Plattegrond: Verdieping 1

Ruimte: 10.1.b Wob (1.43 rapport Hennis)

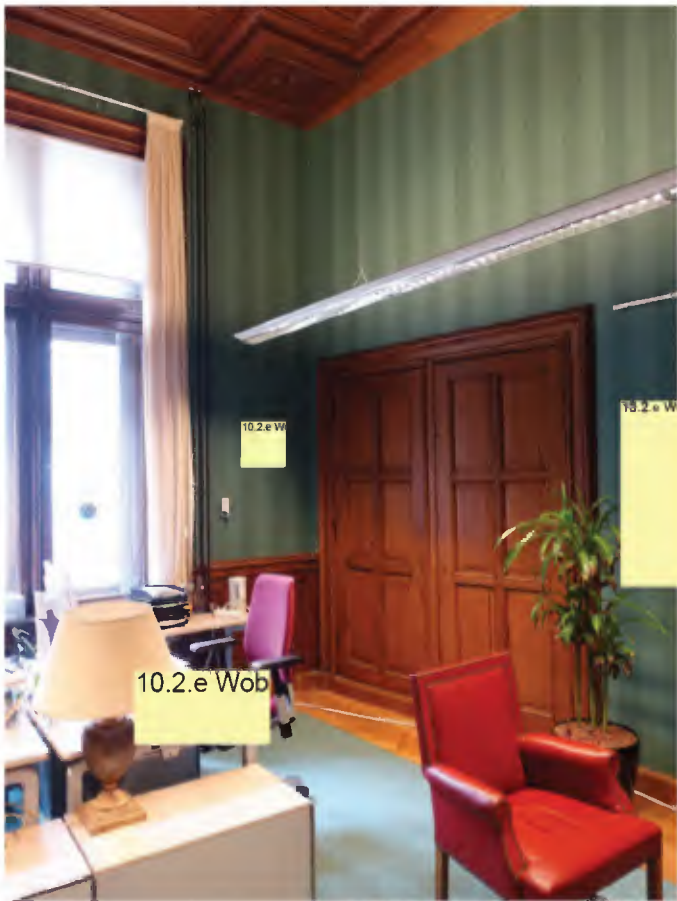
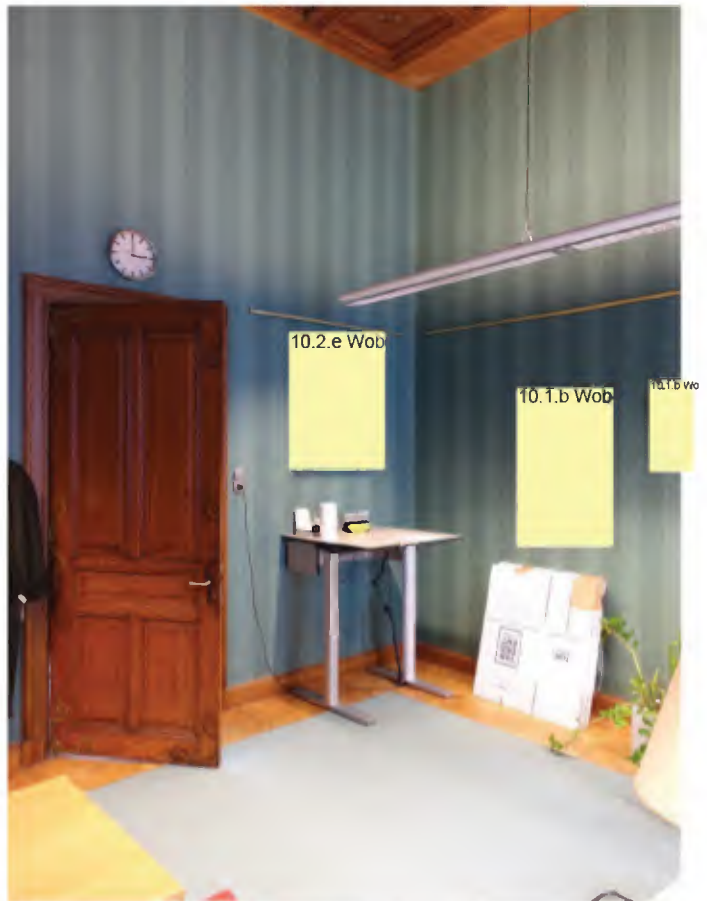
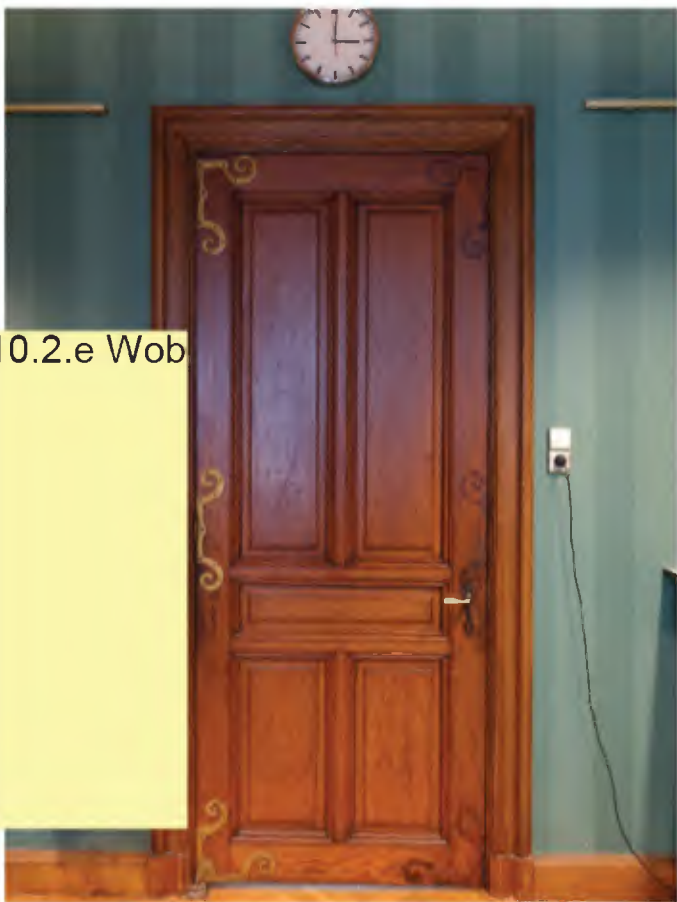
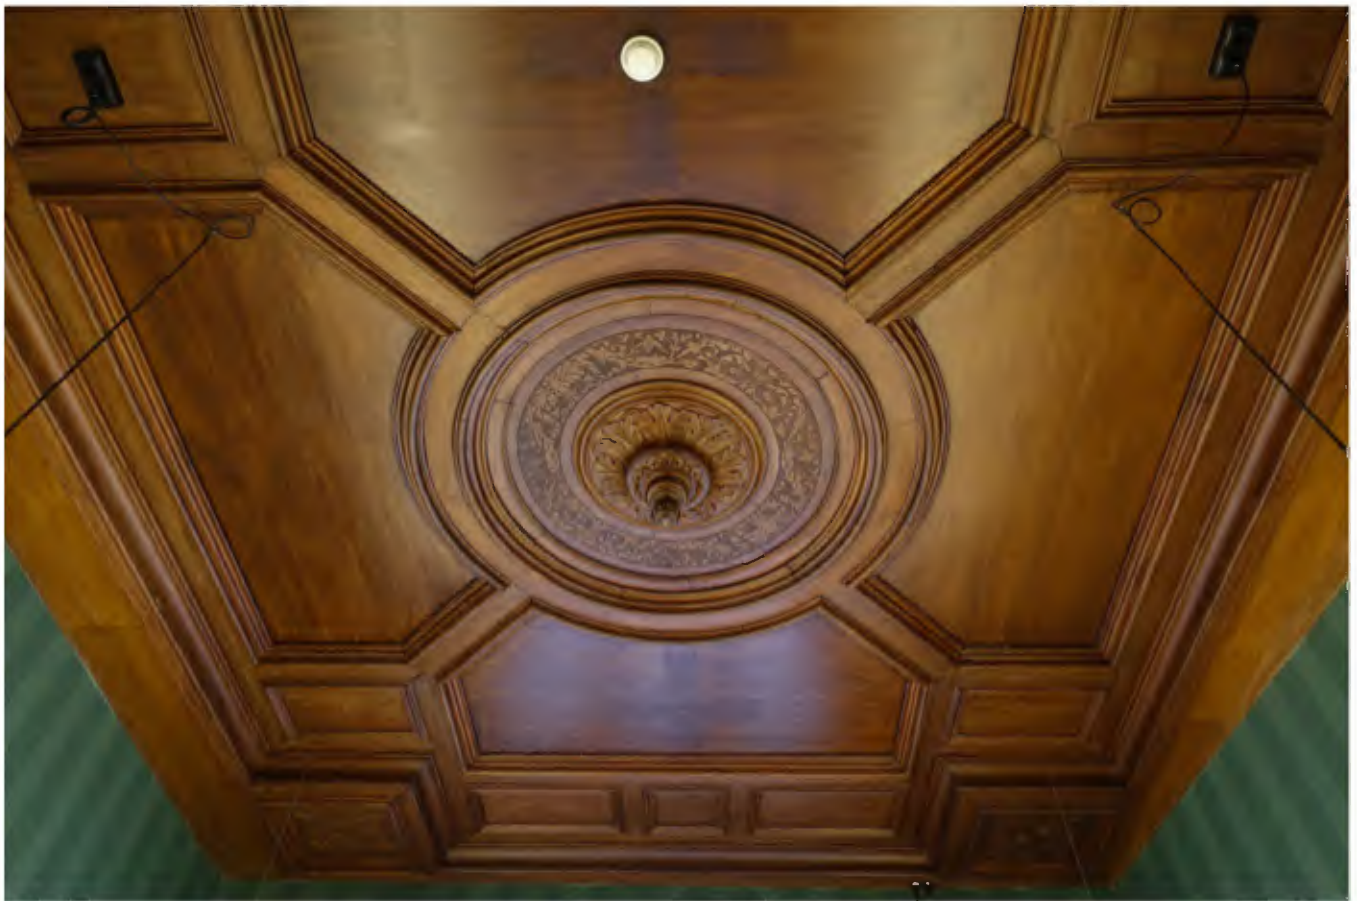
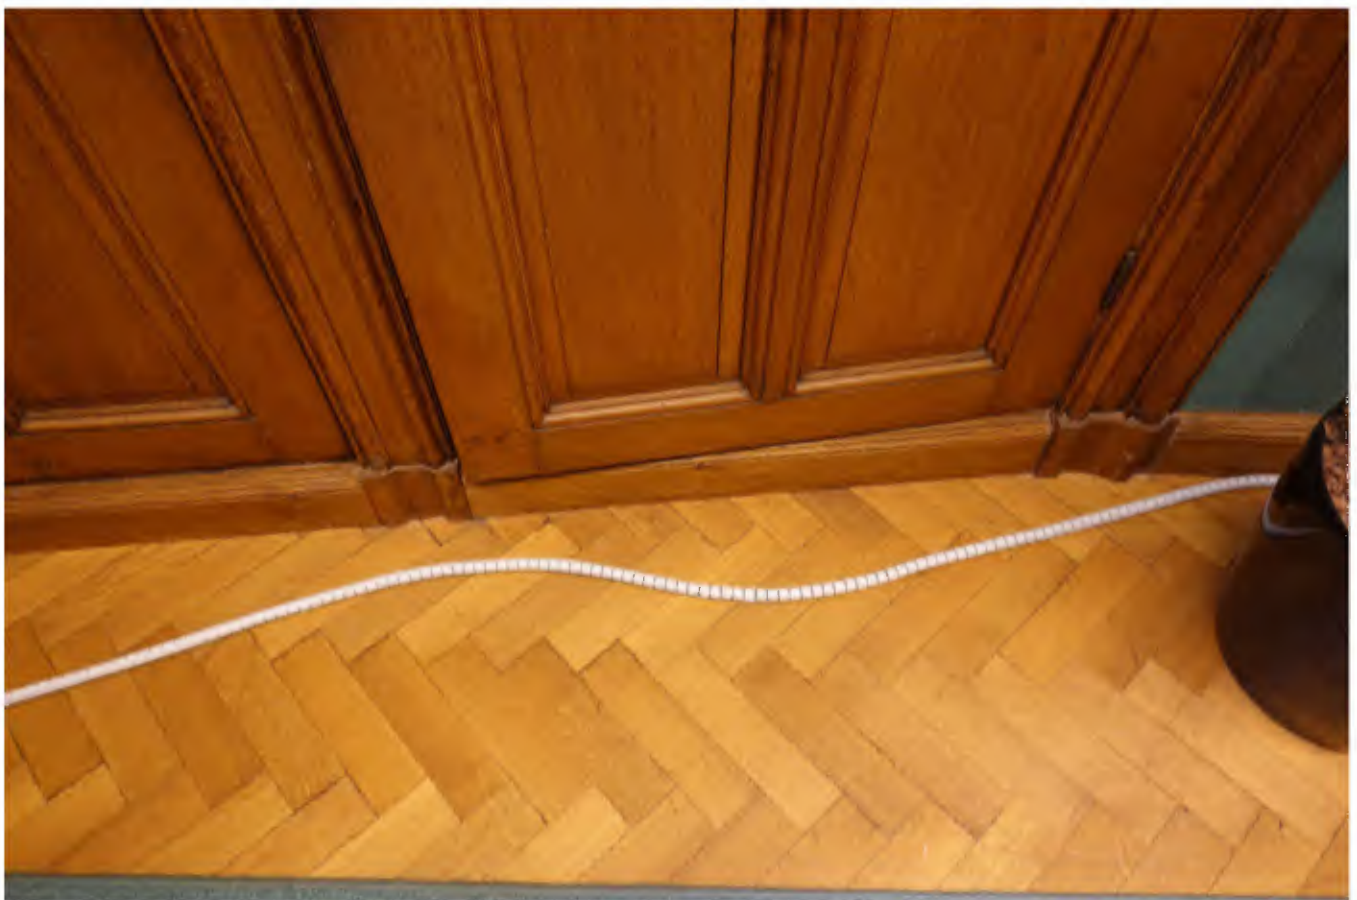
Ruimte: **10.1.b Wob** (1.33 rapport Hennis)

algemene indruk: gangruimte

beschrijving	toelichting	datering
Wanden:			
<i>algemeen</i>	metselwerk	met stucwerk	1881
	2 doorbraken	2 nieuwe doorgangen in oostwand (lift en toiletten); dagkant afgewerkt met marmer.	1990
<i>plinten/lambris</i>	borstwering	houten borstwering onder 1 venster	1881
	lambri	lambri deels aanwezig zuidwand	1881
	plint	hardstenen plint en neuten	1990
<i>schoorsteen</i>	schouw verwijderd		
Vloer:	tegels natuursteen	tegels van hardsteen inclusief hellingbaan	1990
Plafond:	moer- en kinderbinten kroonlijst	Amerikaans grenen; moerbalk op consoles; gestucte velden met polychromie (rood en groen) aangeheeld t.p.v. van schoorsteenmantel	1881
Vaste inrichting:	vaste kast	2 deuren (interieur niet geïnspecteerd); eiken	1881
Losse inrichting:			
Installaties:	4 hangarmaturen	bolvormig	1990
Ramen:	dubbel uitgevoerd	1 venster aangepast tot stalen toegangspui gevuld met glas	1990
<i>achterzetramen</i>	stalen ramen	10.1.b Wob	1990

<i>sluitboompjes</i>	nieuw rond venster	nieuw rond stalen venster in westwand	1990
Deuren:	stalen deur	oorspronkelijke deur vervangen door stalen deur gevuld met glas	1990
<i>scharnieren</i>			
<i>deurkrukken</i>			
<i>rozetten</i>

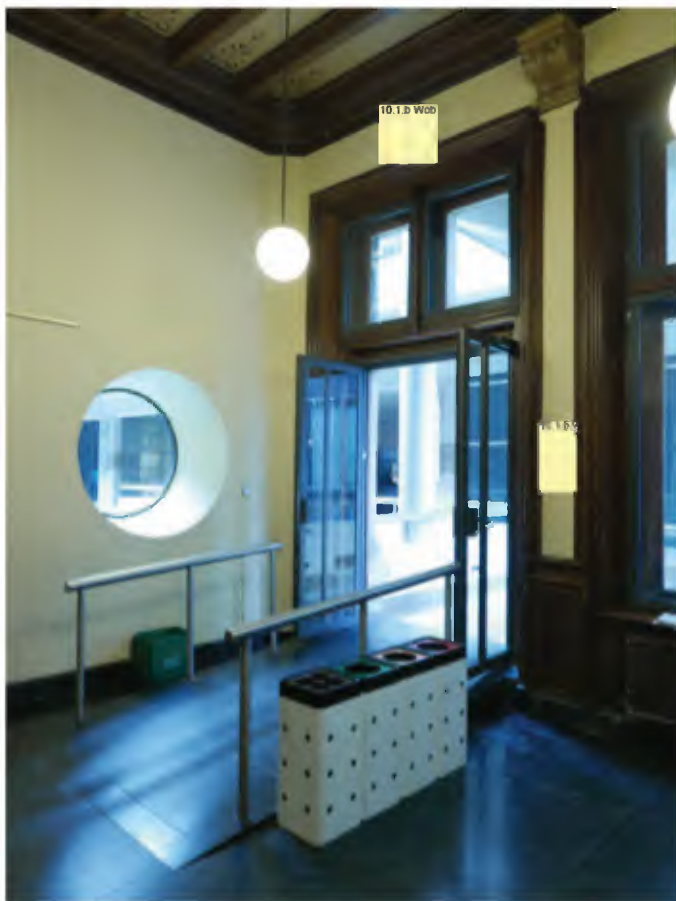
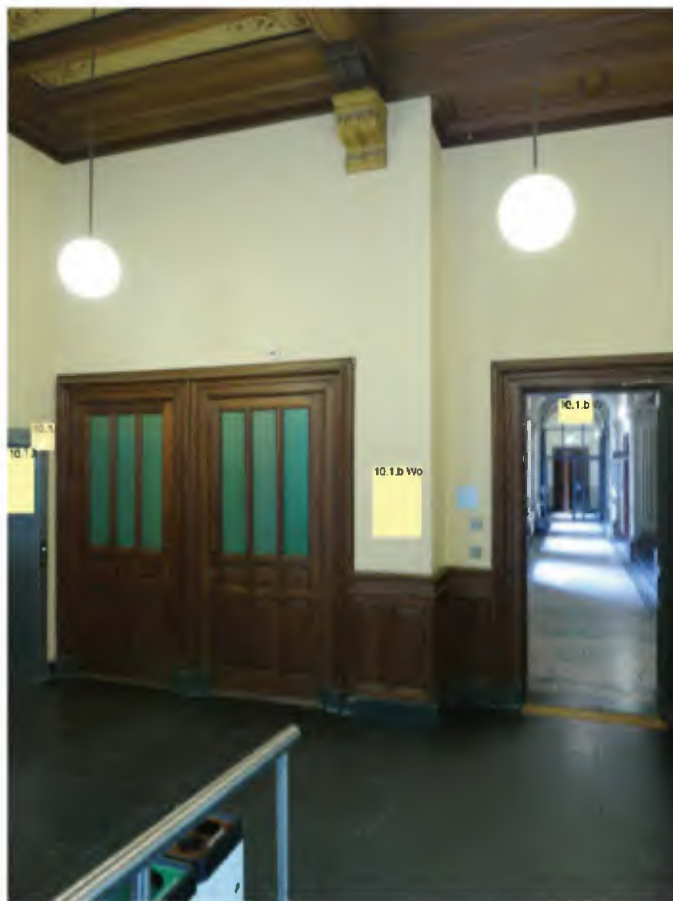
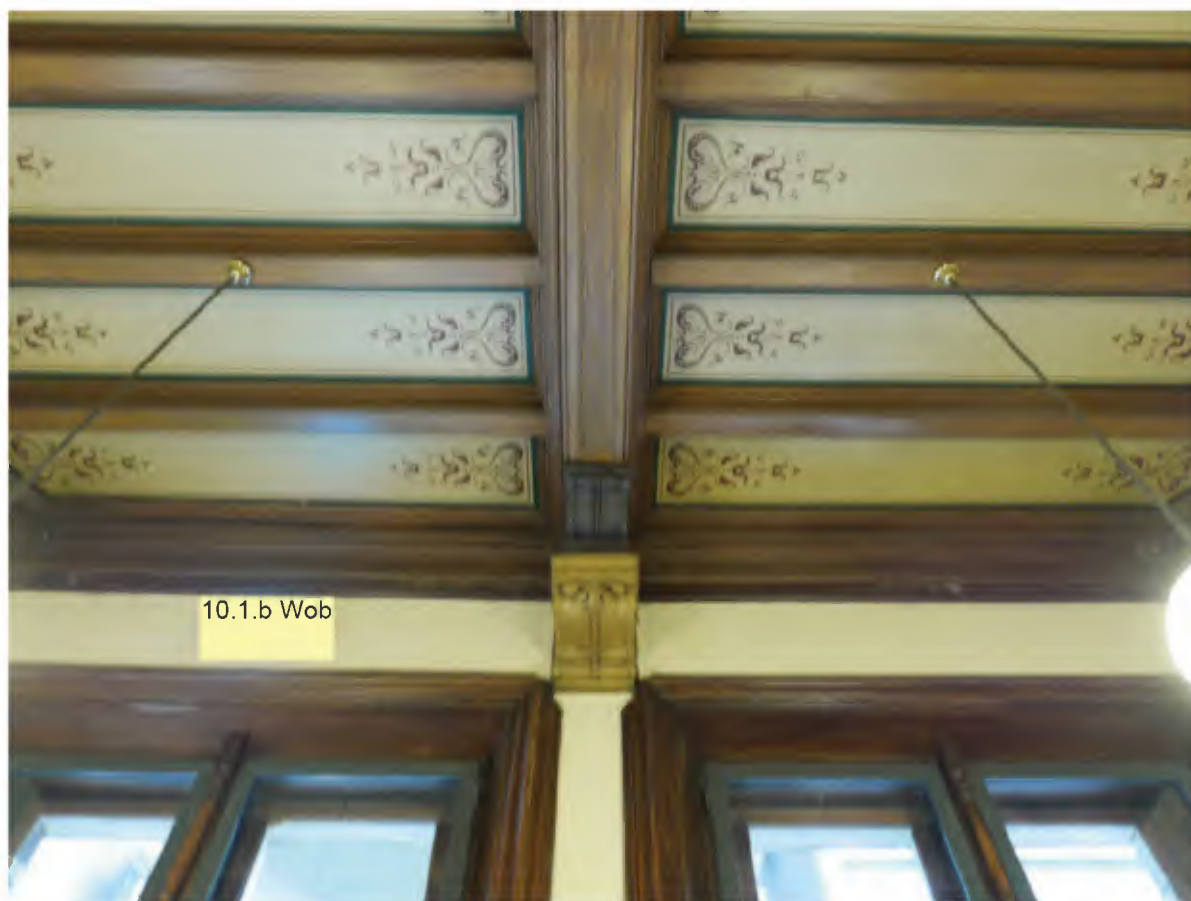
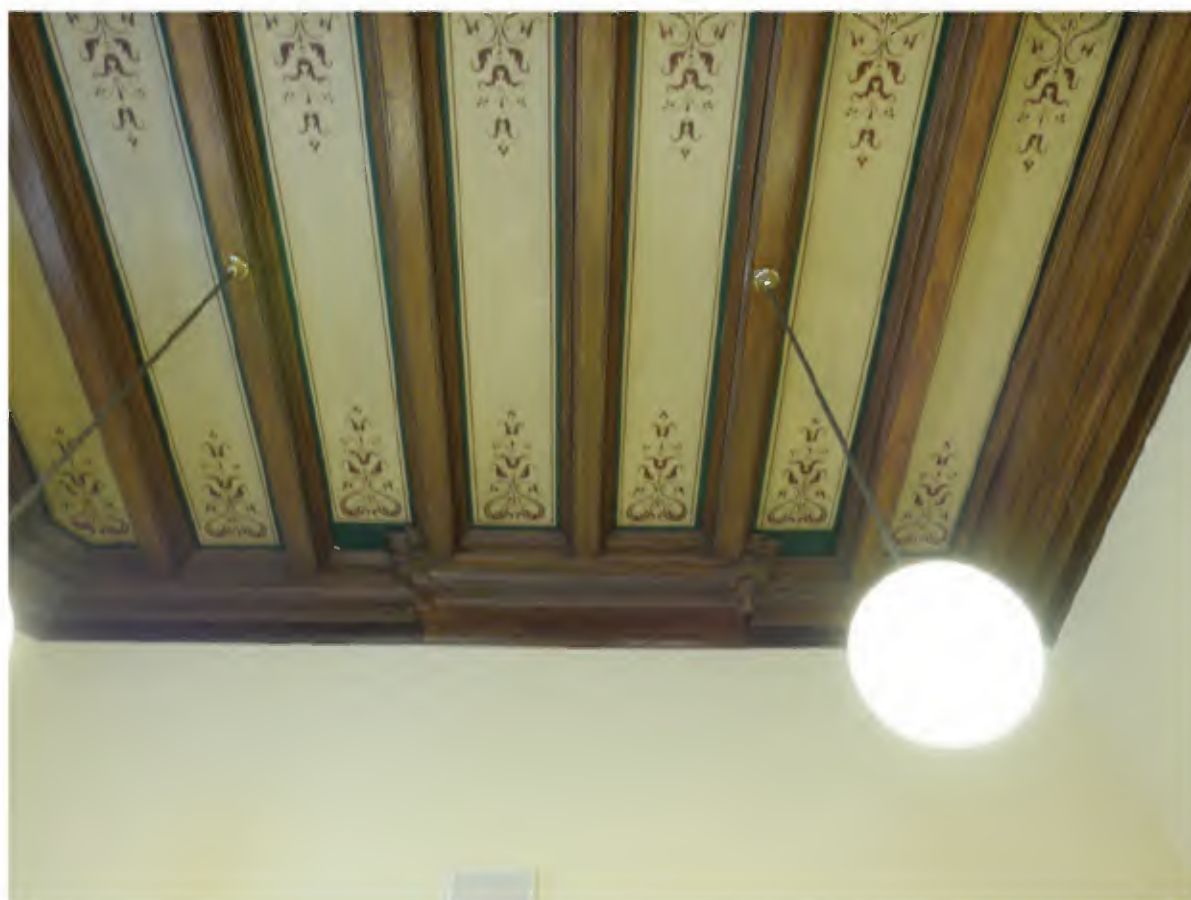
Ruimte: **10.1.b Wob** (deel van 1.37 rapport Hennis)

algemene indruk: gangruimte t.b.v. toiletruimtes

beschrijving	toelichting	datering
Wanden:			
<i>algemeen</i>	metselwerk	gestuct	1881
	scheidingswanden	nieuwe indeling ruimtes tot toiletten; gestuct	1990
<i>plinten/lambris</i>	borstwering	houten borstwering	1881
	hardstenen plint		1990
<i>schoorsteen</i>			
Vloer:	hardstenen tegels		1990
Plafond:	moer- en kinderbinten	Amerikaans grenen; vakverdeling aangepast bij verbouwing tot toiletruimte; gestucte velden voorzien van polychromie in rood en groen	1881
	kroonlijst	aangeheeld t.p.v. van schoorsteenmantel	
Vaste inrichting:	vaste kast	2 deuren (interieur niet geïnspecteerd)	1881
Losse inrichting:			
Installaties:	2 hangarmaturen	bolvormig	1990
Ramen:	dubbel uitgevoerd		
<i>achterzetramen</i>	stalen ramen	10.1.b Wob	1990
<i>sluitboompjes</i>			
Deuren:	3 deuren	3 vlakke stompe deuren in houten kozijnen	1990
<i>scharnieren</i>			
<i>deurkrukken</i>			
<i>rozetten</i>

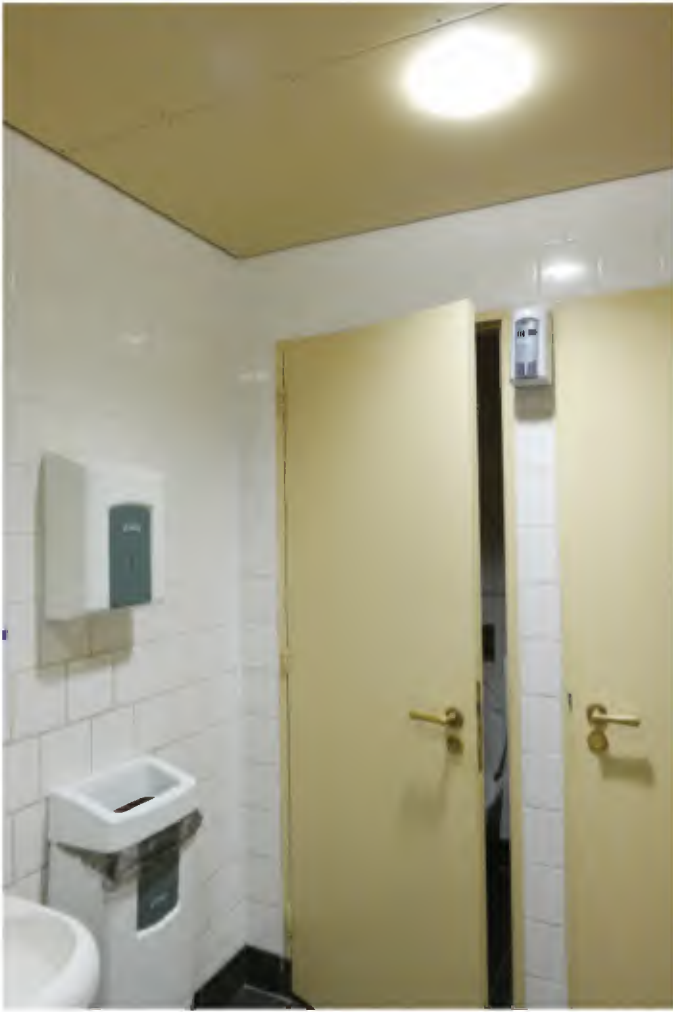
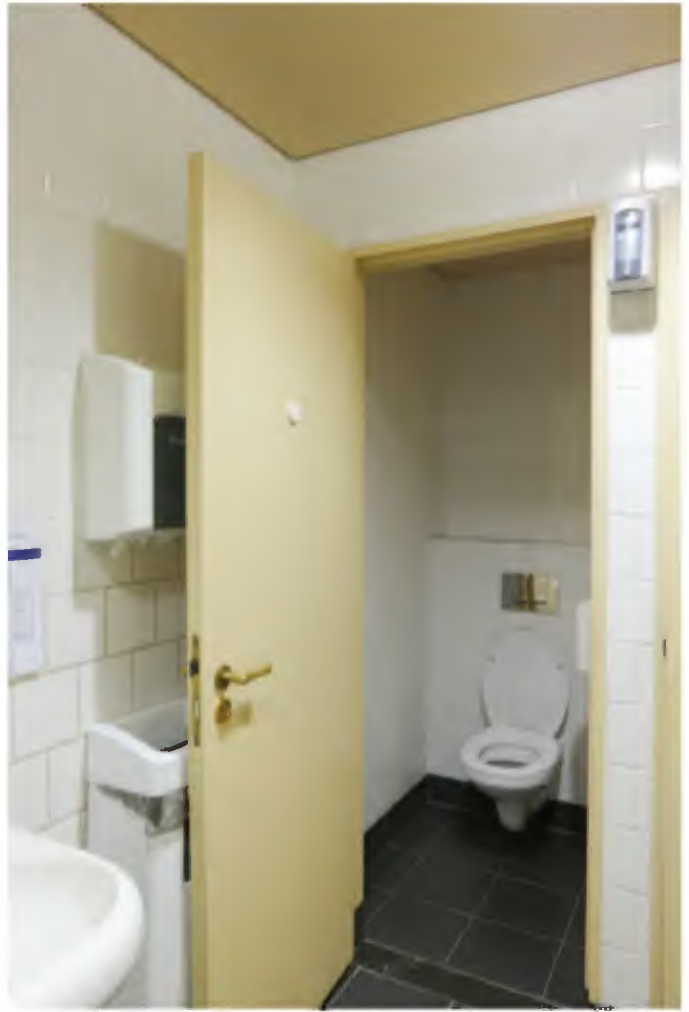
Ruimte: 10.1.b Wob (delen van 1.19 a en b, 1.25, 1.27 en 1.40 rapport Hennis)

algemene indruk: gangruimte met een overwegend gaaf interieur; indeling met puien is aangepast

beschrijving	toelichting	datering
Wanden:			
<i>algemeen</i>	metselwerk	gestucte wanden voorzien van pilasters met hardstenen basement en gestucte gordelbogen	1881
<i>plinten/lambris schoorsteen</i>	geschilderd	lambris geschilderd	1881
Vloer:	eiken parket	visgraat met border 2 x bies ; deels met rode loper	1881
	terrazzovloer	vloer voor het trappenhuis uitgevoerd in terrazzo en golfmeander	1881
Plafond:	moer- en kinderbinten	balken met gestucte velden; afwisselend balkvelden met of zonder moerbalken	1881
	kruisribgewelf	gestuct met polychromie	1881
Vaste inrichting:	hardstenen waterbak	fraai	1881
Losse inrichting:			
Installaties:	ventilatierooster	enkele messing ventilatieroosters opgenomen in lambrisering boven de plint	1881
Ramen:	enkel uitgevoerd	bovenlichten uitgevoerd in glas in lood	1881
<i>achterzetramen</i>	stalen ramen	aan de noordzijde; 10.1.b Wob	1990
<i>sluitboompjes</i>		verwijderd bij vensters met stalen achterzetramen

Deuren:	2 stalen puien	10.1.b Wob	1990
<i>scharnieren</i>			
<i>deurkrukken</i>			
<i>rozetten</i>
