10. RUIMTEBOEK: VERDIEPING 2

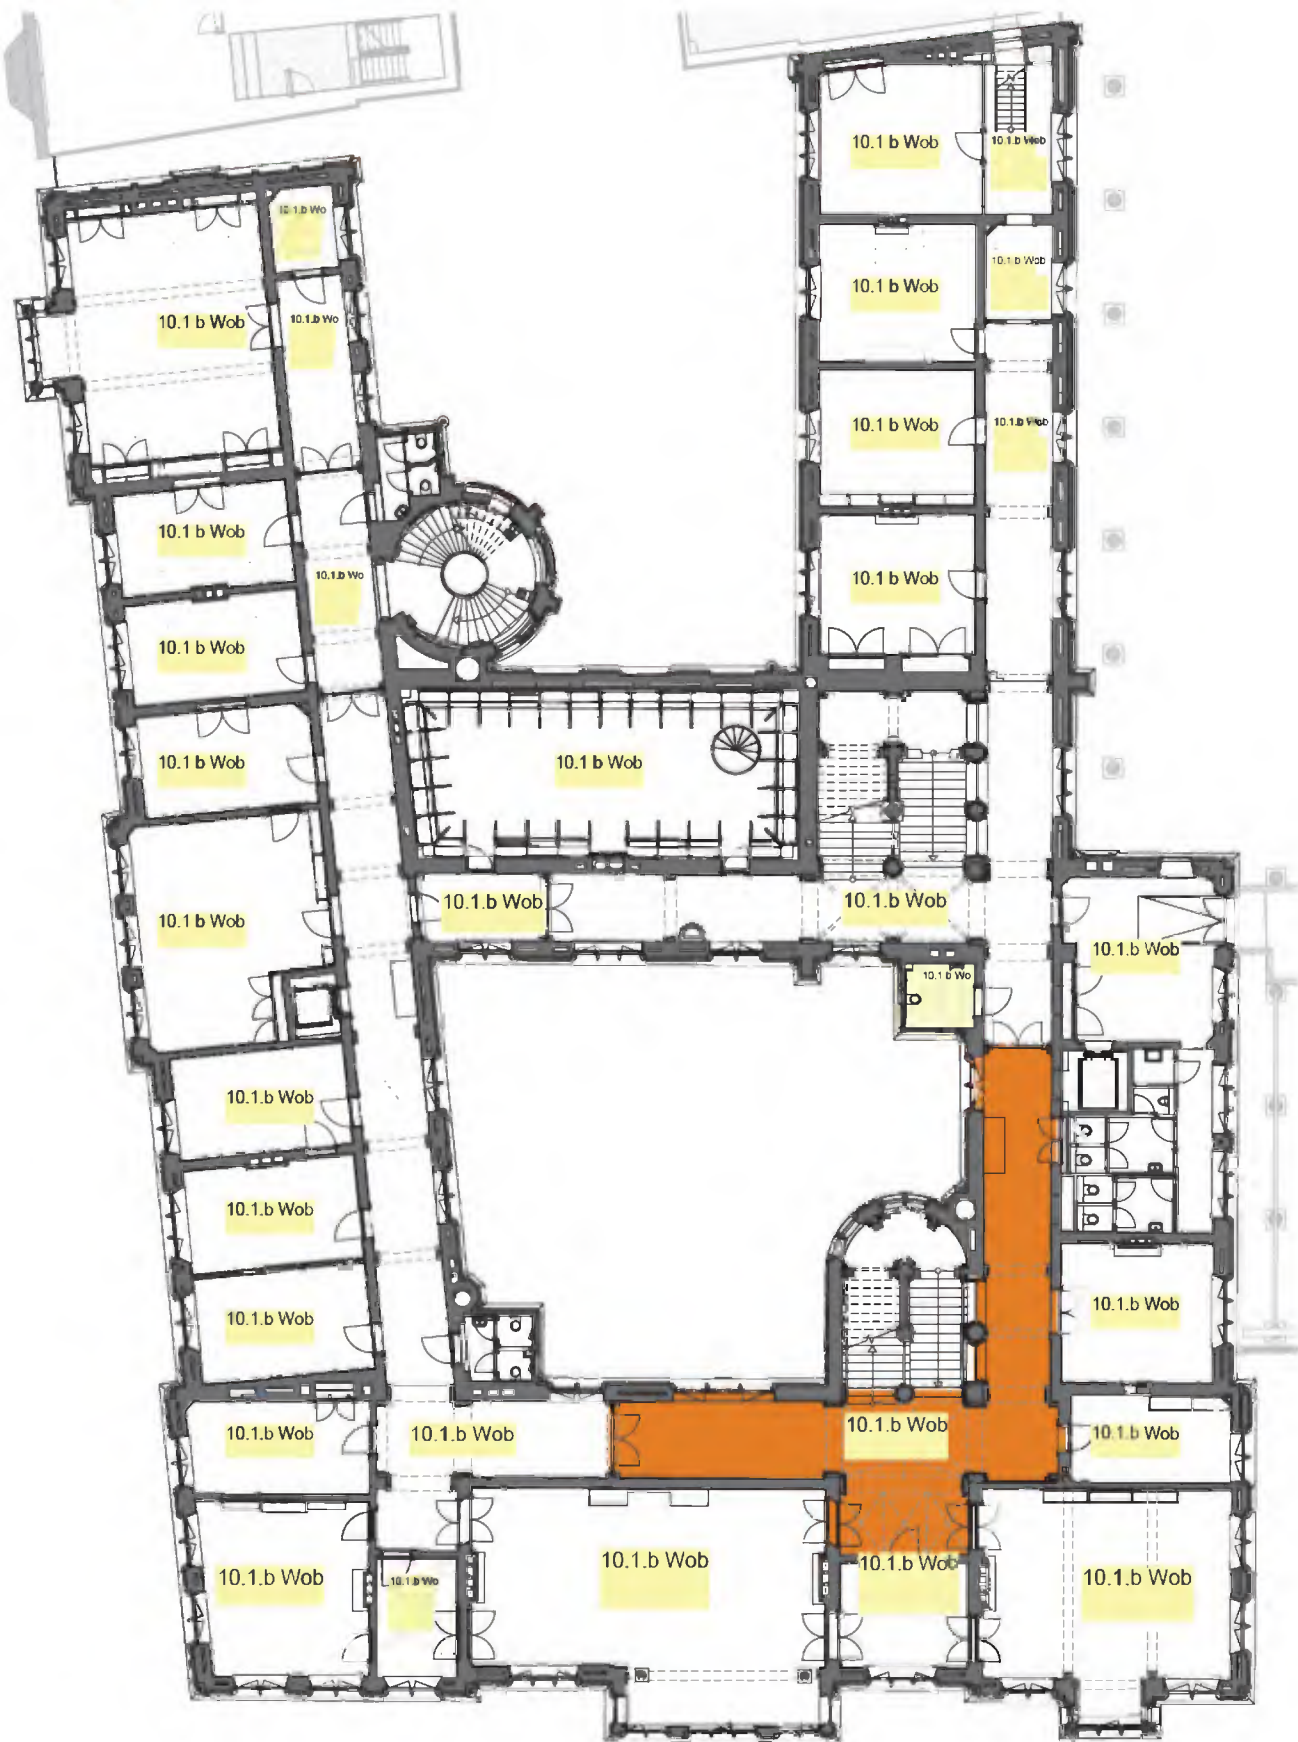
Plattegrond: Verdieping 1

Ruimte: 10.1.b Wob (1.02a, 1.38 deel van 1.40 rapport Hennis)

algemene indruk: gangruimte met een overwegend gaaf interieur; indeling met puien is aangepast

beschrijving	toelichting	datering
Wanden:			
<i>algemeen</i>	metselwerk	gestucte wanden voorzien van pilasters met hardstenen basement en gestucte gordelbogen	1881
<i>plinten/lambris</i>	natuursteen lambris	rood marmer; groen marmer (verde alpi) banden; meander (brons of pallisander) bij wachtruimte voor de vm. Ministerraadzaal en Ministerskamer; daarboven polychrome beschildering uit de bouwtijd met rijkswapen en wapen van koningin-regentes Emma en Vrouwe Justitia in het midden; tevens opschriften met decoratieve schildering; in de gang een proeve (1990) en vrijlegging (2020) van de oorspronkelijke beschildering van de wand.	1881
<i>schoorsteen</i>			
Vloer:	terrazzovloer	vloer voor het trappenhuis uitgevoerd in terrazzo en golfmeander	1881
Plafond:	moer- en kinderbinten	balken met gestucte velden; afwisselend balkvelden met of zonder moerbalken	1881
	kruisribgewelf	gestuct met polychromie	1881

Vaste inrichting:	kapstok	smeedijzeren kapstok	
Losse inrichting:	bankje	mahoniehouten bankje met opengewerkte rug	1e helft 19e eeuw
Installaties:	ventilatioerooster	enkele messing ventilatioeroosters opgenomen in lambrisering boven de plint	1881
Ramen:	enkel uitgevoerd	bovenlichten uitgevoerd in glas in lood	1881
<i>achterzetramen</i>	stalen ramen	aan de noordzijde; 10.1.b Wob	1990
<i>sluitboompjes</i>		verwijderd bij vensters met stalen achterzetramen	
Deuren:	2 stalen puien	10.1.b Wob	1990
<i>scharnieren</i>			
<i>deurkrukken</i>			
<i>rozetten</i>

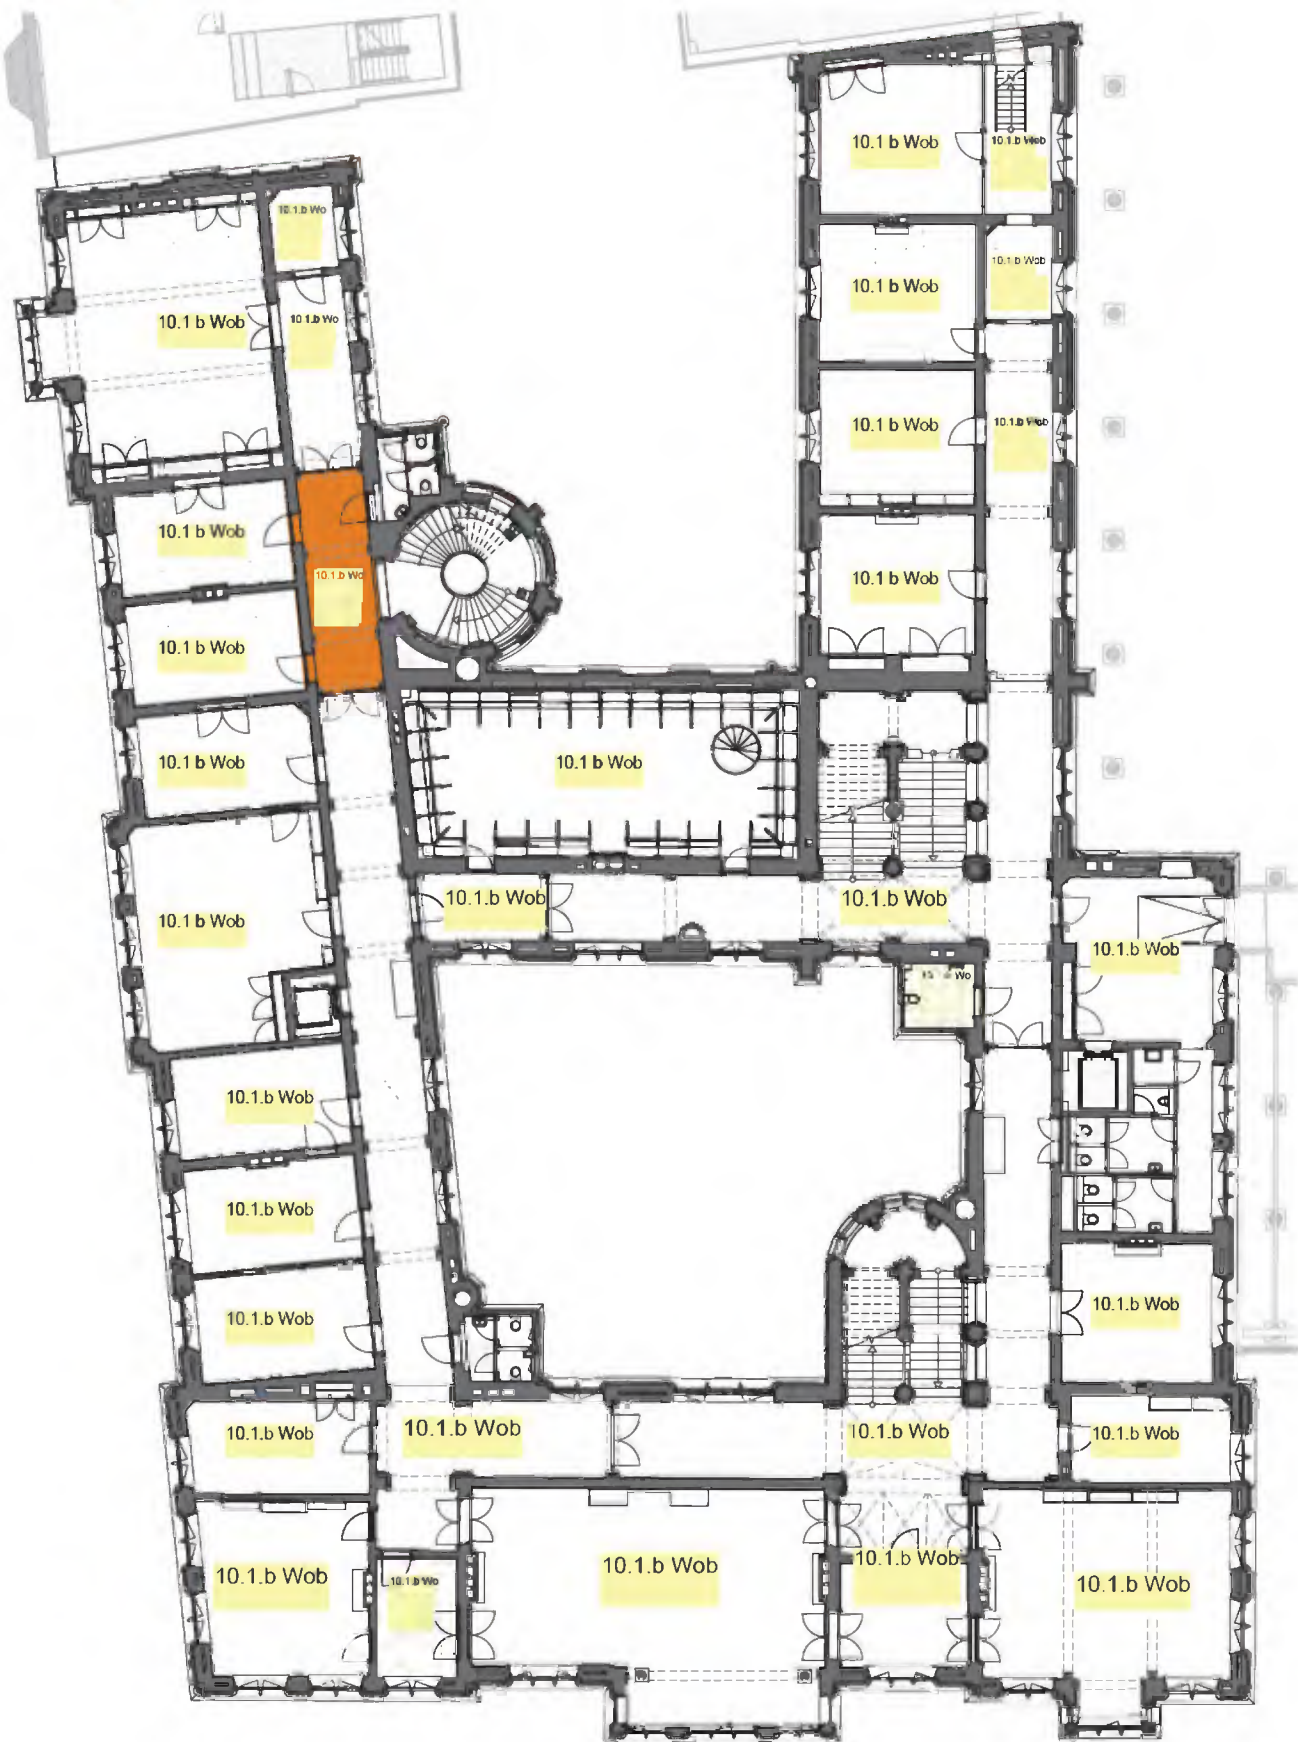
Plattegrond: Verdieping 1

Ruimte: 10.1.b Wob (delen van 2.03 en 2.25a rapport Hennis)

algemene indruk: gangruimte met een overwegend gaaf interieur; indeling met puien is aangepast

beschrijving	toelichting	datering
Wanden:			
<i>algemeen</i>	metselwerk	gestucte wanden voorzien van pilasters met hardstenen basement en gestucte gordelbogen	1881
<i>plinten/lambris</i>			
<i>schoorsteen</i>			
Vloer:	terrazzovloer	vloer voor het trappenhuis uitgevoerd in terrazzo en golfmeander	1881
Plafond:	moer- en kinderbinten	balken met gestucte velden; afwisselend balkvelden met of zonder moerbalken	1881
Vaste inrichting:			
Losse inrichting:			
Installaties:			
Ramen:			
<i>achterzetramen</i>			
<i>sluitboompjes</i>			
Deuren:	2 stalen puien	10.1.b Wob	1990
	deur	bestaande deur	1881
<i>scharnieren</i>			
<i>deurkrukken</i>			
<i>rozetten</i>

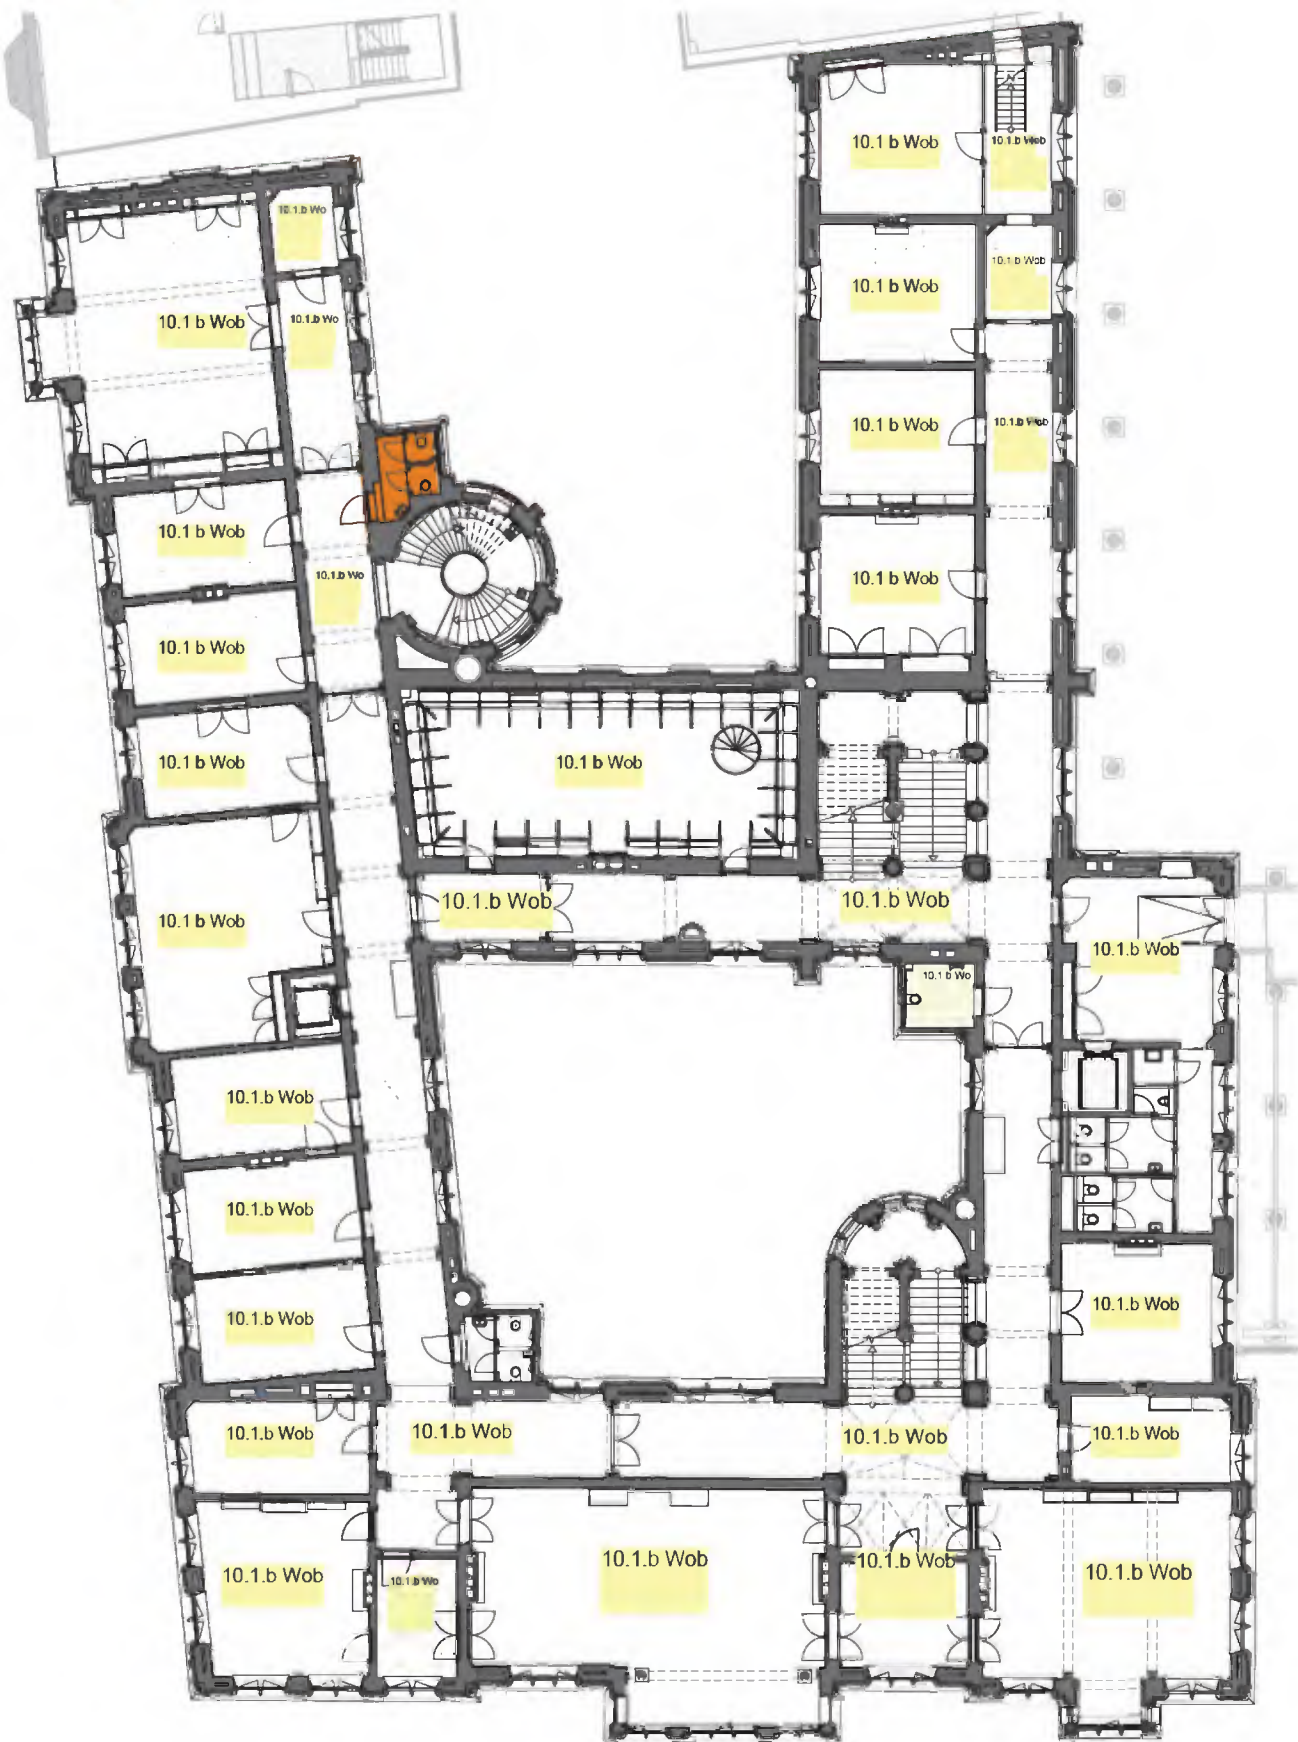
Plattegrond: Verdieping 1

Ruimte: 10.1.b Wob (1.20 rapport Hennis)

algemene indruk: toiletruimte; moderne afwerking uit 1990

beschrijving	toelichting	datering
Wanden:			
<i>algemeen</i>	metselwerk	betegeld met witte tegels	1881
<i>plinten/lambris</i>	scheidingswanden	betegeld met witte tegels	1936-1960
<i>schoorsteen</i>			
Vloer:	tegelvloer	donkergrijze tegels	1990
Plafond:	plaatwerk	mdf of multiplexplaat geschroefd	1990
Vaste inrichting:			
Losse inrichting:			
Installaties:	sanitair		1990
Ramen:	2 ramen		1990
<i>achterzetramen</i>			
<i>sluitboompjes</i>			
Deuren:	vlakke stompe deuren	vlakke stompe deuren met moderne houten kozijnen	1990
<i>scharnieren</i>			
<i>deurkrukken</i>			
<i>rozetten</i>

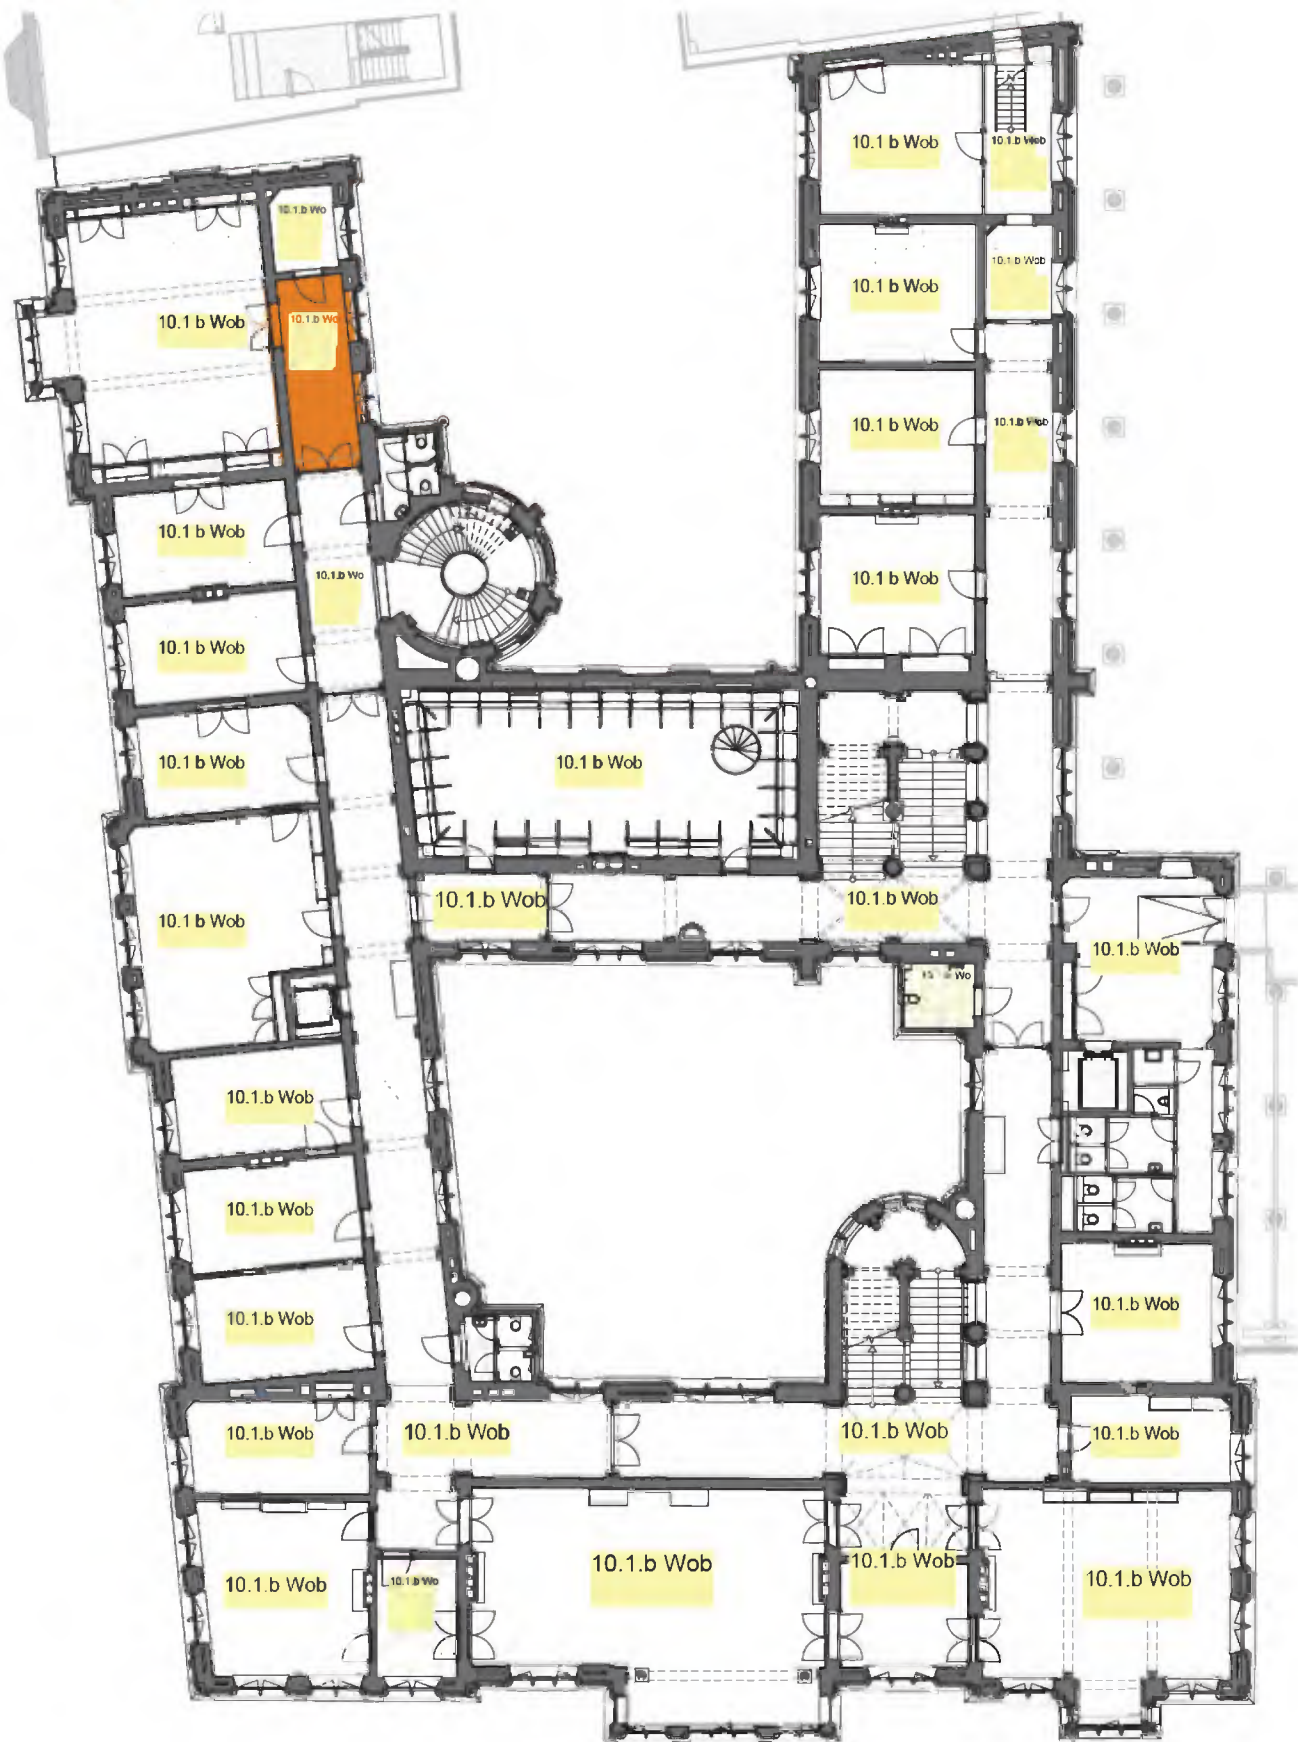
Plattgrond: Verdieping 1

Ruimte: 10.1.b Wob (1.03 rapport Hennis)

algemene indruk: gangruimte met een overwegend gaaf interieur; indeling met puien is aangepast

beschrijving	toelichting	datering
Wanden:			
<i>algemeen</i>	metselwerk	gestucte wanden voorzien van pilasters met hardstenen basement en gestucte gordelbogen	1881
<i>plinten/lambris</i>			
<i>schoorsteen</i>			
Vloer:	terrazzovloer	vloer voor het trappenhuis uitgevoerd in terrazzo en golfmeander	1881
Plafond:	moer- en kinderbinten	balken met gestucte velden; afwisselend balkvelden met of zonder moerbalken	1881
Vaste inrichting:			
Losse inrichting:			
Installaties:			
Ramen:			
<i>achterzetramen</i>			
<i>sluitboompjes</i>			
Deuren:	2 stalen puien	10.1.b Wob	1990
	deur	bestaande deur	1881
<i>scharnieren</i>			
<i>deurkrukken</i>			
<i>rozetten</i>

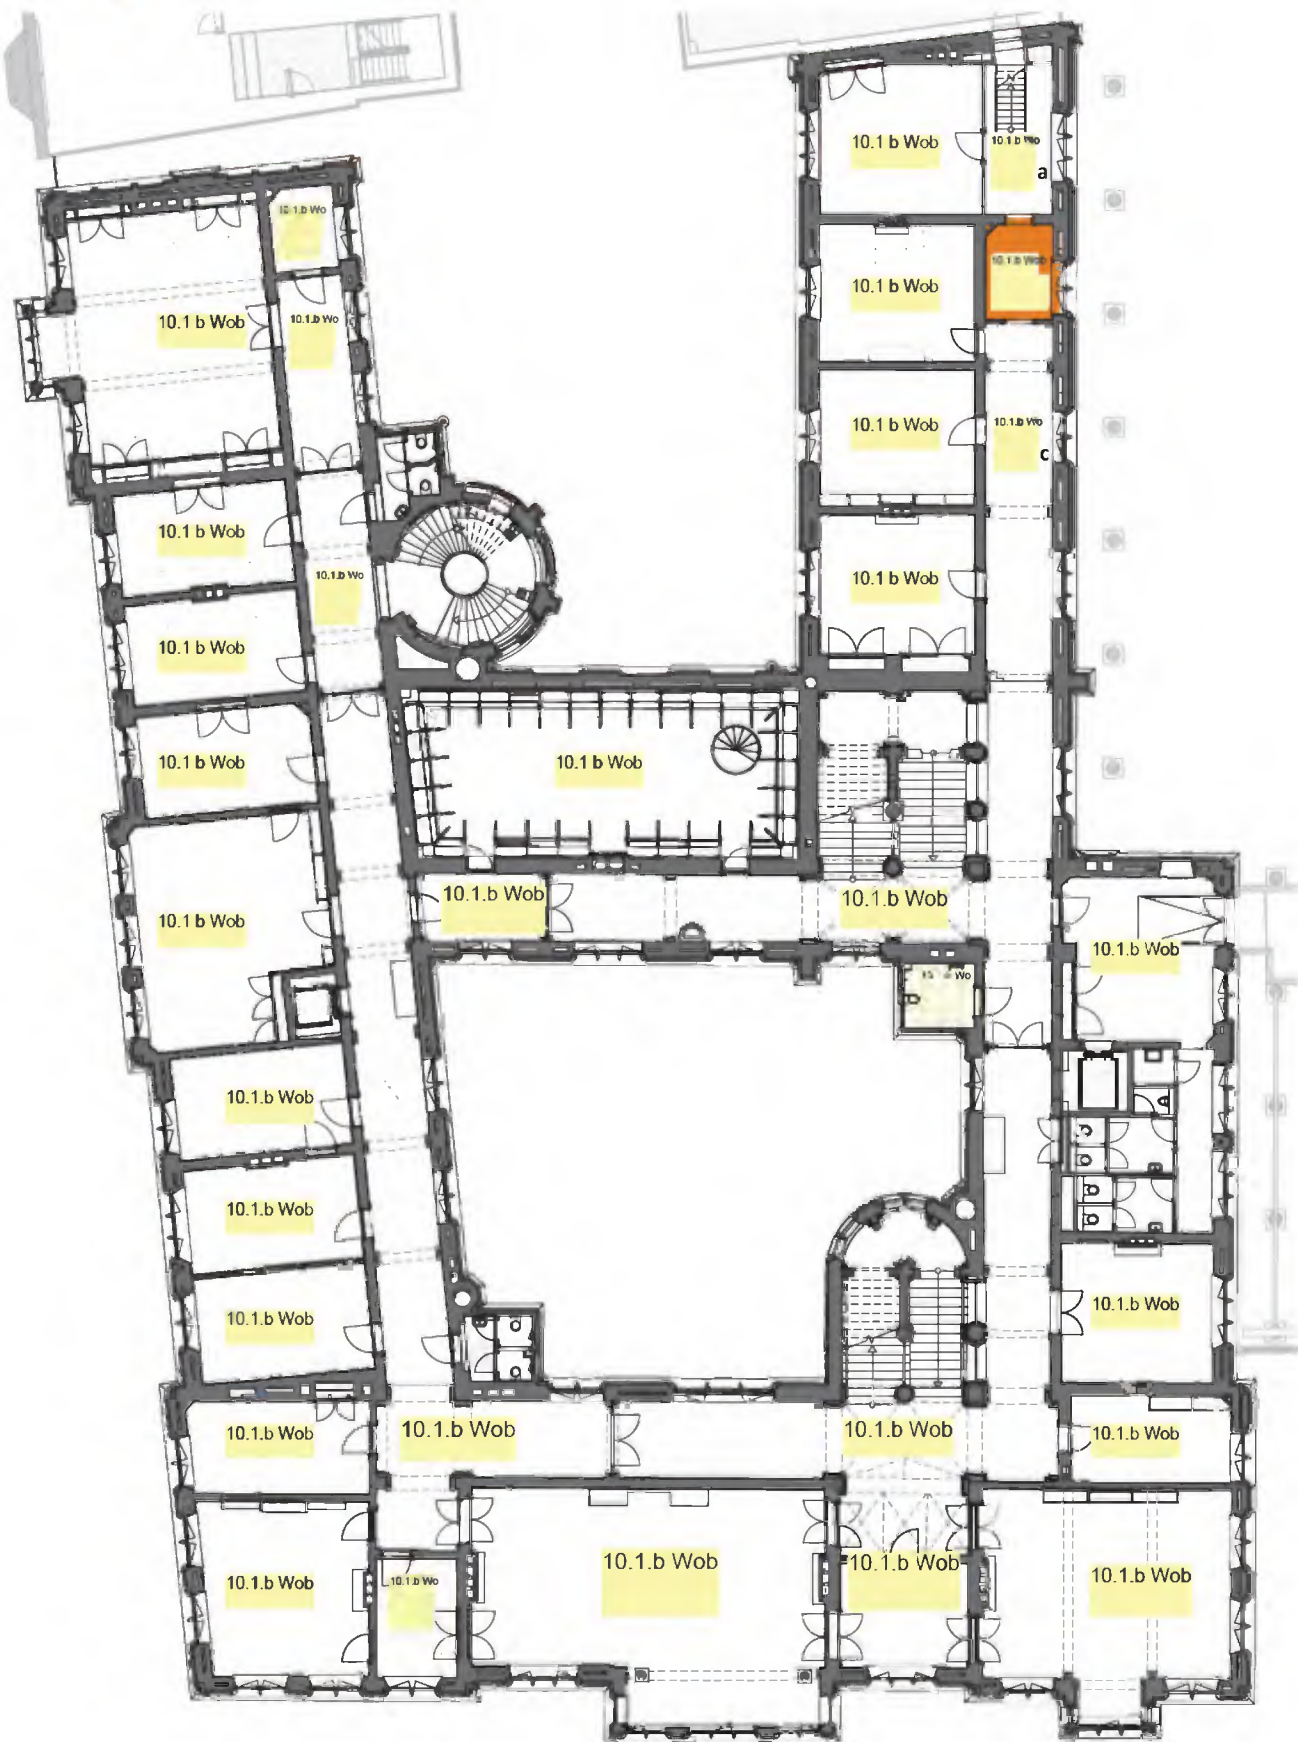
Plattegrond: Verdieping 1

Ruimte: 10.1.b Wob (1.26 rapport Hennis)

algemene indruk: oorspronkelijk bodekamer; vloer afwijkend t.o.v. de rest van de gangen van de eerste verdieping

beschrijving	toelichting	datering
Wanden:			
<i>algemeen</i>	metselwerk	gestucte wanden voorzien van pilasters met hardstenen basement en gestucte gordelbogen	1881
<i>plinten/lambris schoorsteen</i>	houten plint		1990
Vloer:	eiken parket	visgraat zonder border	1936, mogelijk ouder
Plafond:	balklaag	geheel houten plafond met gefineerde vlakken; past niet in ruimte aan de westzijde iets van een latei verwerkt in de balklaag	1881
Vaste inrichting:			
Losse inrichting:			
Installaties:			
Ramen:	enkel uitgevoerd		1881
<i>achterzetramen sluitboompjes</i>	stalen ramen	10.1.b Wob	1990
Deuren:			
<i>scharnieren deurkrukken rozetten</i>

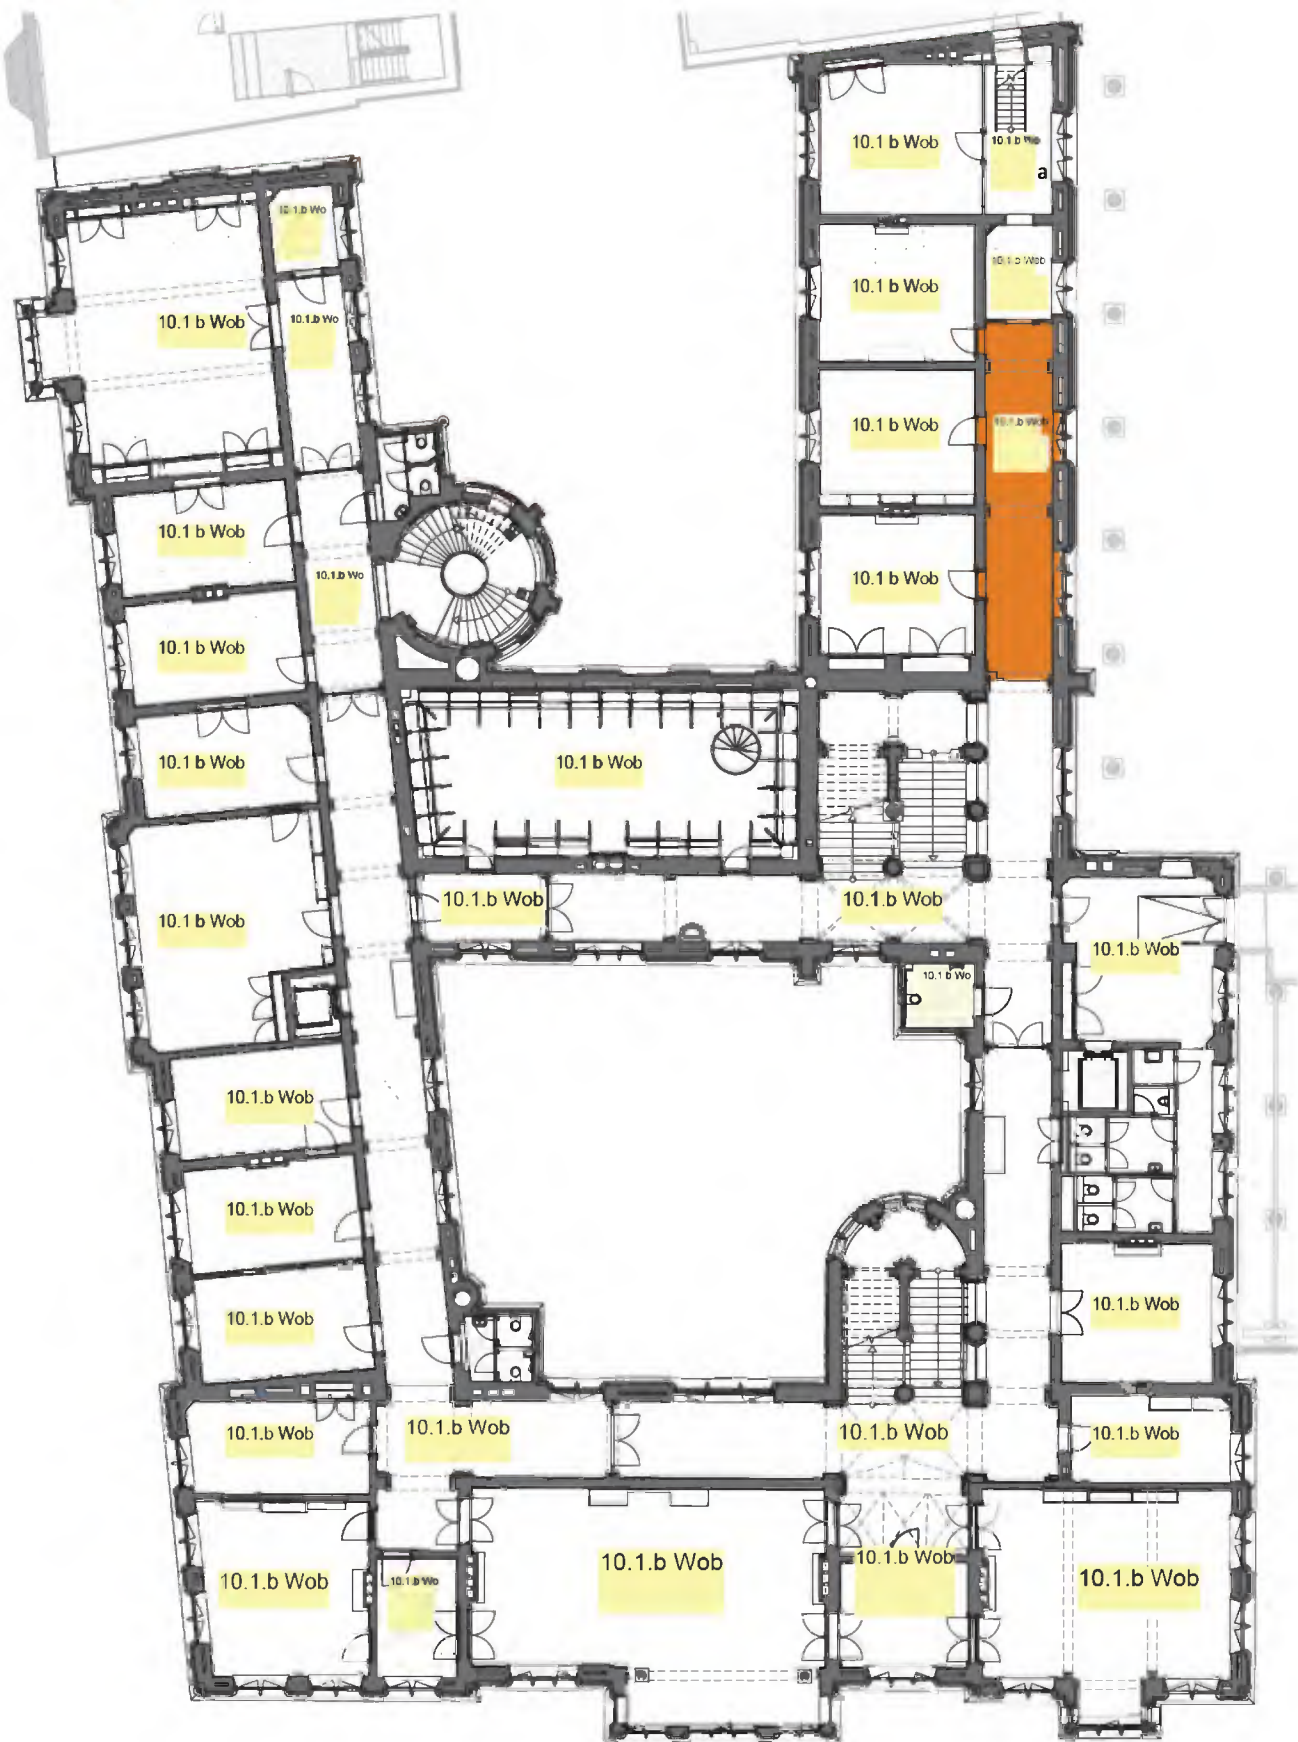
Plattegrond: Verdieping 1

Ruimte: 10.1.b Wob (delen van 1.25 rapport Hennis)

algemene indruk: gangruimte met een overwegend gaaf interieur; indeling met puien is aangepast

beschrijving	toelichting	datering
<i>algemeen</i>	metselwerk	gestucte wanden voorzien van pilasters met hardstenen basement en gestucte gordelbogen	1881
<i>plinten/lambris schoorsteen</i>	geschilderd	lambri geschilderd	
Vloer:	terrazzovloer	vloer voor het trappenhuis uitgevoerd in terrazzo en golfmeander	1881
Plafond:	moer- en kinderbinten	balken met gestucte velden; afwisselend balkvelden met of zonder moerbalken	1881
Vaste inrichting:			
Losse inrichting:			
Installaties:			
Ramen:	enkel uitgevoerd	bovenlichten uitgevoerd in glas in lood	1881
<i>achterzetramen sluitboompjes</i>	stalen ramen	10.1.b Wob verwijderd bij vensters met stalen achterzetramen	1990
Deuren:			
<i>scharnieren deurkrukken rozetten</i>

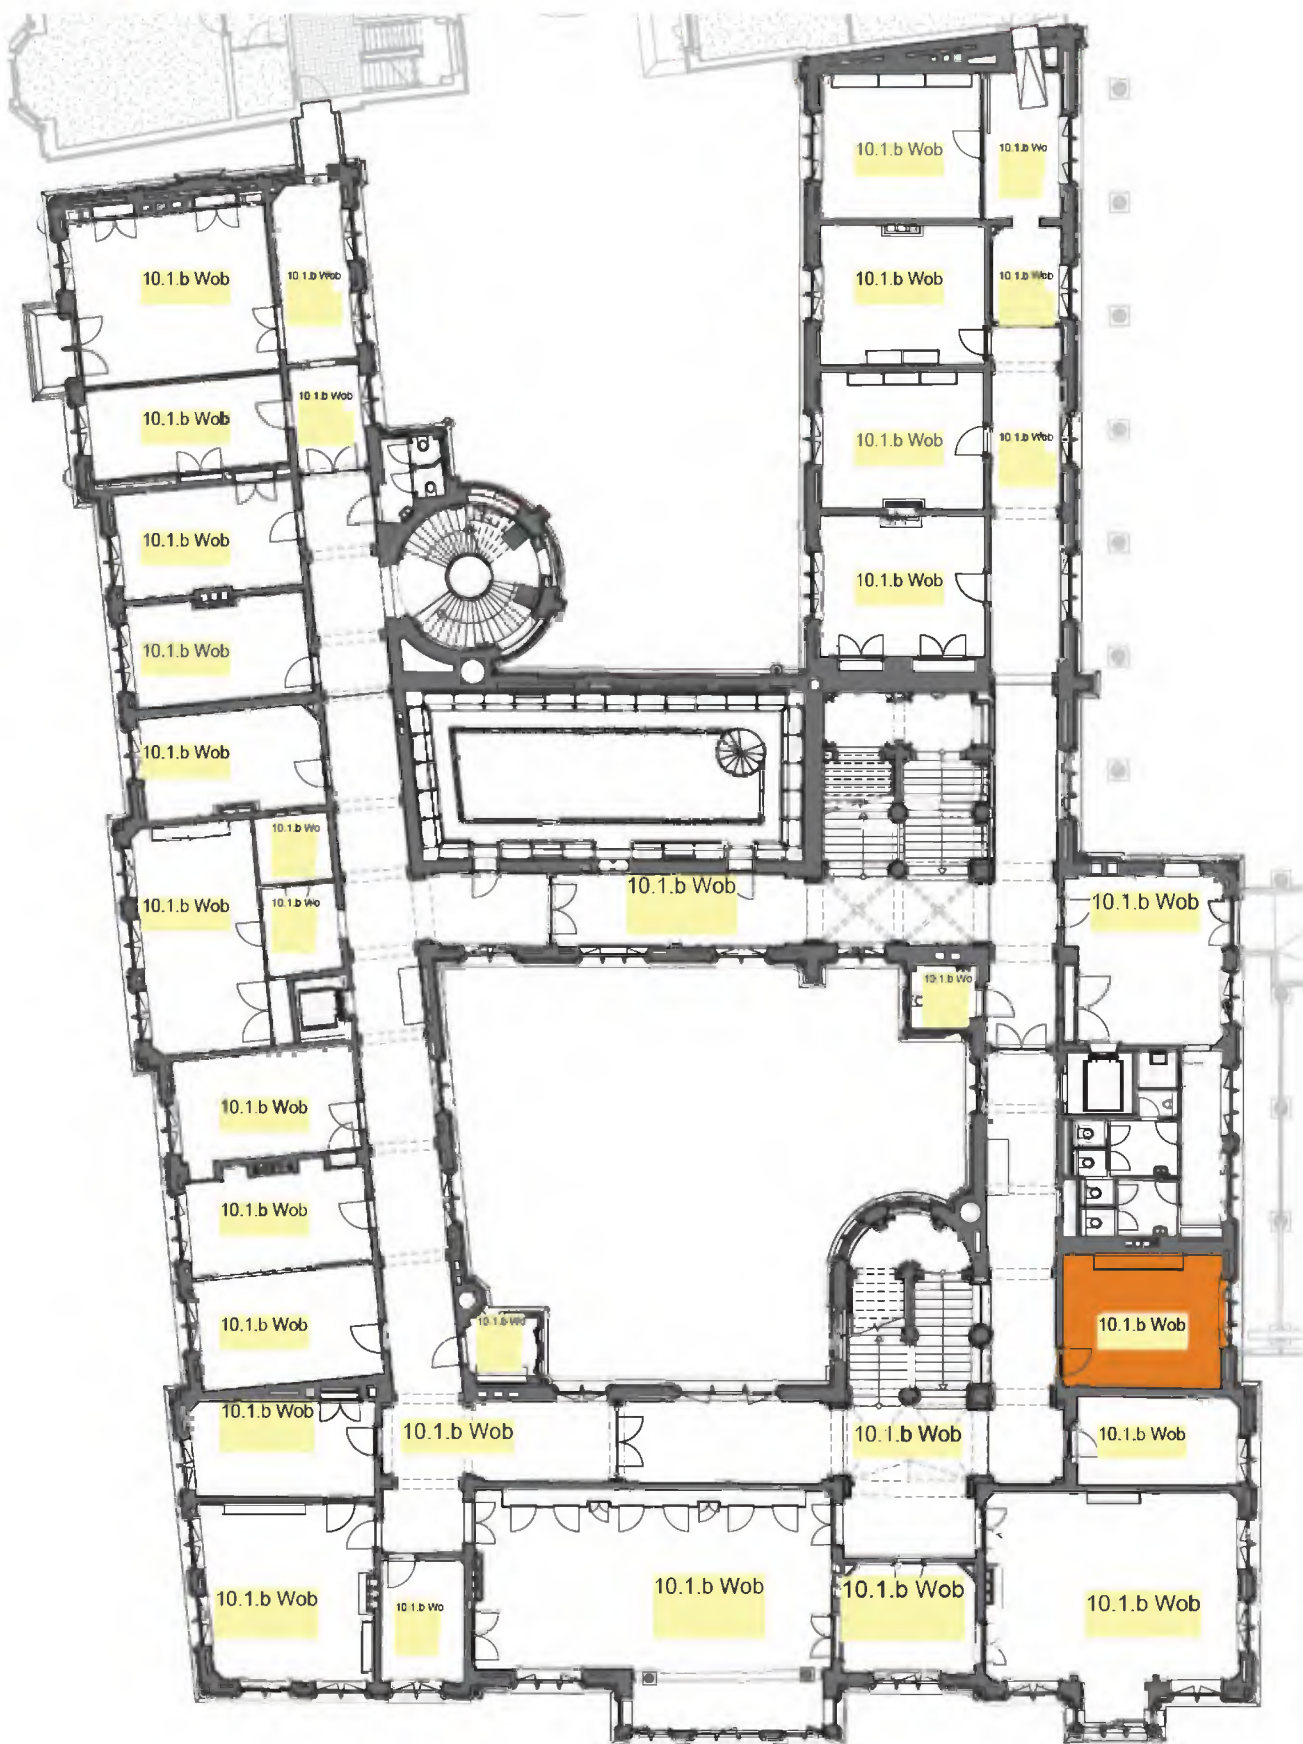
Plattegrond: Verdieping 2

Ruimte: 10.1.b Wob (2.41 rapport Hennis)

beschrijving	toelichting	datering
Wanden:			
<i>algemeen</i>	metselwerk	met geel gestreept behang	1881; behang 1990
<i>plinten/lambris schoorsteen</i>	houten borstwering	vernieuwde eiken plint en neut	1881
Vloer:	eiken parket met tapijt	nieuw eiken border van strookjes; middenveld van blauw tapijt	1990
Plafond:	houten plafond	moerbalken met kinderbinten van Amerikaans grenen: velden gestuct met polychromie (groen en rood) - vermoedelijk sterk gerestaureerd	1881
Vaste inrichting:			
Losse inrichting:	Losse kast	3 deuren met (latere) glazen bezetting;	1881
Installaties:	ventilatioerooster		1990
Ramen:	dubbel uitgevoerd;		1881
<i>achterzetramen</i>	stalen raam		1990
<i>sluitboompjes</i>	6 V1		1881
Deuren:	deur	deur en architraaf eiken	1881
<i>scharnieren</i>	type S1-3		1881
<i>deurkrukken</i>	K1		1881
<i>rozetten</i>	R1		1881

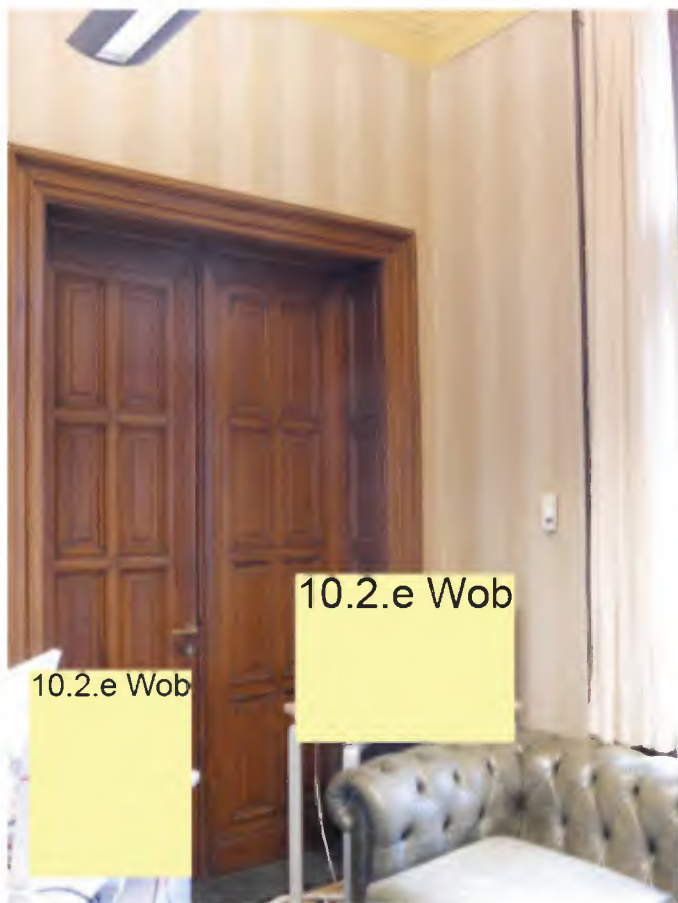
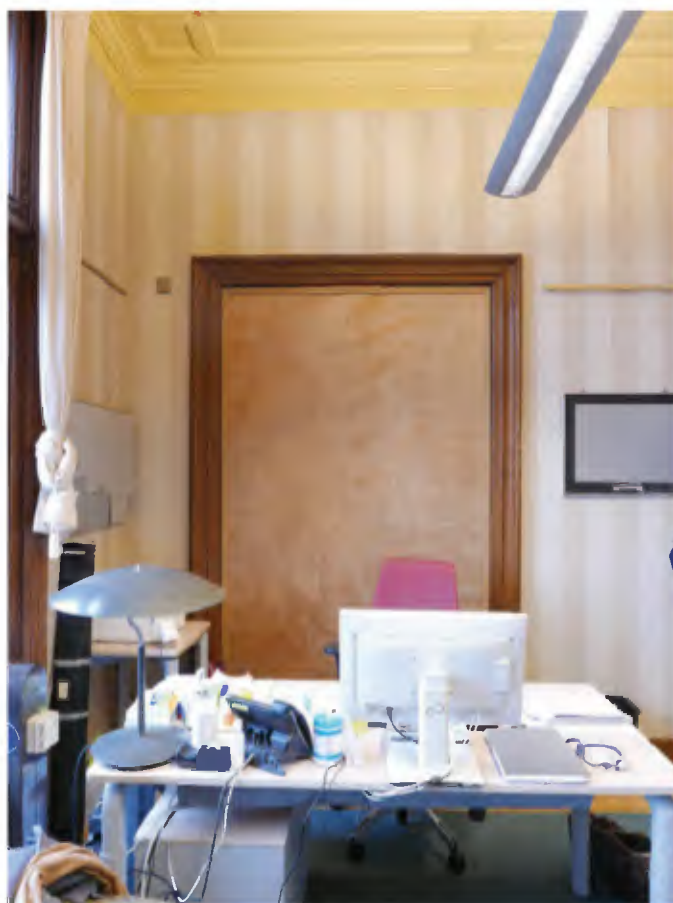
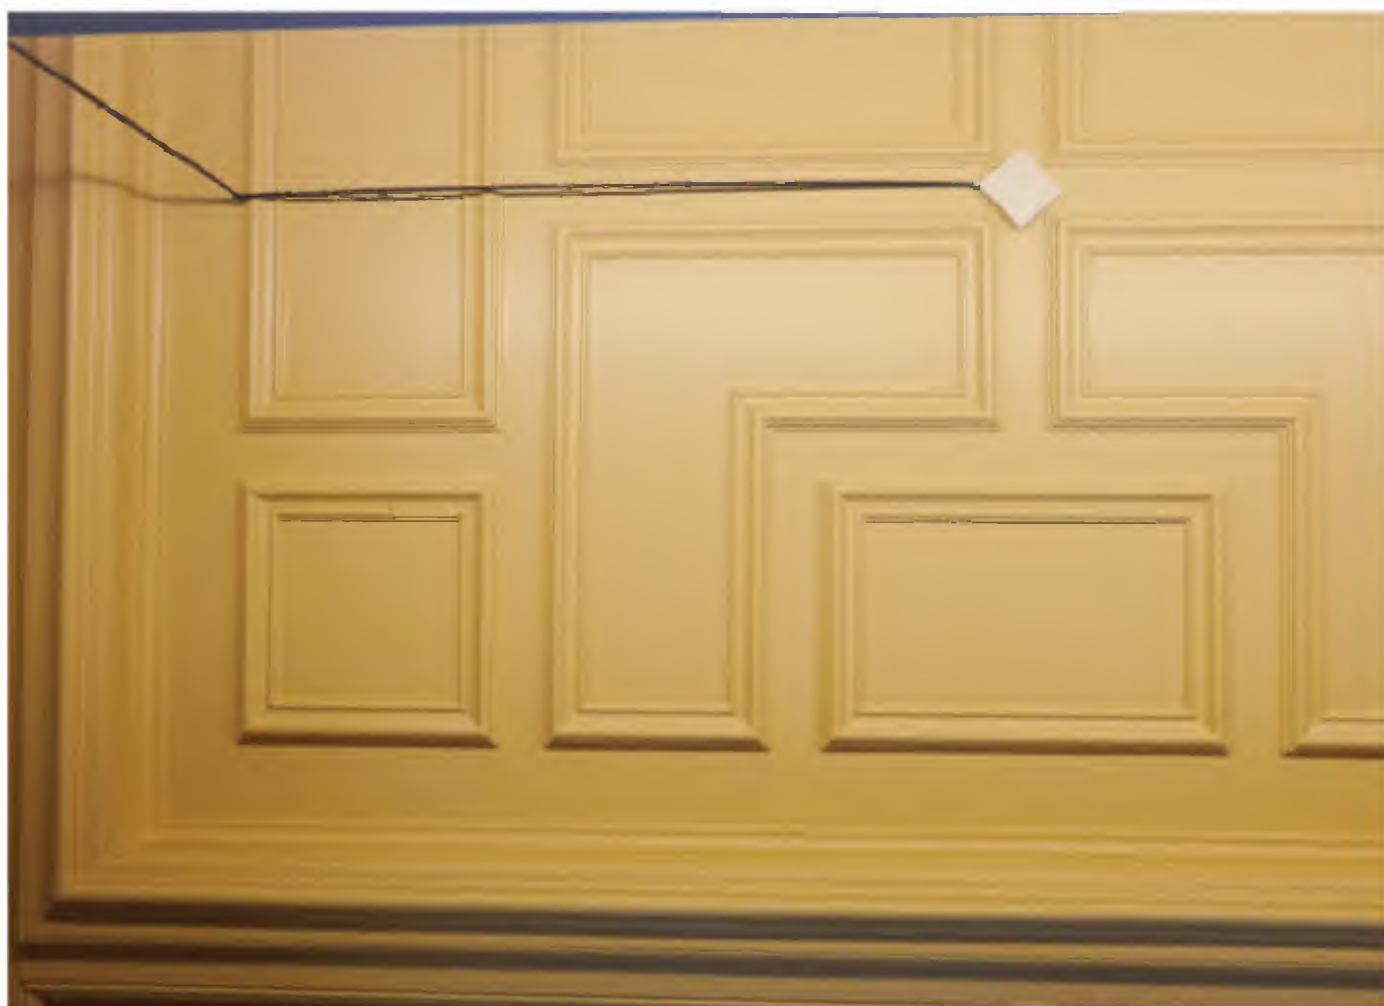
Ruimte: 10.1.b Wob (2.44 rapport Hennis)

algemene indruk:

beschrijving	toelichting	datering
Wanden:			
<i>algemeen</i>	metselwerk	met geel gestreept behang	1881; behang 1990
<i>plinten/lambris</i>	plinten	plinten vernieuwd	1990
<i>schoorsteen</i>			
Vloer:	eiken parket met tapijt	nieuw eiken border van strookjes; middenveld van blauw tapijt	1990
Plafond:	houten plafond	houten plafond met baguetlijsten; gele kleur is vrij zeker recent	1881; 1990 kleur
Vaste inrichting:			
Losse inrichting:			
Installaties:			
Ramen:	dubbel uitgevoerd	met espagnolets	1881
<i>achterzetramen</i>			
<i>sluitboompjes</i>	6 V1		1881
Deuren:	2 deuren	kozijn, deur en architraaf eiken; deur naar 10.1.b Wob is dichtgezet met een multiplex plaat	1882
<i>scharnieren</i>	type S1-3		1883
<i>deurkrukken</i>	K1		1884
<i>rozetten</i>	R1		1885
