10. RUIMTEBOEK: VERDIEPING 2

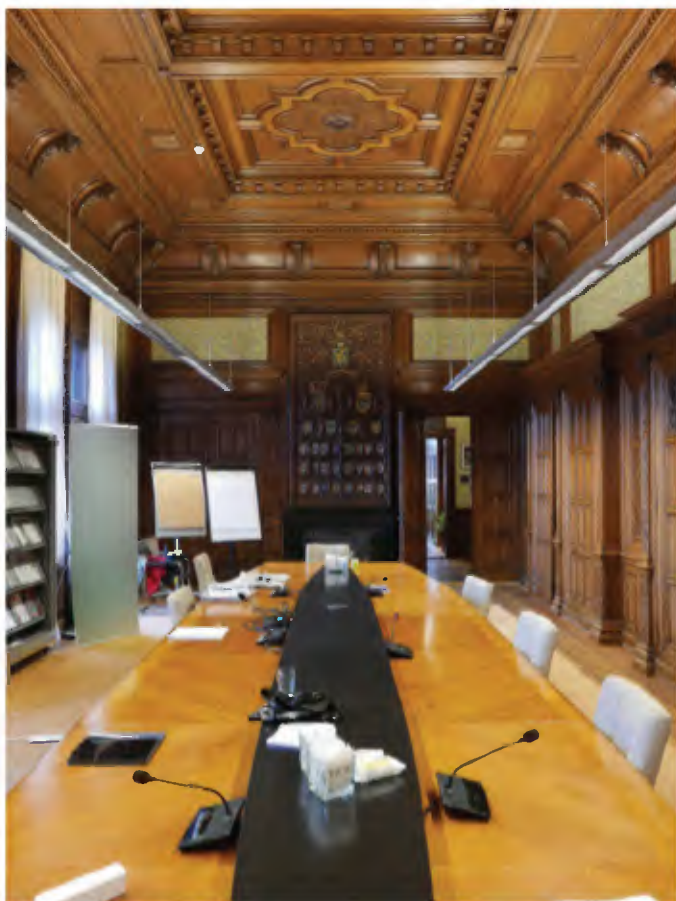
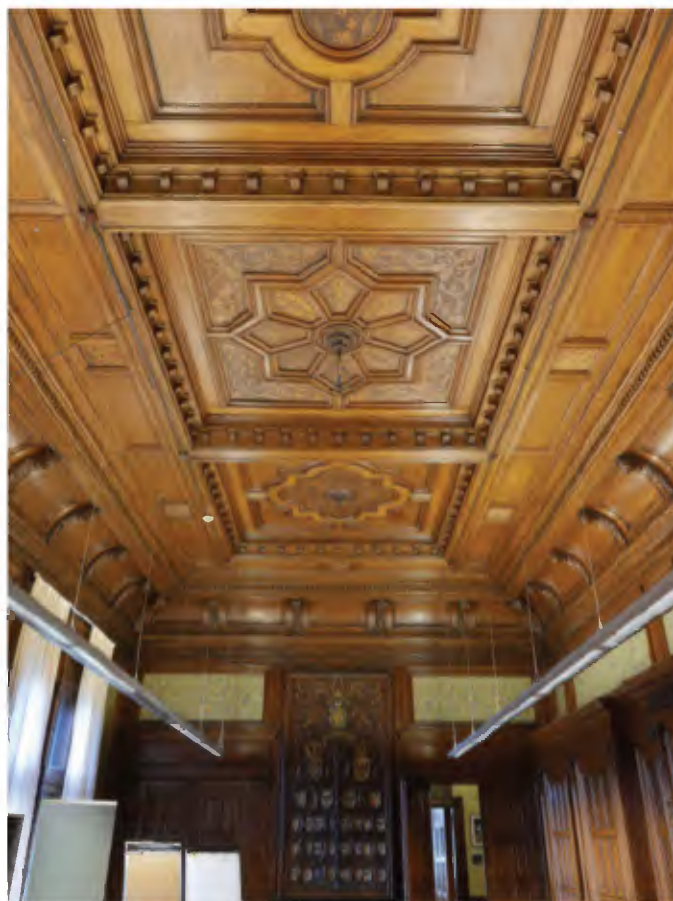
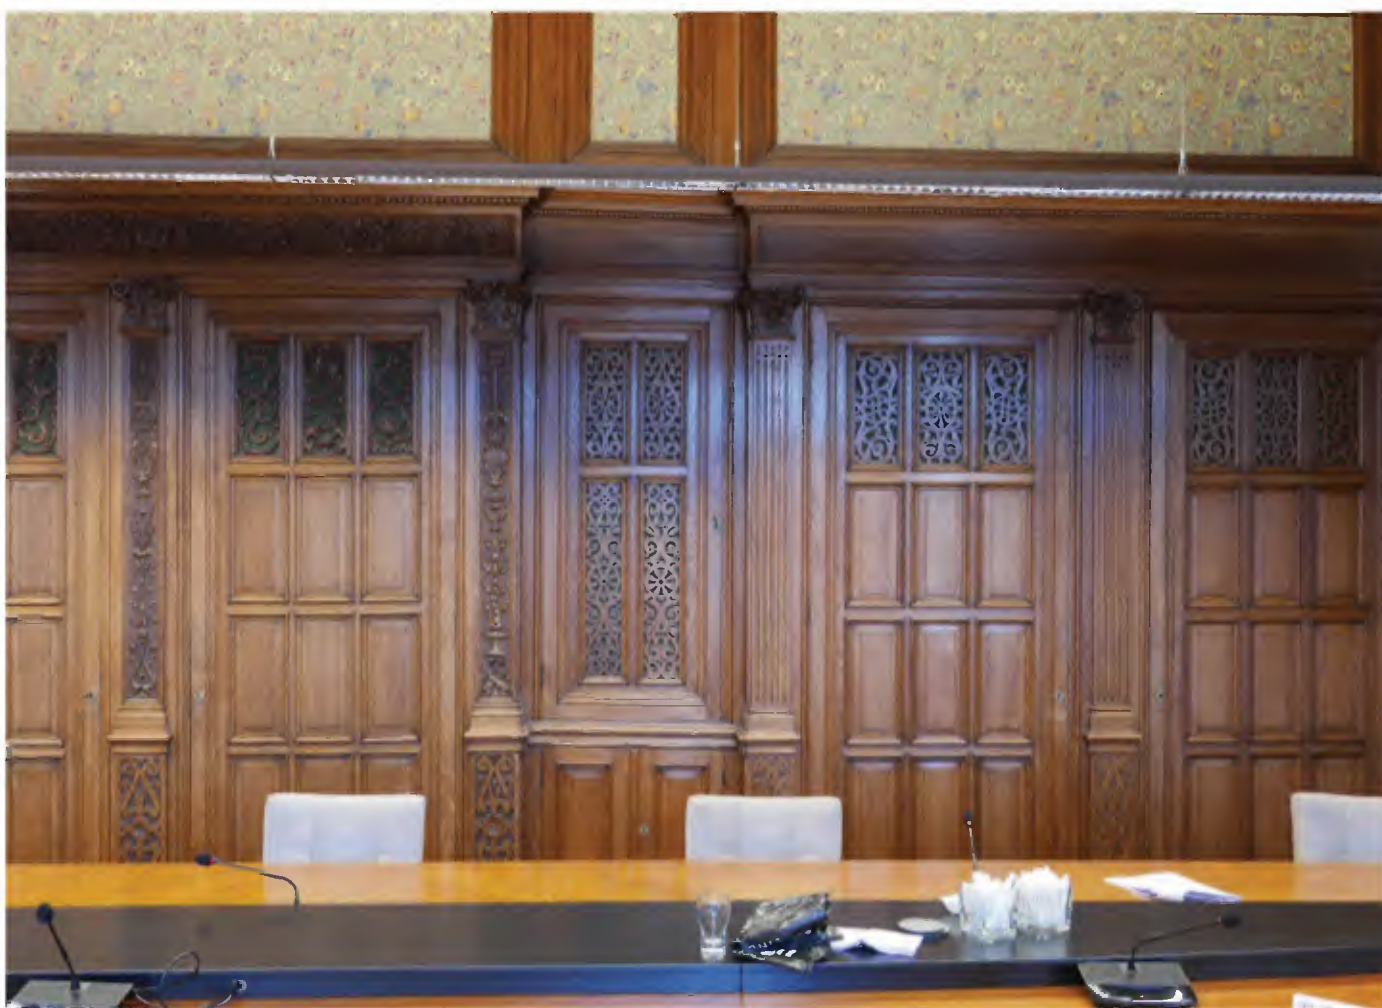
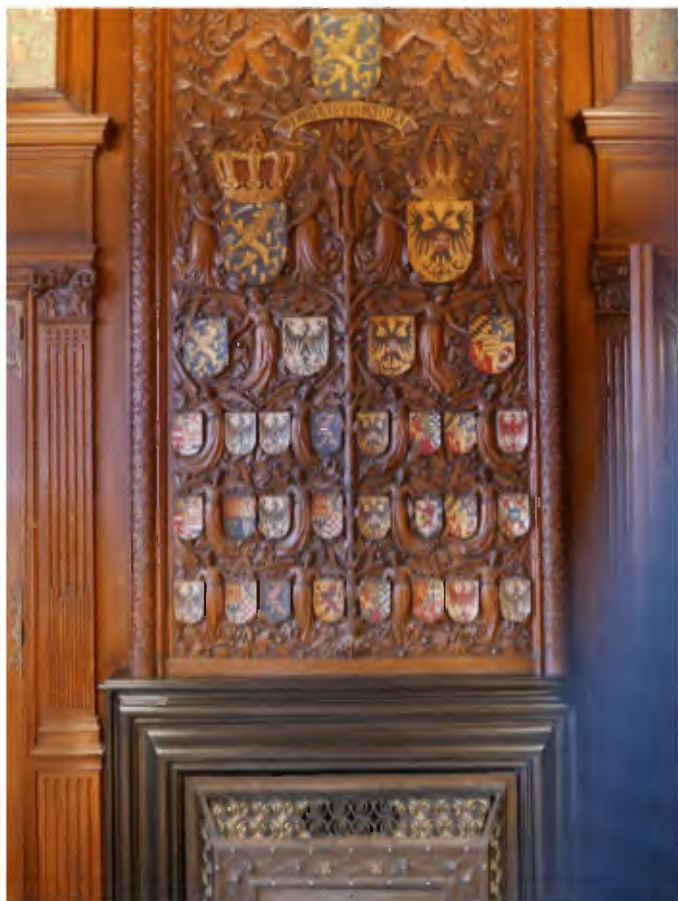
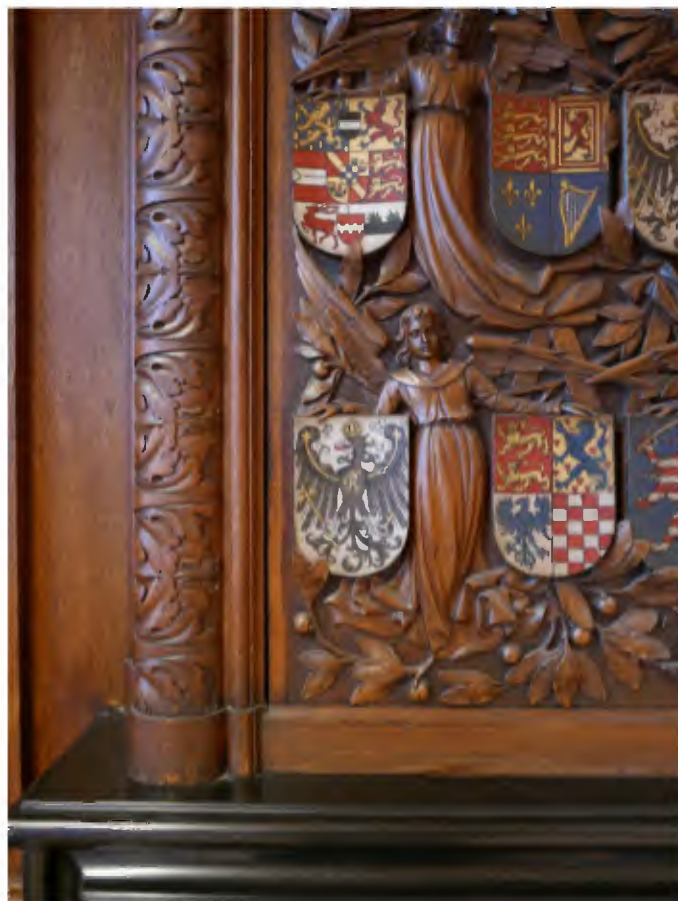
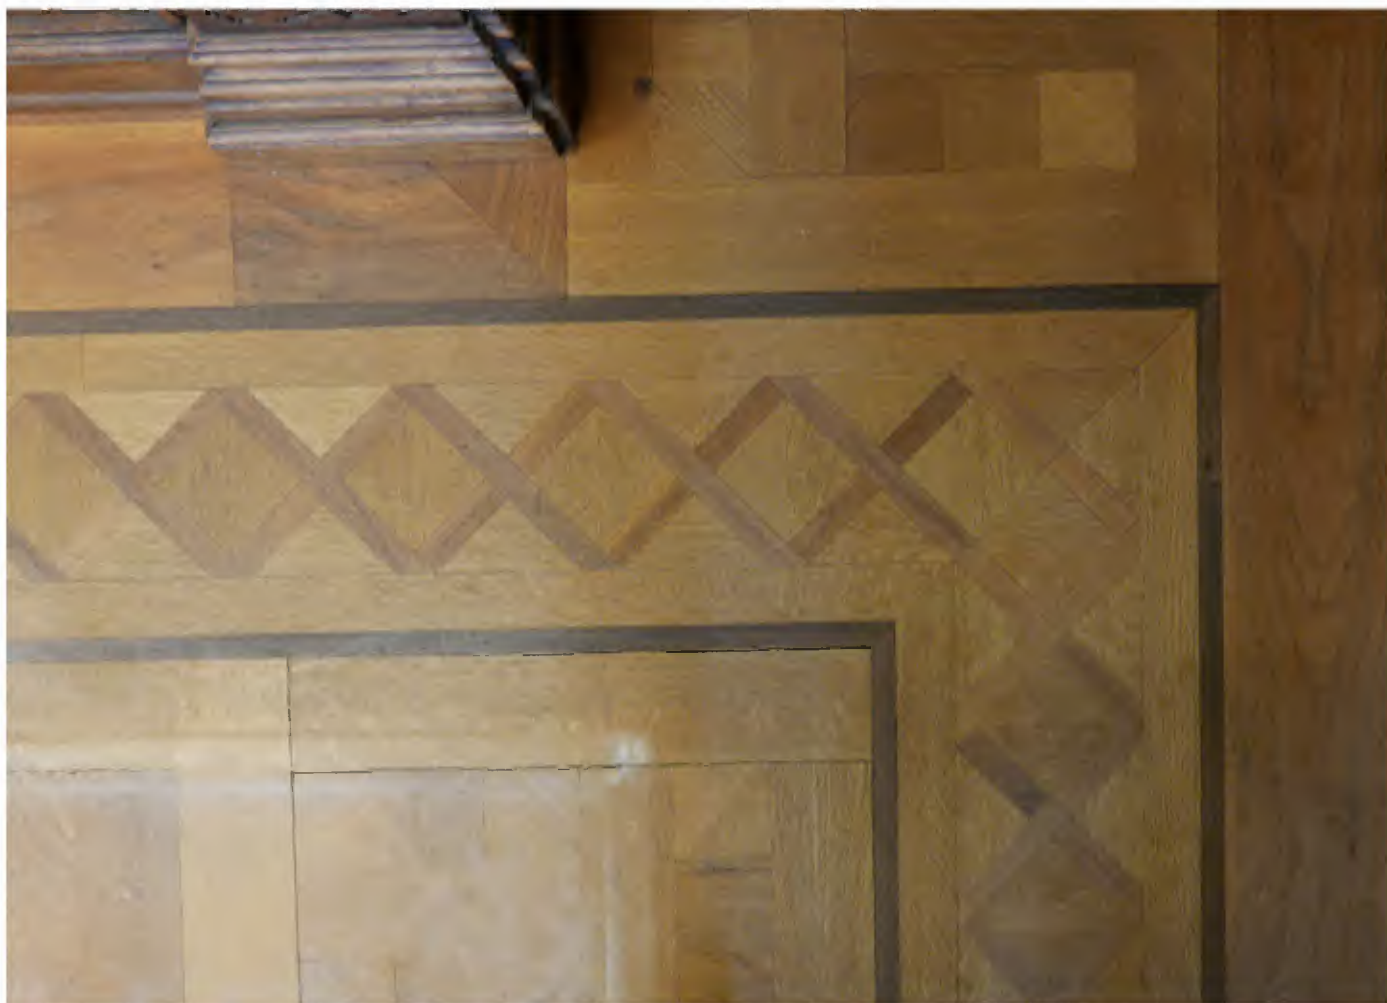
Ruimte: 10.1.b Wob (2.01 rapport Hennis)

beschrijving	toelichting	datering
Wanden:			
<i>algemeen</i>	metselwerk	met houten panelen met behang	1881; behang 1990
<i>plinten/lambris</i>	houten lambris	hoge betimmering waarin kasten en deuren zijn opgenomen; sparing schouw is origineel	1881
<i>schoorsteen</i>	inbouwhaard met schouw	Bronzen haard; schouw Naamse steen. Tegelvloer voor de haard bijzonder: door en door gekleurd, boven en onder gekleurd, pap/engobe. 1e 2 letters: ST. Wand boven schouw houtsnijwerk met kwartiertstaat van Koning Willem III	1881
Vloer:	eiken parket met tapijt	niet zeer fraai gerepareerd; mozaiek/versailles met border van ruiten; 2x donkere bies van notenhout	1881; later hersteld, gerestaureerd
Plafond:	houten plafond	Rijk cassettenplafond eiken (en noten essen etc.); het motief is deels gerookt/ingebrand	1881
Vaste inrichting:	vaste kast	lange houten kastenwand met 8 deuren	1881
Losse inrichting:			
Installaties:

Ramen:	dubbel uitgevoerd; erker enkel	met espagnolets	1881
<i>achterzetramen</i>		ramen erker voorzien van achterzetramen	1881
<i>sluitboompjes</i>	6 x V1		1881
Deuren:	4 dubbele deuren		1881
<i>scharnieren</i>	type S1-3		1881
<i>deurkrukken</i>			1990
<i>rozetten</i>			1990

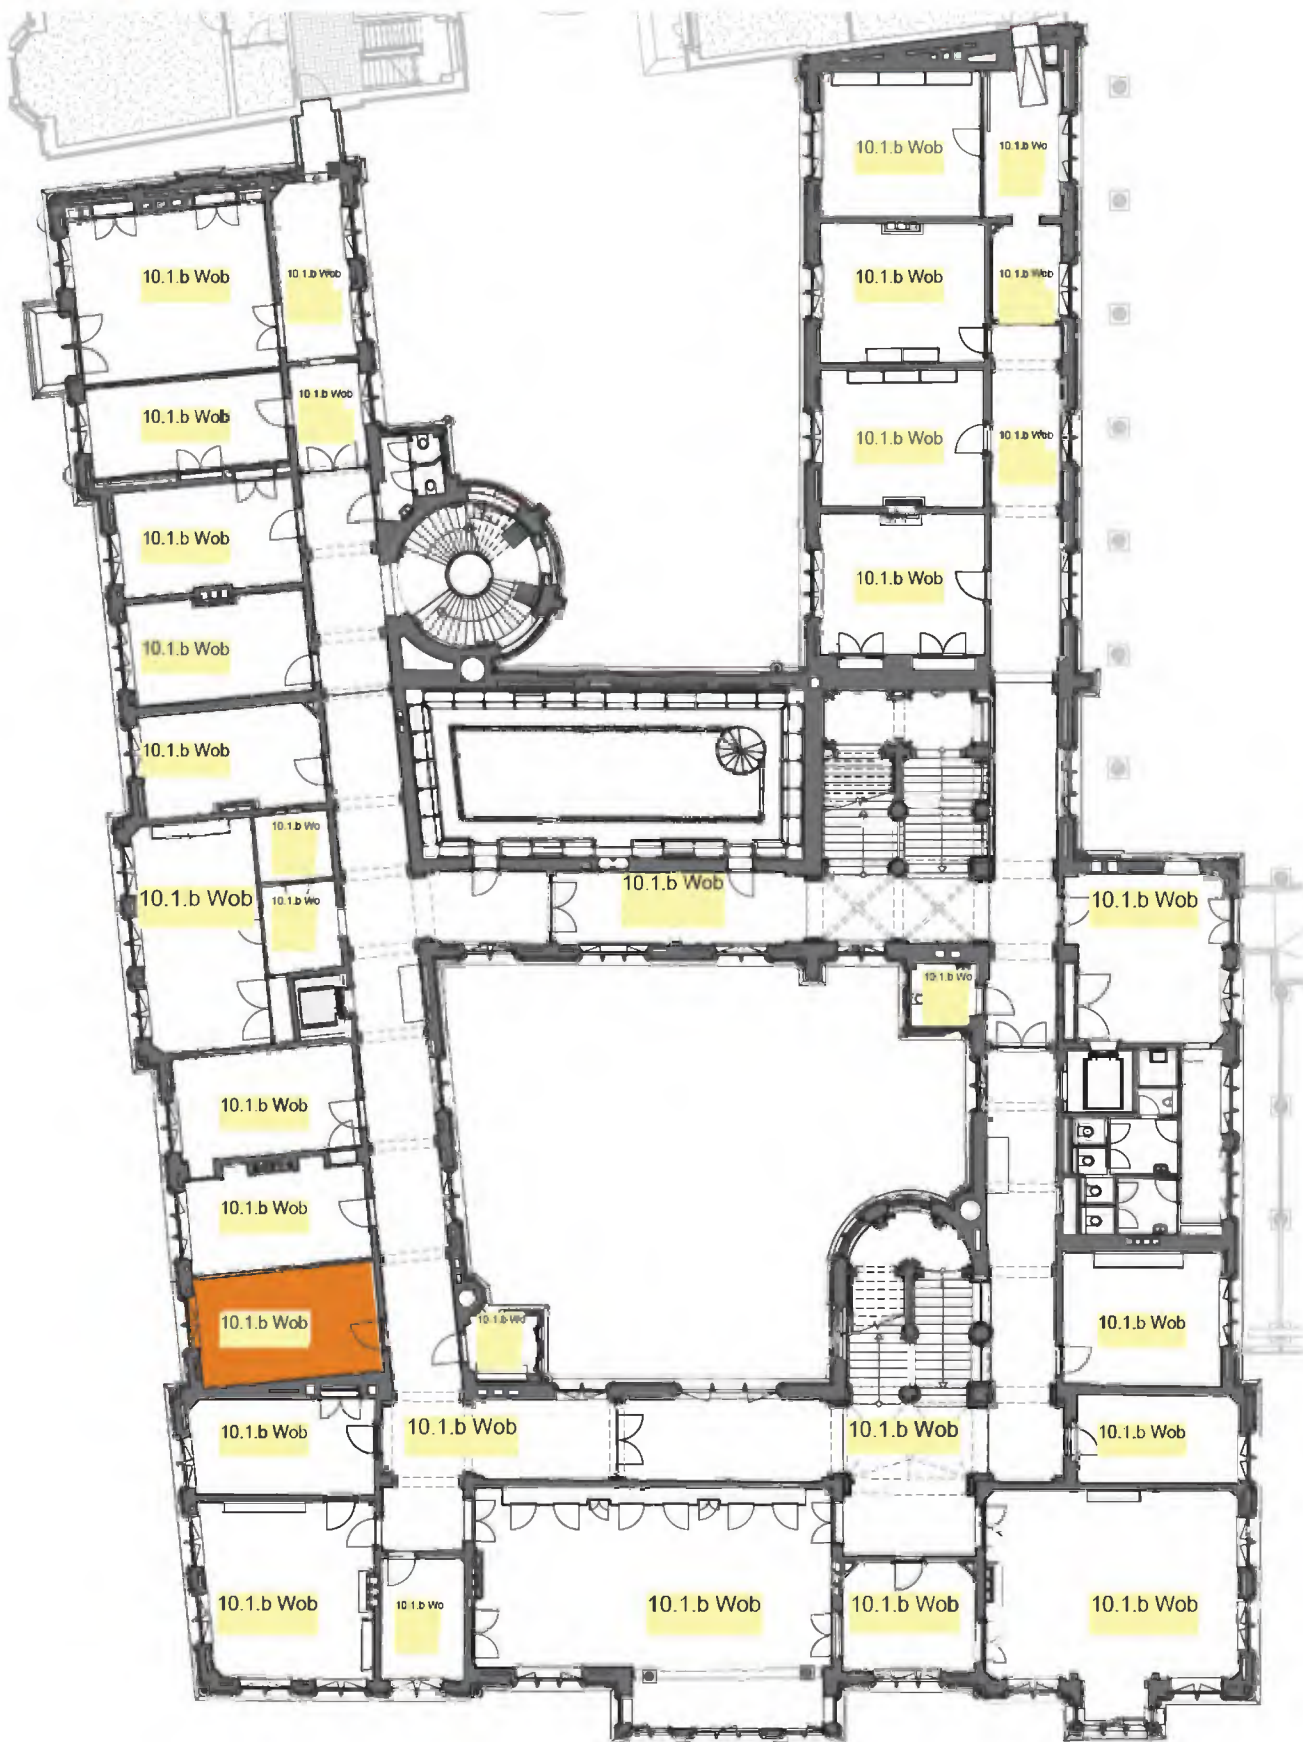
Plattegrond: Verdieping 2

Ruimte: 10.1.b Wob (2.07 rapport Hennis)

algemene indruk: kantoorruimte met enkele historische elementen; vloer detoneert

beschrijving	toelichting	datering
Wanden:	wand naar 10.1.b Wob	later geplaatst	1936
<i>algemeen</i>	metselwerk	met geel gestreept behang; lambrizing verwijderd; latten tbv wandbespanning mogelijk 1881	1881; behang 1990
<i>plinten/lambris</i>	borstwering	betimmerde borstwering	1881
<i>schoorsteen</i>			
Vloer:	eiken parket met tapijt	nieuw eiken border van strookjes; middenveld van blauw tapijt	1990
Plafond:	moer- en kinderbinten	Amerikaans grenen; gestucte vlakken op hollatten die mogelijk nieuw zijn; groen geschilderd; consoles moerbalken zichtbaar ter plekke van (later geplaatste) scheidingswand.	1881; afwerking 1990
Vaste inrichting:			
Losse inrichting:			
Installaties:			
Ramen:	dubbel uitgevoerd	met espagnolets	1881
<i>achterzetramen</i>			
<i>sluitboompjes</i>	4 V1		1881
Deuren:	1 deur		1881
<i>scharnieren</i>	type S1-3		1881
<i>deurkrukken</i>			recent
<i>rozetten</i>			recent

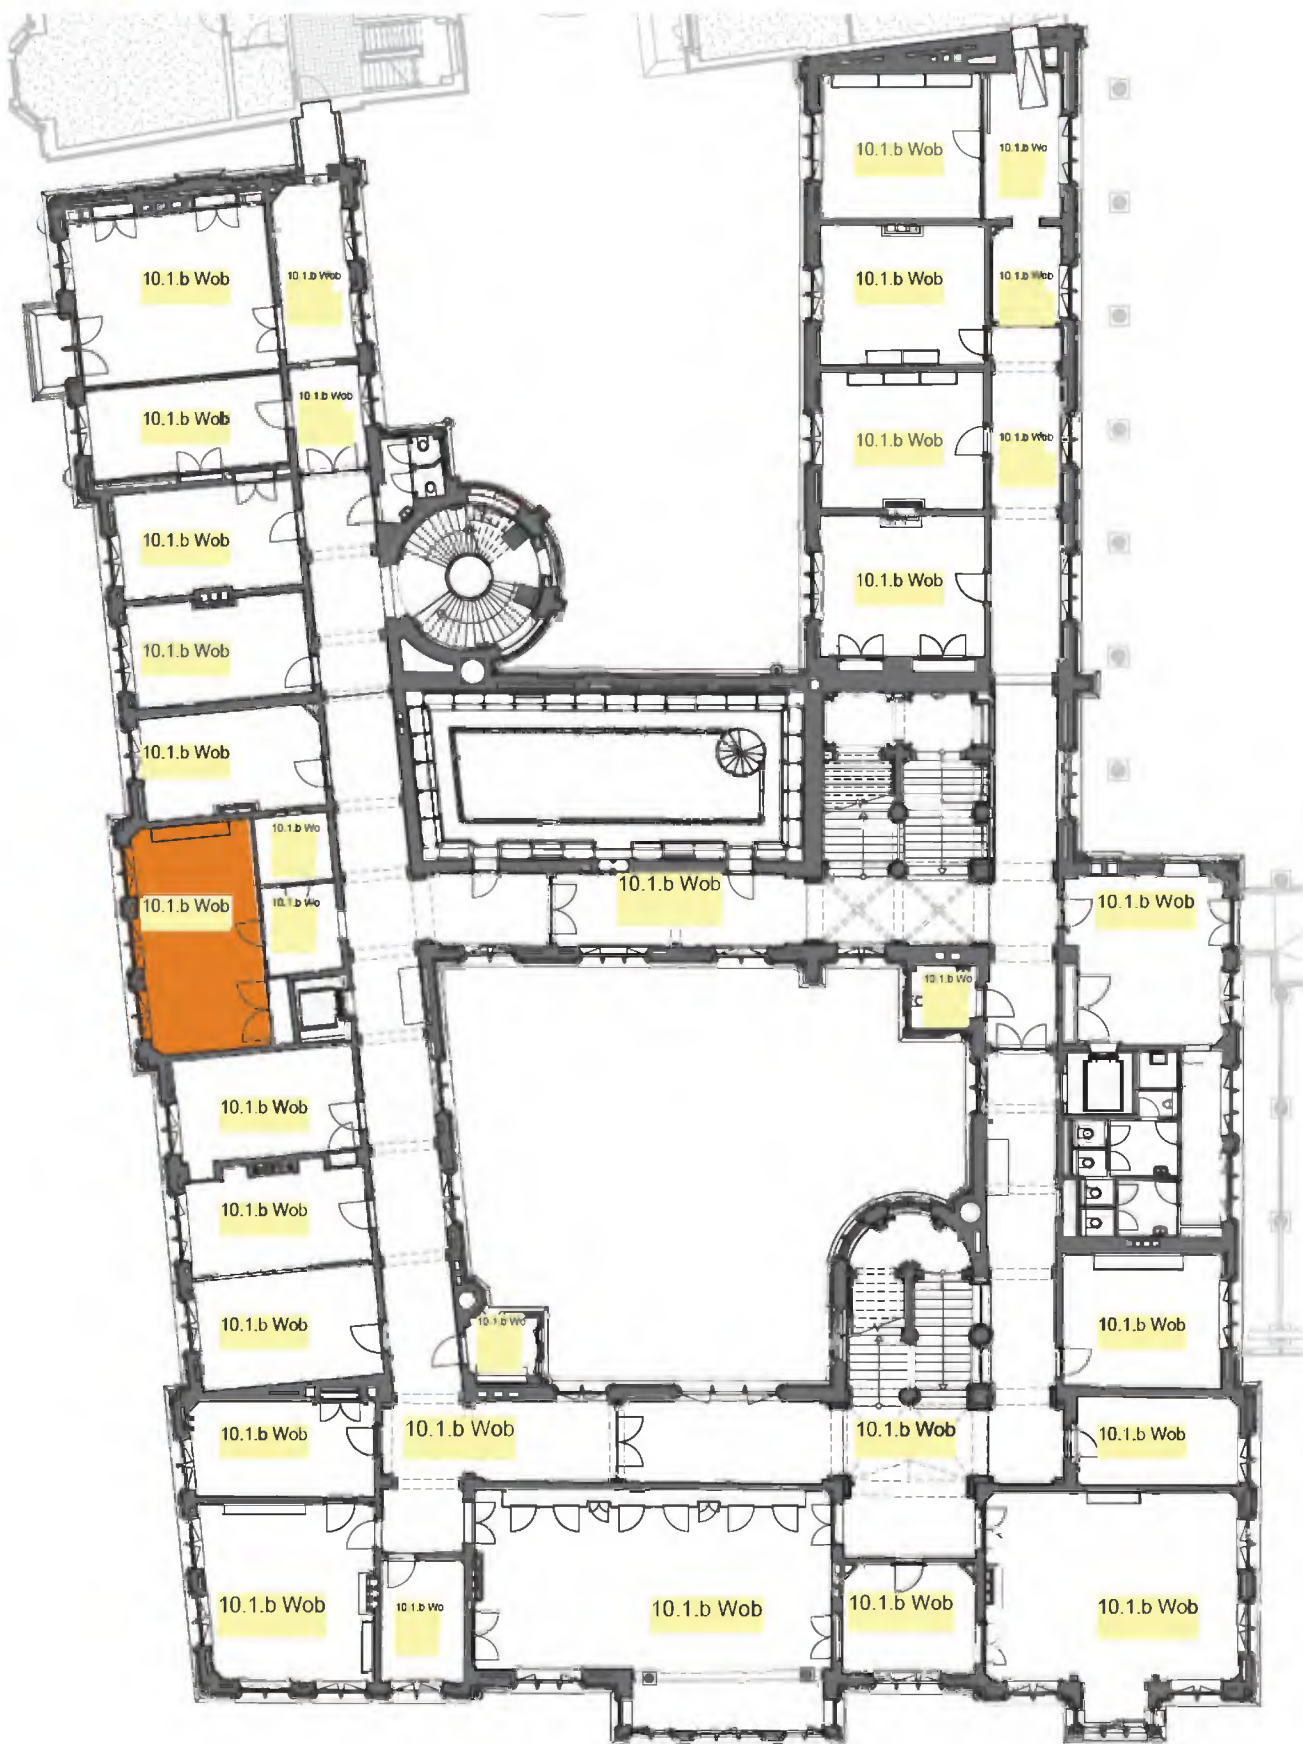
Plattegrond: Verdieping 2

Ruimte: 10.1.b Wob (deel van 2.10 rapport Hennis)

algemene indruk: verkleinde ruimte met deels oorspronkelijke afwerkingen.

beschrijving	toelichting	datering
Wanden:			
<i>algemeen</i>	metselwerk	met blauw gestreept behang	1881; behang 1990
	scheidingswand	met blauw gestreept behang	1990
<i>plinten/lambris</i>	borstwering	betimmerde borstwering	1881
<i>schoorsteen</i>	schouw verwijderd		
Vloer:	eiken parket met tapijt	nieuw eiken border van strookjes; middenveld van blauw tapijt	1990
Plafond:	moer- en kinderbinten	Amerikaans grenen; gestucte vlakken op hollatten die mogelijk nieuw zijn; consoles zandsteen (?); onderzijde moerbalk voorzien van nieuwe plaat.	1881
	t.p.v. schouw	aangeheelde lijst + afdekking rookkanaal	
Vaste inrichting:			
Losse inrichting:	1 kast	voorzien van schuifdeuren; planken vernieuwd	1881
Installaties:			
Ramen:	dubbel uitgevoerd	met espagnolets	1881
<i>achterzetramen</i>			
<i>sluitboompjes</i>	12 V1		1881
Deuren:	stalen pui	deur met twee zijlichten gevuld met glas	1990
<i>scharnieren</i>			
<i>deurkrukken</i>

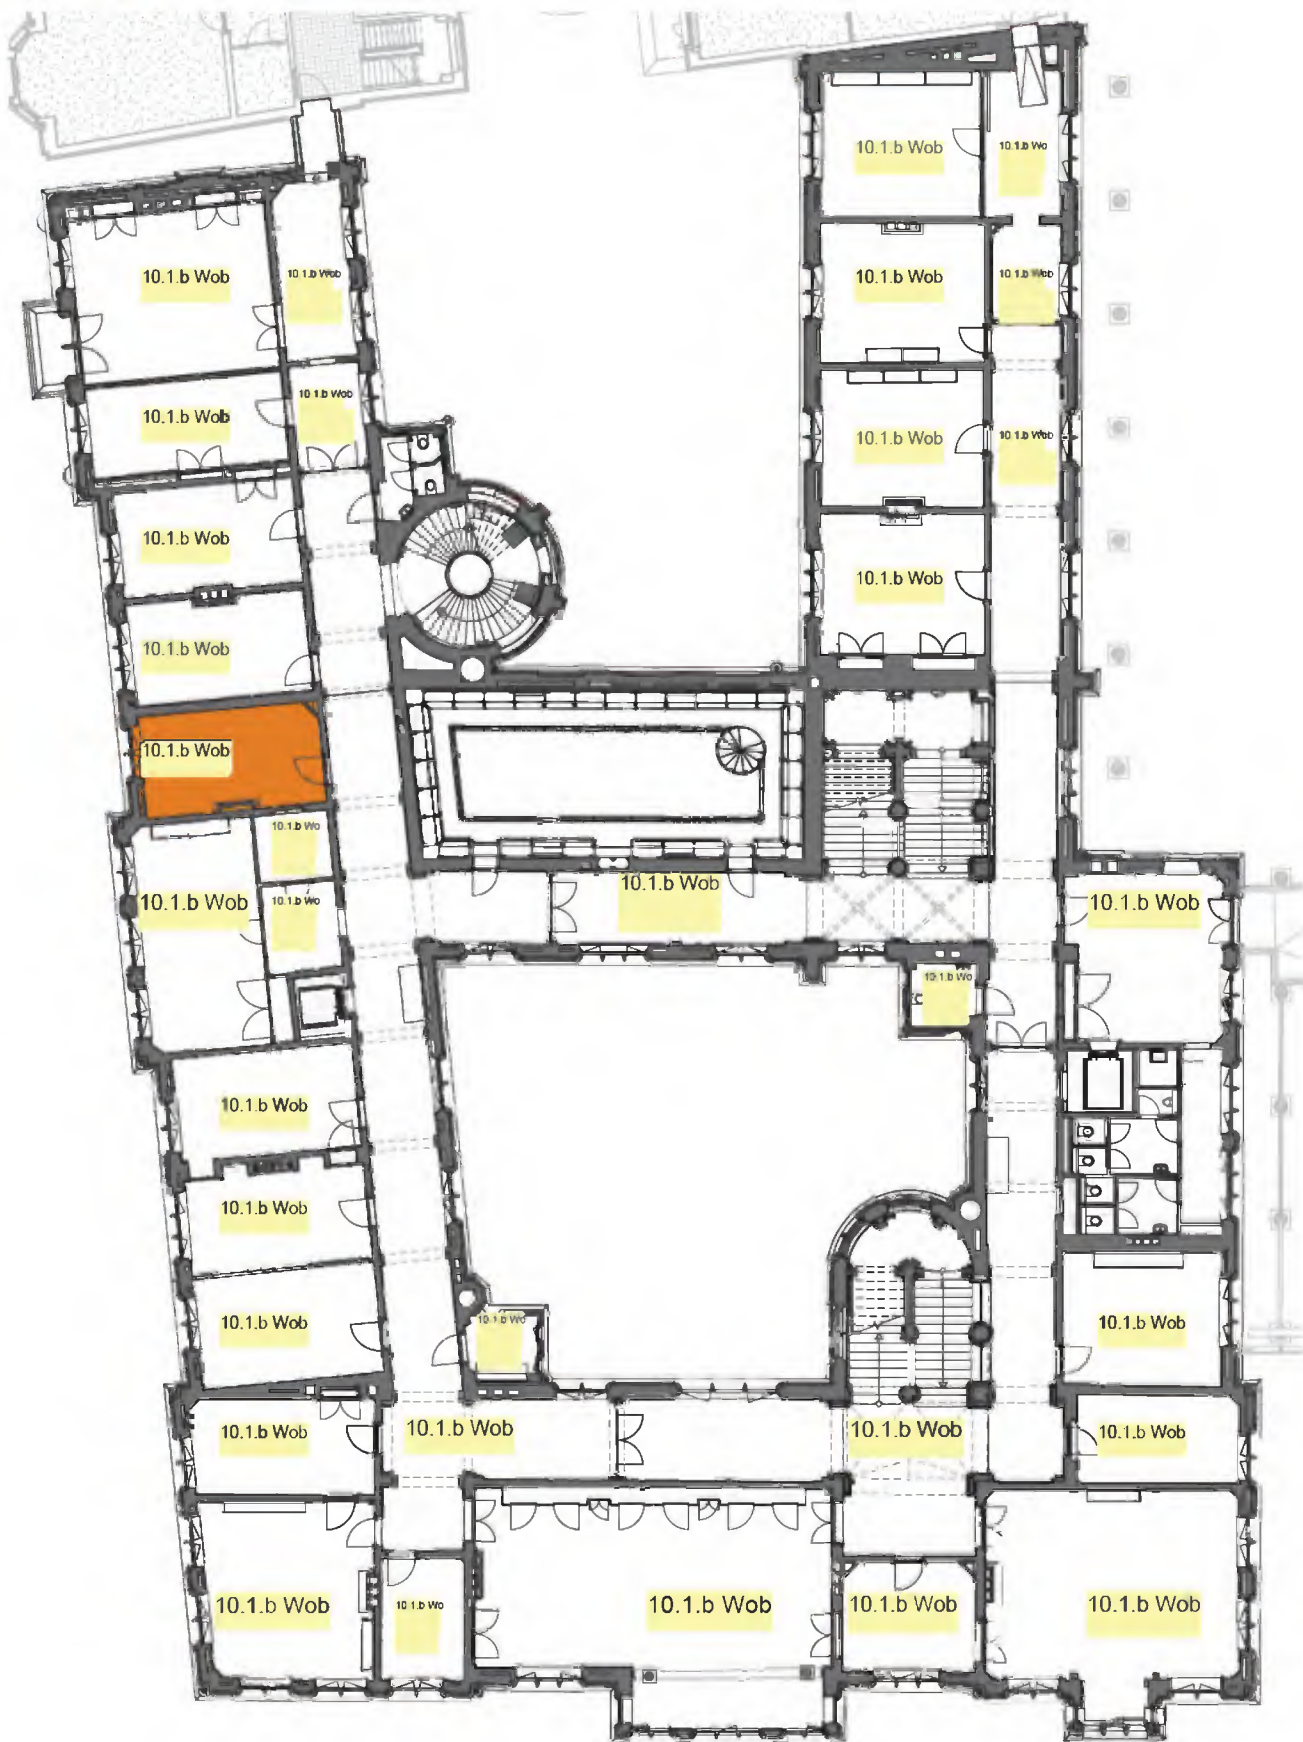
Plattegrond: Verdieping 2

Ruimte: 10.1.b Wob (2.11 rapport Hennis)

algemene indruk: kantoorruimte met enkele historische elementen; vloer detoneert

beschrijving	toelichting	datering
Wanden:			
<i>algemeen</i>	metselwerk	met geel gestreept behang	1881; behang 1990
<i>plinten/lambris</i>	borstwering lambri verwijderd	betimmerde borstwering; latten tbv (omlijsting) bespanning sporen van aansluiting verdwenen lambri op architraaflat zichtbaar	1881
	plint	plint vuren of grenen	
<i>schoorsteen</i>	houten schouw	houten schouw met houten afwerking boven schouw; tegels origineel, maar naar voren geplaatst	1881
Vloer:	eiken parket met tapijt	nieuw eiken border van strookjes; middenveld van blauw tapijt	1990
Plafond:	houten balk	Amerikaans grenen; gestucte vlakken op hollatten die mogelijk nieuw zijn; roze geschilderd	1881; afwerking 1990
Vaste inrichting:			
Losse inrichting:			
Installaties:			
Ramen:	dubbel uitgevoerd	met espagnolets	1881
<i>achterzetramen</i>			
<i>sluitboompjes</i>	4 V1		1881
Deuren:	1 deur		1881
<i>scharnieren</i>	type S1-3		1881
<i>deurkrukken</i>			recent

<i>rozetten</i>			recent

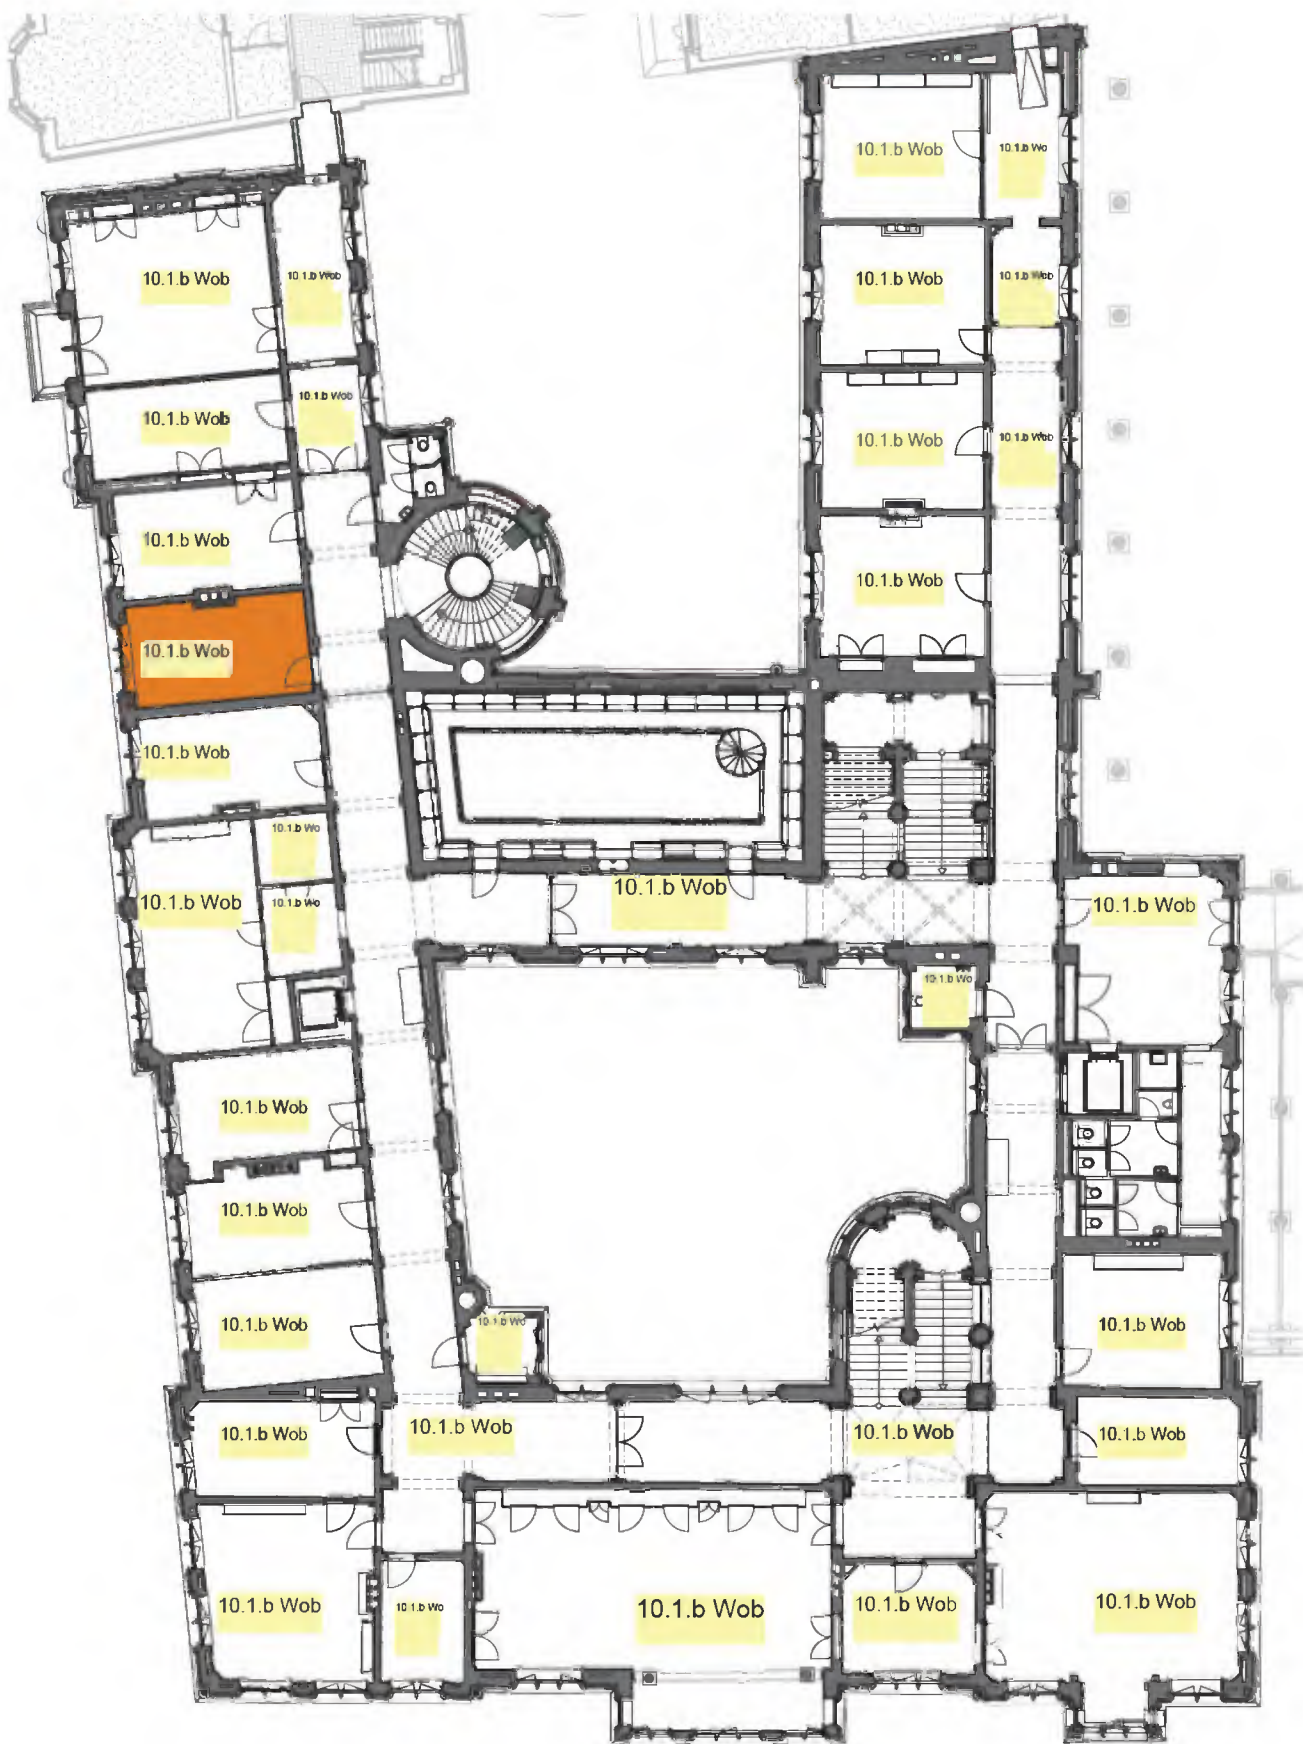
Plattegrond: Verdieping 2

Ruimte: 10.1.b Wob (2.14 rapport Hennis)

algemene indruk: kantoorruimte met enkele historische elementen; vloer detoneert

beschrijving	toelichting	datering
Wanden:			
<i>algemeen</i>	metselwerk	met geel gestreept behang	1881; behang 1990
<i>plinten/lambris</i>	houten lambri	deels vernieuwd (rechts van schoorsteen)	1881
<i>schoorsteen</i>	schouw	schouw van Naamse steen en achterwand van beschilderde tegeltjes met een meander border; herplaatst of geplaatst 1936	1881; 1936
Vloer:	eiken parket met tapijt	nieuw eiken border van strookjes; middenveld van blauw tapijt	jaren '90
Plafond:	moer- en kinderbinten	grenen met panelen van Amerikaans grenen; er is een kleurverschil tussen de balken en de panelen	1881
Vaste inrichting:			
Losse inrichting:	losse kast	Departementsstijl	
Installaties:			
Ramen:	dubbel uitgevoerd	met espagnolets	1881
<i>achterzetramen</i>			
<i>sluitboompjes</i>	6 V1		1881
Deuren:	1 deur		1881
<i>scharnieren</i>	type S1-3		1881
<i>deurkrukken</i>			recent
<i>rozetten</i>			recent

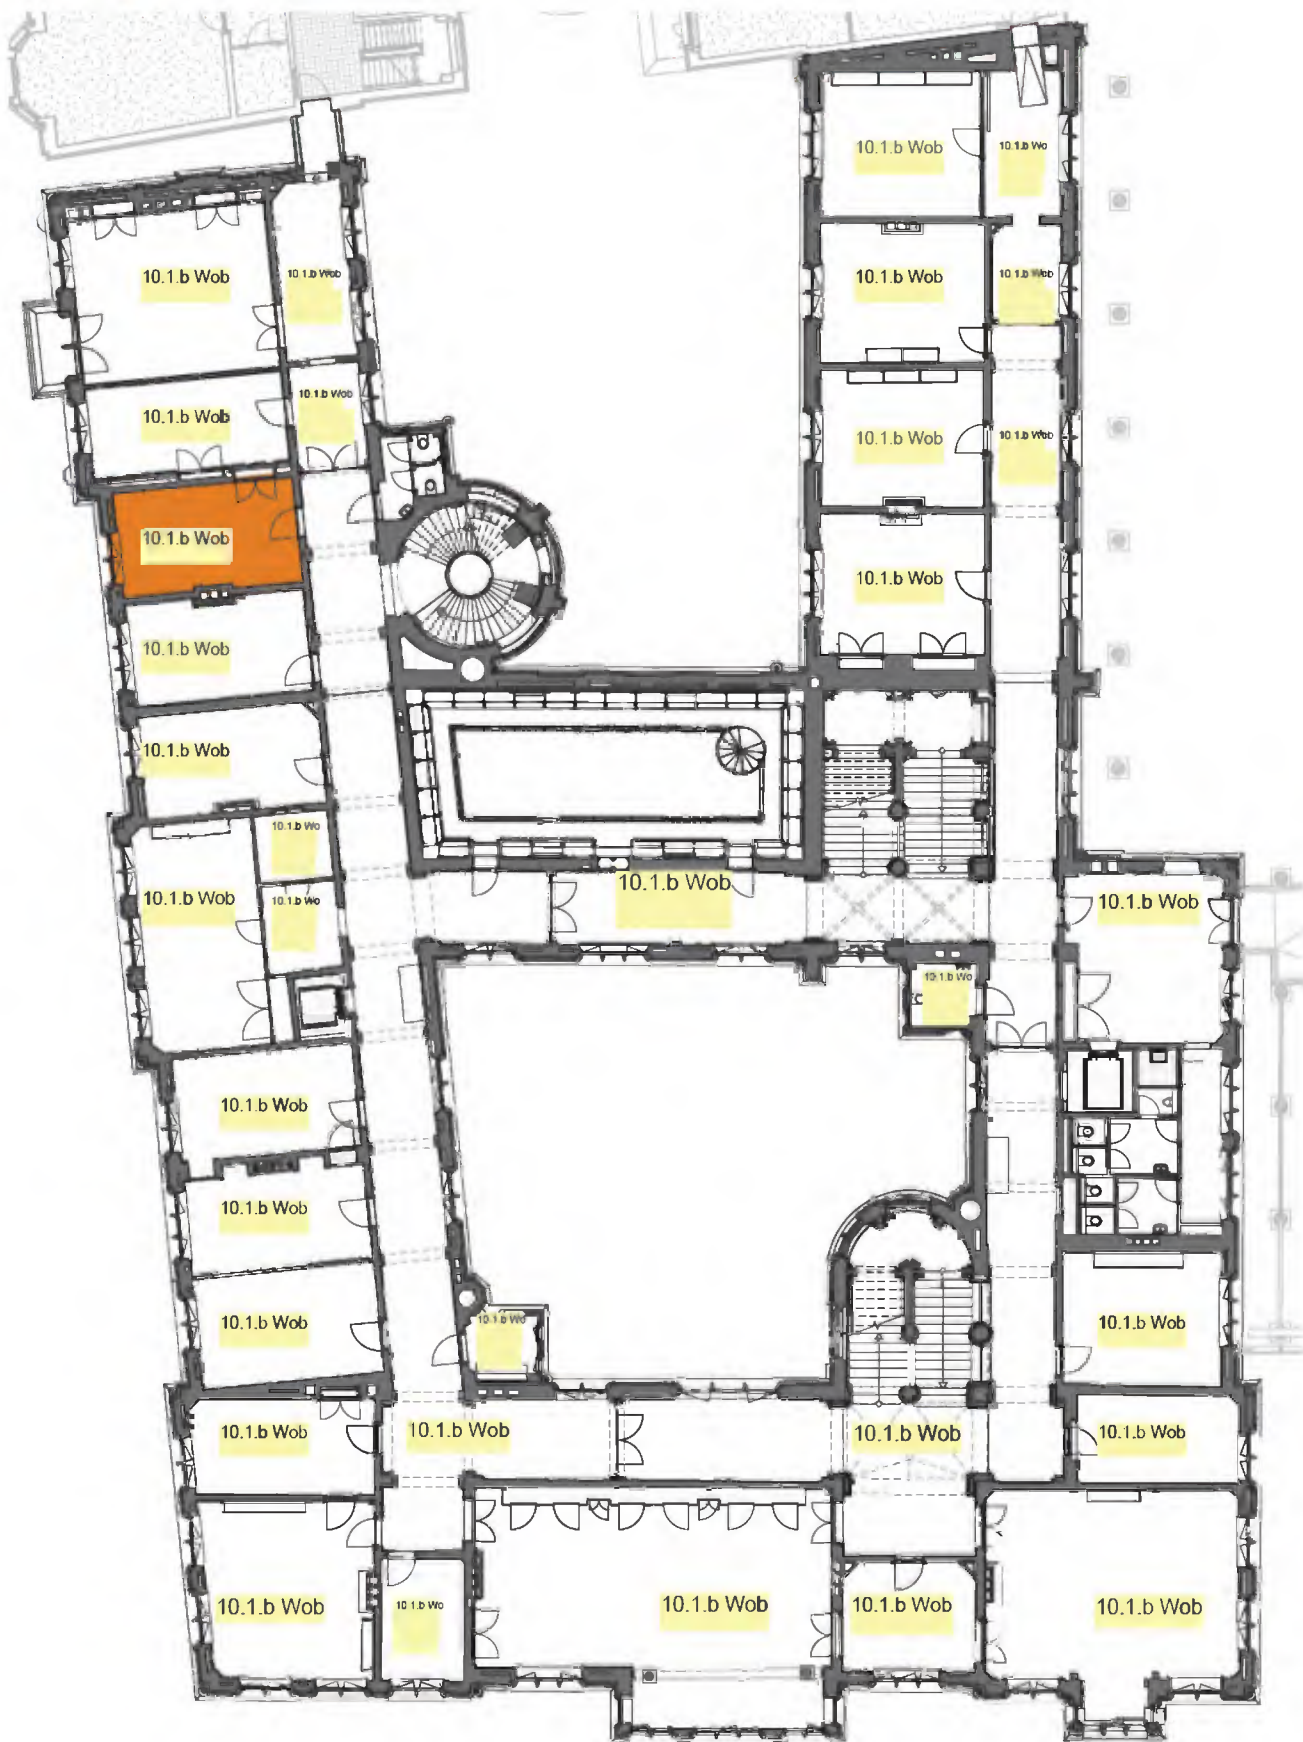
Plattegrond: Verdieping 2

Ruimte: 10.1.b Wob (2.15 rapport Hennis)

algemene indruk: kantoorruimte met enkele historische elementen; vloer detoneert

beschrijving	toelichting	datering
Wanden:			
<i>algemeen</i>	metselwerk	met geel gestreept behang	1881; behang 1990
<i>plinten/lambris</i>	borstwering	houten borstwering	1881
<i>schoorsteen</i>	rookkanaal	zonder schouw of haard	
Vloer:	eiken parket met tapijt	nieuw eiken border van strookjes; middenveld van blauw tapijt	1990
Plafond:	moer- en kinderbinten	grenen met panelen van (Amerikaans?) grenen; er is een kleurverschil tussen de balken en de panelen	1881
Vaste inrichting:	inbouwkast	dubbele deur; nieuw invulling met meubelplaat	1881-1935; invulling 1990
Losse inrichting:			
Installaties:			
Ramen:	dubbel uitgevoerd	met espagnolets	1881
<i>achterzetramen</i>			
<i>sluitboompjes</i>	6 V1		1881
Deuren:	1 deur		1881
<i>scharnieren</i>	type S1-3		1881
<i>deurkrukken</i>			recent
<i>rozetten</i>			recent

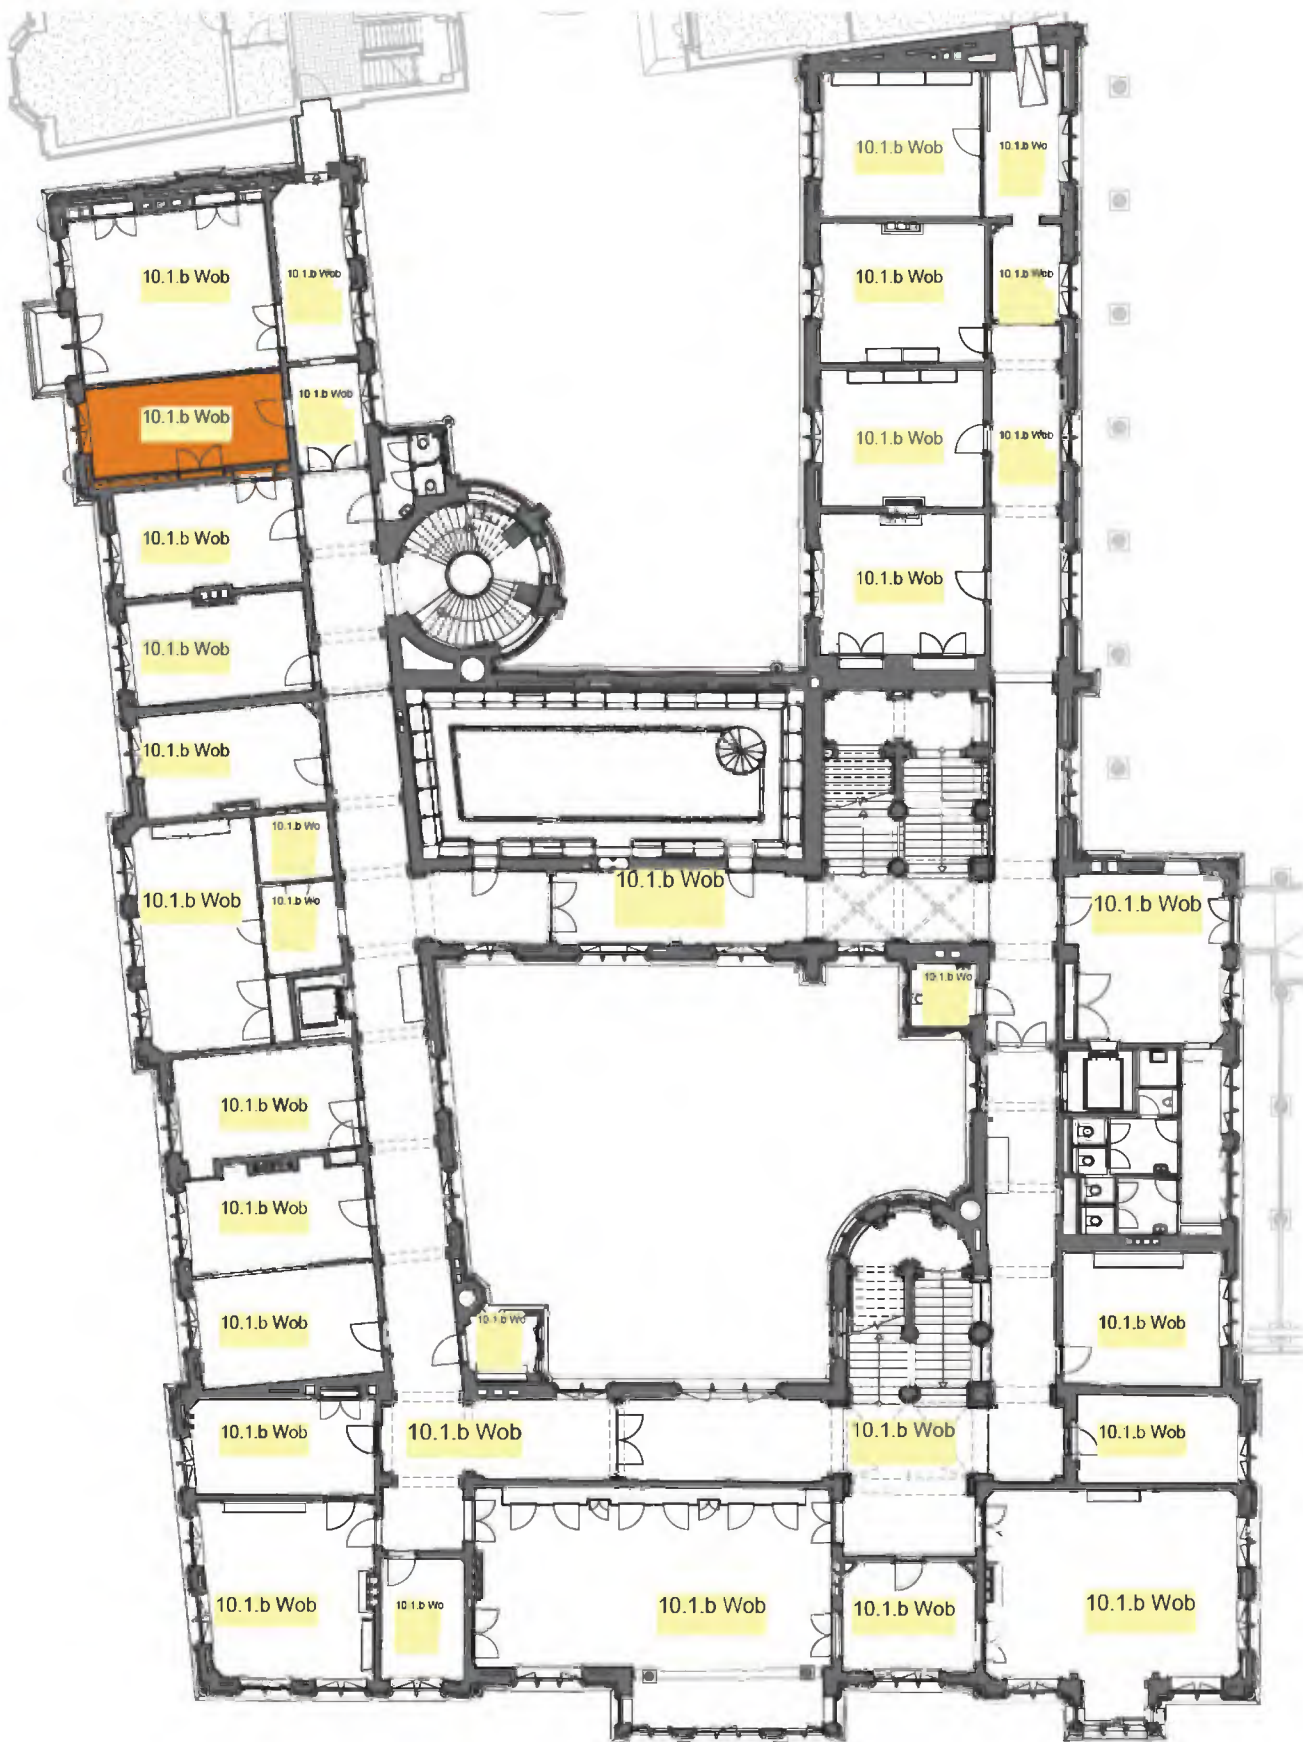
Plattegrond: Verdieping 2

(2.17 rapport Hennis)

algemene indruk: kantoorruimte met enkele historische elementen; vloer detoneert

beschrijving	toelichting	datering
Wanden:			
<i>algemeen</i>	metselwerk	met geel gestreept behang	1881; behang 1990
	scheidingswand	met geel gestreept behang	1884-1935; behang 1990
<i>plinten/lambris</i>	lambrisering	houten borstwering	1881
<i>schoorsteen</i>	rookkanaal	zonder schouw of haard	
Vloer:	eiken parket met tapijt	nieuw eiken border van strookjes; middenveld van blauw tapijt	1990
Plafond:	houten plafond	sterk gerestaureerd beschilderd plafond (1640?); vlakken zijn zéér vlak (op doek??); nieuwe baguetlatten; plafond pasgemaakt met mahonie stroken (jaren '90) en eiken hollat (vroeger dan jaren '90)	1881
Vaste inrichting:	inbouwkast	dubbele deur	1881-1935
Losse inrichting:			
Installaties:			
Ramen:	dubbel uitgevoerd	met espagnolets	1881
<i>achterzetramen</i>			
<i>sluitboompjes</i>	4 V1		1881
Deuren:	1 deur		1884-1935
<i>scharnieren</i>	type S1-3		1881
<i>deurkrukken</i>			recent
<i>rozetten</i>			recent
