10. RUIMTEBOEK: VERDIEPING 2

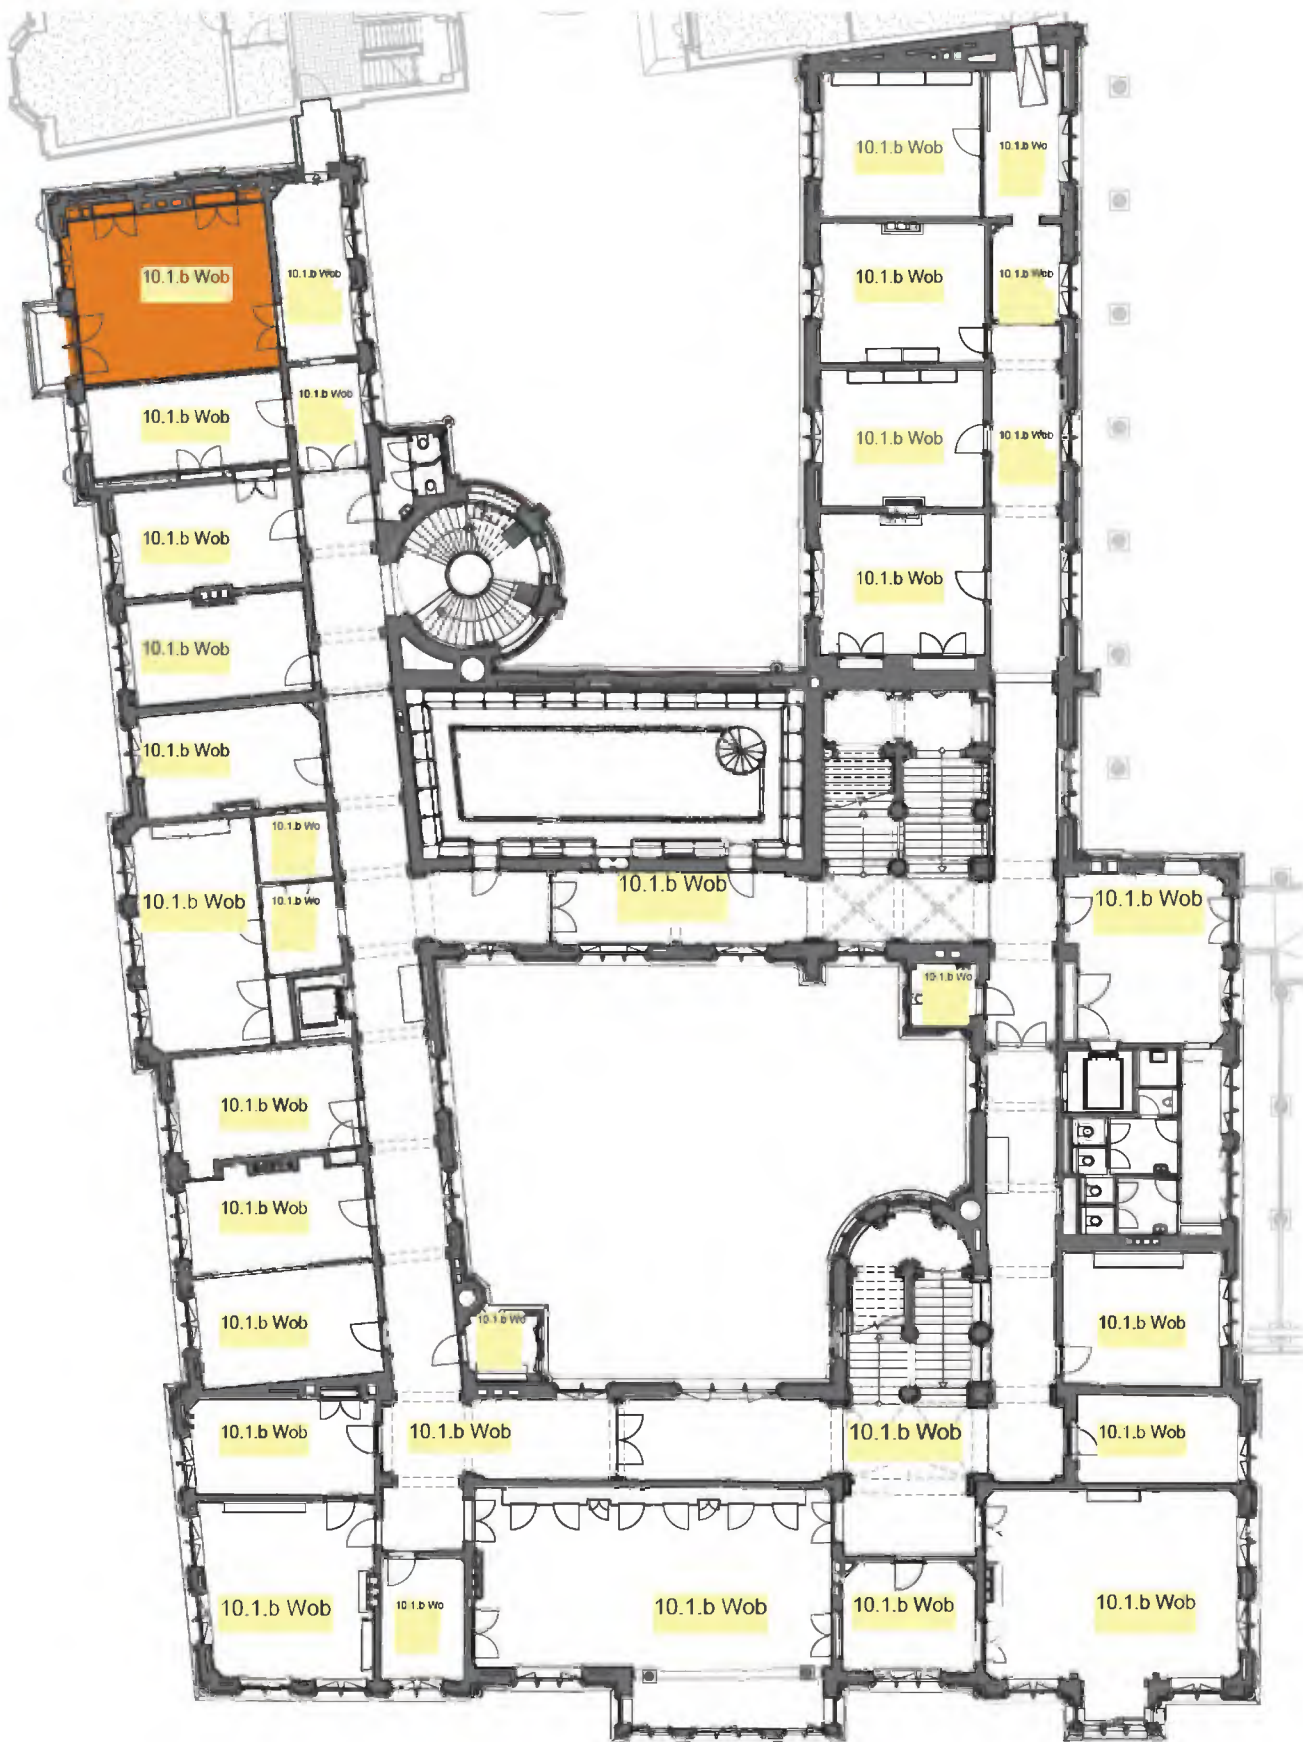
Plattegrond: Verdieping 2

Ruimte: 10.1.b Wob (2.18 rapport Hennis)

algemene indruk: kantoorruimte met enkele historische elementen; vloer detoneert

beschrijving	toelichting	datering
Wanden:			
<i>algemeen</i>	metselwerk	met geel gestreept behang	1881; behang 1990
	scheidingswand	met geel gestreept behang	1884-1935; behang 1990
<i>plinten/lambris</i>	houten lambri		1881
<i>schoorsteen</i>			
Vloer:	eiken parket met tapijt	nieuw eiken border van strookjes; middenveld van blauw tapijt	1990
Plafond:	houten plafond	sterk gerestaureerd beschilderd plafond; vlakken zijn zéér vlak. Nieuwe latten op doek. Schades op doek. Eiken balken.	1881
Vaste inrichting:	2 inbouwkasten	dubbele deur	1881-1935
Losse inrichting:	2 banken	chesterfield banken	recent
	1 tafel	1 houten ronde tafel	jaren '30
	4 stoelen		jaren '30
Installaties:			
Ramen:	dubbel uitgevoerd	met espagnolets;	1881
	enkel uitgevoerd	gevelopening dubbele toegangsdeur tot balkon (rozetten 2 R3, deurkruk 2 K1)	1881
<i>achterzetramen</i>			
<i>sluitboompjes</i>	4 V1	op venster	1881
Deuren:	dubbele deur		1881

<i>scharnieren</i>	type S1-3		1881
<i>deurkrukken</i>			recent
<i>rozetten</i>			recent

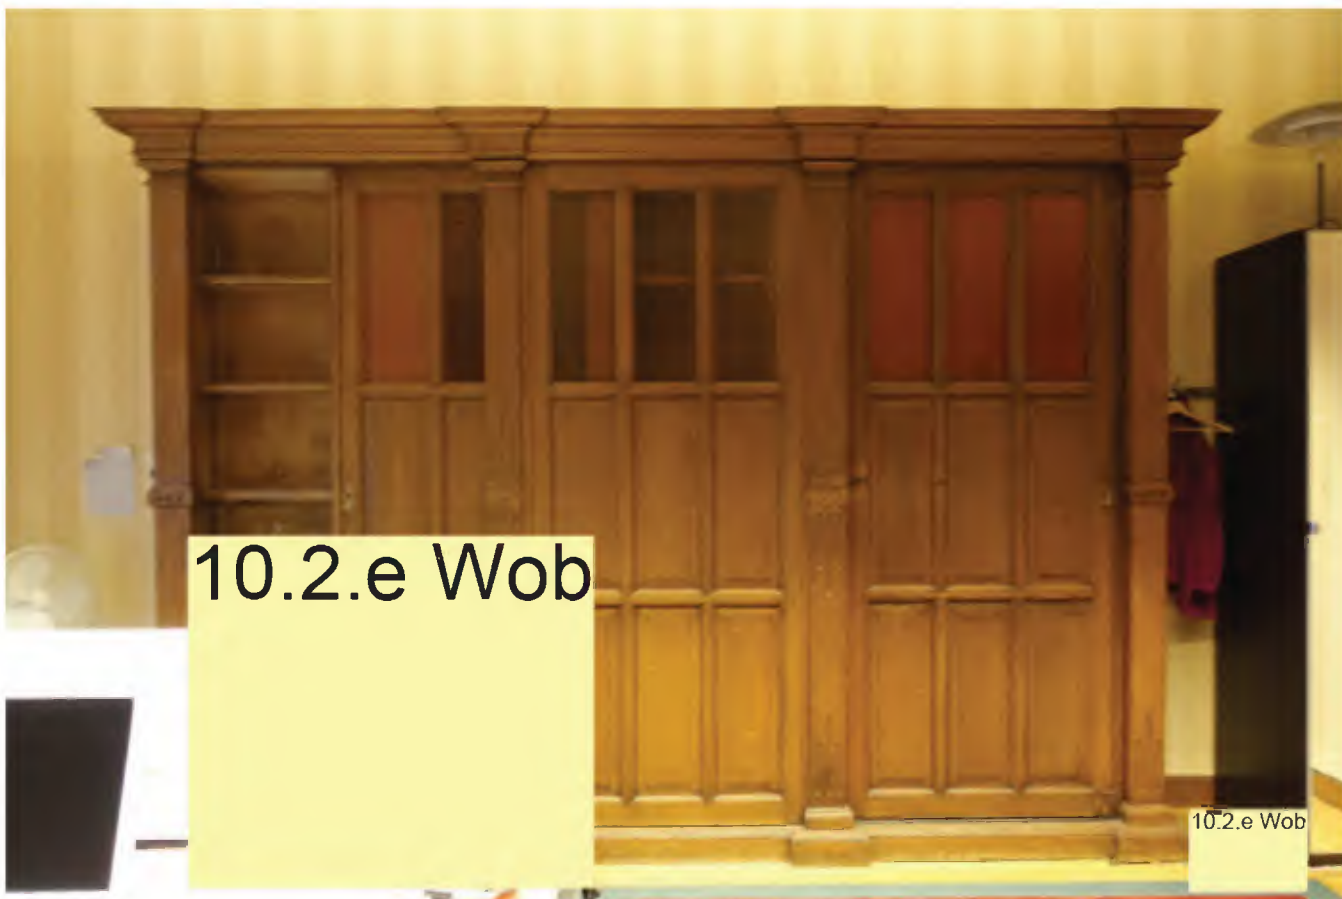
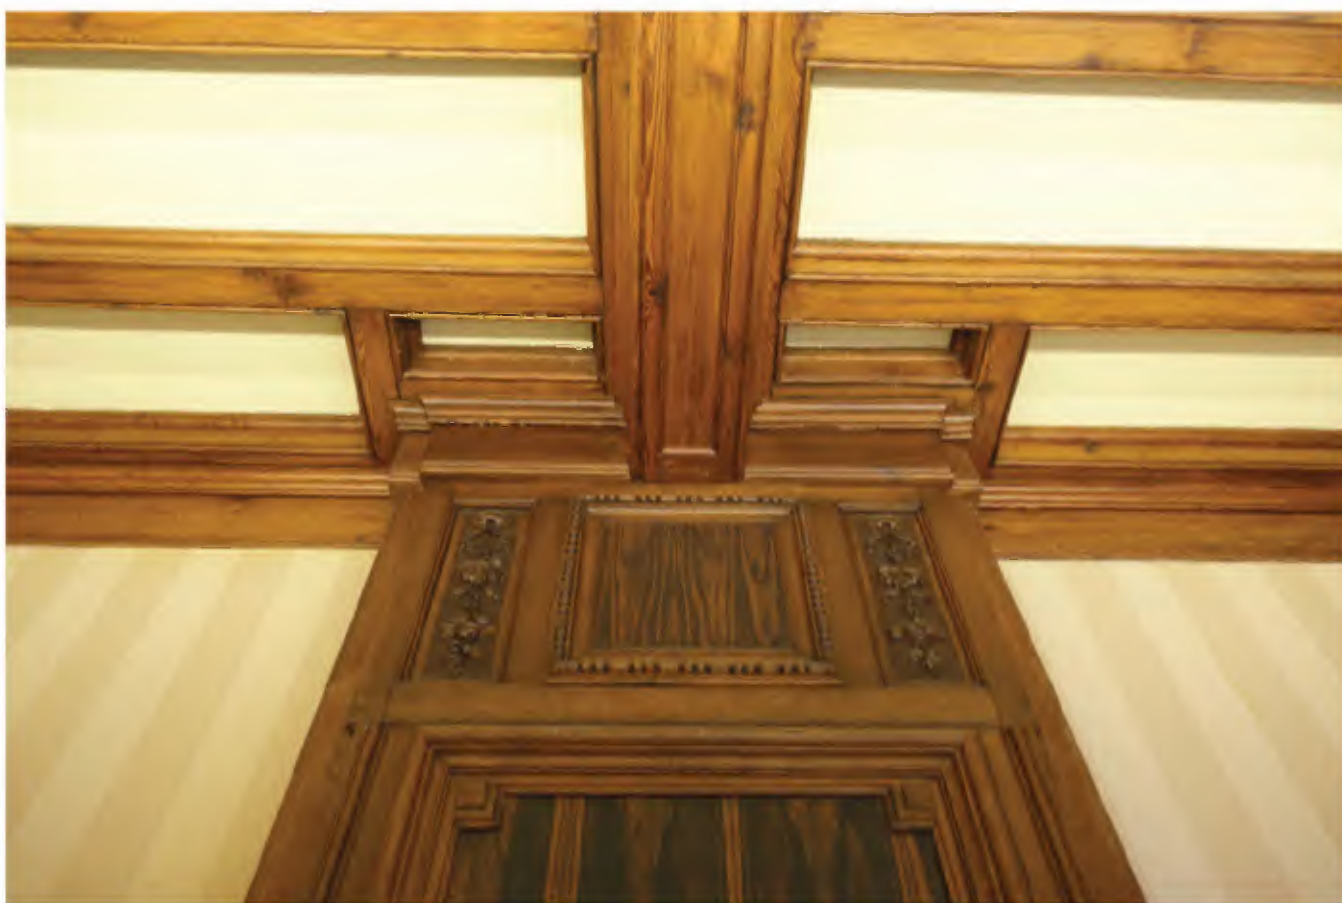
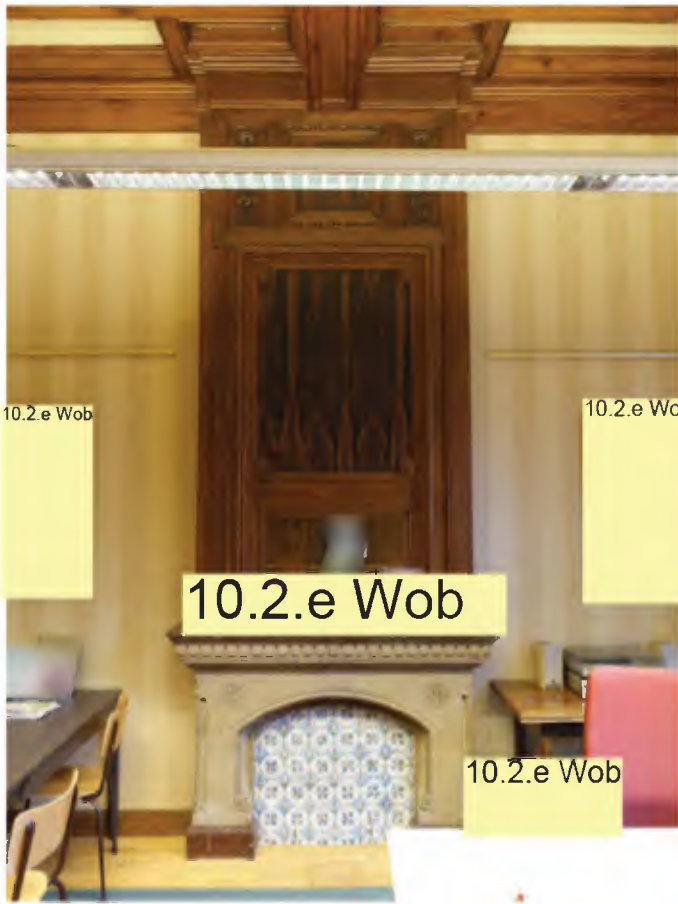
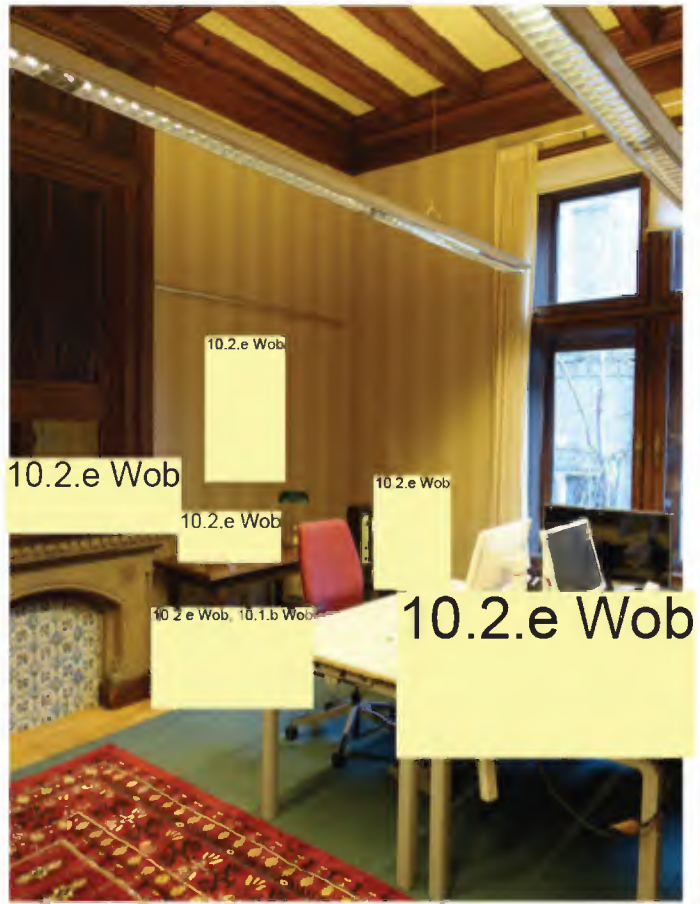
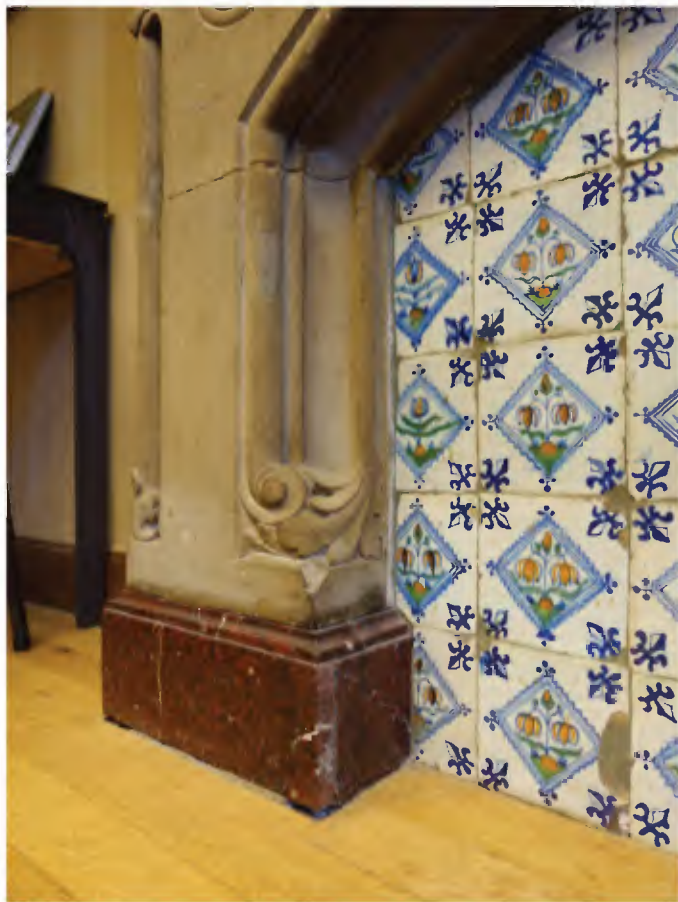
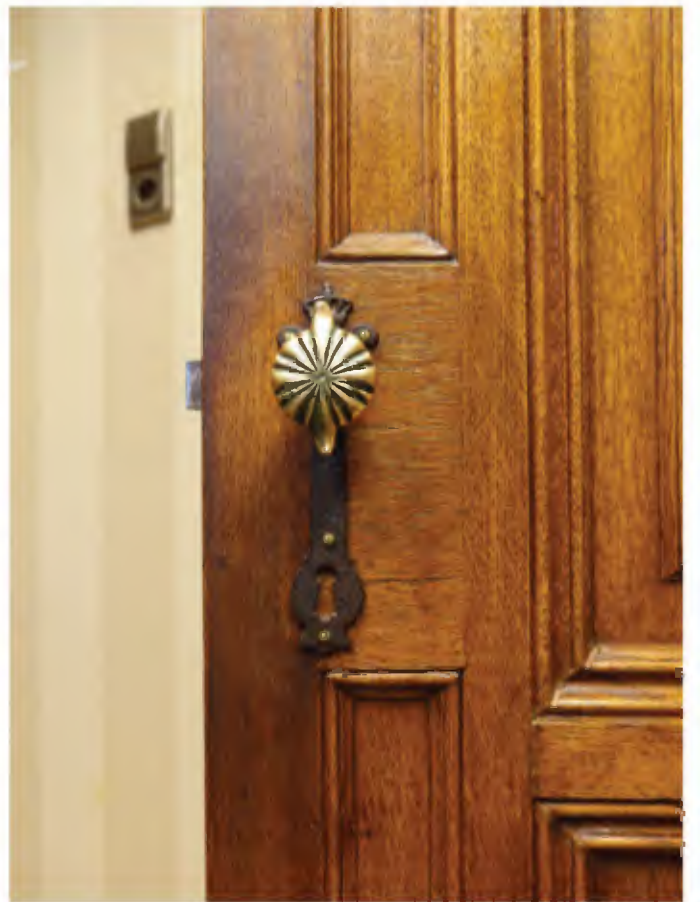
Ruimte: 10.1.b Wob (2.29 rapport Hennis)

algemene indruk: kantoorruimte met enkele historische elementen; vloer detoneert

beschrijving	toelichting	datering
Wanden:			
<i>algemeen</i>	metselwerk	met geel gestreept behang	1881; behang 1990
<i>plinten/lambris</i>	borstwering	houten borstwering	1881
<i>schoorsteen</i>	schouw	zandstenen schouw, eiken afdekking; plint marmer rood-bruin; achterwand met tegeltjes: oude tegeltjes (17e eeuw?) met hoeklelie; naar voren herplaatst	1881
	schoorsteenmantel	eikenhout met pallisander vulling	1881; aangepast in 1936? (vulling)
Vloer:			
	eiken parket met tapijt	nieuw eiken border van strookjes; middenveld van blauw tapijt	1990
Plafond:			
	moer- en kinderbinten	Amerikaans grenen plafond met gestucte tussenvlakken	1881
Vaste inrichting:			
Losse inrichting:			
	losse kast	3 schuifdeuren; vuren planken, forse herlijst eiken; achterwand beplating nieuw; paneeltjes zijkant vernieuwd.	1881
	tefeltje	mahonie, sterk vermaakt (meubelfabriek B. v. Baren, Grindweg Rotterdam)	jaren '50
	tafeltje	mahonie; met lade: Biedermeier?	jaren '50 of ouder

Installaties:			
Ramen:			
<i>achterzetramen</i>	dubbel uitgevoerd		1881
<i>sluitboompjes</i>	6 V1		1881
Deuren:			
<i>scharnieren</i>	1 deur		1881
<i>deurkrukken</i>	type S1-3		1881
<i>deurkrukken</i>	K1		1881
<i>rozetten</i>	R1		1881

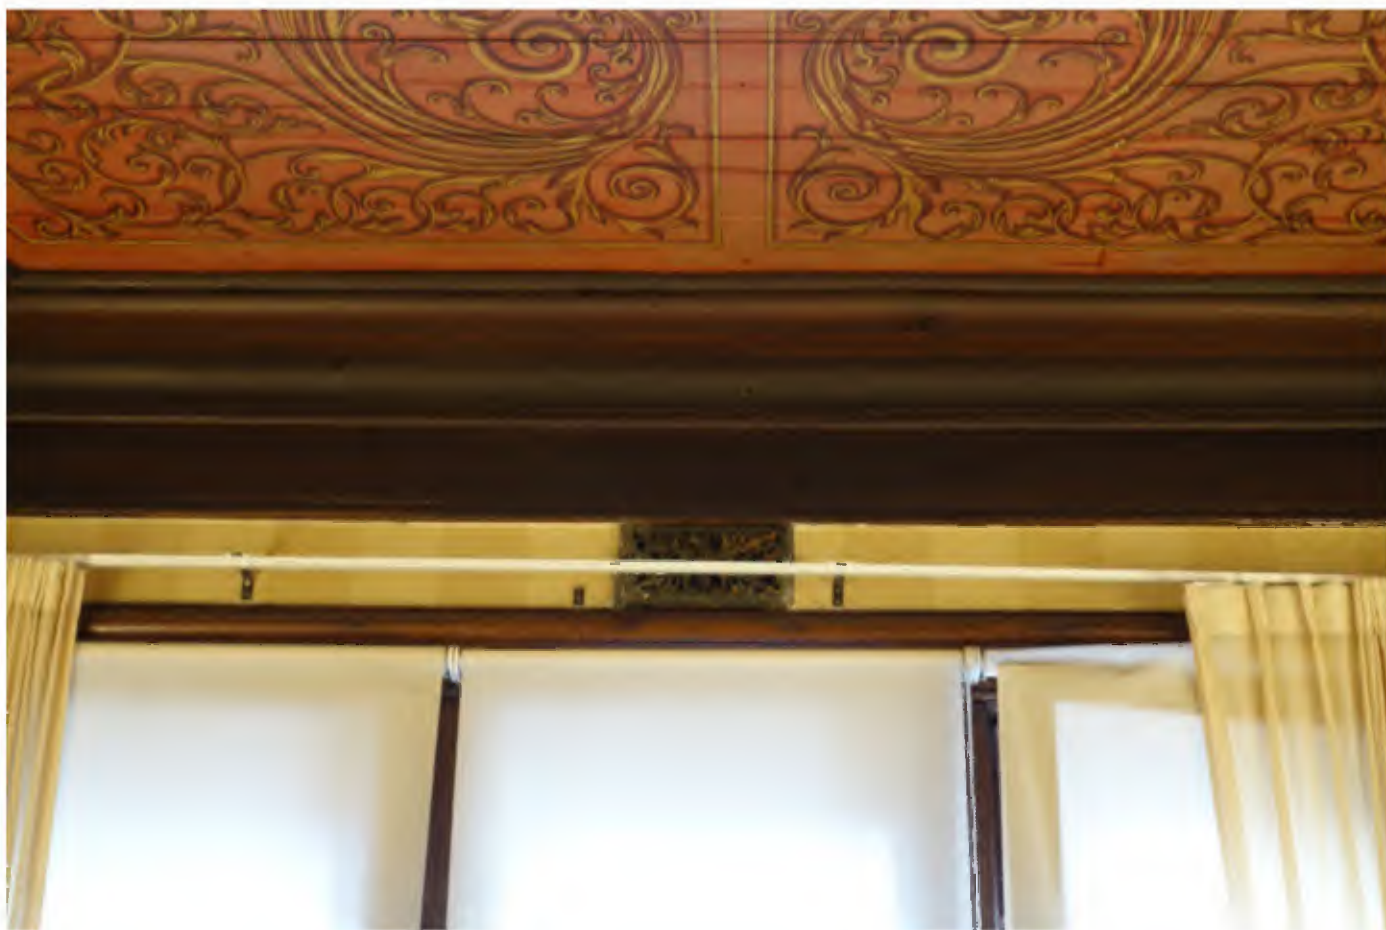
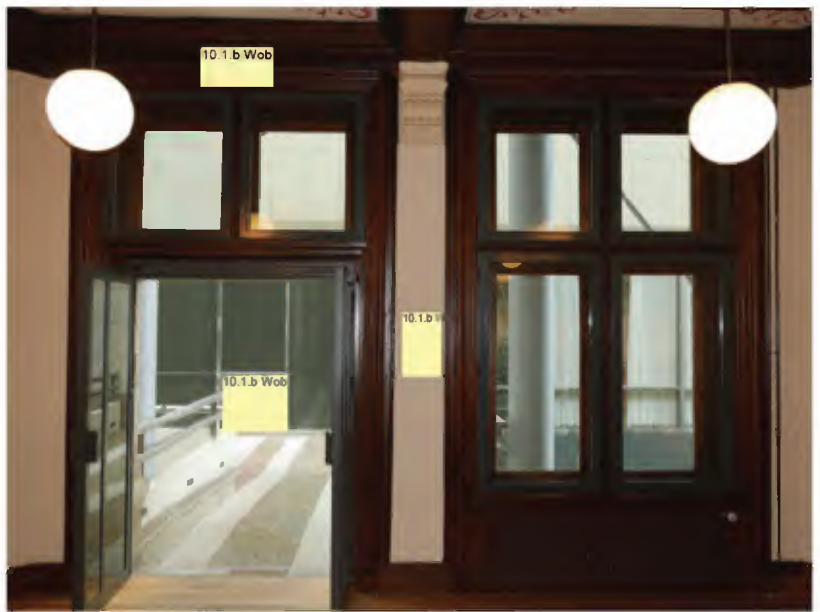
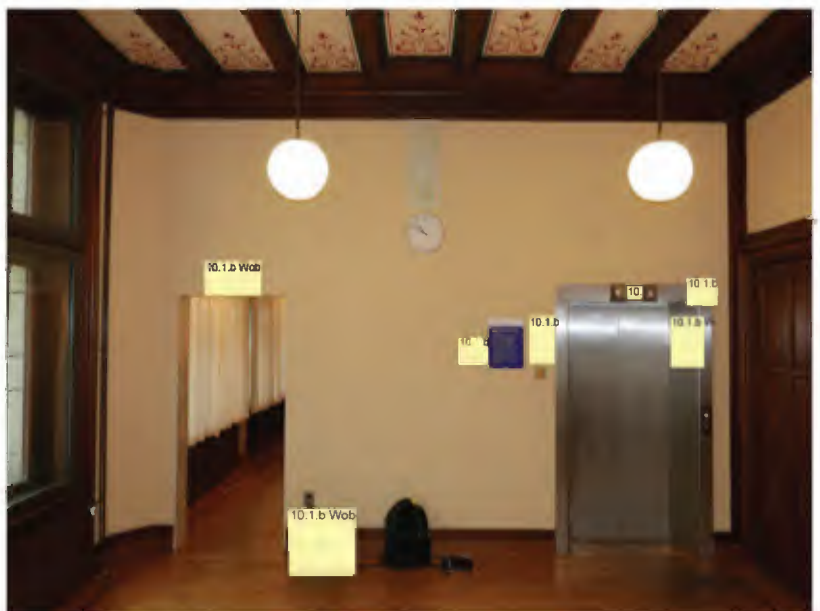
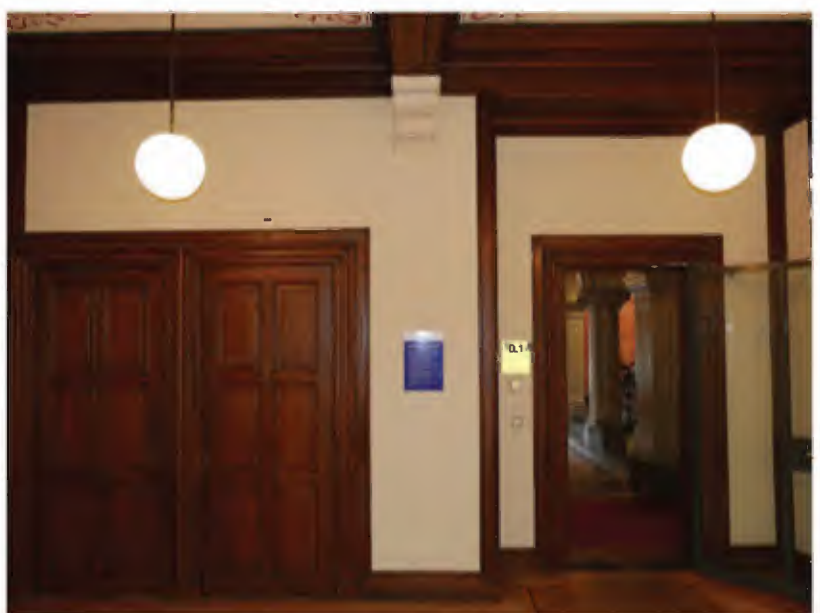
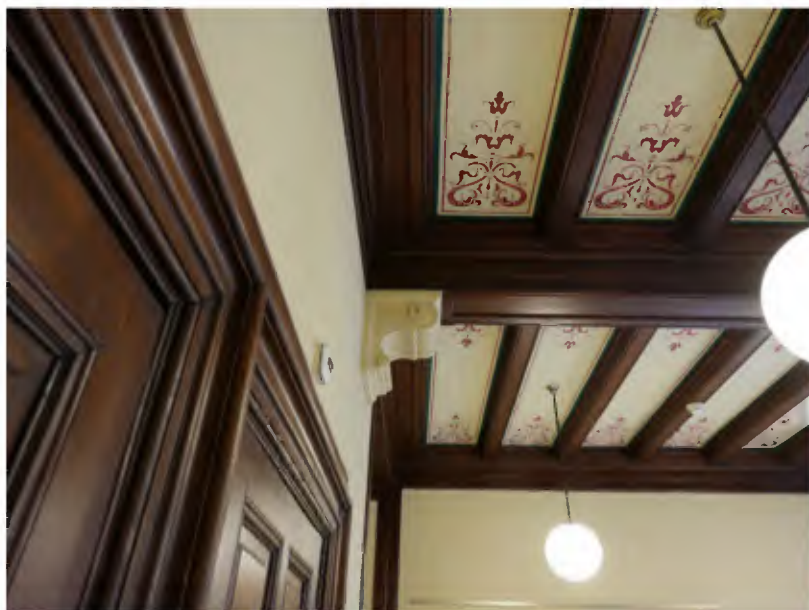
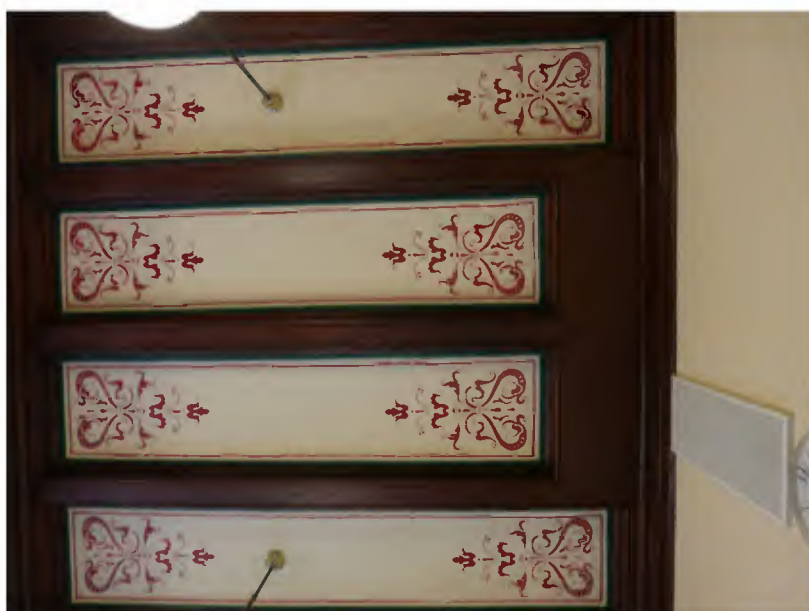
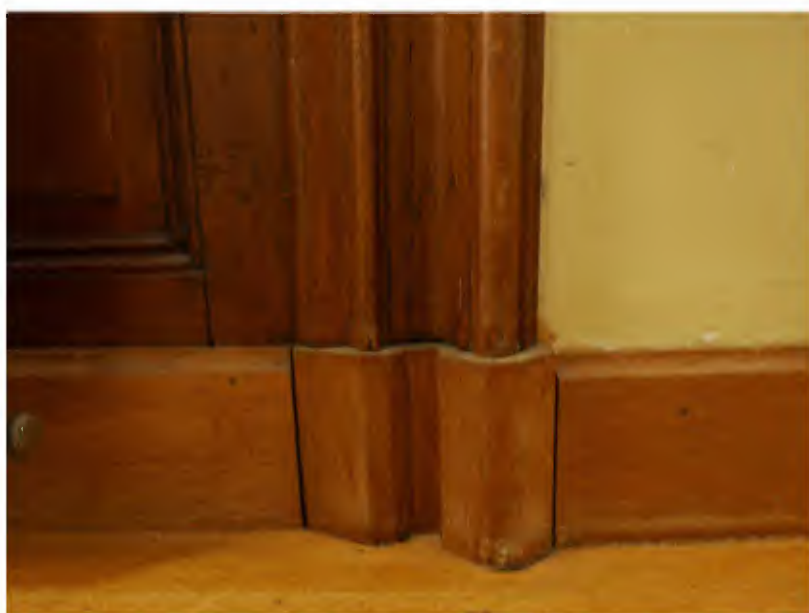
Ruimte: **10.1.b Wob** (2.33 rapport Hennis)

algemene indruk: gangruimte met historische elementen

beschrijving	toelichting	datering
Wanden:			
<i>algemeen</i>	metselwerk	gestuct met 2 nieuwe doorgangen in oostwand (lift en toiletten); dagkant afgewerkt met marmer.	1881
	scheidingswanden	t.b.v. vaste kast	1990
<i>plinten/lambris</i>	borstwering	houten borstwering onder 1 venster	1881
	eiken plint		1990
<i>schoorsteen</i>	schouw verwijderd		
Vloer:	eiken parket	eiken visgraat met zwarte biezen; brede border	1881
Plafond:	moer- en kinderbinten	Amerikaans grenen; moerbalk op consoles; gestucte velden met polychromie (rood en groen)	1881
	kroonlijst	aangeheeld t.p.v. van schoorsteenmantel	
Vaste inrichting:	vaste kast	2 deuren (interieur niet geïnspecteerd)	(1881)
Losse inrichting:			
Installaties:	4 hangarmaturen	bolvormig	1990
Ramen:	dubbel uitgevoerd	1 venster aangepast tot stalen toegangspui gevuld met glas (1990)	1881
	nieuw rond venster	nieuw rond stalen venster in westwand	1990
<i>achterzetramen</i>	stalen ramen	4 ramen binnenzijde vervangen 10.1.b Wob	1990

<i>sluitboompjes</i>			
Deuren:	stalen deur	oorspronkelijke deur vervangen door stalen deur gevuld met glas	1990
<i>scharnieren</i>			
<i>deurkrukken</i>			
<i>rozetten</i>
