## **11. RUIMTEBOEK: VERDIEPING 3**

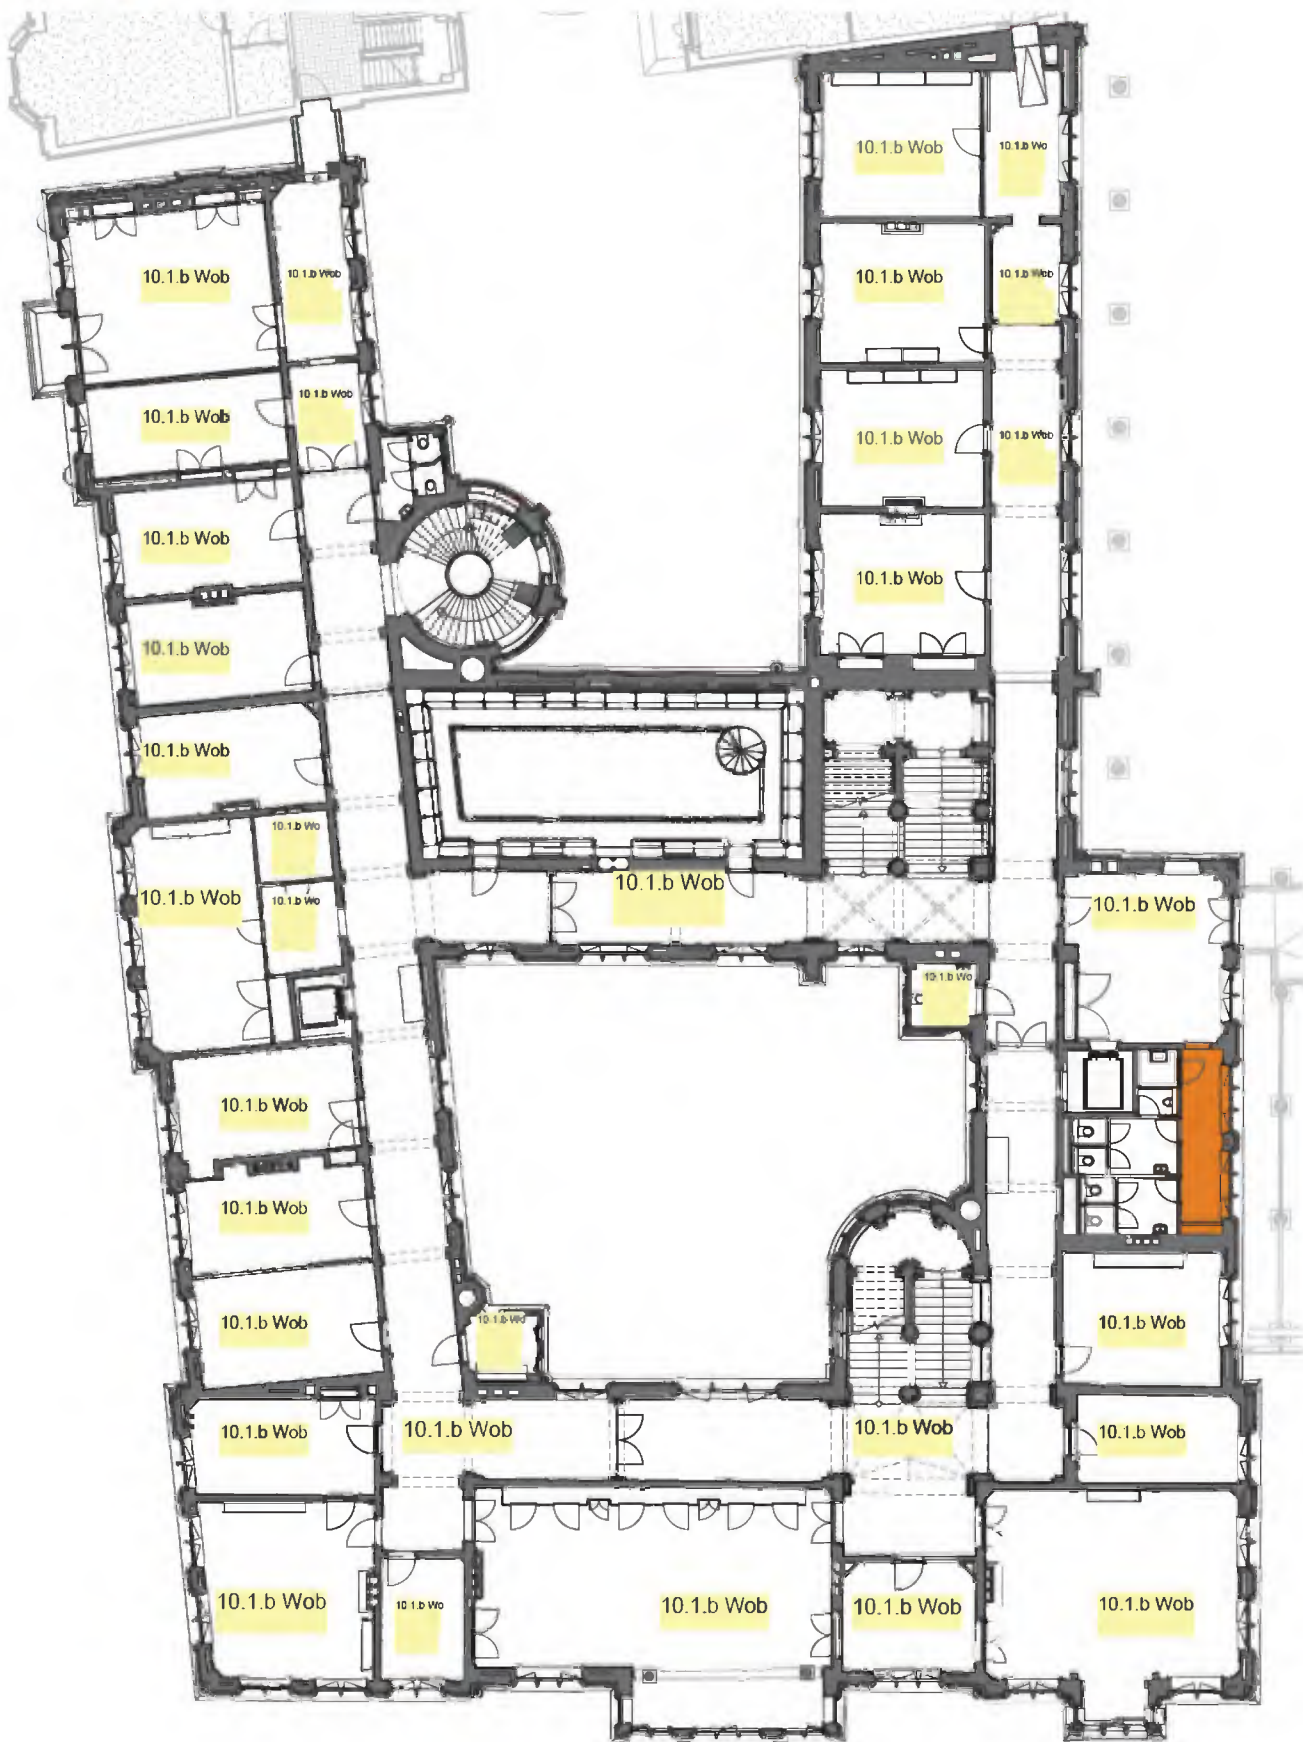
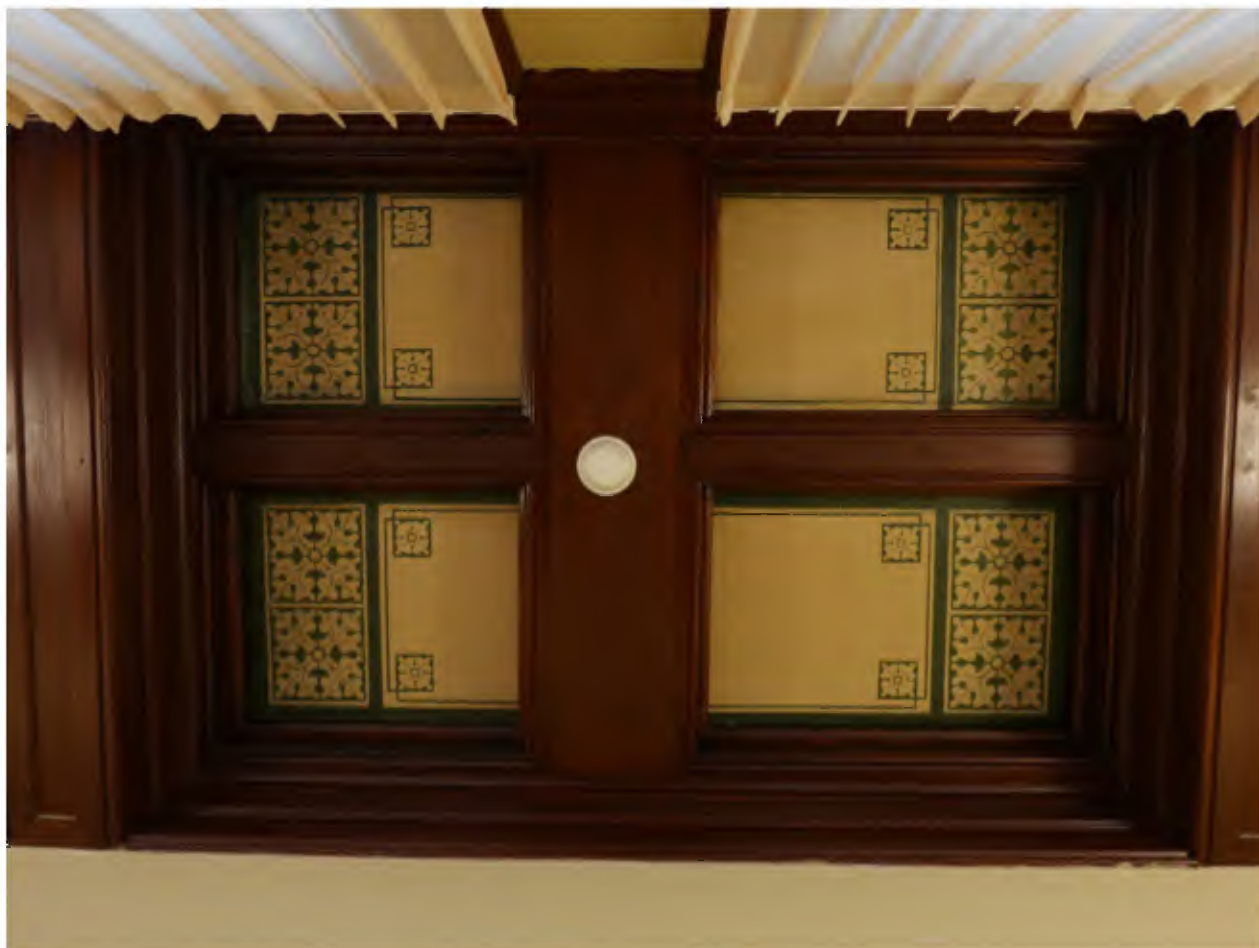
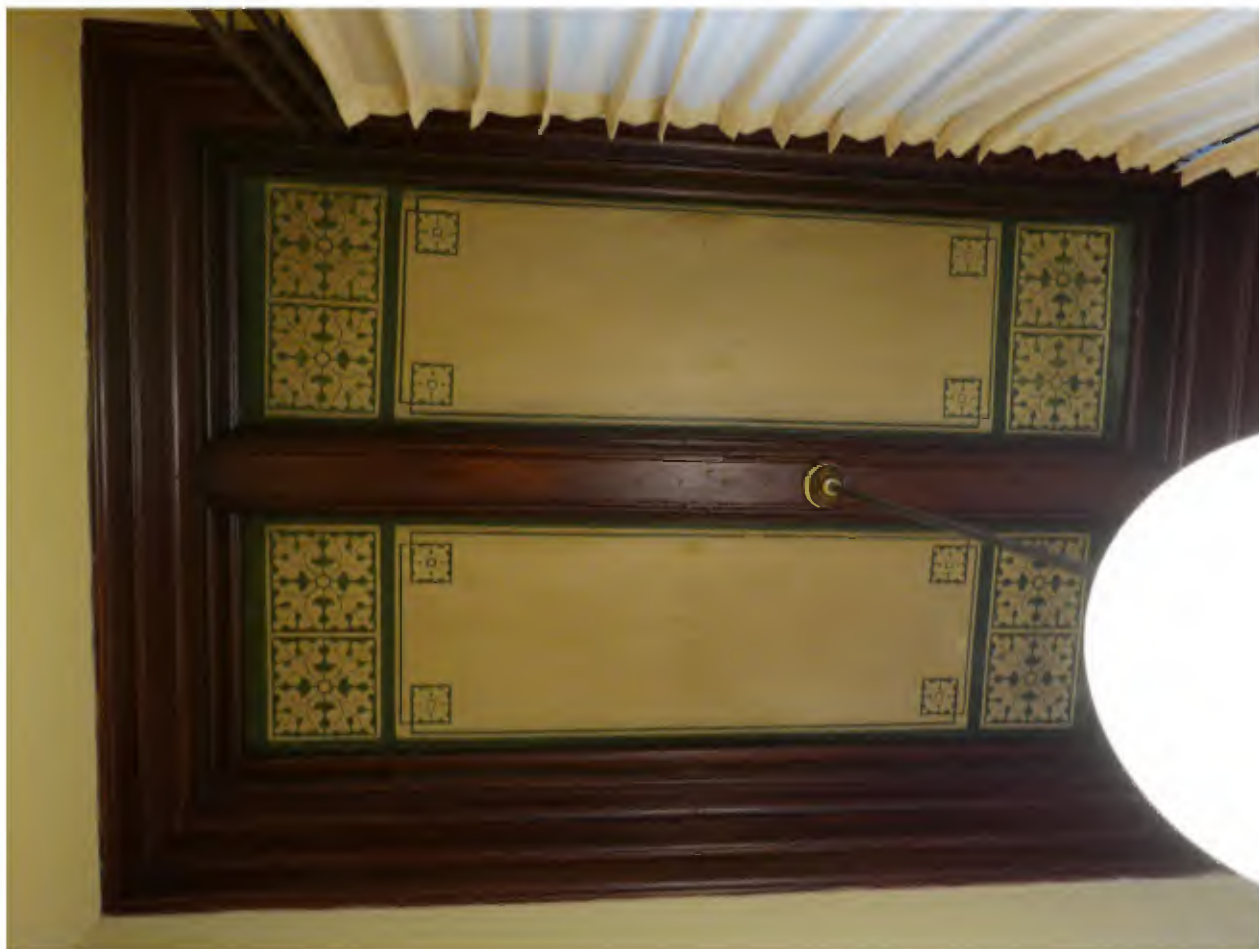
Plattegrond: Verdieping 2

**Ruimte:** 10.1.b Wob (deel van 2.35 en 2.37 rapport Hennis)

**algemene indruk:** gangruimte toiletten

beschrijving	toelichting	datering
<b>Wanden:</b>			
<i>algemeen</i>	metselwerk	gestuct	1881
	scheidingswanden	t.b.v. nieuwe indeling tot toiletruimtes	1990
<i>plinten/lambris</i>	borstwering	houten borstwering	1881
	eiken plint		1990
<i>schoorsteen</i>			
<b>Vloer:</b>	eiken parket	eiken stroken met zwarte biezen; brede border	1990
<b>Plafond:</b>	moer- en kinderbinten	Amerikaans grenen; vakverdeling aangepast bij verbouwing tot toiletruimte; gestucte velden voorzien van polychromie in rood en groen	1881; beschildering rond 1910? aangepast 1990
	kroonlijst	aangeheeld t.p.v. van schoorsteenmantel	
<b>Vaste inrichting:</b>			
<b>Losse inrichting:</b>			
<b>Installaties:</b>	2 hangarmaturen	bolvormig	1990
<b>Ramen:</b>	dubbel uitgevoerd		
<i>achterzetramen</i>	stalen ramen	ramen binnenzijde vervangen 10.1.b Wob	1990
<i>sluitboompjes</i>			
<b>Deuren:</b>	3 deuren	3 vlakke stompe deuren in houten kozijnen	1990

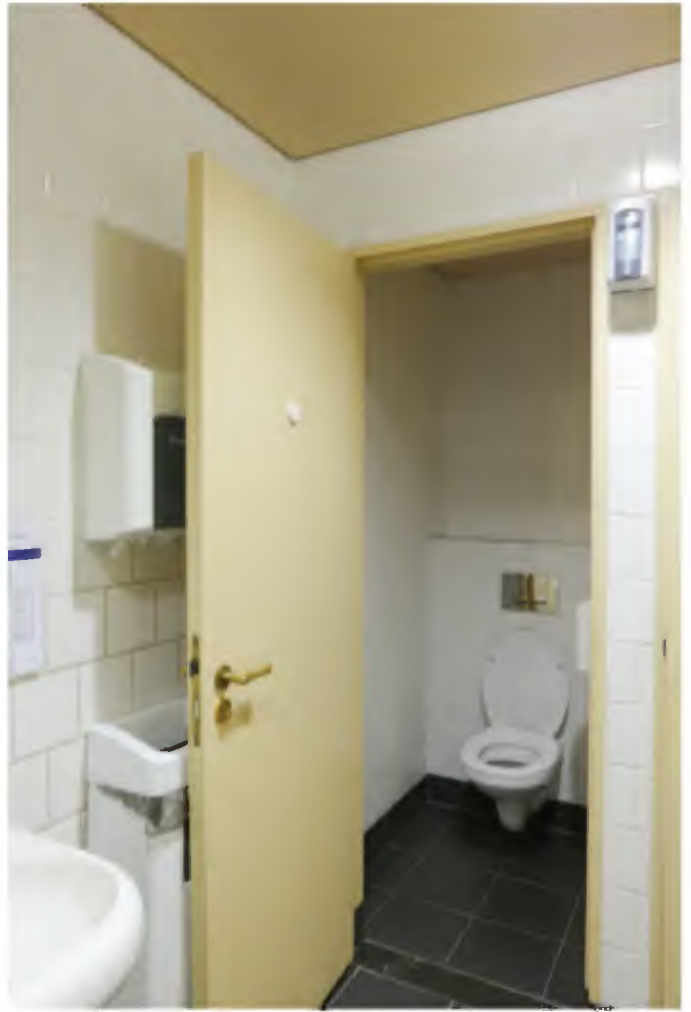
Plattegrond: Verdieping 2

Ruimte: 10.1.b Wob (deel van 2.35 en 2.37 rapport Hennis)

<b>beschrijving</b>	<b>toelichting</b>	<b>datering</b>
<b>Wanden:</b>			
<i>algemeen</i>	metselwerk	gestuct	1881
<i>plinten/lambris</i>	scheidingswanden	nieuwe indeling ruimtes tot toiletten en werkkast (niet bezichtigd)	1990
<i>schoorsteen</i>			
<b>Vloer:</b>	tegelwerk		1990
<b>Plafond:</b>	vlakke platen	MDF of multiplex	1990
<b>Vaste inrichting:</b>			
<b>Losse inrichting:</b>			
<b>Installaties:</b>	sanitair		1990
<b>Ramen:</b>			
<i>achterzetramen</i>			
<i>sluitboompjes</i>			
<b>Deuren:</b>	deuren	vlakke stompe deuren in houten kozijnen met hardstenen onderdorpel en neuten	1990
<i>scharnieren</i>			
<i>deurkrukken</i>			
<i>rozetten</i>

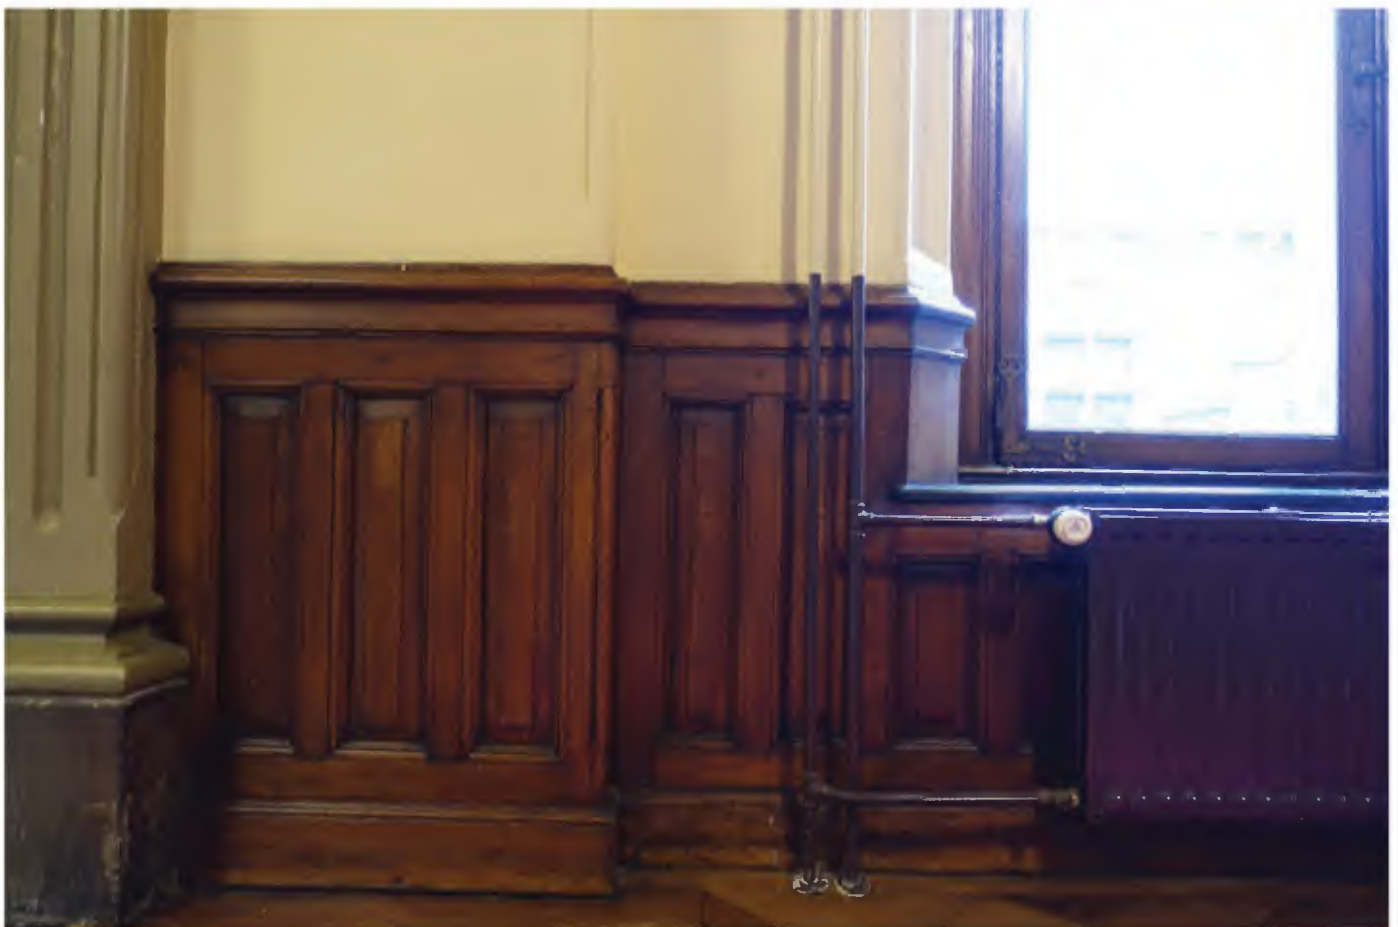
Plattegrond: Verdieping 2

**Ruimte:** 10.1.b Wob (delen van 2.26, 2.27, 2.25 a en b rapport Hennis)

**algemene indruk:** gangruimte met een overwegend gaaf interieur; indeling met puien is aangepast

beschrijving	toelichting	datering
<b>Wanden:</b>			
<i>algemeen</i>	metselwerk	gestucte wanden voorzien van pilasters met hardstenen basement en gestucte gordelbogen	1881
<i>plinten/lambris schoorsteen</i>	houten lambris		1881
<b>Vloer:</b>	eiken parket	visgraat met border 2 x bies ; deels met rode loper	1881
	terrazzovloer	vloer voor het trappenhuis uitgevoerd in terrazzo en golfmeander	1881
<b>Plafond:</b>	moer- en kinderbinten	balken met gestucte velden; afwisselend balkvelden met of zonder moerbalken	1881
	kruisribgewelf	gestuct met polychromie	1881
<b>Vaste inrichting:</b>			
<b>Losse inrichting:</b>			
<b>Installaties:</b>	ventilatierooster	enkele messing ventilatieroosters opgenomen in lambrisering boven de plint	1881
<b>Ramen:</b>	enkel uitgevoerd	bovenlichten uitgevoerd in glas in lood	1881
<i>achterzetramen</i>	stalen ramen	aan de noordzijde; 10.1.b Wob	1990
<i>sluitboompjes</i>		verwijderd bij vensters met stalen achterzetramen

<b>Deuren:</b>	2 stalen puien	10.1.b Wob	1990
<i>scharnieren</i>			
<i>deurkrukken</i>			
<i>rozetten</i>

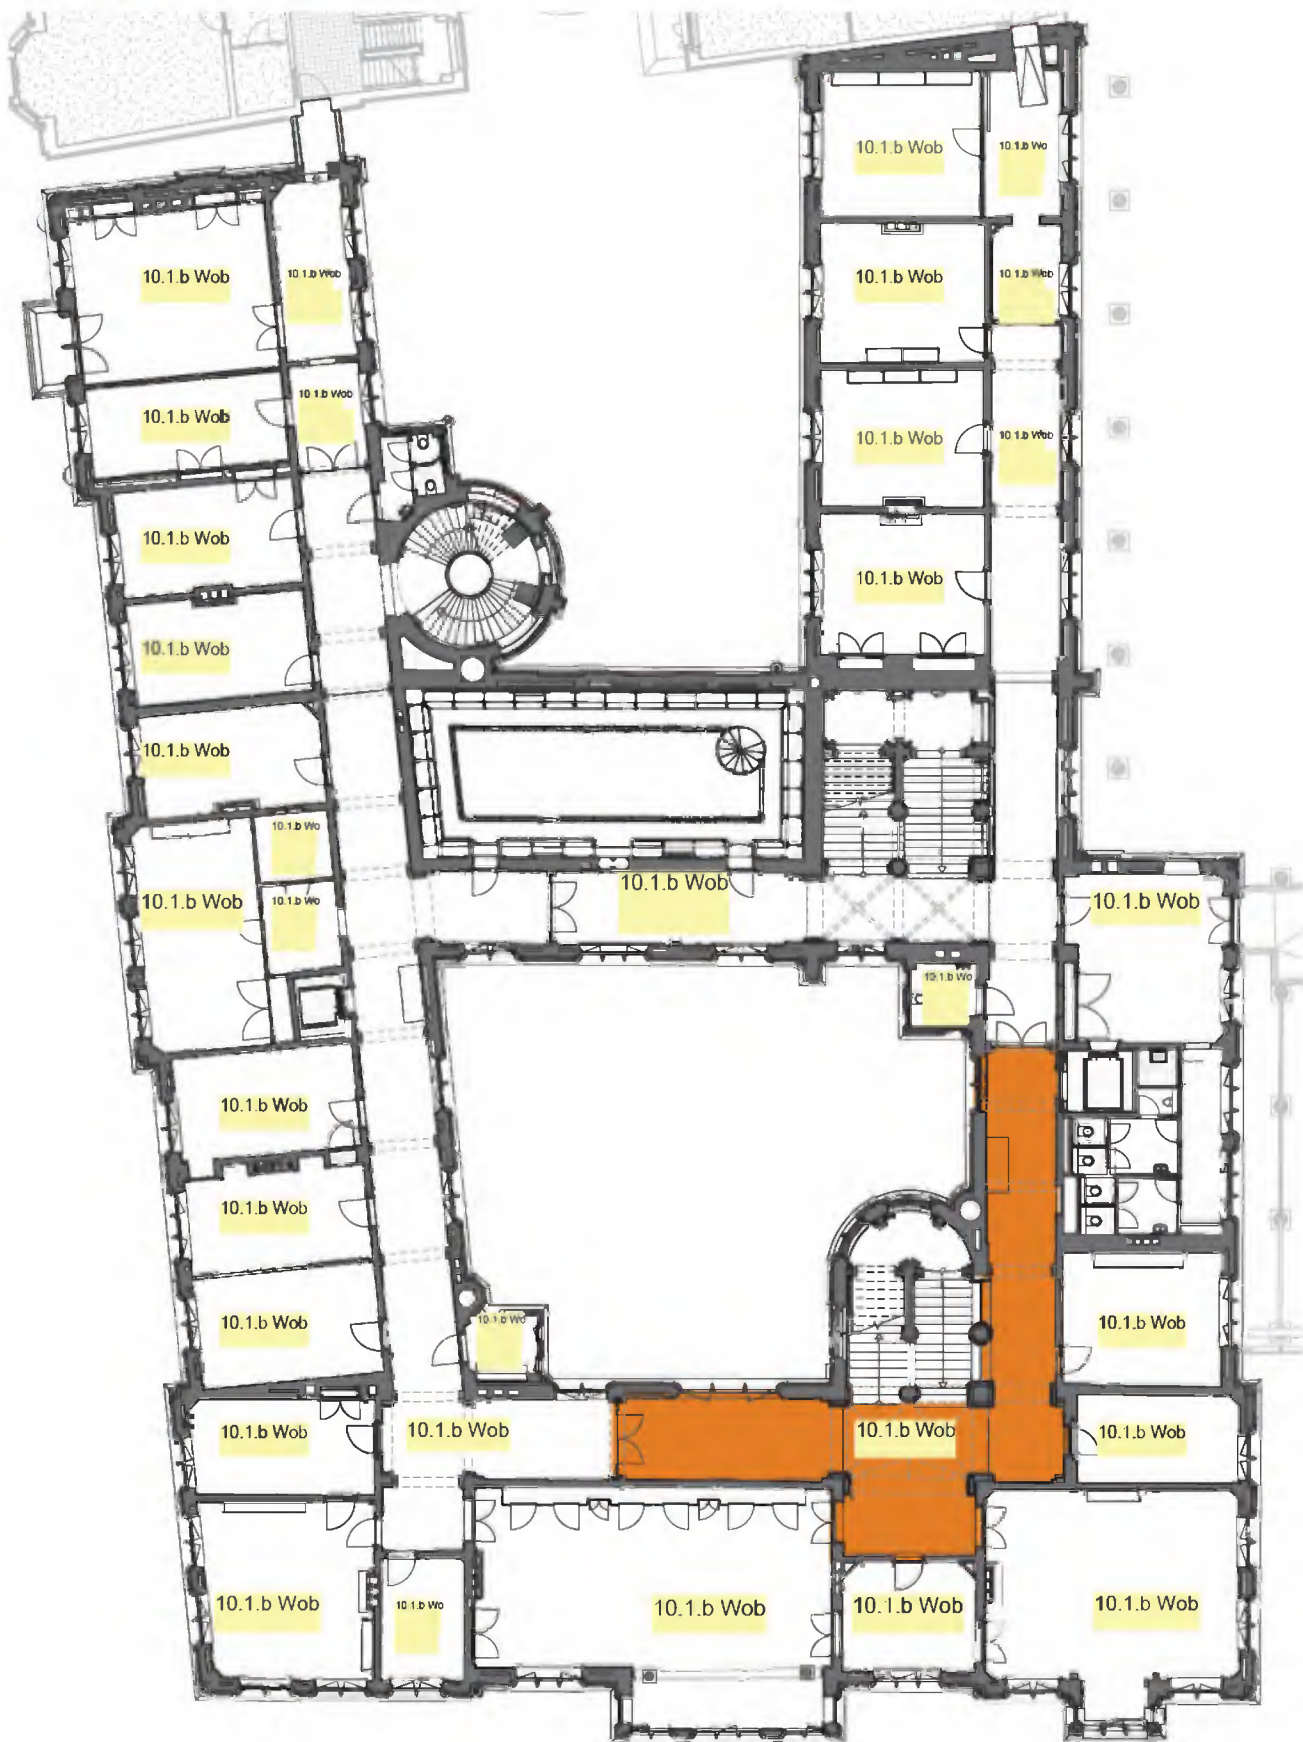
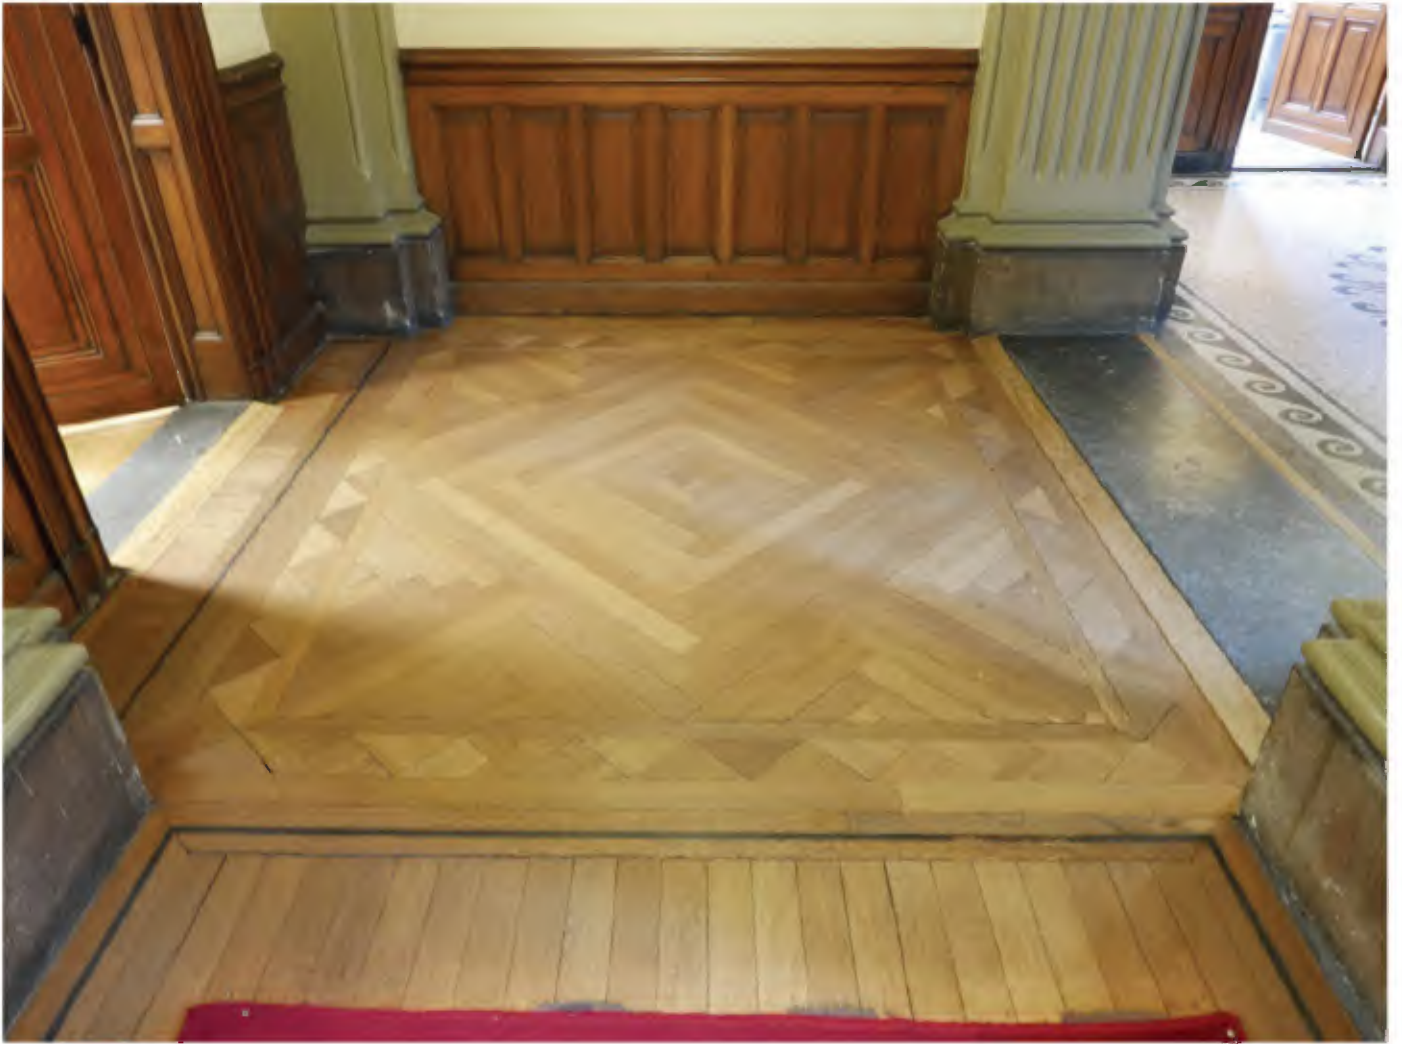
Plattegrond: Verdieping 2

**Ruimte:** 10.1.b Wob (delen van 2.26, 2.27, 2.25 a en b rapport Hennis)

**algemene indruk:** gangruimte met een overwegend gaaf interieur; indeling met puien is aangepast

beschrijving	toelichting	datering
<b>Wanden:</b>			
<i>algemeen</i>	metselwerk	gestucte wanden voorzien van pilasters met hardstenen basement en gestucte gordelbogen	1881
<i>plinten/lambris schoorsteen</i>	houten lambris		1881
<b>Vloer:</b>	eiken parket	visgraat met border 2 x bies ; deels met rode loper	1881
	terrazzovloer	vloer voor het trappenhuis uitgevoerd in terrazzo en golfmeander	1881
<b>Plafond:</b>	moer- en kinderbinten	balken met gestucte velden; afwisselend balkvelden met of zonder moerbalken	1881
	kruisribgewelf	gestuct met polychromie	1881
<b>Vaste inrichting:</b>			
<b>Losse inrichting:</b>			
<b>Installaties:</b>	ventilatierooster	enkele messing ventilatieroosters opgenomen in lambrisering boven de plint	1881
<b>Ramen:</b>	enkel uitgevoerd	bovenlichten uitgevoerd in glas in lood	1881
<i>achterzetramen</i>	stalen ramen	aan de noordzijde; 10.1.b Wob	1990
<i>sluitboompjes</i>		verwijderd bij vensters met stalen achterzetramen

<b>Deuren:</b>	2 stalen puien	10.1.b Wob	1990
<i>scharnieren</i>			
<i>deurkrukken</i>			
<i>rozetten</i>

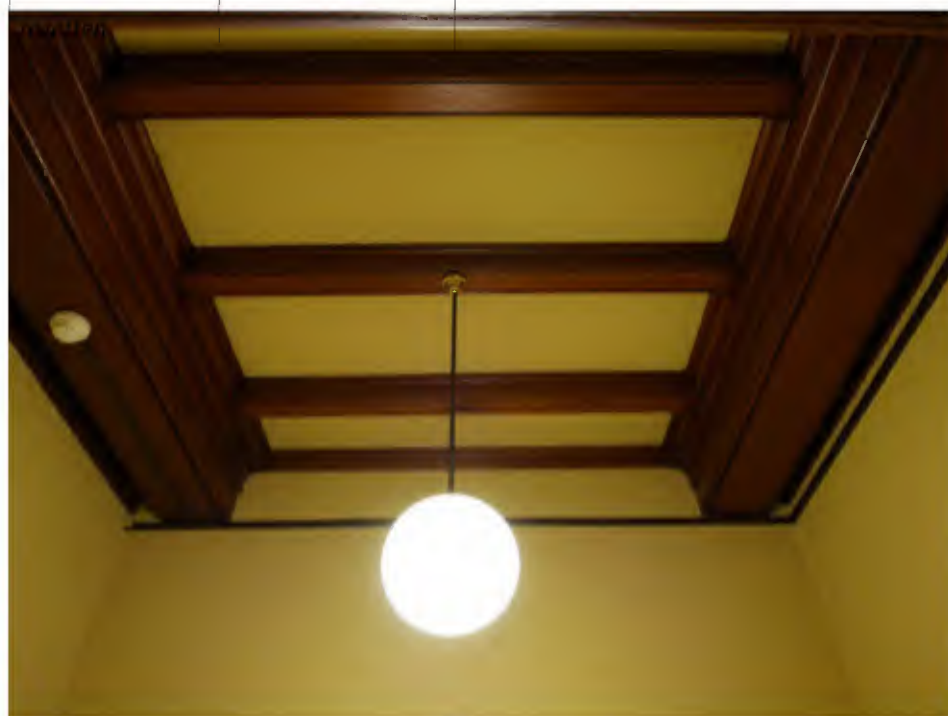
**algemene indruk:** hal met pantry naar 10.1.b Wob; alleen plafond en architraaflatten zijn oorspronkelijk

beschrijving	toelichting	datering
<b>Wanden:</b>			
<i>algemeen</i>	metselwerk	met blauw gestreept behang	1881; behang 1990
	scheidingswanden	met blauw gestreept behang	1936-1960; 1990
<i>plinten/lambris</i>			
<i>schoorsteen</i>			
<b>Vloer:</b>	eiken parket	nieuw parket van strookjes	1990
<b>Plafond:</b>	moer- en kinderbinten	Amerikaans grenen; gestucte vlakken op hollatten die mogelijk nieuw zijn	1881
<b>Vaste inrichting:</b>			
<b>Losse inrichting:</b>	1 kast	voorzien van schuifdeuren	1881
<b>Installaties:</b>			
<b>Ramen:</b>	dubbel uitgevoerd	met espagnolets	1881
<i>achterzetramen</i>			
<i>sluitboompjes</i>	12 V1		1881
<b>Deuren:</b>	stalen pui	deur met twee zijlichten gevuld met glas	1990
	deur verwijderd	originele deur verwijderd	
<i>scharnieren</i>			
<i>deurkrukken</i>

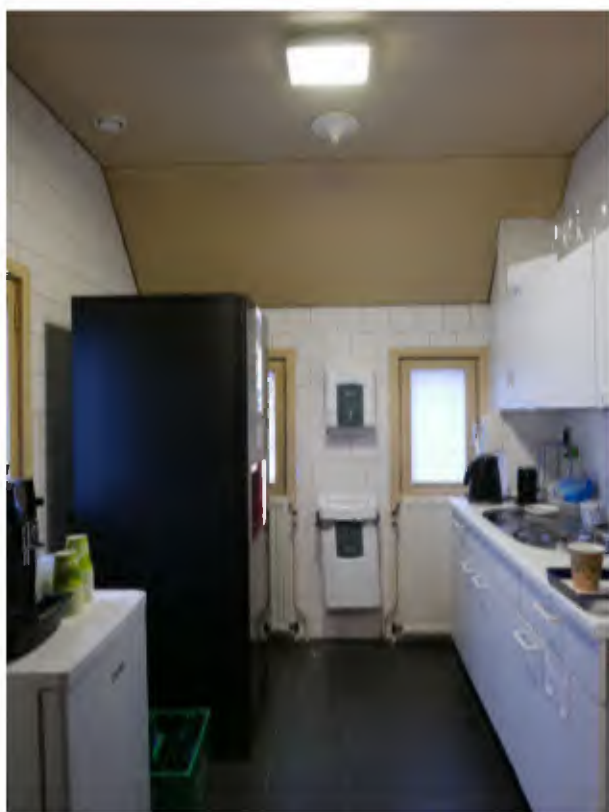
algemene indruk: pantry; moderne afwerking uit 1990

beschrijving	toelichting	datering
<b>Wanden:</b>			
<i>algemeen</i>	metselwerk	betegeld met witte tegels	1881; tegelwerk 1990
<i>plinten/lambris</i>			
<i>schoorsteen</i>			
<b>Vloer:</b>	tegelvloer	donkergrijze tegels	1990
<b>Plafond:</b>	plaatwerk	mdf of multiplexplaat geschroefd	1990
<b>Vaste inrichting:</b>			
<b>Losse inrichting:</b>			
<b>Installaties:</b>	sanitair		1990
<b>Ramen:</b>	recent		1990
<i>achterzetramen</i>			
<i>sluitboompjes</i>			
<b>Deuren:</b>			
<i>scharnieren</i>			
<i>deurkrukken</i>			
<i>rozetten</i>

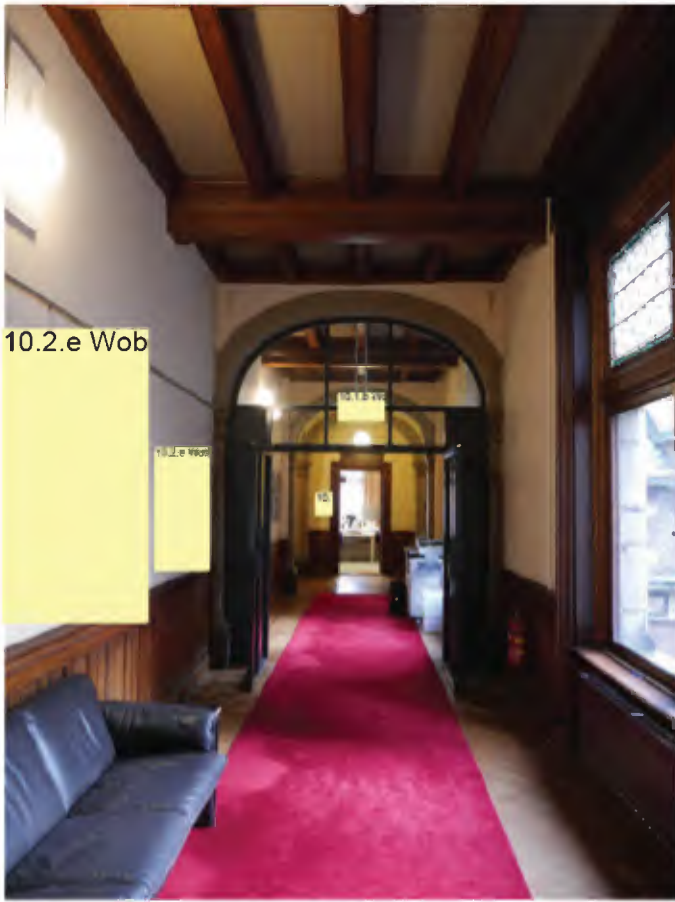
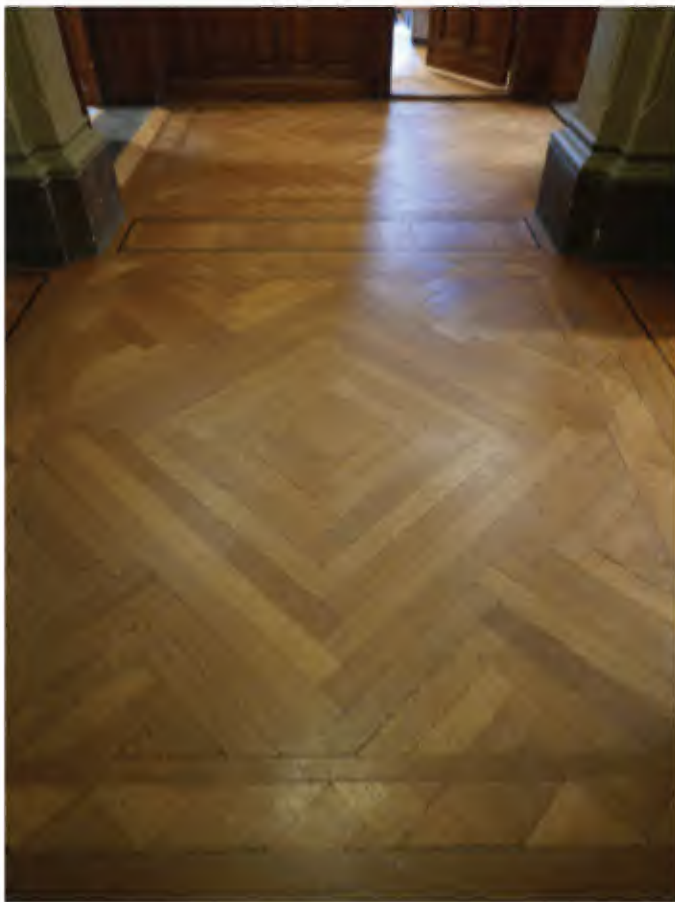
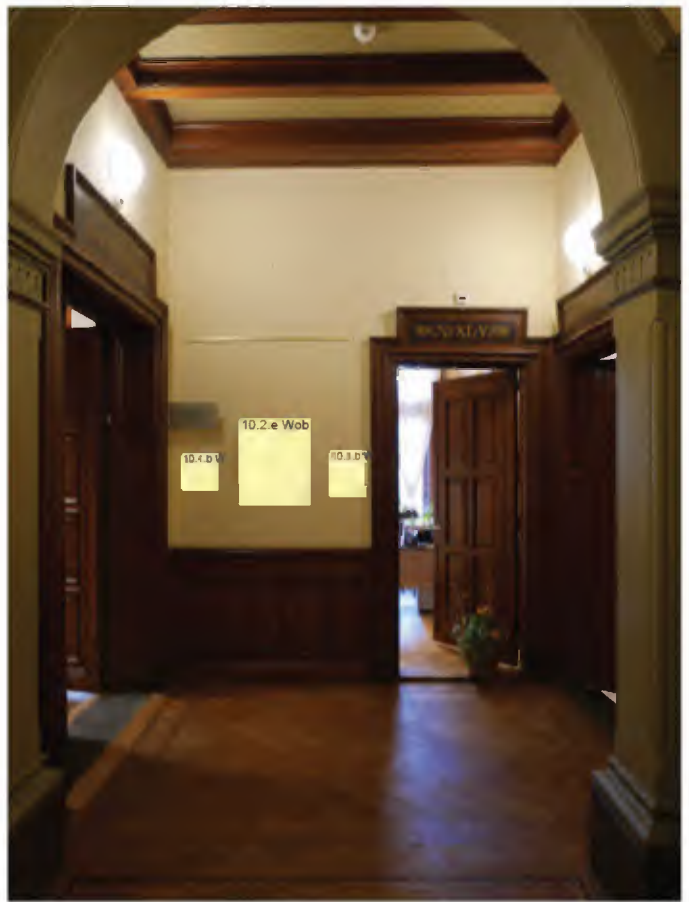
**algemene indruk:** gangruimte met een overwegend gaaf interieur; indeling met puien is aangepast

beschrijving	toelichting	datering
<b>Wanden:</b>			
<i>algemeen</i>	metselwerk	gestucte wanden voorzien van pilasters met hardstenen basement en gestucte gordelbogen	1881
<i>plinten/lambris schoorsteen</i>	houten lambris		1881
<b>Vloer:</b>	eiken parket	visgraat met border 2 x bies ; deels met rode loper	1881
	terrazzovloer	vloer voor het trappenhuis uitgevoerd in terrazzo en golfmeander	1881
<b>Plafond:</b>	moer- en kinderbinten	balken met gestucte velden; afwisselend balkvelden met of zonder moerbalken	1881
	kruisribgewelf	gestuct met polychromie	1881
<b>Vaste inrichting:</b>			
<b>Losse inrichting:</b>			
<b>Installaties:</b>	ventilatierooster	enkele messing ventilatieroosters opgenomen in lambrisering boven de plint	1881
<b>Ramen:</b>	enkel uitgevoerd	bovenlichten uitgevoerd in glas in lood	1881
<i>achterzetramen</i>	stalen ramen	aan de noordzijde; 10.1.b Wob	1990
<i>sluitboompjes</i>		verwijderd bij vensters met stalen achterzetramen

<b>Deuren:</b>	2 stalen puien	10.1.b Wob	1990
<i>scharnieren</i>			
<i>deurkrukken</i>			
<i>rozetten</i>

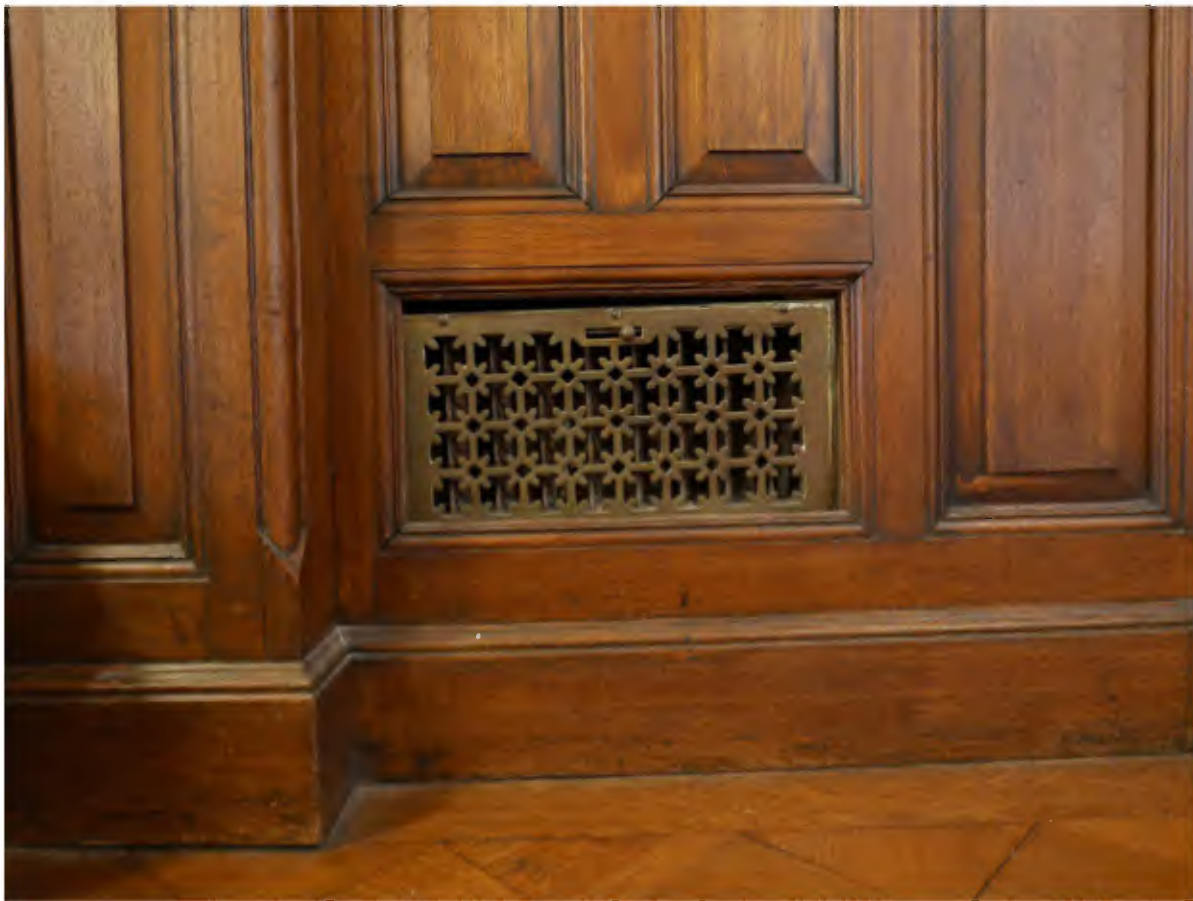
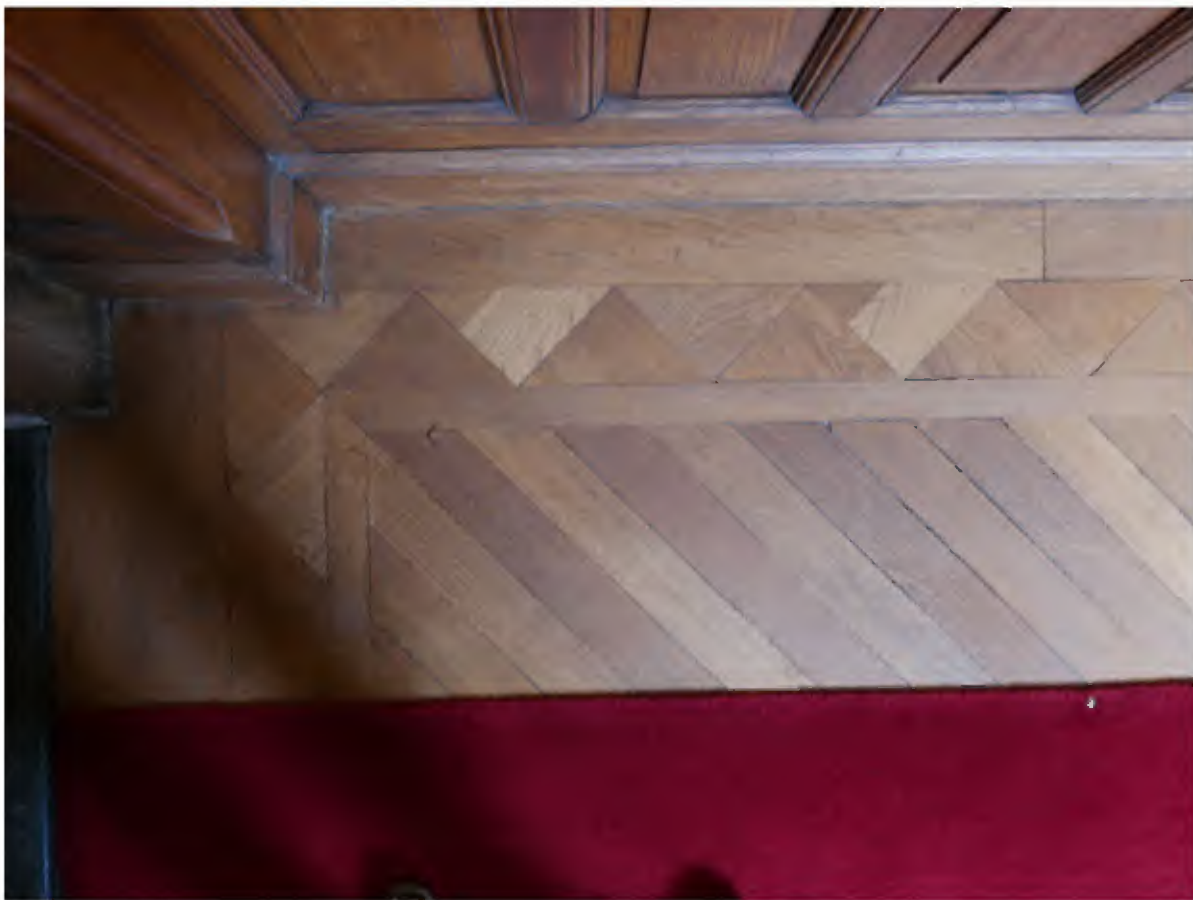
Plattegrond: Verdieping 2

**Ruimte:** 10.1.b Wob (delen van 2.03 en 2.25a rapport Hennis)

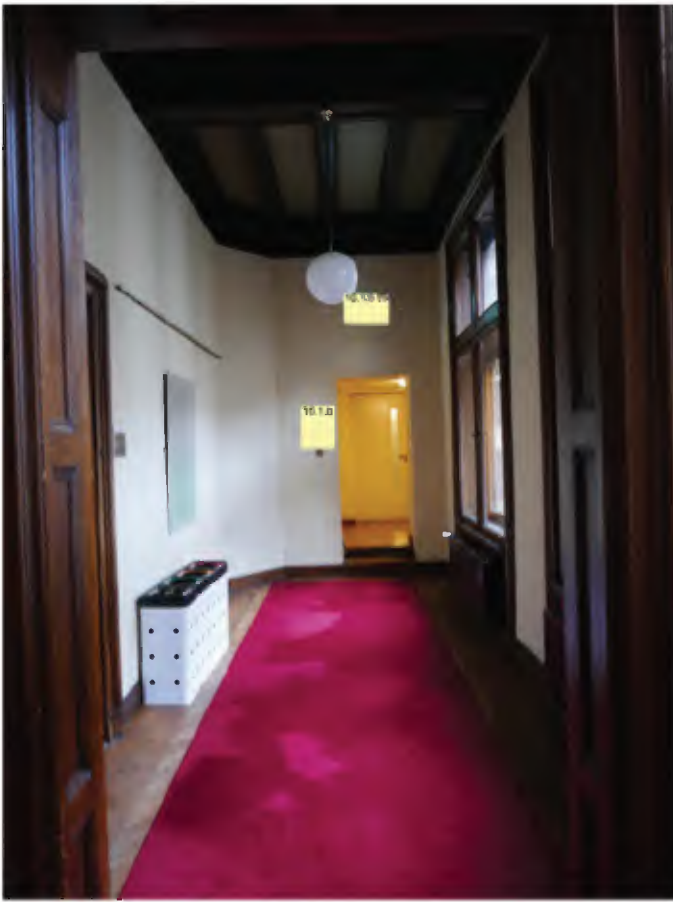
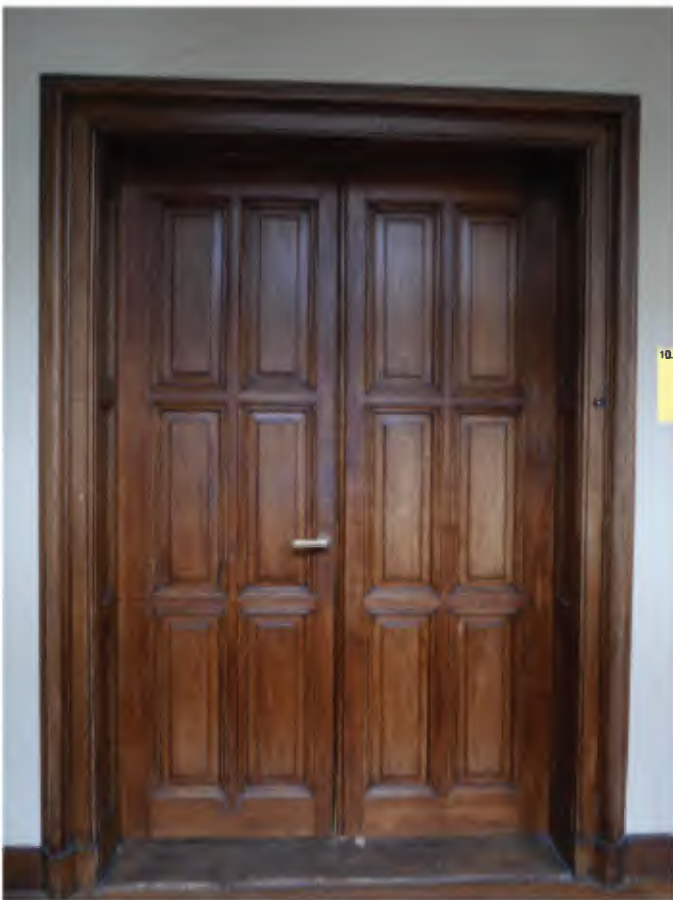
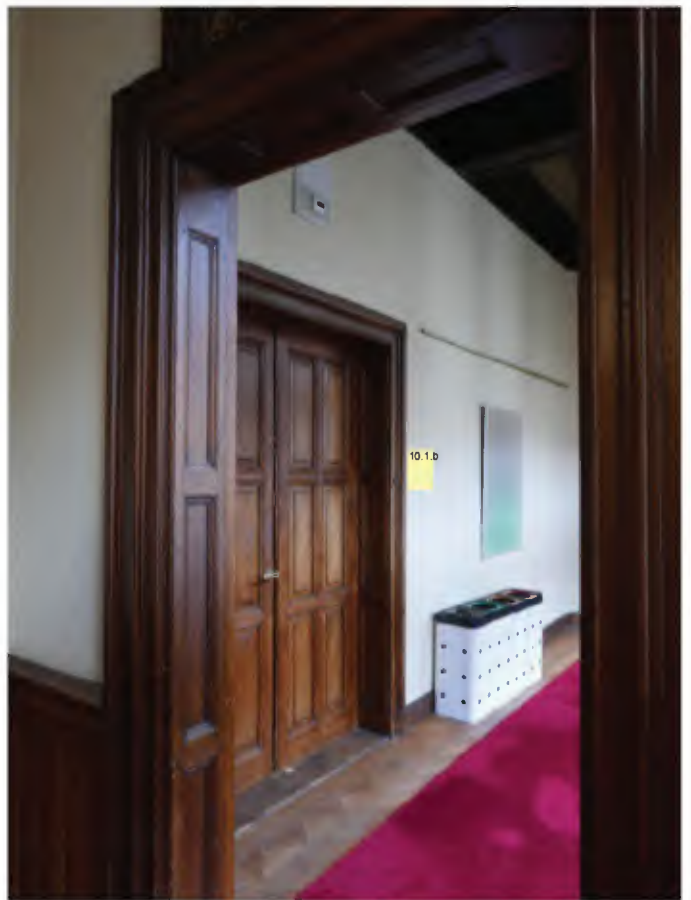
**algemene indruk:** gangruimte met een overwegend gaaf interieur; indeling met puien is aangepast

beschrijving	toelichting	datering
<b>Wanden:</b>			
<i>algemeen</i>	metselwerk	gestucte wanden	1881
<i>plinten/lambris</i>	borstwering	houten borstwering	1881
<i>schoorsteen</i>			
<b>Vloer:</b>	eiken parket	visgraat met border 2 x bies ; deels met rode loper	1881
	terrazzovloer	vloer voor het trappenhuis uitgevoerd in terrazzo en golfmeander	1881
<b>Plafond:</b>	moer- en kinderbinten	balken met gestucte velden; afwisselend balkvelden met of zonder moerbalken	1881
<b>Vaste inrichting:</b>			
<b>Losse inrichting:</b>			
<b>Installaties:</b>			
<b>Ramen:</b>	dubbel uitgevoerd		1881
<i>achterzetramen</i>			
<i>sluitboompjes</i>	12 V1		1881
<b>Deuren:</b>	2 stalen puien	10.1.b Wob	1990
<i>scharnieren</i>			
<i>deurkrukken</i>			
<i>rozetten</i>
