## **11. RUIMTEBOEK: VERDIEPING 3**

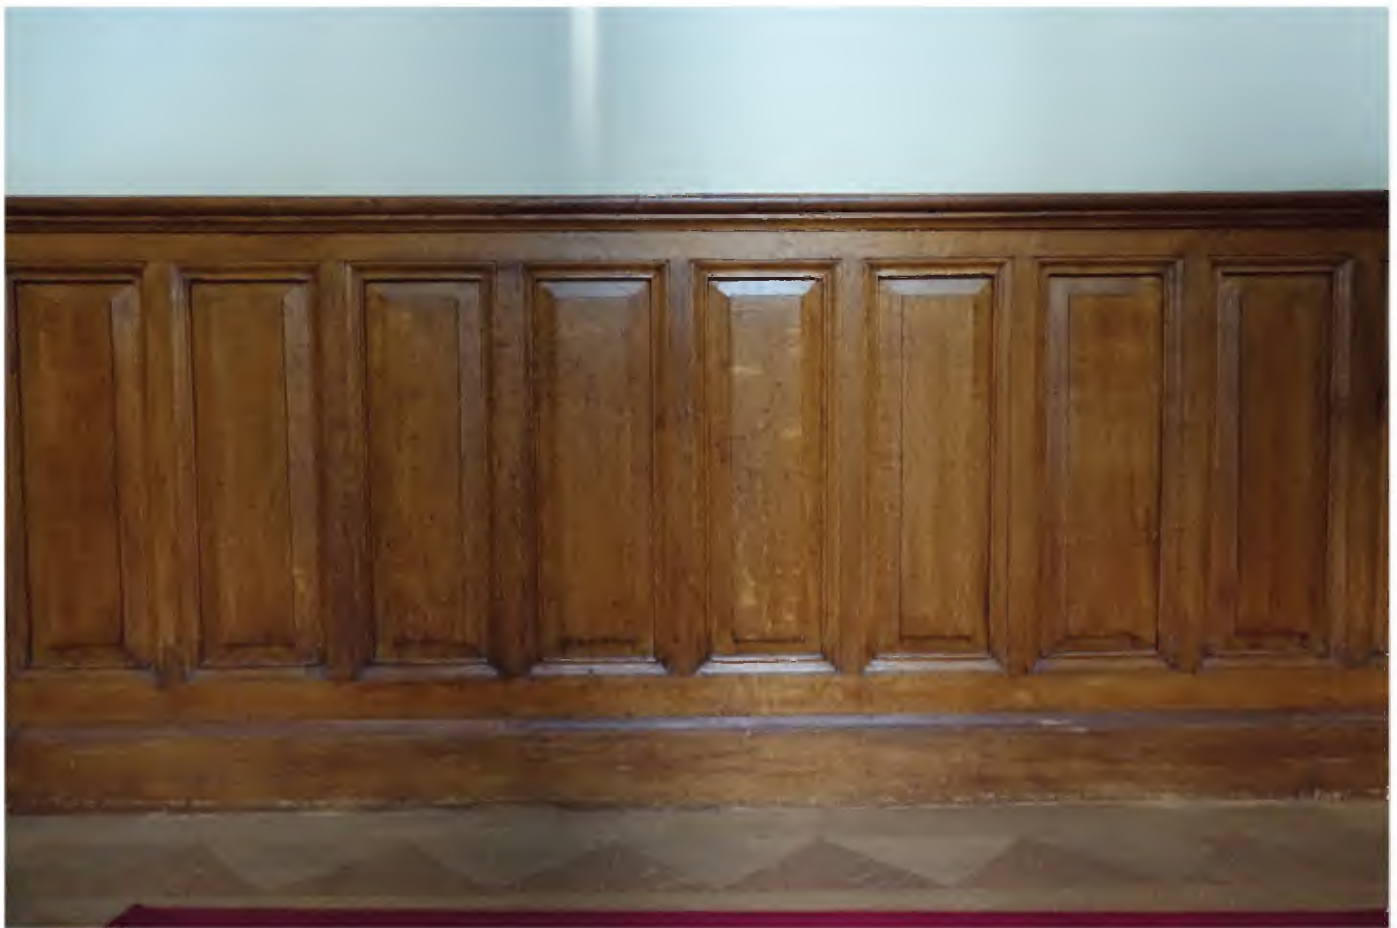
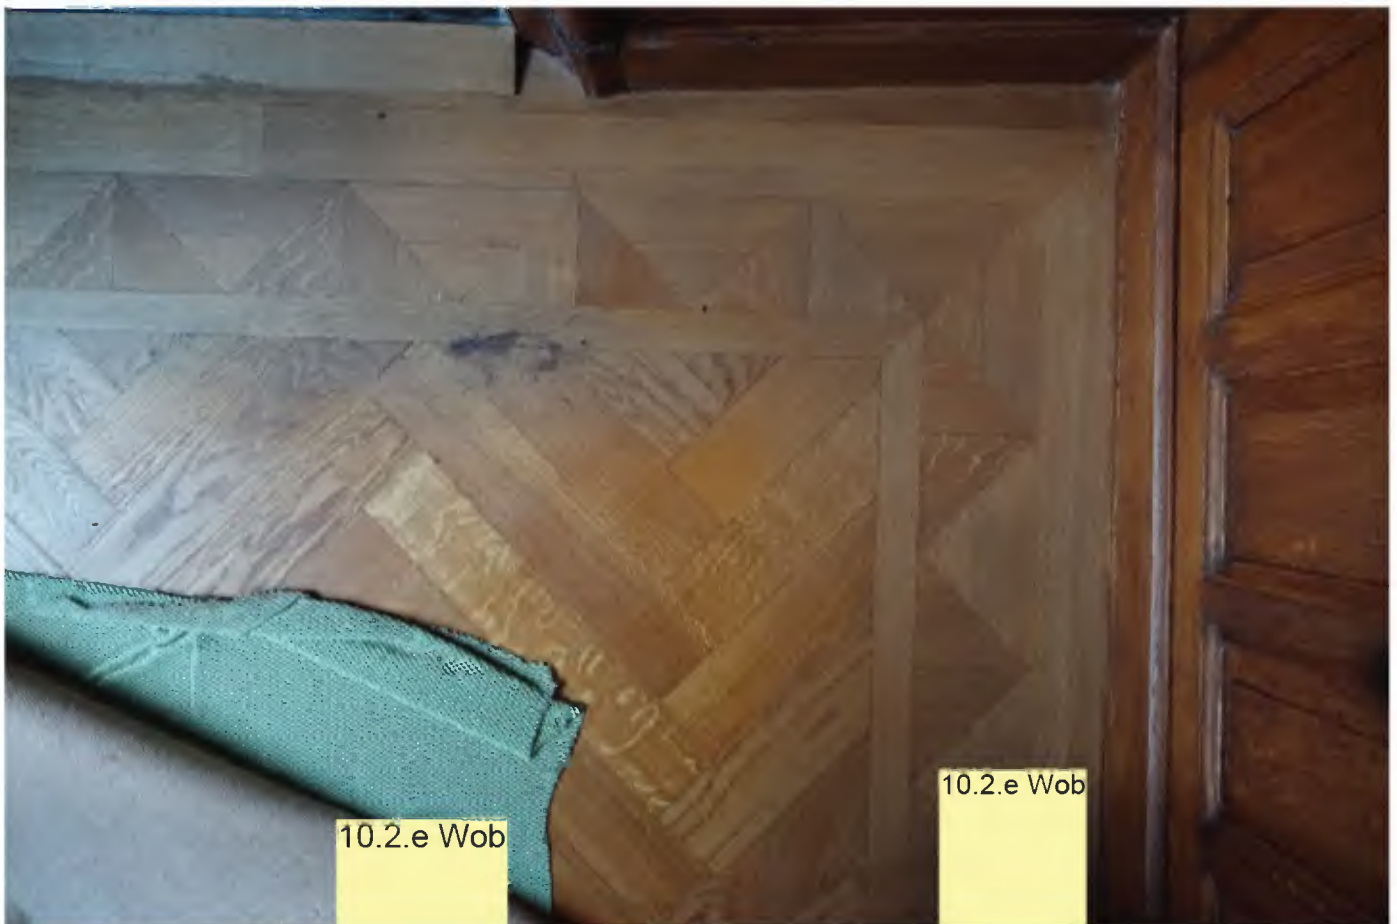
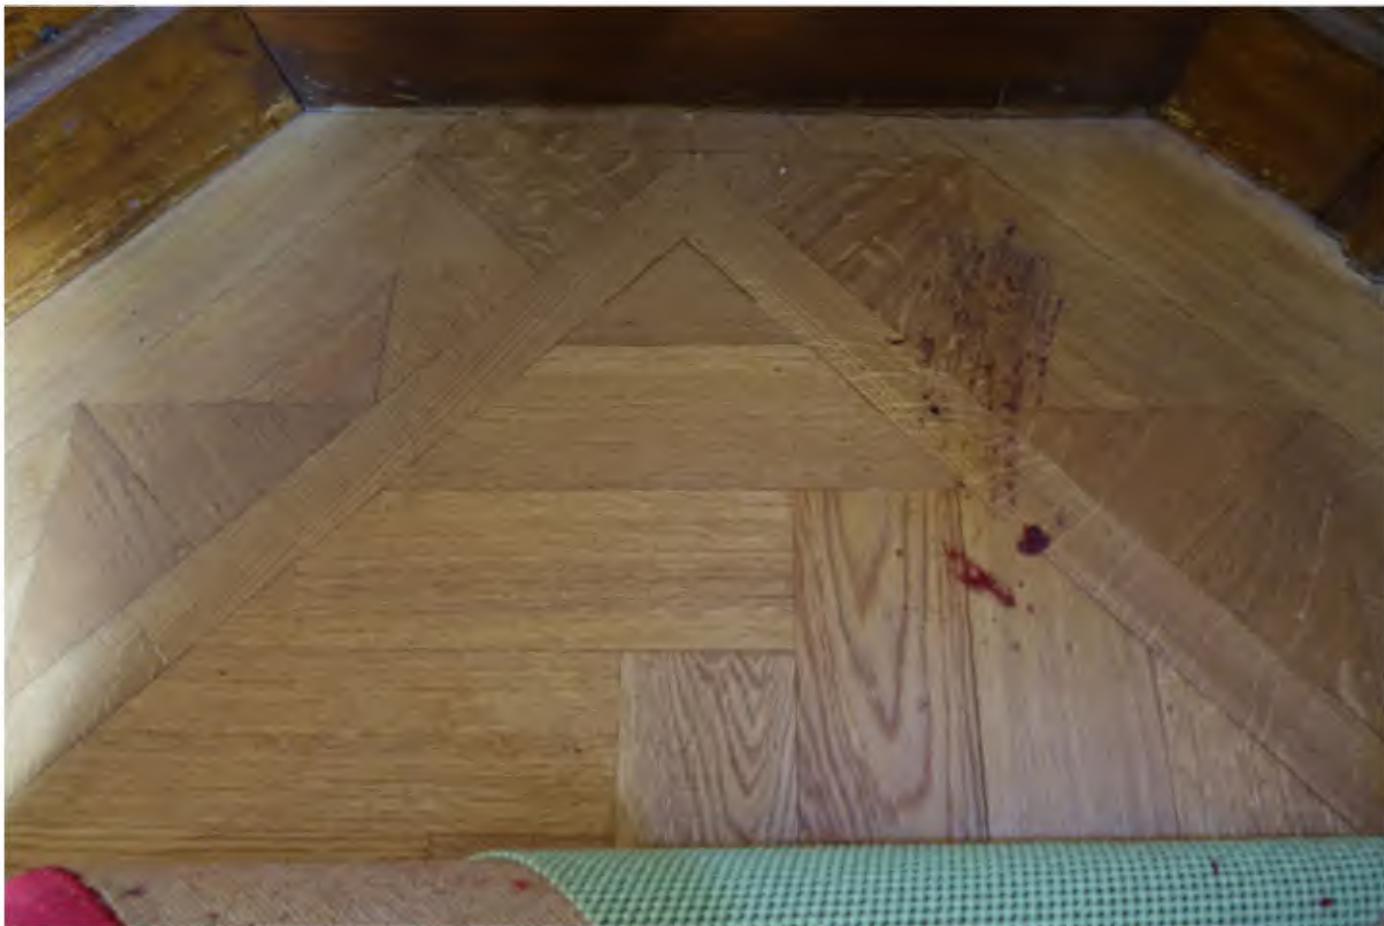
Plattegrond: Verdieping 2

**Ruimte:** 10.1.b Wob (deel van 2.26a rapport Hennis)

**algemene indruk:** gangruimte met een overwegend gaaf interieur; oude boderuimte; deur verwijderd

beschrijving	toelichting	datering
<b>Wanden:</b>			
<i>algemeen</i>	metselwerk	gestucte wanden voorzien van pilasters met hardstenen basement en gestucte gordelbogen	1881
<i>plinten/lambris schoorsteen</i>	houten lambris		1881
<b>Vloer:</b>	eiken parket	visgraat met border 2 x bies; deels met rode loper	1881
<b>Plafond:</b>	moer- en kinderbinten	balken met gestucte velden; afwisselend balkvelden met of zonder moerbalken	1881
<b>Vaste inrichting:</b>			
<b>Losse inrichting:</b>			
<b>Installaties:</b>			
<b>Ramen:</b>	enkel uitgevoerd	bovenlichten uitgevoerd in glas in lood	1881
<i>achterzetramen sluitboompjes</i>	stalen ramen	aan de noordzijde; 10.1.b Wob verwijderd bij vensters met stalen achterzetramen	1990
<b>Deuren:</b>	deur verwijderd		
<i>scharnieren deurkrukken rozetten</i>

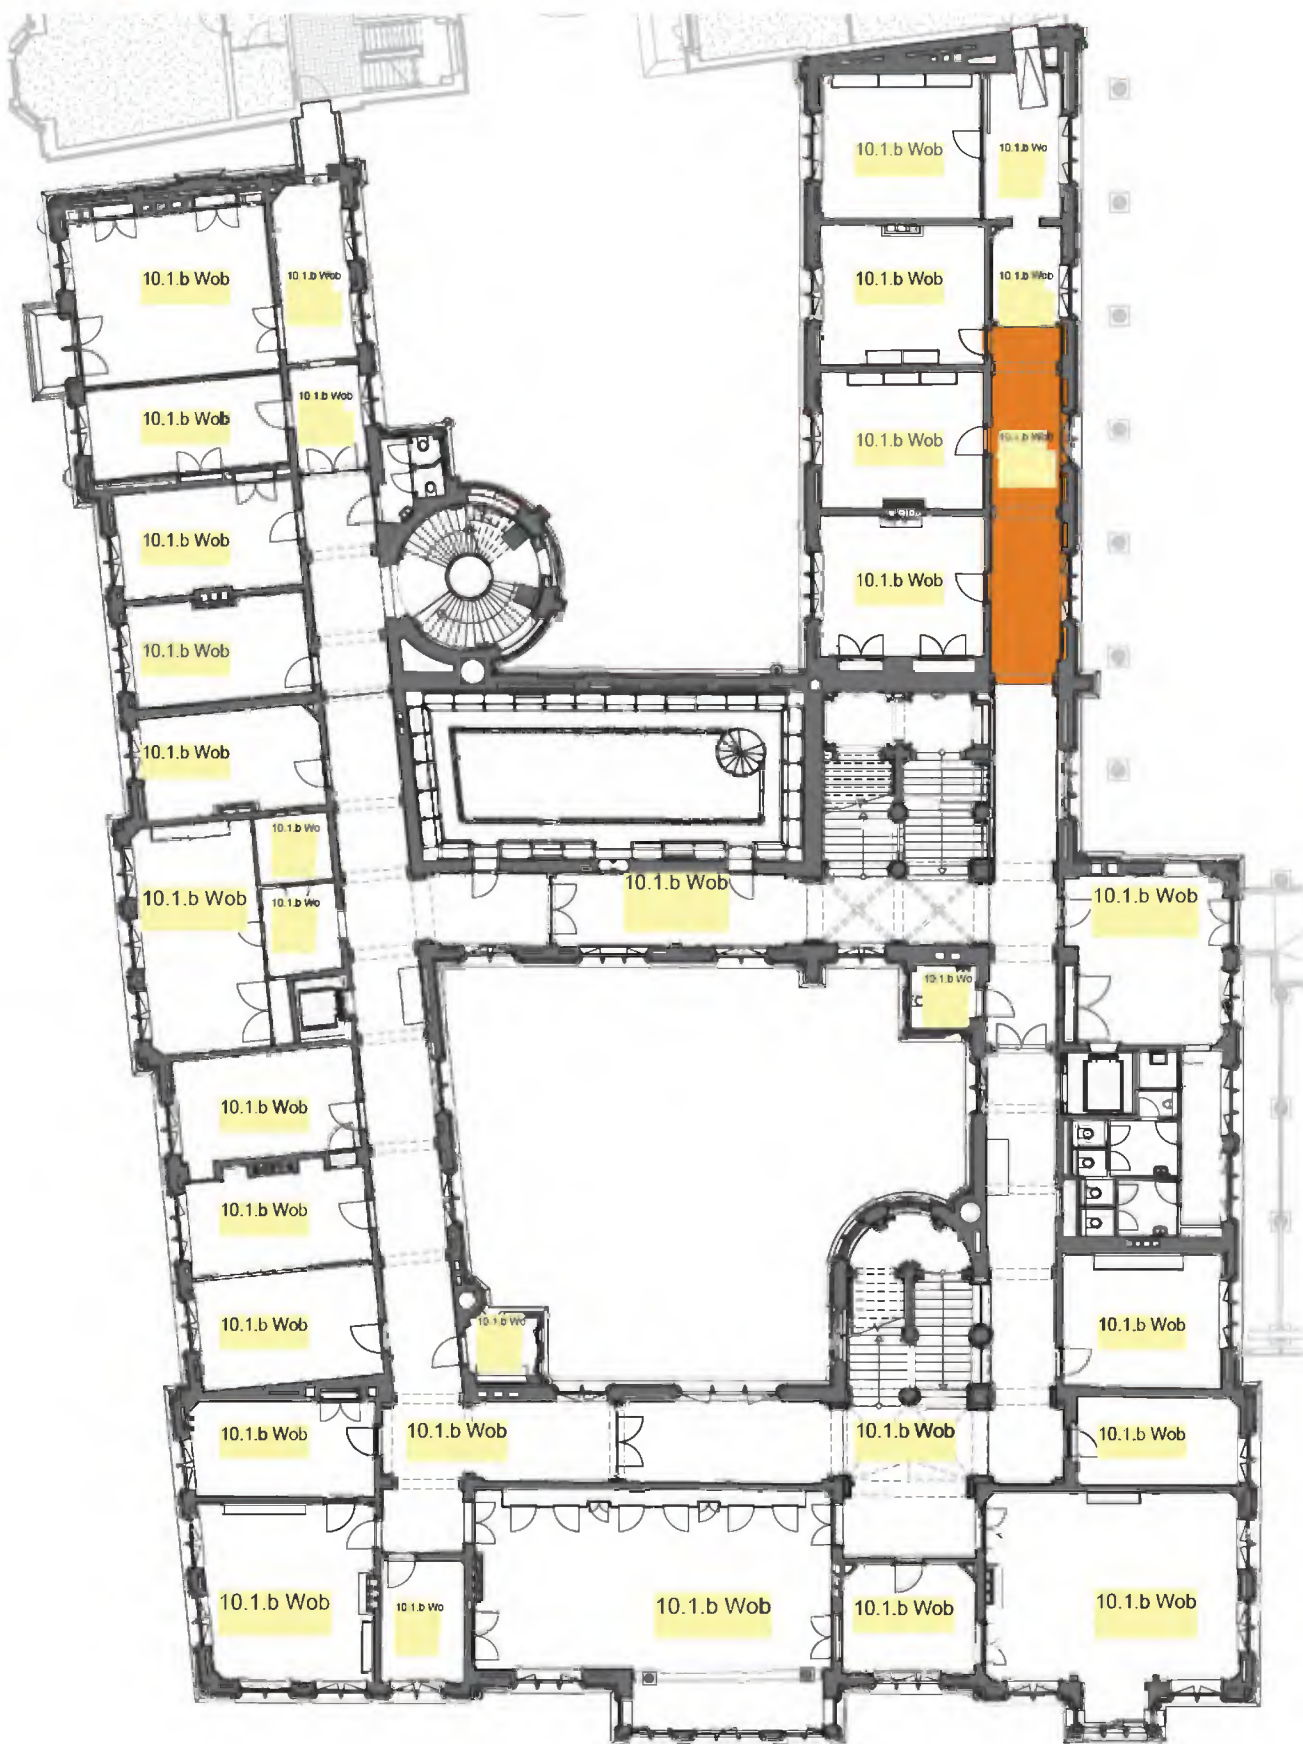
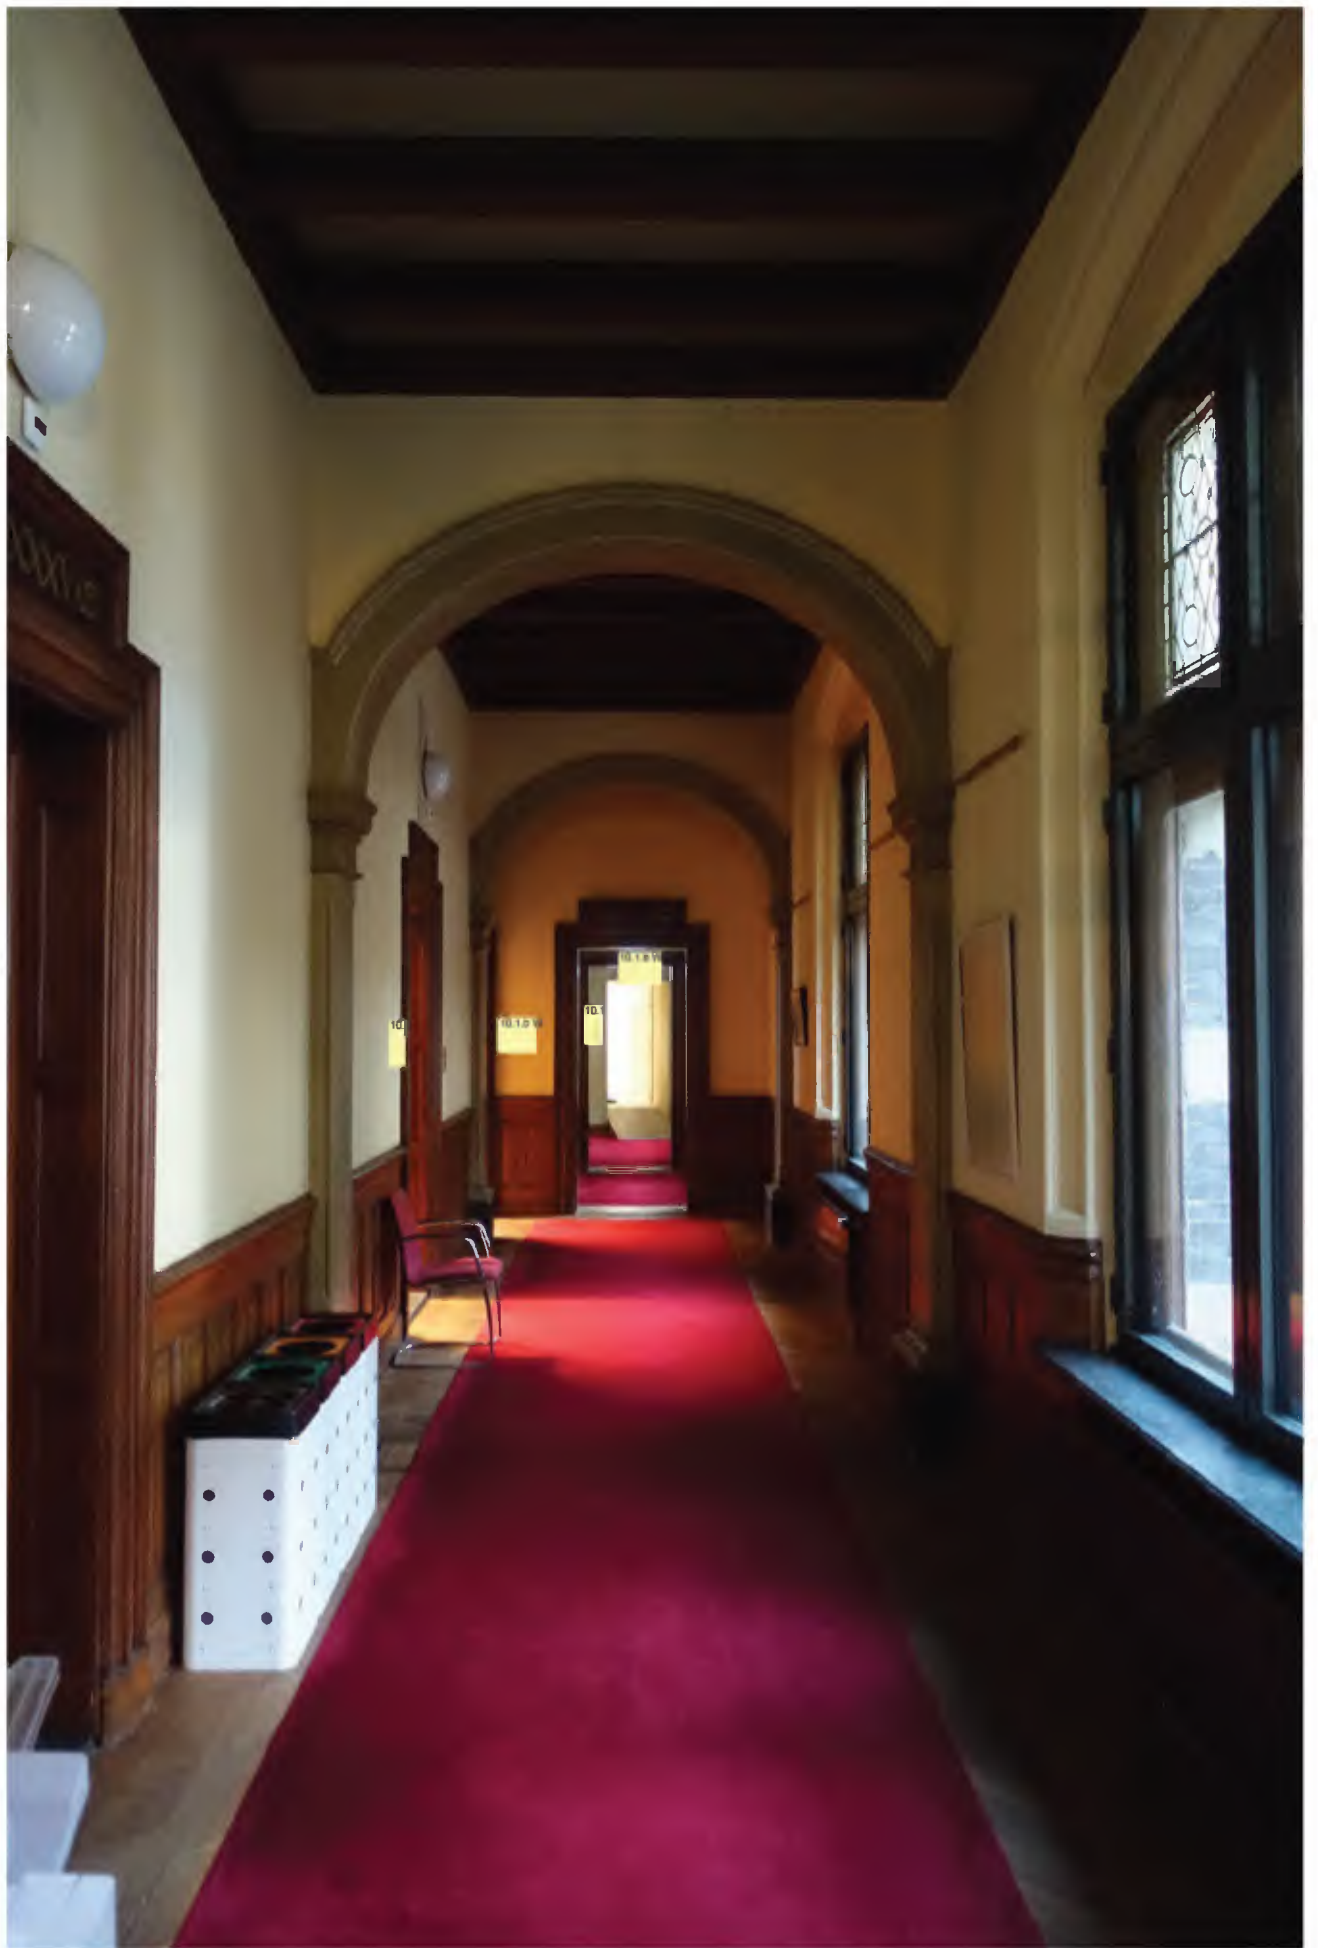
Plattegrond: Verdieping 2

Ruimte: 10.1.b Wob (2.26b rapport Hennis)

**algemene indruk:** gangruimte met een overwegend gaaf interieur; indeling met puien is aangepast

beschrijving	toelichting	datering
<b>Wanden:</b>			
<i>algemeen</i>	stucwerk	wanden voorzien van pilasters met hardstenen basement en gestucte gordelbogen	1881
<i>plinten/lambris</i>	houten lambris		1881
<i>schoorsteen</i>			
<b>Vloer:</b>	eiken parket	visgraat met border 2 x bies; deels met rode loper	1881
<b>Plafond:</b>	moer- en kinderbinten	balken met gestucte velden; afwisselend balkvelden met of zonder moerbalken	1881
<b>Vaste inrichting:</b>			
<b>Losse inrichting:</b>			
<b>Installaties:</b>			
<b>Ramen:</b>	enkel uitgevoerd	bovenlichten uitgevoerd in glas in lood	1881
<i>achterzetramen</i>	stalen ramen	aan de noordzijde; 10.1.b Wob	1990
<i>sluitboompjes</i>		verwijderd bij vensters met stalen achterzetramen	
<b>Deuren:</b>			
<i>scharnieren</i>			
<i>deurkrukken</i>			
<i>rozetten</i>

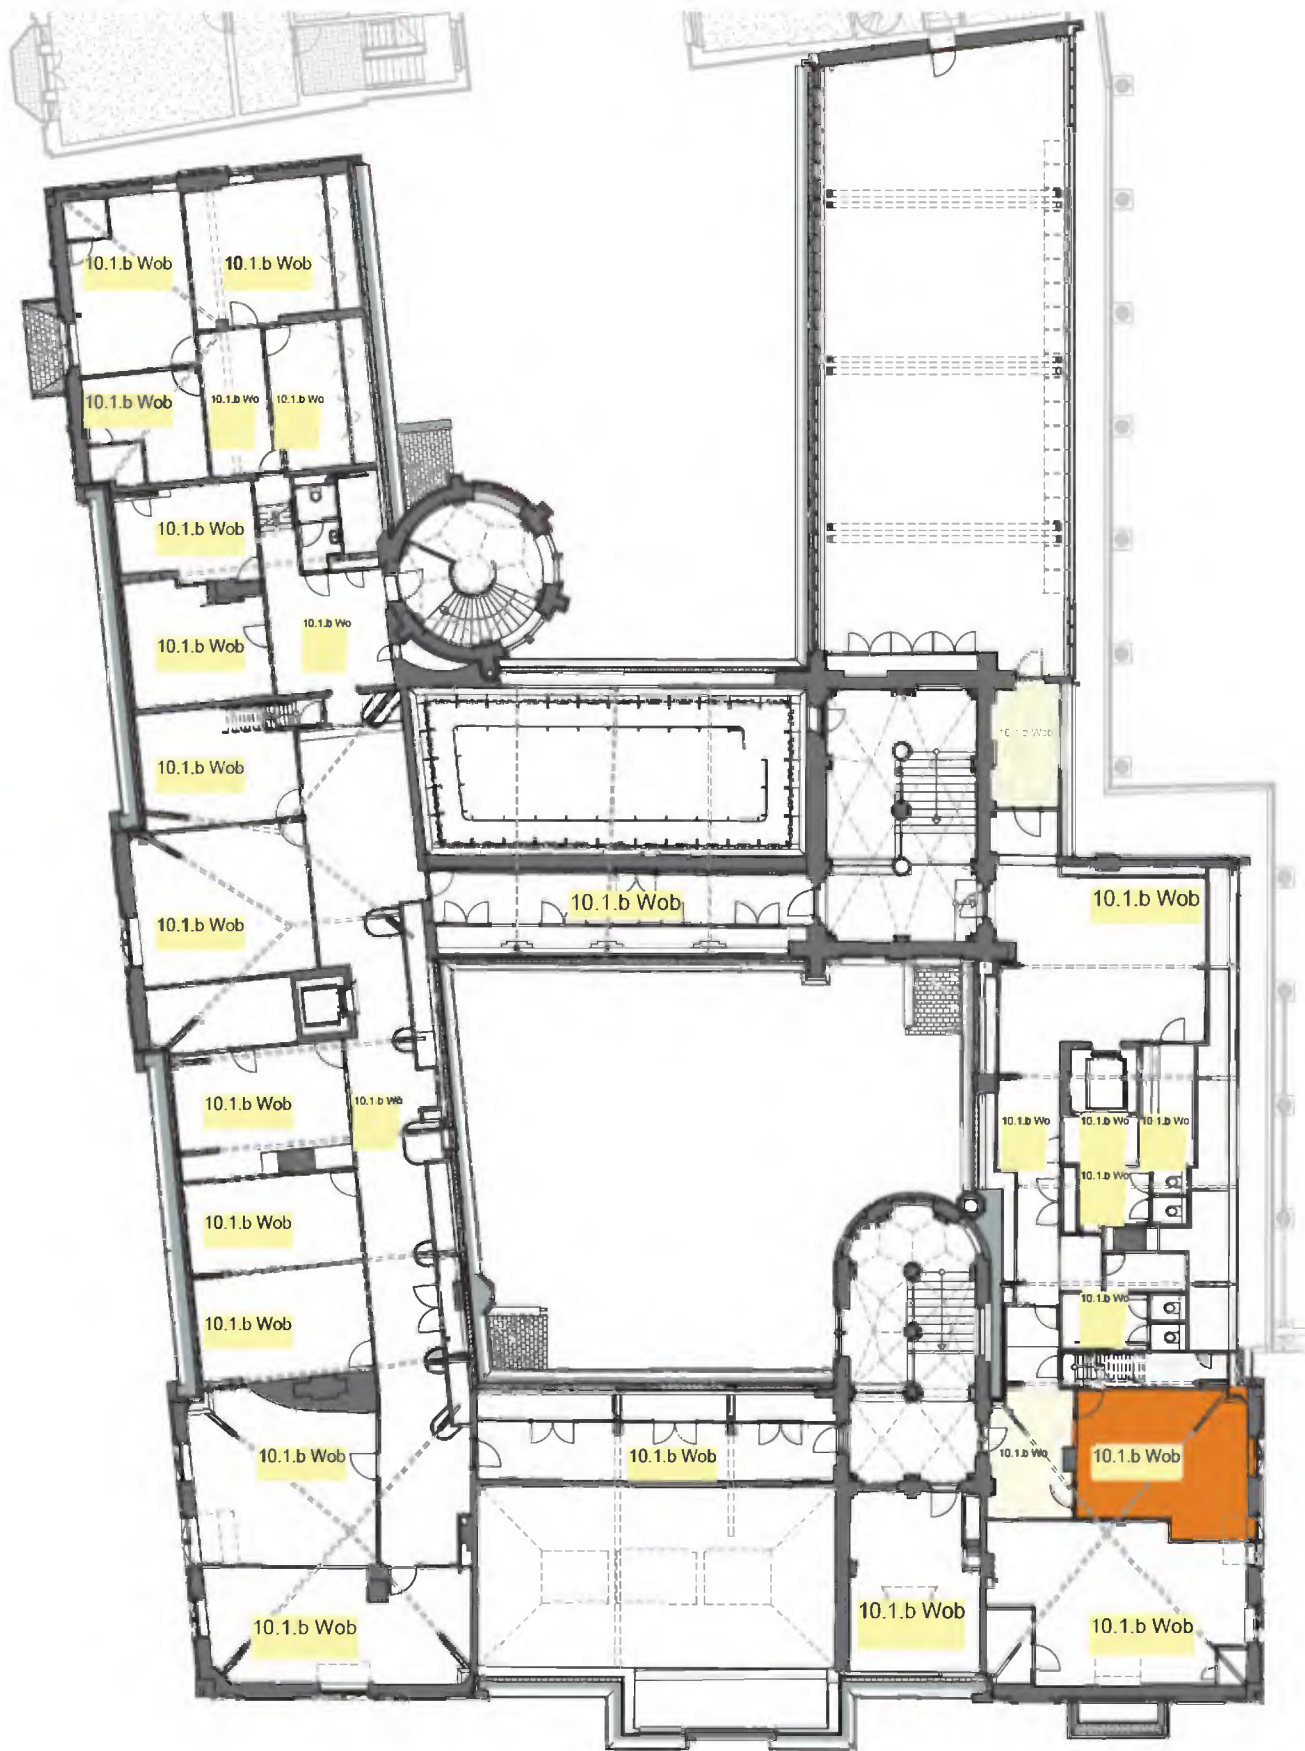
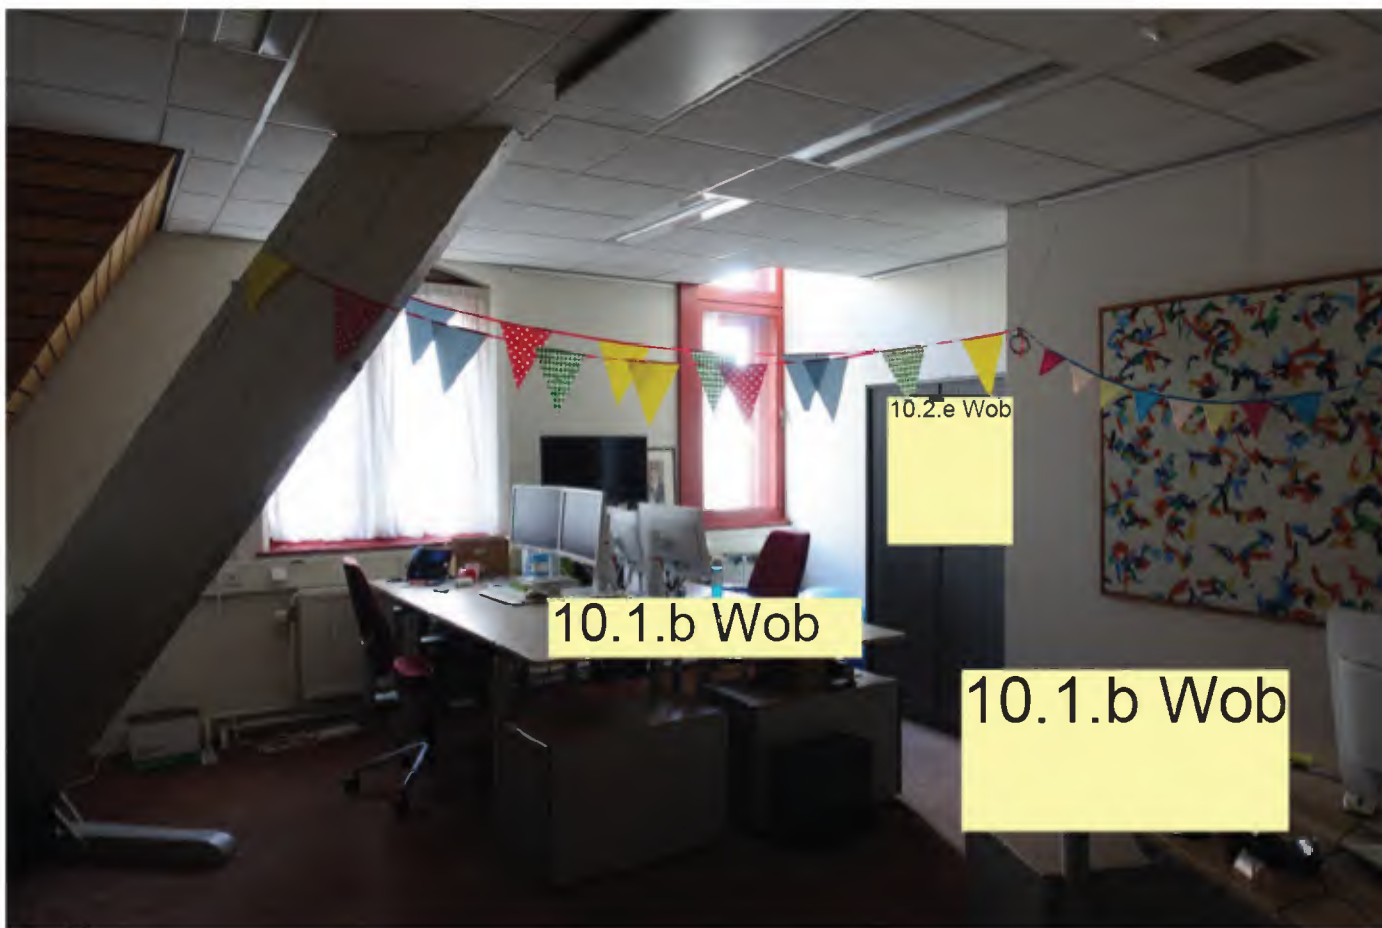
Plattegrond: Verdieping 3

**algemene indruk:** kantoorruimte met moderne afwerkingen; delen van spanten in het zicht

beschrijving	toelichting	datering
<b>Wanden:</b>			
<i>algemeen</i>	scheidingswanden	enkele wanden uitgevoerd met bovenlichten; met glasvlies	1990
	metselwerk	met glasvlies	1881
<i>plinten/lambris</i>	houten plint	eenvoudige plint	1990
<i>schoorsteen</i>			
<b>Vloer:</b>	tapijt		1990
<b>Plafond:</b>	systemplafond		1990
	houten afwerking	afwerking onderzijde kap bij kilkeper met houten delen	1990
<b>Vaste inrichting:</b>			
<b>Losse inrichting:</b>			
<b>Installaties:</b>			
<b>Ramen:</b>	dubbel uitgevoerd	achterzetramen en espagnolets niet oorspronkelijk	1881 en 1990
<i>achterzetramen</i>			
<i>sluitboompjes</i>			
<b>Deuren:</b>	vlakke stompe deur	moderne deur in houten kozijnen	1990
<i>scharnieren</i>			
<i>deurkrukken</i>			
<i>rozetten</i>

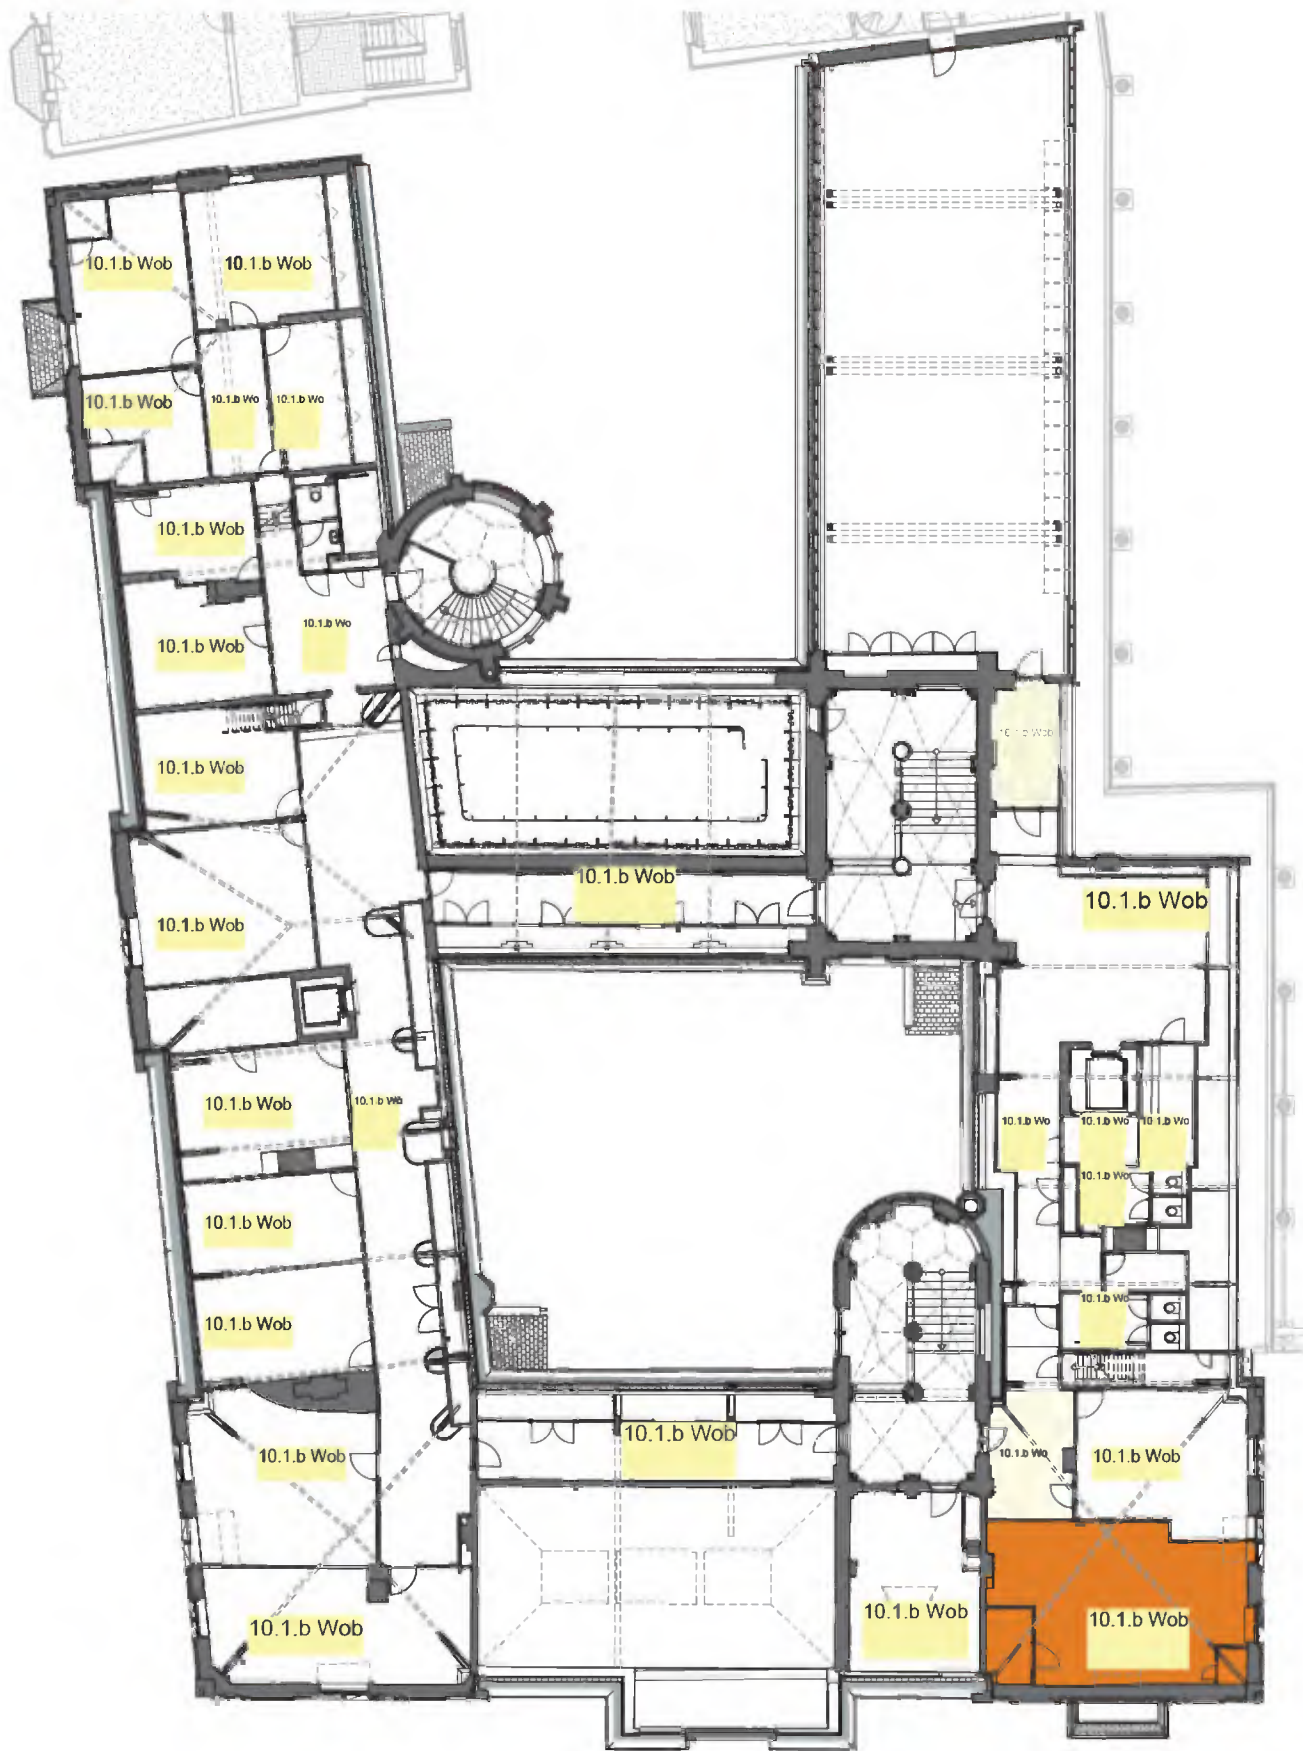
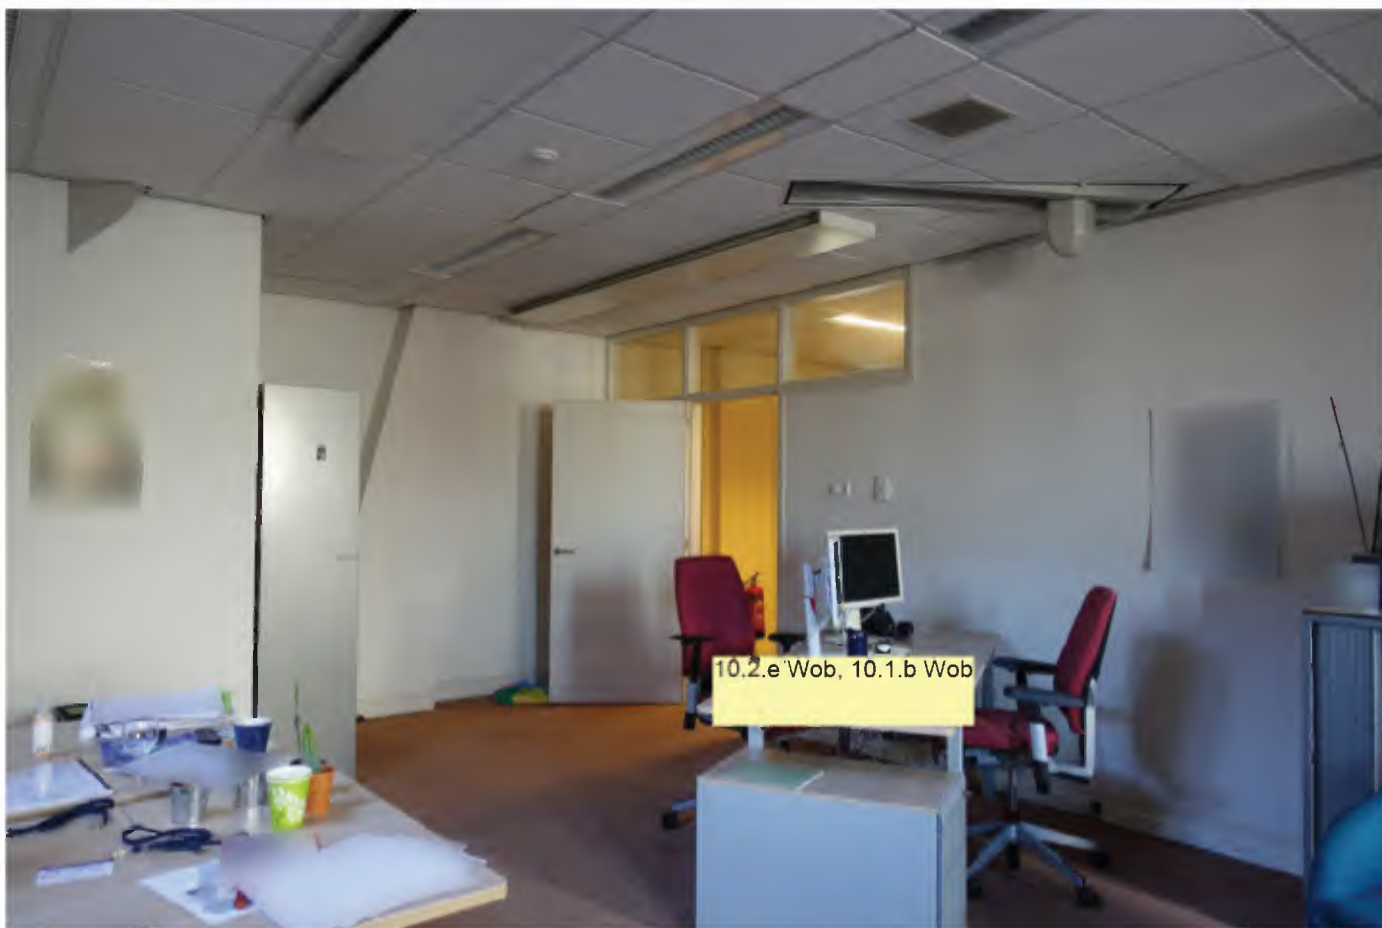
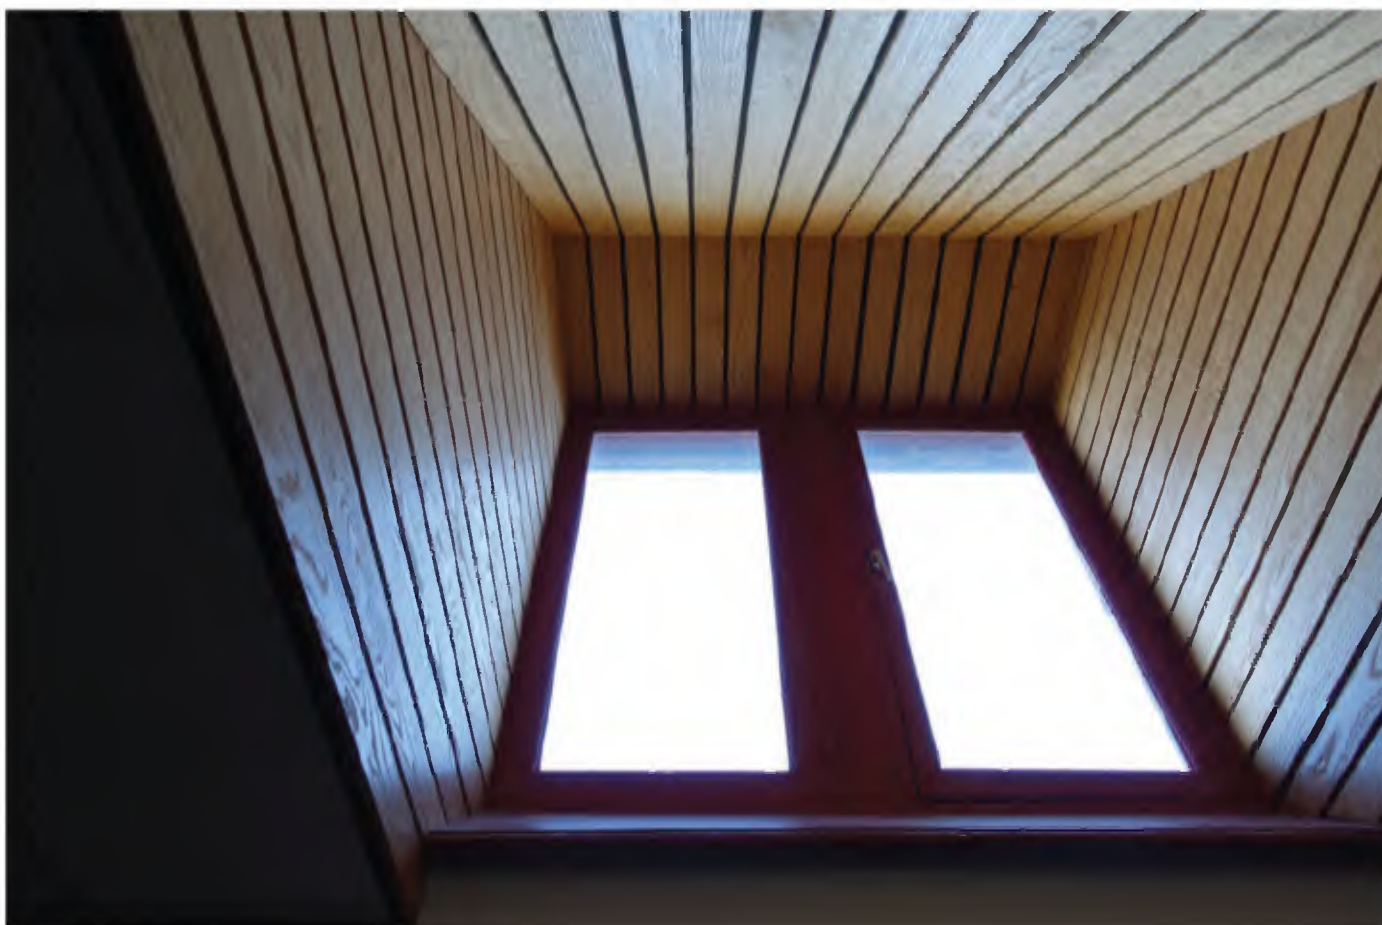
Plattegrond: Verdieping 3

**algemene indruk:** kantoorruimte met moderne afwerkingen; delen van spanten in het zicht

beschrijving	toelichting	datering
<b>Wanden:</b>			
<i>algemeen</i>	glasvlies	enkele wanden uitgevoerd met bovenlichten	1990
	metselwerk	met glasvlies	1881
<i>plinten/lambris</i>	houten plint	eenvoudige plint	1990
<i>schoorsteen</i>			
<b>Vloer:</b>	tapijt		1990
<b>Plafond:</b>	systeemplafond		1990
	houten afwerking	afwerking boven- of daklicht met houten delen	1990
	makelaar	onderzijde makelaar vrijgelaten	1881
<b>Vaste inrichting:</b>			
<b>Losse inrichting:</b>			
<b>Installaties:</b>			
<b>Ramen:</b>	dubbel uitgevoerd	achterzetramen en espagnolets niet oorspronkelijk	
<i>achterzetramen</i>			
<i>sluitboompjes</i>			
<b>Deuren:</b>	vlakke stompe deuren	moderne deuren in houten kozijnen	1990
<i>scharnieren</i>			
<i>deurkrukken</i>			
<i>rozetten</i>

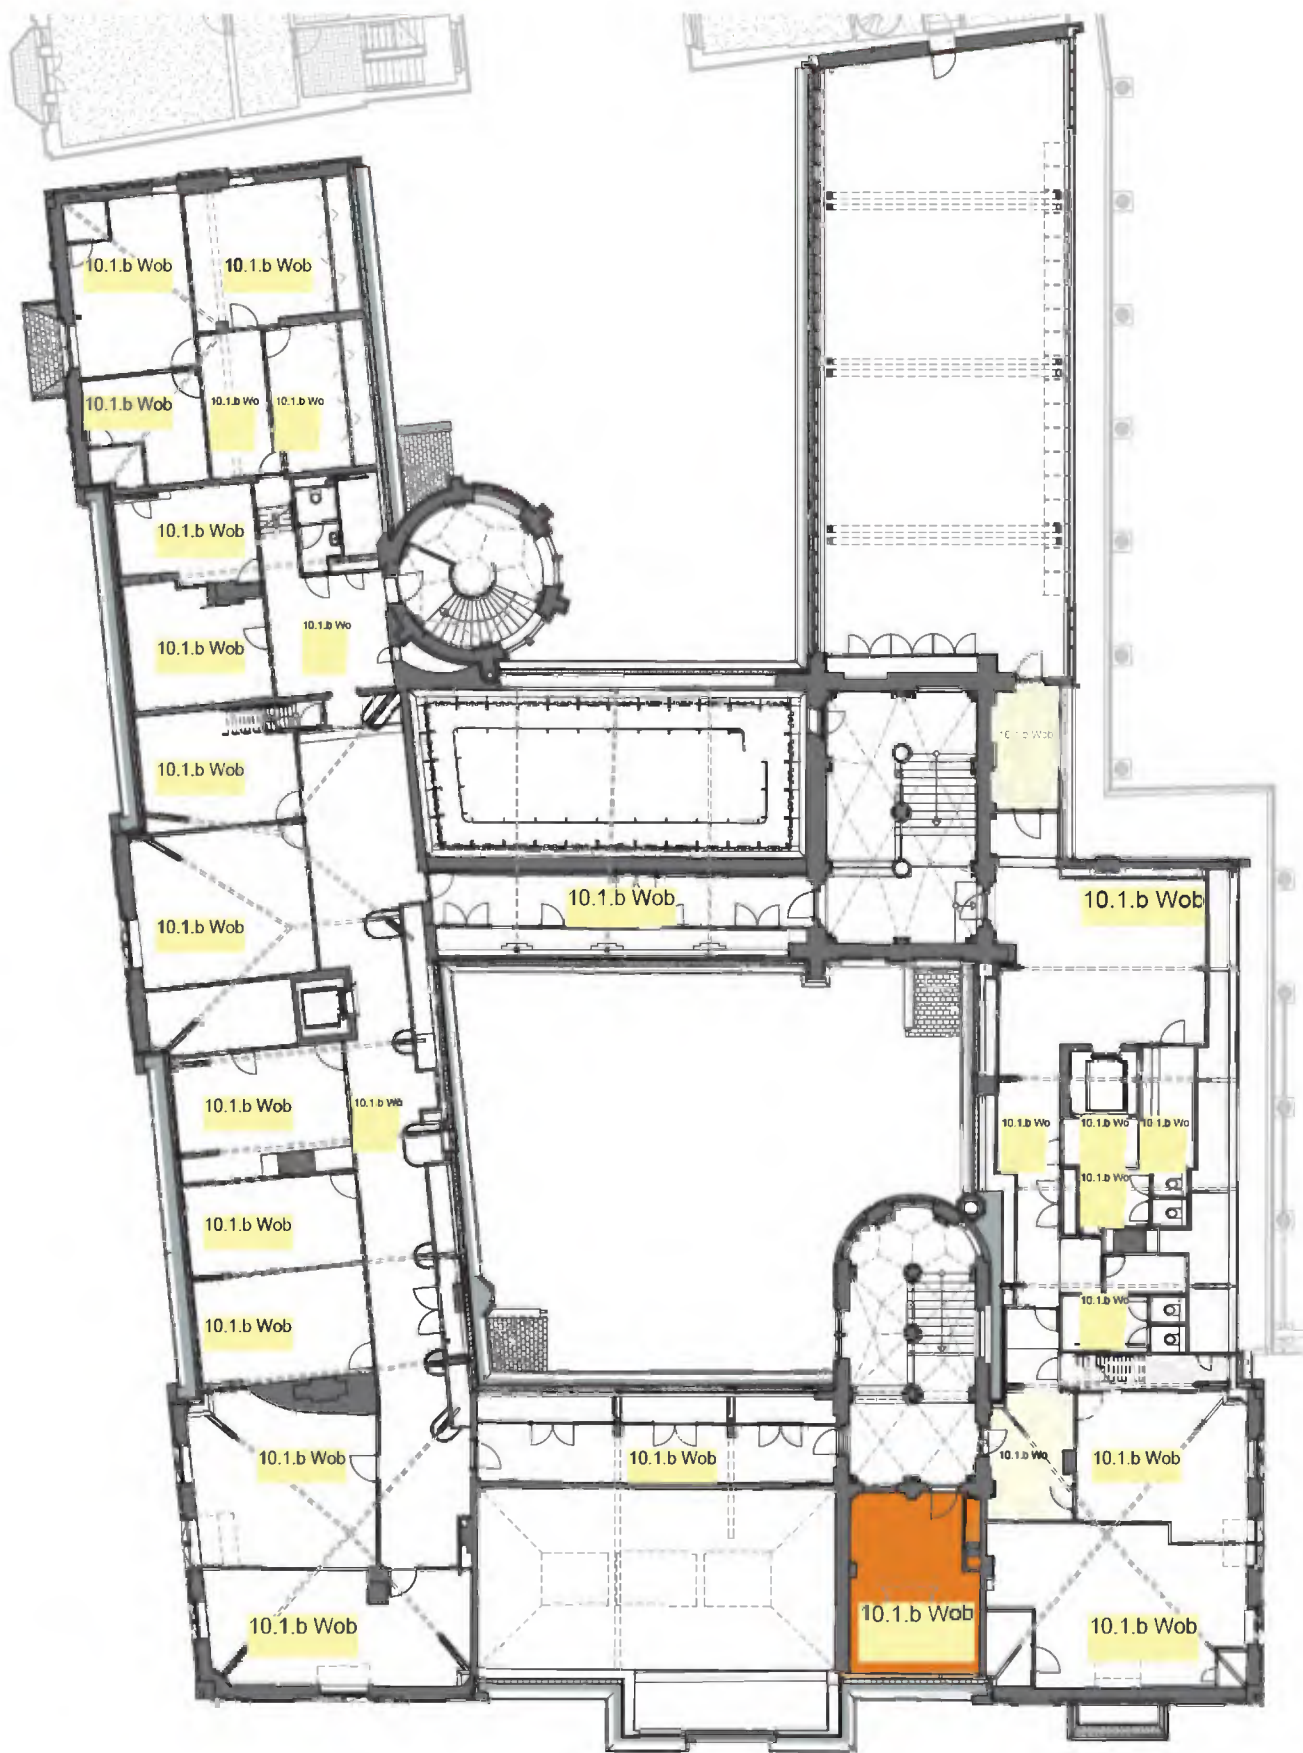
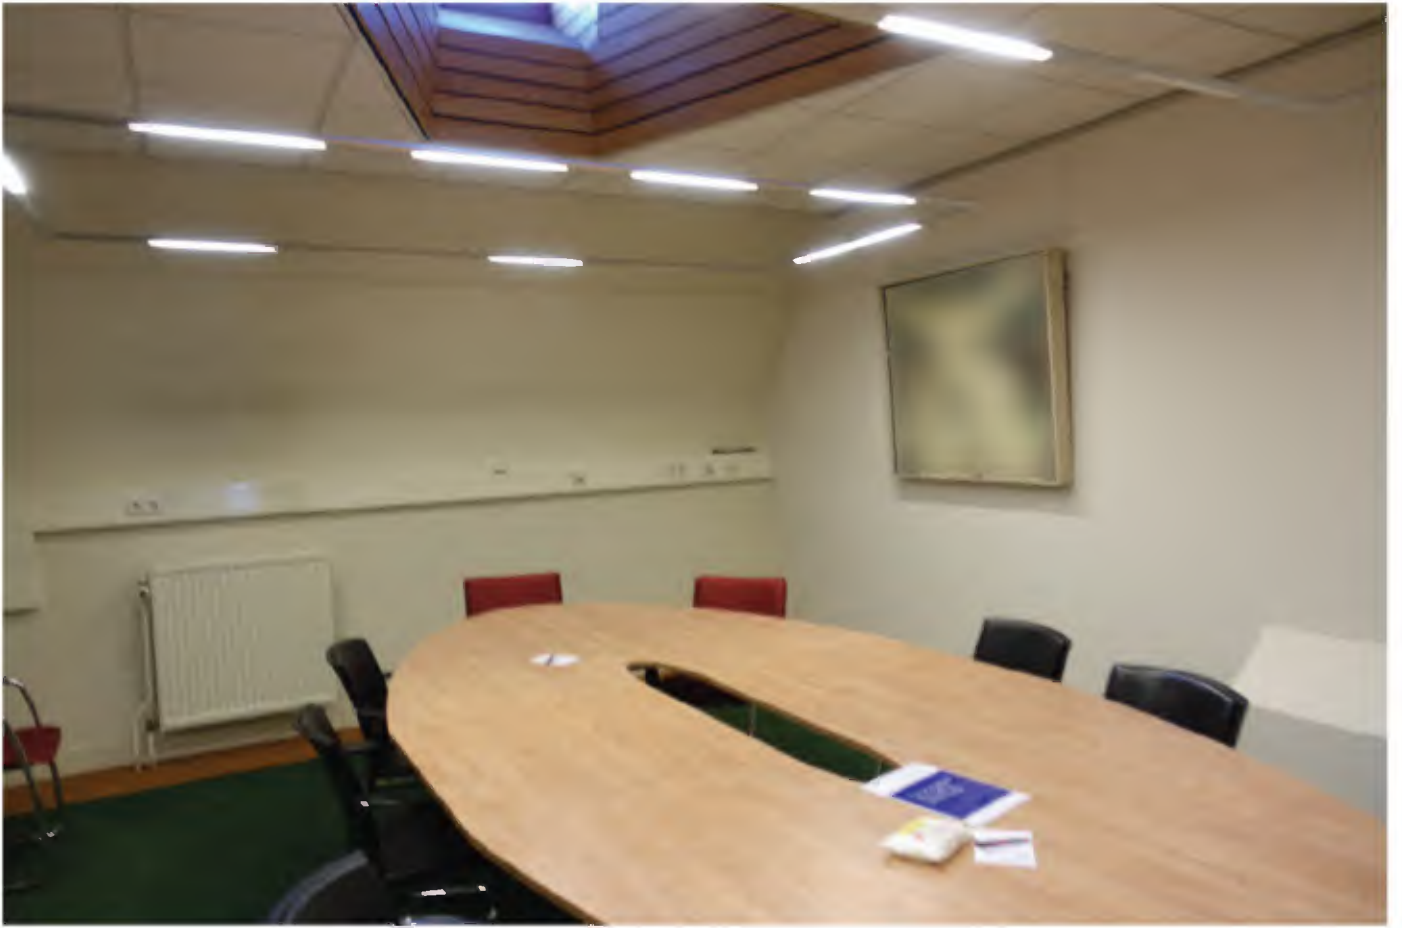
Plattegrond: Verdieping 3

**algemene indruk:** kantoorruimte met moderne afwerkingen; delen van spanten in het zicht

beschrijving	toelichting	datering
<b>Wanden:</b>			
<i>algemeen</i>	metselwerk	delen van wanden verschillende fases; voorzien van glasvlies	1990
<i>plinten/lambris</i>	houten plint	eenvoudige plint	1990
<i>schoorsteen</i>			
<b>Vloer:</b>	tapijt		1990
<b>Plafond:</b>	systemplafond		1990
	houten afwerking	afwerking boven- of daklicht met houten delen	1961-1988
<b>Vaste inrichting:</b>			
<b>Losse inrichting:</b>			
<b>Installaties:</b>			
<b>Ramen:</b>	raam dakkapel		
<i>achterzetramen</i>			
<i>sluitboompjes</i>			
<b>Deuren:</b>	vlakke stompe deuren	moderne deuren in houten kozijnen	1990
<i>scharnieren</i>			
<i>deurkrukken</i>			
<i>rozetten</i>
