## **11. RUIMTEBOEK: VERDIEPING 3**

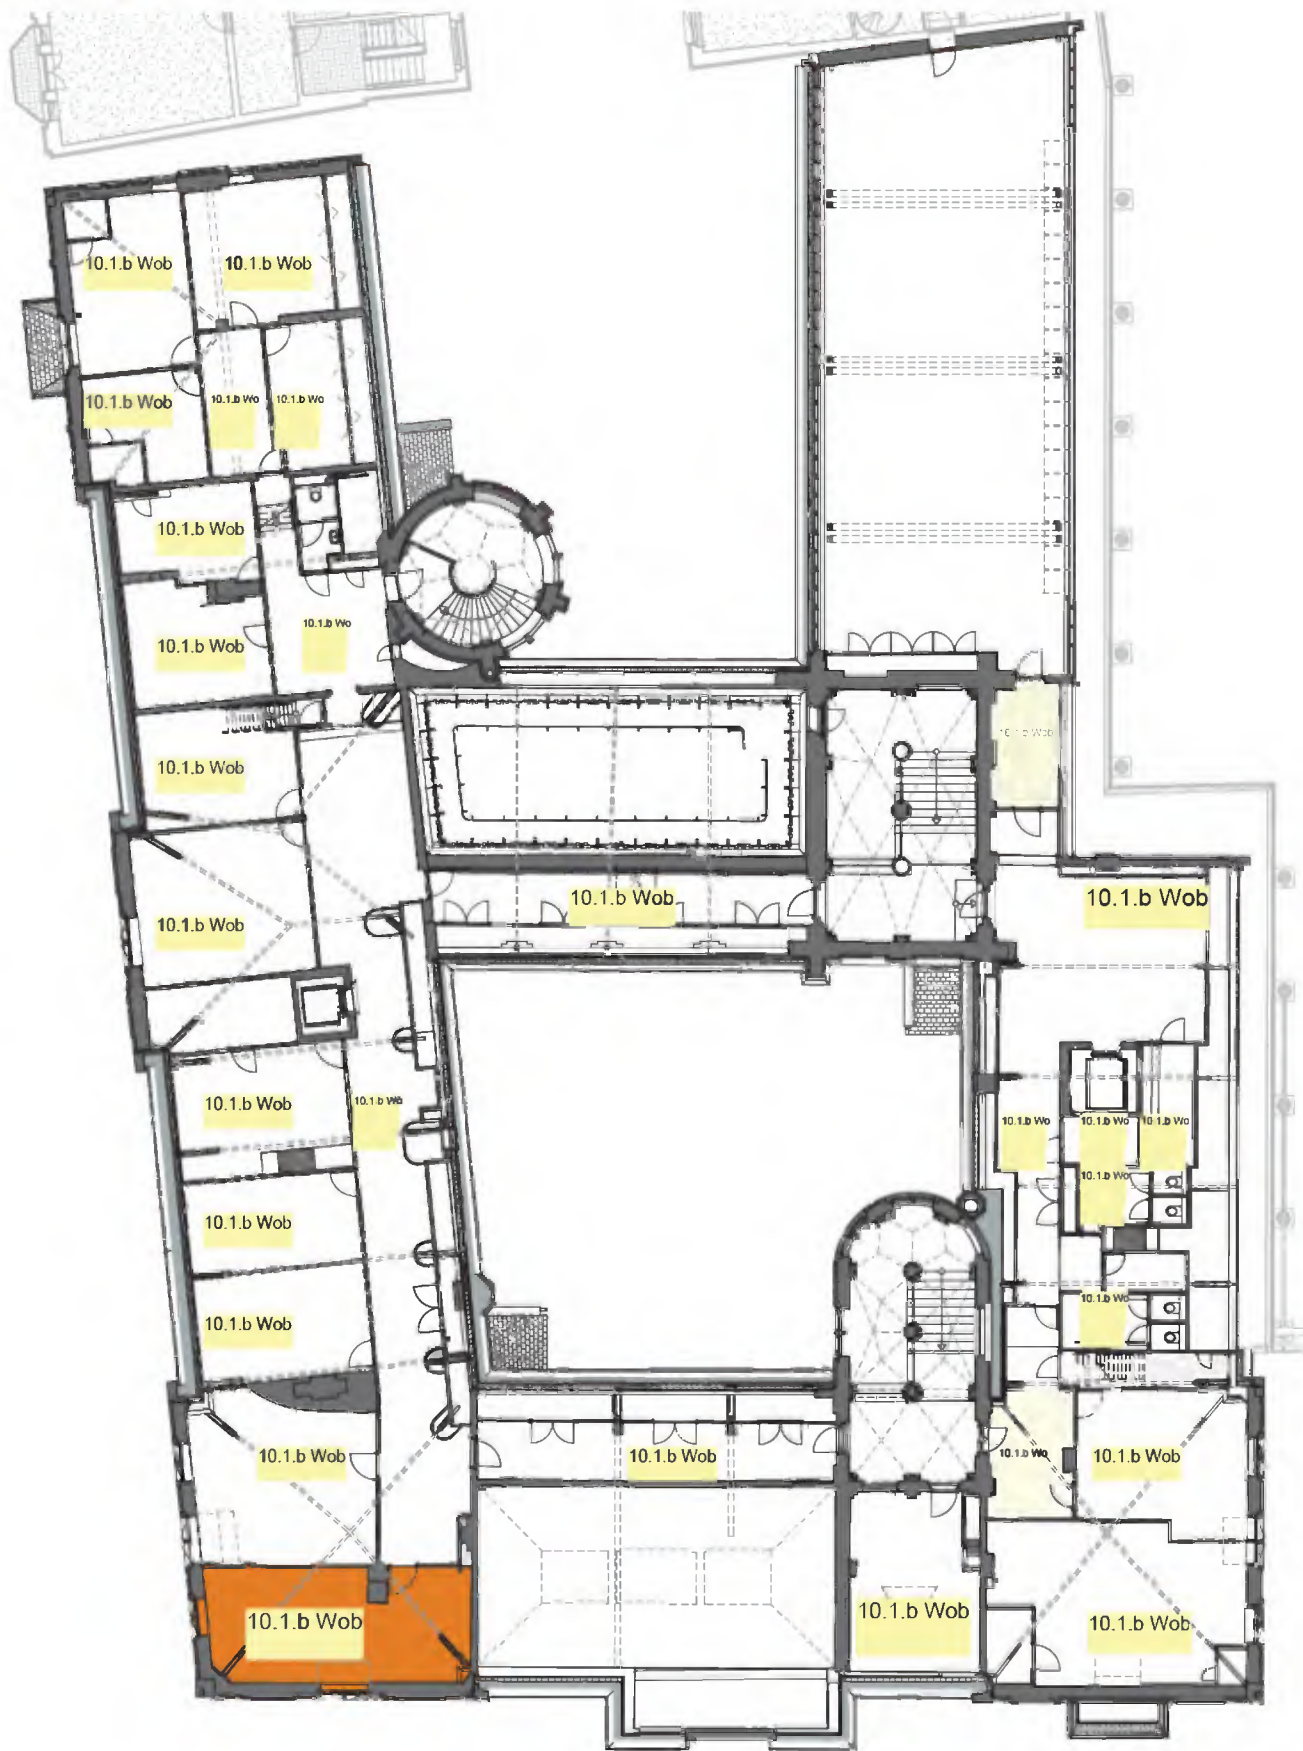
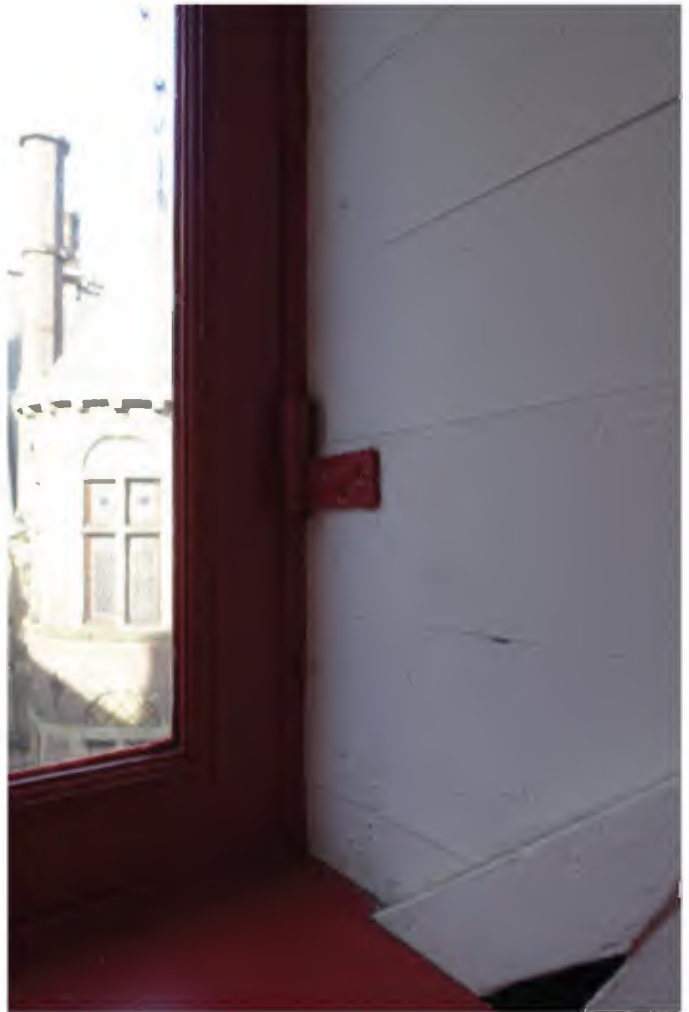
Plattegrond: Verdieping 3

**algemene indruk:** kantoorruimte met moderne afwerkingen; delen van spanten in het zicht

beschrijving	toelichting	datering
<b>Wanden:</b>			
<i>algemeen</i>	metselwerk	met pleisterwerk	1881
	lichte scheidingswanden	enkele wanden uitgevoerd met bovenlichten; voorzien van glasvlies	1990
<i>plinten/lambris</i>	houten plint	eenvoudige plint	1990
<i>schoorsteen</i>			
<b>Vloer:</b>	tapijt		1990
<b>Plafond:</b>	systeemplafond		1990
	houten afwerking	afwerking onderzijde dakschilden voorzien van houten delen	1990
<b>Vaste inrichting:</b>			
<b>Losse inrichting:</b>			
<b>Installaties:</b>			
<b>Ramen:</b>	vensters	vensters en raam mogelijk oorspronkelijk; eenvoudige paumelle; beslag nieuw;	1881
	kozijn	kozijn oorspronkelijk	1881
	vensterbank	houten vensterbank vernieuwd	(1990)
<i>achterzetramen</i>			
<i>sluitboompjes</i>			
<b>Deuren:</b>	vlakke stompe deuren	moderne deuren in houten kozijnen	1990
<i>scharnieren</i>			
<i>deurkrukken</i>			
<i>rozetten</i>

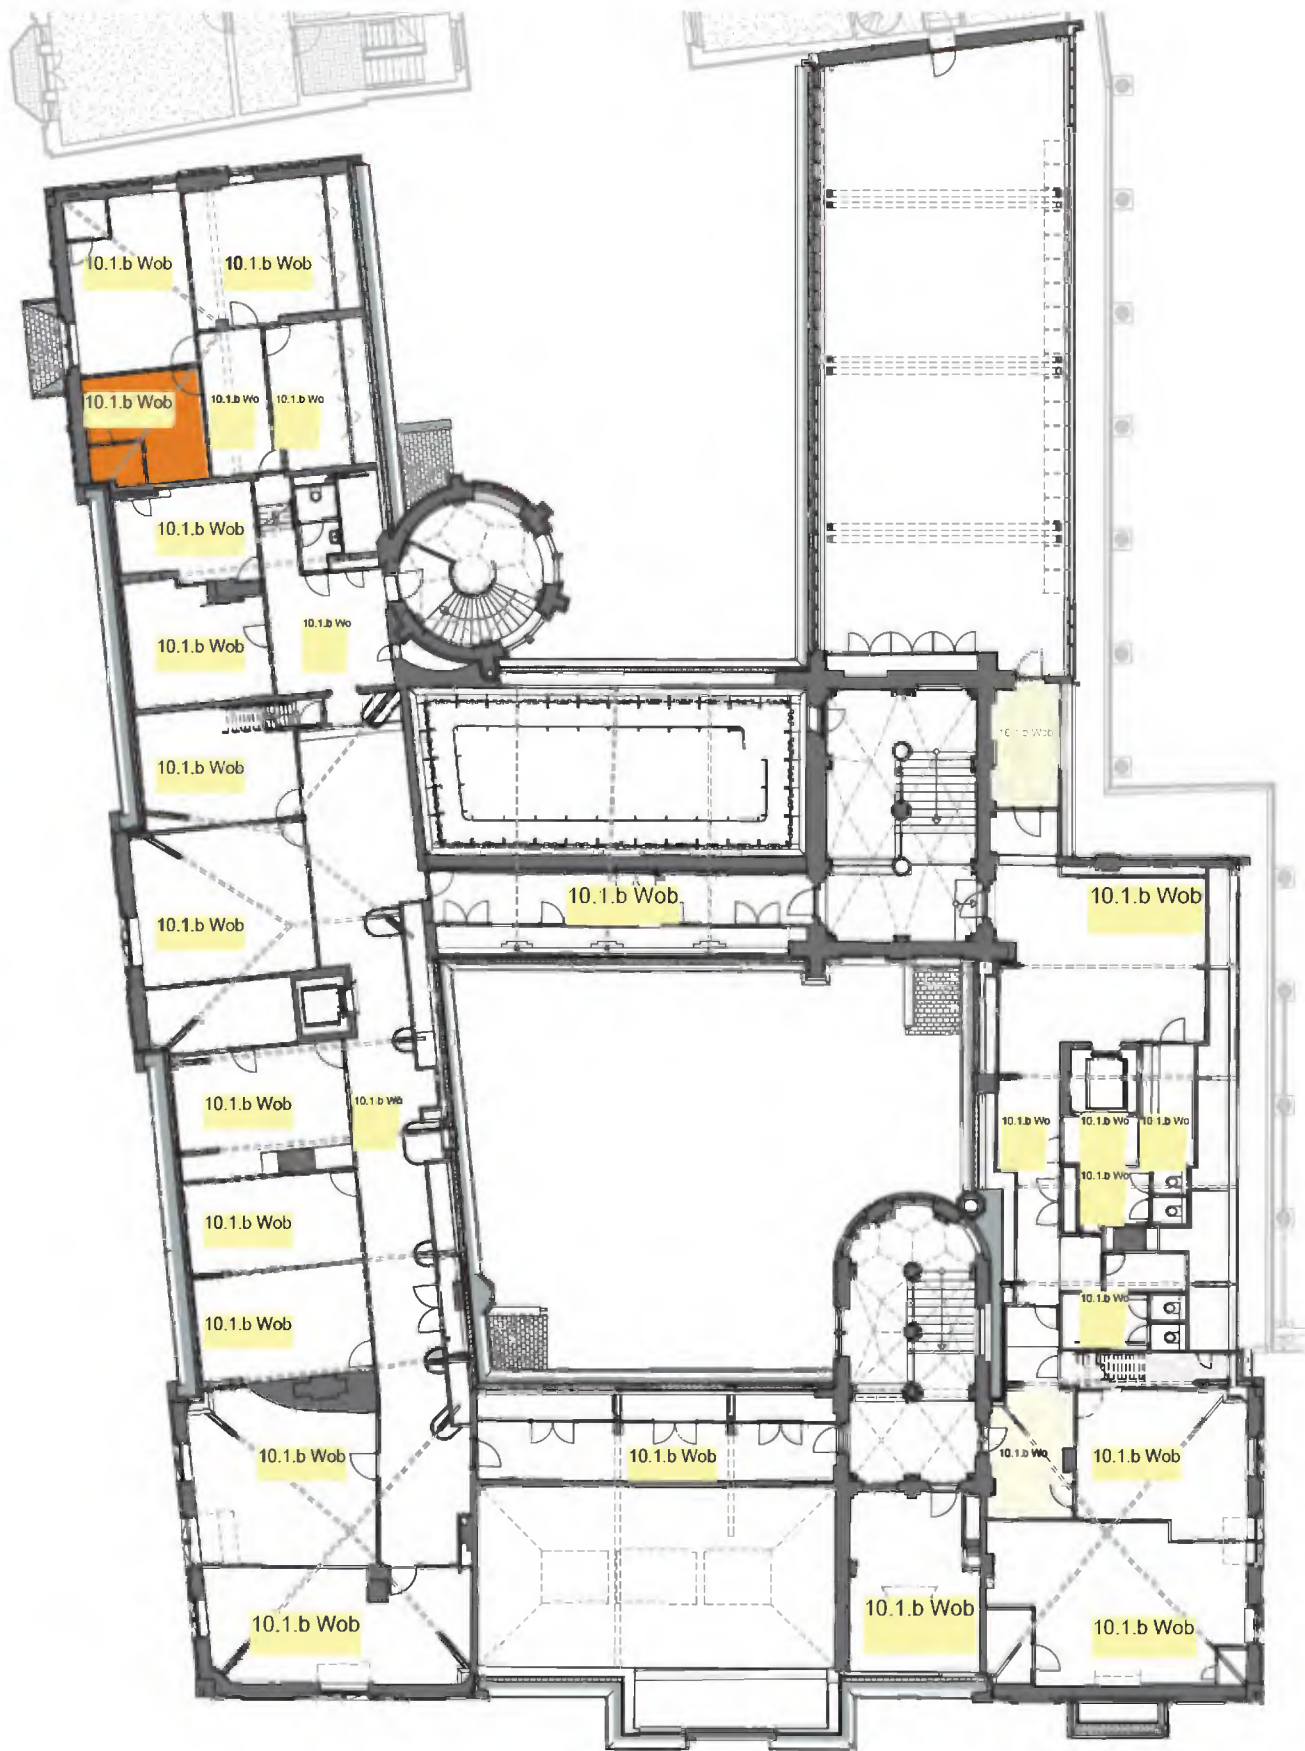
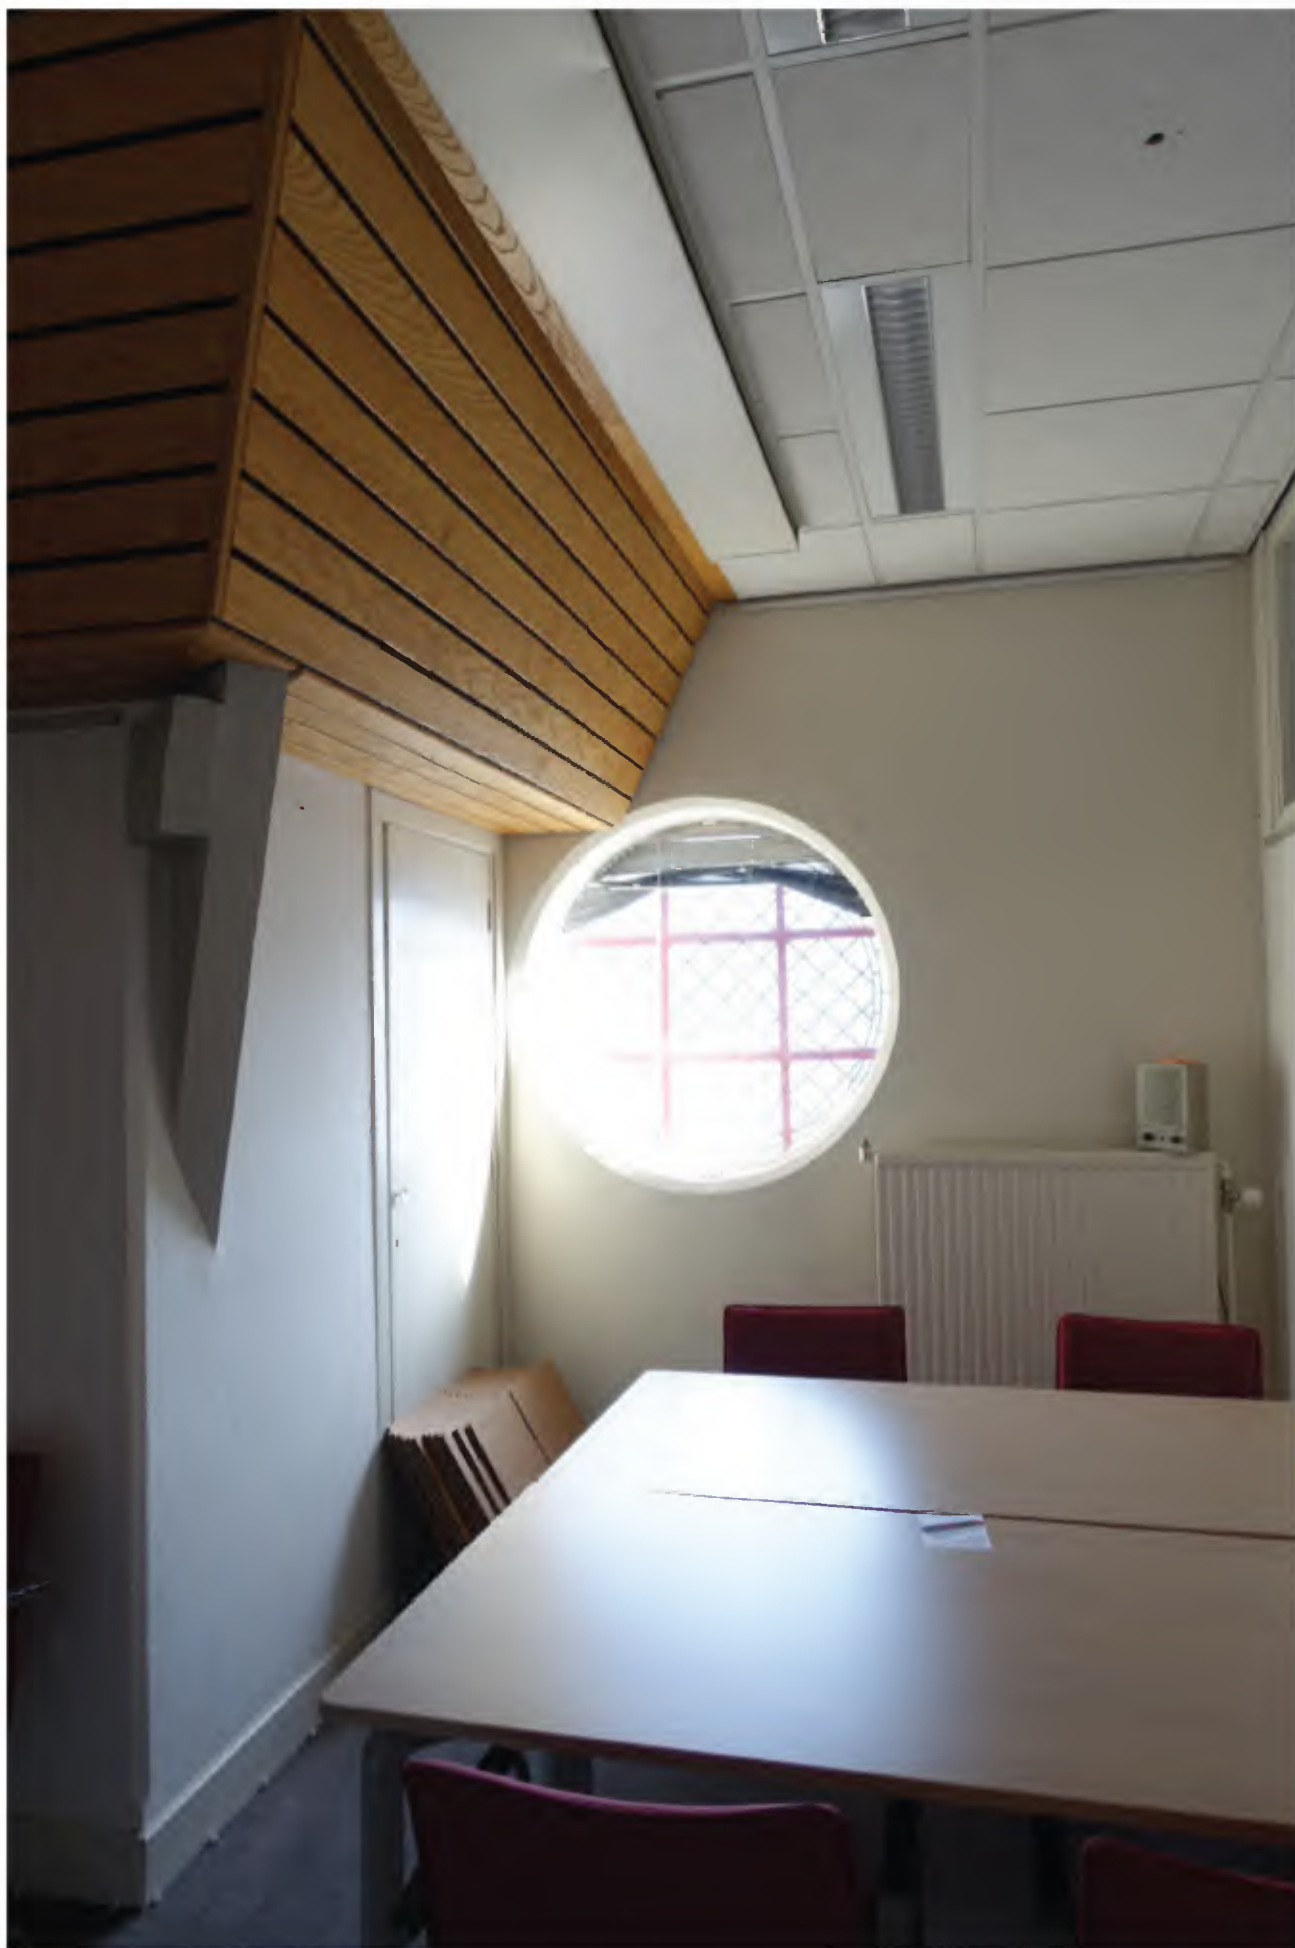
Plattegrond: Verdieping 3

**algemene indruk:** kantoorruimte met moderne afwerkingen; delen van spanten in het zicht; 10.1.b Wob

beschrijving	toelichting	datering
<b>Wanden:</b>			
<i>algemeen</i>	scheidingswanden	met glasvlies; enkele wanden uitgevoerd met bovenlichten	1936-1960 en 1990
	metselwerk	met glasvlies	1881
<i>plinten/lambris</i>	houten plint	eenvoudige plint	1990
<i>schoorsteen</i>			
<b>Vloer:</b>	tapijt		1990
<b>Plafond:</b>	steemplafond		1990
	houten afwerking	afwerking onderzijde dakschilden met houten delen	1990
<b>Vaste inrichting:</b>			
<b>Losse inrichting:</b>			
<b>Installaties:</b>			
<b>Ramen:</b>	rond venster	stalen raam gevuld met glas in lood	1881
<i>achterzetramen</i>			
<i>sluitboompjes</i>			
<b>Deuren:</b>	vlakke stompe deuren	moderne deuren in houten kozijnen	1990
<i>scharnieren</i>			
<i>deurkrukken</i>			
<i>rozetten</i>

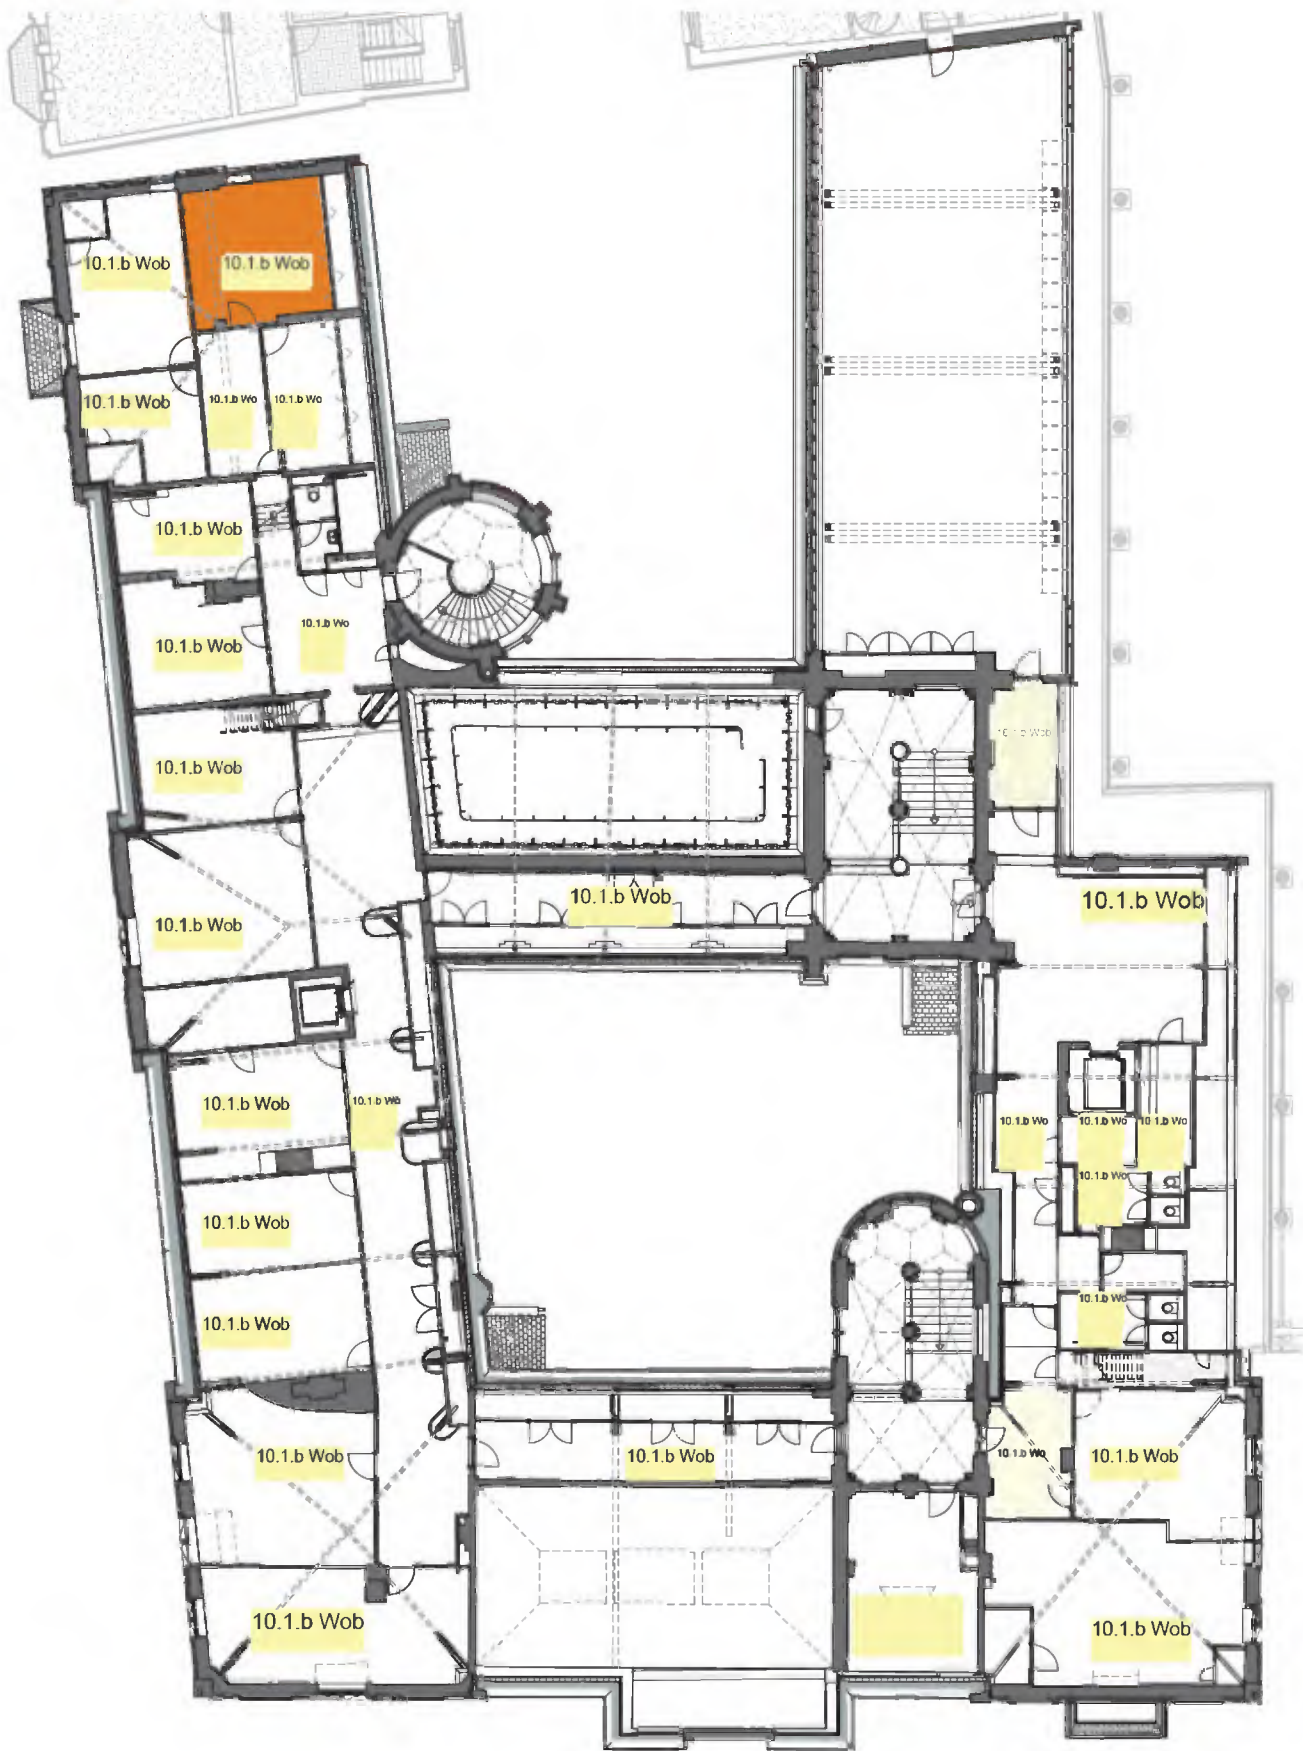
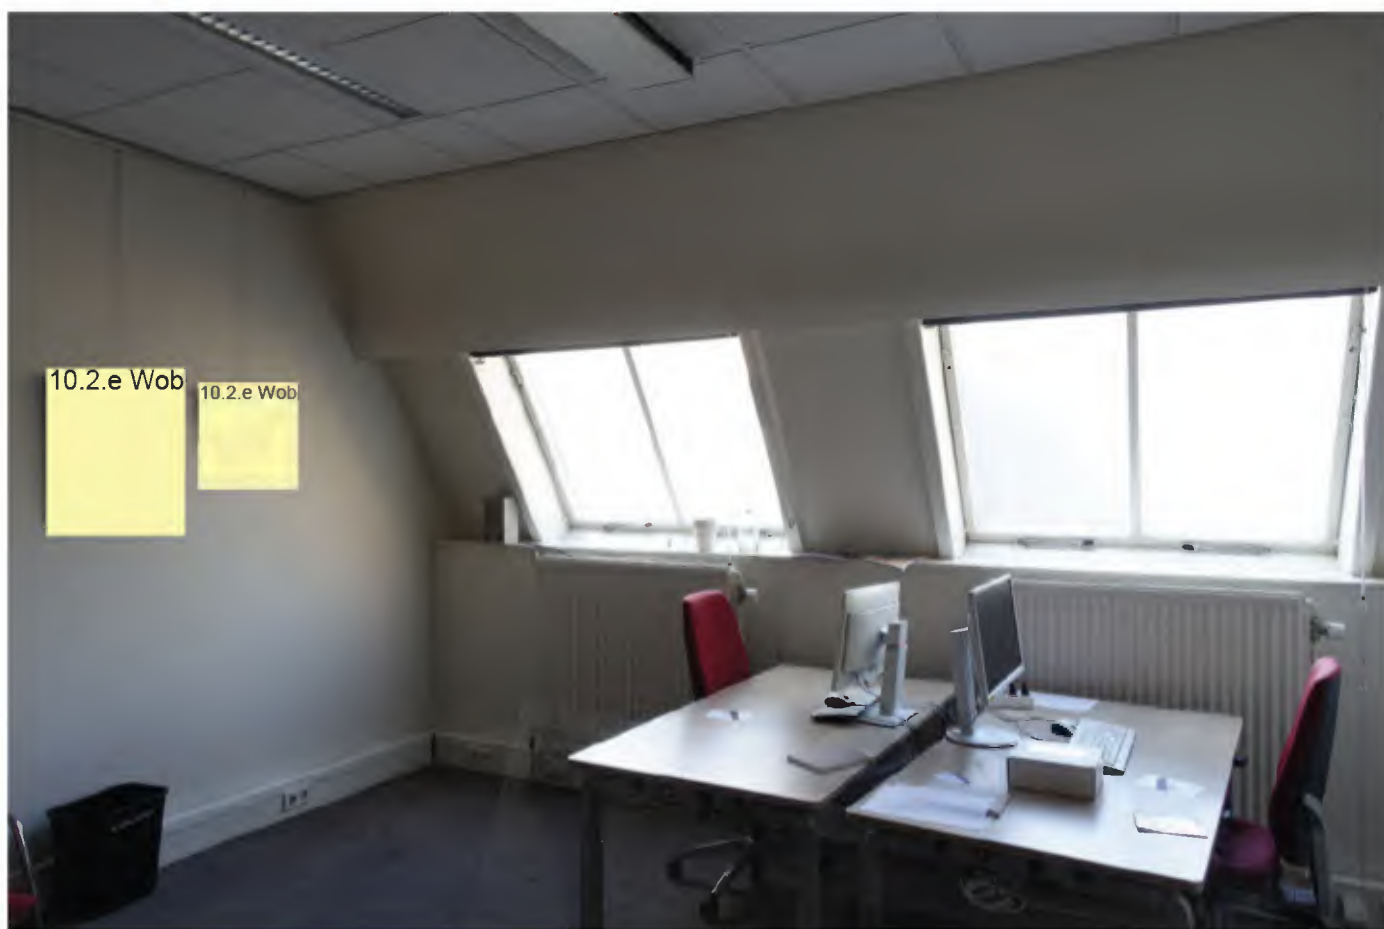
Plattegrond: Verdieping 3

**algemene indruk:** kantoorruimte met moderne afwerkingen

beschrijving	toelichting	datering
<b>Wanden:</b>			
<i>algemeen</i>	metselwerk	gepleisterd	1990
	scheidingswanden	enkele wanden uitgevoerd met bovenlichten; voorzien van glasvlies	1936-1960
<i>plinten/lambris</i>	houten plint	eenvoudige plint	
<i>schoorsteen</i>			
<b>Vloer:</b>	tapijt		1990
<b>Plafond:</b>	systeemplafond		1990
	houten afwerking	afwerking schuine delen met houten delen	1990
<b>Vaste inrichting:</b>			
<b>Losse inrichting:</b>			
<b>Installaties:</b>			
<b>Ramen:</b>	2 dakramen		1936-1960
<i>achterzetramen</i>			
<i>sluitboompjes</i>			
<b>Deuren:</b>	vlakke stompe deuren	moderne deuren in houten kozijnen	1936-1960
<i>scharnieren</i>			
<i>deurkrukken</i>			
<i>rozetten</i>

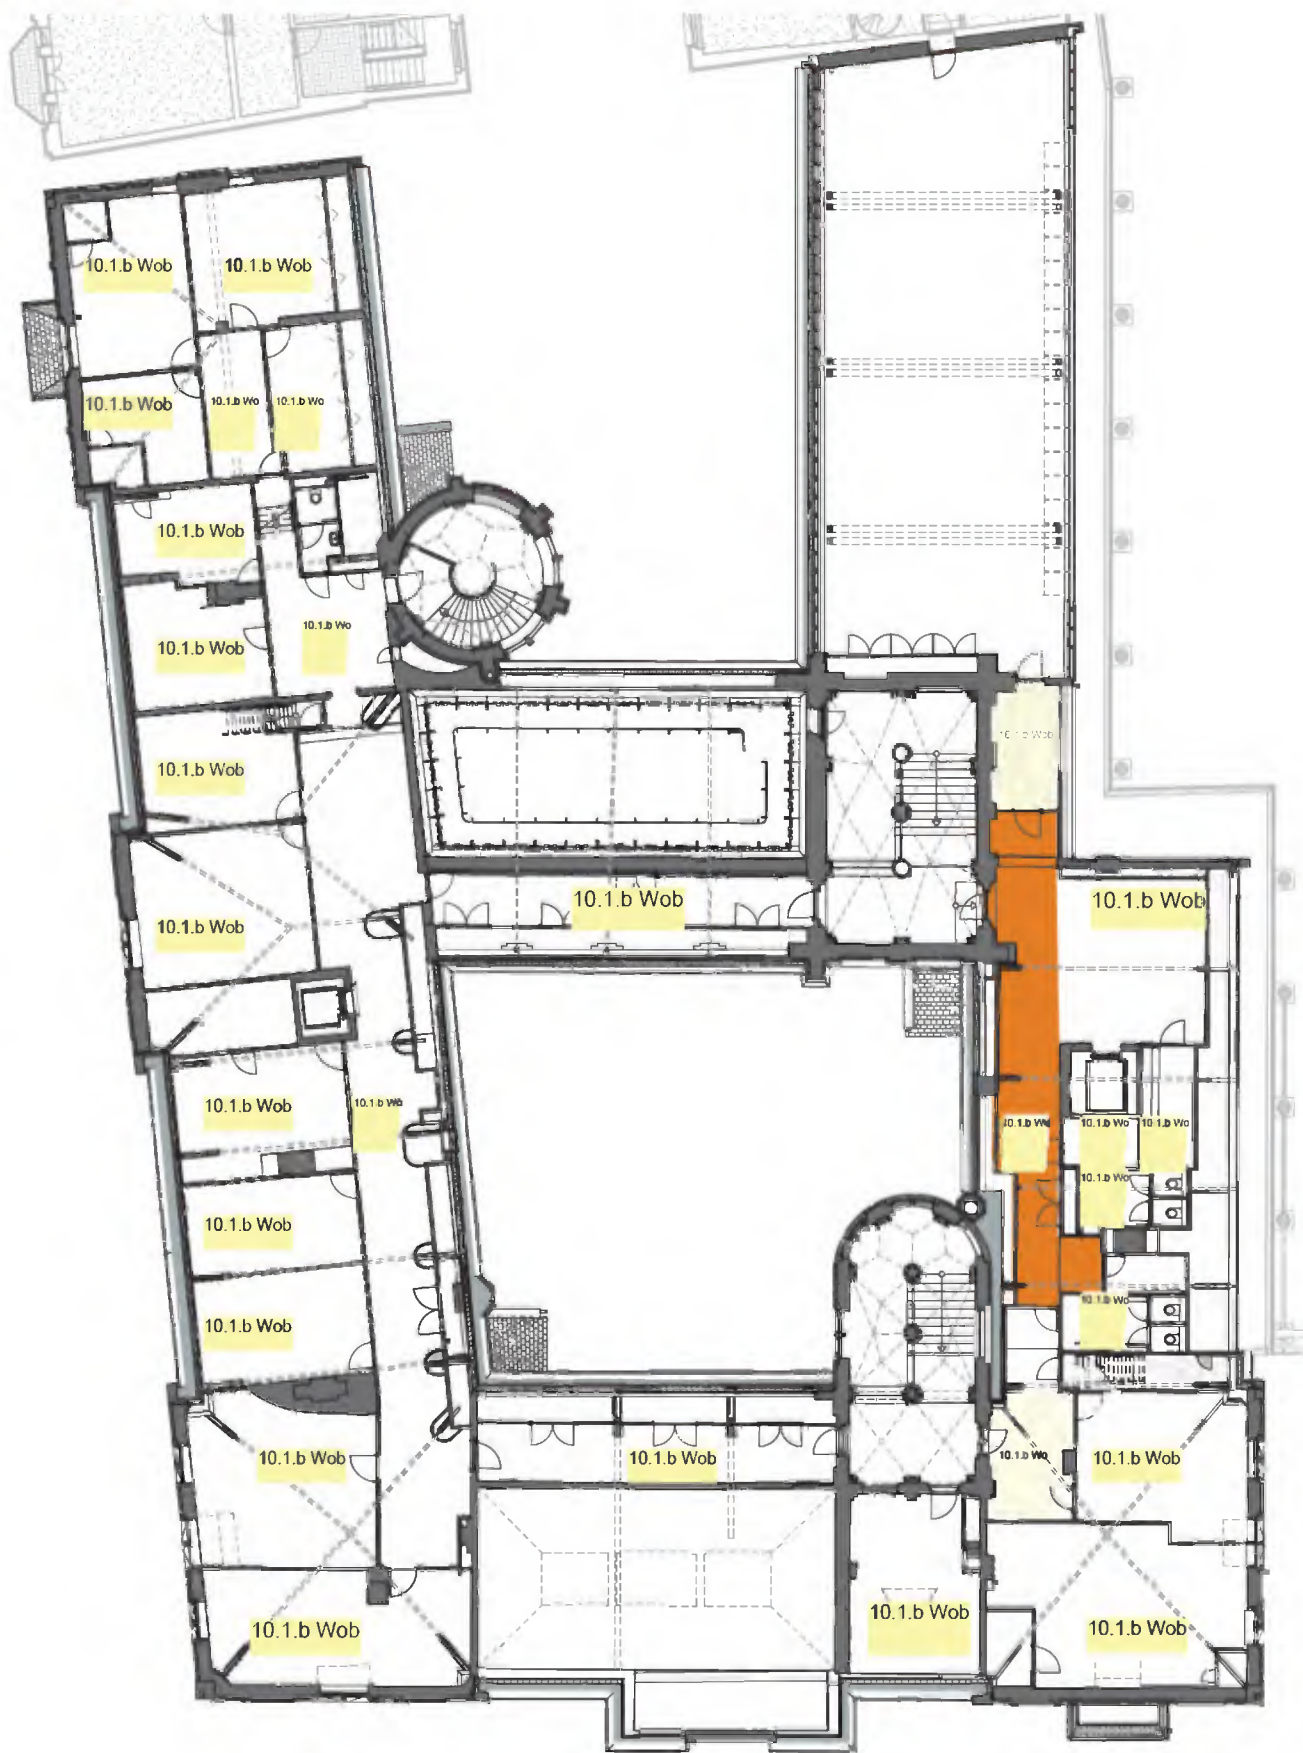
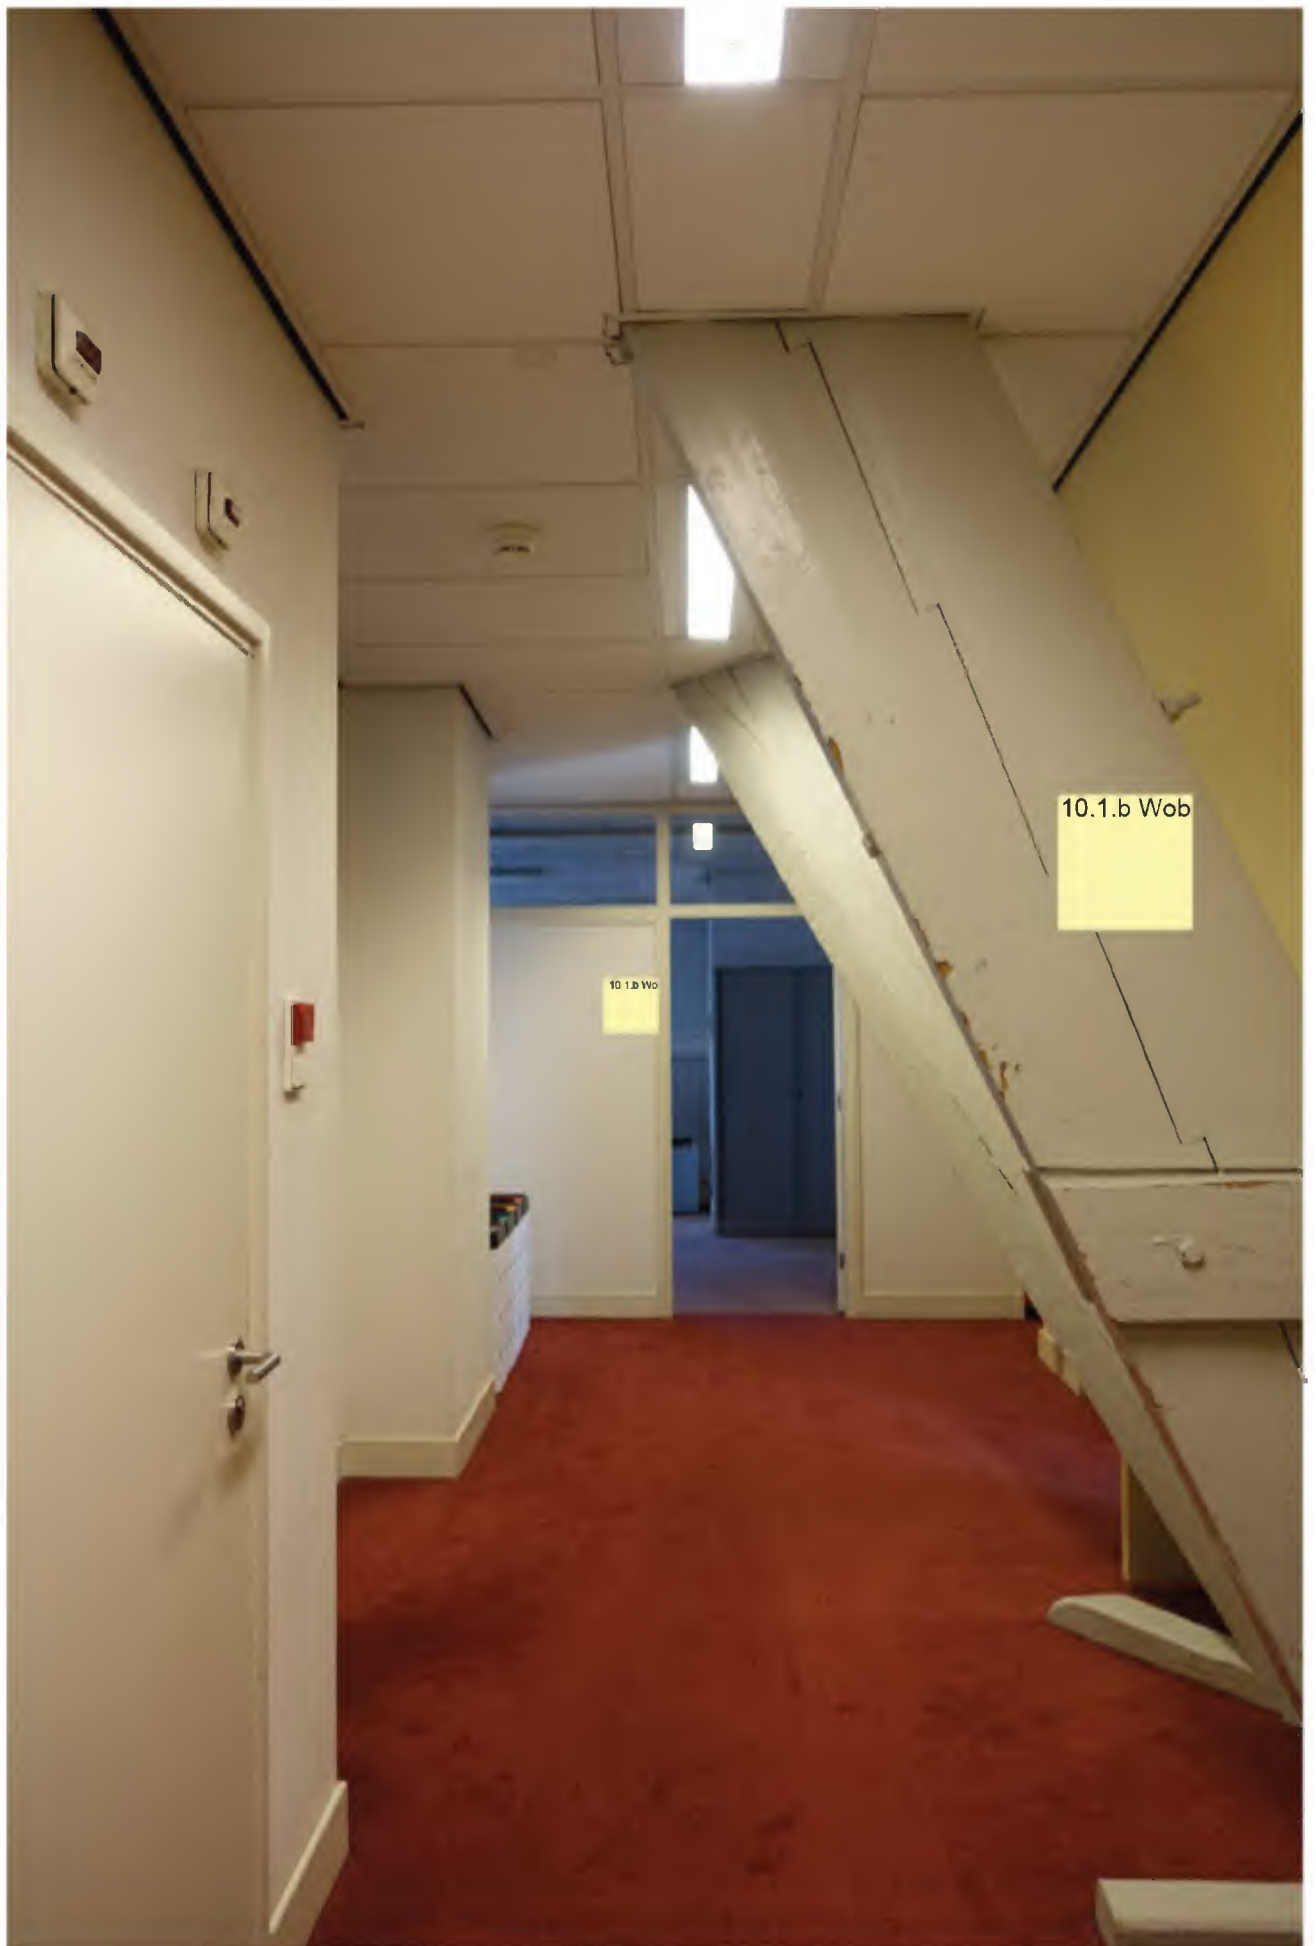
Plattegrond: Verdieping 3

**algemene indruk:** gang met moderne afwerkingen; delen van spanten in het zicht

beschrijving	toelichting	datering
<b>Wanden:</b>			
<i>algemeen</i>	metselwerk	gepleisterd	1881
	lichte scheidingswanden	enkele wanden uitgevoerd met bovenlichten; voorzien van glasvlies	1990
<i>plinten/lambris</i>	houten plint	eenvoudige plint	1990
<i>schoorsteen</i>			
<b>Vloer:</b>	tapijt	rood	1990
<b>Plafond:</b>	stucwerk	op gipsplaat	1990
	steemplafond		1990
<b>Vaste inrichting:</b>			
<b>Losse inrichting:</b>			
<b>Installaties:</b>			
<b>Ramen:</b>			
<i>achterzetramen</i>			
<i>sluitboompjes</i>			
<b>Deuren:</b>	vlakke stompe deuren	moderne deuren in houten kozijnen	1990
<i>scharnieren</i>			
<i>deurkrukken</i>			
<i>rozetten</i>

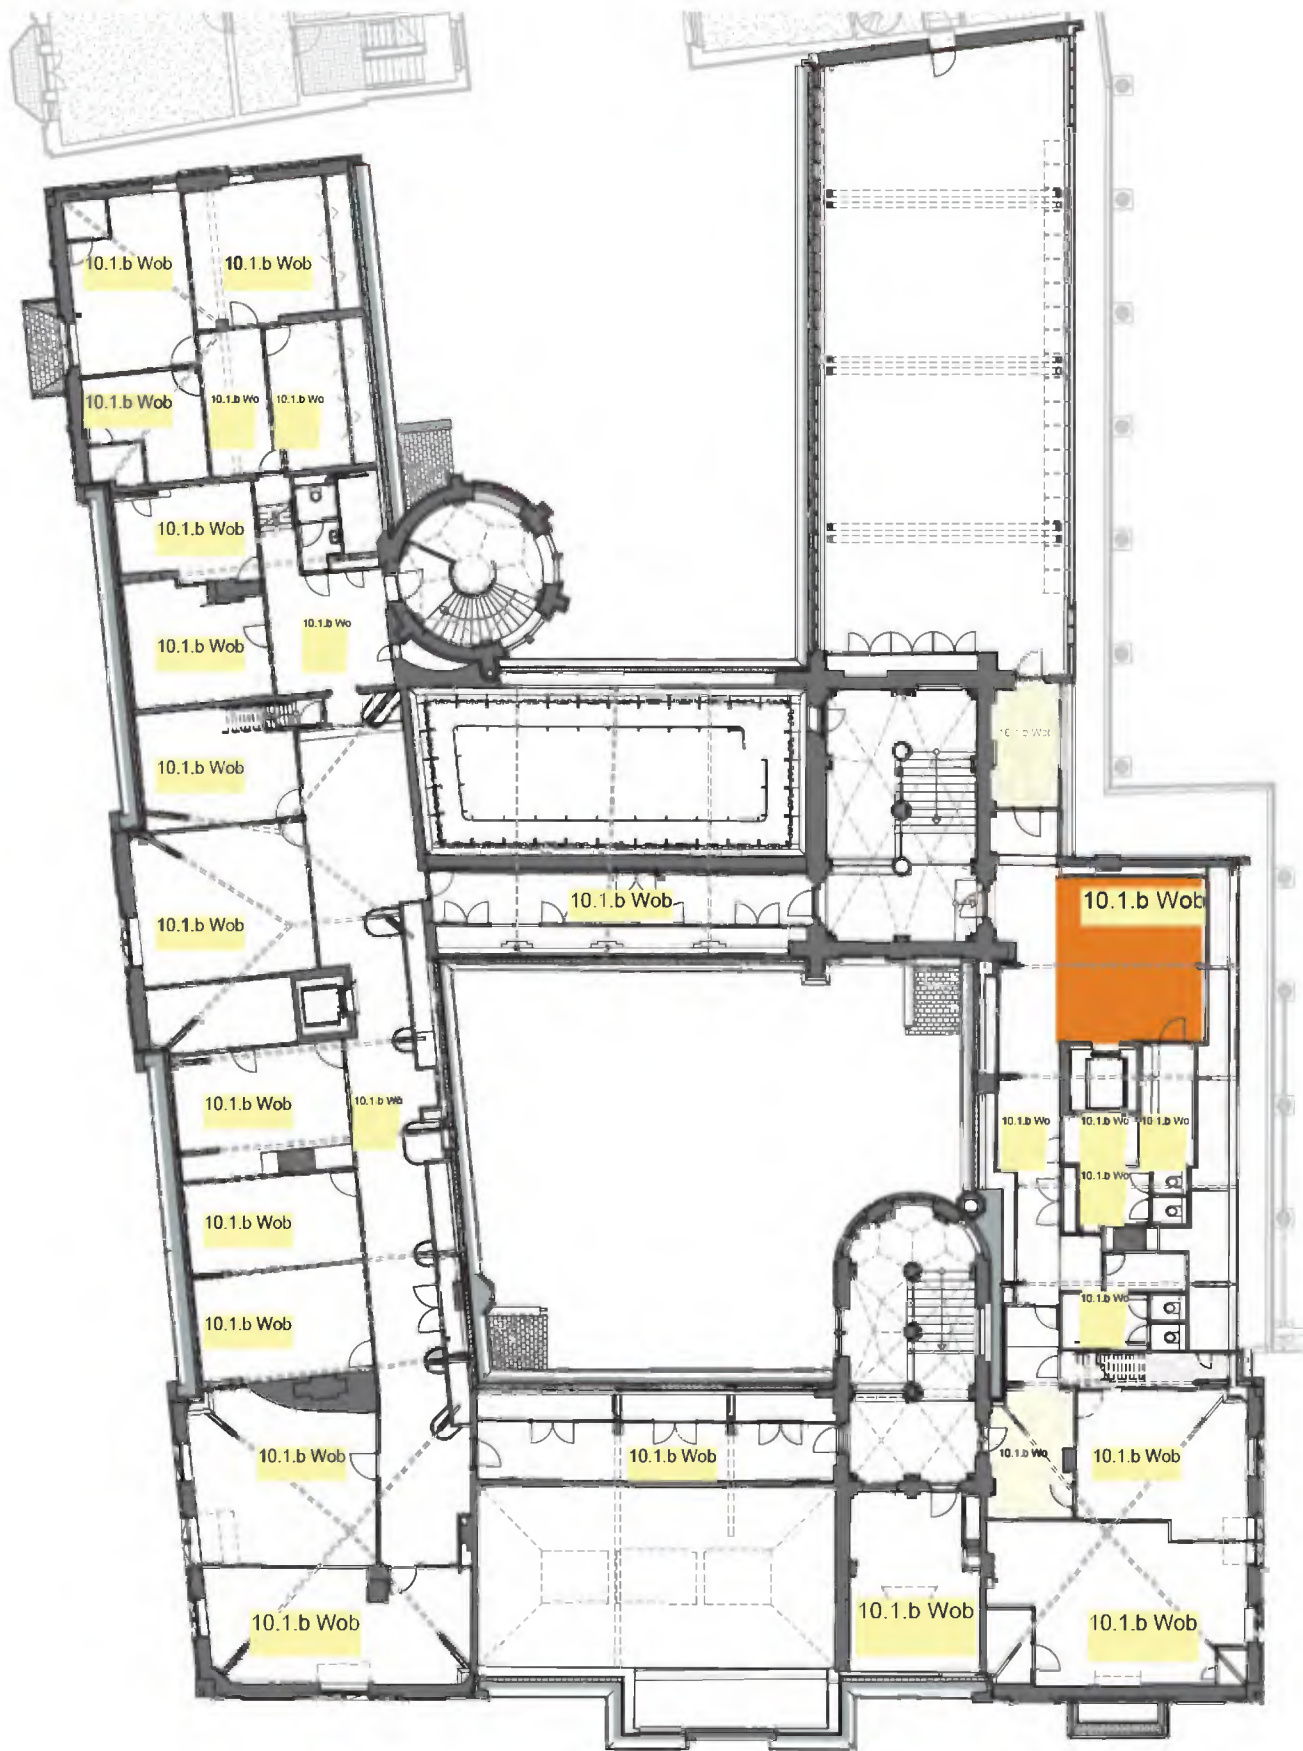
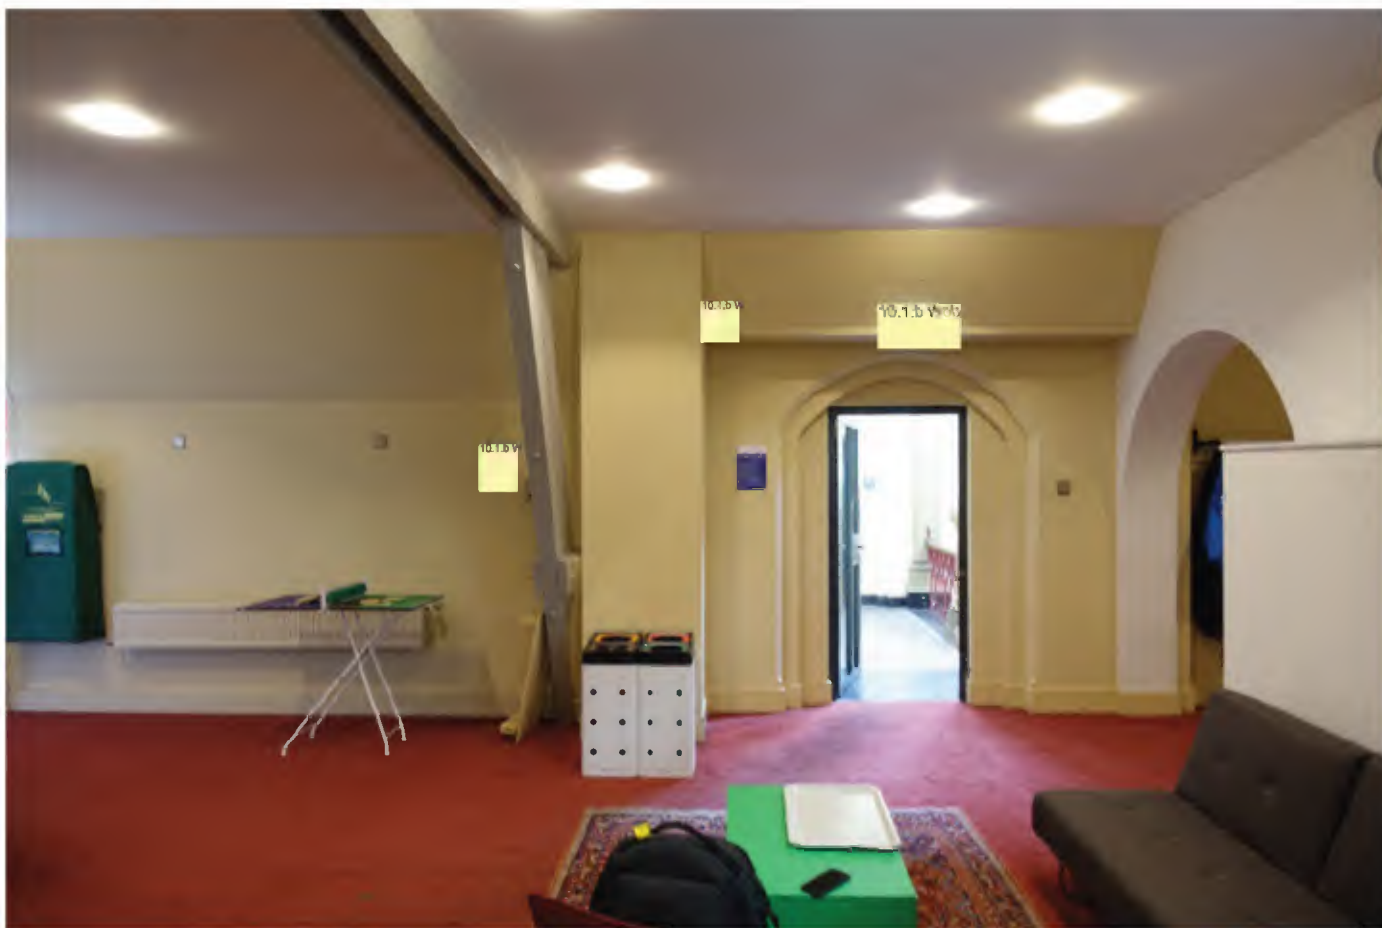
Plattegrond: Verdieping 3

**algemene indruk:** ontmoetingsruimte met moderne afwerkingen; delen van spanten in het zicht

beschrijving	toelichting	datering
<b>Wanden:</b>			
<i>algemeen</i>	metselwerk	gepleisterd	1881
	lichte scheidingswanden	enkele wanden uitgevoerd met bovenlichten; voorzien van glasvlies	1990
<i>plinten/lambris</i>	houten plint	eenvoudige plint	1990
<i>schoorsteen</i>			
<b>Vloer:</b>	tapijt	rood	1990
<b>Plafond:</b>	stucwerk	op gipsplaat	1990
<b>Vaste inrichting:</b>			
<b>Losse inrichting:</b>			
<b>Installaties:</b>			
<b>Ramen:</b>	stalen venster		1990
<i>achterzetramen</i>			
<i>sluitboompjes</i>			
<b>Deuren:</b>	vlakke stompe deuren	moderne deuren in houten kozijnen	1990
<i>scharnieren</i>			
<i>deurkrukken</i>			
<i>rozetten</i>
