## **11. RUIMTEBOEK: VERDIEPING 3**

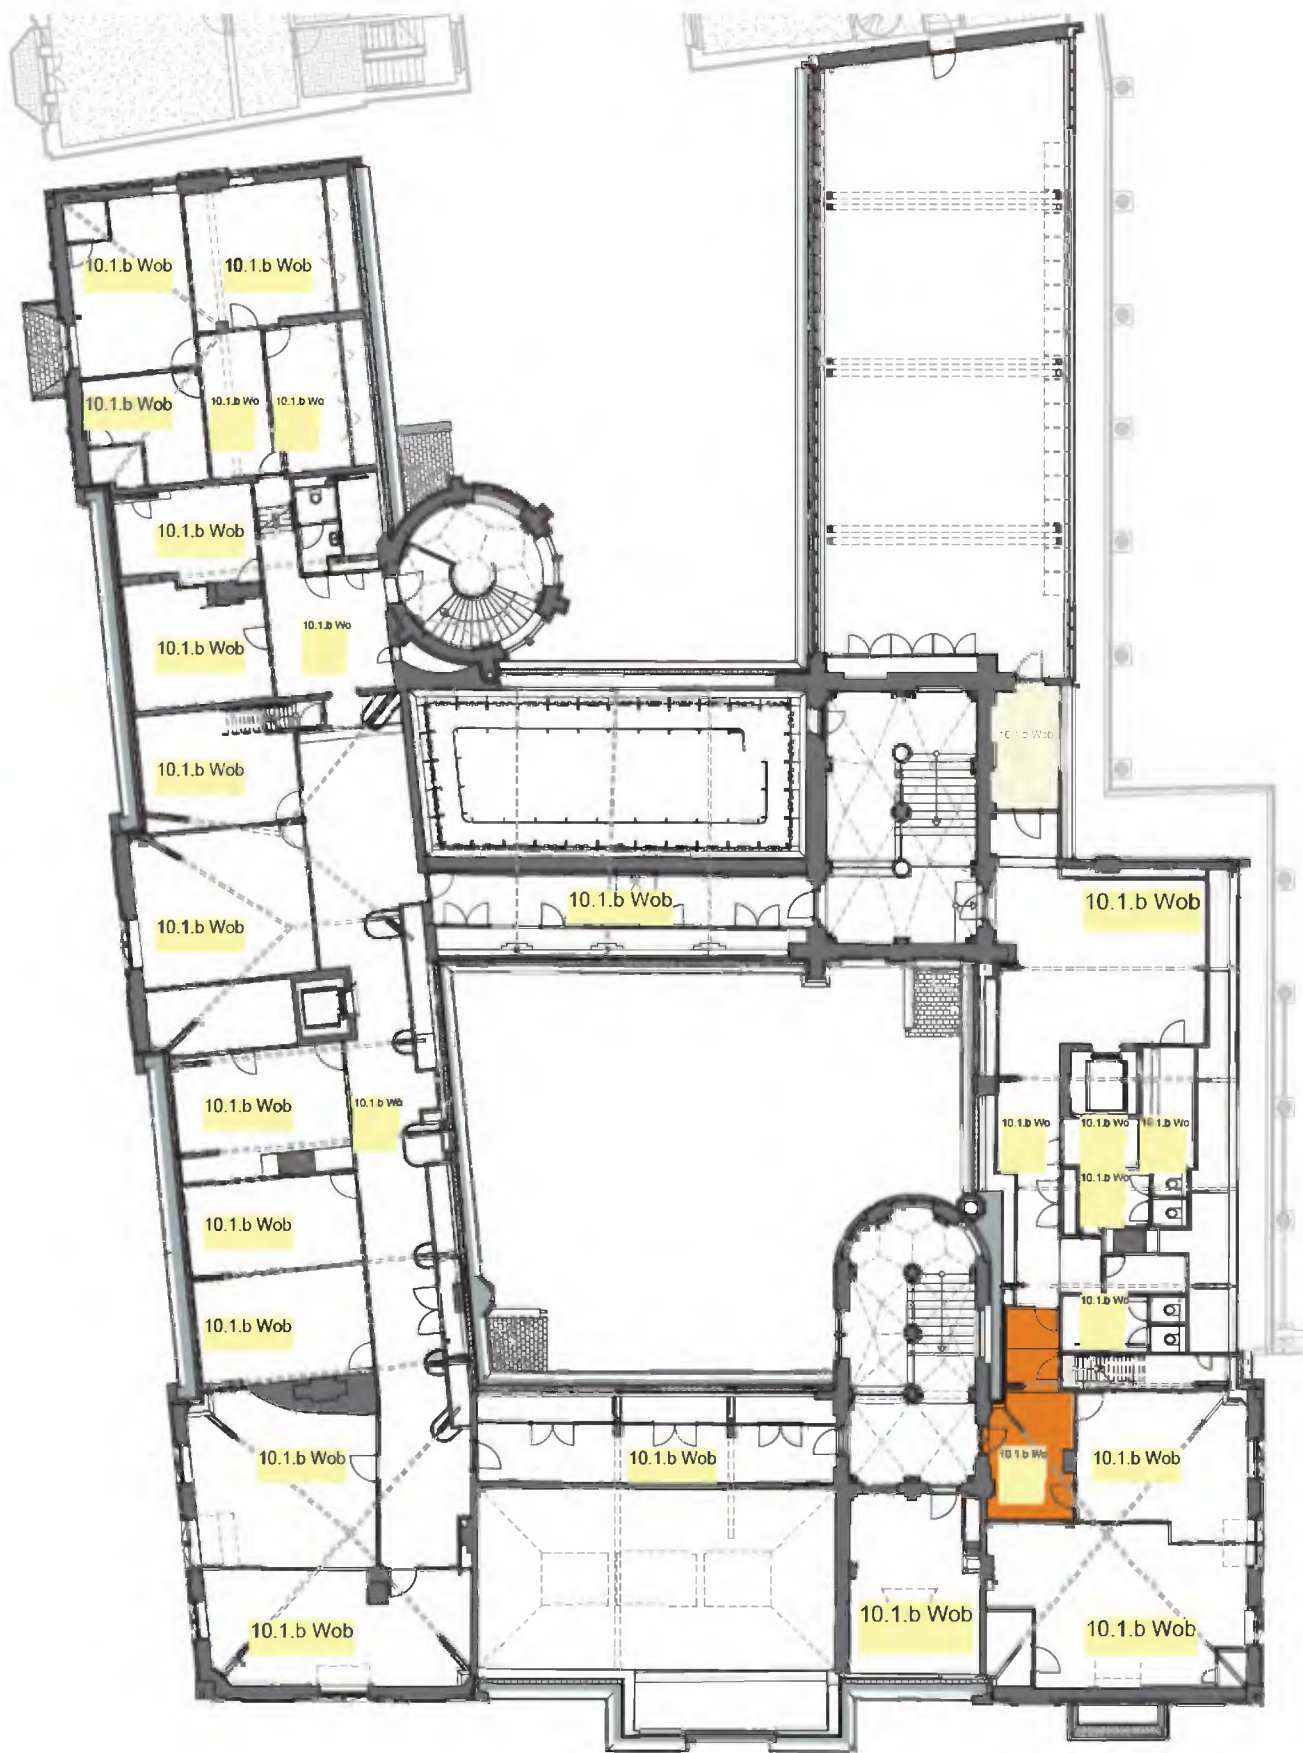
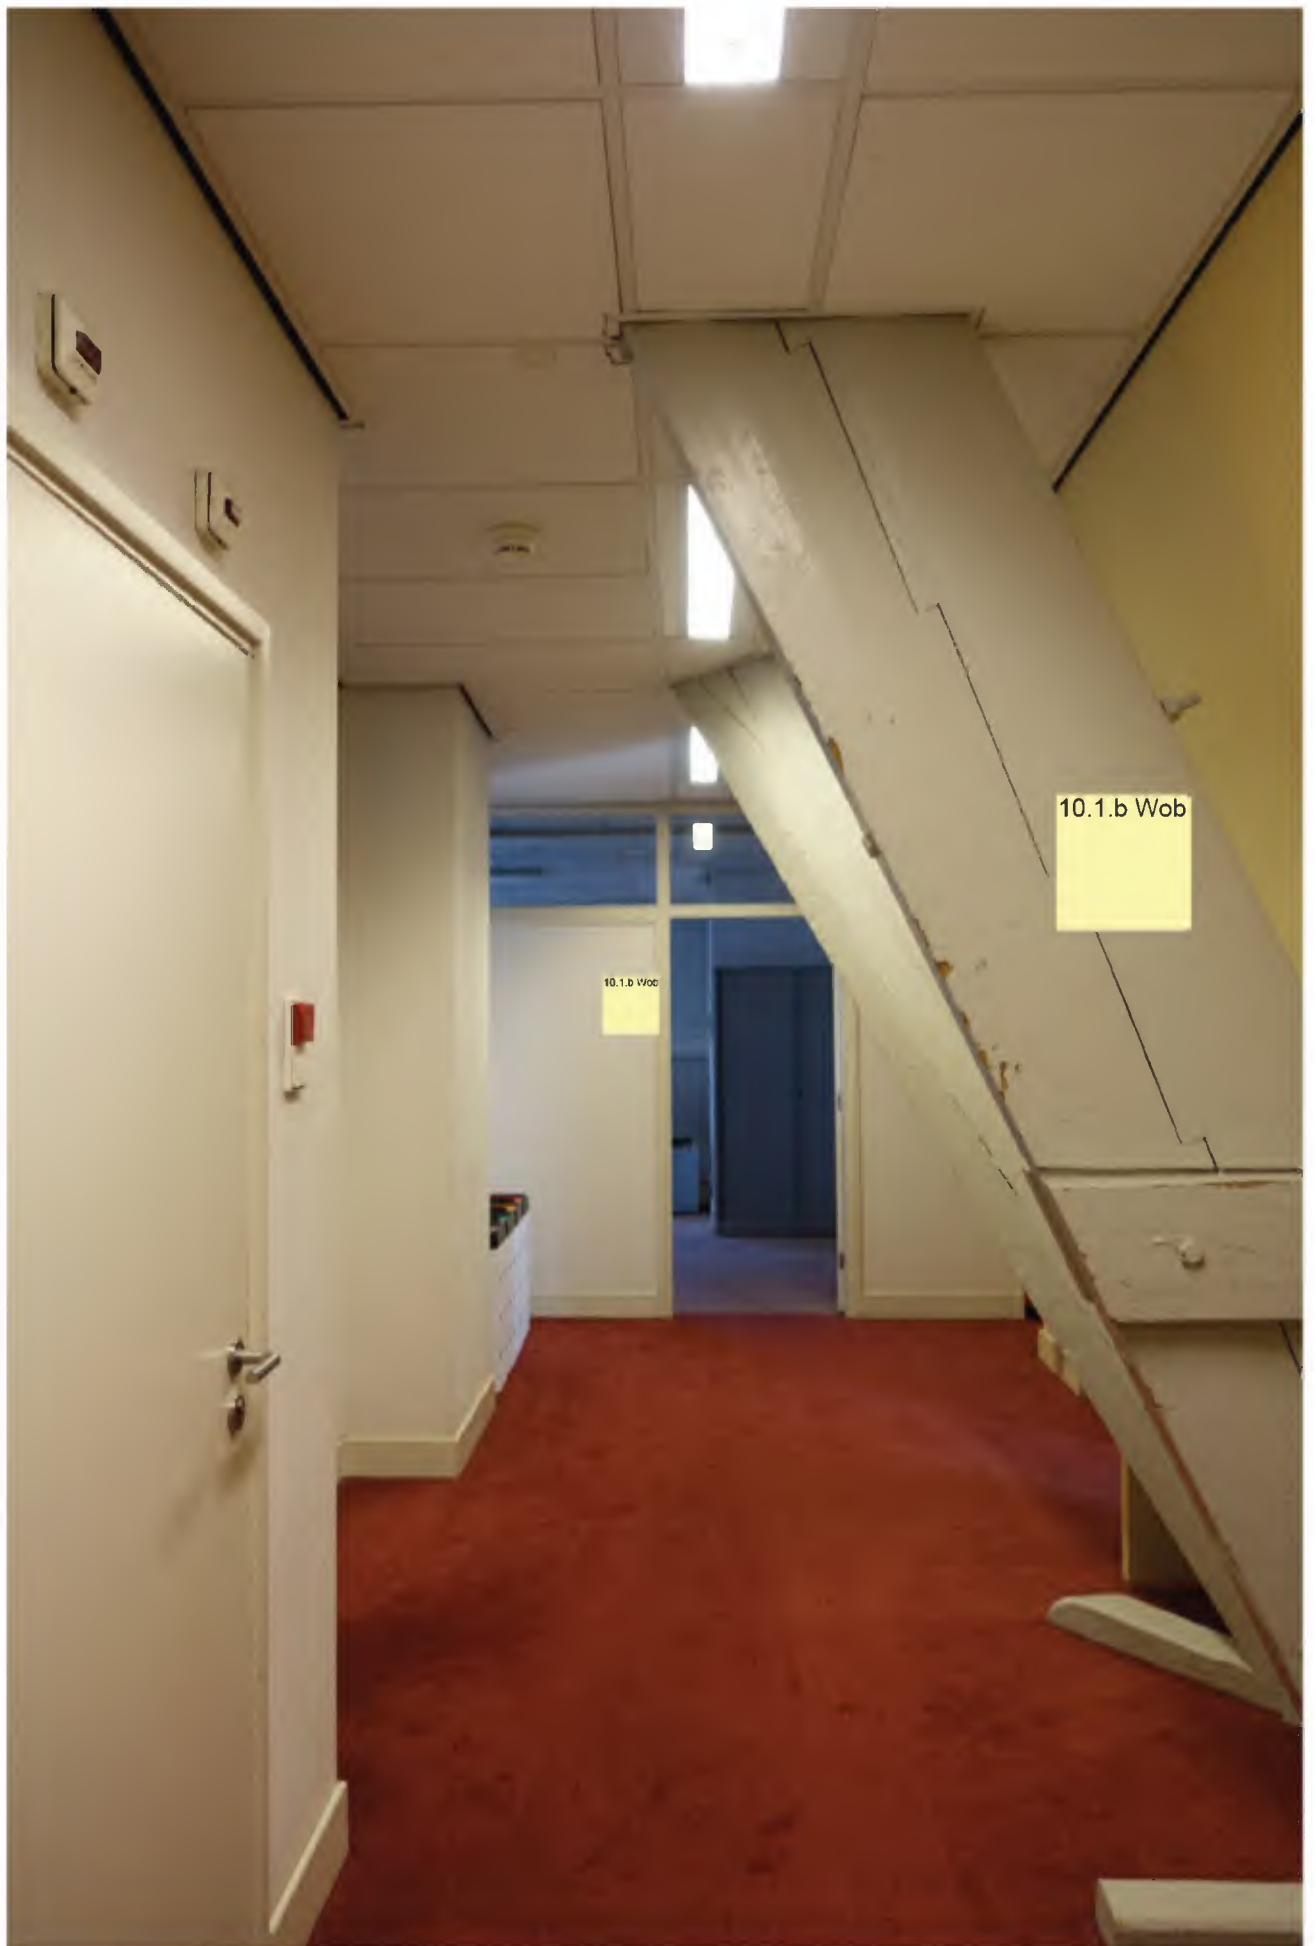
Plattegrond: Verdieping 3

**algemene indruk:** gang met moderne afwerkingen; delen van spanten in het zicht

beschrijving	toelichting	datering
<b>Wanden:</b>			
<i>algemeen</i>	metselwerk	gepleisterd	1990
	lichte scheidingswanden	enkele wanden uitgevoerd met bovenlichten; voorzien van glasvlies	1990
<i>plinten/lambris</i>	houten plint	eenvoudige plint	
<i>schoorsteen</i>			
<b>Vloer:</b>	tapijt	rood	1990
<b>Plafond:</b>	styeemplafond		1990
	stucwerk	afwerking onderzijde dakschilden	1990
<b>Vaste inrichting:</b>			
<b>Losse inrichting:</b>			
<b>Installaties:</b>			
<b>Ramen:</b>			
<i>achterzetramen</i>			
<i>sluitboompjes</i>			
<b>Deuren:</b>	vlakke stompe deuren	moderne deuren in houten kozijnen	1990
<i>scharnieren</i>			
<i>deurkrukken</i>			
<i>rozetten</i>

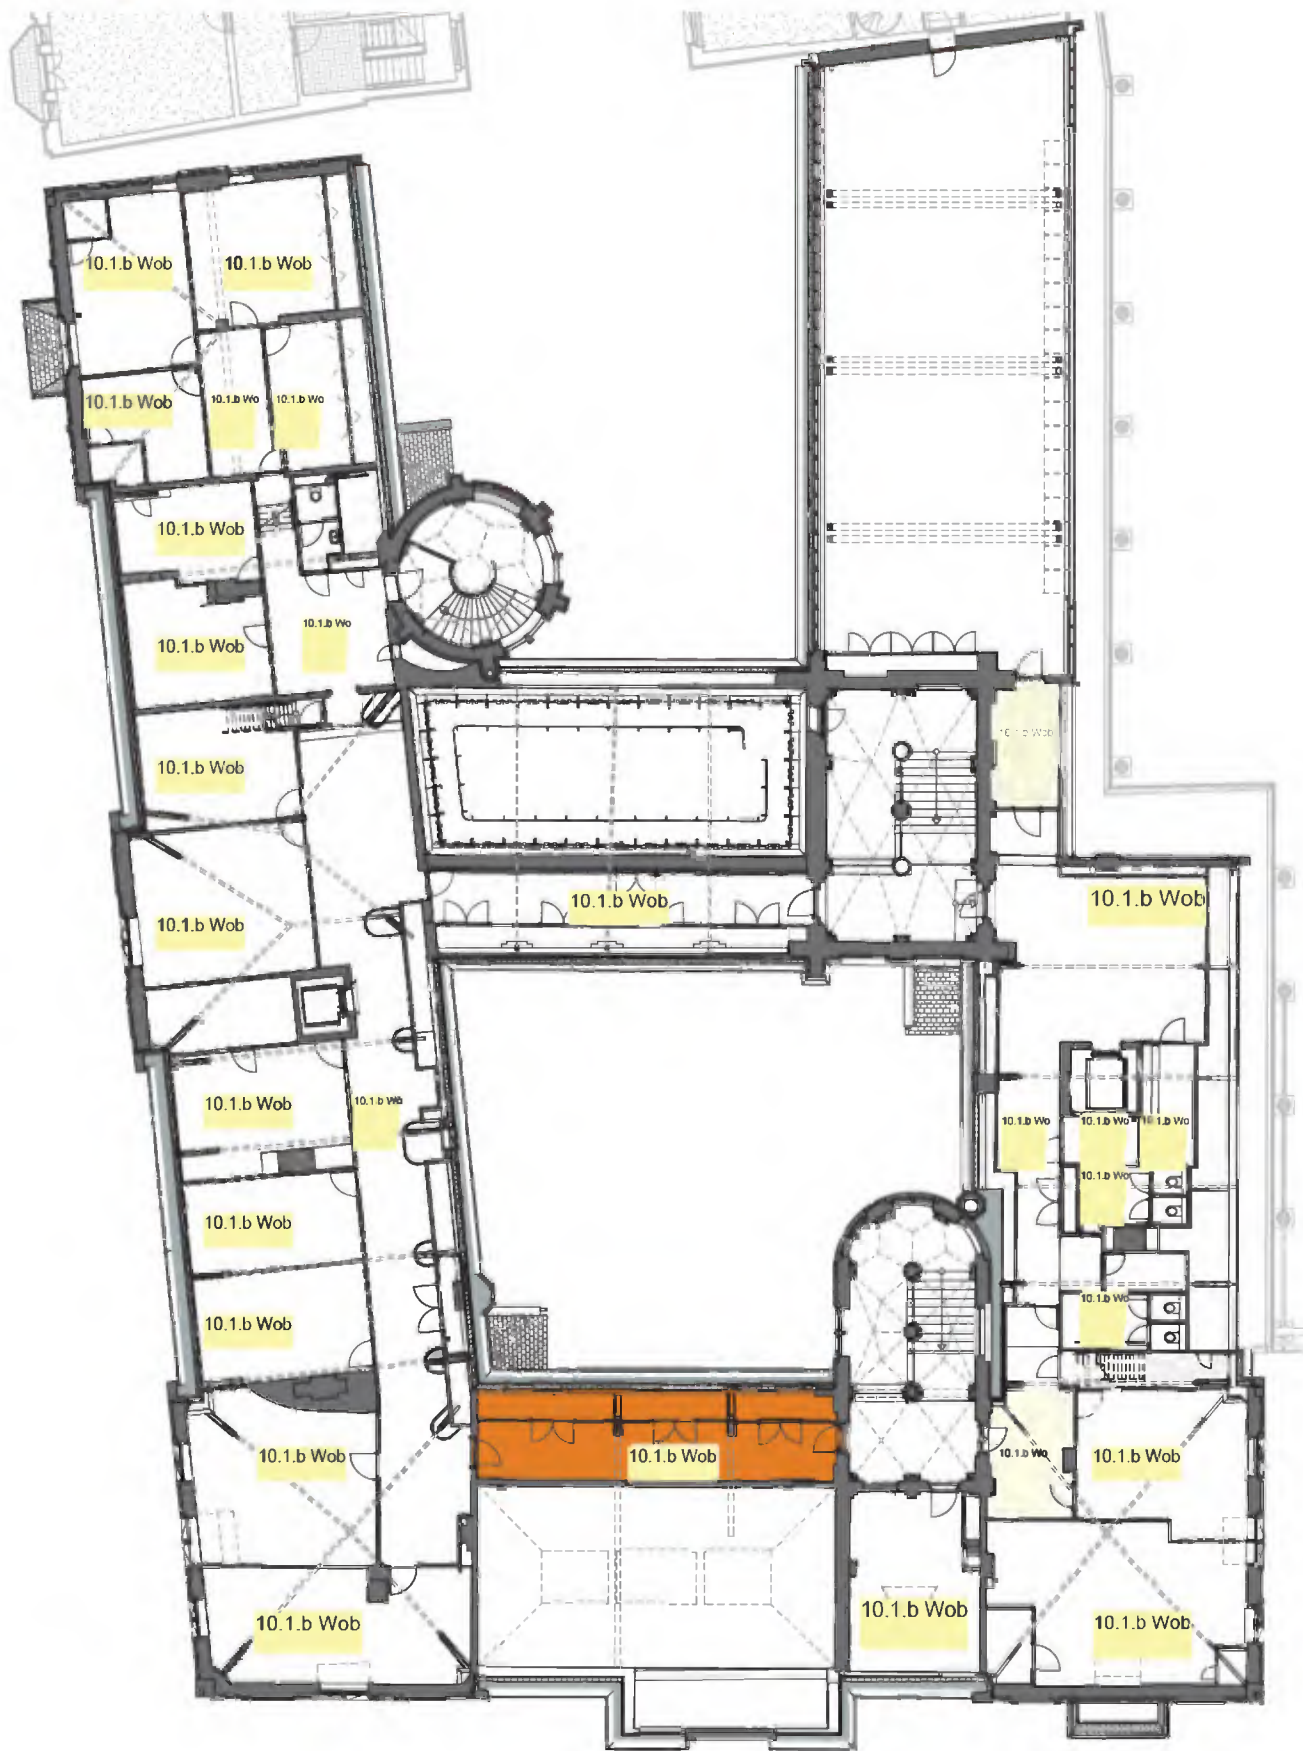
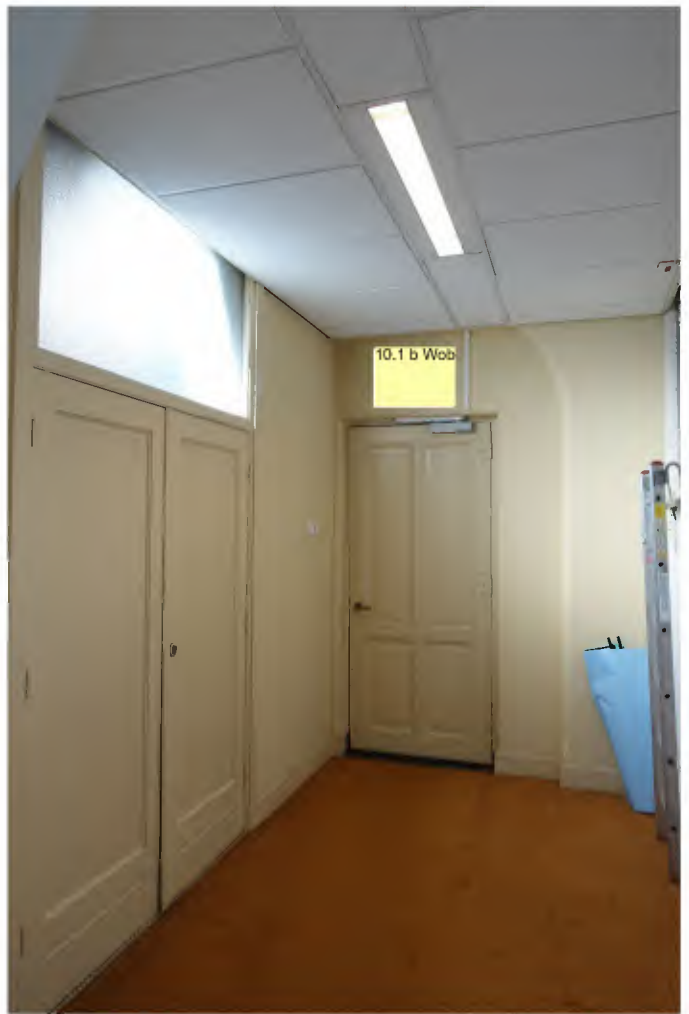
Plattegrond: Verdieping 3

**algemene indruk:** gang met moderne afwerkingen; delen van spanten in het zicht

beschrijving	toelichting	datering
<b>Wanden:</b>			
<i>algemeen</i>	metselwerk	gepleisterd	1881
	lichte scheidingswanden	enkele wanden uitgevoerd met bovenlichten; voorzien van glasvlies	1936-1960 en 1961-1988
<i>plinten/lambris</i>	houten plint	eenvoudige plint	
<i>schoorsteen</i>			
<b>Vloer:</b>	tapijt	rood	1990
<b>Plafond:</b>	systemplafond		1990
	onderzijde dakschilden	stucwerk	1990
<b>Vaste inrichting:</b>	met inbouwkasten		1936-1960
<b>Losse inrichting:</b>			
<b>Installaties:</b>			
<b>Ramen:</b>			
<i>achterzetramen</i>			
<i>sluitboompjes</i>			
<b>Deuren:</b>	vlakke stompe deuren	moderne deuren in houten kozijnen	1936-1960
<i>scharnieren</i>			
<i>deurkrukken</i>			
<i>rozetten</i>

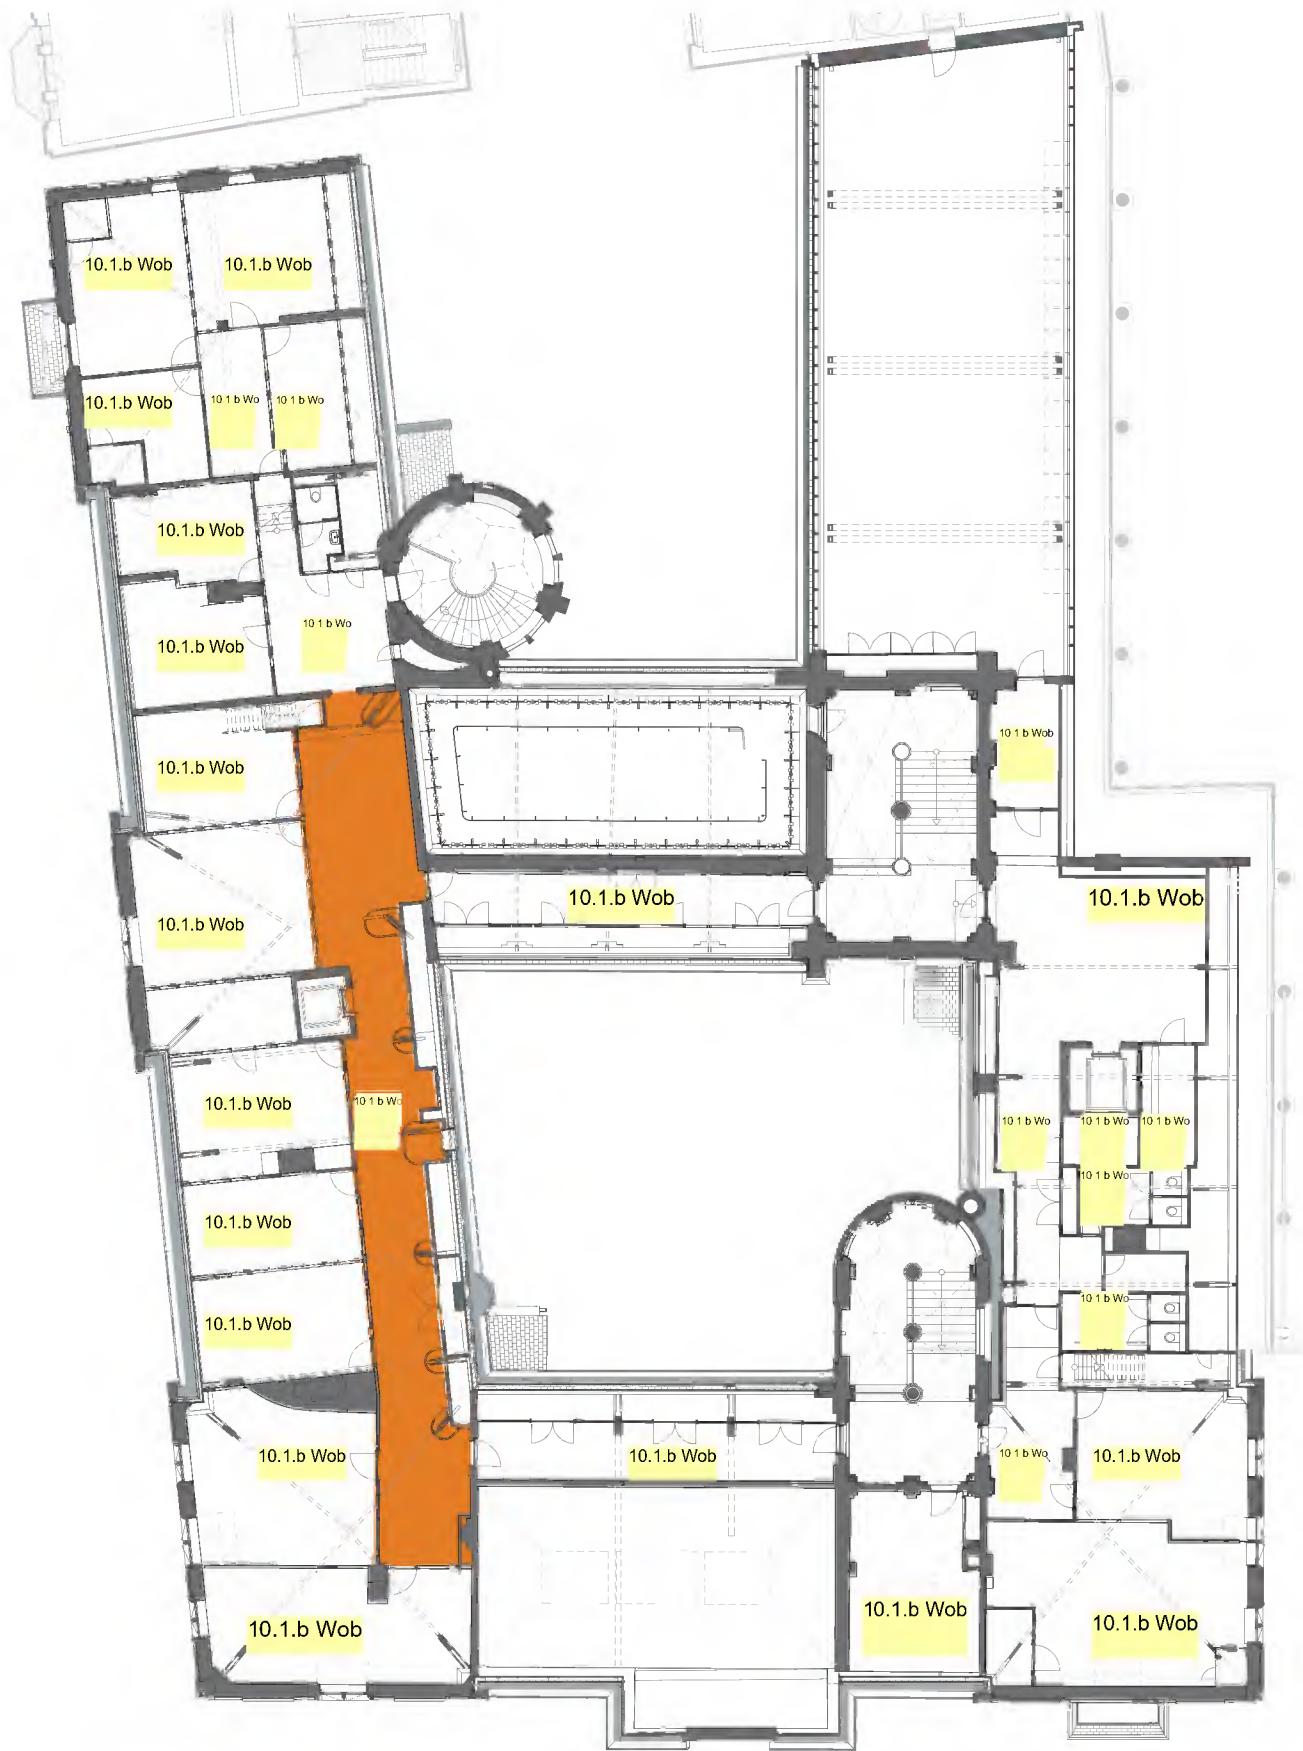
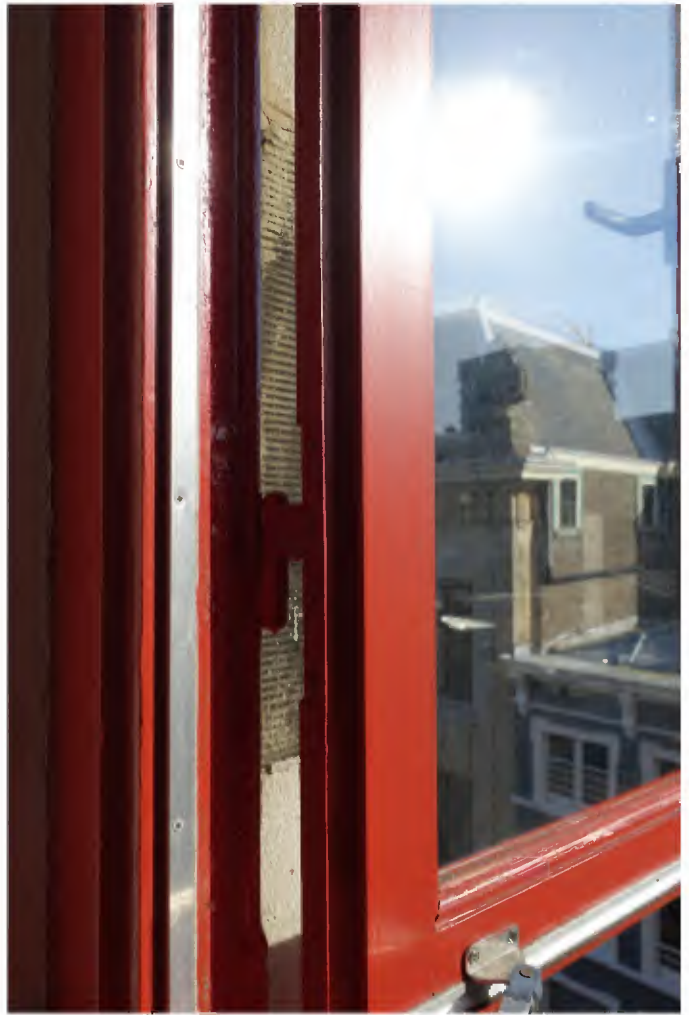
Plattegrond: Verdieping 3

**algemene indruk:** gang met moderne afwerkingen; delen van spanten in het zicht

beschrijving	toelichting	datering
<b>Wanden:</b>			
<i>algemeen</i>	metselwerk	gepleisterd	1881
	lichte scheidingswanden	enkele wanden uitgevoerd met bovenlichten; voorzien van glasvlies	1936-1960 en 1990
<i>plinten/lambris</i>	houten plint	eenvoudige plint	1990
<i>schoorsteen</i>			
<b>Vloer:</b>	tapijt	rood	1990
<b>Plafond:</b>	systemplafond		1990
	onderzijde dakschilden	stucwerk	1990
<b>Vaste inrichting:</b>	met inbouwkasten		1936-1960
<b>Losse inrichting:</b>			
<b>Installaties:</b>			
<b>Ramen:</b>	venster dakkapel	houten venster ramen vernieuwd; beschot dakkapel werkende breedte 10,5 cm	1990
<i>achterzetramen</i>			
<i>sluitboompjes</i>			
<b>Deuren:</b>	vlakke stompe deuren	moderne deuren in houten kozijnen	1990
<i>scharnieren</i>			
<i>deurkrukken</i>			
<i>rozetten</i>

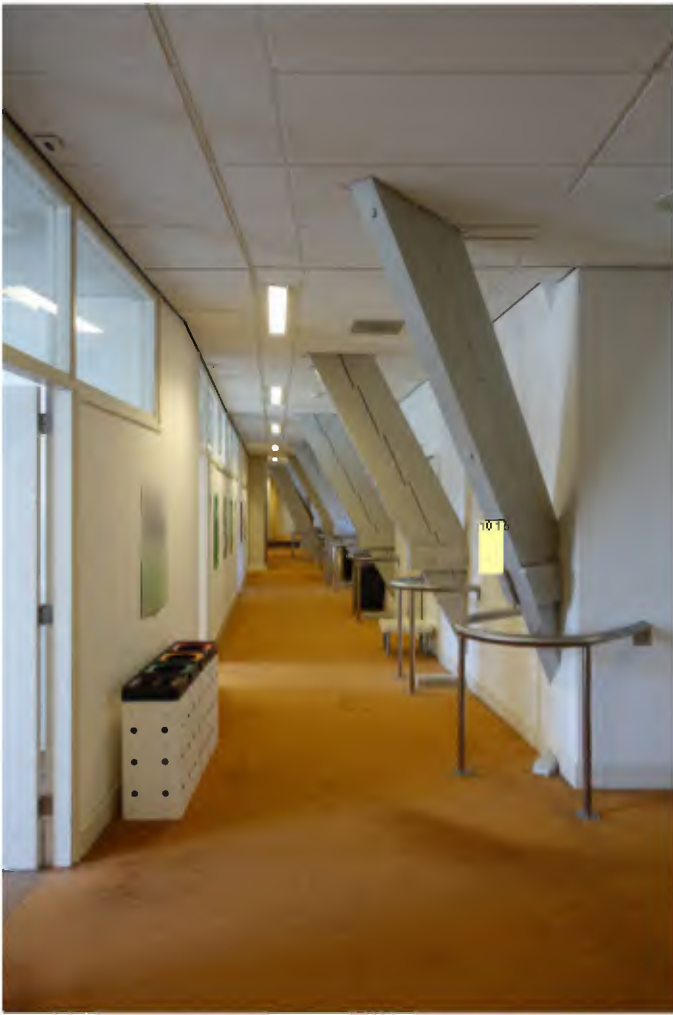
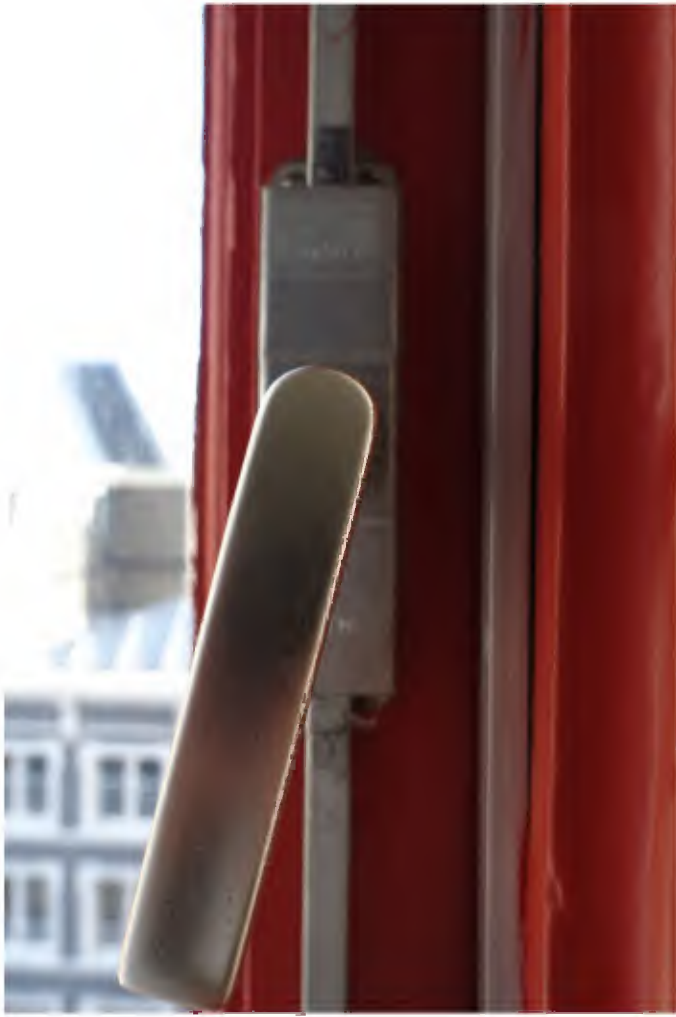
Plattegrond: Verdieping 3

Ruimte: **10.1.b Wob**

**algemene indruk:** gang met moderne afwerkingen; delen van spanten in het zicht

<b>beschrijving</b>	<b>toelichting</b>	<b>datering</b>
<b>Wanden:</b>			
<i>algemeen</i>	metselwerk	gepleisterd	1881
	lichte scheidingswanden	enkele wanden uitgevoerd met bovenlichten; voorzien van glasvlies	1936-1960 en 1990
<i>plinten/lambris</i>	houten plint	eenvoudige plint	
<i>schoorsteen</i>			
<b>Vloer:</b>	tapijt	rood	1990
<b>Plafond:</b>	systemplafond		1990
	onderzijde dakschilden	stucwerk	1990
<b>Vaste inrichting:</b>			
<b>Losse inrichting:</b>			
<b>Installaties:</b>			
<b>Ramen:</b>			
<i>achterzetramen</i>			
<i>sluitboompjes</i>			
<b>Deuren:</b>	vlakke stompe deuren	moderne deuren in houten kozijnen	1936-1960 en 1990
<i>scharnieren</i>			
<i>deurkrukken</i>			
<i>rozetten</i>

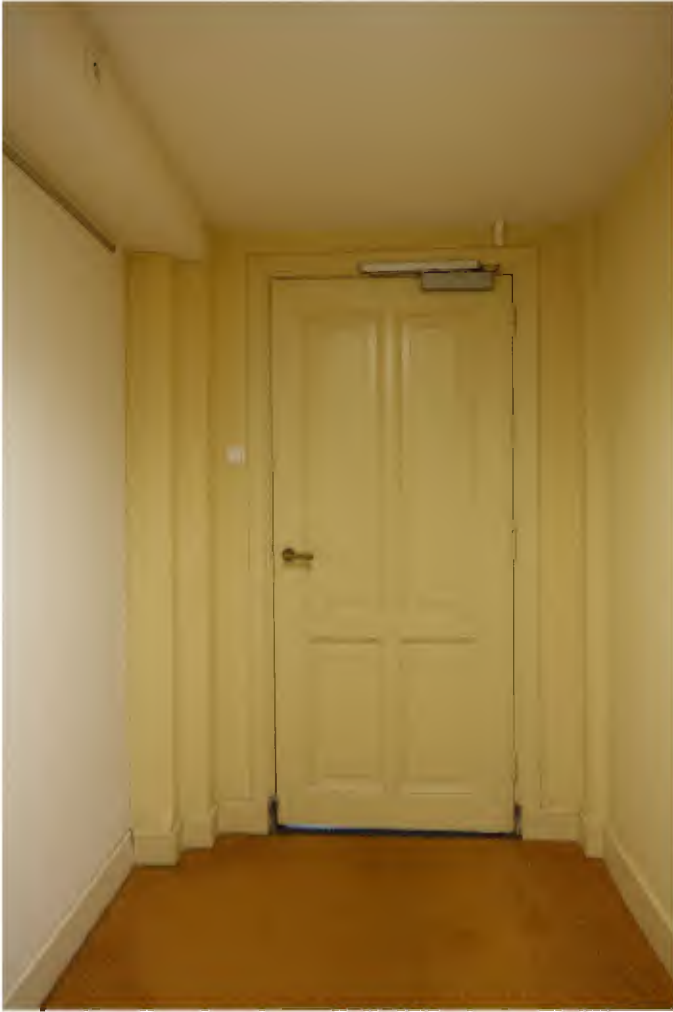
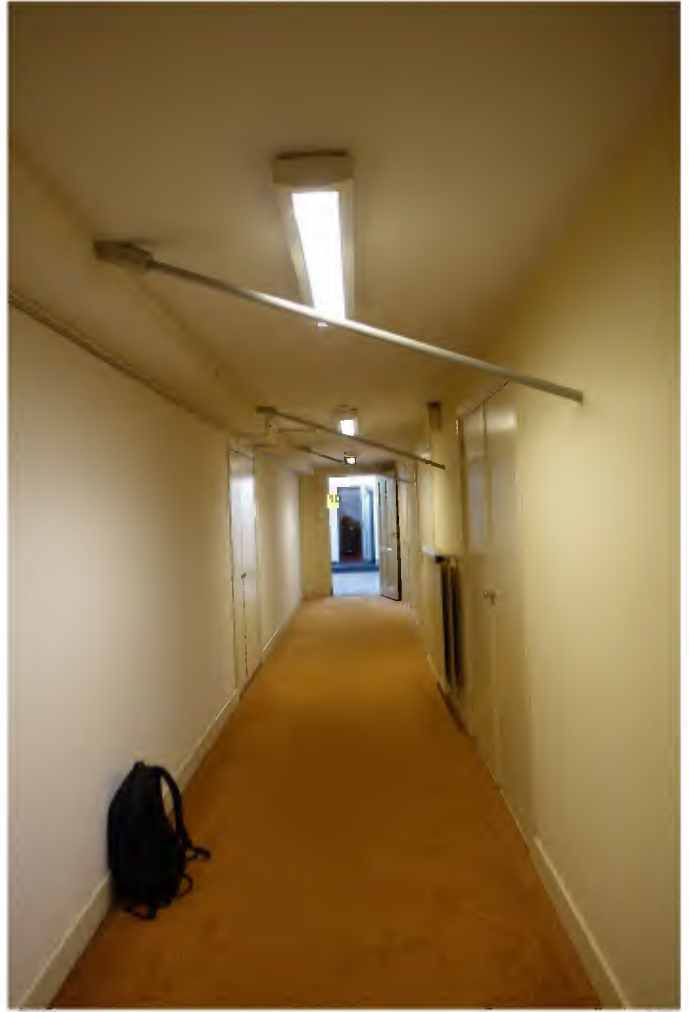
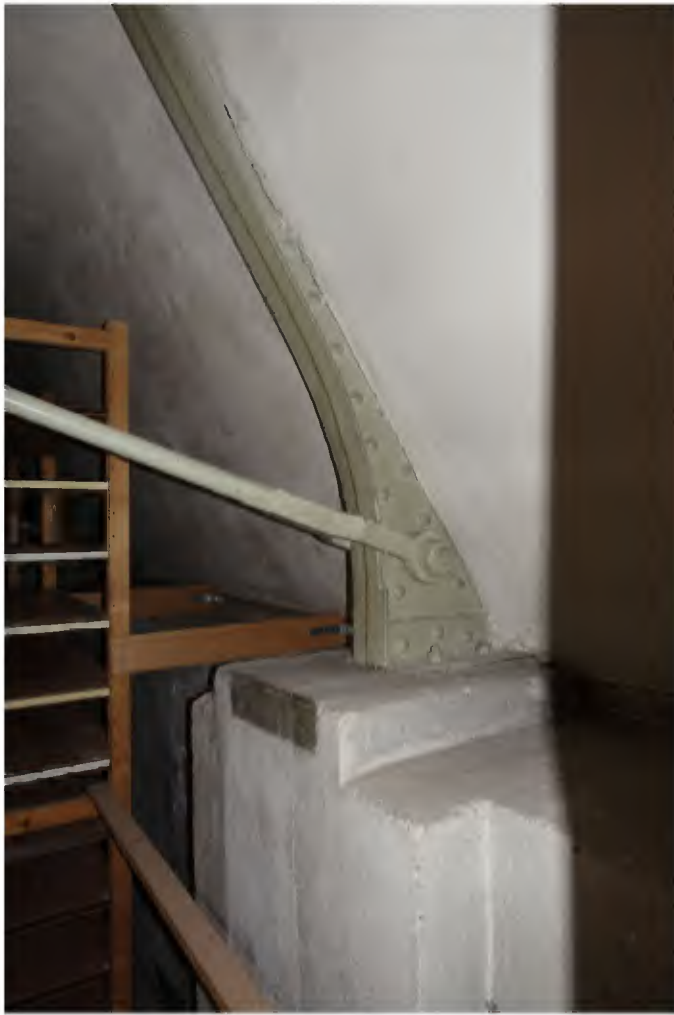
Plattegrond: Verdieping 3

**Ruimte:** 10.1.b Wob (gang langs Handelingenkamer)

**algemene indruk:** gang met moderne afwerkingen; delen van spanten in het zicht

beschrijving	toelichting	datering
<b>Wanden:</b>			
<i>algemeen</i>	metselwerk	gepleisterd	1881
	lichte scheidingswanden	enkele wanden uitgevoerd met bovenlichten; voorzien van glasvlies	1936-1960
<i>plinten/lambris</i>	houten plint	eenvoudige plint	
<i>schoorsteen</i>			
<b>Vloer:</b>	tapijt	rood	1990
<b>Plafond:</b>	steemplafond		1990
	onderzijde dakschilden	stucwerk	1990
	ijzeren spanten	fragmentarisch zichtbaar in kastruimte (flensbreedte 9 cm; lijfhoogte > 27 cm; trekstang rond 35 mm)	1881
<b>Vaste inrichting:</b>	met inbouwkasten	moderne afwerking	1936-1960
<b>Losse inrichting:</b>			
<b>Installaties:</b>			
<b>Ramen:</b>			
<i>achterzetramen</i>			
<i>sluitboompjes</i>			
<b>Deuren:</b>	vlakke stompe deuren	moderne deuren in houten kozijnen	1936-1960
	deur naar rechthoekig trappenhuis	gereconstrueerde deur; scharnieren gelagerd; kozijn nieuw gangzijde	(1881)
<i>scharnieren</i>			
<i>deurkrukken</i>
