J O S E F I E N & C O
bureau voor restauratie en onderzoek

EEN KLEURONDERZOEK NAAR DE OORSPRONKELIJKE
AFWERKINGEN VAN DRIE 18^{DE} EEUWSE
STUCPLAFONDS IN HET BINNENHOF

IN OPDRACHT VAN
RIJKSVASTGOEDBEDRIJF

EEN KLEURONDERZOEK NAAR DE OORSPRONKELIJKE AFWERKINGEN VAN DRIE 18^{DE} EEUWSE STUCPLAFONDS VAN DE EERSTE KAMER

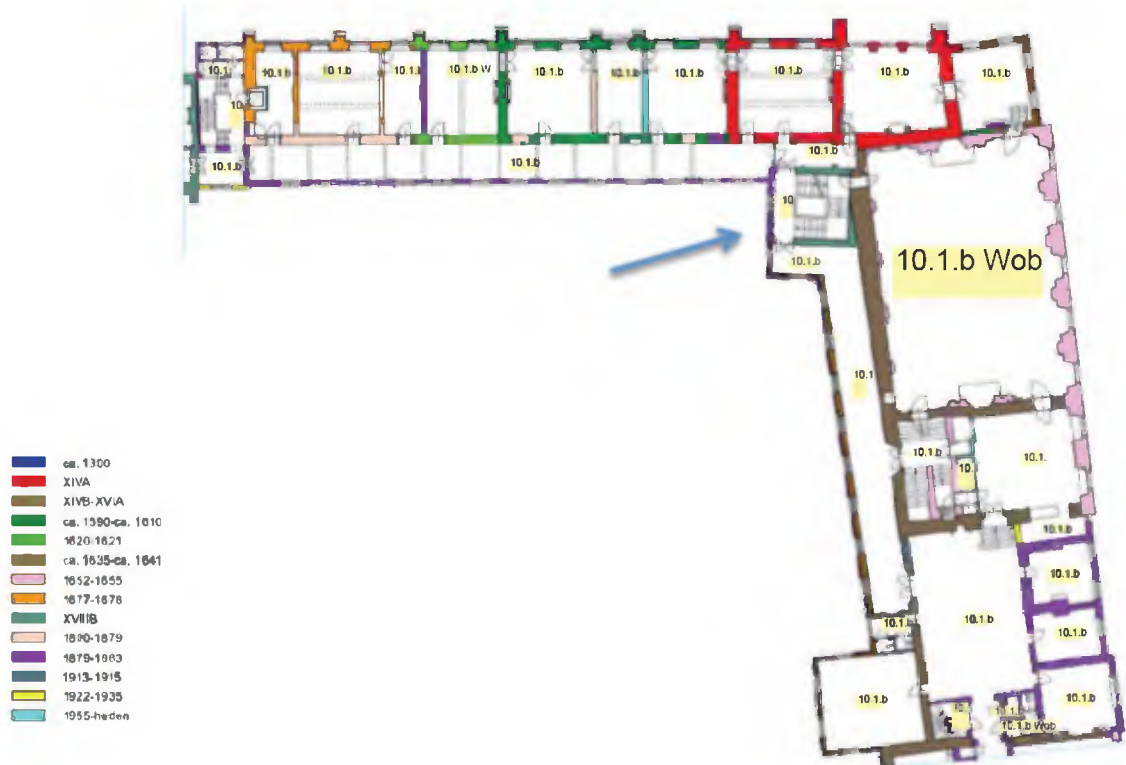
Faseringsplattegrond eerste verdieping Stadhouderskerk Binnenhof, Bureau voor Bouwhistorie en Architectuurgeschiedenis (BBA). In de oksel van de hofvijvervleugel (rechtsonder) en buitenhofvleugel (boven) ligt het trappenhuis (zie pijl).

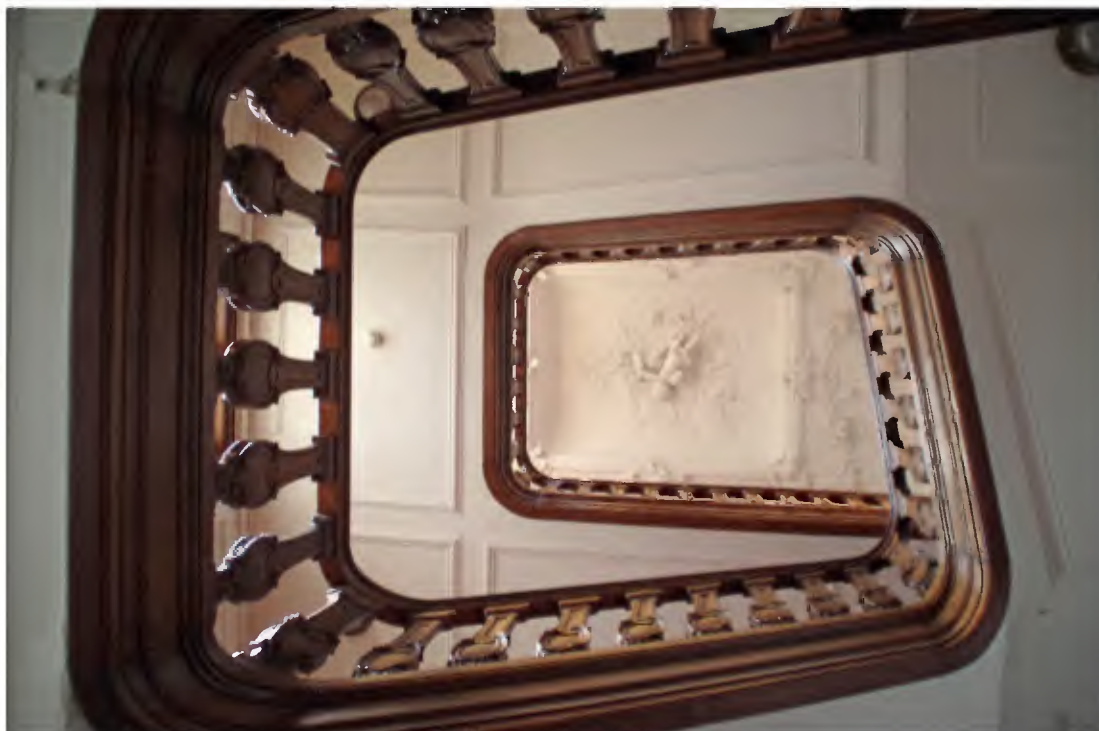
Overzichtsfoto Bureau voor Bouwhistorie en Architectuurgeschiedenis. (BBA) dd. 2011

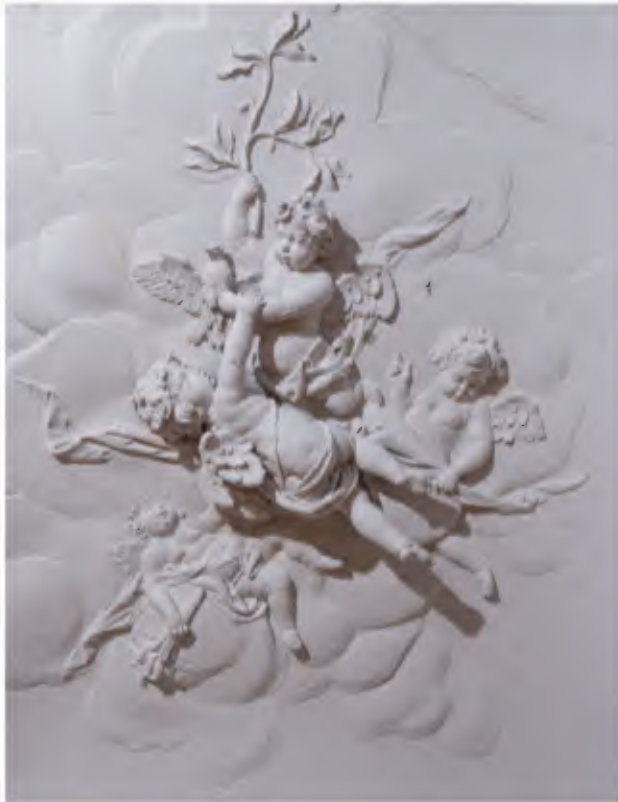
Middenstuk in het stucplafond van het trappenhuis. De Triomf van de Vrede wordt uitgebeeld.

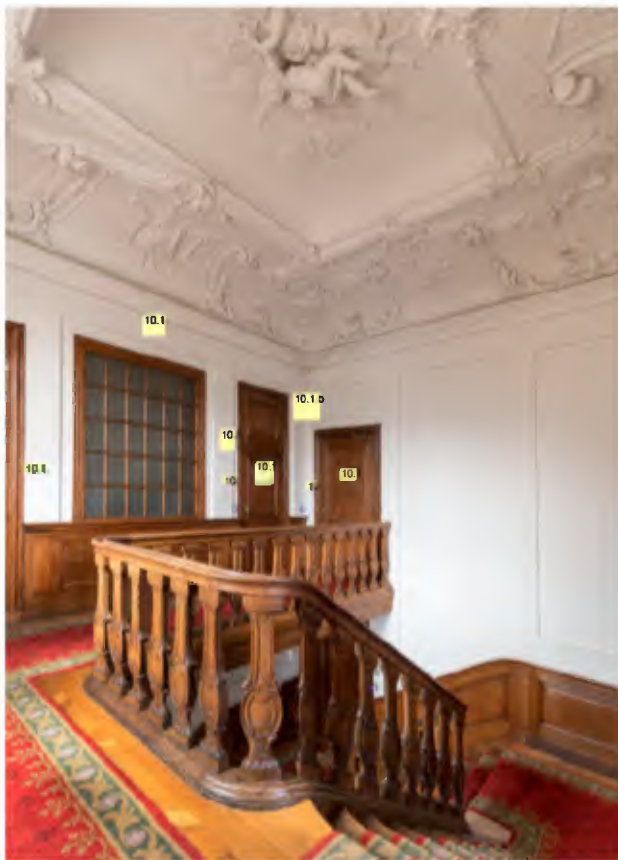
Interieur, Stadhouderstrap in Oud Stadhouderswijk (thans Eerste Kamer), overloop op tweede verdieping met stucplafond, lambrisering en leuning met balusters, beeldbank Rijksdienst Cultureel Erfgoed inventarisnummer IvhB-0088, dd 2018

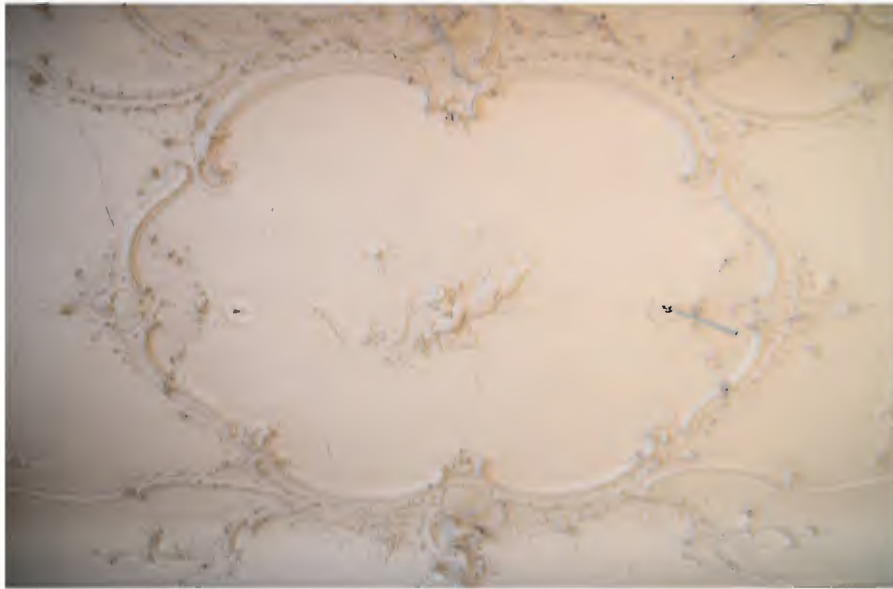
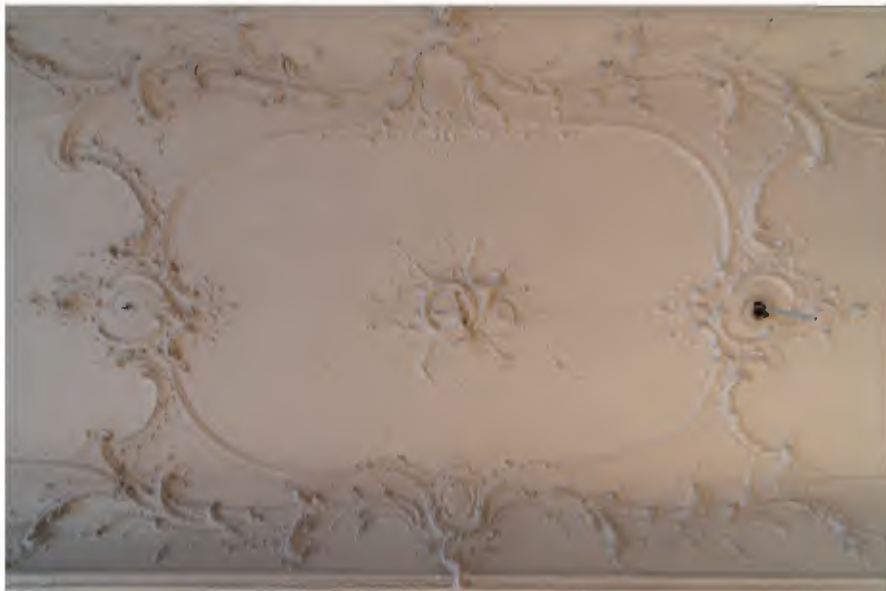
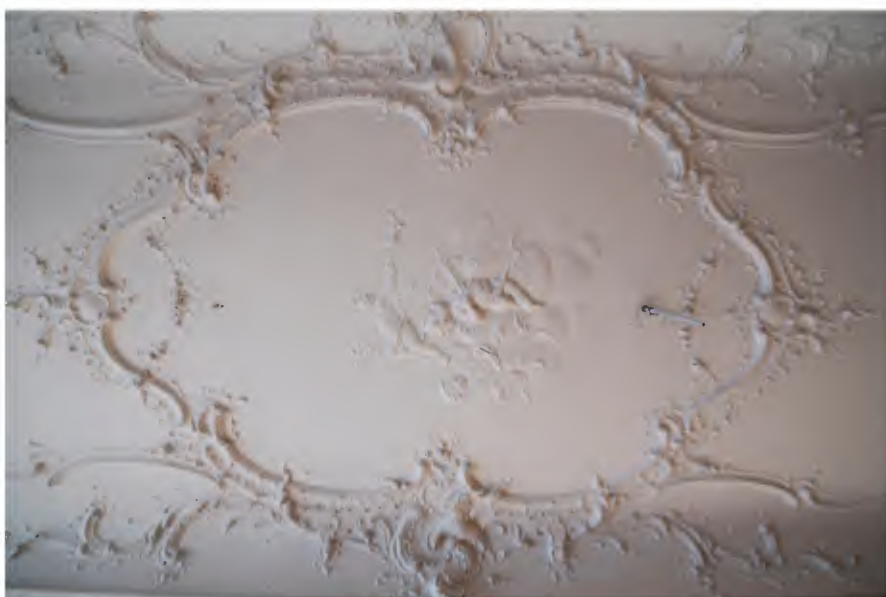
Het middelste veld van het stucplafond heeft een voorstelling met muziekinstrumenten en een partituur. De velden aan weerszijden hebben voorstellingen met putti en een duif dan wel vogels. Ook in de kooflijsten zijn vogels aangebracht. De aanwezigheid van muziekinstrumenten duidt op het gebruik van de kamer als muziekzaal. Er bestaat nog onduidelijkheid over de datering van het stucplafond. In dit rapport wordt uitgegaan van de datering 1767. Er werden toen grote bedragen uitgekeerd aan de Italiaanse stucadoor C.B. Laghi, de Tirolse stucadoor J. Mattlener en aan de Amsterdamse stucadoor Johan van Gorkum (1727-1789).

De drie stucvelden van de ambtenarenkamer. Boven het noordelijke veld, beneden het zuidelijke veld.

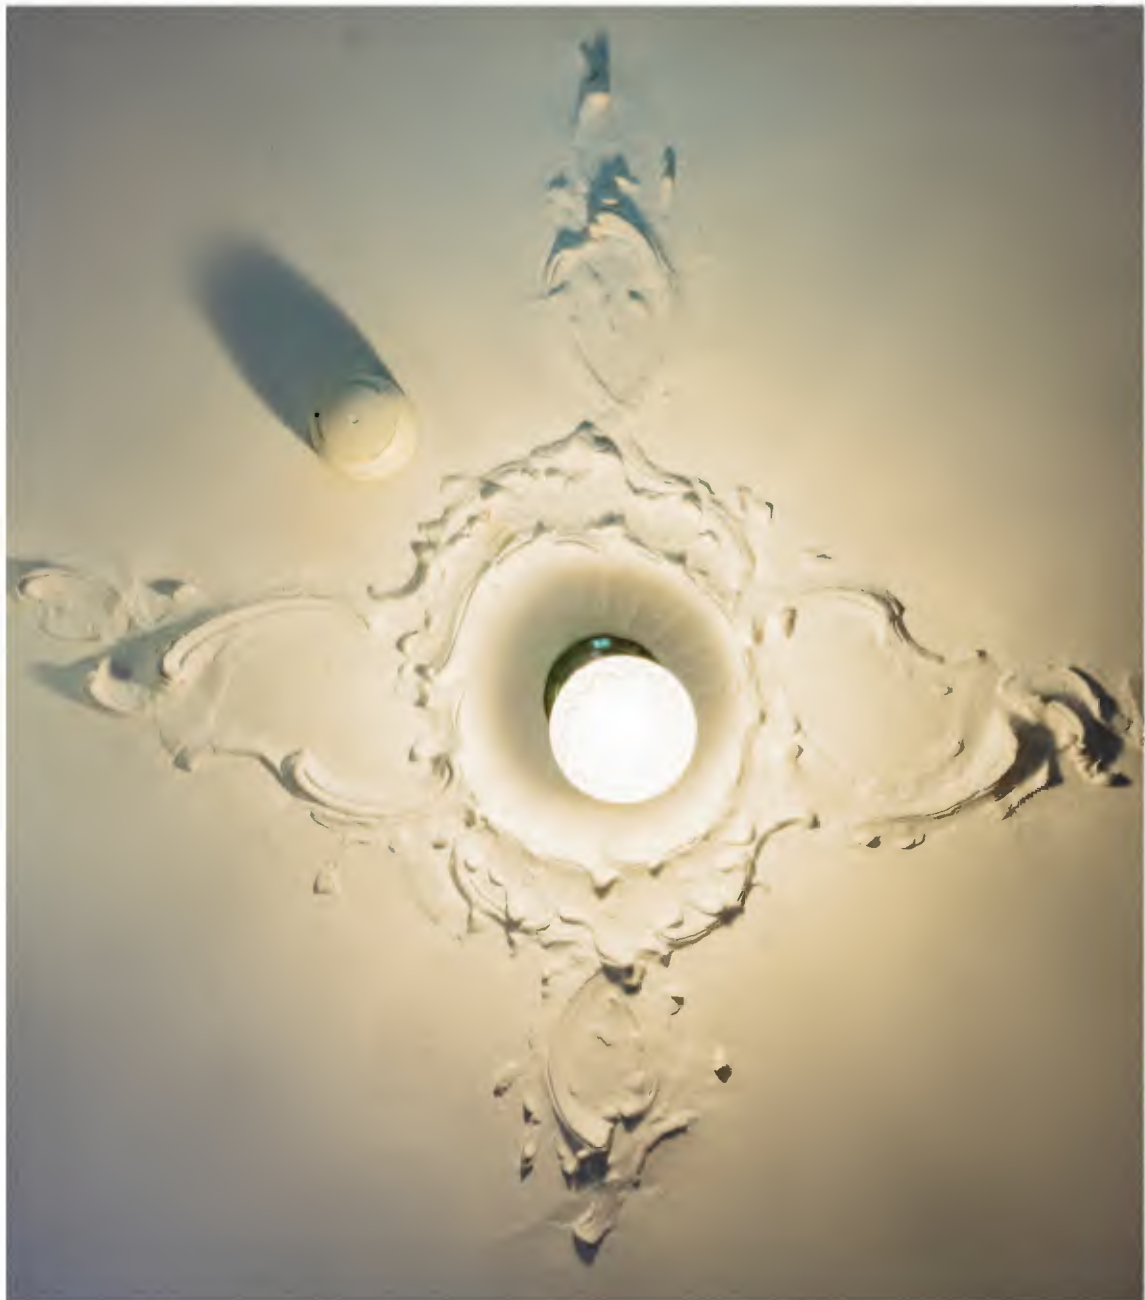
Lodewijk XV stucplafond in het portaal op de tweede verdieping.

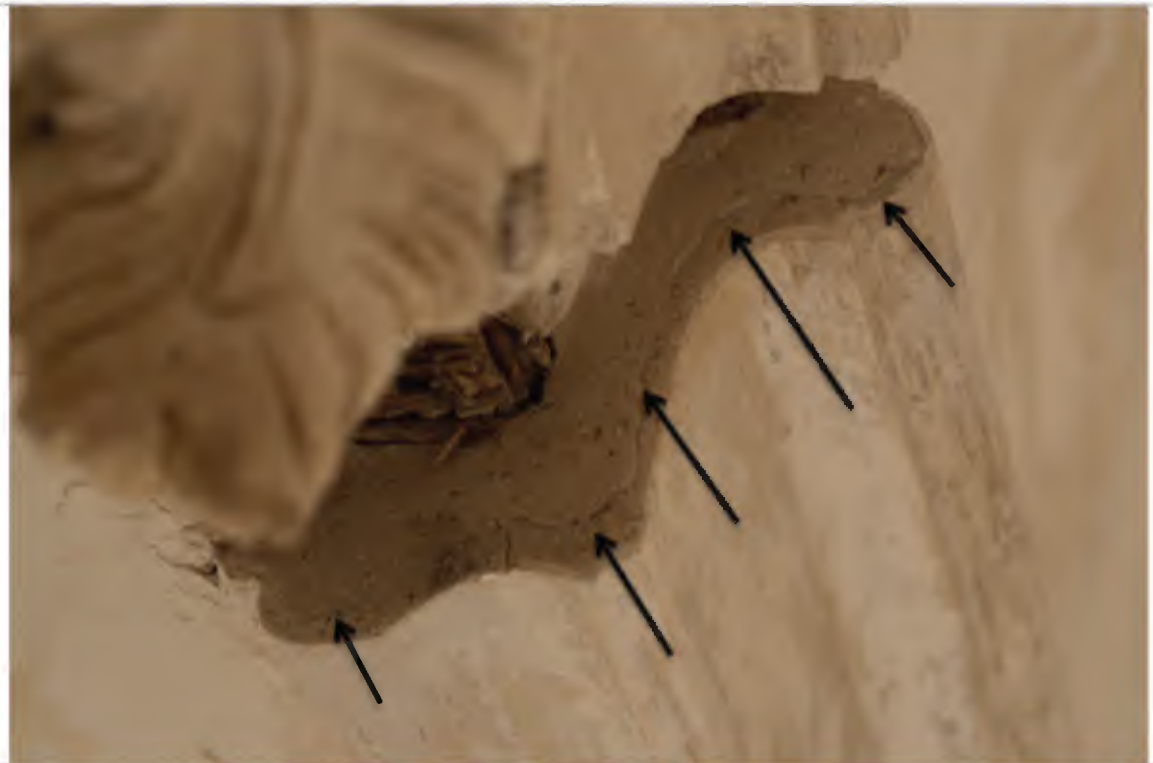
Tijdens de restauratie in 2020-2021 dat gelijktijdig met het kleuronderzoek is uitgevoerd, is een voorganger van het huidige stucplafond ontdekt. Het eerste stucplafond dat is aangebracht, heeft meerdere afwerkverflagen en moet dus enige tijd in het zicht geweest zijn. In onderstaande foto van de doorgesneden lijst is te zien dat de profilering van het eerste plafond sterk lijkt op het tweede stucplafond.

De pijlen geven het oudste stucplafond aan. Na enige tijd is het plafond opgedikt met een tweede stucplafond.

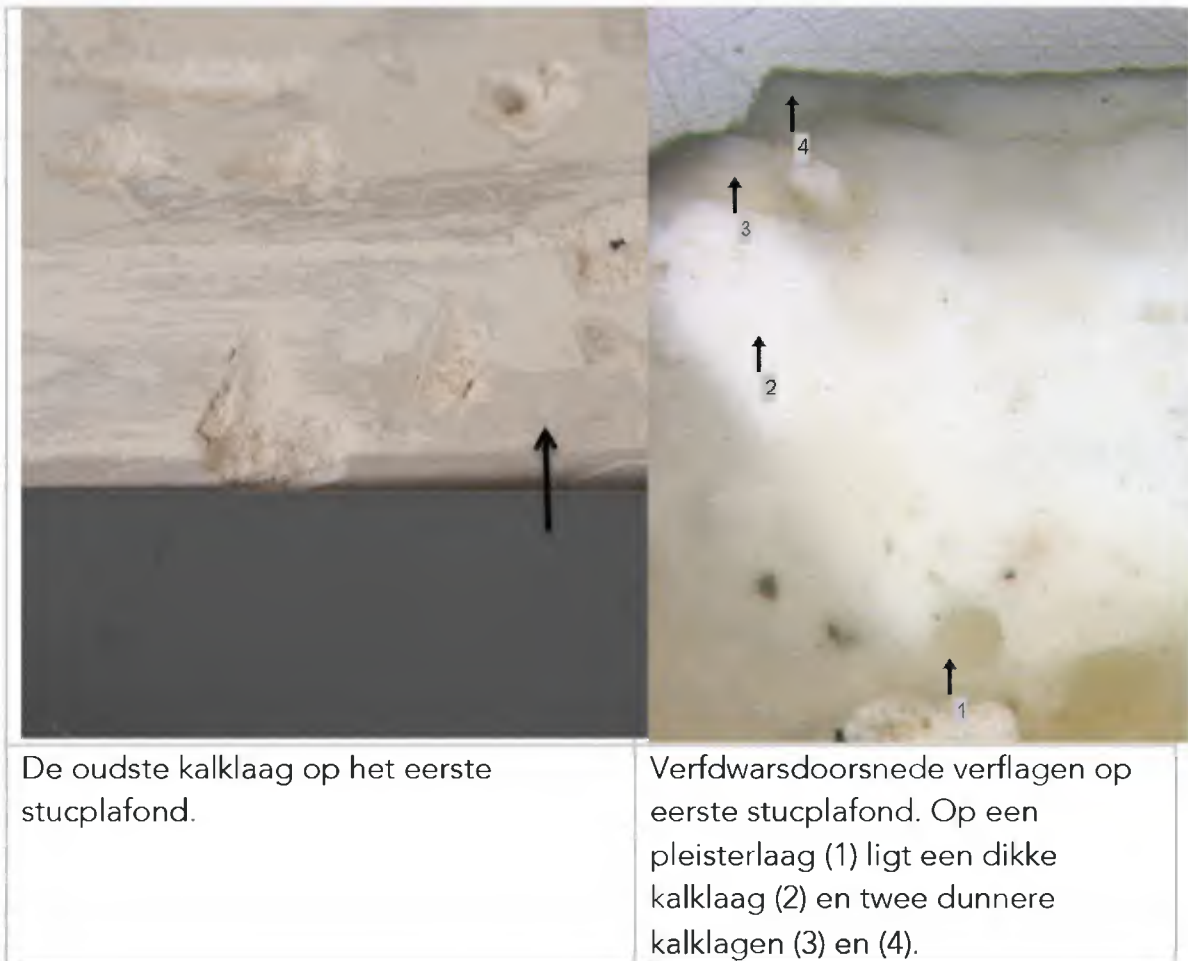
De oudste afwerking van het eerste stucplafond is een witte kalklaag op een kalkmortel. In de kalkmortel is een grove kwaststreek zichtbaar. De eerste kalklaag is enigszins vergrijsd door vervuiling. Hierop liggen 2 witte kalklagen. Er is geen pigment aangetroffen in de kalklagen.

De oudste kalklaag op het eerste stucplafond.

Verdwersdoorsnede verflagen op eerste stucplafond. Op een pleisterlaag (1) ligt een dikke kalklaag (2) en twee dunnere kalklagen (3) en (4).

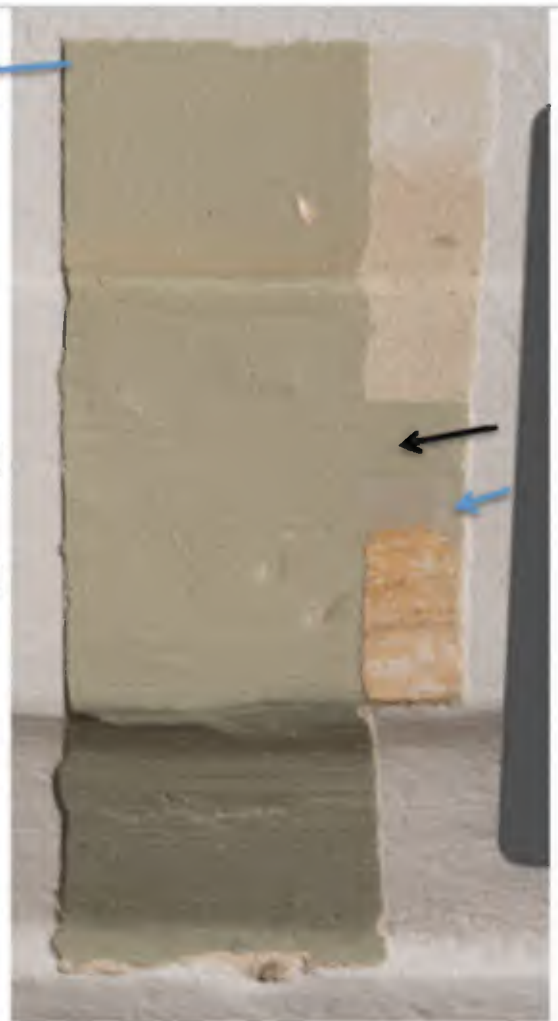
De blauwe pijl geeft het grijsblauwe afwerkstadium aan . De zwarte pijl het grijsgroene afwerkstadium.

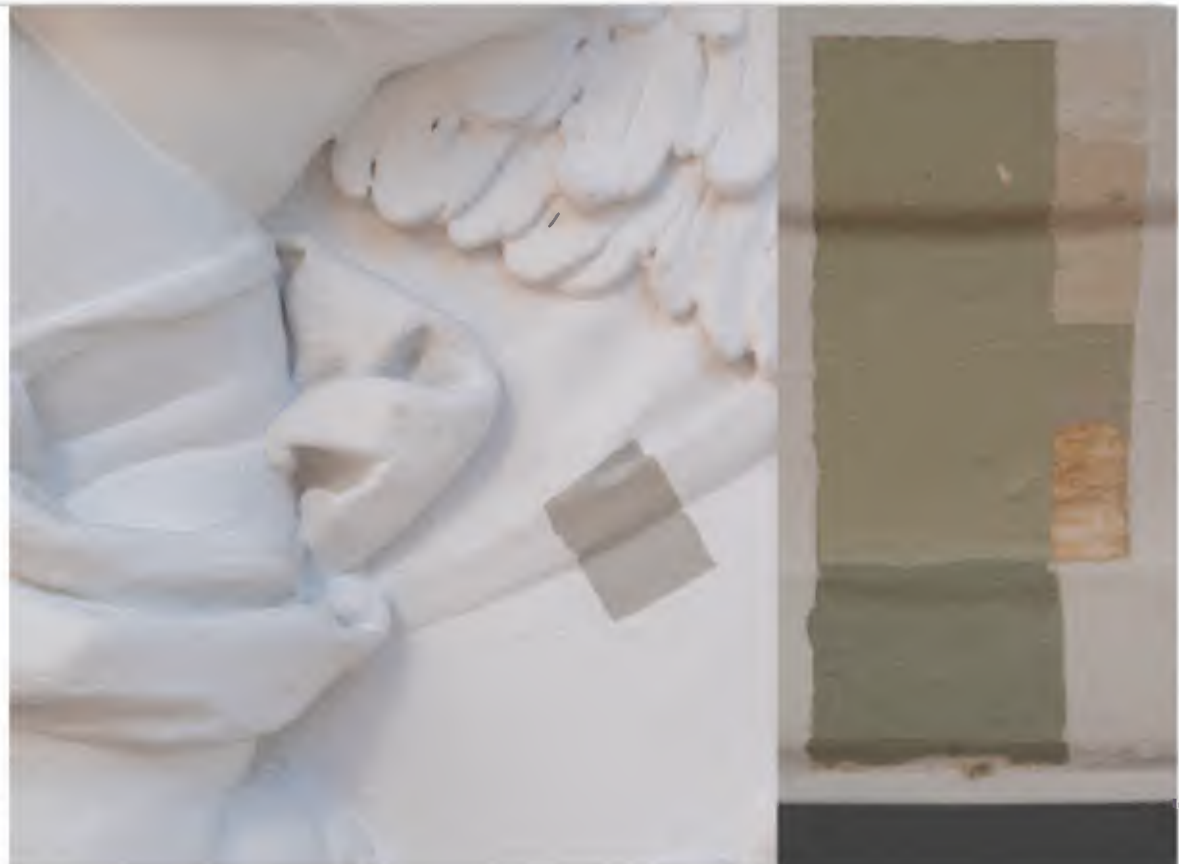
De grijsgroene afwerking is gedifferentieerd aangebracht; de velden en de achtergrond is in een licht grijsgroen kleur geschilderd. De lijsten en de ornamenten in een iets donkerder grijsgroen.

kleurdifferentiatie kleed putti (donker) op achtergrond (licht).

kleurdifferentiatie lijst (donker) en invulling perk (licht).

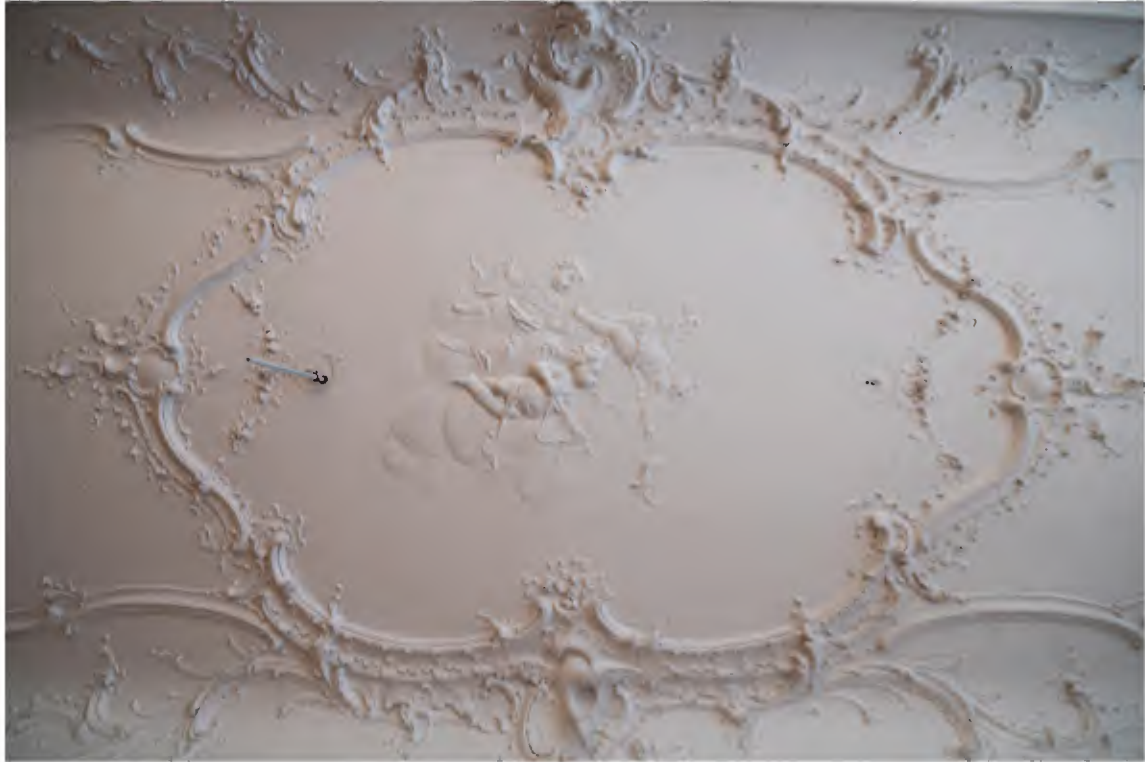
De verflagen van het stucplafond van de ambtenarenkamer zijn minimaal eenmaal verwijderd tijdens zijn afwerkingsgeschiedenis. De vlakke onderdelen en veel ornamenten, zoals de gestuukte vogels, zijn ontdaan van de oudste verflagen. Gelukkig kon op meerdere lijsten en ornamenten het gehele verflagenpakket worden aangetroffen.

De oudste afwerking van het stucplafond is een kalklaag. Deze kalklaag is opgebouwd uit een kalk met weinig oker en organisch zwart in weinig oliehoudend bindmiddel. Dit betekent dat de kalklaag niet wit van kleur was maar licht grijsgeel. Op sommige onderdelen van het stucplafond zijn tot circa 4 kalklagen aanwezig. Waarschijnlijk zijn dit de originele afwerkingen en de eerste overschilderingen.

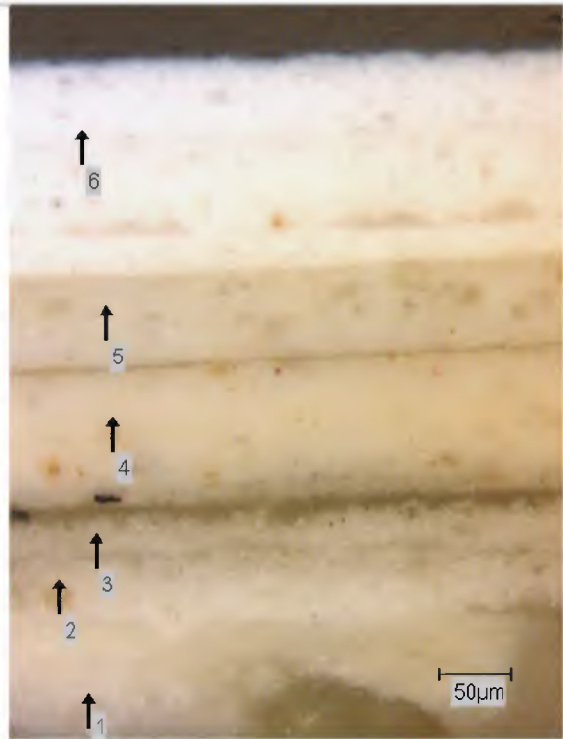
Verfdwarsdoorsnede SAEK-M01, de onderste lagen zijn kalklagen (2-3)

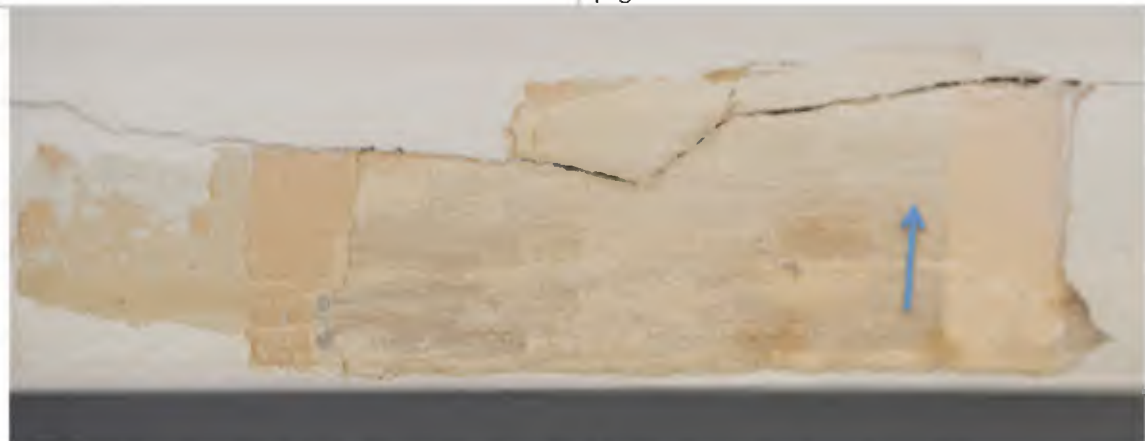
Stratigrafie op de profiellijst van de omstuucte balk. De pijl geeft de oudste kalklaag aan.

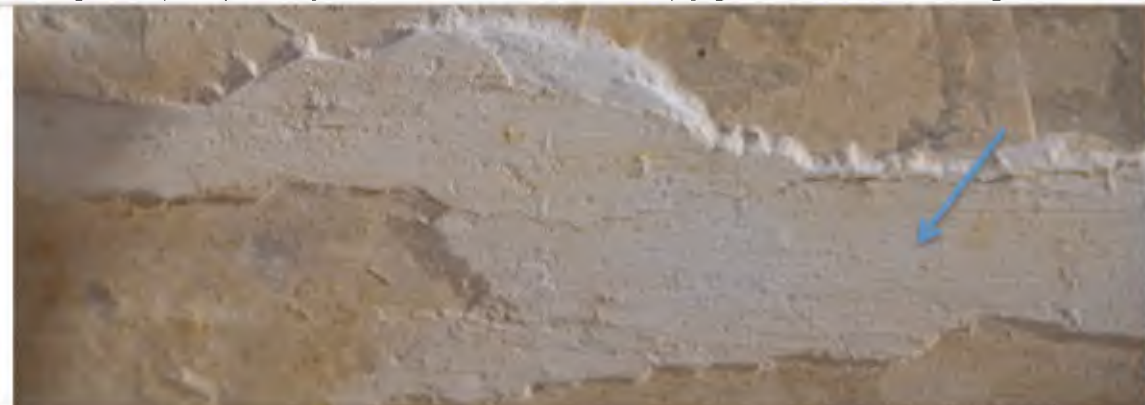
Mogelijk oorspronkelijke kalklaag onder een pakket plamuur.

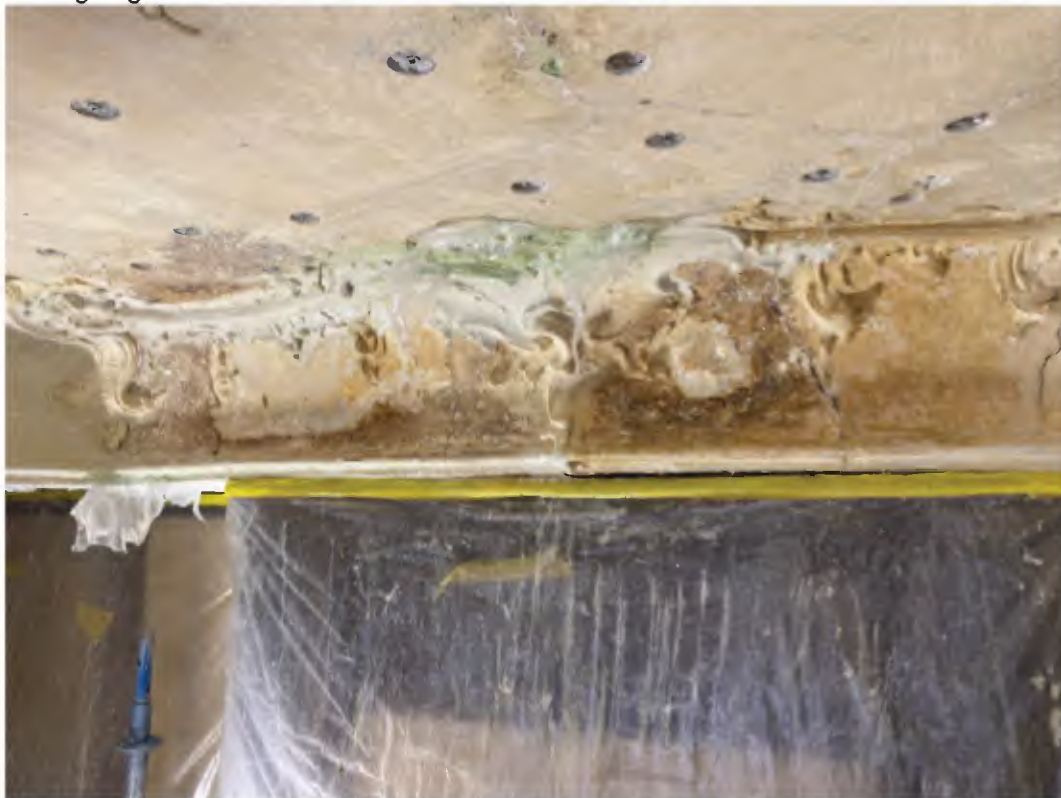
Op een deel van het plafond bevindt zich op deze grijze afwerkslaag een eikenhoutimitatie. Bij het schoonmaken van het plafond werd duidelijk dat deze afwerking alleen aanwezig was op een strook stucwerk dat tegen de blank houten schouw aanwezig is. Waarschijnlijk is dit een proefopzet geweest. Het ligt voor de hand deze proefopzet met houtimitatie te koppelen aan het kaal halen van de oorspronkelijk licht afgewerkte betimmeringen⁴. De kamer zou dan geheel in een houtuitmontering uitgevoerd zijn, blank eikenhout op de betimmeringen en een eikenhoutimitatie op het plafond gelijk met de uitmontering van de naastgelegen blanke kamer. Kennelijk heeft men ervoor gekozen om dit niet uit te voeren. De blanke kamer heeft in 1879-1885 zijn houten plafond en een deel van de betimmering gekregen. Dit betekent waarschijnlijk dat de houtimitatie uit deze periode dateert.

Foto tijdens reinigen van het plafond. De strook met eikenhoutimitatie is hier aanwezig.

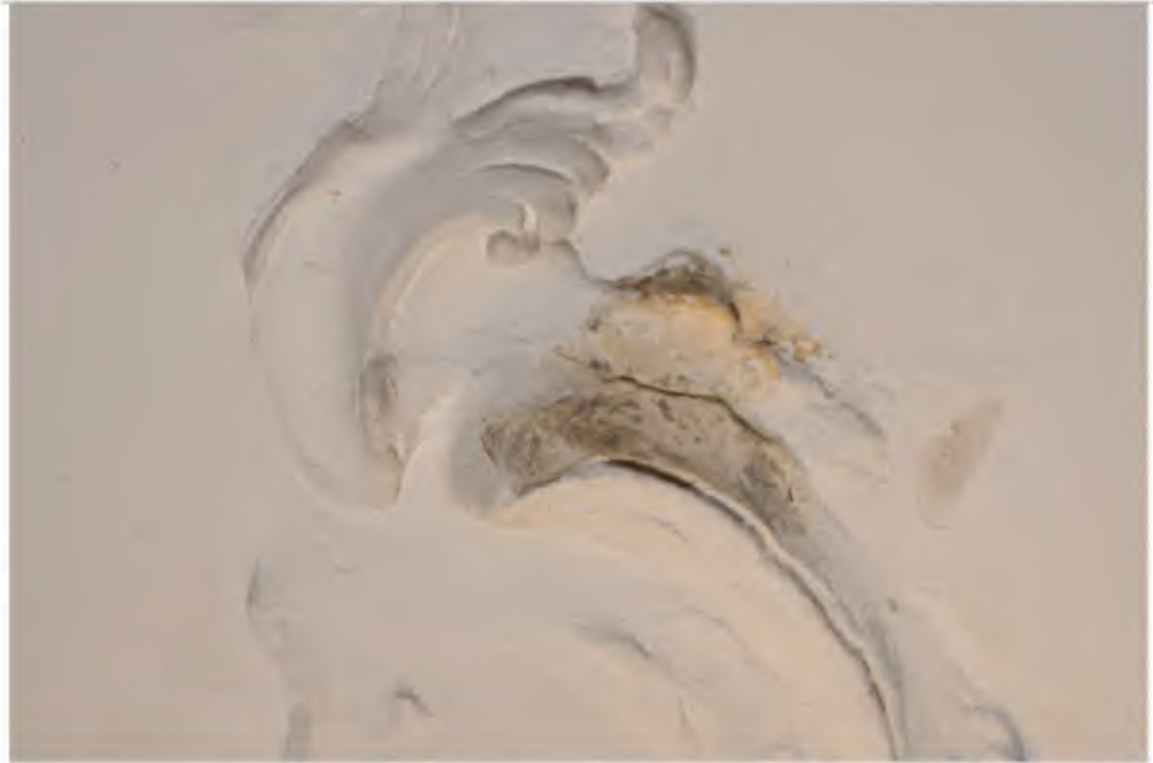
Het stucplafond van het portaal is in de recente geschiedenis kaalgehaald. De vlakke delen en de buitenzijde van de rocailles zijn van hun historische afwerkingen ontdaan. In de diepte van het snijwerk zijn nog historische verflagen aanwezig.

Overzicht van de rocaïlle van het stucplafond van het portaal

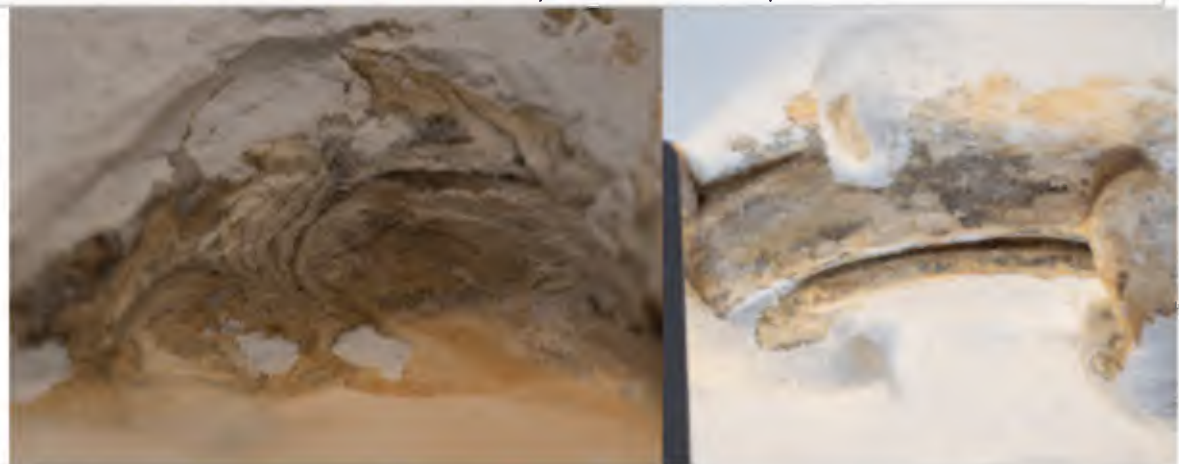
In de diepte van het snijwerk ligt een pakket historische verflagen.

De buitenzijde van de rocaïlle is kaalgehaald. De oudste afwerking is blijven zitten.

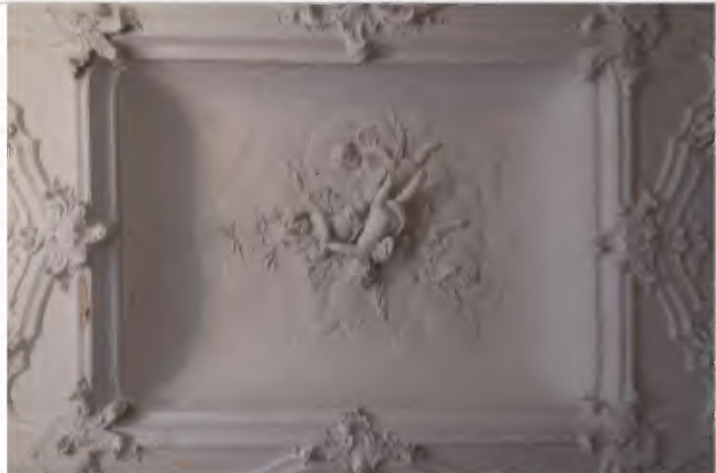
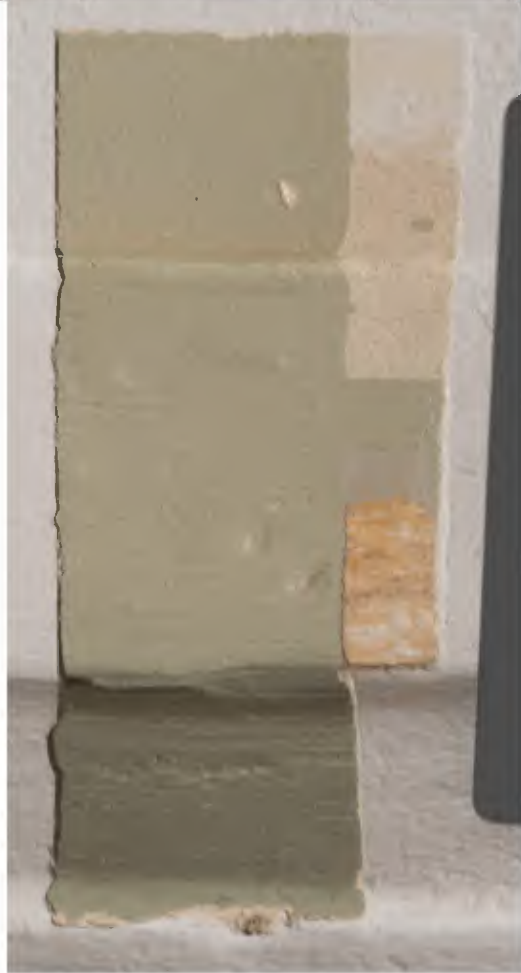
Project: Stucplafonds Eerste Kamer	Bouwjaar: 1752			
Onderdeel: lijst en veld in koofdeel	Verfmonster			
Onderzoekslokatie: Stucplafond trappenhuis	Datum:			
NR:	Uitvoering: 10.2.e Wob

fase	lagen	kleur	beschrijving
	VII	11	huidig wit	huidige afwerking
		10	wit	opengekrabde verflaag
	VI	9	geelcreme	afwerking
		8	wit	grondering
	V	7	geelcreme	afwerking
	IV	6	geel crème	afwerking (verfrollerhuid)
	III	5	groenig grijs (donker op de lijsten en lichter in de vlakken)	afwerking
		4	grijs met zwarte spikkels	grondering
	II	3	donkergele restanten	bindmiddel
		2	streperig geel	afwerking
	I	1	lichtgeel	afwerking
	0	wit	stuc (drager)	
opmerking:

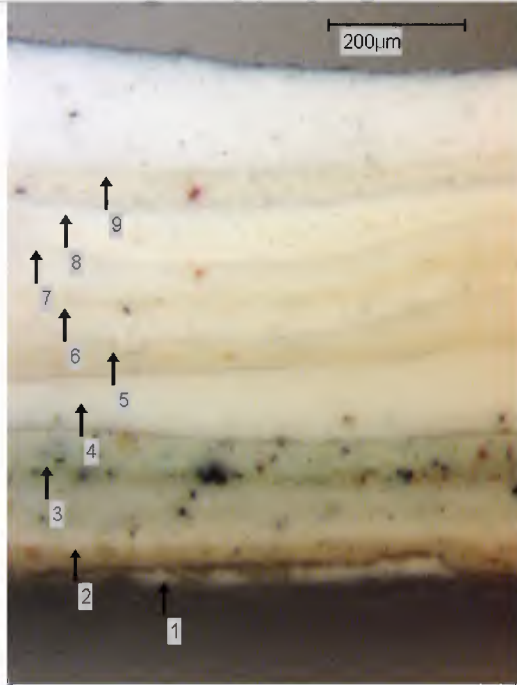
Project: Stucplafonds Eerste Kamer		Bouwjaar: 1752		
Onderdeel: lijst in koofdeel		Verfmonster STEK-M05		
Onderzoeksllocatie: Stucplafond trappenhuis		Datum:		
NR:		Uitvoering: 10.2.e Wob

fase	lagen	kleur	beschrijving
	X		wit, (10) titaanwit	huidige afwerking
	IX		crème (9), titaanwit	afwerking
			lichtgrijs	grondering
	VIII		crème (8), titaanwit	afwerking
			geel-crème	grondering
	VII		geel-crème (7), titaanwit	afwerking
			wit	grondering
	VI		geel-crème (6), lithopoon	afwerking
			wit	
	V		geel crème (5)	afwerking (verfrollerhuid)
		lichtgeel		
IV		wit (4), zinkwit	afwerking	
		lichtgrijs	grondering	
III		groenig grijs (3), o.a. ultramarijn, oker zinkwit	afwerking	
		grijs, o.a. ultramarijn, oker zinkwit	grondering	
II		lichtblauw met blauwe spikkels	afwerking	
		lichtblauw met blauwe spikkels	grondering	
I		wit (2), loodwit, zinkwit, krijt en oker)	grondering	
		geel	afwerking	
		dun bruin	bindmiddel	
		wit (1) krijt, loodwit en zinkwit	afwerking (na 1854)

opmerking: de kalklagen zijn niet aanwezig op dit onderdeel.

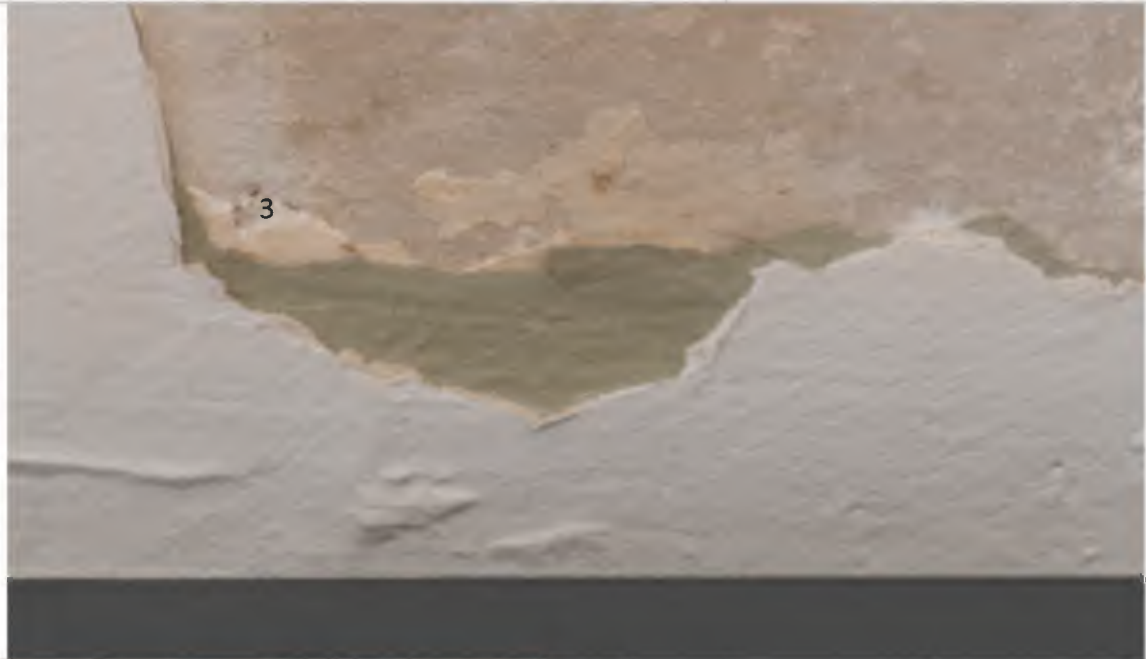
Project: Stucplafonds Eerste Kamer	Bouwjaar: 1752			
Onderdeel: veld in koofdeel	Verfmonster			
Onderzoeklokatie: Stucplafond trappenhuis	Datum:			
NR:	Uitvoering: 10.2.e Wob

fase	lagen	kleur	beschrijving
	VII	8	wit (8)	huidige afwerking
	VI	7	wit (7)	afwerking
	V	6	geel-crème (6)	afwerking
	IV	5	groenig grijs (5)	afwerking
	III	4	dun bruingeel	bindmiddel
		3	geel-crème (4)	afwerking
			links wit vulmiddel voor reparatie (3)	
	II	2	wit-crème (plaatselijk vergeeld) (2)	afwerking (kalklaag)
I	1	lichtgrijs (1)	afwerking (kalklaag)	
	0	wit	ondergrond	
opmerking:

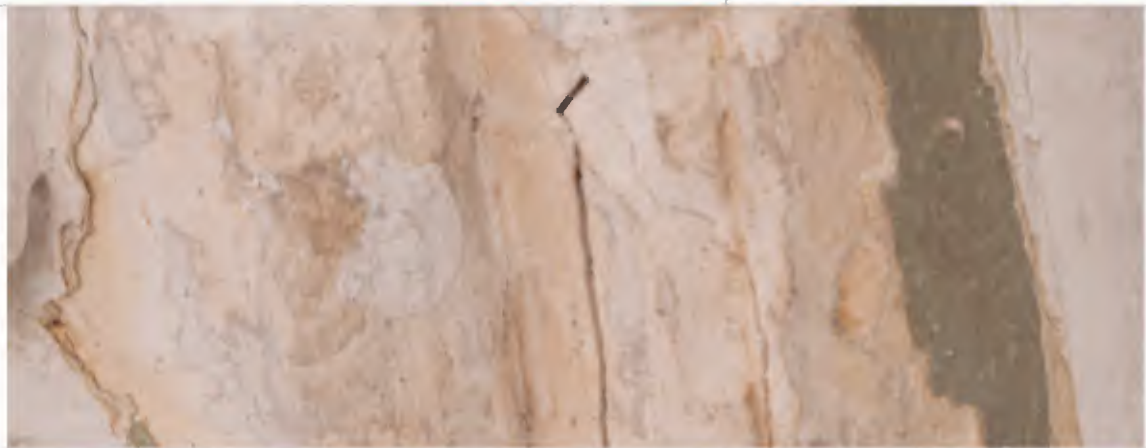
Project: Stucplafonds Eerste Kamer	Bouwjaar: 1752			
Onderdeel: ornament in kooflijst	Verfmonster			
Onderzoeklokatie: Stucplafond trappenhuis	Datum:			
NR:	Uitvoering: 10.2.e Wob

fase	lagen	kleur	beschrijving
	XIV	16	huidig wit	afwerking
		15	wit	opengekrabde verflaag
	XIII	14	geelcreme	afwerking
		13	wit	grondering
	XII	12	geelcreme	afwerking
	XI	11	geel crème	afwerking (verfröllerhuid)
	X	10	groengrijs	afwerking
	IX	9	donkergeel	afwerking
	VIII	8	crème	afwerking (kalklaag)
	VII	7	wit	afwerking (kalklaag)
	VI	6	crème	afwerking (kalklaag)
	V	5	wit	afwerking (kalklaag)
	IV	4	crème	afwerking (kalklaag)
	III	3	I crème	afwerking (kalklaag)
	II	2	crème	afwerking (kalklaag)
	I	1	lichtgrijs	afwerking (kalklaag)
		0	wit	stuc, ondergrond
opmerking:

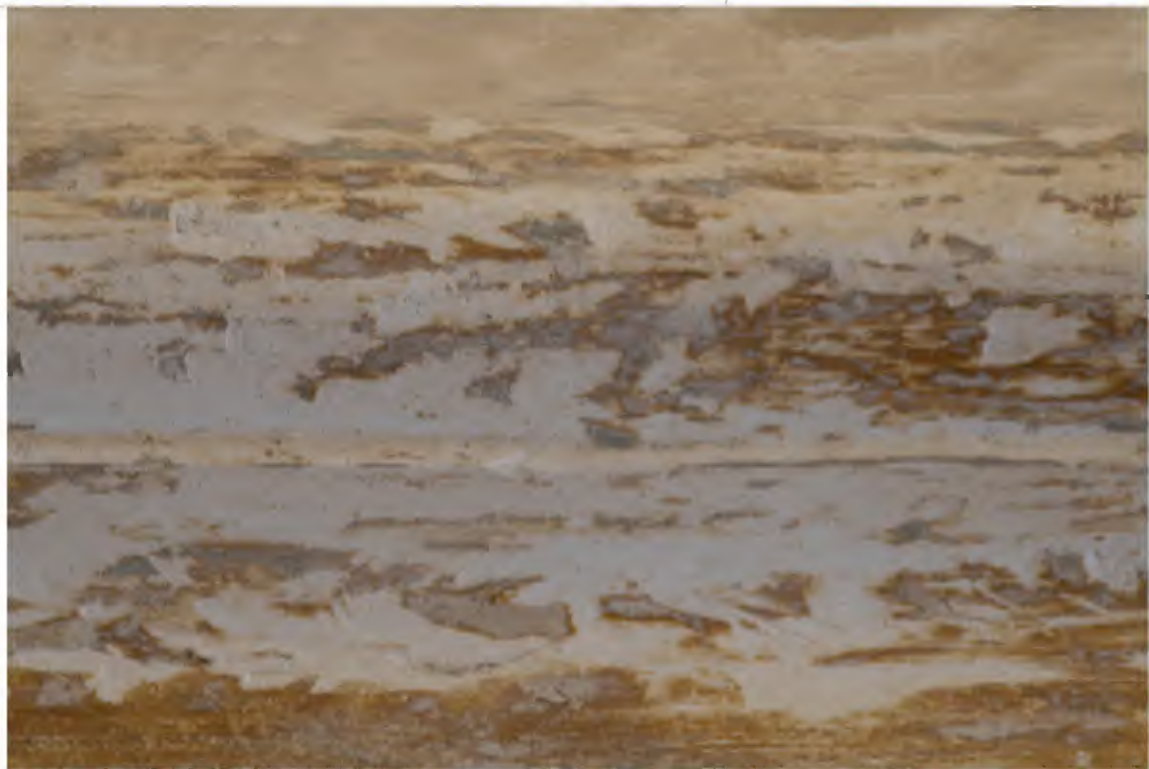
<table><tr> <th>fase</th> <th>lagen</th> <th>kleur</th> <th>beschrijving</th> </tr><tr> <td colspan="4">de jongere verflagen zijn weggenomen tijdens het schoonmaken van het plafond</td> </tr><tr> <td>I</td> <td>2</td> <td>streperig (cognac) bruin</td> <td>houtimitatie</td> </tr><tr> <td colspan="4">opmerking: de oudste verflagen ontbreken op dit onderdeel</td> </tr></table>

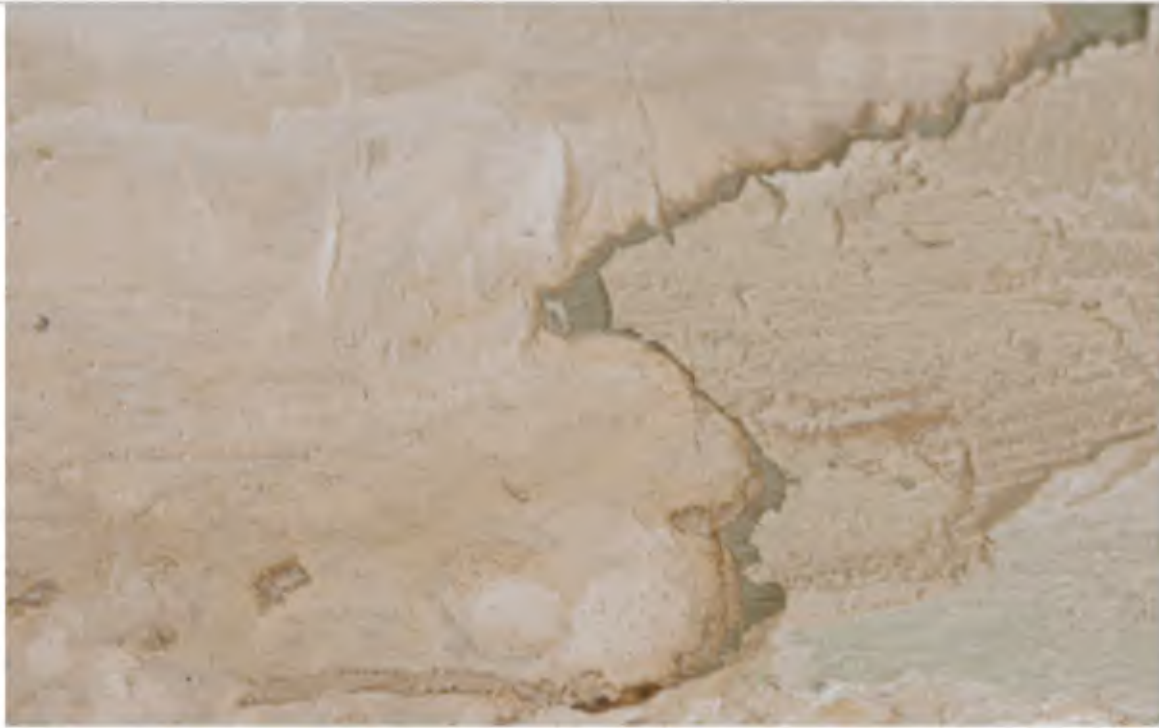
Project: Stucplafonds Eerste Kamer	Bouwjaar: 1752
Onderdeel: gewelfvlak	Verfmonster
Onderzoeklokatie: Stucplafond Trappenhuis	Datum:
NR:	Uitvoering: 10.2.e Wob

fase	lagen	kleur	beschrijving
XIII	23	wit crème	huidige afwerking
XII	22	wit crème	afwerking
XI	21	wit crème	afwerking
X	20	grijzige top	scheidingslaagje
	19	crème	afwerking
IX	18	bruinige top	scheidingslaagje
	17	crème	afwerking
VIII	16	crème	afwerking
VII	15	groengrijs (6)	afwerking
	14	crème	grondering
VI	13	geel crème	afwerking
	12	d. crème	grondering
	11	grijs-crème	grondering
V	10	bruin (5)	houtimitatie
	9	geelbruin	fondkleur
	8	warm crème top	vuil/patina
IV	7	crème (4)	afwerking,kalklaag
	6	grijze top	vuil/patina
III	5	crème	afwerking,kalklaag

4	warm crème top	vuil/patina
	II	3	crème (3)	afwerking, kalklaag
		2	warm crème top	vuil/patina
	I	1	crème (2)	oorspronkelijk afwerking, kalklaag
		0	wit (1)	stuc
opmerking:

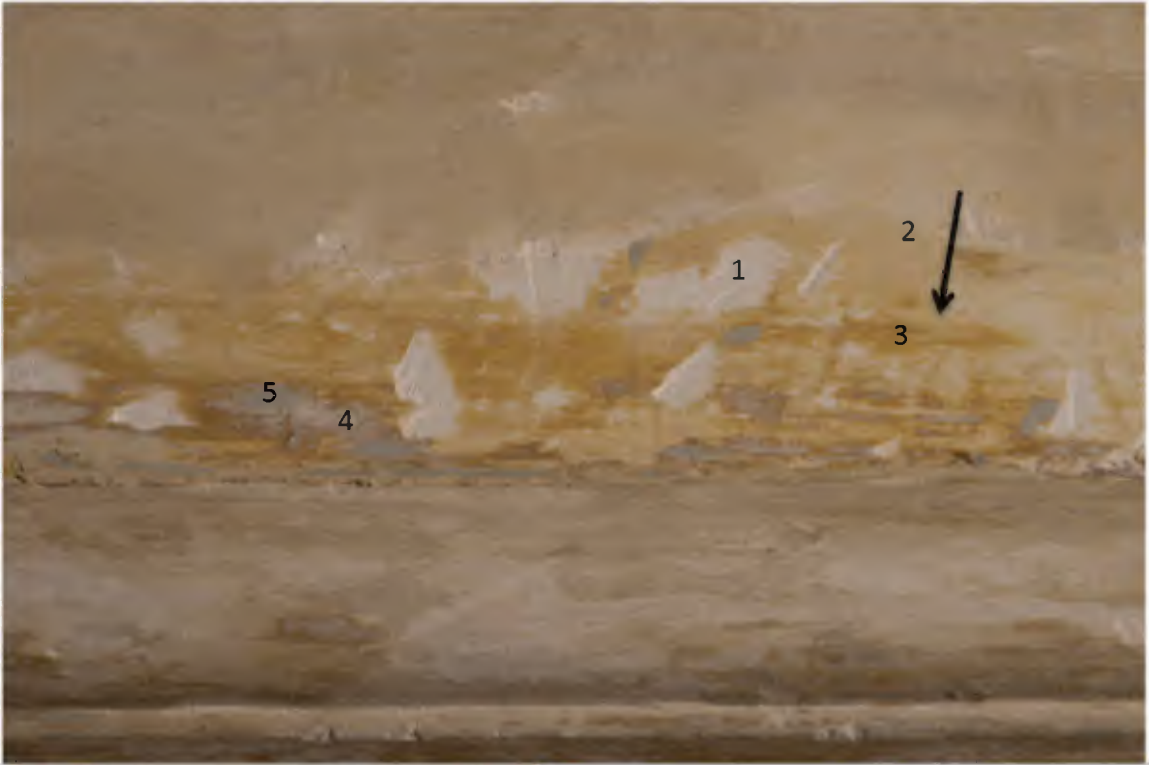
Project: Stucplafonds Eerste Kamer	Bouwjaar: 1752
Onderdeel: gewelfvlak	Verfmonster
Onderzoekslokatie: Stucplafond Trappenhuis	Datum:
NR:	Uitvoering: 10.2.e Wob

fase	lagen	kleur	beschrijving
de jongste verflagen zijn weggenomen tijdens het schoonmaken van het plafond			
V	6	wit	afwerking
IV	5	crème	afwerking
III	4	grijs (5)	afwerking
II	3	grijs-crème (4)	afwerking
I	2	streperig (cognac) bruin (3)	houtimitatie (zie pijl)
	1	geel-crème (2)	fondkleur
	0	wit (1)	stuc
opmerking: de oudste verflagen ontbreken op dit onderdeel

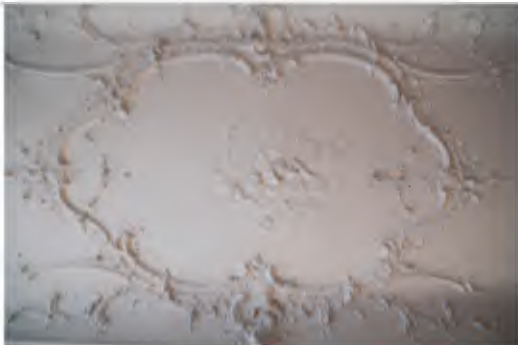
Project: Stucplafonds Eerste Kamer	Bouwjaar: 1767
Onderdeel: zijkant omstucte balklaag	Verfmonster
Onderzoekslokatie: Stucplafond Ambtenarenkamer	Datum:
NR:	Uitvoering: 10.2.e Wob

fase	lagen	kleur	beschrijving
VI	10	crème	huidige afwerking
	9	wit	opengekrabde verflaag
V	8	crème	afwerking
IV	7	okergeel	afwerking
	6	grijs met kwaststreek	afwerking of grondering
III	5	geel	afwerking
	4	lichtgeel	grondering
II	3	d. grijs	afwerking
I	2	streperig geel	bindmiddel/ scheidingslaagje
	1	lichtgeel	kalklaag
	0	wit	ondergrond

opmerking: laag 9 is opgekrabd tijdens het onderzoek daardoor lijkt het een aparte verflaag. Het is de onderste helft van het crème van laag 10. Omdat het een andere kleur heeft is het apart benoemd.

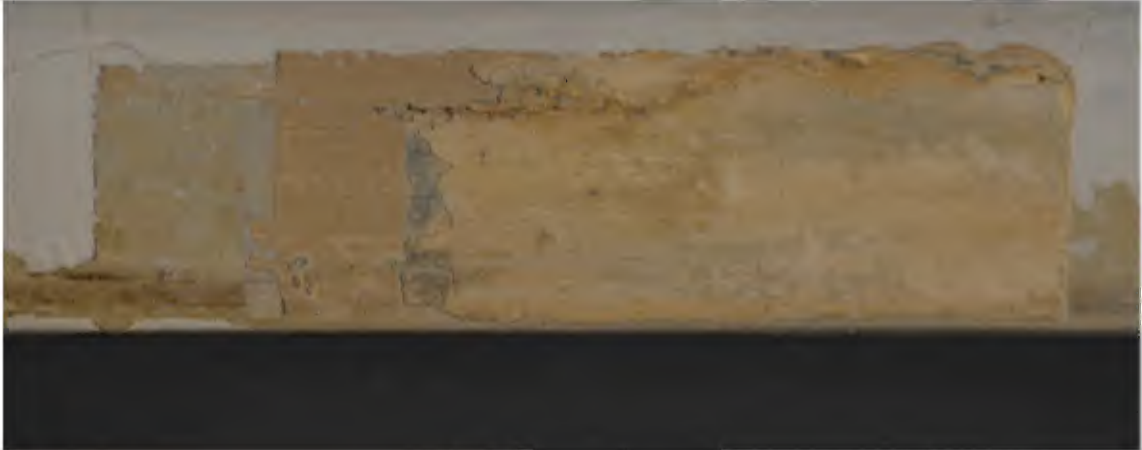
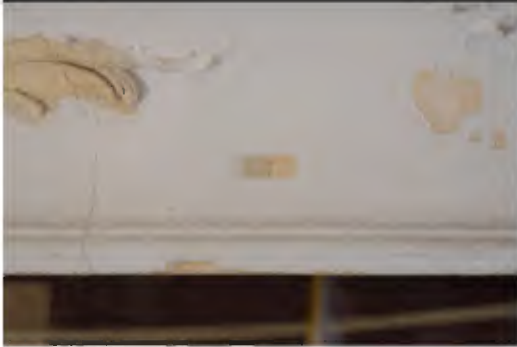
Project: Stucplafonds Eerste Kamer	Bouwjaar: 1767			
Onderdeel: lijst zijkant balk	Verfmonster			
Onderzoekslokatie: Stucplafond Ambtenarenkamer	Datum:			
NR:	Uitvoering 10.2.e Wob

fase	lagen	kleur	beschrijving
	X	15	wit	huidige afwerking
	IX	14	crème	afwerking
	VIII	13	okergeel	afwerking
	VII	12	geel	afwerking
	VI	11	d. grijs	afwerking
	V	10	I geel streperig	
		9	crème	
	IV	8	streperig I. grijs	vervuild oppervlak
		7	crème	kalklaag
	III	6	streperig I. grijs	vervuild oppervlak
		5	warm crème	kalklaag
	II	4	streperig I. grijs	vervuild oppervlak
		3	wit	kalklaag
	I	2	streperig geel	bindmiddel/ scheidingslaagje
		1	lichtgeel	kalklaag
	0	wit	ondergrond	
opmerking:
