J O S E F I E N & C O
bureau voor restauratie en onderzoek

EEN KLEURONDERZOEK NAAR DE OORSPRONKELIJKE
AFWERKINGEN VAN DRIE 18^{DE} EEUWSE
STUCPLAFONDS IN HET BINNENHOF

IN OPDRACHT VAN
RIJKSVASTGOEDBEDRIJF

EEN KLEURONDERZOEK NAAR DE OORSPRONKELIJKE AFWERKINGEN VAN DRIE 18^{DE} EEUWSE STUCPLAFONDS VAN DE EERSTE KAMER

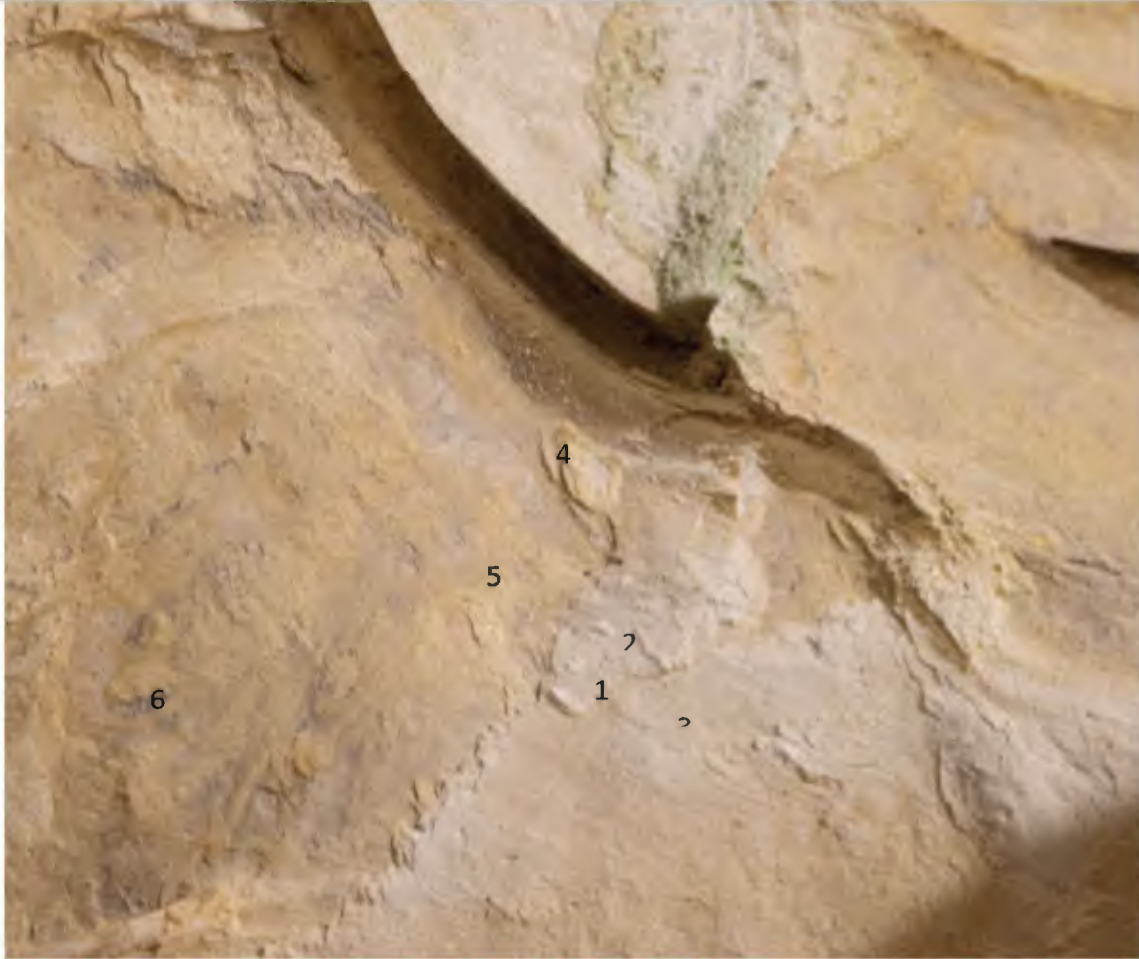
fase	lagen	kleur	beschrijving
		overige lagen zijn weggehaald	
VI	6	resten d. grijs	afwerking
V	5	lichtgeel	afwerking
IV	4	lichtgeel	kalklaag
III	3	crème	kalklaag
II	2	grijs-crème	kalklaag
I	1	lichtgrijs	kalklaag
	0	wit	stuc laag

opmerking: deze foto is tijdens het schoonmaken van het plafond genomen. De groene kleur is een restant van het gebruikte afbijt.

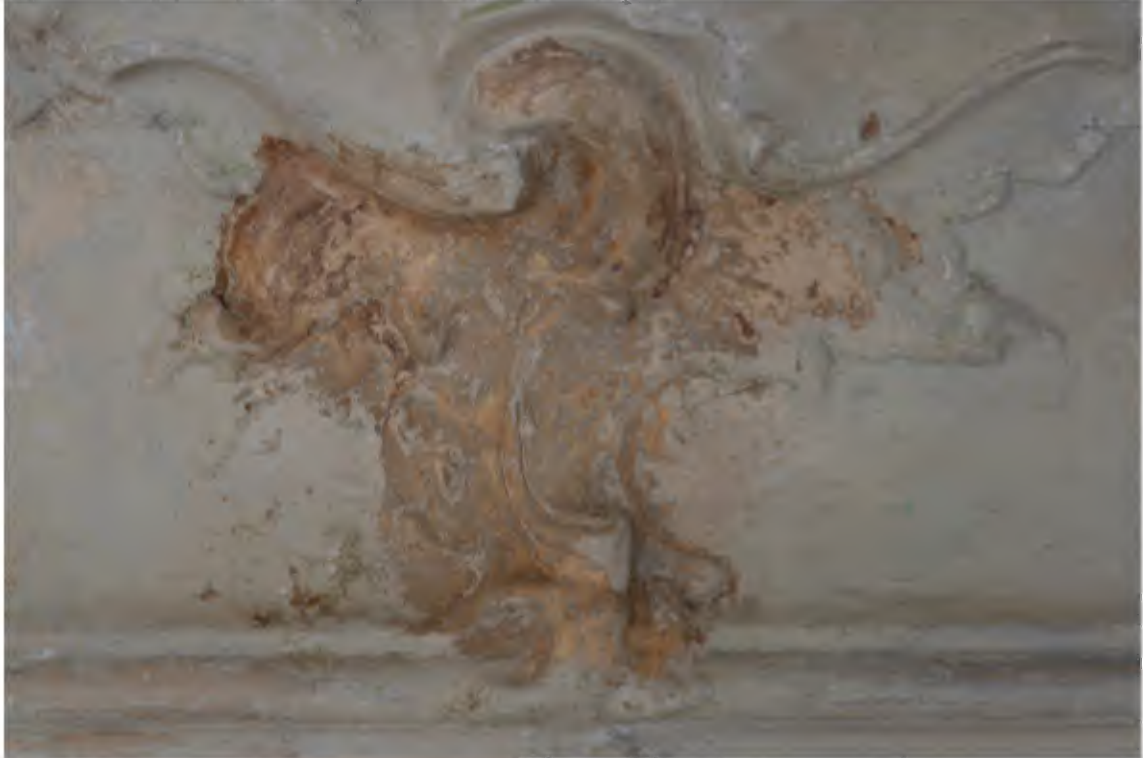
Project: Stucplafonds Eerste Kamer	Bouwjaar: 1767
Onderdeel: rocaille kooflijst bij schouw	Verfmonster
Onderzoekslokatie: : Stucplafond Ambtenarenkamer	Datum:
NR:	Uitvoering: 10.2.e Wob

fase	lagen	kleur	beschrijving
Houtimitatie zichtbaar op de kooflijst bij de schouw			
opmerking:

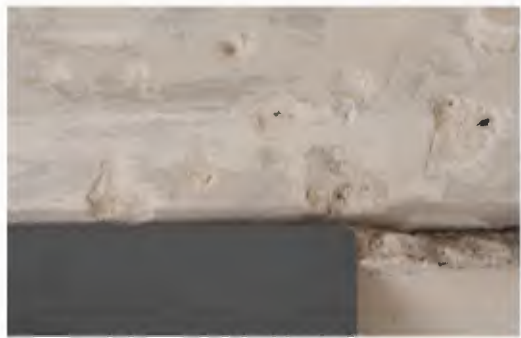
Project: Stucplafonds Eerste Kamer		Bouwjaar: 1767		
Onderdeel: eerste stucplafond		Verfmonster: SAEK- M014		
Onderzoeklokatie: Stucplafond trappenhuis		Datum:		
NR:		Uitvoering: 10.2.e Wob

fase	lagen	kleur	beschrijving
	III	3	vergrijsde kalk	afwerking
	II	2	vergrijsde kalk	afwerking
	I	1	dikke kalklaag met kwast aangebracht	afwerking
		0	pleisterlaag	ondergrond
opmerking:
