Casco-onderzoek Binnenhof

's Gravenhage, 20-3-2015

Samenvatting

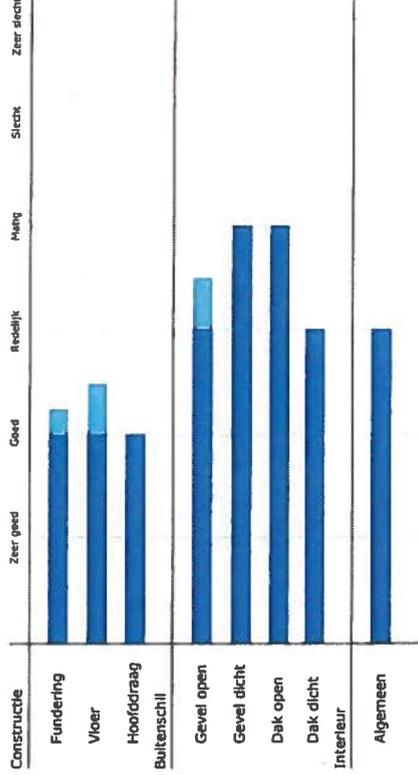
De conditie van de gevelopeningen is redelijk. Over het algemeen zijn wel gebreken geconstateerd aan het schilderwerk van de houten kozijnen en ramen. In deze fase kunnen de gebreken nog hersteld worden door regulier schilderwerk met plaatselijk herstel. Hierbij dient wel aandacht te zijn voor een correcte toepassing van het verfsysteem.

De conditie van de dakopeningen (veelal de dakkapellen) is matig. Hier is verdere degradatie van het schilderwerk debet aan, waardoor plaatselijk aantasting van houten delen is geconstateerd.

De conditie van het interieur is in redelijke staat. Op veel plaatsen is wel geringe scheurvorming waargenomen in plafonds en wanden. Hier dient bij toekomstige aanpassingen rekening mee te worden gehouden.

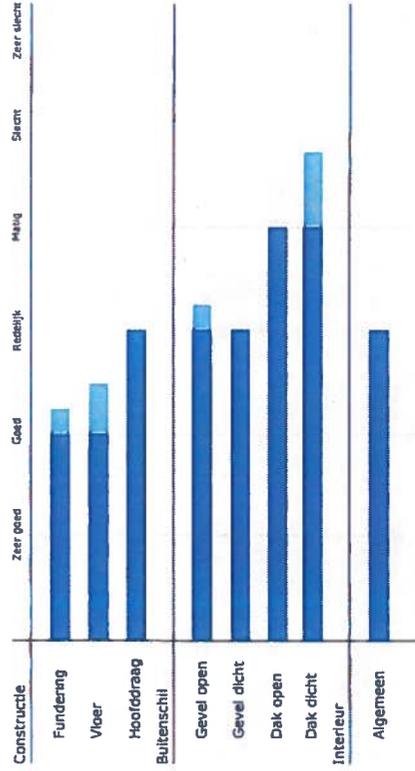
De diagnosegrafiek laat zien dat de conditie van de fundering en de vloer goed is. Door lokale scheurvorming en gebreken aan het voegwerk is wel een risicopotentieel aanwezig ten aanzien van aantasting van balkkoppen.

De conditie van de hoofdtraagconstructie ter plaatse van de kap is redelijk. Hier zijn wel gebreken aangetroffen in de vorm van droogtescheuren. Op dit moment is geen reden om aan te nemen dat er aanvullende risico's zijn.

De conditie van de gevel aan de binnenzijde is redelijk. De geveelconditie aan de Tweede Kamer-zijde is goed te noemen, dit is een binnensituatie vanwege de aanwezige overkapping. Gebreken aan de Binnenhofzijde hebben vooral betrekking op het aanwezige verfsysteem. Daarnaast is bij een enkel raam aantasting van houten kozijnen waargenomen. Vanuit onderhoudsoogpunt en het risico op vervuiling dient bij voorkeur een nieuw verfsysteem aangebracht te worden.

De conditie van het interieur is redelijk. Hier zijn met name gebreken van algemene aard aanwezig (scheurvorming, beschadiging). Op dit moment worden geen andere risico's onderkend.

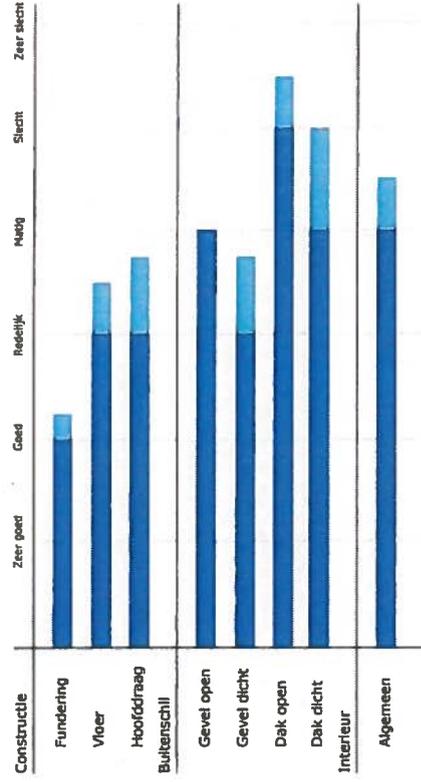
De staat van het interieur is eveneens matig. Dit wordt met name veroorzaakt door gebreken ten aanzien van de plafondfixatie. Om deze reden is het plafond reeds overlaagd met een vlies. Dit is een maatregel met betrekking tot symptoombestrijding, maar heeft geen correctief effect op de daadwerkelijke fixatie van het plafond aan de bovenconstructie.

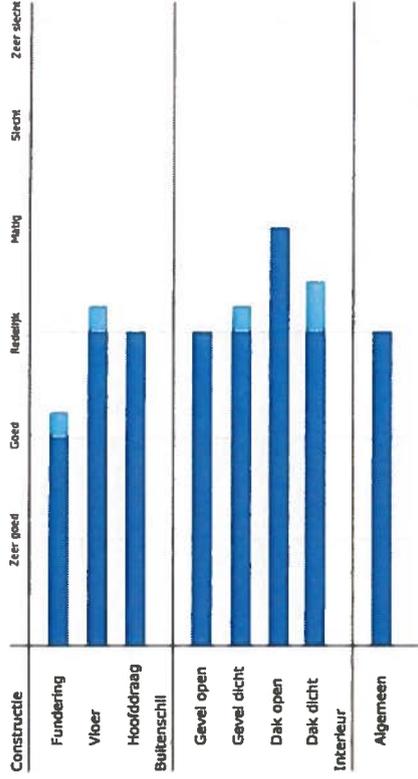
Het interieur is in redelijke conditie, afgezien van een plaatselijk groot gebrek en een aantal algemene kleine gebreken.

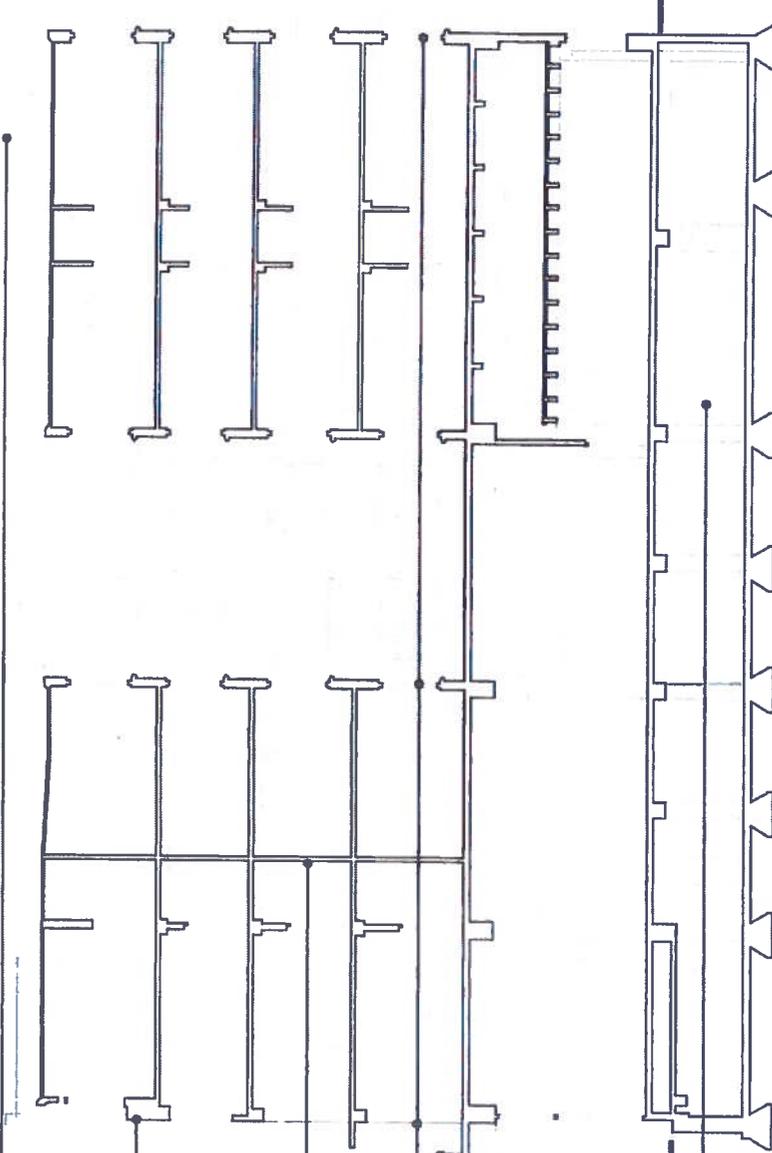
22 binnenwand

- vochtotrek in geïnjecteerde muur in kelder

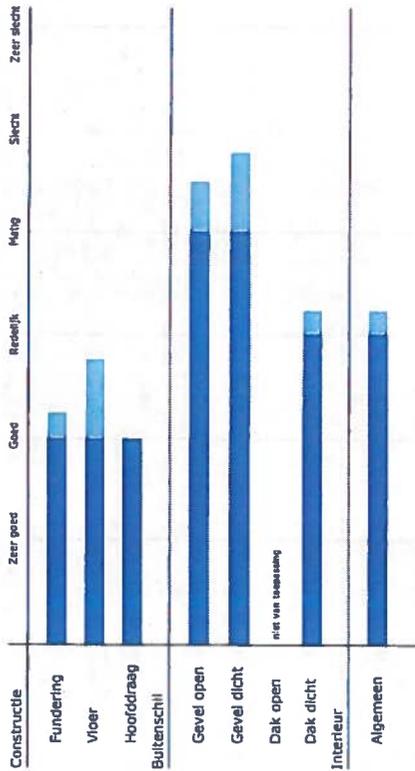
De gesloten gevel heeft eveneens een matige conditie. Uitzondering vormt de gevel aan de zijde van de Tweede kamer die zich in feite in een 'binnenstuur' bevindt. Specifiek de gebreken aan de afwerking van de gevel aan de Lange Potenzijde levert op dit moment een substantieel risicopotentieel op vanwege directe vochtindringing, met afvallende delen als gevolg.

Er zijn geen dakopeningen aanwezig. Het gesloten dak is in redelijke staat. Met name bij de koepelconstructies is een risico aanwezig op aantasting. De koepelconstructies zijn in het onderzoek niet integraal beoordeeld. Aanbeveling is nader onderzoek naar de staat van de koepels uit voeren, in relatie tot mogelijke aantasting door lekkages in het verleden.

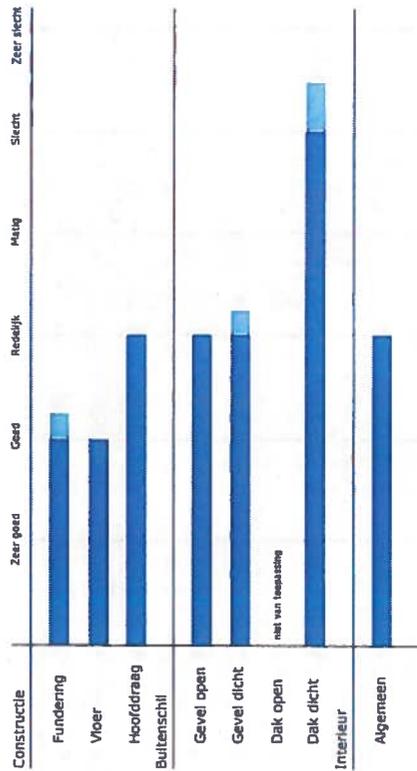
De fundering en de vloerconstructie is in goede staat. De houten constructie van het dak vertoont wel lichte gebreken waaronder lekkagesporen vanuit het dak maar heeft over het algemeen een redelijke conditie.

De buitengevel ziet er op het oog zeer goed uit voornamelijk vanwege groot onderhoud / herstel in 2014. Tijdens de opnames zijn echter reeds algemene gebreken geconstateerd aan de conservering (verfsysteem) van alle gietijzeren onderdelen, zoals gevelijsten, kozijnen en consoles. Deze snelle degradatie maakt dat de conditie van de gevel in redelijke staat is. De snelle degradatie van de conservering is een indicatie van een basiskwaliteit die veroorzaakt kan zijn door een matige wijze van uitvoering of bijvoorbeeld onvoldoende voorbehandeling.

De exacte oorzaak kan zonder destructief onderzoek niet worden vastgesteld. Dakopeningen hebben een redelijke kwaliteit. De dakafwerking verkeert echter in slechte staat. Er zijn algemene gebreken van aanzienlijke omvang geconstateerd waaronder volledige degradatie van zinken dakpakket indringen. Op een aantal plaatsen is het dak lek en kan vocht direct het dakpakket indringen. Tevens is geconstateerd dat de opbouw van het dakpakket bouwkundig onjuist is. Onder andere het ontbreken van ventilatie van het zink en de afwezigheid van een dampremmende laag zijn zeer waarschijnlijk de oorzaak van vochtintreding in het dakpakket, waardoor ook de dakafwerking sterk is gedegradeerd. Door de staat van het dakvlak in combinatie met de aanwezige risico's ligt vervanging van het volledige dakvlak voor de hand.

Het interieur verkeert in redelijke staat. Wel zijn op een aantal posities de eerste gevolgen van lekkages uit het dak waargenomen.

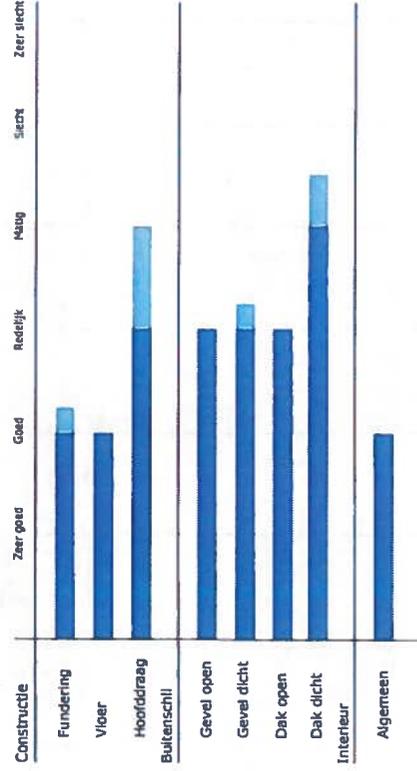
De constructie van de fundering en de vloer is goed. Beide onderdelen waren niet integraal waar te nemen. Echter, er is geen andere indicatie van schade of scheurvorming in de gevel waargenomen. De hoofd draagconstructie van de dakkap is in redelijke staat. Wel is met name bij de dakconstructie van de plenaire zaal vervorming en lokale schade waargenomen. Ten aanzien van de dakconstructie geldt daarom een groot risico.

De buitengevel, de gevelopeningen en de openingen in het dakvlak verkeren in redelijke staat. Onder andere aantasting van gevelankers vormt nog een risico. Verder zijn algemene gebreken aan het voegwerk en het verfsysteem geconstateerd.

De conditie van de dakafwerking is matig. Leiwerk is plaatselijk slecht. De degradatie van zink- en loodwerk is plaatselijk dusdanig gevorderd dat herstel (vrijwel) niet meer mogelijk is. Hierdoor ligt vervanging voor de hand. Vervanging bied in combinatie met mogelijke aanpassingen aan de kapconstructie de mogelijkheid om een duurzame afwerking te realiseren voor de lange termijn.

Op basis van het uitgevoerde onderzoek kan niet met zekerheid worden vastgesteld of de huidige kapconstructie voldoet aan het minimale niveau voor constructieve veiligheid (voor bestaande bouw). Naast het voldoen aan regelgeving is het gezien de aard en status van het pand van groot belang dat de kapconstructie geconserveerd blijft. Nader onderzoek is daarom noodzakelijk, waaronder verder destructief onderzoek en controleberekeningen.

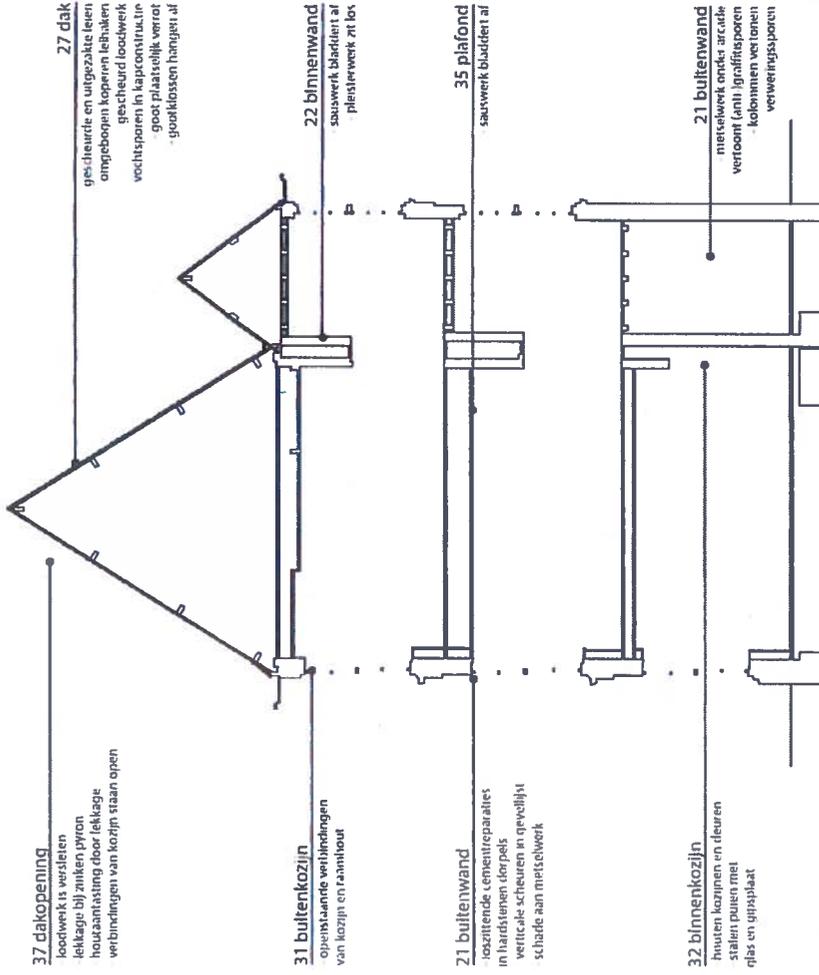
gebrekenregistratie

T.1	21			x	Binnenkant buitenwand aan gangzijde is vochtig, pleisterwerk blaaddert af pleisterwerk.	Gevolgsschade aan suuwerk en zwaarmoeding achter pleisterwerk.	Mogelijk is er sprake van goolietings, waardoor vocht zich in de wand optoopt.	Lokaal	1	2										
T.1	47		x		Matige tot slechte conditie van leliwerk waargenomen.	Aantasting van de onderliggende houten constructie en lekkage.	Op diverse plaatsen is geconstateerd dat het leliwerk matig tot slecht is. Er zijn reeds een aantal plaatsen waar schade is geconstateerd waardoor lekkage kan optreden. Gezien de degradatie van het materiaal is plaatselijk herstel vrijwel niet meer mogelijk.	Regelmatig	2

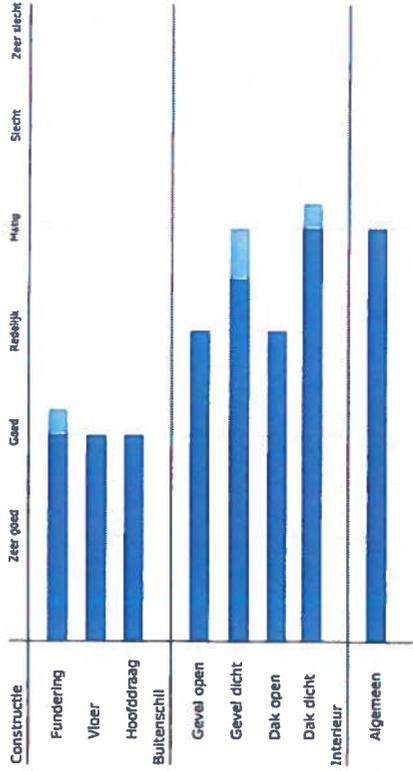
De dakafwerking is matig en er zijn plaatselijke gebreken aangetroffen, waardoor de kans op lekkage aanwezig is. Door lekkage uit het verleden en het risico hierop in de toekomst is tevens een risicoscore aangegeven voor de buitengevel. Op dit moment is er in de gang op de buitengevel (aan de Binnenhofzijde) al vochtschade aanwezig.

Het interieur verkeert in matige staat. Met name gebreken aan diverse wand- en plafondafwerkingen zijn niet hersteld maar "visueel" afgedekt door spanplafonds en voorgehangen wandbekleding.

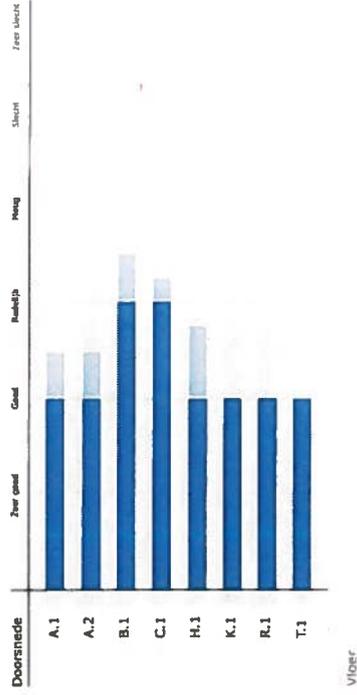
Vloer

Voor de vloeren kan op basis van het onderzoek geconcludeerd worden dat de geconstateerde gebreken of risico's specifiek zijn voor de diverse onderzoekslocaties. Er is op dit moment geen reden om aan te nemen dat er voor het gehele complex structurele aandachtsgebieden zijn, anders dan het advies om nader onderzoek uit te voeren naar de staat van houten balkkoppelen in alle bouwdeelen behoudens het Hotel.

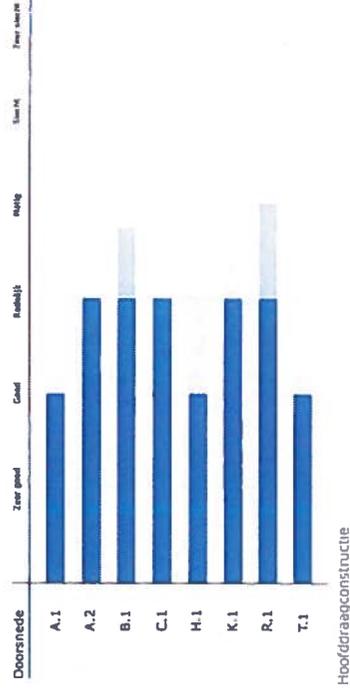
Hoofdraagconstructie

Bij R.1 (kap Eerste Kamer) is vervorming en schade geconstateerd aan de houten constructie. Hierdoor kan niet met zekerheid gesteld worden dat de huidige constructie voldoet aan de minimale veiligheidsnormen voor bestaande bouw.

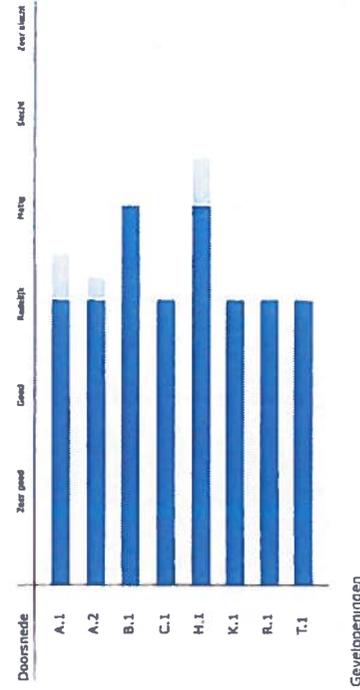
Gevelopeningen

De gevelopeningen zijn op alle locaties in redelijke staat, behoudens bij B.1 en H.1. De conditiescore 'redelijk' wordt met name veroorzaakt door substantiële gebreken aan het verfsysteem op de kozijnen. De aard van de aangetroffen gebreken bij de verfsystemen is divers. Van 'normale' degradatie tot gebreken vanwege het einde van de levensduur (afbladderen). Maar ook verkeerde toepassing van systemen is aangetroffen, waarbij de binnenzijde damp-open is uitgevoerd en de buitengevel dampdicht. Door opgesloten vocht kan de conditie van de kozijnen snel en sterk achteruit gaan. Daarbij draagt de veelvuldige toepassing van achterzetkozijnen bij aan een mogelijk verkeerde vochtbehouding. In deze gevallen is de kans op vochtaccumulatie groot, omdat ook de ventilatie matig tot slecht is.

De conditie van de gevelopeningen bij H.1 is matig, met name de kozijnen aan de Lange Poten-gevel vertonen veel gebreken.

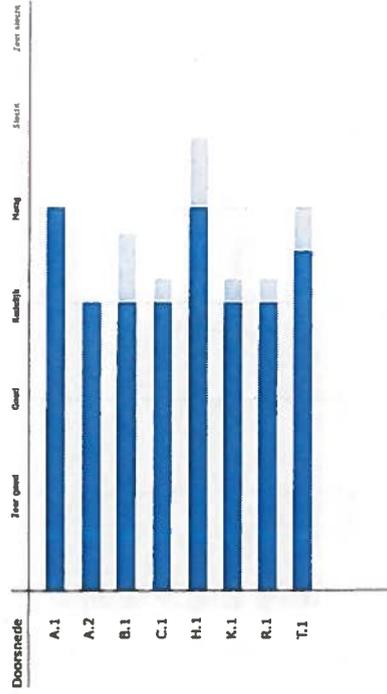
Buitenwand (gesloten)

De gesloten gevel heeft op alle posities een redelijke of matige staat. Bij A.1 hebben de gebreken hoofdzakelijk betrekking op het metselwerk en voegwerk. Opvallend hierbij is dat er bij eerder herstel in sommige gevallen verkeerd voegwerk is gebruikt (namelijk cementgebonden voegwerk). Dit is ook lokaal bij T.1 waargenomen aan de Buitenhofzijde. De hierdoor ontstane schade aan het metselwerk is onomkeerbaar. Om verdere toekomstige schade te voorkomen dient oud herstel met cementgebonden voegwerk vervangen te worden en dient op diverse locaties herstelwerk met juiste voegvulling te worden aangebracht. Over het algemeen kan worden volstaan met regulier onderhoud of plaatselijk herstel. Uitzondering hierop vormt de gevel van H.1 aan de zijde van Lange Poten. Deze gevel verkeerd in matige staat. Door grote gebreken aan de buitenwandafwerking, op sommige plekken ontbreekt deze zelfs plaatselijk, kan vocht direct het gevelpakket intruderen. Herstel van deze gevel is op korte termijn noodzakelijk om grote gevolgschade te voorkomen en risico's voor de omgevingsveiligheid te verkleinen.

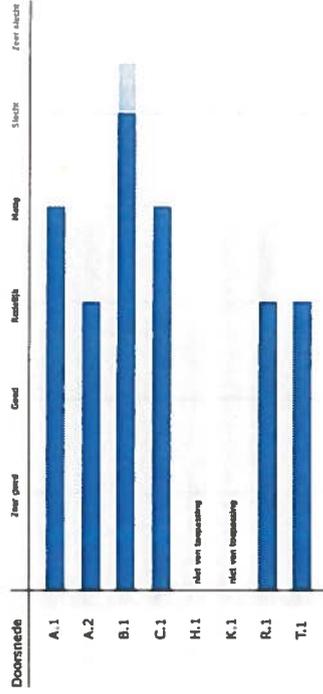
Dakopeningen

De meeste dakopeningen bestaan uit dakkapellen. De conditie van de dakopeningen bij A.2 is matig te noemen, terwijl hier in 2014 onderhoud is uitgevoerd. Bij R.1 en T.1 is de conditie redelijk, waardoor onderhoud met plaatselijk herstel in veel voorkomende gevallen afdoende is. Bij A.1 en C.1 is de conditie matig en bij B.1 zelfs slecht. In combinatie met de staat van de dakafwerking ligt het op deze locaties voor de hand om de dakkapellen te vervangen. Op dit moment is bij B.1 zelfs een risico aanwezig dat de gebreken leiden tot aantasting van andere gebouwdelen, waaronder de achterliggende kapconstructie.

De aangetroffen gebreken zijn vermoedelijk veroorzaakt door achterstallig onderhoud. Ook is eerder herstel niet duurzaam of soms niet deugdelijk uitgevoerd. De scope van instandhouding voor een periode van 40 jaar vraagt naar

grote herstellingrepen of vervanging. Daarnaast wordt geadviseerd om vervolgens periodieke inspecties en planmatig onderhoud uit te voeren, om gelijksoortige gebreken en risico's in de toekomst te voorkomen.

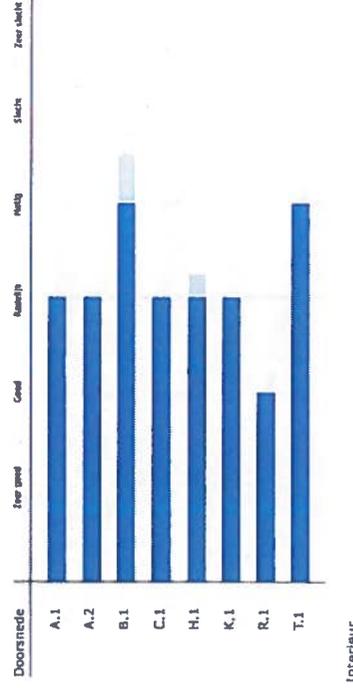
Interieur

De conditie van het interieur is esthetisch in goede staat. In veel gevallen is er echter sprake van een esthetische afwerking zonder de bron van gebreken aan te pakken. Vanuit de bouwkundige opnames en de zichtbare cosmetische ingrepen is de conditie over het algemeen redelijk. De gebreken hebben op de meeste posities betrekking op lokale scheurvorming of beschadigingen, maar zijn wel structureel van aard. Alleen bij B.1 en T.1 is op dit moment de staat van de afwerking matig. Bij B.1 is tevens een risico aanwezig op grotere schade. Bij T.1 zijn de gebreken esthetisch weggewerkt in de vorm van een 'tijdelijke' wand- en plafondbekleding met geprint doek. In beide gevallen, zowel bij B.1 als T.1, is structureel herstel noodzakelijk.

Indien wordt gekozen voor grootschalige renovatie verdient het de aanbeveling

om met name bij plafonds met pleisterwerk de constructieve bevestiging te controleren om risico's voor afvallen in kaart te brengen en te beheersen.
