Het vm. Hotel Central te 's-Gravenhage

Bouwhistorische opname

Waardenstelling en Advisering

Utrecht, 18 juli 2019

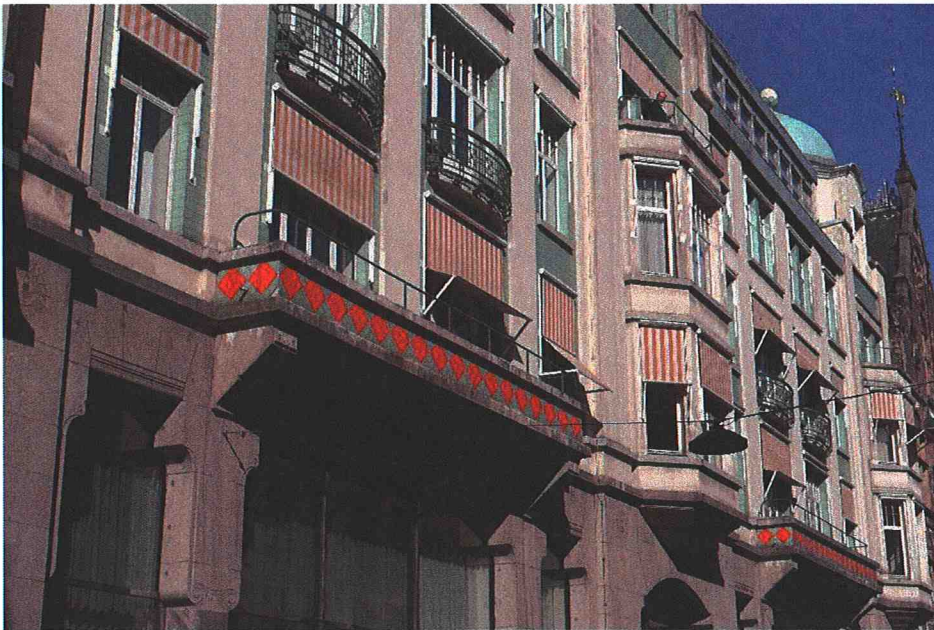
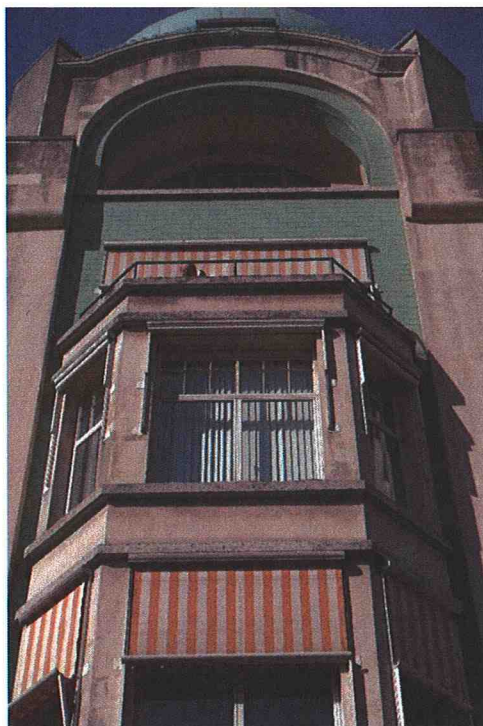
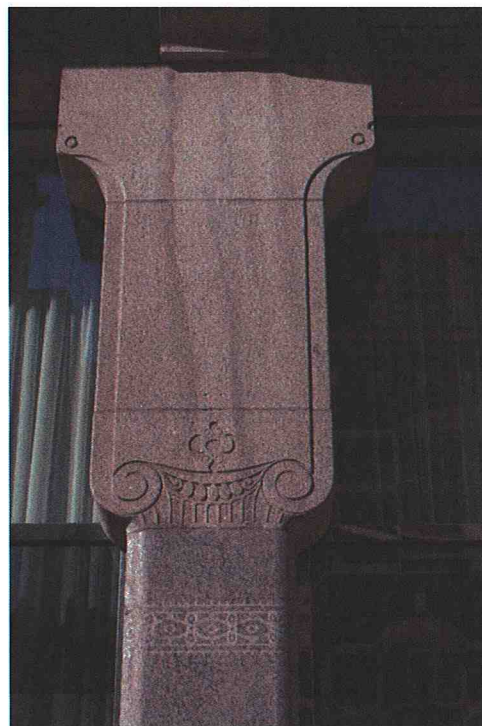
5. 6. en 7. Detail van de voorgevel aan de Lange Poten: de structuur dateert van de bouwtijd, evenals stalen vensters (behalve op de begane grond) en de balcon. De uitmonstering – tegels, stuc, kleuren – dateert van 1987. Onder de middenrisaliet en een detail van de pui: graniet uit de bouwtijd.

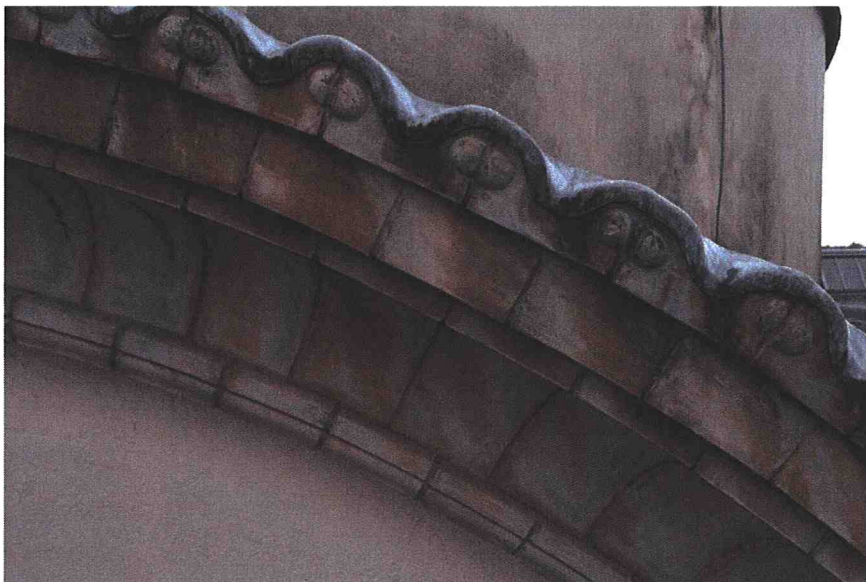
8. Aardewerken lijst (bouwkeramiek) aan de onderzijde van de middenkoepel. Het bouwkeramiek is van De Porceleijne Fles uit Delft en stamt uit de bouwtijd. De afdekking is van lood.

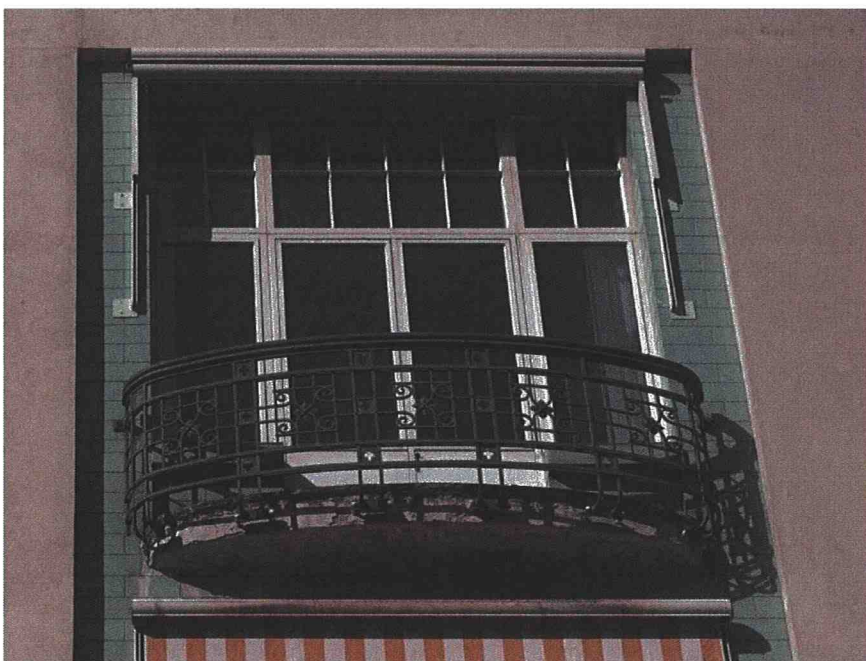
9. De gebogen balcon op de 2^e verdieping hebben een gesmede balustrade die uit de bouwtijd stamt. Bij de werkzaamheden van 1987 heeft men de oorspronkelijke tegels tussen hekwerk en betonnen balcon vervangen door groene keramische tegels (fabricaat Buchtal). Die hebben de tand des tijd niet doorstaan en zijn weer verwijderd, zodoende een sparing (gat) tussen bevestiging en beton achterlatend. De stalen pui met de roedeverdeling in de bovenlichten dateert ook van de bouwtijd.

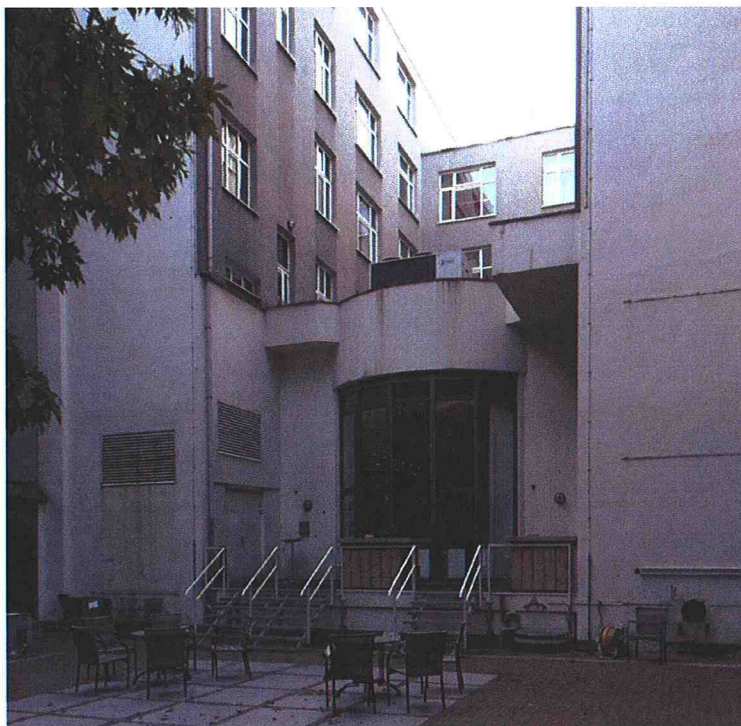
12. Zicht op de het binnenhof van Hotel Central vanuit de linker binnenhof van het vm. Departement van Justitie. Oorspronkelijk schijnt er een klein afgesloten terrasje aan de buitenzijde van de afgeronde pui te zijn geweest. Thans gebruikt Nieuwspoort de binnenhof van het vm. Departement van Justitie.

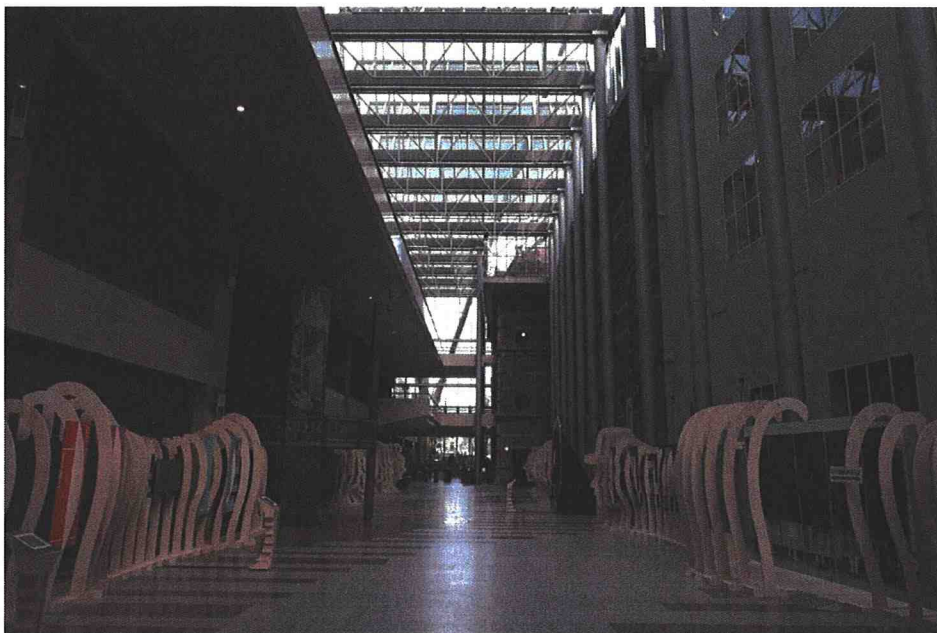
13. De achtergevel van Hotel Central ligt aan de Statenpassage (het geveldeel op de rechterzijde van de foto). De stalen vensters liggen vóór in het gevelvlak. Het vloerpeil van de Statenpassage is verhoogd ten opzichte van de

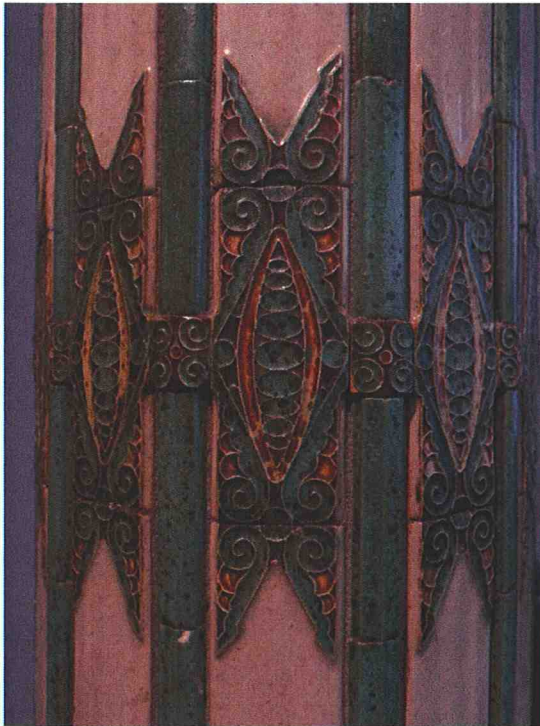
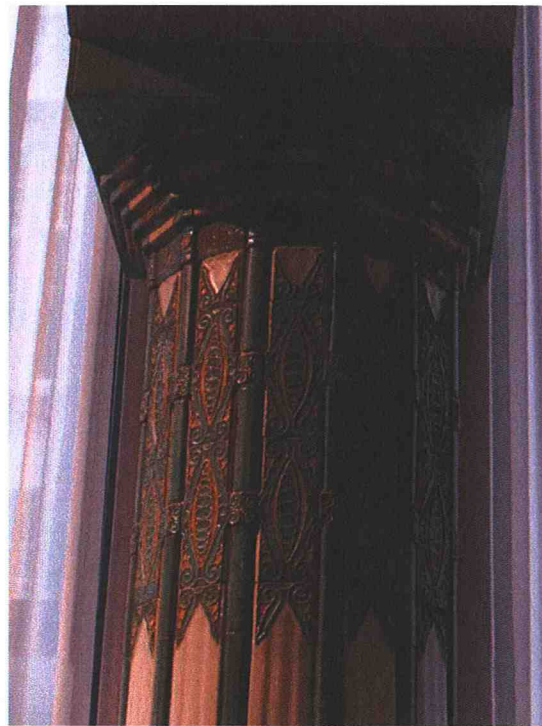
17. en 18. Detail van de originele afwerking van vier ronde kolommen. Op de rechterfoto is rechtsboven een verstoring van de afwerking van het kapiteel van de twee zuilen aan de westzijde zichtbaar. Deze is het gevolg van de plaatsing van een stalen pui in de originele situatie.

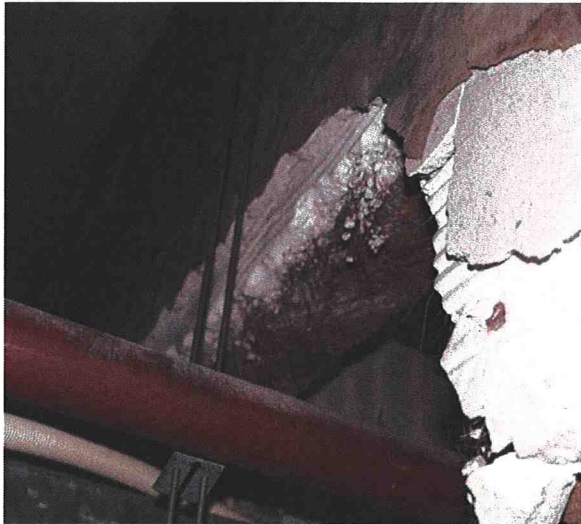
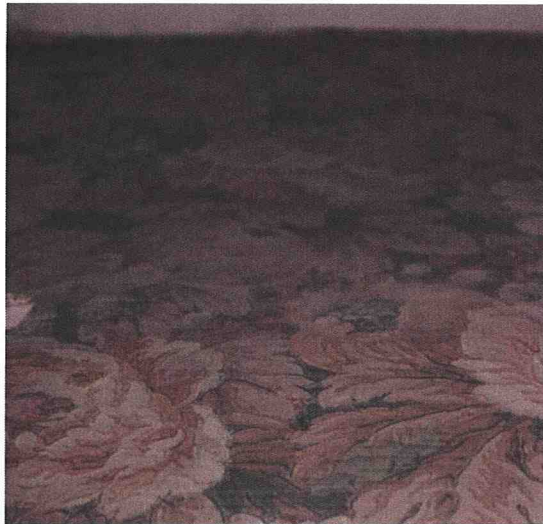
25., 26. en 27. Boven het verlaagd plafond is behang met bloemenmotief op een gewapende stuc laag (Cocoliet of Stuccolin?) aangetroffen. Dit behang lijkt sterk op het behang zichtbaar op een oude foto in het Haags Gemeentearchief (identificatienummer 6.25475 – niet downloadbaar; hieronder een detail, screenshot). Het zou ook kunnen samenhangen met de bouwfase midden jaren '50.

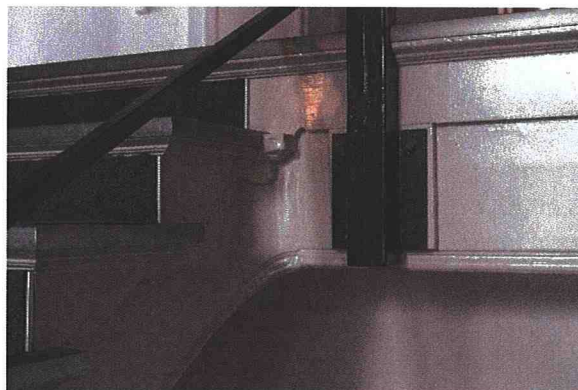
30. en 31. Deze trap met keepbomen is in tegenstelling tot de andere trappen geconstrueerd in hout. De houten treden zijn opgedikt met een nieuwe laag hout en voorzien van vloerbedekking. De originele balustrade is vervangen door een moderne stalen balustrade.

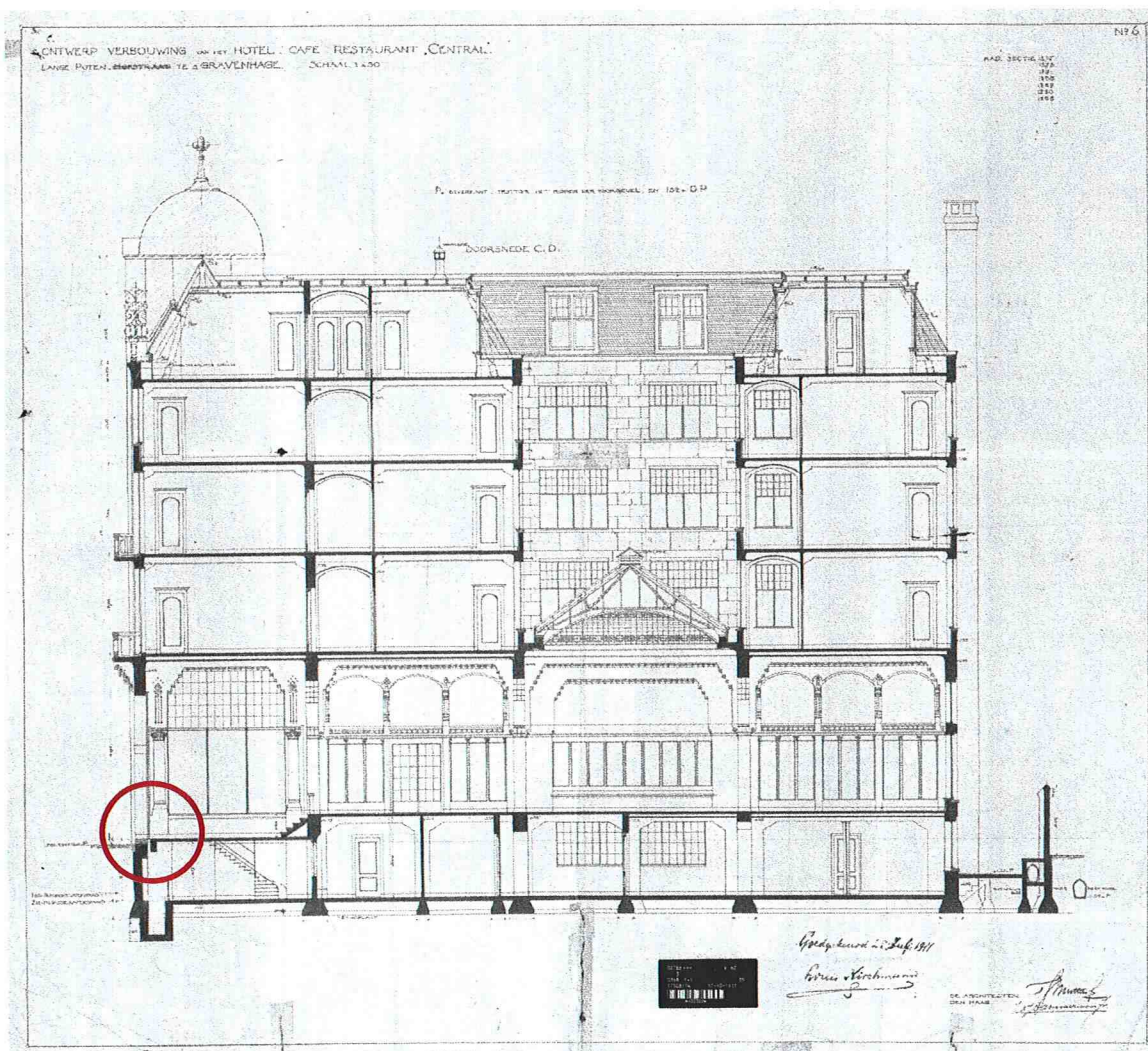
53. Op deze dwarsdoorsnede over het daklicht aan de westzijde van het pand is de sprong in het vloerpeil aan de straatzijde duidelijk zichtbaar. Het onderste deel van de voorgevelpui kon in de kelder zakken; de sparing daarvoor is op de doorsnede zichtbaar (zie de cirkel). Er is tevens een hoogteverschil tussen straatniveau van Lange Poten en de achterzijde van het pand. In het gevelvlak van het souterrain rechts zijn vensters aangebracht. Bij de bouw van de Statenspassage rond 1990 is het maaiveld aan de achterzijde verhoogd.

De wanden van de binnenplaatsen hebben een verdeling, wat erop wijst dat ook deze van bouwkera-
mieken zouden worden voorzien. Naar alle waarschijnlijkheid is dit gewijzigd uitgevoerd met een pleis-
terafwerking. Let ook op de segmentvormige plafonds in de gangen op de verdiepingen. (RVB Rgd-
archief 432322)

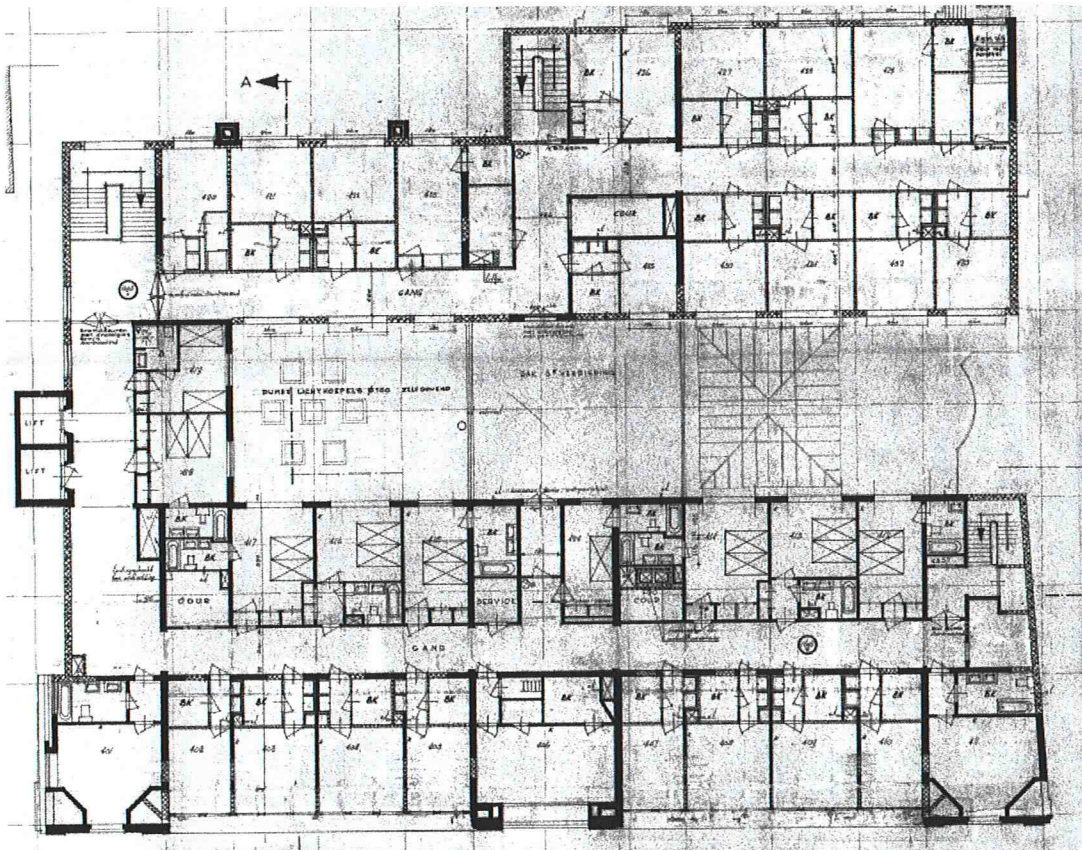
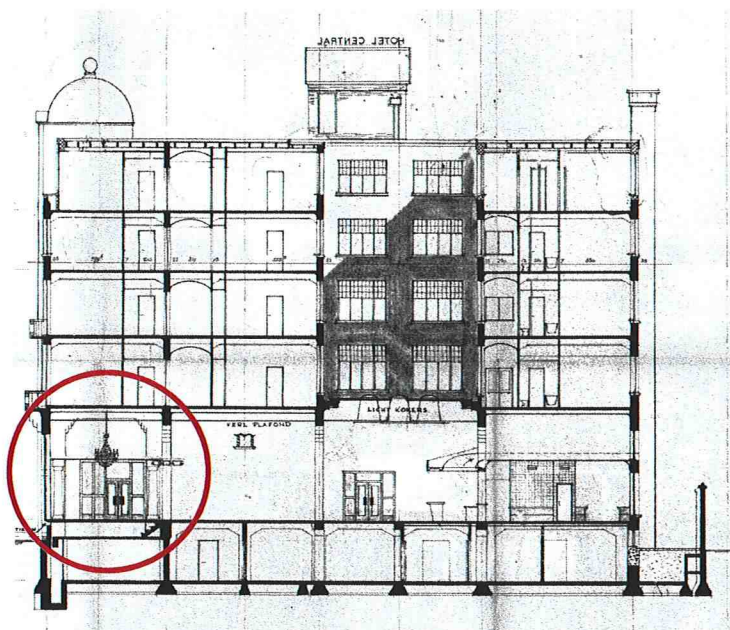
61. De vierde verdieping in de gewijzigde toestand. Opgetrokken wanden en nieuwe badkamers. In de achterste vleugel is het aantal kamers verkleind. Wanden metselwerk en durox voor de binnenwanden, RVB Rgd-archief 433398.

62. Tekening 1967 die de gewijzigde doorsnede van de begane grond weergeeft. In de cirkel is te zien dat het vloerniveau van de ruimte aan de Lange Poten gelijk wordt getrokken met de rest van de begane grond. Merk ook de gewijzigde vormgeving van de pui op. Vergelijk afb. 53. RVB Rgd-archief 433413

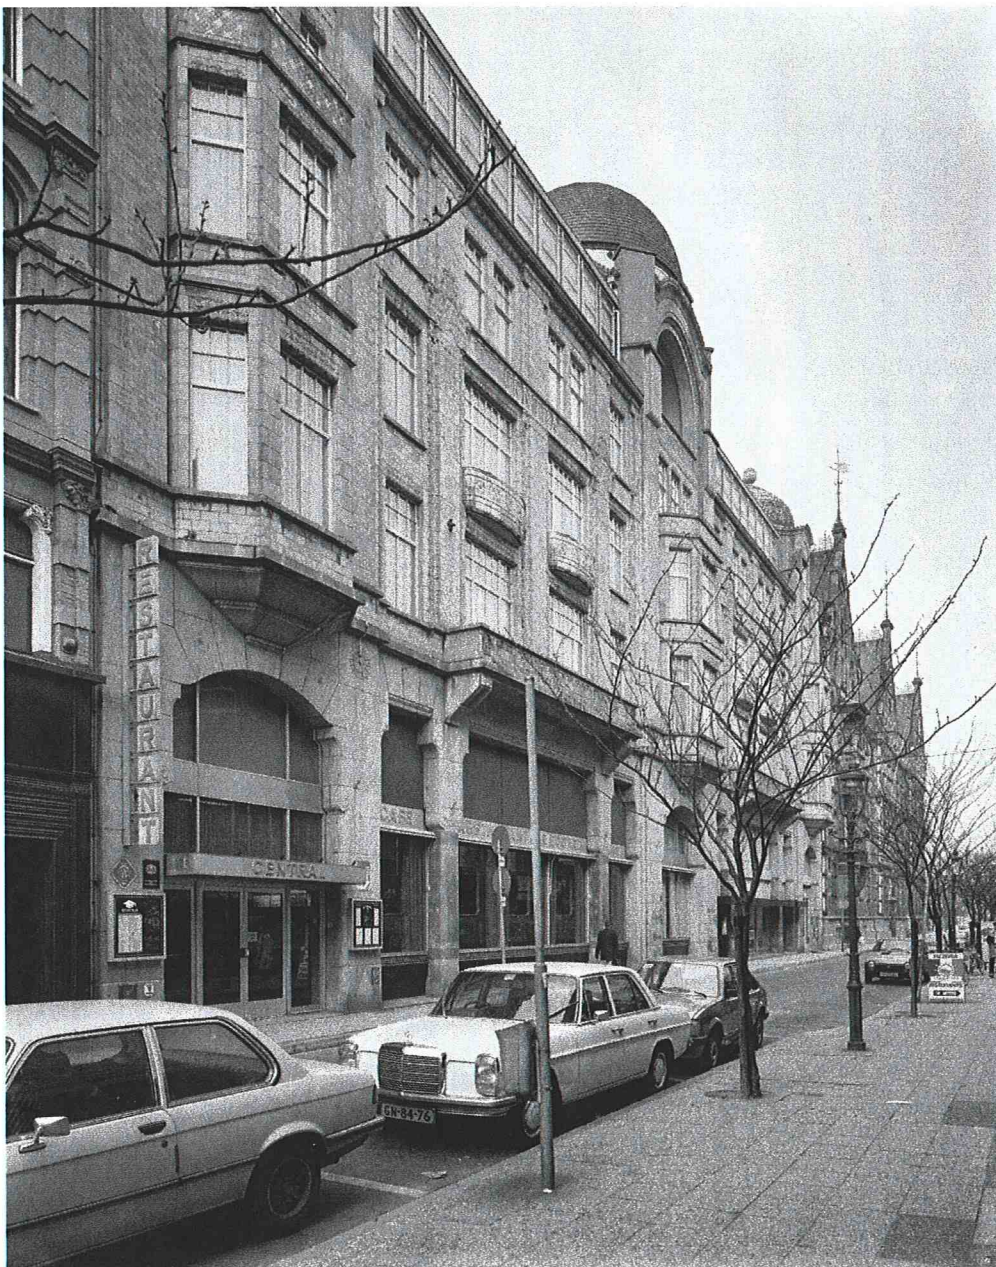
64. Voorgevel gefotografeerd in 1982. Beeldbank RCE 20089152. De laatste staat vóór de verbouwing in 1987. Ondanks wijzigingen van de puien op de begane grond en de wijzigingen bij de gevelbeëindiging – brede dakkapellen ter vervanging van de oorspronkelijke, gewijzigde koepelbekleding – is het pand verrassend goed bewaard. Zou de gevel nog in deze staat geweest zijn, dan was het pand inmiddels zeker als rijksmonument aangewezen. Links nog de laatste (gesausde) rest van het project van projectontwikkelaar W. Doon, waar het vorige Hotel Central deel van uitmaakte (verdwenen bij de nieuwbouw van de Tweede Kamer onder Pi de Bruijn).

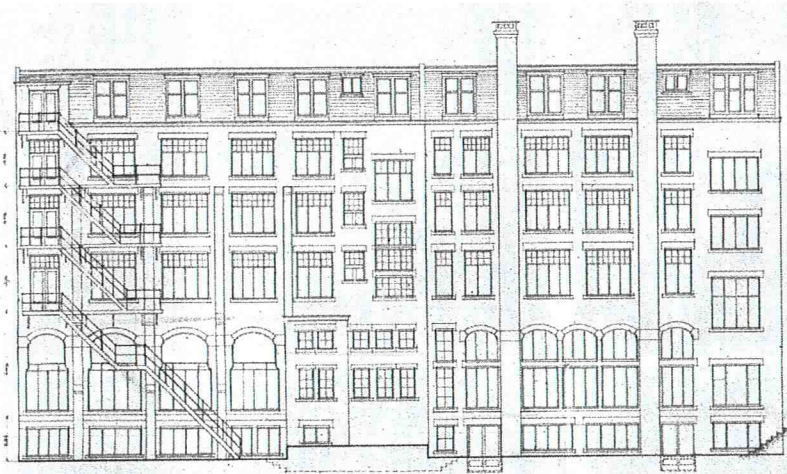
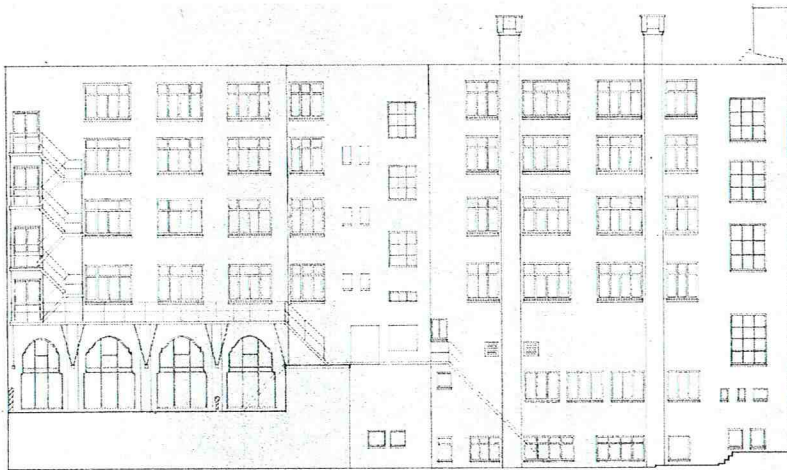
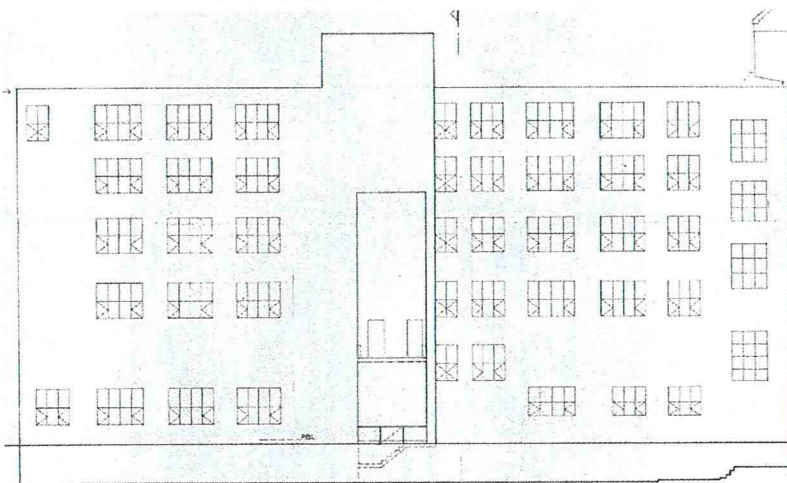
2. De achtergevel is bij de laatste verbouwing in 1987 – net als de andere gevel – geheel onder handen genomen. Eerder in 1967 reeds waren de schuine dakschilden gewijzigd in opgaand werk, maar veruit de grootste verarming is in 1987 opgetreden. Het middendeel met liften en trappenhuis is geheel nieuw opgetrokken. Er is geen destructief onderzoek uitgevoerd, maar verwacht mag worden dat de oorspronkelijke sparingen nog wel terug te vinden zijn, behalve dan bij het genoemde middendeel van de gevel. Waarschijnlijk zullen de strekken en lateien oorspronkelijk in de stuafwerking aangeduid zijn geweest. In hoeverre deze bewaard zijn gebleven, valt niet te zeggen, maar betwijfeld mag worden dat dat het geval is in verband met de hechting van de nieuwe pleisterlaag.

67., 68. en 69. Vergelijking tussen de oorspronkelijke situatie (tekening 1911), de bestaande situatie van de achtergevel in 1985 en de nieuwe situatie aan de Statentpassage. Het dak was reeds gewijzigd in opgaand werk in 1967, en er waren reeds raampartijen gewijzigd: de fijne roedeverdeling lijkt reeds verdwenen en de grote raampartijen bij het restaurant (rechtsonder op de tekening) zijn ook verdwenen, maar de grootste verandering vindt in 1987 plaats. Merk op dat de meeste gevelopeningen niet van plaats zijn veranderd. De lateien en strekken zijn niet getekend. Mogelijk dat deze slechts aangeduid waren in het stucwerk en dat deze in 1987 niet goed meer zichtbaar waren. De grote sparing in het midden is een architectonische ingreep van Pi de Bruijn. Al met al is het een grote verarming van het beeld.
