KLEURONDERZOEK
INTERIEUR

**Vm. Ministerie van
Koloniën
Plein 1**

Den Haag

KLEURONDERZOEK INTERIEUR

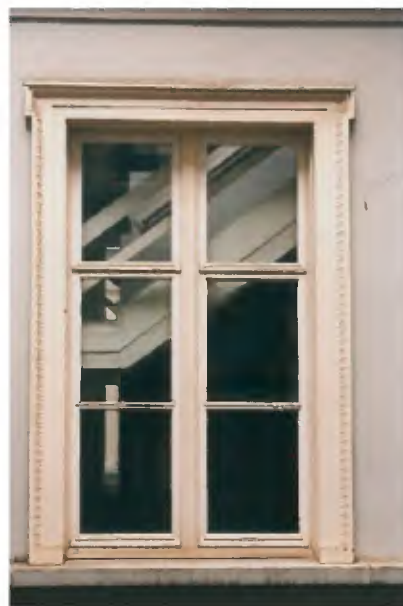
7 Foto 1996. Venster (1859) in zijgevel van het trappenhuis op de tweede verdieping met gietijzeren omlijsting. Het gehele venster is lichtroze van kleur. (Herkomst foto: Kamphuis & Vlaardingebroek 1996)

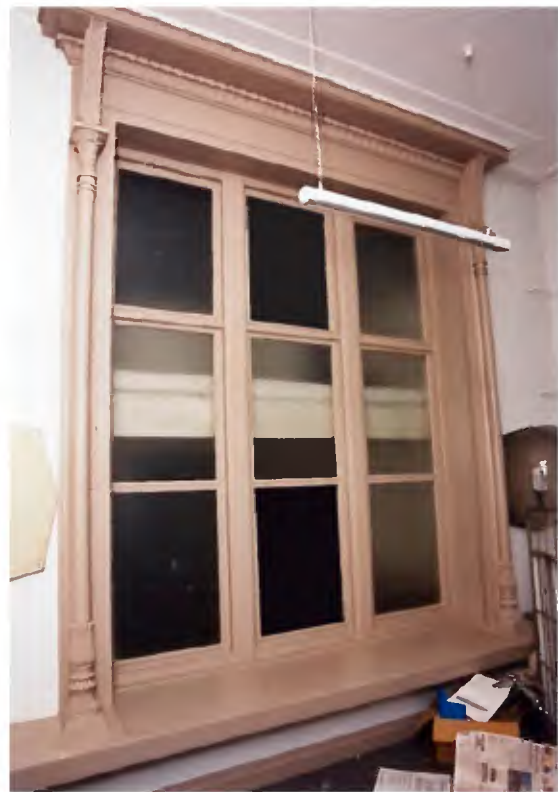
9b Hetzelfde gietijzeren venster in 1997. Op dat moment is het venster roze van kleur. (Herkomst foto: Kamphuis & Vlaardingebroek 1996).

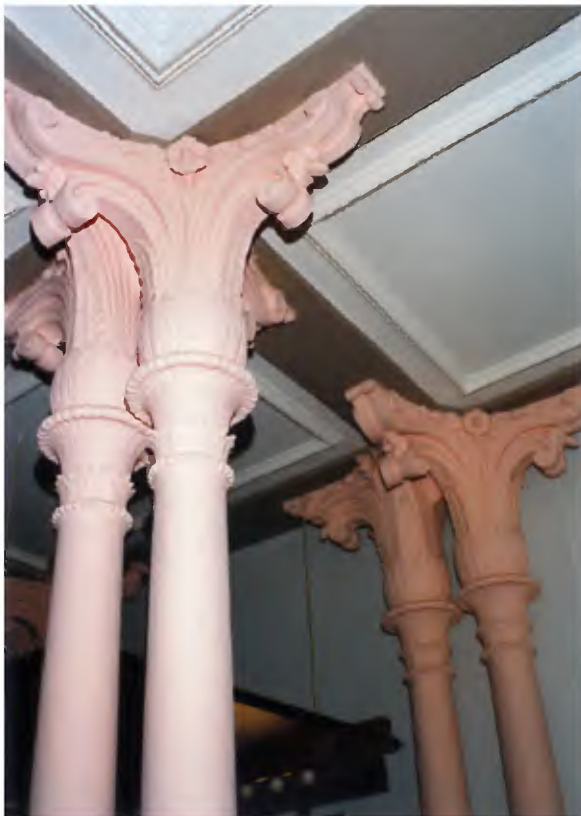
10b De hal in 1997. De kolommen zijn roze geschilderd. Of dit een op dat moment bestaande afwerking is of een grondlaag voor een toekomstige afwerking is onduidelijk. Het plafond heeft een polychrome afwerking. (Herkomst foto: Kamphuis & Vlaardingbroek 1996)

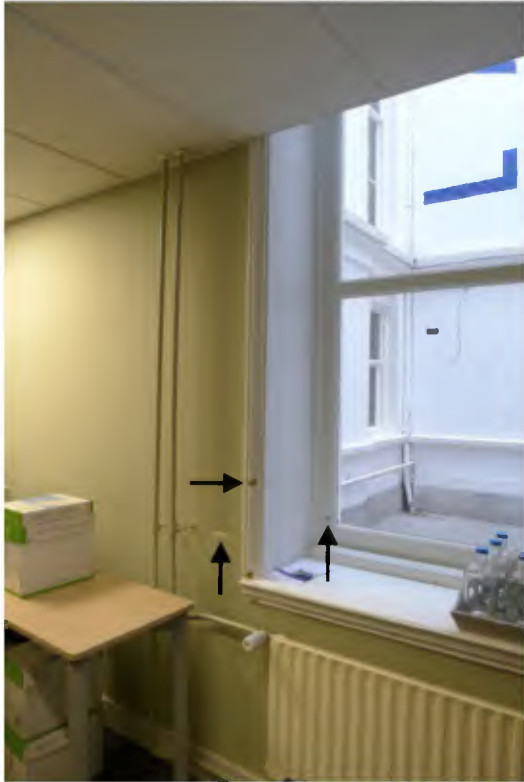
12 Interieur begane grond met onderzoekspunten wand (1) en venster (2) aan oostzijde van noordelijke binnenplaats. De wand (1859) is altijd een binnenwand geweest. De vensterpartij is in aanleg uit de bouwtijd. Mogelijk is het raam of zijn delen ervan vernieuwd.

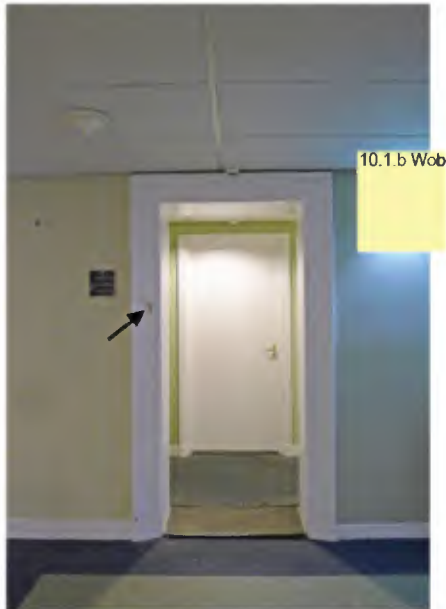
16 Het wit geschilderde deurkozijn aan noordzijde van de gang (1859); de deur ontbreekt. De doorgang leidt naar een gangetje. De deur op de achtergrond in het gangetje is een moderne vlakke deur.

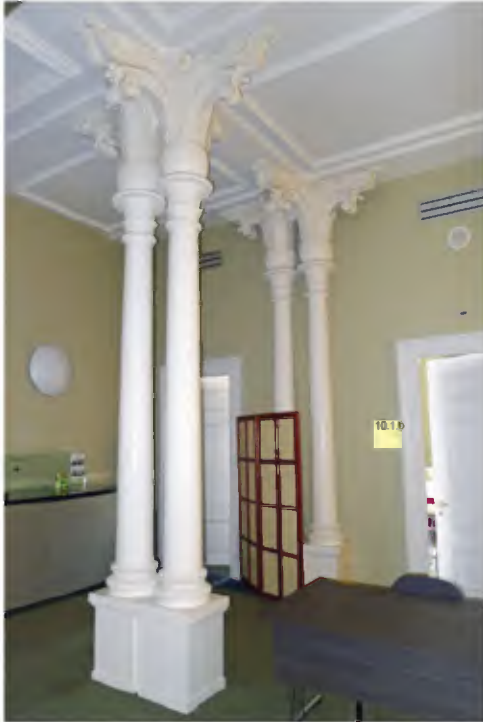
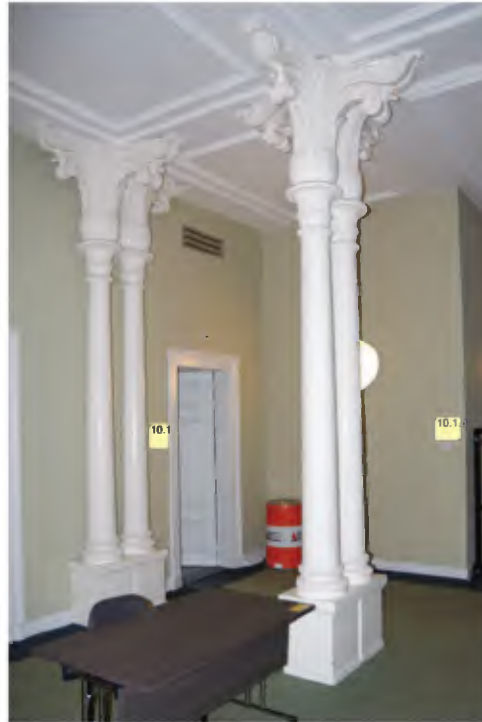
19a-b (links richting zuid, rechts richting noord) Hal op de eerste verdieping met vier geheel wit geschilderde gietijzeren kolommen. Ook het plafond is volledig wit uitgevoerd.

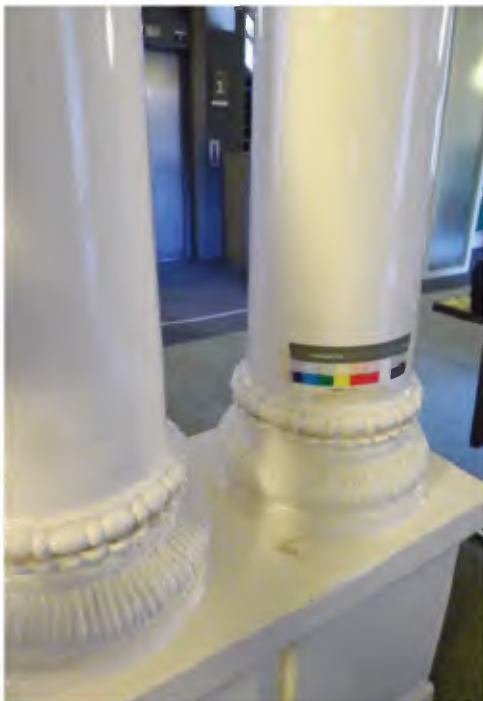
20 Sokkel en voet van de kolommen.

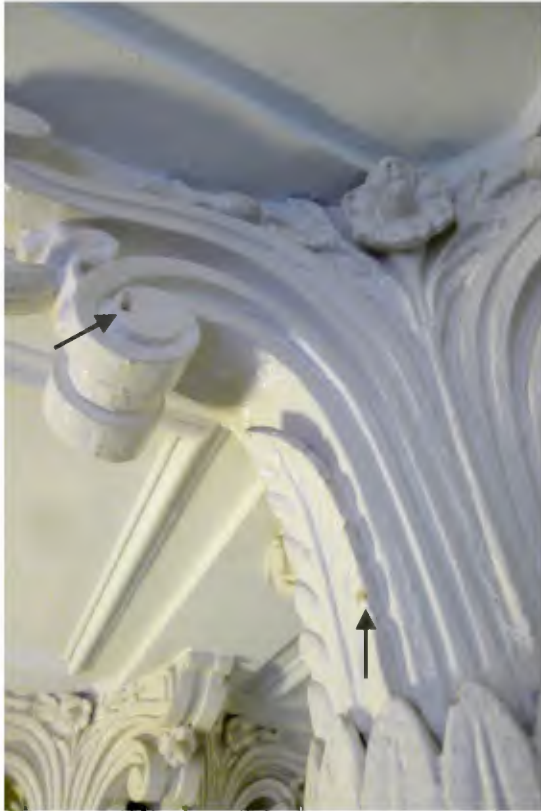
23 Kapiteel met onderzoekspunten op voluut en acanthusblad.

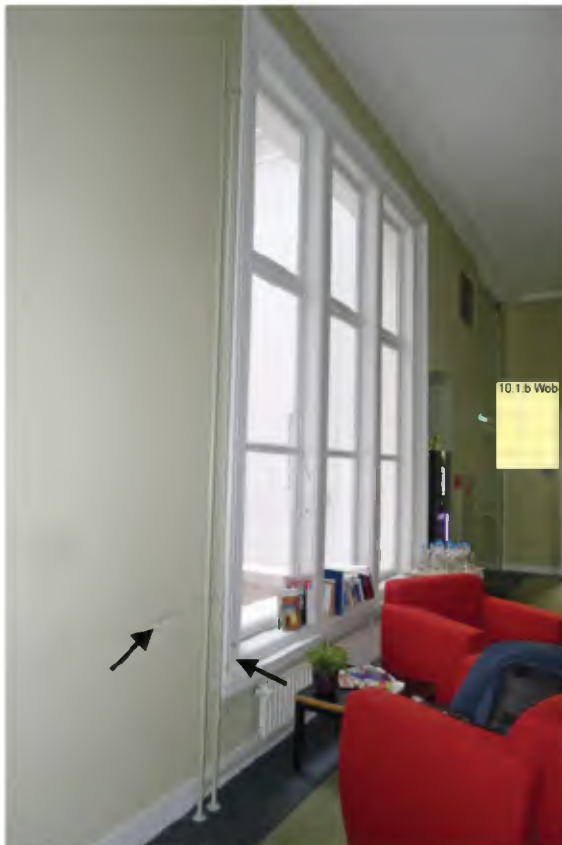
26 Interieur eerste verdieping met onderzoekspunten wand en venster aan oostzijde van noordelijke binnenplaats. Wand en venster behoren tot bouwphase 1859.

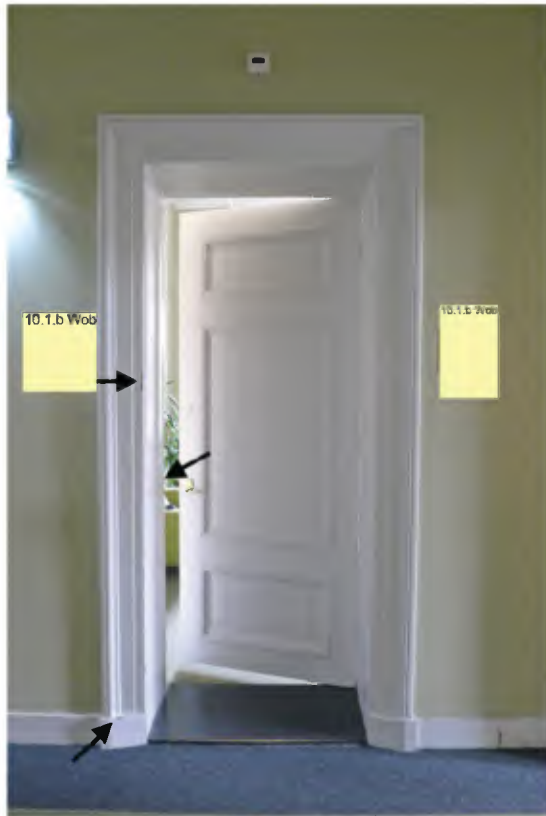
31 Deur en kozijn aan de noordzijde van de gang ten oosten van noordelijke binnenhof (1859).

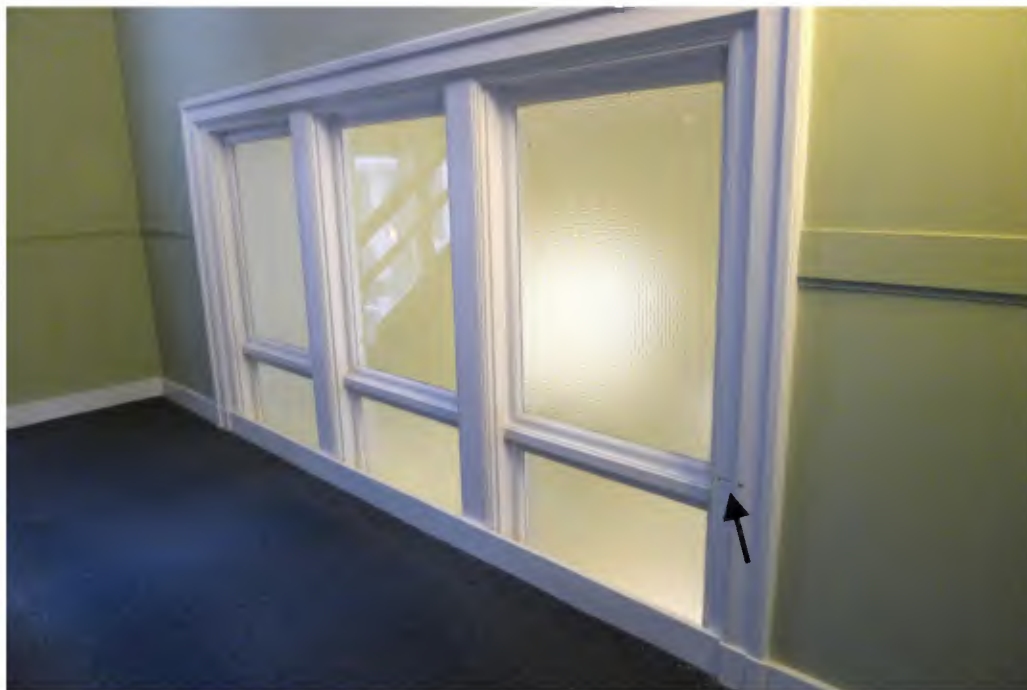
35 Houten kozijn in het trappenhuis; aan de achterzijde bevindt zich het gietijzeren buitenkozijn (1859) dat in 1883 in het interieur is geraakt.

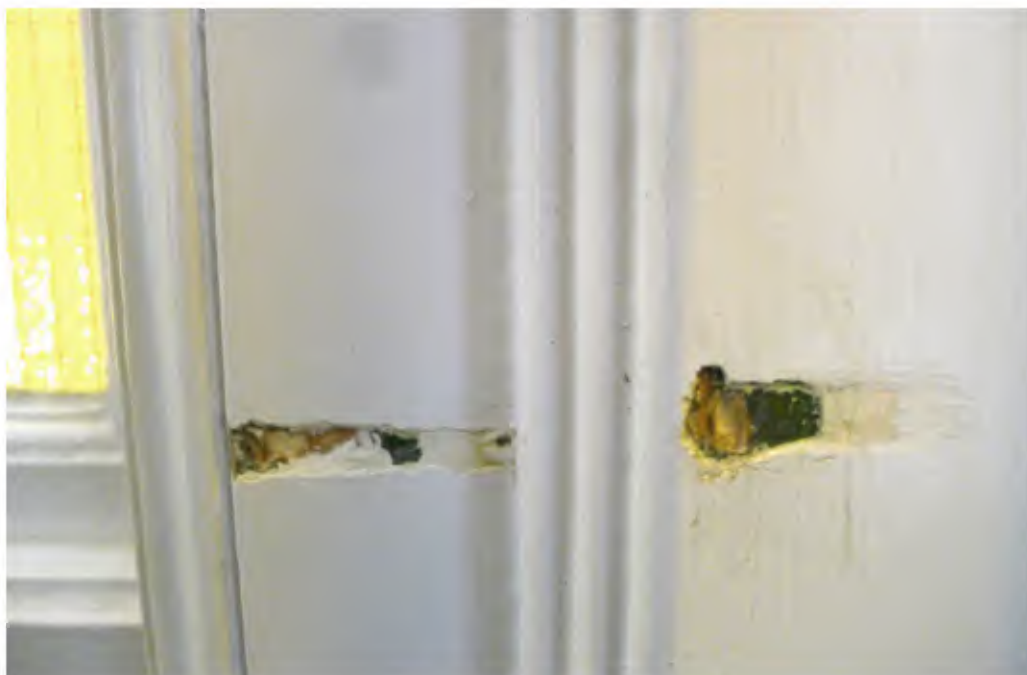
36 Verfpakket op raam en kozijn.

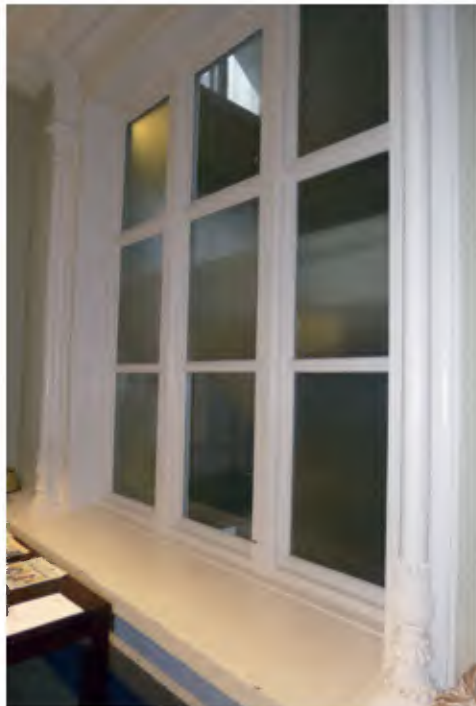
39 Het venster op de eerste verdieping (1859) is bij de verbouwing in 1883 in het interieur geraakt. Het kozijn is van gietijzer. De ramen zijn van hout. De huidige afwerking is een witte verf. Op de verschillende gietijzeren onderdelen is een uitgebreid verfpakket aangetroffen.

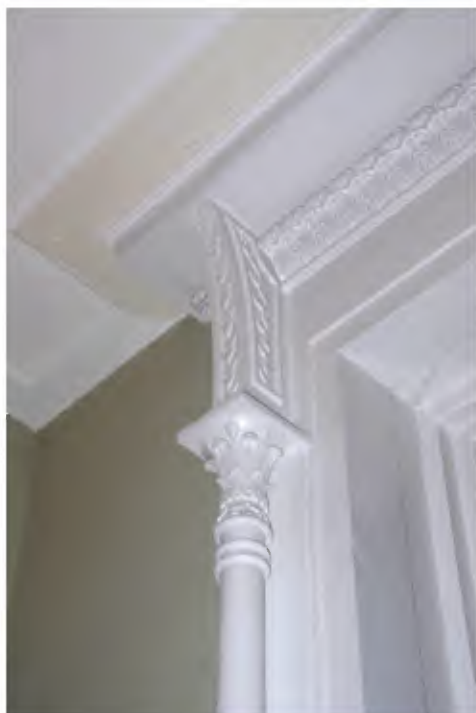
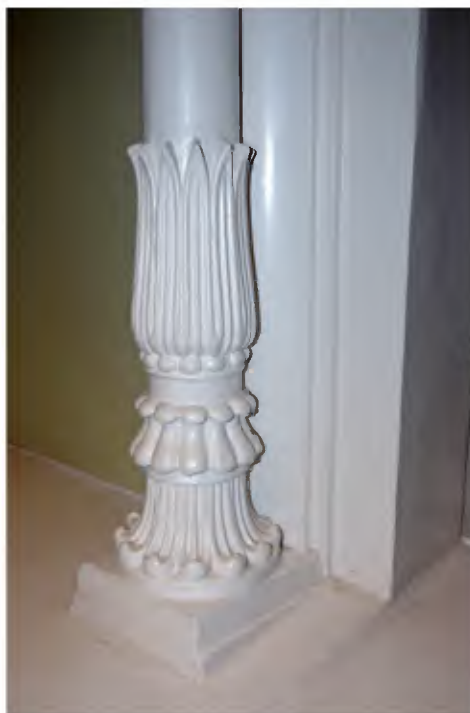
40a-b Witgeschilderde kapiteel (links) en voet (rechts) van de gietijzeren kolom aan weerszijden van het gietijzeren kozijn.

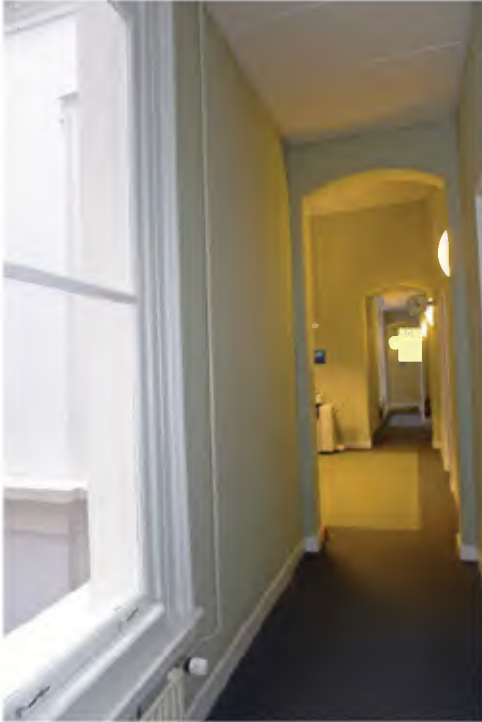
44 Gang aan de westzijde van de noordelijke binnenplaats, gezien in zuidelijke richting; de wand dateert uit 1883 (afsluiting binnenplaats).

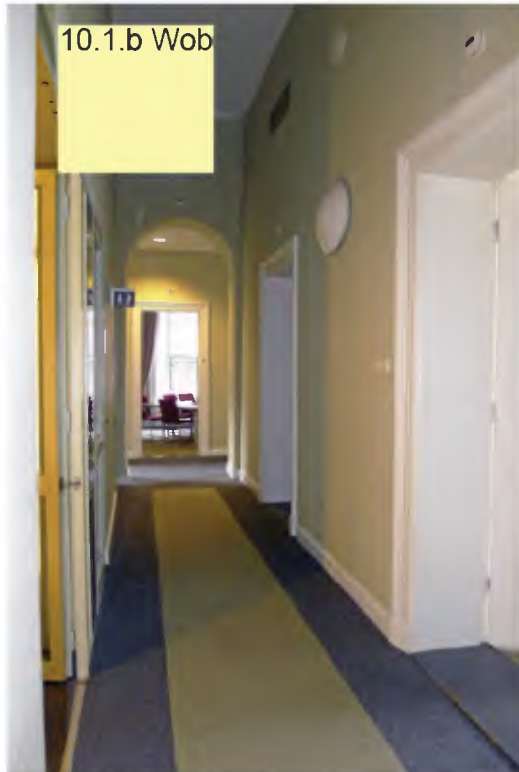
46 Gang (1853) aan de noordzijde, gezien in westelijke richting, met op de achtergrond boogdoorgang naar paviljoen uit 1895.

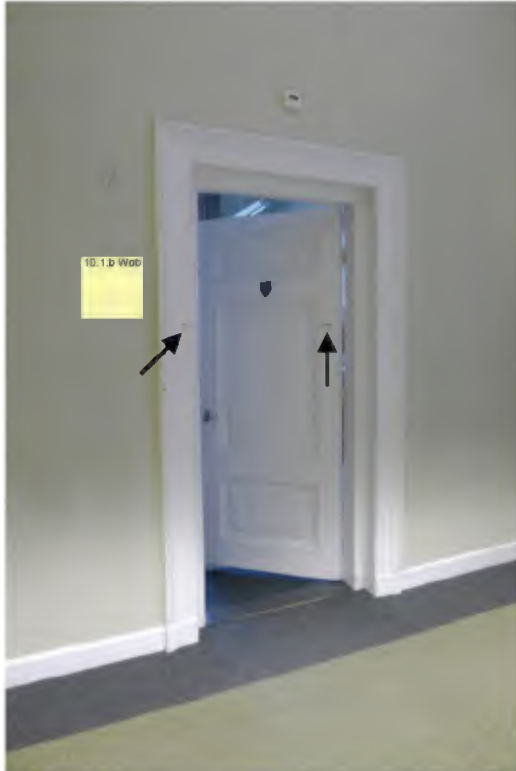
48 Wand/deur en kozijn onderdeel van uitbreiding 1883 aan de westzijde (achterzijde). Het houtwerk van deur en kozijn is witgeschilderd. De wand heeft een lichte groenig grijze verf als laatste afwerking.

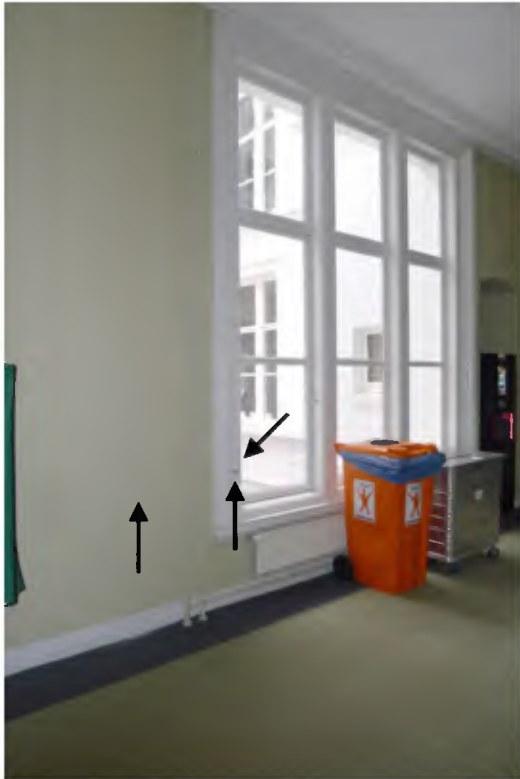
52 Wand en venster aan de oostzijde van de noordelijke binnenplaats. De wand (1859) aan oostzijde van de noordelijk binnenplaats is thans afgewerkt met gipsstuc dat in een lichte groenig grijze kleur is gesausd. Het houtwerk van het venster is wit geschilderd. Wand en venster behoren tot bouwfase 1859.

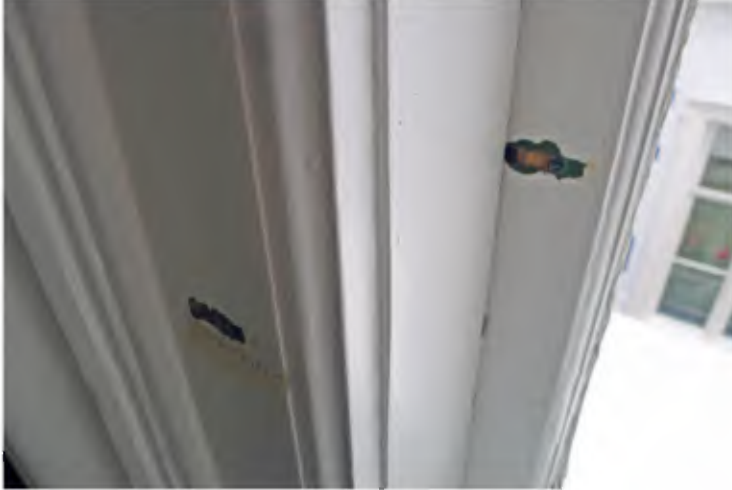
54 Het raam en kozijn (1859) aan de oostzijde van de noordelijke binnenplaats zijn thans wit geschilderd.

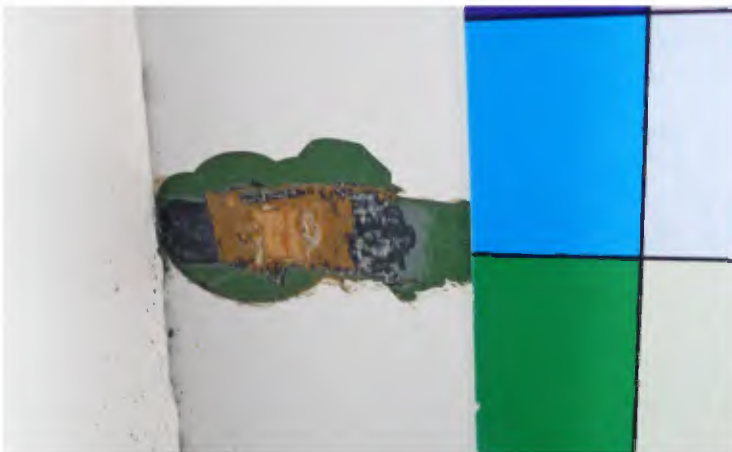
56 Verfpakket op het raam met als eerste afwerking een roodbruine houtimitatie. Verder een donkerbruine verf en een groene verf op een grijze grondlaag. De daarop volgende verflagen zijn niet vrij gelegd.

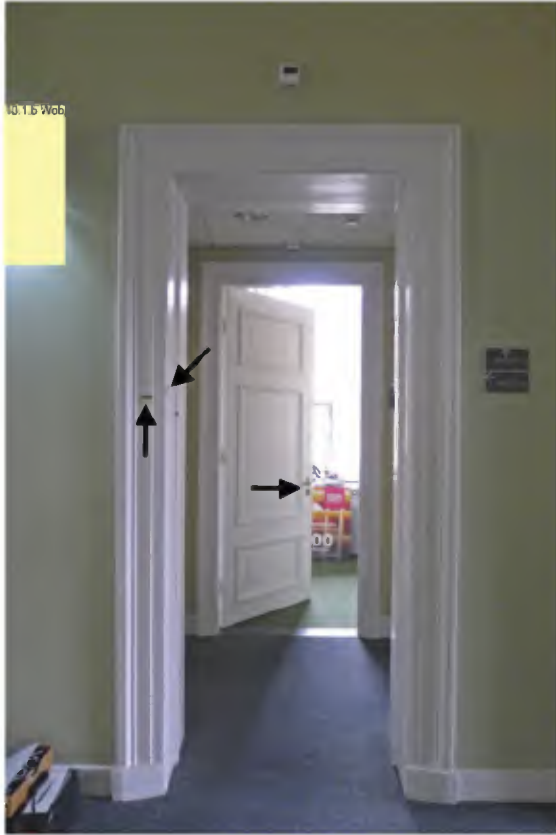
57 De deur en kozijn (1859) aan de noordzijde van de gang zijn thans wit geschilderd. Het eerste kozijn bevat geen deur; het tweede kozijn wel.

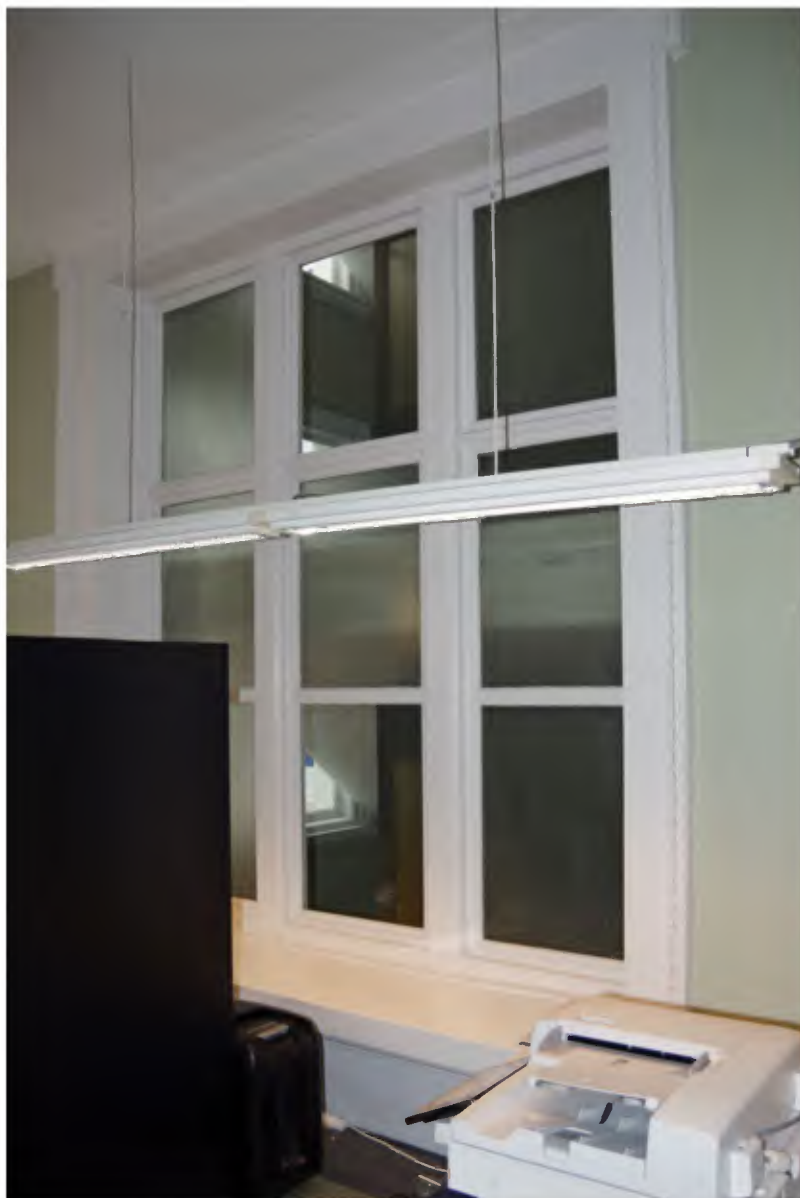
61 Gietijzeren venster in de achtergevel (westzijde) van het trappenhuis op de verdieping; de omlijsting van dit venster uit de bouwtijd (1859), dat ook inpandig geraakt zal zijn in 1883, heeft de kenmerkende randversiering, maar de kolommen en kroonlijst zoals op de eerste verdieping (afb. 39) ontbreken. De kleurafwerking is niet onderzocht.

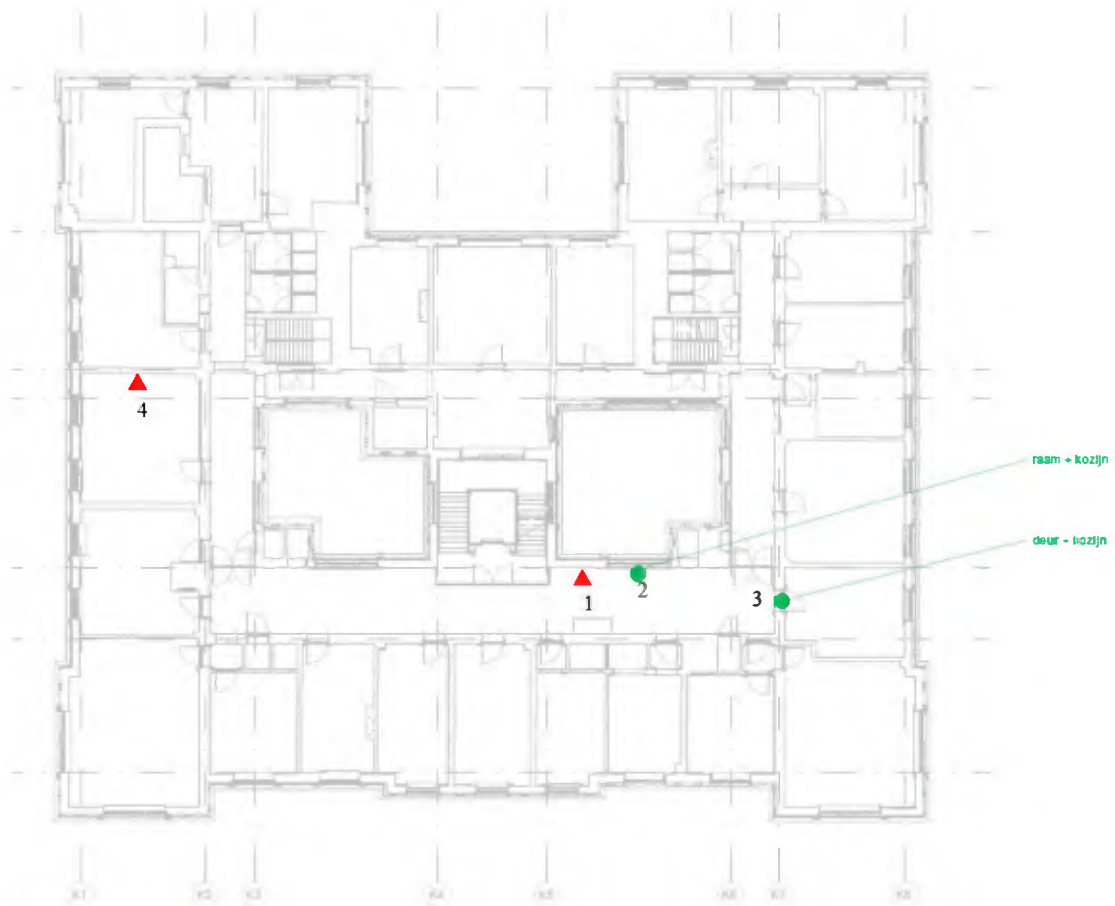
3e verdieping

62 Plattegrond derde verdieping met vier onderzoekspunten: 1-wand; 2-raam + kozijn; 3-deur + kozijn; 4-wand.

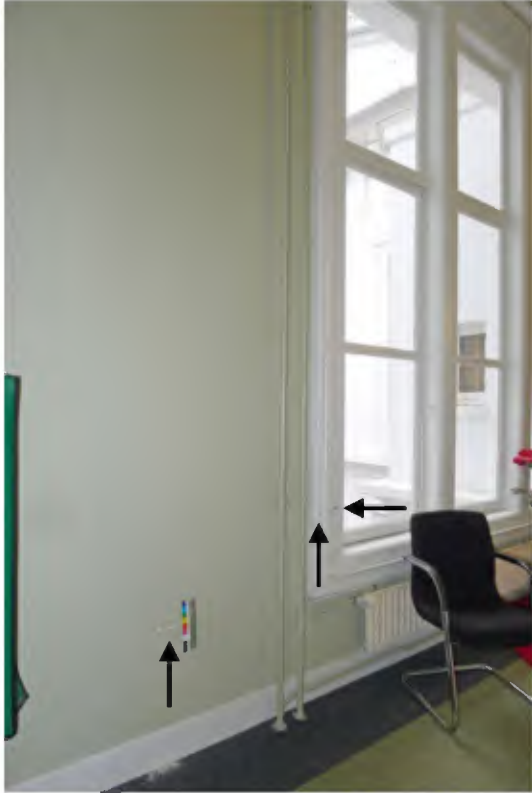
1-wand

63 De wand en venster in de gang aan de oostzijde van de noordelijke binnenhof. Wand en venster behoren tot bouwfase 1859. De wand is thans afgewerkt met gipsstuc dat in een lichte groenig grijze kleur is gesausd. Het raam en het kozijn zijn thans wit geschilderd.

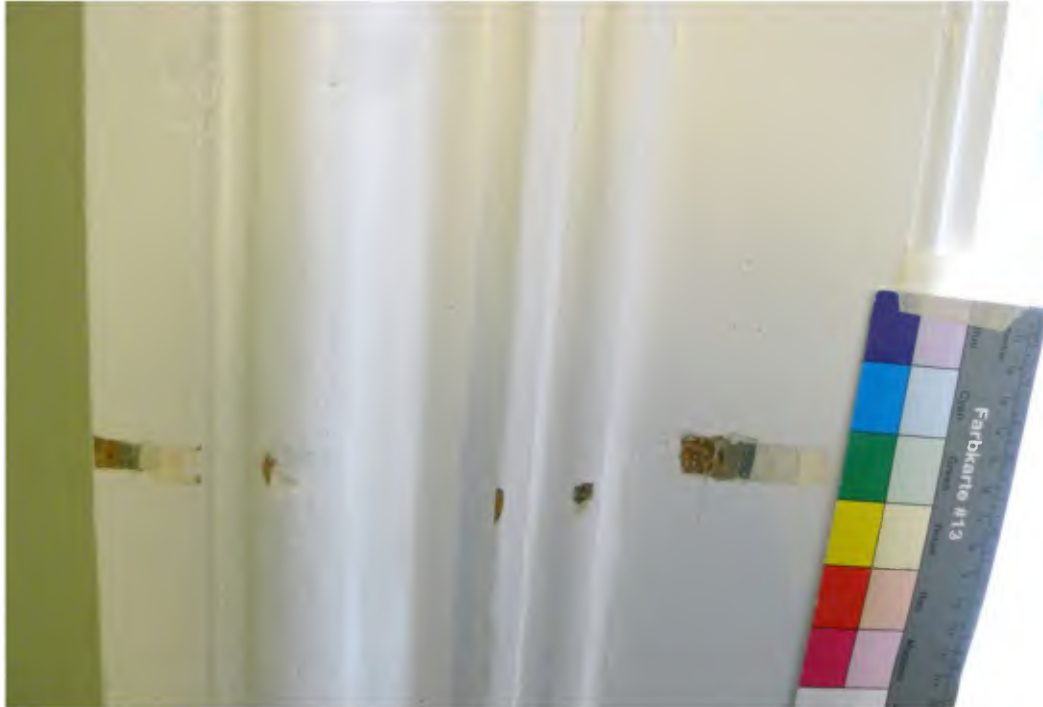
2-raam + kozijn

65 Verschillende onderzoekspunten op het kozijn.

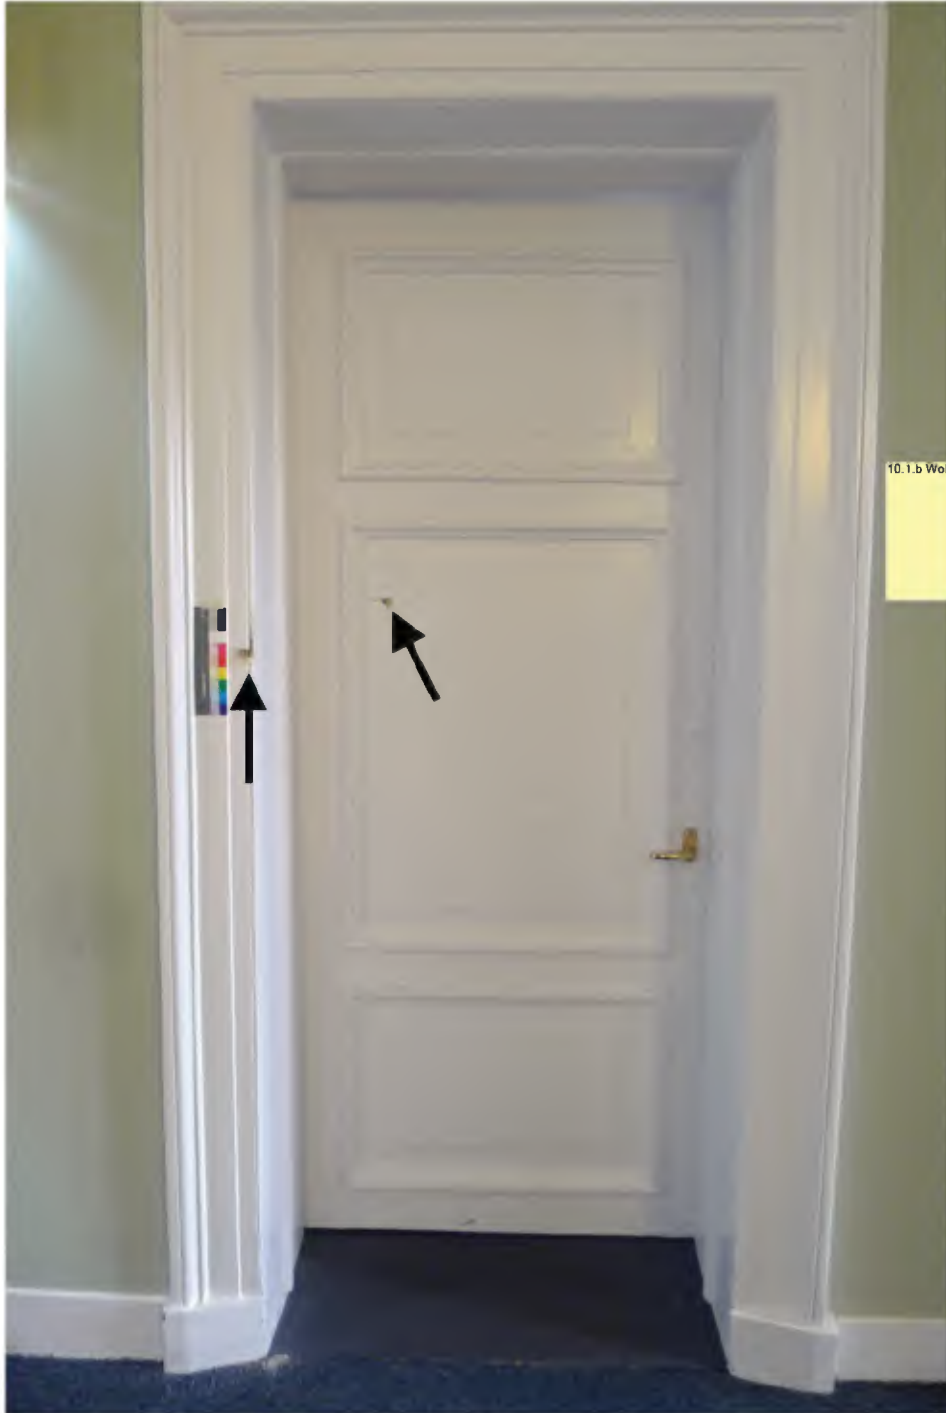
3-deur + kozijn

69 Deur en kozijn (1859) aan de noordzijde van de gang zijn thans wit geschilderd.
