Raad van State
Adres: Binnenhof 1

Bijlagen Casco-onderzoek Binnenhof

's Gravenhage, 20-3-2015

Adviesburo de Vaal b.v.

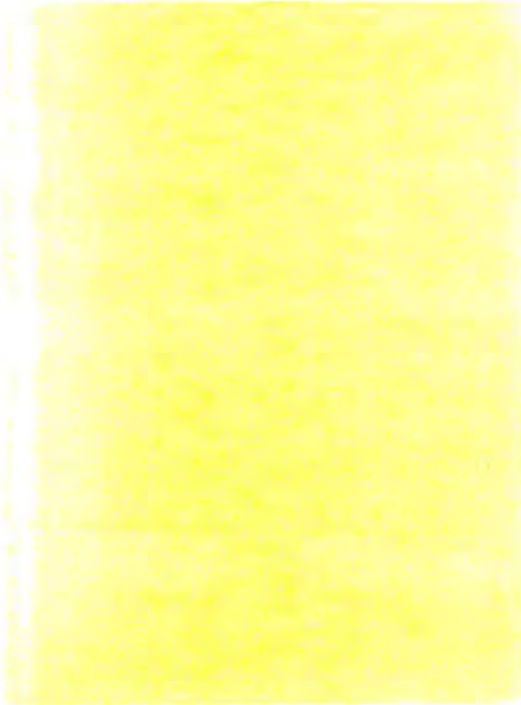
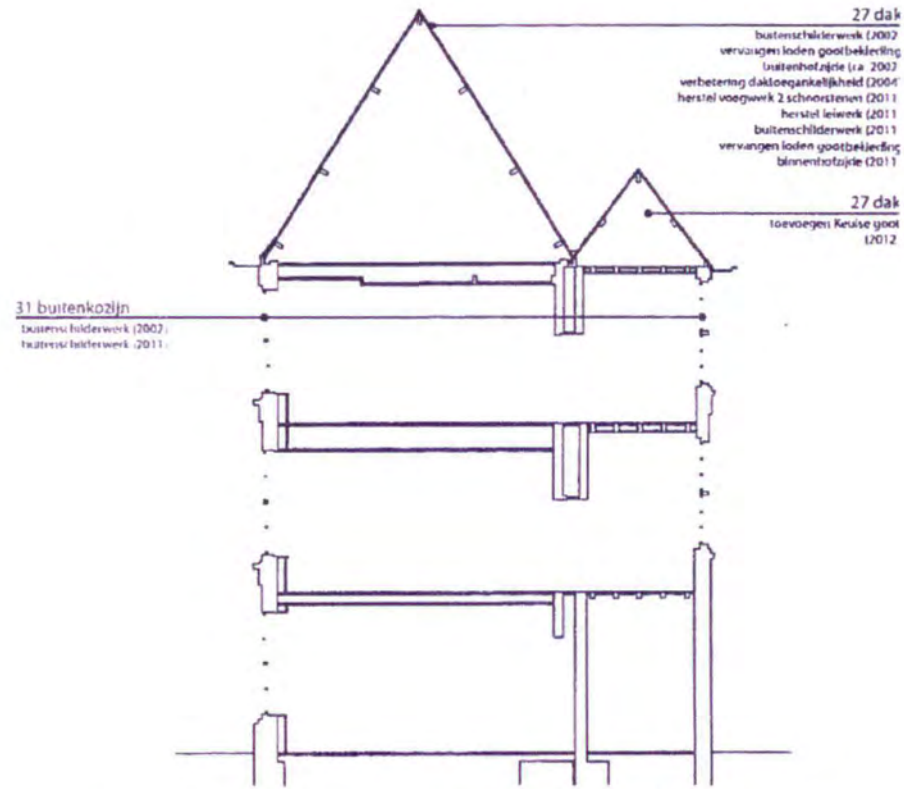
historie (onderhouds)ingrepen

(plaats)aanduiding van elementen in doorsnede dienen enkel ter grafische ondersteuning voor de weergave van de onderhoudshistorie van het gehele bouwdeel.

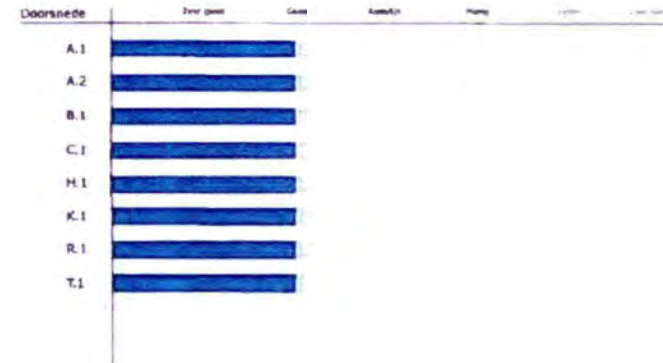
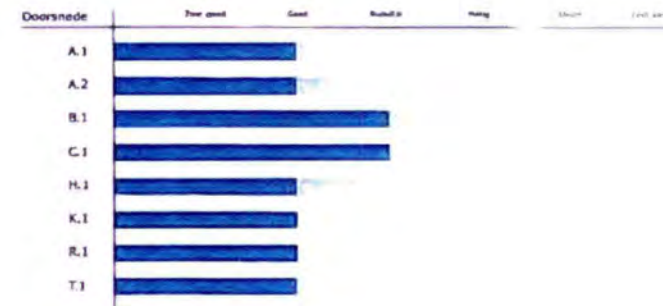
Vloer

De conditie van de vloeren wordt, behoudens B.1 en C.1, als goed beoordeeld. Deze beoordeling is grotendeels gebaseerd op de visuele waarneming van gebreken in de gevel. Voor de locatie B.1 is de conditie redelijk maar is tevens een risico aanwezig op verdere aantasting door vochtintrede van uit (oude) lekkage. Dit risico kan ondervangen worden door verder destructief onderzoek te doen naar de staat van de balkkoppen. De redelijke staat van de vloeren bij C.1 wordt veroorzaakt door onvoldoende dekking van de wapening aan de onderzijde van de betonvloer. Bij H.1 is naast de goede conditie van de vloeren wel een risico aanwezig voor de uitkragende balkons aan de zijde van Lange Poten. De oorzaak is specifiek van toepassing voor dit gebouw en enkel bij de plekken waar schade is geconstateerd.

Voor de vloeren kan op basis van het onderzoek geconcludeerd worden dat de geconstateerde gebreken of risico's specifiek zijn voor de diverse onderzoekslocaties. Er is op dit moment geen reden om aan te nemen dat er voor het gehele complex structurele aandachtsgebieden zijn, anders dan het advies om nader onderzoek uit te voeren naar de staat van houten balkkoppen in alle bouwdelen behoudens het Hotel.

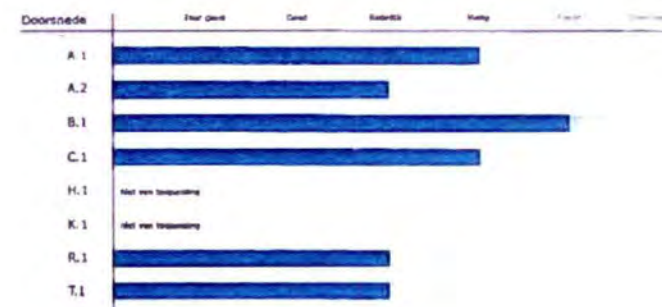
Buitenwand (gesloten)

De gesloten gevel heeft op alle posities een redelijke of matige staat. Bij A.1 hebben de gebreken hoofdzakelijk betrekking op het metselwerk en voegwerk. Opvallend hierbij is dat er bij eerder herstel in sommige gevallen verkeerd voegwerk is gebruikt (namelijk cementgebonden voegwerk). Dit is ook lokaal bij T.1 waargenomen aan de Buitenhofzijde. De hierdoor ontstane schade aan het metselwerk is onomkeerbaar. Om verdere toekomstige schade te voorkomen dient oud herstel met cementgebonden voegwerk vervangen te worden en dient op diverse locaties herstelwerk met juiste voegvulling te worden aangebracht. Over het algemeen kan worden volstaan met regulier onderhoud of plaatselijk herstel. Uitzondering hierop vormt de gevel van H.1 aan de zijde van Lange Poten. Deze gevel verkeert in matige staat. Door grote gebreken aan de buitenwandafwerking, op sommige plekken ontbreekt deze zelfs plaatselijk, kan vocht direct het gevelpakket intreden. Herstel van deze gevel is op korte termijn noodzakelijk om grote gevolgschade te voorkomen en risico's voor de omgevingsveiligheid te verkleinen.

De aangetroffen gebreken zijn vermoedelijk veroorzaakt door achterstallig onderhoud. Ook is eerder herstel niet duurzaam of soms niet deugdelijk uitgevoerd. De scope van instandhouding voor een periode van 40 jaar vraagt naar

grote herstellngrepen of vervanging. Daarnaast wordt geadviseerd om vervolgens periodieke inspecties en planmatig onderhoud uit te voeren, om gelijksoortige gebreken en risico's in de toekomst te voorkomen.
