constructief onderzoek Hotel

Onderzoek draagconstructie

Tweede kamer der Staten Generaal
Lange Poten 10

Eerste Kamer Binnenhof Den Haag
Onderzoek kapconstructie

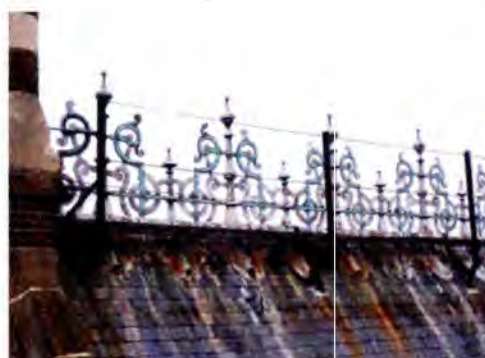
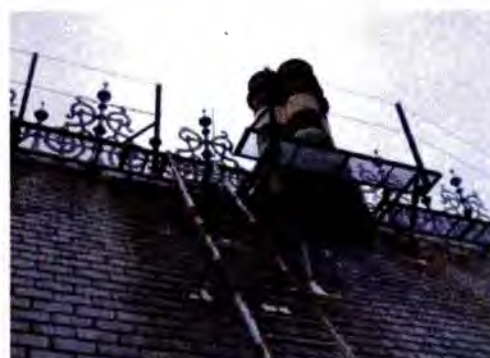
1. Het glas van de bovenramen op de 12 en 2e verdieping aan zowel de Plein-zijde als aan de Lange Potenzijde is geëtsd. Er zijn al meerdere reinigingsproeven uitgevoerd door om dit gebrek reinigend te kunnen verhelpen. Het gewenste resultaat is hier echter niet mee bereikt.
2. De catwalk en de sierelementen rondom de nokken zijn ernstig aangetast door corrosie. Daarnaast is de ladder die toegang verschaft tot de catwalk is sterk aangetast door corrosie. Om deze redenen mogen de catwalk en de ladder al jaren niet meer worden gebruikt.
3. Het noklood is op veel plaatsen doorbroken. In het verleden heeft dit veelvuldig geleid tot lekkages, maar omdat de zolders op dit moment niet 'bewoond' zijn worden lekkages vaak niet geconstateerd door de gebruiker.
4. Dak- en ladderhaken zijn sterk verouderd en niet gekeurd. Deze mogen al jaren niet meer worden gebruikt.
