Casco-onderzoek Binnenhof

's Gravenhage, 20-3-2015

Adviesburo de Vaal b.v.
B & C REAL ESTATE CONSULTING

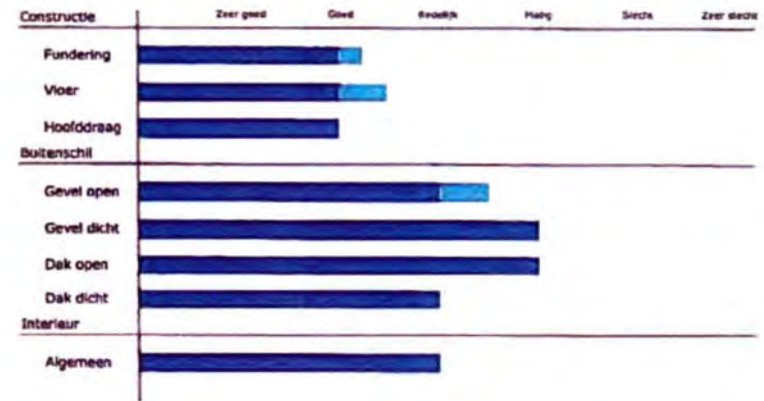
De conditie van de gevelopeningen is redelijk. Over het algemeen zijn wel gebreken geconstateerd aan het schilderwerk van de houten kozijnen en ramen. In deze fase kunnen de gebreken nog hersteld worden door regulier schilderwerk met plaatselijk herstel. Hierbij dient wel aandacht te zijn voor een correcte toepassing van het verfstelsysteem.

De conditie van de dakopeningen (veelal de dakkapellen) is matig. Hier is verdere degradatie van het schilderwerk debet aan, waardoor plaatselijk aantasting van houten delen is geconstateerd.

De conditie van het interieur is in redelijke staat. Op veel plaatsen is wel geringe scheurvorming waargenomen in plafonds en wanden. Hier dient bij toekomstige aanpassingen rekening mee te worden gehouden.

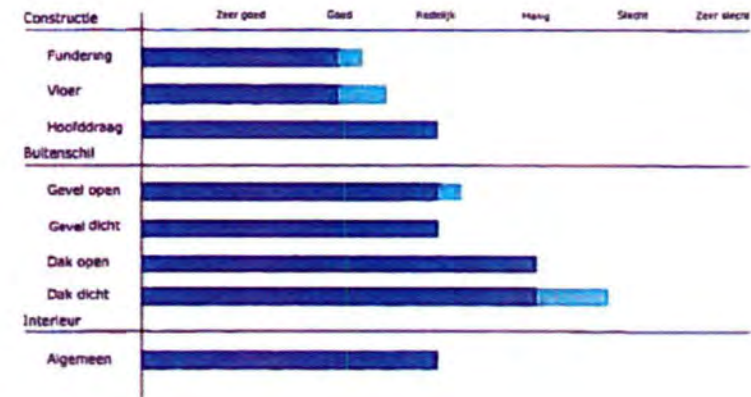
De conditie van het interieur is redelijk. Hier zijn met name gebreken van algemene aard aanwezig (scheurvorming, beschadiging). Op dit moment worden geen andere risico's onderkend.

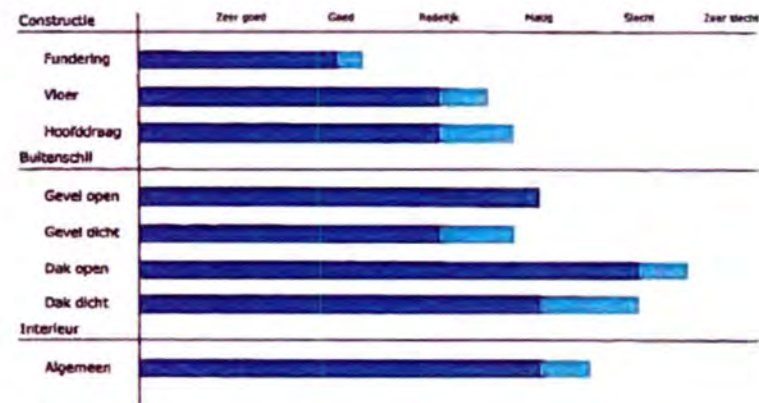
De staat van het Interieur is eveneens matig. Dit wordt met name veroorzaakt door gebreken ten aanzien van de plafondfixatie. Om deze reden is het plafond reeds overlaagd met een vlies. Dit is een maatregel met betrekking tot symptoombestrijding, maar heeft geen correctief effect op de daadwerkelijke fixatie van het plafond aan de bovenconstructie.

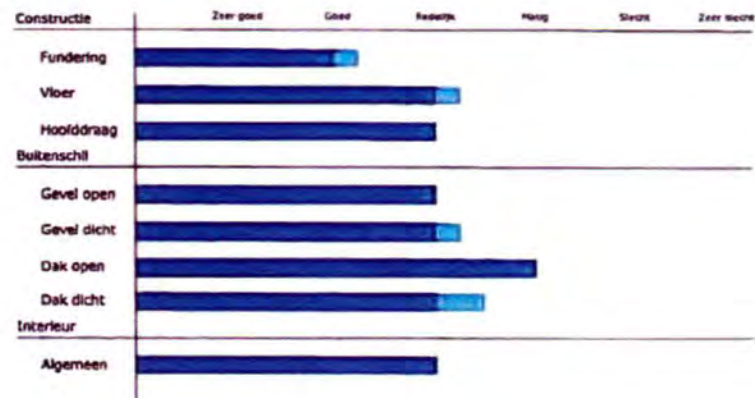
Het Interieur is in redelijke conditie, afgezien van een plaatselijk groot gebrek en een aantal algemene kleine gebreken.
