Bomen Effect Analyse
Hofplaats en Gravinnehof

Terra Nostra

402.5282

23 december 2021

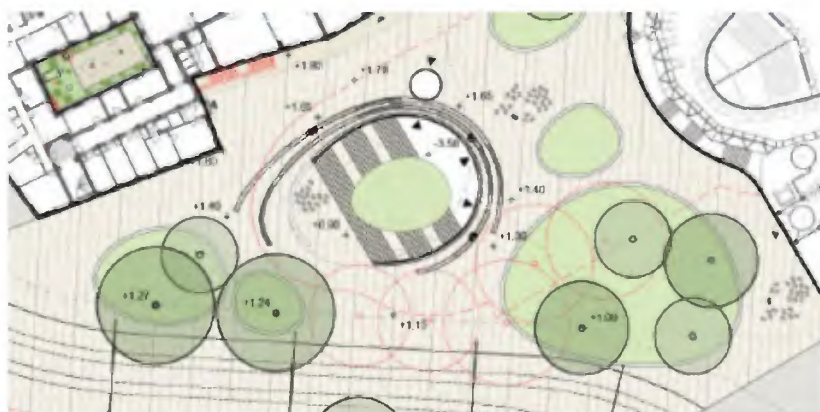
Figuur 2: Weergave van de trappartij naar de ondergrondse publieksentree van de Tweede Kamer.

De publieksentree is toegankelijk vanaf de Hofplaats door middel van een brede trappartij, zie figuur 2.

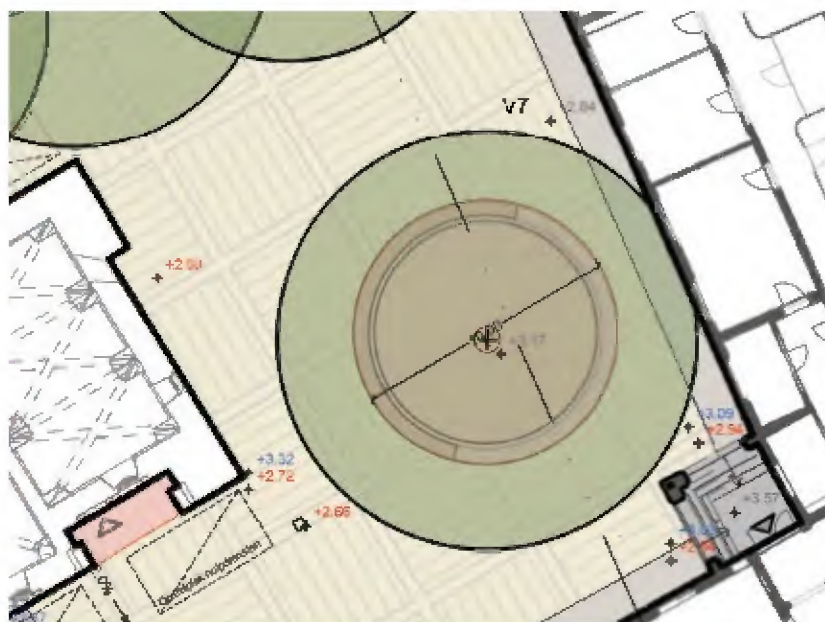
Figuur 4: Bovenaanzicht van de boomspiegel (bron: presentatie publieksentree).

Bij de treurzilverlinde is een ronde boomspiegel beoogd met een uitwendige diameter van 10 meter, zie figuur 4 en 5. Het materiaal is onbekend, voor de boom zal de effectieve diameter voor inrichting met bomengrond 9 meter zijn. Onder de zitrand zal een gestabiliseerde fundering worden aangebracht. Het maaiveld buiten de boombak wordt met 30-45 cm verlaagd. Binnen de boomspiegel wordt de elementverharding vervangen door een lage beplanting.
