RAPPORTAGE

Bomen Effect Analyse bij 13 bomen op het Binnenhof en de Hofplaats in Den Haag

334.3932

22 februari 2022

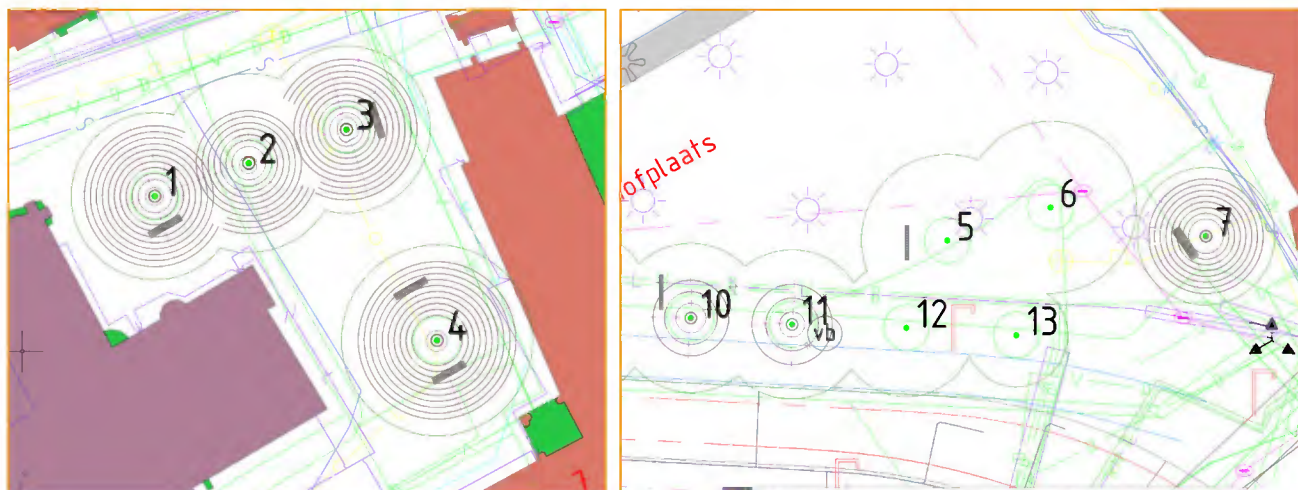
Figuur 6: Scanpatroon met grondradar.

Met de grondradar is het bewortelingspatroon van boomnummer 1 t/m 4, 7, 10 en 11 inzichtelijk gemaakt. Het scanpatroon is met zwarte lijnen weergegeven in figuur 6, betreft uitsneden uit de AutoCAD tekening, bijlage 3. Bij boomnummer 10 en 11 was het aantal scanlijnen beperkt tot 3 vanwege de paaltjes tussen de bomen.
