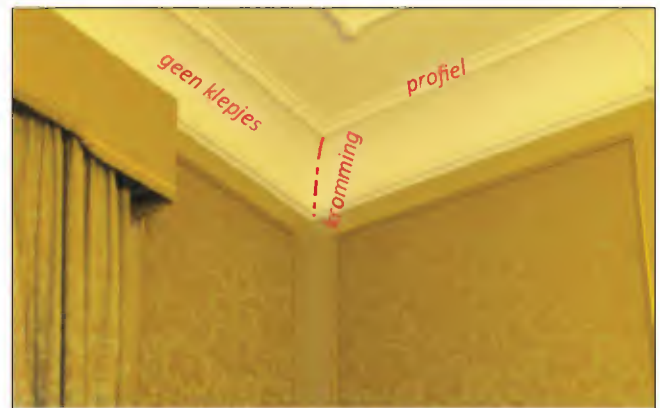
In categorie 1-A vertrek N° 31 (10.1.b Wob, de ministerskamer) doet zich hetzelfde voor. Ook hier is een eenvoudige kooflijst aanwezig met een strakke vormgeving en een licht gebogen vorm (kromming). Bovendien ontbreken wederom in beide gevelmuren de klepjes van de oorspronkelijke klimaatinstallatie in de bandbreedte van de koof. Ook deze kooflijst is dus niet origineel, maar betreft een latere vervanging (afb. 3.97).

Afb. 3.97: De in vertrek N 31 (10.1.b Wob) aanwezige kooflijst is niet oorspronkelijk.

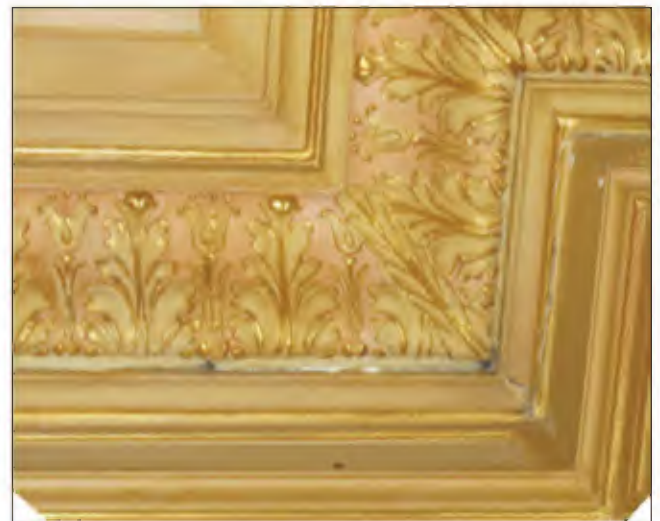
De kooflijst die *tegenwoordig* in vertrek N° 26 (10.1.b Wob nu de Regentenkamer, afb. 3.99) aanwezig is, is overigens zeker niet oorspronkelijk. De reden hiervoor is dat hij in 1898 vervangen is, toen dit hele vertrek compleet gerenoveerd werd i.v.m. de ontvangst van Indische vorsten t.g.v. de inhuldiging van koningin Wilhelmina (zie bouwfase 5). De toen aangebrachte en nog steeds aanwezige kooflijst heeft diverse banden en een bladerlijst, welke beide goud geschilderd zijn. Uiteraard zijn de ventilatieklepjes van de oorspronkelijke klimaatinstallatie uit 1861 niet opnieuw in de nieuwe kooflijst uit 1898 aangebracht.

Afb. 3.98: De in vertrek N 26 (10.1.b Wob) aanwezige kooflijst is niet oorspronkelijk, maar is in 1898 aangebracht i.v.m. de renovatie van dit vertrek t.b.v. het bezoek van Indische vorsten t.g.v. de inhuldiging van koningin Wilhelmina.

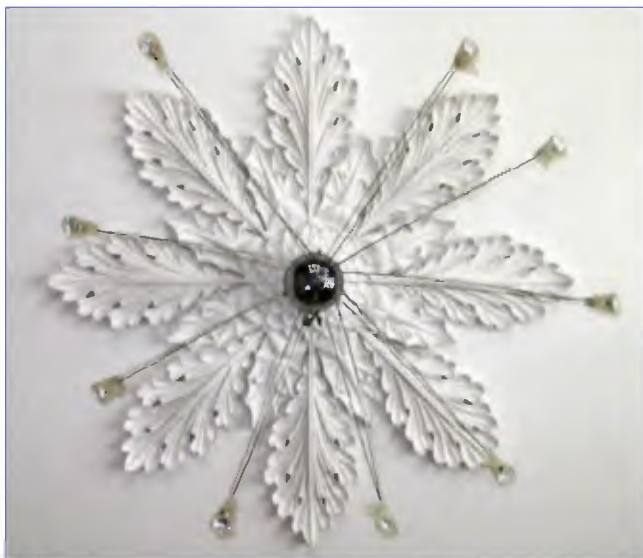
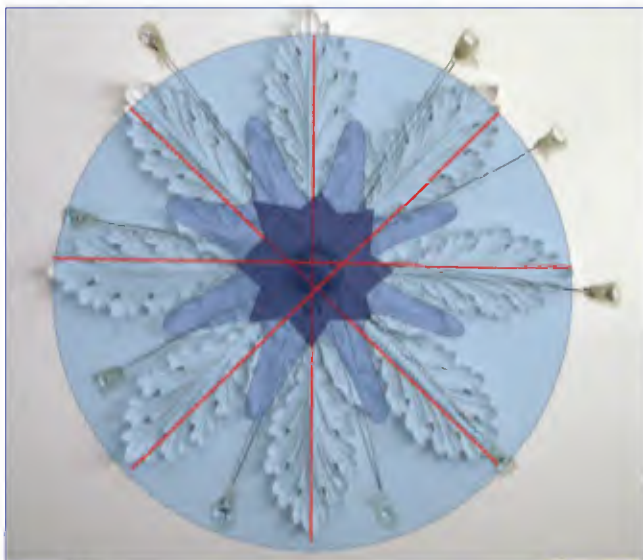
In vertrek N° 25 (10.1.b Wob), de voormalige kamer van de sg, bleek de kooflijst al niet oorspronkelijk te zijn en hetzelfde geldt zeer waarschijnlijk ook voor het middenrozet (afb. 3.102). Niet alleen ziet dit rozet er opvallend strak uit voor een rozet wat 150 jaar oud moet zijn, ook voldoet de vormgeving niet aan Rose's leer. Alhoewel er wel sprake is van een regelmatige vorm (de grondvorm is een cirkel), een compacte kern (donkerblauw) en acht assen (rode lijnen), loopt de indeling van de 2e en 3e afdeling in elkaar over. Ook wordt het rozet naar buiten toe niet echt opener: de puntige bladeren van de 2e afdeling lopen weliswaar niet door, maar de lobbige bladeren van de 3e afdeling worden naar buiten toe zelfs eerst nog even iets breder (oftewel, minder weelderig), voordat ze eindigen (afb. 3.103).

Afb. 3.102 en 3.103. Het middenrozet in vertrek N 25 (10.1 b Wob) oogt strak qua uitvoering en voldoet o.a. niet aan Rose's vormgeving, omdat de 2e afdeling (middelste kleur blauw) en 3e afdeling (lichtblauw) door elkaar heenlopen.

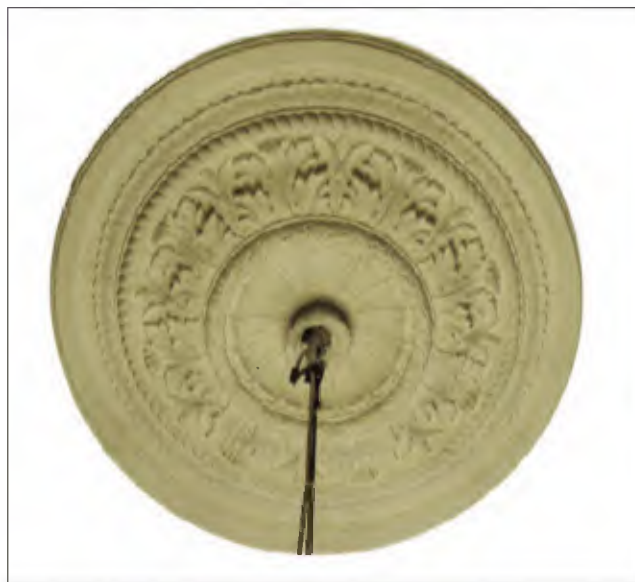
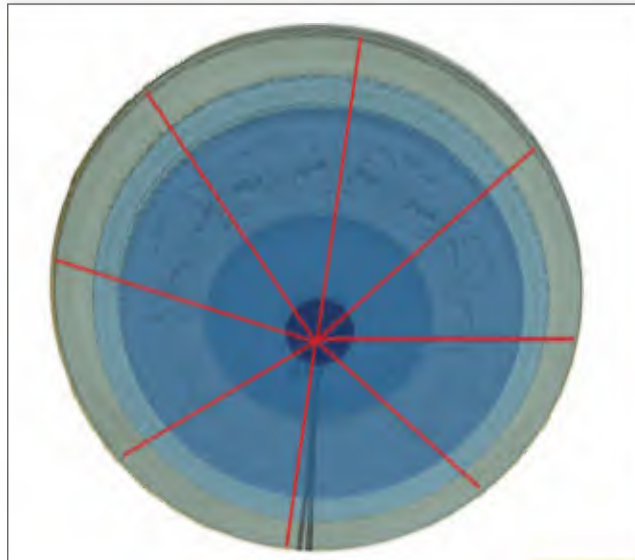
De kooflijst van vertrek N° 31 (10.1.b Wob), de voormalige ministerskamer, is zoals gezegd *niet* oorspronkelijk gebleken. Hoewel er enkele vraagtekens zijn, zoals de afwezigheid van een duidelijke toename van weelderigheid richting de buitenste afdeling, zou het hier aanwezige middenrozet wel nog oorspronkelijk van de hand van Rose kunnen zijn (afb. 3.104). Het voldoet namelijk op de volgende punten wél aan zijn leer: Het bestaat uit een regelmatige vorm (cirkel) en heeft een stevige, compacte kern (als je echt het centraalste deel neemt, waar de ophanging van de kroonluchter uit hangt). Ook heeft het acht assen (rode lijnen), al is dat pas bij zorgvuldig tellen vast te stellen, omdat elk van de assen is vormgegeven met niet één, maar twee bladeren (die aan elkaar gespiegeld zijn), waardoor men in eerste instantie zich kan vergissen en denken dat het zestien assen betreft (afb. 3.105).

Afb. 3.104 en 3.105. Het middenrozet in vertrek N 31 (10.1.b Wob) is zeer rijk gedecoreerd en voldoet op een aantal punten goed aan Rose's vormgevingsleer. NB Er kon geen volledige frontale foto genomen worden v.h. rozet i.v.m. de aanwezigheid van een kroonluchter, die dan het zicht op het middenrozet blokkeerde.

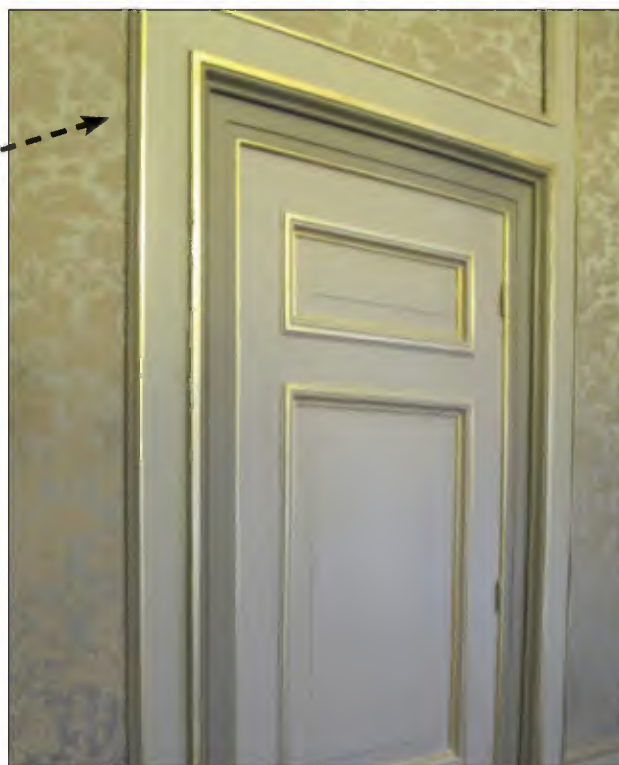
(Rechtsboven) Afb. 3.111: In het echt zijn de kruisvormige vierbladerige bloemmotieven op de hoeken van het stijl- en regelwerk niet aanwezig. Foto genomen in de voormalige ministerskamer (10.1.b Wob).

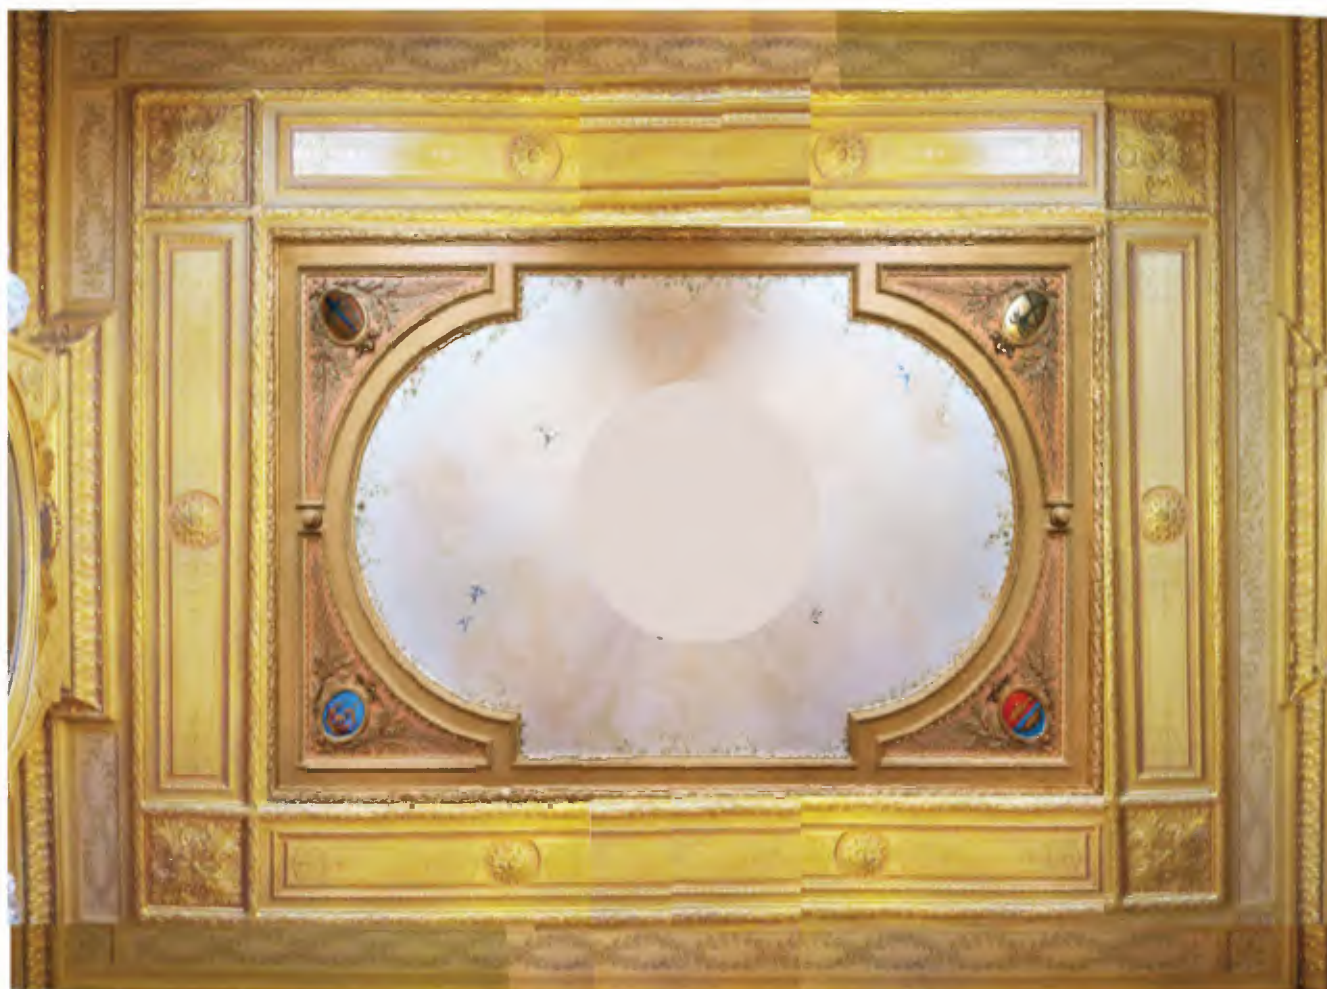
Afb. 3.112: Samengestelde foto van het plafond uit 1898 in de Regentenkamer. Bron middelste fotodeel: D. Valentijn 2018, bron andere fotostukken en bewerking (verhullen kroonluchter) door Bureau Bouwtijd.

Het plafond in vertrek N° 26 **10.1.b Wob**, de Regentenkamer, afb. 3.112) is ten slotte zeker niet oorspronkelijk, omdat het pas is aangebracht bij de renovatie van deze kamer in 1898. Deze kwam voort uit de wens om de Indische vorsten die uitgenodigd waren om de inhuldiging van koningin Wilhelmina bij te wonen in gepaste stijl te kunnen ontvangen (Zie bouwfase 5).

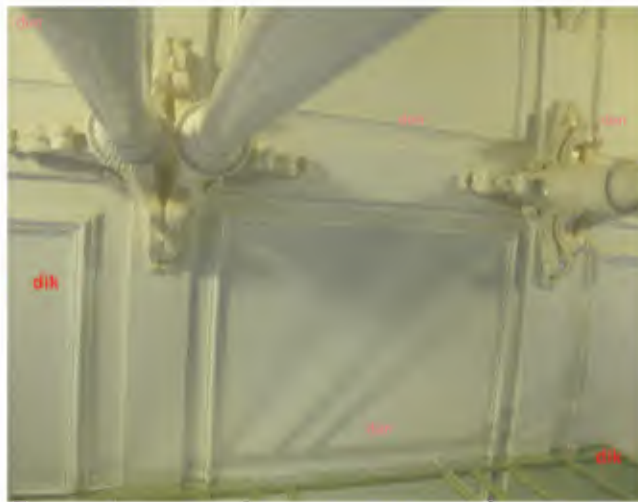
Het plafond van de vroegere hoofdingang bevindt zich op de 1e verdieping (dus niet op de begane grond). Het heeft een afwijkende profilering met dünnere perklijsten, welke niet in de bestektekeningen zijn terug te vinden (afb. 3.116 t/m afb. 3.118). Helaas zijn, zoals gezegd, de detailtekeningen, die hierover duidelijk-

heid zouden kunnen verschaffen, niet gevonden. Er zijn twee opties: Er in 1861 wat van het bestek afgeweken kunnen zijn, zoals op wel meer plekken in het gebouw is gebeurd, en dan zouden de dünnere perklijsten alsnog oorspronkelijk zijn. Maar het zou ook kunnen dat deze dünnere perklijsten in 1931 zijn aangebracht, toen de hele hoofd entree zeer grondig werd gewijzigd. Helaas blijft deze kwestie vooralsnog onopgelost.

Afb. 3.117: Foto van het plafond, met dikke en dünnere perklijsten.

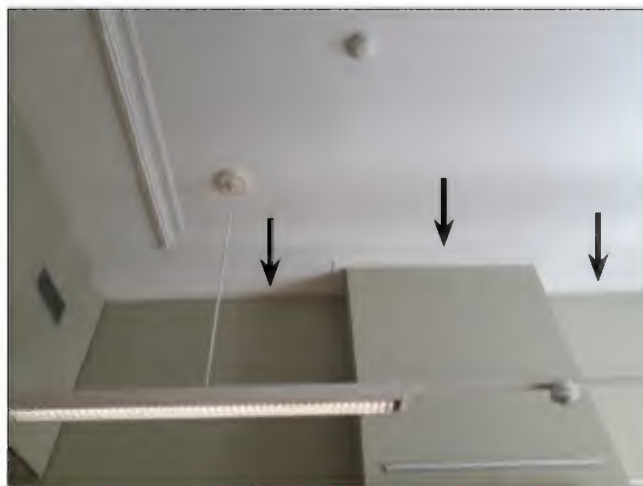
Wat betreft de perklijsten in de kantoorruimtes blijft er nog onduidelijkheid (afb. 3.120). Langs de randen van de ruimtes loopt nog de platte perklijst (deels verstopt achter moderne installatiekoven uit 1997). Iets meer naar het midden van het plafond zijn echter ook perklijsten aangebracht, die wel een profilering hebben. Het is niet bekend uit welke tijd deze dateren.²¹⁵

Afb. 3.120: Er is onduidelijkheid over de datering van de geprofileerde perklijsten. De platte perklijst, die de schoorsteen netjes volgt, is in ieder geval een oorspronkelijke plafonduafwerking van dit kantoorvertrek uit 1883.

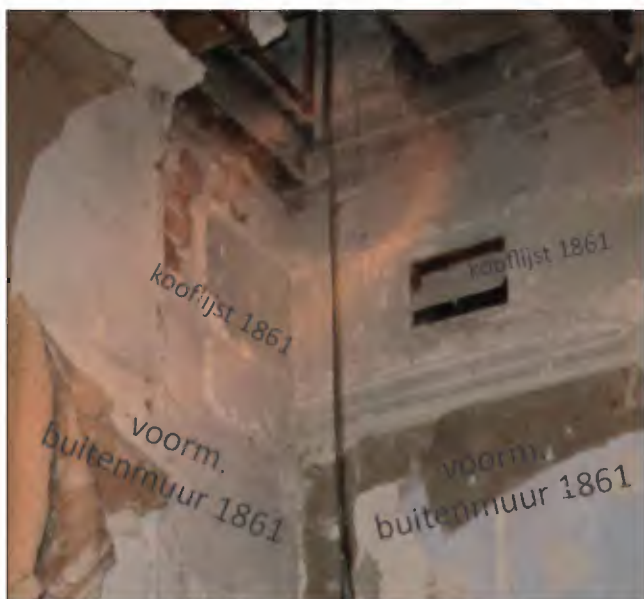
Afb. 3.122: Restanten van de oorspronkelijke kooflijst uit 1861 op de voormalige buitenmuur van het vroegere vertrek N 36.

de oorspronkelijke kooflijst uit 1861 aanwezig, die te herkennen zijn aan de karakteristieke vormgeving en de aanwezigheid van een ventilatieklepje in wat (tot 1883) een buitenmuur was.

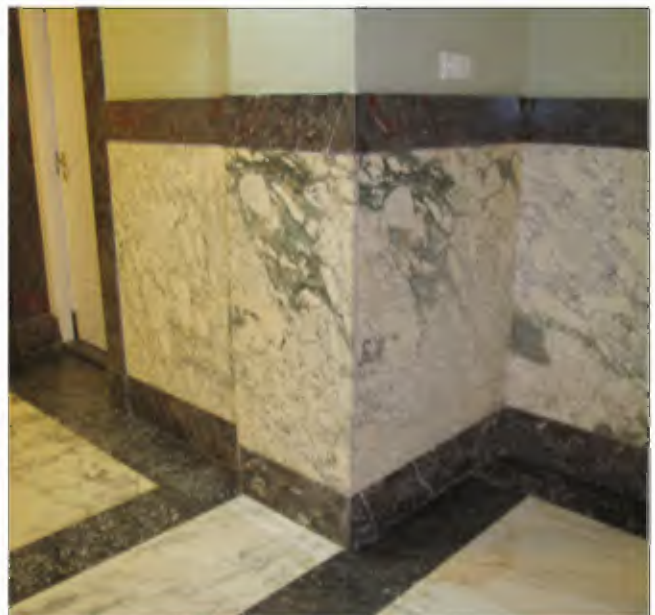
Met name in de lambrisering in het achterste gedeelte van de vestibule, dus in de zone voor het trappenhuis en de lift, valt echter op dat er ook grote gedeeltes *niet* volgens Livre Ouvert patroon zijn bekleed. De overgangen tussen de verschillende marmerplaten vallen op die plekken dus veel meer op. Het oogt daardoor slordiger (afb. 3.126). Hierdoor rijst er enige twijfel over de authenticiteit van deze onderdelen, dus twijfel of de gehele lambrisering nog wel uit 1935 stamt.

Afb. 3.126: Deel van de lambrisering zonder Livre Ouvert.

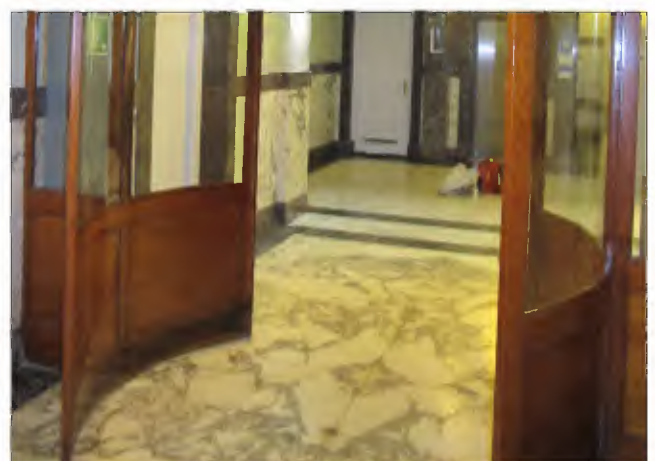
Afb. 3.127: Het vloervlak net achter de voordeur vertoont een veel duidelijkere en rijkere adering dan het vloervlak bij de lift.

Verder valt ook op dat er in het voorste deel van de vestibule een veel nadrukkelijker adering in de marmerplaten aanwezig is dan die in het achterste vloervlak, voor de lift. Hierdoor oogt het vloervlak bij de lift veel lichter van kleur (afb. 3.131) dan het vloervlak direct na de voordeur (afb. 3.130). Het is vooralsnog niet duidelijkheid of dit voortkomt uit een latere wijziging.

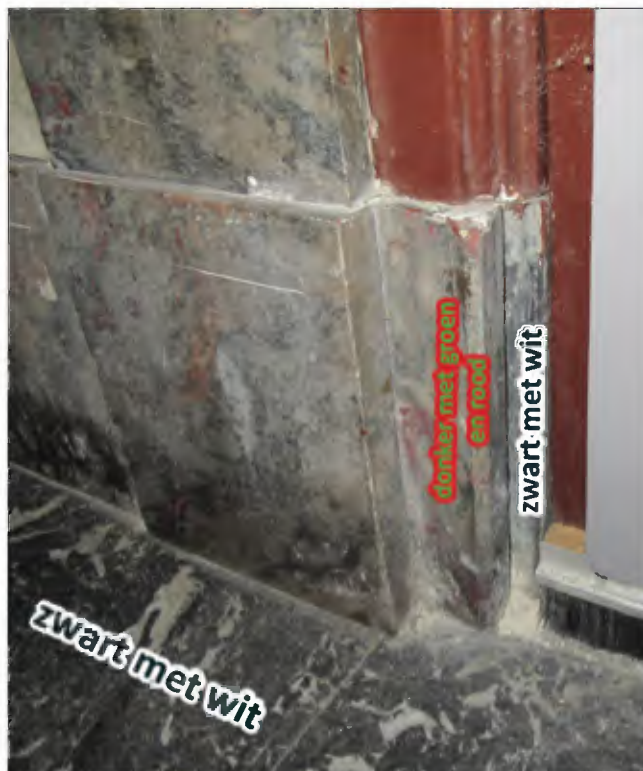
Afb. 3.135: De verschillende kleuren marmer in de vloer en neuten van de voordeuren.

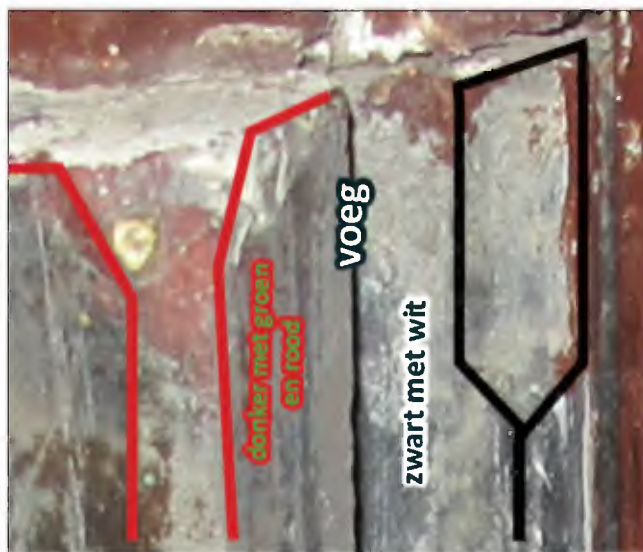
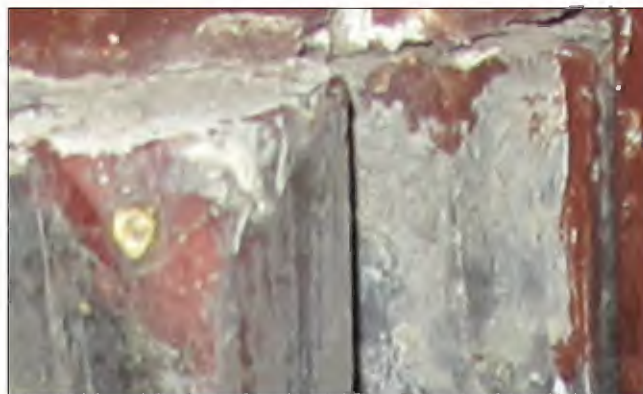
Ten tweede valt op dat er in de gehele vestibule heel veel verschillende soorten marmer zijn toegepast. Zo lijkt het er qua kleurverschillen op dat er bijvoorbeeld bij de voordeur, tegen een oude zwarte neut met witte aderingen, een nieuwe donkere grijsgroenige deur-omlijsting met rode aderingen tegenaan is gezet (zie afb. 3.135). Behalve dit kleurverschil is ook de afschuiving van de zwarte neut met witte aderingen anders dan de afschuivingen van de donkere deur-omlijsting met rode en groene aderingen (afb. 3.136 en afb. 3.137). Ten slotte is er ook een best ruime voeg te zien tussen neut en deur-omlijsting. Deze drie dingen (kleur, afschuiving en voeg) doen vermoeden dat het zwart-witte stuk neut oorspronkelijk is en uit 1861 dateert. Het donkere stuk met rood en groen zal er bij de entreerenovatie tegenaan gezet zijn.

(Midden en onder) Afb. 3.136 en afb. 3.137: Detail van een van de neuten van de voordeur. Tussen de andersgekleurde stukken marmer is een ruime voeg zichtbaar. Tevens hebben de stukken verschillende hoekdetailleringen. Het is mogelijk dat het zwart-witte stuk neut oorspronkelijk is. Het donkere stuk met rood en groen zal uit de entreerenovatie van 1931 dateren.

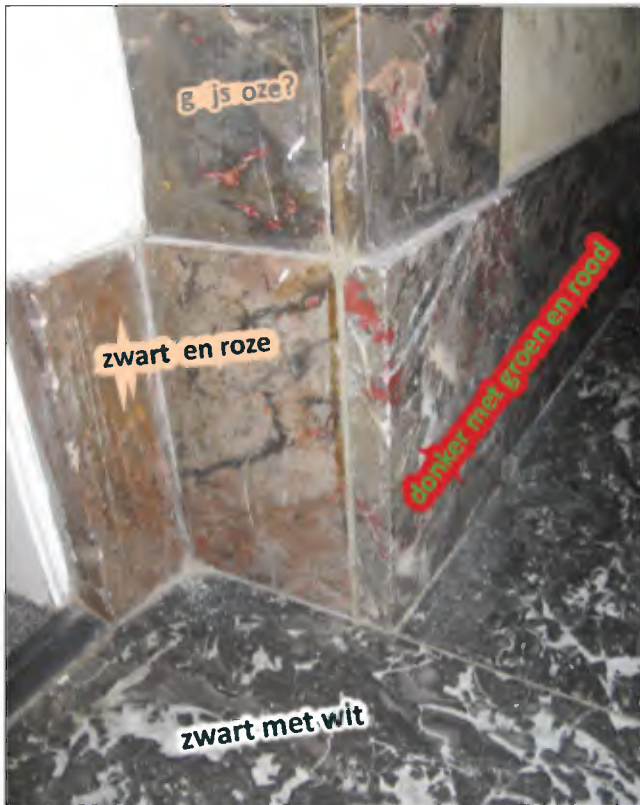
Sowieso valt het op dat er nog meer verschillende marmersoorten zijn toegepast in de vestibule. Dit zou te maken kunnen hebben met verschillende bouwfases, oftewel: mogelijk zijn delen van met name de marmeren lambrisering en de deur-omlijstingen ná de plaatsing ervan in 1931 alsnog een keer vervangen. Dit is echter niet zeker. Geadviseerd wordt om een natuursteenskundige te consulteren over de vermoedens in dit cultuurhistorisch onderzoek omtrent de marmerlambrisering en deur-omlijstingen in de vestibule.

Afb.3.138: Opvallend veel verschillende marmersoorten en - kleuren.

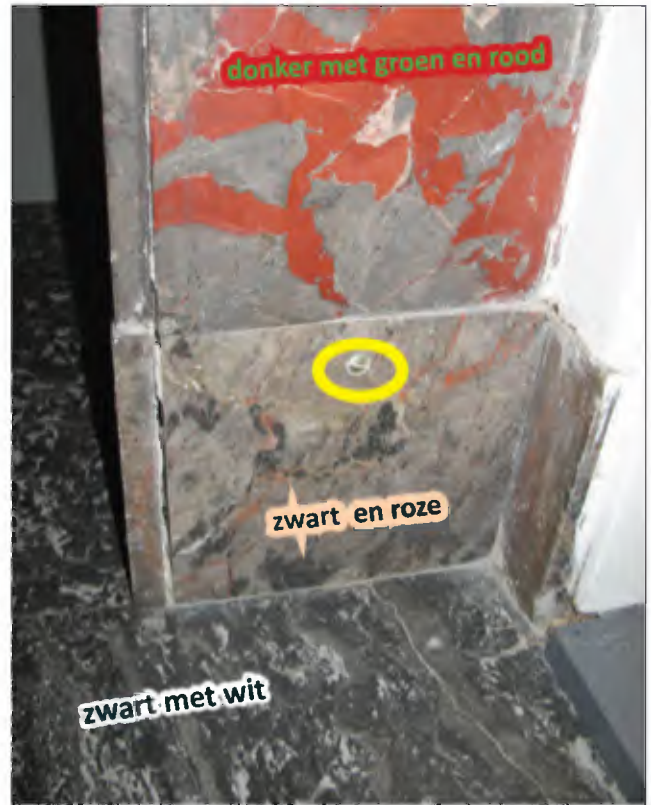
Afb.3.140: Opvallend veel verschillende marmersoorten en - kleuren. Het zwart met roze stuk marmer is ooit met een schroef (her?) bevestigd (zie gele cirkel).

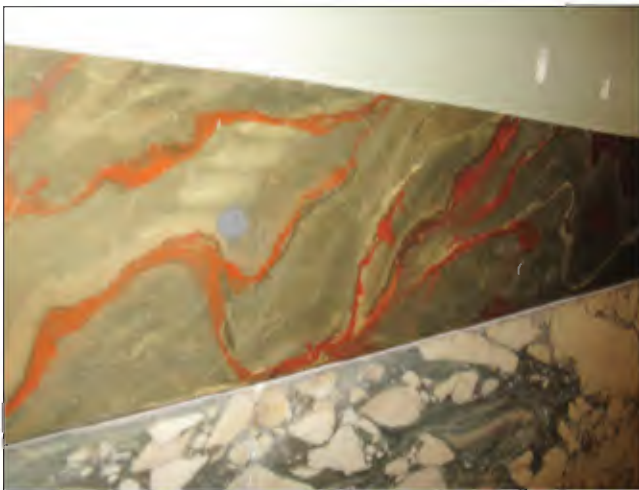
Zeker is in ieder geval dat diverse marmerstukken inmiddels vervangen zijn door houten reparatiestukken met marmerimitatie, in zowel in de lambriseringen, de deur-omlijstingen en in de vensterbank van het eerste venster in het trappenhuis. Men name een aantal donkere lijststukken zijn door dergelijke imitatiestukken vervangen (afb. 3.139 en 3.141).

Afb. 3.139: De houten reparatiestukken met marmerimitatie lichten groen op in de flits van de fotocamera. In het echt is het kleurverschil niet zó goed waar te nemen.

Geadviseerd wordt om een natuursteendeskundige te consulteren over de vermoedens dat de marmerlambrisering en deuromlijstingen in de vestibule mogelijk niet allemaal uit 1931 stammen, maar op enkele plekken wellicht zijn vervangen.

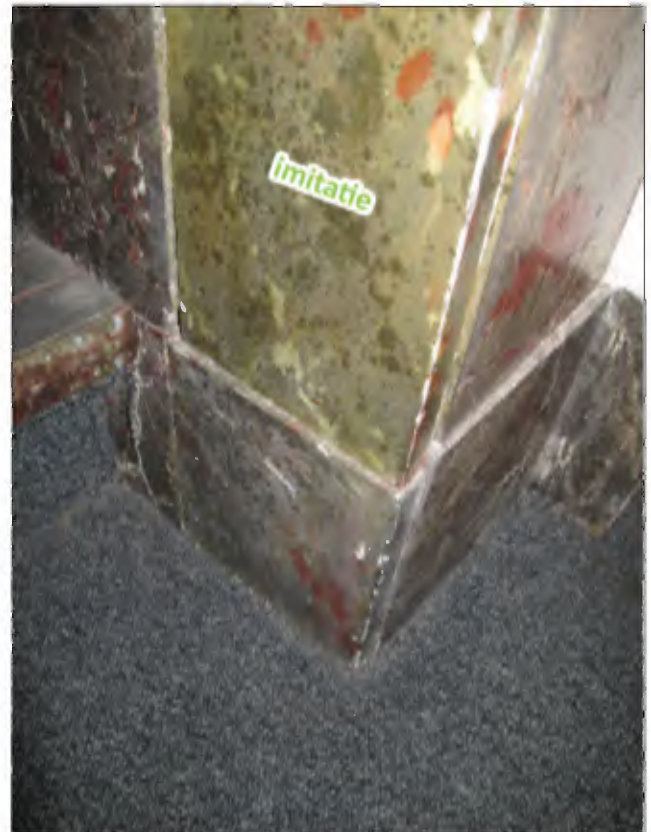
(Rechtsomder) Afb. 3.141: De houten reparatiestukken met marmerimitatie lichten groen op in de flits van de fotocamera. In het echt is het kleurverschil niet zó goed waar te nemen.

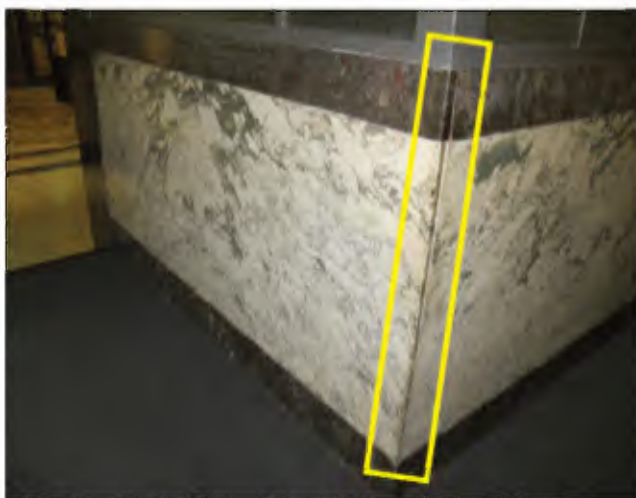
Ten tweede zijn, ook op de plekken waar wél een Livre Ouvert is gecreëerd, de randen ronduit slordig afgewerkt (zie gele rechthoek in afb. 3.144).

Afb. 3.144: Wel Livre Ouvert toegepast, maar slordige randen! Foto genomen op het eerste bordes.

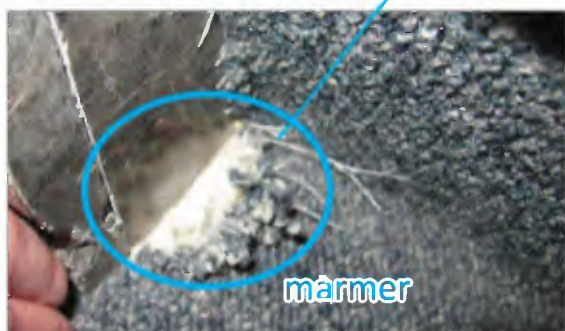
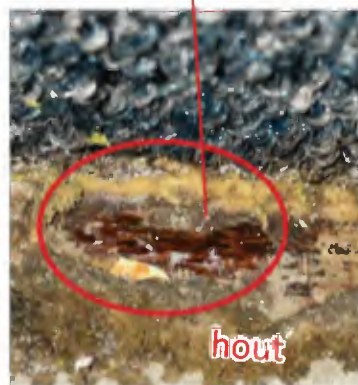
Afb. 3.146: Tot en met het eerste bordes is de vloer van 1931 met marmer afgewerkt. Deze vloer zit tegenwoordig verstopt onder een tapijt.

Afb. 3.147: Vanaf het eerste bordes naar boven toe zijn de treden uit 1931 voorzien van een houtafwerking, die nu eveneens verstopt zit onder tapijt.

In beide gevallen wordt geadviseerd om z.s.m. tijdens de ontmanteling van het gebouw - voorzichtig - op steekproeflocaties een stuk voorzetwand of modern tapijt en onderlaag te verwijderen, om ter plekke de historische onderdelen en afwerkklagen te kunnen bekijken en beoordelen. Het is hierbij belangrijk om ruimtes van verschillende categorieën als steekproeflocaties te kiezen. Bij interessante bouwhistorische vondsten wordt aangeraden een bouwhistoricus in te schakelen voor onderzoek en waardering van deze.

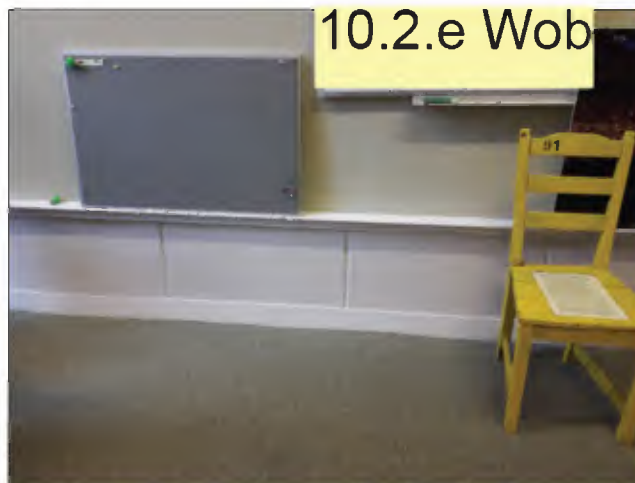
Afb. 3.159: De paneellambrisering in 10.1.b Wob (N 35, categorie 1-B) is later afgetimmerd met moderne platen.

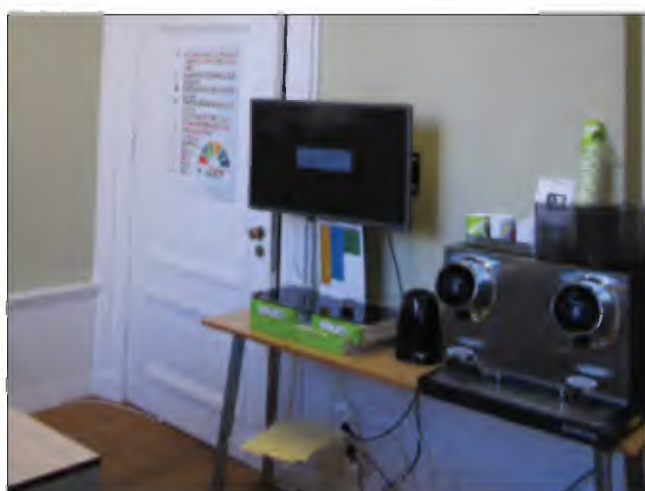
Afb. 3.158: De paneellambrisering in 10.1.b Wob (N 30, categorie 1-B) is later afgetimmerd met moderne platen.

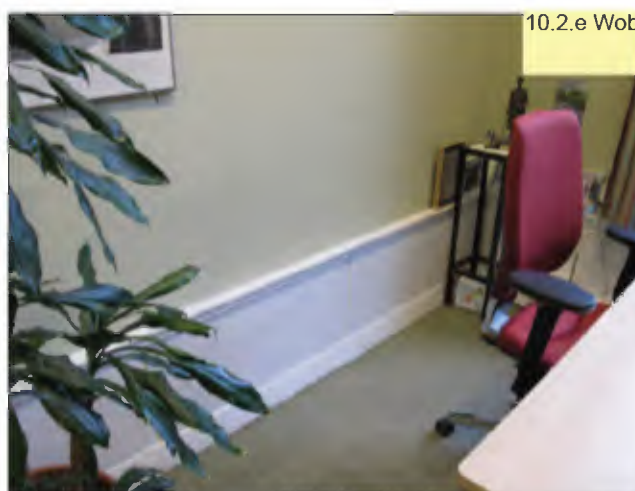
Afb. 3.161: De paneellambrisering in 10.1.b Wob (N 32, categorie 1-B) is later afgetimmerd met moderne platen

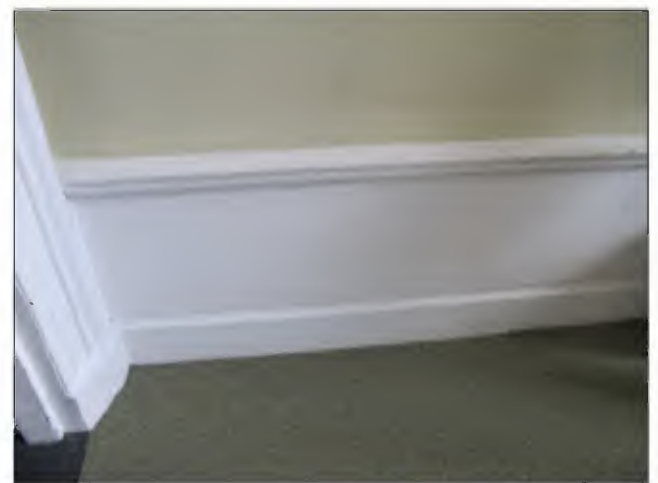
Afb. 3.165: De lambrisering in 10.1.b Wob (N 50, categorie 2-B) is later afgetimmerd met moderne platen.

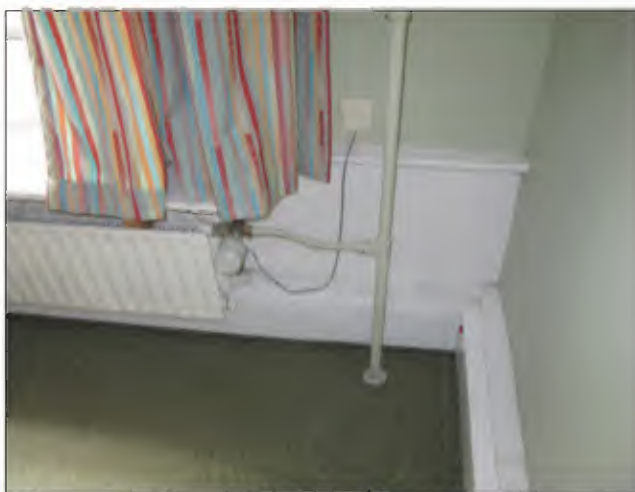
Afb. 3.166: De strokenlambrisering in 10.1.b Wob (N 61, categorie 3-B) is bijna geheel verwijderd. Het resterende deel is afgetimmerd.

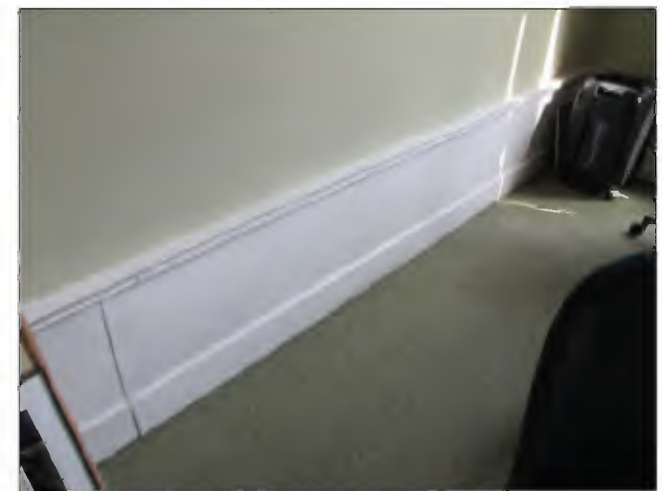
Afb. 3.167 De strokenlambrisering in 10.1.b Wob (N 71, categorie 3-B) is later afgetimmerd met moderne platen

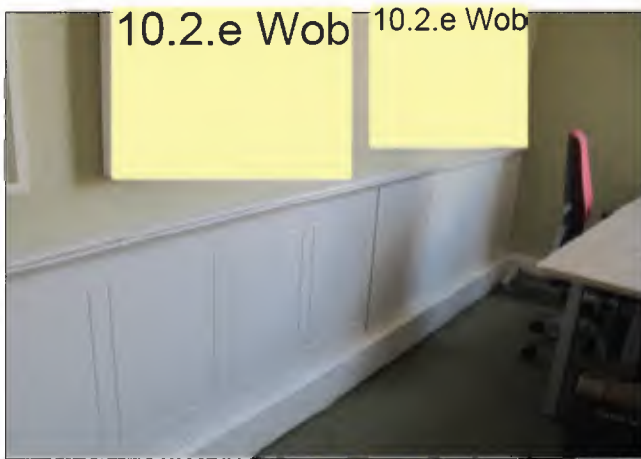
De recente lambrisering in 10.1.b Wob is een slechte kopie van de oorspronkelijke paneellambriseringen van het gebouw. Bovendien hoort op de 2e verdieping überhaupt geen paneellambrisering te zitten, maar een strokenlambrisering. Maar zelfs dan klopt het niet, want 10.1.b Wob was helemaal geen categorie 2-B ruimte, maar gewoon een werkvertrek met categorie 2-C, dus de aanwezigheid van een lambrisering alhier vertroebelt de oorspronkelijke hiërarchie van het gebouw.

Afb. 3.175: De lambrisering in 10.1.b Wob is van recente datum en heeft geen relatie tot de oorspronkelijke lambriseringen of categorieën.

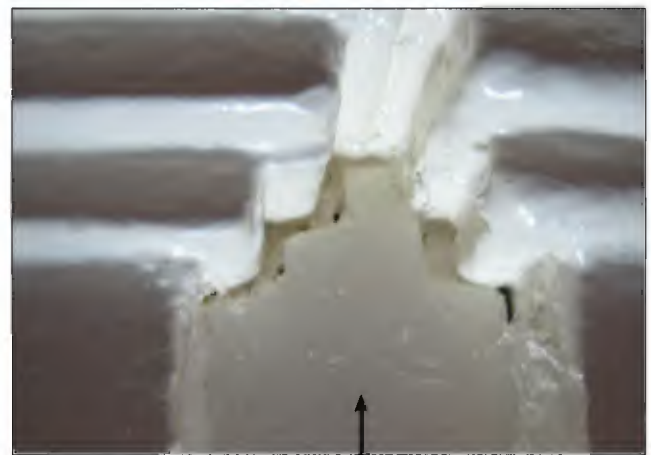
Afb. 3.176: Het teruggelegen, bovenin getrapte, stuk tussen de twee voetstukken sluit niet mooi aan. Hierdoor rijst de vraag of het oorspronkelijk is.

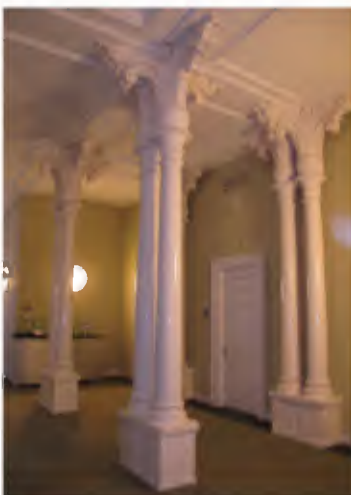
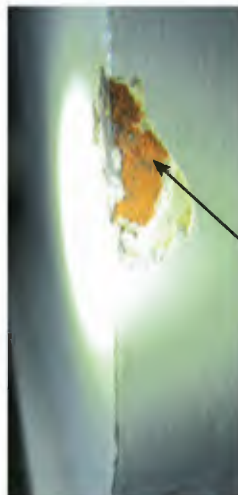
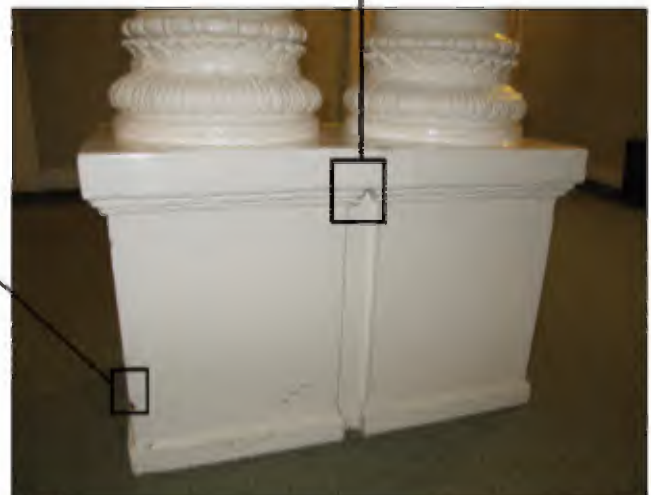
De lambrisering van de vestibule uit 1931 is reeds behandeld. De laatste 'lambrisering' betreft dan nog de afwerking van de voetstukken van de gietijzeren kolommen in de gang op de 1e verdieping (10.1.b Wob). Gezien de opvallend strakke uitvoering hiervan is het de vraag of deze afwerking oorspronkelijk is.²²⁰

Afb.3.177 t/m 3.179 De voetstukken onder de kolommen in gang (10.1.b Wob) zijn opvallend vlak en gesloten qua afwerking (afb. 3.179). Toch lijken de voetstukken wel te bestaan uit gietijzer (zie afb. 3.178), net als de kolommen zelf. Het teruggelegen, bovenin getrapte, verbindingsstuk tussen de twee voetstukken sluit niet mooi aan (afb. 3.176). Hierdoor rijst de vraag of dit een latere toevoeging betreft en of er dus vroeger een kleine open ruimte tussen de twee voetstukken zat. Nader (d.w.z. licht destructief en/of kleurhistorisch) onderzoek is nodig om vast te stellen of de voetstukken oorspronkelijk zo'n vlak en gesloten uiterlijk hadden als tegenwoordig.

220 Nader kleurhistorisch onderzoek of destructief onderzoek zou hier mogelijk meer informatie over kunnen geven.

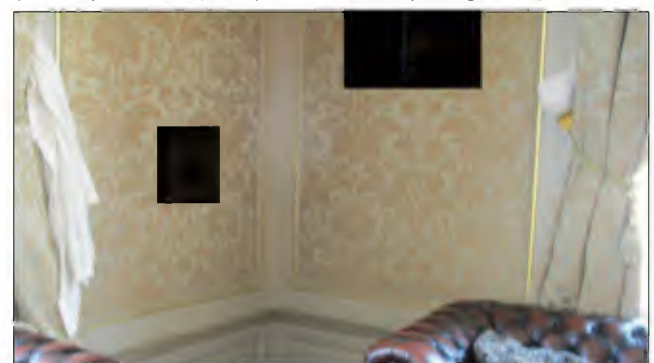
Afb. 3.187: Foto van de voormalige ministerskamer anno 2021. Het huidige behang is voorzien van een patroon en is redelijk recent aangebracht.

Geadviseerd wordt een expert in historische behangsels onderzoek te laten doen naar de teruggevonden behangsels en een uitspraak te laten doen over de datering en de waarde hiervan. Tevens wordt geadviseerd (licht destructief) onderzoek te doen achter de huidige wandafwerking in het bouwdeel uit 1883, om te zoeken naar mogelijke resterende historische behangsels daarachter.

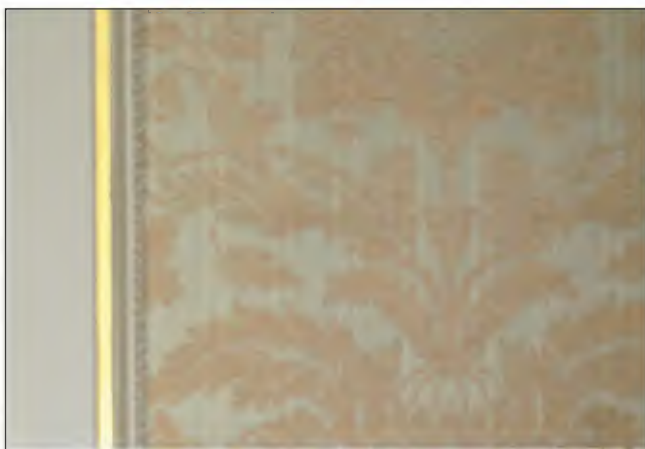
Afb. 3.190: De huidige wandbespanning is van recente datum en voorzien van een patroon. Erlangs loopt nog altijd de bies van ronde knopjes (K.01.0.14, voormalige ministerskamer).

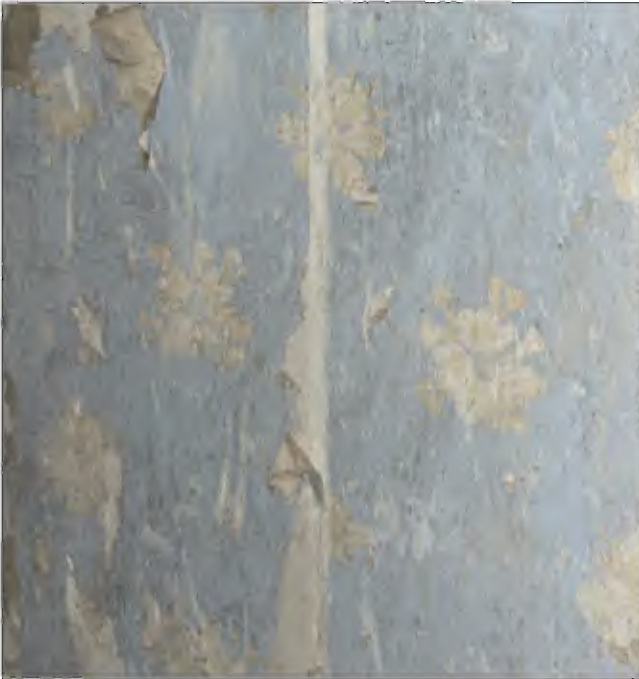
Afb. 3.193: Detail van historisch behang in de loze ruimte boven het noordelijke toiletblok uit 1979 op de 1e verdieping. (Bron: Bureau Bouwtijd).

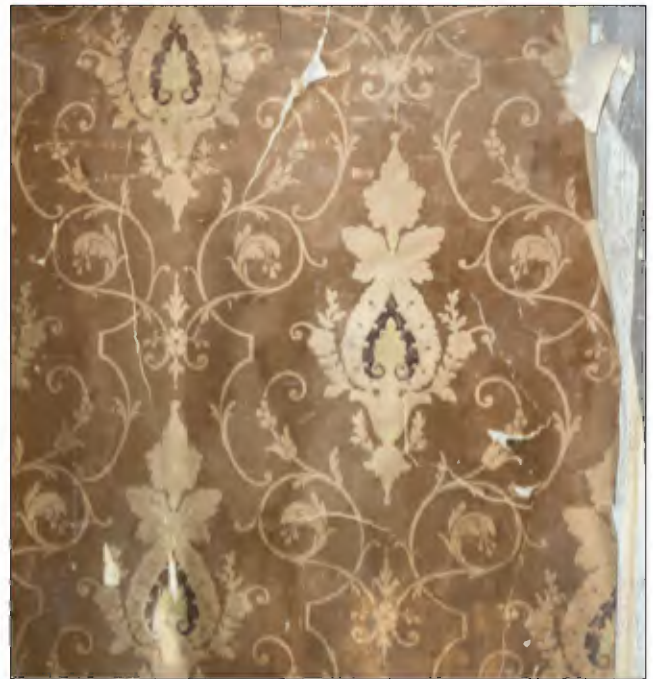
Afb. 3.195: Detail van historisch behang in de loze ruimte boven het noordelijke toiletblok uit 1979 op de 3e verdieping (Bron: 10.2.e Wob WDJA)

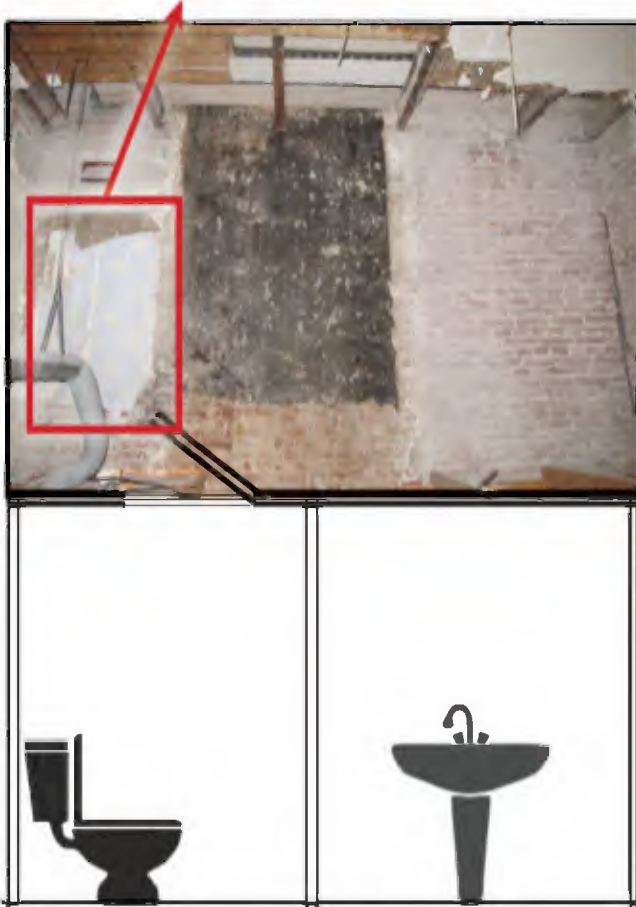
Afb. 3.194: In de loze ruimtes boven de toiletblokken uit 1979 (zie bouwfase 10) zijn oude behangresten aanwezig, die men gewoon heeft laten zitten, omdat ze toch uit het zicht zijn. Foto boven het noordelijke toiletblok op de 1e verdieping (Bron: Bureau Bouwtijd).

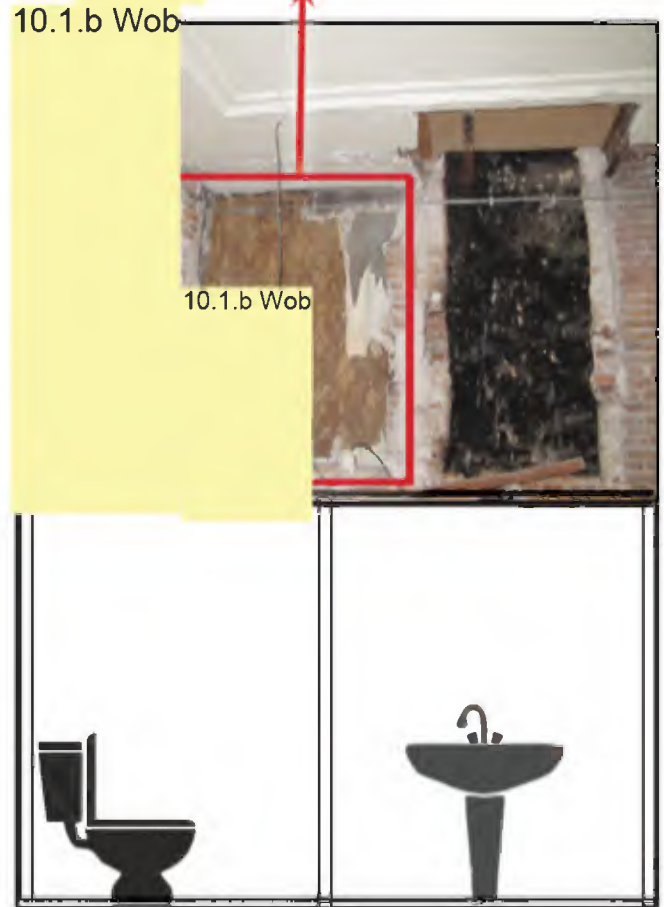
Afb. 3.196: In de loze ruimtes boven de toiletblokken uit 1979 (zie bouwfase 10) zijn oude behangresten aanwezig, die men gewoon heeft laten zitten, omdat ze toch uit het zicht zijn. Foto boven het noordelijke toiletblok op de 3e verdieping (Bron: 10.2.e Wob WDJA).

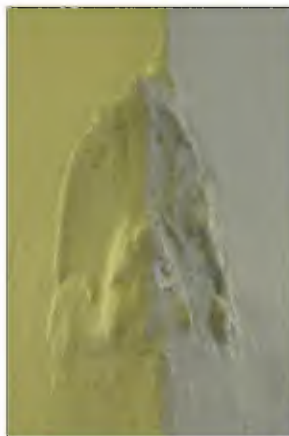
Op sommige hoeken van de hoofdgang op de bel-eta-ge en bij (nog slechts) een aantal hoeken op de 2e en 3e verdieping van het centrale trappenhuis zijn zoge-naamde hoekpalmetten aanwezig (afb. 3.197 t/m afb. 3.199. Rose bespreekt in zijn 'Leer' uit 1863 dergelijke klassieke hoekversieringen (zie kader). Van sommige hoekpalmetten zijn de vormen door vele overschilde-ringen helaas vertroebeld (afb.3.198).

Afb. 3.198: Hoekpalmet op de noordelijke hoek van de hoofdgang op de 1e verdieping. De vormen zijn vertroebeld door de vele latere overschilderingen.

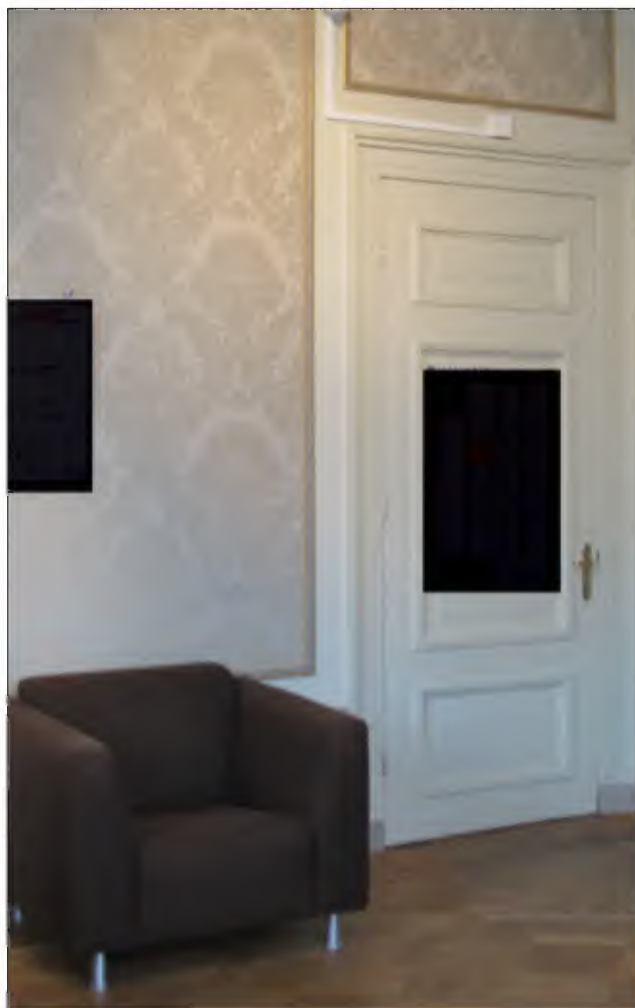
Afb. 3.207: De voormalige kamer van de secretaris-generaal nu 10.1.b Wob. Tegenwoordig is de paneeldeur volledig wit geschilderd.

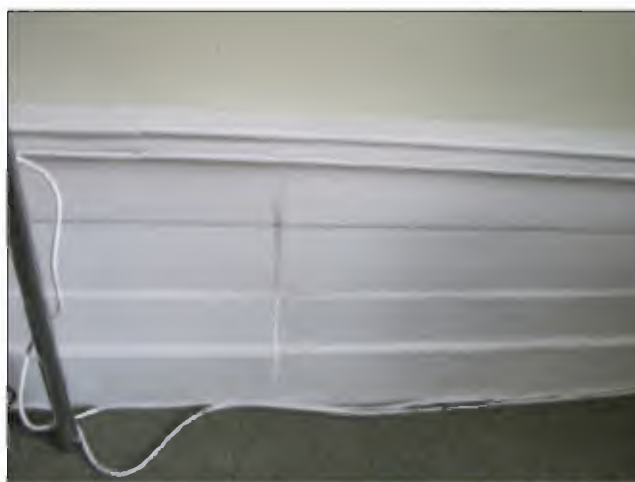
Afb. 3.209: De strokenlambrisering in 10.1.b Wob (vertrek N°43) is tegenwoordig monochroom wit geschilderd.

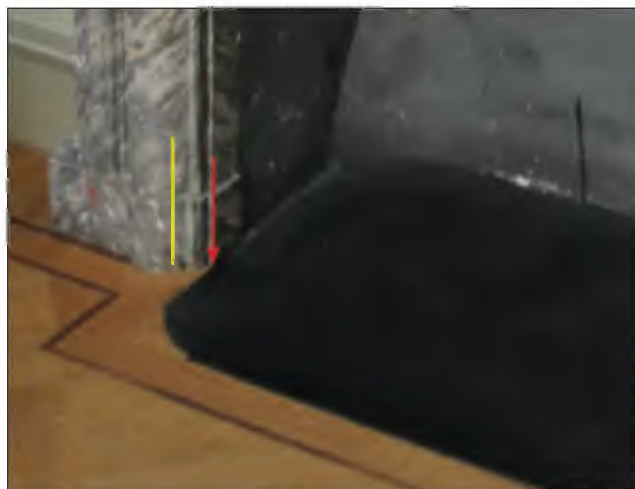
Afb. 3.129: Foto op dezelfde plek ^{10.1.b Wob} anno 2021. Let op de aansluiting van de haardplaat op de schouwmantel. Die is verschoven naar de plek van de rode pijl, omdat er een kleinere haardplaat geplaatst is. De donkere bies in het parket houdt rekening met deze nieuwe, kleinere haardplaat. Dit betekent dat behalve de haardplaat ook het parket van ná 1948 moet dateren (vermoedelijk uit 1997, bouwfase 12)

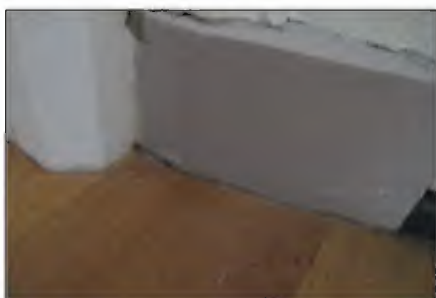
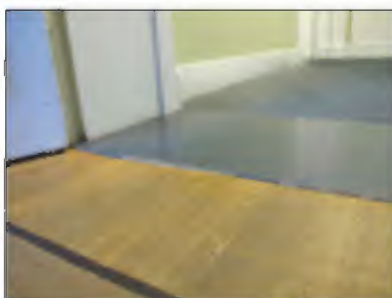
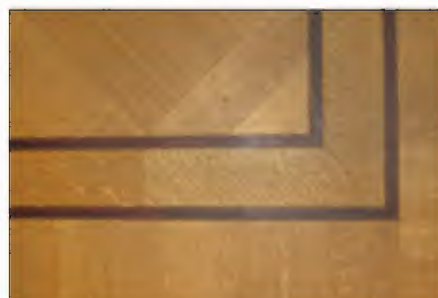
Afb. 3.130, afb. 3.131 en afb. 3.132. Het parket in de voormalige sg kamer ^{10.1.b Wob} lijkt op dat in de voormalige ministerskamer ^{10.1.b Wob} en zal vermoedelijk eveneens uit bouwfase 12 dateren. Het nieuwe parket ligt 'flush' met de deurdorpel (dank aan ^{10.2.e Wob} voor deze term), en dat duidt op een latere ophoging van de vloer, omdat normaalgesproken de dorpel boven de vloer uitsteekt. Dit betekent overigens dat er onder de nieuwe parketlaag mogelijk nog een oudere vloer ligt, die men niet heeft willen verwijderen.

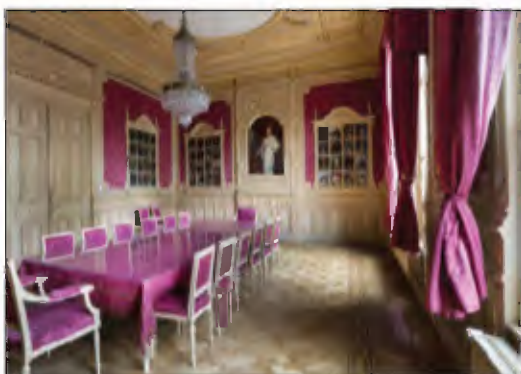
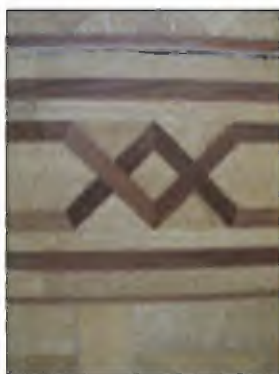
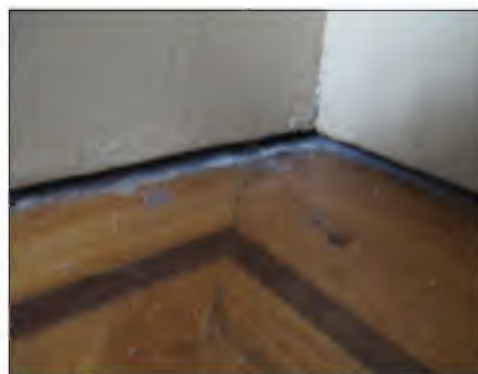
Afb. 3.133, afb. 3.134 en afb. 3.135: De datering van het parket in de Regentenkamer ^{10.1.b Wob} is niet zeker, maar waarschijnlijk 1898 (bouwfase 5). Het parket loopt namelijk door onder de lambrisering uit dat jaar. (Als het uit de oorspronkelijke bouwtijd van 1861 zou stammen, zouden er nog (dichtgezette) ventilatieroosters in de vloer te zien moeten zijn (zie Hfd. 4 Klimaatinstallaties).

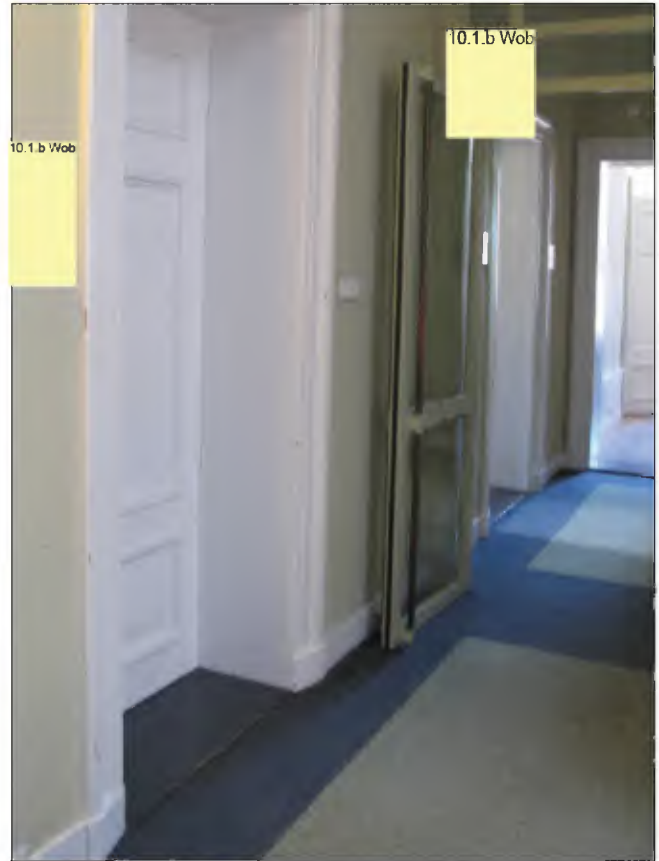
Afb. 3.137: Foto op vermoedelijk dezelfde plek als afb. 3.204, namelijk de noordelijke zijgang (10.1.b Wob, waarbij de foto genomen is richting de voormalige Ministerskamer (10.1.b Wob)). Tegenwoordig ligt er tapijt in de gang, dat is vastgelijmd op een onderplaat. De oorspronkelijke vloer kan daarom alleen bekeken worden door middel van destructief onderzoek. Dit wordt geadviseerd uit te laten voeren als aanvulling op dit cultuurhistorisch onderzoek.
