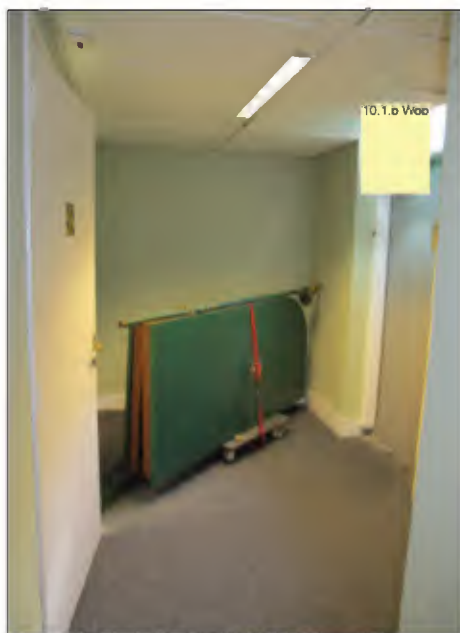
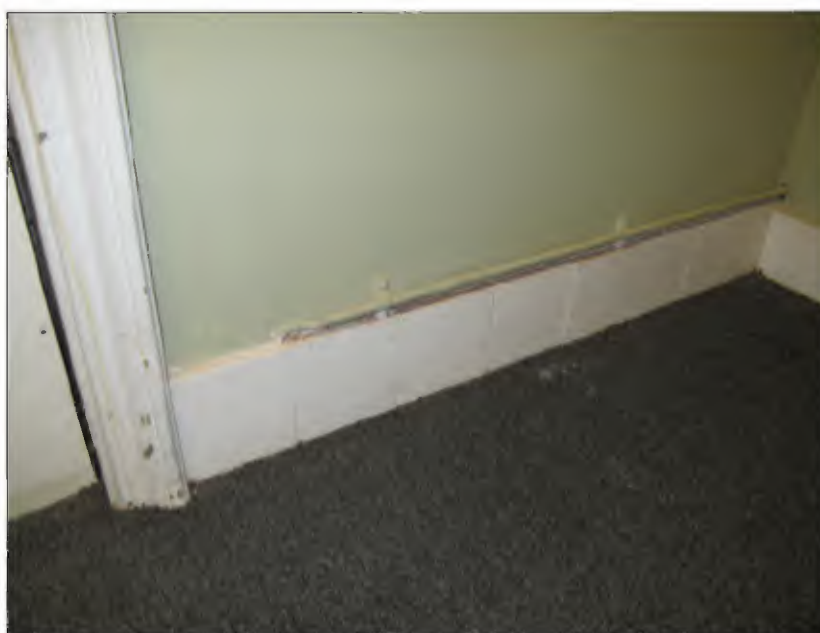
Hier vloer verhoogd in 1953. Mogelijk hier nog de marmertegels onder? Alleen destructief onderzoek kan daar uitsluitsel over geven.

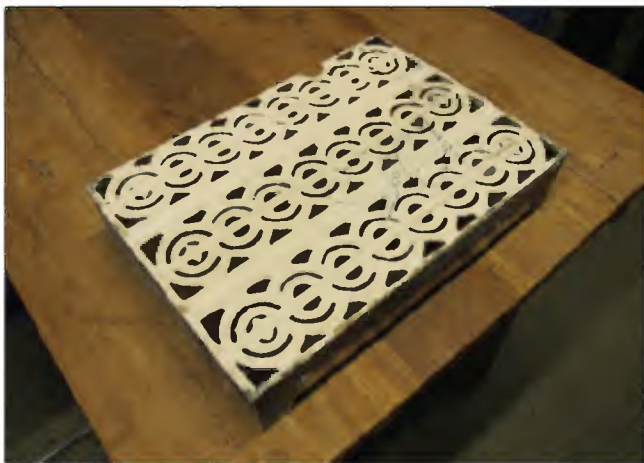
Afb. 3.203: Oorspronkelijk rooster uit 1861.
Zie Hfd. 4. Klimaatinstallaties.

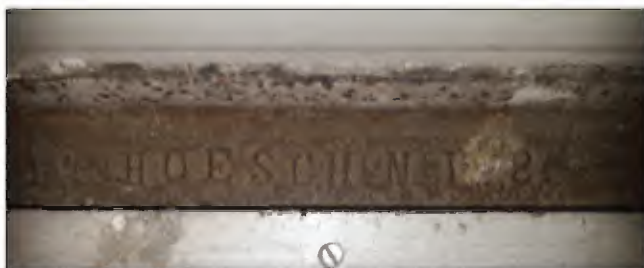
Afb. 3.204 en afb. 3.205: Schuifdeuren naar de noordelijke binnenplaats. Op de onderregel staat het merk Hoesch. Hoesch AG was een groot bedrijf in de staalindustrie in Noordrijn-Westfalen in Duitsland, opgericht in 187 (bron: Wikipedia).

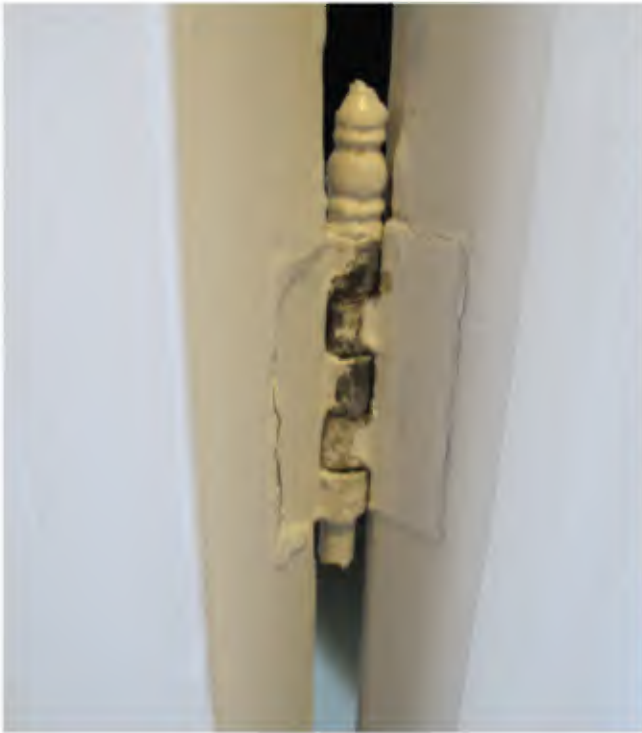
oorspronkelijke scharnieren???

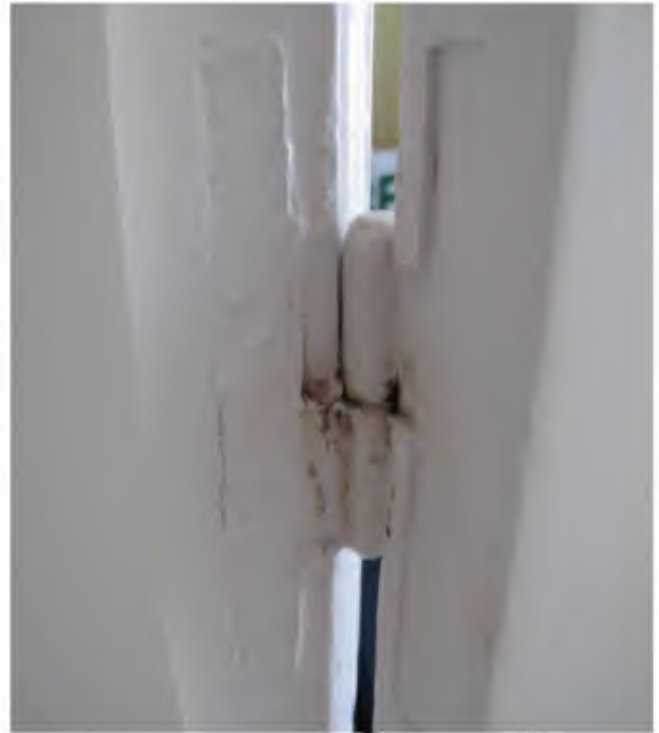
paumelle, deze waren al aanwezig in het gebouw vóór 1914 (zie historische foto hieronder)

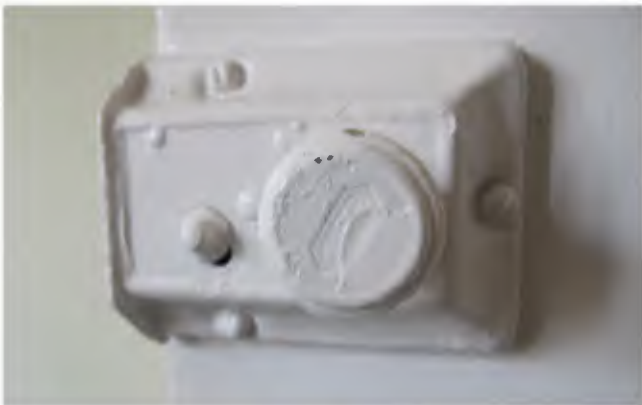
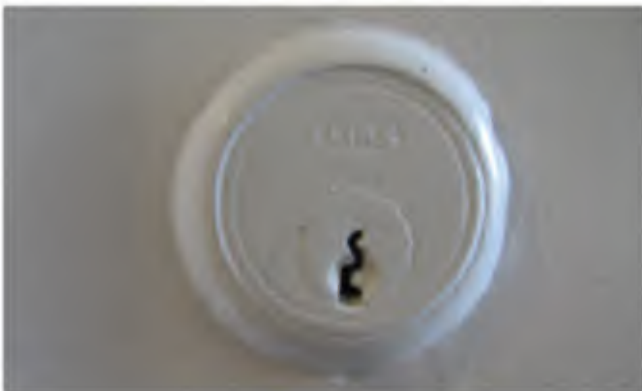
LIPS = (redelijk) historisch (begin 20e eeuw?)???. Deze karakteristieke sloten zijn op veel van de deuren van de kantoren te vinden, zeker de chiquere ??

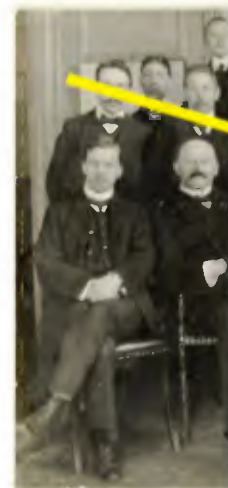
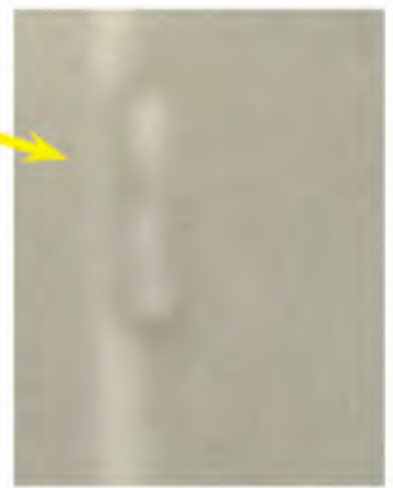
Afb. xx Detail van een foto van een aantal ambtenaren van het ministerie van Koloniën. Op de foto is moeilijk te zien of de deur polychroom is geschilderd. Let overigens op de paumelle waar de deur mee is opgehangen. Deze dateren mogelijk niet uit de oorspronkelijke fase (check), wat kan betekenen dat de deur op deze foto een renovatiebeurt heeft gehad (en dus hier al overgeschilderd was.). Bron: HGA 6.16203, ca. 1914).

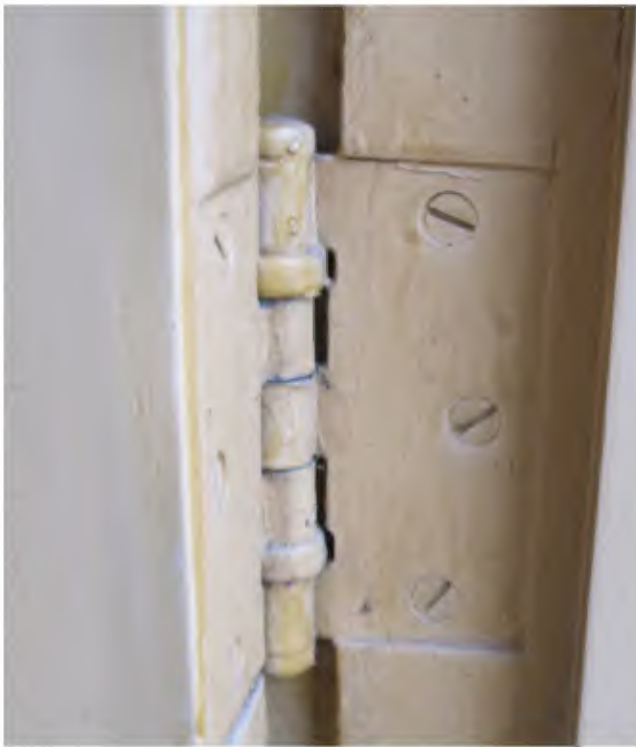
relatief nieuwe scharnieren

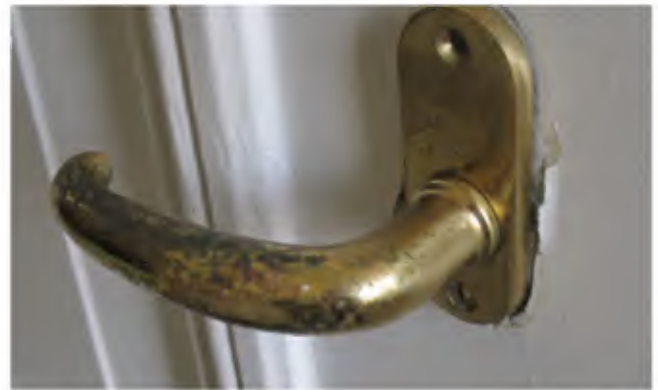
LIPS = (redelijk) historisch

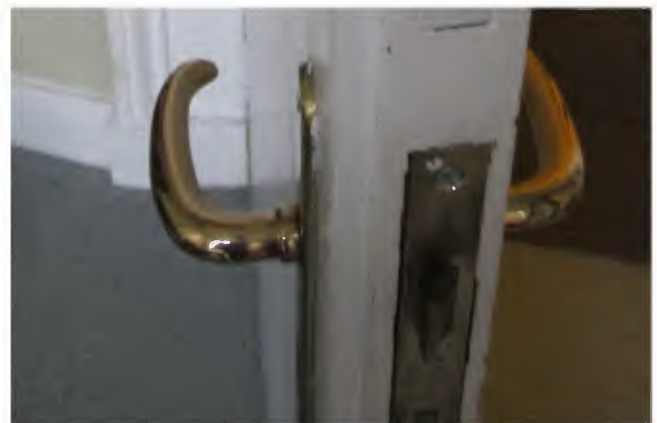
NEMEF = recent

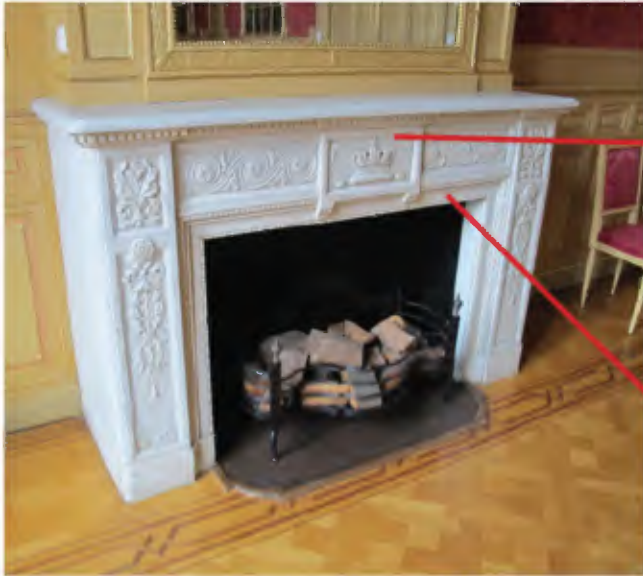
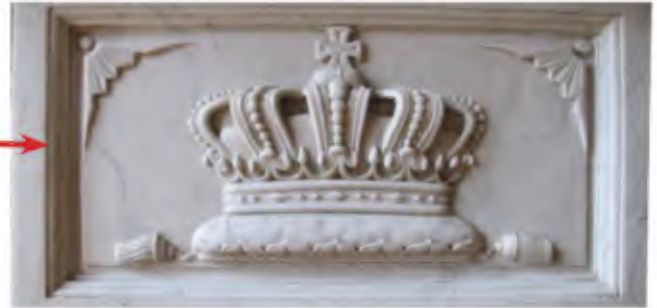
De kroon is ongetwijfeld in deze schouw gemaakt ter ere van de kroning van Wilhelmina tot koningin in 1898.

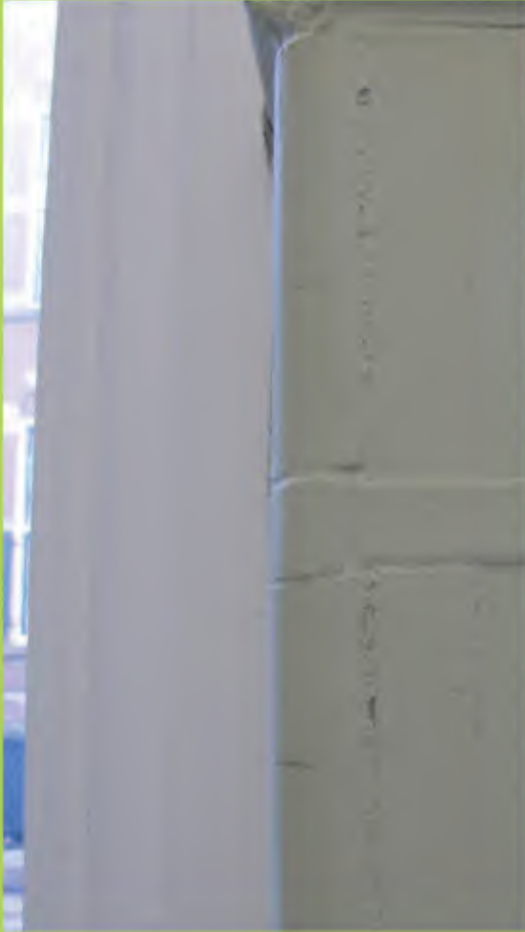
10.1.b Wob

Dit bouwdeel is gebouwd in 1883. In 1931 wordt een deuropening gemaakt in de zijmuur naar ruimte 10.1.b Wob. De tegellambrisering houdt duidelijk rekening met deze deuropening: Er is sprake van een nette beëindiging met kwartronde profielen.

De tegellambrisering stamt vermoedelijk, net als de (inmiddels dichtgezette) deuropening in de zijmuur naar 10.1.b Wob, uit 1931. De tegels lijken opvallend fraai voor een 'bergplaats'. De vraag is dus wat hier, op het moment dat de tegels geplaatst werden, werd opgeborgen en of deze ruimte daarvoor 'bezocht werd'.²³⁷

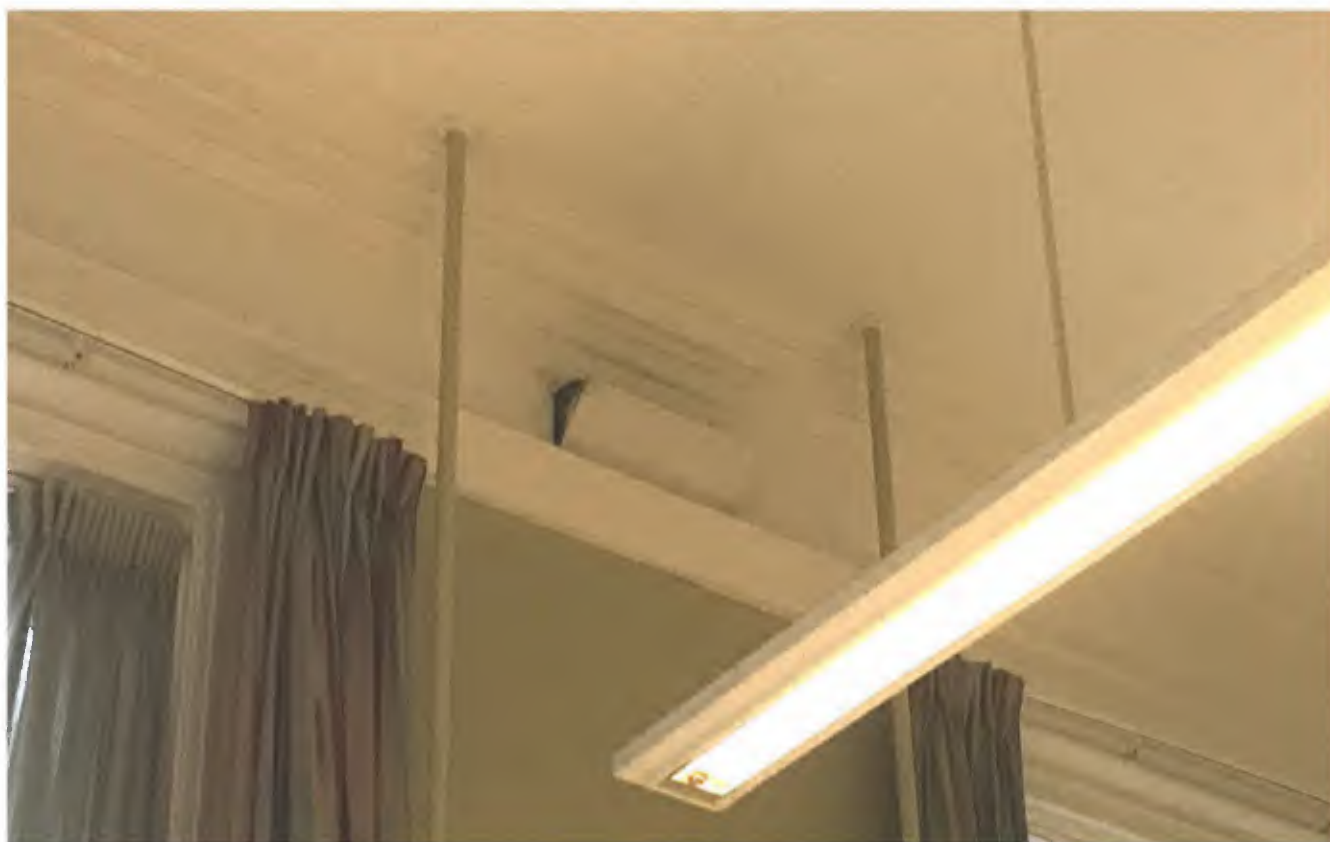
Afbeelding 4.5. Openstaande klep onder het plafond in ruimte ^{10.1 b Web} t.b.v. de afvoer van warme lucht of de aanvoer van verse lucht, afhankelijk van het verschil tussen de binnen- en buitentemperatuur

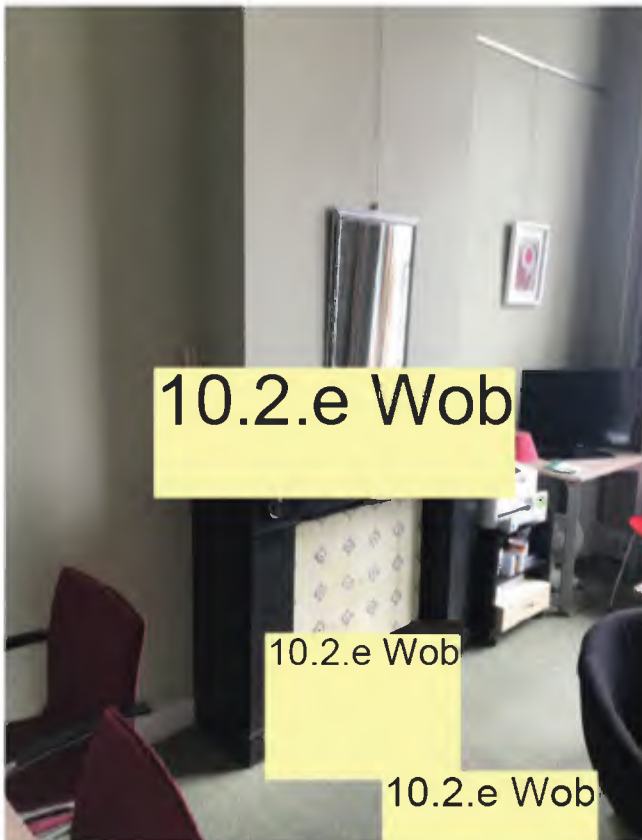
Afbeelding 4.19. Een van de schouwen, geplaatst in vertrek ^{10.1.b Wob} die oorspronkelijk plaats bood aan een gietijzeren kachel. De schouw en het rookkanaal werden geplaatst nadat het verwarmings- en ventilatiesysteem Von Hecke in 1861 buiten gebruik was gesteld

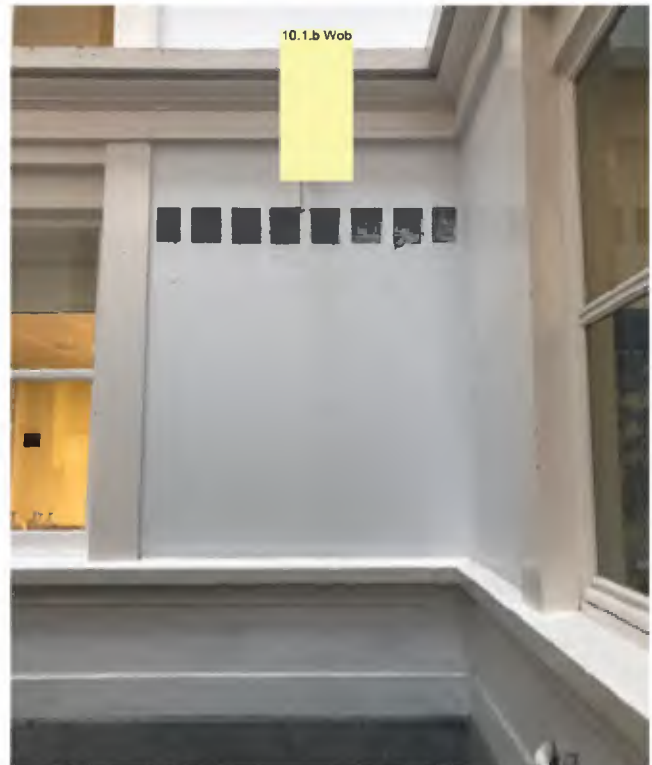
Afbeelding 4.22. De oorspronkelijke aanvoeropeningen voor verse lucht in de noordoostgevel van de noordelijke binnenhof

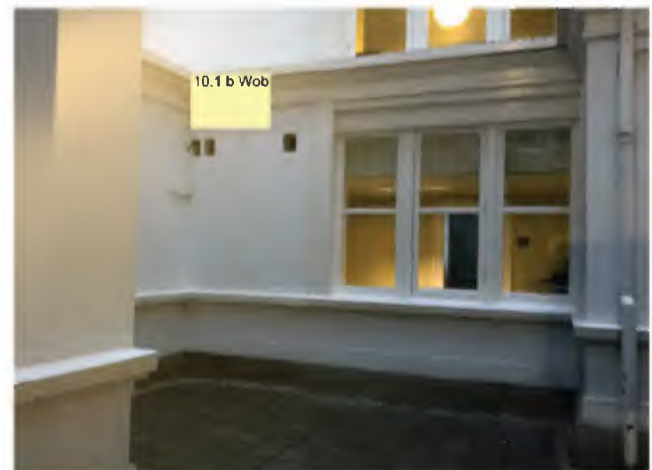
Afbeelding 4.23. De oorspronkelijke aanvoeropeningen voor verse lucht in de noordoostgevel van de zuidelijke binnenhof. Van de oorspronkelijke acht aanvoeropeningen zijn er op enig moment vijf openingen dichtgezet

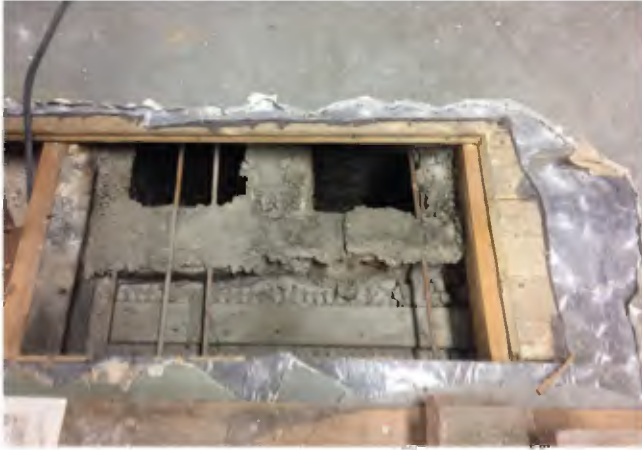
Afbeelding 4.24. Oorspronkelijke luchtkanalen, n.a.v. destructief onderzoek, gezien vanaf de zoldervloer (foto WDJA/10.2.e Wob)

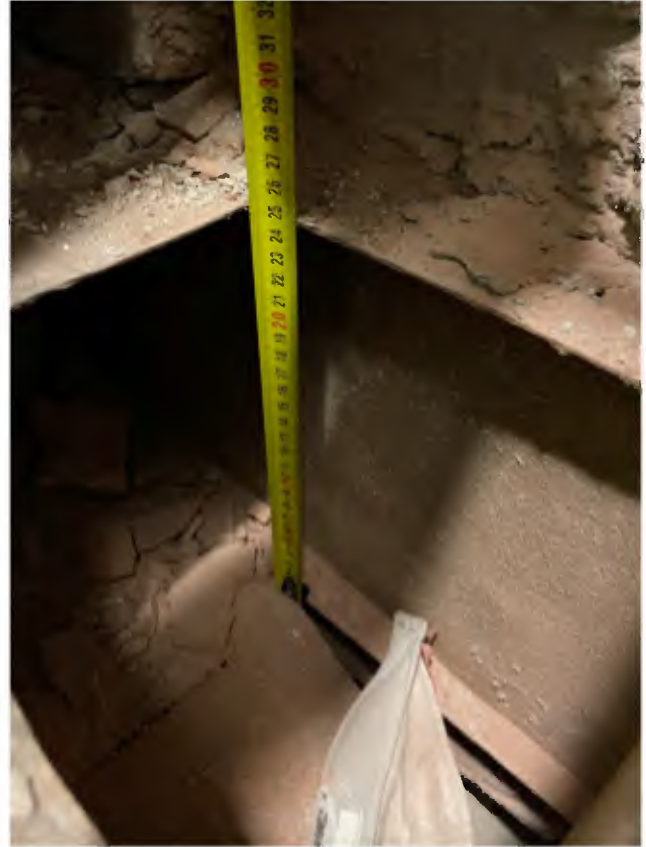
Afbeelding 4.27. Doorbraak door een van de oorspronkelijke ijzeren aanvoerkanalen voor verse lucht in een recent aangebrachte installatiekast grenzend aan de corridor ^{10.1.b Wob} (foto WDJA/10.2.e Wob)

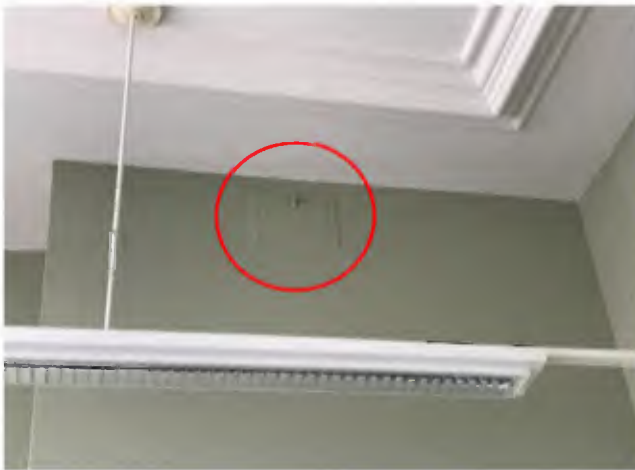
Afbeelding 4.25. Ventilatieklep voor de afvoer van warme, bedorven lucht of de aanvoer van verse lucht, van en naar de holle wendellijst in de buitengevel, in vertrek ^{10.1.b Wob}

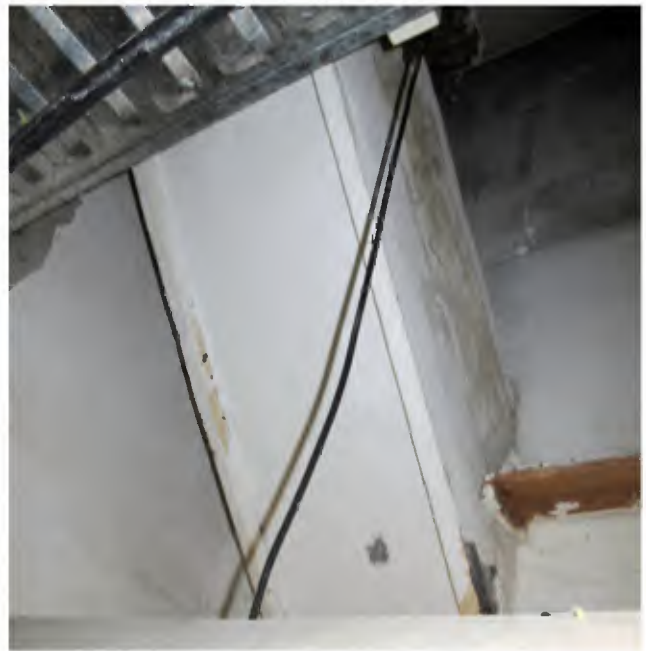
Afbeelding 4.28. Horizontaal kanaal voor de afvoer van warme lucht (van vertrek naar corridor) boven het voormalige privaat P4, ^{10.1.b Wob}

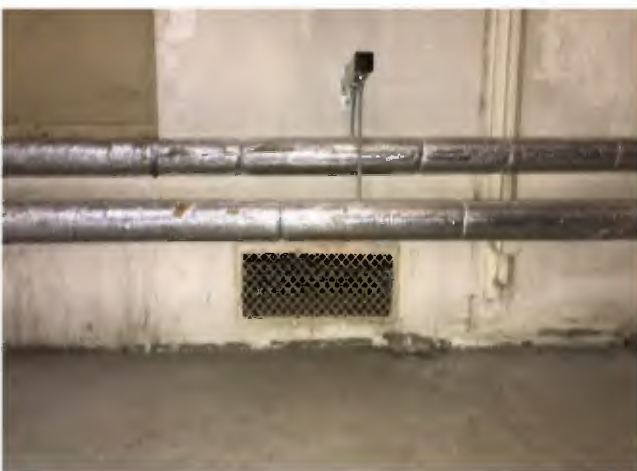
Afbeelding 4.26. Ventilatioerooster voor de afvoer van warme, bedorven lucht naar de zolderverdieping

de derde etage, in vertrek ^{10.1.b Wob}. De hoogte waarop dit rooster geplaatst is wijkt echter af van wat men op basis van de bestektekeningen zou verwachten (dit rooster bevindt zich ter hoogte van het gangplenum, en niet onder de plafondhoogte van de gang).

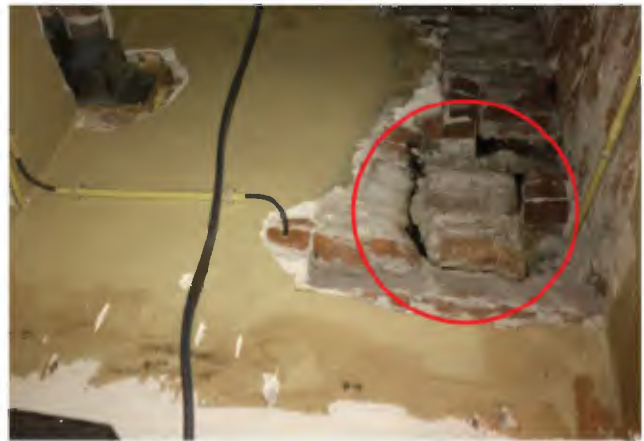
Afbeelding 4.29. De aftekening van een inmiddels dichtgezette doorvoer voor het oorspronkelijke horizontale luchtkanaal tussen vertrek en corridor ter plaatse van het huidige vertrek ^{10.1.b Wob}

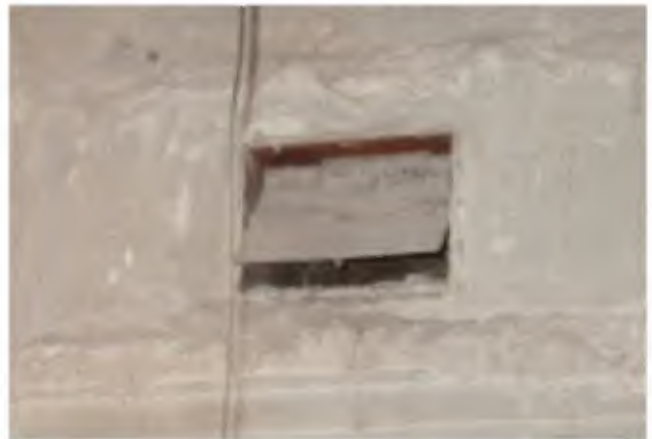
Afbeelding 4.30. Ventilatieklep nog aanwezig boven het plafond van de huidige herentoiletten op de eerste verdieping, op de bestektekening uit 1859 ruimtenummer 36. Vermoedelijk is deze ooit vervangen, omdat de vormgeving van de klep afwijkt van ventilatiekleppen elders in het gebouw

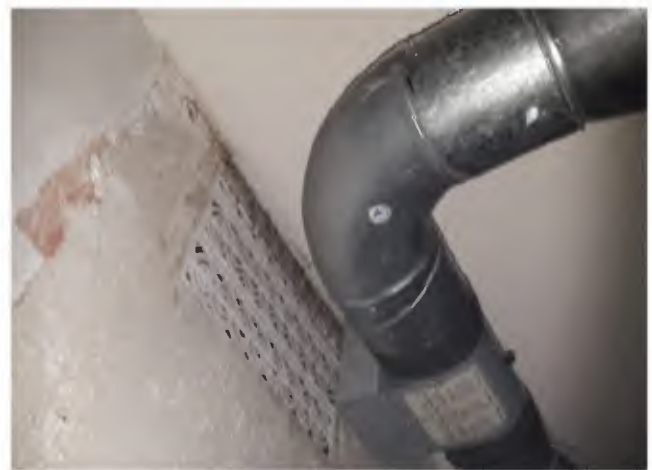
Afbeelding 4.31. Ventilatiestrooster uit 1859 tussen het huidige vertrek ^{10.1.b Wob} en de naastgelegen gang, uitkomend in het gangplenum

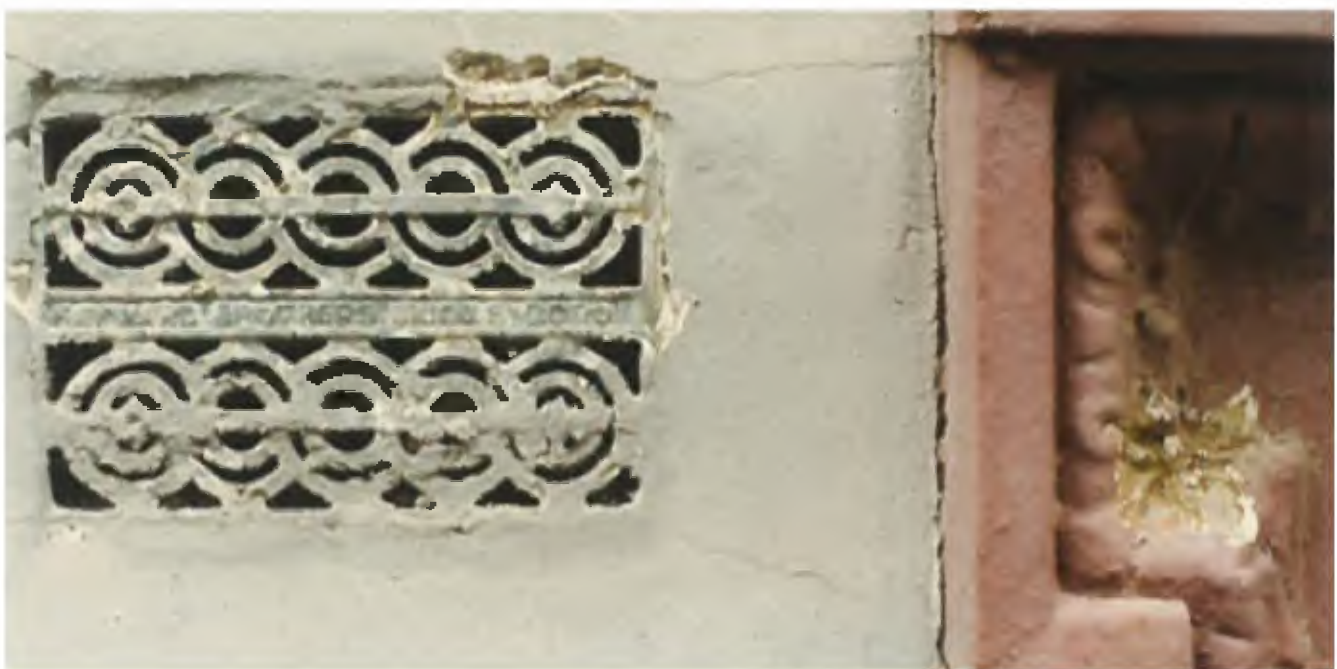
In vertrek ^{10.1.b Wob} bevindt zich in de wand tussen het vertrek en de corridor een rooster, opgenomen in een nis. Dit rooster is vermoedelijk samen met de nis aangebracht na 1859, aangezien deze niet worden omschreven in het bestek uit 1859. Beide hebben hoogstwaarschijnlijk dan ook geen relatie met het oorspronkelijke klimaatstelsel. De afgeschuinde dagkanten van de nis doen vermoeden dat de opening is aangebracht met het oog op de toetreding van daglicht, en niet op die van lucht (afbeelding 4.44).

Afbeelding 4.44. Nis met rooster tussen de corridor en vertrek
10 1 b Wob

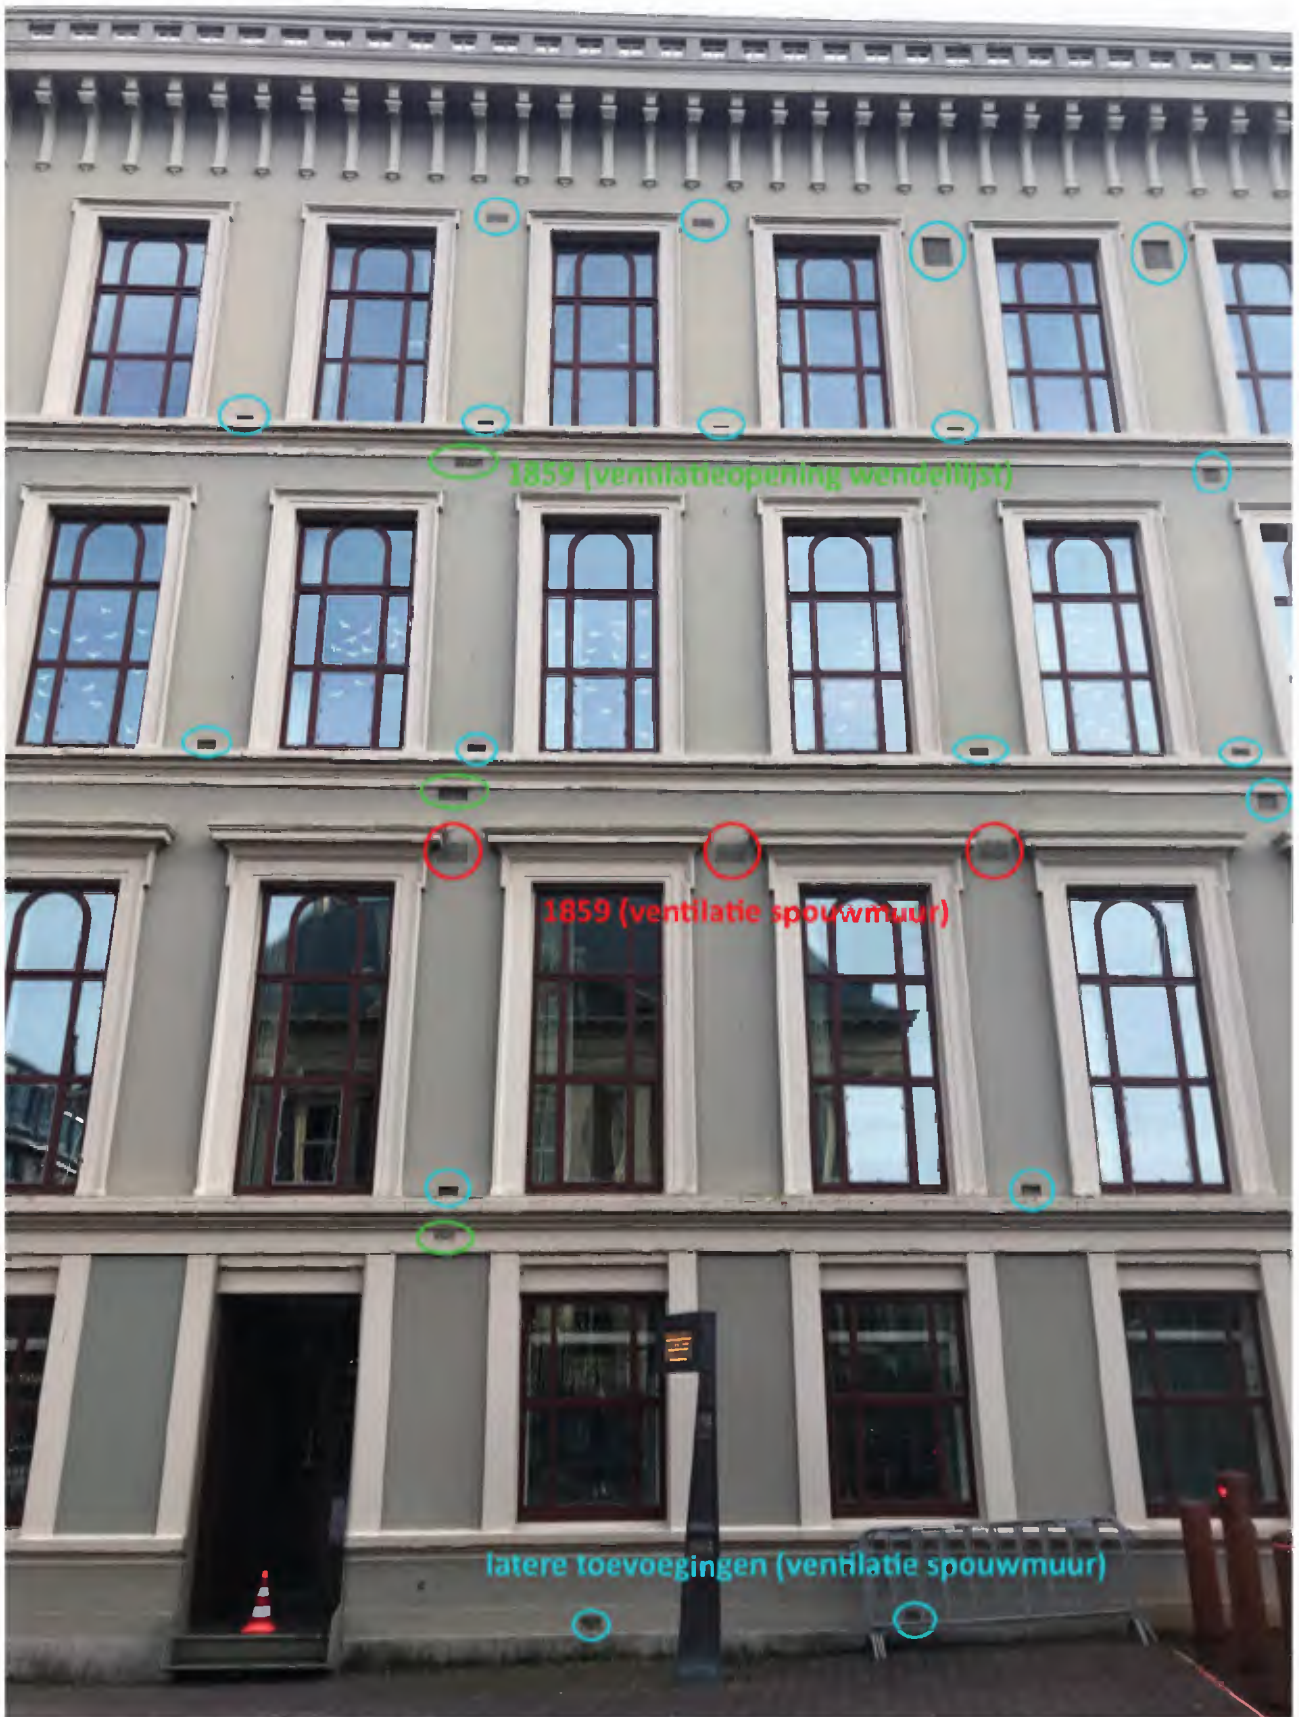
Afbeelding 4.43. Overzicht en datering van de verschillende ventilatieroosters in een gedeelte van de noordwestgevel, bouwdeel 1859. Voor de overige gevels van het oorspronkelijke bouwdeel gelden dezelfde principes

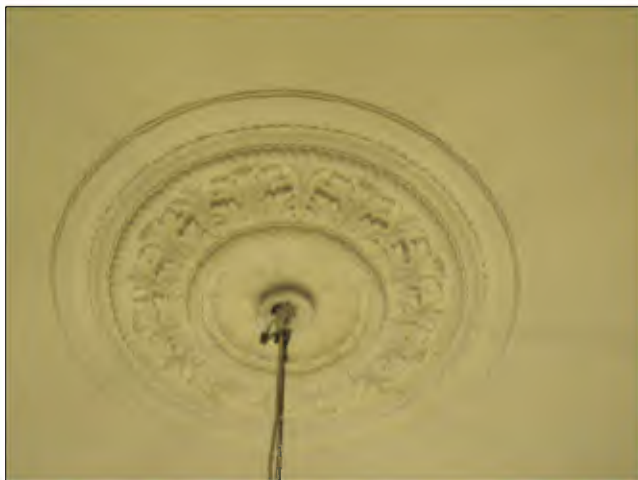
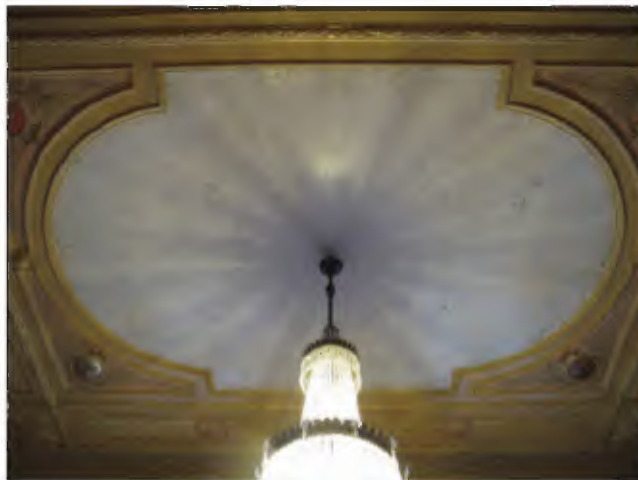
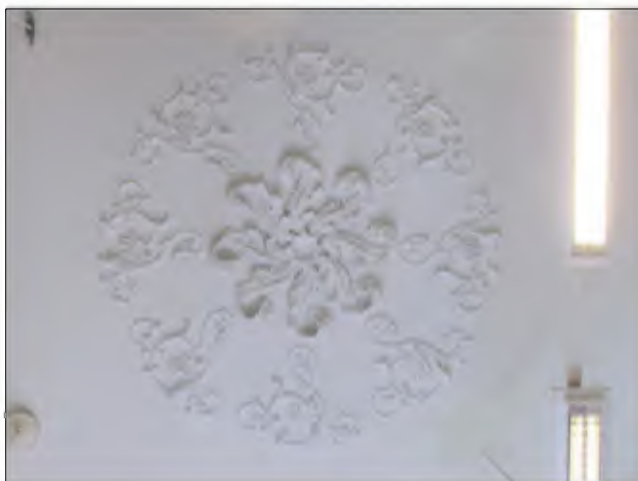
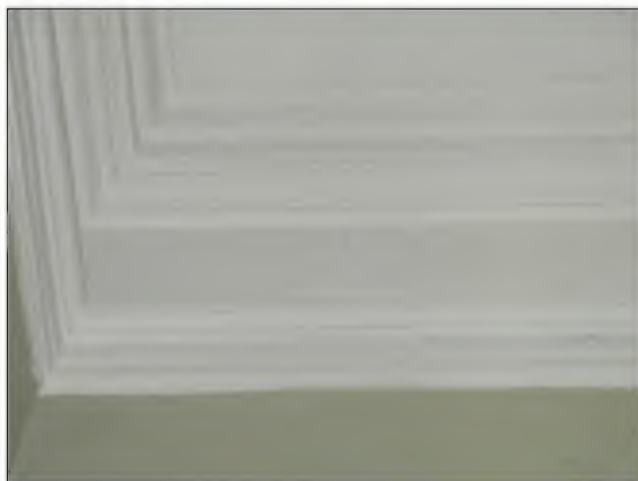
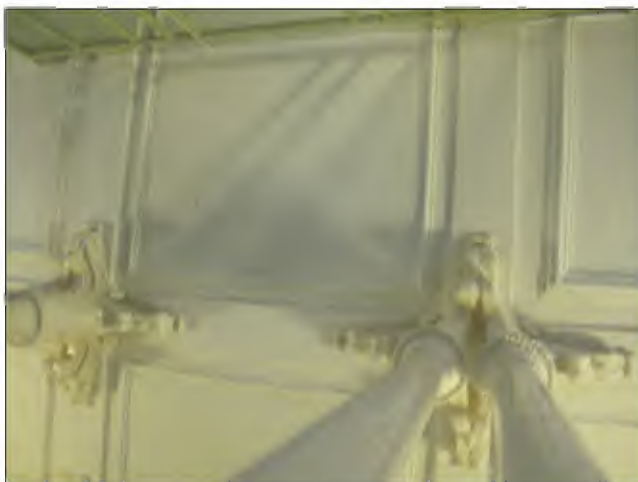
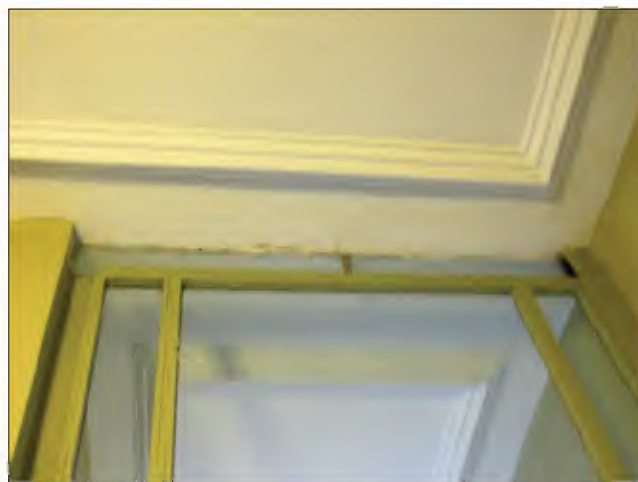
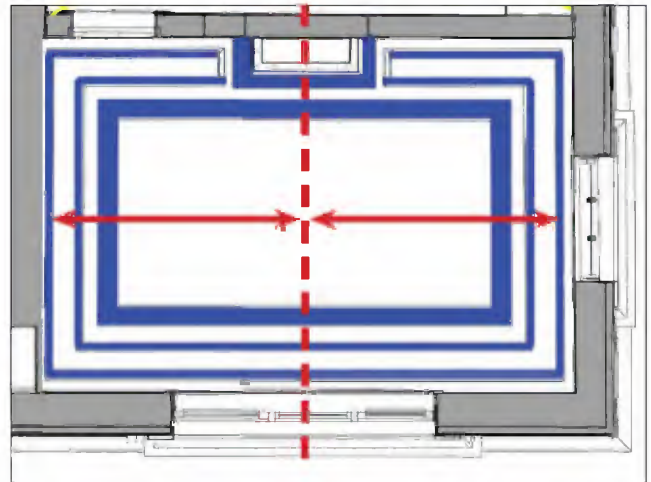
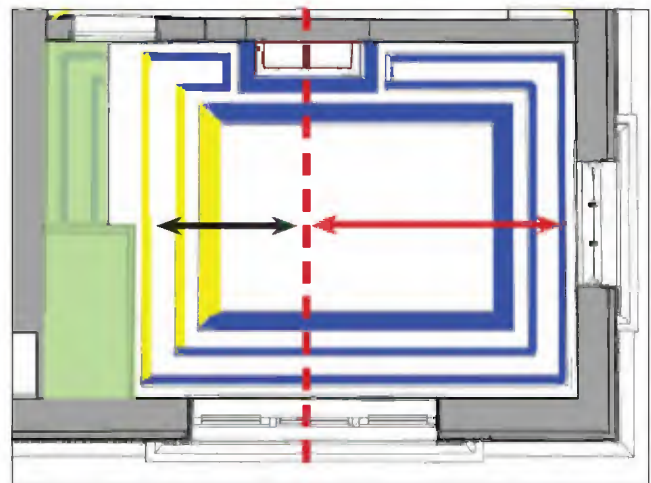
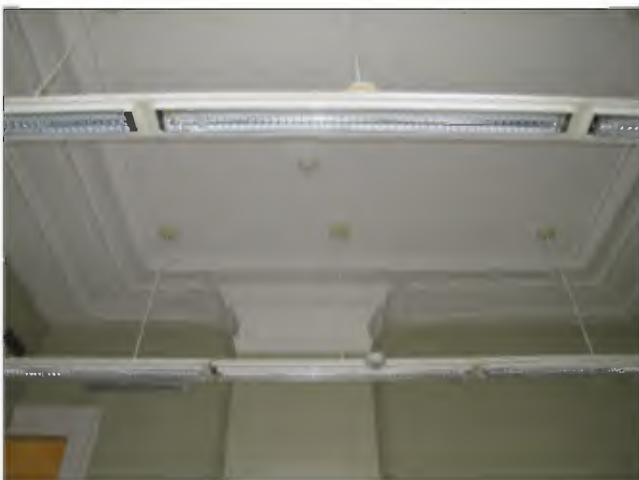
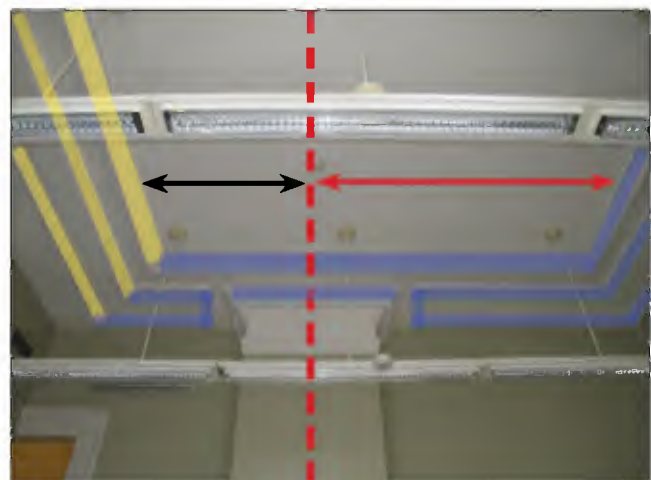
5.3.4.2 Waardenkaarten: Plafonds

In 1997 werd het huidige klimaatsysteem aangebracht. Hiervoor werden in de kantoorkamers aan de gangzijde grote koven aangebracht, dikwijls dwars door oude perklijsten heen. Om de esthetische schade enigzins te temperen werden stukken oude perklijst nagemaakt en vóór de koven aangebracht. Hoewel het hierdoor voor de onoplettende kijker in eerste instantie lijkt alsof de plafonds geen geweld is aangedaan, is de symmetrie in vele kamers aangetast. Met name in de kamers waar zich een schouw keurig in het midden van de ruimte bevindt, werkt de huidige a-symmetrische plafondindeling storend.

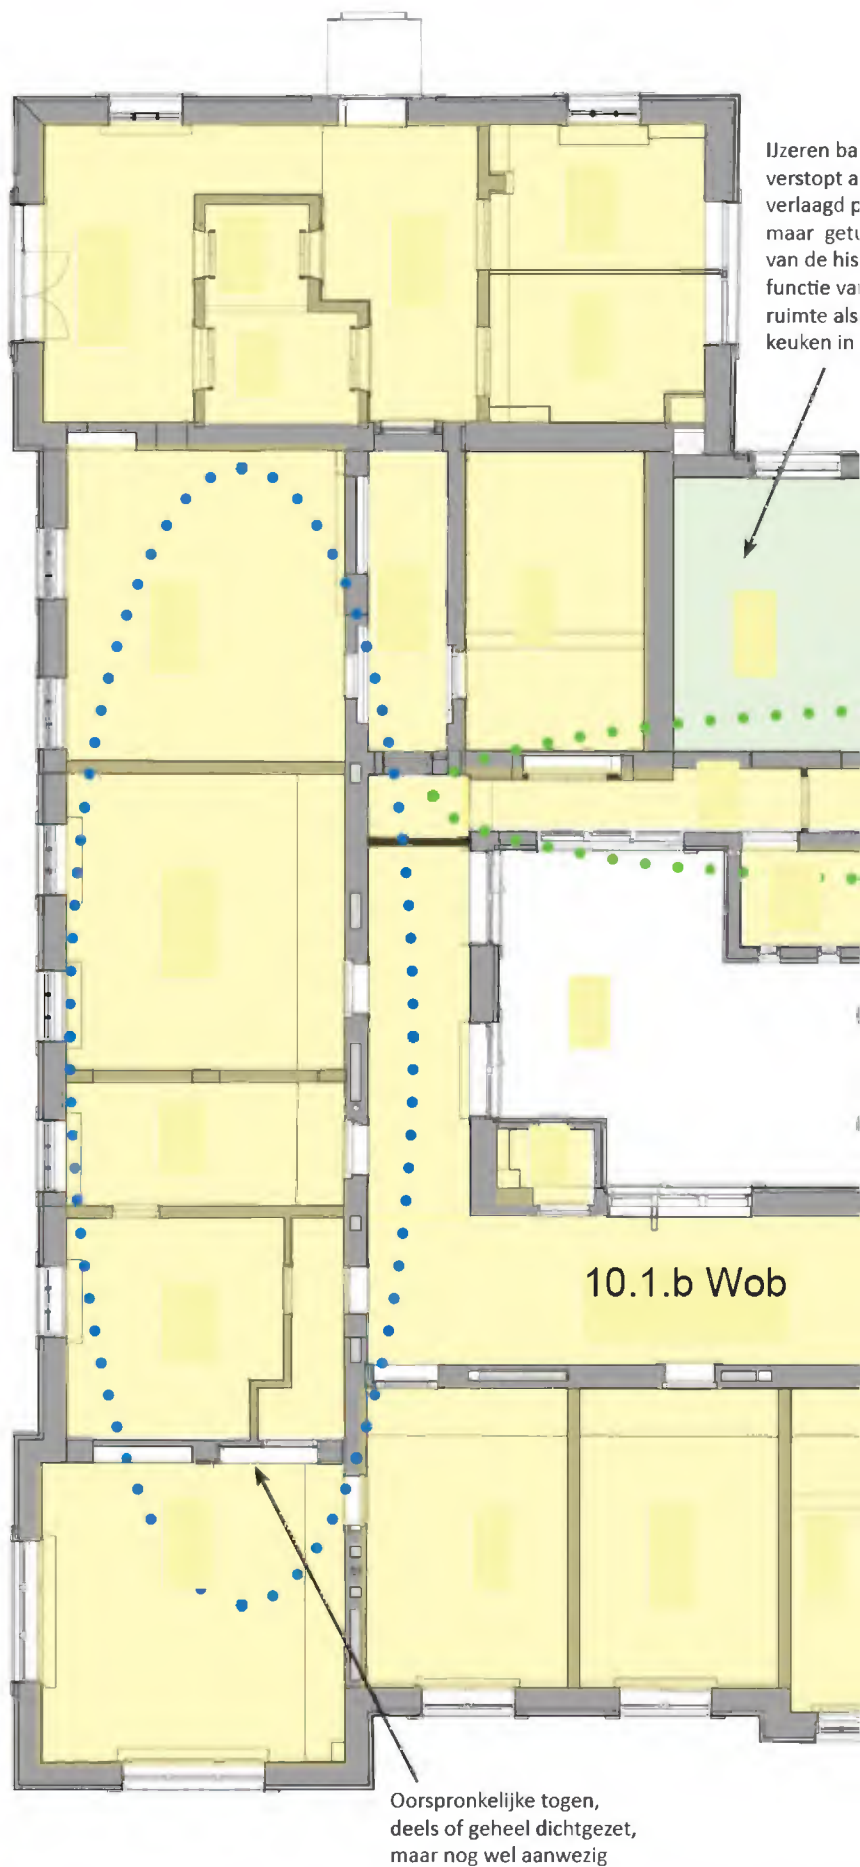
Perklijst
getuigt van
de historische
representative
functie van
deze ruimtes
uit 1883 als
nieuwe
achteringang

Geen perklijsten meer gevonden,
plafond uit 1883 verwijderd of
verstopt?

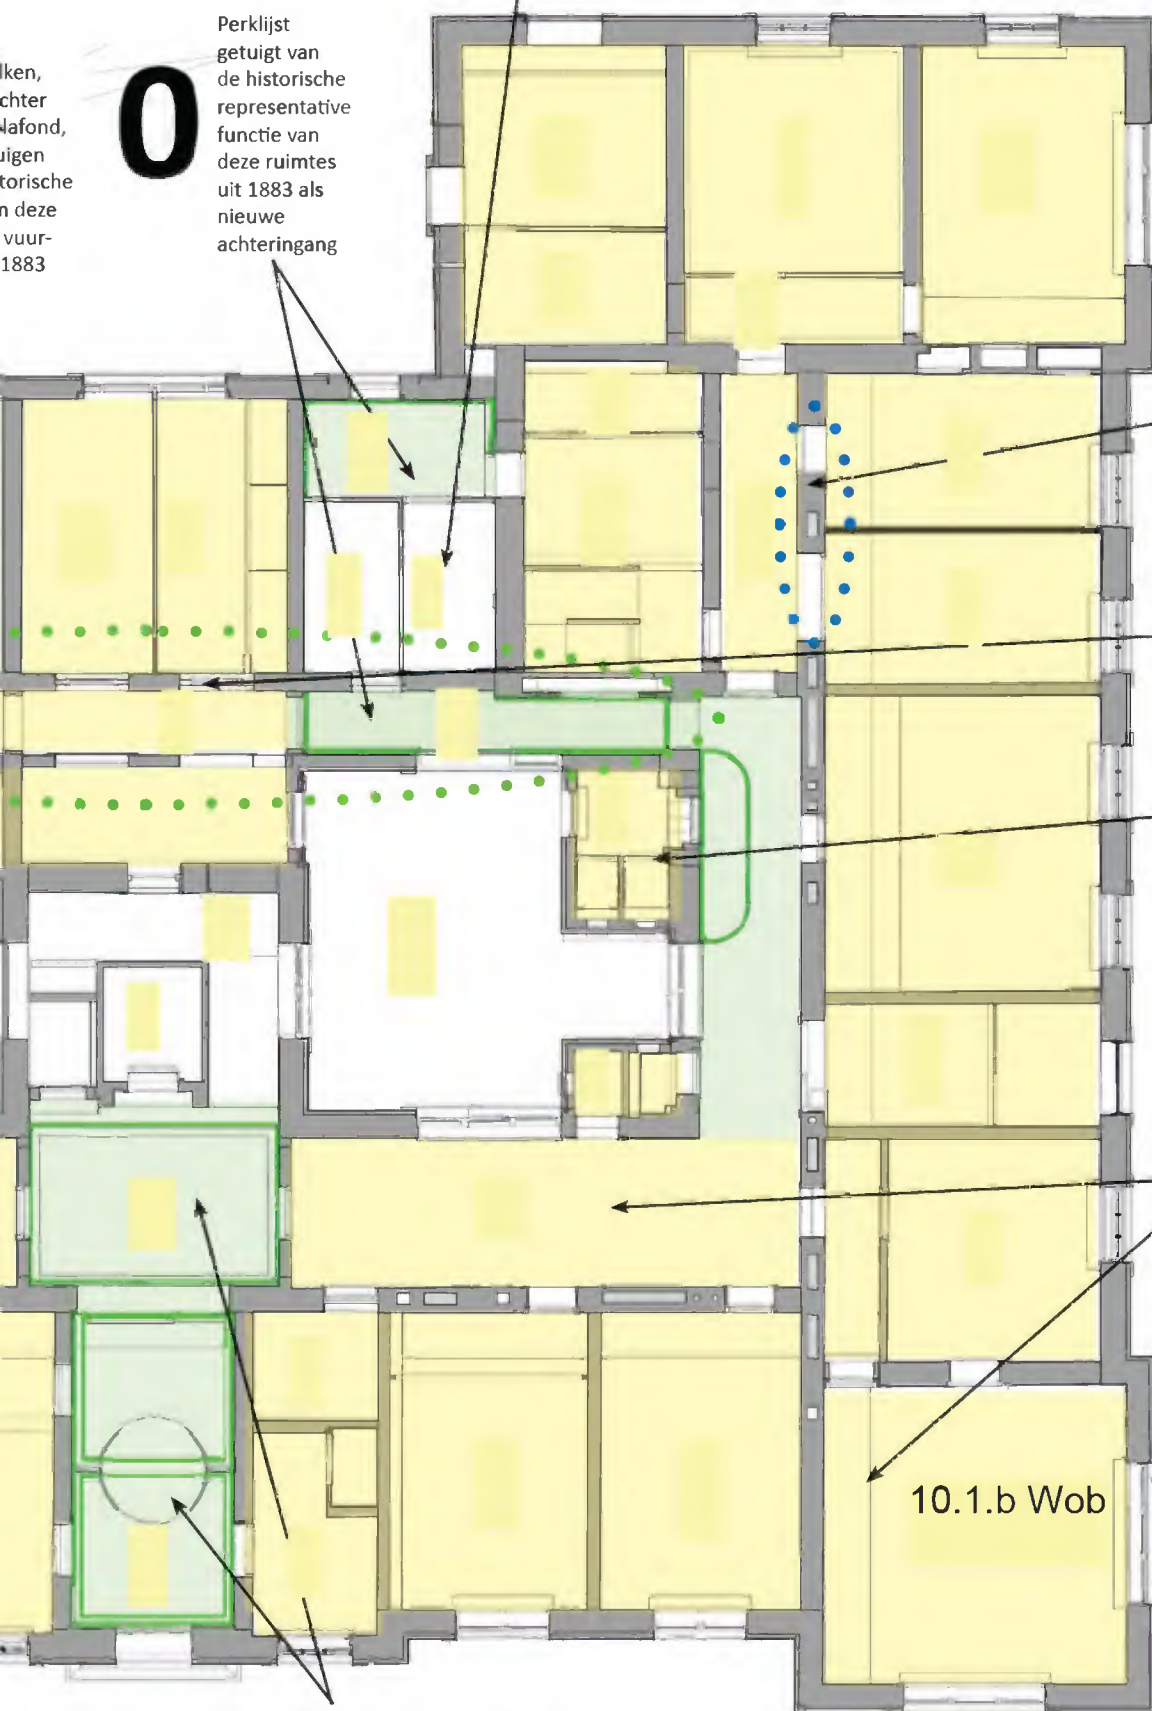
Oorspronkelijke togen,
deels of geheel dichtgezet,
maar nog wel aanwezig

Togen uit 1883, sommige
deels dichtgezet, maar
nog wel aanwezig
