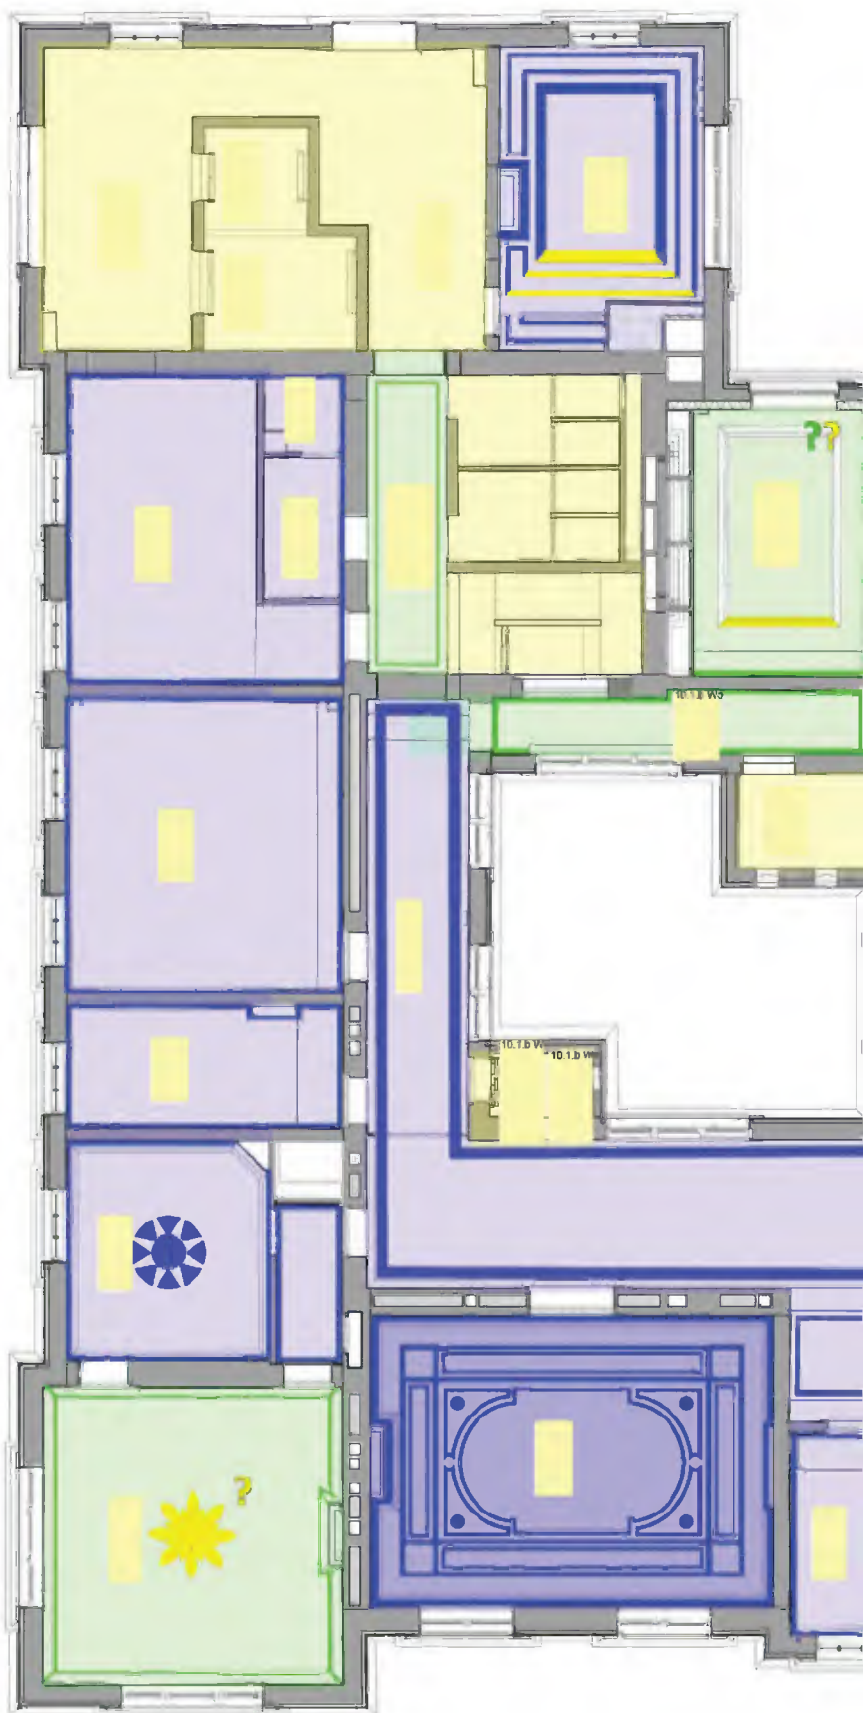
Toen deze schoorstenen verwijderd werden, zijn de perklijsten aangeheeld alsof de schoorstenen er nooit geweest zijn. De nieuwe stukken verhullen dus het verhaal van hoe de ruimtes er vroeger uitzagen (met fraaie schouwmantel) en verwarmd werden. Daarom worden deze nieuwe stukken perklijst indifferet gewaardeerd.

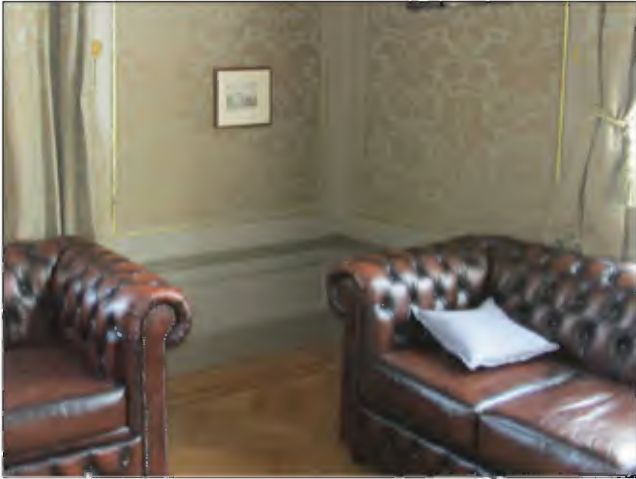
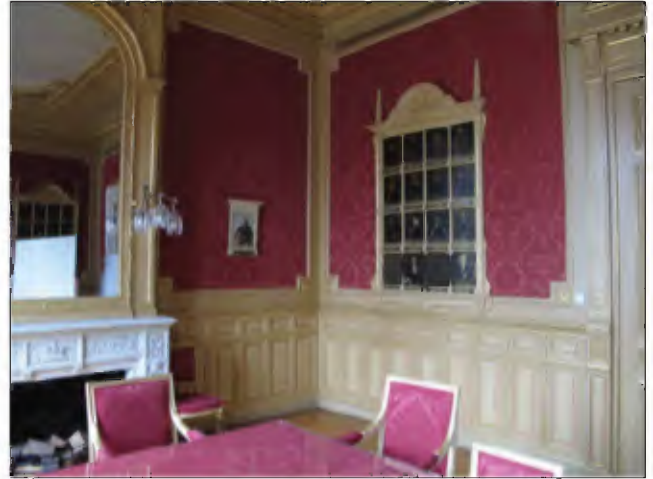
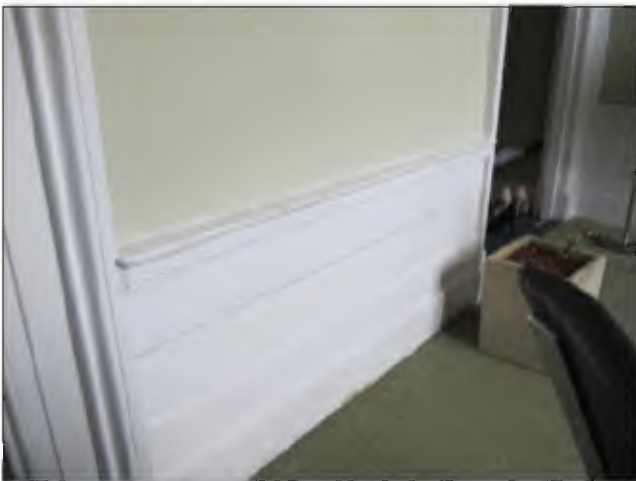
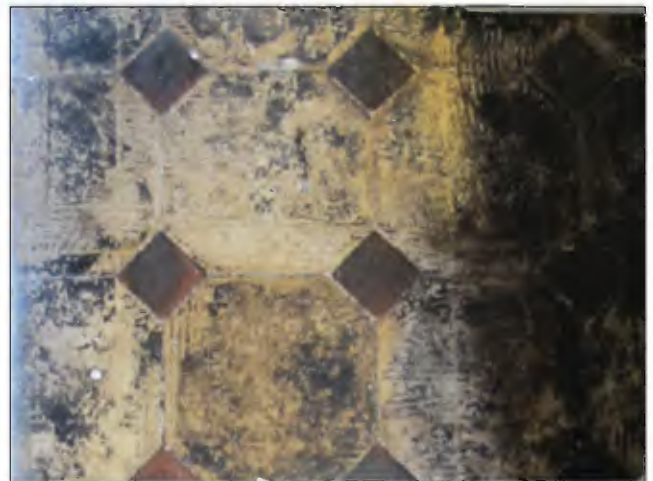
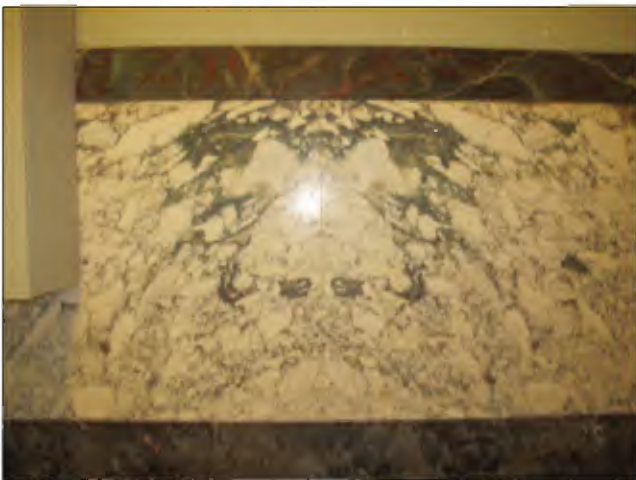
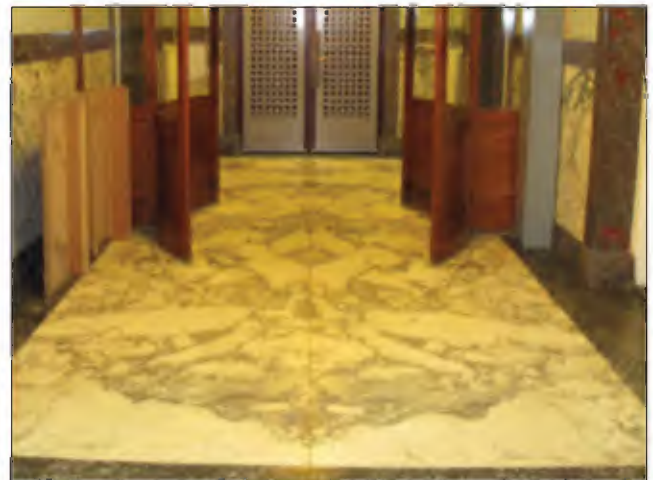
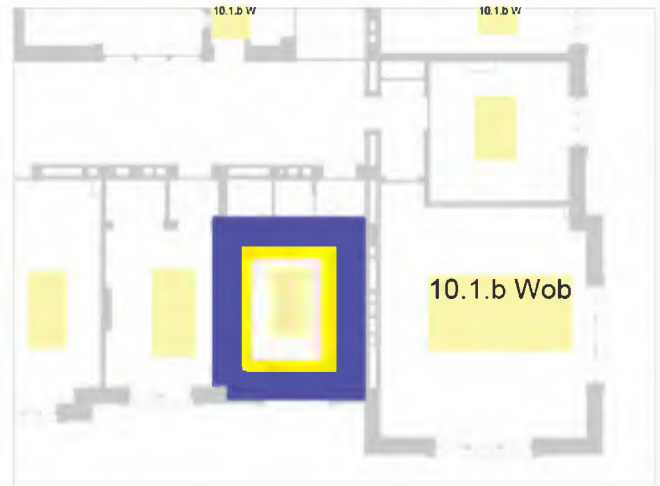
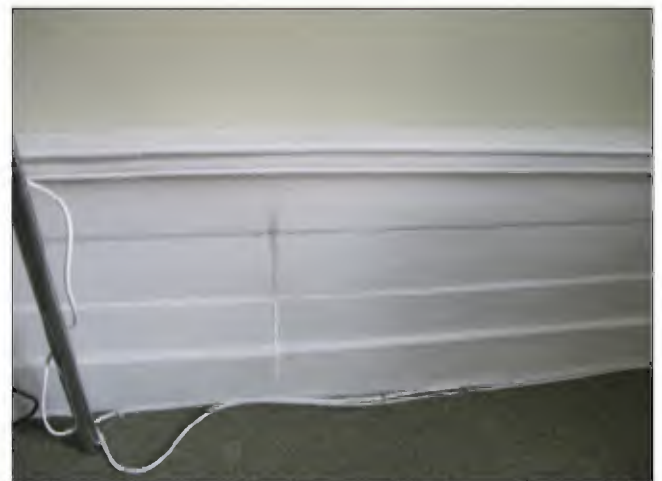
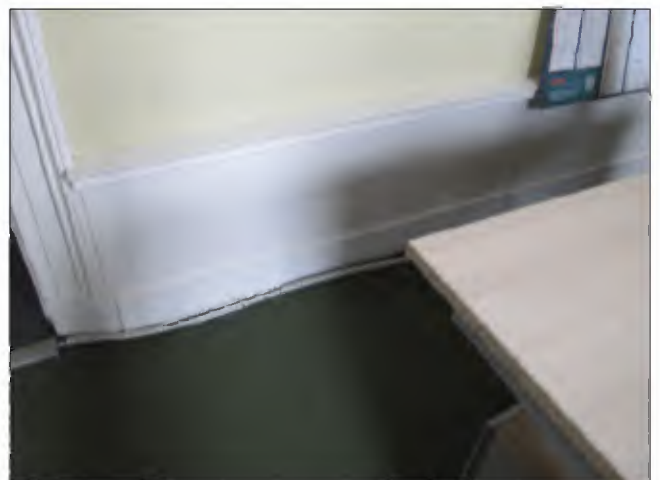
5.3.4.3 Waardenkaarten: Wand- en vloerafwerkingen

Diverse lambriseringen in het gebouw zijn in de loop der tijd voorzien van strakke afwerkplaten. Hierdoor is de oorspronkelijke paneel- of strokenindeling niet meer zichtbaar, wat ook nog eens de oorspronkelijke hiërarchie slechter afleesbaar maakt. Terwijl de historische lambriseringen veelal een hoog monumentale of positief monumentale waardering hebben, hebben de afwerkplaten een indifferente waarde. Dit is in de waardenkaarten aangegeven door een gele lijn (indifferente waarde) te plaatsen vóór de debetreffende lambriseringen, die een blauwe of groene kleur hebben gekregen (hoog monumentale of positief monumentale waarde). Men dient zich bij de ontmanteling dus goed bewust te zijn van de waardevolle historische lambriseringen achter de afwerkplaten en dus voorzichtig te werk te gaan.

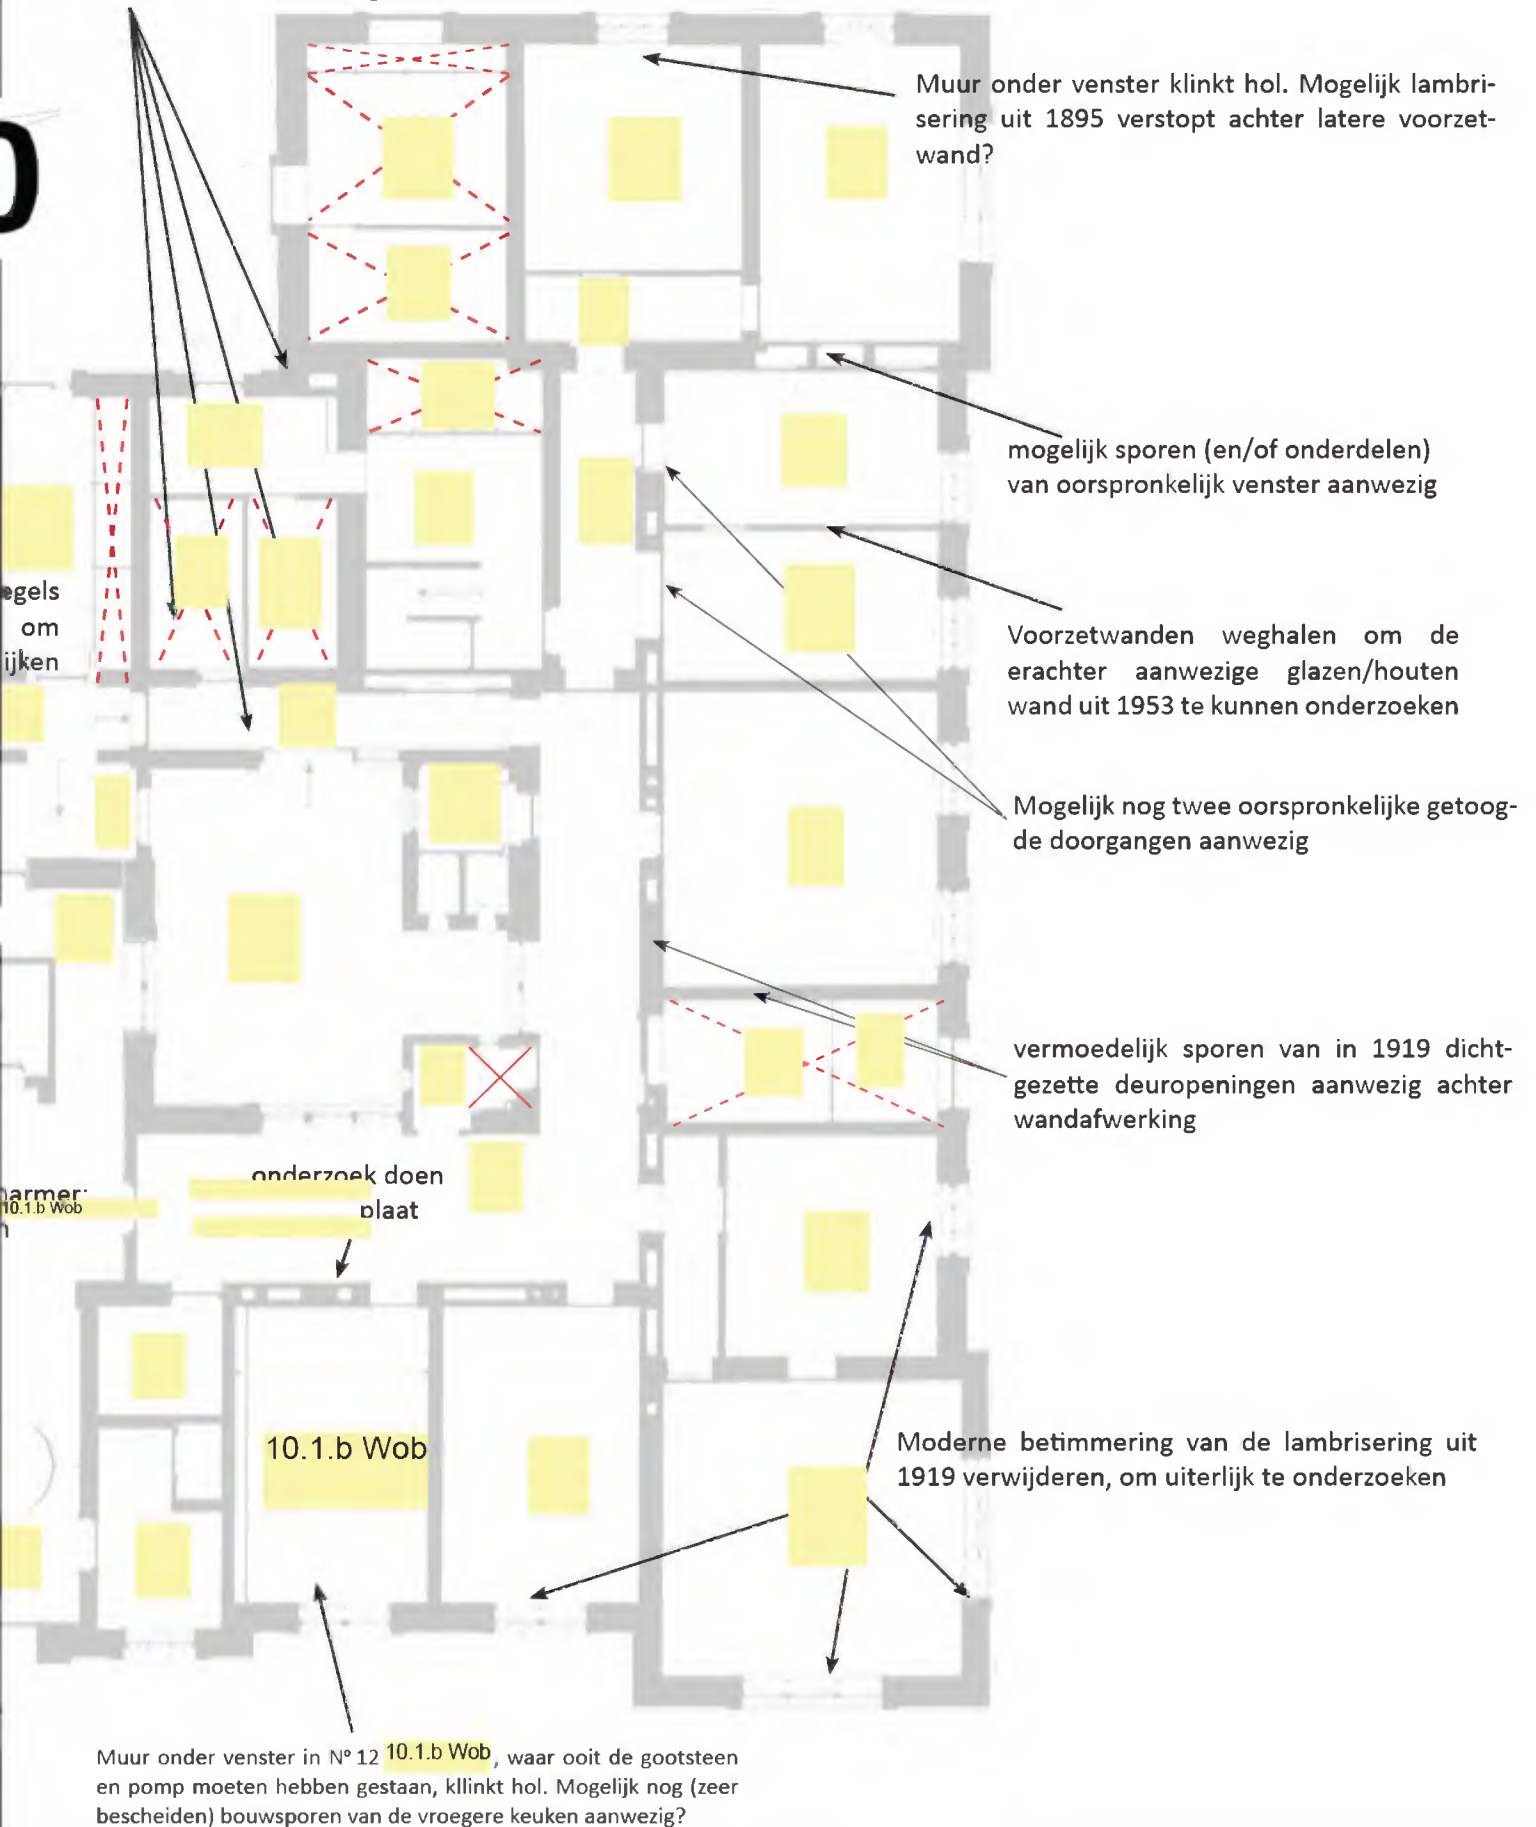
Afb. xx. Aanwijzingen en verwachtingen voor nader onderzoek - Begane grond (Bron tekening: WDJA, opmerkingen door Bureau Bouwtijd)

Liggen hier nog marmeren vloertegels en granieten treden uit 1883, onder de vloerverhoging uit 1953 en de moderne vloerafwerking van linoleum?

In beide gevallen wordt geadviseerd om z.s.m. tijdens de ontmanteling van het gebouw - voorzichtig - op steekproeflocaties een stuk voorzetwand of modern tapijt en onderlaag te verwijderen, om ter plekke de historische onderdelen en afwerkklagen te kunnen bekijken en beoordelen. Het is hierbij belangrijk om ruimtes van verschillende categorieën als steekproeflocaties te kiezen. Bij interessante bouwhistorische vondsten wordt aangeraden een bouwhistoricus in te schakelen voor onderzoek en waardering van deze.

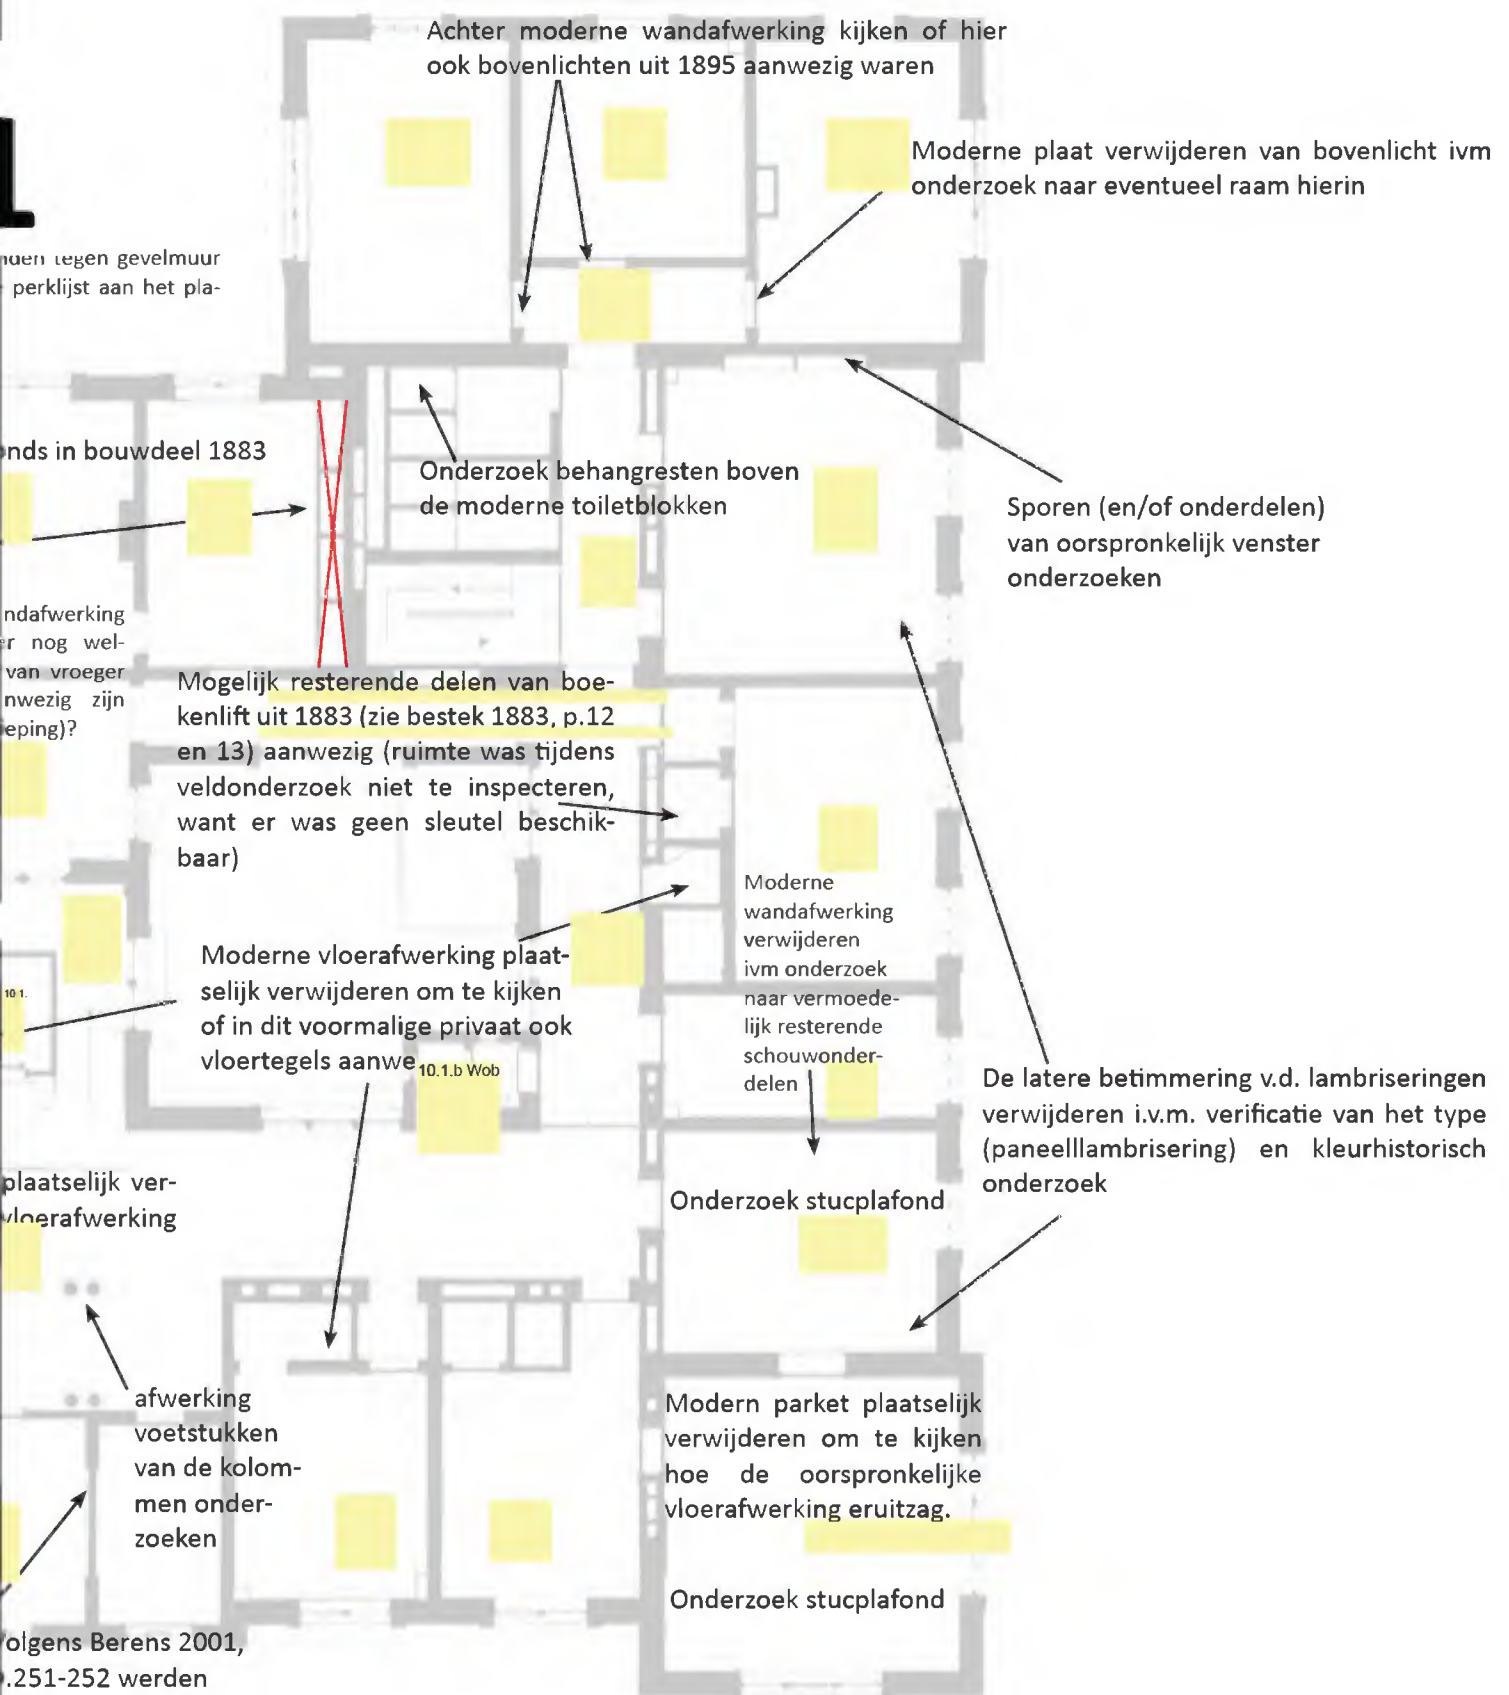
Afb. xx. Aanwijzingen en verwachtingen voor nader onderzoek - 1e verdieping (Bron tekening: WDJA, opmerkingen door Bureau Bouwtijd)

volgens Berens 2001, p.251-252 werden de pilasters hier in 1979-1980 alleen uit het zicht gebracht. Mogelijk zijn ze dus nog aanwezig..?
