VM. MINISTERIE VAN KOLONIËN

Plein 1, Den Haag

KLEURONDERZOEK INTERIEUR

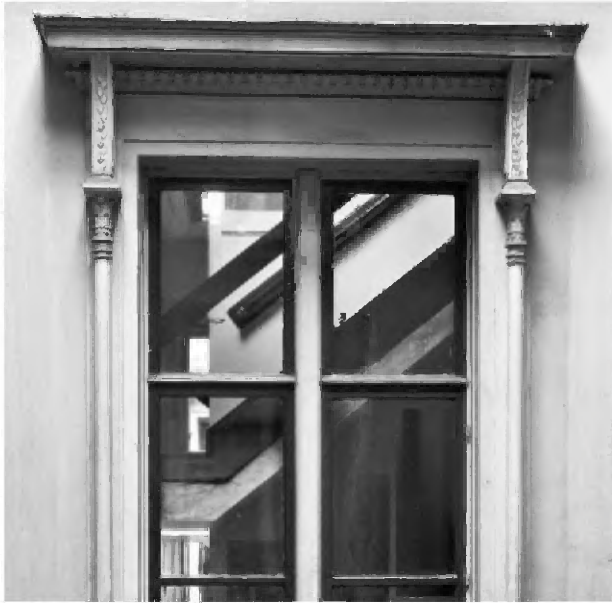
6 Foto ca. 1969. Venster (1859) in zijgevel trappenhuis met oorspronkelijke gietijzeren omlijsting (inclusief kroonlijst en zuiltjes) op de eerste verdieping (jaren zestig van de vorige eeuw). De ramen zijn donker (groen) van kleur. (Herkomst foto: Foidema 2019)

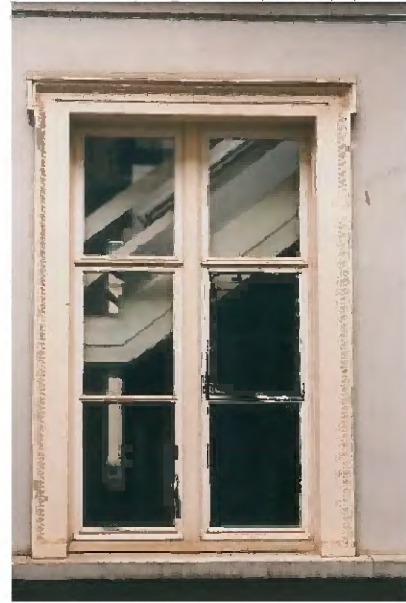
7 Foto 1996. Venster (1859) in zijgevel van het trappenhuis op de tweede verdieping met gietijzeren omlijsting. Het gehele venster is lichtroze van kleur. (Herkomst foto: Kamphuis & Vlaardingh 1996)

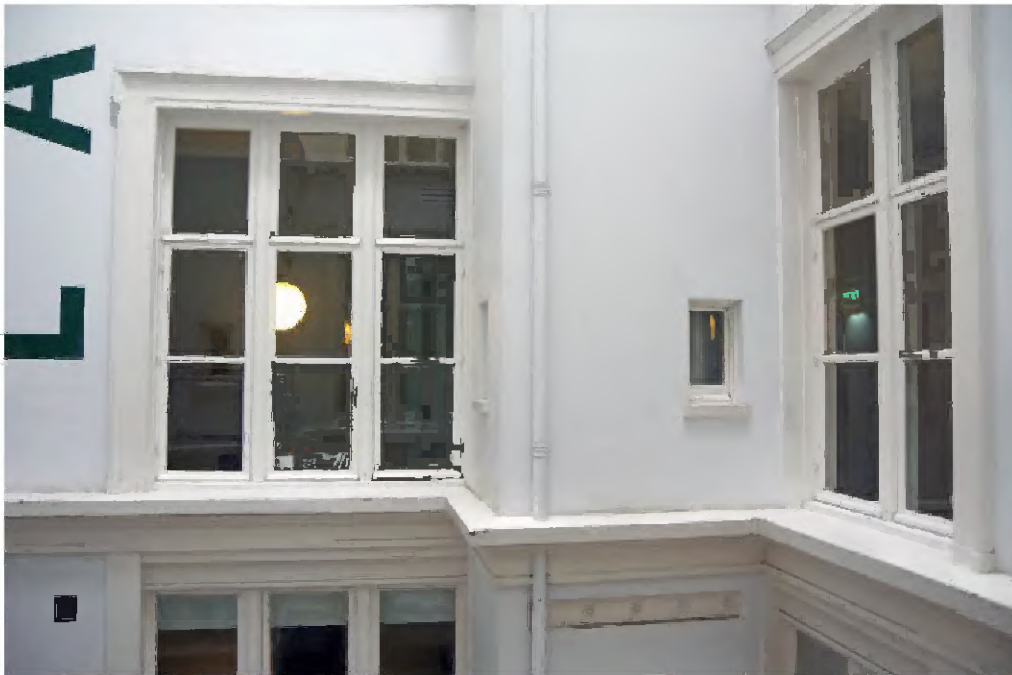
8 Wit geschilderde vensters in de rondesloek van de noordelijke binnenplaats en inbouw met toiletten (1938 of later). De witte afwerking van gevels en vensters dateert van 1997-1998.

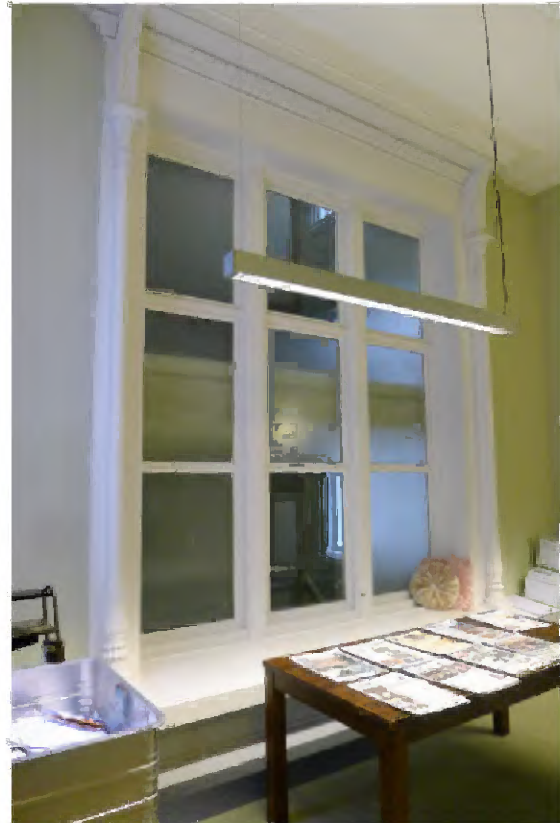
9a Wit geverfd gietijzeren venster op de eerste verdieping aan de westzijde (achtergevel) van het trappenhuis, dat bij de verbouwing in 1883 in het interieur is terechtgekomen, maar oorspronkelijk het exterieur betrof. De huidige witte afwerking dateert uit 1997-1998.

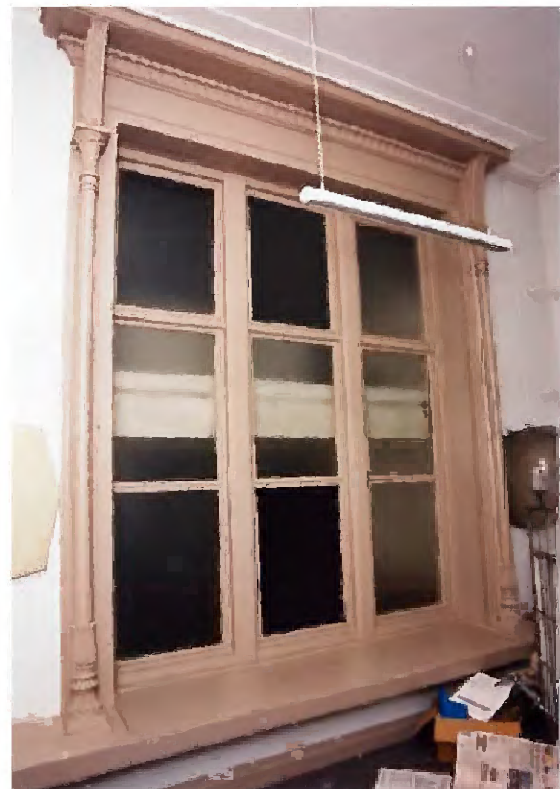
9b Hetzelfde gietijzeren venster in 1997. Op dat moment is het venster roze van kleur. (Herkomst foto: Kamphuis & Vlaardingerveek 1996).

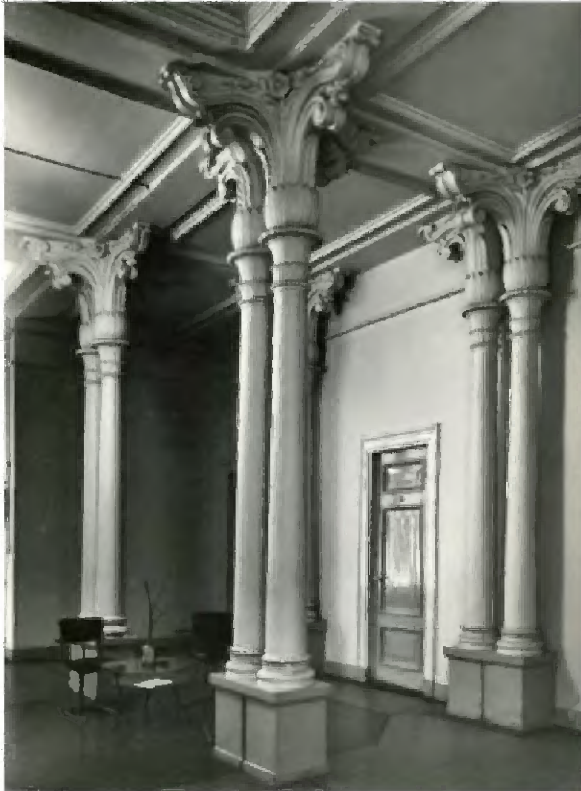
10a De hal op de eerste verdieping in 1969 met viertal gietijzeren kolommen uit 1859. Basement is donkerder van kleur dan de kolom. (Herkomst foto: Polderman 2019)

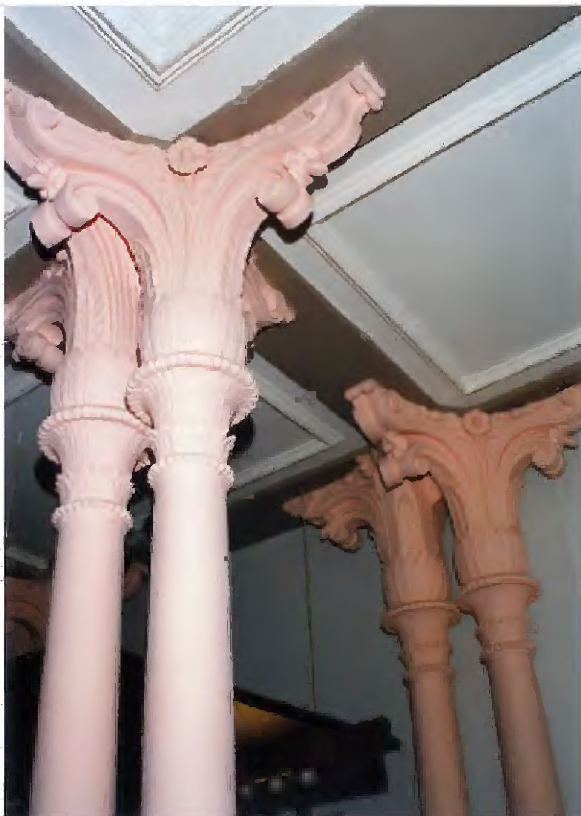
10b De hal in 1997. De kolommen zijn roze geschilderd. Of dit een op dat moment bestaande afwerking is of een grondlaag voor een toekomstige afwerking is onduidelijk. Het plafond heeft een polychrome afwerking. (Herkomst foto: Kamphuis & Verbeek 1996)

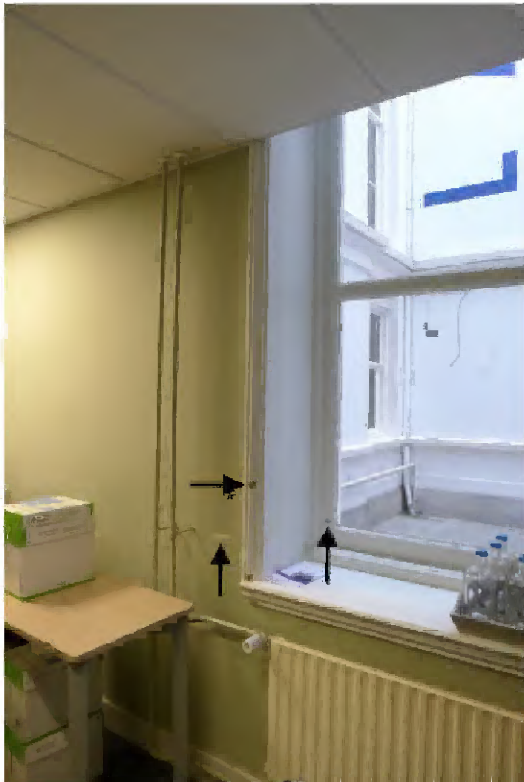
12 Interieur begane grond met onderzoekspunten wand (1) en venster (2) aan oostzijde van noordelijke binnenplaats. De wand (1859) is altijd een binnenwand geweest. De vensterpartij is in aanleg uit de bouwtijd. Mogelijk is het raam of zijn delen ervan verbouwd.

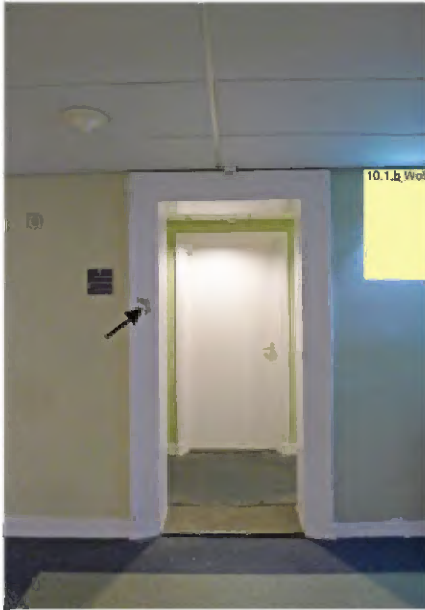
16 Het wit geschilderde deurkozijn aan noordzijde van de gang (1859); de deur ontbreekt. De doorgang leidt naar een gangetje. De deur op de achtergrond in het gangetje is een moderne vlakke deur.

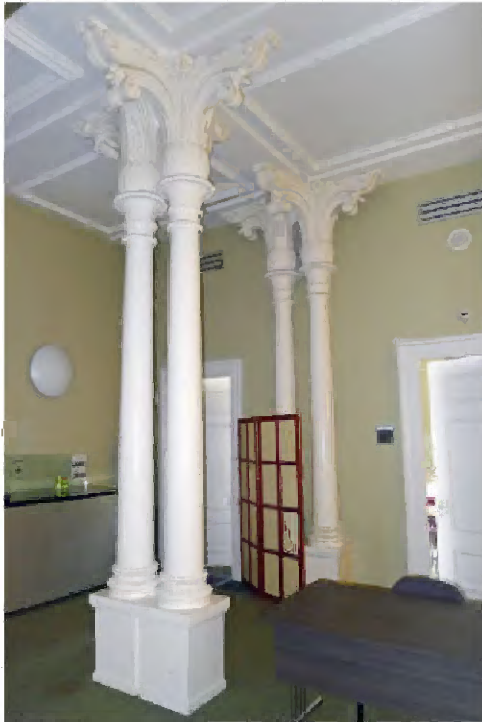
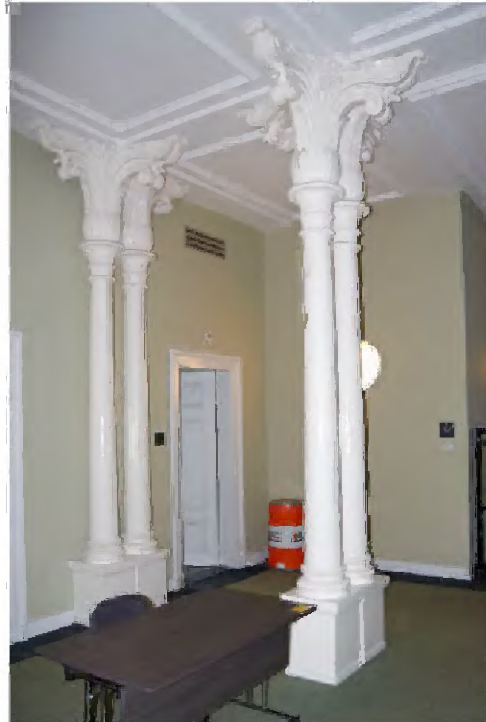
19a-b (links richting zuid, rechts richting noord). Hal op de eerste verdieping met vier geheel wit geschilderde gietijzeren kolommen. Ook het plafond is volledig wit uitgevoerd.

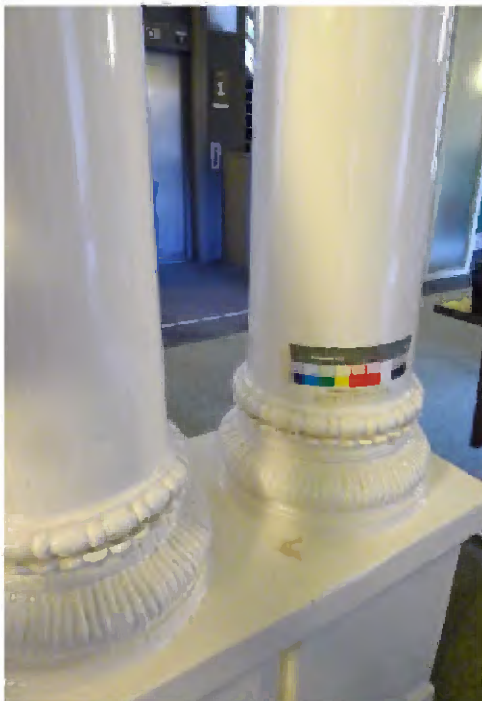
20 Sokkel en voet van de kolommen.

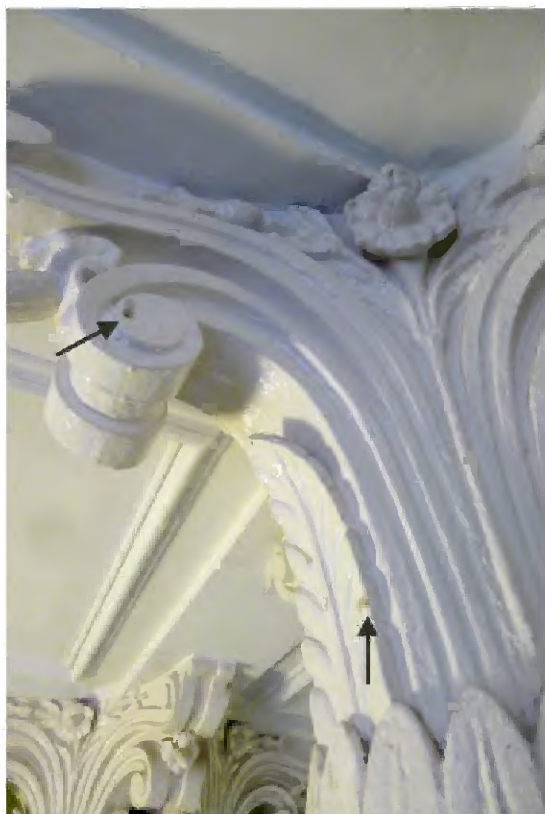
23 Kapiteel met onderzoekspunten op voluut en aanhangblad.

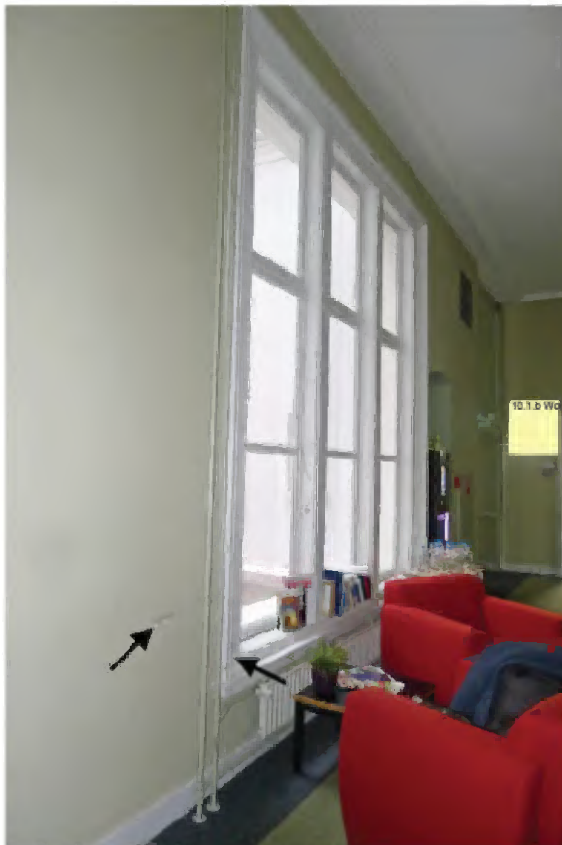
26 Interieur eerste verdieping met onderzoekspunten wand en venster aan oostzijde van noordelijke binnenplaats. Wand en venster behoren tot bouwfase 1859.

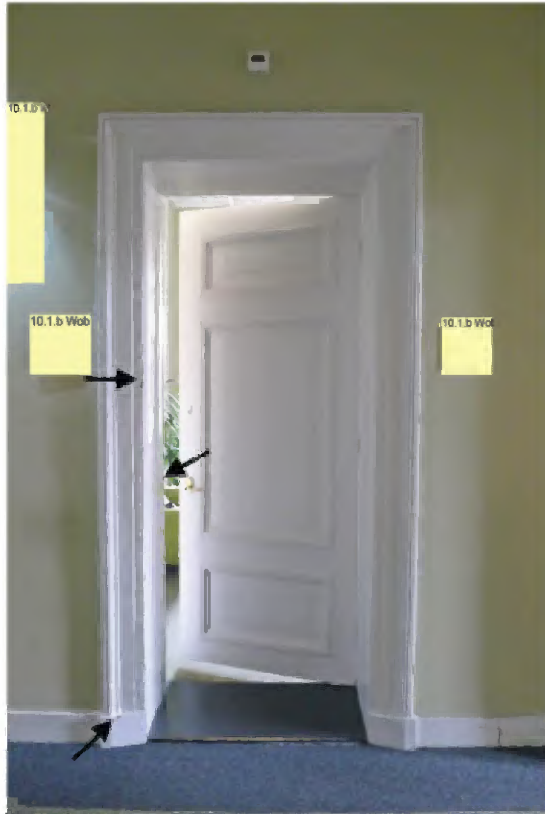
31 Deur en kozijn aan de noordzijde van de gang ten oosten van noordelijke binnenhof (1859).

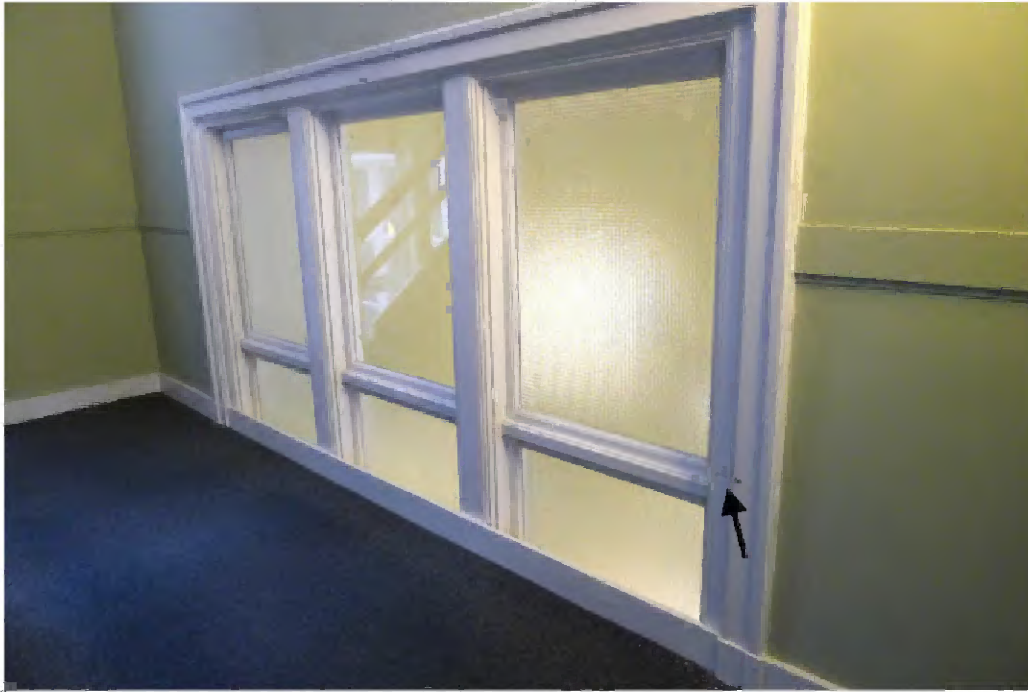
35 Houten kozijn in het trappenhuis; aan de achterzijde bevindt zich het glazen buitenkozijn (1859) dat in 1883 in het interieur is geraakt.

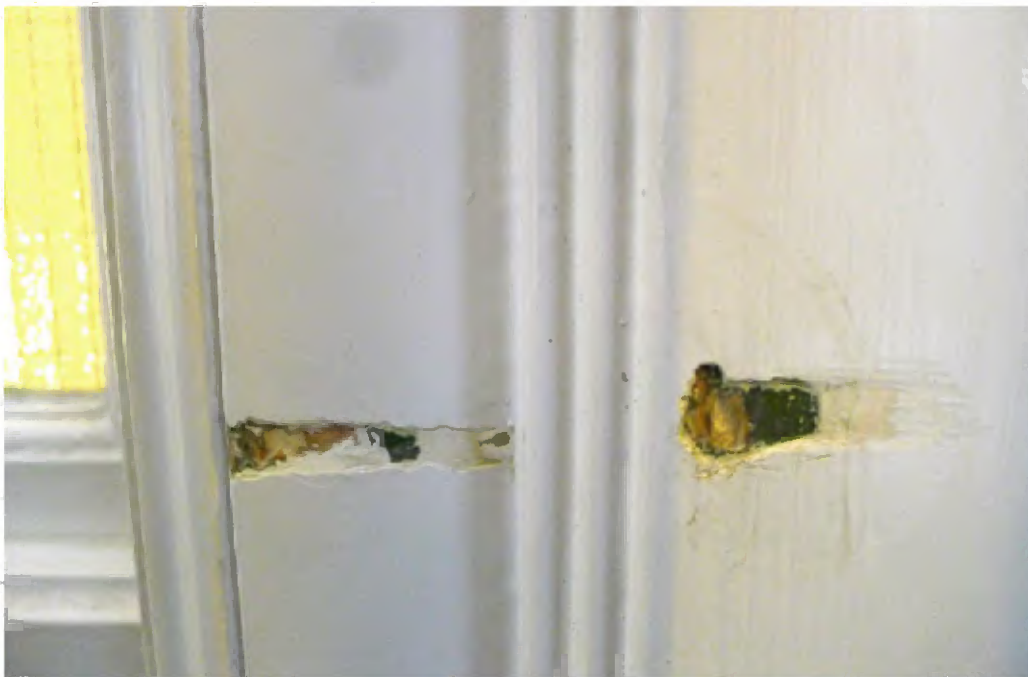
36 Verpakt op raamkozijn.

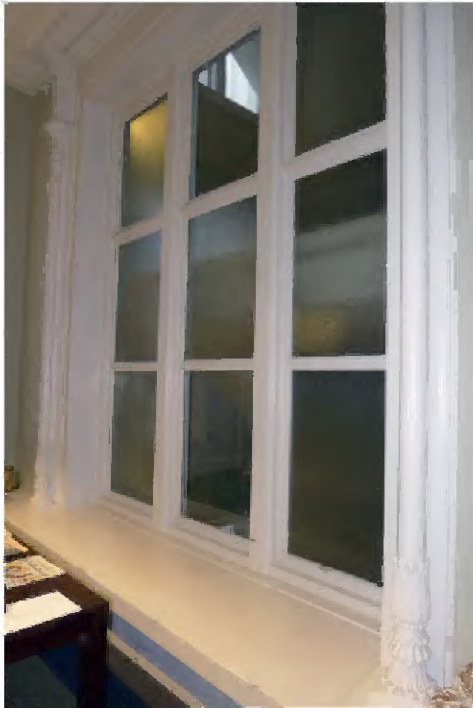
39 Het venster op de eerste verdieping (1859) is bij de verbouwing in 1883 in het interieur geraakt. Het kozijn is van gietijzer. De ramen zijn van hout. De huidige afwerking is een witte verf. Op de verschillende gietijzeren onderdelen is een uitgebeeld verpakket aangetroffen.

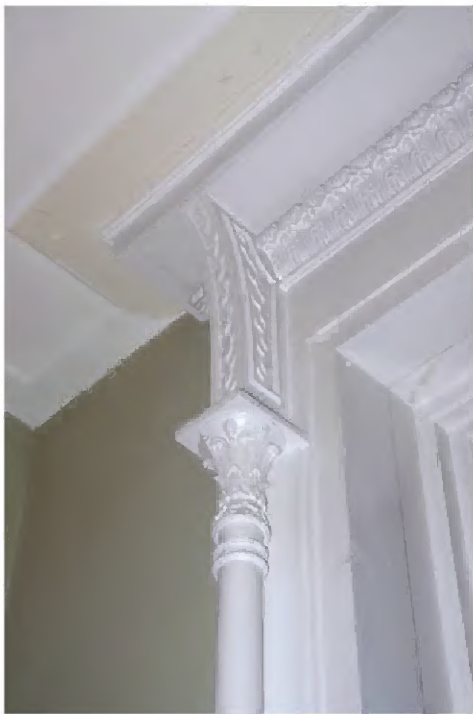
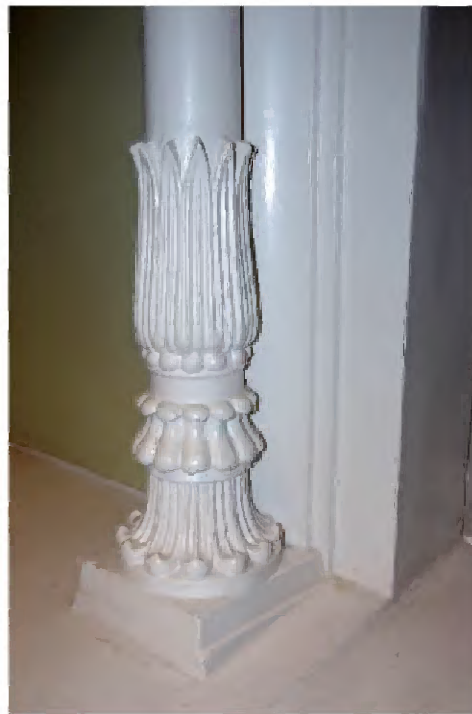
40a-b Wijngeestijderde kapiteel (links) en voet (rechts) van de gietijzeren kolom aan weerszijden van het gietijzeren kozijn.

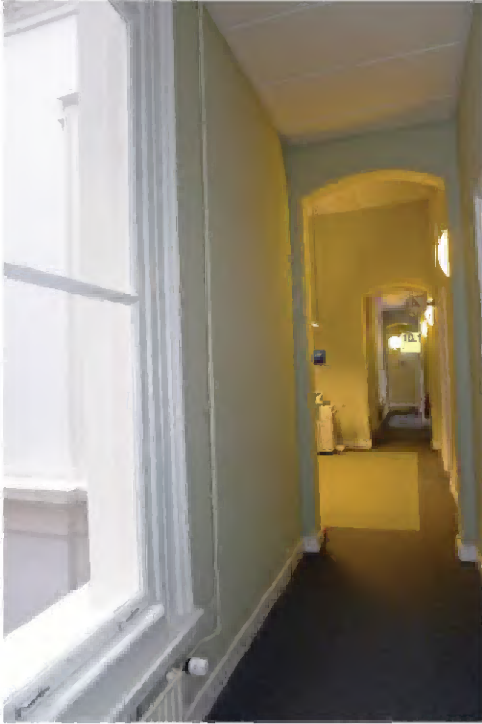
44 Gang aan de westzijde van de noordelijke binnenplaats, gezien in zuidelijke richting; de wand dateert uit 1883 (afsluiting binnenplaats).

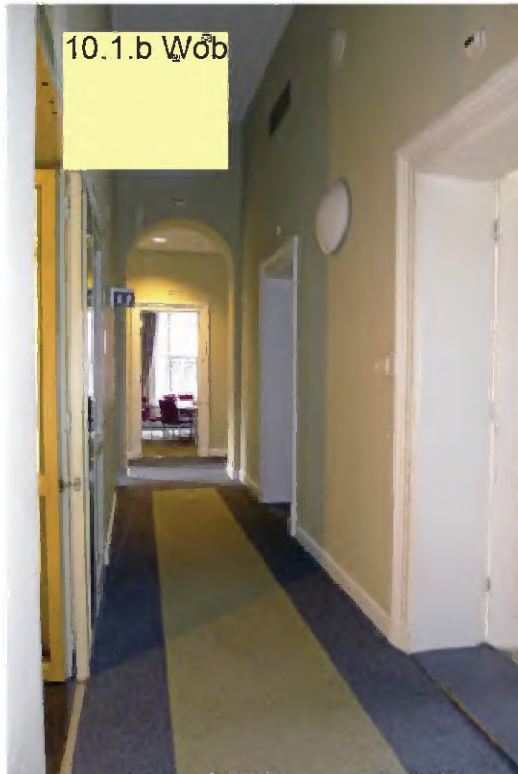
46 Gang (1853) aan de noordzijde, gezien in westelijke richting, met op de achtergrond boogdoorgang naar paviljoen uit 1895.

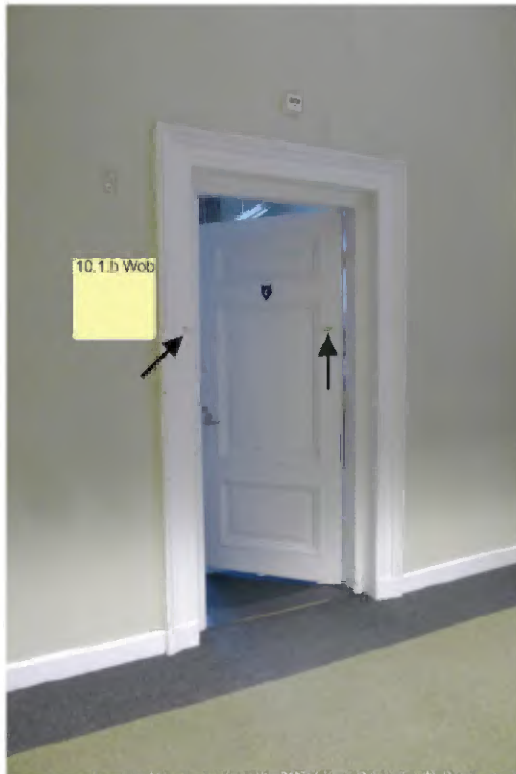
48 Wand, deur en kozijn onderdeel van uitbreiding 1883 aan de westzijde (achterzijde). Het houtwerk van deur en kozijn is witgeschilderd. De wand heeft een lichte groenig grijze verf als laatste afwerking.

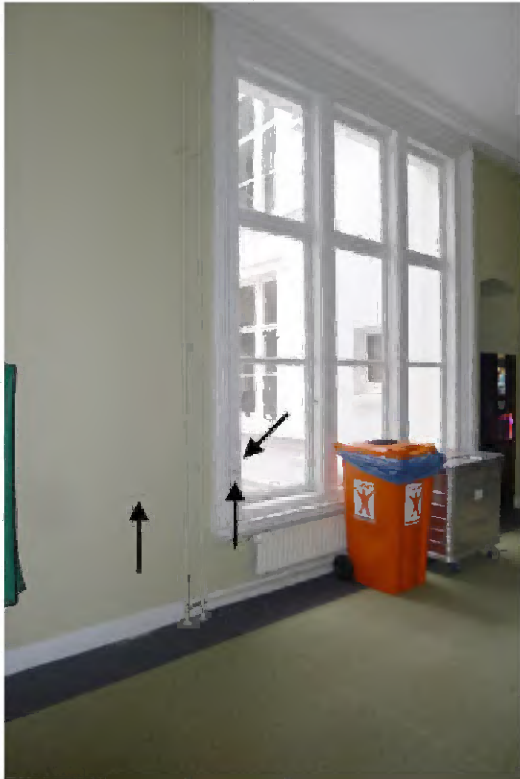
52 Wand en venster aan de oostzijde van de noordelijke binnenplaats. De wand (1859) aan oostzijde van de noordelijk binnenplaats is thans afgewerkt met gipsstuc dat in een lichte groenig grijze kleur is gesausd. Het houtwerk van het venster is wit geschilderd. Wand en venster behoren tot bouwjaar 1859.

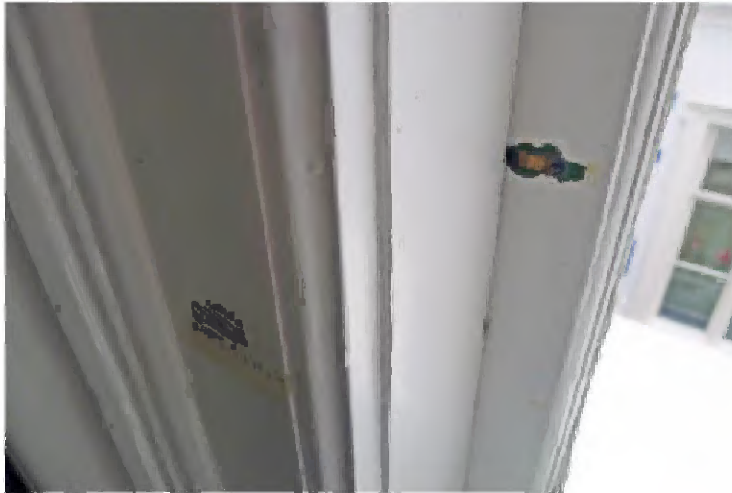
54 Het raam en kozijn (1859) aan de oostzijde van de noordelijke binnenvlaats zijn thans wit geschilderd.

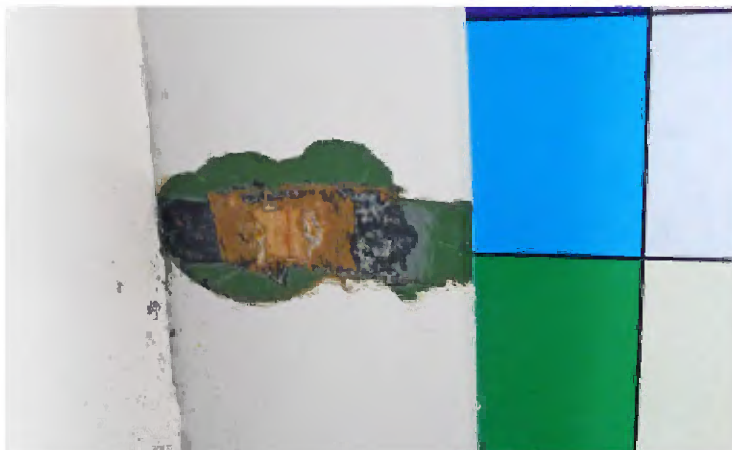
56 Verpakket op het raam met als eerste afwerking een roodbruine houtimitatie. Verder een donkerbruine verf en een groene verf op een grijze grondlaag. De daarop volgende verflagen zijn niet vijf gelegd.

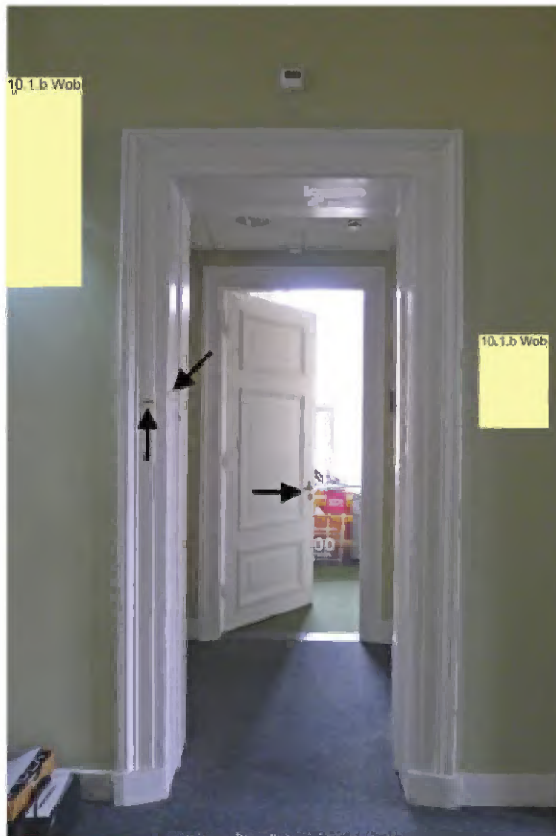
57 De deur en kozijn (1859) aan de noordzijde van de gang zijn thans wit geschilderd. Het eerste kozijn bevat geen deur; het tweede kozijn wel.

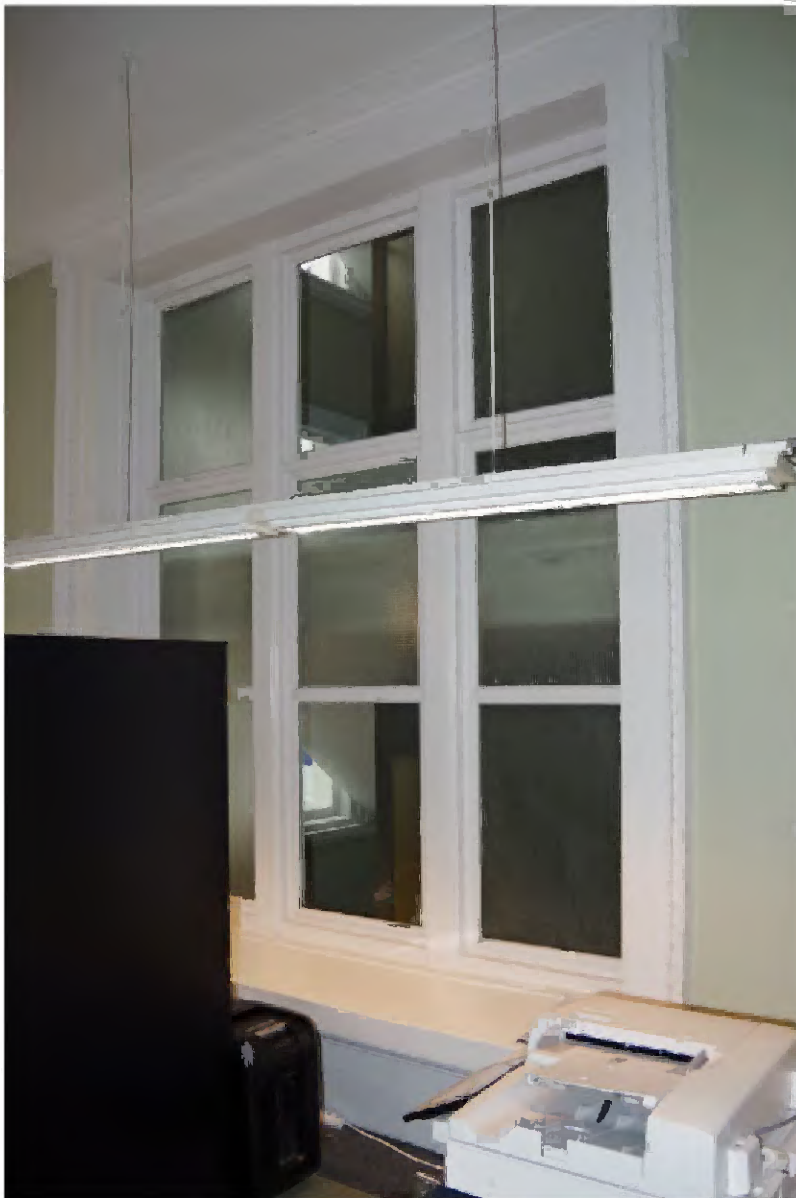
01 Dit ijzeren venster in de achtergevel (westzijde) van het trappenhuis op de verdieping; de omlijsting van dit venster uit de bouwtijd (1859), dat ook in pandig geraakt zal zijn in 1883, heeft de kenmerkende randversiering, maar de kolommen en kroonlijst zoals op de eerste verdieping (afb. 39) ontbreken. De kleurafwerking is niet onderzocht.

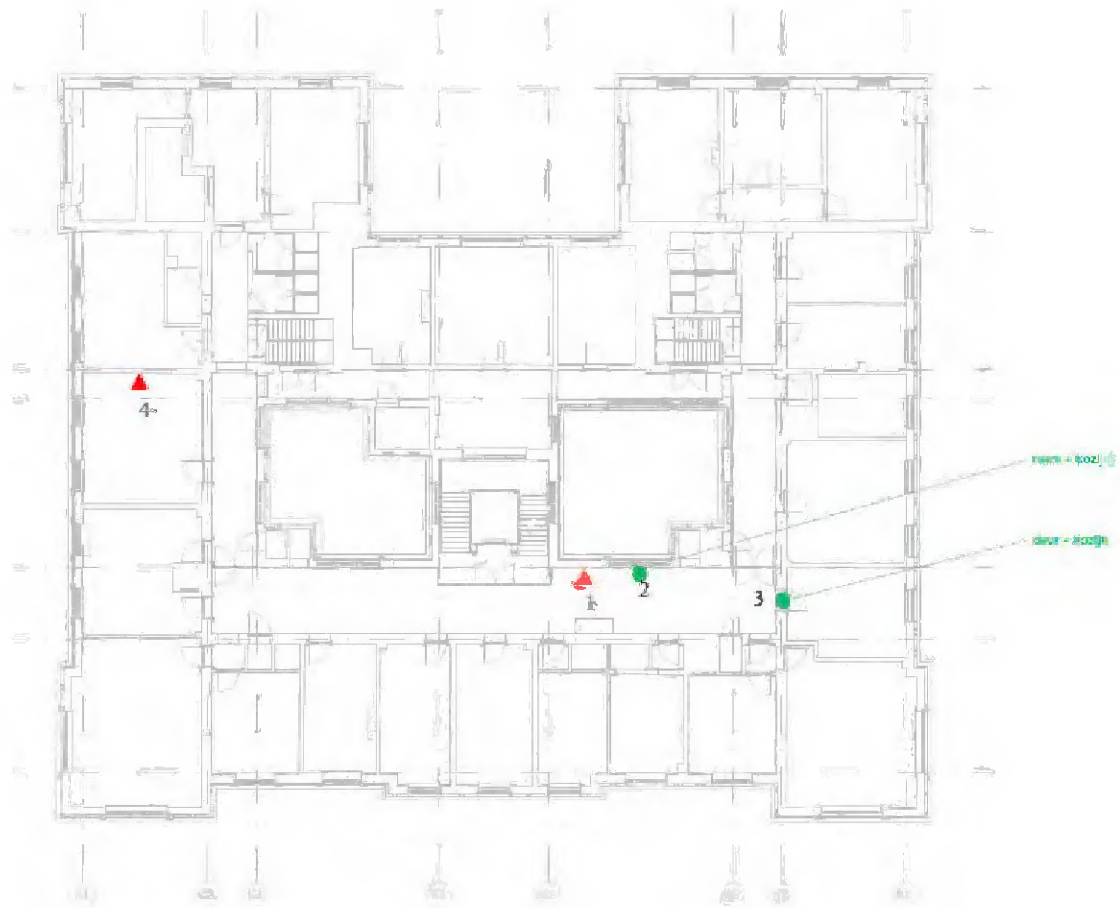
62 Plattegrond derde verdieping met vier onderzoekspunten: 1-wand; 2-raam + kozijn; 3-deur + kozijn; 4-wand.

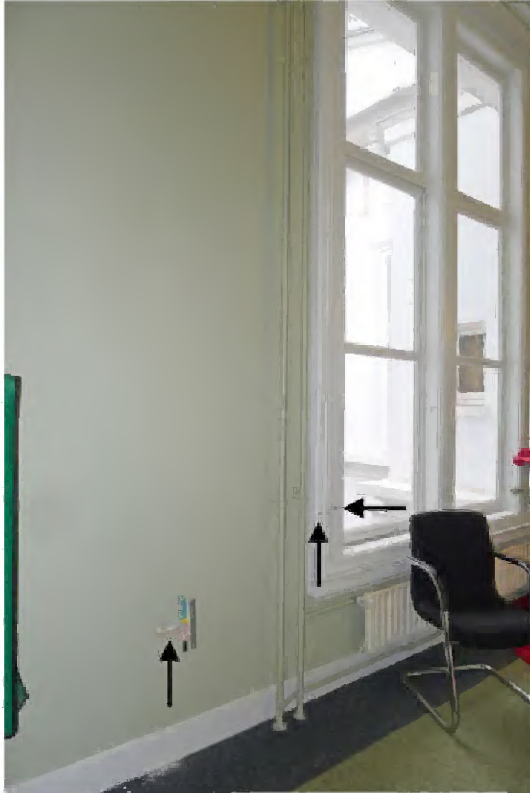
63 De wand en venster in de gang aan de oostzijde van de noordelijke binnenhof. Wand en venster behoren tot bouwphase 1859. De wand is thans afgewerkt met gipsstuc dat in een lichte groenig grijze kleur is gesausd. Het raam en het kozijn zijn thans wit geschilderd.

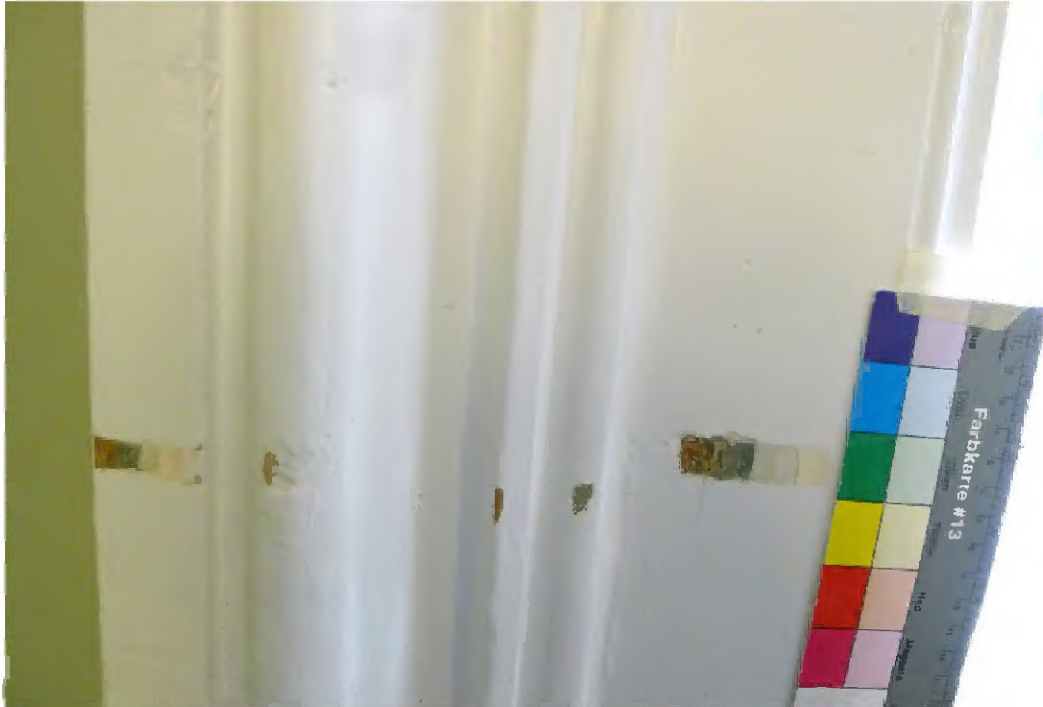
65 Verschillende onderzoekspunten op het kozijn.

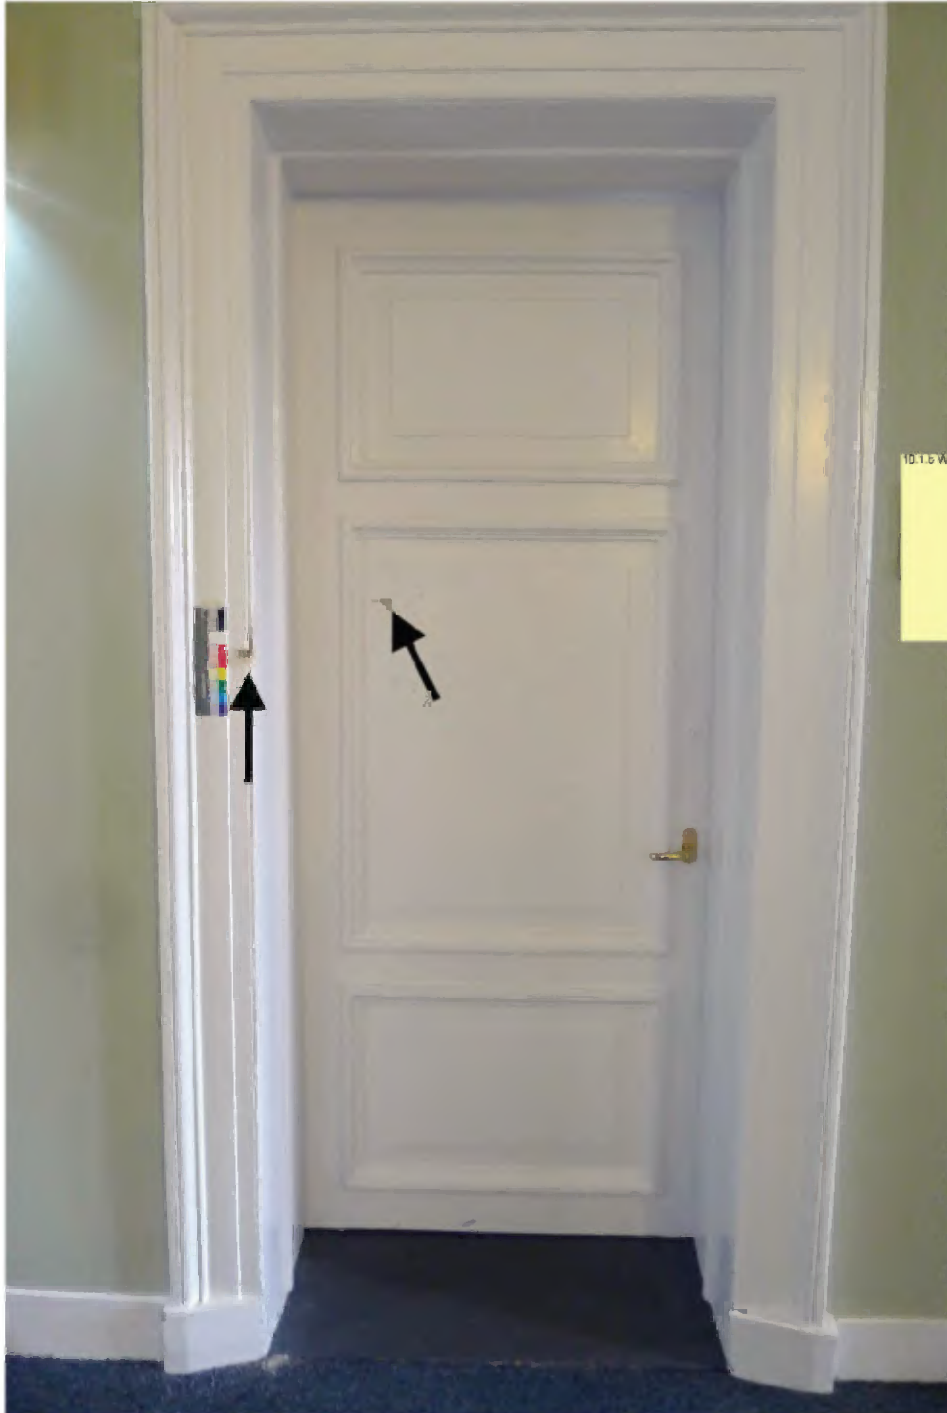
69 Deur en kozijn (1859) aan de noordzijde van de gang zijn thans wit geschilderd.
