Renovatievisie gebouw J

BBC

VERBETERVOORSTELLEN

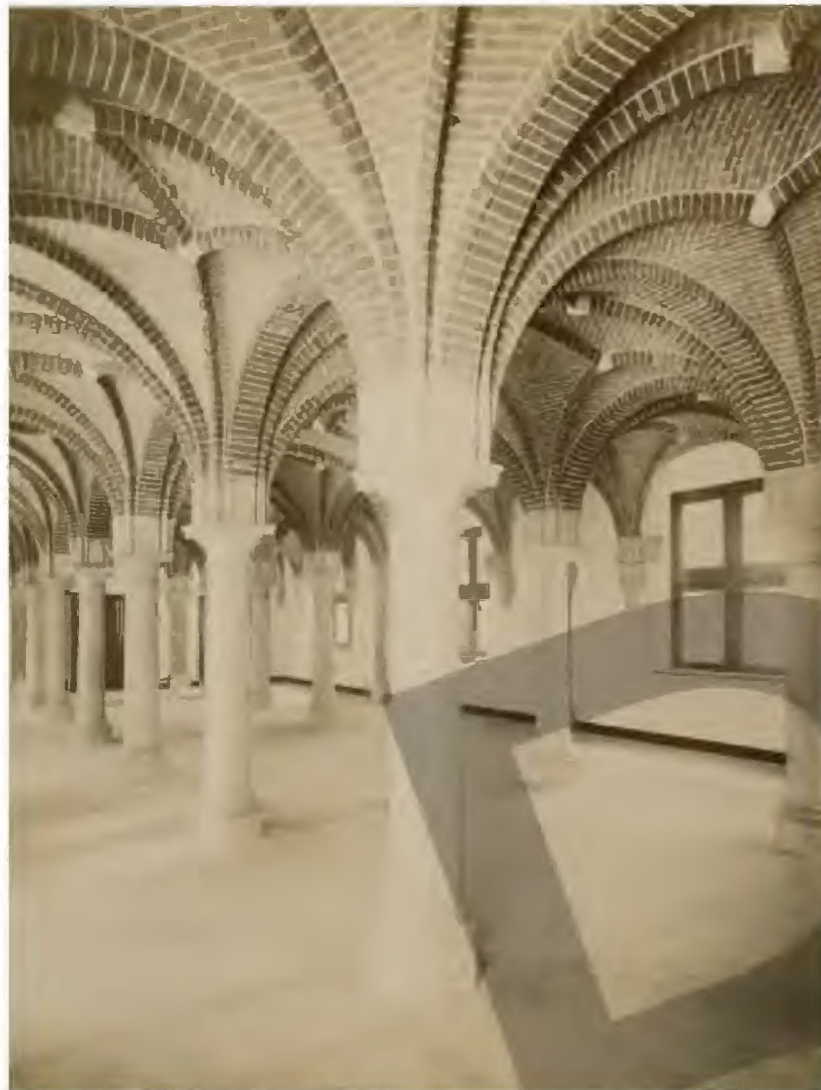
ARCHIEFZAAL 1889 MET TERRAZZOVLOER, BEELDBANK GEMEENTEARCHIEF DEN HAAG

Als voorbeeld is te nemen de herbestemming van de oude archiefzaal op de begane grond, nu kantoor van de fractieleden van FvD. Oorspronkelijk was dit bouwdeel één grote, ongedeelde ruimte, waarbij in de twintigste eeuw scheidingswanden zijn ingebracht ter afscheiding van kantoorruimtes met een gang aan de buitengevelzijde. De ruimtelijke kwaliteit van deze zaal is hierdoor aangetast. De in schoon metselwerk uitgevoerde bakstenen net- en stergewelven zijn voor een deel aan het zicht onttrokken. Voor de nieuwe functie als Centraal Informatie Punt en stilleruimte is het mogelijk om de later ingebrachte scheidingswanden te verwijderen en daarmee de ruimtelijke kwaliteit van de voormalige archiefzaal te herstellen. Bewust is gekozen voor het ontwerp van vrijstaand meubilair, dat de herwonnen ruimtelijke kwaliteit ongemoeid laat en de ruimte multifunctioneel bruikbaar maakt, hetgeen een belangrijk uitgangspunt is voor het nieuw in te brengen functioneel programma.

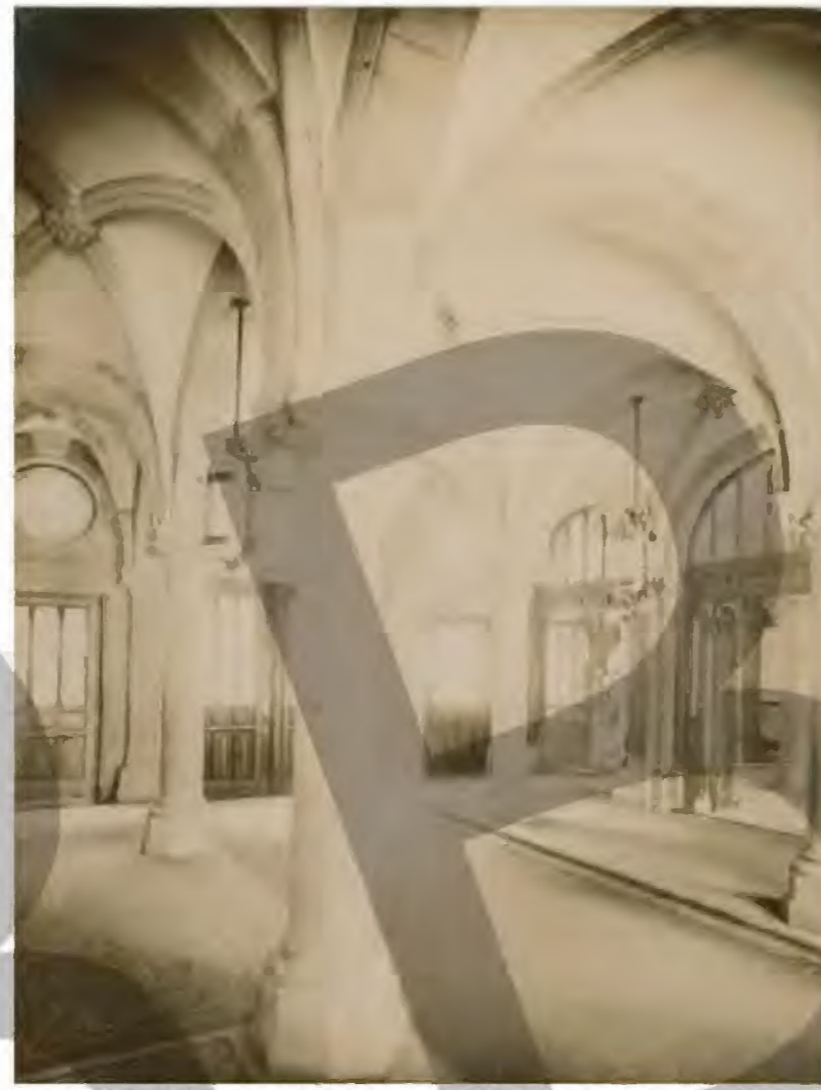
OUDE HOOFDENTREE MET PORTE 1889 MET ONDERDOORGANG VOOR DE KOETSEN, BEELDBANK GEMEENTEARCHIEF DEN HAAG

Deze ruimte was oorspronkelijk het hoofdentreengebied van het Departement van Justitie met een doorrit voor koetsen naar de binnenhof, een zogenaamde portè-cochère (koetsdoorgang). Achter de hoofddeuren aan het Plein bevond zich een geasfalteerde, iets verlaagd aangebrachte asfaltbaan met aan weerszijden trottoirs, voorzien van veelkleurige terrazzovloeren, zoals die ook elders in het gebouw aanwezig zijn. De doorgang functioneerde als zodanig tot 1938. De geasfalteerde weg is toen verwijderd, het hoogteverschil weggewerkt en de terrazzovloer aangeheeld, hetgeen als bouwspoor in de vloer nog goed zichtbaar is. Daarna zijn scheidingswanden ingebracht ten behoeve van nieuwe werkrumtes en is het voormalige entreegebouw herbestemd tot wachtruimte van de marechaussee, waardoor de ruimtelijke kwaliteit is verdwenen. Door herbestemming van deze ruimte tot ontmoetings- en overlegruimte (ingreep 6) kan de oorspronkelijke ruimtelijke kwaliteit van dit oude entreegebied worden hersteld. 10.1.b Wob

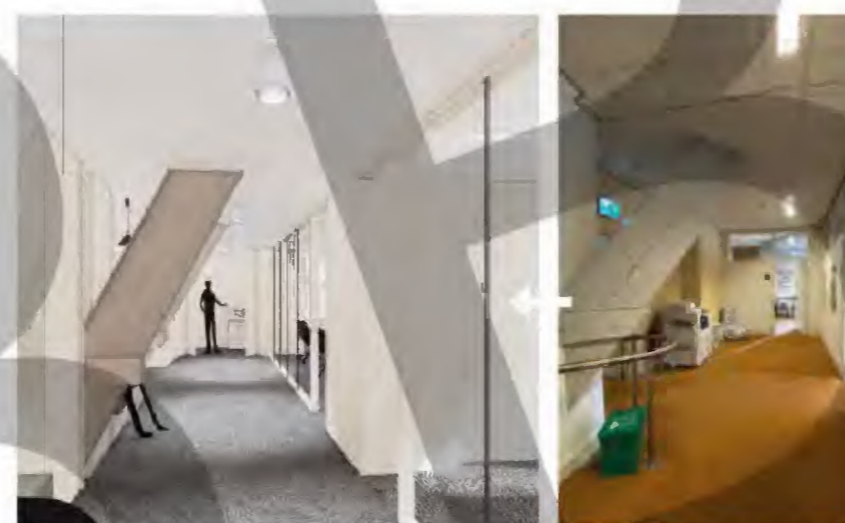
HERINRICHTING ZOLDERVERDIEPING TBV KANTOORRUIMTES, VO VHA 2020

Terwijl in voornoemde ingrepen zorg en aandacht zal worden besteed aan herstel van historische structuren en detailleringen, is voor herinrichting van de derde verdieping gekozen voor een moderne aanpak. Hier is kwaliteit verloren gegaan door verrommeling met veel verspringende, later ingebrachte scheidingswanden en gebrek aan ruimtelijke beleving. Voor de functie van deze verdieping slaag zijn als voorheen kantoorruimtes nodig die separaat van elkaar gebruikt moeten kunnen worden. De verbetering is gezocht in een slimme herindeling van de plattegrond. De historische context wordt voelbaar door de houten spanten te ontdoen van dekkende verflagingen waarmee het historische materiaal weer zichtbaar te maken in de moderne ruimte.

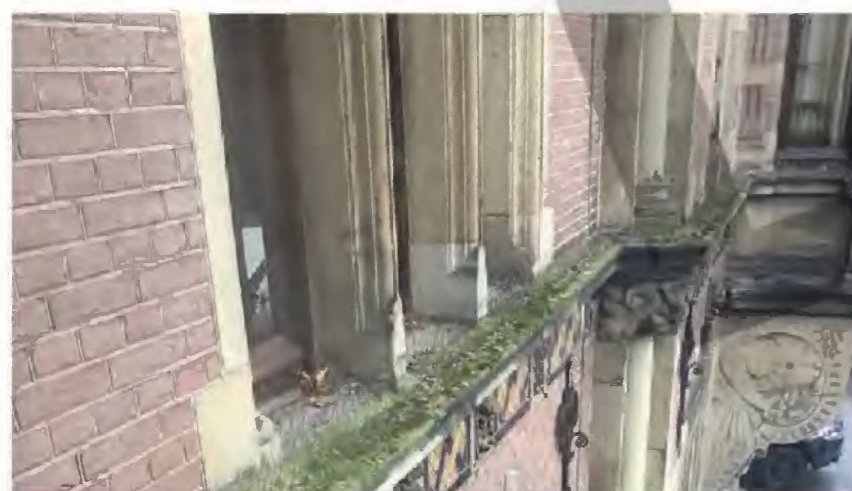
BOUWKUNDIGE OPNAME FOTO'S (VHA 2020) AANRAASTING VAN NATUURSTENEN ONDERDELEN

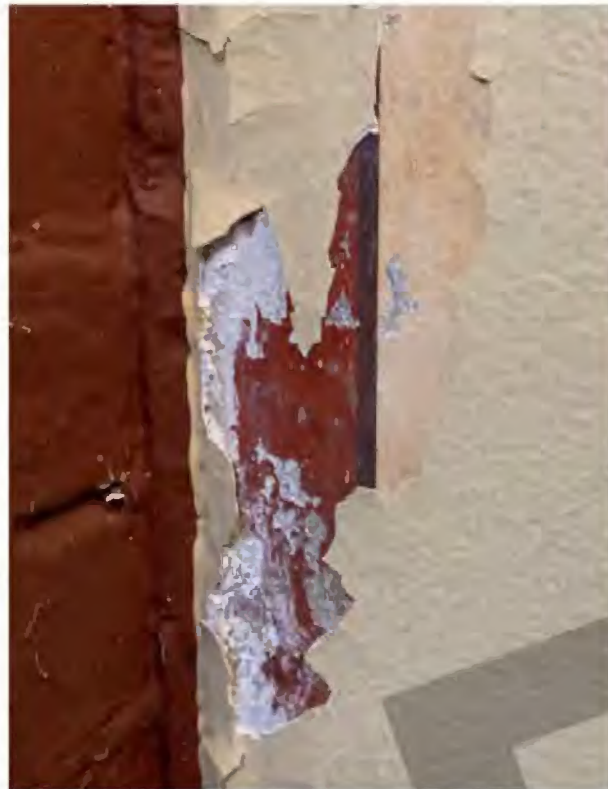
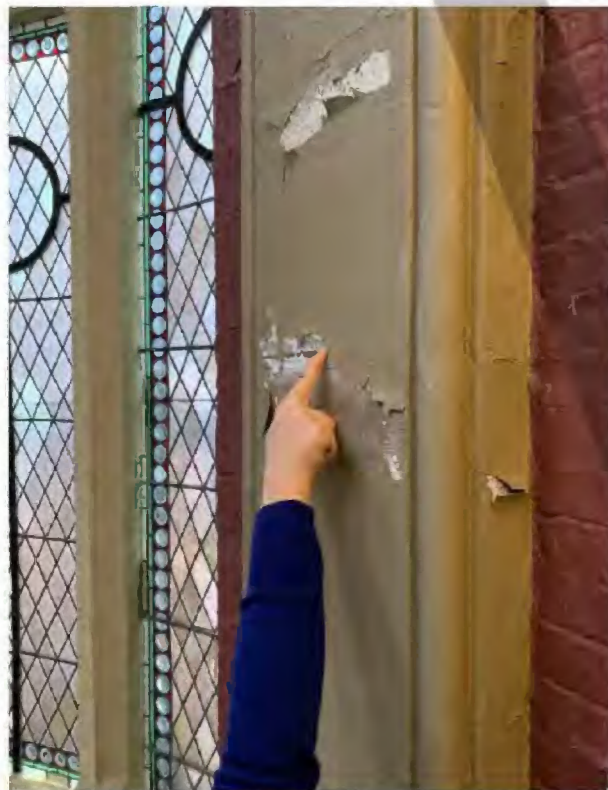
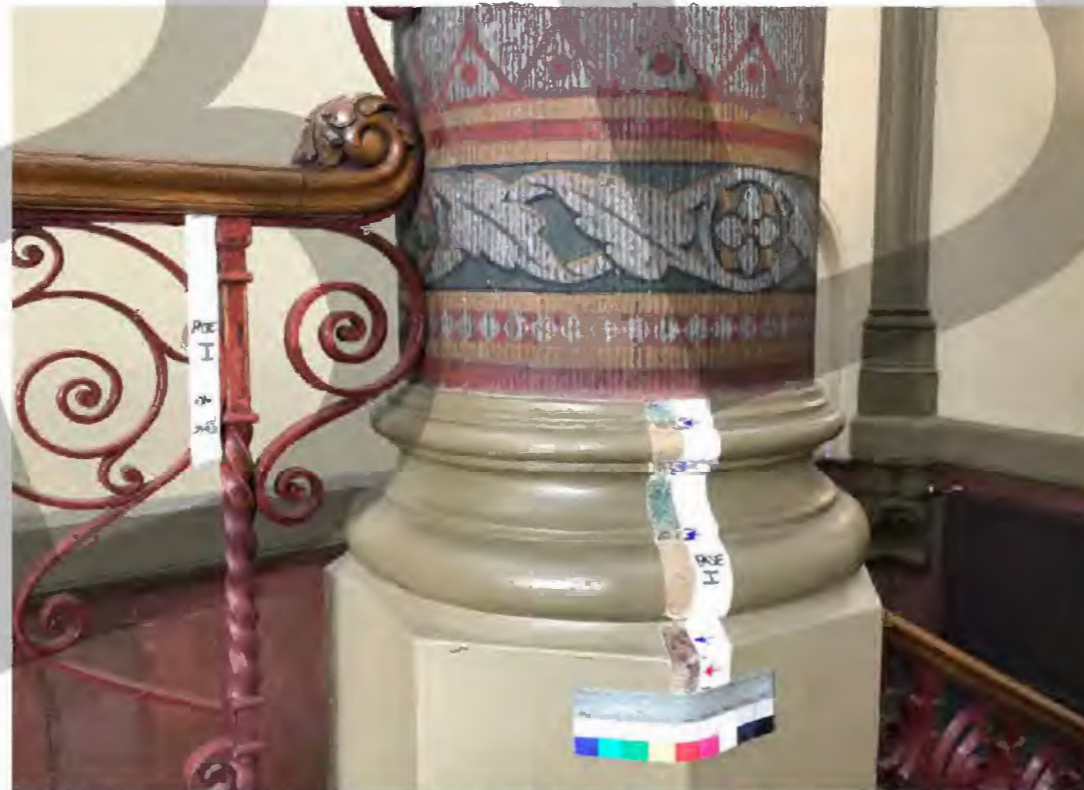
OPNAMES BOUWKUNDIGE SITUATIE (VHA 2020) MET AFLAPPERENDE VERFLAGEN WAARONDER DE ORIGINELE, GESCHILDERDE SCHIJNVOEGEN ZICHTBAAR WORDEN.

FOTO BOVEN: NETGEWELF (1883, BEELDBANK RCE) BOVEN DE BIBLIOTHEEKTRAP MET IN ZICHT DE SIERMETSSELWERKEN EN DECORATIEVE BESCHILDERINGEN OP GEWELVEN, NATUURSTENEN ONDERDELEN EN OP GESTUCTE WANDNISSEN. FOTO ONDER (2020, KLEURONDERZOEK JUDITH BOHAN) KOLOM TRAPPENHUIS MET VRIJGELEGDE STROOK OP HET BASEMENT DE BEWAARDGEBLEVEN ORIGINELE DECORATIE OP DE KOLQM.

Onderdeel van de verbetering in de beeldkwaliteit van het gebouw houdt verband met de afwerking in publieke ruimtes, zoals de gangen van de begane grond, de eerste en tweede verdieping en in de trappenhuizen. Hiër is veel winst te behalen alleen al door verwijdering van objecten, zoals kopieermachines en afruimmeubels. Ingrep 5 laat zien waar in het gebouw ruimtes zijn gereserveerd voor deze faciliteiten, zodat de volledige gangruimte vrijkomt voor doorloop, hetgeen ook herstel van beeldkwaliteit betekent. Naast deze ruimtelijke verbetering zijn afwerkingen ter verbetering vatbaar. In gangen en trappenhuizen is verkennend kleurhistorisch onderzoek gedaan. De vrijgelegde delen laten een verfijnde afwerking zien en een keuze voor een kleurenpallet dat de architectuur ondersteunt en accentueert. Deze samenhang en kwaliteit is verloren gegaan door latere overschilderingen in niet verwante kleuren, die de differentiatie missen van het historische kleurenpallet. De huidige verflaag bestaat uit een dampdichte, vette verflaag die in slechte conditie verkeert en met name in de trappenhuizen afbladdert. Uit onderzoek blijkt dat een eerder uitgevoerde deelreconstructie van rode schijnvoegen in de gang op de begane grond niet de oorspronkelijke maatvoering volgt. Oorspronkelijk waren de schijnvoegen in de pleisterlaag gesneden en van rode verf voorzien. De uitkomsten van het verdere kleurhistorisch en bouwhistorisch onderzoek zullen worden meegewogen en tot inspiratie dienen voor het nieuwe kleurenpallet in publieke ruimtes. Daarnaast zullen de nog in het zicht zijnde historische afwerkingen, zoals de zeventiende-eeuwse plafonds, geconsolideerd moeten worden.

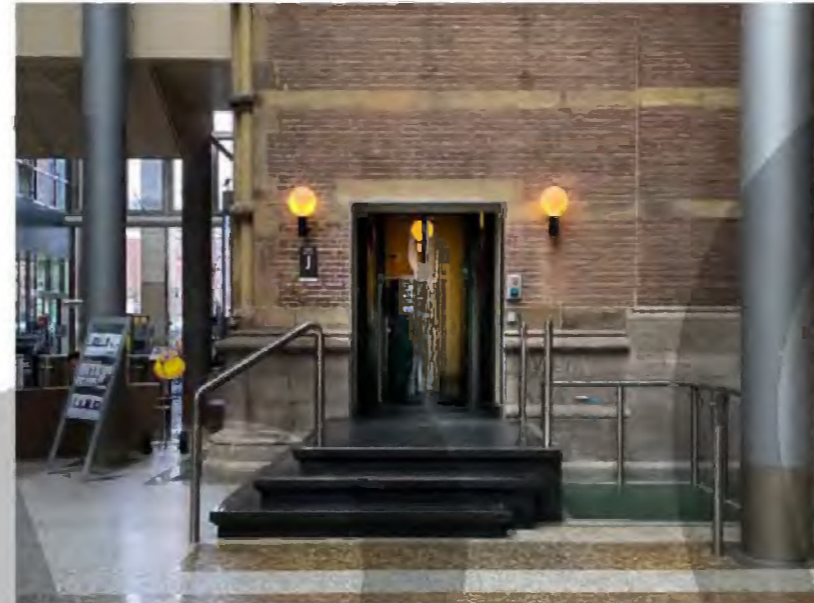
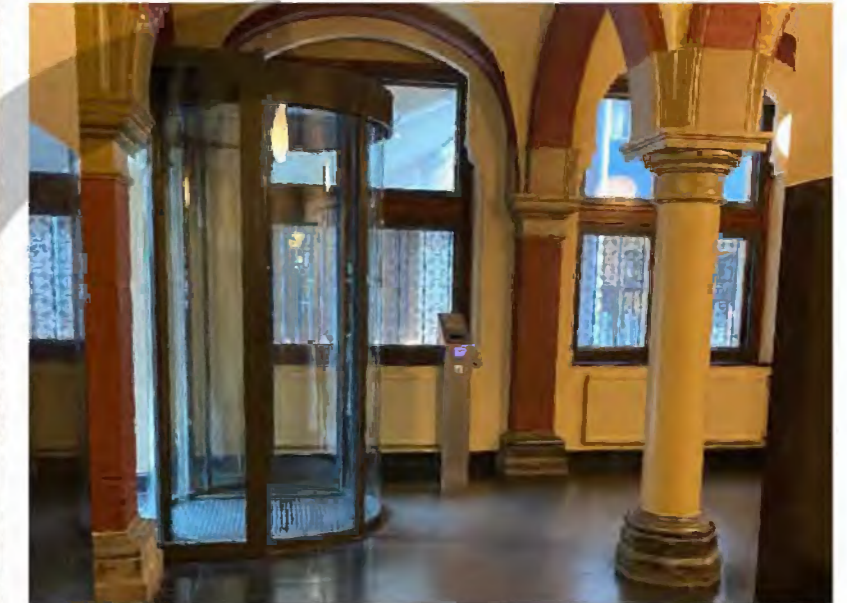
BESTAANDE SITUATIE ENTREEZONE

- ▶ De huidige entree wordt intensief gebruikt, er zijn vaak opstoppingen voor de circle lock.
- ▶ Verplaatsen circle lock bij hoofdentree J naar locatie A.
- ▶ Hier (A) kan worden voorzien in zowel een circle lock als een tourniquet.
- ▶ De bestaande lift (B) een kwartslag draaien.

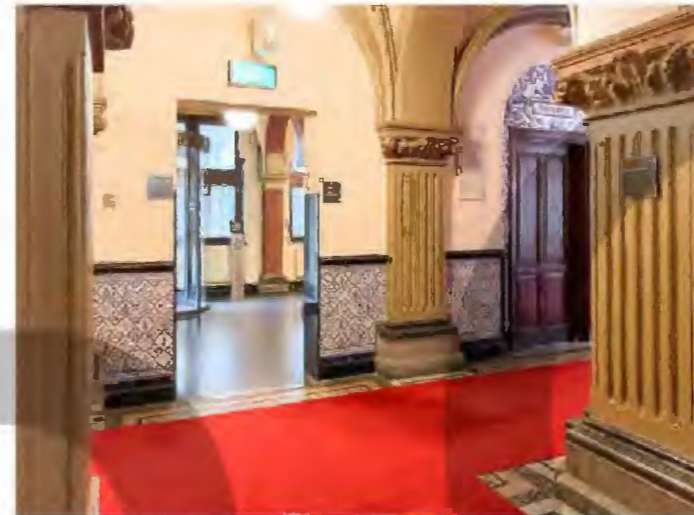
BESTAANDE SITUATIE NOORDVLEUGEL BEGANE GROND

- ▶ In afwijking op het p.v.e., waarin gesteld is dat bij iedere entree twee liften geplaatst moeten worden, is hier voorzien in 1 lift. Dit stellen wij voor om de nog aanwezige monumentwaarde in de - in het verleden veel verbouwde - oude congreswoning te behouden. Bovendien is er voor een goede doorstroming van bezoekers en gebruikers een tweede lift voor handen in de zuidvleugel (D).
- ▶ Bestaande lift noordvleugel (C) handhaven, een kwartslag draaien en naar voren plaatsen, zodat deze toegankelijk is vanuit de gang. Bij drukte kunnen gebruikers/bezoekers doorlopen naar de tweede lift in de zuidvleugel.
- ▶ De tweede lift in de zuidvleugel (D) herpositioneren. Door deze verder naar achteren te plaatsen kan een belangrijke verbetering in de beeldkwaliteit worden bereikt, vooral op de derde verdieping (zie onderdeel J6).

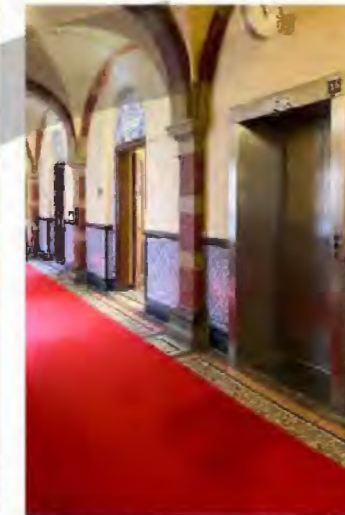
BESTAANDE SITUATIE ZUIDVLEUGEL BEGANE GROND EN DERDE VERDIEPING

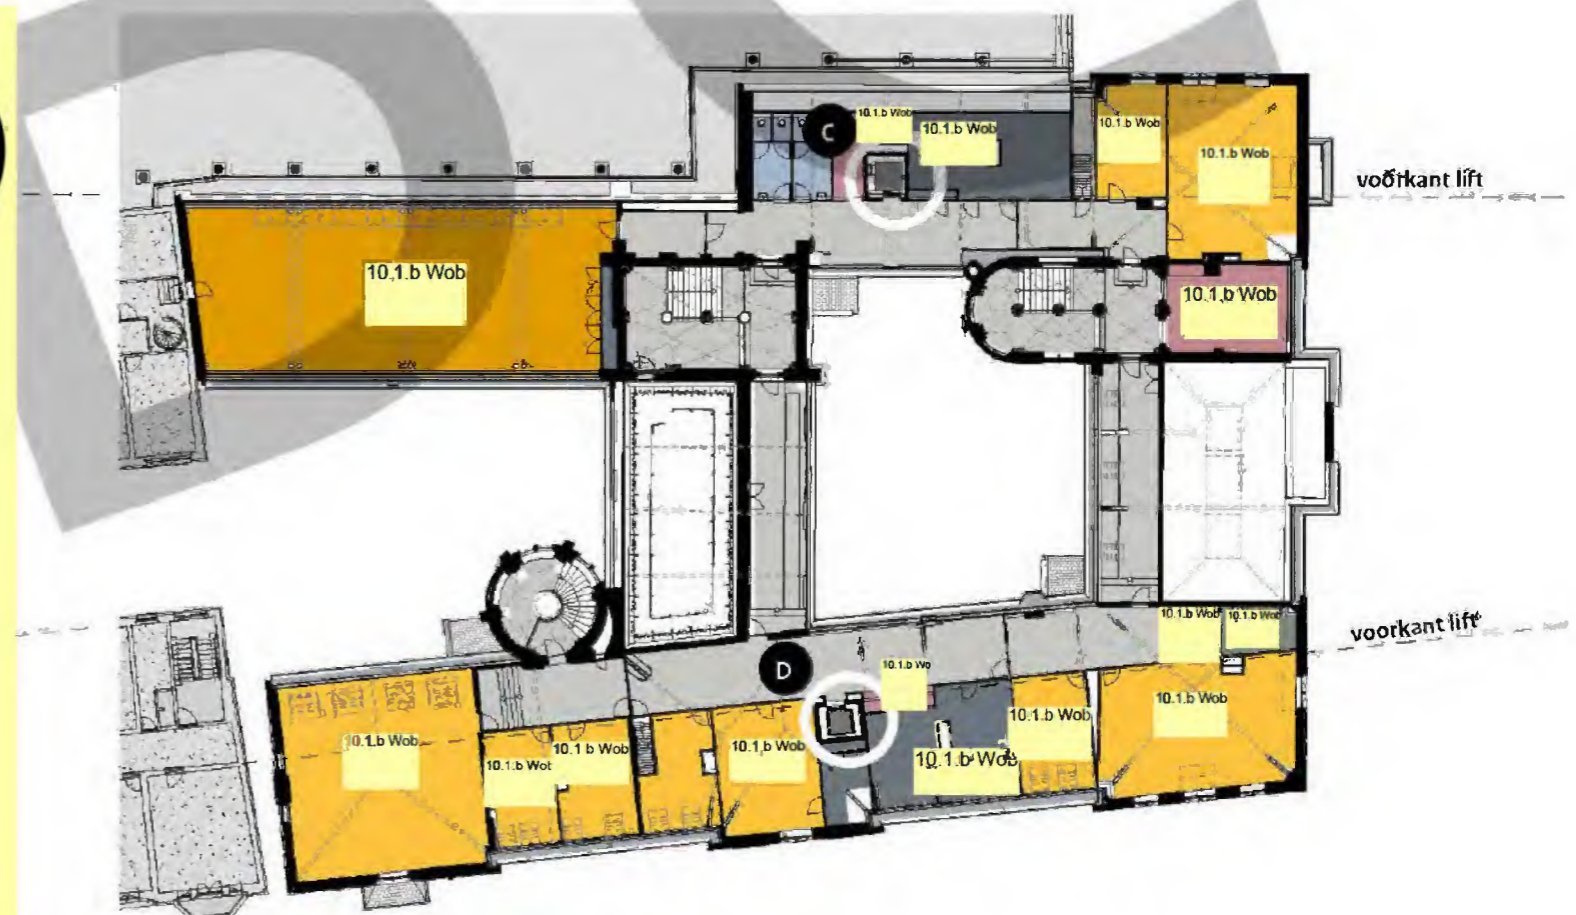
NIEUWE SITUATIE - PLATTEGROND BEGANE GROND

NIEUWE SITUATIE - PLATTEGROND DERDE VERDIEPING

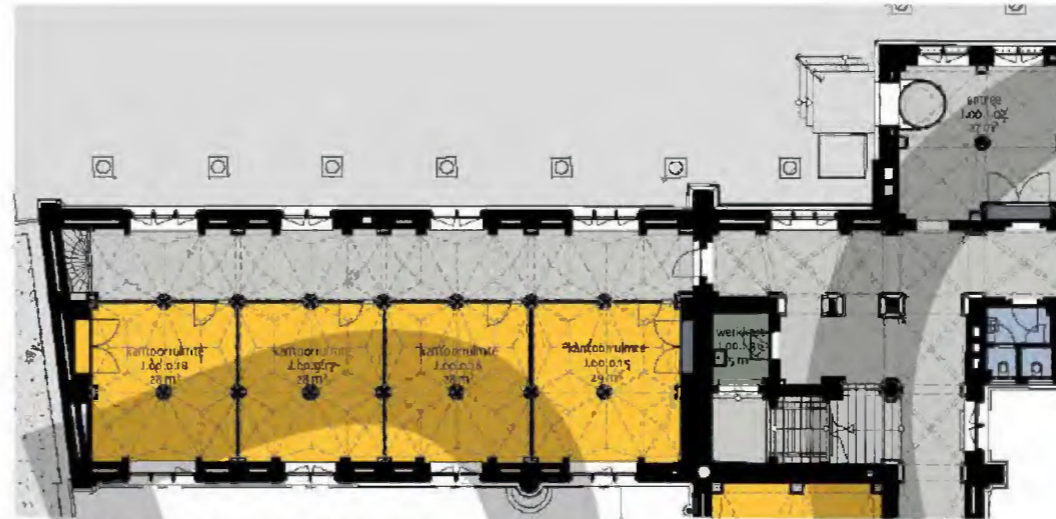
PLATTEGROND: BESTAANDE SITUATIE

- ▶ Op de begane grond in de voormalige archiefzaal, nu werkruimte voor FVD, is het centrale informatiepunt/ de stilteruimte ingepast.
- ▶ Hier zijn de later ingebrachte tussenwanden verwijderd en wordt de oorspronkelijke ruimtelijke kwaliteit van de zaal hersteld.
- ▶ Vrijstaand meubilair bepaalt functionele zones zonder de ruimtelijke kwaliteit aan te tasten.
- ▶ In de middenbeuk zijn hoofdfuncties ingepast met achtereenvolgend een besloten spreekruimte (B) en een centrale receptie-desk (A), een ruime feesttafel (C) en individuele leesstoelen (D).
- ▶ De smallere zijbeuken zijn voorzien van een semi-besloten meubel (E) voor vertrouwelijke ter inzage gelegde stukken (J), individuele werkplekken (F), ruime leesstoelen (G) en een informatiepunt naast de entree (H).
- ▶ De draairichting van de toegangsdeur (I) moet worden aangepast vanwege vluchtmogelijkheden.

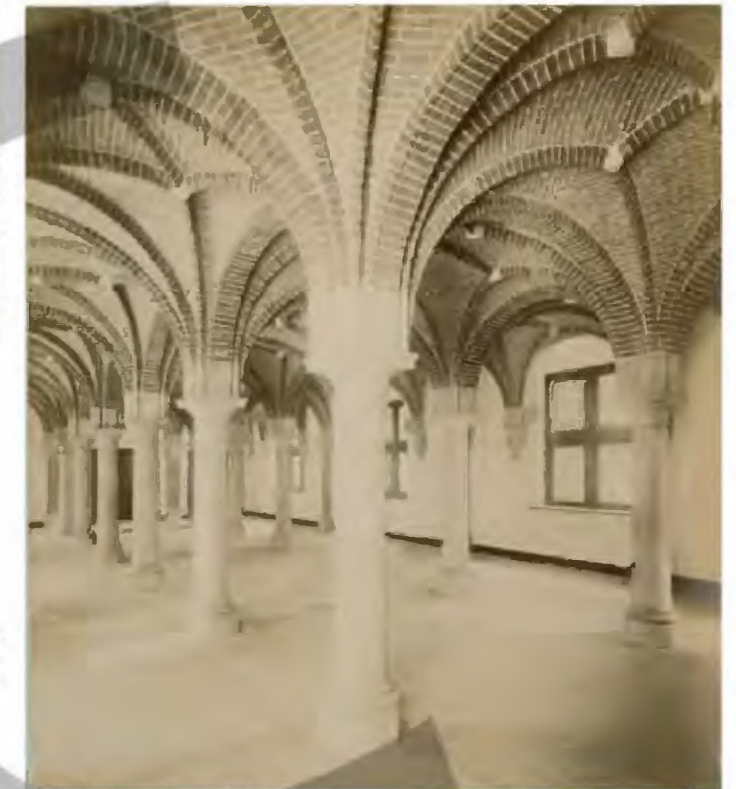
HISTORISCHE SITUATIE

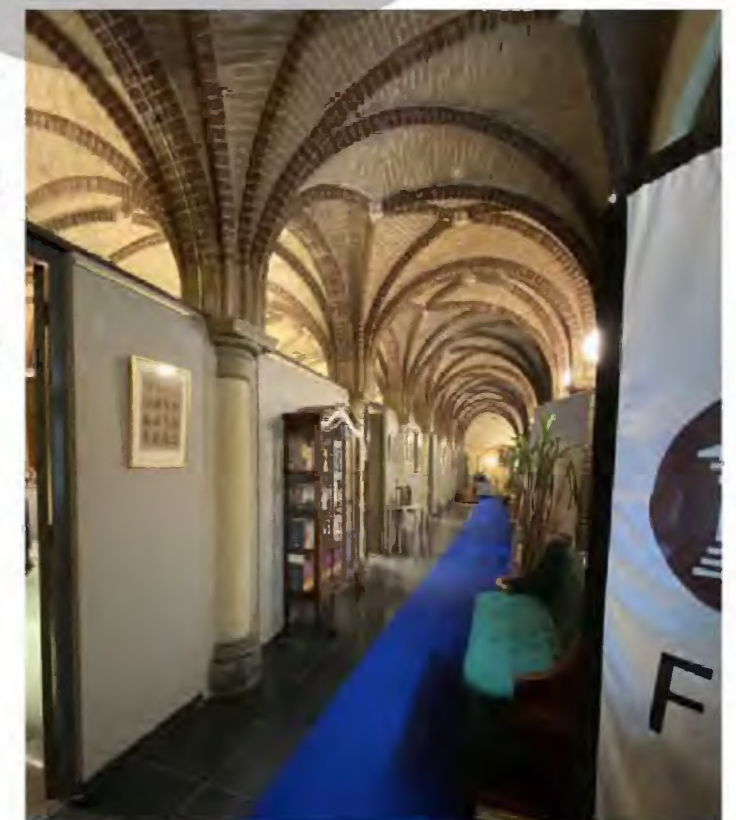
BESTAANDE SITUATIE

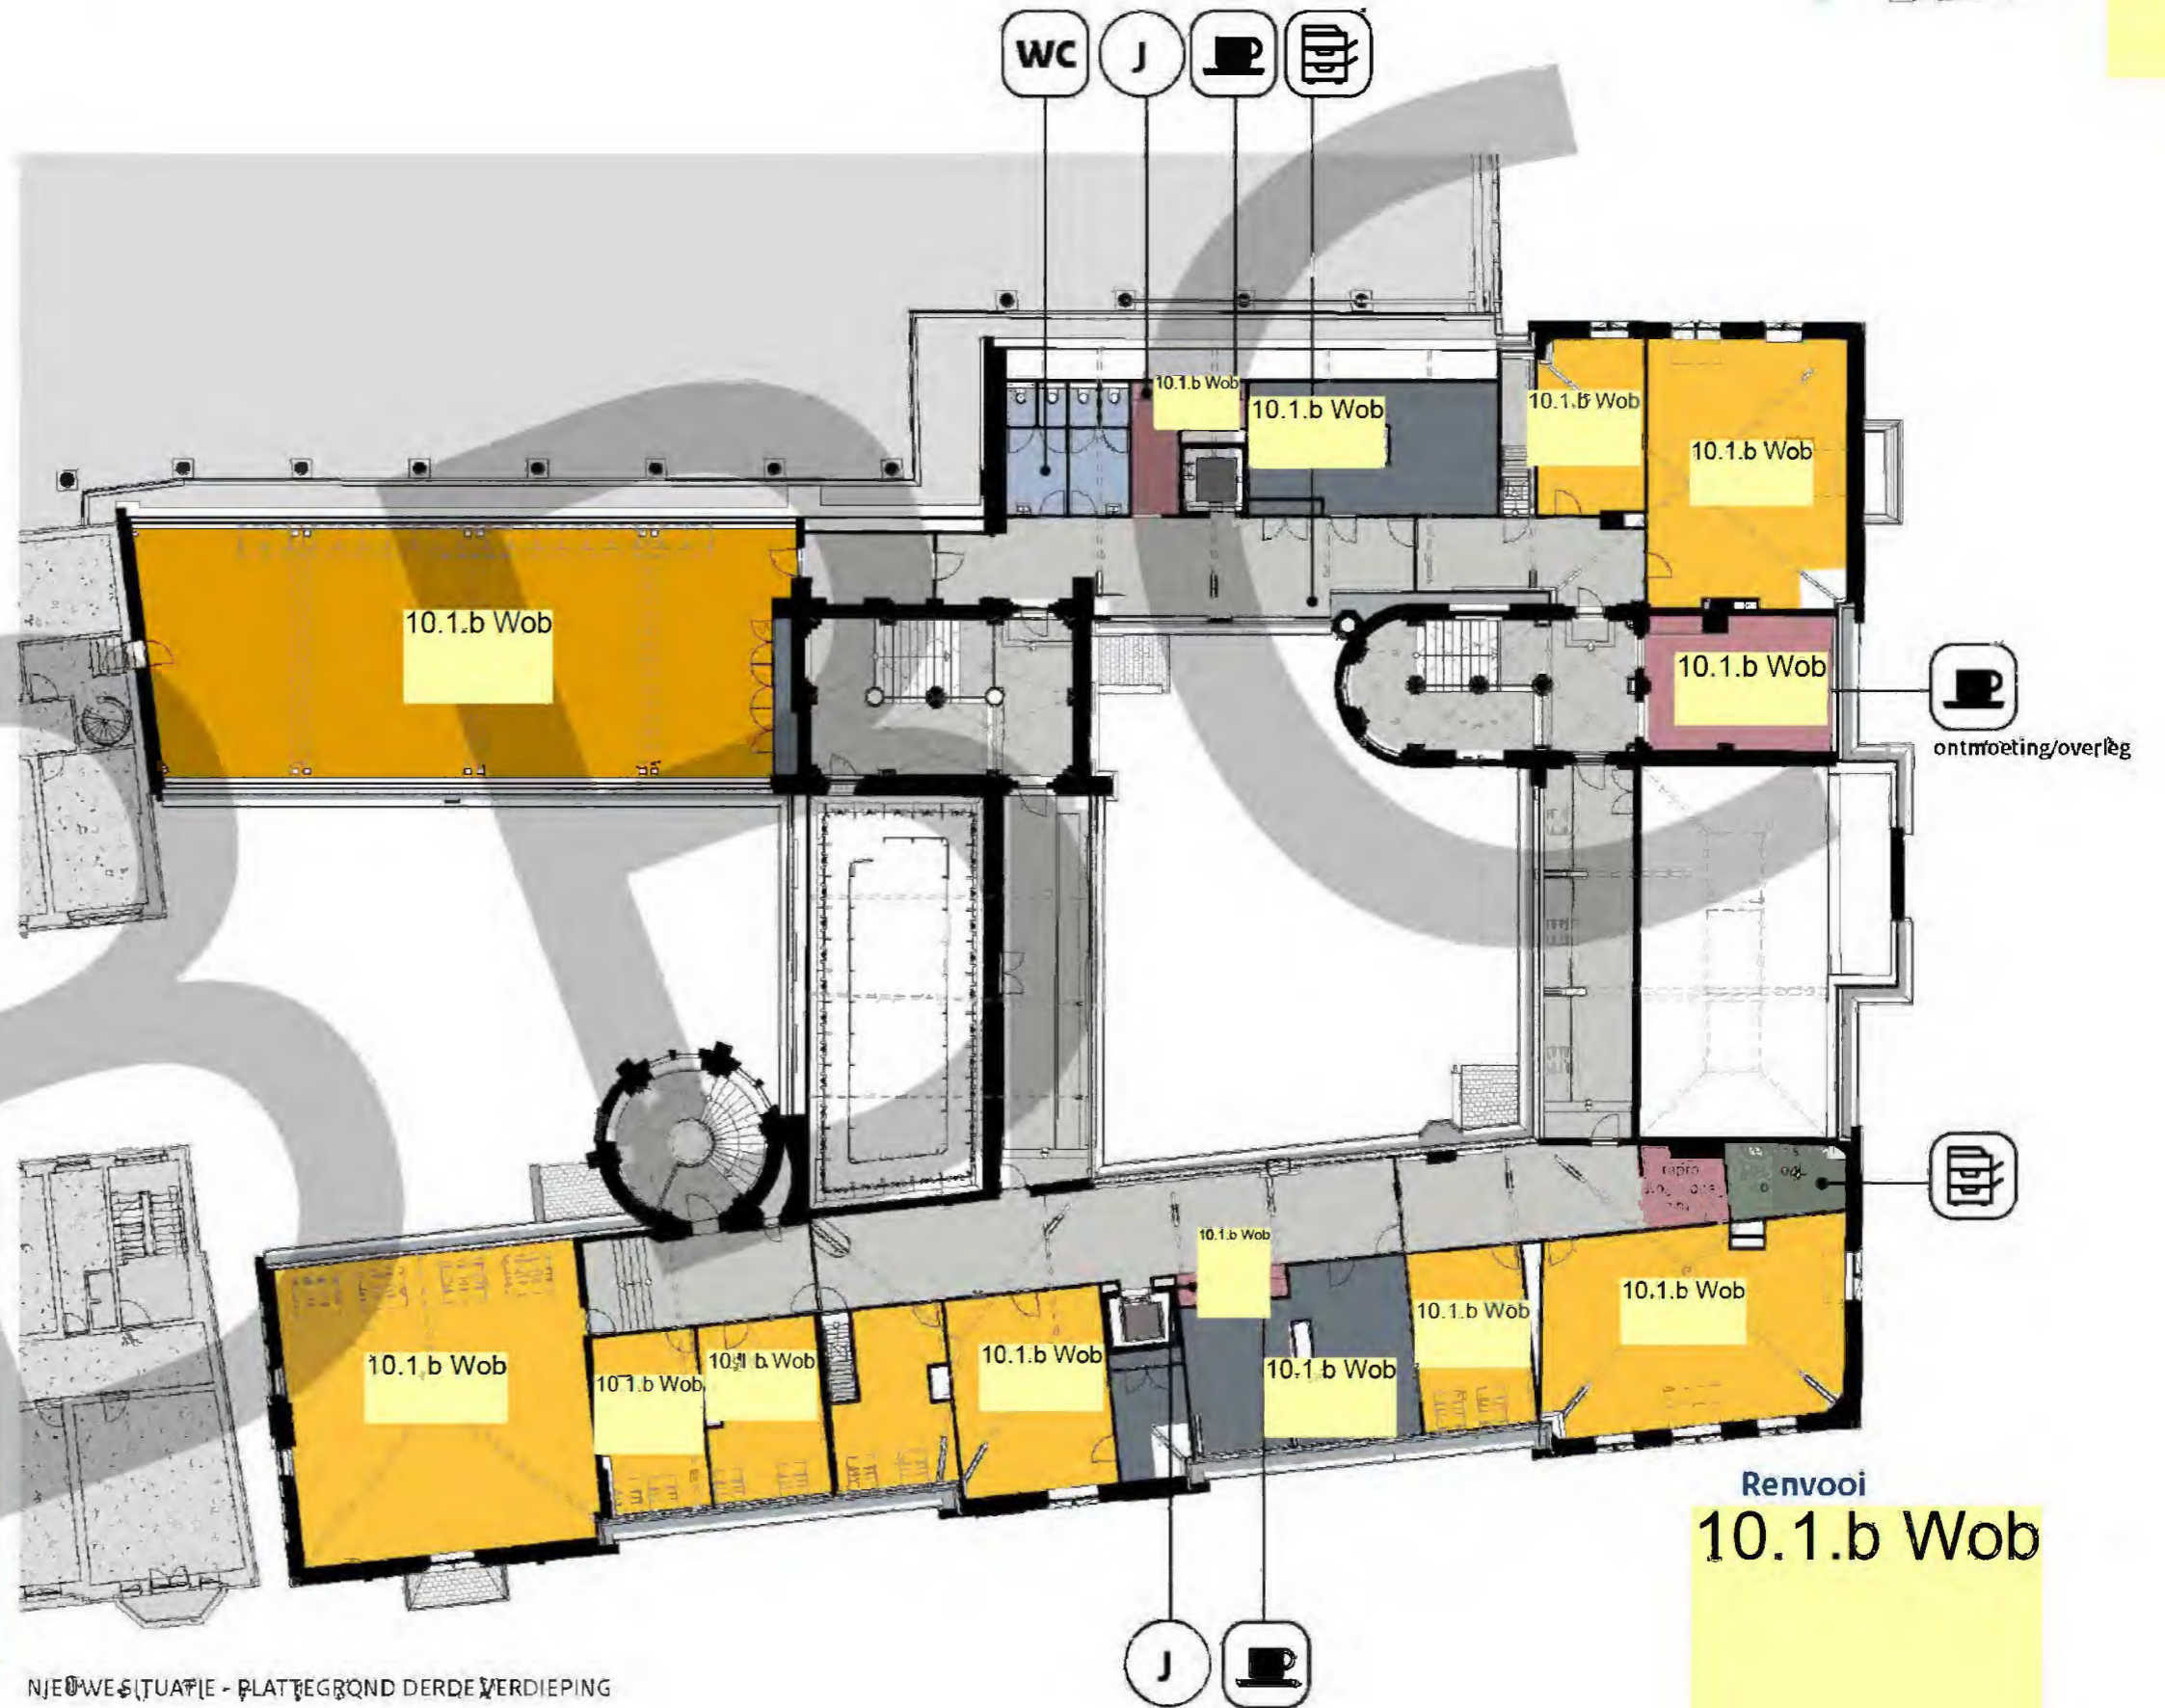
NIJEUWE SITUATIE - PLATTEGROND DERDE VERDIEPING

- ▶ In de huidige situatie is de gangstructuur rommelig door verspringende scheidingswanden tussen gang en kantoorruimtes.
- ▶ De lift bevindt zich voor een deel in de doorloopruimte van de gang.
- ▶ Ter verbetering van de ruimtelijke beleving en functionaliteit van deze verdieplingslaag wordt een herindeling voorgesteld.
- ▶ Werkruimtes worden gerealiseerd tegen de buitengevels, ten behoeve van een optimale daglichttoetreding.
- ▶ Tussen de spanten in de gang zullen wandjes worden verwijderd ten behoeve van integratie koffie, belplekken e.a. faciliteiten.
- ▶ Door herpositionering van de lift komt de gangruimte volledig vrij voor doorloop en zullen spanten niet meer als obstakel worden ervaren.
- ▶ De algemene voorzieningen, zoals pantry's, koffievoorziening, kopieermachines, papieropslag en toiletten worden in twee centraal gelegen ruimtes ondergebracht.

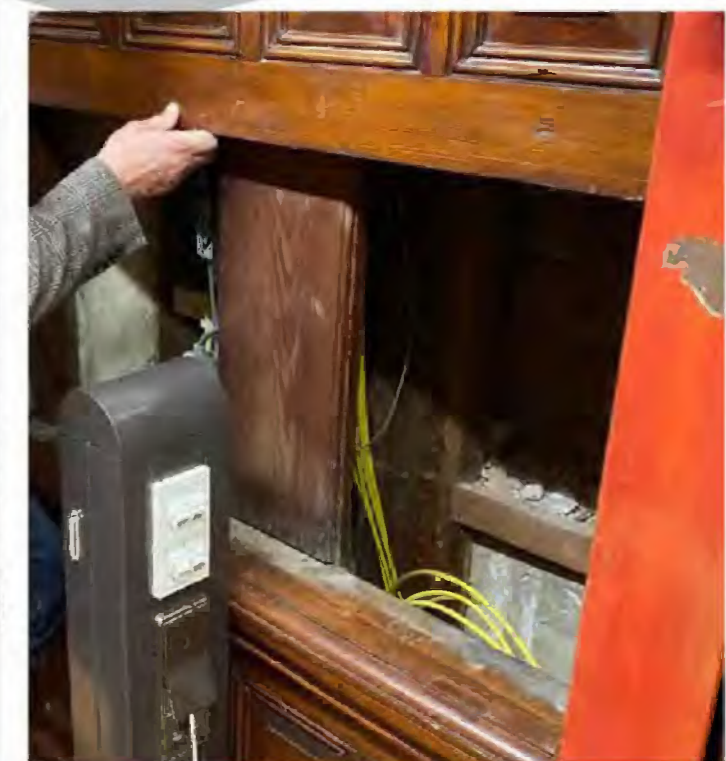
VONDST OORSPRONKELIJKE BOEKENLIFT

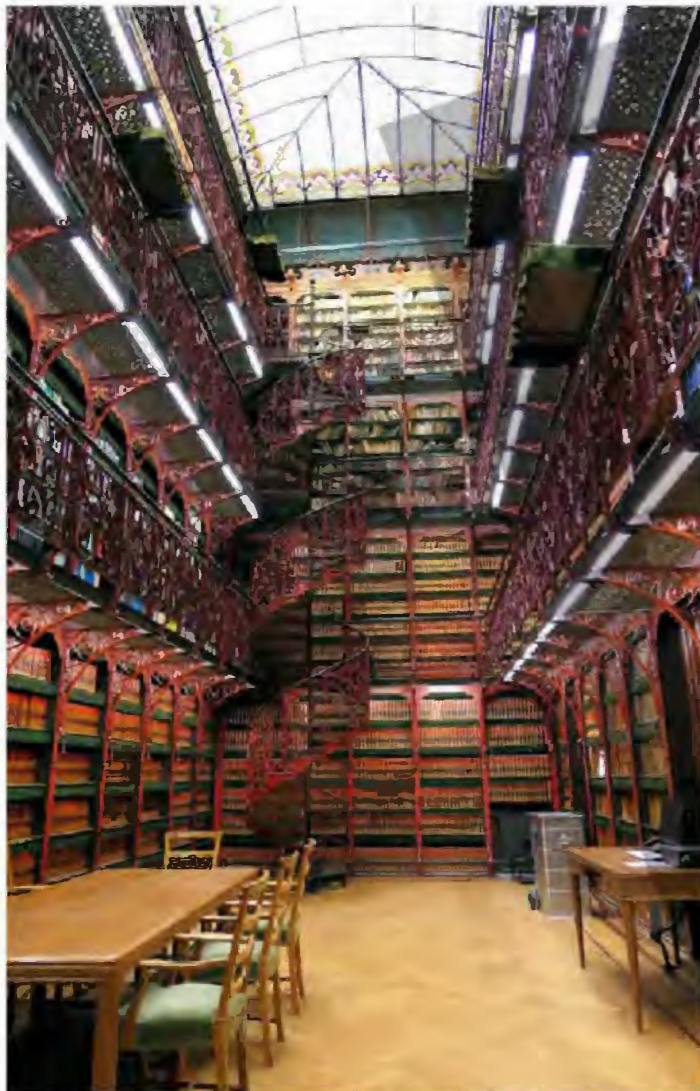
BESTAANDE SITUATIE - TL VERLICHTING HANDELINGENKAMER

- ▶ Het streven is om te komen tot een **beter**e **klimaatbeheersing**, betere relatieve luchtvochtigheidsgraad en beheersing van grote temperatuurschommelingen. Deze temperatuurschommelingen worden met name veroorzaakt door groepen bezoekers.
- ▶ De huidige **verwarmingsinstallatie** moet worden **herzien**. Op dit moment zijn er 2 radiatoren aanwezig. Een aantal boeken staan dicht bij de verwarmingselementen opgeslagen, hetgeen **schadelijk** is voor de boeken.
- ▶ Daarnaast is er ook veel **zonlicht** in de Handelingenkamer, hetgeen **schadelijk** is voor de boeken.
- ▶ De huidige **TL verlichting** is verouderd en storend zichtbaar onder de balustrade. In samenwerking met de lichtadviseur zal gekeken worden naar optimalisatie van de verlichting die de kwaliteit van de ruimte beter tot zijn recht zal laten komen.
