Cultuurhistorisch onderzoek van Gebouw K

(voorm. ministerie van Koloniën)

Plein 1, Den Haag

Bouwhistorisch Onderzoek & Monumentenadvies

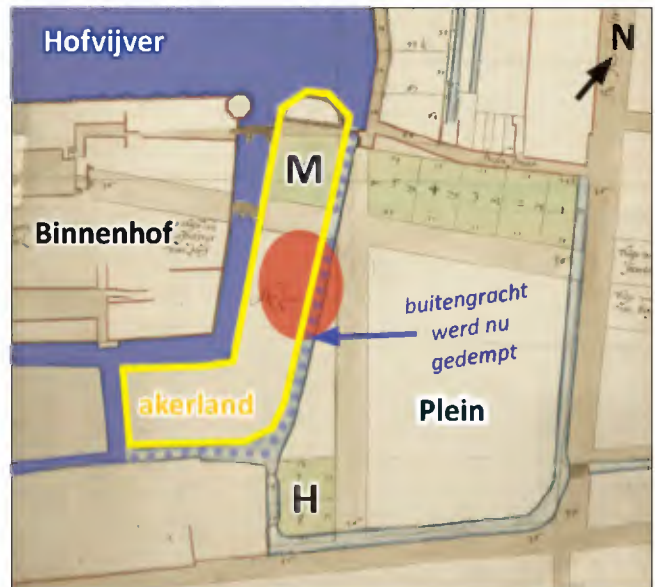
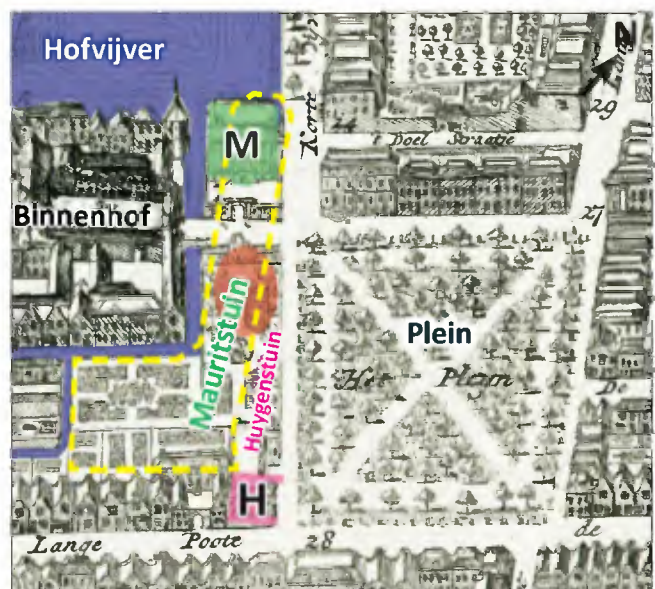
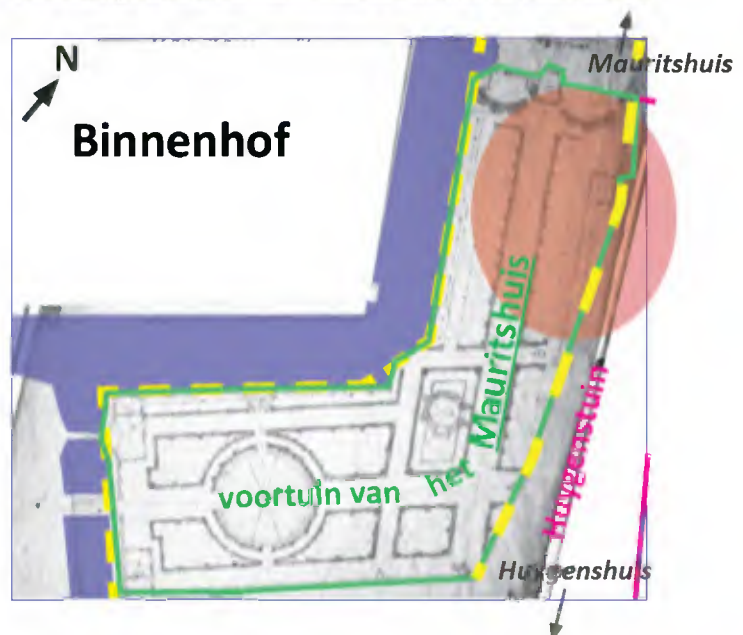
(Rechtsboven) Afb. 2.12. Ontwerptekening van het stuk grond ten oosten van het Binnenhof. (Bron: NA, ca. 1633)

(Rechtsmidden) Afb. 2.13. De loop van de inmiddels gedempte buitengracht heeft mogelijk invloed gehad op de verdeling van de grond voor de tuinen van het Maurits- resp. het Huygenhuis. Op deze kaart uit 1747 is deze stedenbouwkundige historie echter moeilijk te zien, i.v.m. de wat gekunsteld strenge orthogonale tekenwijze (Bron: HGA, 1747). Voor een betere tekening van hoe de percelen liepen, zie afb. xx.

(Rechtsonder) Afb. 2.14. Ontwerp van de voortuin van het Mauritshuis uit 1668. (Bron: RCE 18.125 (reprofoto 1938)).

De eerste bouwde in 1664, aan de noord-zijde van het voormalige akerveld, een woning, die wij nu kennen als het bekende museum het 'Mauritshuis' (zie 'M' op afb. 2.12 t/m 2.14). Een deel van het akerveld werd de riante voortuin van deze woning. In afb. 2.14 is een tekening te zien van de vernieuwde tuininrichting uit 1668. De tuin was streng formeel ingericht en bevatte spelonken, diverse bouwwerkjes en beelden.¹⁵

De tweede, Constantijn Huygens, kreeg grond ter beschikking aan de zuid-oostelijke kant van het Plein. Hij bouwde hier in 1637 zijn woning, het 'Huygenhuis' (zie 'H' op afb. 2.12 t/m 2.14). Huygens kreeg ook een stukje van het akerveld ter beschikking, om daar een tuin en stallen te maken.¹⁶

De buitengracht rondom het akerveld werd gedempt, vermoedelijk in verband met de aanleg van de twee tuinen (afb. 2.12).¹⁷ Het lijkt er echter wel op dat deze gedempte buitengracht wel een grote rol heeft gespeeld in de verdeling van de grond tussen de twee tuinen (zie afb. 2.13). De Mauritsstuin lag namelijk op de grond ten westen van de gedempte buitengracht (dus op het voormalige akerveld) en de Huygenstuin op de grond ten oosten ervan (dus op de - rand van de - voormalige kooltuin).

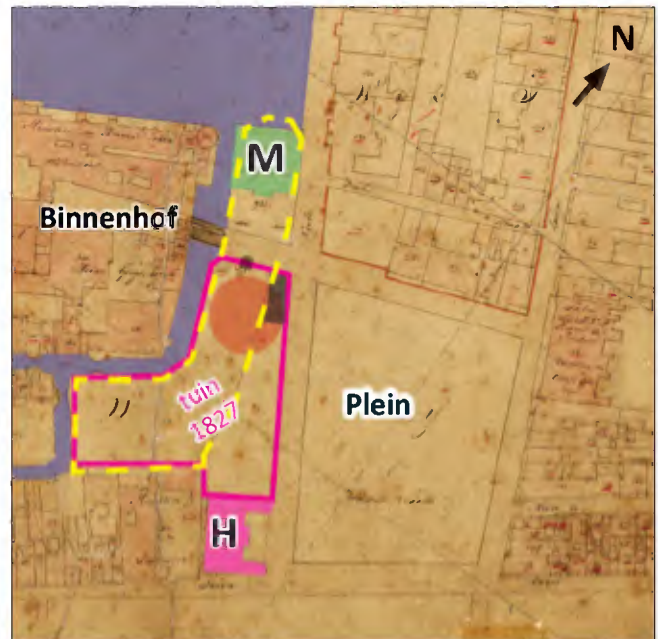
Afb. 2.16. Kadastrale Minuut, ca. 1830, waarin de, zojuist in 1827, samengevoegde grote tuin van het Huygenhuis te zien is. (Bron: Beeldbank RCE).

Twee eeuwen later functioneerde het Mauritshuis al lang niet meer als woning. In 1820 was het door de staat gekocht om er een kabinet van oudheden in te huisvesten. In 1827 zette de staat de voortuin van het Mauritshuis te koop (afb. 2.16). Buurman Johannes Goldberg, de toenmalige eigenaar van het Huygenshuys, zag zijn kans schoon en kocht de Mauritsstuin. Gelijk voegde hij zijn nieuwe aanwinst samen met zijn eigen tuin (die van het Huygenshuis dus) en maakte er één grote tuin van in de Engelse landschapstijl van, met een koetshuis en stalling.¹⁸ De landschappelijke inrichting van deze tuin is duidelijk te zien in afb. 2.17.

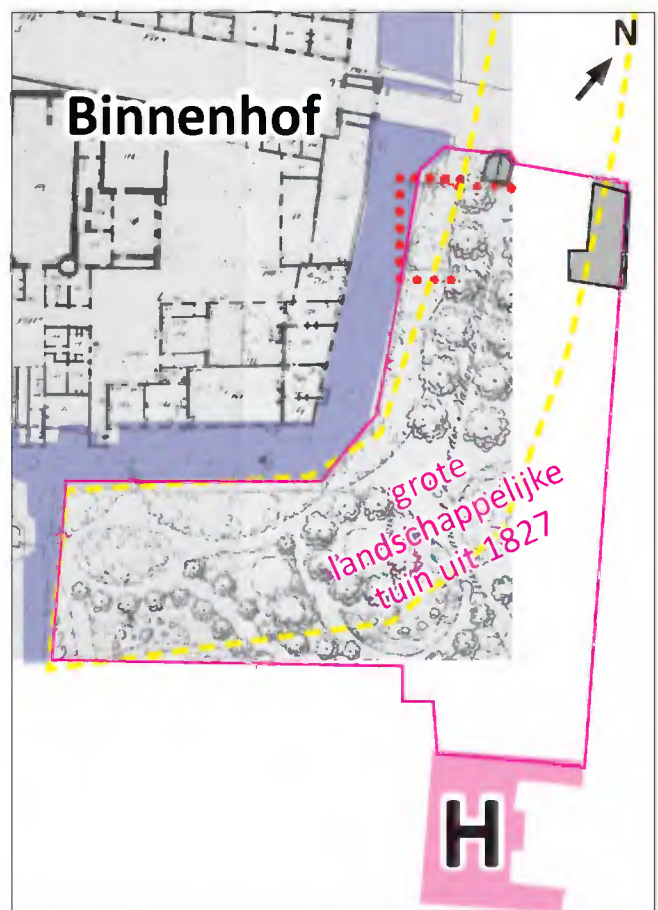
Afb. 2.17. De grote landschappelijke tuin van het voormalige Huygenhuis, datering door het Nationaal Archief op ca. 1850. Maar aangezien in deze tekening al een stukje van de contour van een nieuw te maken gebouw in het noorden van de tuin (oftewel: gebouw K!) te zien is (zie binnen de rode stippellijn), is een iets latere datering (1858) waarschijnlijker. (Bron: NA, 4.RGD, inv.nr. 386.3, detail).

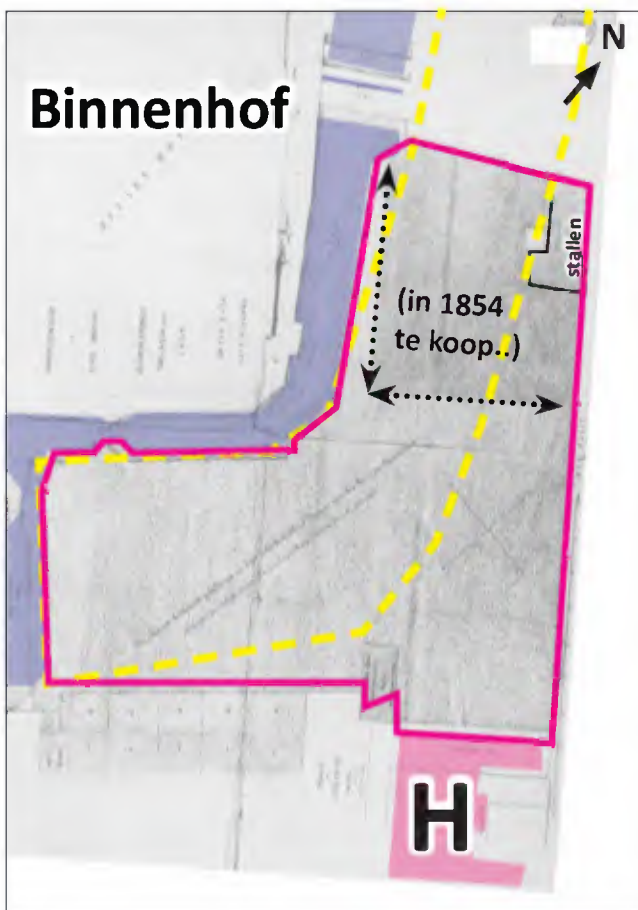
Afb. 2.18 Situatietekening uit 1854 van de tuin en het terrein dat men (vruchteloos) probeerde te verkopen voor de bouw van een concertzaal. (Bron: Hennis (1987), die deze tekening heeft gevonden in het HGA)

In 1854 deed de Staat een ijdele poging het noordelijke stuk van de grotere landschappelijke tuin te verkopen voor de bouw van een concertzaal: *'Het meer beschaduwde gedeelte van den Tuin is het beschikbare Terrein voor den bouw der Concertzaal'* (afb. 2.18).²⁰ Duidelijk is te zien dat in de noordwestelijke hoek van de tuin nog stallen stonden.²¹

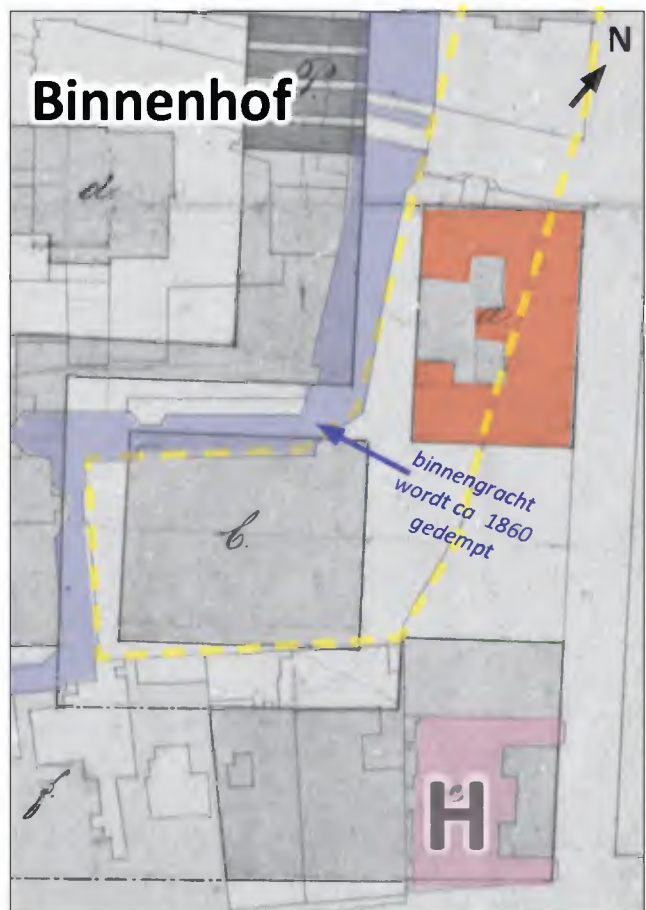
Afb. 2.19. Plan van W.N. Rose uit 1858 voor de afbraak en herbouw van een groot deel van het Binnenhof, waarvan het grootste deel niet uitgevoerd is. Op de plek waar het nieuwe gebouw voor Koloniën gerealiseerd zou worden is door Rose in rechthoek 'a' de E-vormige plattegrond van het gebouw ingeschetst (rood ingekleurd). De vorm van het vroegere akerland is nog goed terug te zien in de perceelsverdeling (gele stippelijjn). De Hofgracht (lichtblauw) werd in 1860-1861 gedempt. (Bron: NA 4.RGD inv.nr. 457.1, detail).

In 1858 ving de bouwvoorbereidingen aan. In krantenartikelen valt te lezen dat er putten werden geslagen in de tuin van 'Oud-Koloniën' om de bouwgrond te onderzoeken.²⁵ Vervolgens moest voor het bouwrijp maken van de grond de landschappelijke tuin uit 1827 met bijbehorende gebouwen geruimd worden. Hiervoor werd in 1859 door het departement van Financiën een verkoop bij opbod uitgevaardigd. Deze betrof het rooien van enige bomen en hakhout, en de afbraak van het koetshuis en de stallen, die helemaal aan de noordelijke kant van de tuin stonden, tegenover het Mauritshuis (afb. 2.19). De paarden, rijtuigen, het hooi en allerlei andere toebehoren werden verkocht.²⁶

De achter het gebouw liggende Hofgracht (de vroegere 'binnengracht', zie afb. xx) werd in 1860-1861 gedempt (zie afb. 2.19, 2.22 en 2.23).²⁷ Hiermee verdween het laatste herkenningpunt van de vorm van het middeleeuwse akerveld.

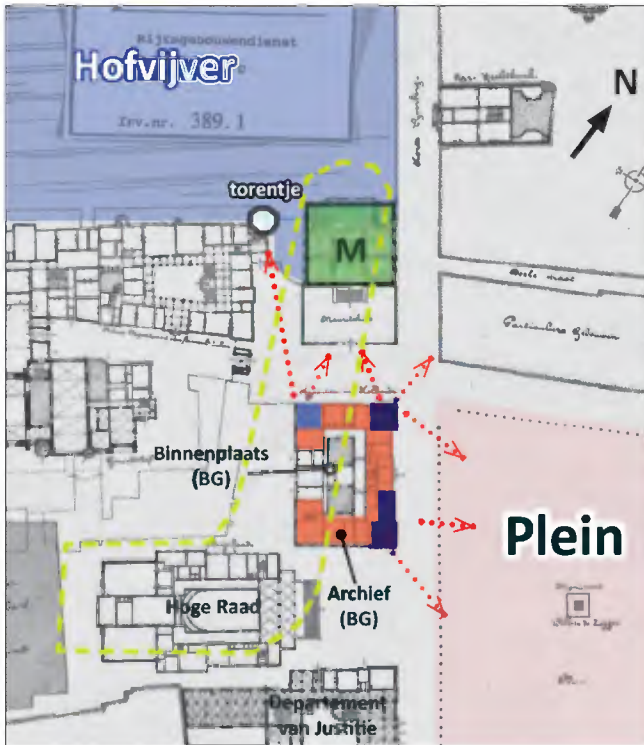
Afb. 2.20. Detail van kaart van het Binnenhof met de situatie van ca 1890. Hierop is goed te zien dat de chique kamers van het 'Nieuwe Koloniën' op de hoeken van de bel-etage fraaie zichtlijnen hadden naar het Plein, het Mauritshuis en het torentje (rode stippelpijlen). Op de begane grond zijn de archieven 'weggestopt' aan de minder prominente zijde van het gebouw (zuid). Aan de achterzijde ligt de open binnenplaats. In deze kaart is al de situatie van ná de uitbreiding van 1883 te zien, waarbij de open binnenplaats is afgesloten en in tweeën is gesplitst. De gele gestippelde lijn geeft de vorm van het voormalige akerland weer, dat door de demping van zowel de buitengracht (ca. 1637) als de binnengracht (ca. 1861) niet meer is te herkennen. Ten zuiden van het Nieuwe Koloniën ligt het - eveneens door Rose ontworpen - gebouw van de Hoge Raad (1862), dat terugligt ten opzichte van het plein. Ten zuiden van dit gebouw ligt het departement van Justitie (1876-1883), op de plek van het voormalige Huygenshuis. Dit was niet door Rose ontworpen, maar door rijksbouwmeester Peters (Bron: NA, 4.RGD, 389.1, ca. 1890)

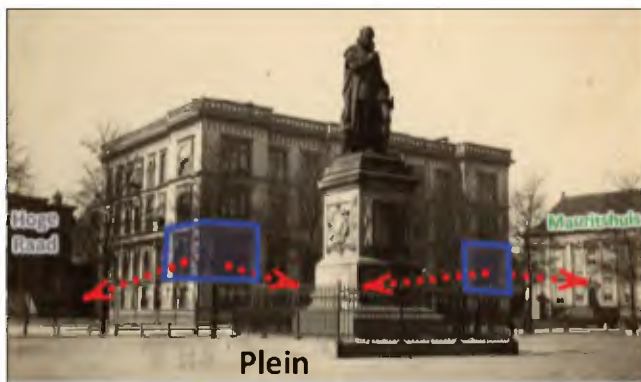
Afb. 2.21. Een van de oudste foto's van het nieuwe gebouw voor het ministerie van Koloniën aan het Plein. Aangegeven zijn de fraaie zichtlijnen (rode stippelpijlen) vanuit de resp. werkkamers (blauw) van de secretaris-generaal (links) en de minister van Koloniën (rechts). (Bron: HGA, 0,56453, 1864).

De aanbesteding voor de bouw van het nieuwe ministerie voor Koloniën vond plaats op 1 juni 1859.²⁸ De eerste steen van het gebouw werd gelegd op 19 juli.²⁹ In 1861 werd het ministerie opgeleverd (zie afb. 2.21 en verder §2.4.1 Bouwfase 1: De bouw 1859-1861).

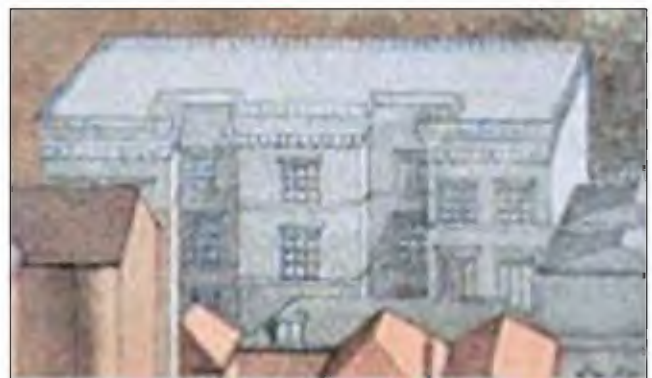
Afb. 2.24. Op dit detail van een vogelvluchttekening van het Binnenhof is de oorspronkelijke achterzijde te zien, de open kant van de 'E-vorm, voordat deze werd dichtgezet in 1883. (Bron: De Fabryck 2012a, tekening door Ising, 1879-1883).

In 1883 kreeg het ministerie een uitbreiding aan de achterzijde van het gebouw (zie § 2.4.2 Bouwfase 2: De uitbreiding van 1883). Hierbij werd de voorheen open binnenplaats (afb. 2.24) afgesloten en in tweeën gedeeld. Aan de voor- en twee zijgevels van het gebouw veranderde echter helemaal niets. Bovendien werd de uitbreiding aan de achterzijde gebouwd in dezelfde stijl en met dezelfde vormgeving als door Rose waren toegepast. De achteloze voorbijganger zal deze uitbreiding daarom vast niet zijn opgevallen.

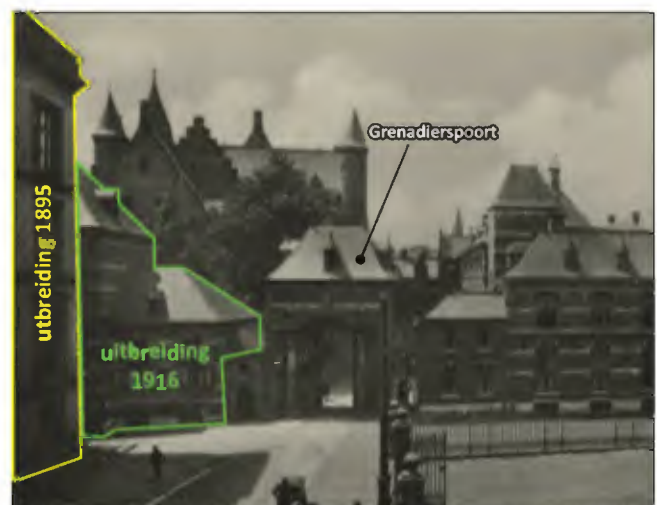
Afb. 2.27. In 1916 wordt een uitbreiding van het ministerie gebouwd in een ander gebouw in een andere bouwstijl; zie voor meer afbeeldingen § 2.4.6. 'Bouwfase 6: Ingrepen i.v.m. de uitbreiding van ca. 1916 en kort daarna' (Bron: HGA, 5.12394, ca. 1935).

De uitbreiding uit 1916 werd, in tegenstelling tot de twee vorige uitbreidingen, vormgegeven als een afzonderlijk gebouw in een andere bouwstijl en had slechts aan de achterzijde één smalle verbinding het gebouw van Rose (zie zie § 2.4.5. Bouwfase 5: De uitbreiding van 1916).

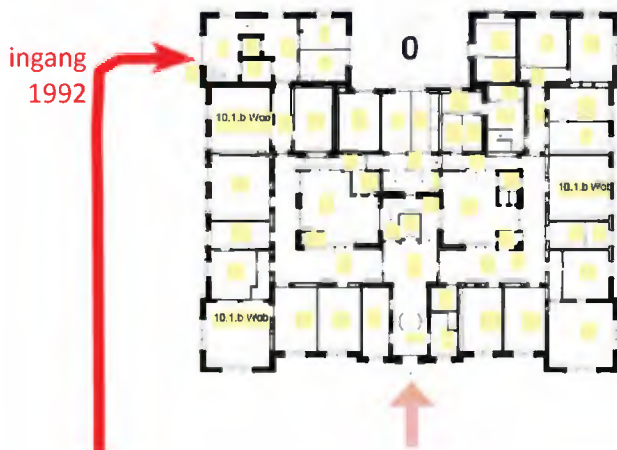
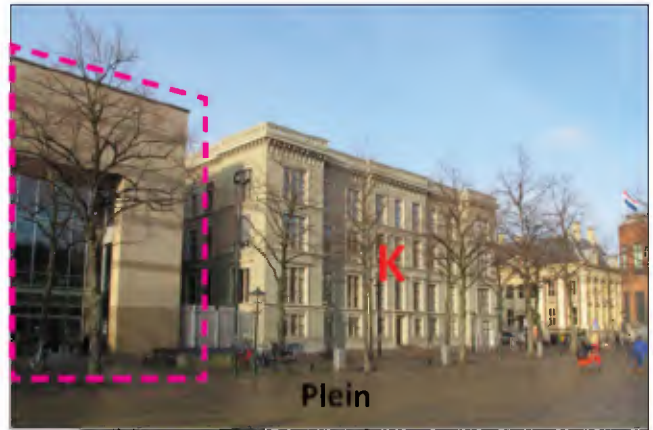
(Rechtsboven) Afb. 2.29a en (rechtsmidden) afb. 2.29b. Naast gebouw K is in de jaren '90 een nieuw complex gemaakt door de Architecten Cie (paarse streeplijn), met een verbindingstraat tussen de diverse gebouwen van het Binnenhof (Bron afb. 2.29b: De Fabryck 2012a, p. 68).

Stedenbouwkundig gezien is er tot het eind van de jaren '80 verder niet veel gebeurd dat directe invloed had op het gebouw. In 1988 werd echter het gebouw van de Hoge Raad, het buurgebouw van gebouw K, gesloopt. Aan deze zijde verscheen in de jaren '90 grote nieuwbouw van De Architecten Cie, met daarin een lange verbindingstraat, die de verscheidene onderdelen van het Binnenhofcomplex met elkaar verbindt. De toegang tot gebouw K werd hierbij verplaatst, van de voorzijde aan het Plein, naar de achter/zijkant aan de zijde van de verbindingstraat. Voortaan kon men het gebouw in dagelijks gebruik alleen nog betreden via deze verbindingstraat en is er dus enkel een kruip-door-sluip-door toegang tot het gebouw. De voordeur is in feite buiten gebruik gesteld.

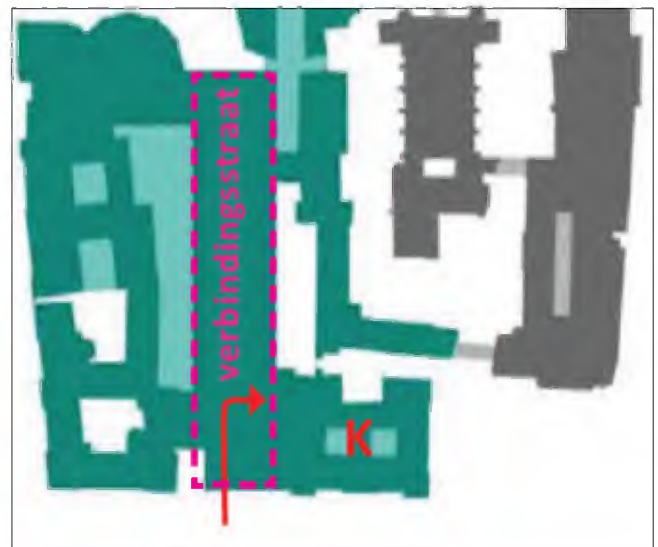
(Rechtsonder) Afb. 2.31 Plattegrond van een deel van het Binnenhofcomplex, met daarin aangegeven de verbindingstraat uit 1991 en de nieuwe manier van het ontsluiten van gebouw K, namelijk via de linker achterzijde (Bron: Roosmalen, R.M.I.F. van; et al., 2015, p. 102; bewerking Bureau Bouwtijd)

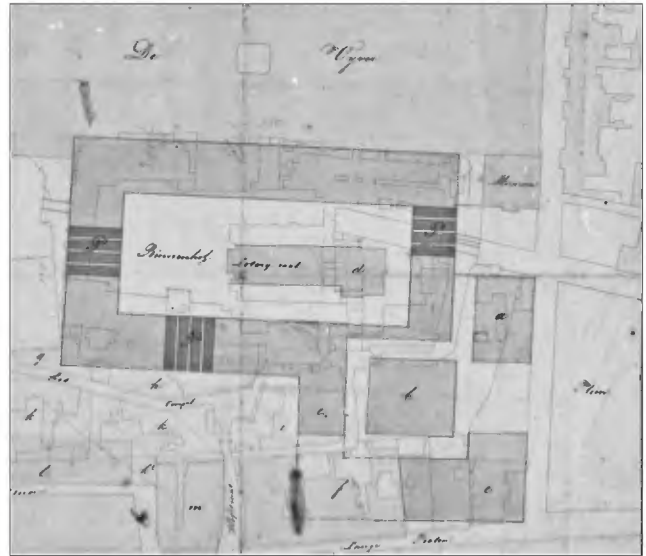
Afb. 2.33. Plan van Rose uit 1858 voor de sloop en herbouw van een groot deel van het Binnenhof. Dit plan viel niet in goede aarde bij de Kamerleden en is daarom grotendeels niet uitgevoerd (Bron: NA 4.RGD inv.nr. 457.1 (detail)).

³¹ Als dat niet was gebeurd, had het Binnenhof er nu heel anders uitgezien, want als het aan Rose had gelegen had hij bijna het hele historische Binnenhof vervangen door nieuwbouw (zie afb. 2.33). Zijn radicale idee had de Tweede Kamerleden echter zó geschokt, dat ze van de weeromstuit toch besloten tot een - eerder nog véél te duur geachte - grotendeelse restauratie van het eeuwenoude politieke machtscentrum. Rose bouwde er slechts enkele nieuwe gebouwen: het nieuwe ministerie van Koloniën en de Hoge Raad. Verder renoveerde hij de Grote Zaal van het Binnenhof, waarbij hij alsnog drastisch te werk ging en veel kritiek heeft ontvangen.

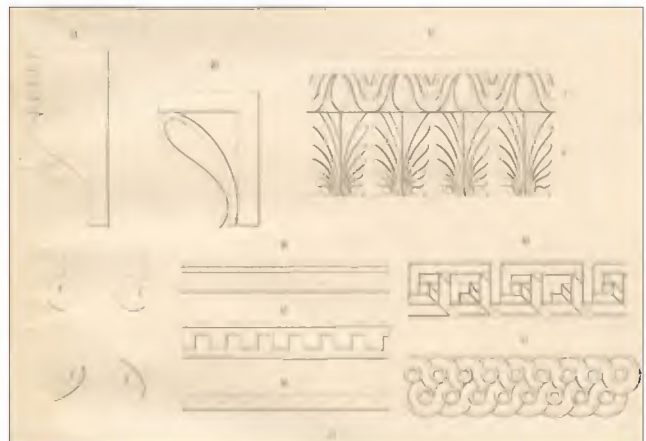
Afb. 2.34. Voorbeeld van ornamenttekeningen uit Rose's 'De leer van het ornament' uit 1863.

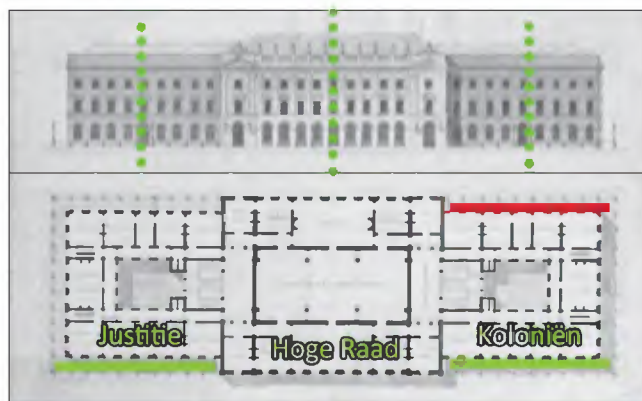
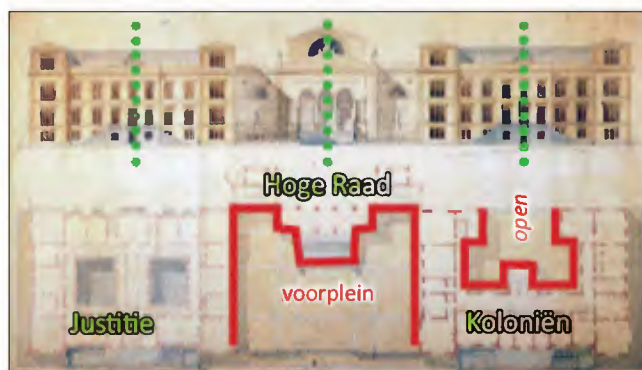
(Boven) Afb. 2.36 Ontwerp van Craner (1848) en (onder) afb. 2.37 Schetsontwerp van Rose (1858). De stedenbouwkundige overeenkomsten zijn in groen aangegeven, de verschillen in rood (Bron: NA, 4.RGD_529.1 en Berens 2004, p. 245, verwijzend naar NA, 3488-1; bewerkingen door Bureau Bouwtijd).

Volgens eerder onderzoek is Rose's ontwerp voor het nieuwe Departement van Koloniën geënt op het ontwerp van Johannes Craner, uit 1848.³⁷ Stedenbouwkundig is dit zeker correct. Beide ontwerpen bestaan uit drie symmetrisch vormgegeven en gearrangeerde gebouwen (resp. het departement van Justitie, de Hoge Raad en het departement van Koloniën) aan het Plein (vgl. afb. 2.36 en 2.37). Bij Rose's ontwerp is het gebouw voor de Hoge Raad echter naar achteren geschoven, waardoor er een klein voorplein wordt gecreëerd. Ook is zijn departement voor Koloniën aan de achterzijde niet gesloten, maar bevindt zich daar een naar achteren toe open binnenplaats (afb. 2.37).

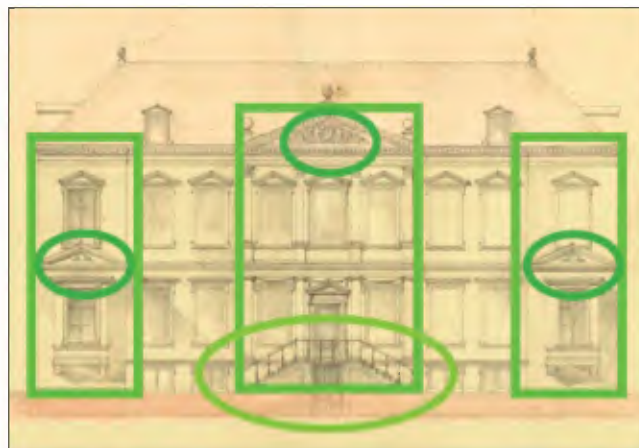
Afb. 2.38. Het 'Oude Koloniën', oftewel het voormalige Huygenhuis,, bestaande toestand in 1861. Let op de gevelindeling met hoek- en middenrisalieten, de dubbele bordestrap en klassieke vormen als frontons (Bron: NA, 4.WCA, inv.nr. 7806).

Het Oude Koloniën en Rose's schetsontwerpen én definitieve ontwerp voor het Nieuwe Koloniën hebben aan de voorzijde hoekrisalieten en een middenrisaliet, terwijl de voorgevel in het ontwerp van Craner ongeleed is (vgl. afb. 2.38 t/m 2.40, waarin de overeenkomsten groen zijn aangegeven en de verschillen rood).

Rose verdeelt de negen vensters op dezelfde wijze over de risalerende en niet-risalerende bouwdelen als in de voorgevel van het Oude Koloniën (vgl. afb. 2.38

Rose's schetsontwerpen uit 1858 vertonen in het exterieur diverse klassieke architectonische vormen, zoals frontons, waar ook het 'Oude Koloniën' mee verfraaid was (vgl. afb. 2.38 en 2.39). Ook in het interieur zijn overeenkomsten te zien, zoals de lambrisering en deuren met panelen, de behangindeling met afgekaderde vlakken boven de deuren, en de inrichting van het symmetrische centrale trappenhuis met versierde kolommen (vgl. afb. 2.44 en 2.45). Van Craners ontwerp zijn geen interieurtekeningen beschikbaar, dus op dat vlak kan het niet met het Oude Koloniën en Rose's schetsontwerp voor het Nieuwe Koloniën vergeleken worden. Maar qua exterieur is het duidelijk dat bij Craners ontwerp de klassieke architectonische vormtaal met duidelijk aanwezige frontons ontbreekt (op één klein onopvallend vensterfronton op de eerste verdieping na, zie afb. 2.40).

Rose's schetsontwerpen voor het 'Nieuwe Koloniën' bevatten, net zoals bij het 'Oude Koloniën', een statige dubbele bordestrap aan de voorzijde.⁴¹ Het ontwerp van Craner had dit element niet (afb. 2.38 t/m 2.40).

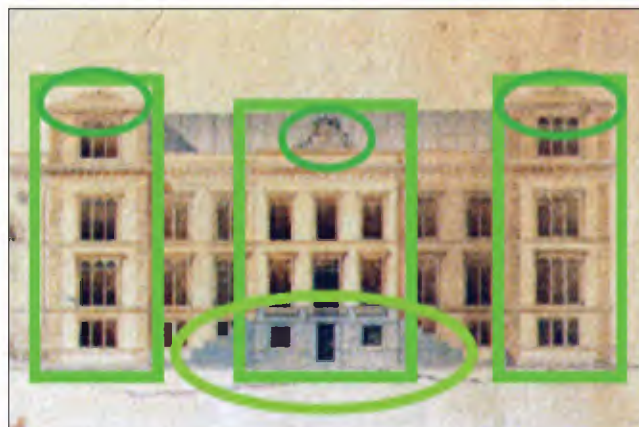
Afb. 2.39. Rose's schetsontwerp uit 1858 voor het Nieuwe Koloniën. Let op de (groen aangegeven) overeenkomsten met het Oude Koloniën: de gevelindeling met hoek- en middenrisalieten, de dubbele bordestrap en klassieke vormen als frontons. (Bron: Berens 2004, p. 245, verwijzend naar NA, 3488-1; bewerkingen door Bureau Bouwtijd).

en 2.39): één venster in de linker hoekrisaliet, twee in het linker teruggelegen gedeelte van de voorgevel, drie in de middenrisaliet, twee in het rechter teruggelegen gedeelte van de voorgevel en weer één in de rechter hoekrisaliet. Craner heeft ook een gevelverdeling met negen vensterassen, maar heeft deze niet specifiek verdeeld over risalerende en niet-risalerende geveldelen, aangezien hij die niet in zijn ontwerp had opgenomen (afb. 2.40).

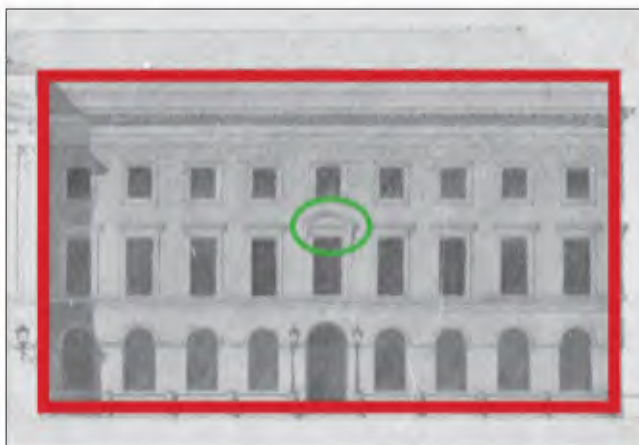
Afb. 2.40 Ontwerp van Craner (1848) voor het Nieuwe Koloniën. (Bron: NA, 4.RGD_529.1)

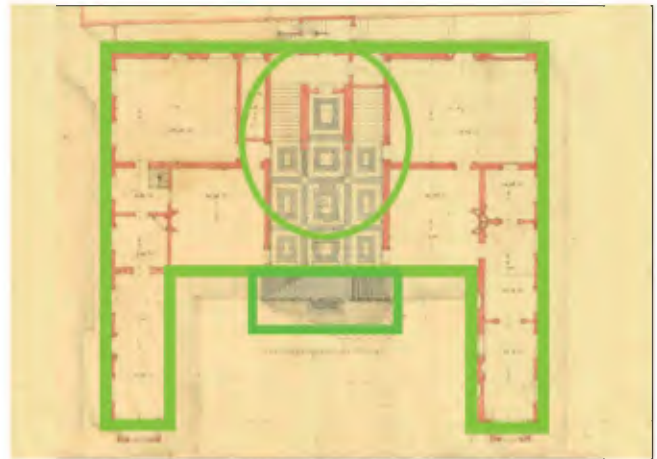
Afb. 2.41. Het 'Oude Koloniën' had een U-vormige plattegrond, met de open zijde naar het Plein. De entree was voorzien van een bordestrap naar de bel-etage en gaf uit een centraal geplaatst trappenhuis (Bron: NA, 4.WCA, inv.nr. 7806).

Zowel de plattegrond van het 'Oude Koloniën' als van het 'Nieuwe Koloniën' van Rose bestonden uit een lange dwarsgeplaatste rechthoek, met daaraan twee uitstekende 'poten'. Alleen waren bij het 'Oude Koloniën' de 'poten' naar voren gericht (afb. 2.41) en heeft Rose de 'poten' naar achteren gericht (afb. 2.42). Maar dat is zeer begrijpelijk, gezien de steeds stedelijker wordende omgeving van het Plein, die om een gesloten gevelwand vroeg. Verder heeft Rose aan

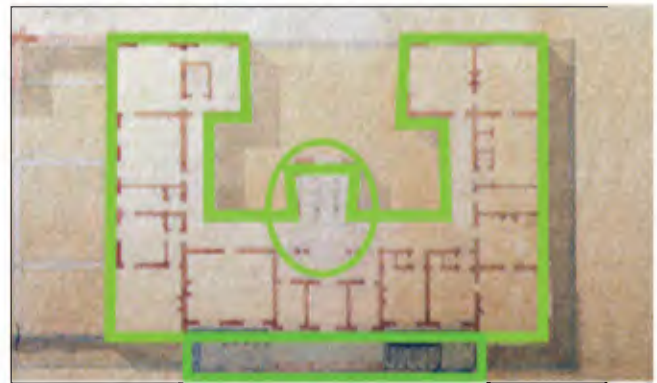
Afb. 2.42 Rose's schetsontwerp uit 1858 voor het 'Nieuwe Koloniën' had een E-vormige plattegrond, met de open zijde aan de achterkant. Net als bij het Oude Koloniën was in dit ontwerp de entree voorzien van een bordestrap naar de bel-etage, en gaf deze uit op een centraal geplaatst trappenhuis. (Bron: Berens 2004, p.245, verwijzend naar NA, 3488-1).

de achterzijde van het grote dwarsvolume nog een uitstekend trappenhuis toegevoegd waardoor er een E-vorm ontstond i.p.v. een U-vorm. Maar in grote lijnen is de plattegrond van het 'Nieuwe Koloniën' van Rose hetzelfde als die van het 'Oude Koloniën'. Ook hier is sprake van een centrale hal met kolommen en een trappenhuis in het midden van het dwarsvolume. Deze hal bevindt zich op de beletage en kan men bereiken via de statige bordestrap aan de straatzijde. Bij Craner is dit niet het geval. Zijn plattegrond betreft een gesloten, (bijna) vierkante vorm (□-vorm), waarbij het trappenhuis a-centraal geplaatst is aan de linkerzijde van het gebouw. Aan de straatzijde is wel een entree gemaakt, maar deze bevindt zich gewoon op de begane grond; er is geen statige bordestrap met een bel-etage aanwezig.

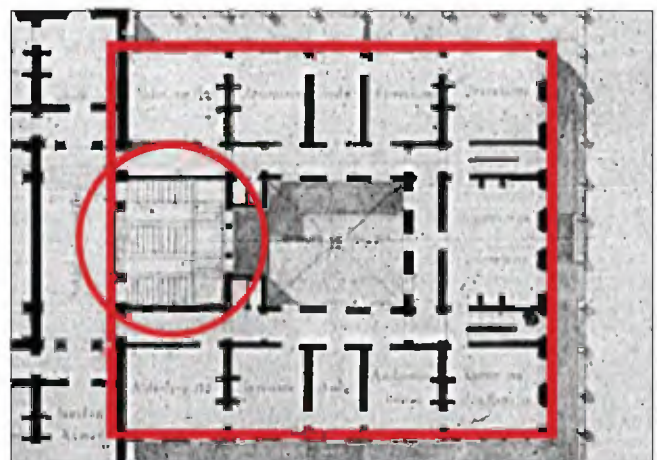
Afb. 2.43 Craners ontwerp voor het Nieuwe Koloniën uit 1848 had een gesloten vorm (□-vorm, géén bordestrap of bel-etage, en een a-centraal geplaatst trappenhuis (Bron: NA, 4.RGD_529.1).

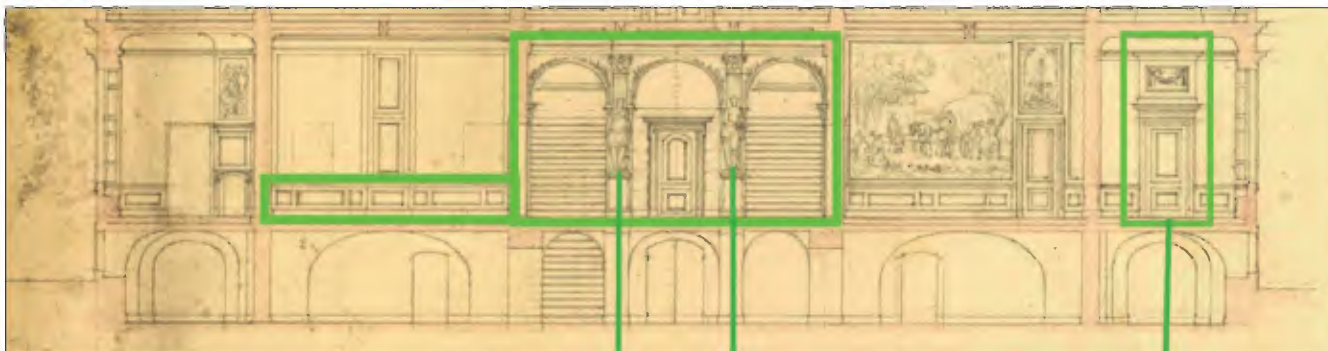
Afb. 2.44. Langsdoorsnede van het 'Oude Koloniën' over het centraal geplaatste trappenhuis (Bron: NA, 4.WCA, inv.nr. 7306).

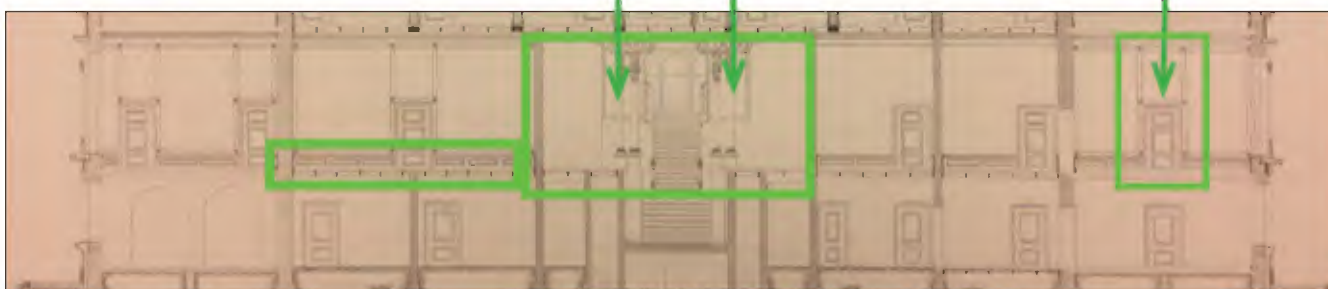
Afb. 2.45. Langsdoorsnede van Rose's definitieve ontwerp uit 1859 voor het 'Nieuwe Koloniën' over het centraal geplaatste trappenhuis. (Bron: Berens 2004, p.245, verwijzend naar NA, 3488-1).

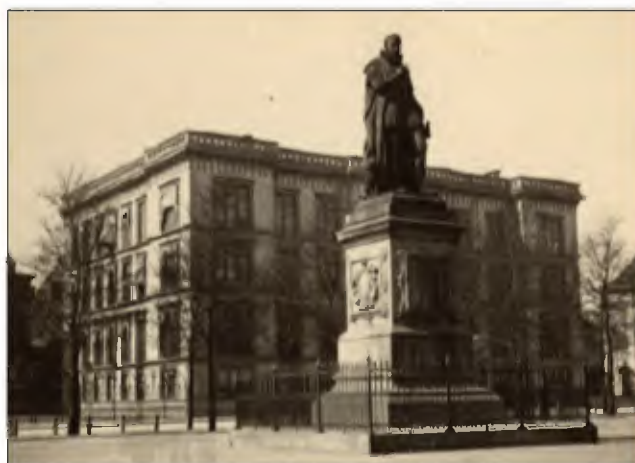
Afb. 2.46. Rose's 'Nieuwe Koloniën' uit 1861 in Den Haag. (Bron: HGA inv.nr. 056453, fotograaf A. Braun, 1864).

Rose's grote voorbeeld was de architect Karl Friedrich Schinkel. Met name diens Bauakademie in Berlijn uit 1836 wordt gezien als inspiratiebron voor Rose's uiteindelijke ontwerp voor het 'Nieuwe Koloniën.' De overeenkomsten hiermee betreffen o.a. de attiek (waarachter de flauwe daken 'verstopt' zijn, waardoor er een 'plat bouwblok' wordt gesuggereerd) en de sobere gevelornamentiek (met name het ruime overstek van de consoles en de invulling van de borstwering).⁴²

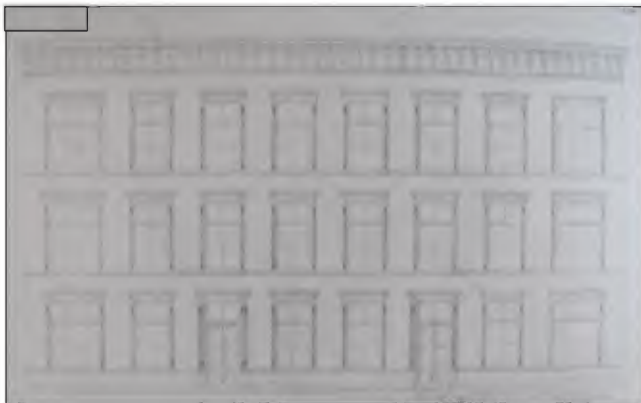
Afb. 2.48. Rose's niet-gerealiseerde ontwerp voor het Syfilis-
ziekenhuis (1858) (Bron: Berens 2001, p.196, die de tekening
gevonden heeft in het Stadsarchief van Rotterdam, PW1677).

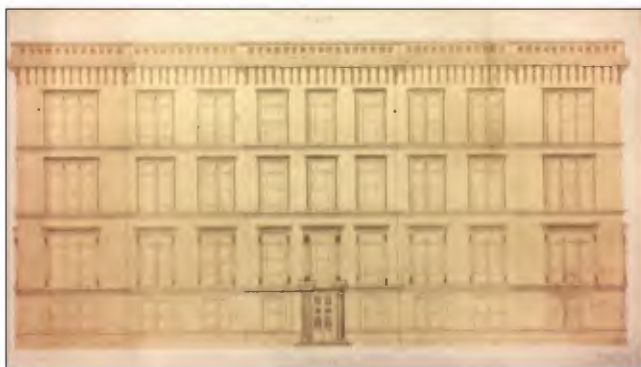
Afb. 2.51. Rose's uiteindelijke gevelontwerp voor het 'Nieuwe
Koloniën' (1859) (Bron: NA)

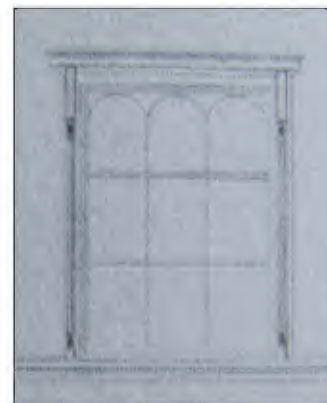
Afb. 2.49. Detail van afb. 2.48
met een drielichtvenster

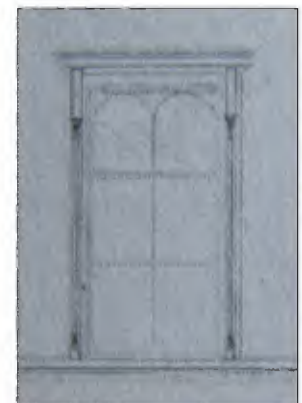
Afb. 2.50. Detail van afb. 2.48
met een tweelichtvenster.

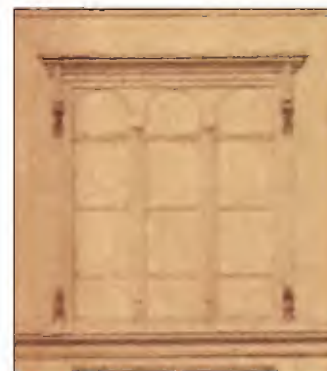
Afb. 2.52. Detail van afb. 2.51
met een drielichtvenster

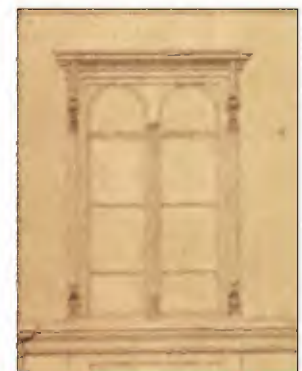
Afb. 2.53. Detail van afb. 2.51
met een tweelichtvenster.

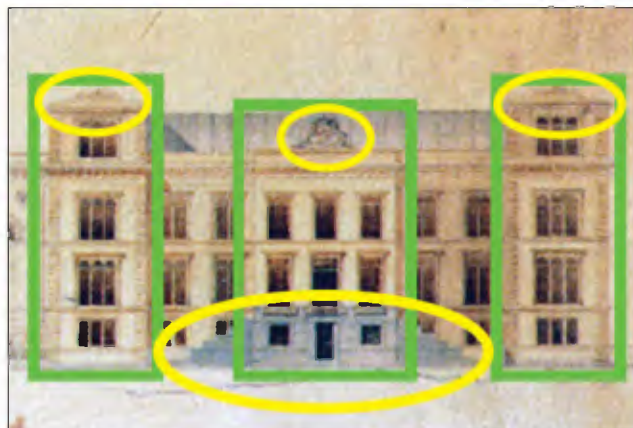
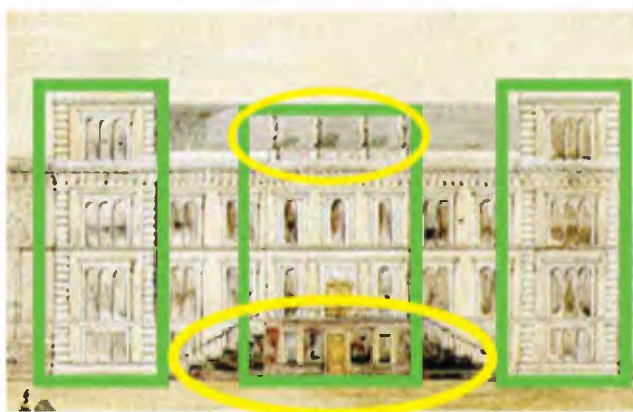
(Boven) Afb. 2.39 en (midden) 2.40. Rose's schetsontwerpen uit 1858 voor het Nieuwe Koloniën. De gevelindeling met hoek- en middenrisalieten is gebleven in het definitieve ontwerp (afb. 2.41), maar de dubbele bordestrap en klassieke vormen als frontons (afb. 2.39) en beelden (afb. 2.40) (geel aangegeven) zijn niet in het definitieve ontwerp terecht gekomen. (Bron: Berens 2004, p. 245, verwijzend naar NA, 3488-1; bewerkingen door Bureau Bouwtijd).

Verder was inmiddels de vraag naar ruimte voor het departement toegenomen, waardoor de zolder op de 3^e verdieping plaats moest maken voor een volwaardige bouwlaag, met daarboven een grotendeels aan het oog onttrokken samengesteld zadeldak. Hierbij gingen de frontons en beelden, onderdeel van zijn oorspronkelijk rijkere klassieke architectonische vormtaal, op de schop.

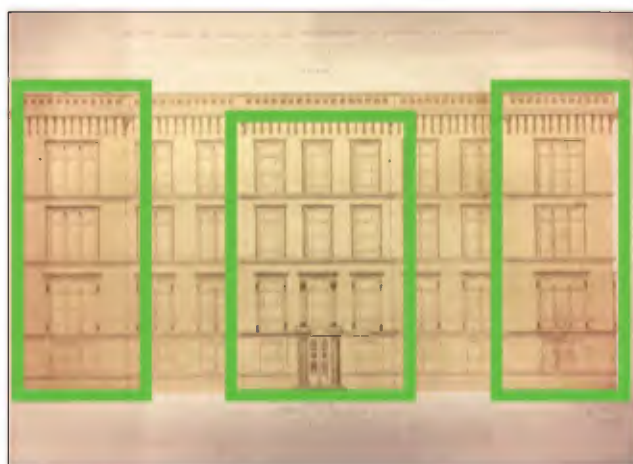
Afb. 2.41. Rose's definitieve gevelontwerp voor het 'Nieuwe Koloniën' (1859) vertoont nog steeds de gevelindeling met midden- en hoekrisalieten (groen aangegeven). De dubbele bordestrap, frontons en beelden zijn echter verdwenen. Verder is er een volwaardige 3e verdieping toegevoegd, en zijn de lage daken verstoep achter een hoge attiek. (Bron: NA, 781)

Na het voltooien van zijn schetsontwerp(en) werd Rose geconfronteerd met enorme bezuinigingen. Op zijn begroting van f 331.000 moest hij maar liefst een ton bezuinigen!⁴⁴ Hierdoor heeft Rose zijn oorspronkelijke ontwerp sterk aan moeten passen, met name op het gebied van de ontsluiting van het gebouw. Zo moest hij de dure dubbele bordestrap weglaten. De werkvertrekken van de minister, sg en andere hoge ambtenaren bleven echter wel op de eerste verdieping, de bel-etage, gesitueerd. Om daar te komen ontwierp Rose nu een steile, rechte trap die ín het gebouw kwam te liggen. Maar voor zo'n steile trap was er eigenlijk te weinig ruimte in het ontwerp (wat Rose verder niet aan wilde passen). Rose probeerde dit ruimtegebrek op te lossen door de trap na het tweede bordes in drieën te splitsen, waarbij één trap rechtdoor liep en aansloot op het centrale trappenhuis, en de twee trappen naar links resp. rechts aansloten op het gangniveau van de bel-etage (afb 2.xxx). Dit zorgde wel voor wat eigenaardige hoogteverschillen op de bel-etage.⁴⁵

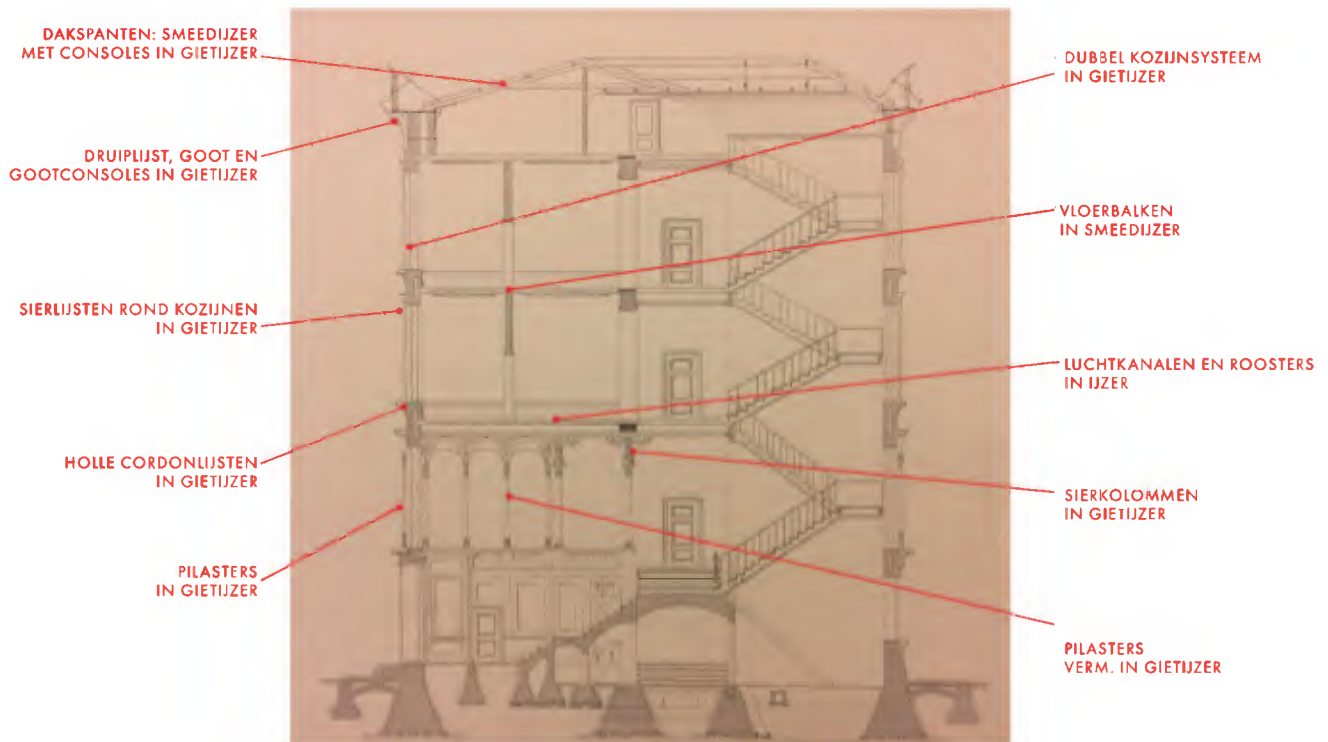
Afb. 2.42. Doorsnede uit 1861, met daarin aangegeven de diverse toepassingen van smeed- en gietijzer in het gebouw (Bron NA, aanduidingen door 10.2.e Wob van WDJA).

zer voor vloer- en dakbalken, waardoor de vloerpakketten relatief dun uitgevoerd konden worden. Een ander bouw materiaal dat destijds nog maar weinig in de bouw werd gebruikt, maar door Rose werd toegepast was gietijzer.⁵⁴ Hij construeerde er o.a. de kapconstructie, cordonlijsten, consoles, goten en ramen van (afb. 2.42), vanwege de duurzaamheid en brandwerendheid ervan in vergelijking met hout. Voor zover bekend waren Roses schuiframen van gietijzer een novum.⁵⁵ Helaas was de keuze voor een gietijzeren materialisering van de ramen geen succes: het krimpen en uitzetten van het materiaal deed de ruiten springen en tevens bleken de gietijzeren ramen véél te zwaar voor dagelijks gebruik.⁵⁶

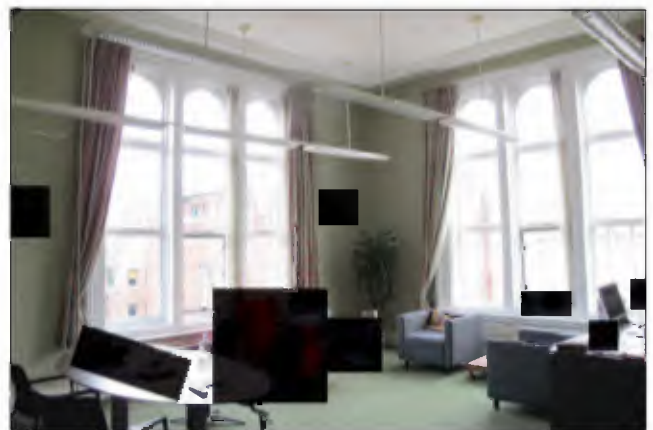
Afb. 2.43. De ruime lichtinval in de werkvertrekken was een nieuw begrip in die tijd. NB Persoonlijke eigendommen van gebruikers zijn ,i.v.m. hun privacy, bij deze en andere foto's onzichtbaar gemaakt.

Door de situering van alle werkvertrekken aan de buitenzijde van het gebouw konden deze uitstekend van daglicht worden voorzien. Om de daglichtvoorziening van de vertrekken te maximaliseren, plaatste Rose vele, hoge ramen in de gevels. Het effect hiervan in het interieur, waar de wanden van de meeste kantoorvertrekken wit waren geschilderd, was dat er een zee van licht viel in de werkvertrekken. Volgens Berens was dit een duidelijke vernieuwing ten opzichte van het donkere woonhuis (het voormalige Huygenshuis) waarin het departement tot dan toe was gevestigd.⁵¹ Hoewel direct na de bouw niet iedereen deze moderne gevel met veel glas en de kantoorvertrekken met veel licht (afb. 2.43) kon waarderen, zouden we een architect als Rose, die zó gericht was op de verbetering van werkomstandigheden 'nu eerder prijzen om dergelijke lichte vertrekken'!⁵²

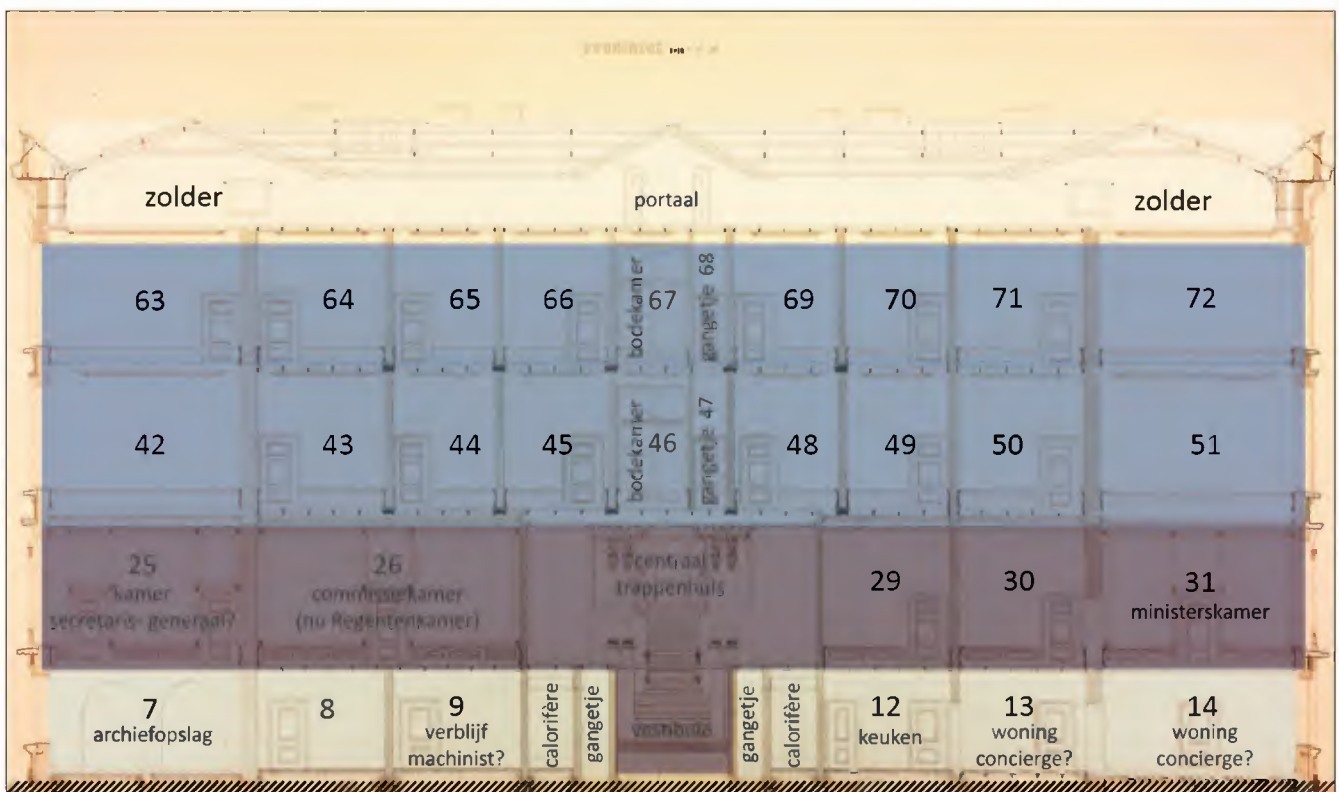
Afb. 2.51: Bestekstekening uit 1859 met doorsnede A-B. Door Bureau Bouwtijd is hierin ten eerste de hiërarchie van de verdiepingen aangegeven (hoe donkerder de verdieping is gekleurd, des te chiquer deze is), en ten tweede de vertreknummers en hun functies (waarvan sommigen vermoedens betreffen). (Bron: NA, 4.RGD, inv.nr. 530)

De begane grond was voor het facilitair personeel en voor opslag van archieven bedoeld. Met uitzondering van de vestibule was deze bouwlaag functioneel en zeer sober uitgevoerd. De eerste verdieping daarentegen vormde de 'bel-etage', oftewel de chicste verdieping. Hier waren, met een fraai uitzicht over het Plein, de werkkamers van de Minister resp. de Secretaris-Generaal geplaatst, evenals de vergaderzaal. Op de tweede en derde verdieping moeten de minder hoog aangestelde ambtenaren zijn gevestigd. De zolder bevatte geen verblijfsruimtes. Hier waren o.a. de waterbakken geplaatst voor de watervoorziening (zie afb. 2.51: hoe donkerder blauw, hoe chiquer de verdieping).

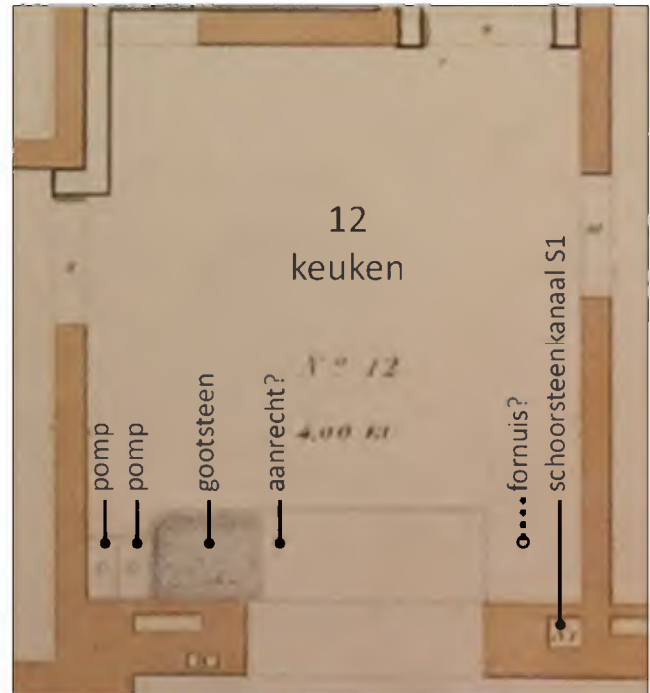
Afb. 2.52. Detail van afb. 2.55, met de plattegrond van de oorspronkelijke keuken.

De keuken bevond zich niet vlakbij deze diensttrap, maar aan de voorzijde van het gebouw (afb. 2.55). Hier was tegen het venster een gootsteen van blauwe hardsteen geplaatst, met daaronder een grenen kastje. In de hoek stond een dubbele, met lood beklede pompbak van eikenhout met pompen van gesmeed ijzer (afb. 2.52 t/m 2.54).⁸¹

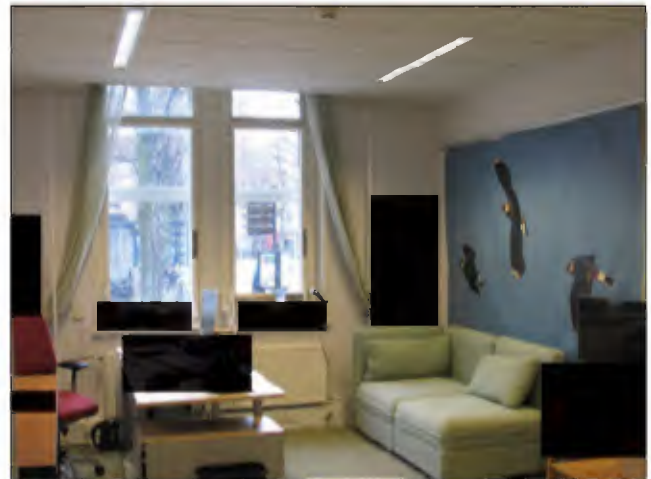
Afb. 2.53. In vertrek N° 12 10.1.b Wob, is niets meer van de oorspronkelijke keukeninrichting te zien.

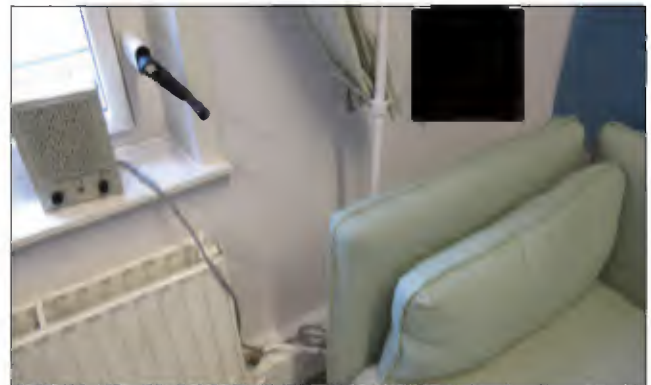
Afb. 2.54. Onder het venster in N° 12 10.1.b Wob, waar ooit de gootsteen en pomp moeten hebben gestaan, lijkt het hol te klinken wanneer men op de muur klopt. Zouden hier nog (zeer bescheiden) bouwsporen van de vroegere keuken achter vestopt kunnen zitten?
