Cultuurhistorisch onderzoek van Gebouw K

(voorm. ministerie van Koloniën)

Plein 1, Den Haag

Bouwhistorisch Onderzoek & Monumentenadvies

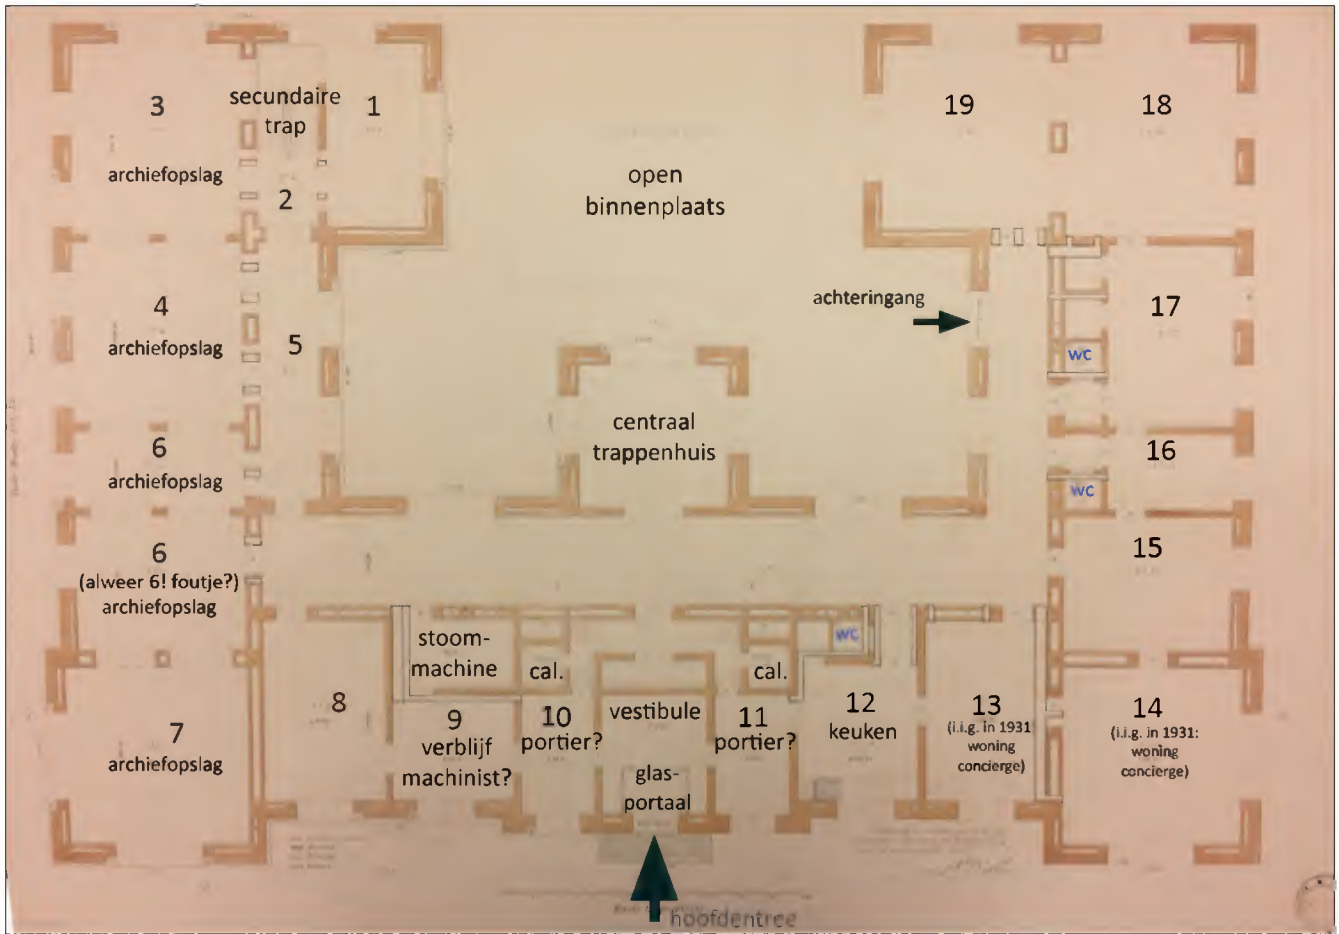
Afb. 2.55: Bestekstekening uit 1859 met plattegrond van de begane grond. Aangegeven zijn door Bureau Bouwtijd de vertreknummers en hun functies (waarvan sommigen vermoedens betreffen). (Bron: NA, 4.RGD, inv.nr. 530).

In de zuidelijke vleugel was de archiefopslag ondergebracht. De ruimtes waren puur functioneel afgewerkt, zonder esthetische verfraaiing (zie tabel 2.2: Verdieping 0). Tussen de verschillende archiefruimtes waren getoogde openingen gemaakt, waardoor men gemakkelijk de archiefopslag door kon lopen (afb. 2.55). Tevens zorgden deze ontlastingsbogen voor flexibiliteit in het toekomstig ruimtegebruik: naar wens kon ooit gemakkelijk een ruimte afgescheiden worden of ergens bijgetrokken worden.⁷⁹

De keuken bevond zich niet vlakbij deze diensttrap, maar aan de voorzijde van het gebouw (afb. 2.55). Hier was tegen het venster een gootsteen van blauwe hardsteen geplaatst, met daaronder een grenen kastje. In de hoek stond een dubbele, met lood beklede pompbak van eikenhout met pompen van gesmeed ijzer (afb. 2.52 t/m 2.54).⁸¹

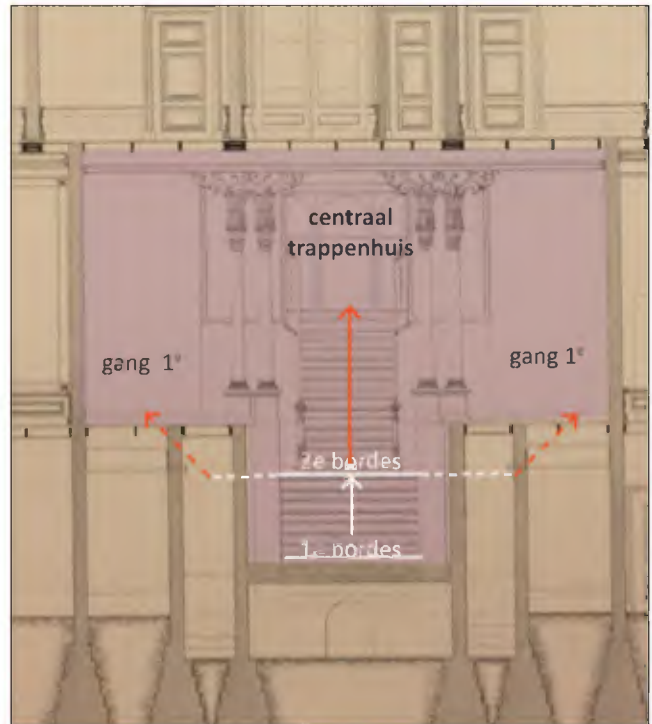
Afb. 2.56: Detail van de bestekstekening uit 1859 met langsdoorsnede A-B, met aangegeven door Bureau Bouwtijd de oorspronkelijke trappen (Bron: NA, 4.RGD, inv.nr. 530).

Bij het betreden van het gebouw door de voordeur aan het Plein kwam men gelijk in een glazen (tocht) portaal terecht, dat in de twee bouwlagen hoge vestibule stond.⁸³ Daarna volgde een steile marmeren trap, met twee bordessen (afb. 2.56 en 2.59). De immer kritische 'X' zegt hierover: '[N]u staan wij, na eerst eene soort van kast te zijn doorgestaan, vóór een hoogen, smallen trap, even smal en dun als de deur. 't Heeft iets of we iemand op een bovenwoning gaan bezoeken.'⁸⁴ De steilheid van de trap is overigens het gevolg van de bezuinigingen die Rose dwongen zijn ontwerp voor een buitengelegen dubbele bordestrap (afb. 2.39 en 2.42) te vervangen door een interne rechte trap. Maar eigenlijk was daar te weinig ruimte voor in de vestibule. Rose probeerde dit op te lossen door de trap na het tweede bordes in drieën te splitsen, waarbij één trap rechtdoor liep en aansloot op het centrale trappenhuis, en de twee trappen naar links resp. rechts aansloten op het gangniveau van de bel-etage (afb. 2.56 en 2.59). Deze wat onhandige hoogteverschillen werden door 'X' (enigzins begrijpelijk) bekritiseerd: 'Wie van den eenen gang naar den anderen wil, moet eerst trapjes af om op het evengenoemd portaalteje [= het (2^e) bordes, red.] te komen en dan weêr trapjes op om den tegenovergestelden gang te bereiken. Eene niet onaardige lichaamsbeweging inderdaad wanneer men zich oefent om snel en zonder struikelen dien weg af te leggen.'⁸⁵ Overigens waren er niet alleen op de eerste verdieping, maar ook voor het dienstpersoneel op de begane grond behoorlijk wat onhandige hoogteverschillen aanwezig (afb. 2.58 en 2.60).

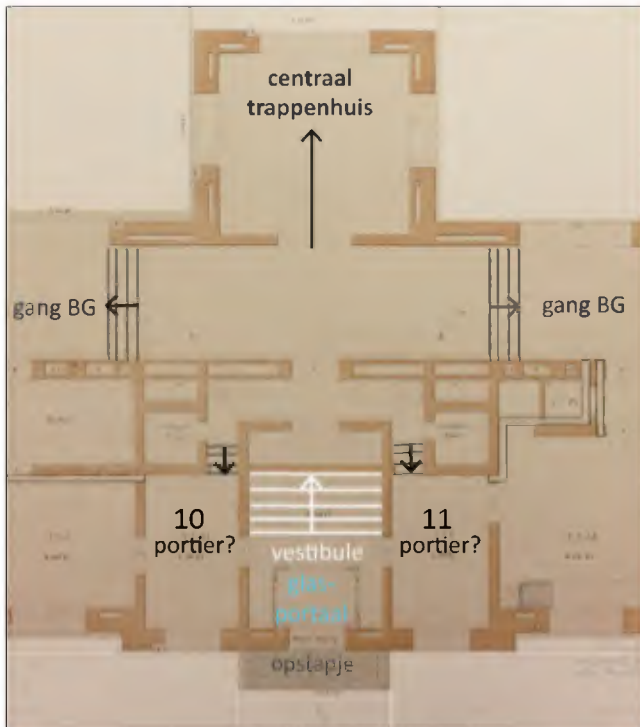
Afb. 2.58: Detail van de bestekstekening uit 1859 met de plattegrond van de begane grond, met aangegeven door Bureau Bouwtijd de oorspronkelijke hoogteverschillen (Bron: NA, 4.RGD, inv.nr. 530).

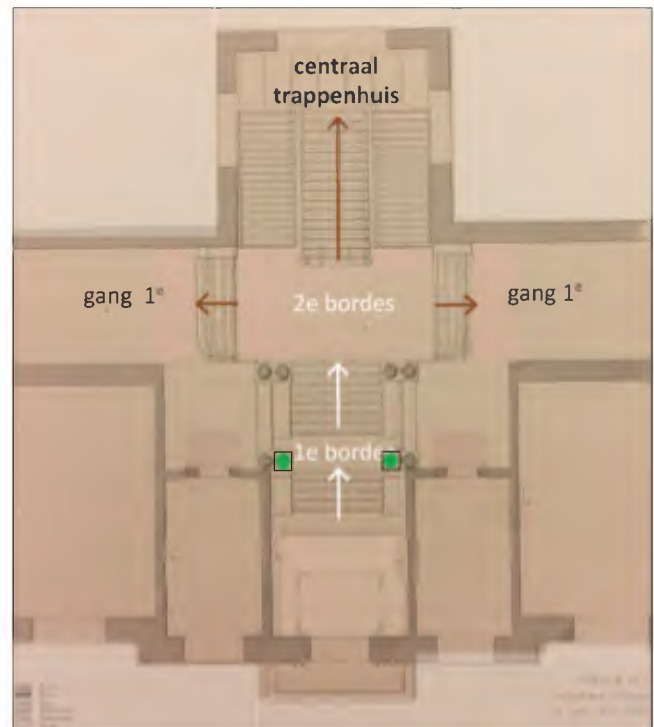
Afb. 2.59: Detail van de bestekstekening uit 1859 met de plattegrond van eerste verdieping, met aangegeven door Bureau Bouwtijd de oorspronkelijke hoogteverschillen (Bron: NA, 4.RGD, inv.nr. 530).

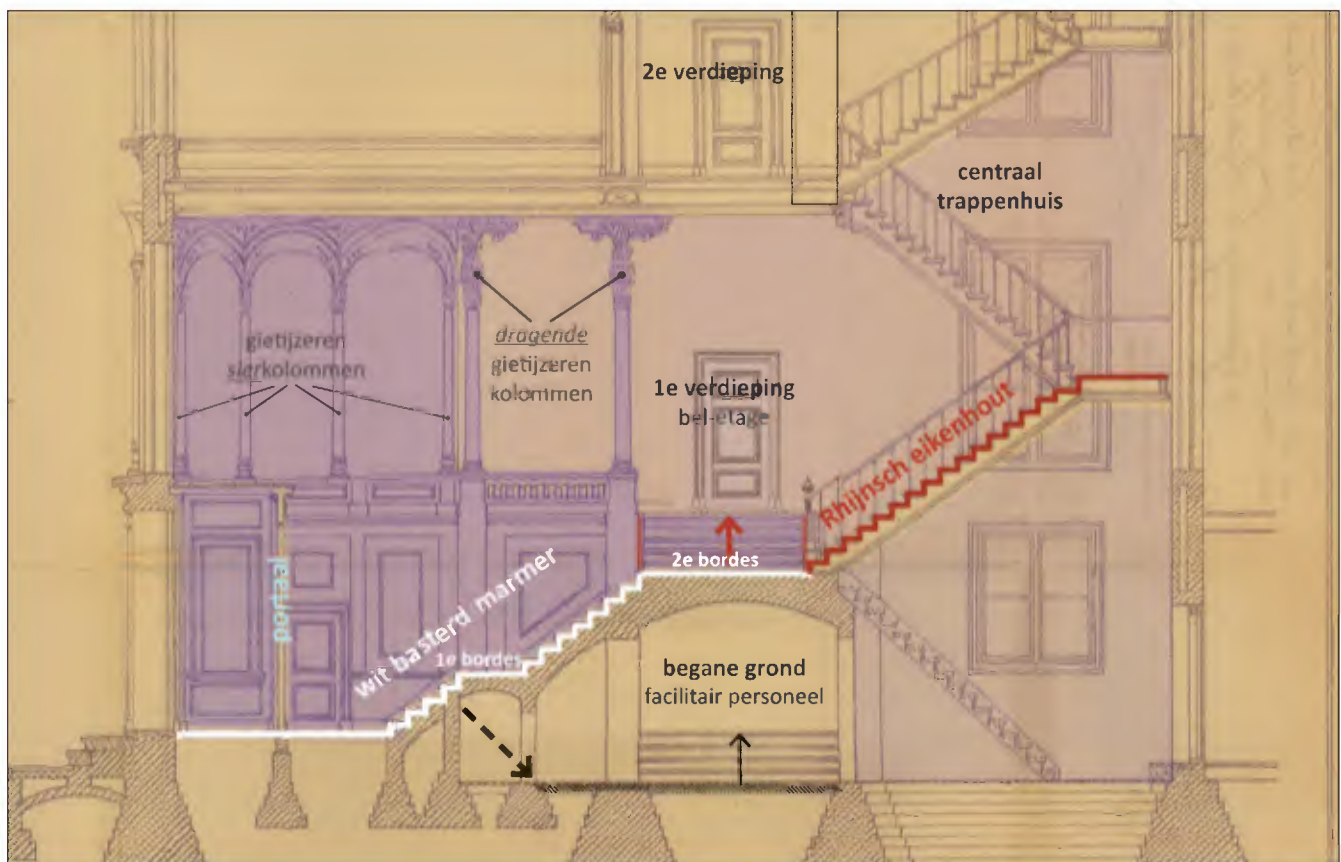
Afb. 2.60: **Reconstructietekening** van de doorsnede over het centrale trappenhuis met de toestand van de **vestibule zoals deze daadwerkelijk in 1861 is gemaakt**. Deze toestand wijkt af van hoe deze in de bestekstekeningen van 1859 is getekend!! Zie de uitleg op de volgende pagina's. Overigens is voor de leesbaarheid datgene wat dichterbij ligt donkerder, en wat verder weg ligt lichter lila gekleurd). (Bron onderleggertekening: collectie RVB, 'RVB div Trappenhuis lift 1717-007', 1931, jpg-bestand; wijziging en aanduidingen door Bureau Bouwtijd).

die een deel der zoldering dragen'.⁸⁶ Maar... voor het plaatsen van acht kolommen moest de indeling van de wandvlakken in de vestibule op de begane grond wél aangepast worden (afb. 2.63 vs 2.65). Deze andere vlakindeling is te zien op een doorsnede-tekening van de *bestaande toestand*⁸⁷ in 1931 (zie ook 2.4.7. bouw-fase 7: Wijziging voordeur, vestibule en trappenhuis in 1931). Deze vlakverdeling is door Bureau Bouwtijd overgenomen voor het maken van een *reconstructie-tekening* van hoe de vestibule er in 1861 *daadwerkelijk uit heeft gezien* (afb. 2.60, in tegenstelling dus tot hoe hij in 1859 was *ontworpen*, afb. 2.63).⁸⁸

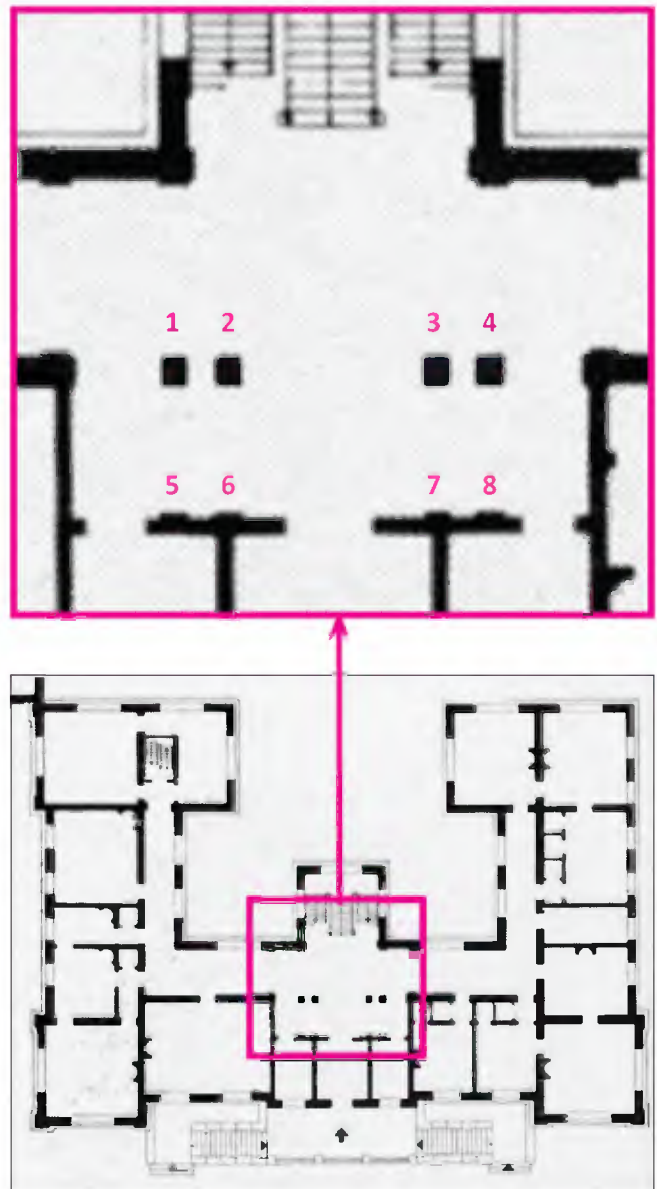
Afb. 2.61 en 2.62: Detail en gehele ontwerptekening van Rose uit 1858 van de eerste verdieping. Hier zijn wel acht dragende kolommen te zien (waarvan twee ingeschoven in de muur) (Bron: Goudeau 1986, p.150., verwijzend naar Calques: verz. Rijksgebouwendienst. 's-Gravenhage).

Ter verdediging van de wijziging van het aantal dragende kolommen tijdens de bouw en de inderdaad wat vreemde plaatsing van de sierkolommen, wordt de lezer hierbij herinnerd aan de enorme bezuinigingen die Rose opeens genoodzaakt was door te voeren in zijn ontwerp. Deze hadden juist de entreezone van het gebouw zwaarst geraakt. Oorspronkelijk had Rose, zoals gezegd, de entree veel grootser ontworpen, met aan vóór de voorgevel een grote, dubbele bordestrap, die toegang gaf tot de bel-etage (afb. 2.62 en zie ook §2.3.2 De inspiratiebronnen voor het ontwerp).

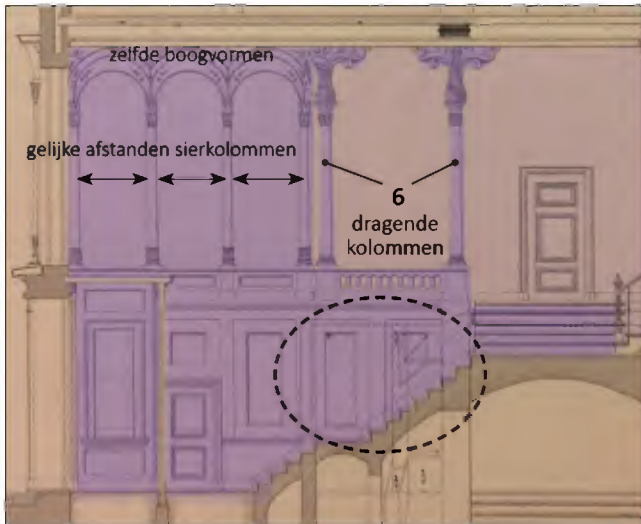
Afb. 2.63: Detail van de originele bestekstekening uit 1859 met het ontwerp van de vestibule (Overigens is door Bureau Bouwtijd wel voor de leesbaarheid datgene wat dichterbij ligt donkerder, en wat verder weg ligt lichter lila gekleurd). Op de bestekstekening gaat men uit van 6 dragende kolommen, en daardoor hoefde de indeling van de wandvlakken op de begane grond geen rekening te houden met onder de kolom naar beneden doorlopende pilasters. De afstand tussen de sierkolommen is telkens gelijk, en daardoor zijn ook de boogvormen telkens hetzelfde (Bron: NA, 4.RGD, inv.nr. 530, aanduidingen Bureau Bouwtijd).

Een tweede verschil tussen ontwerp en uitvoering is de afstand tussen de sierkolommetjes op de eerste verdieping langs de wanden van de vestibule. In de ontwerptekening staan ze telkens even ver uit elkaar, waardoor ook alle verbindingsbogen dezelfde ronde vorm hebben (afb. 2.63). In het echt waren deze sierkolommetjes op ongelijke afstanden van elkaar geplaatst. Richting het venster stonden ze steeds dicht bij elkaar. Hierdoor werd de boogbreedte steeds kleiner, waardoor de bogen steeds spitsier werden (afb. 2.60). 'X' sabelde deze ongelijke indeling genadeloos neer: *'Nu zijn die blinde muren en de stukken muur naast het raam bezet met eene rij van tegen den wand geleunde zuiltjes, en deze staan van elkaar op ONGELIJKE AFSTANDEN, al digter bij elkander naar mate zij het venster naderen. De ongelijke afstanden worden over spannen door rijen van boven elkander liggende en excentrische ronde boogjes, welke cirkel natuurlijk kleiner wordt naarmate de afstand tusschen de zuiltjes vermindert, tot dan eindelijk aan beide zijden des vensters tot uwe verbazing die rondboogjes plotseling veranderen in spitsboogjes, spits alléén daarom omdat daar de ruimte tusschen de zuiltjes al te klein werd! Iets onredelijkers en voor het oog onbevalligers zagen wij zelden.*⁸⁹

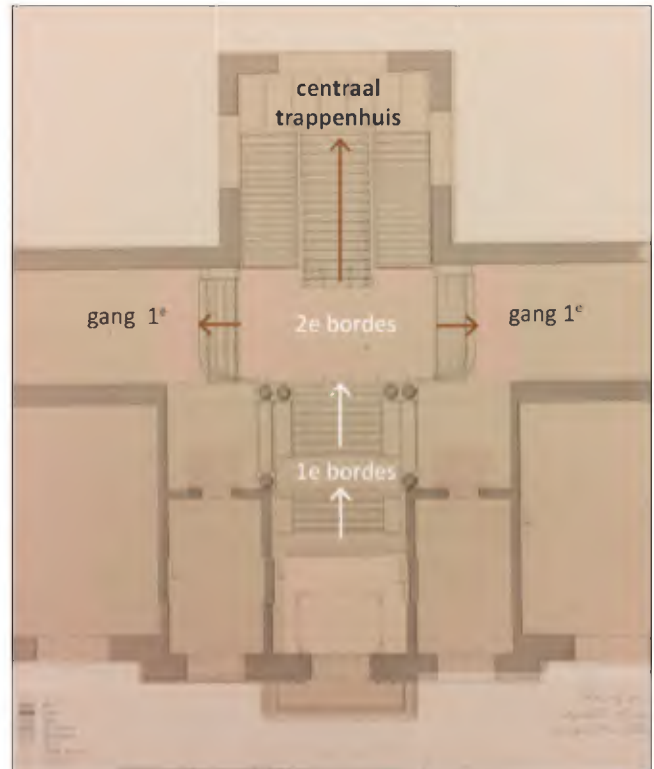
Afb. 2.64: Detail van de bestekstekening uit 1859 met de plattegrond van de eerste verdieping, waarop zes dragende kolommen getekend zijn (Bron: NA, 4.RGD, inv.nr. 530, aanduidingen Bureau Bouwtijd).

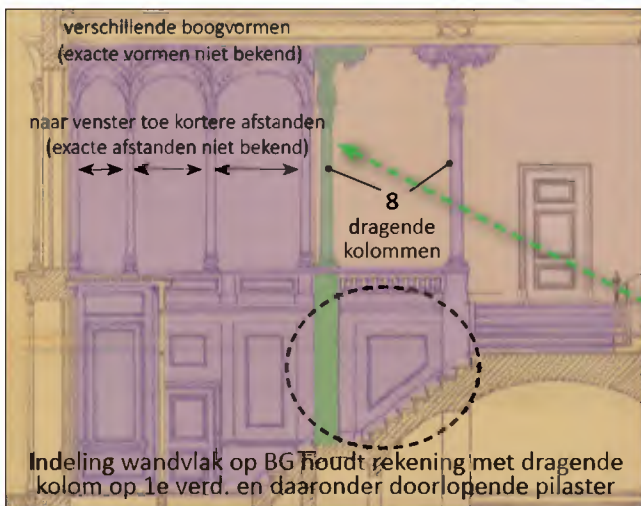
Afb. 2.65: Door Bureau Bouwtijd gemaakte reconstructietekening van de vestibule zoals die in 1861 daadwerkelijk gebouwd is. Er zijn 8 dragende kolommen gemaakt, waardoor de indeling van de wandvlakken op de begane grond moest worden aangepast, om rekening te houden met de onder de dragende kolom naar beneden doorlopende pilaster (beiden groen aangegeven). De afstand tussen de sierkolommen wordt naar het venster toe steeds korter. Daardoor worden de boogvormen in de richting van het venster steeds spitsler (Bron: NA, 4.RGD, inv.nr. 530 & collectie RVB, 'RVB div Trappenhuis lift 1717-007', 1931, jpg-bestand; wijzigingen en aanduidingen door Bureau Bouwtijd. Overigens zijn er in de RVB-collectie twee verschillende versies van de doorsnede van de bestaande situatie in 1931! Ook in bestandsformaat wijken ze af: de één is in pdf-formaat, de ander in jpg-formaat. Dit laat denken dat de digitale versies van de twee tekeningen niet van dezelfde gescande bron afkomstig zijn).

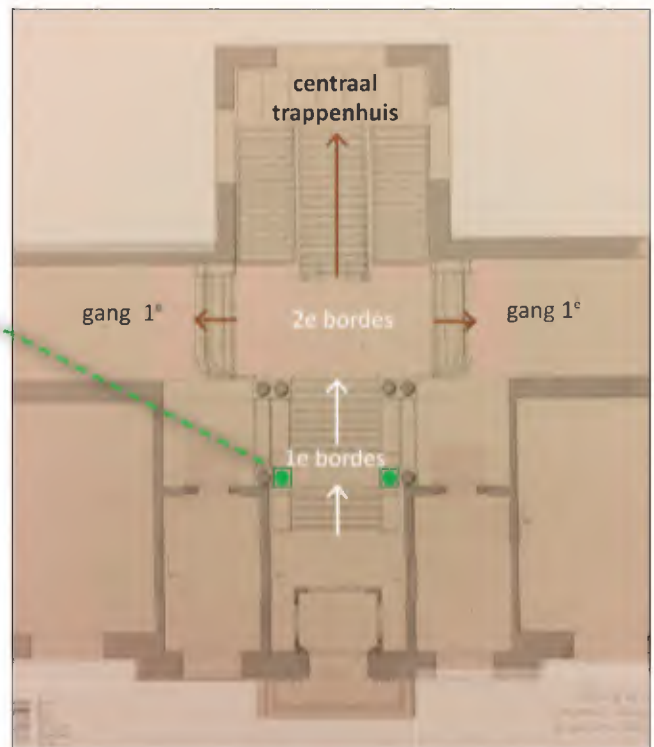
Afb. 2.66: Door Bureau Bouwtijd gemaakte reconstructietekening met detail van de eerste verdieping zoals die in 1861 daadwerkelijk gebouwd is, waarop de acht dragende kolommen (Bron: NA, 4.RGD, inv.nr. 530, wijzigingen en aanduidingen door Bureau Bouwtijd).

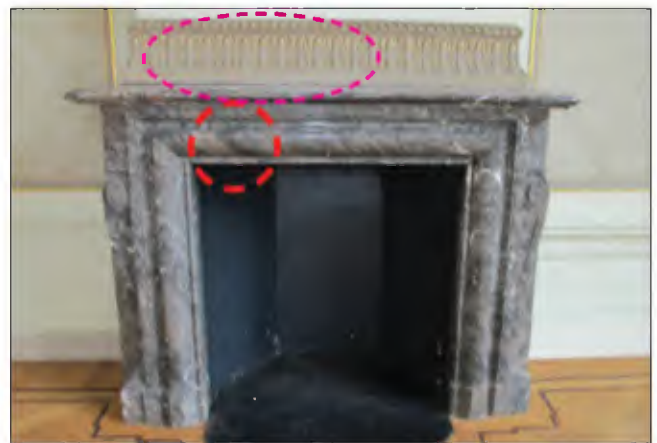
Afb. 2.68: Foto van de schouw in ruimte 10.1.b Wob. Aan de adering van het marmer (zie in beide foto's het detail in de rode gestippelde cirkel) is te zien dat het om dezelfde schouw gaat als die op de foto waar sg Six aanwezig is. Ook de bovenliggende lijst (roze gestippelde ellips) is op beide foto's te zien.

in ruimte 10.1.b Wob bevond en niet in 10.1.b Wob waar een bijna identieke schouw aanwezig is (vgl. afb. 2.67 en 2.67). Vanuit deze kamer heeft men een mooi uitzicht over het Plein (afb. 2.75).

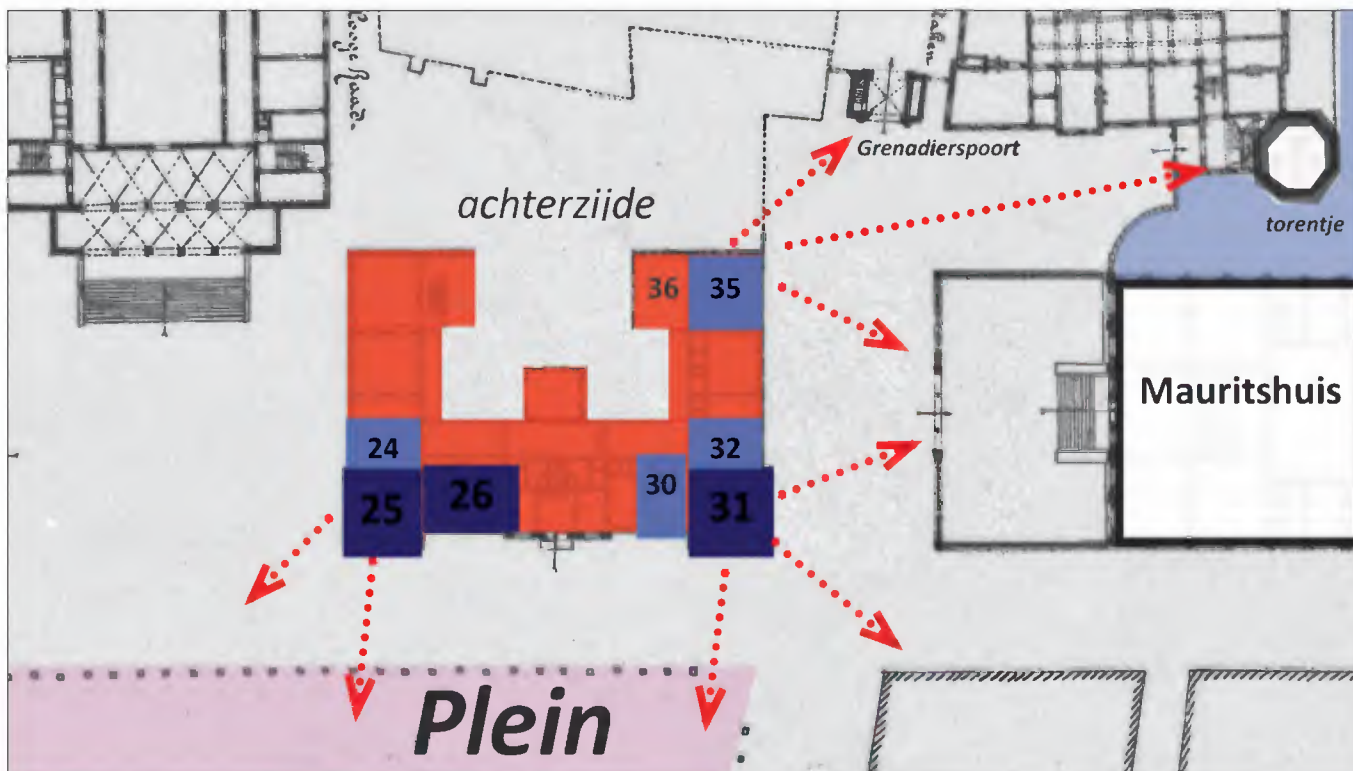
Afb. 2.75: Detail van kaart v.h. Binnenhof uit ca. 1890, maar door Bureau Bouwtijd bewerkt om de situatie kort na de bouw in 1861 weer te geven (toen er dus nog geen afsluitende uitbreiding aan de achterzijde was bijgebouwd). Op de afbeelding is goed te zien dat de hoekkamers (N°25, N°31 en N°35) fraaie zichtlijnen hadden naar het Plein, het Mauritshuis en/of het torentje en de Grenadierspoort (rode stippelpijlen) en dat kamer N°36 geen bijzondere zichtlijnen had. Die keek grotendeels gewoon uit op de binnenplaats aan de achterzijde. (Bron: NA, 4.RGD, 389.1, ca. 1890)

Het derde categorie 1-A vertrek, (hoek)kamer N^o 31 10.1.b Wob, was de kamer van de minister van Koloniën.⁹² Vanaf deze kamer heeft men niet alleen een mooi uitzicht over het Plein, maar ook nog op de voorgevel van het Mauritshuis (afb. 2.75).

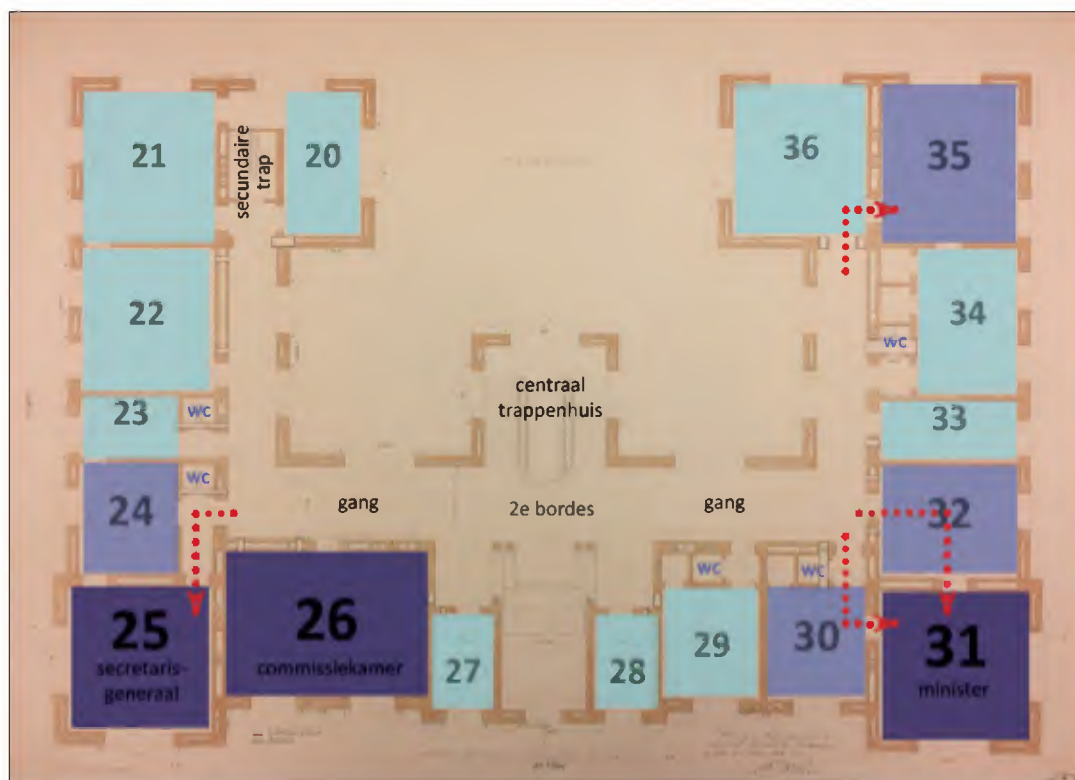
Afb. 2.76: In het bestek zijn foutief N°36 en N°35 van categorie verwisseld. Hierboven is de correcte oorspronkelijke hiërarchie op de eerste verdieping aangegeven door Bureau Bouwtijd. Hoe donkerder de kamer is gekleurd, hoe meer status deze had (zie ook tabel xx). Ook is met rode stippellijnen aangegeven dat vertrekken N°s 25, 31 en 35 alleen te bereiken waren *via* een ander vertrek (Bron: NA, 4.RGD, inv.nr. 530).

Ten vierde blijken er in het bestek ook echte fouten te zitten. Een daarvan is de verwisseling van vertreknummers N°35 en N°36 in de paragrafen met betrekking tot de interieuraankleding (afb. 2.76). Deze fout zorgde tijdens dit cultuurhistorisch onderzoek voor (tijdelijke) verwarring omtrent welke vertrekken fraaier aangekleed moesten worden, terwijl de hiërarchische indeling juist zo'n belangrijk onderdeel vormt van het gebouw.⁷⁰

de Grenadierspoort, afb. 2.76).⁹⁵ Vertrek N°36 daarentegen had geen bijzonder uitzicht, vanwege de plaatsing aan een binnenhoek aan de achterzijde van het gebouw.

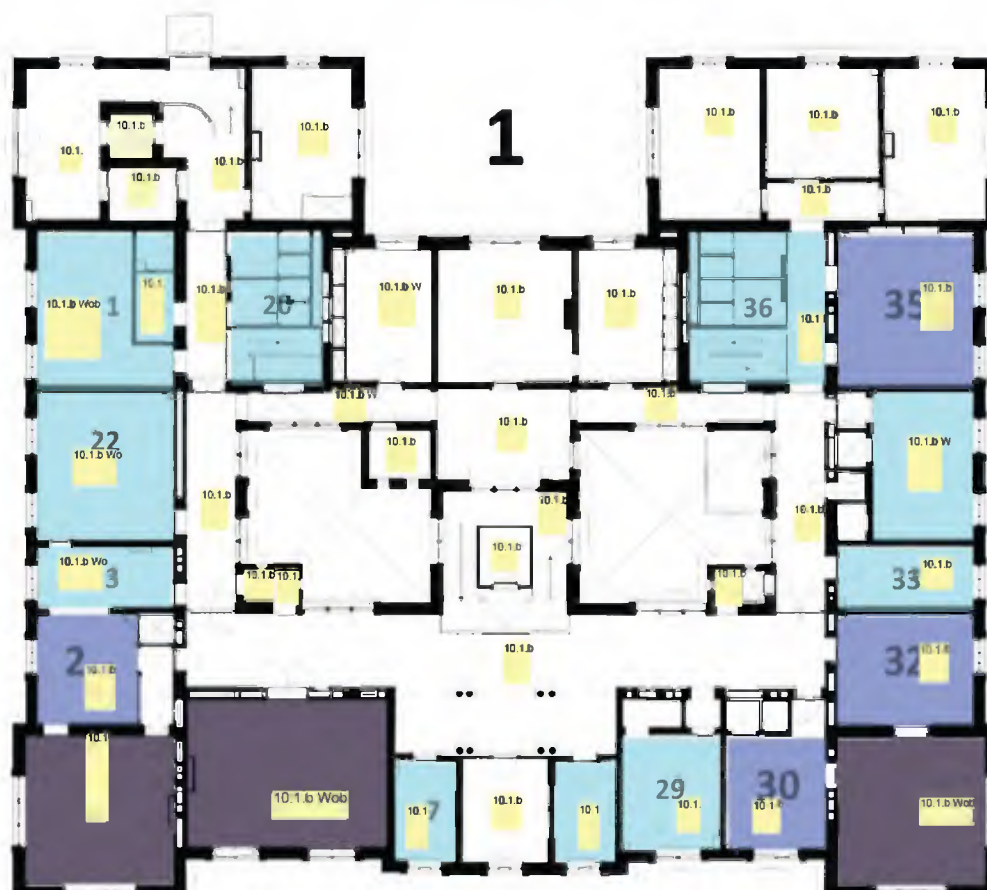
Afb. 2.77: De oorspronkelijke hiërarchie uit 1859 op de eerste verdieping, geprojecteerd op het gebouw anno 2021. (Bron: Plattegrond WDJA, aanduiding hiërarchie Bureau Bouwtijd)

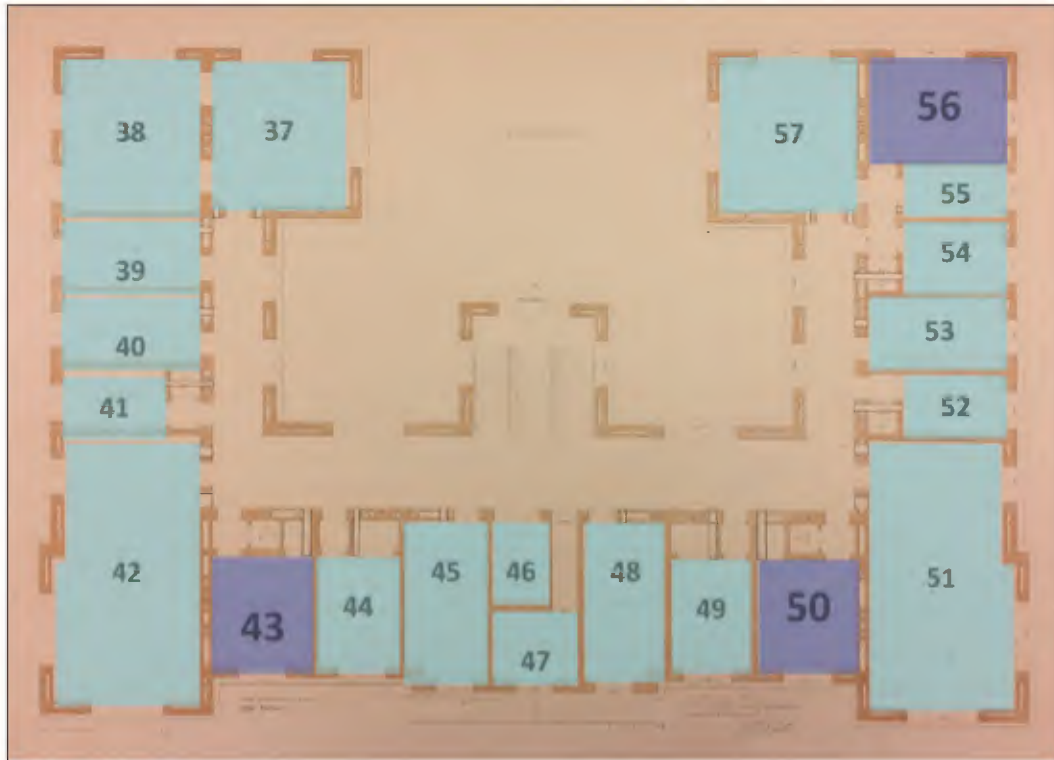
Afb. 2.79: Op deze plattegrond van de tweede verdieping is door Bureau Bouwtijd de oorspronkelijke hiërarchie van de vertrekken aangegeven. Hoe donkerder een kamer is gekleurd, hoe meer status deze had. Categorie A kwam op deze verdieping niet voor. (Bron: NA, 4.RGD, inv.nr. 530).

Zeer waarschijnlijk is de verklaring voor de afwijkende plekken de volgende: Op de plattegrond van bijvoorbeeld de 2e verdieping, is te zien dat N^o43 en N^o50 zich naast een opvallend grote ruimte bevinden (N^o42 resp. N^o51). Op de 3e verdieping doet zich een zelfde situatie voor, met ruimtes N^o64 en N^o71, die vlak naast de grote ruimtes N^o63 resp. N^o72 gelegen zijn. Het ligt voor de hand dat in de grote ruimtes een speciale afdeling of functie was gehuisvest, met meerdere ambtenaren. In afb. 2.1⁹⁸ is te zien dat het ministerie van Koloniën inderdaad vele specifieke afdelingen had met diverse taken en werkzaamheden. In 1899⁹⁹ bijvoorbeeld, was het departement opgedeeld in de afdelingen A. Oost-Indische Zaken; B. West-Indische zaken; C. Militaire Zaken, D. Comptabiliteit; E. Personeel; F. Aanschaffing en uitzending van Gouvernementsgoederen; G. Koloniaal Verslag en Bibliotheek,¹⁰⁰ het Technisch Bureau en het Algemeene Secretarie en Expeditie. Aan het hoofd van elke afdeling stond een referendaris ('chef van het bureau'). Het is voor te stellen, dat zo'n referendaris het overzicht hield over zijn ondergeschikten in de grote ruimte, vanuit een naastgelegen éigen kantoorruimte, welke dan ongetwijfeld net iets chiquer ingericht zou zijn dan de grote ruimte, dus als categorie 2/3-B (en niet als categorie 2/3-C). In de beeld-

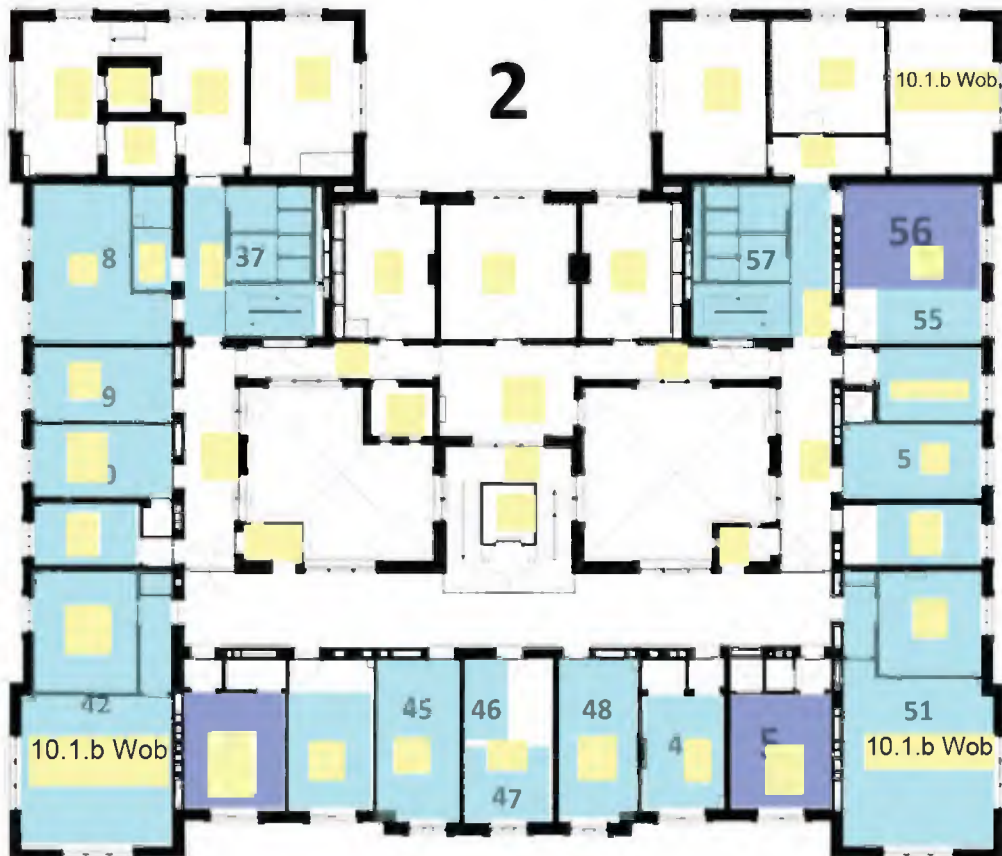
Afb. 2.80: De oorspronkelijke hiërarchie uit 1859 op de tweede verdieping, geprojecteerd op het gebouw anno 2021. (Bron: Plattegrond WDJA, aanduiding hiërarchie Bureau Bouwtijd)

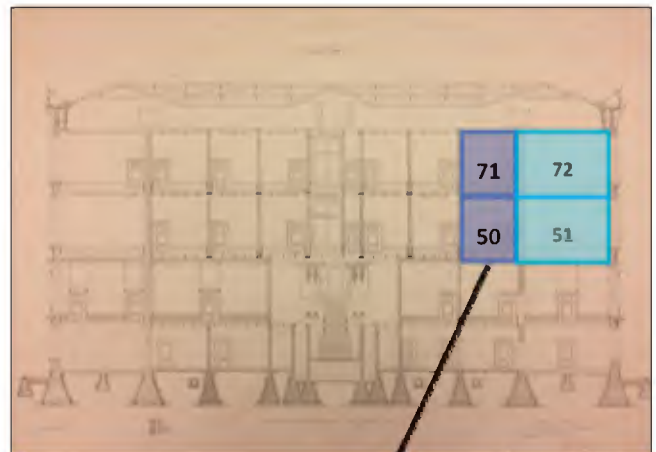
Afb. 2.82: Doorsnede A-B, met aanduidingen door Bureau Bouwtijd (Bron: NA, 4.RGD, inv.nr. 530, 1859).

bank van het Haags Gemeentearchief zijn twee foto's uit 1898 aanwezig van de werkkamer van referendaris A. Mondt Hzn (afb. 2.81 en 2.84). Uit afb. 2.1 is af te leiden dat hij op dat moment de referendaris was van Afdeling E. Comptabiliteit (boekhouding). In eerder onderzoek werd vermoed dat de gefotografeerde ruimte van referendaris Mondt Hzn. vertrek ^{10.1.b Wob} of ^{10.1.b Wob} betref, op de eerste verdieping.¹⁰¹ Maar vanwege de strokenlambrisering i.p.v. paneellambrisering (geel kader in afb. 2.84), kan deze foto niet genomen zijn op de 1e verdieping. Deze strokenlambrisering hoort namelijk alleen bij de categorie 2/3-B werkvertrekken.¹⁰² Voor de opening aan de linkerkant hangt een gordijn (afb. 2.84), wat vermoedelijk de wasgelegenheid afschermd. Op de foto lijkt onder het gordijn nog net een houten poot te zien, mogelijk van een wastafel (afb. 2.85). Gegeven de configuratie met de wasruimte aan de linkerkant van het vertrek, betekent dit dat we vermoedelijk te maken hebben met vertrek N°50 (nu ^{10.1.b Wob}, afb. 2.87) óf N°71 (nu ^{10.1.b Wob}, afb. 2.85) (zie ook afb. 2.82 en 2.83). En aangezien Mondt als referendaris van de afdeling Comptabiliteit de 'chef de bureau' was van de boekhouding van het ministerie, is het zeer aannemelijk dat zijn ondergeschikten, de boekhouders, toentertijd gevestigd waren in het naastgelegen grote hoekvertrek N°51 (nu ^{10.1.b Wob}, afb. 2.88) resp. N°72 ^{10.1.b Wob}, afb. 2.86) (zie ook afb. 2.82 en 2.83).

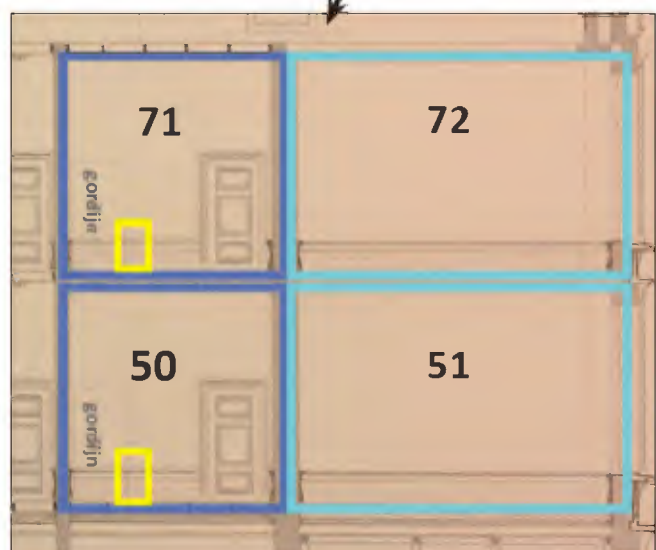
Afb. 2.83: Detail van doorsnede A-B, met aanduidingen door Bureau Bouwtijd (Bron: NA, 4.RGD, inv.nr. 530, 1859).

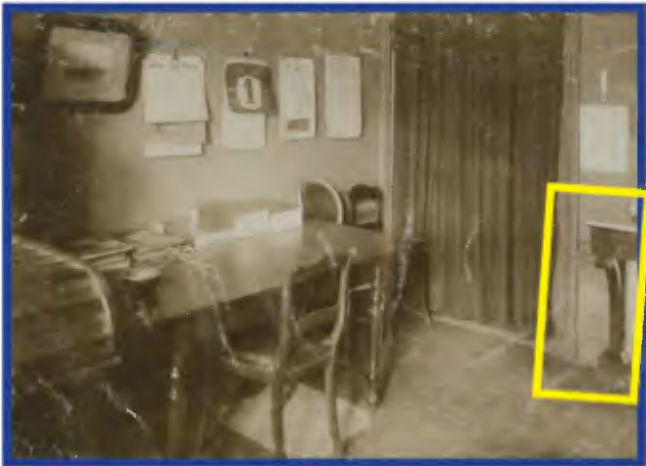
Afb. 2.84: De werkkamer van referendaris A. Mondt Hzn., 1898 (Bron: HGA, fotograaf onbekend, id.nr. 0.56458, 1.91882 en 0.56457, 1.91883). Vanwege de strokenlambrisering moet deze foto gemaakt zijn in een vertrek van categorie 2/3-B. Vanwege de configuratie met wasruimte aan de linkerzijde moet dit vertrek N°50 10.1.b Wob of N°71 10.1.b Wob zijn geweest.

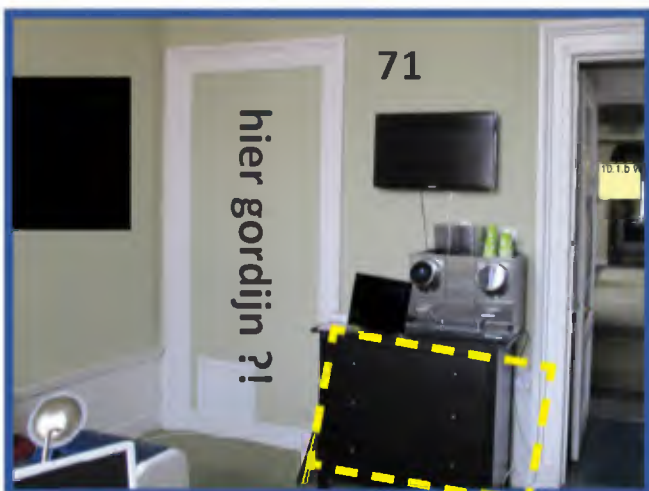
Afb. 2.85: Vertrek N°71, nu 10.1.b Wob. Mogelijk was dit de in 1898 gefotografeerde werkkamer van ref. Mondt. De strokenlambrisering is nog aanwezig, maar afgetimmerd.

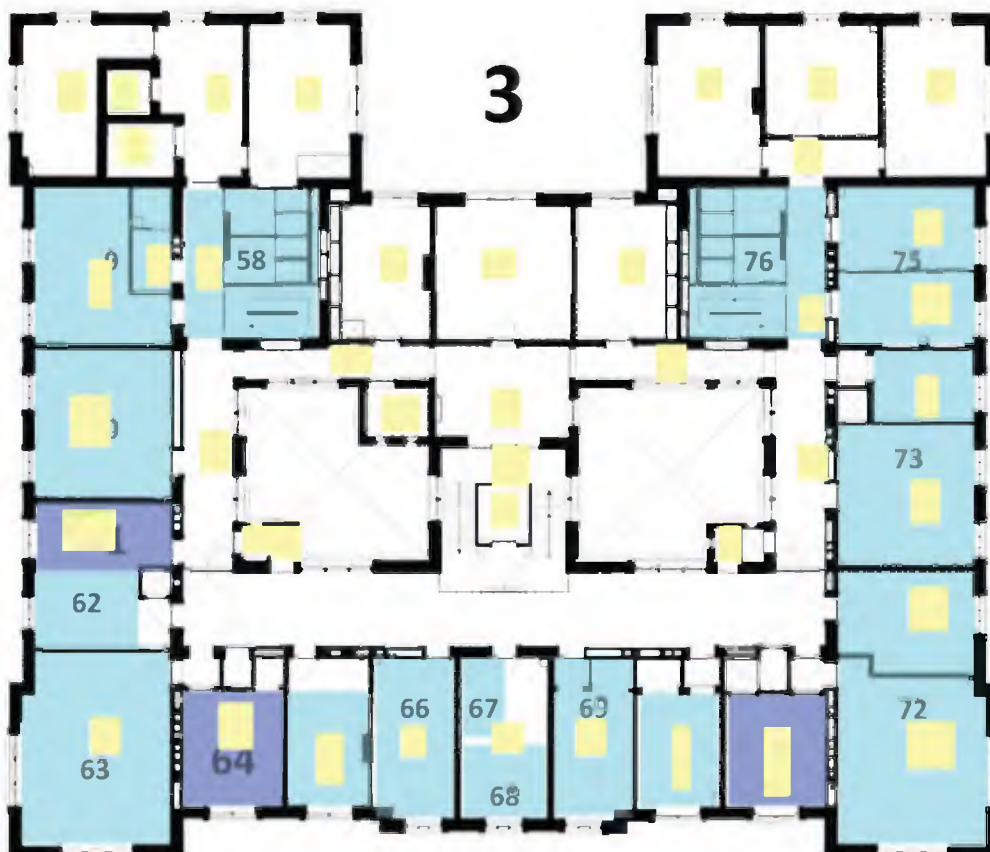
Afb. 2.89: Op deze plattegrond van de derde verdieping is door Bureau Bouwtijd de oorspronkelijke hiërarchie van de vertrekken aangegeven. Hoe donkerder een kamer is gekleurd, hoe meer status deze had. Categorie A kwam op deze verdieping niet voor. (Bron: NA, 4.RGD, inv.nr. 530).

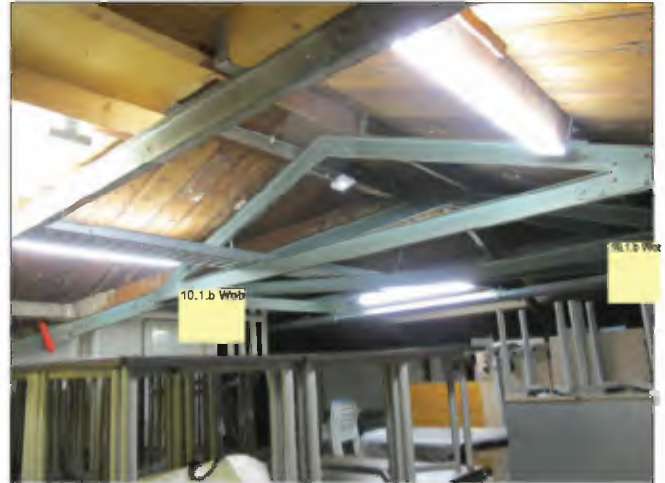
Afb. 2.93: Zolderverdieping met hier op de foto de ijzeren kapconstructie in de noordelijke dwarsvleugel uit 1859.

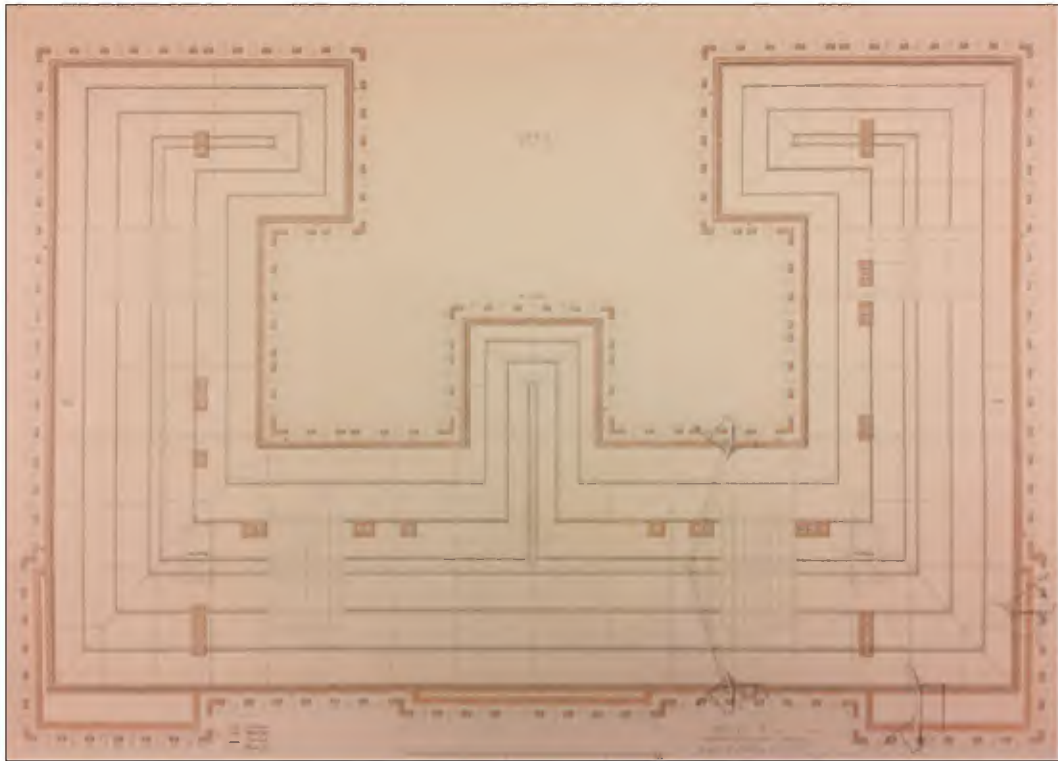
Afb. 2.95: Bestekstekening uit 1859 van de zolder. (Bron: NA, 4.RGD, inv.nr. 530).

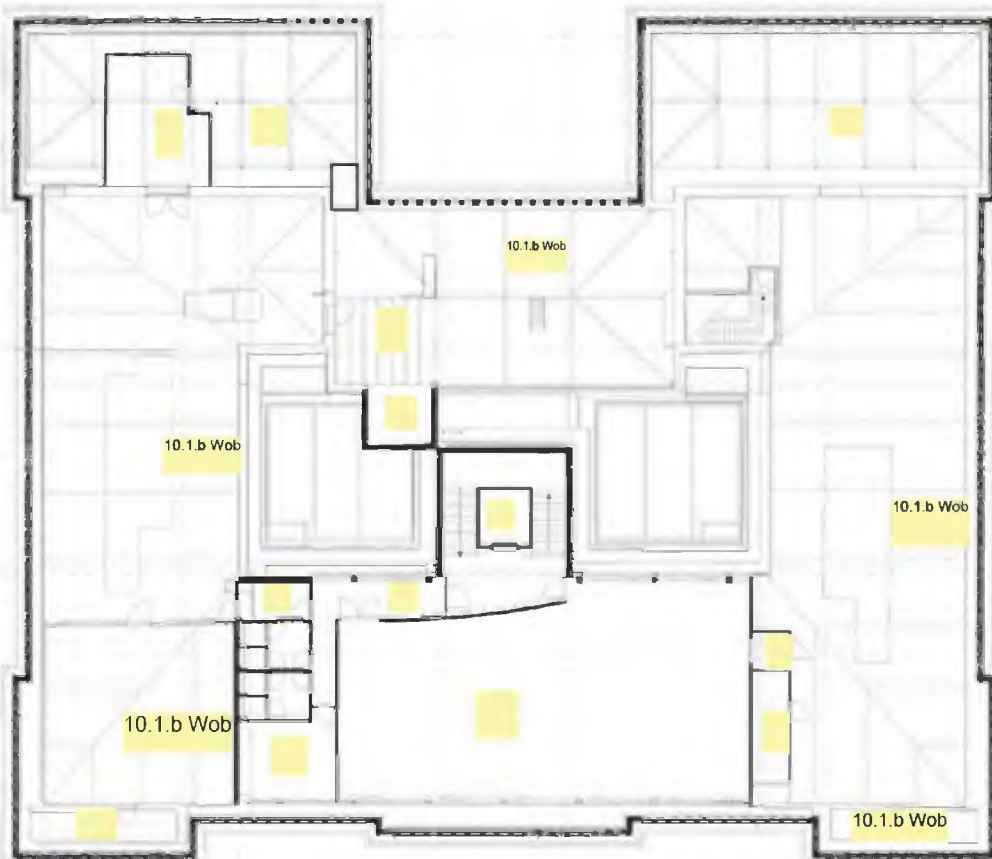
Afb. 2.96: De plattegrond van de zolder, anno 2021 (Bron: WDJA)

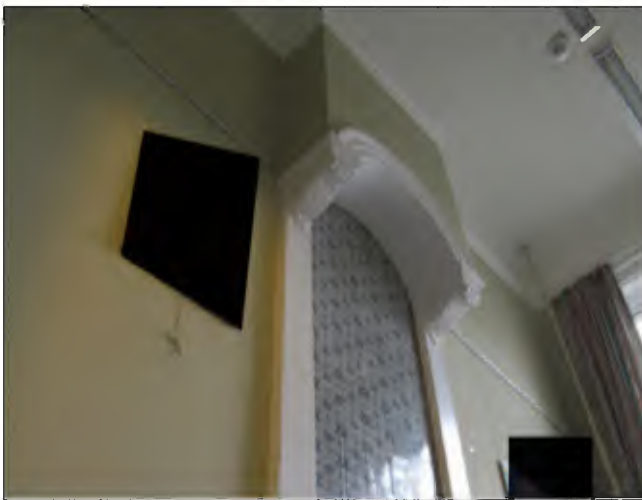
(Linksboven) Afb. 2.97: Voorbeeld van een schouw die na de bouw is toegevoegd, wat zorgvuldig is gedaan, want er zijn in het plafond geen bouwsporen van te zien. Foto in 10.1 b Wob / vertrek N° 27.

Zoals in hoofdstuk 4 *Klimaatinstallaties* uitgebreid zal worden toegelicht waren er vanaf het begin grote problemen met de klimaatbeheersing van het gebouw. Rose's toepassing van het nieuwe Von Hecke systeem voor de verwarming van lucht en voor mechanische ventilatie pakte niet goed uit in het gebouw. Al snel na de ingebruikname in 1861 regende het klachten. Als gevolg hiervan moesten reeds in datzelfde jaar kachels en nieuwe schoorstenen worden aangebracht, om te zorgen dat de arme ambtenaren niet in de kou zaten te werken.¹⁰⁵ Tijdens het veldonderzoek zijn in de plafonds en kooflijsten overigens geen sporen ontdekt van deze kleine aanpassingen, die dus zeer netjes moeten zijn uitgevoerd.

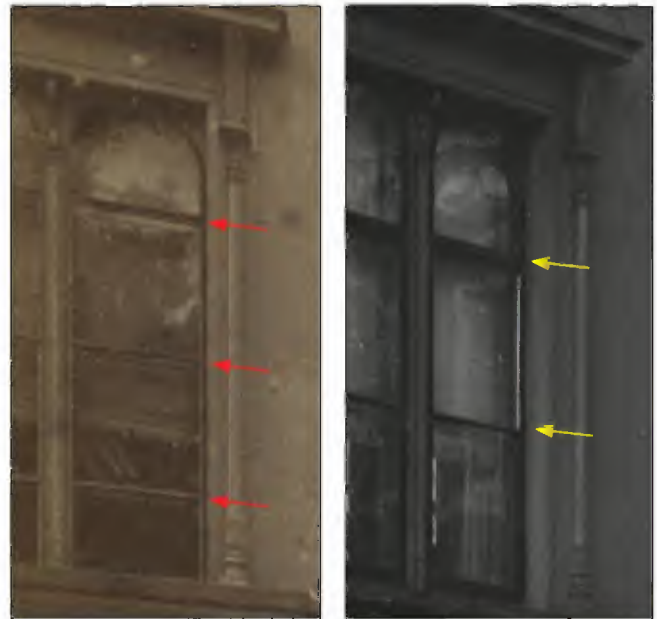
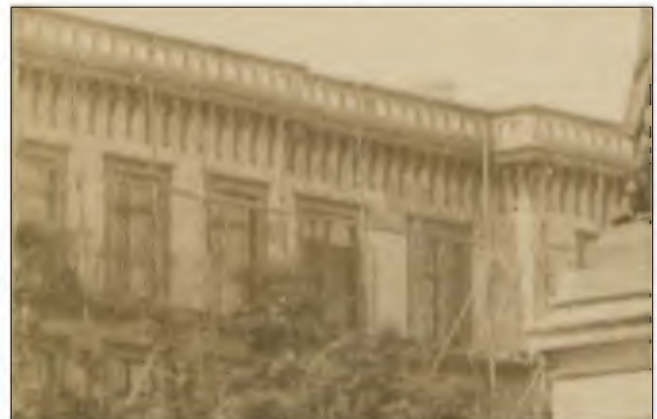
(Rechtsboven) Afb. 2.98 en 2.99: Op de foto uit ca. 1870 (links) zijn nog de oorspronkelijke gietijzeren ramen te zien, met een indeling met drie roeden (rode pijlen). Op het detail uit 1915 zijn de houten ramen te zien. Deze hebben een indeling met slechts twee horizontale roeden (gele pijlen). (Bron: HGA, fotograaf P. Oosterhuis, ca. 1870, nr. 500232 en HGA, 1928, nr. 056276).

Rose's toepassing van gietijzer voor zijn schuiframen bleek een groot nadeel te hebben. Niet alleen deed het krimpen en uitzetten de ruiten springen, ook waren de ramen zo zwaar dat men ze met moeite open kon schuiven. Er gaat zelfs een verhaal dat een hoofd-beambte zijn hoofd uit het raam had gestoken, precies op het moment dat er een touw brak en het zware gietijzeren raam dat daaraan hing rakelings langs zijn hoofd naar beneden viel.¹⁰⁶ Reeds in 1873 zouden de ijzeren ramen daarom zijn vervangen door houten versies.¹⁰⁷ De oorspronkelijke, gietijzeren ramen hadden drie roeden gehad (rode pijlen, afb. 2.98), maar de nieuwe houten ramen kregen er slechts twee (gele pijlen, afb. 2.99), wat het gevelbeeld dus iets veranderde.

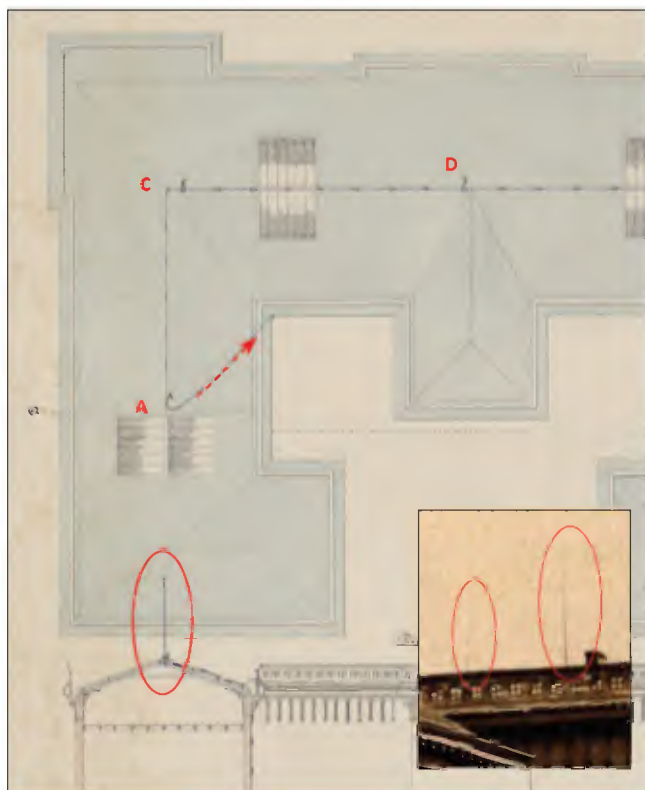
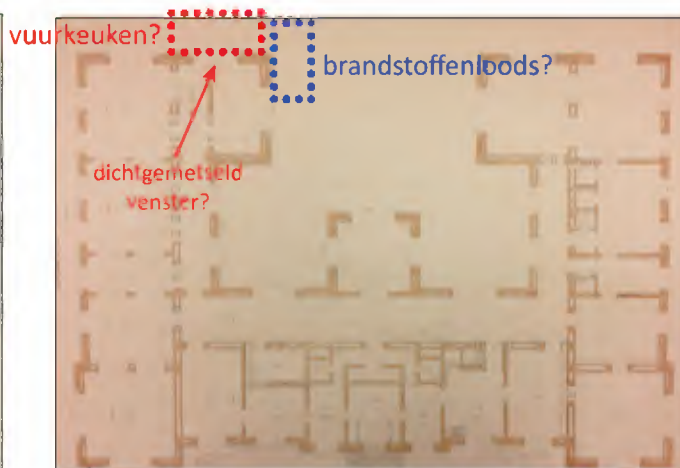
(Links) Afb. 2.101: Plan voor het aanbrengen van een bliksemafleider op gebouw door J. Singels, 1877. (Bron: RCE, BT-019053).

(Links, inzet) Afb. 2.102: Detail van foto uit 1889 van het dak van gebouw K met de bliksemafleiders. (Bron: HGA, 001902288)

(Rechtsboven) Afb. 2.103: Deel v.d. bestekstekening uit 1859 v.d. begane grond van gebouw K. Aangegeven zijn de vermoedelijke plekken van de aangebouwde vuurkeuken (rood) en van de brandstoffsloods (blauw) vóór de uitbreiding van 1883. (Bron:

Op tekeningen uit 1877 is te zien dat er in dat jaar een vergunning is aangevraagd voor de plaatsing van een bliksemafleider op het dak van het ministerie (afb. 2.101). De tekeningen zijn ondertekend door Ingenieur Architect J. Singels, die, zoals hierop te lezen valt, 'tijdelijk belast was met het beheer der landsgebouwen' en verantwoordelijk was voor de onderhoudswerkzaamheden aan deze gebouwen.¹⁰⁸

De bliksemafleider bestond uit vijf hoge stangen op het dak (A t/m E). De verbindingskabel tussen de vijf stangen was gemaakt van gegalvaniseerd ijzerdraad en op de nok van het flauwe zadeldak bevestigd met porceleinen isolatoren. De kabel werd vervolgens van het dak naar de grond geleid in de 'oksels' van de binnenplaats. Aldaar werd de kabel onder het grondwaterniveau via een plaat van rood koper verbonden aan een stang van rood koper 'voor de beproeving van den afleider'.

Tussen 1861 en 1883 is er een vuurkeuken tegen het gebouw aangebouwd. Dit valt te lezen in het bestek van de uitbreiding van het gebouw in 1883 (zie 2.4.3. Bouwfase 3: De uitbreiding van 1883). Onder 'diverse metsel- en breekwerken' staat: 'De geheele vuurkeuken met den schoorsteen en de fundamenteen weg te breken, alsmede het metselwerk, waarmede het traplichtkozijn, in de bestaande vuurkeuken uitkomende, is dichtgemetseld en de gebreken aan dat kozijn en het gevel metsel- of pleisterwerk deugdelijk te herstellen'.¹⁰⁹
