Cultuurhistorisch onderzoek van Gebouw K

(voorm. ministerie van Koloniën)

Plein 1, Den Haag

Bouwhistorisch Onderzoek & Monumentenadvies

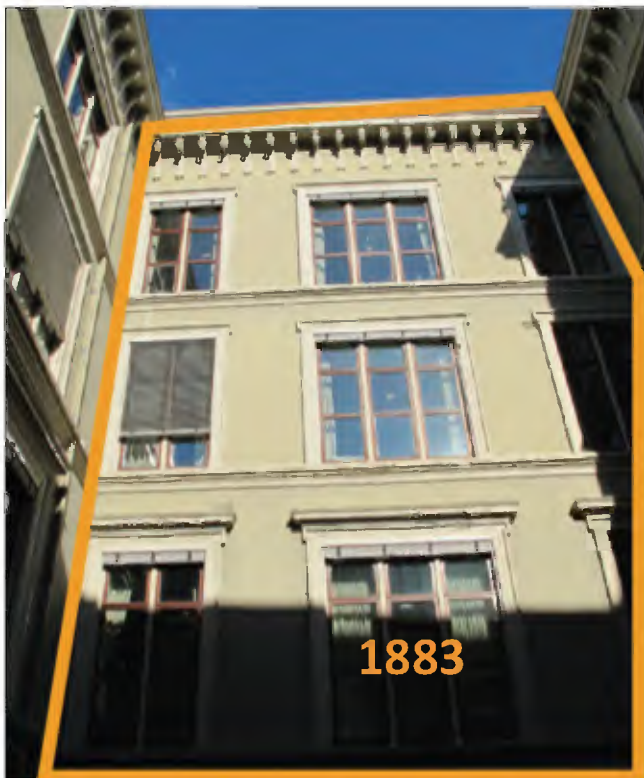
Afb. 2.105: De nieuwe achtergevel uit 1883 is hetzelfde vormgegeven als de gevels van het oorspronkelijke gebouw van Rose.

Qua exterieur werd het nieuwe deel vormgegeven zoals het oorspronkelijke gebouw. Zo kregen de vensters wederom eierlijsten en sierkolommetjes in de vormgeving van Rose. Vanaf de buitenkant was dus niet te zien dat het ministerie uit twee bouwdelen uit twee verschillende periodes bestond (vgl. afb. 2.105 en 2.106).¹¹³

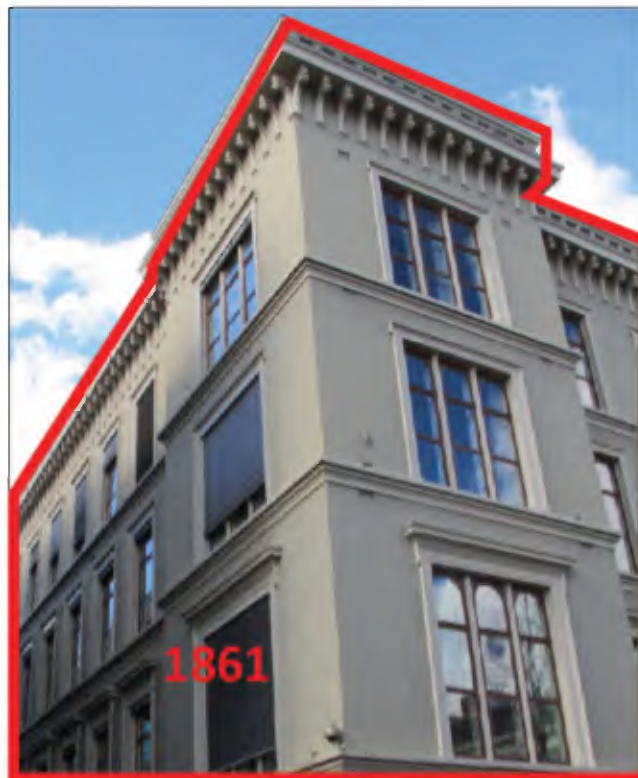
Afb. 2.106: De linker zijgevel en de voorgevel van het oorspronkelijke gebouw van Rose uit 1861.

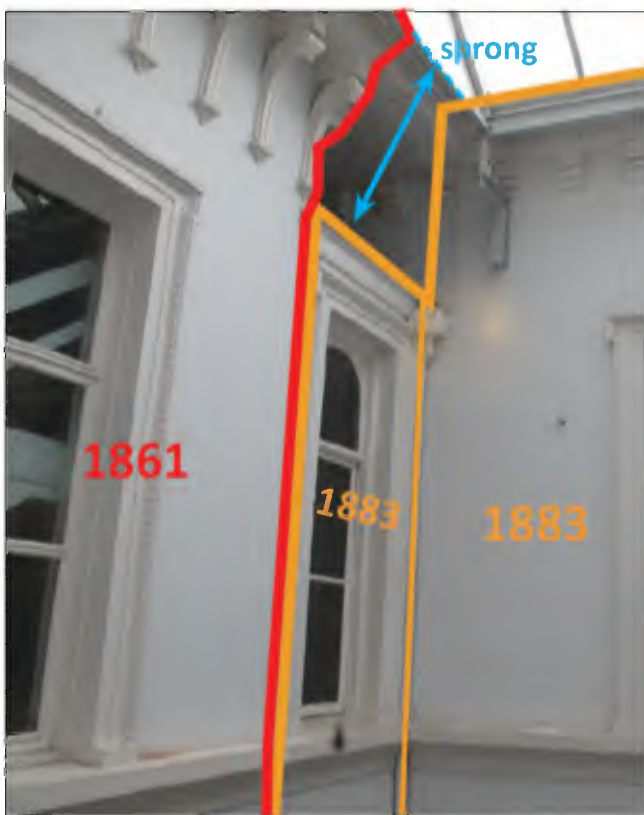
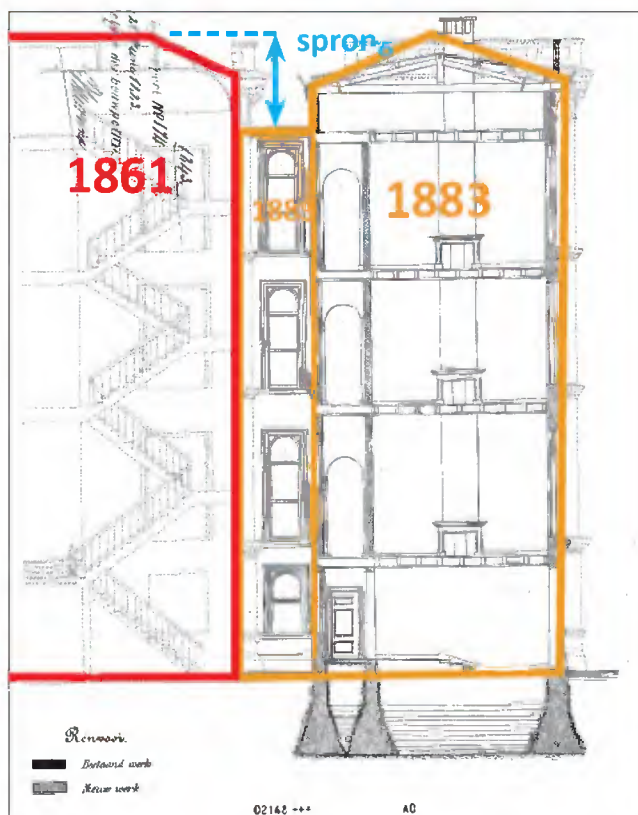
Afb. 2.107 en 2.108: Het verschil tussen het oorspronkelijke gebouw uit 1861 en de aanbouw uit 1883 is moeilijk te zien, maar bij de aansluiting van het centrale trappenhuis op het nieuwe bouwdeel uit 1883 is het zichtbaar, want er is hier een hoogteverschil (sprong) aanwezig. (Bron afb xx: Collectie RVB, maar ook aanwezig in het bestek in NA, 2.16.01; 2424).

113 Uiteraard met enkele uitzonderingen voor de oplettende beschouwer, zie afb. 2.107 en 2.108.

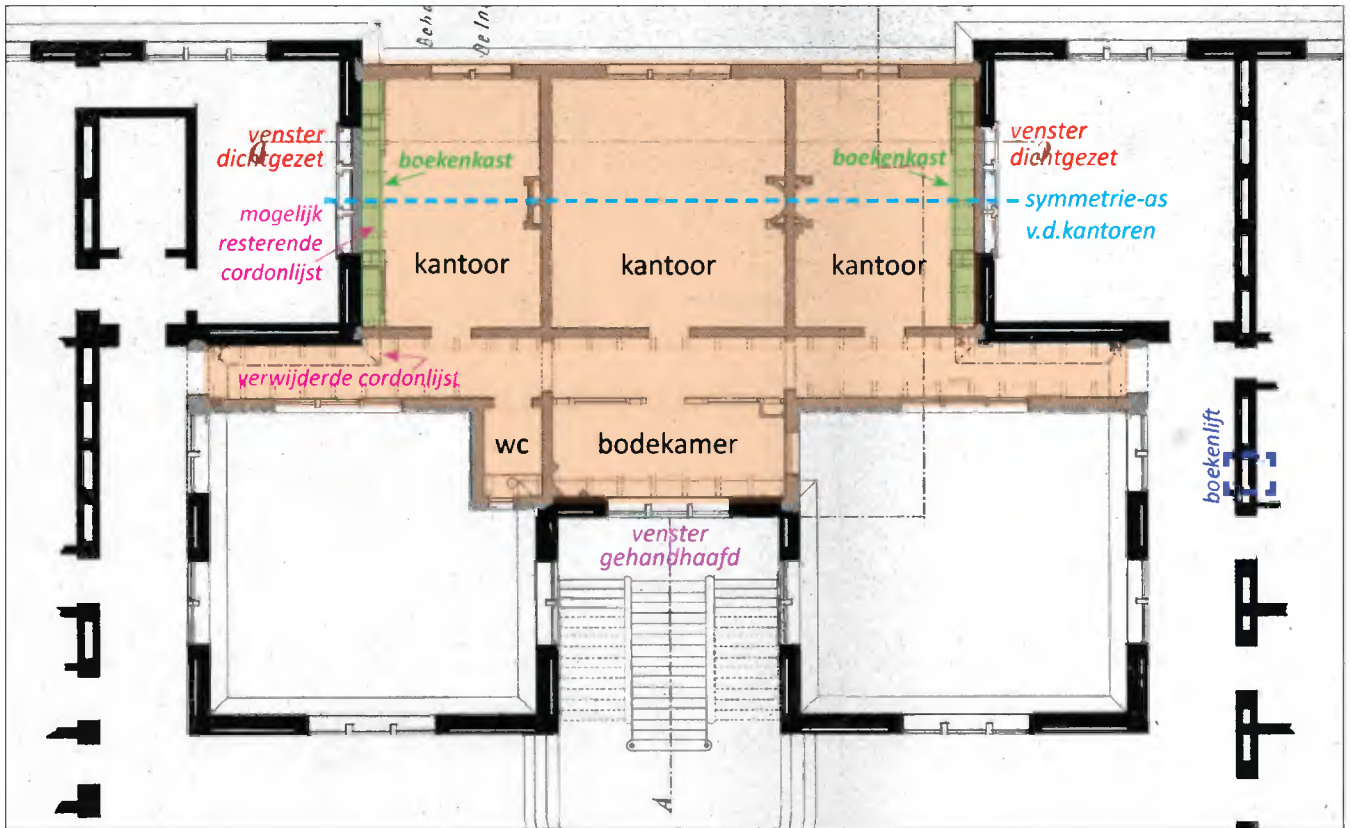
Afb. 2.109: De ontwerptekening van de uitbreiding uit 1883, eerste verdieping. (Bron: Collectie RVB)

Op de 1^e, 2^e en 3^e verdieping werden kantoorvertrekken ('lokalen') gebouwd (afb. 2.109). De wanden van deze lokalen werden behangen met gekleurd papier 'sansfin', oftewel rollen behang.¹¹⁷ De plafonds moesten gestuct worden en voorzien worden van 'rondgaande lijstwerken', waarmee een zeer eenvoudige platte perklijst blijkt te zijn bedoeld (afb. 2.xxx).¹¹⁸

De toiletten werden op elke verdieping gemaakt in een uitbouw in de hoek van de zuidelijke binnenplaats (afb. 2.109 en 2.110).

Alleen de delen van de cordonlijsten die zich op plekken bevonden waar ze in de nieuwe situatie in de weg kwamen te zitten moesten worden verwijderd ('voor zoover de hierna te noemen ijzeren kordonbanden worden uitgebroken').¹²⁶ In de bestekstekeningen zijn de af te breken stukken aangegeven met een _-_- lijn en letters (zie de roze pijl in de achtergang in afb. 2.109).¹²⁷ Achter de voorzetboekenkasten zijn de cordonlijsten met een doorgaande lijn en zonder letters getekend. Hier hoefden ze volgens het bestek dus niet verwijderd te worden. Mogelijk zijn er dus, op de drie verdiepingen, nog delen van de oorspronkelijke cordonlijsten achter de voorzetwanden aanwezig (afb. 2.109, zie roze pijl).¹²⁸

Als technisch historisch detail is het interessant te vermelden dat er in 1883 een boekenliftje op de 1e verdieping werd aangebracht, in een kastruimte naast gang 10.1.b Wob en tot 2m boven de vloer van de 2^e verdieping. Het liftje was van eikenhout, had luikjes en liep m.b.v. een koord en ijzergewicht over palmhouten rolschijfjes (zie afb. 2.109 en 2.109a, donkerblauw aangegeven).¹²⁹

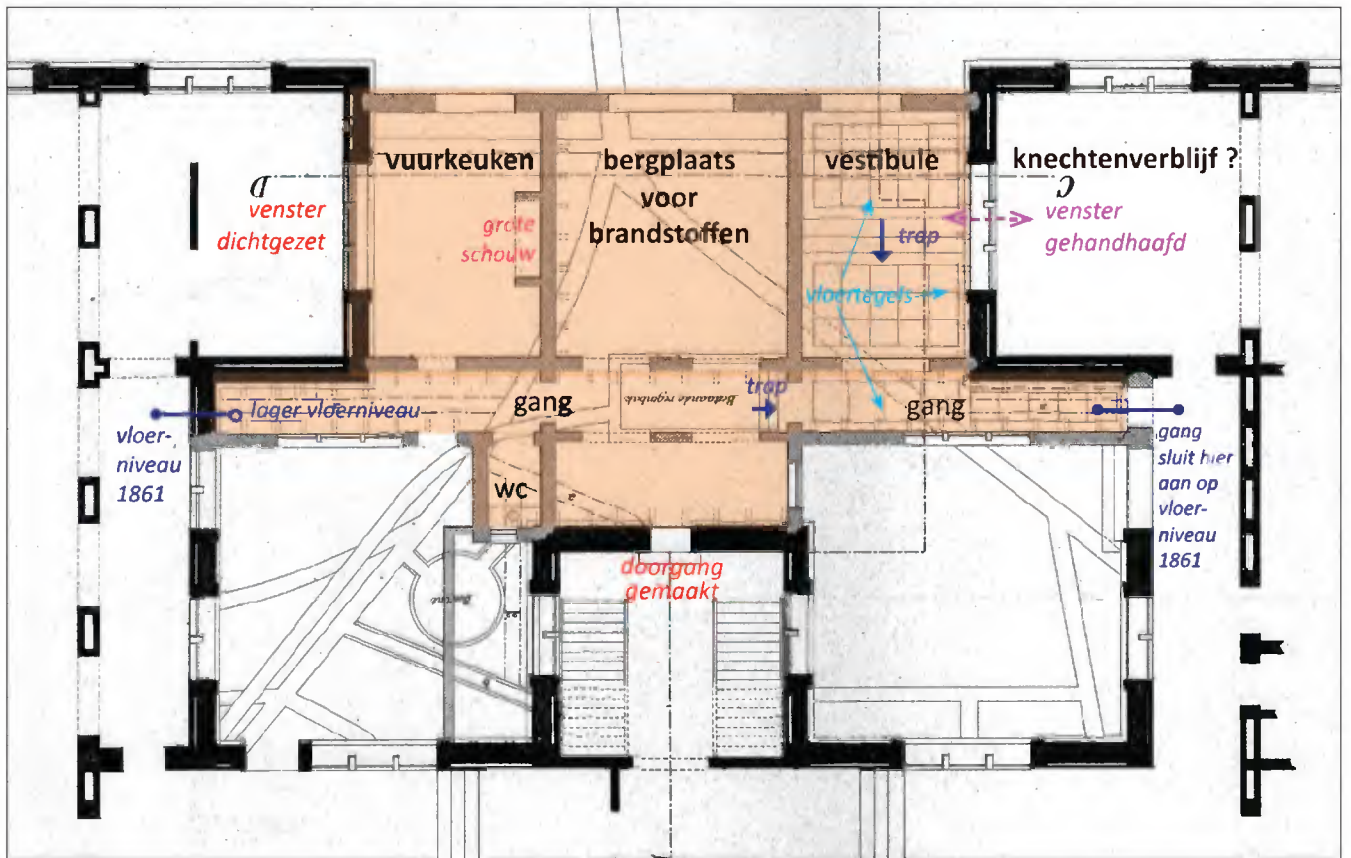
Afb. 2.110: De ontwerptekening van de uitbreiding uit 1883, begane grond. (Bron: Collectie RVB, maar ook aanwezig in het bestek in NA, 2.16.01; 2424. Dat geldt ook voor de andere bestekstekeningen uit 1883.)

Op de begane grond kwam aan de zijde der binnenplaatsen een nieuwe gang (achtergang), en aan de buitenzijde een vuurkeuken, een bergplaats voor brandstoffen en een vestibule voor de nieuwe achtergang.¹¹⁵ De vestibule en het noordelijk deel van de achtergang werden met iets luxere materialen afgewerkt, zoals marmeren vloertegels, en ze sloten qua vloerniveau aan op dat van het oorspronkelijke gebouw, waar een doorbraak naar werd gemaakt. De vuurkeuken, de bergplaats, het toilet en het zuidelijke deel van de achtergang werden daarentegen functioneel afgewerkt en waren lager gesitueerd, op maaiveldniveau. Aan de zuidzijde van de achtergang werd dan ook geen doorbraak gemaakt bij de ontmoeting met het oorspronkelijke gebouw (zie afb. 2.110).¹¹⁶

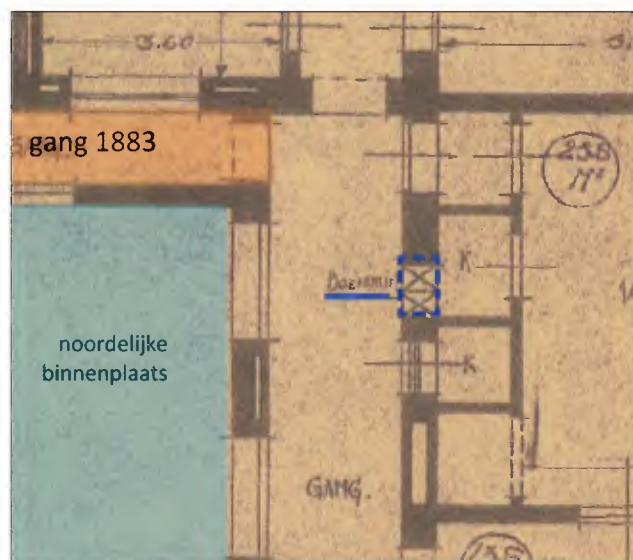
Afb. 2.109a: In de bestaande toestand van de 1e verdieping in 1931 is het boekenliftje nog te zien (Bron: Collectie RVB; aanduidingen door Bureau Bouwtijd).

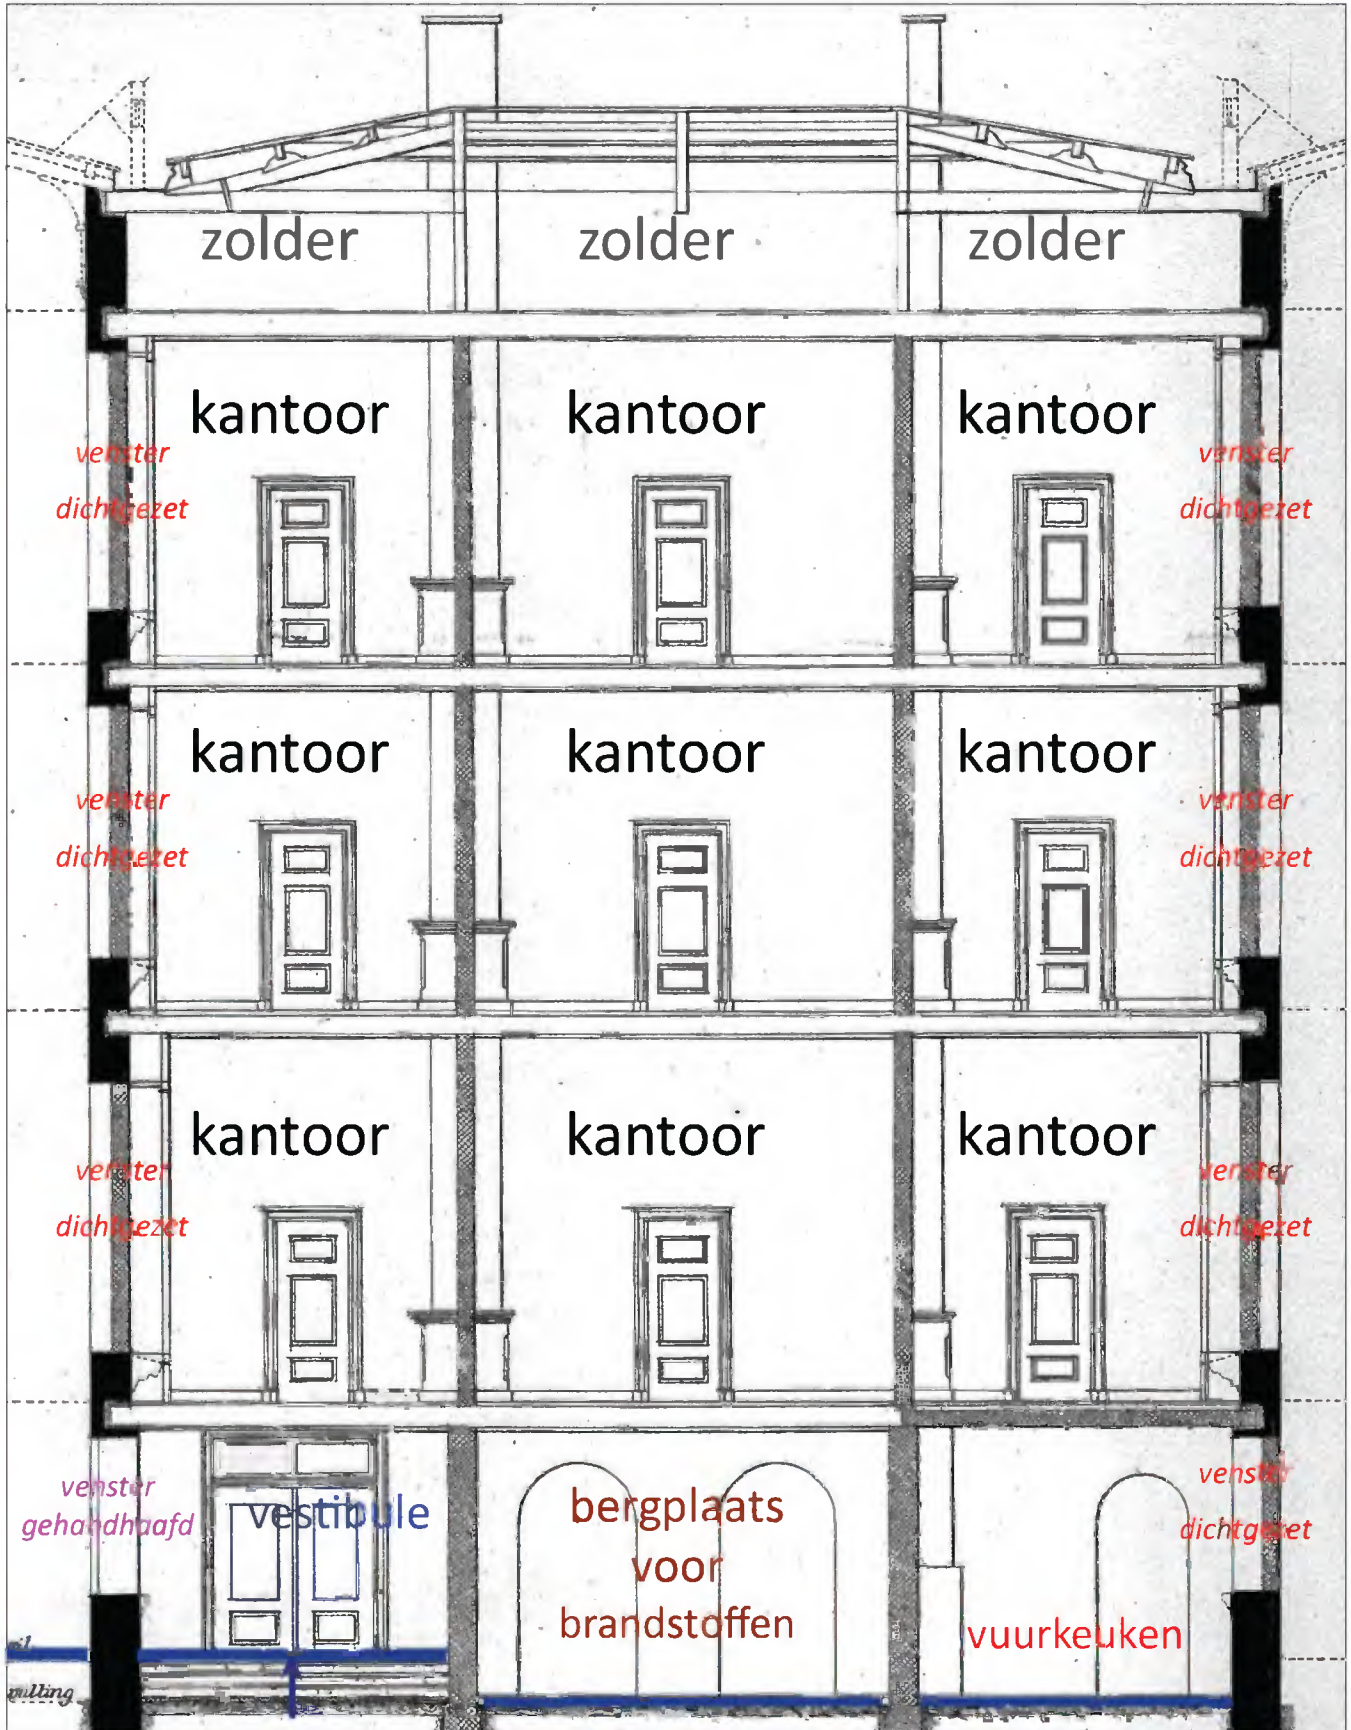
Afb. 2.111: Doorsnede over de uitbreiding uit 1883. Men kijkt van de achterzijde naar voren.
 Bron: Collectie RVB; aanduidingen door Bureau Bouwtijd).

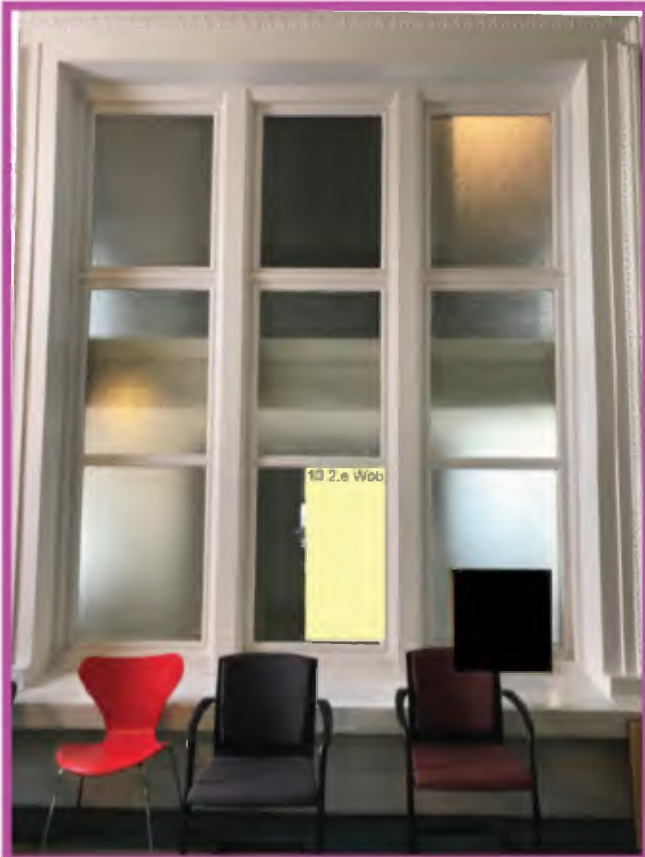
Afb. 2.112: Voormalige buitenmuur van het centrale trappenhuis, met het daarin gehandhaafde venster op de 3e verdieping 10.1.b Wob

Door de toevoeging van het bouwdeel uit 1883 werden op de plekken waar de het oude en nieuwe bouwdeelen elkaar ontmoetten de buitenvensters overbodig. Uitzonderingen hierop waren de vensters aan de achterzijde van het centrale trappenhuis. Alhier werd op de 1e, 2e en 3e verdieping het buitenvenster gehandhaafd als binnenvenster (afb. 2.111 t/m 2.115). Dit zal te maken hebben gehad met de lichtvoorziening in zowel het trappenhuis als de naastgebouwde bodekamers (zie afb. 2.109). Het venster op de begane grond van het trappenhuis werd wel verwijderd, omdat hier een doorgang naar de uitbreiding gemaakt werd (afb. 2.110). Verder werd op de begane grond het voormalige buitenvenster in de nieuwe vestibule wel gehandhaafd (zie afb. 2.110 en 2.xxx). Hierdoor bleef er zicht op de vestibule vanuit de naastgelegen ruimte, die waarschijnlijk als knecht- of bodekamer ging functioneren.¹²⁰

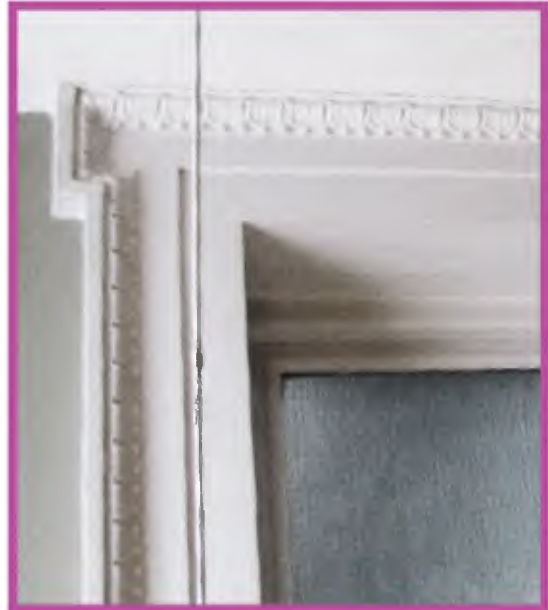
Afb. 2.114: Eierlijst van het gehandhaafde venster op de 2e verdieping 10.1.b Wob

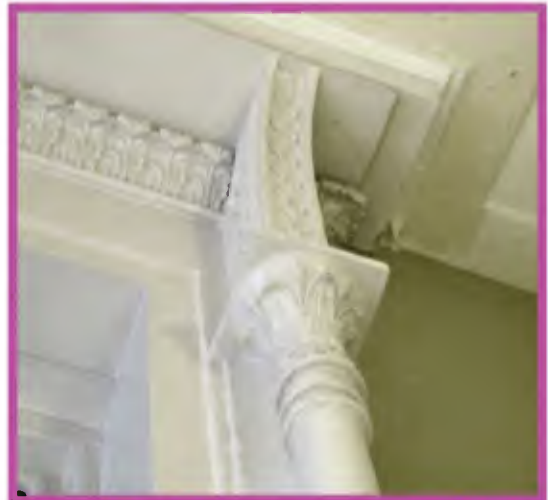
Afb. 2.115: Kapiteel van een zuiltje van het gehandhaafde voormalige buitenvenster 10.1.b Wob

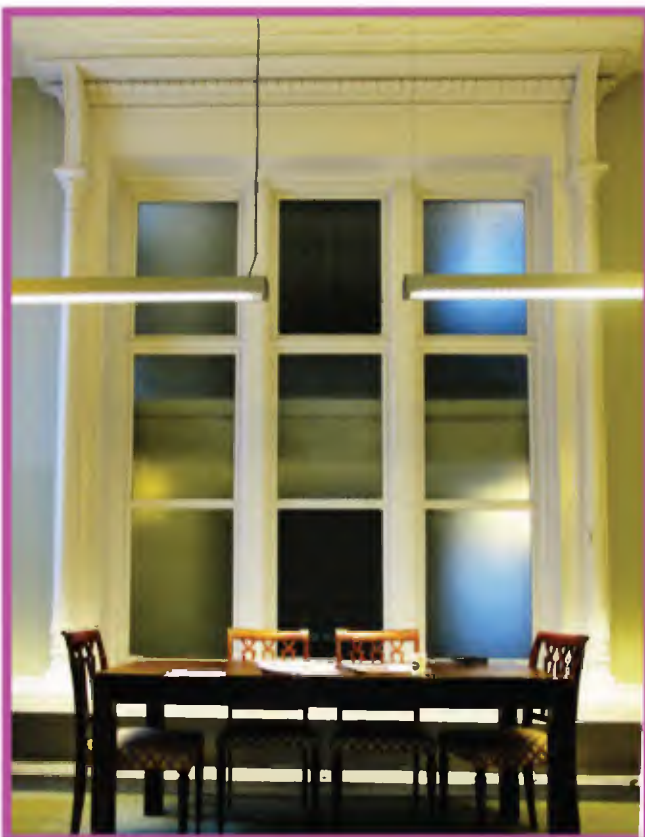
Afb. 2.113: Voormalige buitenmuur van het centrale trappenhuis, met het daarin gehandhaafde buitenvenster op de 1e verdieping 10.1.b Wob

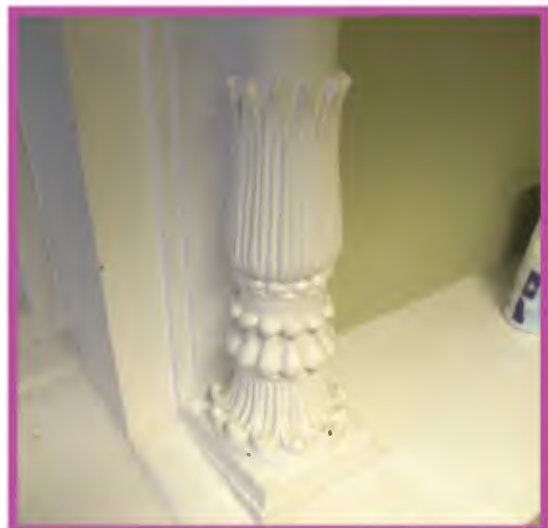
Afb. 2.116: Basement van een zuiltje van het gehandhaafde voormalige buitenvenster op de 1e verdieping 10.1.b Wob

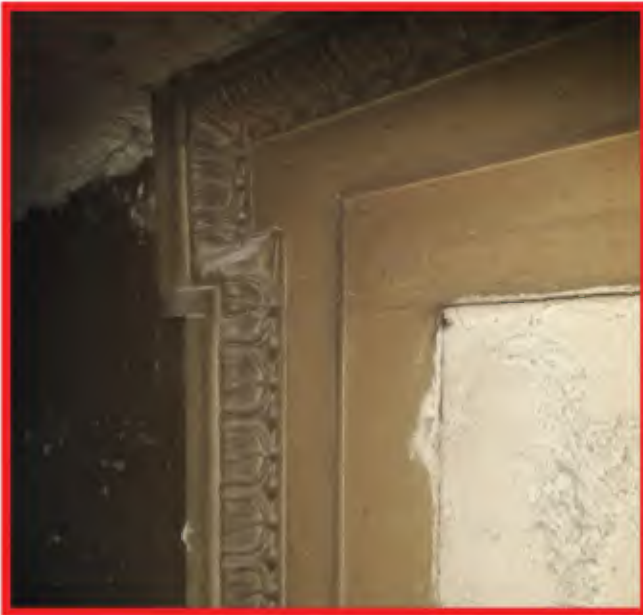
Afb. 2.117: Eierlijst van een verborgen, maar (in ieder geval deels) gehandhaafd, venster op de 2e verdieping 10.1.b Wob).

Aan de zuidzijde van de uitbreiding zijn de voormalige buitenvensters ze te zien door de moderne klepluiken in de zuidelijke wand te openen (afb. 2.117 t/m 2.119, afb. 2.120 en afb. 2.122).¹²³

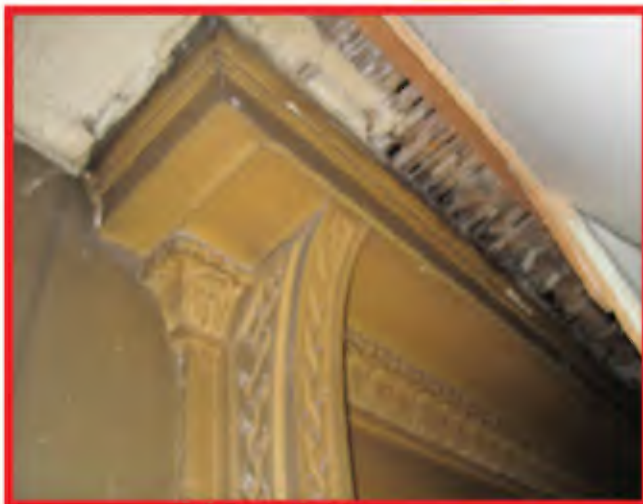
Afb. 2.118: Architraaf van een verborgen, maar (in ieder geval deels) gehandhaafd, venster op de 1e verdieping 10.1.b Wob).

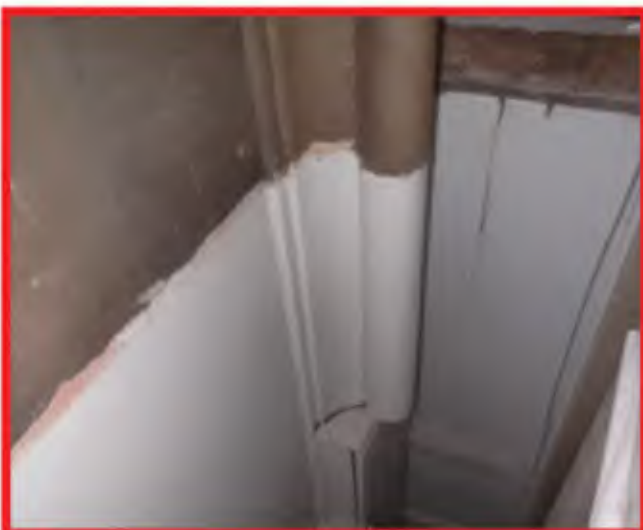
Afb. 2.119: Het basement van het zuiltje is er afgezaagd bij dit verborgen voormalig buitenvenster op de 1e verdieping 10.1.b Wob).

Overigens zijn, in ieder geval in kantoorruimte 10.1.b Wob, de vensters in 1883 wel zwaar gehavend.¹²⁴ Zo zijn de gietijzeren sierkolommetjes aan weerszijden van het venster aan de onderzijde afgezaagd. Dit is gedaan i.v.m. het maken van een wandvullende boekenkast: 'Op elk der nieuwe kamers grenzende aan die welke bestaan, tegen het geheele muoppervlak eene betimmering te maken en die tot kasten in te richten'; 'de overblijvende ruimte van de dichtgemetselde kozijnen, tot kasten maken' en 'De rondgaande architraven van de kozijnen, in verband met de kastbetimmering wijzigen'.¹²⁵ De voormalige buitenvensters lagen ten opzichte van de nieuwe kantoorruimtes nét a-symmetrisch, maar de plaatsing van de boekenkasten (afb. 2.109, groen aangegeven) ervóór maakte het mogelijk de nieuwe kantoorruimtes netjes symmetrisch in te richten (afb. 2.109, lichtblauwe stippellijn). De marmere schouwen werden ook netjes op de nieuwe symmetrie-as geplaatst. Deze schouwen en andere nog altijd aanwezige interieurelementen worden verder besproken in § 3.2. Interieur.

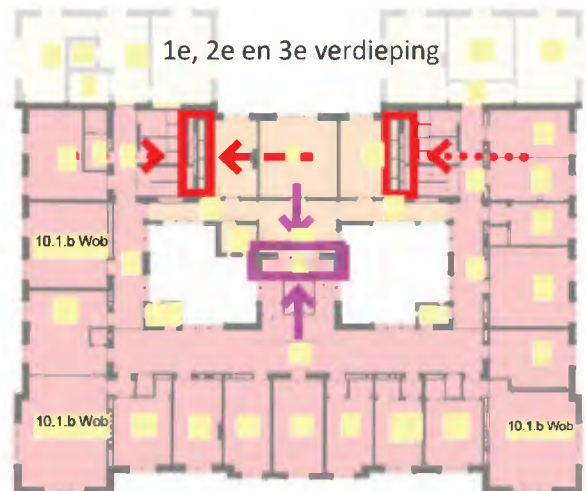
Afb. 2.120. Principe op de 1e, 2e en 3e verdieping van de gehandhaafde voormalige buitenvensters. Het paars aangegeven venster is telkens volledig in het zicht gebleven van beide kanten. De rood aangegeven vensters kan men vanaf de achterzijdes zien, vanuit de loze ruimtes boven de toiletblokken uit 1979 (rode stippelpijlen). Alleen het zuidelijke rode venster kan men telkens ook vanaf de voorkant zien, door achter de luiken van de kooflijsten te kijken (rode streepijl).

Aan de noordelijke zijde zijn helaas geen klepluiken aanwezig, waardoor er niet achter de voorzetwand kan worden gekeken. Deze vensters zijn echter wel, zowel aan de noord-, als aan de zuidzijde, te zien vanaf hun eigen resp. achterzijdes, wanneer men op de verdiepingen door een smal luik de ruimtes bóvenop de toiletblokken uit 1979 beklimt (zie de gestippelde rode pijlen in afb. 2.120 en afb. 2.121).

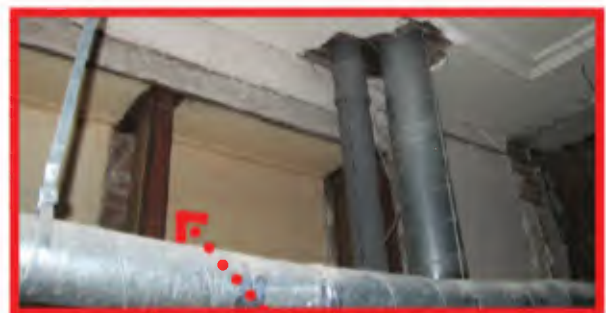
Afb. 2.121: De verborgen voormalige buitenvensters zijn vanaf de achterkant te zien 10.1.b Wob

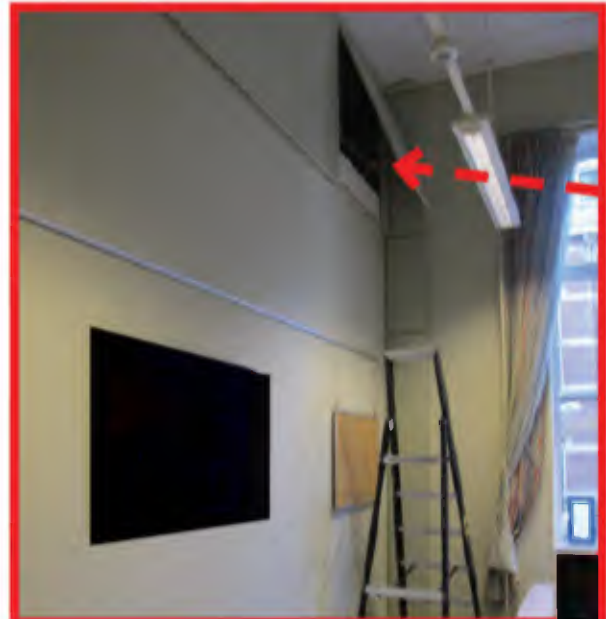
Afb. 2.122: De verborgen voormalige buitenvensters zijn, alleen aan de zuidzijde, achter de koofluiken vanaf de voorkant te zien 10.1.b Wob.

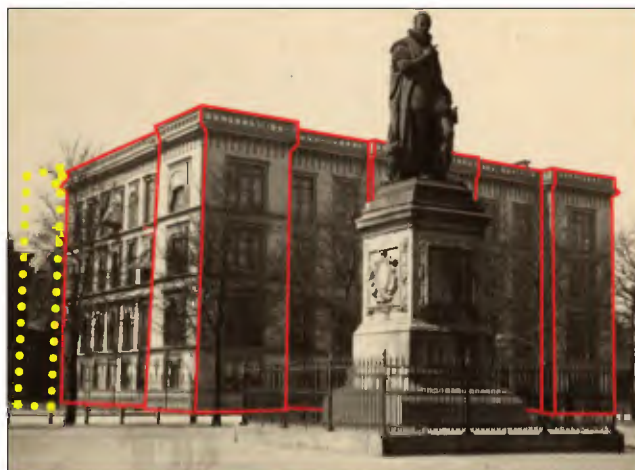
Afb. 2.123: Foto uit 1864 met het oorspronkelijke bouwvolume (rood). Alleen aan de voorzijde zijn risalerende hoeken gemaakt. Links op de foto is aangegeven waar ruim 30 jaar later een aanbouw gemaakt zal worden (gele stippellijnen) (Bron: HGA, fotograaf onbekend, 0.56453, 1864).

Van buiten is in ieder geval niet te zien dat het om wéér een toegevoegd bouwdeel gaat. Sterker nog, door de hoeken van de uitbreiding uit 1895 te laten risaleren (uitsteken), kregen de van oorsprong al risalerende hoeken aan het Plein eindelijk tegenhangers aan de achterzijde (vgl afb. 2.123 en 2.124). Het gebouw lijkt hierdoor architectonisch meer 'af' dan eerst.

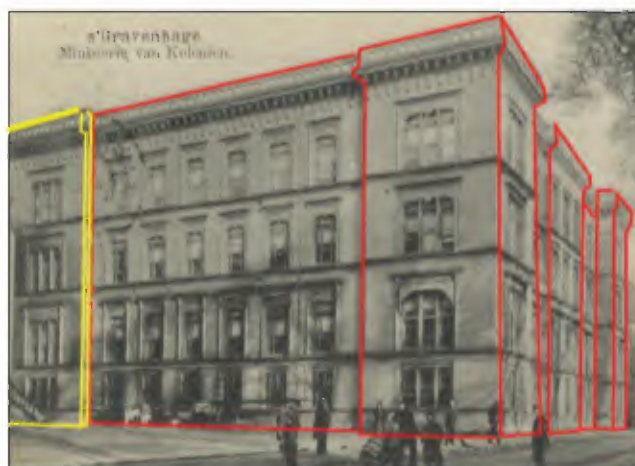
Afb. 2.124: Foto uit 1904 van de linker zijgevel, met aangegeven het oorspronkelijke bouwvolume (rood) en de uitbreiding uit 1895 (geel). Door de uitbreiding heeft het gebouw zowel aan de voor- als aan de achterzijde risalerende hoeken (Bron: HGA, fotograaf onbekend, 5.18852, ca. 1904).

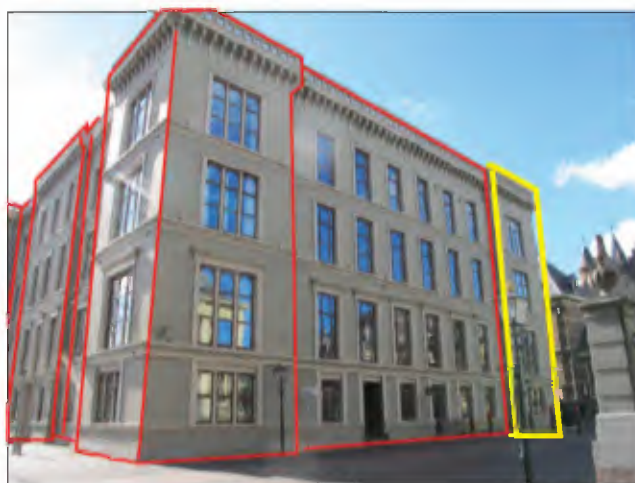
Afb. 2.125: Foto van de rechter zijgevel, met aangegeven het oorspronkelijke bouwvolume (rood) en de uitbreiding uit 1895 (geel).

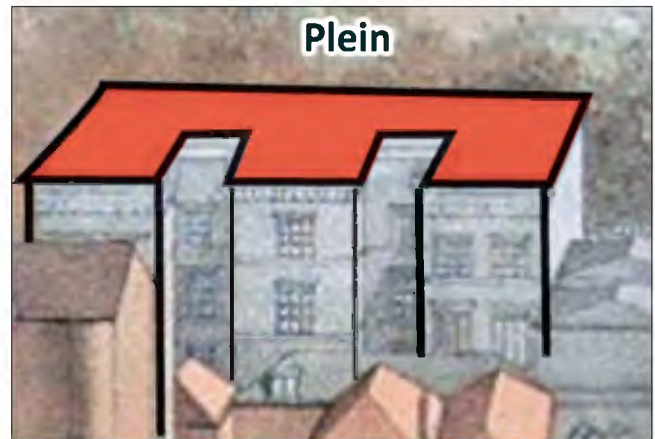
Afb. 2.126: Op dit detail van een vogelvluchttekening is duidelijk de E-vorm van het oorspronkelijke ontwerp te zien. (Bron: De Fabryck 2012a, tekening door Ising, 1879-1883).

Door de toevoeging van de twee korte vleugels aan de achterzijde wordt opnieuw een teruggelegen binnenplaats aan de achterzijde gecreëerd (zij het kleiner, afb. 2.127), wat ook Rose's gebouw had gehad vóór de uitbreiding van 1883 ertussen was gezet (afb. 2.126). Er kan dus gesteld worden dat de uitbreiding uit 1895 niet zomaar voortborduurde op het oorspronkelijke ontwerp, maar voor een gedeeltelijke terugkeer naar en een schijnbare 'voltooiing' van het oorspronkelijke bouwvolume zorgde.

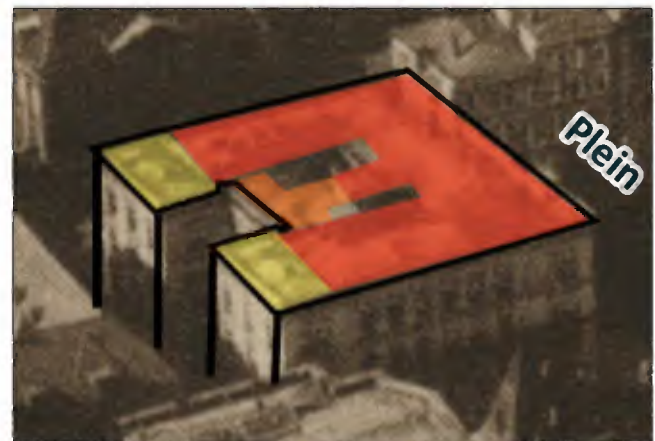
Afb. 2.127: Op dit detail van een luchtfoto is te zien dat het gebouw door de uitbreiding van 1895 weer iets meer een E-vorm heeft gekregen. (Bron:

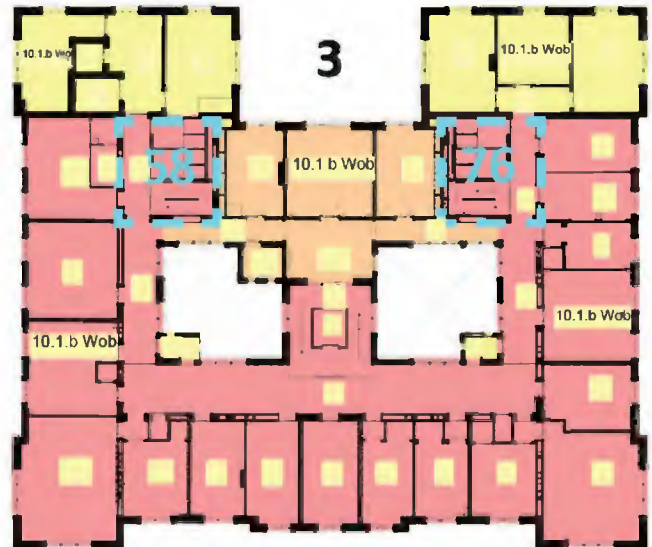
Afb. 2.128.: Plattegrond van de huidige situatie op de 3e verdieping met daarin aangegeven de drie verschillende bouwdelen: het oorspronkelijke gebouw uit 1861 (lichtrood), de uitbreiding van 1883 (lichtoranje) en de uitbreiding van 1895 (lichtgeel).

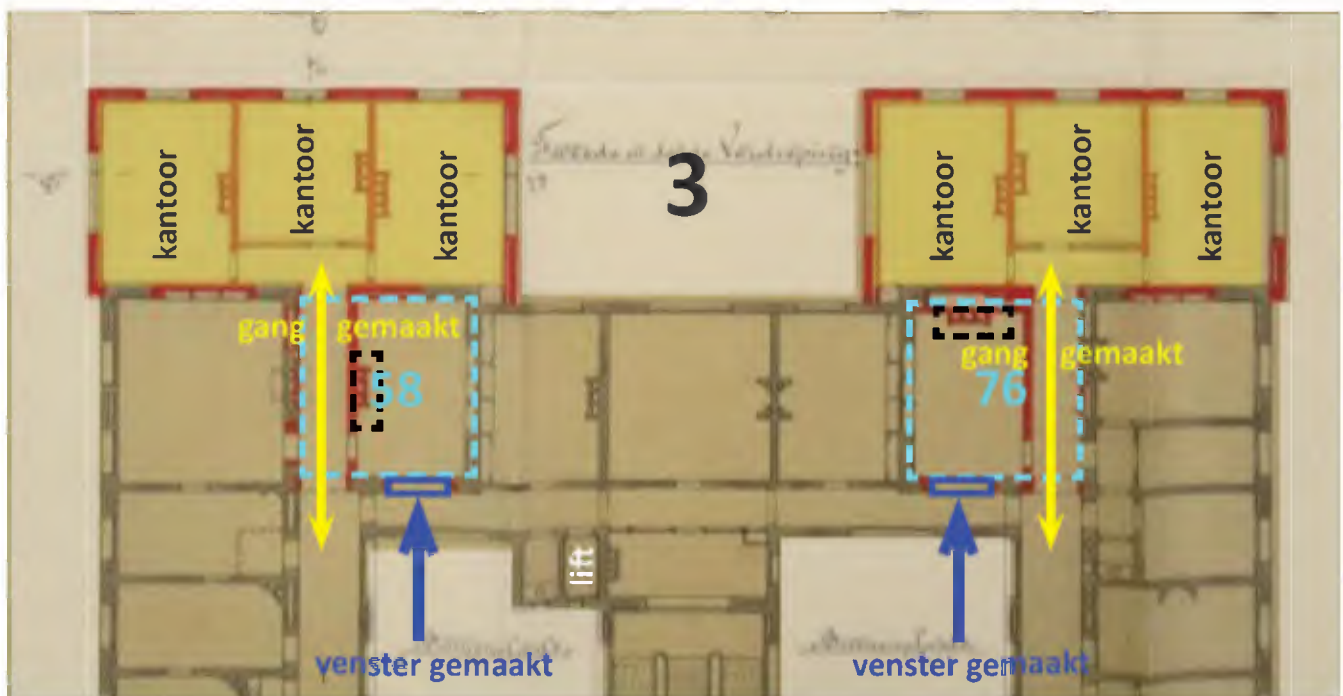
Afb. 2.129: Detail van tekeningen van de uiteindelijke gerealiseerde uitbreiding uit ca. 1895. De tekenaar heeft in grijs de bestaande en in rood de nieuw te maken toestand getekend. De ingrepen waren op alle verdiepingen vergelijkbaar. Als voorbeeld is hier de 3^e verdieping afgebeeld, met daarin aangegeven hoe de gangen uit 1861 werden doorgetrokken (gele pijlen) door bestaande kamers heen (hier N^o 58 en N^o 76, lichtblauwe streeplijnen). Deze kamers werden nu verkleind en kregen een nieuwe schoorsteen en een venster dat uitgaf op de achtergang (Bron: Polderman 2018, verwijzend naar collectie gemeentearchief Den Haag; aanduidingen door Bureau Bouwtijd).

Vermeld dient nog te worden dat er in de plattegronden van 1895 t/m 1991 een goederenliftje te zien is in de aanbouw in de zuidelijke binnenplaats (afb. 2.129). Zie voor meer info ook bouwfase 8.

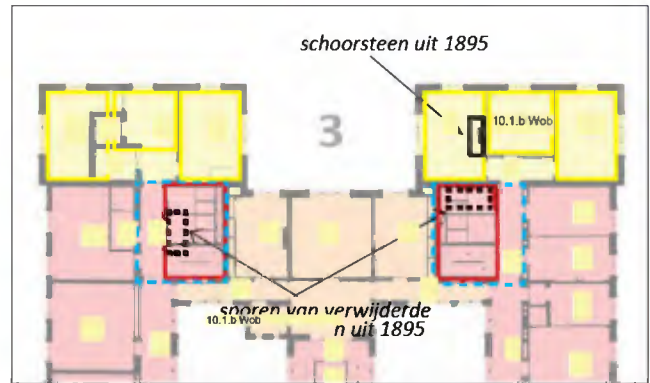
Afb. 2.130: In 1895 werden in de nieuwe kantoren van de uitbreiding (geel omlijnd), alsook in de twee verkleinde kamers in het oorspronkelijke bouwdeel (rood omlijnd) nieuwe schoorstenen gebouwd. Sommige hiervan zijn nog aanwezig en worden in deze plattegrond aangeduid met een zwarte omlijning; andere zijn verwijderd. In vier van de loze ruimtes boven de ingebouwde toiletblokken uit 1979 (zie bouwfase 10) zijn tijdens het veldonderzoek bouwsporen van voormalige schoorstenen uit 1895 gevonden. Het betreft afgebroken, bakstenen schoorsteenkanalen en een dikke zwarte roetlaag. Op deze plattegrond van de 3e verdieping zijn dergelijke bouwsporen met een zwarte streepjesomlijning aangegeven (Bron: Polderman 2018, verwijzend naar collectie gemeentearchief Den Haag; aanduidingen door Bureau Bouwtijd).

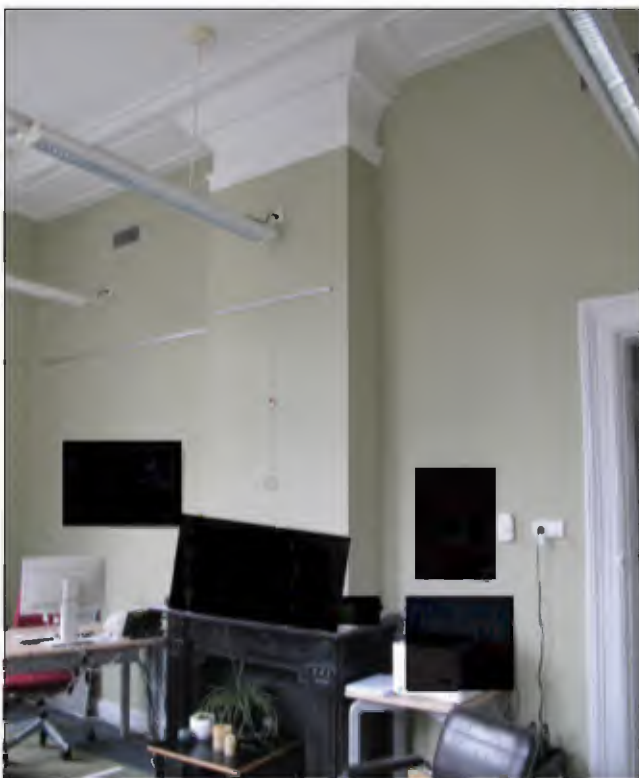
Afb. 2.131: Een in ca. 1895 gemetselde schoorsteen in de uitbreiding van dat toen. De interieurafwerking van deze uitbreiding van was rijker dan die van die van de standaardkantoren uit 1861. Zie bijv. fraaie zwarte marmeren schouw en het plafond met diverse stuclijsten in 10.1.b Wob.

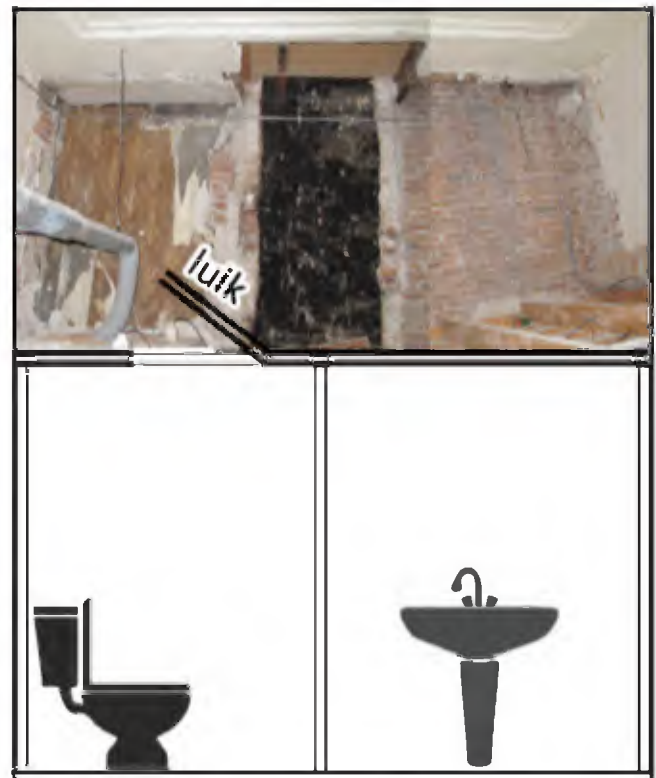
Afb. 2.132: In de loze ruimtes boven de toiletblokken uit 1979 (zie bouwfase 10) zijn afgebroken schoorsteenkanalen met een roetlaag aanwezig van schoorstenen uit 1895. Omdat deze bouwsporen zich boven de ingebouwde toiletblokken bevinden en alleen te zien zijn als men via een luik omhoog klimt, heeft men ze gewoon laten zitten.

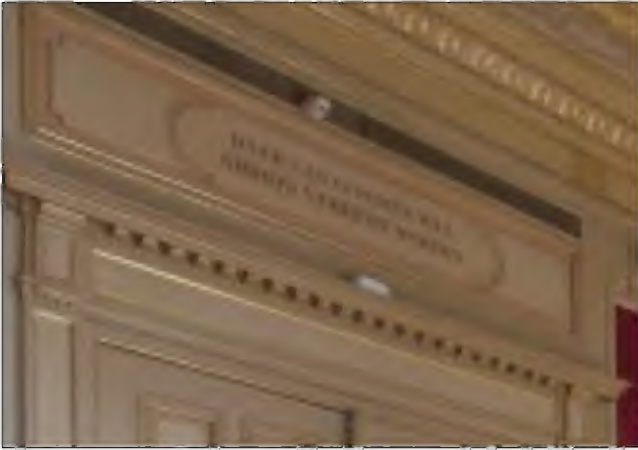
Afb. 2.135: De spreuk van de inmiddels omstreden Jan Pietersz. Coen 'Daer can in Indiën wat groots verricht worden' boven de dubbele deuren zal ook zijn aangebracht in 1898. Vgl. ook afb. 2.264, waarop te zien is dat boven de oorspronkelijke portretlijsten uit 1898 ook een spreuk van Coen stond).

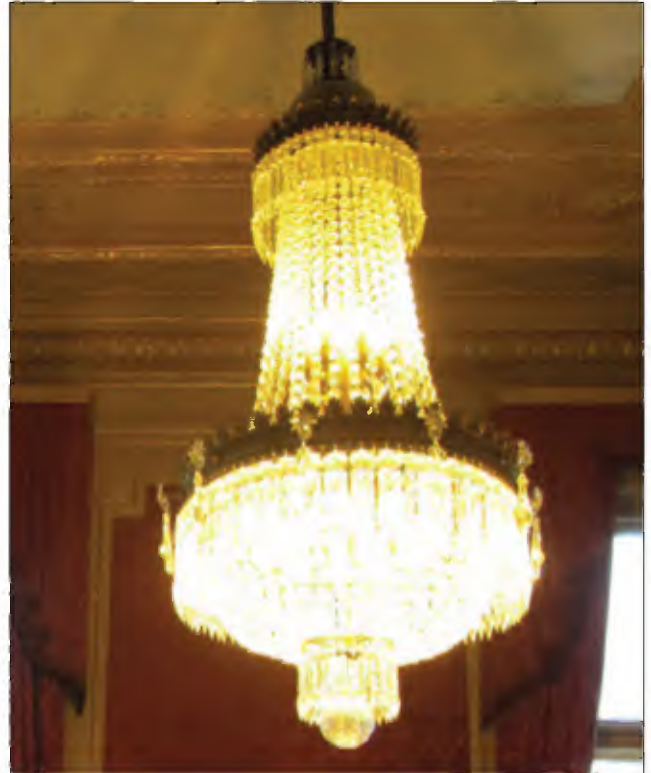
Afb. 2.138: De 'koperen kroon met kristallen behang voor electrisch licht' uit 1898.

De kristallen kroonluchter met elektrische gloeilampjes was zeker nieuw, aangezien pas rond 1890 de eerste gebouwen in Nederland elektrisch licht kregen (afb. 2.138).¹⁴⁹ Dat deze kroonluchter, evenals vier wandlichten,¹⁵⁰ inderdaad bij de renovatie van 1898 is aangebracht valt te lezen in het verslag van een discussie in de Tweede Kamer omtrent de gemaakte uitgaven voor de renovatie. Niet alleen de kosten voor de nieuwe verlichting, maar ook die voor het maken van vier grote lijsten ('cadres'), voor het restaureren van portretten van de g-g's, en voor de levering van twee (niet één?!)¹⁵¹ haarden werden bekritiseerd.¹⁵²

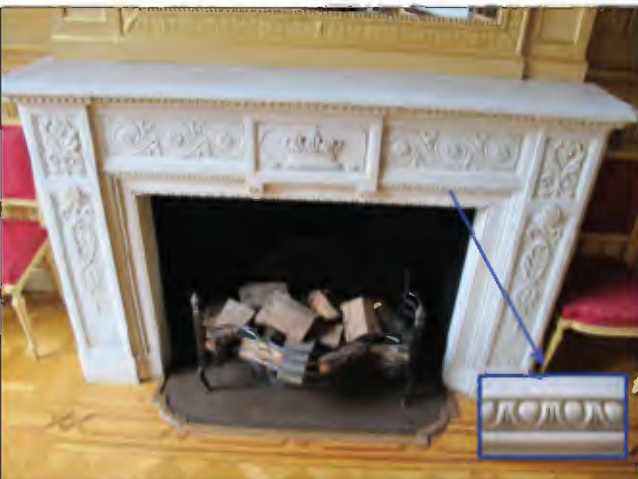
Afb. 2.137: De schoorsteenmantel met de koninklijke kroon i.v.m. de inhuldiging van kon. Wilhelmina in 1898. Aan de vormgeving van de eierlijst met ei-vormen (ipv bladervormen) is trouwens ook af te lezen dat deze schouw niet door Rose ontworpen kan zijn (zie kader Eierlijsten).

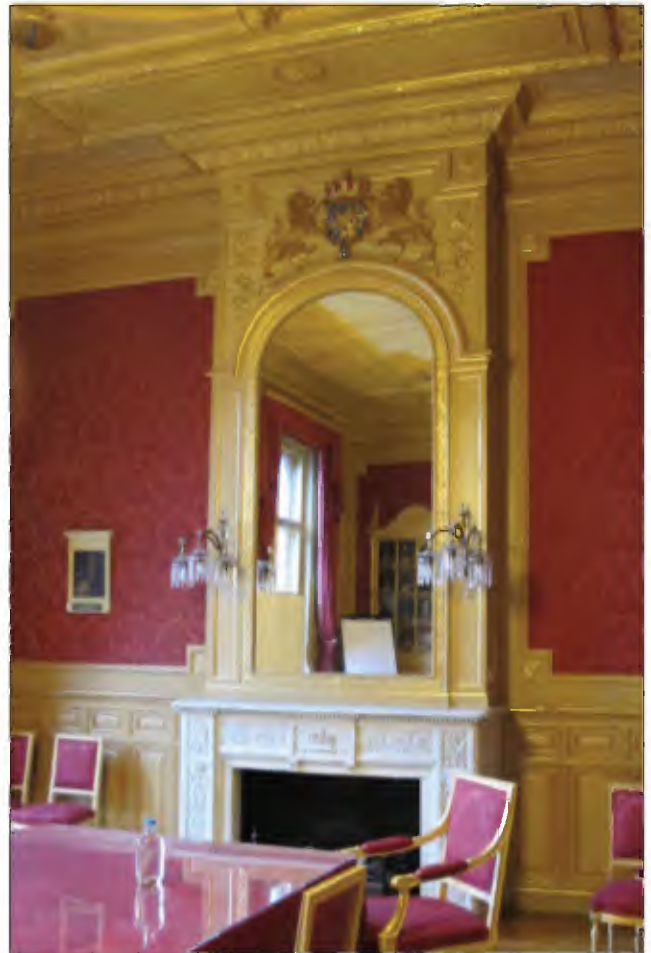
Afb. 2.139: Twee van de vier wandlichten restereren nog. Zij bevinden zich aan weerszijden van de spiegel boven de schouw. Daarboven is het wapen van Nederland aangebracht.

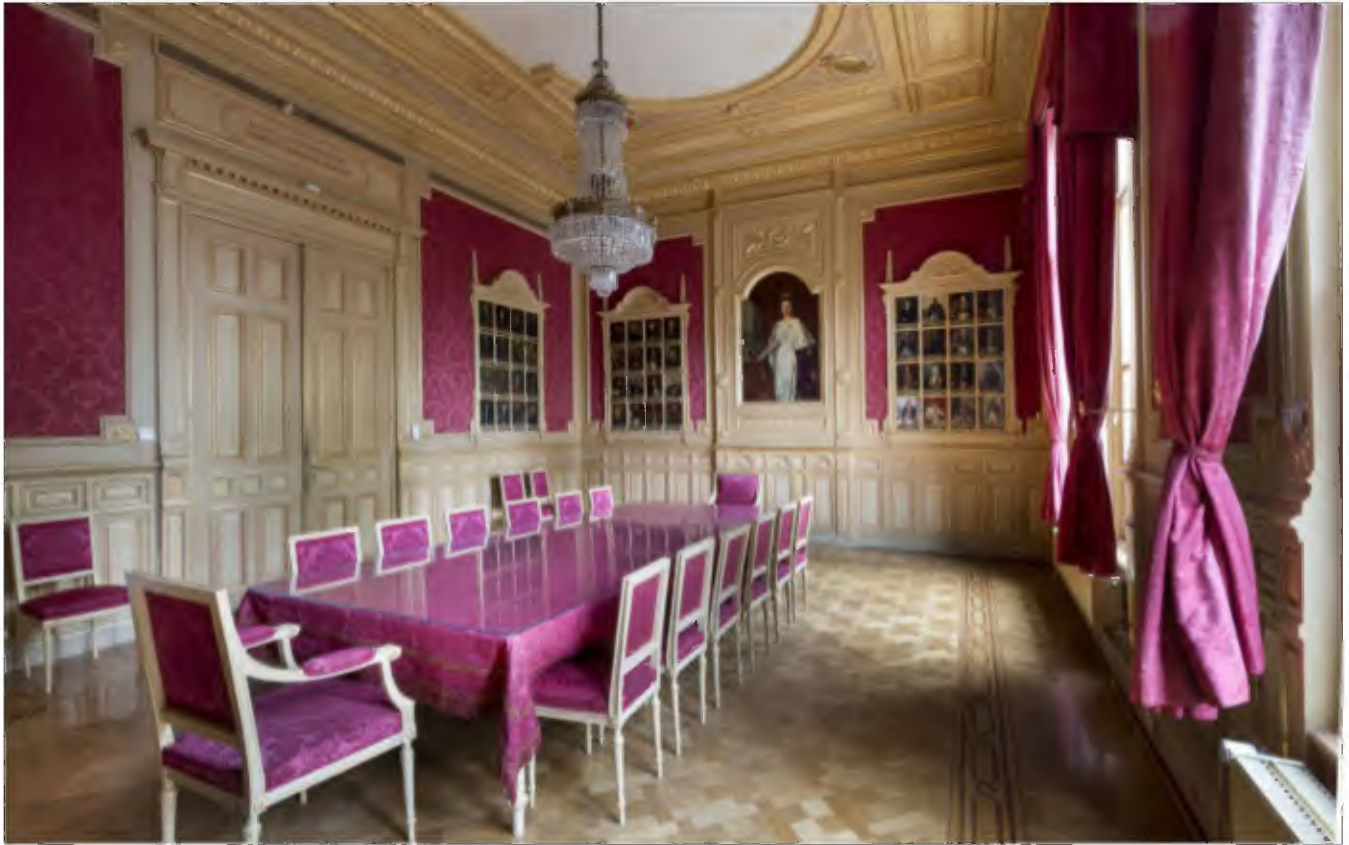
Afb. 2.140: Overzicht van de Regentenkamer, waarvan de inrichting grotendeels uit 1898 stamt.
(Bron: fotograaf D. Valentijn, 2018, <https://www.monumentenzorgdenhaag.nl/monumenten/plein-1>)

Wat opvalt is dat de zaal, destijds nog 'Commissiekamer' geheten, er qua afwerking helemaal niet zo uitziet als in de tekeningen van Rose (afb. 2.140). In de tabel op de volgende pagina (tabel 2.3) worden de belangrijkste verschillen uiteengezet. Deze verschillen komen voort uit de grote renovatie die de zaal in 1898 blijkt te hebben gehad. Hierbij zijn o.a. de lambrisering, het plafond, de dubbele toegangsdeur en de middenrisalieten met schouw en spiegel toegevoegd.

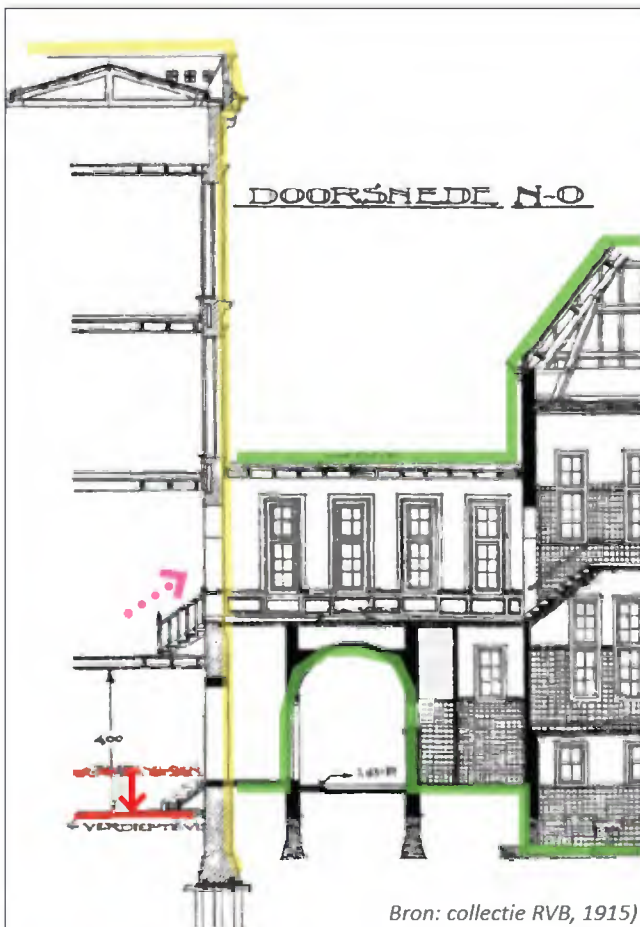
Afb. 2.143: De aansluiting van gebouw K (geel) op de uitbreiding uit ca. 1916 (gebouw C (groen)) d.m.v. een simpel eiken trapje (roze stippelpijl). Achterin de zuidelijke vleugel van gebouw K werd op de begane grond een (lager gelegen, zie rode pijl) vloer van beton aangelegd die de zware nieuwe verwarmingsketels droeg.

Wel is Knuttels handtekening terug te vinden onder een berekening voor het aanbrengen van een nieuwe vloer van gewapend beton in de zuidelijke vleugel van het bestaande gebouw van Koloniën (oftewel in gebouw K) in 1918. Deze nieuwe, lager gelegen vloer (zie rode pijl in afb. 2.143) moest worden aangebracht om de nieuwe, zware ketels (5330 KG) te kunnen dragen: 'De plaats van de ketel (zie tekening) is nog niet met absolute zekerheid aan te geven. Daarom is verondersteld dat de ketels willekeurig verschoven kunnen worden (niet gedraaid)' (zie ook afb. 2.146).¹⁵⁵
