Cultuurhistorisch onderzoek van Gebouw K

(voorm. ministerie van Koloniën)

Plein 1, Den Haag

Bouwhistorisch Onderzoek & Monumentenadvies

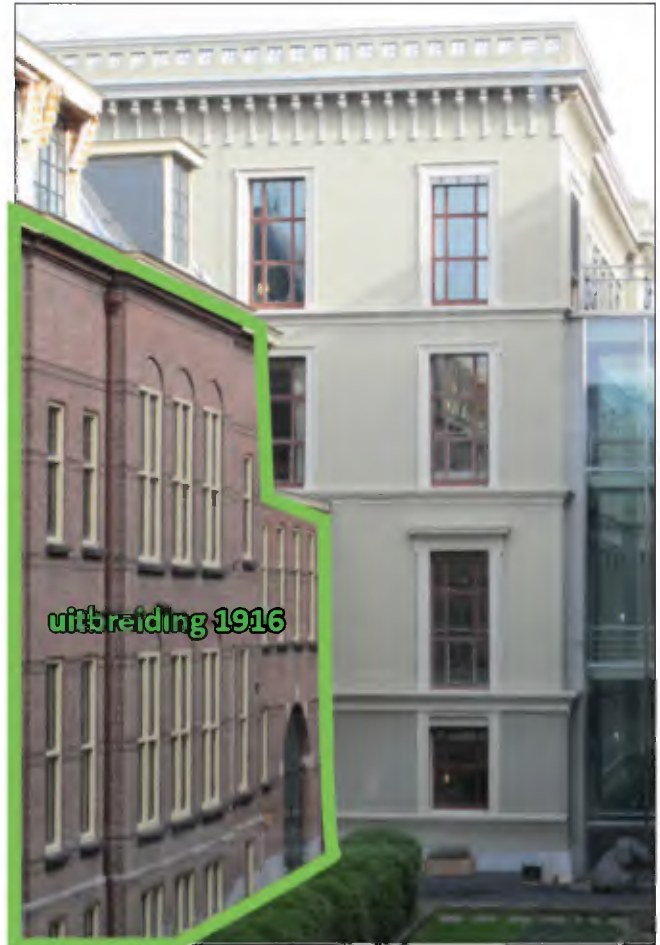
Afb. 2.144: Het verschil in vorm, bouwstijl en materialisatie tussen het gebouw van Rose (en de uitbreidingen van 1883 en 1895) met de uitbreiding uit ca. 1916 (groen aangegeven) is overduidelijk.

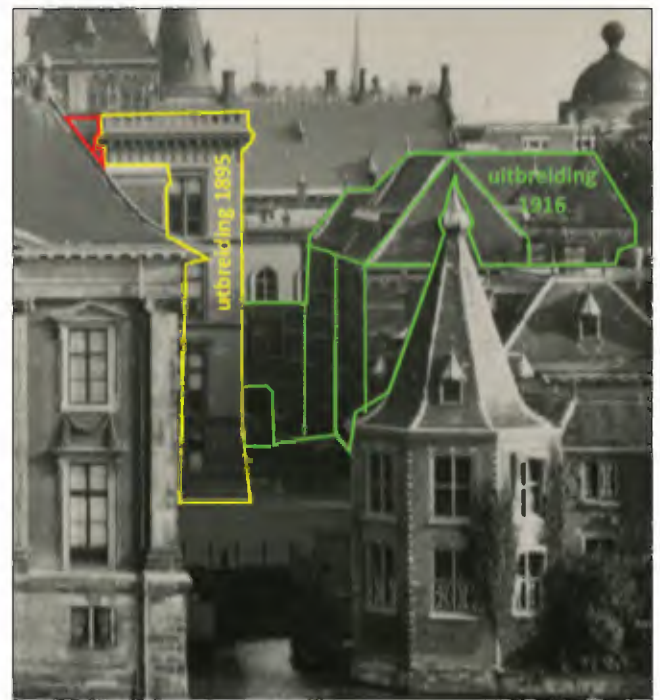
Afb. 2.145: De uitbreiding uit 1916 werd een losstaand gebouw, dat enkel aan de achterzijde via een gang boven een poort met het oude gebouw verbonden is. (Bron: HGA, 0.75289, 1937).

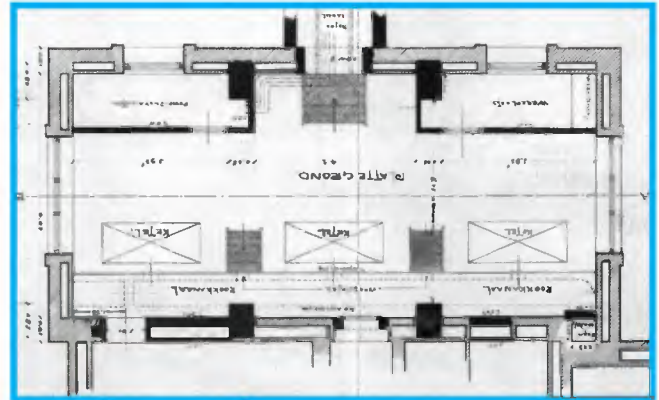
Afb. 2.146: 'Verbouwing verwarmingskelder', begane grond, 1918 (Bron: Collectie RVB).

Wel is Knuttels handtekening terug te vinden onder een berekening voor het aanbrengen van een nieuwe vloer van gewapend beton in de zuidelijke vleugel van het bestaande gebouw van Koloniën (oftewel in gebouw K) in 1918. Deze nieuwe, lager gelegen vloer (zie rode pijl in afb. 2.143) moest worden aangebracht om de nieuwe, zware ketels (5330 KG) te kunnen dragen: 'De plaats van de ketel (zie tekening) is nog niet met absolute zekerheid aan te geven. Daarom is verondersteld dat de ketels willekeurig verschoven kunnen worden (niet gedraaid)' (zie ook afb. 2.146).¹⁵⁵

In 1950 werden er aanpassingen gedaan aan de ketelinstallatie, die sinds 1918 in het zuidelijke uitbreidingsdeel uit 1895 te vinden was (zie afb. 2.146).

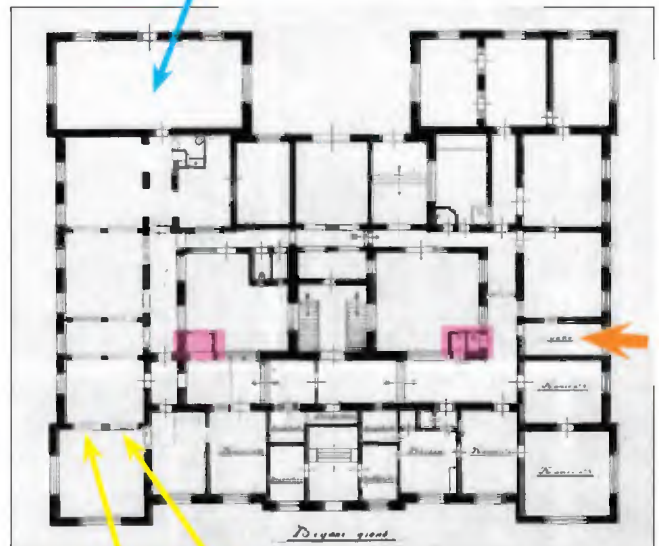
Afb. 2.147: 'Het inrichten van Archieflokalen tot Bureelkamers', begane grond, 1919 (Bron: Collectie RVB)

In 1919 werden de archiefkamers op de begane grond ingericht tot kantoorruimtes (waardoor men aan kan nemen dat de archieven verplaatst waren of werden naar de uitbreiding, gebouw C). Hierbij werden de vele getoogde openingen alhier dichtgezet, maar niet telkens even dik als de muur. Daardoor zijn ze ook vandaag de dag nog in het gebouw te herkennen (afb. 2.148). Verder werd een zij-ingang gemaakt in de rechter zijgevel (de gevel tegenover het Mauritshui), voor de conciërgewoning (oranje pijl in afb. 2.147).

Ten slotte is het mogelijk dat in deze bouwfase de twee oostelijke toiletuitbouwjes in de binnenhoven zijn gebouwd, die als sinds 1883 afgesloten waren. De uitbouwjes zijn in ieder geval niet later dan deze bouwfase toegevoegd, want ze zijn aanwezig op de verbouwingsplattegrond uit 1919 (roze aangeduid in afb. 2.147). Helaas valt uit die tekening niet op te maken of ze op dat moment bestaand of nieuw zijn.

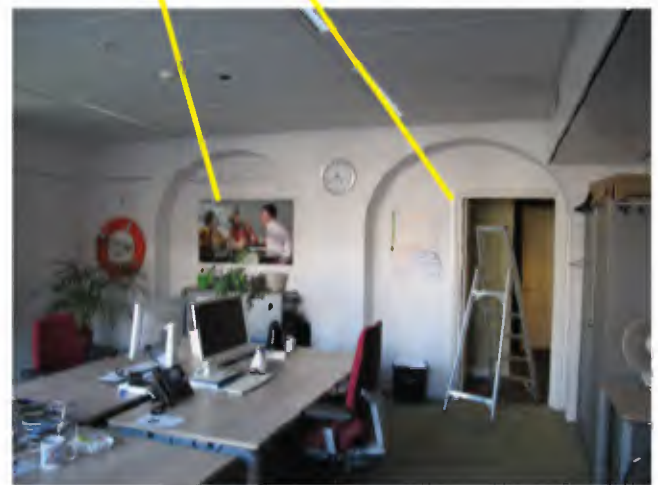
Afb. 2.148: Een aantal van de in 1919 dichtgezette bogen van de archieflokalen op de begane grond is nog altijd zichtbaar

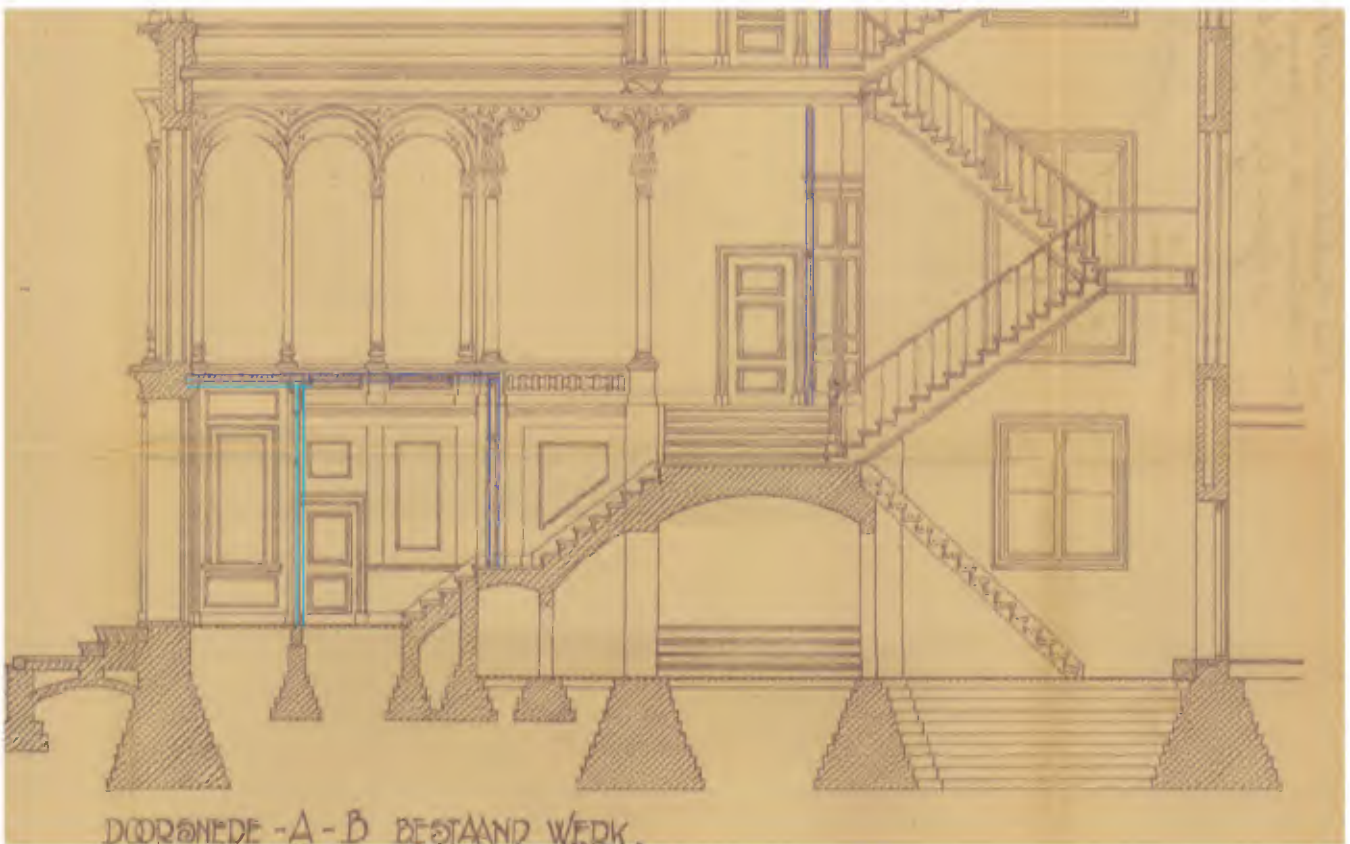
Afb. 2.149: Doorsnede van de bestaande* toestand v.d. vestibule in 1931. (Bron: Collectie RVB, 1931 'RVB div Trappenhuis lift 1717-007').
* Deze is niet helemaal kloppend getekend. Zie §2.4.1.4. De indeling van de begane grond --> Vestibule.

Volgens de bestekstekeningen uit 1859 was er vlak achter de voordeuren een tochtportaal van hout en glas gebouwd. Dit is niet te zien op een foto uit 1919 waarop men *nét* achter de open voordeuren kan spieken (afb. 2.151), maar het is niet bekend of het daadwerkelijk verwijderd was. Op de doorsnedetekening van de bestaande situatie van de vestibule in 1931 is het namelijk wel aanwezig (lichtblauw aangegeven).¹⁵⁶

Ook is hierop te zien dat er zelfs een tweede portaal is gemaakt, op het eerste bordes (donkerblauw aangegeven). Het dakje van het eerste portaal is daarbij doorgetrokken tot en met het tweede portaal. Tevens is te zien dat op de verdiepingen in het centrale trappenhuis ook tochtportalen zijn bijgemaakt (ook donkerblauw aangegeven). Kennelijk had de oorspronkelijke tochtbeheersing, evenals het oorspronkelijke klimaatsysteem (zie Hfd. 4), niet goed gefunctioneerd en was deze na de bouw stevig uitgebreid!

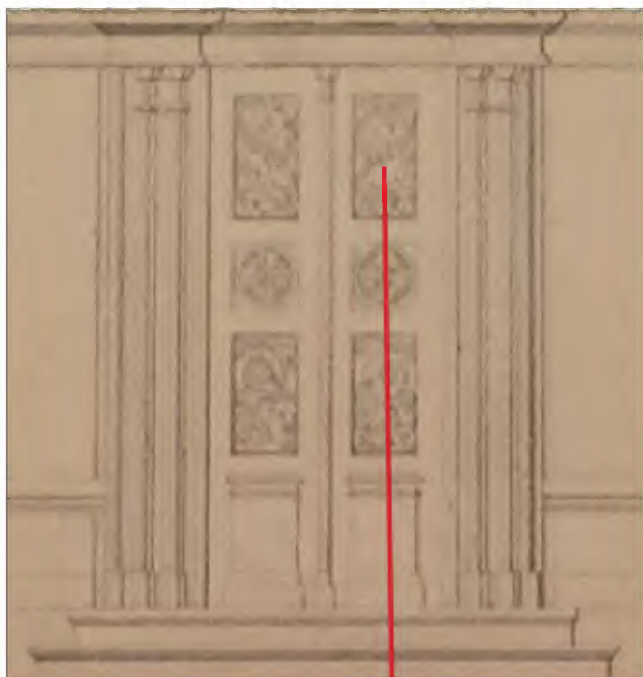
Afb. 2.150: De voordeur werd getekend met frivole panelen, waarvan de middelste cirkelvormig zijn (Bron NA, 1859) Op de foto hieronder is echter te zien dat er echter drie (iets minder lange) rechthoeken zijn gemaakt.

In 1931 zijn de oorspronkelijke voordeuren, met frijvol versierde panelen, vervangen door nieuwe deuren, met veel strakker vormgegeven panelen, welke nog altijd aanwezig zijn (afb. 2.150 t/m 2.153).

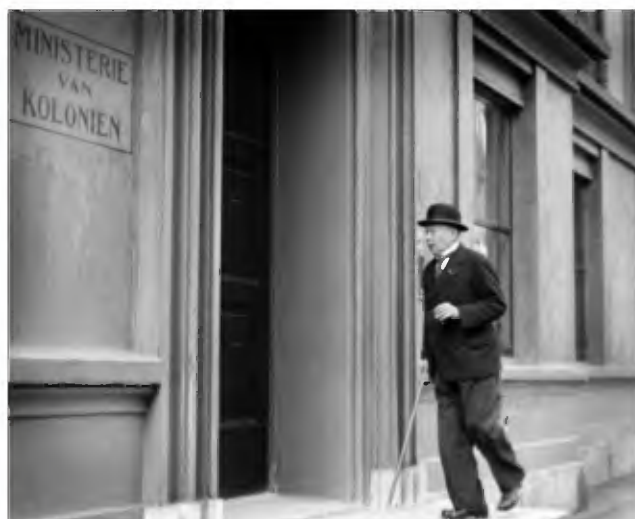
Afb. 2.152 . Bij de renovatie van 1931 is de dubbele voordeur vernieuwd. De nieuwe deuren hebben een strakke panelen zonder frivole decoratie. (Bron: xx, 1935)

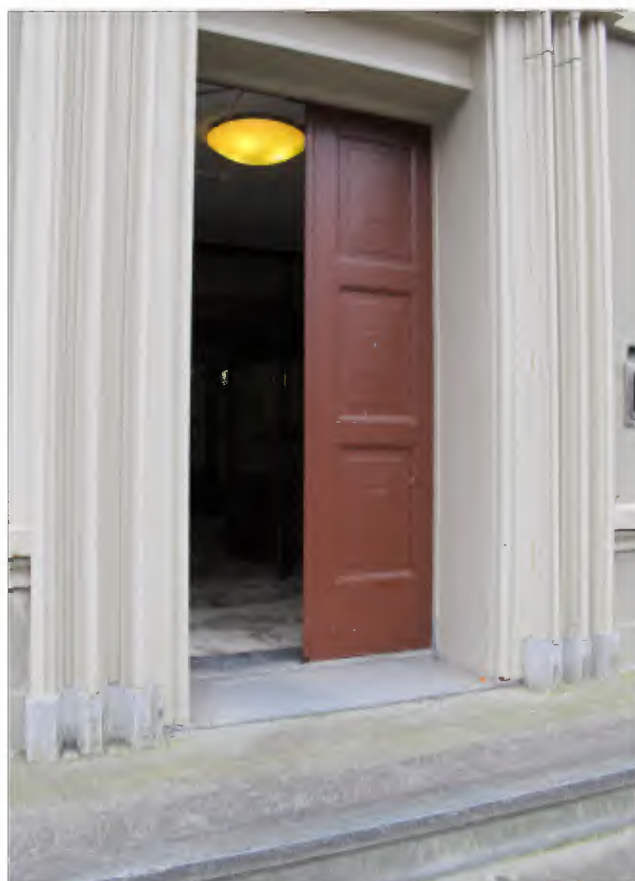
Afb. 2.153: De dubbele voordeuren stammen uit de renovatie van de hofdingang in 1931.

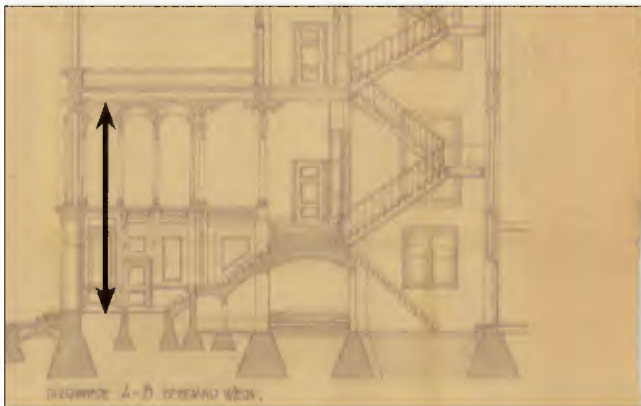
Afb. 2.254, herhaling van afb. 2.149: Doorsnede van de 'bestaande' toestand v.d. vestibule in 1931. Bron collectie RVB.

De vestibule werd in 1931 grondig gewijzigd. De vide erboven werd dichtgezet, waardoor de nieuwe vestibule een veel gedruktere indruk maakt dan de oorspronkelijke moet hebben gedaan (vgl. de zwarte pijlen in afb. 2.254 en 2.256).

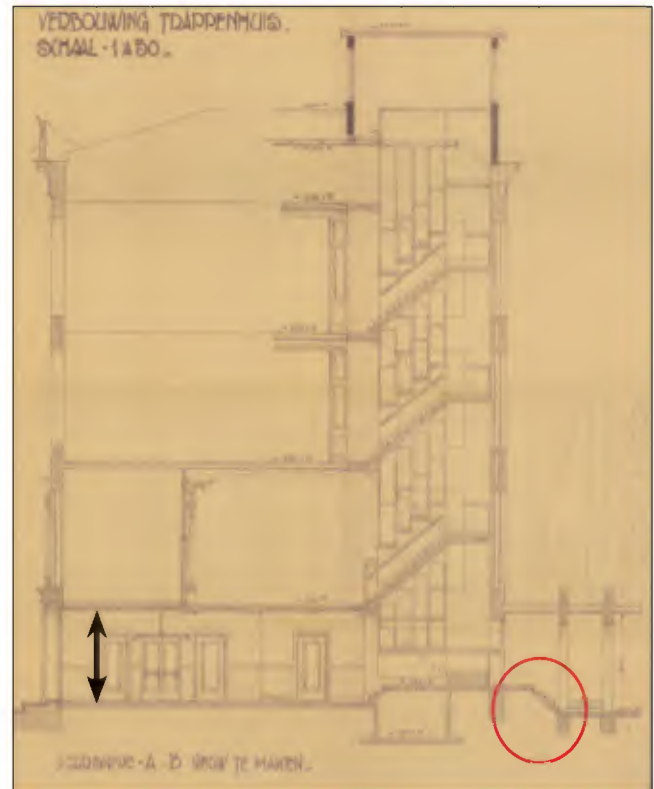
Afb. 2.256: Doorsnede van de nieuw te maken vestibule in 1931 (Bron: RVB collectie).

het afwijkende vloerniveau van de uitbreiding uit 1883 werd achter het centrale trappenhuis een kleine trap gemaakt (zie de rode cirkel in afb. 2.256).

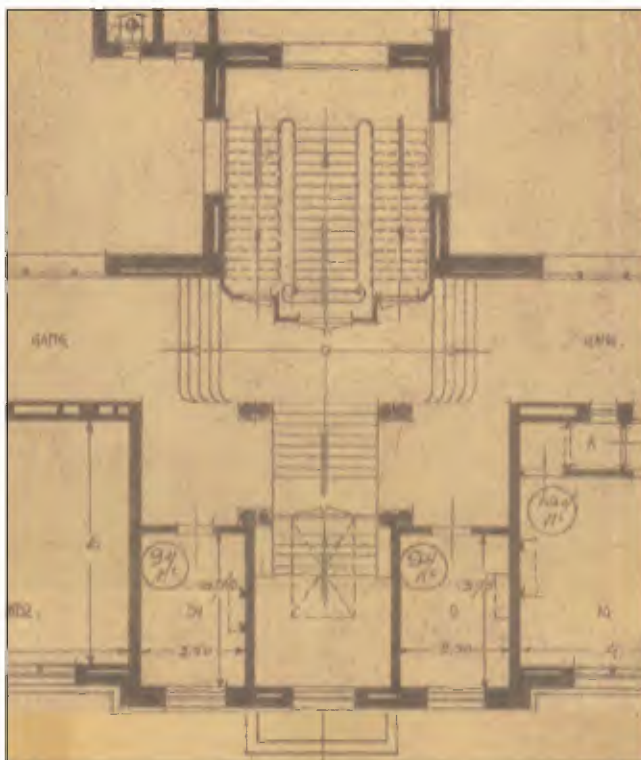
Afb. 2.255: Plattegrond van de bestaande toestand van de vestibule in 1931, gecorrigeerd door Bureau Bouwtijd (de twee treden voor de voordeur waren niet getekend, terwijl ze wel aanwezig waren (zie de foto uit 1919, afb. 2.151) (Bron: NA).

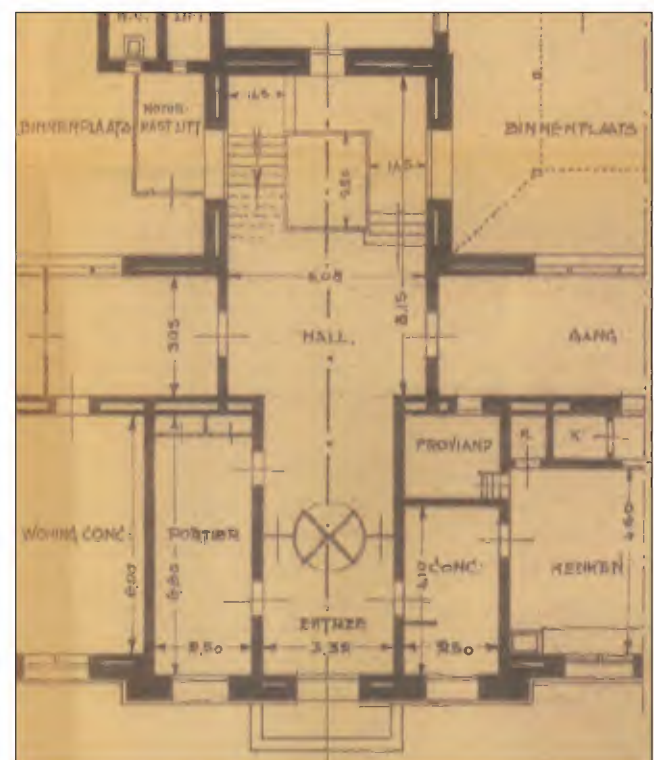
Afb. 2.257: Plattegrond van de nieuw te maken vestibule in 1931 (Bron: RVB collectie).

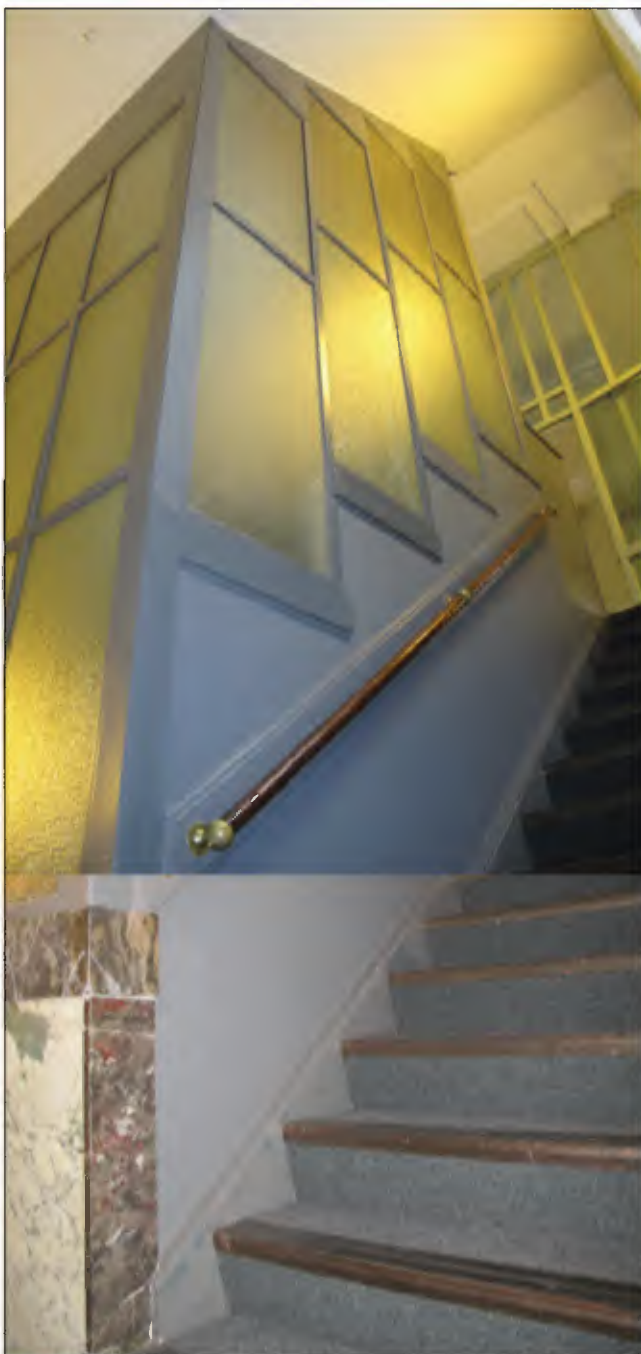
Afb. 2.261: Het trappenhuis en de liftschaft uit 1931.

In de vestibule werden een nieuwe marmeren vloer en marmeren lambrisering aangelegd (afb. 2.258).¹⁵⁷ De oorspronkelijke centrale trap werd vervangen door een lift. Om de lift heen werd een nieuw trappenhuis gebouwd (afb. 2.260 en 2.261). Om aan te sluiten op

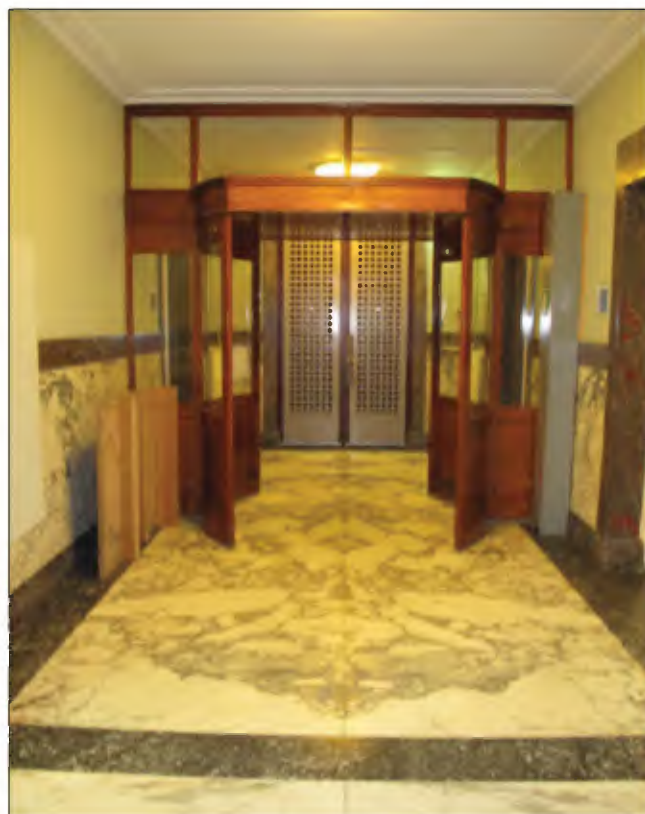
Afb. 2.258: Voorste deel van de vestibule, foto richting de voordeur.

In 1931 werden alle aanwezige tochtportalen verwijderd. In plaats daarvan kwam er een fraai houten tourniquet (afb. 2.258). Heden ten dage zijn de draaideuren hieruit verwijderd en liggen ze opgeslagen op de zuidelijke zolder van het gebouw (afb. 2.259).

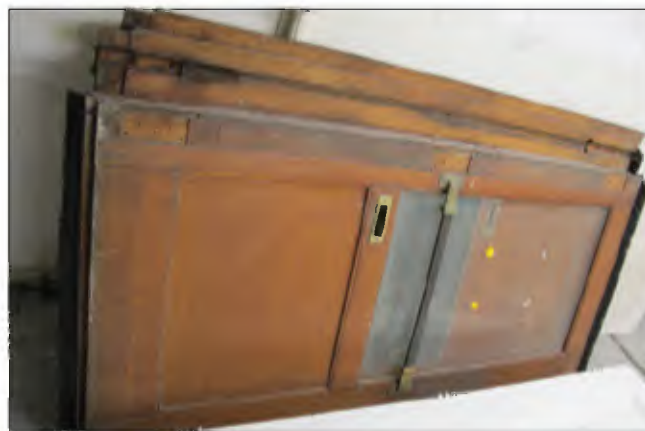
Afb. 2.259: De deuren van de tourniquet liggen op zolder opgeslagen.

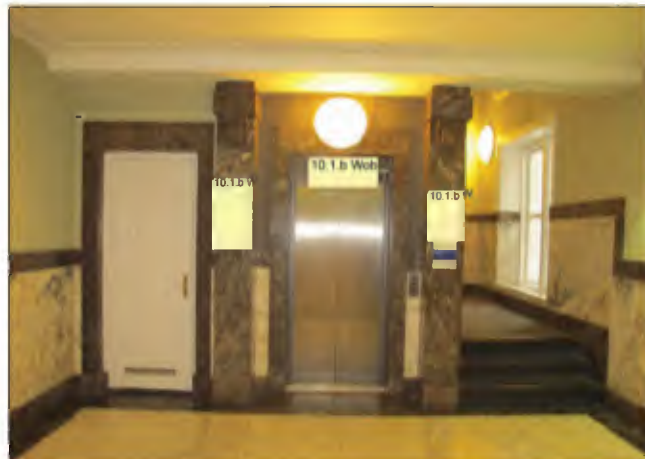
Afb. 2.260: Achterste deel van de vestibule, foto richting de lift en het trappenhuis.

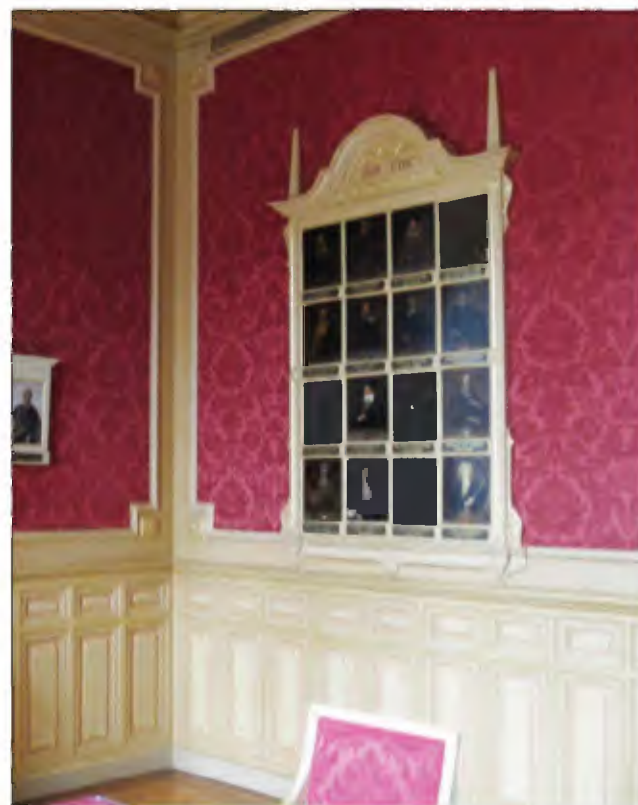
Afb. 2.263: Foto uit 2021 van een van de gereproduceerde lijsten uit 1932 (in de jaren '80 ook nog gerestaureerd) in de Regentenkamer **10.1.b Wob**

In dit cultuurhistorisch onderzoek is wél een foto van de oorspronkelijke lijsten uit 1898 gevonden (afb. 2.262). Deze foto dateert uit 1924 en bevond zich in het Nationaal Archief. Te zien is, dat de huidige lijsten aardig overeenkomen met de oorspronkelijke, maar dat op detailniveau toch verschillen zijn aan te wijzen (vgl. afb. 2.264 t/m 2.267). Ook is te zien dat bovenin de lijsten inderdaad een spreuk was aangebracht, aan weerszijden van een schild met daarop de jaartallen van de bestuursperioden van de betreffende g-g's. De spreuk is moeilijk te ontcijferen, maar waarschijnlijk staat er 'EN SAEYT <schild met '1610 -1709'> SAL OOCK NIET MAEYEN. Dit is een deel van nog een uitspraak van de tegenwoordig omstreden historische figuur Jan Pietersz. Coen (vgl. afb. 2.135): 'De natuyre leert, dat de oorloch vrede baert en die niet en saeyt sal oock niet maeyen'.¹⁶² Op de in 1932 gereconstrueerde versies is geen spreuk aangebracht en de jaartallen zijn niet op een schild, maar een eenvoudige band weergegeven. Ten slotte zijn ook enkele ornamentdetails net iets anders (eenvoudiger) uitgevoerd (vgl. afb. 2.262 en 2.267).

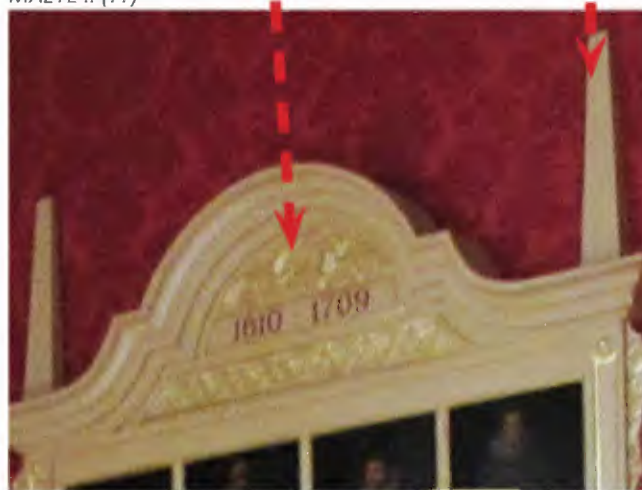
een spreuk op de oorspronkelijke lijst, maar deze is niet goed te ontcijferen (... EN SAEYT <schild met '1610 -1709'> SAL OOCK NIET MAEYE .. (??)

Afb. 2.265: Detail van foto uit afb. 2.266 in 10.1.b Wob

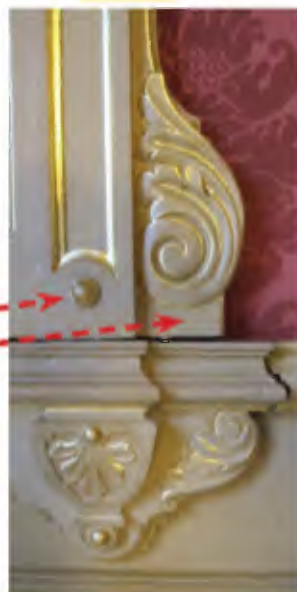
Afb. 2.267: Detail van afb. 2.263 met de gereconstrueerde lijst uit 1932. Zie de subtiele verschillen met de oorspronkelijke lijst!

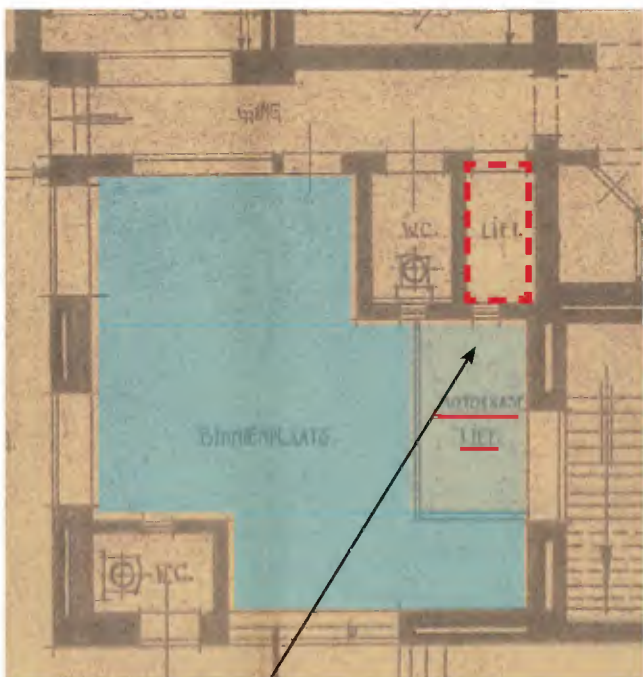
Afb. 2.270: Detail van de bestaande situatie op de begane grond in 1931 (Bron: Collectie RVB)

In de collectie van het Rijksvastgoedbedrijf bevindt zich een detailtekening uit 1940 van een elektrische goederenlift in het ministerie van Koloniën. De tekening vermeldt niet of dit een bestaande of nieuwe lift is, maar vermoedelijk ging het om het vervangen van een bestaande lift voor een beter exemplaar. In de tekeningen is ook de locatie van de lift niet helder aangegeven, maar bij het vergelijken van een detail (afb. 2.2.271) met bijvoorbeeld plattegronden van de bestaande toestand in 1931 (afb. 2.2.270) lijkt het erop dat het gaat om het liftje dat in een van de aanbouwtjes op het zuidelijke binnenhof aanwezig is geweest tussen 1895 en 1991.

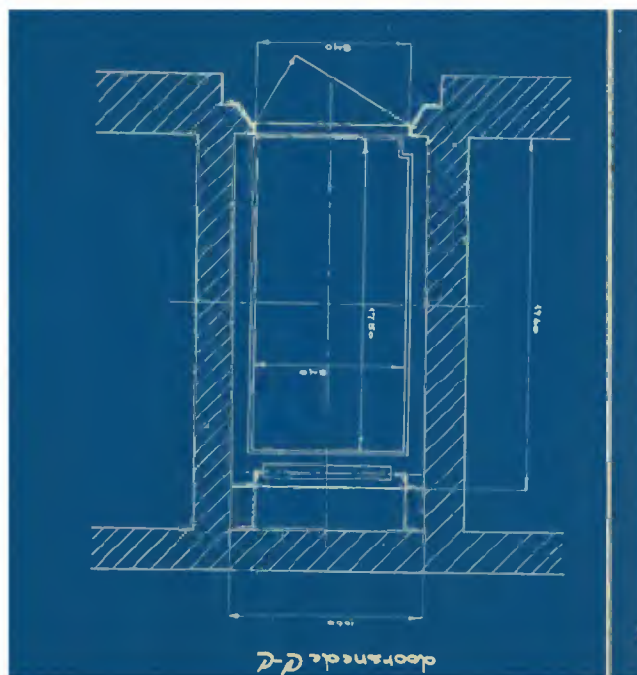
Afb. 2.271: Detail van tekening uit 1940 'RVB div - Goederenlift 1717-008' (Bron: Collectie RVB)

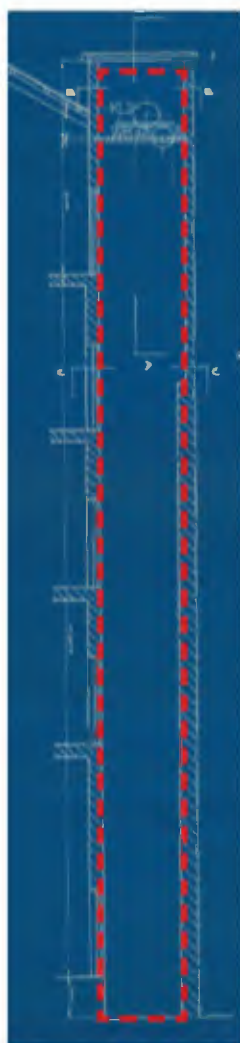
(Middenonder) Afb. 2.273: Doorsnede over goederenlift in tekening uit 1940 'RVB div - Goederenlift 1717-008' (Bron: Collectie RVB)

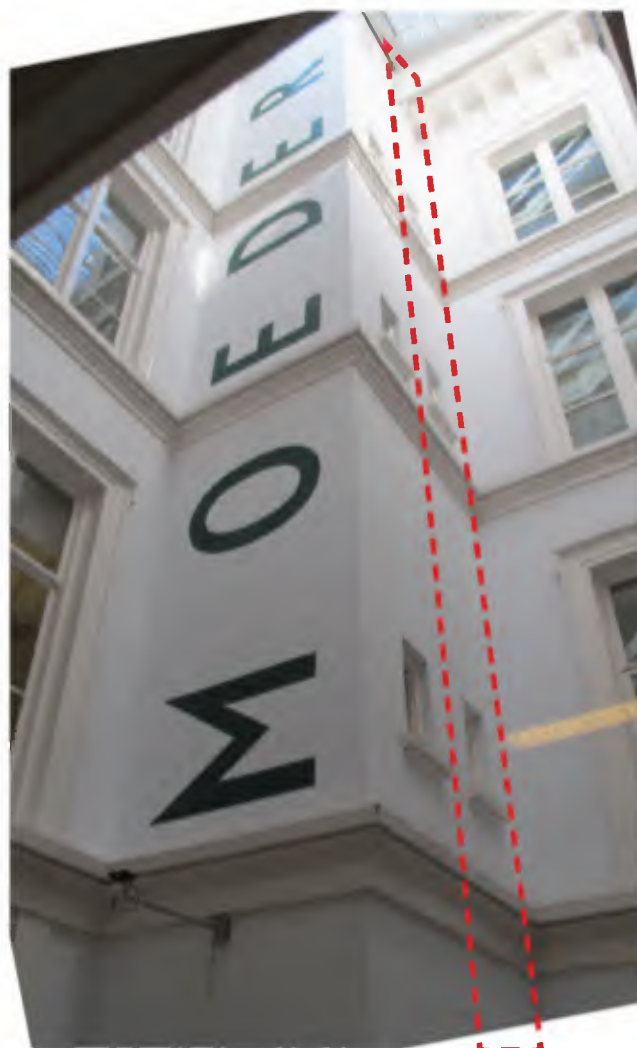
(Rechtsonder) Afb. 2.274: Op de foto is aangegeven waar de historische goederenlift tussen 1895 en 1997 gelopen heeft. Mogelijk zijn hier nog resten van aanwezig.

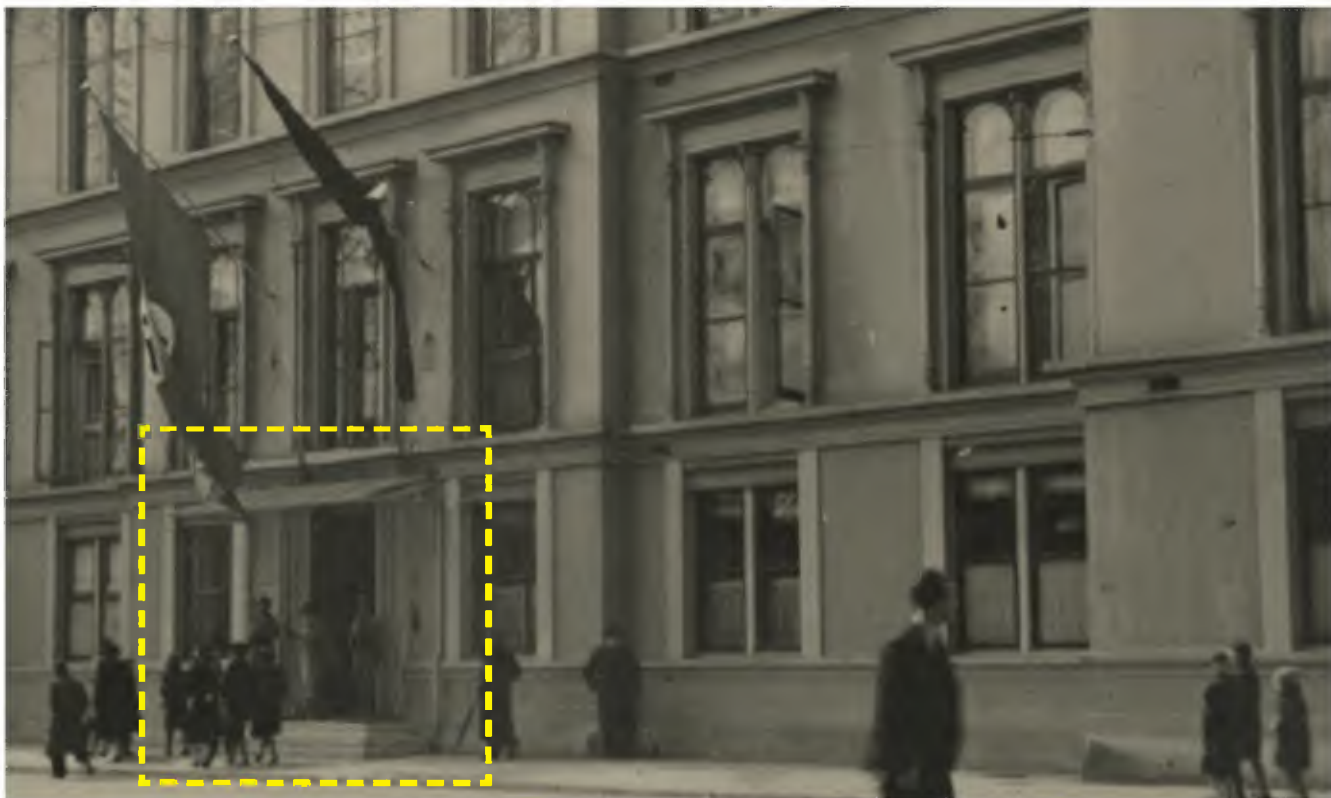
Afb. 2.275: Foto van de voorgevel uit 1943. Voor de hoofdingang is een luifeltje gemaakt. Boven de entree wapperen swastika-vlaggen. (Bron: HGA, id.nr. 0.56475, fotograaf onbekend, ca. 1943)

Op een foto uit 1943, toen het pand door de Duitse bezetters gebruikt werd als hoofdkantoor van de SS in Nederland, is te zien dat er bij de hoofdingang een kleine luifel is toegevoegd (afb. 2.275). Deze luifel is,

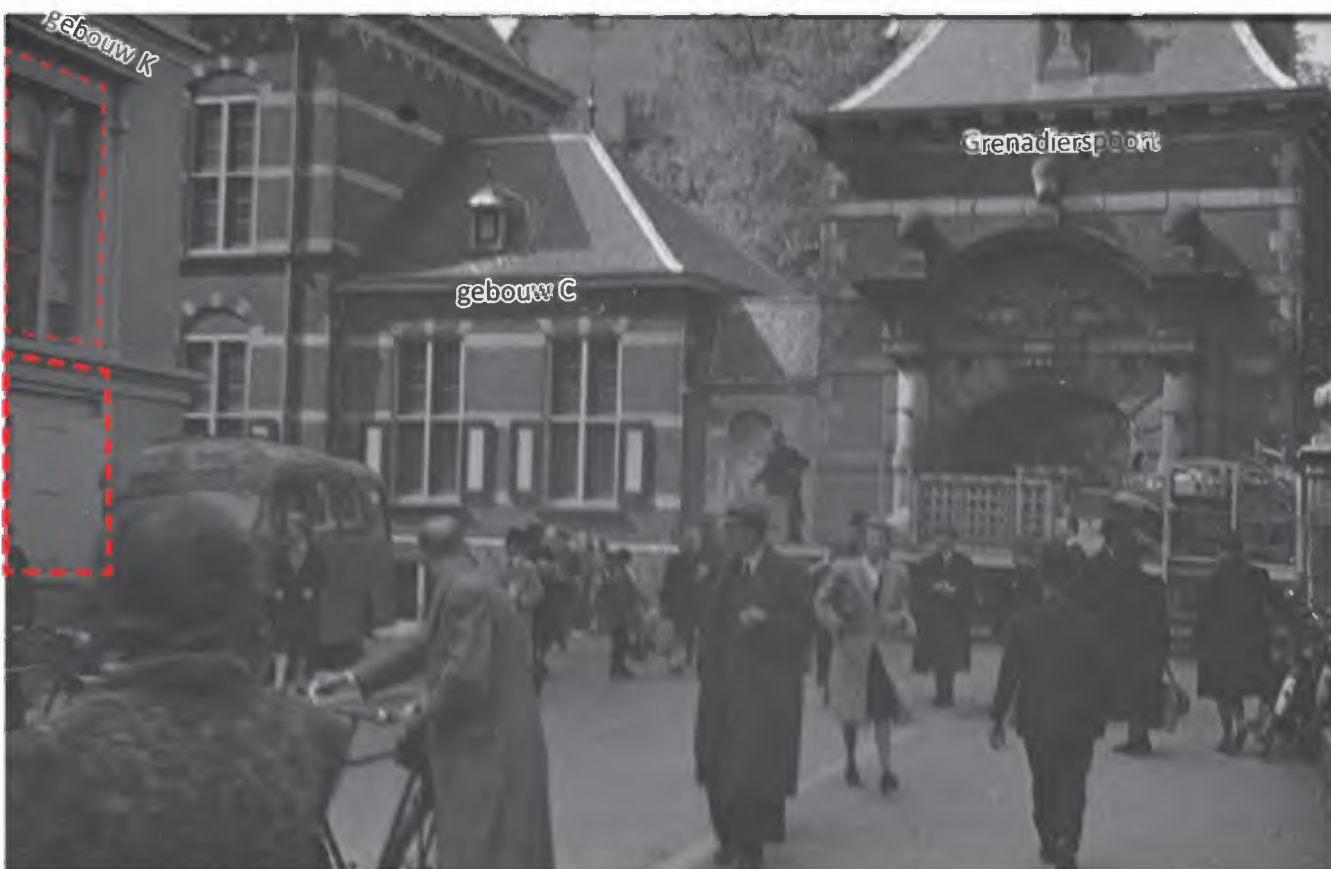
Afb. 2.276: Het ministerie van Koloniën lijkt geringe oorlogsschade te hebben opgelopen in de vorm van kapotte ramen. (Bron: HGA, id.nr. 881758, fotograaf J.C. van Tussenbroek, ca. 5 mei 1945)

Op een - helaas onscherpe - foto uit 1945 van achteraan de rechter zijgevel (dus vlakbij de Grenadierspoort, zie afb. 2.276) lijkt het erop dat het pand geringe oorlogschade heeft opgelopen. De ramen onderin de achterste hoekrisaliet lijken te zijn afgeplakt, dichtgetimmerd of van luiken te zijn voorzien. De ramen daarboven, op de bel-etage, lijken ook wat beschadigd, maar dit zou ook de lichtweerkaatsing in de foto kunnen zijn.

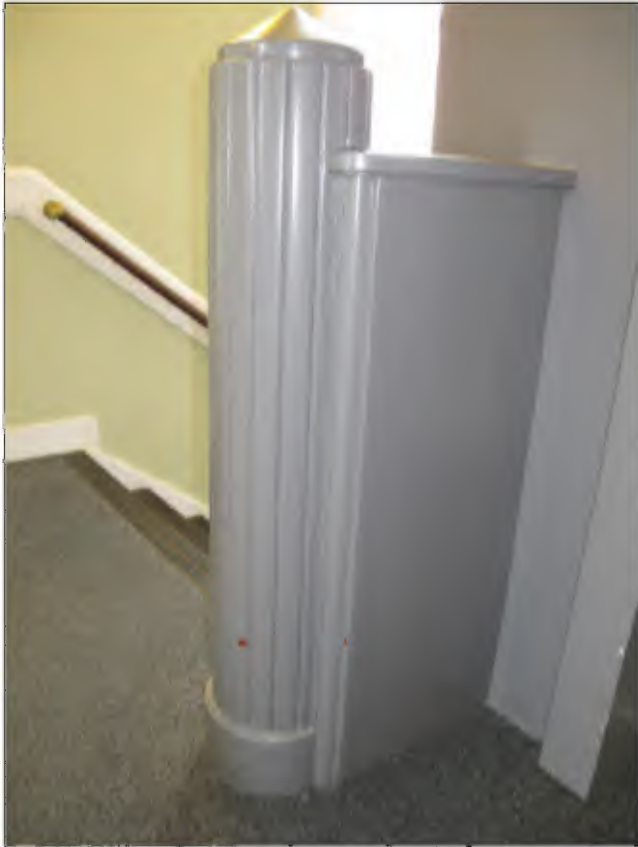
Afb. 2.277: Een van de teakhouten kolommetjes uit 1954 voor de lift. De kolommetjes, platen en liftschacht zijn later overgeschilderd.

In 1954 werd de lift in het centrale trappenhuis vervangen en werden de liftopeningen op alle bouwlagen iets aangepast. Ook werden de ronde teakhouten kolommetjes die eindigen in een punt toegevoegd. Verder werd, helemaal bovenin dit bouwdeel, de vloer van de liftinstallatie vervangen.

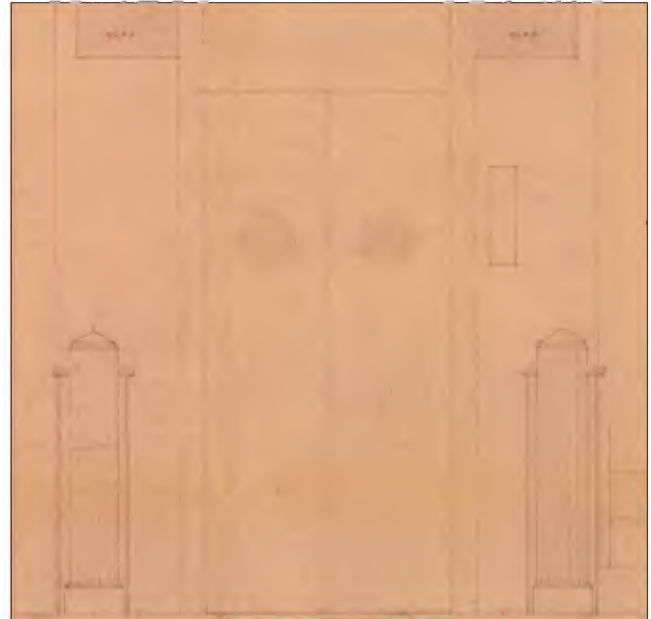
Afb. 2.278: Ontwerptekening uit 1954 voor het vernieuwen van de lift en liftopeningen (Bron: Collectie RVB).

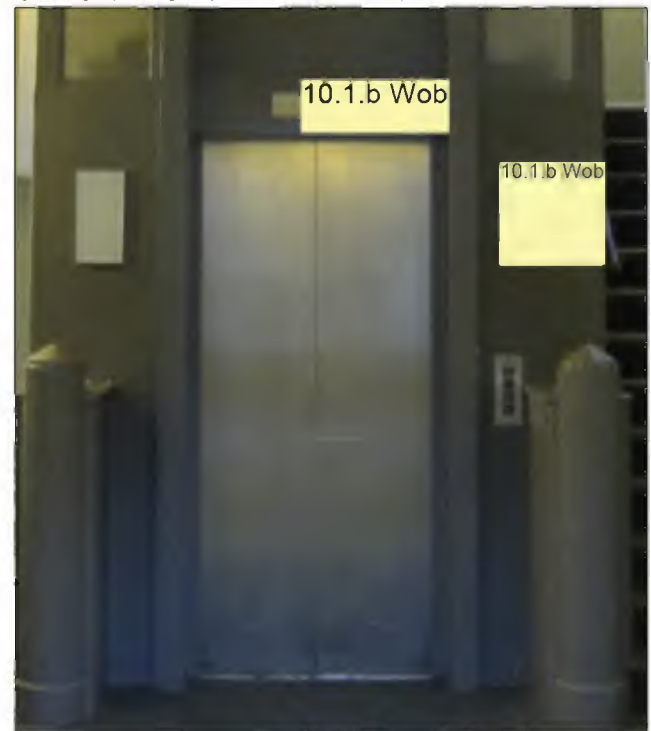
Afb. 2.279: Foto van de huidige situatie van de lift en een van de liftopeningen uit 1954 (NB lift is sinds 1954 nogmaals vervangen).

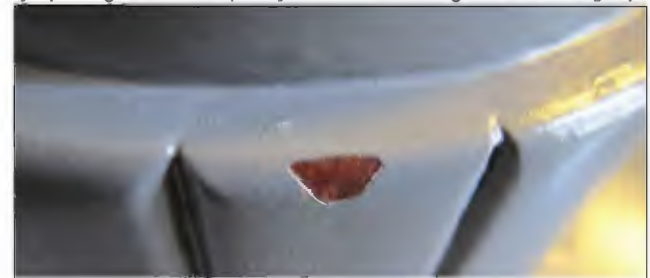
Afb. 2.280: Aan een beschadiging van de later aangebrachte verf is goed de oorspronkelijke taakhouten afwerking van de kolommetjes te zien.

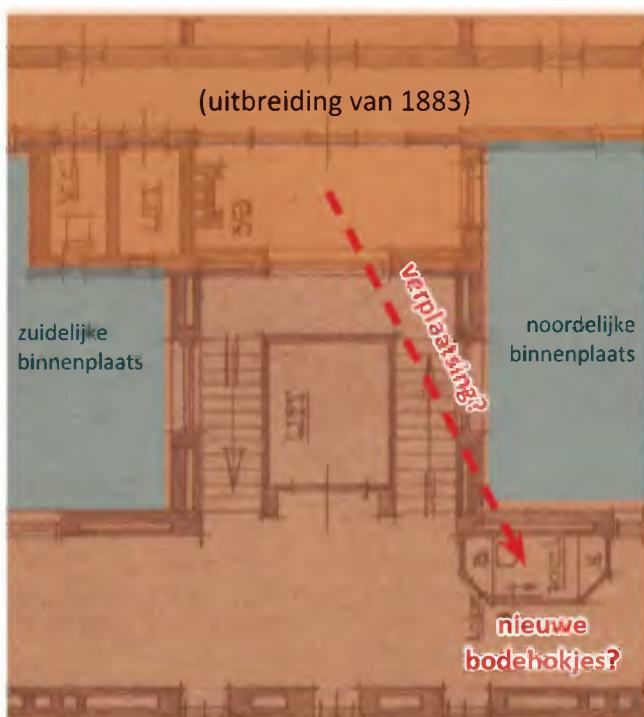
Afb. 2.281: Ontwerp voor nieuwe bodehokjes uit 1955.
(Bron: Collectie RVB; aanduidingen Bureau Bouwtijd)

Kennelijk was er in 1995 behoefte aan meer kantoorruimte, want uit dat jaar dateert een ontwerp-tekening om de bodekamers achter het trappenhuis, in het bouwdeel uit 1883 (zie bouwfase 3), te verbouwen tot werkkamers (afb. 2.281). In plaats daarvan zouden bodekamertjes geplaatst worden in de gang aan de voorzijde van het centrale trappenhuis. Deze bestonden uit hele kleine glazen hokjes met een kast, bureau en een loket, maar geen gevelramen (afb. 2.282). Het is niet bekend of deze plannen gerealiseerd zijn, want op een tekening van de bestaande toestand in 1979 zijn de bodehokjes niet aanwezig.

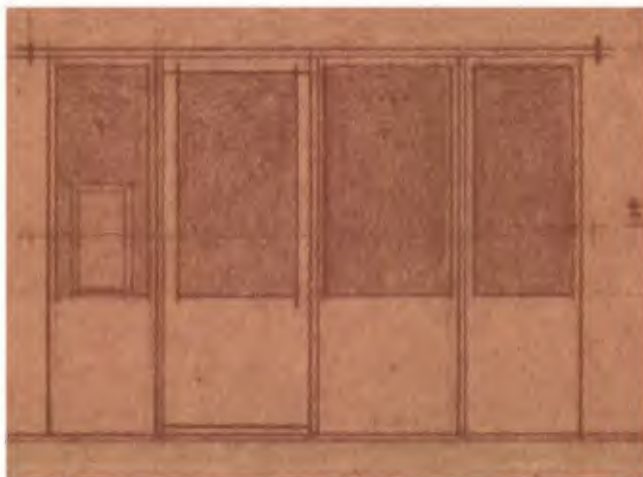
Afb. 2.282: Ontwerp voor nieuwe bodehokjes uit 1955.
(Bron: Collectie RVB)

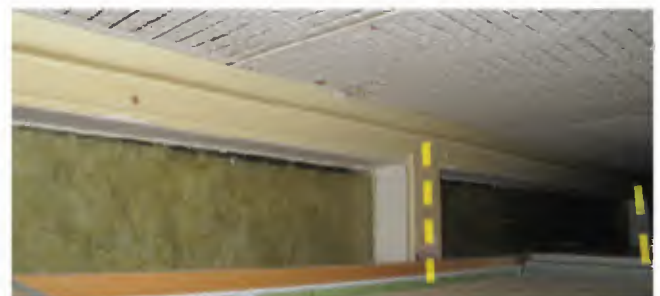
Afb. 2.283: Boven de systeemplafonds is te zien dat de glaswand uit 1956 **10.1.b Wob** nog bestaat.

In 1956 worden de bestaande typekamers op de begane grond in de noordelijke uitbreiding uit 1895 verbeterd door de plaatsing van een nieuwe glaswand in houten stijl- en regelwerk (afb. 2.285). Deze wand is tijdens het veldonderzoek teruggevonden **10.1.b Wob** (afb. 2.2.283 en 2.284), verstopt achter een moderne plaatafwerking.

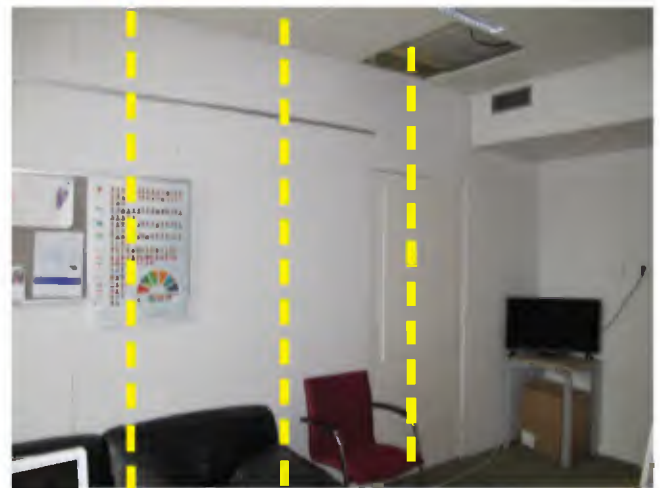
Afb. 2.284: De glaswand uit 1956 **10.1.b Wob** is nog steeds aanwezig, maar aan het zicht onttrokken.

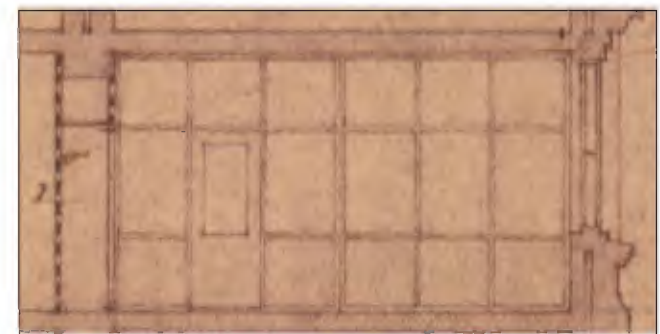
Afb. 2.285: Ontwerp voor de glaswand uit 1956.
(Bron: Collectie RVB)

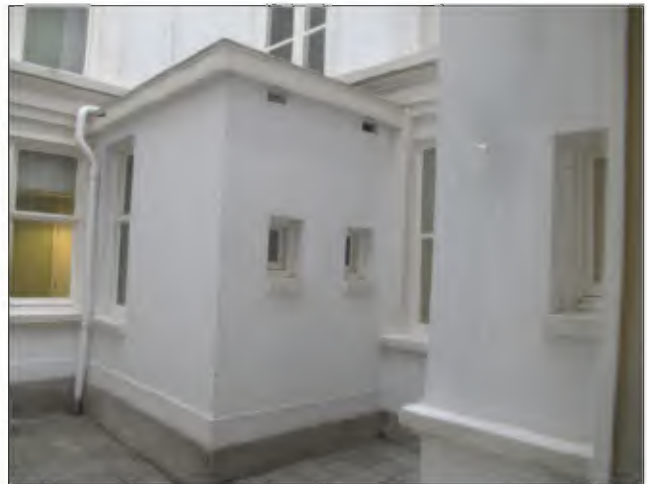
Afb. 2.286: Toiletaanbouw uit 1956.

In de noordelijke binnenplaats werd een extra toilet-faciliteit gebouwd in de vorm van een eenlaagse aanbouw. (afb. 2.286)

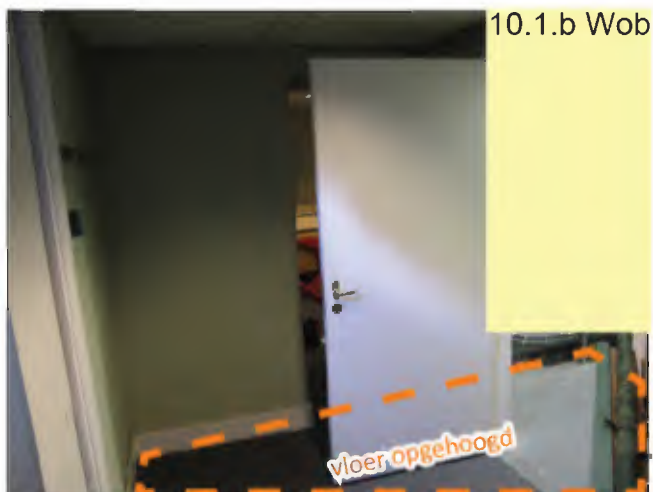
Afb. 2.287: De vloer in de voormalige vestibule uit 1883 is verhoogd 10.1.b Wob. Foto genomen in 10.1.b Wob

gemaakt in de voormalige vestibule uit 1883. Hiervoor is het 'split-level' vloerniveau van deze ruimte gelijkgetrokken door het lage gedeelte op te trekken tot het hogere gedeelte.¹⁶⁴ Waarschijnlijk zal het voormalige buitenvenster, dat sinds 1883 een binnenvenster was geworden (afb. 2.288) toen zijn verwijderd en de opening zijn dichtgezet (afb. 2.289).

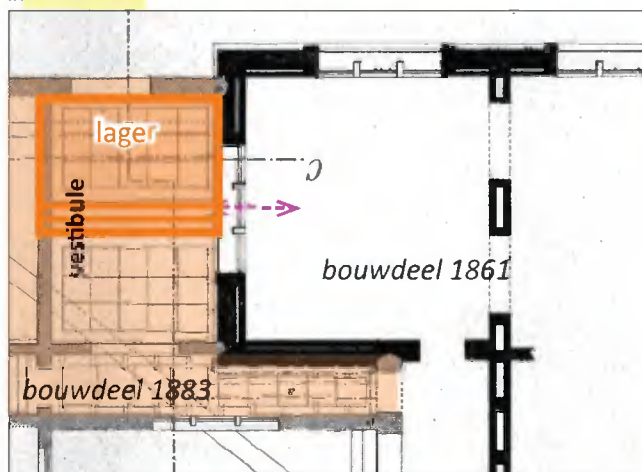
(Linksonder) Afb. 2.288: De vestibule uit 1883 aan de achterzijde van het gebouw heeft twee verschillende vloerhoogtes. Halverwege de ruimte liggen enkele treden om dit hoogteverschil te overbruggen. (Bron: Collectie RVB, aanduidingen Bureau Bouwtijd)

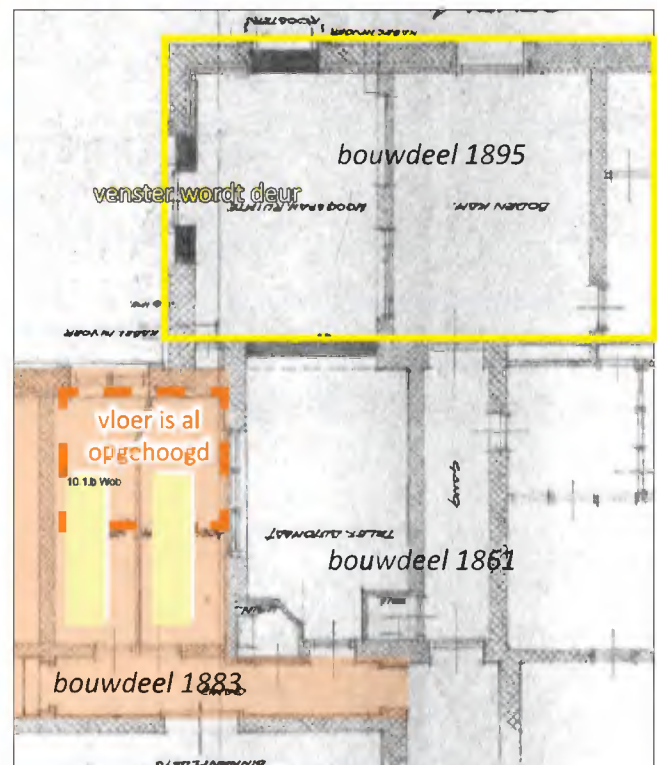
(Rechtsonder) Afb. 2.289: Tekening uit 1960 waarin is aangegeven dat in het bouwdeel uit 1895 een venster vervangen moet worden door een deur (gele tekst), 10.1.b Wob

In deze tekening is tevens te zien dat het lagere vloergedeelte van de vestibule uit 1883 al vóór deze tijd is opgehoogd (oranje tekst) 10.1.b Wob

In 1960 wordt in het noordelijke deel van de uitbreiding uit 1895 het zuidelijke venster gewijzigd in een deuropening, ten behoeve van de toegankelijkheid **10.1.b Wob** (afb. 2.289).

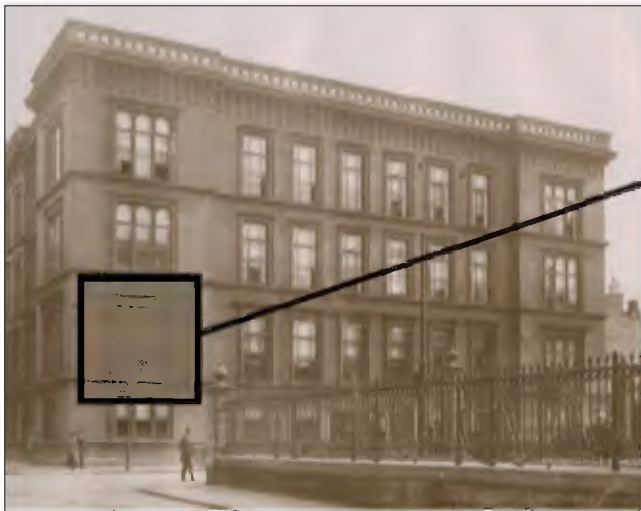
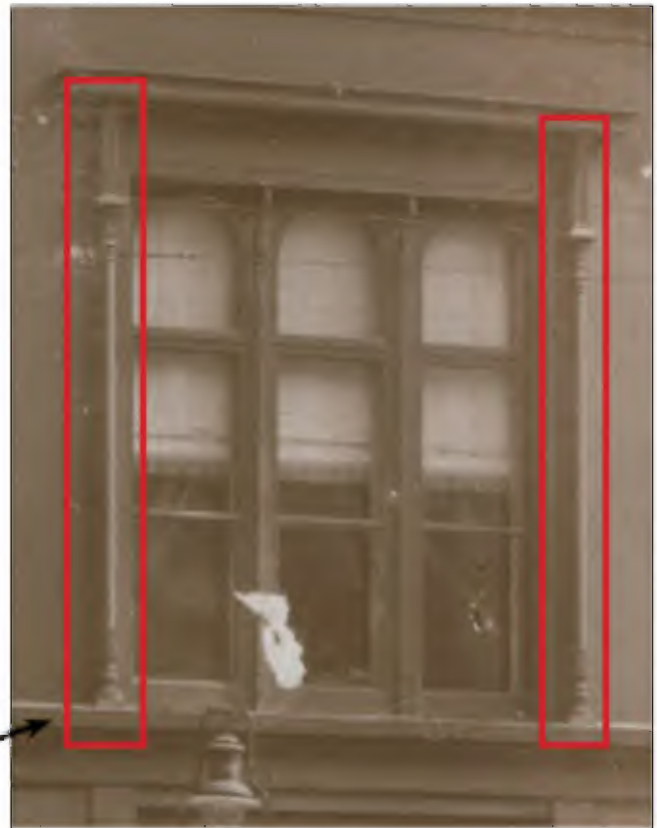
(Linksboven en rechtsboven) Afb. 2.290 en afb. 2.291: Foto waarop te zien is dat de vensters op de bel-etage omlijst werden door gietijzeren sierkolommetjes. (Bron: HGA, id.nr. 0.56471, fotograaf J.G. Happel, ca. 1910).

In 1959 vond een ingrijpende wijziging plaats in het exterieur. De houten buitenramen van de buitengevels (dus niet van de gevels aan de binnenplaatsen) werden vervangen door stalen buitenramen. Hierbij werden, vanwege hun slechte staat, de slanke gietijzeren sierkolommetjes¹⁶⁵ verwijderd die de vensters van de bel-etage omlijstten. Vanwege gebrek aan tijd en geld zijn ze helaas niet gereconstrueerd.¹⁶⁶
