Cultuurhistorisch onderzoek van Gebouw K

(voorm. ministerie van Koloniën)

Plein 1, Den Haag

Bouwhistorisch Onderzoek & Monumentenadvies

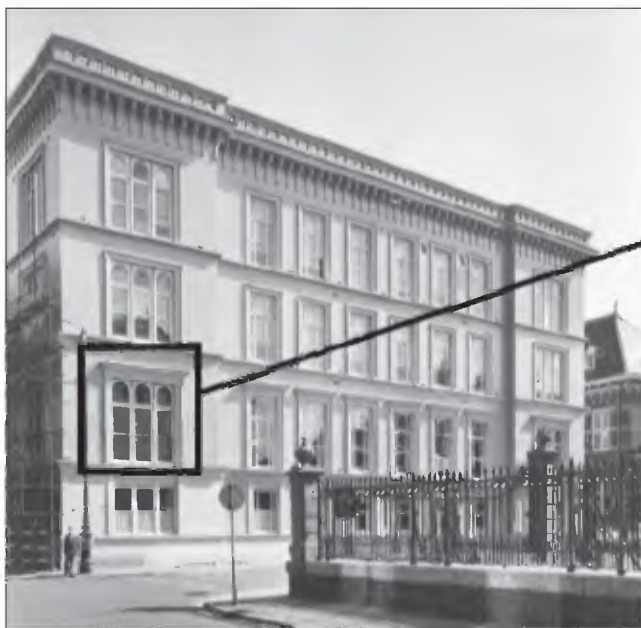
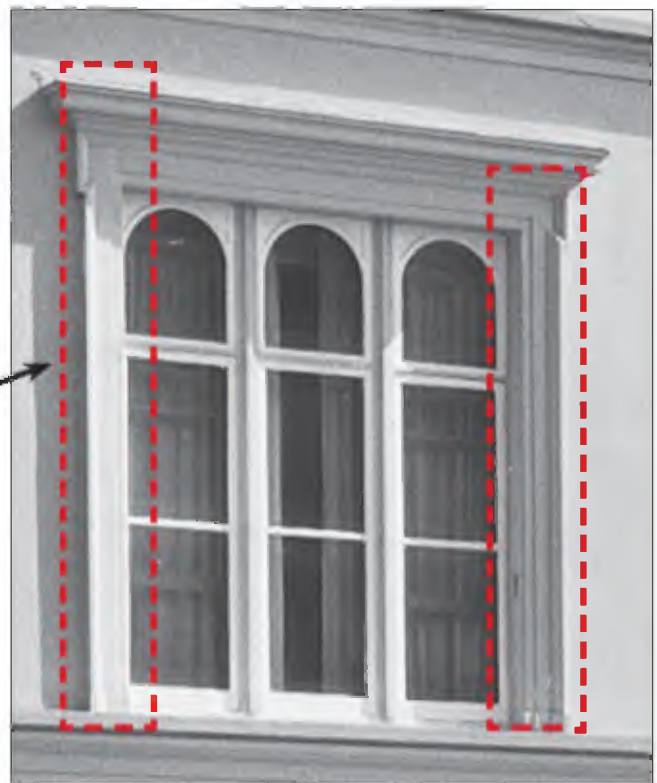
(Linksonder en rechtsonder) Afb. 2.292 en afb. 2.293: Foto uit 1960 waarop te zien is dat de gietijzeren sierkolommetjes die bij de vensters op de bel-etage aanwezig waren verwijderd zijn (Bron: RCE, id.nr. 59.514, fotograaf G. Th. Delemarre, 1960).

In 1959 vond een ingrijpende wijziging plaats in het exterieur. De houten buitenramen van de buitengevels (dus niet van de gevels aan de binnenplaatsen) werden vervangen door stalen buitenramen. Hierbij werden, vanwege hun slechte staat, de slanke gietijzeren sierkolommetjes¹⁶⁵ verwijderd die de vensters van de bel-etage omlijstten. Vanwege gebrek aan tijd en geld zijn ze helaas niet gereconstrueerd.¹⁶⁶

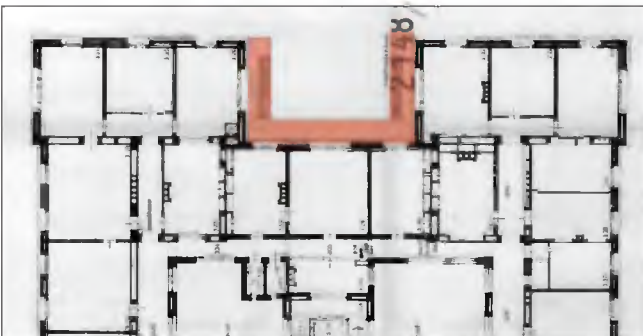
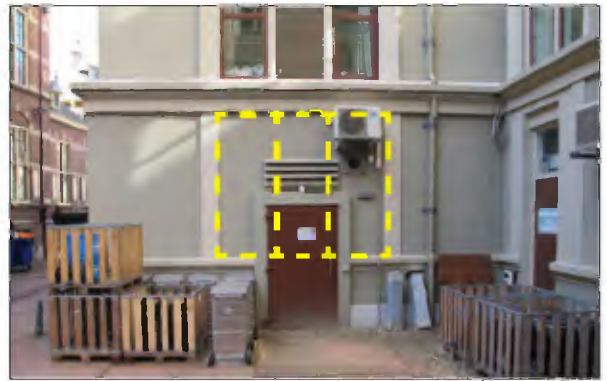
Afb. 2.294: In 1960 is ter plaatse van een venster in het noordelijke uitbreidingsdeel van 1895 een deur gemaakt, om de nieuwe **10.1.b Wob** erachter te ontsluiten.

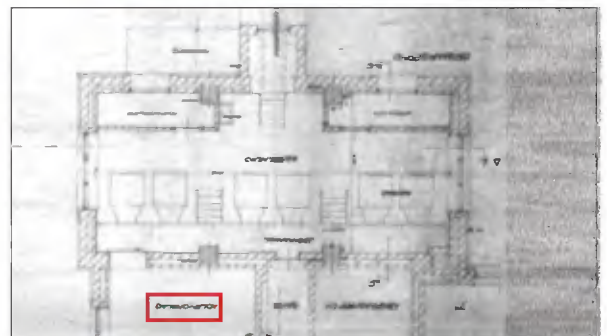
Afb. 2.295: Tekening uit 1961 i.v.m. het funderingsherstel van het **10.1.b Wob** i.v.m. verzakkingen. **10.1.b Wob**

Tussen 1960 en 1962 werden er funderingsverbeteringen uitgevoerd **10.1.b Wob**, dat zich in het zuidelijke deel van de uitbreiding uit 1895 bevond (afb. 2.295). Hier waren namelijk verzakkingen ontstaan, vermoedelijk omdat dit uitbreidingsdeel gedeeltelijk gebouwd was op een gedempte gracht (de voormalige 'binnengracht' of Hofgracht, zie afb. 2.11 en 2.19) **10.1.b Wob**

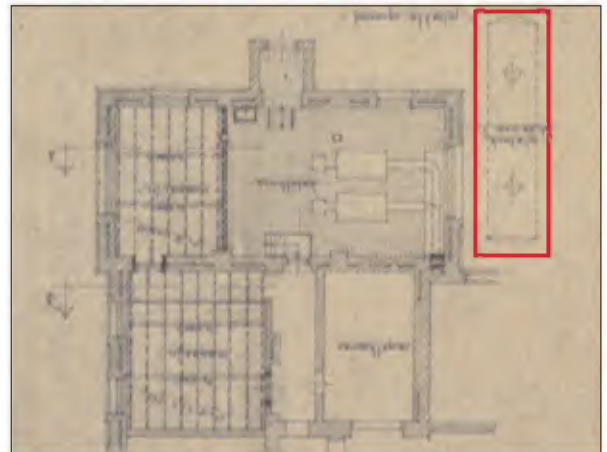
Afb. 2.296: Tekening uit 1967 van de wijziging **10.1.b Wob**

naast het zuidelijke uitbreidingsdeel uit 1895 geplaatst worden (ondergronds, zie de stippellijn) (Bron: Collectie RVB).

In 1967 is het **10.1.b Wob** weer verbouwd, ditmaal i.v.m. de omschakeling van de stook op kolen naar de stook op olie. Volgens tekening werd naast het zuidelijke uitbreidingsdeel uit 1895 **10.1.b Wob** er aangebracht (afb. 2.296).

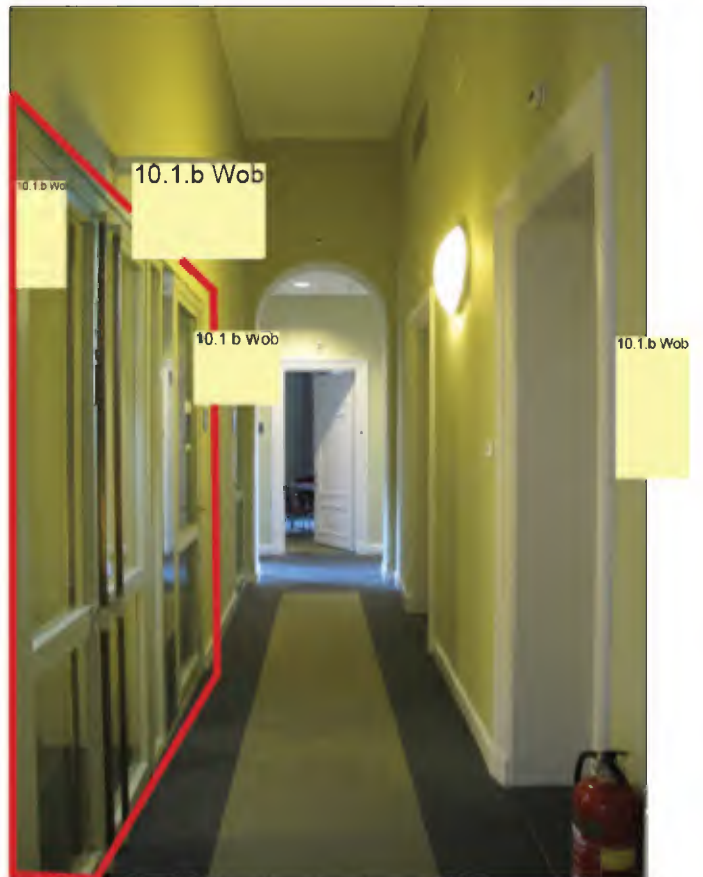
Afb. 2.298: Links op de foto is een van de 10.1.b Wob en toiletblokken te zien die in 1979 zijn aangebracht.

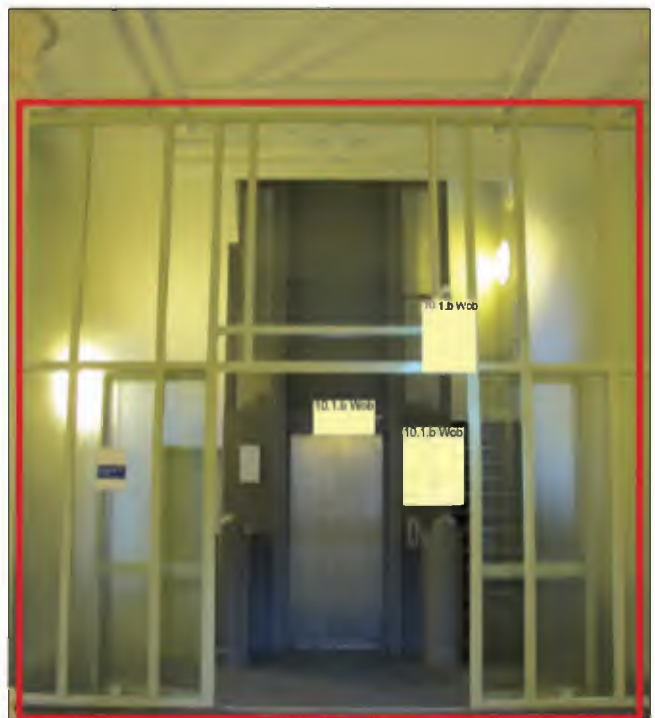
Afb. 2.299: De 10.1.b Wob die in 1979 voor het centrale trappenhuis is aangebracht. 10.1.b Wob houden overigens geen rekening met de perklijsten van het plafonds; ze zijn er dwars doorheen aangebracht.

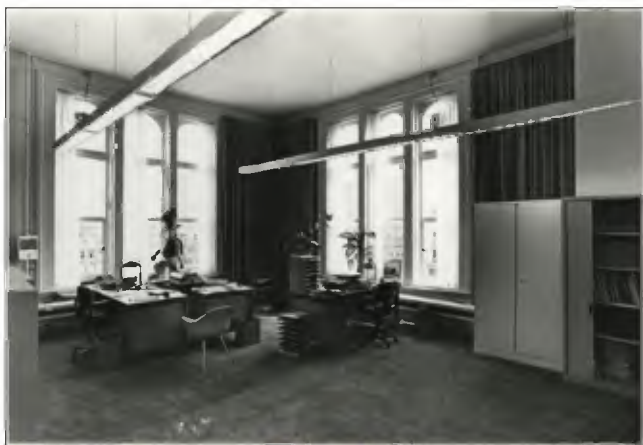
Afb. 2.300: Foto van kamer 10.1.b Wob, die net gerenoveerd is.
Bron: HGA nr. 056468 verwijzend naar Vaderland 12-8-1980, p.9.

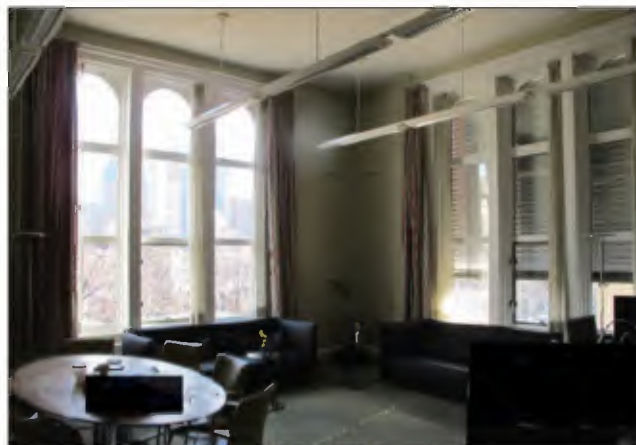
Afb. 2.303: Foto van kamer 10.1.b Wob anno 2021.

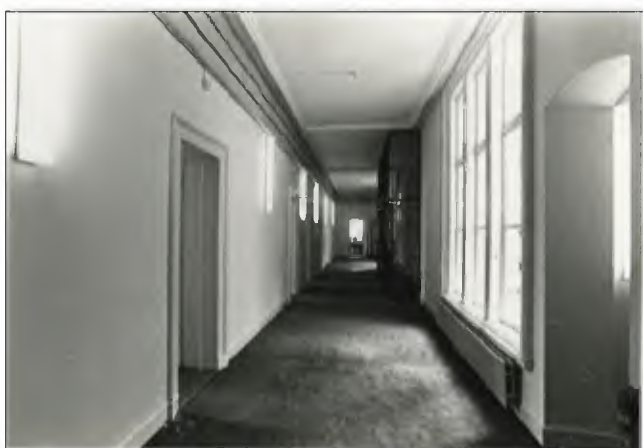
Afb. 2.301: Foto van de gang op de 2e verdieping, die net gerenoveerd is (10.1.b Wob). Goed te zien is de forse glazen 10.1.b Wob die tussen de gang en het hoofdtrappenhuis is aangebracht. Bron: HGA nr. 056467 verwijzend naar Vaderland 12-8-1980, p.9).

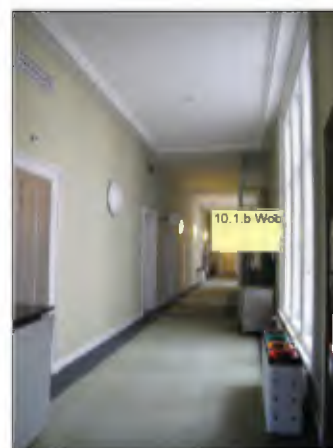
Afb. 2.304: Foto van de gang op de 2e verdieping 10.1.b Wob anno 2021. De 10.1.b Wob uit 1979 is nog altijd aanwezig.

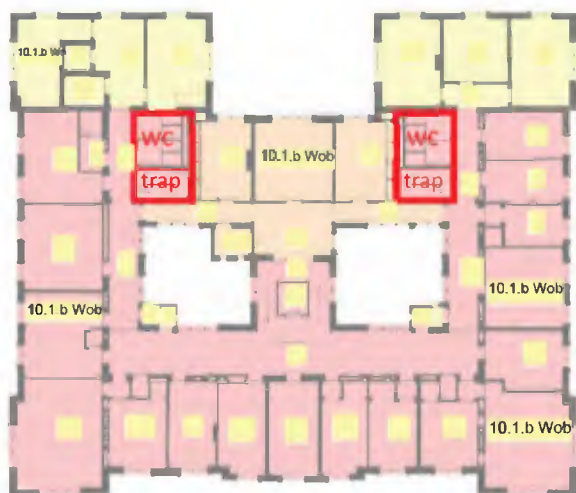
Afb. 302: De extra trappenhuisen en de toiletblokken uit 1979 zijn geplaatst in de ruimtes die sinds de uitbreidingen van 1883 en 1895 volledig inpandig waren geworden.

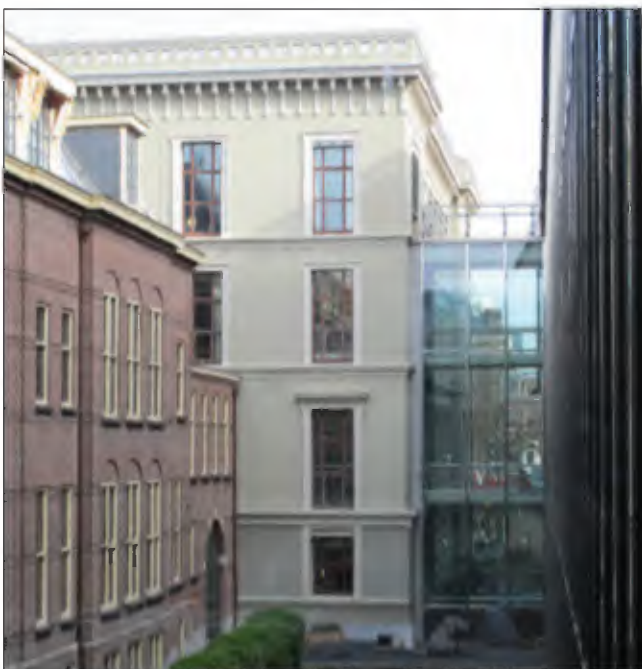
Afb. 2.306: De glazen loopbruggen tussen de linkerachterzijde van gebouw K en de verbingsstraat uit 1991.

In 1991 zijn er door de Architecten Cie aan tussen de zuidelijke uitbreiding uit 1895 van gebouw K en de nieuwe ontsluitingsstraat van het Binnenhof op elke verdieping verbindingen gemaakt. Deze bestaan uit sterk met het oude gebouw contrasterende glazen loopbruggen (afb. 2.xxx). voor de aanleg hiervan werden bestaande vensters van gebouw K uitgebroken (afb. 2.xxx). Door deze nieuwe verbindingen werd gebouw K voortaan toegankelijk vanaf wat, historisch gezien, altijd juist minst belangrijke zijde was geweest (zie § 2.2.10 Ingang verlegd naar achteren). Tevens zijn hier op dit moment twee extra liften geplaatst: één voor personen en één voor goederen (afb. 2.xxx). Ten slotte blijken de vensters **10.1.b Wob** (boven het centrale trappenhuis) te zijn dichtgezet.

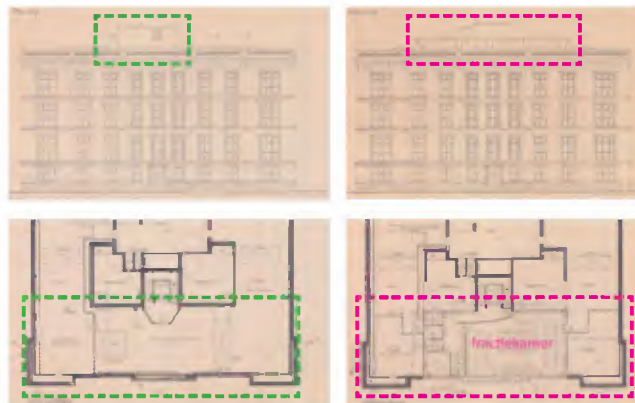
Afb. 2.307 t/m 2.310: Tekeningen i.v.m. het verbouwen van de zolder t.b.v. een nieuwe fractiekamer. Links bestaand, rechts nieuw. (Bron: Collectie RVB)

In 1988 is door de Architecten Cie¹⁷¹ aan de voorzijde op de zolderverdieping een fractiekamer met toiletten en andere faciliteiten gemaakt. Hoewel de dakopbouw hierdoor significant groter is geworden dan voorheen, is deze i.v.m. de plaatsing achter de forse gietijzeren balustrade van Rose niet zichtbaar vanaf het Plein (afb. 2.xxxx) Aan weerszijden van de fractiekamer met bijgebouwde faciliteiten zijn twee **10.1.b Wob** (afb. 2.xxx t/m 2.xxx).

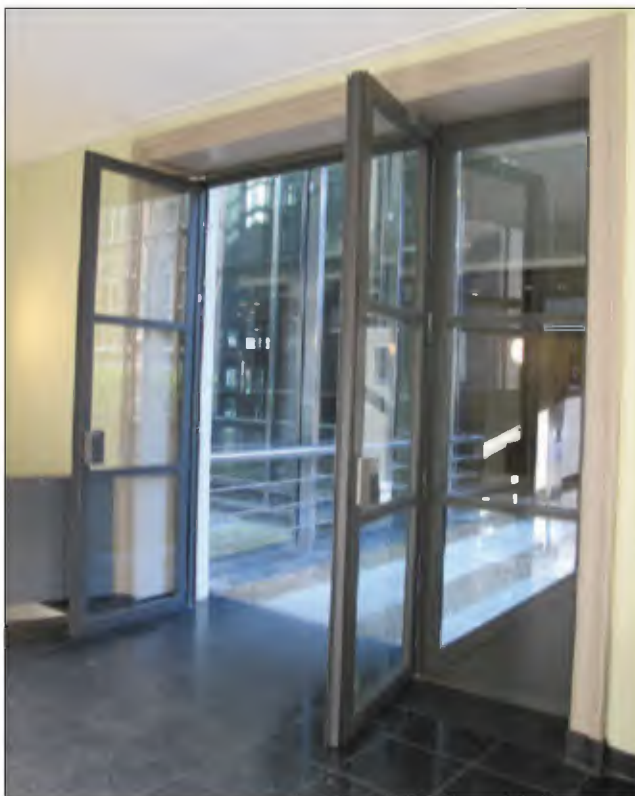
Afb. 2.312: Aansluiting van een van de glazen loopbruggen uit 1991 op de linkerachterzijde van gebouw K. Destijds is een vroeger venster verwijderd t.b.v. het maken van deze doorgang.

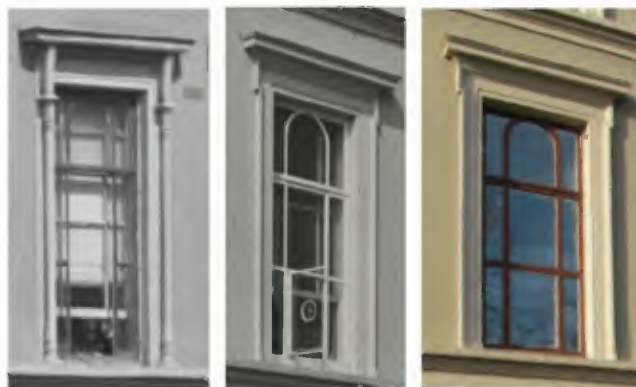
Afb. 2.313: Houten raam uit 1873 (bouwfase 2, NB: niet bouwfase 1!)

Afb. 2.314: Stalen raam uit 1959 (bouwfase 9)

Afb. 2.315: Aluminium raam uit 1997 (bouwfase 12)

Vanwege de steeds zwaardere klimaat- en veiligheidseisen 1997 pasten architect Pi de Bruijn en architect Askon Eden (de laatste werkzaam vanuit de toenmalige Rijksgebouwendienst) het gebouw in 1997 weer aan. Zo werden door hen de binnenplaat- sen overkapt met glas, vermoedelijk vanwege ener- getische redenen. Tevens werden de stalen ramen uit 1959 (afb. 2.314) vervangen door de huidige alumi- nium exemplaren met sterk spiegelen- dubbel glas. Hierbij is de ranke vormgeving van de roeden niet gereproduceerd; de huidige roeden zijn breder en platter vormgegeven (2.315).¹⁷²

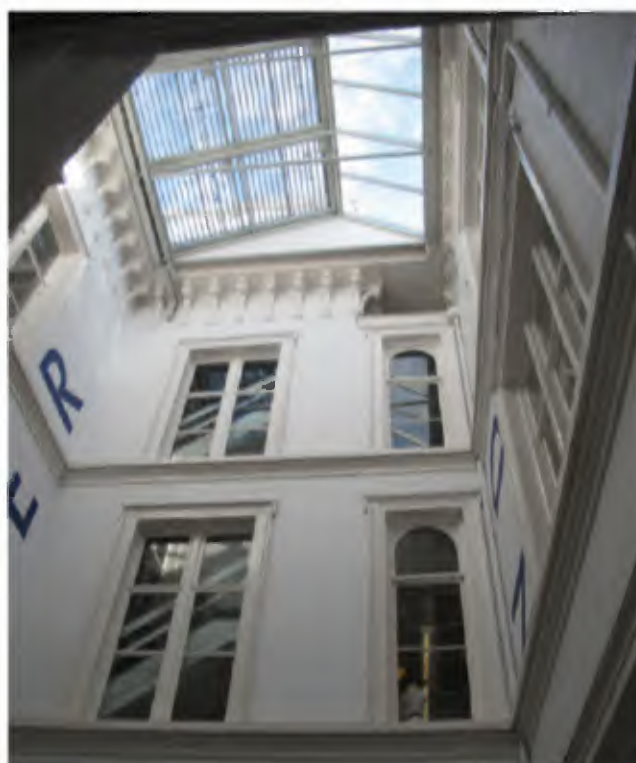
(Rechtsmidden) Afb. 2.316: Foto van de glazen overkapping uit 1997 boven de noordelijke binnenplaats. Links is een deel van de tekst 'VADERLAND' te zien die in deze binnenplaats is aangebracht. In de zuidelijke binnenplaats is als tegenhanger de tekst 'MOEDERLAND' aangebracht. De teksten zijn in ca. 1998 aangebracht.

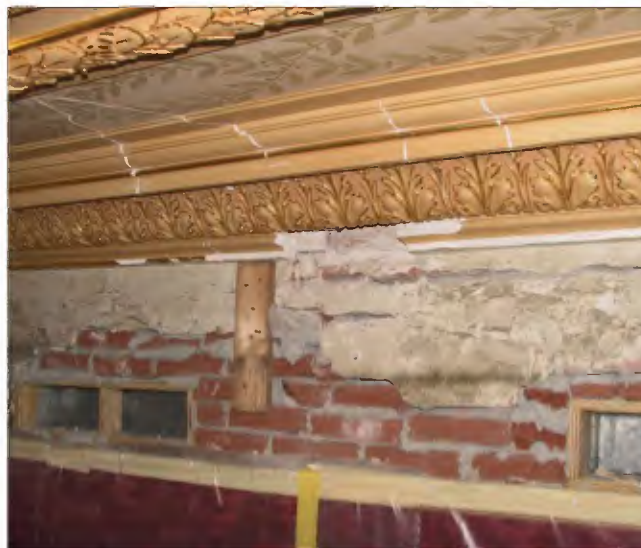
Afb. 2.323: Restauratie van het plafond van de Regentenkamer in 2007. (Bron: RVB, foto graaf onbekend, 2007).

In 2007 is het plafond van de Regentenkamer, wat scheuren vertoonde, gerestaureerd (afb. 2.323). Tevens zijn op met name de 3e verdieping veel plafonds gerepareerd (afb. 2.324). Daarnaast is ook een aantal perklijsten vervangen door nieuwe exemplaren (afb. 2.322), waaronder wat lijsten die vermoedelijk zélf al - niet getrouwe - vervangingen waren van de oorspronkelijke lijsten (afb. 2.321). In ieder geval zijn de nieuwe perklijsten te herkennen aan de zeer strakke profileringen en, vóór wie heel goed kijkt, aan de moderne, overschilderde schroeven voor de bevestiging van de nieuwe stukken aan het plafond (afb. 2.321)! De oorspronkelijke perklijsten zijn te herkennen aan de licht bobbelige afwerking, als gevolg van de vele verflagen die er in de loop van de geschiedenis op zijn aangebracht (afb. 2.325).

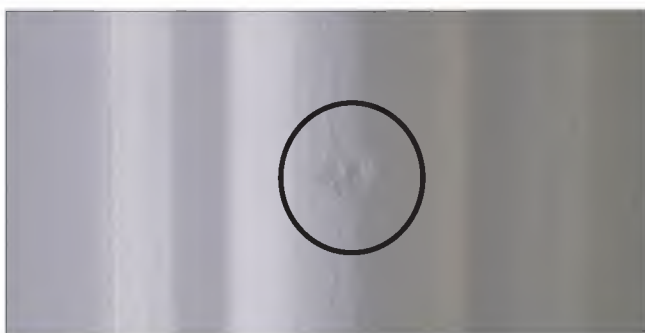
Afb. 2.321: Aan de strakheid van deze perklijst en de overgeschilderde moderne bevestigingsschroef (omcirkeld) is te zien dat het hier in 10.1.b Wob om een replica uit 2007 gaat. Overigens betreft het hier vermoedelijk een replica van een plafondlijst die zelf ook al een vervanging was van de oorspronkelijke lijst uit 1861. De aanname is nl. dat dan bij die eerdere vervanging het oorspronkelijke profiel niet getrouw is nagemaakt.

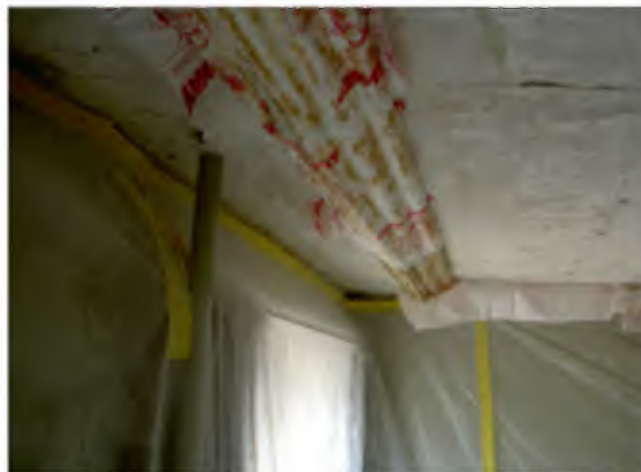
Afb. 2.324: Restauratie van een van de plafonds incl. oorspronkelijke perklijst op de 3e verdieping in 2007. (Bron: RVB, foto graaf onbekend, 2007).

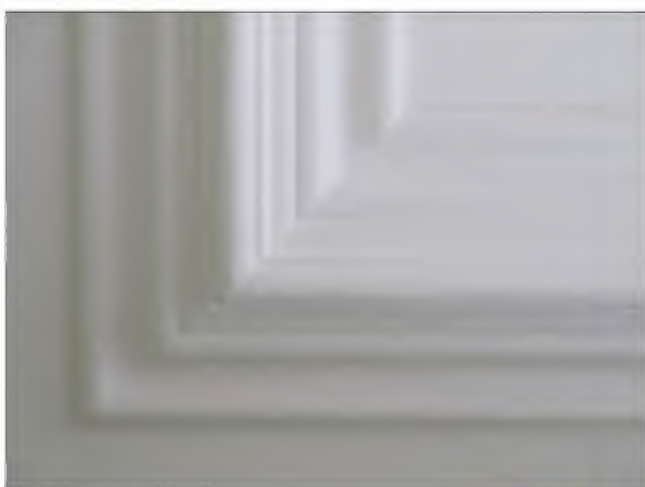
Afb. 2.322: Aan de strakheid van deze perklijst in 10.1.b Wob is te zien dat het hier om een replica (dus nieuwe perklijst) uit 2007 gaat.

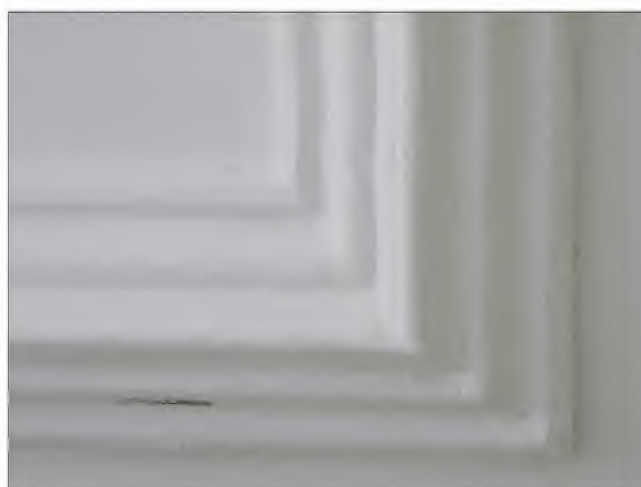
Afb. 2.325: De oorspronkelijke perklijst van dit plafond is sinds 1861 een aantal keer overschilderd. Dit geeft een zeer licht bobbelig effect wat de ooit strak aangebrachte profiellijnen wat verzacht. Hierdoor is de authenticiteit van deze historische, oorspronkelijke perklijst goed zichtbaar.

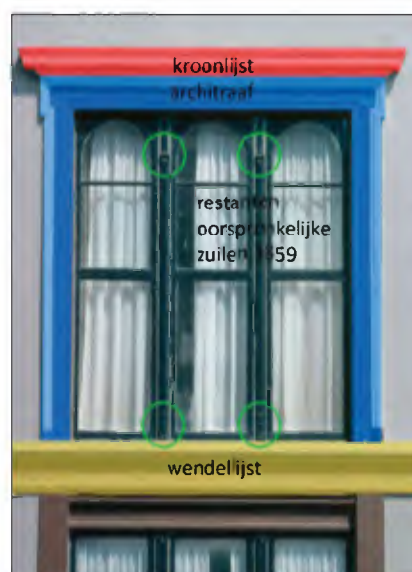
Afb. 3.1: Aanduidingen van de verschillende onderdelen van de vensters, foto gemaakt in 1981 (bron: RCE, inv. nr. D-050608, bewerking 10.2 e Wob)

De vensters onderscheidden zich niet alleen in afmeting van wat gebruikelijk was in die tijd, maar ook in hun vormgeving. De referenties naar classicistische architectuur kwamen duidelijk tot uiting in de omlijsting (de architraven) van de vensters en in de vensters zelf (afb. 3.1), maar Rose liet hierbij de kenmerkende verhoudingen en stijl grotendeels los.¹⁷⁶ Voor het

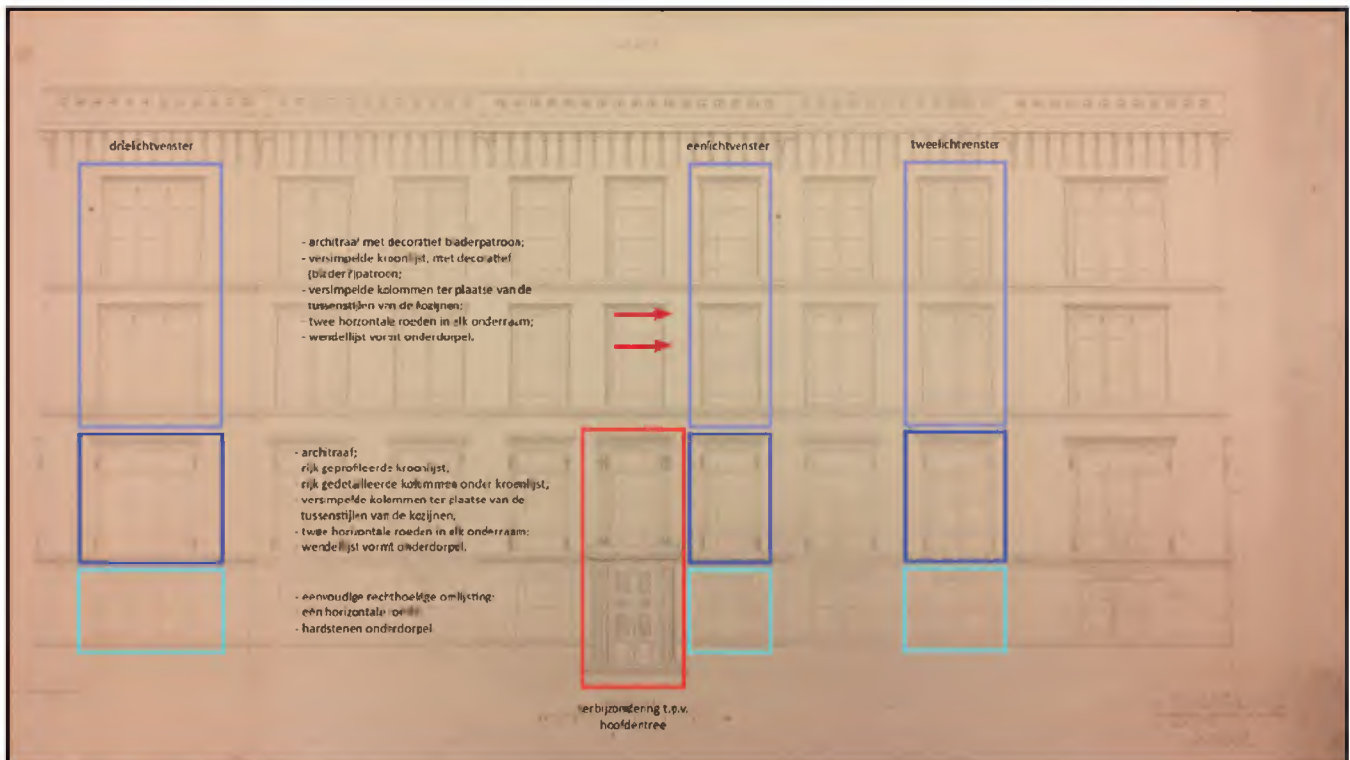
Afb. 3.2: Voorgevel van het Ministerie van Koloniën volgens de bestektekening uit 1859. Aangeduid de drie venstertypen en de hiërarchie in de decoratie rond de vensters (bron: Het Nationaal Archief, bewerking 10.2.e Wob)

In het oorspronkelijke ontwerp uit 1859 werden op de verdiepingen in totaal drie verschillende typen vensters toegepast: éénlichtsvensters, tweelichtsvensters en drielichtsvensters (zie afbeelding 3.2). In 1865 sprak Rose in een artikel in *Bouwkundige Bijdragen* lovend over de meerwaarde van de toepassing van veellichten, waarbij een 'grootere rijkdom van zaamenstellingen bestaat'.¹⁷⁸ De drielichtsvensters bevonden zich in de voorgevel op de hoeken van het gebouw, de éénlichtsvensters centraal in de middelste beuk, en de tweelichtsvensters in de beuken daar-

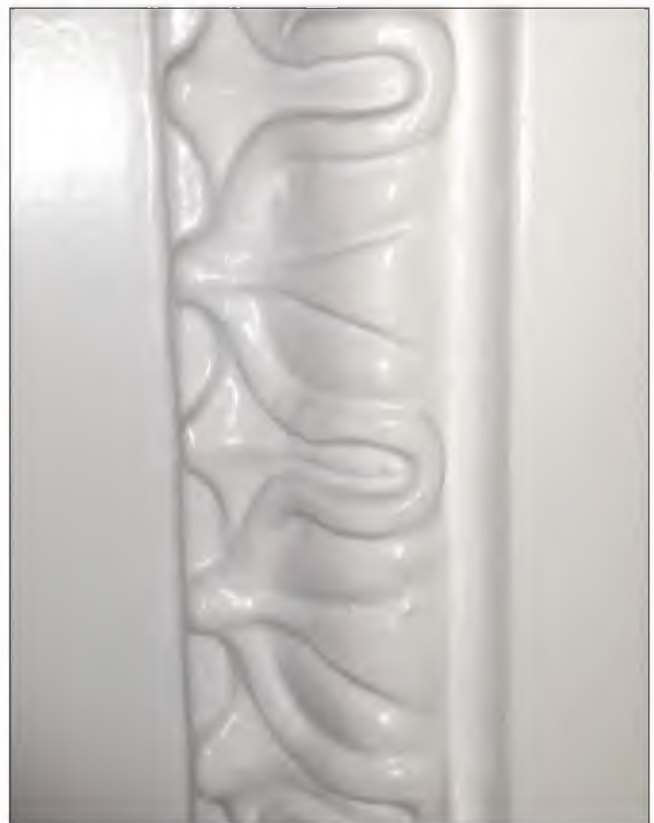
Afb. 3.3: Het decoratieve patroon van twee rijen omgevouwen bladeren langs de architraven van de vensters op de tweede en derde verdieping

De vensters op de tweede en derde verdiepingen hadden eveneens een gietijzeren architraaf, maar hier zonder de zuiltjes ter plaatse van de architraven. De architraven waren hier gedecoreerd met wat in de architectuur wel eens 'eierlijsten' worden genoemd, maar in feite twee rijen omgevouwen bladeren betreffen (afb. 3.3). De getrouwe weergave van bladeren, die volgens Rose de oorspronkelijke Griekse decoratievormen betreffen, is kenmerkend voor zijn visie op de vormgeving van ornamenten. Ook op de tweede en derde verdieping waren de tussenstijlen in gietijzer uitgevoerd, in vormgeving gelijk aan die tussen de ramen op de bel-etage. De kroonlijst was op de tweede en derde verdieping minder geprofileerd uitgevoerd, maar eveneens gedecoreerd met het patroon van omgevouwen bladeren.¹⁸⁰ De vensters werden uitgevoerd als een dubbel raamsysteem, met aan de buitenzijde ijzeren draairamen (waarvan alleen de onderste helft kon draaien en de bovenste helft was uitgevoerd in vast glas), en aan de binnenzijde een ijzeren schuifraam met vast bovenlicht. De keuze voor dit dubbele raamsysteem hing samen met de toepassing van een systeem voor heteluchtverwarming, waarover meer in het vierde hoofdstuk over de klimaatinstallaties in het gebouw. De dagstukken waren eveneens uitgevoerd in gietijzer. De ramen konden worden geopend met behulp van koperen knoppen.¹⁸¹ Op de bel-etage, tweede en derde verdiepingen waren de kozijnen geplaatst op de gietijzeren wendellijsten, waarbij de wendellijst diende als dorpel. Het raam op de bel-etage direct boven de entree werd met dubbele zuilen uitgevoerd om de hoofdentree tot het gebouw te benadrukken.

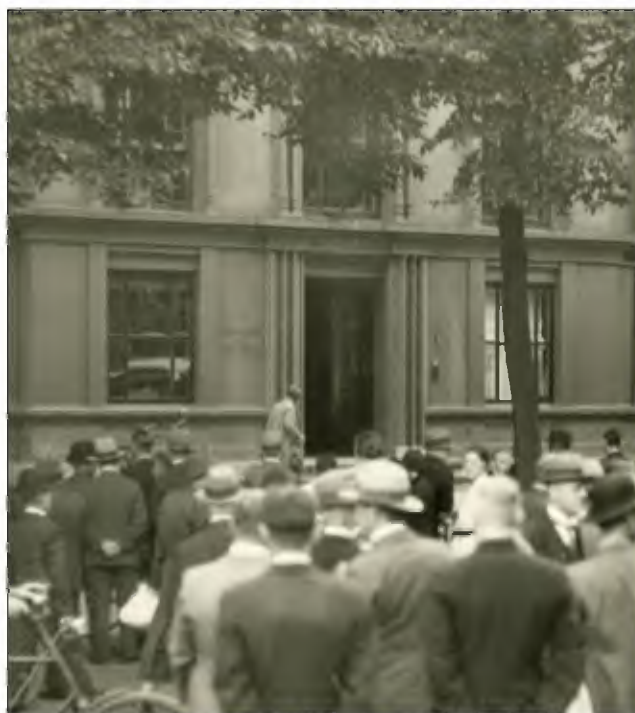
Afb. 3.4: De entree met daarboven nog net zichtbaar de onderzijde van het venster met de dubbele rij kolommen, in 1935 (bron: Haags Gemeentearchief, inv. nr. 1043563)

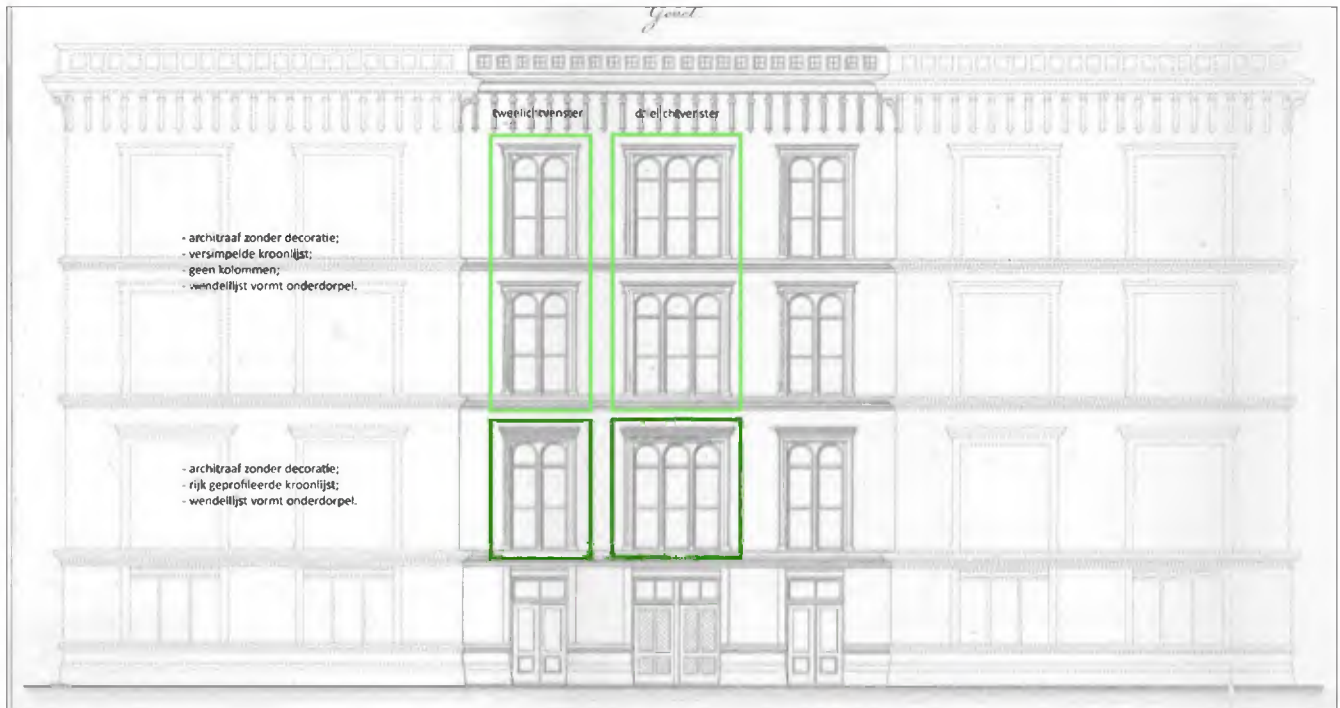
Afb. 3.5: Achtergevel van de uitbreiding uit 1883 volgens de bestektekening. Aangeduid de twee hier toegepaste venstertypen en de hiërarchie in de decoratie rond de vensters (bron: Het Nationaal Archief, bewerking 10.2.e Wob)

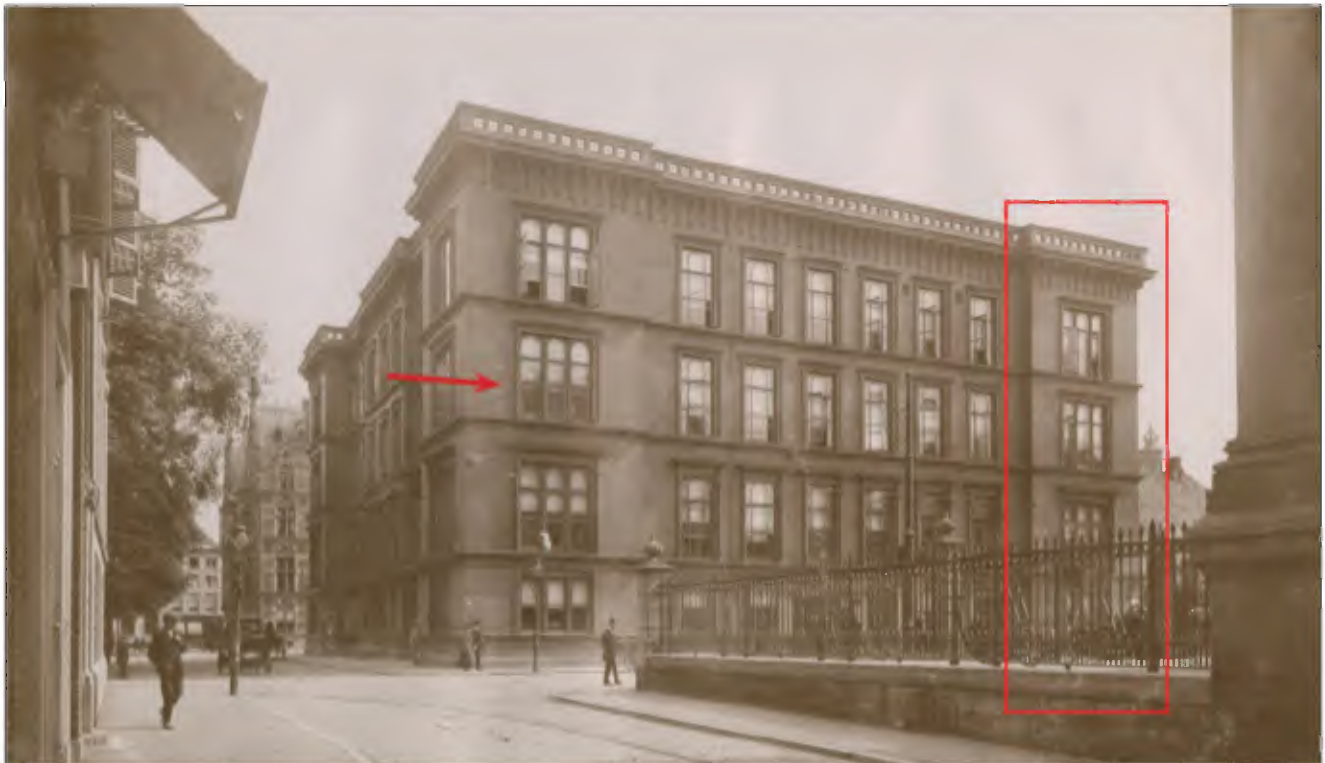
Afb. 3.6: De rechter zijgevel van het ministerie van Kolonien (tegenover het Mauritshuis) omstreeks 1910 met in rood omkaderd de uitbreiding uit 1895 met de herplaatste kozijnen uit de achtergevel van het oorspronkelijke bouwdeel uit 1859. De ramen hebben op dit moment nog maar een horizontale roede ter plaatse van het te openen deel, waar oorspronkelijk twee horizontale roeden voor elk draaiend deel waren toegepast (bron: Haags Gemeentearchief, inv. nr. 1011278, bewerking 10.2.e Wob)

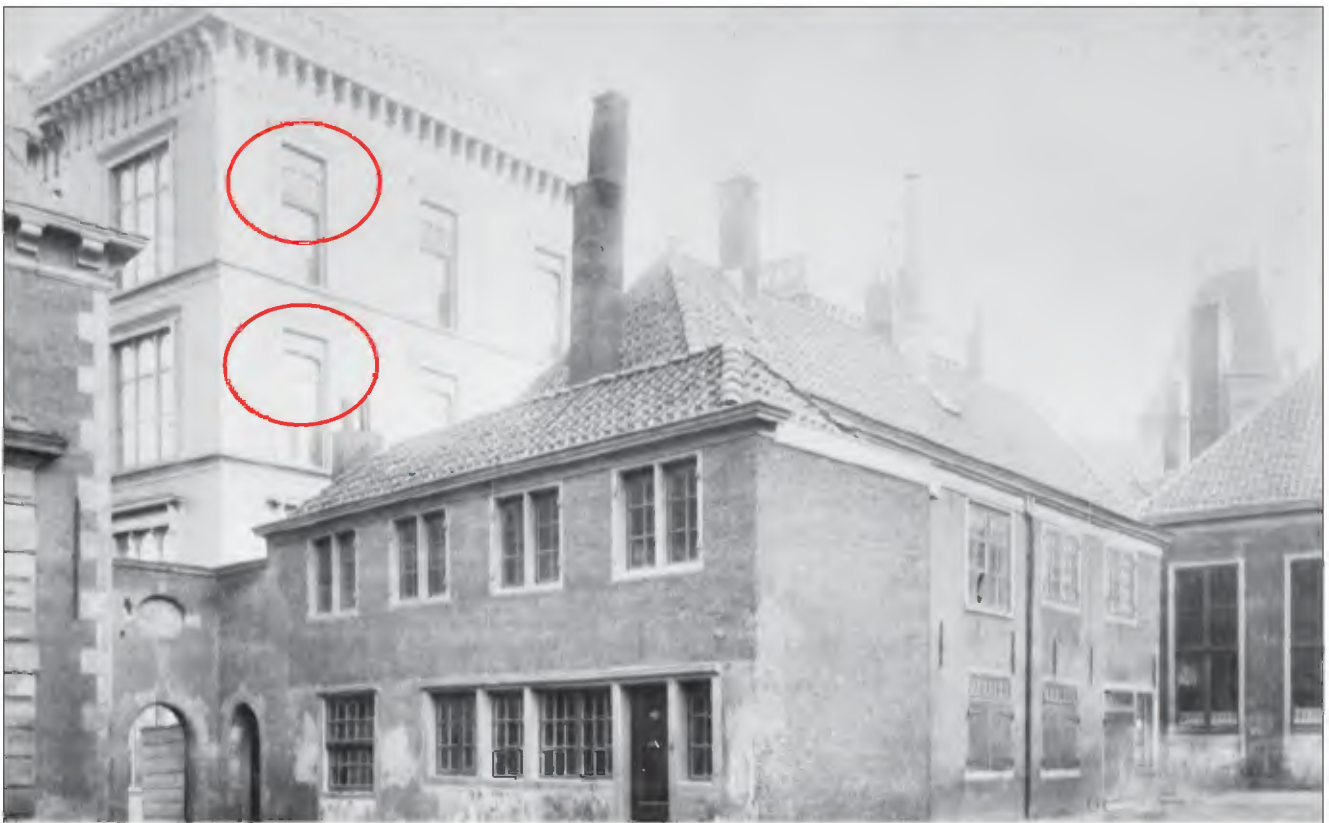
Afb. 3.7: Achtergevel van het bouwdeel uit 1895 omstreeks 1895-1897, voorzien van vermoedelijk houten jaloezieën in een omtimmering. In uitstraling is deze omtimmering gelijk aan die van de markiezen aan de zuidgevel, om zoninstraling aan deze op het westen gerichte gevel te beperken (bron: Rijksdienst voor het Cultureel Erfgoed, inv. nr. 031545)

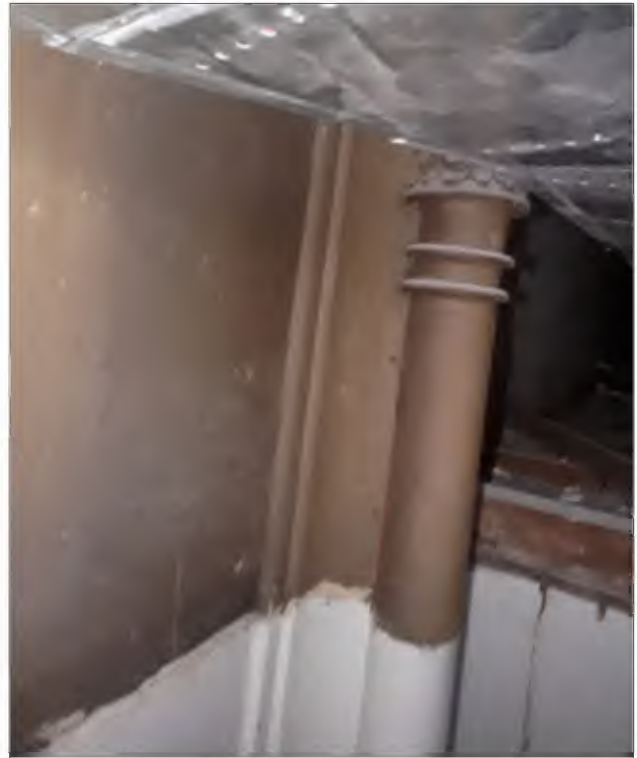
Afb. 3.8: Restant van een gietijzeren kolom en venster uit 1859 achter een voorzetwand in ruimte **10.1.b Wob**

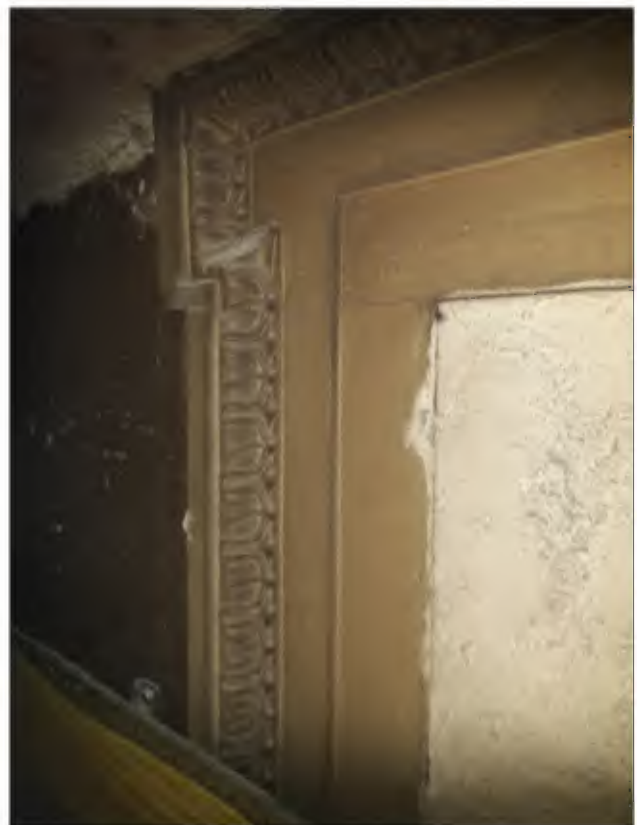
Afb. 3.9: Omlijsting van een van de oorspronkelijke vensters uit 1859 achter een voorzetwand in ruimte **10.1.b Wob**

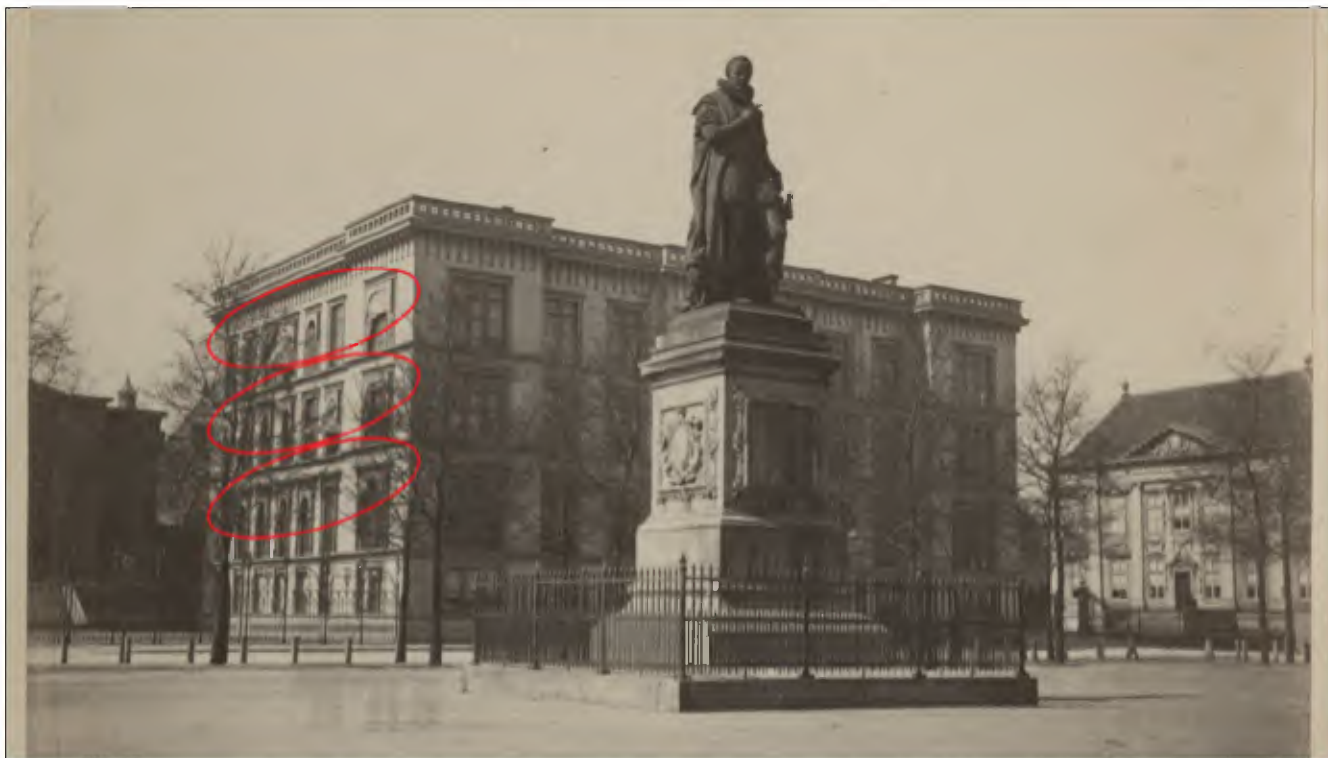
Afb. 3.10: De voorgevel en linker zijgevel van het gebouw in 1864. De vensters en omlijstingen zijn op dit moment nog volledig origineel, zoals op de bestektekeningen uit 1859. In de linker zijgevel, gericht op het zuiden, zijn bij enkele vensters markiezen te zien. Zie ook Kamphuis en Vlaardingebroek 1996, 23 (uitsnede, bron: Haags Gemeentearchief, inv. nr. 056453)

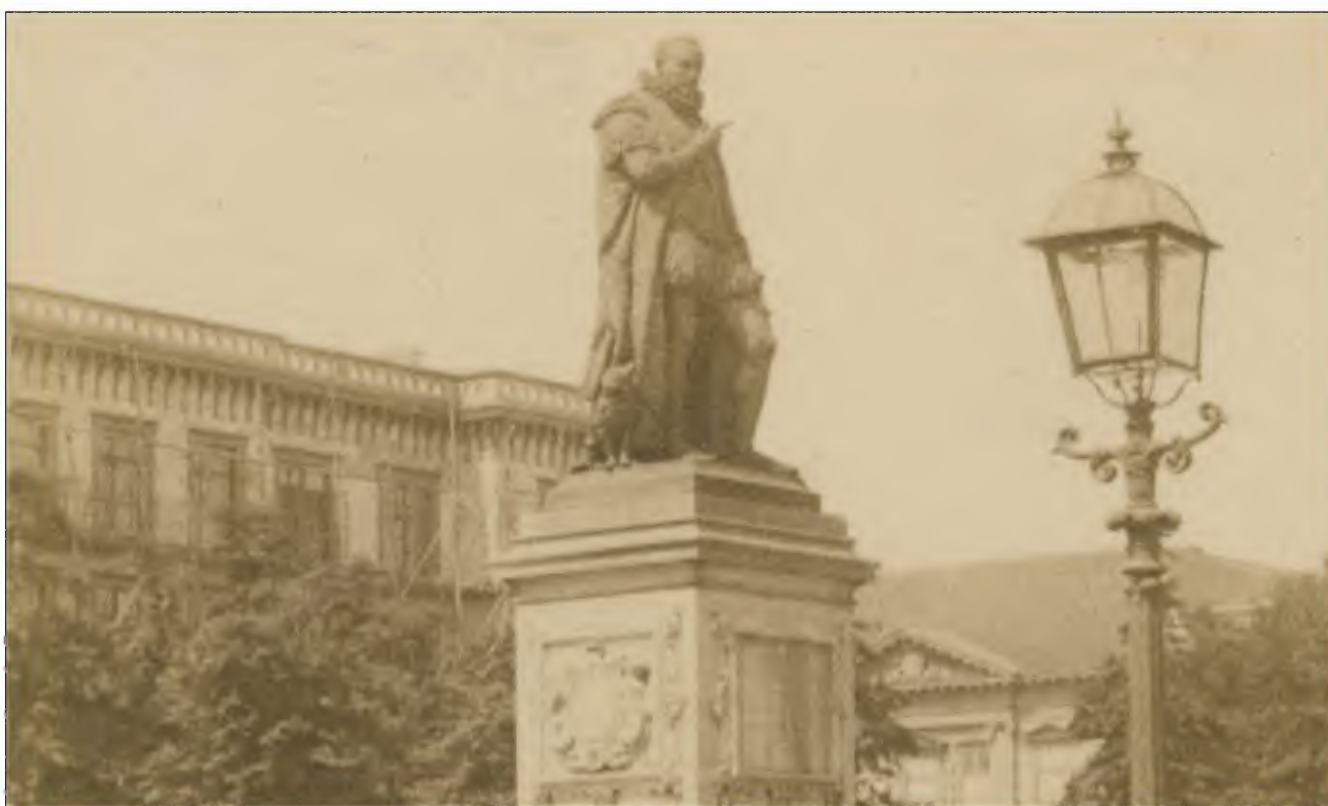
Afb. 3.11: De voorgevel aan het Plein omstreeks 1861 (uitsnede), hoewel de aanwezigheid van de steigers tevens aanleiding kan geven om de foto te dateren in 1873, op het moment dat de gietijzeren ramen werden vervangen door houten exemplaren (bron: Haags Gemeentearchief, inv. nr. 1010856))

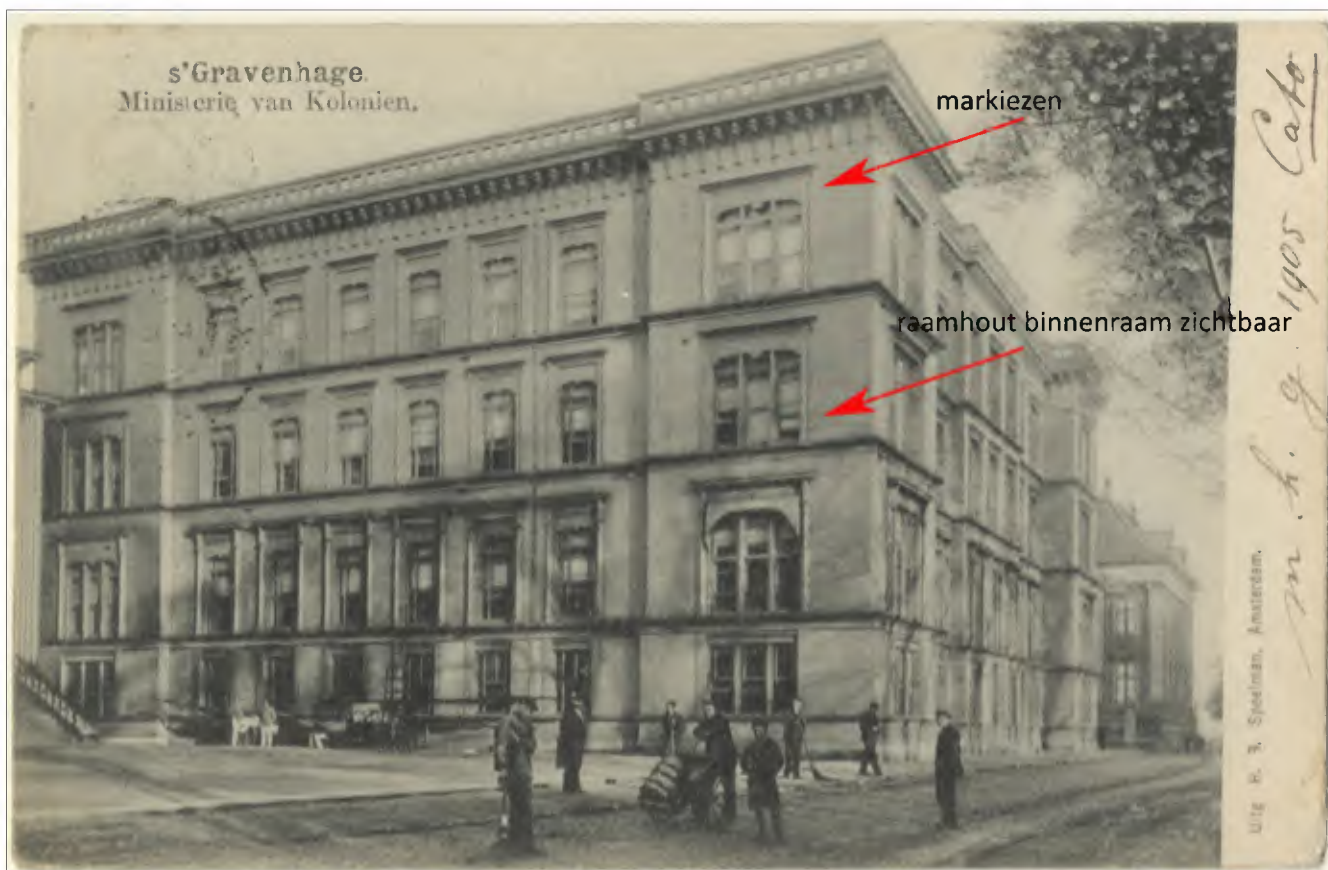
Afb. 3.12: De linker zijgevel en de voorgevel in 1904. De schuivende binnenramen en draaiende buitenramen zijn inmiddels gewijzigd naar houten exemplaren. De markiezen zijn nu aanwezig bij alle vensters op de bel-etage, tweede en derde verdieping van de linker zijaengevel (bron: Haags Gemeentearchief, inv. nr. 1310909)

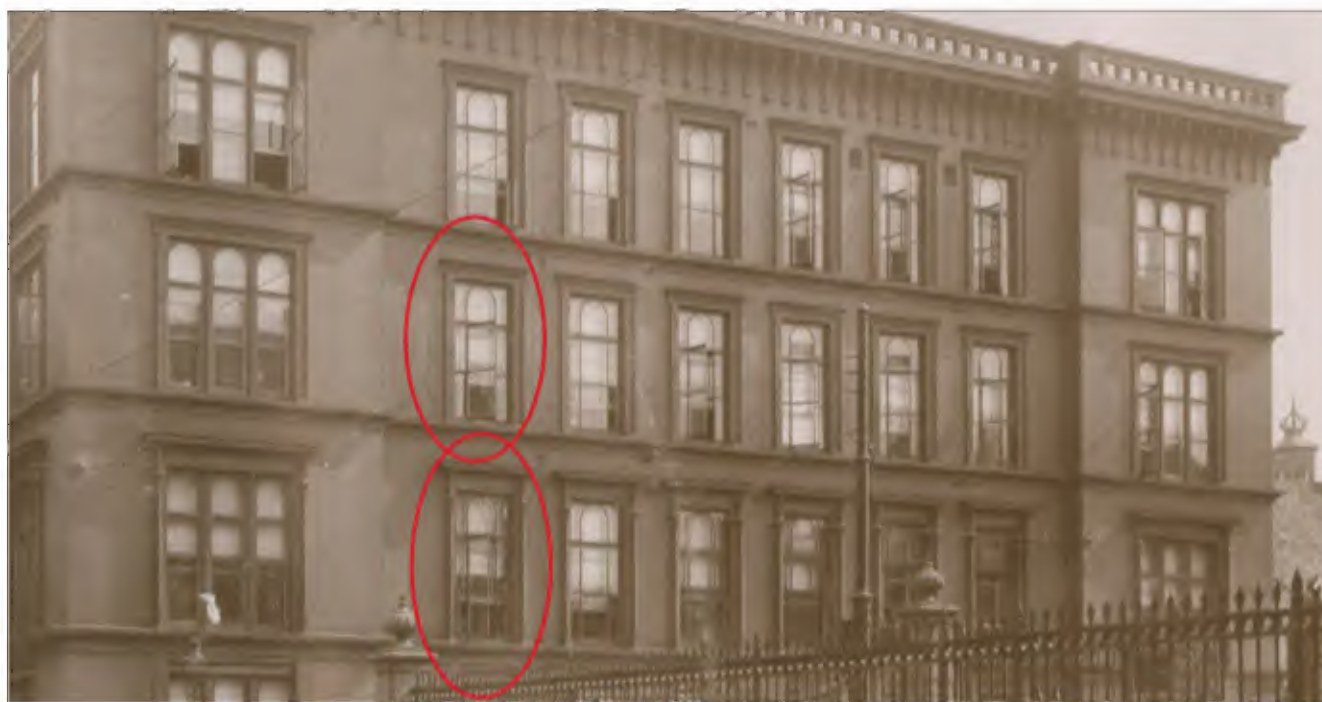
Afb. 3.13: Fragment van de rechter zijgevel omstreeks 1910. De oorspronkelijk gietijzeren architraven en zuilen, evenals de kroonlijsten, zijn nog aanwezig. Let ook op de openstaande houten draairamen in het buitenste venster (bron: : HGA, fotograaf J.G. Happel, ca 1910)
