Cultuurhistorisch onderzoek van Gebouw K

(voorm. ministerie van Koloniën)

Plein 1, Den Haag

Bouwhistorisch Onderzoek & Monumentenadvies

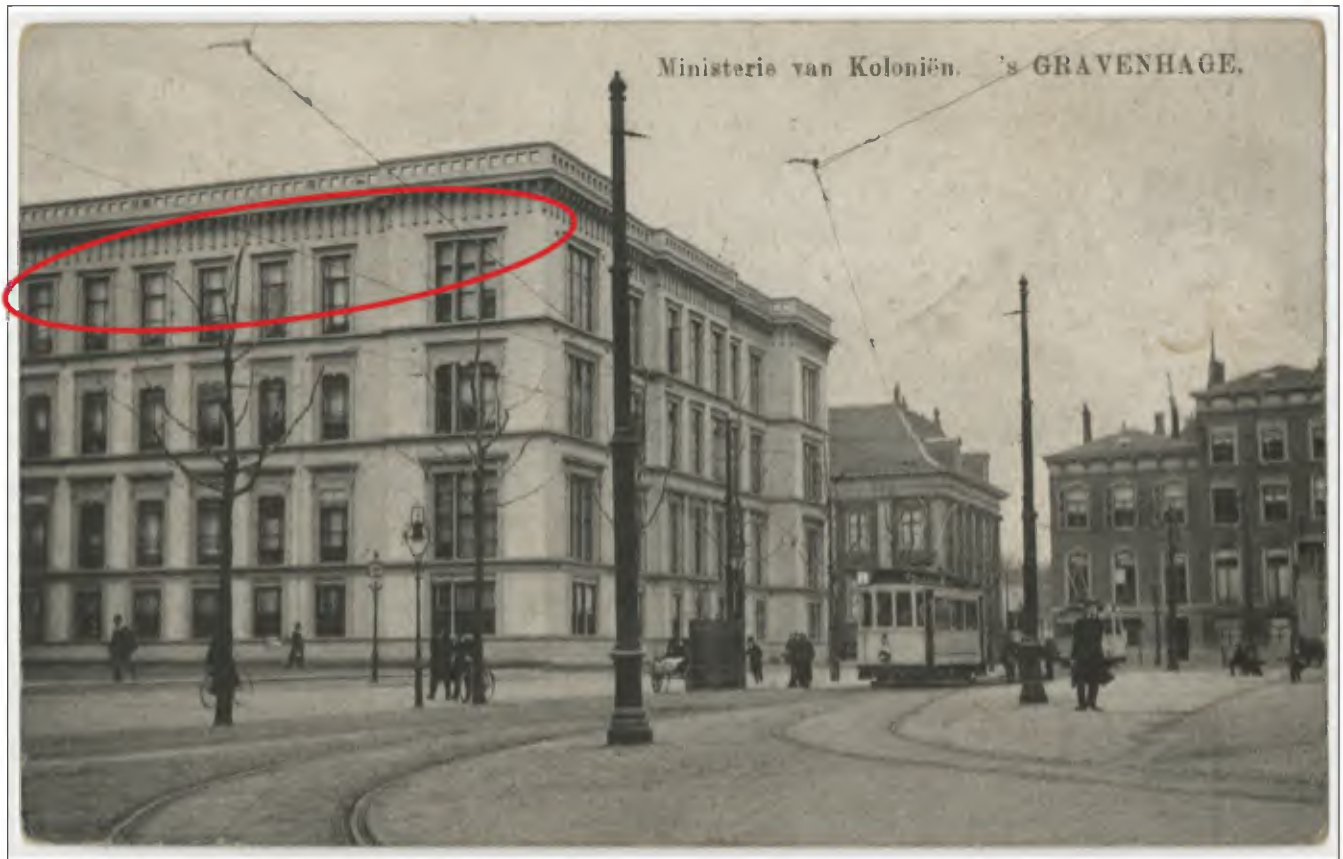
Afb. 3.14: De linker zijgevel rond 1910. De markiezen op de derde verdieping zijn inmiddels verwijderd (bron: Haags Gemeentearchief, inv. nr. 623502)

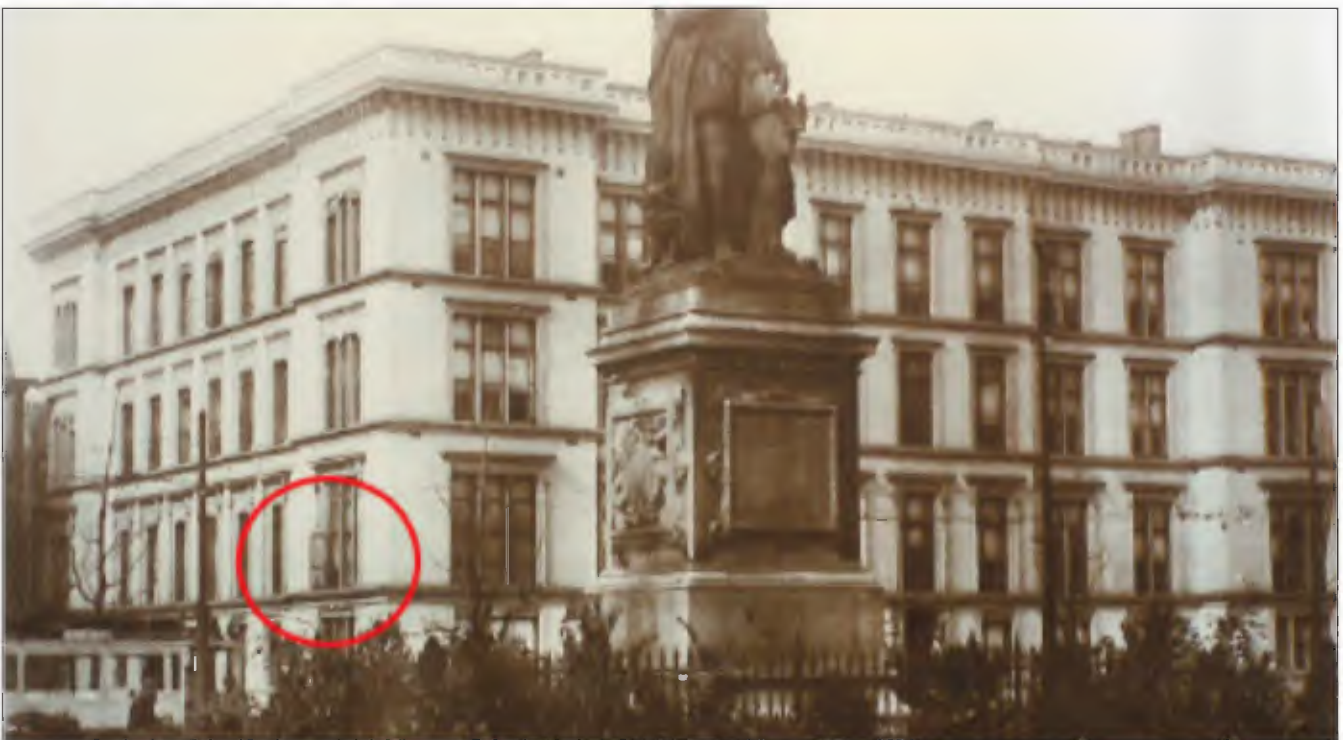
Afb. 3.15: De voor- en linker zijgevel rond 1930. Het openstaande raampje links op de bel-etage toont een roedeverdeling zoals deze door Rose oorspronkelijk in ijzer ontworpen was en hier inmiddels in hout is uitgevoerd. De markiezen op de derde verdieping zijn klaarblijkelijk opnieuw geplaatst (bron: Kamphuis en Vlaardingebroek 1996, 27)

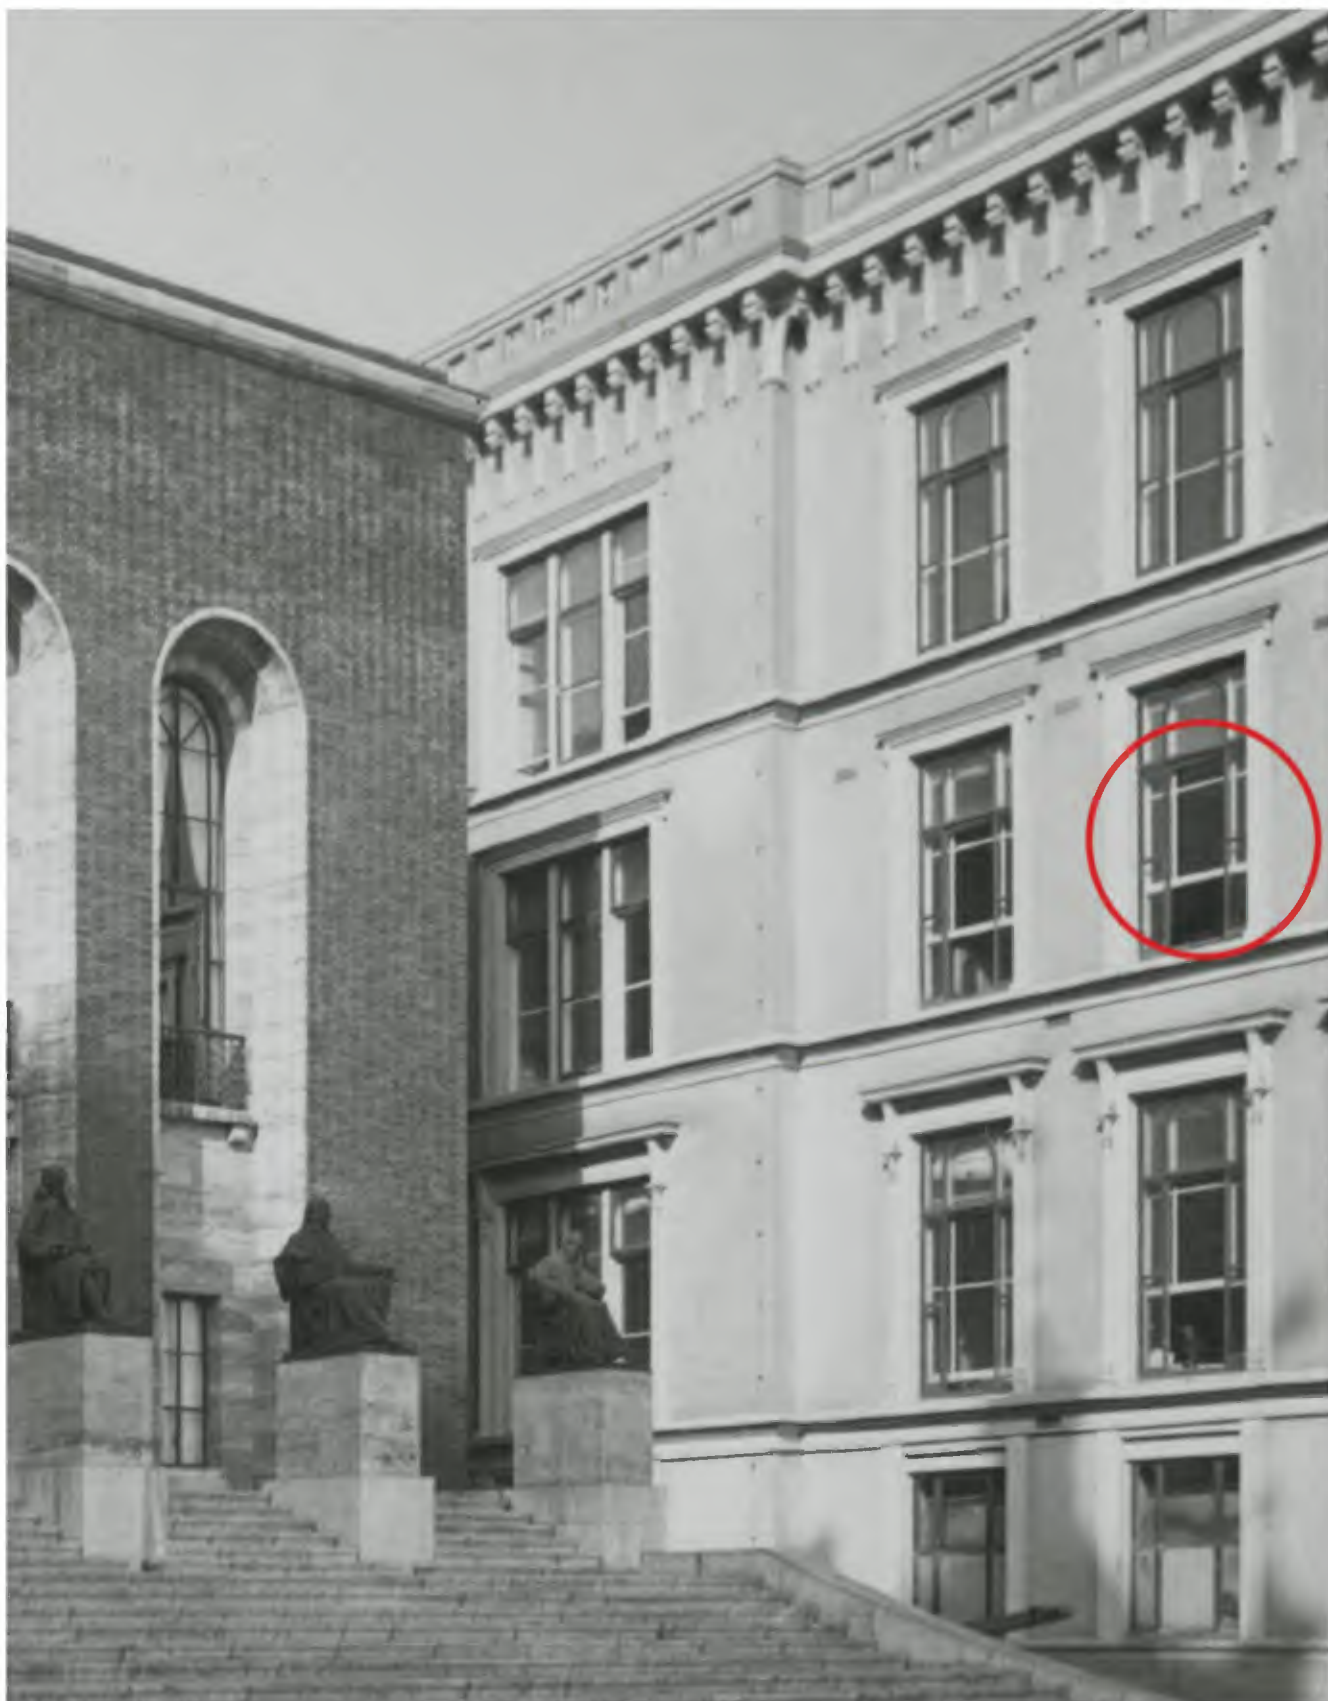
Afb. 3.16: De linker zijgevel in 1946. De draaiende delen aan de buitenzijde zijn in de oorlog verwijderd, hoewel de buitenste kozijnen nog aanwezig zijn. De schuivende binnenramen zijn eveneens nog aanwezig, evenals de oorspronkelijke architraven, kroonlijsten en kolommen. De markiezen zijn verwijderd (bron: Kamphuis en Vlaardingerbroek 1996, 29)

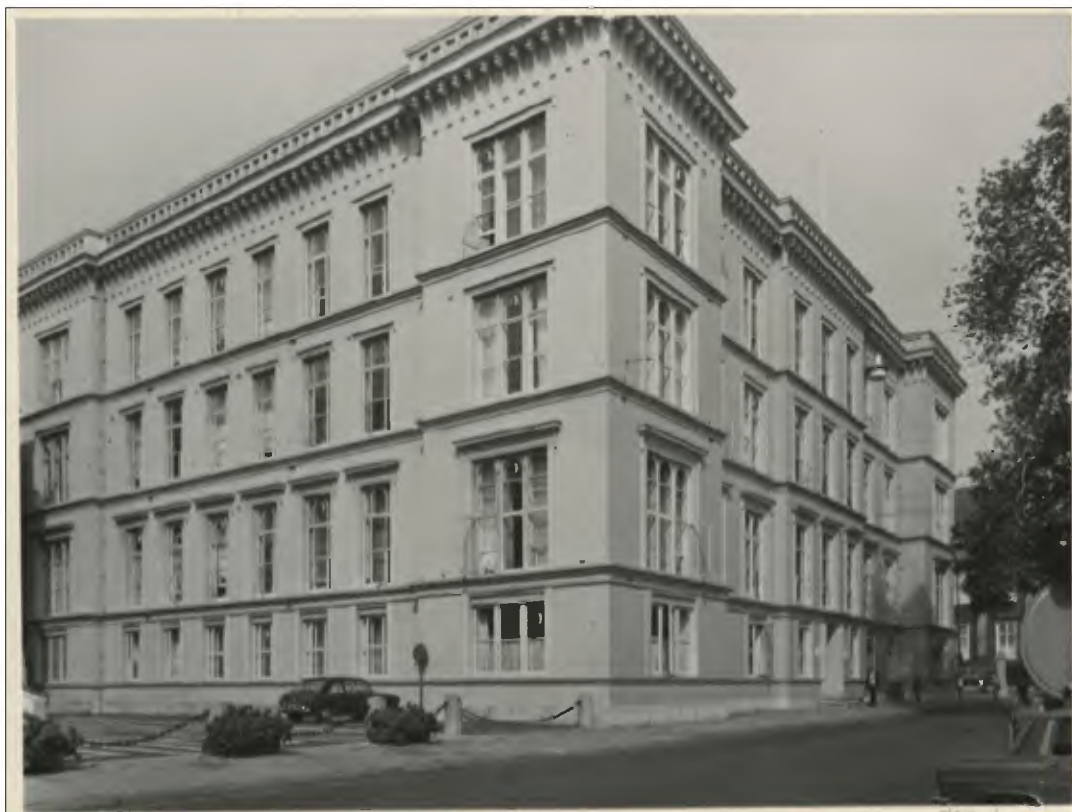
Afb. 3.17: De voor- en rechterzijgevel in 1969. De gietijzeren zuilen, zowel die ter ondersteuning van de architraven als op veel plaatsen de tussenstijlen van de vensters op de bel-etage en de verdiepingen, zijn inmiddels verwijderd. De gietijzeren architraven zijn op alle verdiepingen behouden gebleven, evenals de kroonlijsten op de bel-etage. Ook de buitenste vensters zijn op dit moment nog aanwezig, uitgevoerd in hout (bron: Haags Gemeentearchief, inv. nr. 56472)

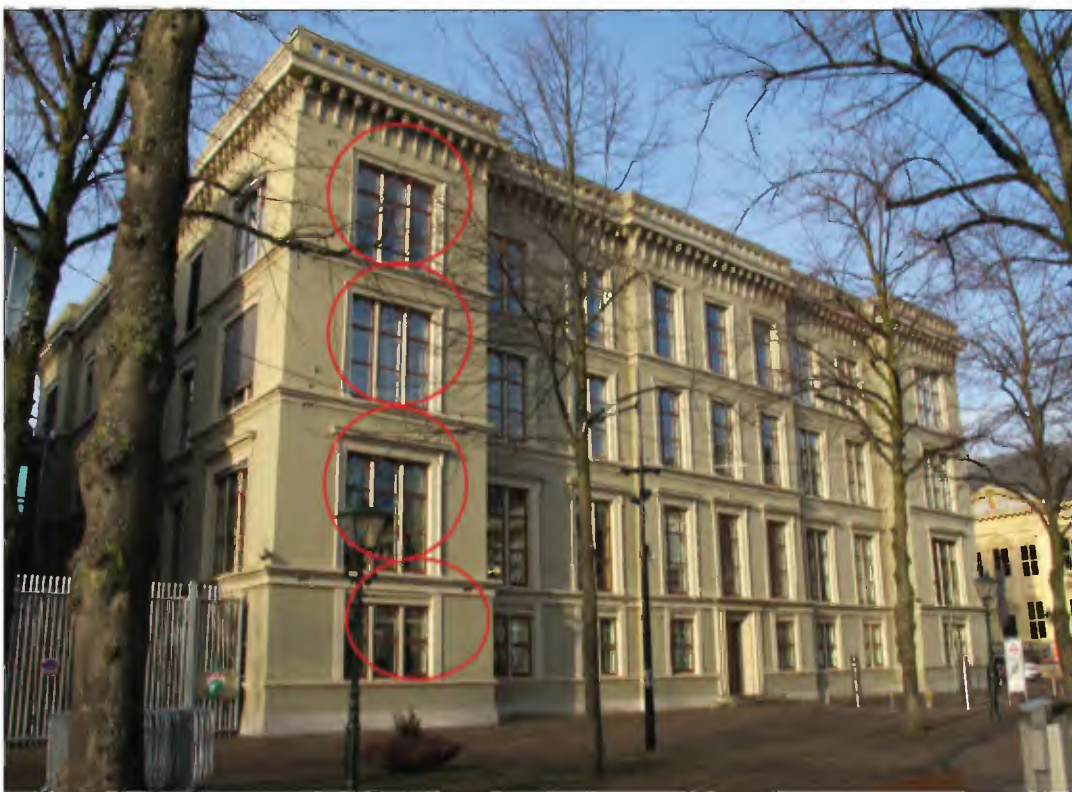
Afb. 3.18:: De voorgevel in 2021. De aluminium ramen zijn bij de renovatie in de jaren '80 aangebracht

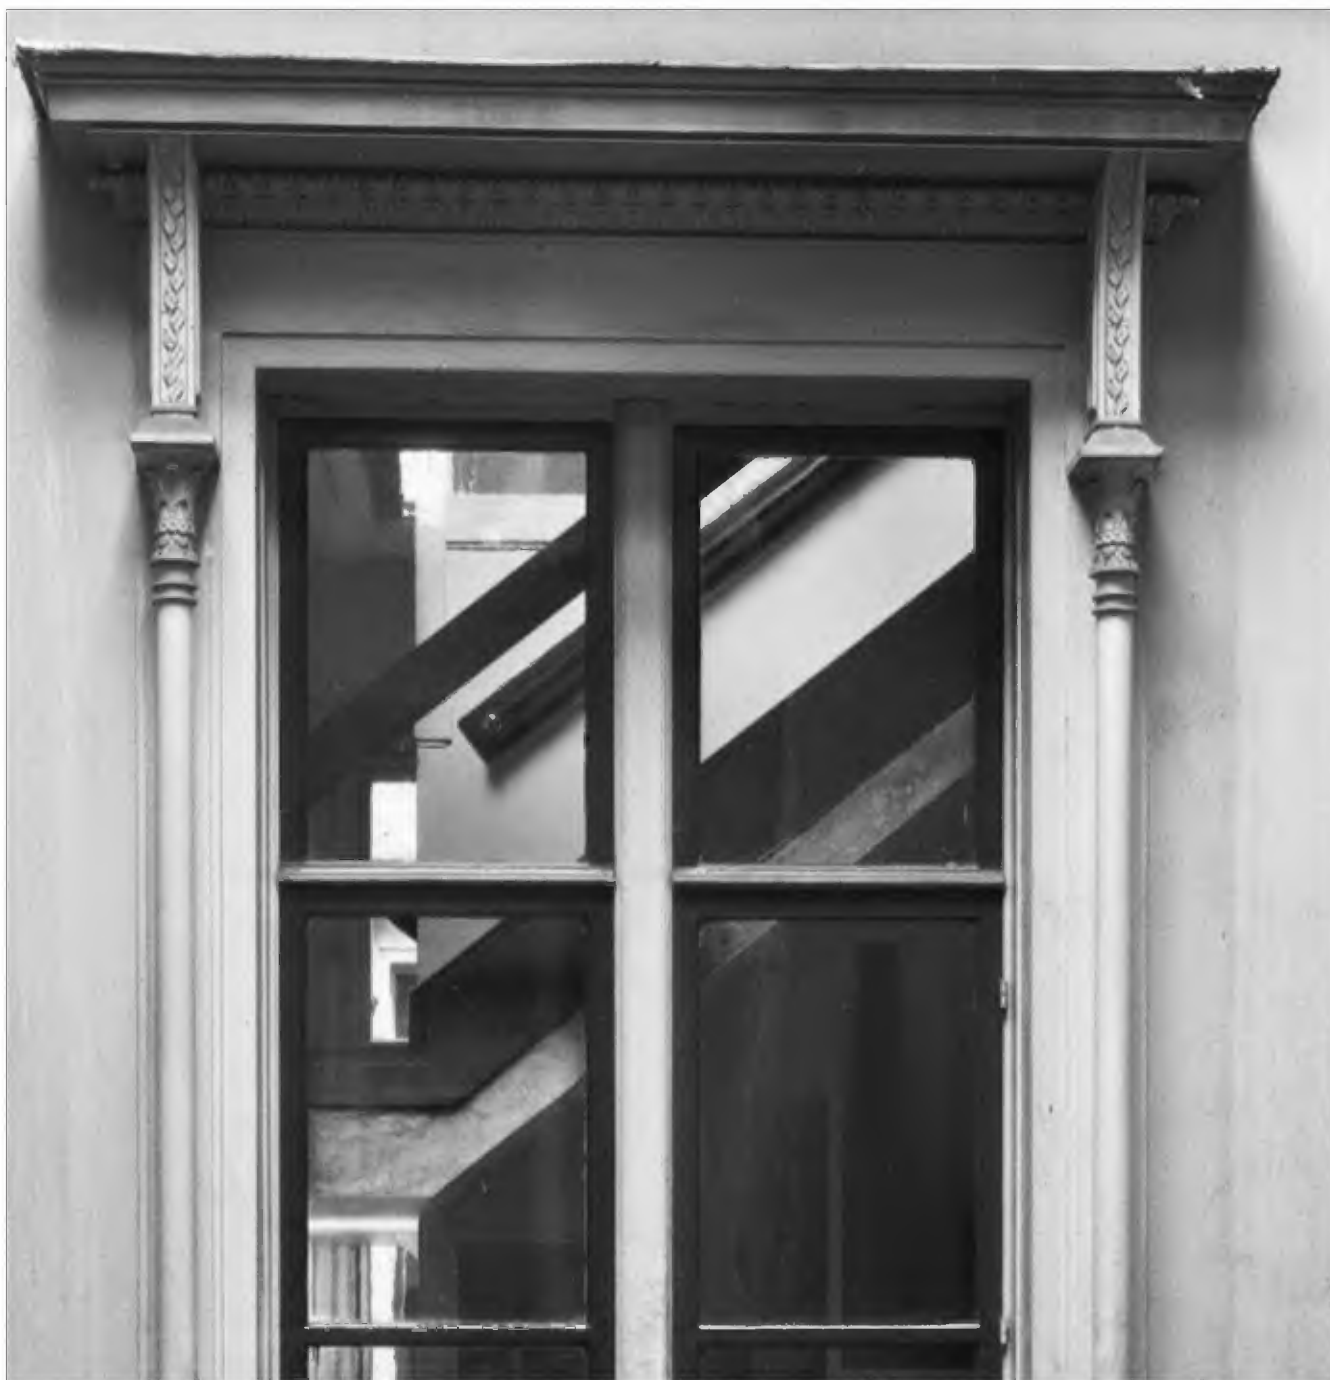
Afb. 3.19: Venster in een van de binnenhoven, met de oorspronkelijke architraaf, kolommen en kroonlijst. Datering foto onbekend (bron: Polderman 2019, 34)

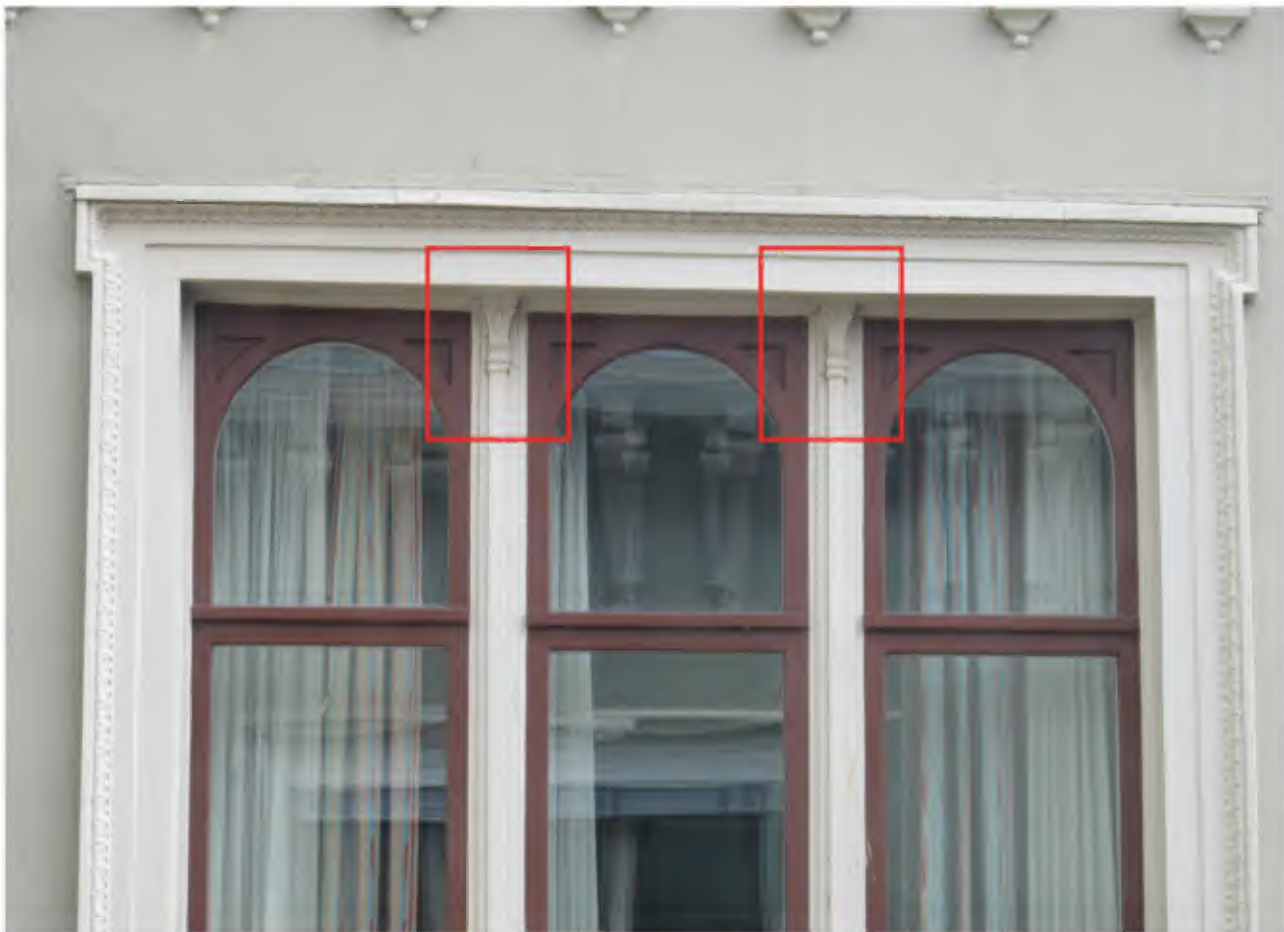
Afb. 3.20: Op sommige plekken resteren de oorspronkelijke kapitelen bovenin de stijlen, hier een foto van het bouwdeel uit 1895

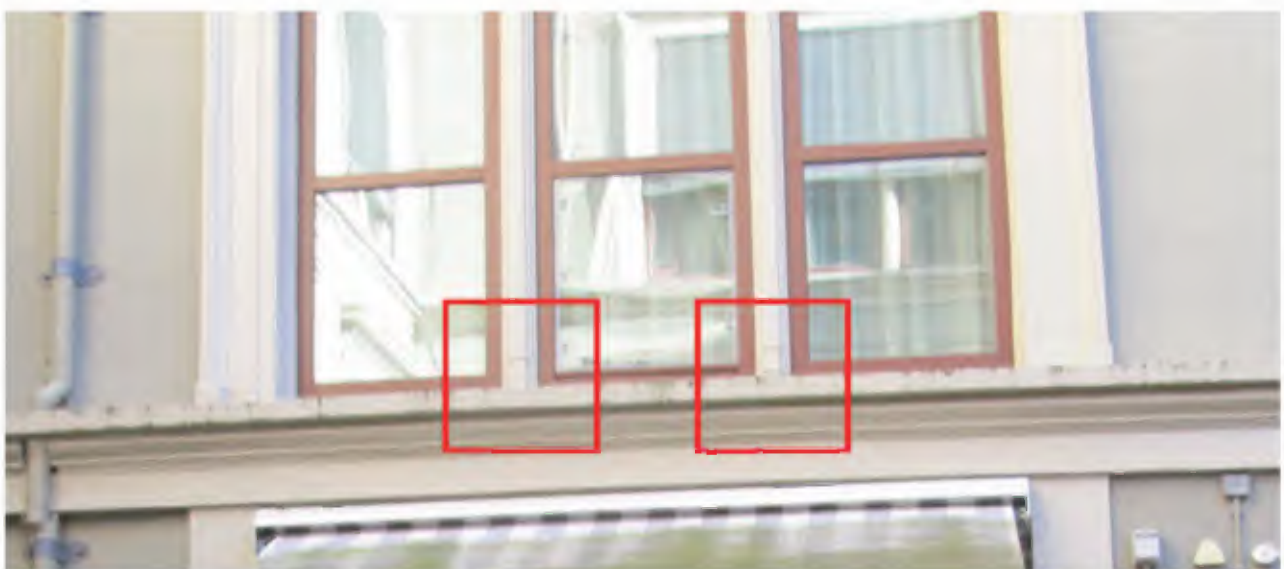
Afb. 3.21: Op sommige plekken resteren de oorspronkelijke kolomvoeten onderin de stijlen, hier een foto van het bouwdeel uit 1895

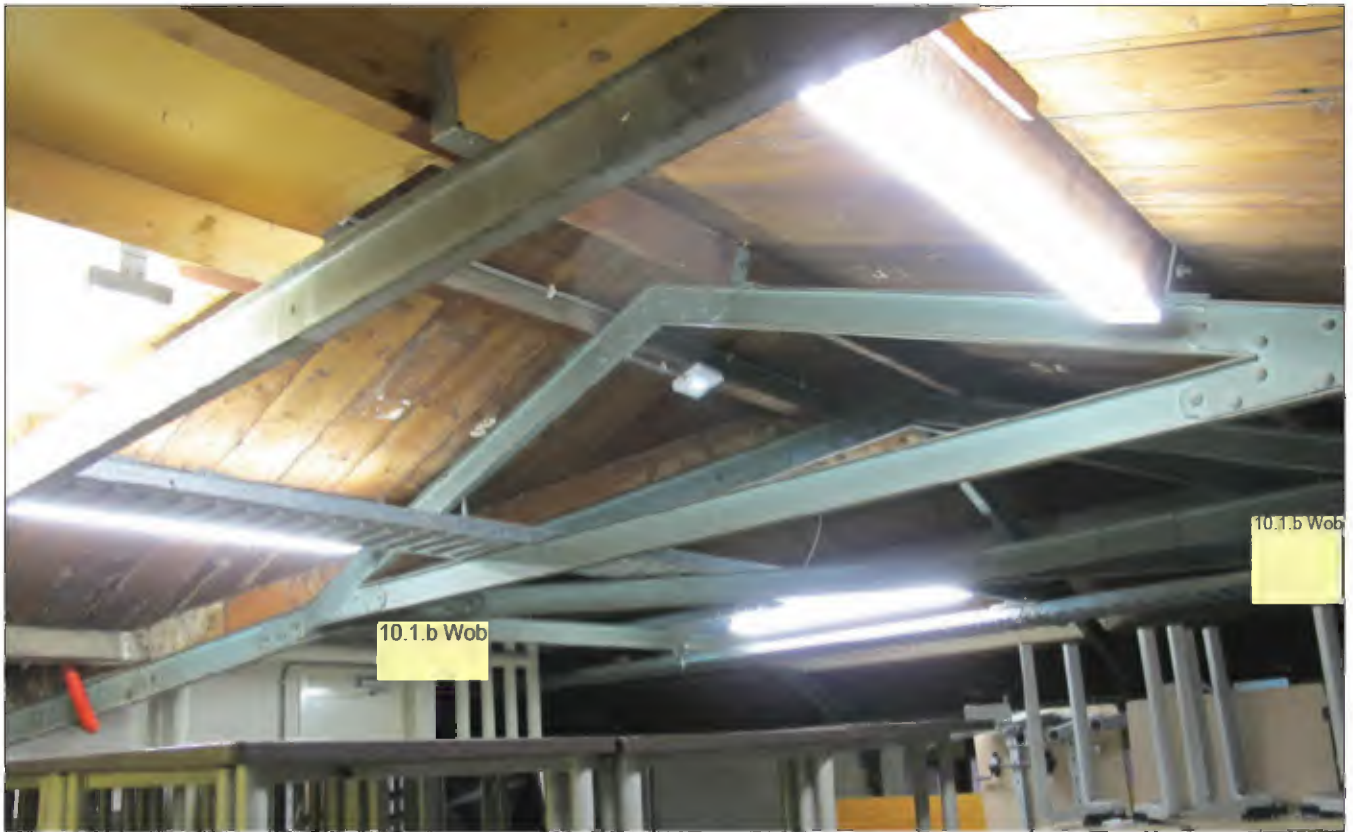
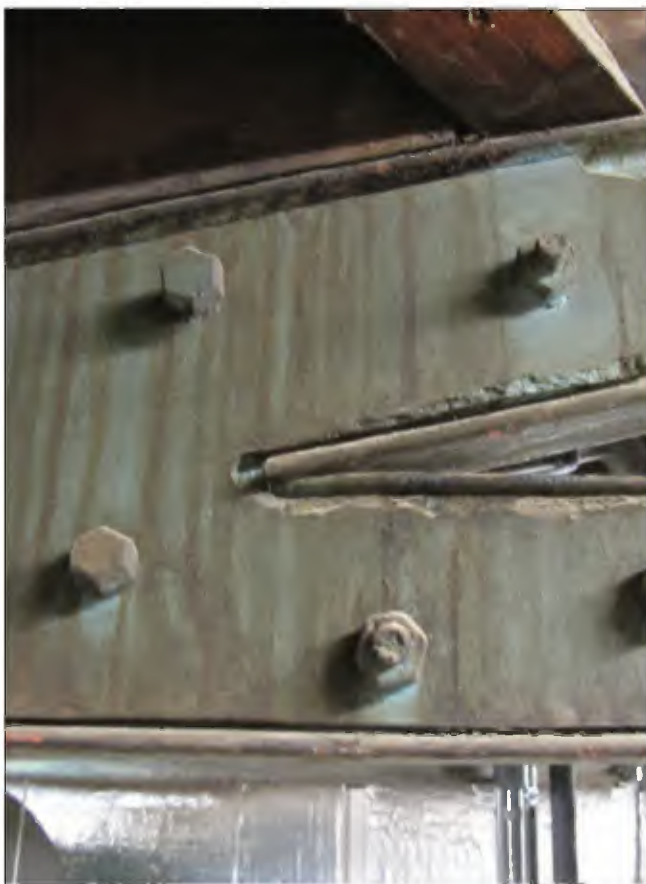
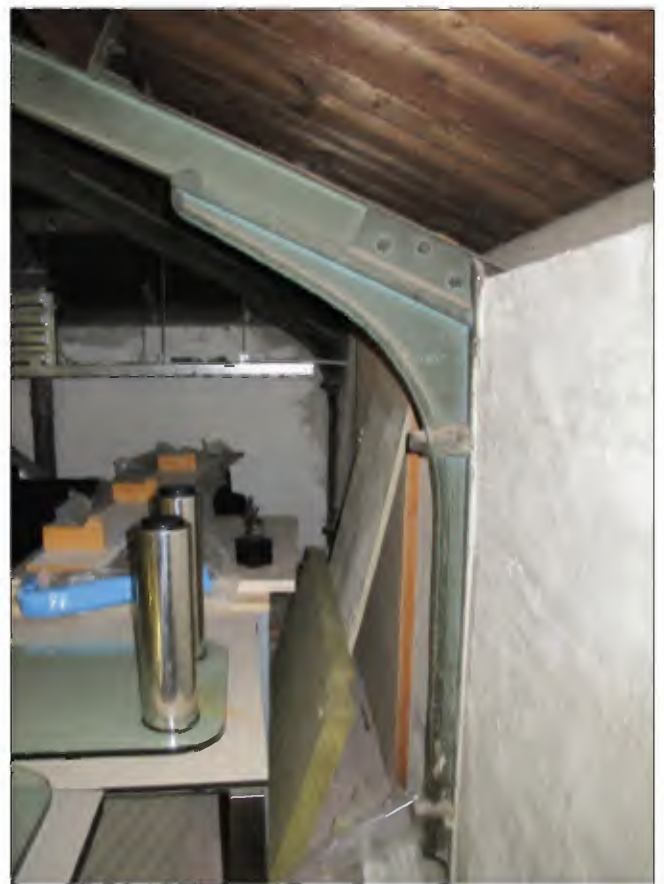
Afb. 3.22 t/m 3.24: Foto's van de oorspronkelijke smeed- en gietijzeren kapconstructie uit 1861, wat een voor die tijd heel modern materiaalgebruik was. Ook de flauwe dakhelling was modern, en bedoeld om het dak vanaf de straat achter de attiek te verstoppen..

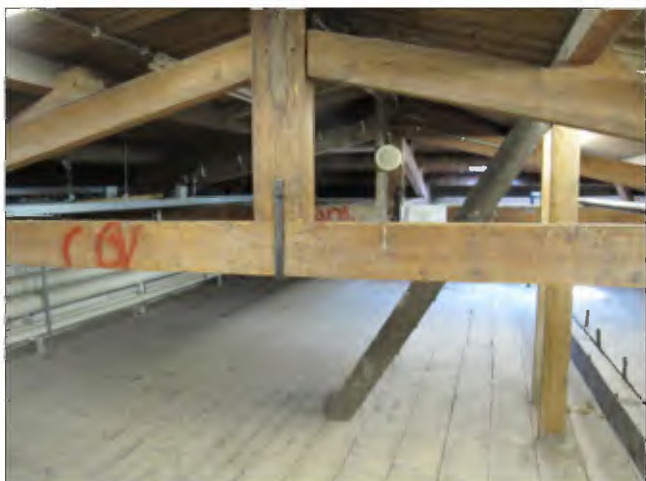
Afb. 3.25 De uitbreiding uit 1883 kreeg een traditionele houten kap.

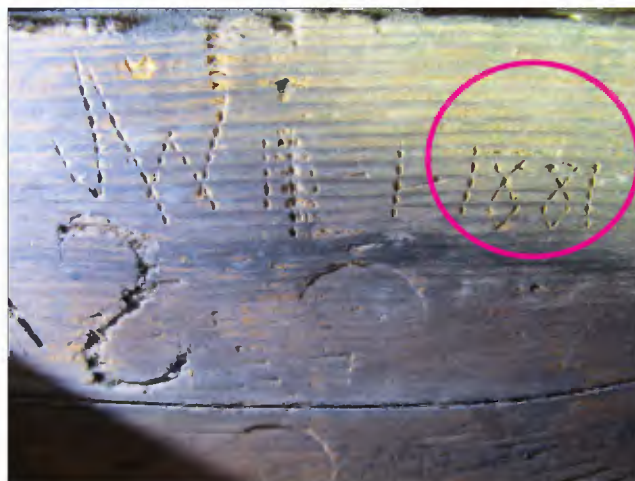
Afb. 3.26: In de uitbreiding uit 1833 hebben vele timmermannen hun naam en het jaar waarin ze aan de kap werkten (onderhoud) erop gekrast of geschreven. Het oudste jaartal is uit 188, dus 2 jaar vóór de bouw. Is er gewoon in 1883 een 2 jaar oude balk gebruikt?

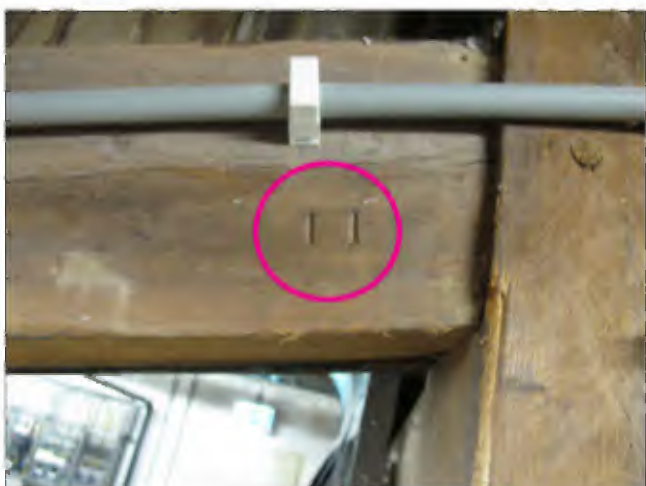
Afb. 3.27: Opvallend genoeg heeft de houten kap uit 1883 telmerken (II en III, maar geen telmerk I gevonden). Doorgaans stammen telmerken uit een veel eerdere tijd, nl. de 16e cf 17e eeuw, maar dit is dus een zeer laat voorbeeld.

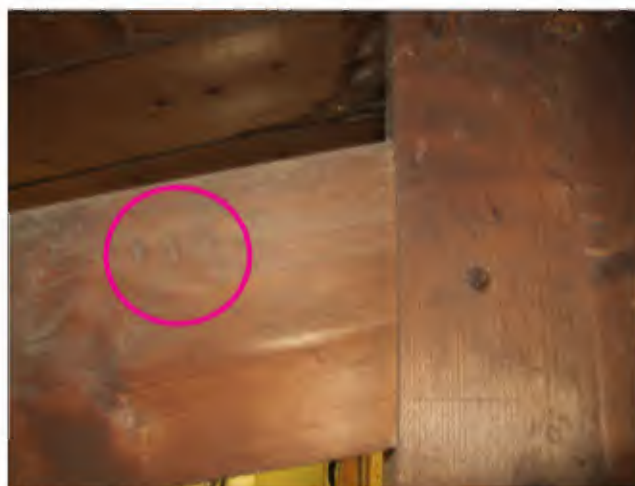
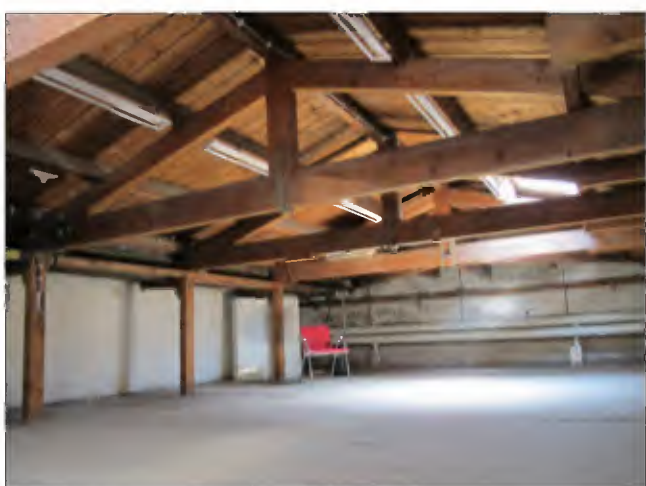
Afb. 3.28: Een van de traditionele houten kapconstructies van de uitbreiding uit 1895.

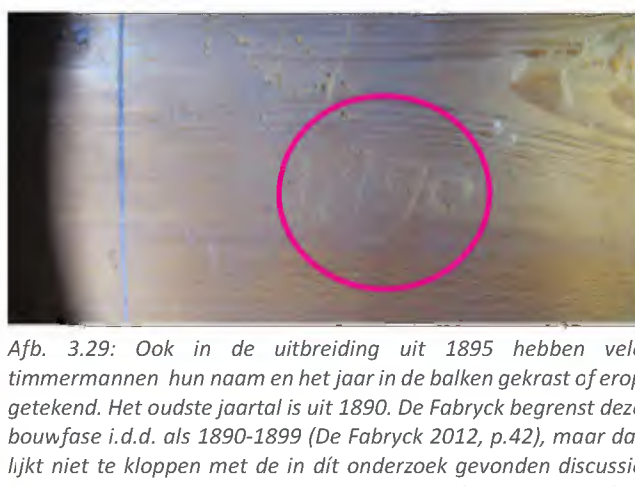
Afb. 3.29: Ook in de uitbreiding uit 1895 hebben vele timmermannen hun naam en het jaar in de balken gekrast of erop getekend. Het oudste jaartal is uit 1890. De Fabryck begrenst deze bouwfase i.d.d. als 1890-1899 (De Fabryck 2012, p.42), maar dat lijkt niet te kloppen met de in dit onderzoek gevonden discussie in de Tweede Kamer uit 1895 omtrent de dan nog te maken uitbreiding (zie 2.4.4. Bouwfase 4: De uitbreiding van ca. 1895). Mogelijk heeft een timmerman gewoon in 1890 het jaartal in de balk gekrast, die pas 5 jaar later voor de uitbreiding gebruikt is?

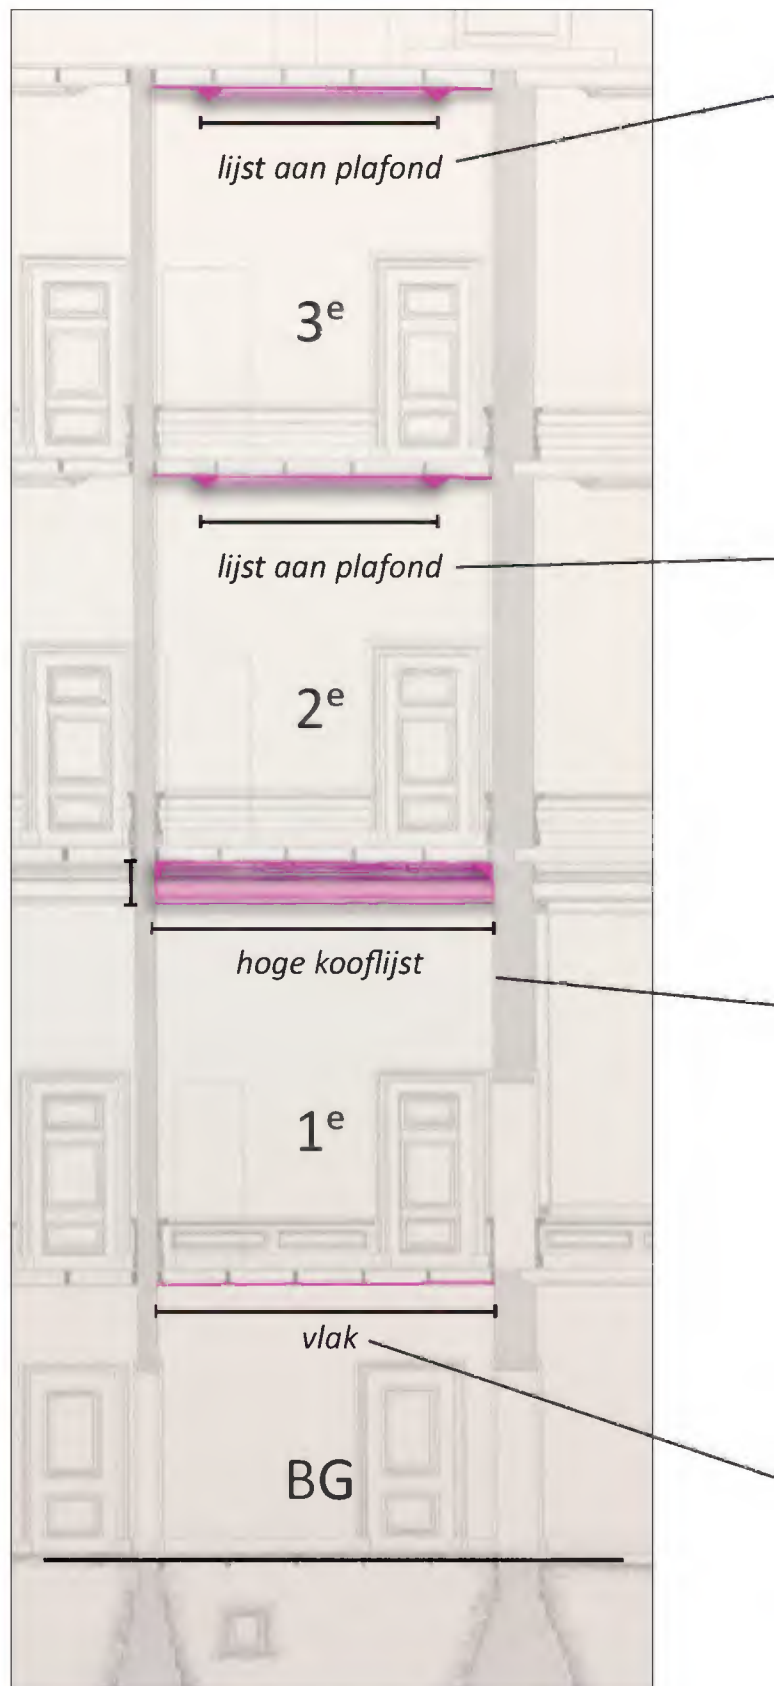
Afb. 3.30: Detail van doorsnede met daarin aangeduid het algemene principe van de verschillende plafondversieringen (roze aangeduid) in de vertrekken van de diverse verdiepingen. (Bron: NA, 4.RGD, inv.nr. 530, aanduidingen Bureau Bouwtijd).

In het gebouw is duidelijk de eerder genoemde hiërarchie tussen de verdiepingen toegepast in het wel of niet toepassen van verbijzonderingen aan de stucplafonds. Op bijvoorbeeld de begane grond, dat slechts de 'service'-afdeling was, werden alle stucplafonds vlak en zonder versieringen afgewerkt, zowel in de vertrekken als in de gangen (afb. 3.30 en 3.34).¹⁹⁵

De 1e verdieping daarentegen, als chicste verdieping, werd juist voorzien van de meest uitgebreide profileringen en plafondversieringen. Zo werd alleen op deze verdieping een hoge kooflijst aangebracht in de werkvertrekken (lijst die zowel de wand als het plafond raakt, afb. 3.30 en 3.33). De plafonds van de werkvertrekken op de 2e en 3e verdieping werden net iets minder chique uitgevoerd, met alleen geprofileerde plafondlijsten, geen kooflijsten of rozetten (afb. 3.30 t/m 3.32).

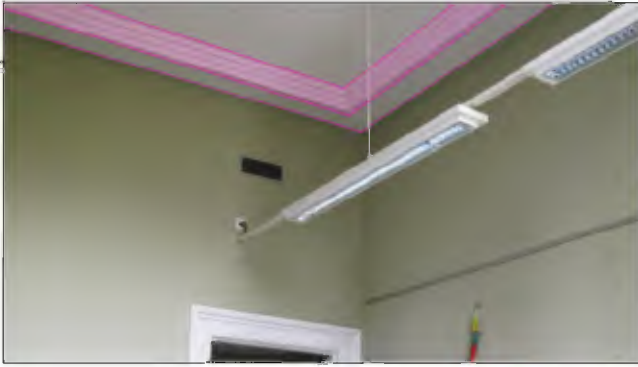
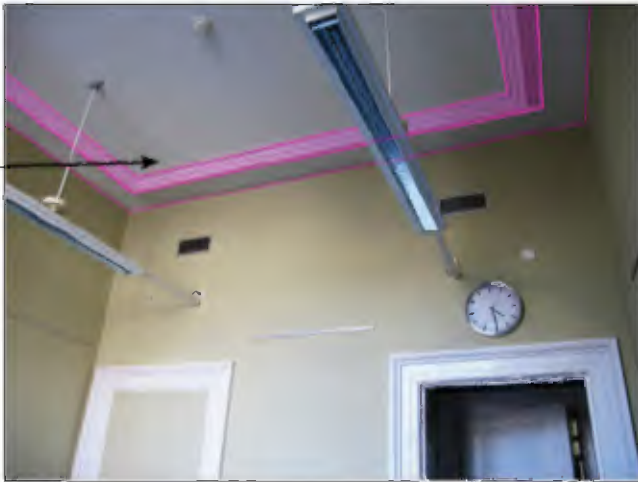
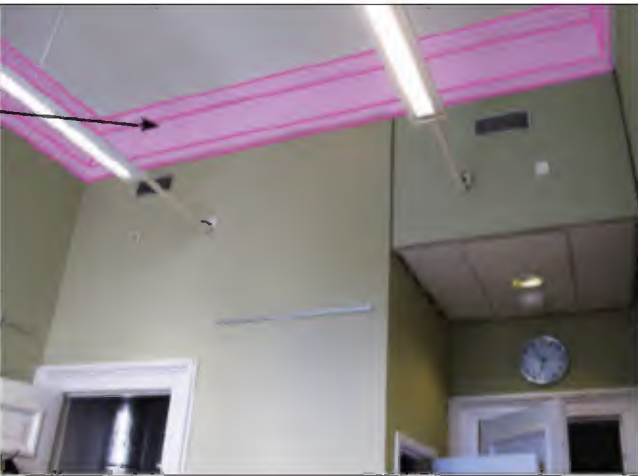
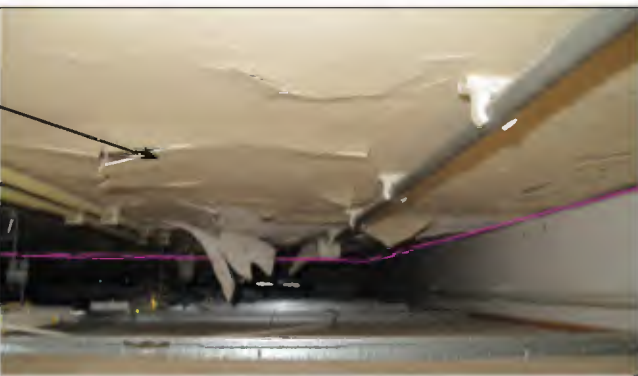
Afb. 3.31: Plafond met perklijst (roze) op de 3e verdieping
 Afb.3.32: Plafond met perklijst (roze) op de 2e verdieping
 Afb. 3.33: Plafond met perklijst (roze) op de 1e verdieping
 Afb. 3.34: Vlak plafond op de begane grond.

Op de begane grond werden, zoals al gezegd, in 1859 geen plafondversieringen aangebracht. Boven de in 1997 aangebrachte systeemplafonds zijn de vlakke stucplafonds nog aanwezig, maar in zeer slechte staat: het pleisterwerk bladdert er af (zie afb. 3.34).

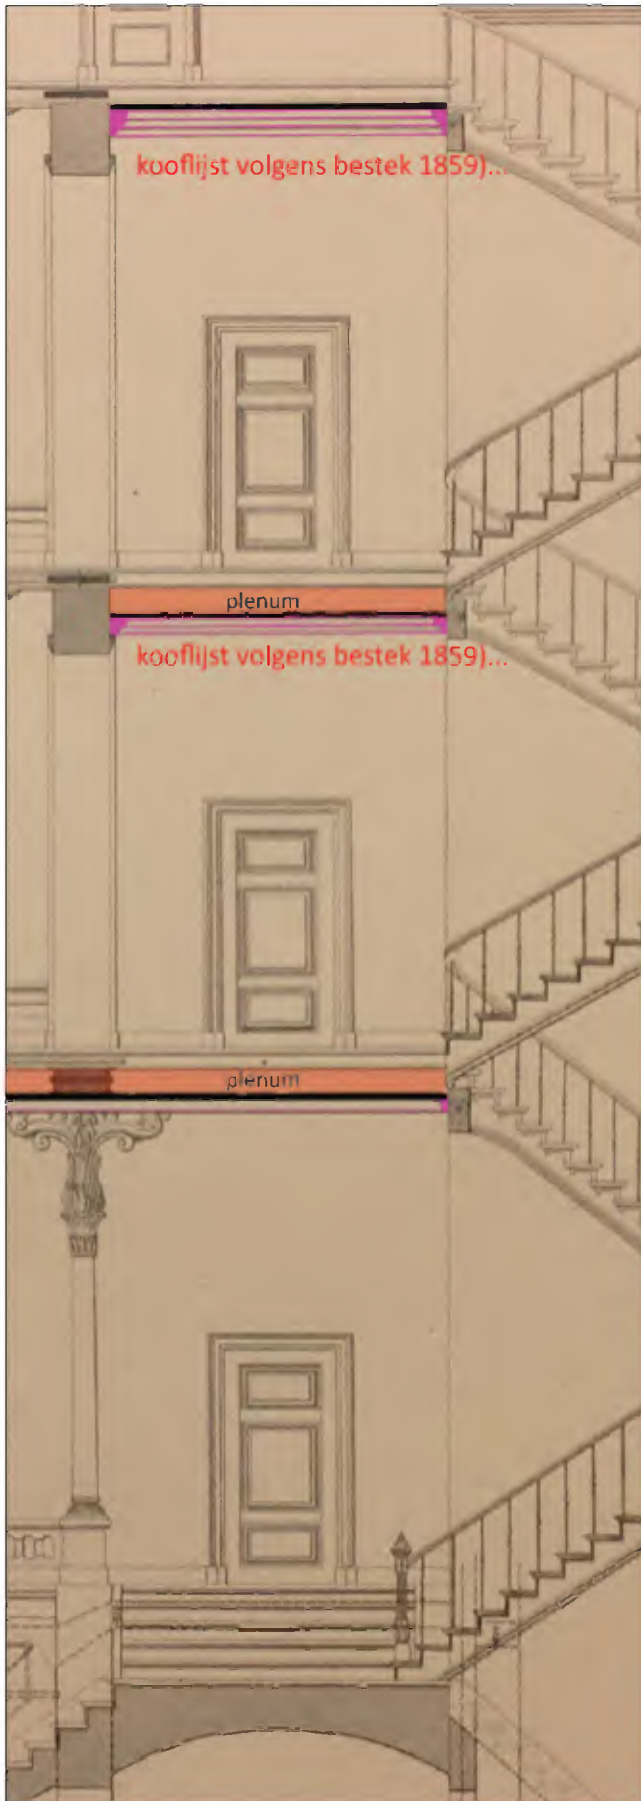
Afb. 3.35: In de gang op de 2e en 3e verdieping moest volgens het bestek uit 1859 een kooflijst worden aangebracht

De gangen op de begane grond kregen een vlakgestuct plafond. De gangen op de 1e, 2e en 3e verdieping werden wel voorzien van lijsten, maar de aanwezige lijsten wijken af van die in de bestektekeningen. Zo is in doorsnede E-F in de gangen op de 2e en 3e verdieping een kooflijst getekend (afb. 3.35 overigens een kooflijst van bescheidener hoogte dan die in de werkvertrekken op de 1e verdieping). In werkelijkheid is in deze gangen echter een sterk geprofileerde plafondlijst aanwezig, dezelfde als in de vertrekken op de 2e en de 3e verdieping (afb. 3.36 en 3.37).

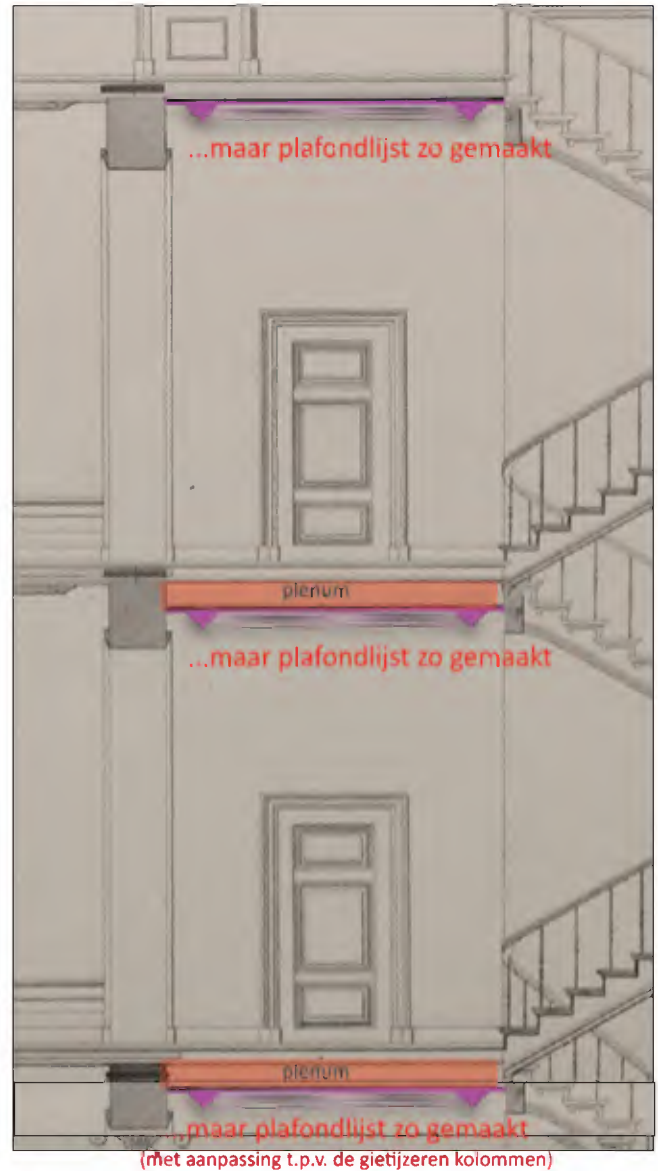
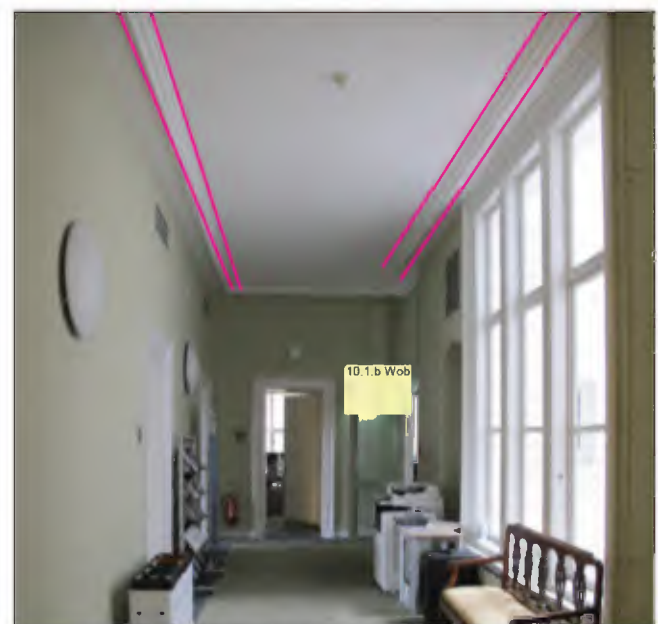
Afb. 3.36 en 3.37:maar in werkelijkheid is hier op de verdiepingen een plafondlijst gemaakt (foto in hoofdgang 10.1.b Wob).

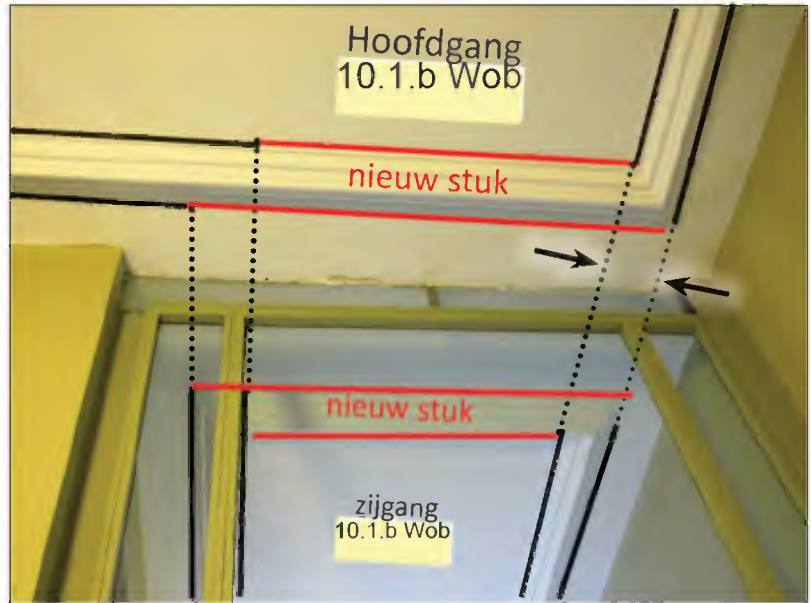
Afb. 3.38 De zwarte stippellijnen laten zien hoe de perklijsten vroeger wel de hoek omgingen bij de aansluiting van hoofdgang 10.1.b Wob op de noordelijke zijgang 10.1.b Wob.

Ten tijde van de start van dit cultuurhistorisch onderzoek was er overigens de vraag welke hoekoplossing oorspronkelijk was in gang 10.1.b Wob op de 1e verdieping: de lijst aan de noordelijke zijde van de gang, die níet de hoek omging naar zijgang 10.1.b Wob (afb. 3.38), of de perklijst aan de zuidelijke zijde, die wél de hoek omging naar zijgang 10.1.b Wob (afb. 3.39). Tijdens het veldonderzoek kon worden vastgesteld dat de laatste de oorspronkelijke hoekoplossing is, oftewel dat de perklijsten wél de hoek om werden geleid naar de zijgangen (afb. 3.41). Dit was te zien aan (vage) bouwsporen van de deels verwijderde noordelijke perklijst (zie afb. 3.40). Op de 2e en 3e verdieping gaan alle perklijsten in de gangen nog altijd de hoek om.

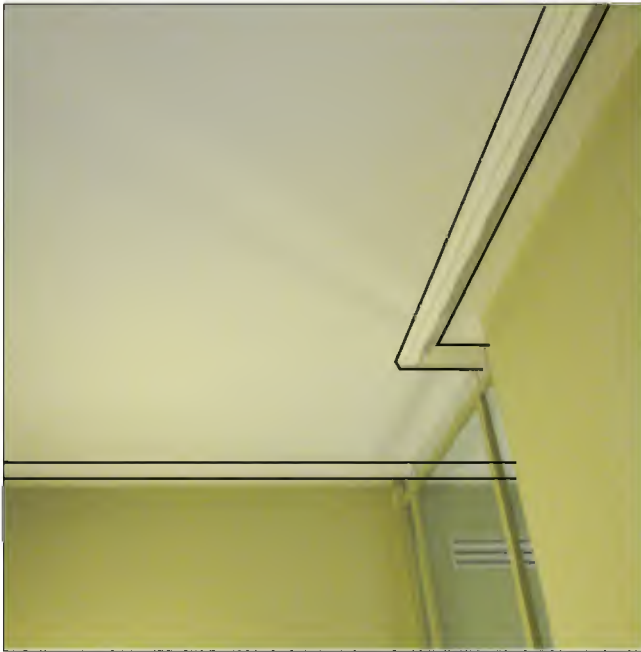
Afb. 3.39. Bij de aansluiting van de hoofdgang 10.1.b Wob naar de zuidelijke zijgang 10.1.b Wob gaan de perklijsten nog wel de hoek om.

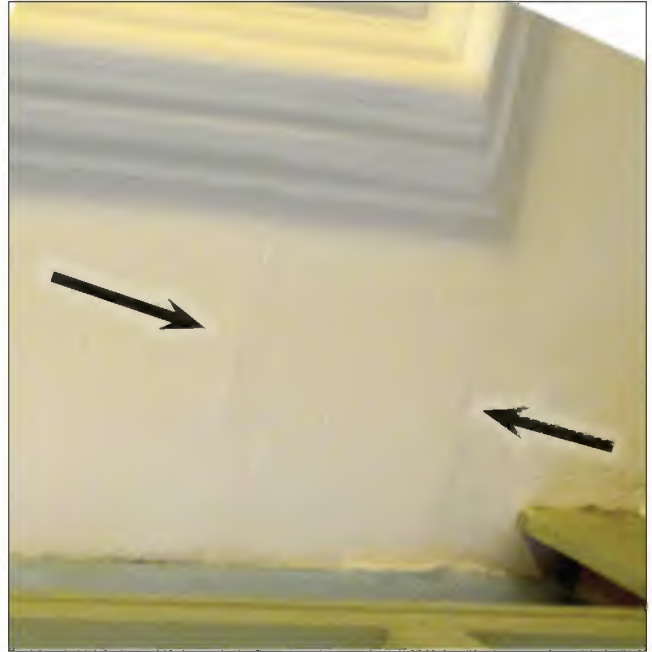
Afb. 3.40: De zwarte pijlen wijzen het bouwspoor van het verwijderde stuk perklijst aan.

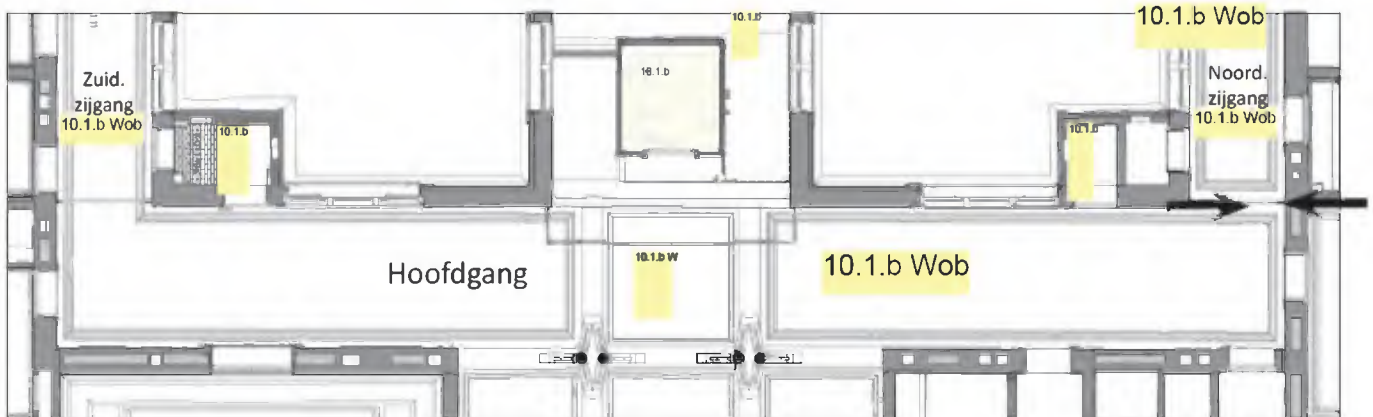
Afb. 3.41.: Projectie van de perklijsten aan het plafond van de gang op de eerste verdieping. De hoekoplossing aan de zuidzijde van de hoofdgang is wel oorspronkelijk, die aan de noordzijde van de hoofdgang niet. Oftewel: de perklijsten werden niet beëindigd bij de hoeken, maar liepen de hoek om en liepen door in de zijgangen (Bron: WDJA 2021, met enige aanvulling en bewerking door Bureau Bouwtijd).
