Cultuurhistorisch onderzoek van Gebouw K

(voorm. ministerie van Koloniën)

Plein 1, Den Haag

Bouwhistorisch Onderzoek & Monumentenadvies

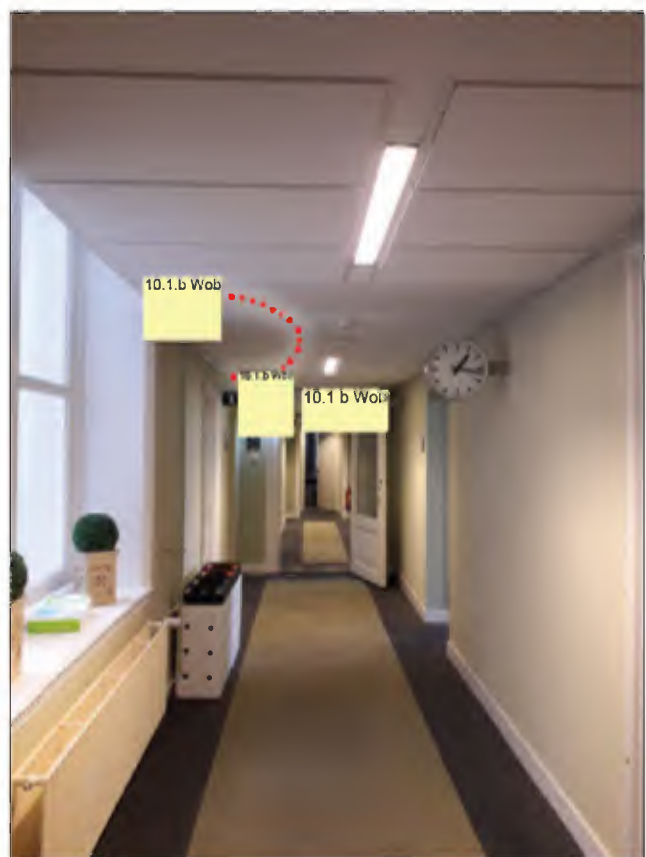
Afb. 3.43: Vanwege het systeemplafond uit 1997 is het plaatselijke hoogteverschil van het plafond dat er was vanwege de vroegere achteringang niet te zien in het noordelijk deel van gang **10.1 b Wob**.

In tegenstelling tot de oorspronkelijke vestibule bij de hoofdingang, is bij de oorspronkelijke achteringang geen plafondversiering aangebracht **10.1.b Wob**, noordelijk deel van de gang). Wel is er plaatselijk een verhoging in het plafond gemaakt, in de vorm van ongeveer een halve ovaal. Vermoedelijk had deze simpelweg te maken met de draairuimte van de achterdeur. De plaatselijke halve ovaalvormige verhoging is nog altijd aanwezig, maar zit tegenwoordig verstopt achter systeemplafondplaten (zie rode (stippel)lijnen in afb. 3.42 t/m afb. 3.44 en afb. 3.47).

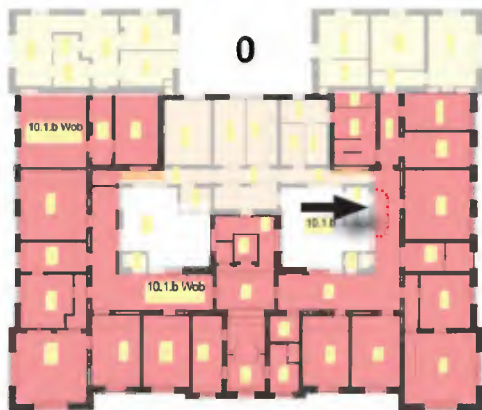
Afb. 3.44: Plattegrond van de begane grond anno 2021, met aanduiding van de locatie van de vroegere achteringang. In lichtrood is het oorspronkelijke gebouw aangeduid.

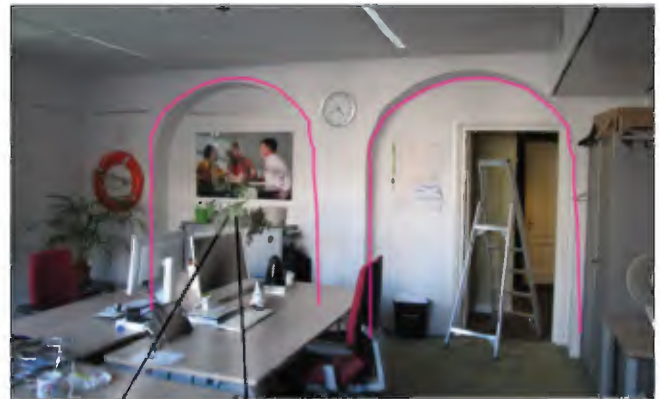
Afb. 3.45: De in 1919 dichtgezette togen in 10.1.b Wob zijn nog goed te herkennen. Oorspronkelijk was deze ruimte bedoeld als archiefruimte en via getoogde, open doorgangen (roze omlijnd) verbonden met meer archiefruimtes.

Ten slotte waren, met name aan de zuidelijke zijde van de begane grond, waar de archieven zich bevonden, oorspronkelijk veel doorgangen van het ene vertrek naar het andere en naar de gang toe uitgevoerd als togen (zie afb 3.45 t/m 3.47), gestippelde roze lijnen). Dit bood flexibiliteit in het gebruik, de togen konden nl. makkelijk dichtgezet en later weer opengemaakt wor-

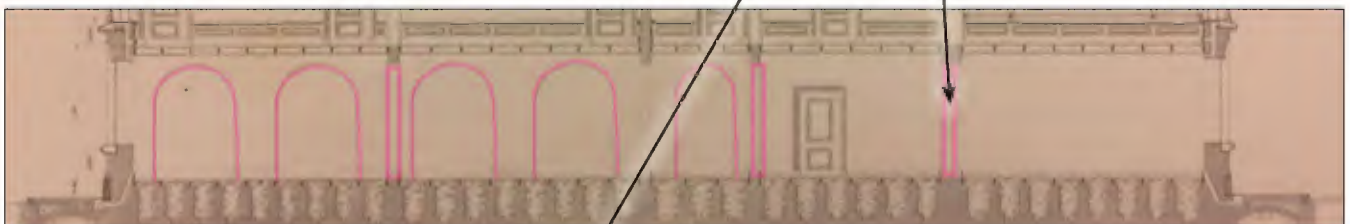
Afb. 3.46: In deze oorspronkelijke doorsnede over de begane grond van de zuidelijke vleugel van het gebouw zijn goed de vele getoogde doorgangen (roze aangeduid) te zien die oorspronkelijk allen open waren en de verschillende archiefruimtes met elkaar verbonden.

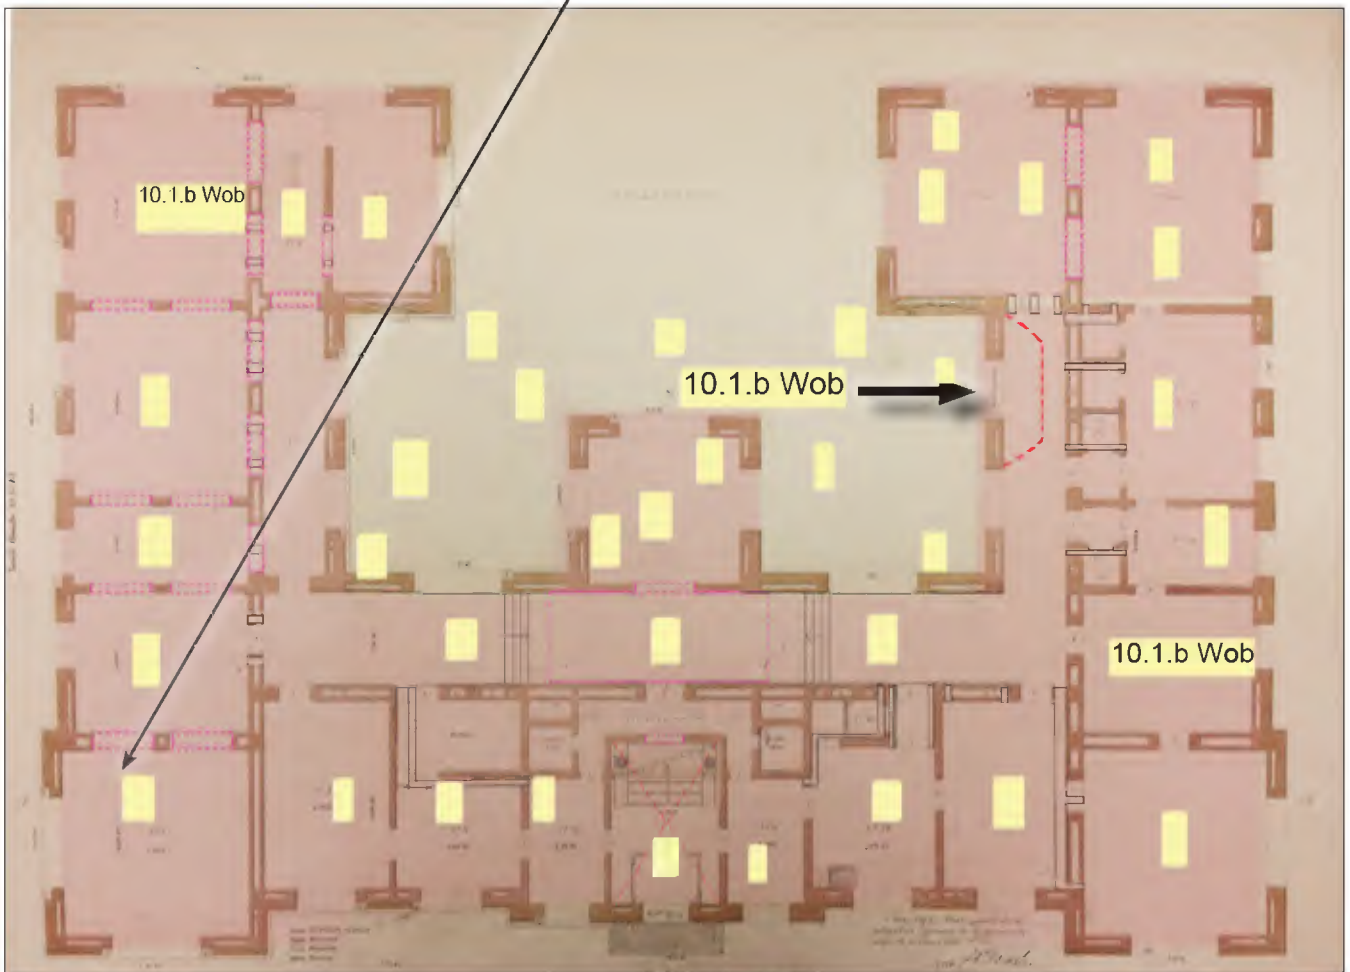
Afb. 3.47: In deze oorspronkelijke plattegrond van de begane grond zijn de vele getoogde doorgangen door Bureau Bouwtijd met roze streepjeslijnen aangeduid. Duidelijk is te zien dat met name de zuidelijke vleugel veel van dergelijke doorgangen had die de verschillende ruimtes aan elkaar verbonden. De vroegere achteringang is aangeduid met een dikke zwarte pijl.

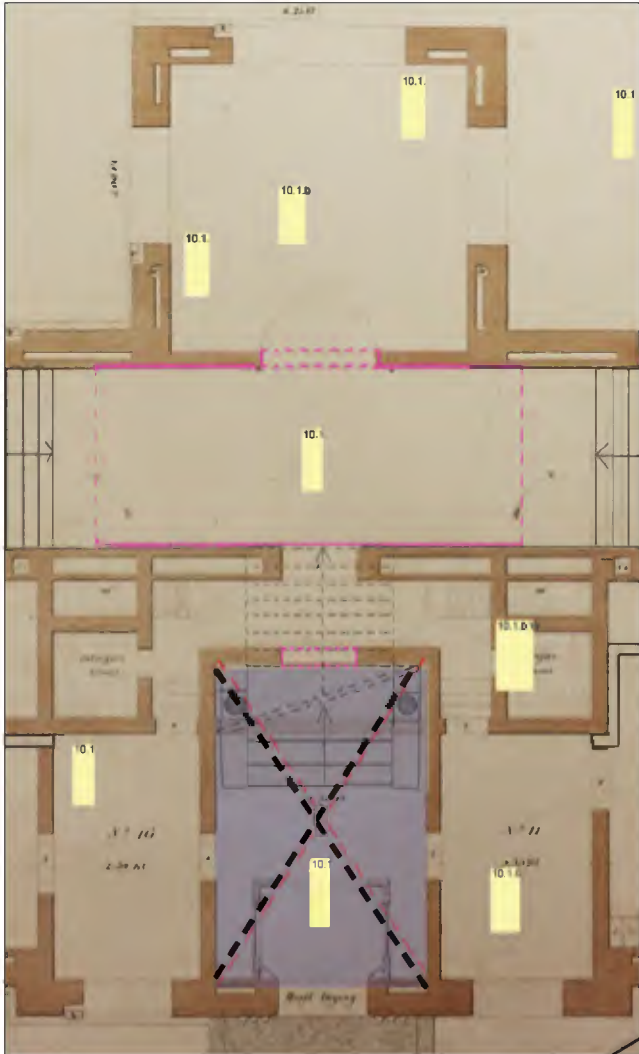
Afb. 3.48: Detail van oorspronkelijke plattegrond van de begane grond met daarop aangeduid de oorspronkelijke vestibule.

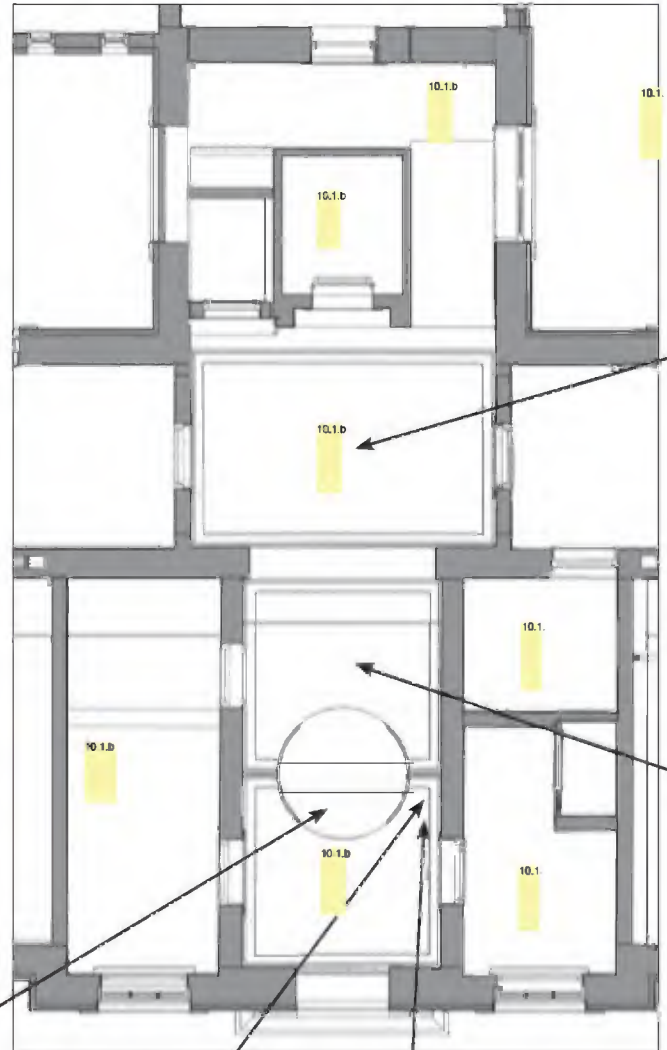
Afb. 3.49: Detail van de huidige plattegrond van de begane grond met daarop aangeduid de locaties van de plafondfoto's op deze twee pagina's (Bron plattegrond: WDJIA 2021).

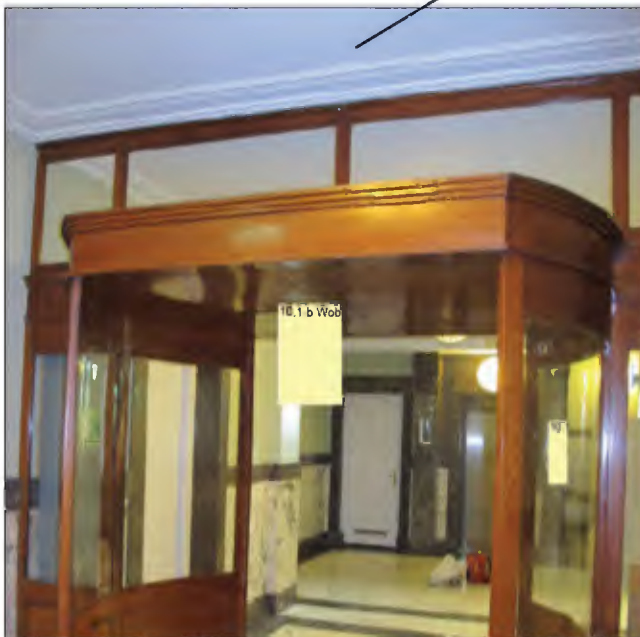
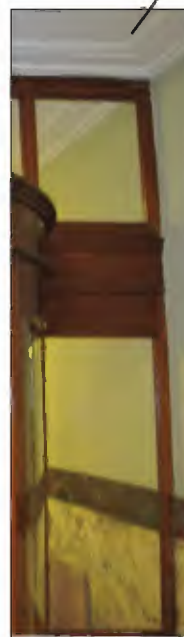
(Linksonder) Afb. 3.50 en (middenonder) afb. 3.51: Foto's van het plafond in de vestibule, aan de voorzijde van het tourniquet, alle uit 1931.

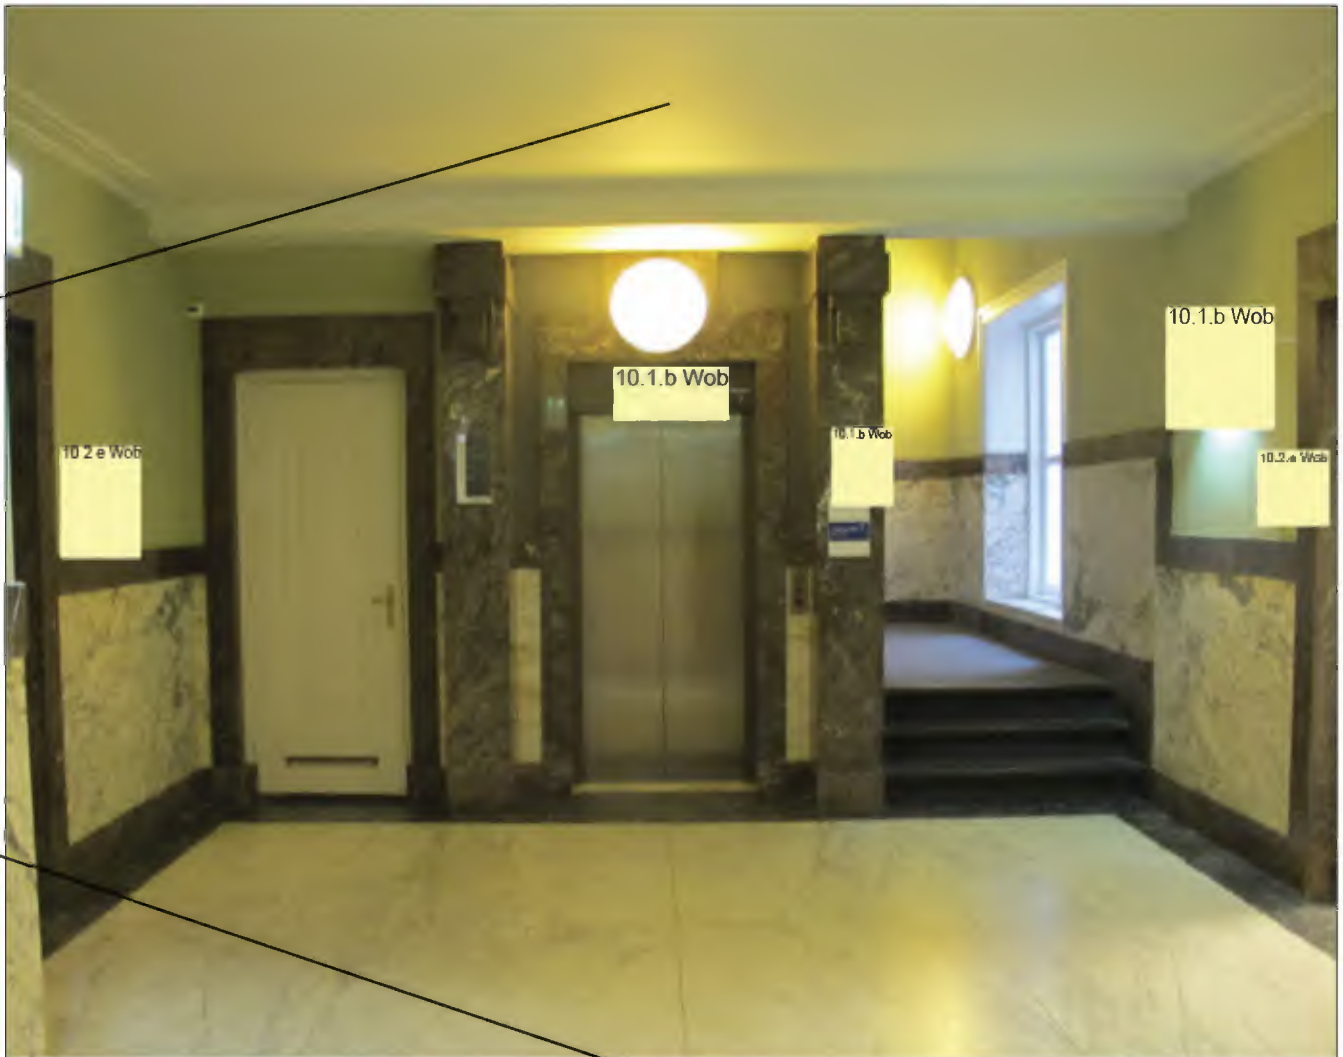
Afb. 3.53: Overzicht van het plafond in het achterste deel van de vestibule uit 1931, met achterin het nieuwe trappenhuis met lift (die later is vervangen, zie verderop).

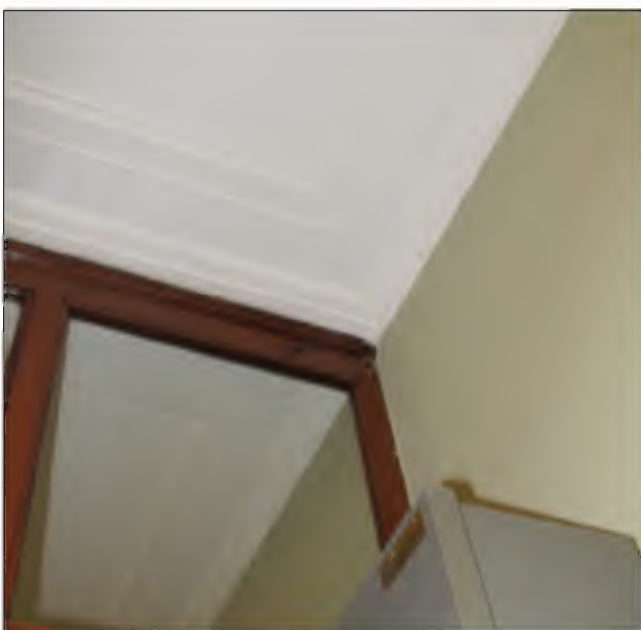
Afb. 3.54 Detail van de perglijst van het plafond uit 1931 in het vestibulegedeelte net achter het tourniquet.

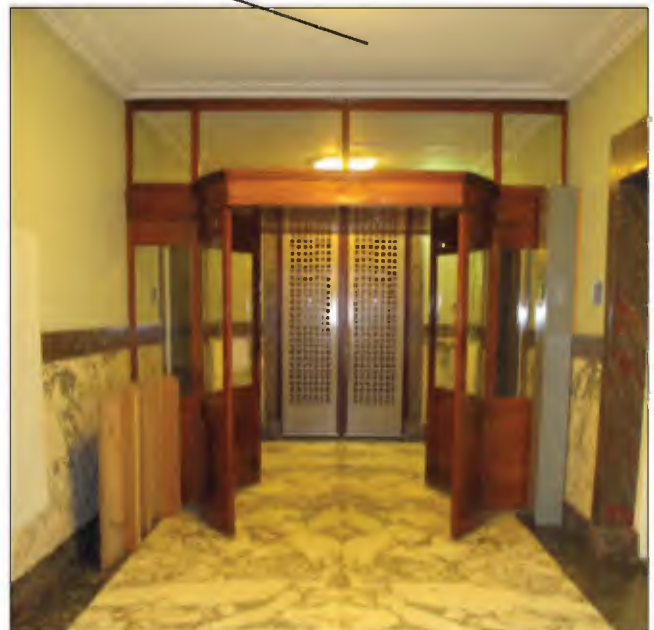
Afb. 3.55 Overzicht van het plafond uit 1931 in het vestibulegedeelte net achter het tourniquet.

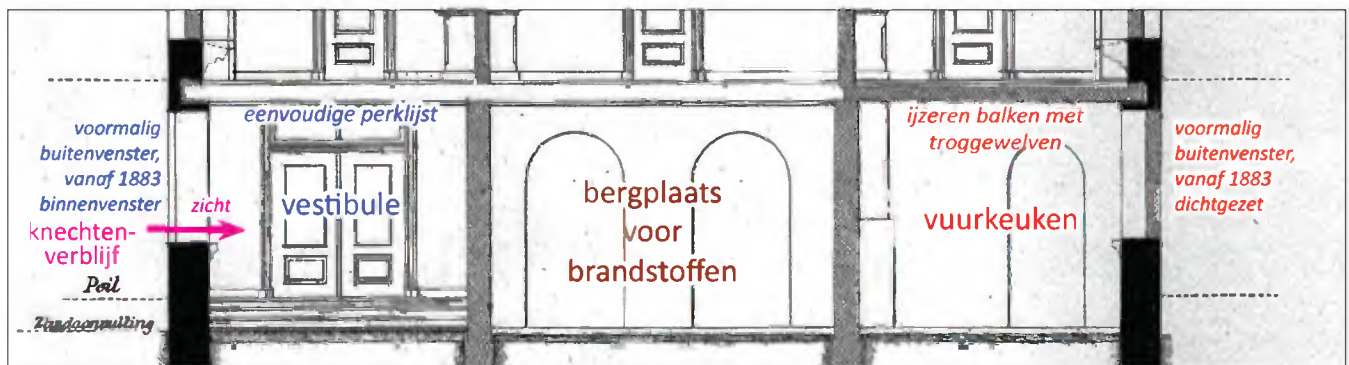
Afb. 3.56: Detail van doorsnede uit 1883 over de begane grond van de nieuwe uitbreiding. Aangeduid zijn de functies van de ruimtes, de plafondafwerking en wat er met de twee buitenvensters van het oorspronkelijke gebouw gebeurde, die door de aansluiting inpandig werden.

werd ietsje chiquer afgewerkt, namelijk met een plat perklijstje. Deze perklijst werd zelfs netjes om het oude vensterpenant heen gemaakt (het venster werd op dat moment nog gehandhaafd i.v.m. het zicht op de vestibule vanuit een knechtenverblijf (afb. 3.56, afb. 3.57 en afb. 3.60)). Ook de ietsje chique gang achter de vestibule lag werd van een perklijstje voorzien (afb. 3.61). De aansluitingen van de nieuwe achtergang op het oorspronkelijke gebouw werden met een lichte toog uitgevoerd.

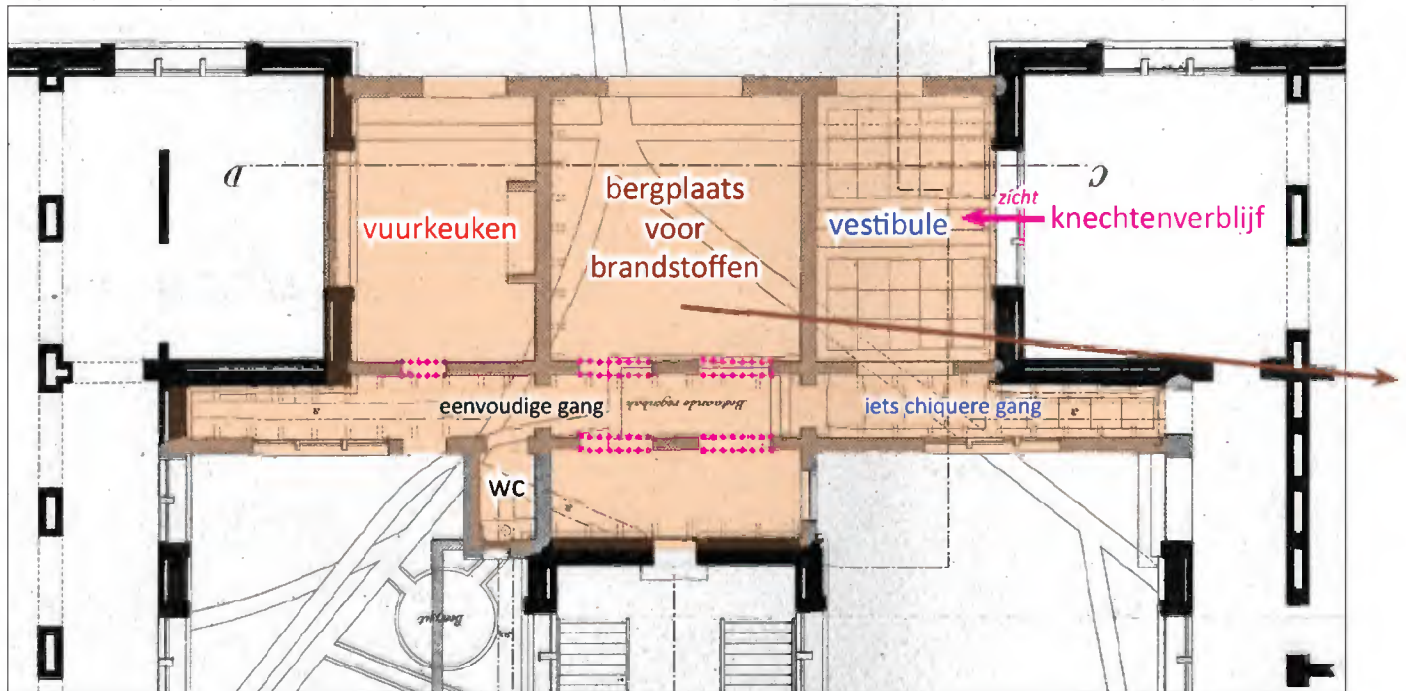
Afb. 3.57: Detail van de plattegrond uit 1883 van de begane grond van de nieuwe uitbreiding (welke lichtoranje is aangeduid). Aangeduid zijn ook de functies van de ruimtes. (Bron afb. 3.53 en afb. 3.54: Collectie RVB, maar ook aanwezig in NA.)

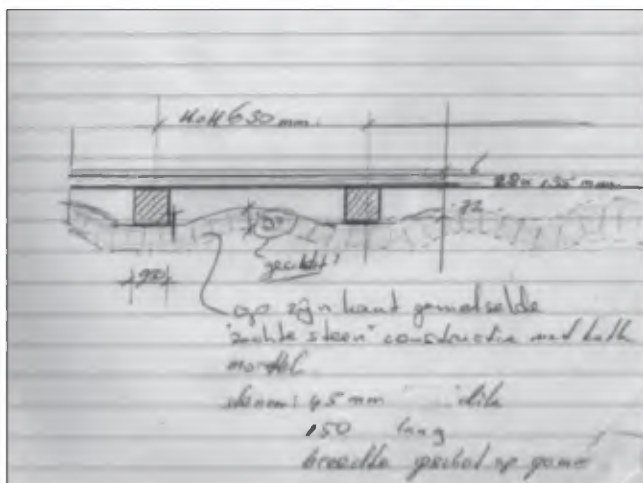
Afb. 3.58 Schets van het tijdens veldwerkzaamheden door Arcadis blootgelegde plafond van de vroegere vuurkeuken. Dit bestaat uit ijzeren balken met gemetselde troggewelven. Bron: Arcadis, Inspectierapport gebouw K, 18-2-2021

De plafonds op de begane grond van de uitbreiding van 1883 waren als volgt: De ruimte die bestemd werd als vuurkeuken (10.1.b Wob) kreeg een plafond bestaande uit ijzeren balken met gemetselde troggewelven. Momenteel is dit plafond aan het zicht onttrokken door een verlaagd plafond, maar bij veldonderzoek door derden is vastgesteld dat deze typisch eind 19e-eeuwse plafondconstructie nog aanwezig is (afb. 3.58).

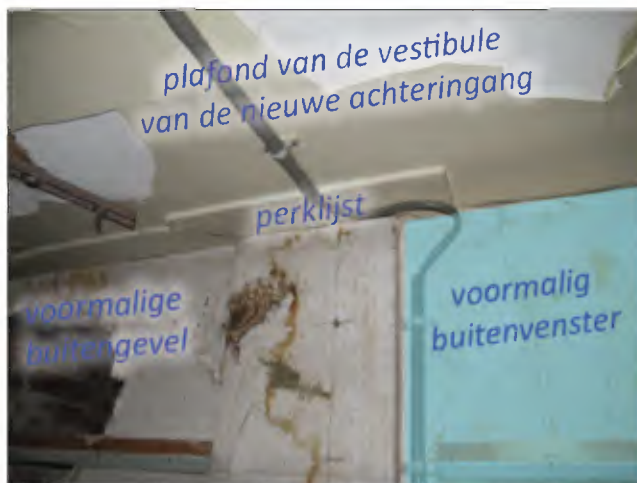
Afb. 3.60: Het voormalige buitenvenster naast de vestibule werd in eerste instantie nog gehandhaafd, om direct zicht te hebben op de vestibule vanuit het nieuwe knechtenverblijf. Het plafond van de vestibule kreeg een plat perklijstje.

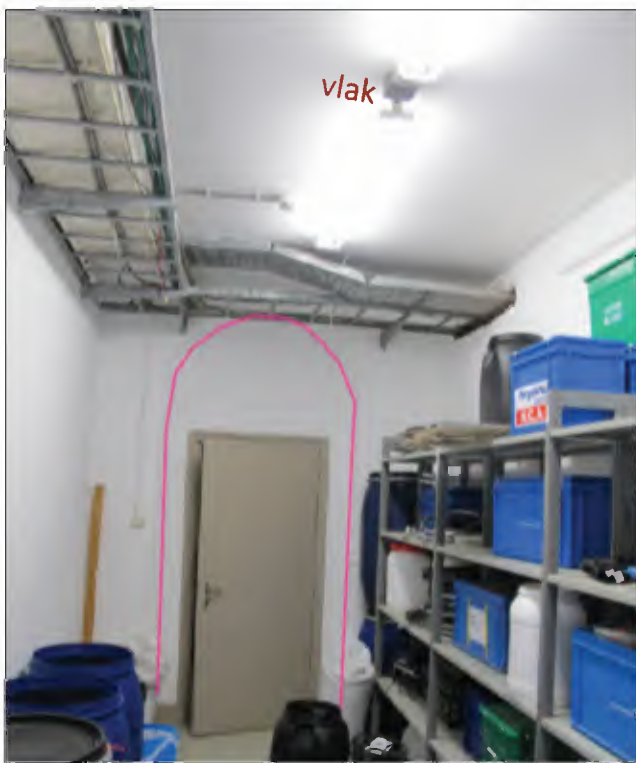
Afb. 3.59: De dichtgezette togen vanuit de voormalige bergplaats voor brandstoffen naar de eenvoudige gang zijn nog herkenbaar. Het plafond van de bergplaats was vlak afgewerkt.

Het plafond van de bergplaats voor brandstoffen (nu verdeeld in ruimtes 10.1.b Wob) moest vlak worden afgewerkt. De openingen naar de achterliggende eenvoudige gang werden getoogd uitgevoerd. Deze togen zijn nog steeds duidelijk aanwezig, ondanks dat ze gedeeltelijk zijn dichtgezet (afb. 3.59).

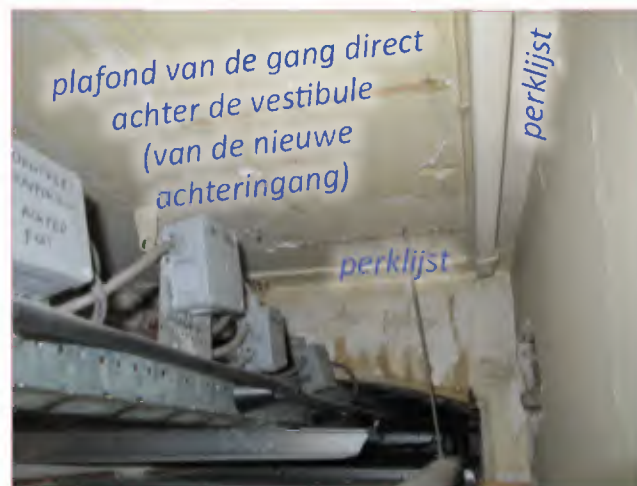
Afb. 3.61: Het plafond van de gang direct achter de vestibule, dus de 'iets chiquere gang' kreeg ook een plat perklijstje.

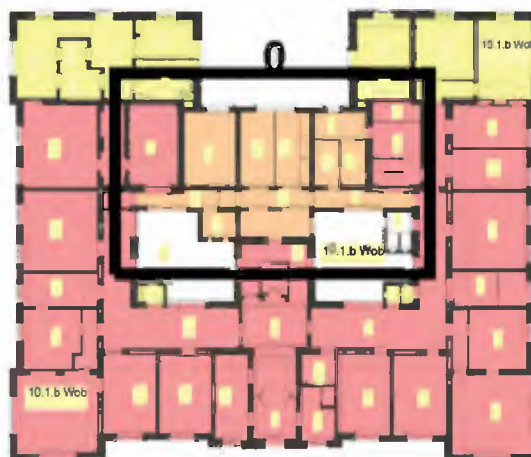
Afb. 3.62: Plattegrond van de begane grond anno 2021, met aanduiding van de diverse bouwdelen en specifiek de uitbreiding uit 1883, welke lichtoranje is gekleurd en met een zwart kader is aangeduid.

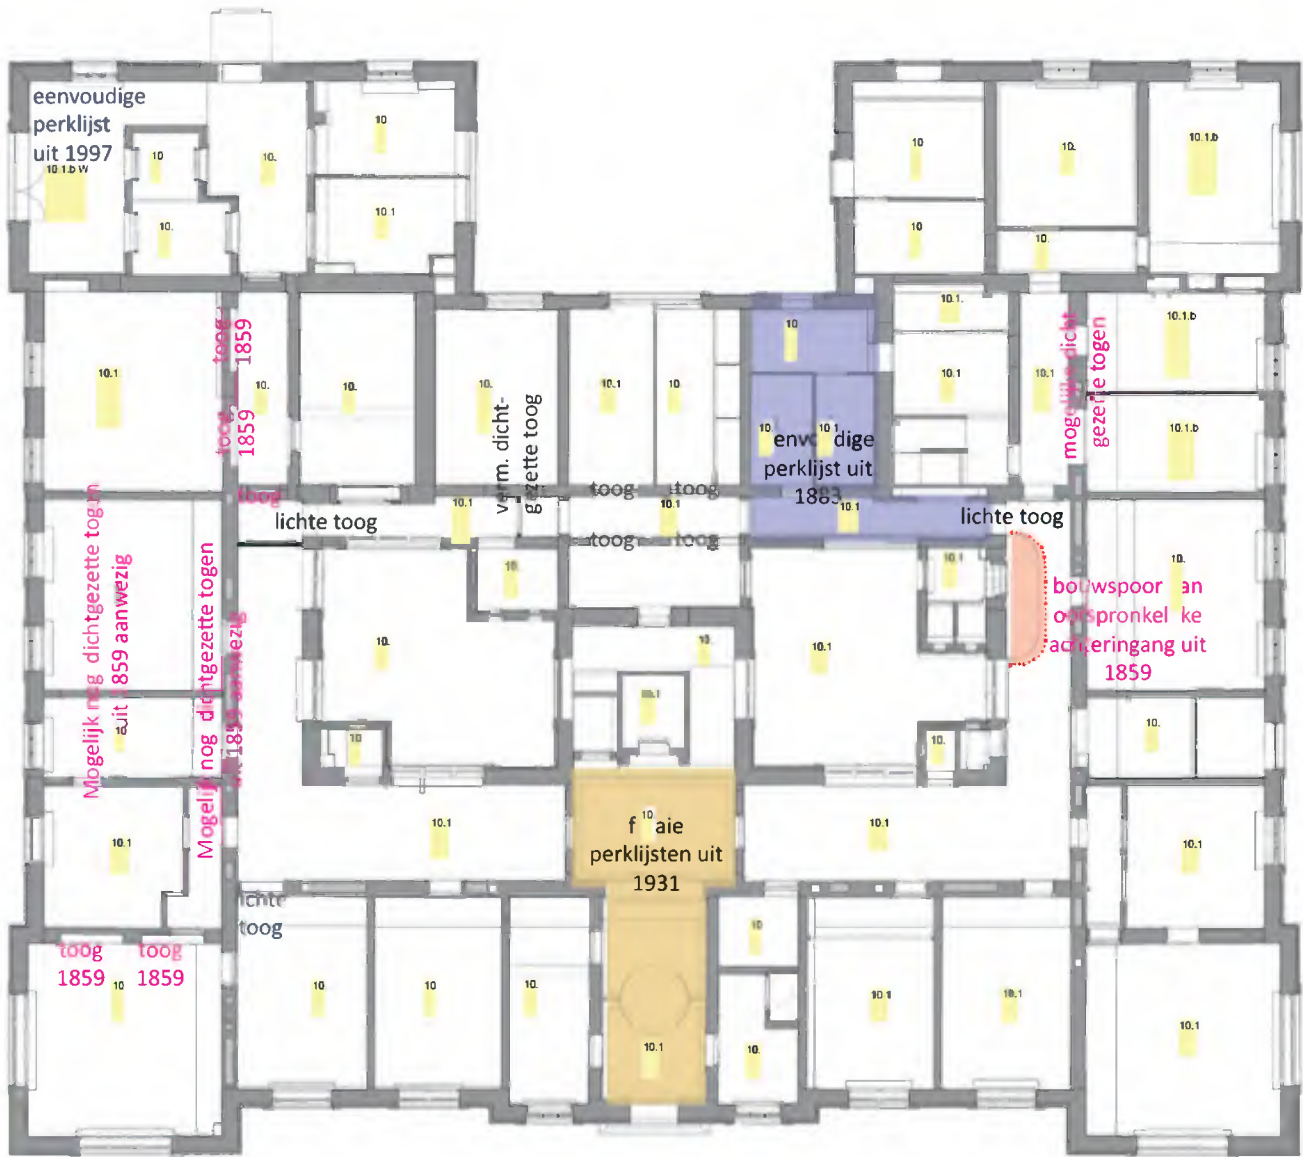
Afb. 3.63: Samenvatting plafonds van de begane grond (Bron plattegrond: WDJA, aanduidingen Bureau Bouwtijd)

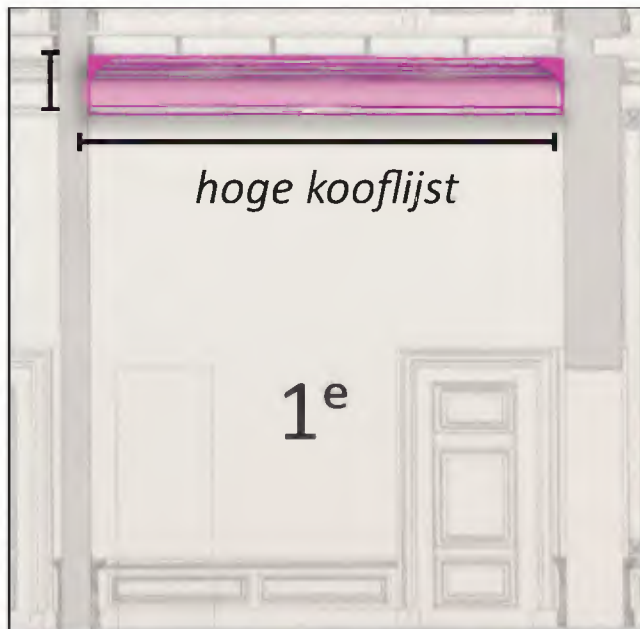
Afb. 3.64: Detail uit oorspronkelijke doorsnedetekening over een vertrek op de 1e verdieping. Op deze verdieping hebben de plafonds hoge kooflijsten rondom.

In de oorspronkelijke doorsnedetekeningen is te zien dat er op de 1e verdieping in (bijna) alle vertrekken hoge kooflijsten zijn getekend (afb. 3.64).²⁰¹ Deze zijn bijna allemaal nog aanwezig. Binnen de 'bandbreedte' van deze kooflijsten werden telkens de klepjes van de klimaatinstallatie aangebracht. Zo vielen de klepjes minder op (zie afb 3.65 en afb. 3.68 en Hfd. 4).

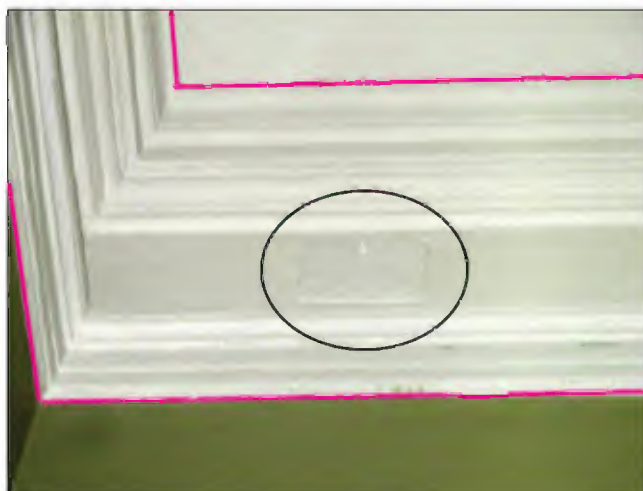
Afb. 3.65: Detail van een oorspronkelijke kooflijst op de 1e verdieping in ruimte ^{10.1.b Wob}, met in de bandbreedte een oud ventilatieklepje.

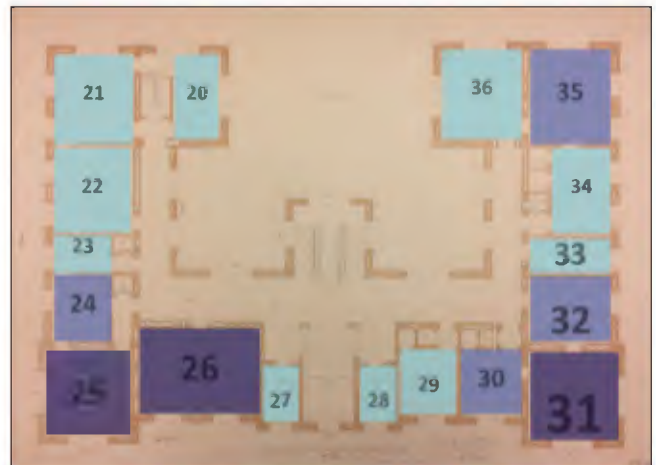
Afb. 3.66: Bestektekening uit 1859 van de 1e verdieping, met daarin door Bureau Bouwtijd aangeduid de nummers én de hiërarchie van de ruimtes: hoe donkerder, hoe chiquer het interieur was afgewerkt.

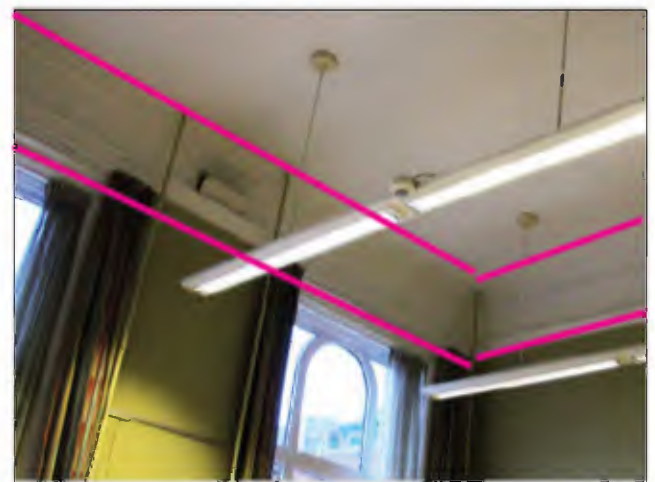
Afb. 3.68: Foto van een openstaand oorspronkelijk ventilatieklepje in de kooflijst op de 1e verdieping (^{10.1.b Wob})

Bij de tien eenvoudigste vertrekken op de 1e verdieping, categorie 1-C, was de kooflijst de enige verfraaiing die aan het plafond werd aangebracht. De plafondvlakken zelf zijn verder volledig vlak gestuct en dus niet versierd (afb. 3.68).

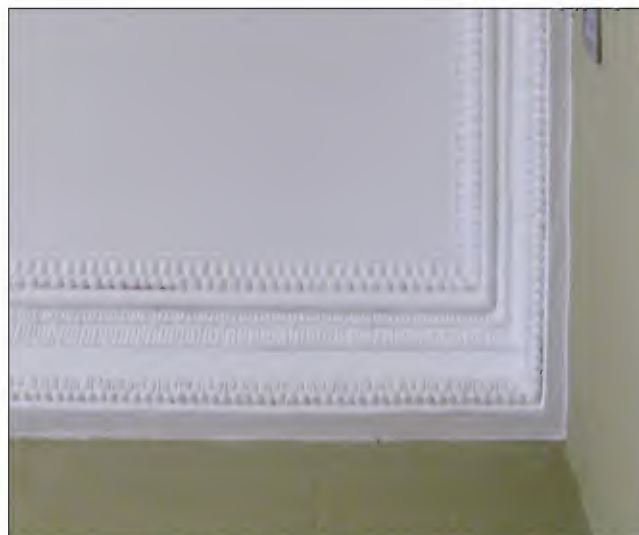
Afb. 3.69. De met eierlijsten verbijzonderde hoge kooflijst in vertrek N 30 (10.1.b Wob)

In twee van de vier categorie 1-B vertrekken, N^o 30 (10.1.b Wob) en N^o 32 (10.1.b Wob), zijn verbijzonderde hoge kooflijsten aanwezig. Opvallend is dat het om twee totaal verschillende decoraties gaat. De kooflijst van vertrek N^o 32 is versierd met een bladerlijst (afb. 3.71) en die van N^o 30 met meerdere eierlijsten (afb. 3.69 en 3.70).²⁰⁴ Helaas is de reden voor het verschil in decoraties niet naar voren gekomen.²⁰⁵

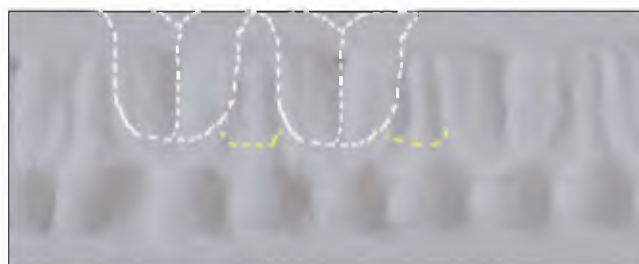
Afb. 3.70: Detail van een van de eierlijsten van de hoge kooflijst in vertrek N 30 (10.1.b Wob). Duidelijk is te zien dat de eierlijst is vormgegeven als twee rijen - in verstek geplaatste - omgevouwen bladeren, en niet als echte 'eieren' en dus voldoet aan Rose's opvattingen omtrent vormgeving van ornamenten.

- rijen omgevouwen bladeren. Hij zou daarom nooit een eierlijst aan laten brengen waarin echte 'eivormen' zijn gemaakt, maar alleen eierlijsten waarin de blader-oorsprong in te herkennen is. In de eierlijsten van vertrek N^o 30 zijn deze bladvormen voor de geïnformeerde kijker inderdaad goed te herkennen (zie ook het kader 'Eierlijsten').

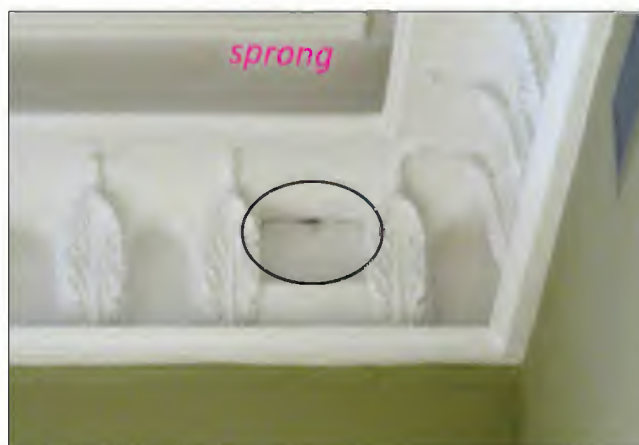
Afb. 3.71 De met rechtopstaande bladeren verbijzonderde hoge kooflijst in vertrek N 32 (10.1.b Wob), waarin nog een ventilatieklepje aanwezig is. Helemaal bovenin deze afbeelding is overigens nog een smal kraalprofiel aan het plafond te zien.

In vertrek N^o 32 komt de slankheid van de fier recht-opstaande bladeren in de kooflijst overeen met Rose's opvatting dat elementen die geen gewicht hoeven te dragen ('sluitingen', zie kader 'Bladeren en bladerlijsten') slank uitgevoerd moesten worden. Het is wel opvallend dat de kooflijst 'een sprong in de lucht' ophoudt (hier wordt later verder op ingegaan). Wat voor de authenticiteit van deze kooflijst pleit is de aanwezigheid van een ventilatieklepje in de bandbreedte (afb. 3.71).

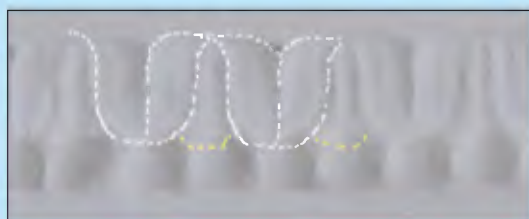
Afb. 3.78: Detail van een eierlijst in vertrek N 30 10.1.b Wob, waarvan de vormgeving duidelijk gebaseerd is op omgevouwen bladeren.

Het aanbrengen van eierlijsten was begonnen in de klassieke Griekse bouwkunst, die bij Rose zeer hoog in het vaandel stond. In zijn boek stelt Rose dat de zogenaamde Griekse 'eierlijsten' in feite helemaal niet gebaseerd waren op eieren. Volgens hem waren het in feite ook bladerlijsten, welke bestaan uit twee - in verstek geplaatste - rijen omgevouwen bladeren (zie afb. 3.75 t/m 3.78). In zijn ontwerpen geeft Rose dan zijn eierlijsten ook duidelijk herkenbaar vorm als omgevouwen bladeren (zie afb. 3.78 en 3.79).

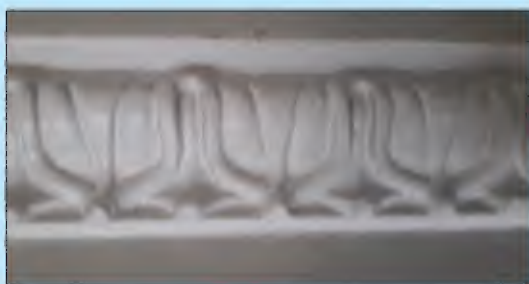
Afb. 3.79: Detail van de gietijzeren vensteromlijstingen, waarvan de eierlijsten ook zijn afgeleid van bladeren.

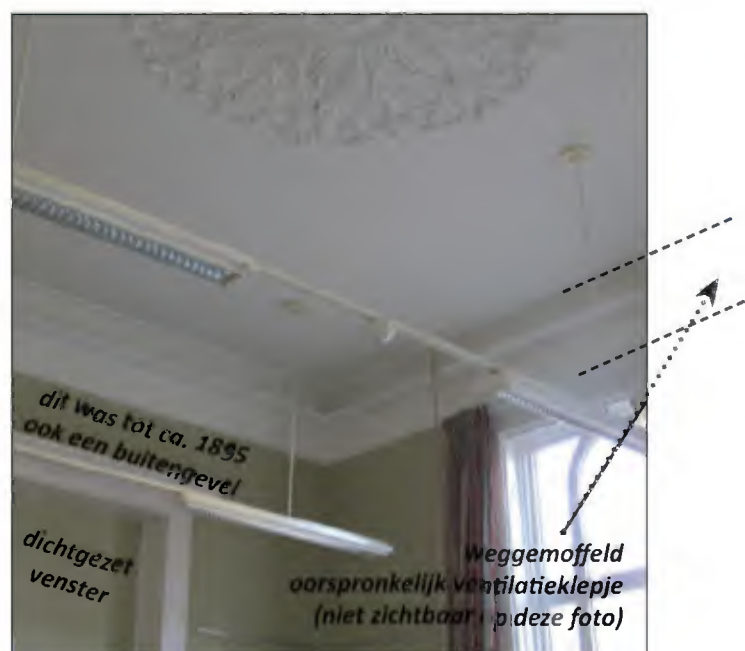
Afb. 3.80: De kooflijst in N° 35 10.1.b Wob is (voor het grootste deel) niet oorspronkelijk; ter plekke van het weggemoffelde ventilatieklepje is vermoedelijk wel een oorspronkelijk stuk van de oorspronkelijke kooflijst aanwezig.

Ten slotte roept de hoge kooflijst in het laatste categorie 1-B vertrek, N° 35 **10.1.b Wob**, afb. 3.80), ook wat vraagtekens op. De aldaar aanwezige hoge kooflijst is namelijk geheel anders vormgegeven dan de andere kooflijsten: veel strakker en met minder profileringen. Verder zit er ook een abrupte 'sprong' in²⁰⁷. Het lijkt erop dat ook hier sprake is geweest van een renovatie waarbij de kooflijst is aangepast. Niet alleen oogt deze door zijn strakheid veel moderner, ook is nog nét te zien dat aan de noordgevel een historisch ventilatieklepje is weggemoffeld. Bovendien was de westelijke muur van dit vertrek tot ca. 1895 (zie bouwfase 3) ook een buitengevel, dus hadden, als de kooflijst wel oorspronkelijk was geweest, ook nog ventilatieklepjes in de bandbreedte van de kooflijst moeten zien, wat niet het geval is. Deze kooflijst is dus niet oorspronkelijk (of hoogstens op sommige plekken nog een héél klein beetje, zoals bij het weggemoffelde ventilatieklepje in de noordgevel, zie afb. 3.80).

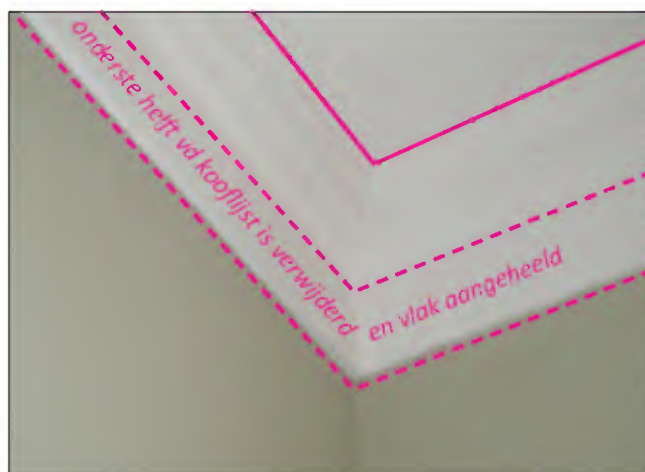
Afb. 3.81: In categorie 1-B vertrek N° 24 **10.1.b Wob** is (mogelijk vanwege bezuinigingen) een standaard kooflijst aangebracht. Hiervan is later de onderste helft verwijderd en vlak aangeheeld.

In het derde categorie 1-B vertrek N° 24 **10.1.b Wob** is vreemd genoeg géén specifiek verbijzonderde kooflijst aanwezig. Het lijkt erop dat hier oorspronkelijk een *standaard* hoge kooflijst is aangebracht, zoals in de categorie 1-C vertrekken. Later moet bij een renovatiebeurt de onderzijde van deze kooflijst eraf gehaald zijn, want deze ontbreekt! Vervolgens is het onderste gedeelte vlak aangeheeld (afb. 3.81). Hier ontbreken ook de typische ventilatieklepjes van het oorspronkelijke klimaatsysteem (zie Hfd. 4), die aangebracht waren in de bandbreedte van de kooflijst die tegen de gevelmuur zat. De reden waarom in dit categorie 1-B vertrek geen *verbijzonderde* hoge kooflijst is aangebracht is niet bekend. Mogelijk heeft het te maken gehad met de harde bezuinigingen die Rose gedwongen werd door te voeren.

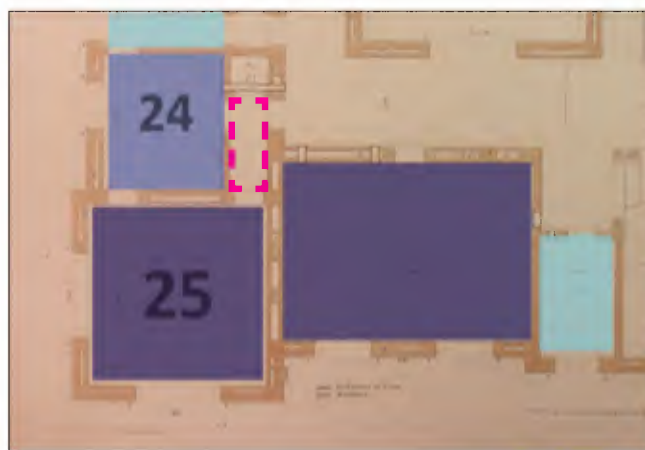
Afb. 3.82: In het voorhalletje bij de vertrekken N° 24 **10.1.b Wob** en N° 25 **10.1.b Wob** is een hoge kooflijst aanwezig.

Daarentegen is het dan wel vreemd dat in het gangetje náast vertrek N° 24 **10.1.b Wob** en 25 **10.1.b Wob** ook een hoge kooflijst is aangebracht (inmiddels zwaar beschadigd door moderne installaties, zie afb. 3.82 en 3.83). Deze hoge kooflijst is namelijk 'extra', want hij stond niet voorgeschreven in het bestek! Bovendien is in geen enkele andere gang of gangetje een hoge kooflijst aangebracht, maar enkel perklijsten aan de plafonds.

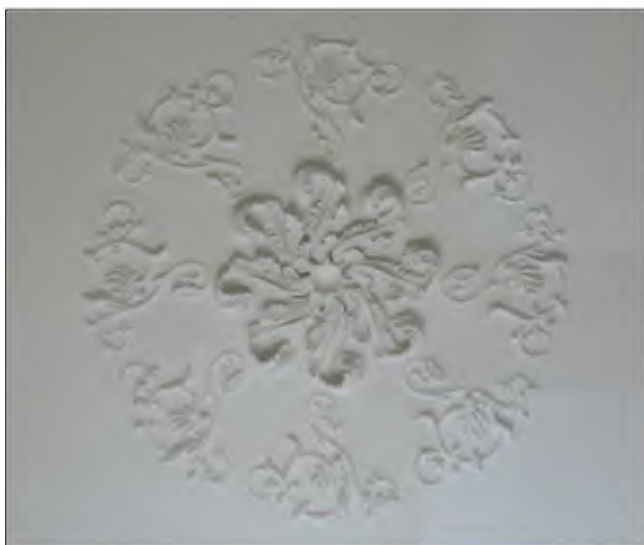
Afb. 3.85: Het middenrozet in vertrek N 24 (10.1.b Wob)

Behalve gedecoreerde kooflijsten zijn in de categorie 1-B vertrekken ook gestucte middenrozetten aan het plafond aangebracht ter versiering. Twee zijn exact hetzelfde, namelijk die in vertrek N^o 24 ^{10.1.b Wob} en N^o 30 ^{10.1.b Wob} (vgl. afb. 3.85 en 3.86). Het derde middenrozet, in vertrek N^o 35 ^{10.1.b Wob}, afb. 3.88), en het vierde, in vertrek N^o 32 ^{10.1.b Wob}, afb. 3.90), zijn beide anders. In het volgende kader zal eerst een toelichting worden gegeven op Rose's opvattingen omtrent de vormgeving van rozetten, waarna vervolgens besproken zal worden welke van de vier rozetten wel en niet aan zijn opvattingen voldoen.

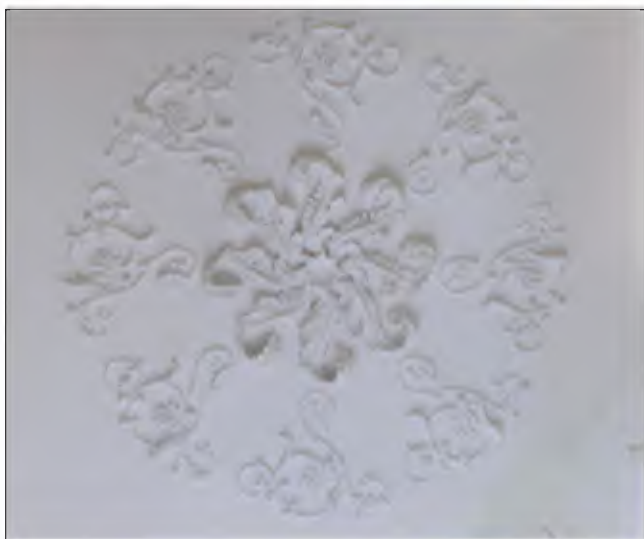
Afb. 3.86: Het middenrozet in vertrek N 30 (10.1.b Wob).

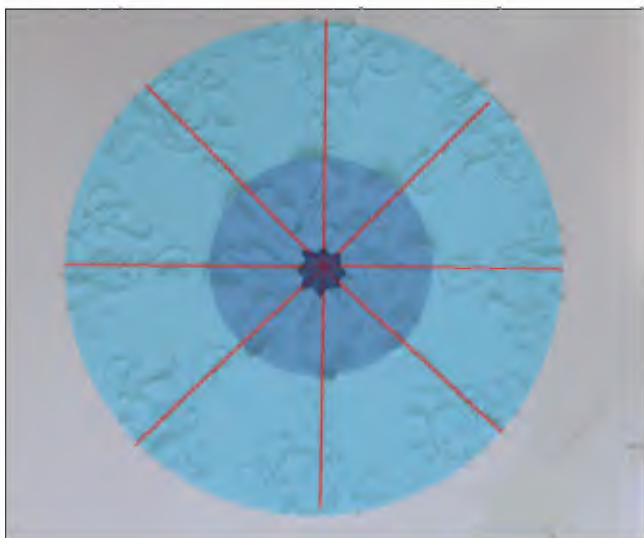
Afb. 3.87: De identieke middenrozetten van N24 (10.1.b Wob) en N30 (10.1.b Wob) voldoen volledig aan Rose's vormgevingstheorieën.

Twee van de vier rozetten in de categorie 1-B vertrekken voldoen volledig aan Rose's vormgevingsleer. Ten eerste hebben deze twee identieke (!) middenrozetten in N^o 24 ^{10.1.b Wob}, afb. 3.82) en N^o 30 (^{10.1.b Wob} een regelmatige vorm (cirkel) en bestaan ze uit drie afdelingen, met acht assen (rode lijnen). De kern bestaat telkens uit een achtpuntige ster (donkerblauw aangegeven); in de volgende afdeling zijn acht bovenaan omgekrulde, identieke bladeren gemaakt (blauw), en in de buitenste afdeling acht opengewerkte, sierlijke takken (lichtblauw). De lengte van de straal van elke afdeling wordt naar buiten toe steeds groter (afb. 3.87).

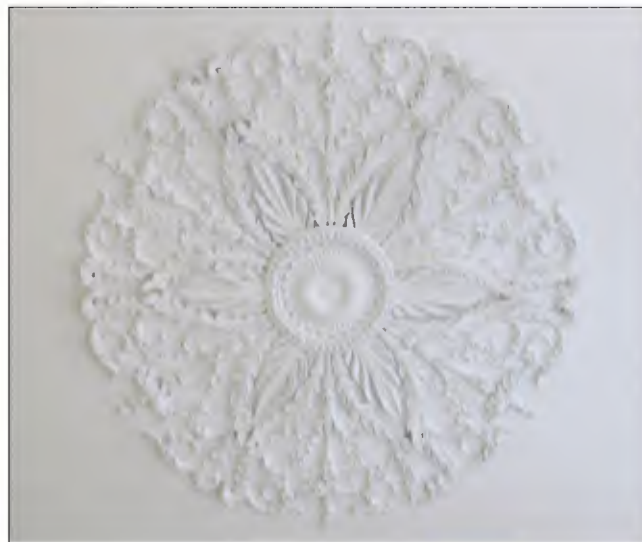
Afb. 3.88: Het middenrozet in vertrek N 35 (10.1.b Wob)

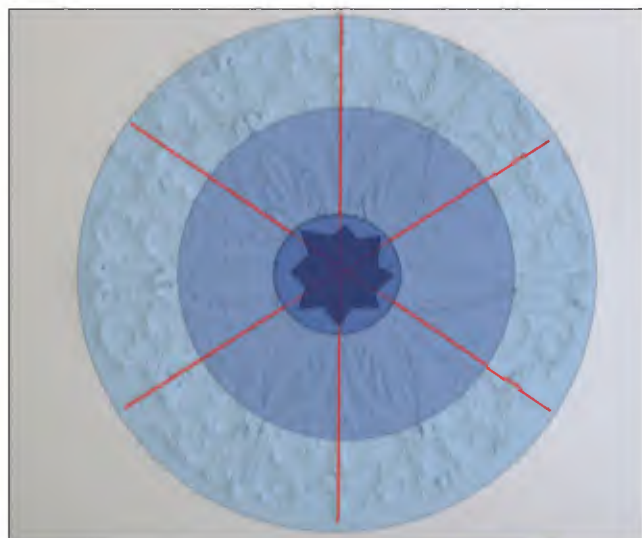
Afb. 3.89: Het middenrozet in vertrek N 35 (10.1.b Wob) voldoet redelijk aan Rose's vormgevingstheorieën, maar is wel naar buiten toe minder 'open' dan Rose's leer voorschrijft.

Ook het middenrozet in het derde categorie 1-B vertrek, N° 35 (10.1.b Wob), voldoet aardig aan de vormgevingsregels voor rozetten van Rose. Het betreft een regelmatige vorm (cirkel). De kern van het rozet is compact en krachtig uitgevoerd met een soort zon, met daaromheen een snoer of kraallijst. Het rozet heeft een indeling in vier afdelingen. Deze worden naar buiten toe wel iets opener, maar er is niet een overduidelijk verloop van een dichte kern naar een veel openere buitenste afdeling.²⁰⁸ Verder is er geen sprake van acht assen, maar zes (wat Rose op zich ook een goed aantal vond). Op deze assen bevinden zich zes identieke natuurvormen (samenstel van bloembladeren) (afb. 3.89).

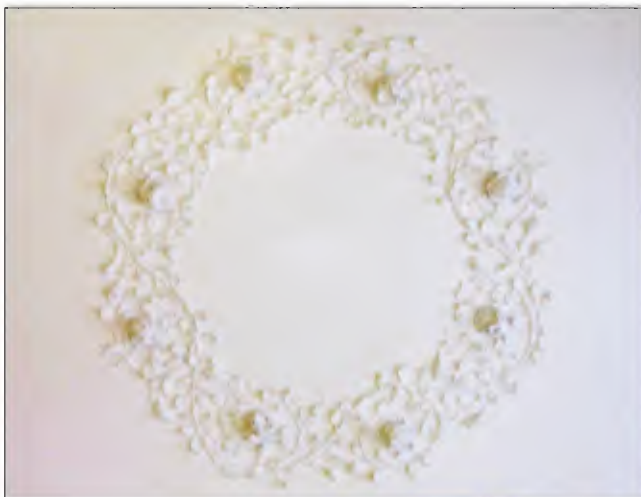
Afb. 3.90: Het middenrozet in vertrek N 32 (10.1.b Wob)

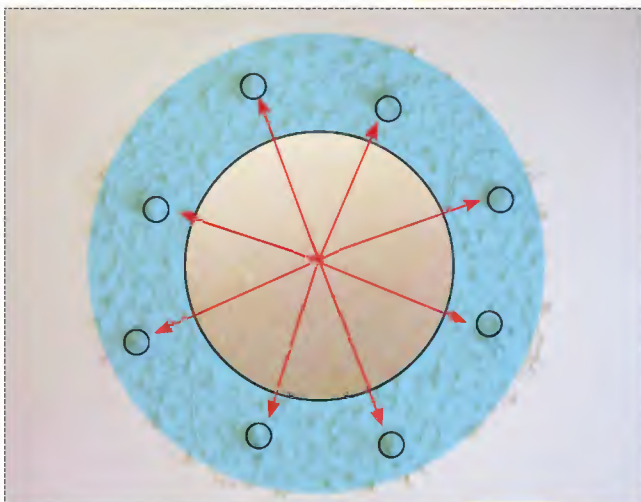
Afb. 3.91.: Het middenrozet in vertrek N 32 (10.1.b Wob) druist grotendeels in tegen Rose's vormgevingstheorieën.

Het vierde en laatste middenrozet in een categorie 1-B vertrek, nl. dat in N° 32 (10.1.b Wob), druist daarentegen grotendeels in tegen zijn vormgevingsopvattingen (afb. 3.91). Hoewel hier wel sprake is van een regelmatige vorm (cirkel), is er überhaupt geen kern aanwezig, laat staan een krachtige kern.²⁰⁹ Van een indeling in verschillende afdelingen van binnen naar buiten is vervolgens ook geen sprake; er is slechts één afdeling. En alhoewel er wel acht assen zijn terug te vinden, varieert de lengte van de stralen: de ene roos ligt verder van het centrum dan de andere. Van een bewuste ordening van de lengte van de assen is dus geen sprake. Ten slotte lijkt het er ook nog op dat er acht individueel vormgegeven rozen zijn gemaakt, in plaats van acht identieke rozen. Mogelijk is dit rozet dus helemaal niet door Rose ontworpen, maar betreft het een vervanging van een oorspronkelijk rozet.

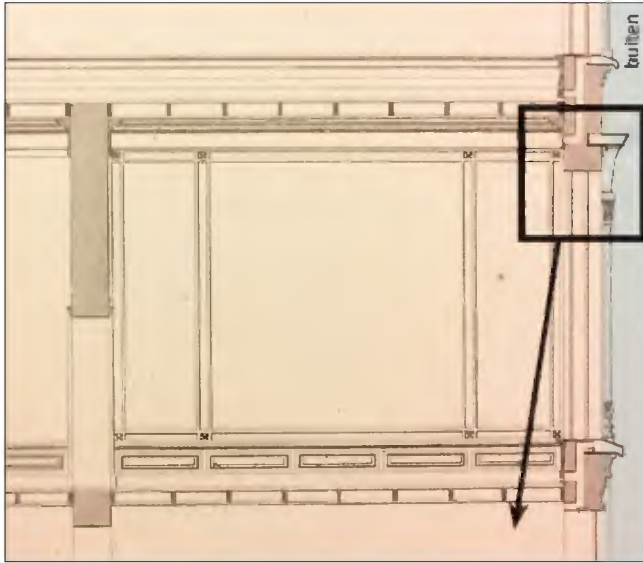
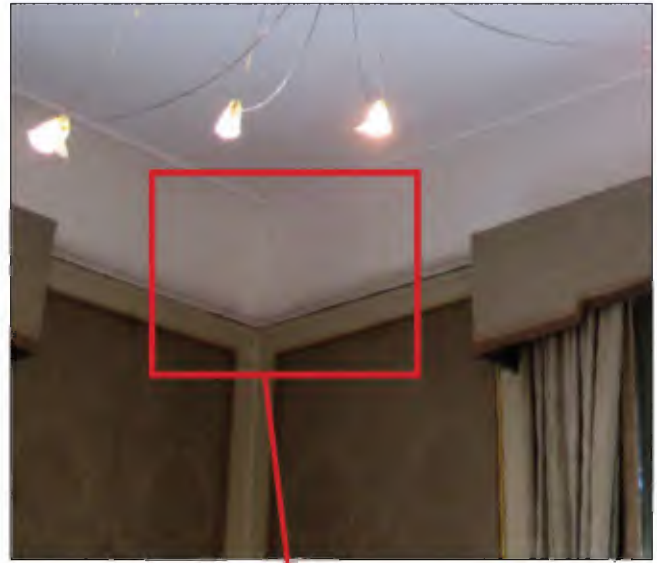
Afb. 3.92 en 3.93. Doorsnede en detaildoorsnede van vertrek N 25 10.1.b Wob van de kooflijst in besteksdoorsnede C-D uit 1859.

Met de kooflijsten van de drie categorie 1-A vertrekken is iets vreemds aan de hand. In vertrek N° 25 (de voormalige kamer van de sg, nu 10.1.b Wob is in de doorsnedetekening C-D van het bestek een sierlijk geprofileerde kooflijst getekend, net als in de andere kantoorvertrekken op de 1e verdieping (afb. 3.92 en 3.93).²¹⁰
