Cultuurhistorisch onderzoek van Gebouw K

(voorm. ministerie van Koloniën)

Plein 1, Den Haag

Bouwhistorisch Onderzoek & Monumentenadvies

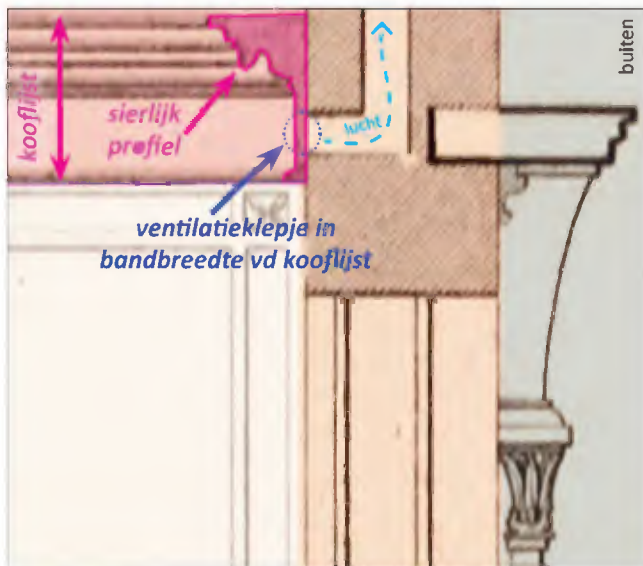
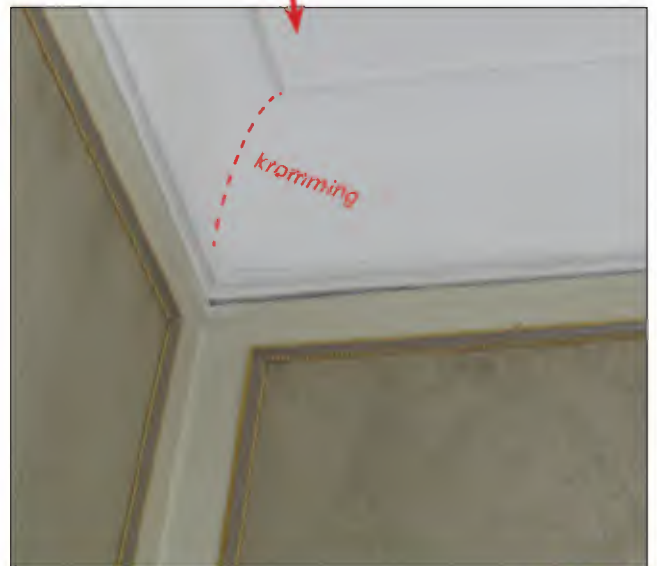
Afb. 3.94. en 3.95. De daadwerkelijk in vertrek N 25 10.1.b Wob aanwezige kooflijst wijkt qua vorm en profileringen sterk af van wat in de doorsnedetekening van het bestek was voorgeschreven.

In de huidige situatie is hier echter een hele andere kooflijst aanwezig. Niet alleen de vorm wijkt af (deze kooflijst is uitgevoerd met een kromming i.p.v. als een rechtopstaande kooflijst), maar ook de vormgeving is veel strakker en eenvoudiger, met slechts schaarse en slanke profilering, waaronder een 'eenzaam' slank kraalprofiel rondom het plafond (afb. 3.94 t/m 3.96).²¹¹ Ten slotte valt op dat de inmiddels bekende ventilatieklepjes van het oorspronkelijke klimaatsysteem, die in de bandbreedte van de kooflijst aanwezig zouden moeten zijn, in beide gevelmuren ontbreken. Het is dus duidelijk dat de oorspronkelijke kooflijst uit 1861 met ventilatieklepjes en al ooit vervangen is door de huidige, strakkere, gekromde kooflijst.

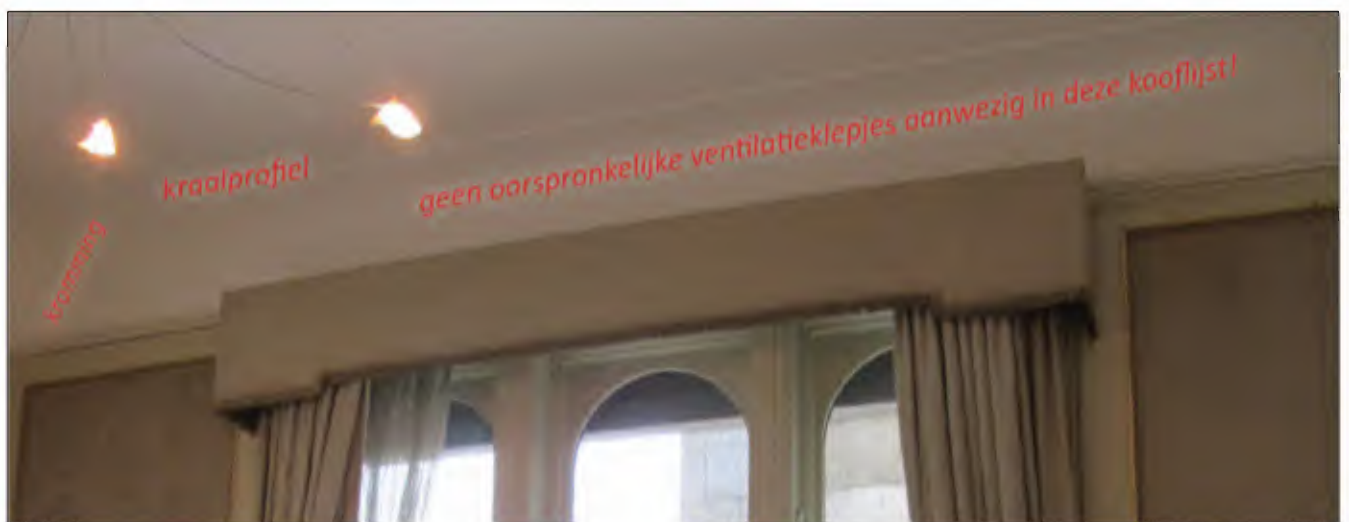
Afb. 3.96. De typische ventilatieklepjes in de bandbreedte van de kooflijst, die behoorden bij het oorspronkelijke klimaatsysteem, ontbreken in vertrek N 25 10.1.b Wob.

Met de kooflijsten van de drie categorie 1-A vertrekken is iets vreemds aan de hand. In vertrek N° 25 (de voormalige kamer van de sg, nu 10.1.b Wob is in de doorsnedetekening C-D van het bestek een sierlijk geprofileerde kooflijst getekend, net als in de andere kantoorvertrekken op de 1e verdieping (afb. 3.92 en 3.93).²¹⁰
