Grafelijke Zalen Binnenhof

Cultuurhistorisch onderzoek met waardestelling
van een drietal 'hotspots' binnen het complex
Grafelijke Zalen

Binnenhof 8-14 Den Haag

Oktober 2018

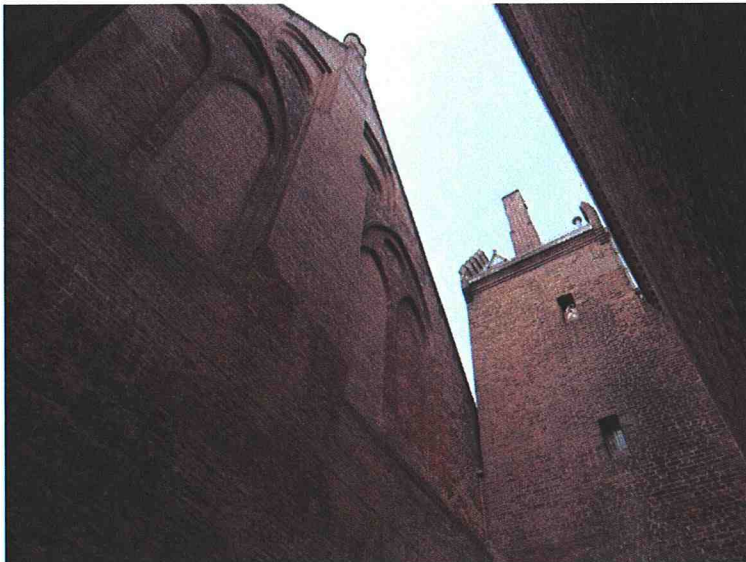
Afb. 1. Binnenplaats tussen de Grote Zaal en het Rolgebouw, met links de topgevel van de Grote Zaal uit ca. 1295 en rechts de Haagtoren van het Rolgebouw uit ca. 1250.

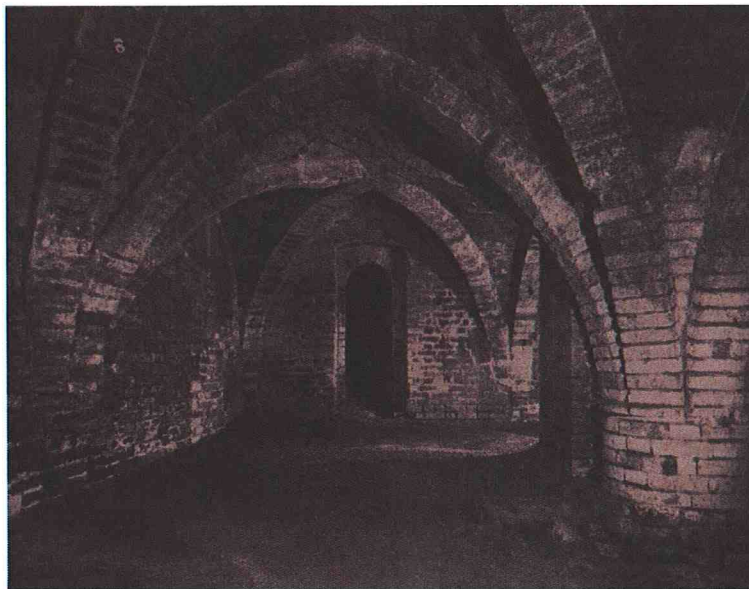
Afb. 3. De oudste kelder midden onder de Grote Zaal. Opname uit 1899. (Beschrijving 1907)

De middelste kelder onder de Grote Zaal kan qua formaat baksteen worden gerelateerd aan een bouwfase door Floris IV ondernomen.

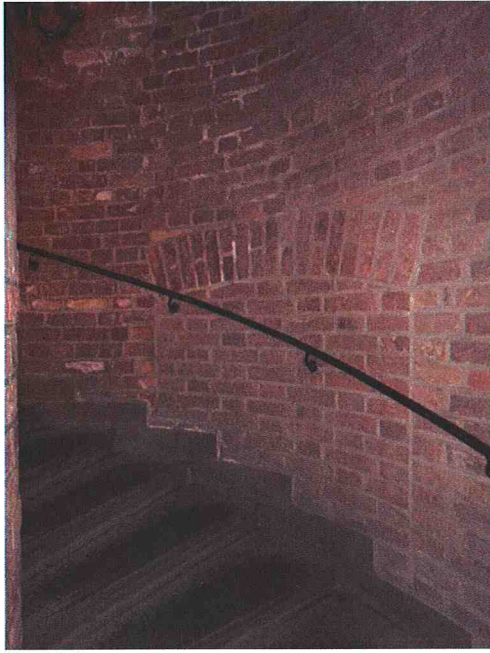
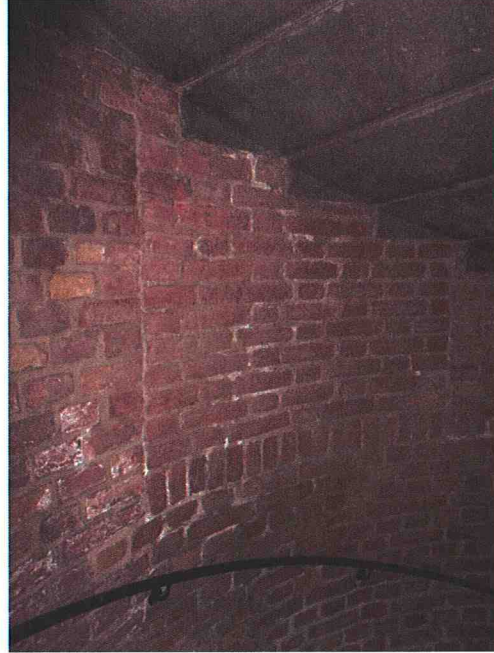
Afb. 6 en 7. Links de bovenzijde van de dichtgezette oorspronkelijke doorgang naar de binnentuin in de ronde traptoren van het Rolgebouw. Rechts de onderzijde. Tijdens de restauratiecampagne van 1896-1904 is de wenteltrap in gewijzigde vorm gereconstrueerd i.v.m. de jongere entree in de zuidgevel van de toren, zodat de trapvlucht nu voor de dichtzetting van de doorgang loopt.

Het maaiveld van de binnenplaats en voorheen de binnentuin, is vermoedelijk gelijk geweest aan het huidige vloerniveau, dus gelijk aan de vloer van de Grote Zaal. De toegang vanuit het Rolgebouw naar de binnenplaats vindt tot 1511 plaats door de ronde toren aan de zuidwestzijde. In de toren is de dichtmetseling met segmentboog van deze doorgang nog herkenbaar (zie afb. 6 en 7 volgende pagina.). Na de bouw van de Grote Zaal is de binnenplaats ook vanuit deze zaal toegankelijk. De graaf heeft een privé toegang tot de Grote Zaal die waarschijnlijk op de plaats van de huidige doorgang naar de trap naar de Rolzaal was gelegen. Mogelijk bevindt zich dan op de binnenplaats een klein portaal of afdak voor een droge oversteek tussen Grote Zaal en traptoren.

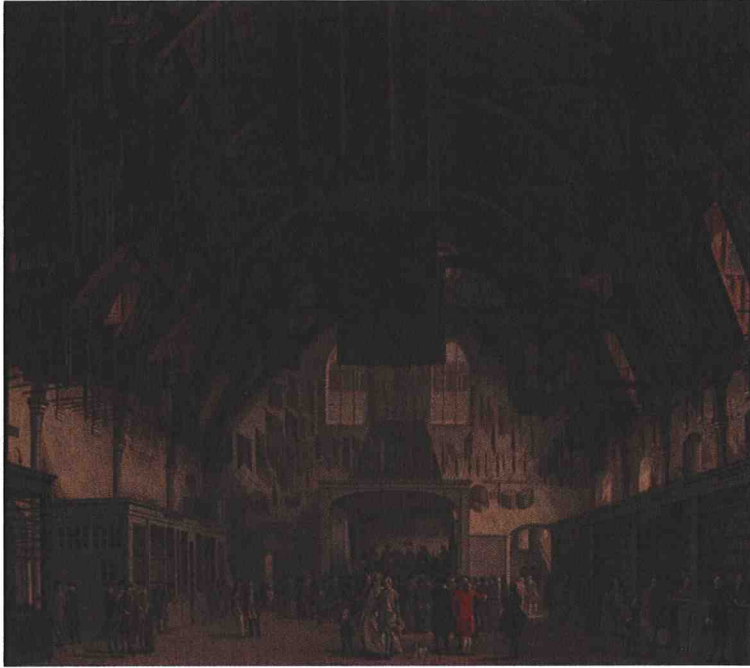
Afb. 8. Interieur van de Grote Zaal in 1779 van Hendrik Pothoven. In het midden het kantoor van de Generaliteitsloterij, de voorganger van de staatloterij, met links en rechts boekenkramen. Rechtsachter is in de doorgang de brede houten trap in het overwelfde portaal uit 1511 herkenbaar. (Collectie Mauritshuis, Den Haag)

Mogelijk is deze doorgang voor de trap gemaakt op de plaats van de eerdere verbinding tussen Grote Zaal en binnenplaats. (NB bij eventuele ontmanteling) De binnenplaats is door de bouw van het portaal dus kleiner geworden. Bovendien is de toegang naar de ronde traptoren onbruikbaar geworden door het nieuwe portaal en is een nieuwe toegang tot de binnenplaats gecreëerd onder de nieuwe trap. Deze toegang wordt tot op heden gebruikt.

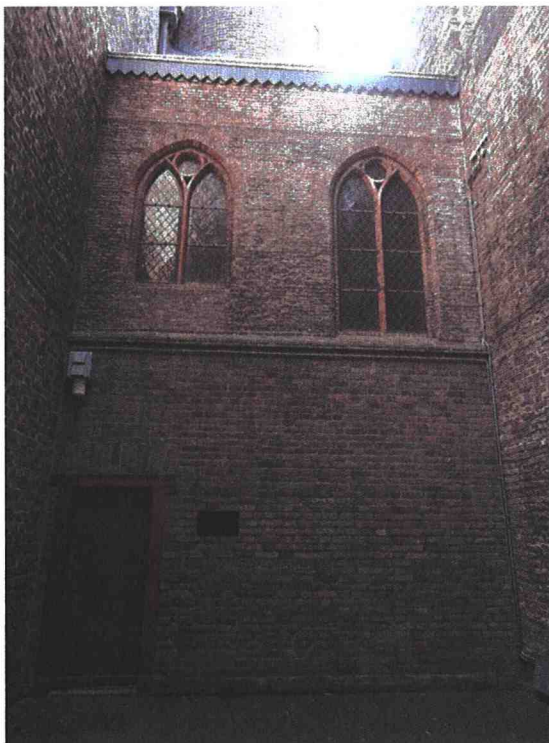
Afb. 9. Het trapportaal uit 1511 op de binnenplaats tussen de Grote Zaal (rechts) en het Rolgebouw. Links de huidige doorgang naar de binnenplaats. Het gevelmetselwerk onder de doorlopende afzaat betreft restauratiewerk uit 1968-1971. Boven de afzaat origineel gevelmetselwerk uit 1511, uitgevoerd in een beduidend kleiner baksteenformaat.

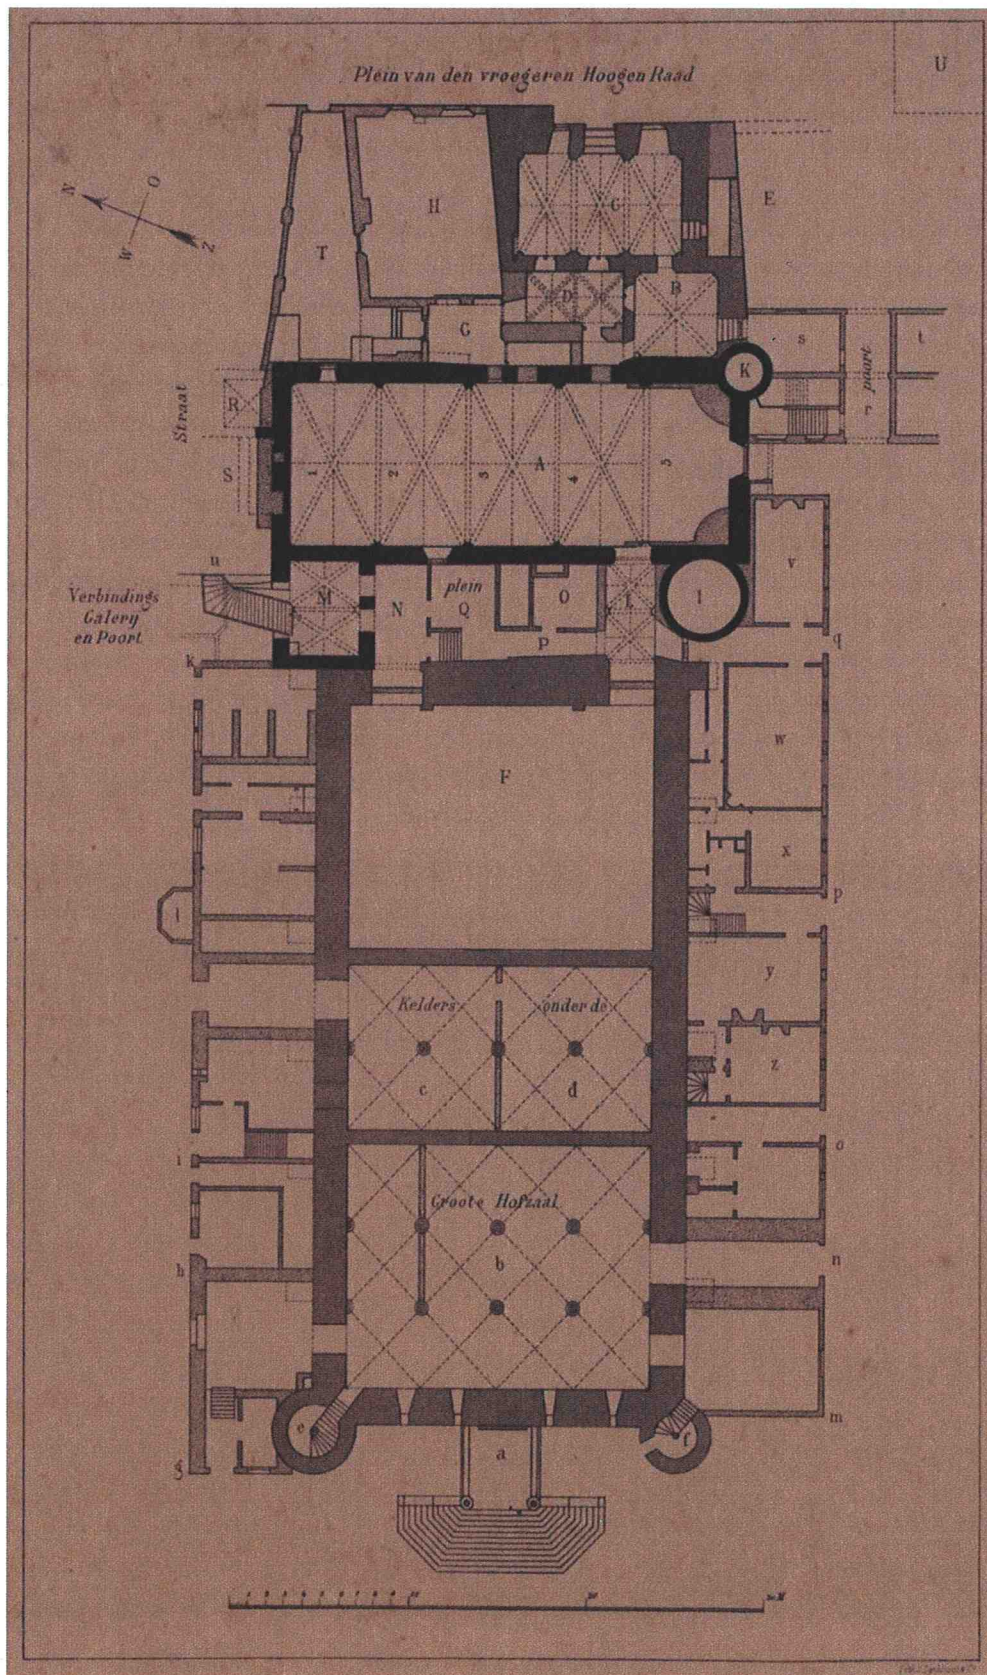
In 1879 noemt Ising aan de zuidzijde van de binnenplaats (Q) een gevangenhok (voor O) met daarnaast de doorgang (P) naar de Rolzaal (trapportaal L). Ten noorden van de binnenplaats twee gevangenhokken (N) achter elkaar.⁵ Deze hokken liggen waarschijnlijk achter elkaar, waarvan het voorste hok een getralied venster op de binnenplaats uitkijkend heeft.

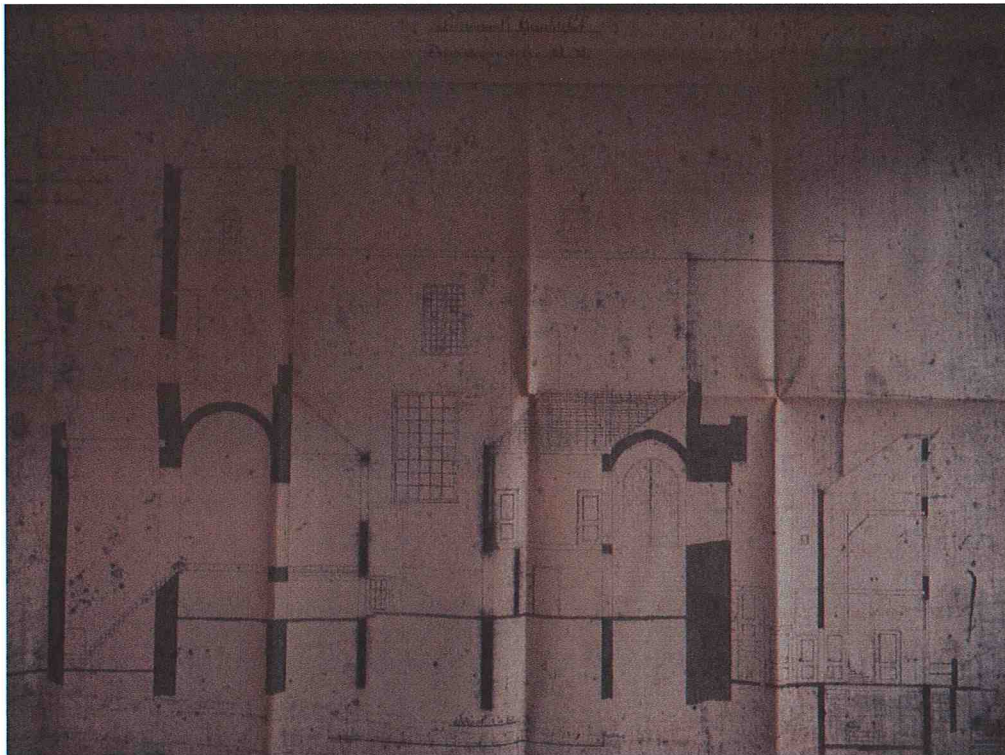
Afb. 11. Doorsnede-tekening van de binnenplaats met de routing voor het publiek naar het gerechtshof in het Rolgebouw uit 1877. (Archief RCE, Amersfoort).

Van links naar rechts: de ruimte met de trap naar de Haagtoren, vertrek in Haagtoren, vertrek onder lessenaardak, binnenplaats, gang met vertrek erboven en tenslotte het trapportaal. In het bovenvertrek zijn twee deuren aangegeven die op de Rolzaal uitkomen. Het vertrek was bestemd voor de verdachten. Op een plattegrond die uit dezelfde tijd zal dateren, is deze aanbouw ook aangegeven.

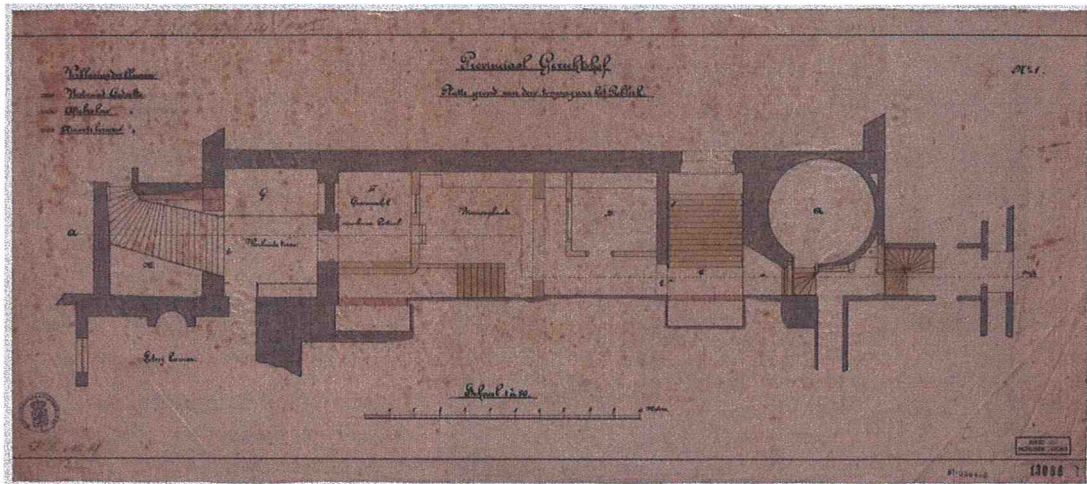
Afb. 12. Plattegrondtekening van de binnenplaats met de routing voor het publiek naar het gerechtshof in het Rolgebouw uit 1877. (Archief RCE, Amersfoort)

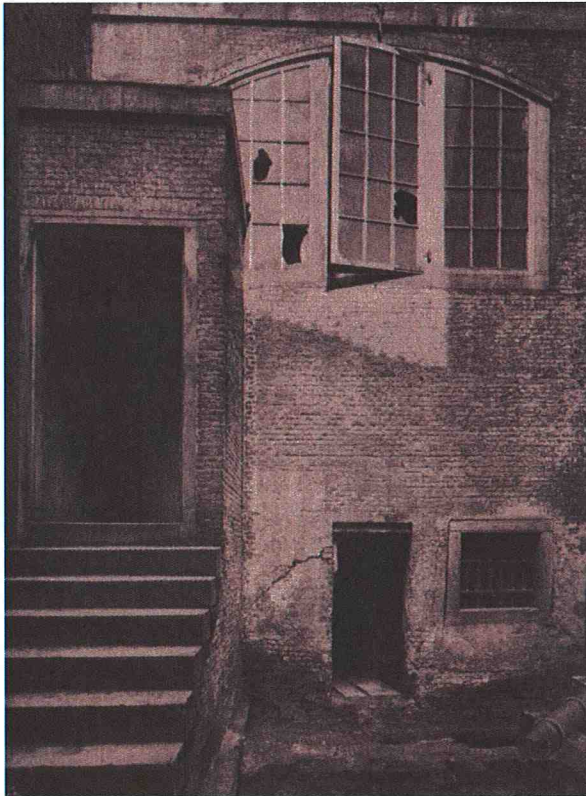
Afb. 13. Uitbouw op de binnenplaats tegen de Haagtoren met links tegen de gevel van de uitbouw een uitgebouwd trapportaal voor de routing voor het publiek naar het gerechtshof in het Rolgebouw. Op afb. 10 pagina 21 wordt deze uitbouw met trapportaal aangeduid met de letter N.
(Haags Gemeentearchief, ca. 1900)

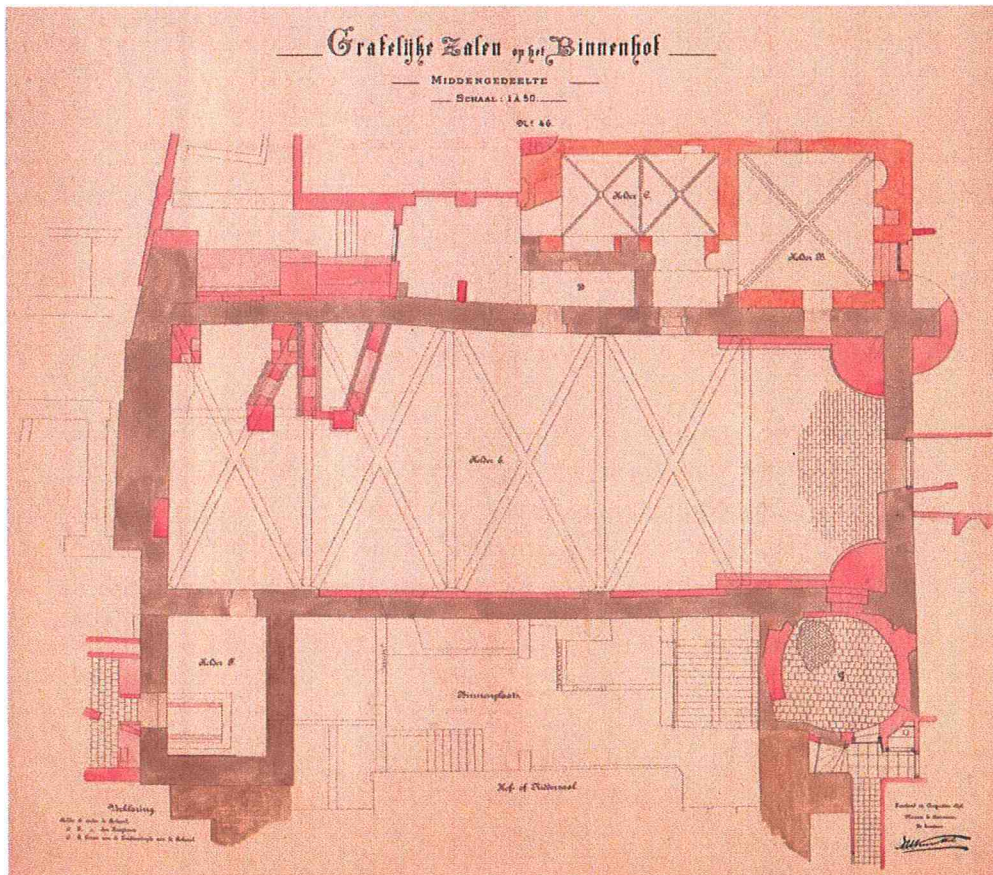
Afb. 14. Plattegrondtekening uit 1898 van het Rolgebouw met aan de onderzijde de binnenplaats, tussen de Haagtoren (links) en de ronde traptoren. (Archief RCE, Amersfoort)

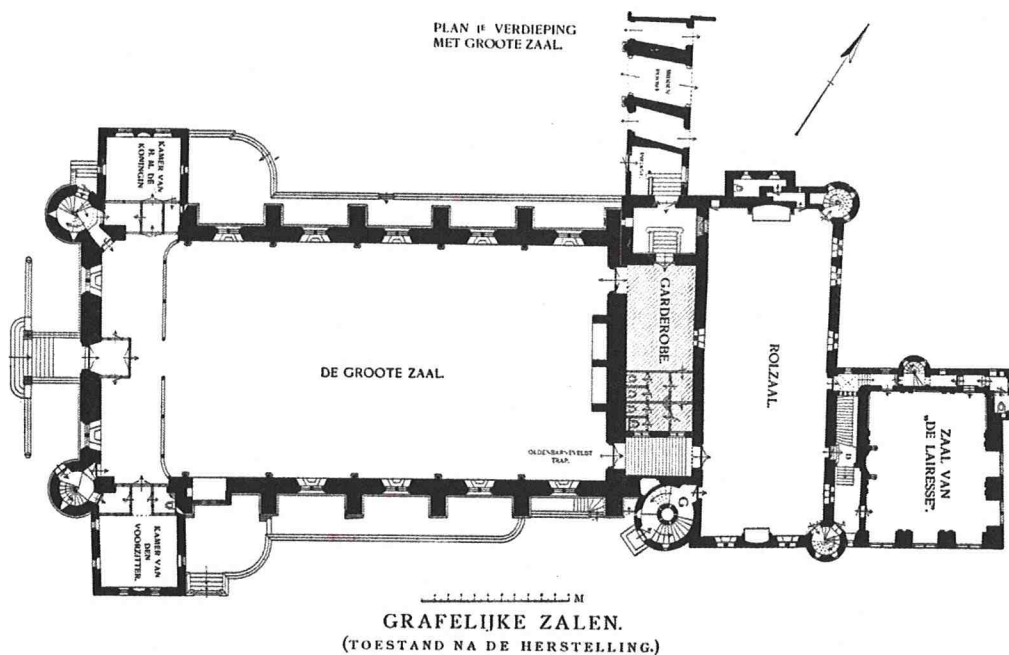
Afb. 15. Plattegrond van de bel-etage van de Grafelijke Zalen na de restauratie van 1896-1904 met de nieuwe garderobe (antichambre met toiletgroep) op de binnenplaats. (Beschrijving 1907)

De restauratie van 1900 heeft een grote impact op het gebied rond de binnenplaats. Behalve noodzakelijke restauratiewerkzaamheden, heeft het besluit om de Grote Zaal te bestemmen voor de opening van de Verenigde Vergadering van de Staten-Generaal ertoe geleid dat aanzienlijke veranderingen zijn aangebracht. Voor deze gelegenheid zijn rondom de Grote Zaal voorzieningen nodig waar de verschillende groepen toehoorders (kabinet, kamerleden, ambassadeurs etc.) worden ontvangen. Vanwege de vertraging van de restauratie van de Rolzaal was extra ontvangstruimte noodzakelijk. Die wordt gevonden in het overkappen van de binnenplaats, zodat daar een 'antichambre' met toiletgroep kan worden geplaatst. In de restauratieverantwoording staat de ingreep beschreven: 'Was in het midden van de 15^e eeuw reeds een gedeelte van de open binnenplaats tusschen de zalen in beslag genomen om eene verbinding met trap te maken tusschen de Grootte Zaal en de Rolzaal (de zoogenaamde Oldenbarneveltstrap), en ook tegen den Haagtoren reeds een aanbouwsel aangebracht hetwelk door de Commissie werd gesloopt (afb. 13), zoo moest nu voor het modern gebruik het overige gedeelte van deze plaats worden benut en van eene glasbedekking voorzien'.⁹ De routing naar de Grote Zaal gaat via de Middenpoort en Haagtoren naar de nieuwe antichambre, die in contact staat met de noordelijke toegang tot de Zaal.

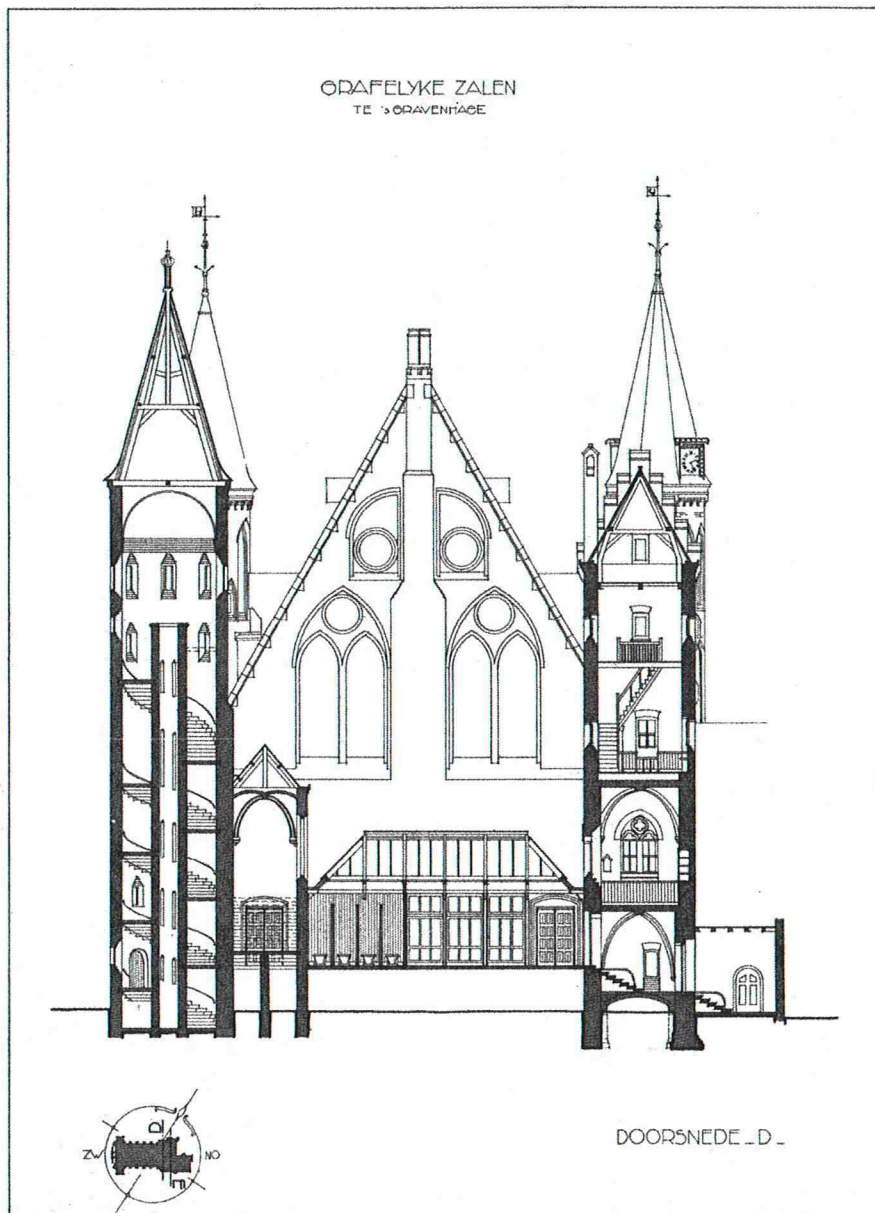
Afb. 16. Doorsnedetekening uit 1944 over de binnenplaats tussen de Haagtoren (rechts) en ronde traptoren met trapportaal uit 1511 met ertussen de met glas overdekte garderobe met antichambre en toiletgroep uit 1896-1904. Het betreft de enige doorsnedetekening waarop de inbouw uit 1896-1904 staat afgebeeld. (Archief Rijksvastgoedbedrijf.)

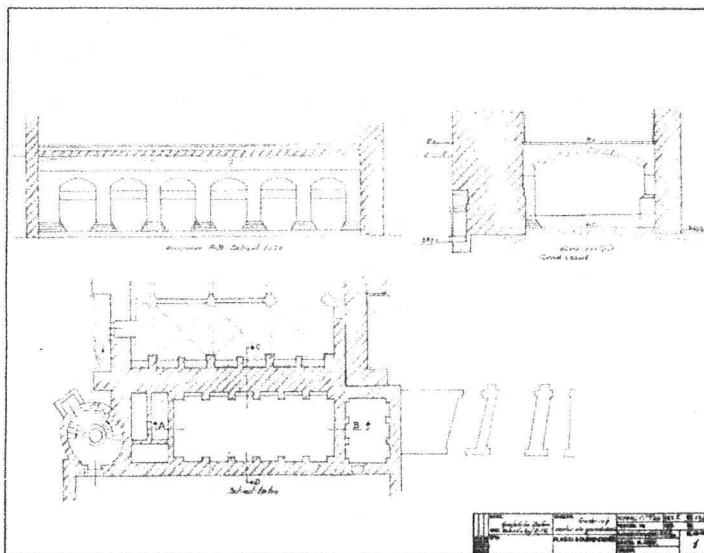
Afb. 17. Tekening uit 1963 van de overwelfde kruipruimte van de garderobe op de binnenplaats. De overwelfing is een gedrukt tongewelf op een reeks van penanten met segmentbogen tegen de langsgevels van de kruipruimte. De overwelfing van de kruipruimte in de Haagtoren was identiek. (Archief Rijksvastgoedbedrijf)

Voor het nieuwe vloerniveau in de Haagtoren en de garderobe op de binnenplaats is een overwelfde kruipruimte gecreëerd.

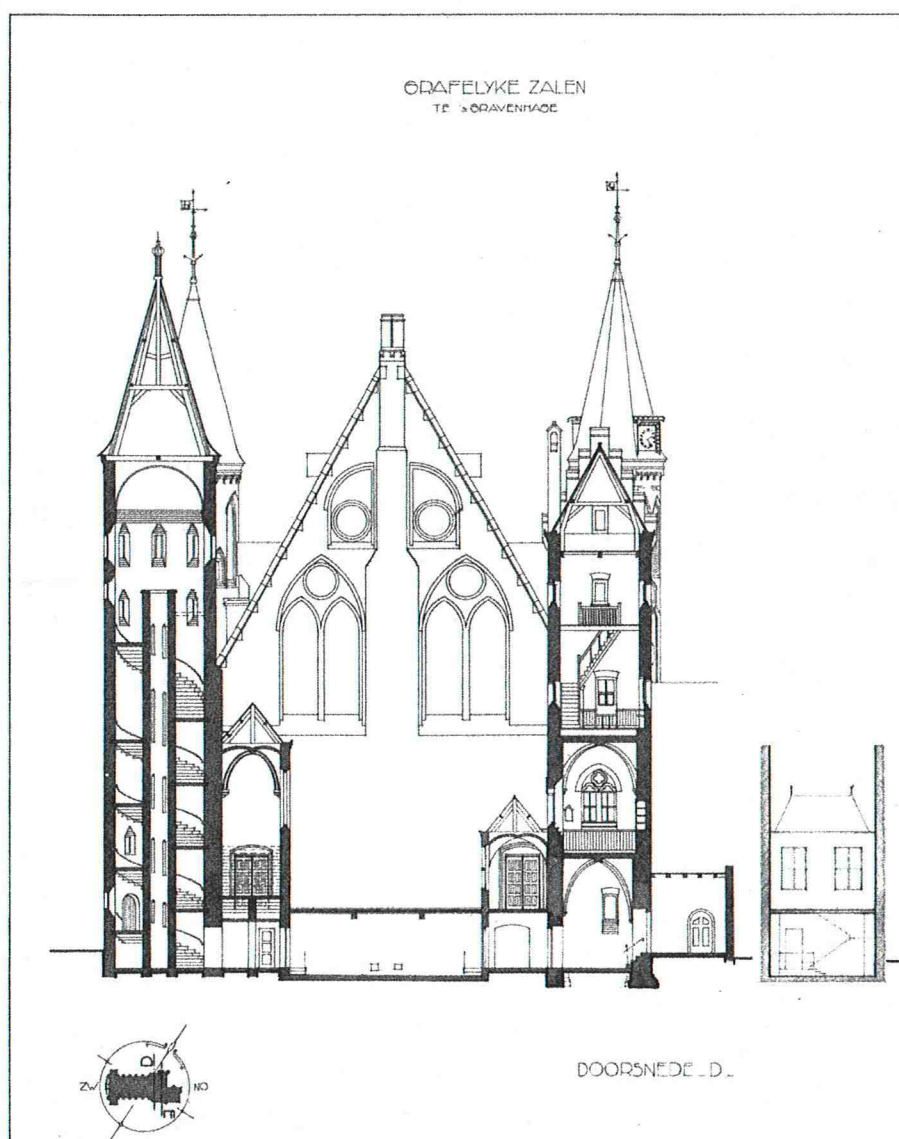
Afb. 18. Doorsnedetekening over de binnenplaats uit vermoedelijk december 1967 met rechts tegen de Haagtoren het ontwerp voor het nieuwe trapportaal. Geheel rechts is het ontwerp van de binnenplaatsgevel van het trapportaal afgebeeld. (Archief Rijksvastgoedbedrijf)

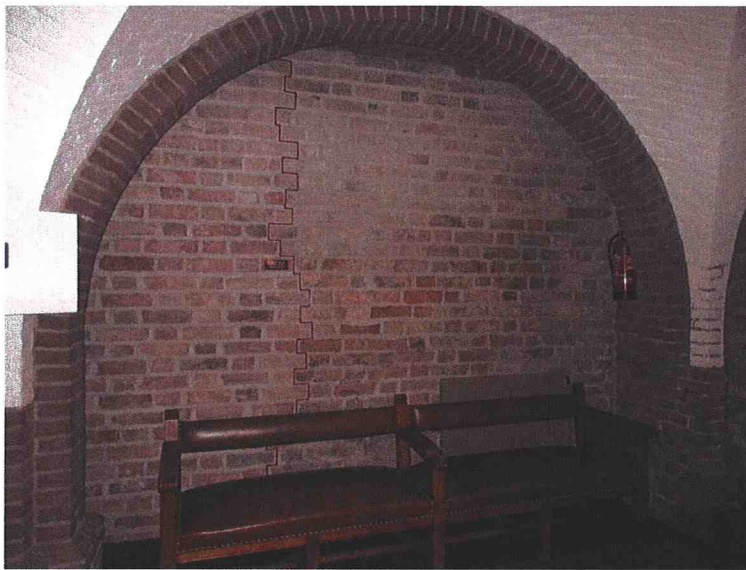
Afb. 19. Detail noordmuur Garderobekelder met muurwerk uit ca. 1230. Links van de met een rode lijn gemarkeerde bouwnaad het in 1971 aangevulde metselwerk.

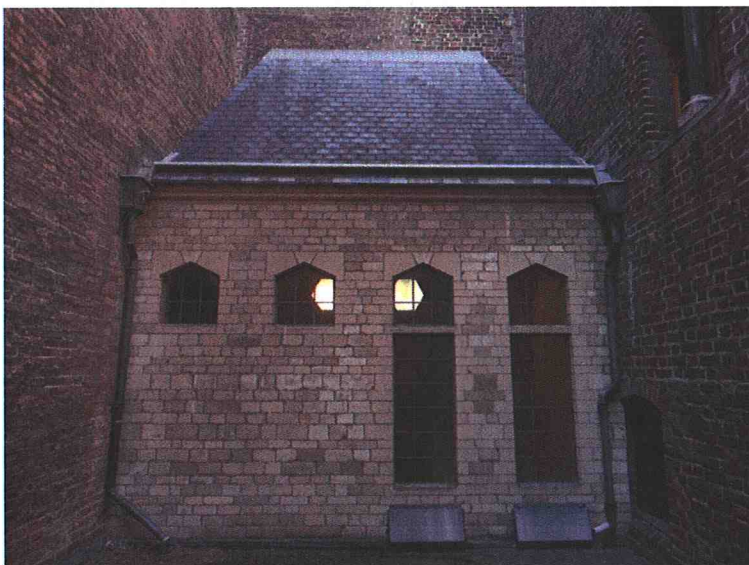
Afb. 20. Het trapportaal op de binnenplaats, 1968-1971.

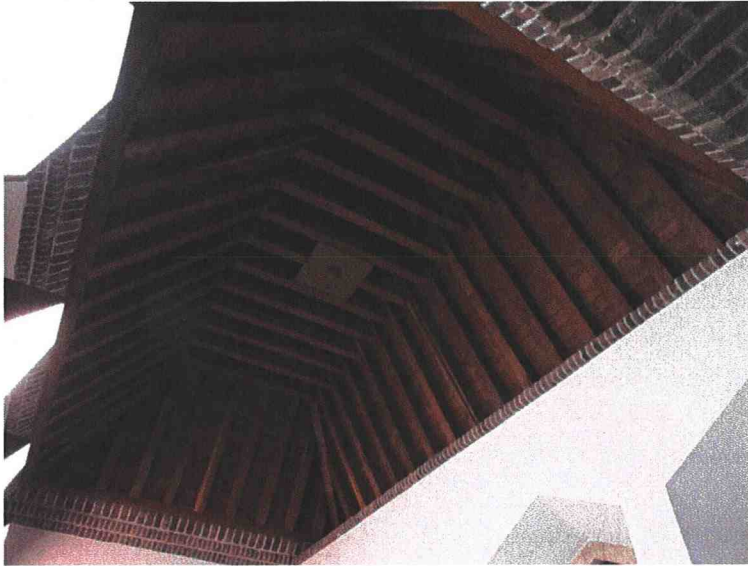
Afb. 21. Interieur van het trapportaal uit 1968-1971 met de eikenhouten sporenkap met hanebalken op een uitkragende lijst van geprofileerde baksteen.

In het interieur is het geschetste ontwerp vervangen door een open eikenhouten kap op een uitkragende lijst van geprofileerde baksteen. Het betreft een moderne variant van een sporenkap met hanebalken. Het trapportaal is in het interieur wit gepleisterd. De vensters hebben diepe dagkanten, waarvan de afzaten zijn betegeld met 'witjes'. De toegang tot de Grote Zaal is een doorgang die vermoedelijk dateert uit de 17^{de} eeuw, maar waarvan de afwerking van de dagkanten in schoonmetselwerk en de deuren dateren uit de restauratietijd van 1900. In 1968 zijn deze stenen groen gekleurd, mogelijk om het effect van geglazuurde steen te imiteren.

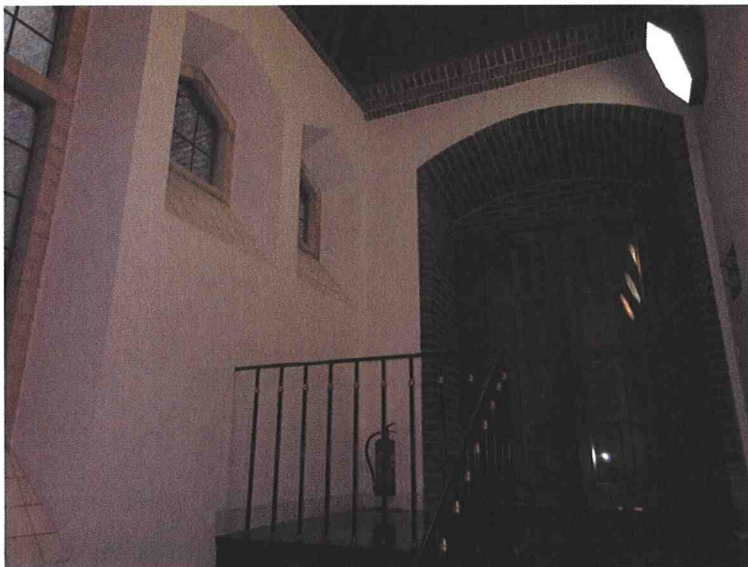
Afb. 22. De toegang naar de Grote Zaal met in de dagkanten groen gekleurde stenen om het effect van geglazuurde baksteen te imiteren. Rechts boven een van de schuingeplaatste zeshoekige wandlichten.

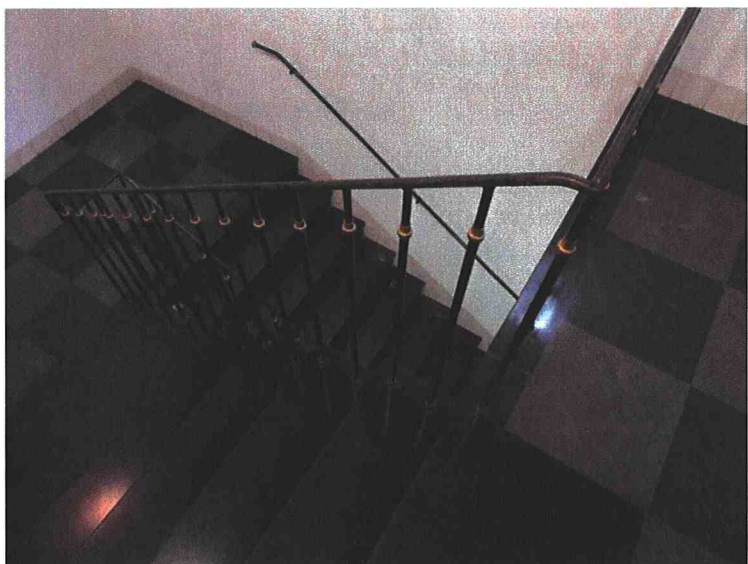
Afb. 23. De twee trapvluchten met bordes en tussenbordes waarop zerken van hardsteen en marmer in dambordpatroon.

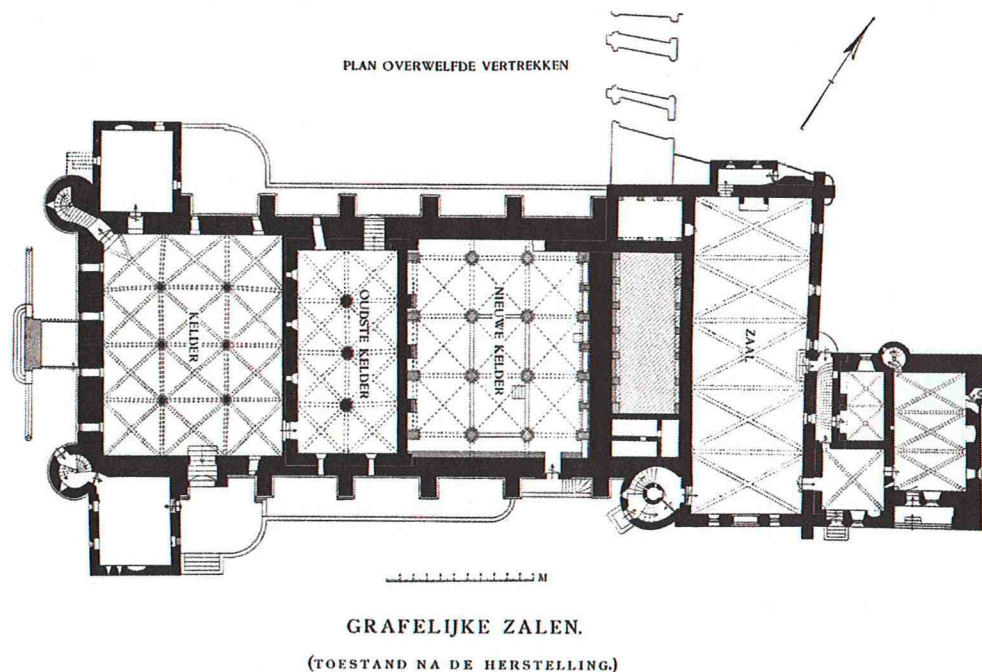
Afb. 24. Plattegrond van de kelderverdieping van de Grafelijke Zalen na de restauratie van 1896-1904 met de nieuwe Garderobekelder onder de Grote Zaal. (Beschrijving 1907)

Met de bouw van de Garderobekelder omstreeks 1900 is de gehele Grote zaal (Ridderzaal) onderkelderd. In aansluiting op de twee met kruisribgewelven overdekte middeleeuwse kelders is ook hier een overwelfing aangebracht van gordelbogen met kruisgraatgewelven. Voor de ontsluiting van de nieuwe kelder is in de zuidgevel van de Grote Zaal een entree gemaakt. De kelder heeft in het centrale gedeelte (twee gewelfvlakken) een verdiepte vloer gehad, die gerelateerd was aan de functie van installatieruimte (plaatsing olietank).

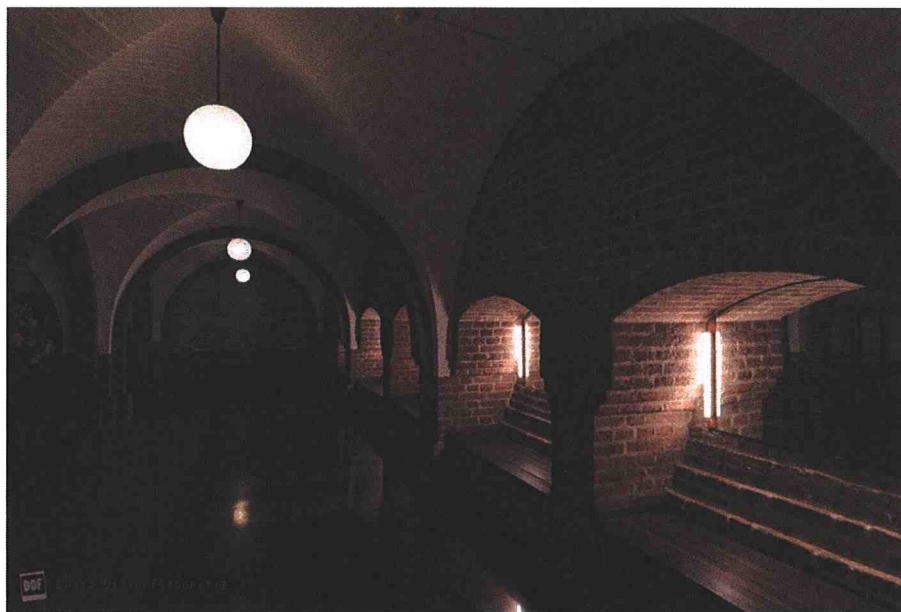
Afb. 25. Garderobekelder met een overwelling van kruisgraatgewelven tussen gordelbogen. De gewelven zijn van een witte verflaag voorzien. (D. Otten Fotografie)

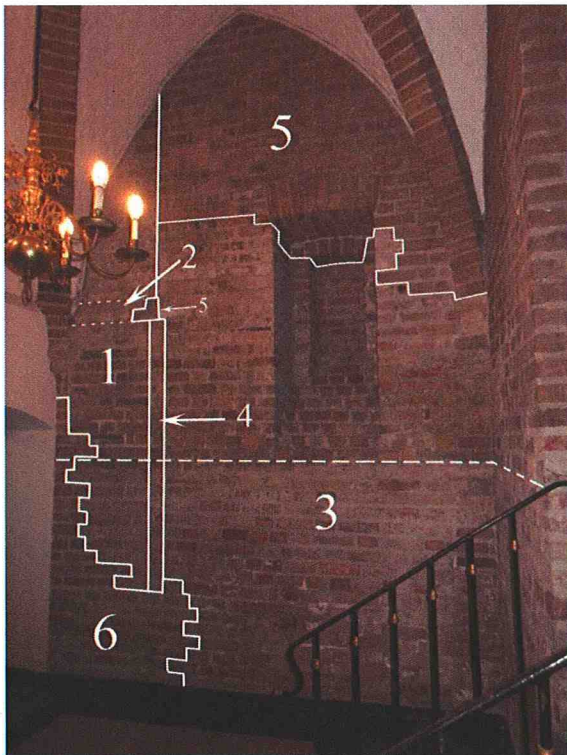
Afb. 26. Westgevel in de entreeruimte van de Haagtoren. Met een stippellijn is de vloerafdruk gemarkeerd van de tussenverdieping uit ca. 1900, die in 1968-1971 is verlaagd voor een nieuwe entree (links herkenbaar) naar het nieuwe trappenhuis. Met cijfers worden de volgende bouwsporen van de westgevel geduid:

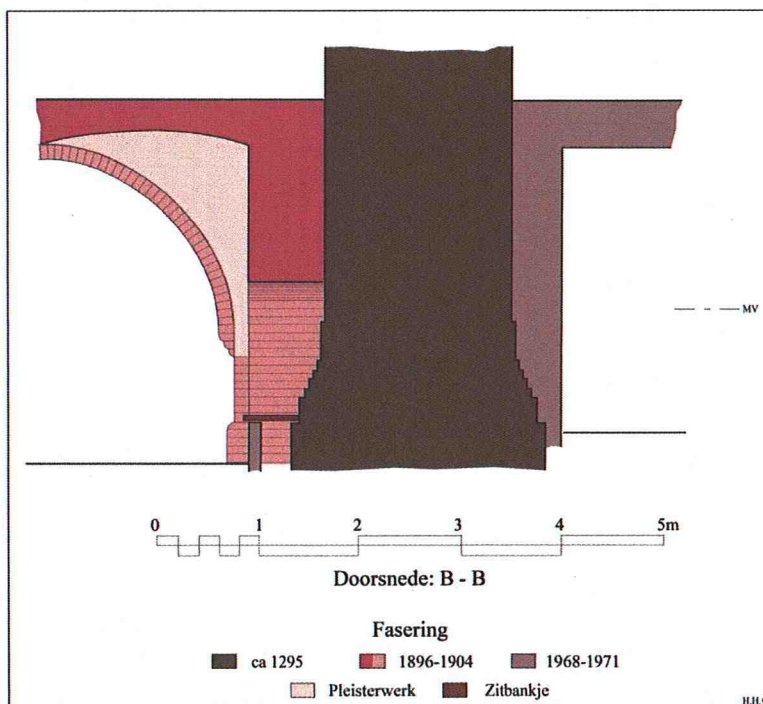
Afb. 28. Doorsnede B-B over de oostgevel van de Garderobekelder met de verschillende bouwperiodes in kleur.

Bij het bouwhistorisch onderzoek van de oostmuur van de Garderobekelder is het muurdeel ter plaatse van het middelste gewelfvak van de overwelling uit 1900 onderzocht. De overwelling steunt hier op twee muurpenanten waaruit de gordelbogen oprijzen en waartussen de kruisgraatgewelven zijn geslagen. Halverwege deze penanten is een smallere penant geplaatst waarop met twee segmentbogen het gevelwerk uit 1900 rust. Tussen deze muurpenanten en onder de twee segmentbogen is het muurwerk uit ca.1295 zichtbaar. Het metselwerk van dit muurwerk vertoont zeven versnijdingen en verspreid restauratiewerk uit 1900. Op de onderste versnijding zijn in 1968 houten zitbankjes aangebracht. (Zie ook afb. 25, pagina 32.) Het gevelmetselwerk uit 1900 vertoont vlak onder het kruisgraatgewelf een herstelling uit 1968.

Het muurwerk uit ca.1295 heeft boven de versnijdingen een dikte van 188 cm en draagt de zware oostelijke topgevel van de Grote Zaal. De achterzijde van de gevel gaat op kelderniveau sinds de bouw [redacted] in 1968 schuil achter een voorzetmuur, waarop het kelderdek van de installatiekelder rust. Op een plattegrondtekening uit 1904 (zie vorige pagina) is herkenbaar dat aan deze zijde van de muur oorspronkelijk ook versnijdingen zichtbaar zijn geweest. De huidige voorzetmuur rust deels op deze versnijdingen evenals de reeks penanten uit 1900 die oorspronkelijk het gewelf hebben gedragen van een kruipruimte onder de binnenplaats tussen de Grote Zaal en het Rolgebouw. (Zie afb. 17, pagina 26.) Deze kruipruimte heeft in 1968 plaats gemaakt [redacted]. In 1968 zijn bij uitgraafwerkzaamheden sporen van de middeleeuwse fundering gevonden. Schijnbaar zijn die sporen op tekening vastgelegd, maar niet meer vindbaar in het archief van de Rijksdienst voor het Cultureel Erfgoed.¹⁵

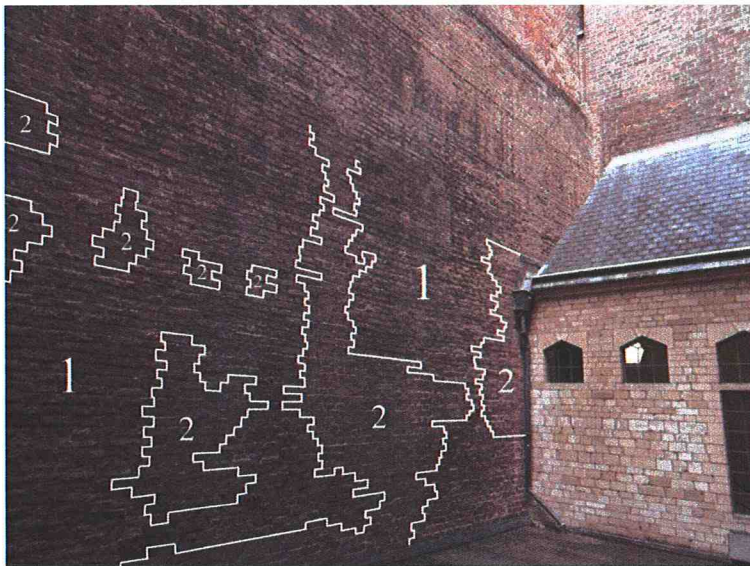
Afb. 30.
Detail van de oostgevel van de Grote Zaal (westgevel binnenplaats) waarin met cijfers de verschillende soorten metselwerk is aangegeven.
1. Oorspronkelijk metselwerk uit ca. 1295, uitgevoerd in Vlaams verband.
2. Restauratiewerk van 1968-1971.

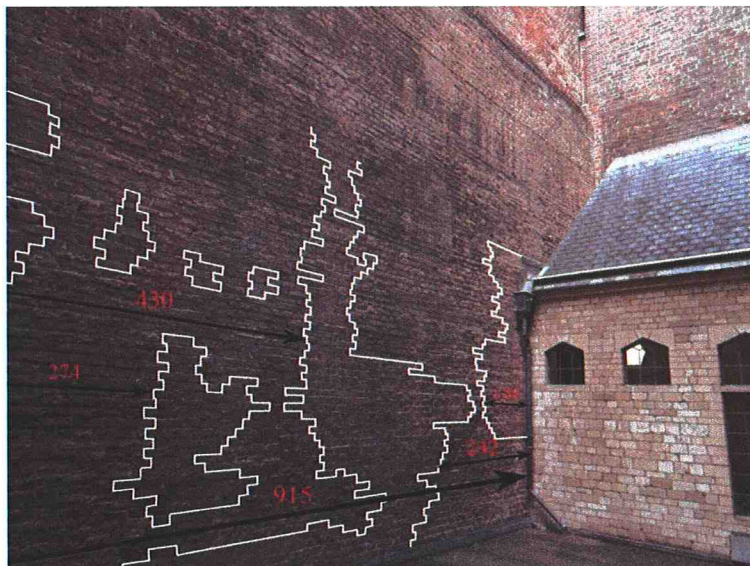
Afb. 31. Dezelfde gevel, waarin met maatvoering het restauratiewerk is gemarkeerd. De maten zijn links (buiten beeld) vanaf het trapportaal uit 1511 genomen.

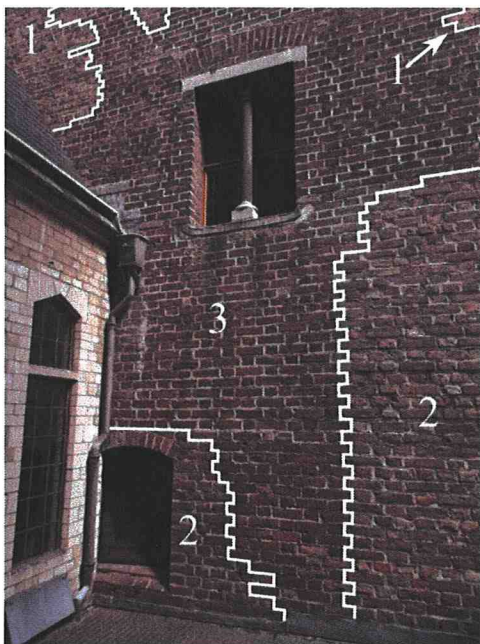
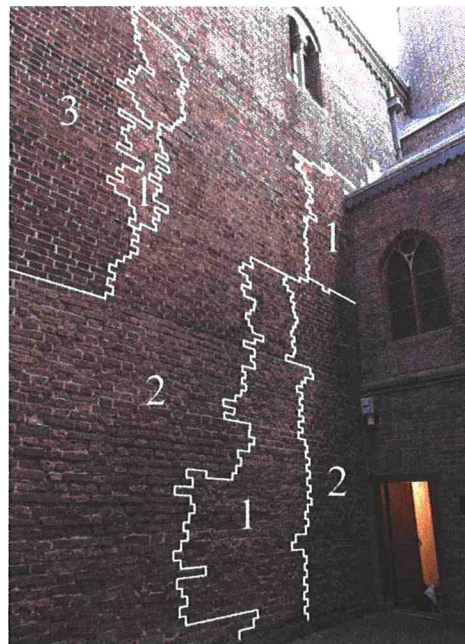
Afb. 32 en 33. Linker en rechter helft van de westgevel van het Rolgebouw (oostgevel binnenplaats) waarin met cijfers de verschillende soorten metselwerk zijn aangegeven.

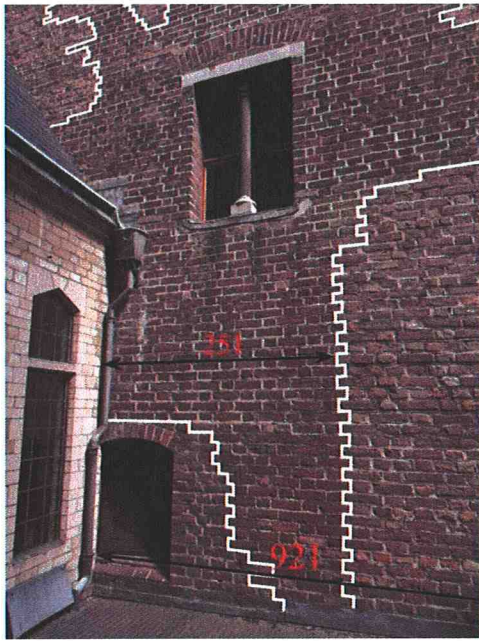
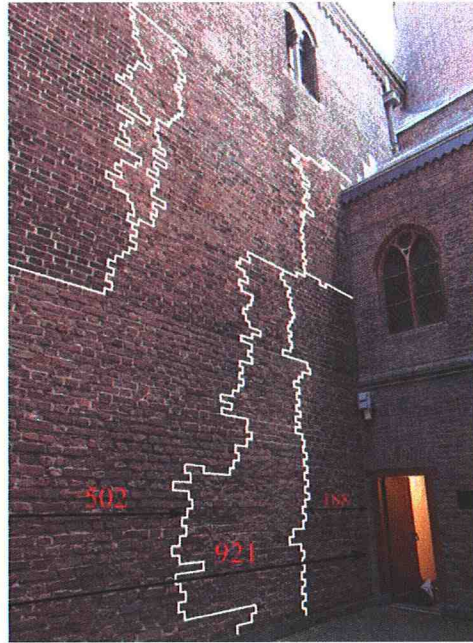
Afb. 34 en 35. De linker en rechter helft van de westgevel van het Rolgebouw waarin met maatvoering het originele werk en de twee restauratiecampagnes zijn gemarkeerd.

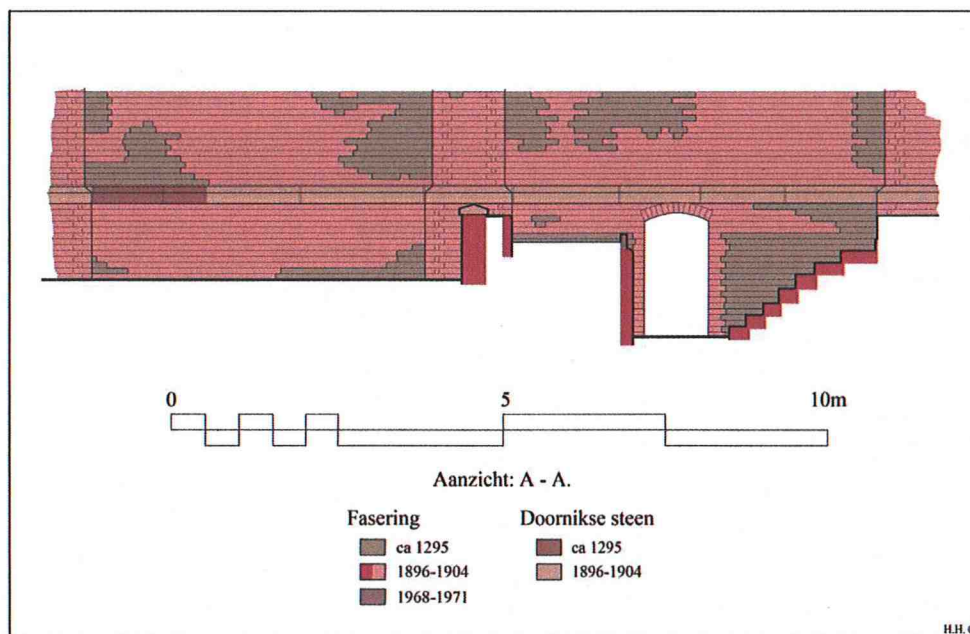
Afb. 39. Aanzicht A-A. Detail van de zuidgevel van de Grote Zaal uit ca. 1295 met de kelderentree met trapopgang uit 1896-1904. De verschillende bouwperiodes in kleur.

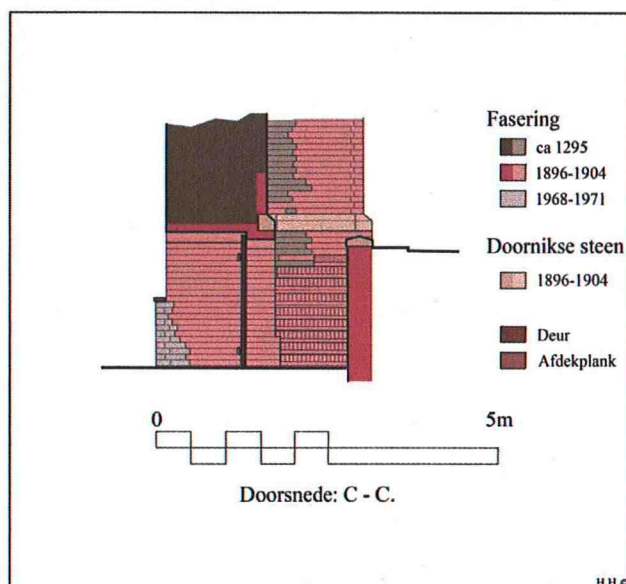
Afb. 40. Doorsnede C-C van de entree met trapopgang van de Garderobekelder uit 1896-1904 in de zuidgevel uit ca. 1295 van de Grote Zaal. De verschillende bouwperiodes in kleur.

Het muurwerk uit ca.1295 heeft boven de gevelplint een dikte van 147 cm en de steunberen, waarop de bogen rusten voor de weergang langs de dakrand van de enorme kap van de Grote Zaal hebben boven de plint een bouwmassa van 145 x 107 cm. De twee onderzochte gevelvlakken tussen de steunberen hebben boven de plint een breedtemaat van 527 cm en 576 cm, wat tevens de overspanning is van de weergangbogen. In het grootste gevelvlak is de kelderentree aangebracht. Deze grotere maat wordt bepaald doordat de oostelijke steunbeer tevens de gevelhoek vormt die aansluit op de 188 cm zware achtergevel van de Grote Zaal.

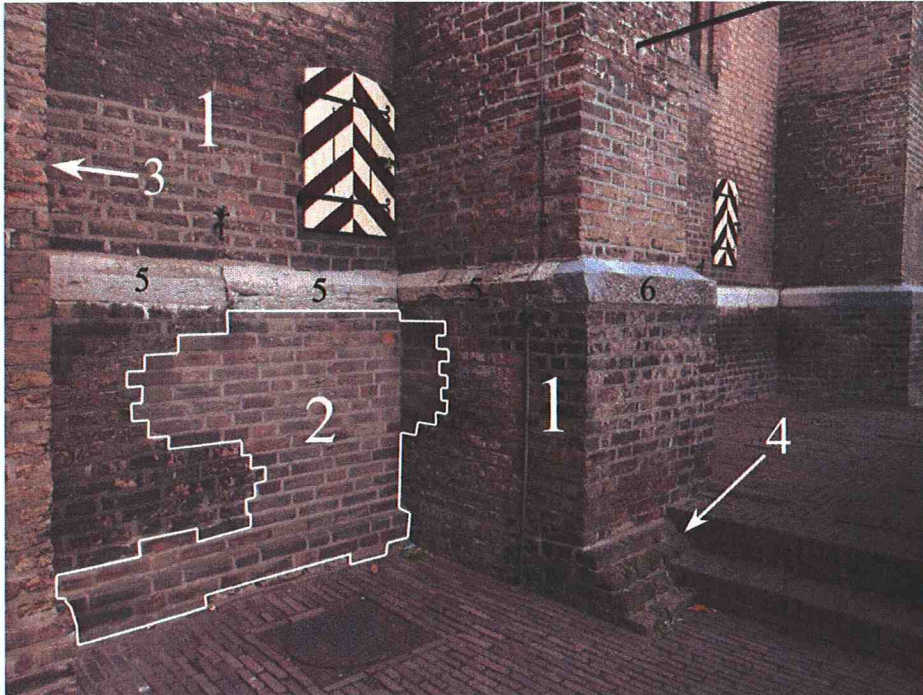
Afb. 41. Meest westelijk gevelvlak van de zuidgevel naast de originele kelderentree uit ca. 1295. 1. Origineel metselwerk uit ca. 1295 met sporadisch ingeboete bakstenen uit ca. 1900. 2. Recent inboetwerk. 3. Gevelhoek van de originele kelderentree uit ca. 1295. 4. Versnijdingen (overgang van funderingswerk naar opgaand gevelwerk). Markeert tevens het originele maaiveldniveau. 5. Doornikse steen uit ca. 1295. 6. Arduin (Namense steen) uit ca. 1900.

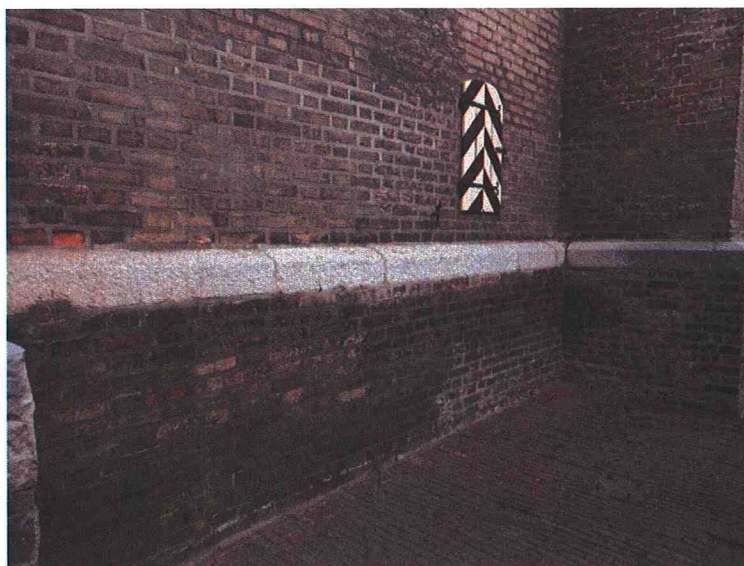
Afb. 42. Westelijk gevelvlak waarachter de kelder uit ca. 1230 is gelegen. Al het gevelmetselwerk is origineel uit ca. 1295 met sporadisch ingeboete bakstenen uit ca. 1900. De doorlopende natuurstenen plint is van arduin blokken uit ca. 1900.

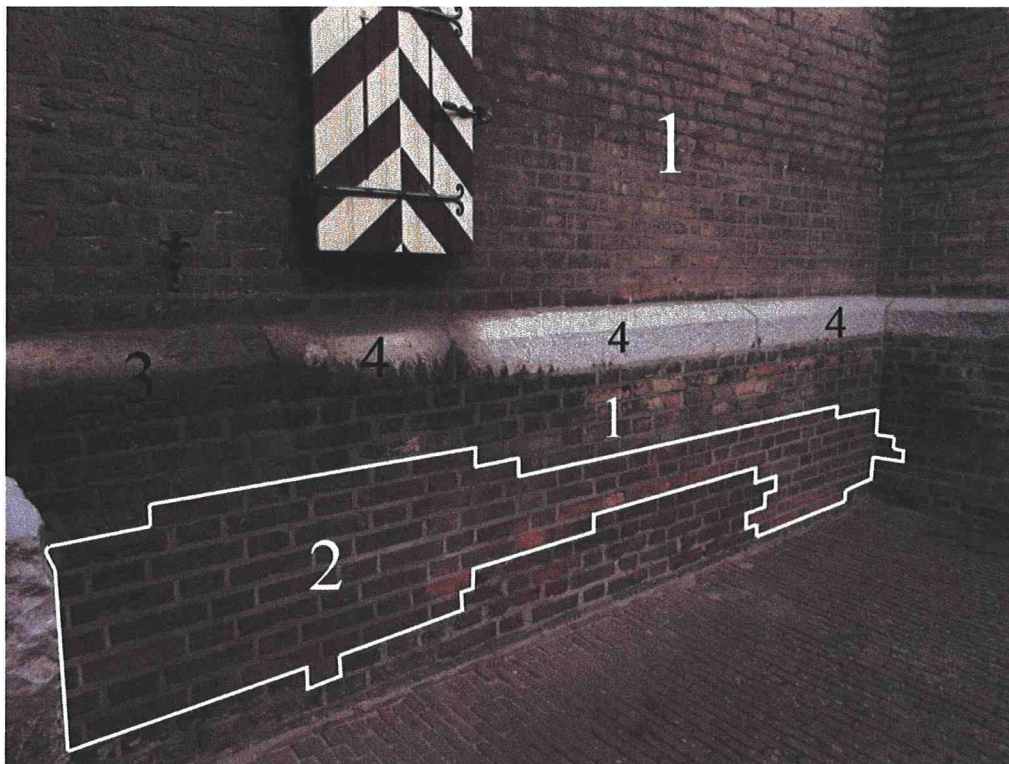
Afb. 43. Oostelijk gevelvlak waarachter de kelder uit ca. 1230 is gelegen.
 1. Origineel metselwerk uit ca. 1295 met sporadisch ingeboete bakstenen uit ca. 1900. 2. Recent inboetwerk. 3. Doornikse steen uit ca. 1295. 4. Arduin uit ca. 1900.
