Grafelijke Zalen Binnenhof

Cultuurhistorisch onderzoek met waardestelling
van een drietal 'hotspots' binnen het complex
Grafelijke Zalen

Binnenhof 8-14 Den Haag

Oktober 2018

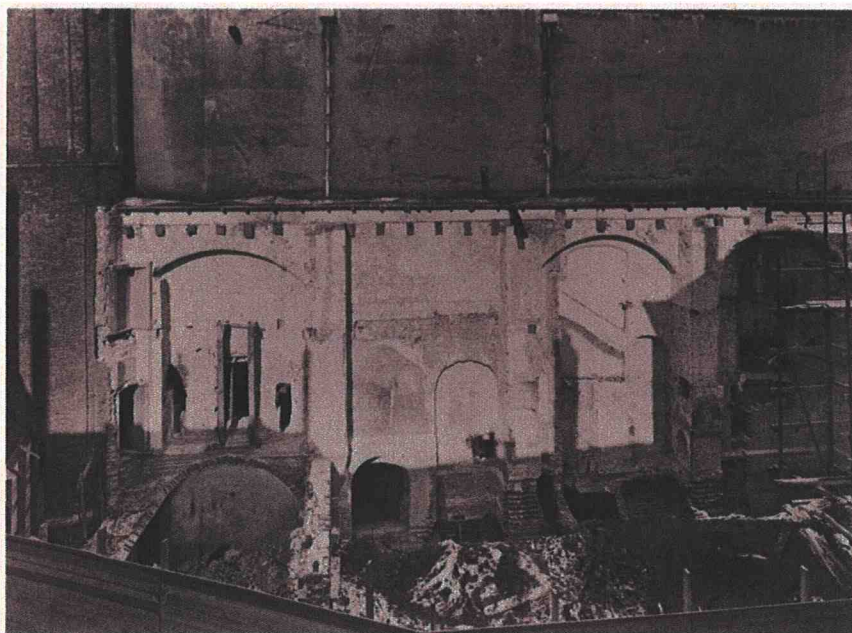
Afb. 44. De zuidoostelijke gevel van de Grote Zaal na sloop van de aanbouwen tijdens de restauratiecampagne van 1896-1904.
 (Haags Gemeentearchief, ca. 1900)

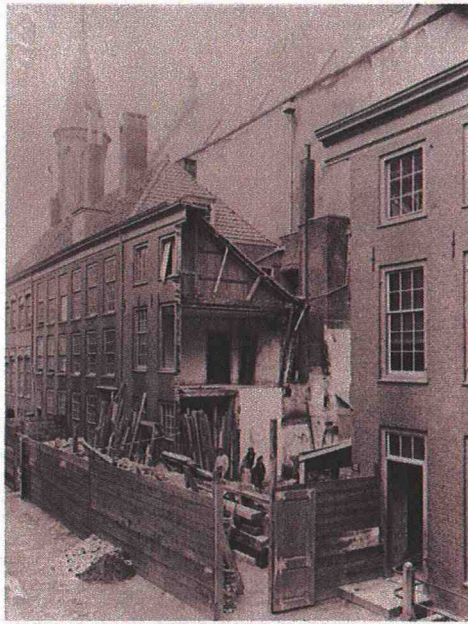
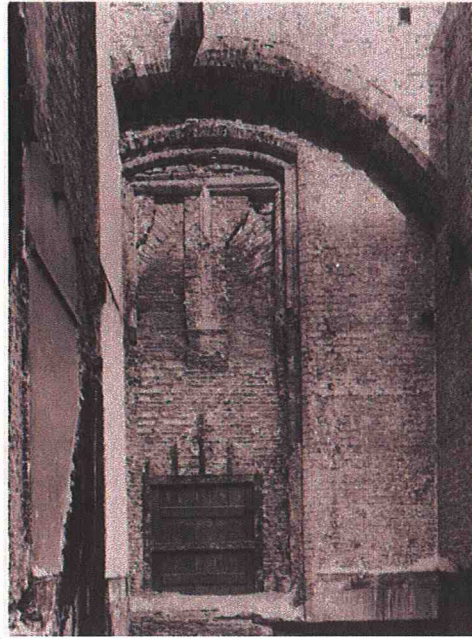
Afb. 45 en 46. Links sloop van de aanbouwen tegen de zuidgevel van de Grote Zaal tijdens de restauratie van 1896-1904. Rechts een oorspronkelijk kruisvenster in een van de traveeën van de zuidgevel van de Grote Zaal die tijdens de sloop van de aanbouwen in het zicht is gekomen. (Haags Gemeentearchief, ca. 1900)

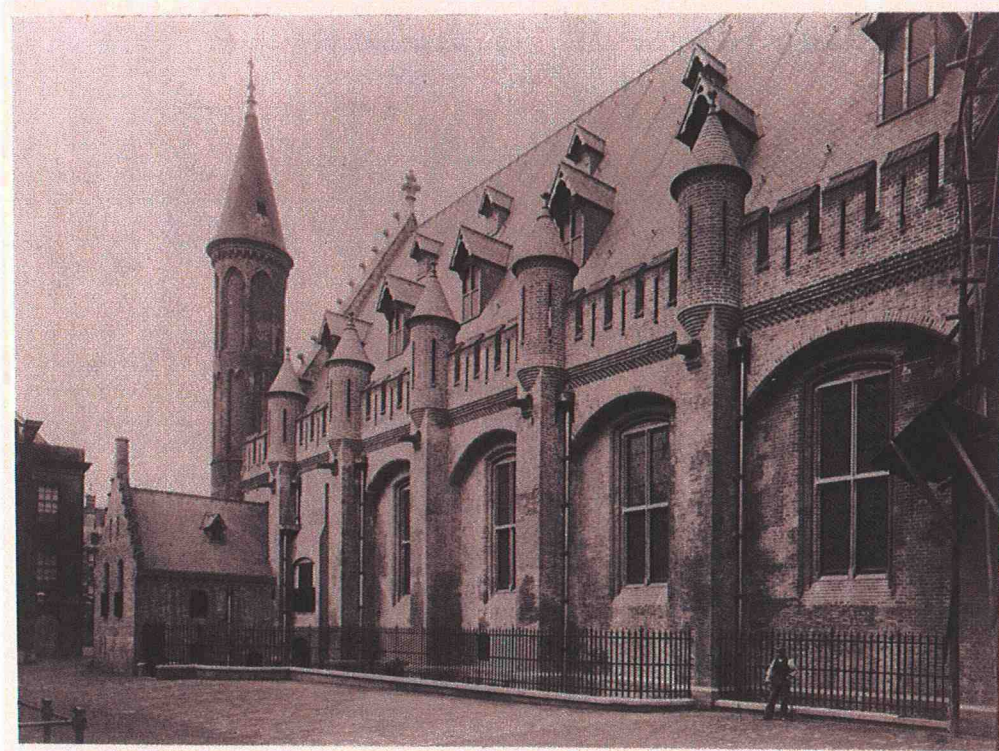
Afb. 47. De zuidgevel van de Grote Zaal kort na de restauratie van 1896-1904. (Haags Gemeentearchief, ca. 1905)

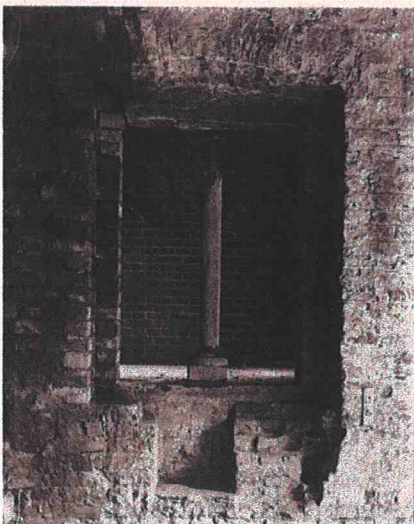
*Afb. 49.
Oorspronkelijk
venster in het
Rolgebouw dat
tijdens de restauratie
van 1896-1904 is
herontdekt.
(Haags Gemeentearchief,
ca. 1900)*

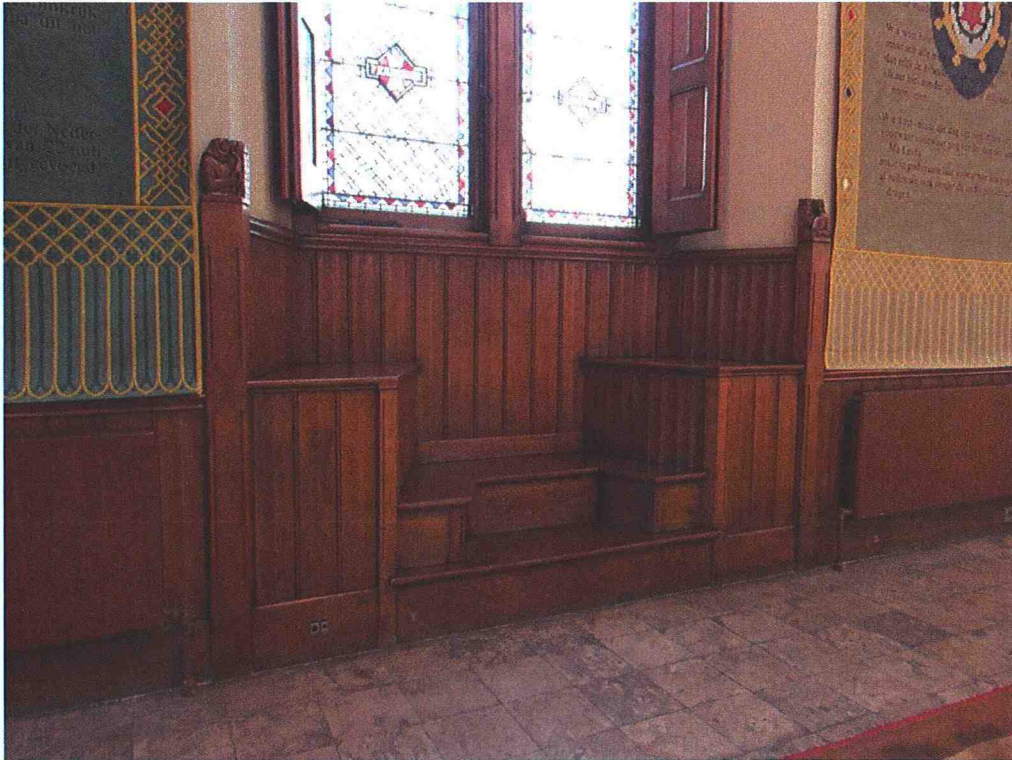
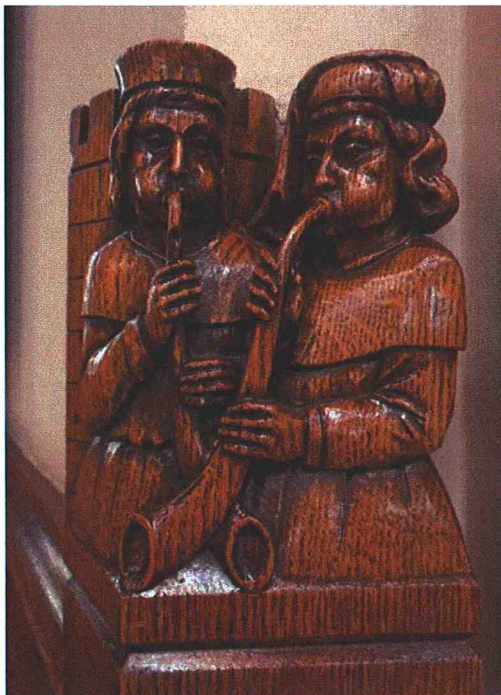
De eikenhouten betimmeringen van de vensterbanken met de gesneden figuren op de hoekpunten komen uit het atelier Cuypers-Stolzenberg.

Afb. 50 en 51. Eikenhouten betimmering met vensterbanken uit ca. 1900 in een van de vensternissen van de noordgevel van de Grote Zaal. Links detail van het siersnijwerk.

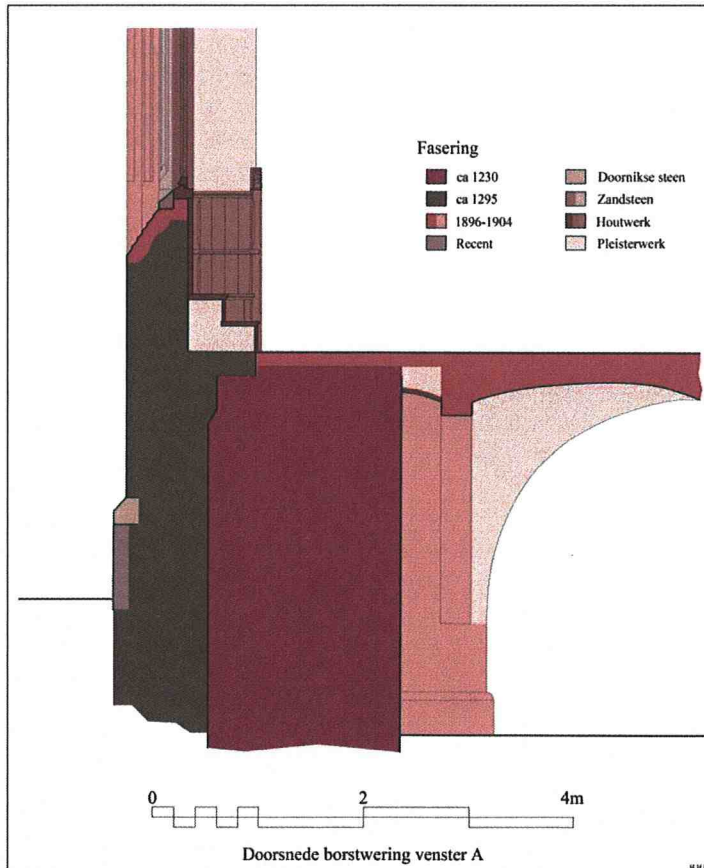
Afb. 52. Doorsnede borstwering venster A in het zesde venstertravee van de noordgevel van de Grote Zaal uit ca. 1295, met een oudere kern uit ca. 1230 en de aansluiting van de Garderobekelder uit ca. 1900. De verschillende bouwperiodes in kleur.

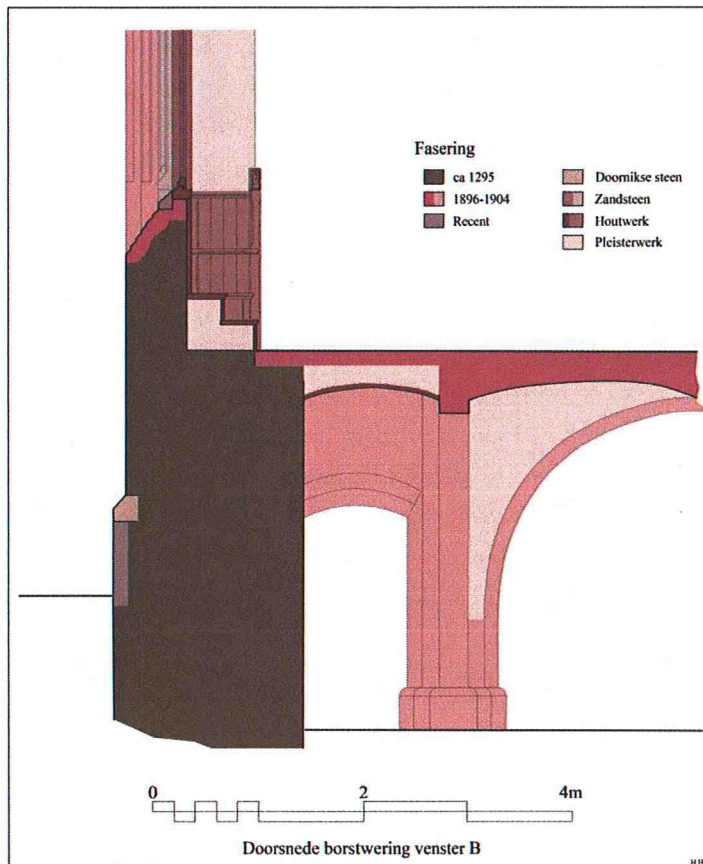
Afb. 53. Doorsnede borstwering venster B in het vijfde venstertravee van de noordgevel van de Grote Zaal uit ca. 1295, met de aansluiting van de Garderobekelder uit ca. 1900. De verschillende bouwperiodes in kleur.

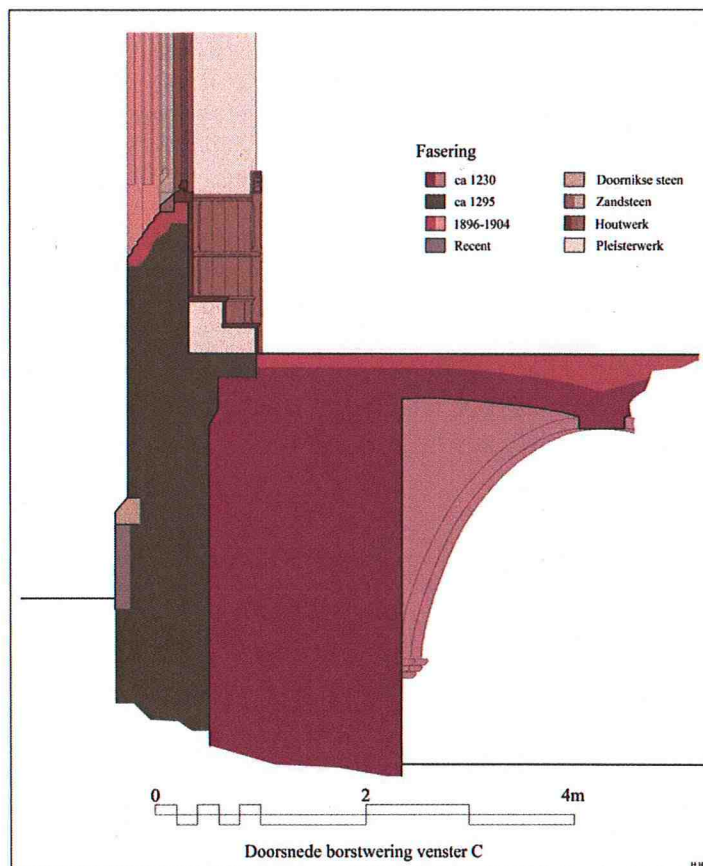
Afb. 54. Doorsnede borstwering venster C in het vierde venstertravee van de noordgevel van de Grote Zaal uit ca. 1295, met een oudere kern van de kelder uit ca. 1230. De verschillende bouwperiodes in kleur.

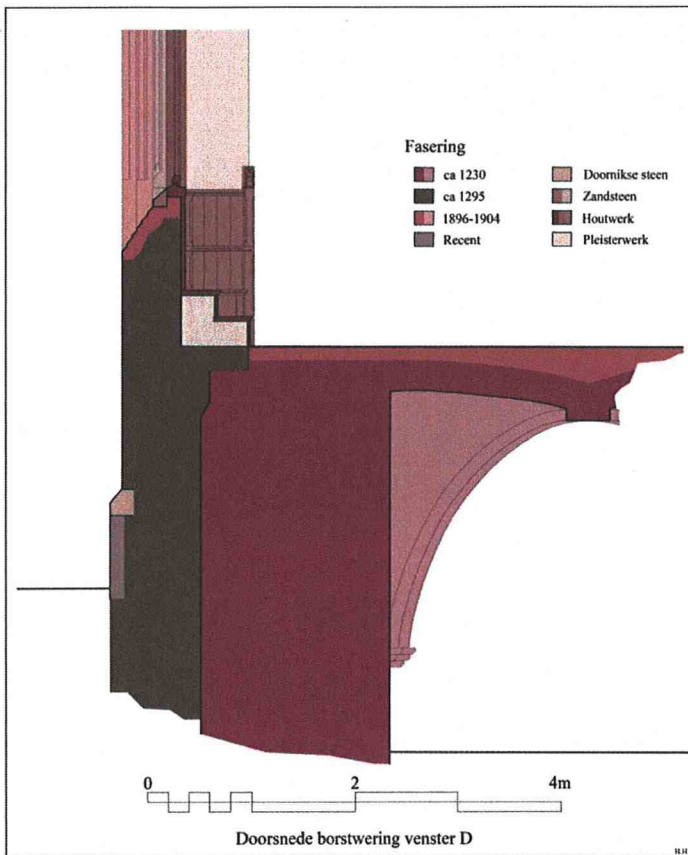
Afb. 55. Doorsnede borstwering venster D in het derde venstertravee van de noordgevel van de Grote Zaal uit ca. 1295, met een oudere kern van de kelder uit ca. 1230. De verschillende bouwperiodes in kleur.

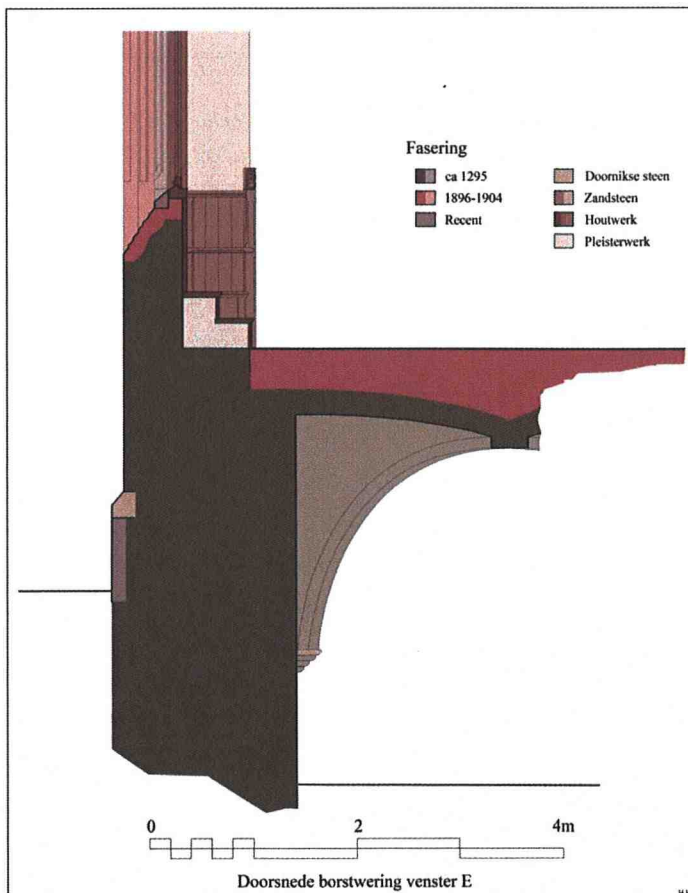
Afb. 56. Doorsnede borstwering venster E in het vijfde venstertravee van de noordgevel van de Grote Zaal uit ca. 1295, met de aansluiting van het keldergewelf van de kelder van de Grote Zaal. De verschillende bouwperiodes in kleur.

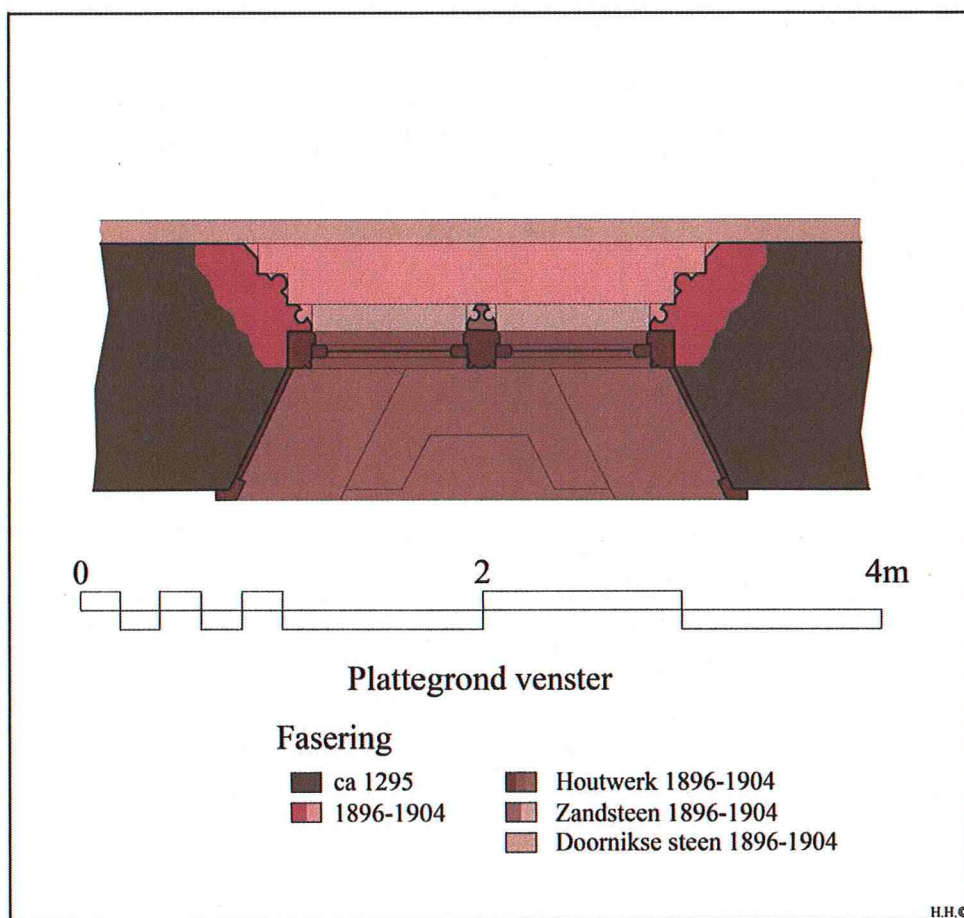
Afb. 57. Plattegrond van een venster van de noordgevel van de Grote Zaal inclusief de vensterbankbetimmering. De verschillende bouwperiodes in kleur.

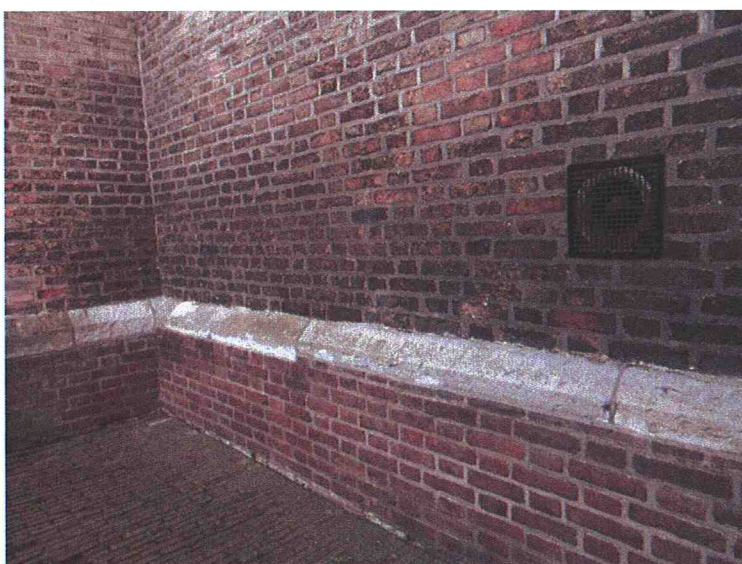
Afb. 58. Detail van een geveltravee van de noordgevel van de Grote Zaal. Onder de doorlopende horizontale plintband van Doornikse en arduin, metselwerk van recente datum. Erboven grotendeels origineel metselwerk uit ca. 1295 met recent voegwerk in een harde cementvoeg.
