253 Plattegrond zuidelijke vleugel begane grond/bel-etage Uitbreiding Koloniën.

284 Plattegrond eerste verdieping van de Uitbreiding Koloniën (de grijs gemarkeerde ruimten konden niet worden bezocht).

# FASERINGSPLATTEGRONDEN GRENADIERSPOORT EN UITBREIDING KOLONIËN

## WAARDESTELLING GRENADIERSPOORT

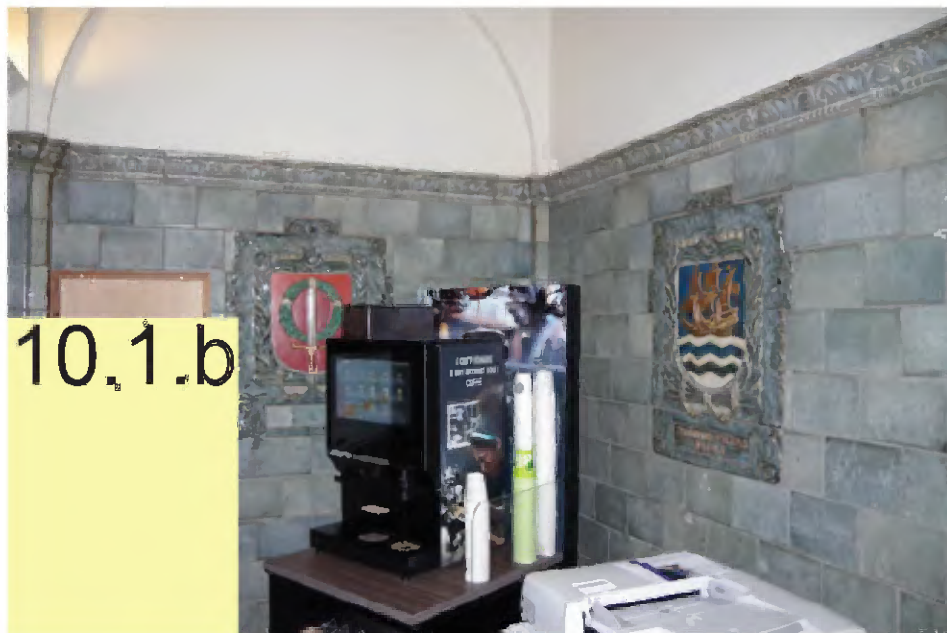
246 Ruimte voorhal (C10.08a) met in de betegelde lambrisering twee tableaux met wapenschilden.

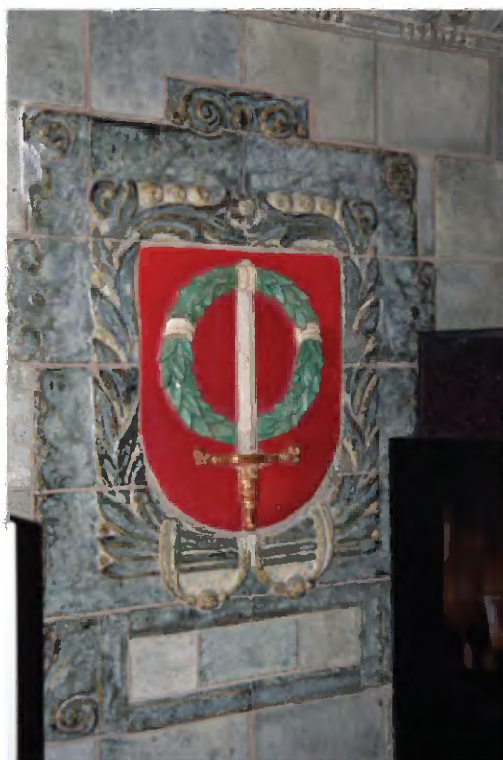
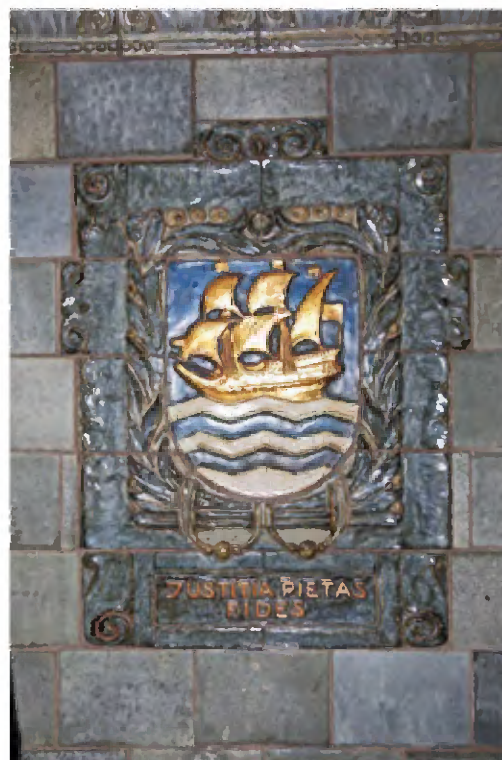
247-248 Het linker tableau bevat het middendeel van het stadswaapen van Batavia (Jakarta) als vertegenwoordiger van de Nederlands Indische overzeese gebiedsdelen in de oost. Het onderschrift 'Discreet peregrinet' is weggehaald. Het rechtertableau met onderschrift 'Iustitia, pietas, fides' (gerechtigheid, vroomheid, vertrouwen) toont (het middendeel van) het wapen van Suriname.

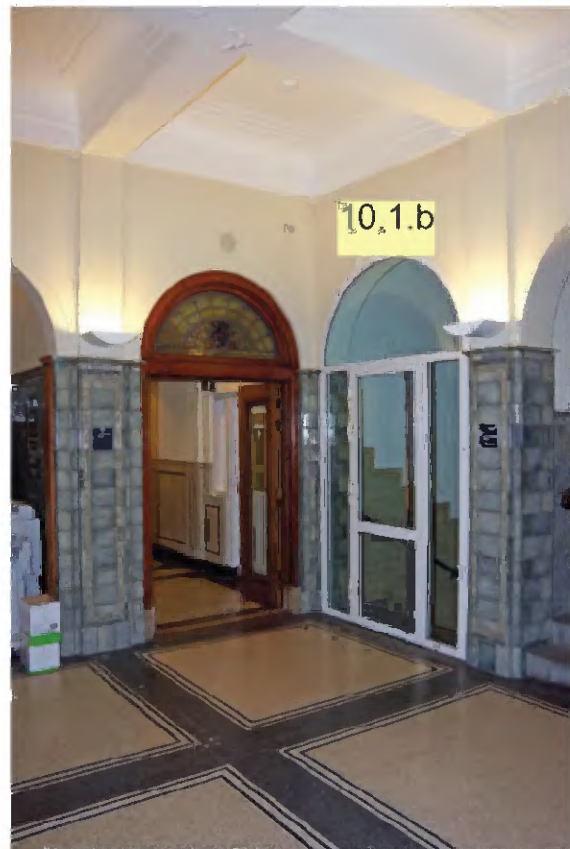
249 Ruimte C10.08, hal. Links de doorgang naar de oostelijke vleugel en rechts de moderne pui als afsluiting van de trap C10.16 vanuit het southergain.

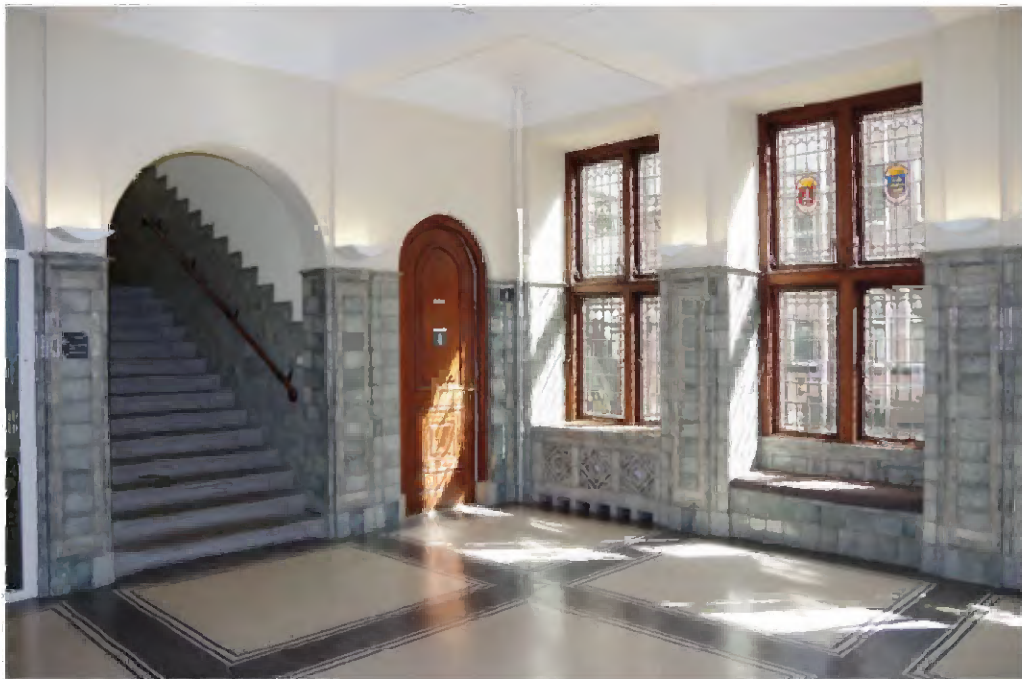
250 Ruimte C10.08, hal, gezien in zuidoostelijke richting met trap C10.17 naar de eerste verdieping. Rechts in de hoek toegang tot toiletten.

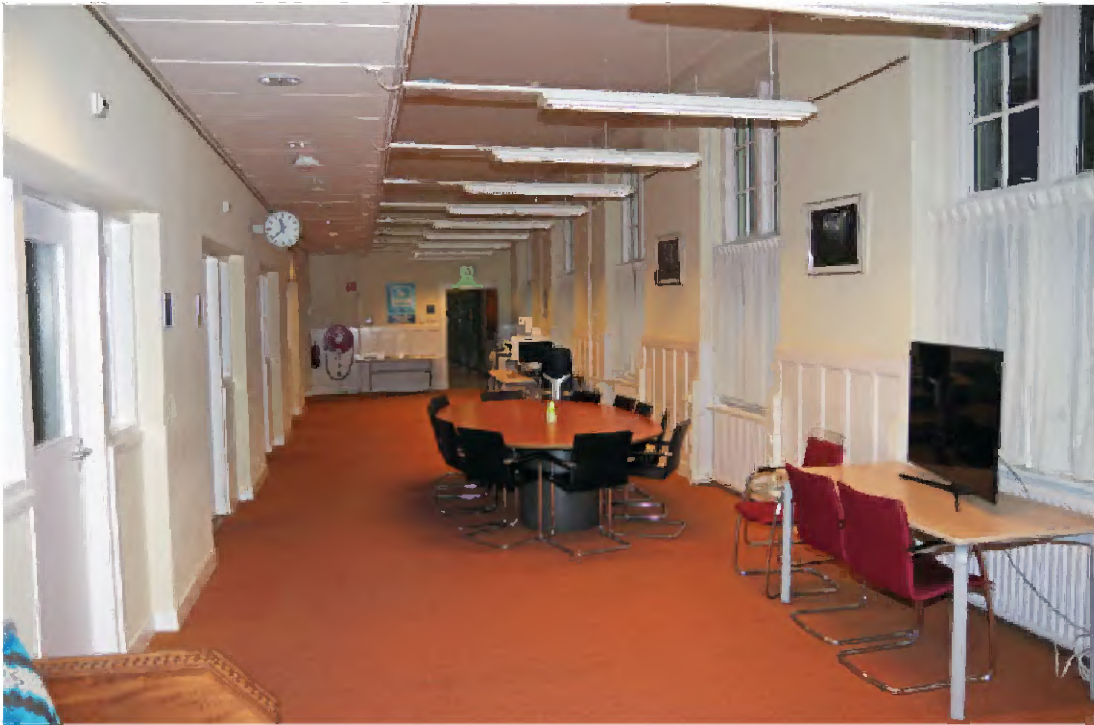
255 Vergaderruimte            De lambrisering aan de zuidzijde onder vensters (rechts) en de puien van de kantoren aan de noordzijde (links) zijn uit de bouwtijd. 10.1.b het plafond is modern. Onder de vaste vloerbedekking ligt mogelijk een granitovloer uit de bouwtijd.

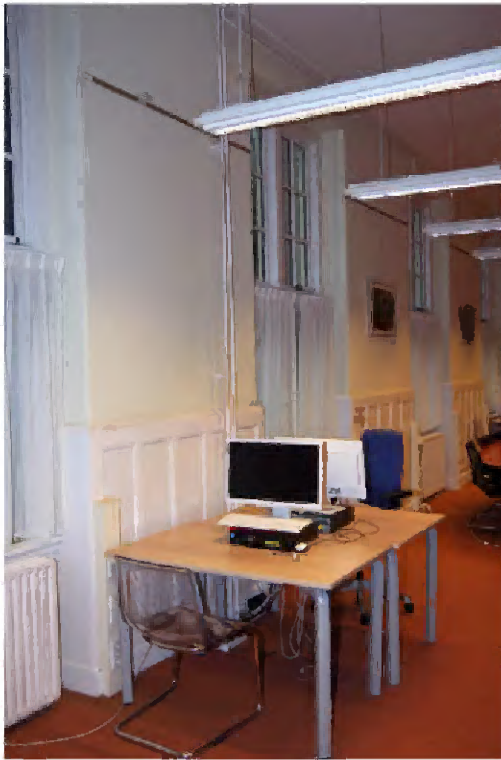
256 Vergaderruimte C10.04. Detail inbouw-  
ring uit de bouwtijd.

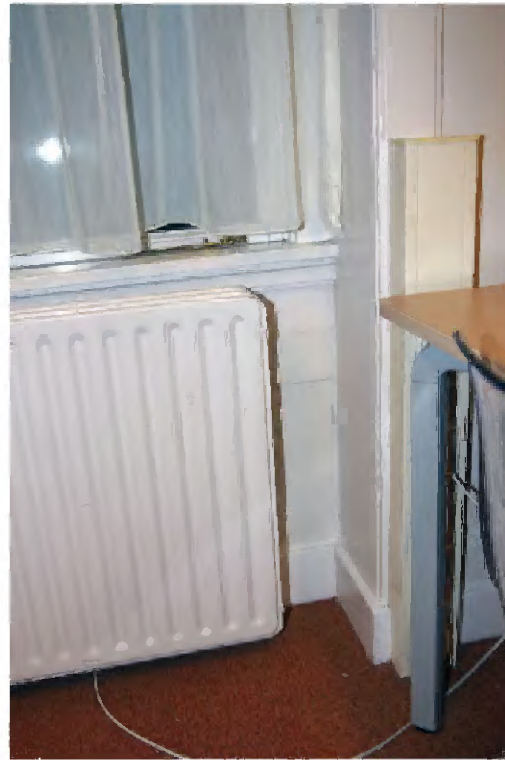
257 Vergaderruimte C10.04. Detail wandaf-  
werking; onder de vensters een betegeling  
van wit geschilderde schildpadtegels (vermoed-  
elijk origineel zoals in de oostelijke vleugel).

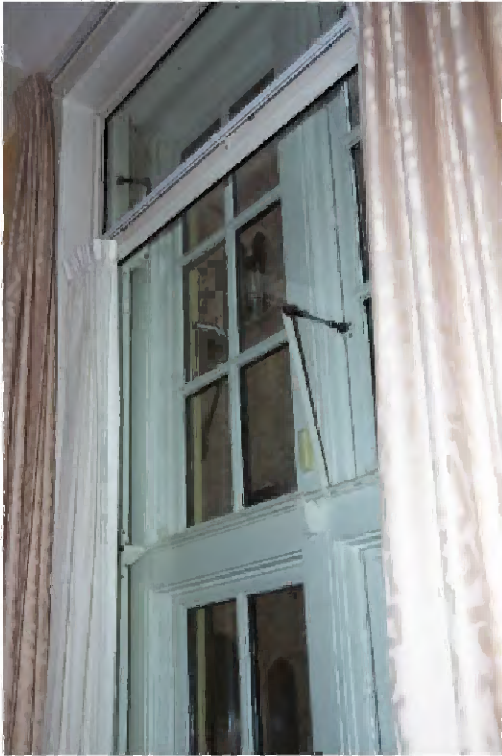
259 Vergaderruimte C10.04. Detail venster met kruiskozijn, bovengedeelte zijn als vakramen uitgevoerd.

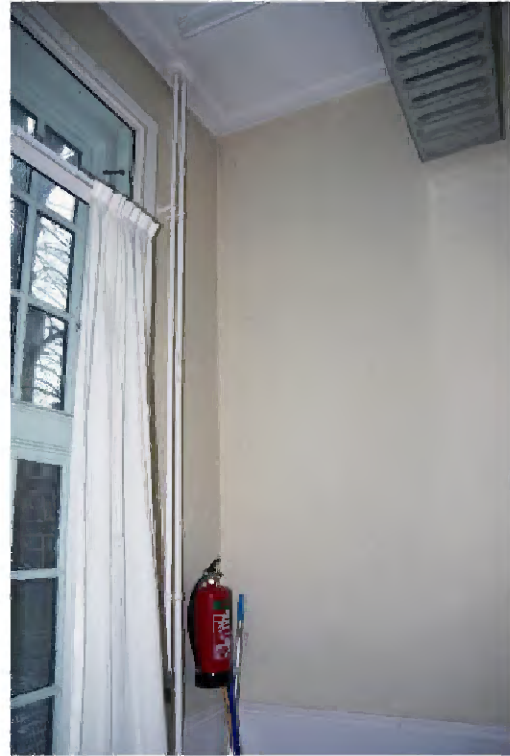
271 Ruimte opslag C10.09, met stucwerk-plafond uit de bouwtijd (met geprofileerde randlijst).

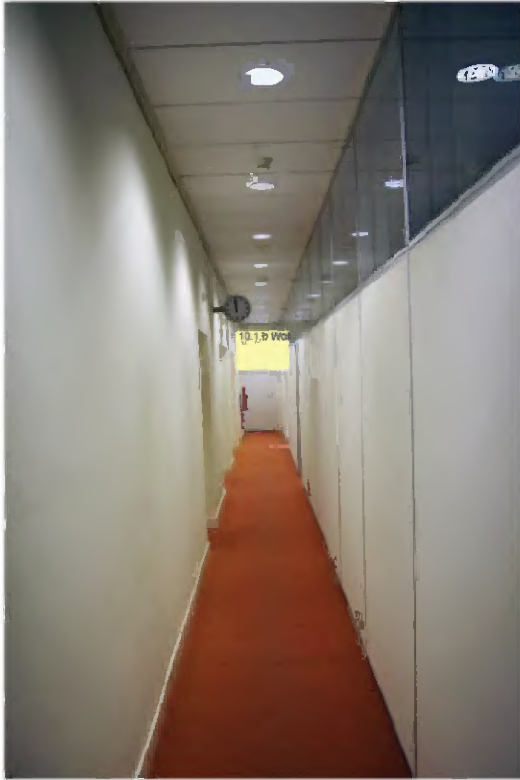
273 Ruimte gang C10.13, met verlaagd systeemplafond; door moderne systeemwand (rechts) afgescheiden van de oorspronkelijk open kantoorruimte. Links oorspronkelijke scheidingswand met entreepuien naar de kantoren aan de westzijde van de oostelijke vleugel die nog uit de bouwtijd dateren.

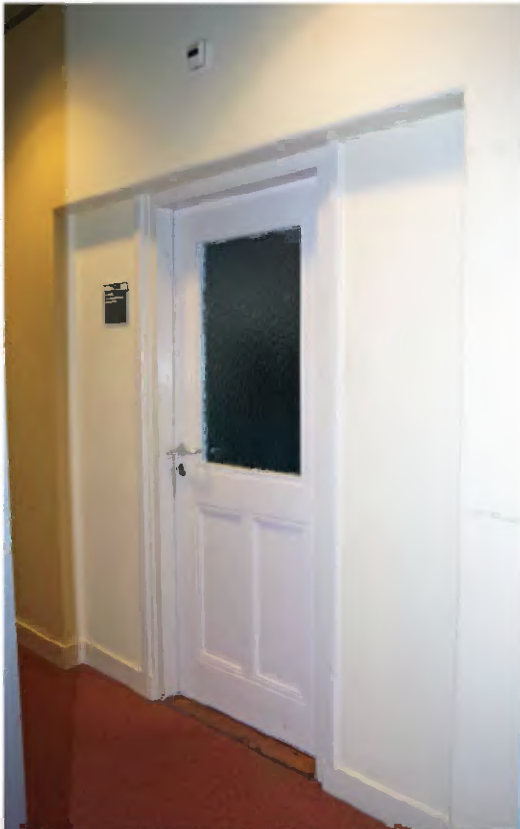
274 Ruimte gang C10.13. In de opening, waar oorspronkelijk twee deuren naast elkaar waren geplaatst, bevindt zich nu één deur uit de bouwtijd die toegang geeft tot kantoor (C0.08a).

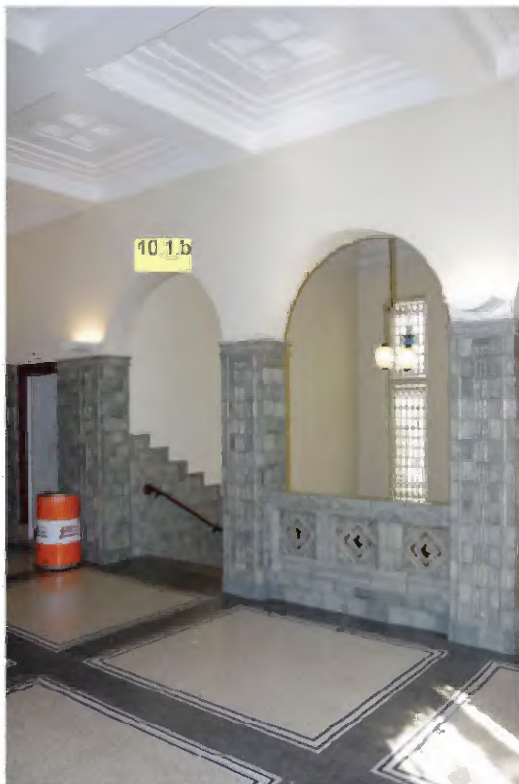
286 Ruimte hal C11.05, met zicht op het trappenhuis, ruimte C11.15. De gevel van het trappenhuis heeft drie smalle hoge vensters met gebrandschilderd glas-in-lood.

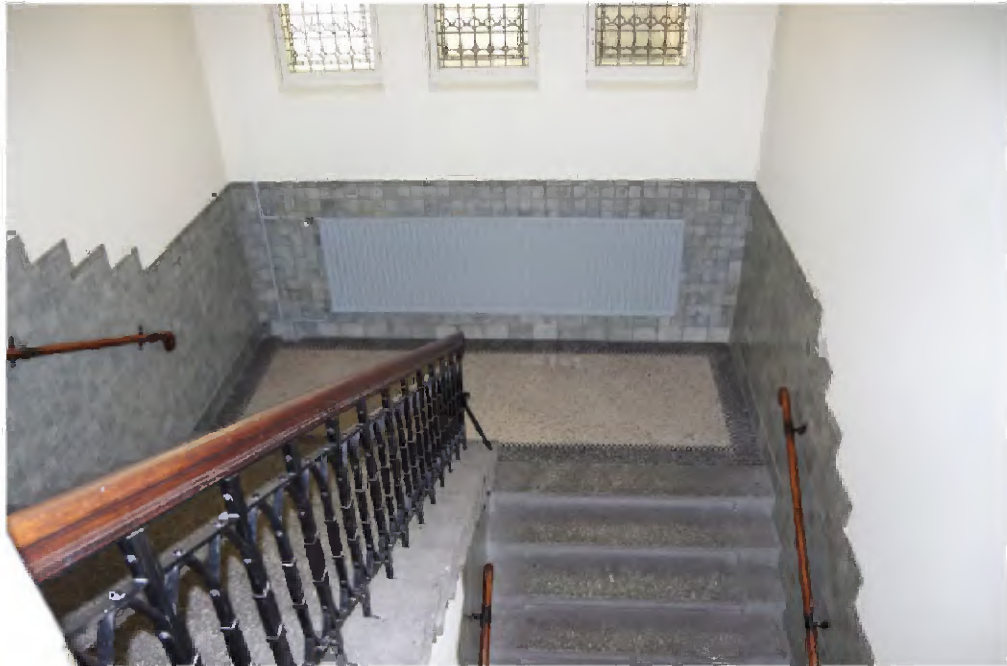
287 Hoofdrappenhuis, ruimte C11.15, met natuurstenen trap, smeedijzeren trapleuning met houten handlijst, granitvloer en betegelde lambrisering, alles uit de bouwtijd.

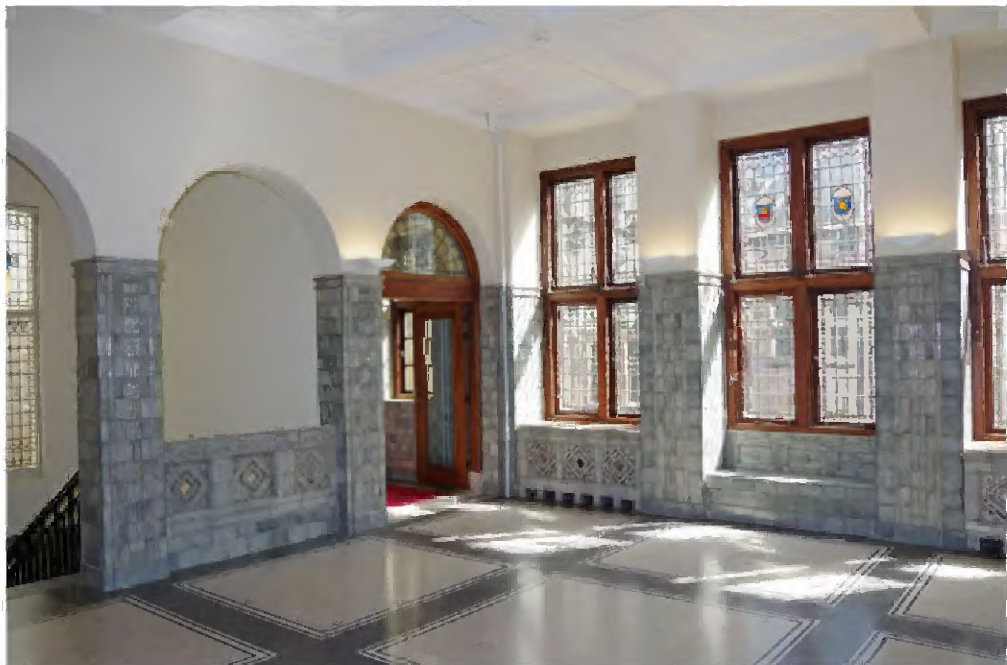
288 Ruimte C11.05, hal met rechts van het trappenhuis de doorgang naar de verbindinggang (C11.16) met het voormalige Ministerie van Koloniën. In het patroon van de granitvloer wordt het cassettenplafond weerspiegeld. Rondom een lambrisering van grijsblauwe tegels. De vensters met houten kruiskozijnen en bovenlichten van deze deur evenals de deuren van de doorgangen naar de zuid- en de oostelijke vleugel zijn voorzien van glas-in-lood met gebrandschilderde ornamenten.

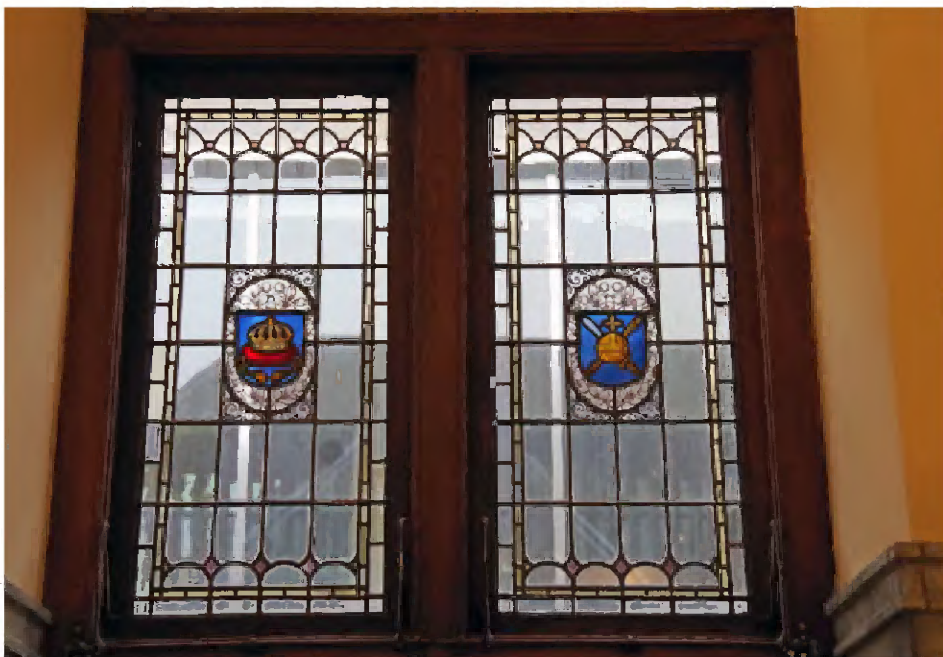
290 Detail gebrandschilderd glas-in-lood.

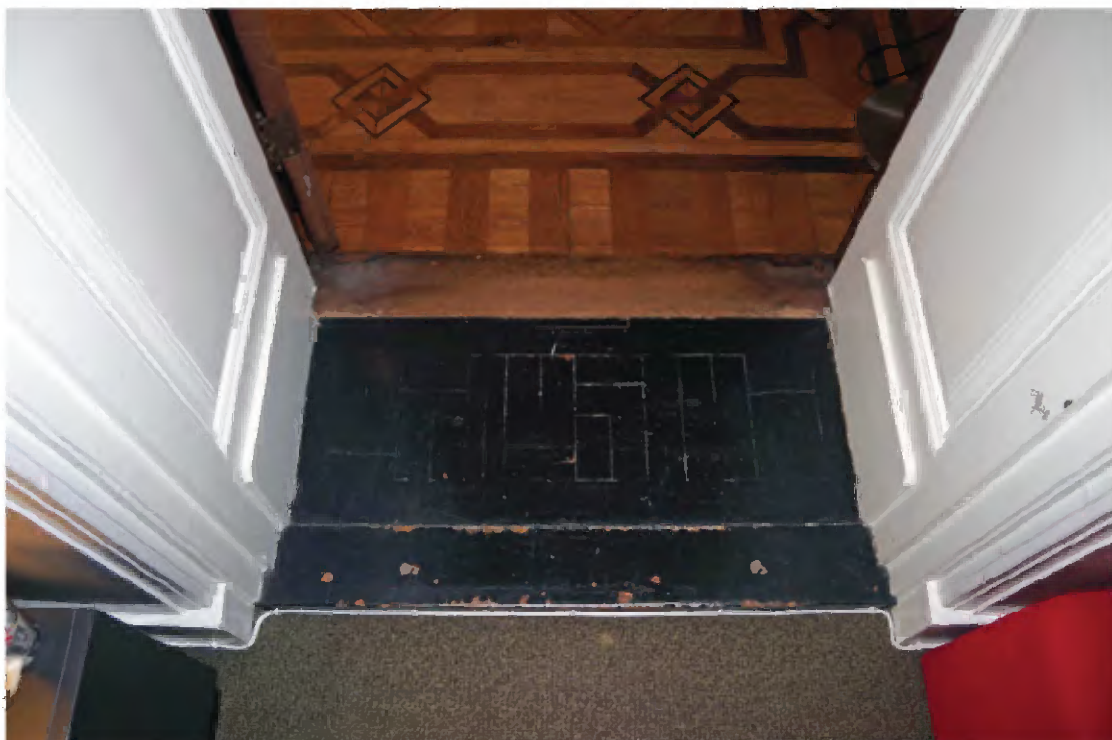
301 Kantoorruimte C1.06. Paneelbetimmering en (later zwart geschilderd) mosaiek parket in de doorgang naar kantoor C1.05.

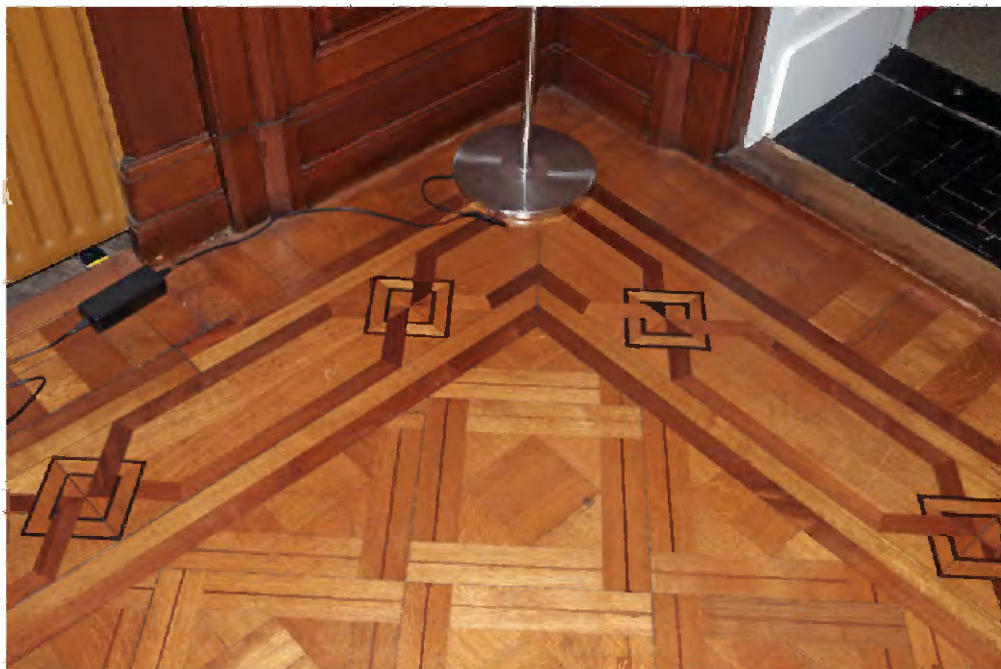
313 Kantoorruimte C1.05. Detail parketvloer uit de bouwtijd.

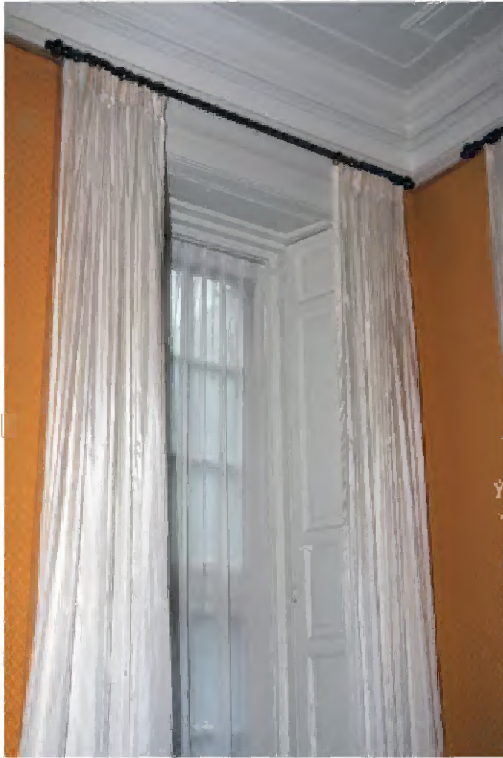
318 Ruimte 01.01. Venster in de noordwand met mogelijk achttiende-eeuwse vouwluiken in de dagkanten.

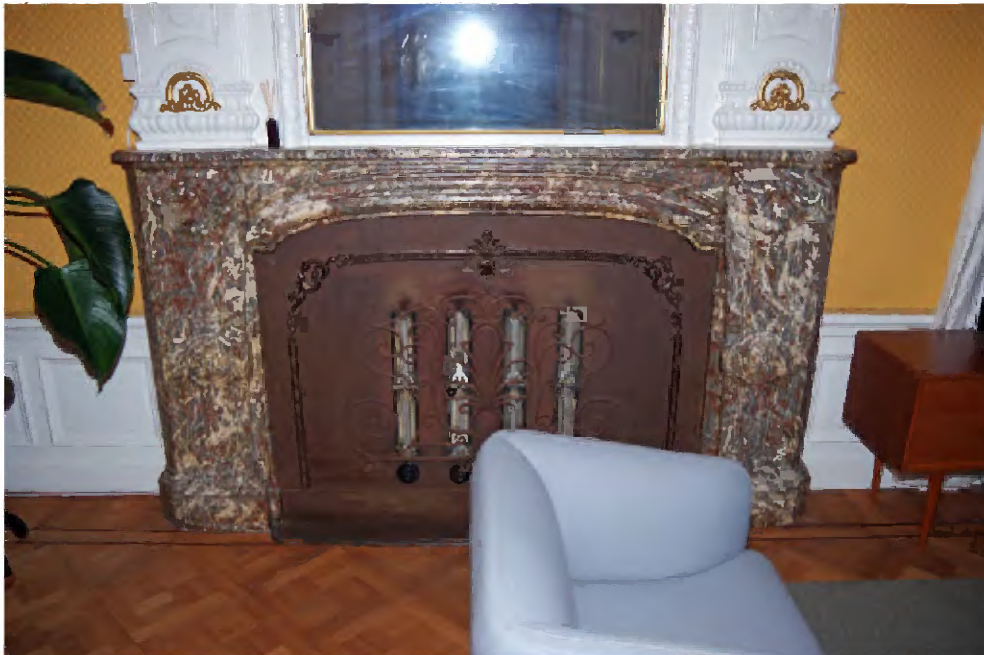
320 Ruimte 01.01. Achttiende-eeuwse marmeren schoorsteenmantel met houten boezem-betimmering en spiegel. De inzethaard is jonger.

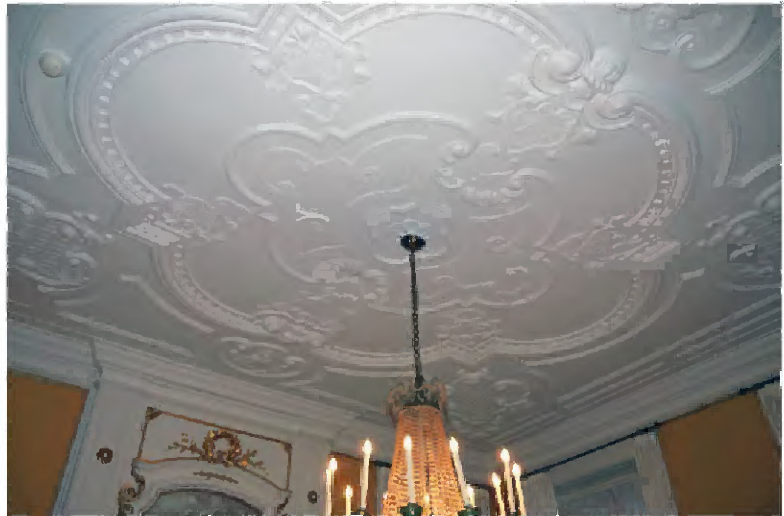
322 Ruimte C1.01. Detail boezem en stucwerkplafond.

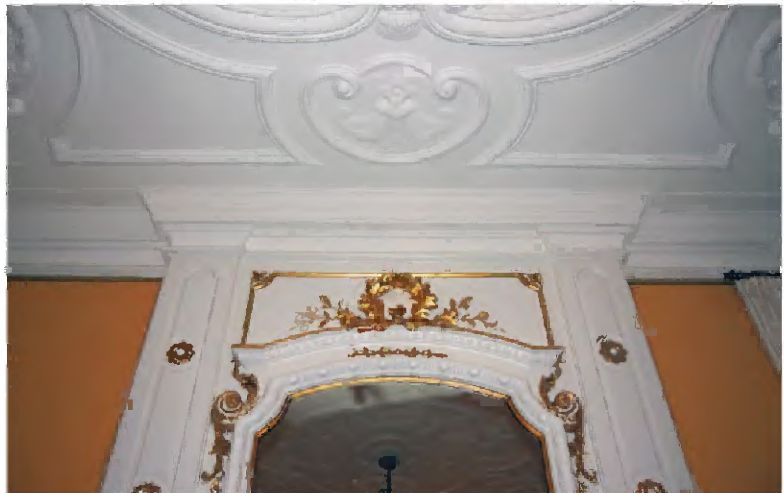
323 Ruimte C1.01. Detail stucwerkplafond.

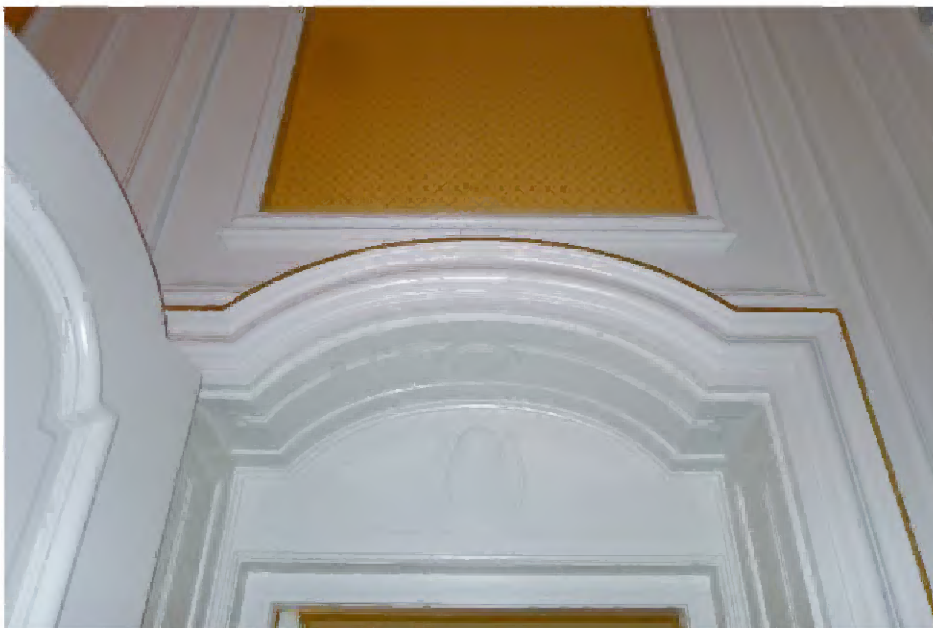
326 Ruimte 01.01. Deurnis (sluisdeur in oostwand) met decoratieve betimmering aan de binnenzijde.

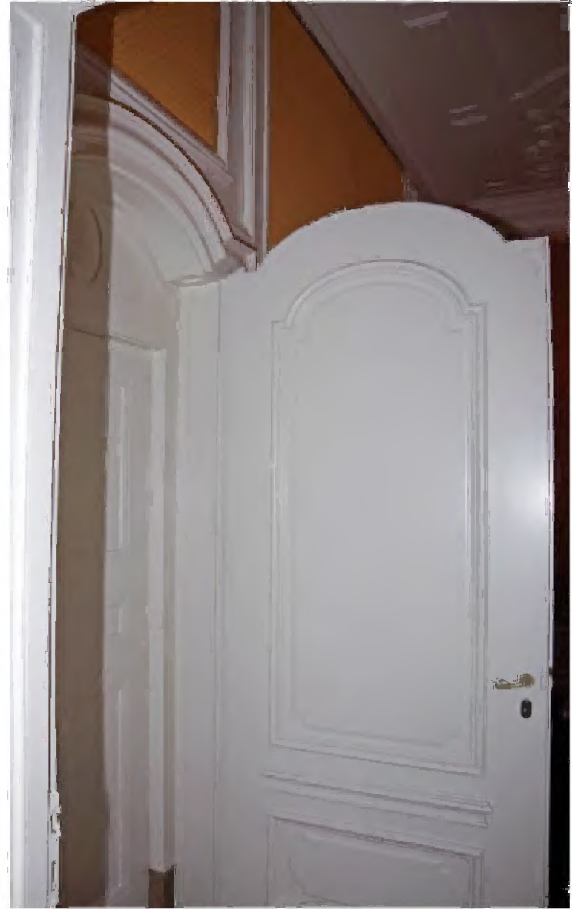
327 Ruimte C1.01. Dubbele deur aan de zuidzijde van het vertrek met een zelfde decoratieve betimmering als in de kast en in de wandnis. De zuidwand bevat ook een schijndeur voor de benodigde symmetrie (zie zijdeafbeelding op de foto).

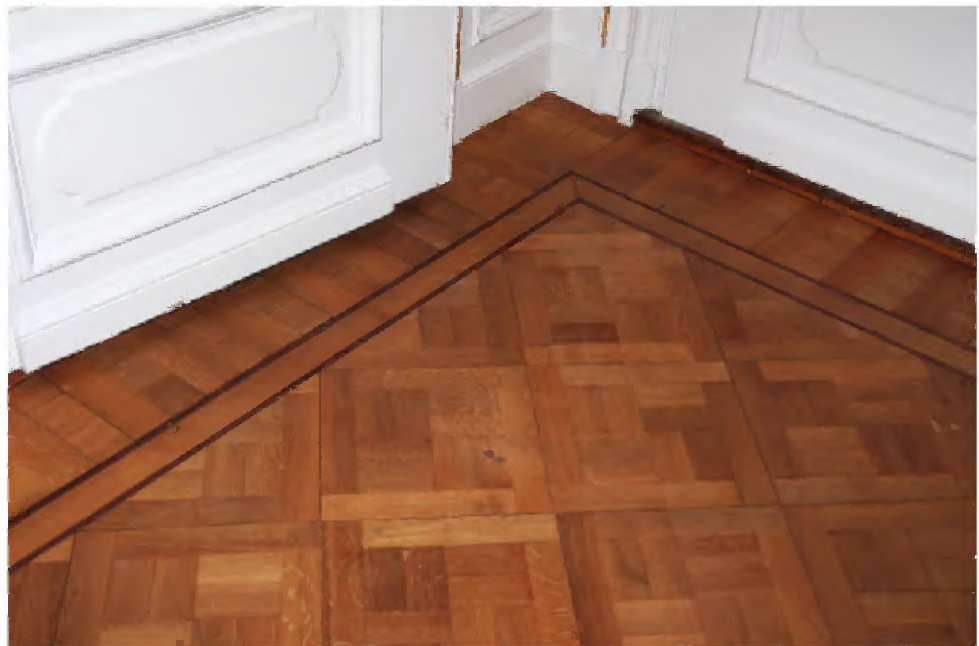
328 Ruimte C1.01. Parketvloer (1906).

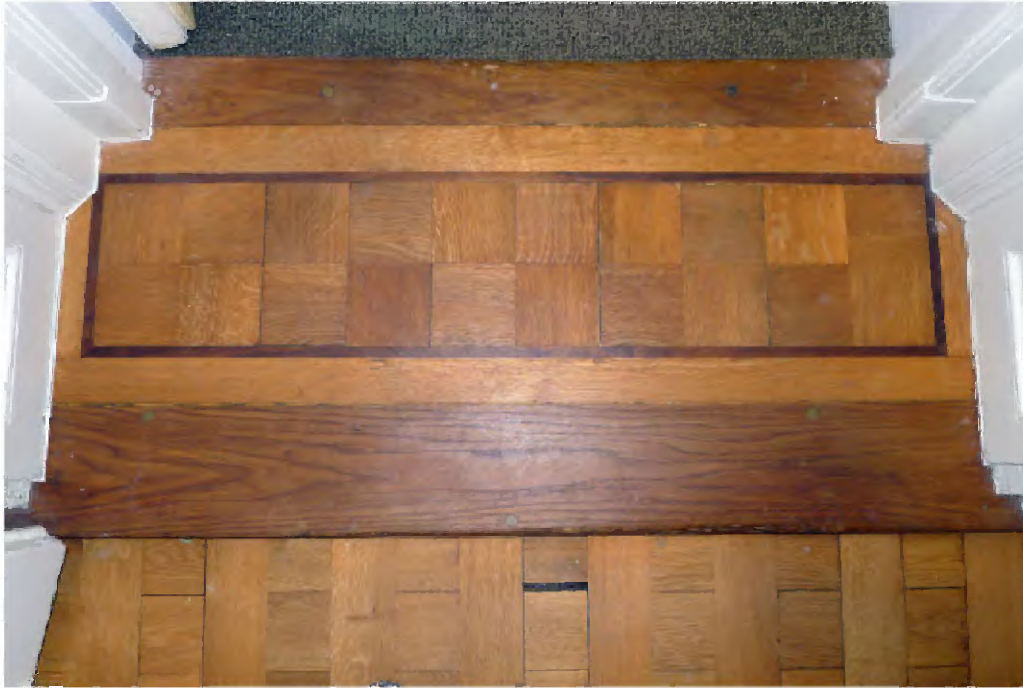
329 Ruimte 01.01. Detail parketvloer in de sluisdoorgang naar ruimte 01.02.

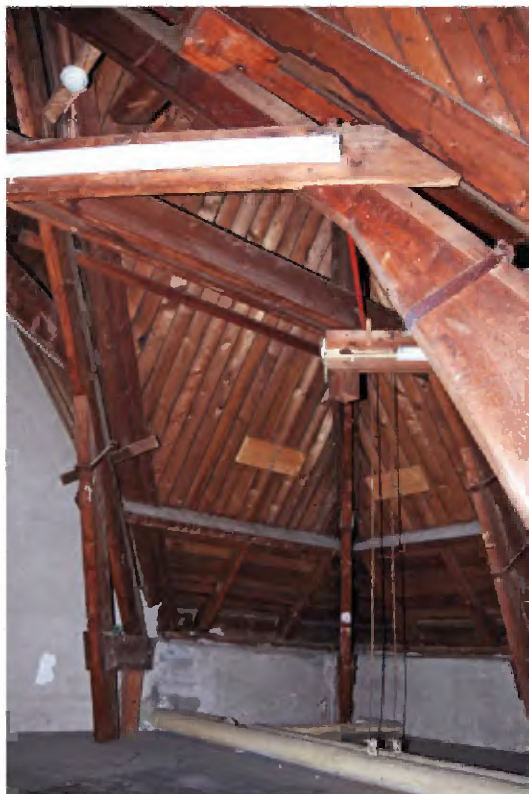
361 Ruimte C2.11a. Zolder boven het hoofdtrappenhuis. De houten kapconstructie met kreupelstijlen en trekplaten als ook het dakbeschot van verticale delen is uit de bouwtijd. De borstwering en zijmuren zijn gedeeltelijk gepleisterd.

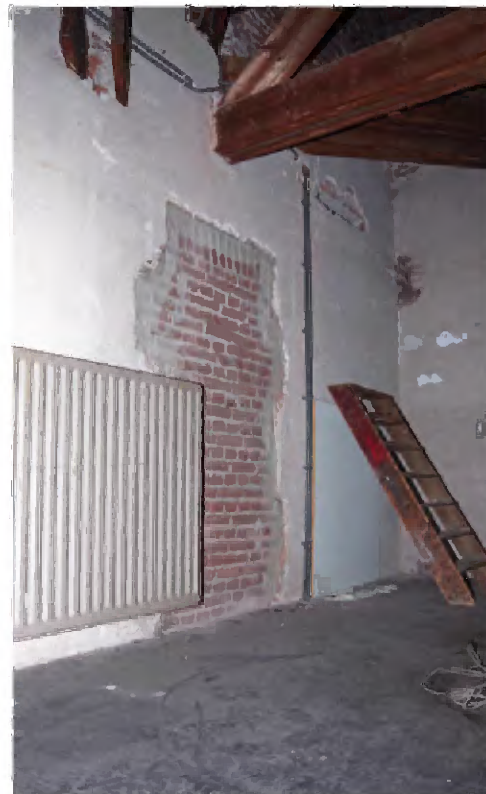
363 Ruimte C2.11. In de zuidelijke (links) zijmuur van de zolder bevindt zich een dichtgezette doorgang naar de hal.

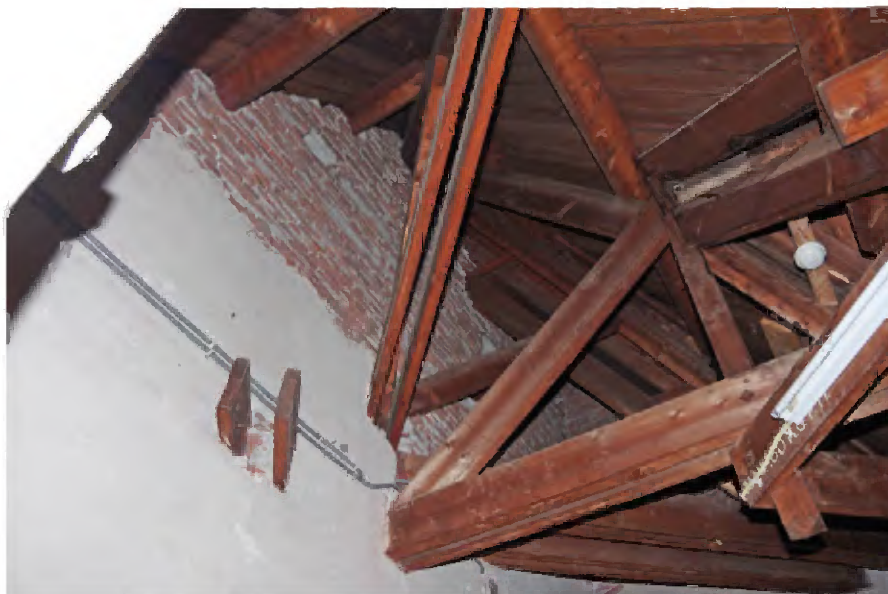
362 Ruimte C2.11a. Aansluiting kapconstructie op de zijmuur van de hal.

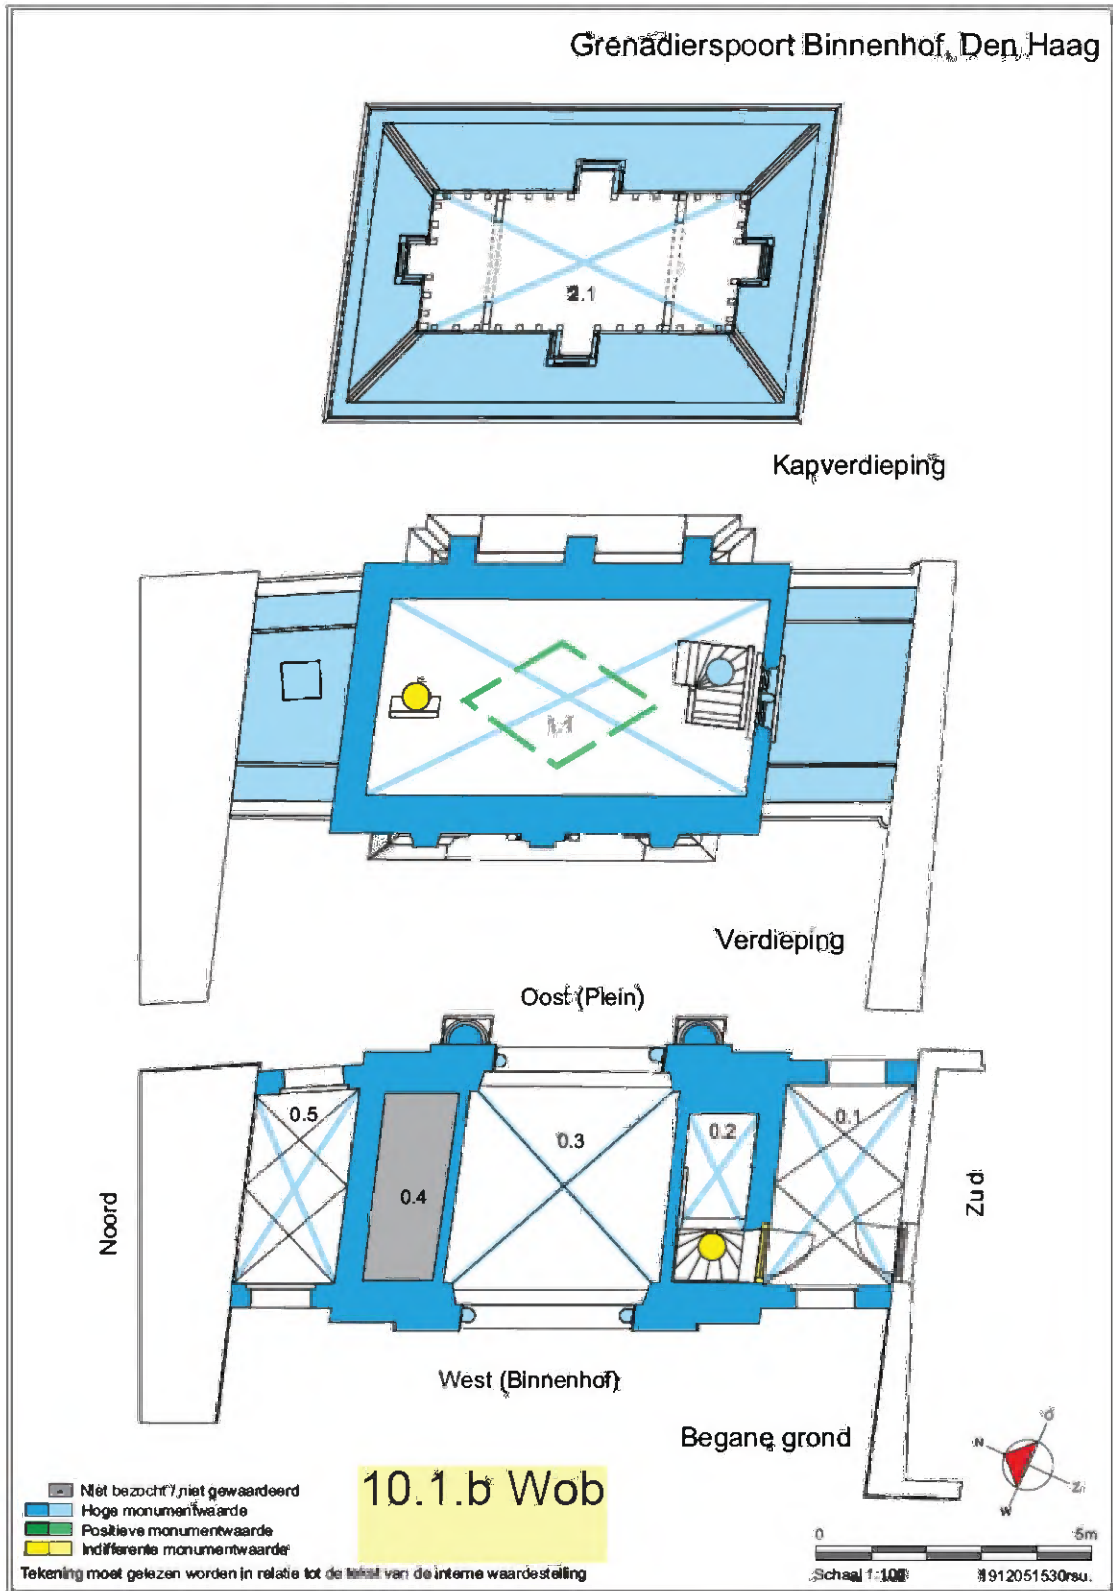
### Waardestellingsrepresentatietekening Grenadierspoort

- De tegelvloer is vernieuwd conform bestaand en heeft een positieve monumentwaarde.
- De grenenhouten zoldervloer rust op een enkelvoudige balklaag. De balklaag dateert grotendeels uit de bouwtijd en heeft een hoge monumentwaarde.

- De afwerking van het interieur op de verdieping, wandafwerking en vloerbedekking, is recent (na 1986) en heeft een indifferente monumentwaarde.
