253 Plattegrond zuidelijke vleugel begane grond/bel-etage Uitbreiding Koloniën.

284 Plattegrond eerste verdieping van de Uitbreiding Koloniën (de grijs gemarkeerde ruimten konden niet worden bezocht).

# FASERINGSPLATTEGRONDEN GRENADIERSPOORT EN UITBREIDING KOLONIËN

## WAARDESTELLING GRENADIERSPOORT

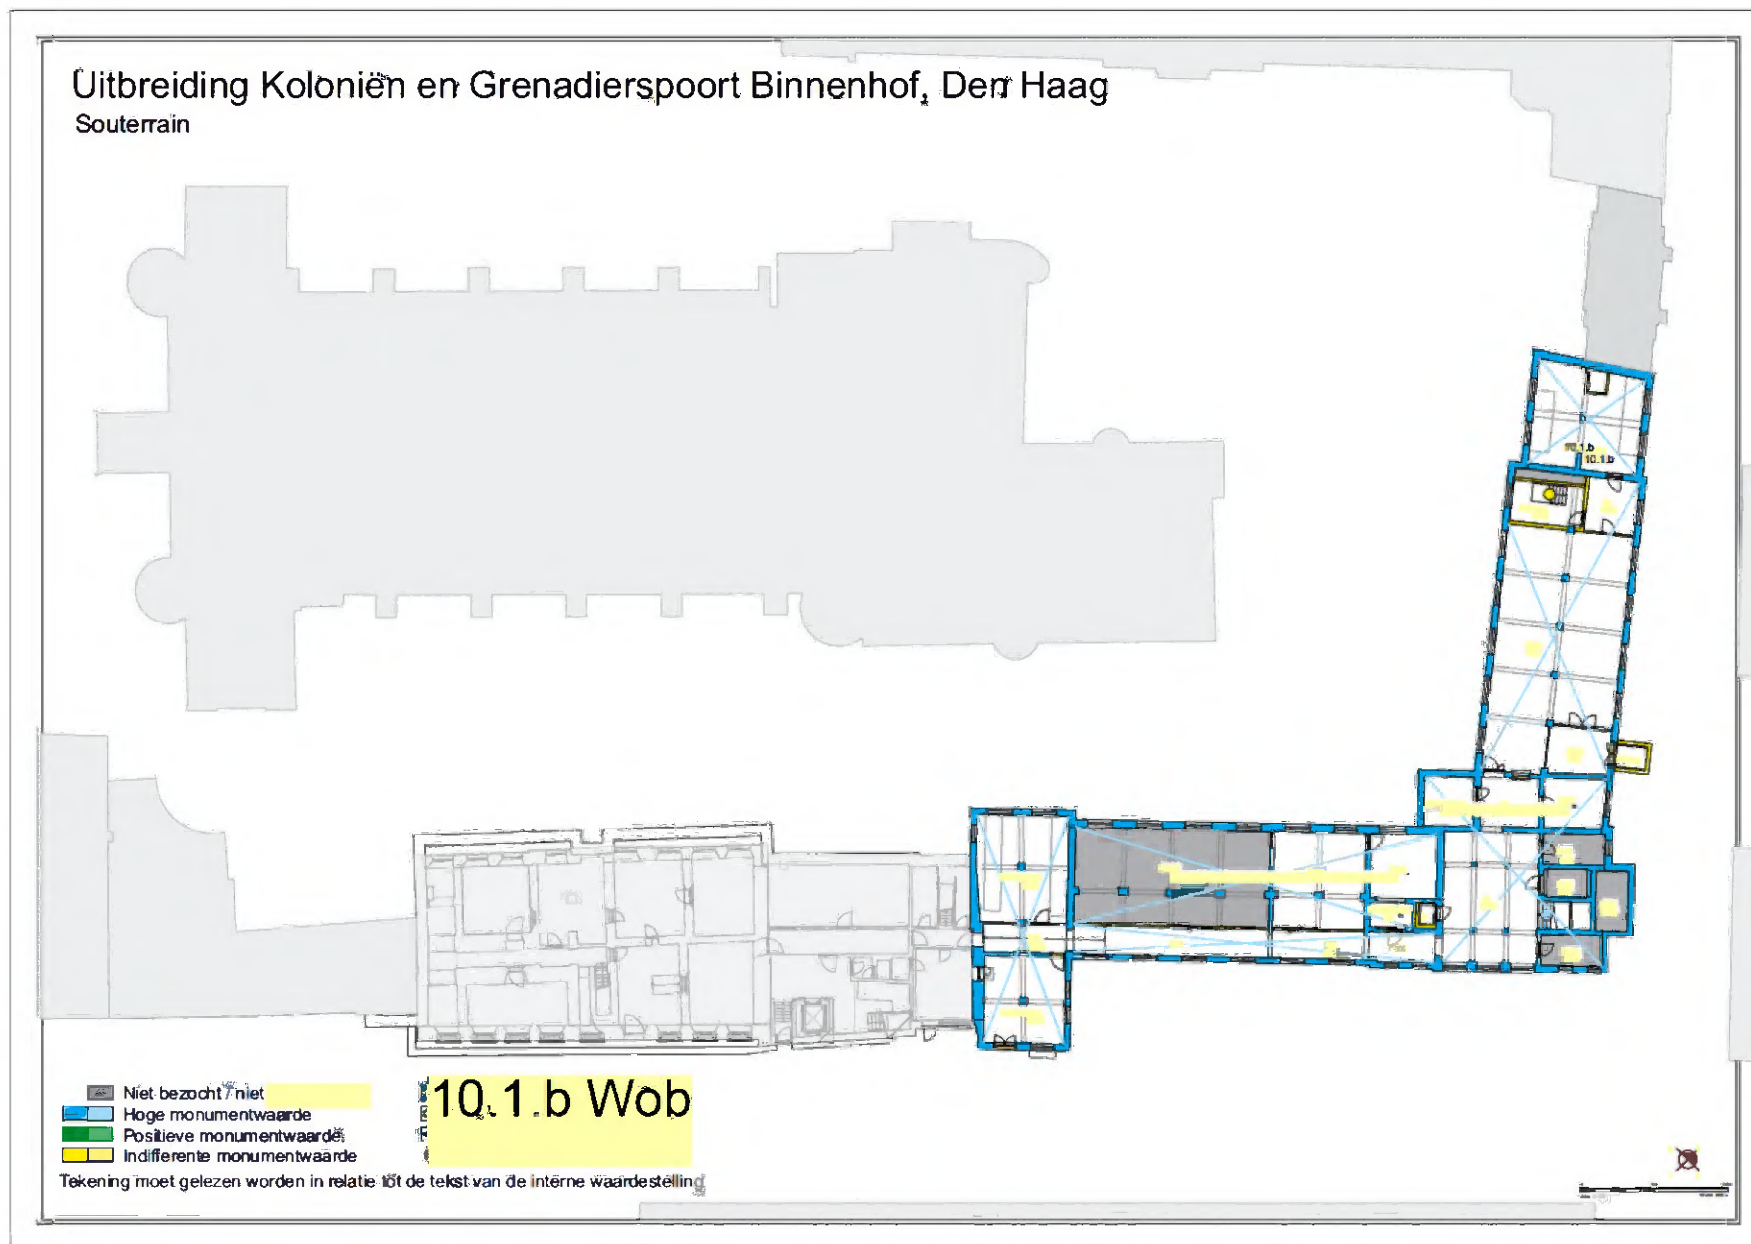
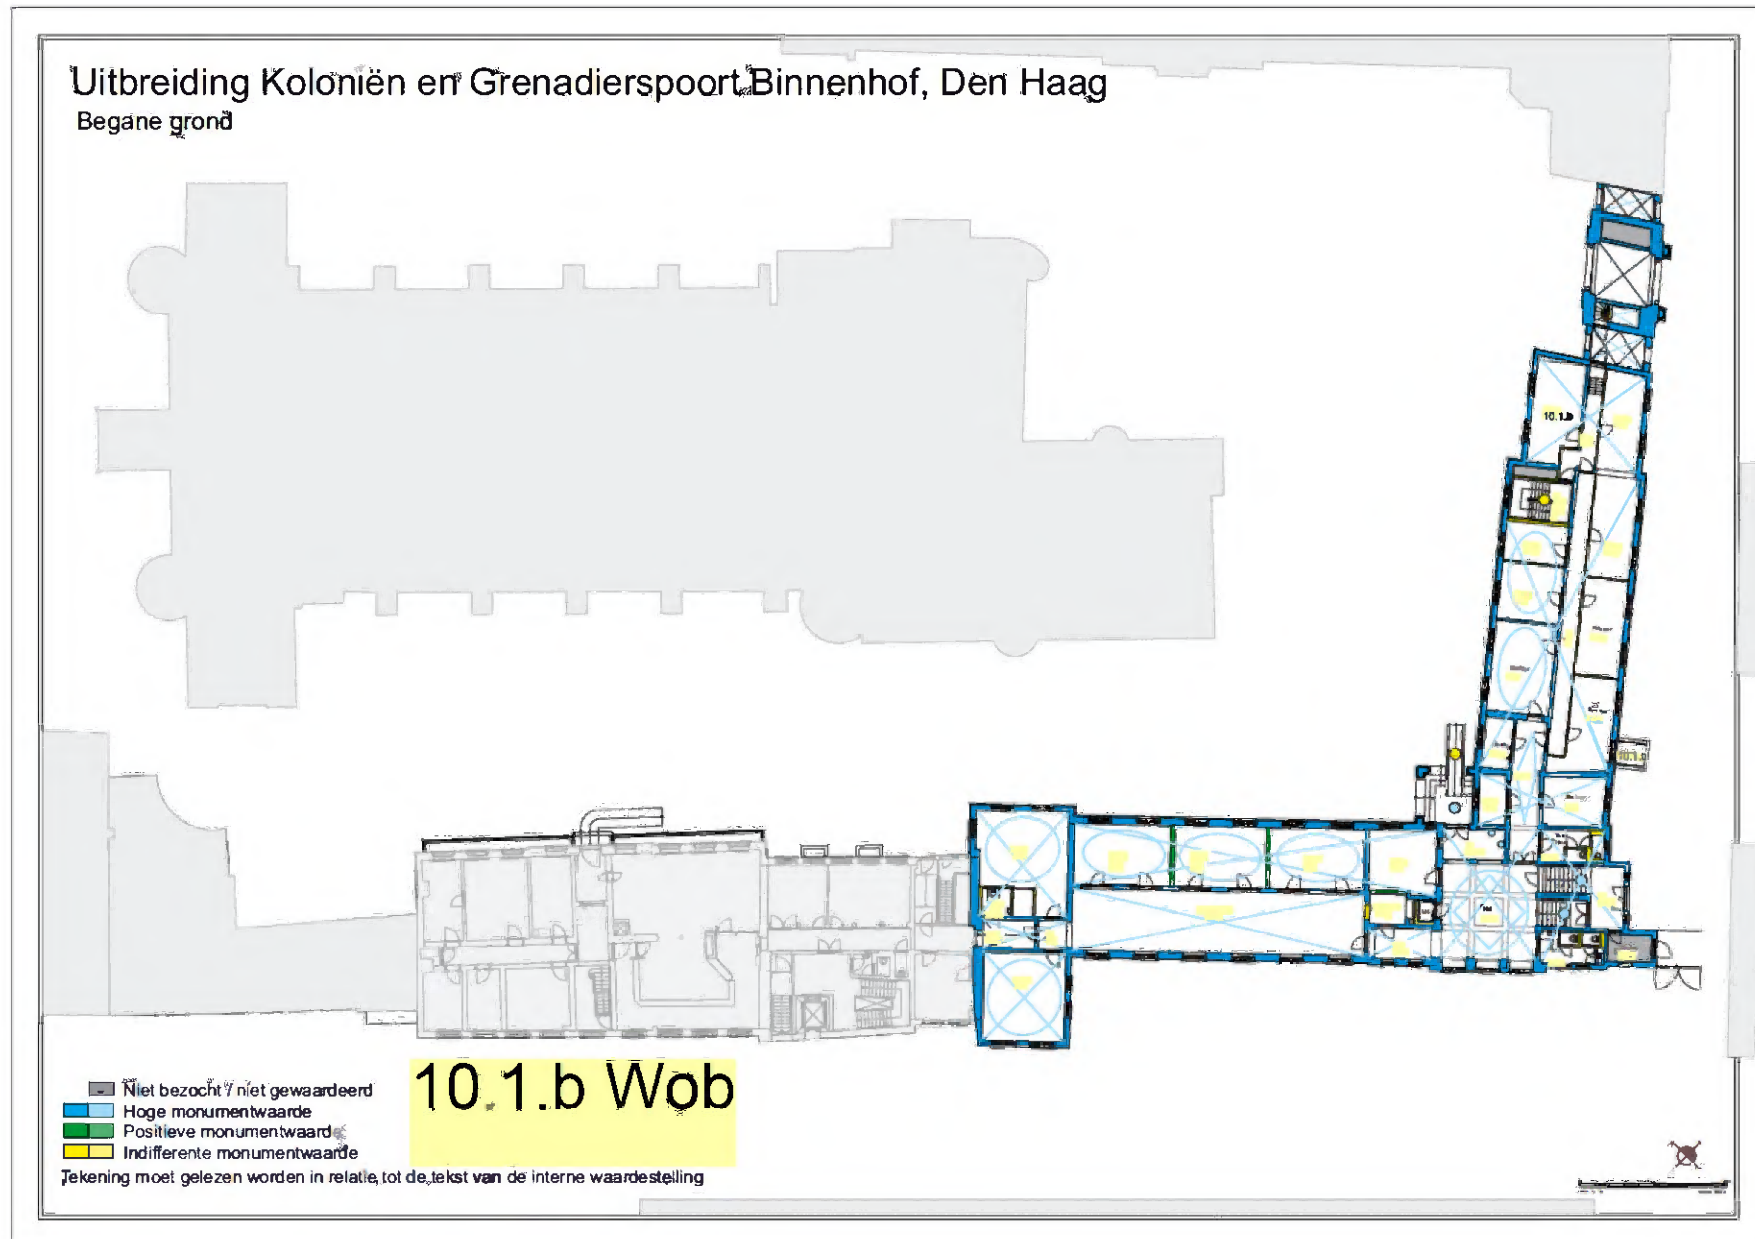
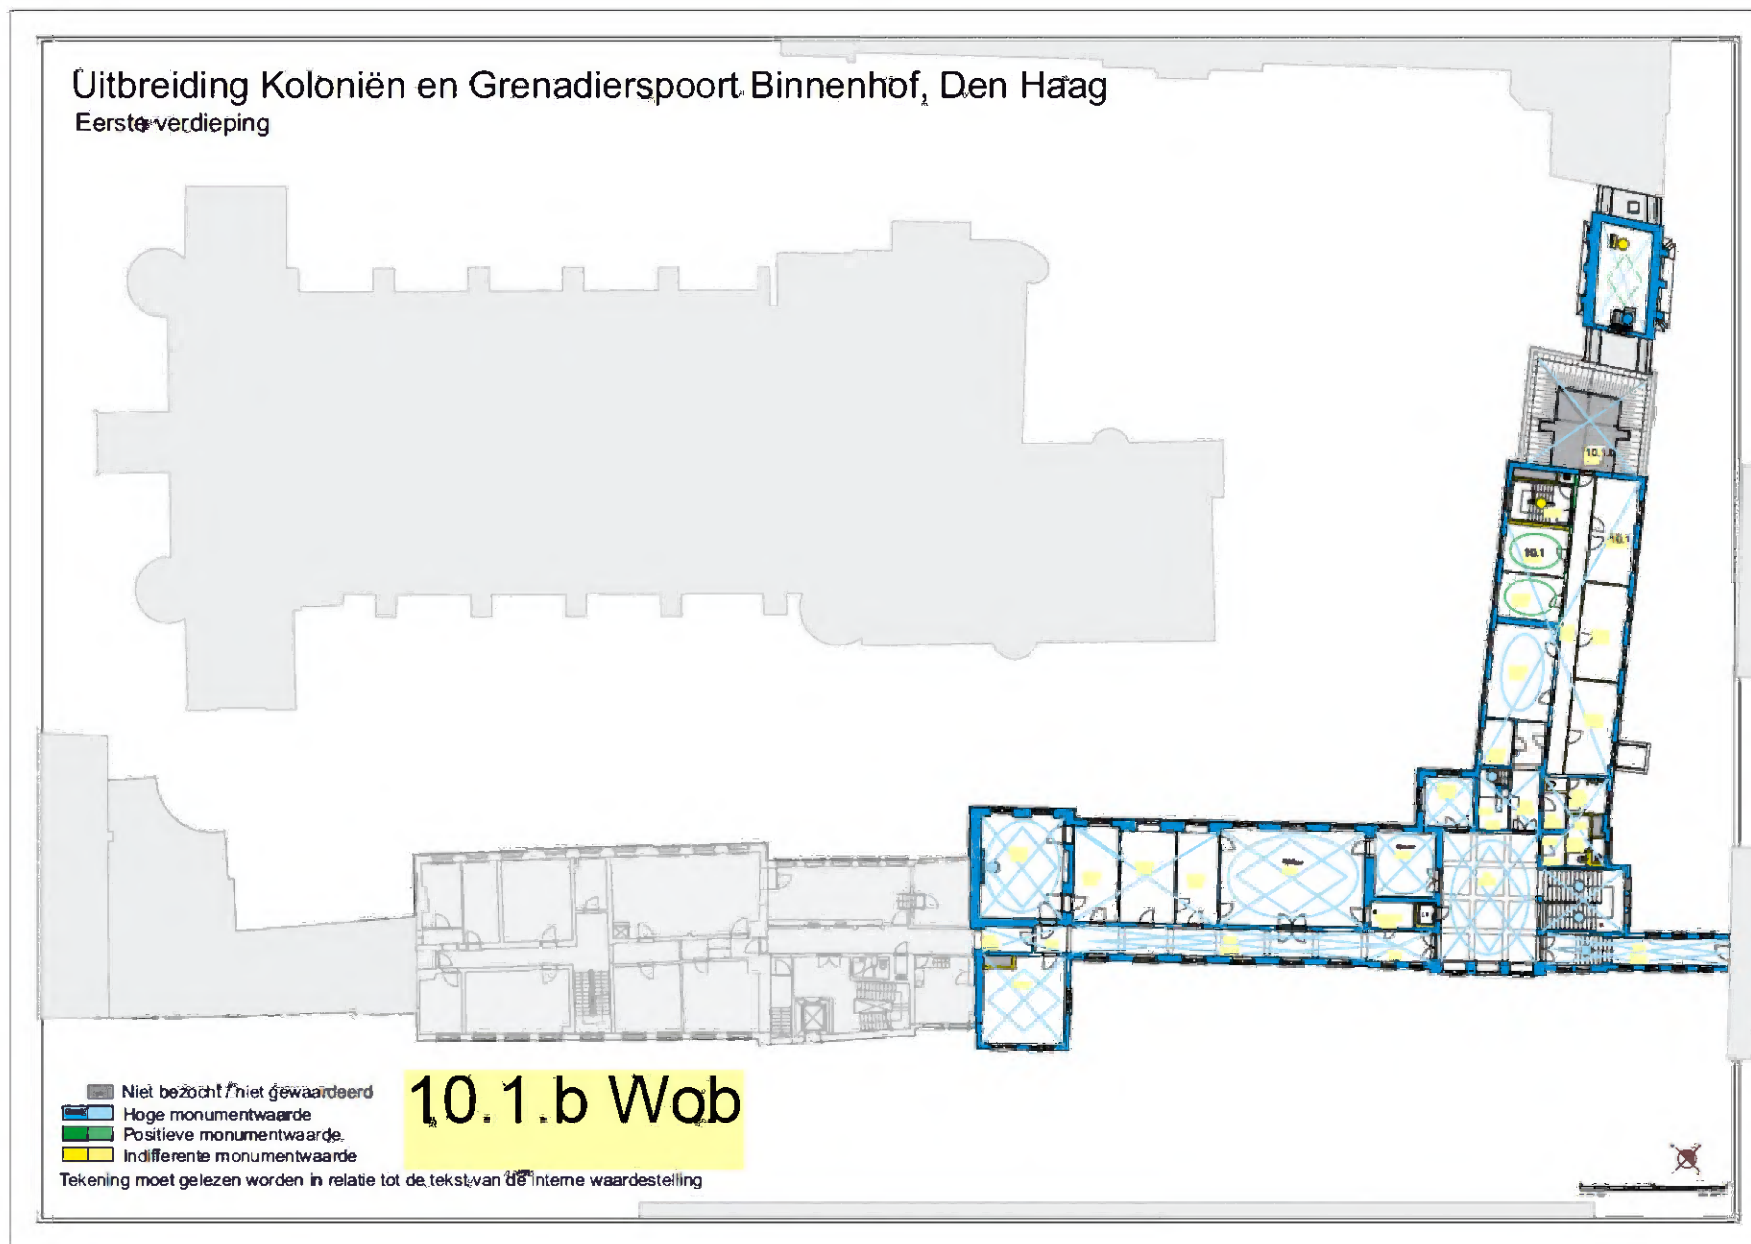
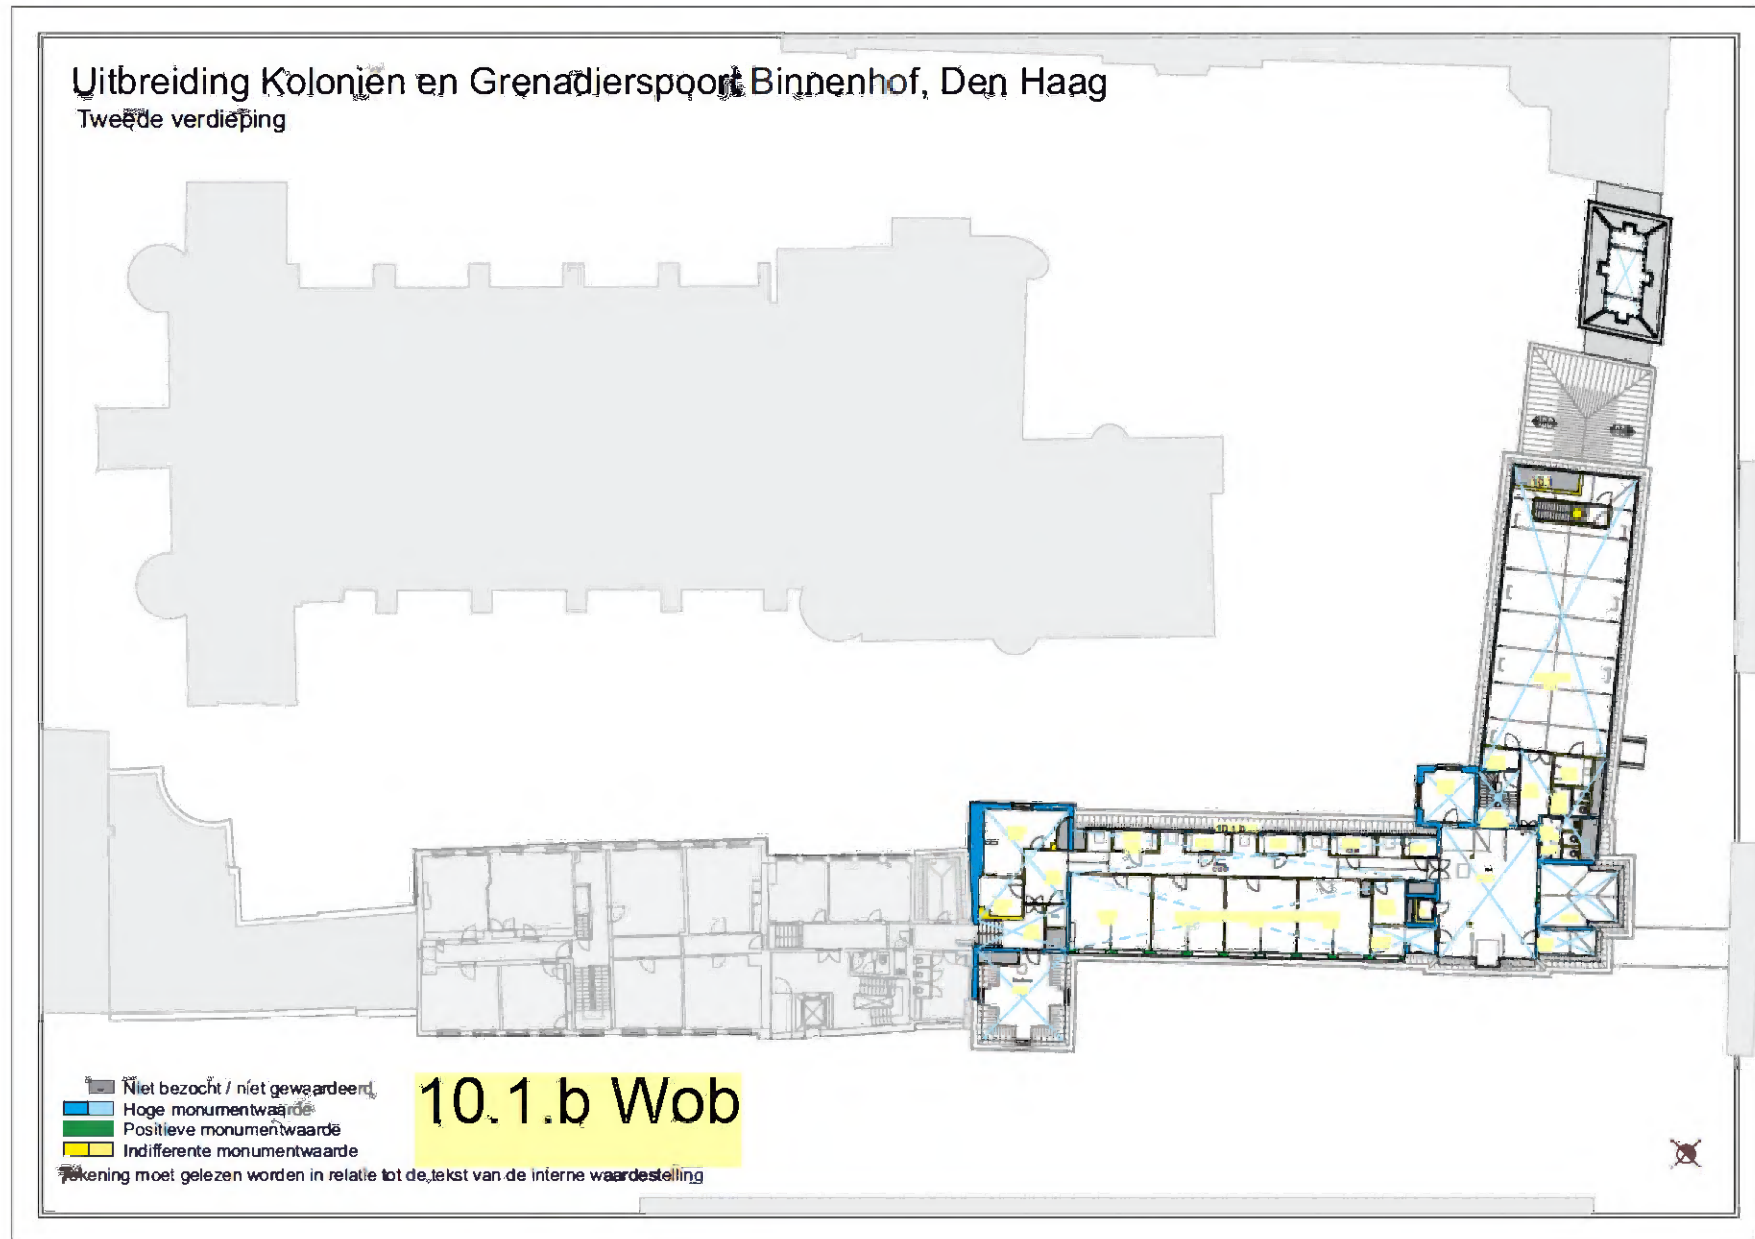
### **Waardestellingsrepresentatietekeningen Uitbreiding Koloniën**

Een kruis in de ruimte geeft de waarde van de draagconstructie (balklagen en vloeren) dan wel de kapconstructie of de constructie van het gewelf aan (in stippellijn betekent dat de constructie verscholen is achter afwerkingslagen).

Een cirkel (of ovaal) in de ruimte geeft de waarde van de plafonduafwerking in die ruimte aan.

Een ruitvorm in de ruimte geeft de waarde van de vloerafwerking in die ruimte aan.

De hierna volgende plattegronden dienen gelezen te worden in combinatie met de tekst van de interne waardestelling.
