# Rapportage centraal gebouw Binnenhof Den Haag

Hierbij stuur ik u de statusrapportage toe van de glas-in-loodramen die zich in het centraal gebouw op het Binnenhof bevinden.

Rapportage Centraal gebouw Binnenhof, Den Haag 28 09 2007  
Copyright Glas-in-Lood Wacht B.V. 2007

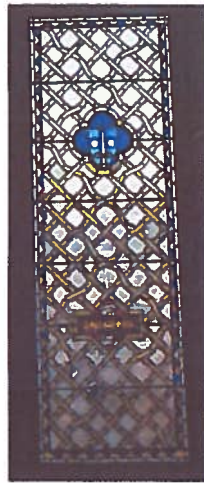
## Paneelnummer: A01-1

Versteend  
Versteend  
Roestvlekken

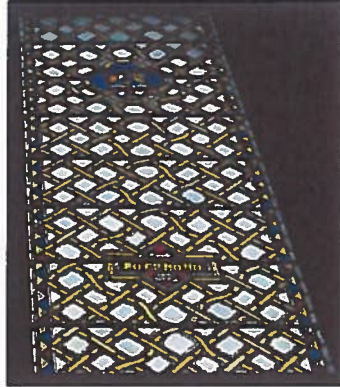
## Paneelnummer: A01-2

Rubriek	Kwalificatie	Opmerking
Kitwerk binnen	Versteend	
Kitwerk buiten	Versteend	
Loodnet binnen	Vervormd	
Loodnet buiten	Vervormd	Lichte vervorming net boven het midden.
Windroeden binnen	Roestvlekken

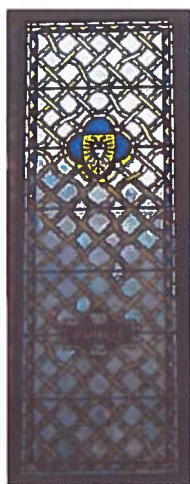
## Paneelnummer: A01-3

Roestvlekken

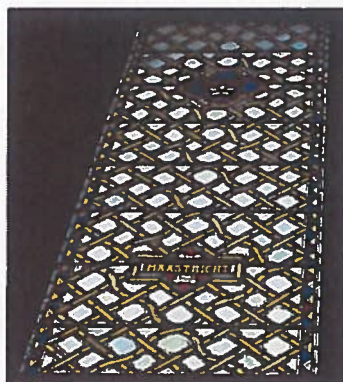
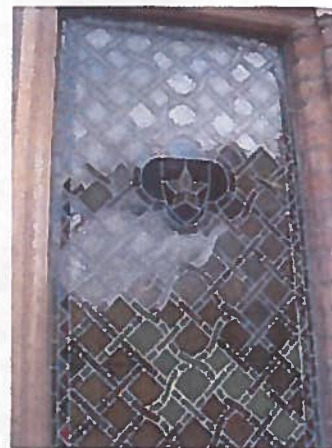
## Paneelnummer: A01-4

Roestvlekken

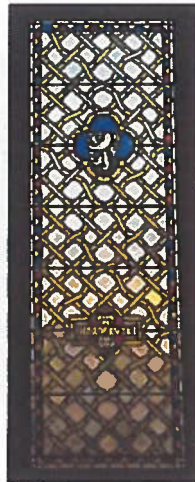
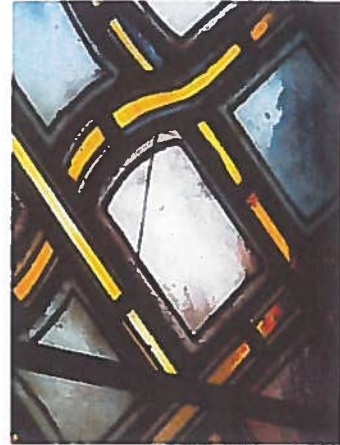
## Paneelnummer: A02-1

Gebroken  
Gebroken  
Versteend  
Versteend  
Roestvlekken

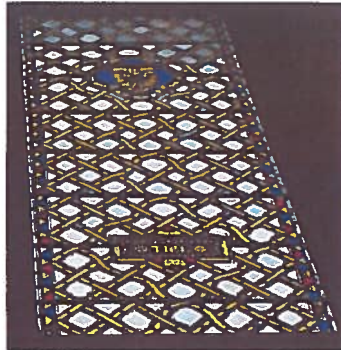
## Paneelnummer: A02-2

Rubriek	Kwalificatie	Opmerking
Kitwerk binnen	Versteend	
Kitwerk buiten	Versteend	
Loodnet binnen	Vervormd	
Loodnet buiten	Verzakt	Lichte verzakking.
Windroeden binnen	Roestvlekken

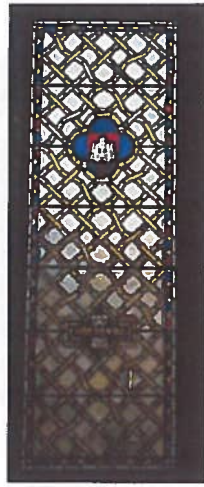
## Paneelnummer: A02-3

Versteend  
Versteend  
Roestvlekken

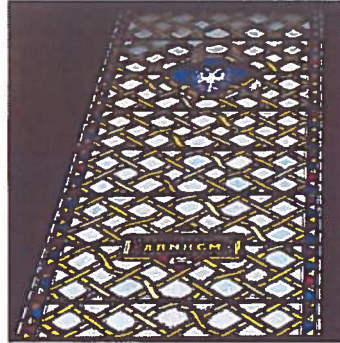
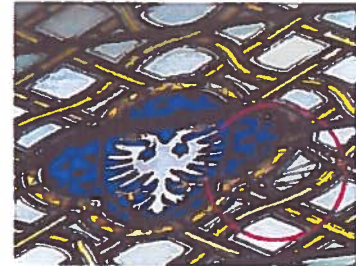
## Paneelnummer: A02-4

Vervormd  
Roestvlekken

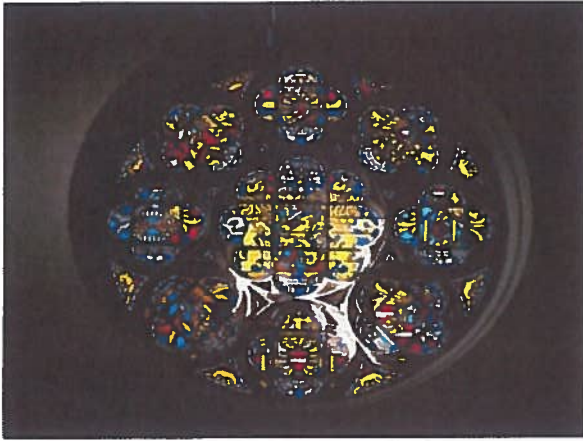
## Raamnummer: B

Het openstaan van de loodranden bij het gebrandschilderde rozetraam boven de entree van de ridderzaal ( B ) moet ook binnen afzienbare tijd opgelost worden, daar de waterdichtheid van de panelen niet optimaal is en op lange duur voor ernstige schade kan gaan zorgen.

De ramen zijn in goede staat. Wel is bij een restauratie op een aantal ruitjes de verkeerde kleur geel gebruikt (te donker). Het enige, maar wel belangrijke aandachtspunt is het openstaan van het randlood op diverse plaatsen. Dit is ontstaan door de gebruikte kit in de voegen die in de loop der tijd is gaan "samentrekken" en hierdoor het randlood heeft opengetrokken. Advies is om op deze plekken "in het werk" kit aan te brengen, het lood dicht te strijken en hiermee inwatering te voorkomen.

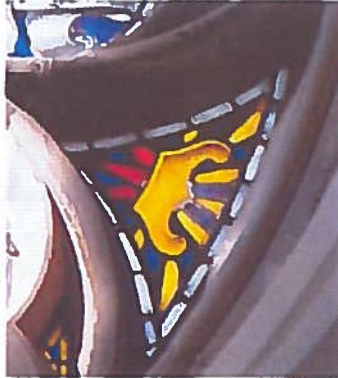
## Paneelnummer: B01 t/m 08

Het randlood staat op sommige plekken open doordat de gebruikte kit zich samen is gaan trekken.

Geen schade aan de panelen, maar op sommige punten heeft de gebruikte kit aan de buitenzijde het lood opengetrokken. Dit dient opgevuld en dichtgestreken te worden om inwatering te voorkomen.

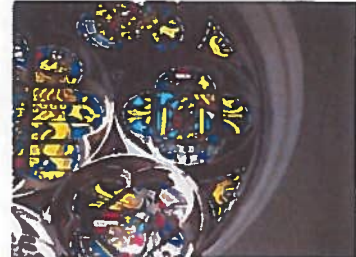
## Paneelnummer: B09 t/m 16

Het randlood staat op sommige plekken open doordat de gebruikte kit zich samen is gaan trekken.

Geen schade aan de panelen, maar op sommige punten heeft de gebruikte kit aan de buitenzijde het lood opengetrokken. Dit dient opgevuld en dichtgestreken te worden om inwatering te voorkomen.

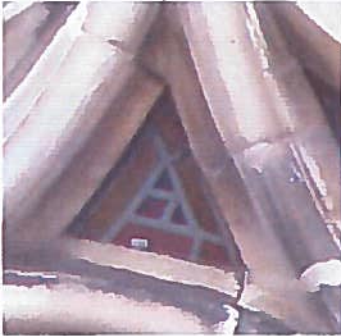
## Paneelnummer: B17 t/m 24

Het randlood staat op sommige plekken open doordat de gebruikte kit zich samen is gaan trekken.

Geen schade aan de panelen, maar op sommige punten heeft de gebruikte kit aan de buitenzijde het lood opengetrokken. Dit dient opgevuld en dichtgestreken te worden om inwatering te voorkomen.

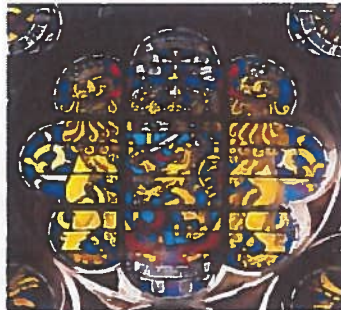
## Paneelnummer: B25

Het randlood staat op sommige plekken open doordat de gebruikte kit zich samen is gaan trekken.

Geen schade aan de panelen, maar op sommige punten heeft de gebruikte kit aan de buitenzijde het lood opengetrokken. Dit dient opgevuld en dichtgestreken te worden om inwatering te voorkomen.

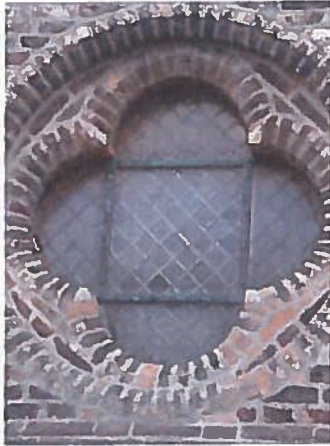
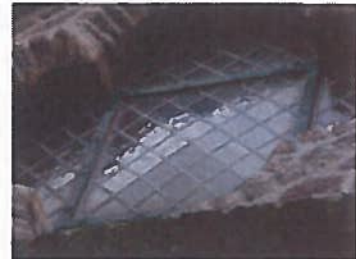
## Paneelnummer: C01 en 02

In het verleden uitgevoerde reparaties in het werk, samen met de leeftijd van het lood hebben de stabiliteit van de ramen behoorlijk aangetast. Daar waar het lood een lichtgrijze kleur vertoont, is sprake van uittreding van loodwit. Hier zal op termijn het lood doorscheuren. Op de lange duur is opnieuw verloden wellicht noodzakelijk.

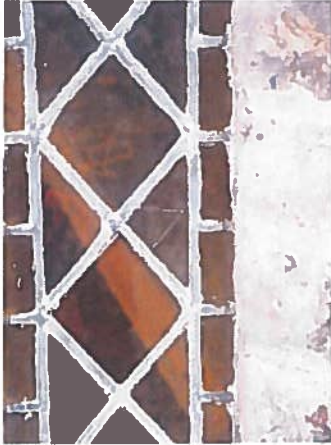
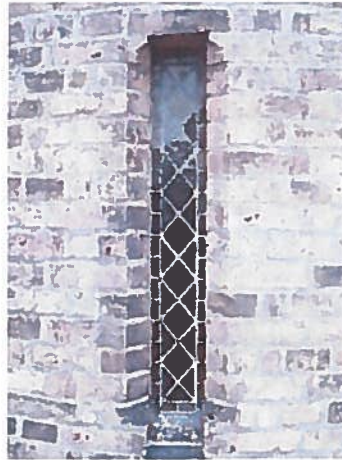
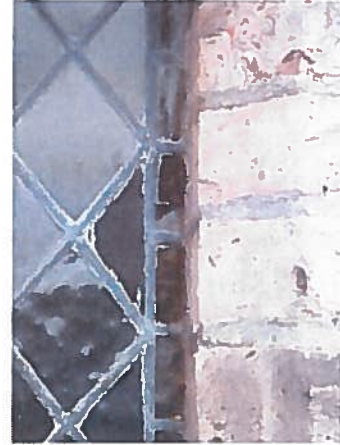
## Paneelnummer: D03

Langwerpig toendraam in diagonale verdeling met een bandje rondom.

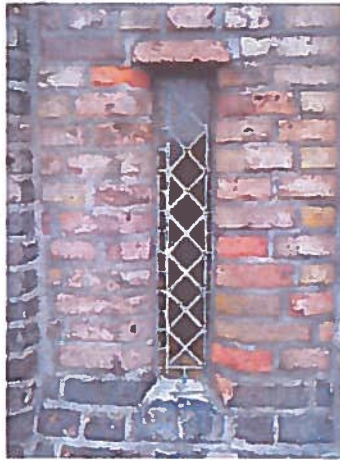
## Paneelnummer: D04

Langwerpig torenraam in diagonale verdeling met een bandje rondom.

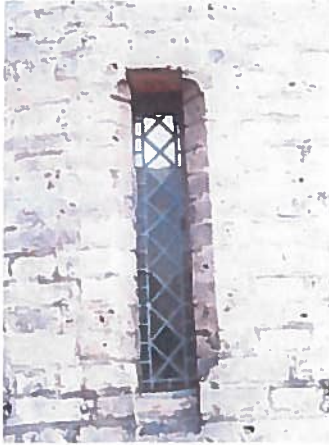
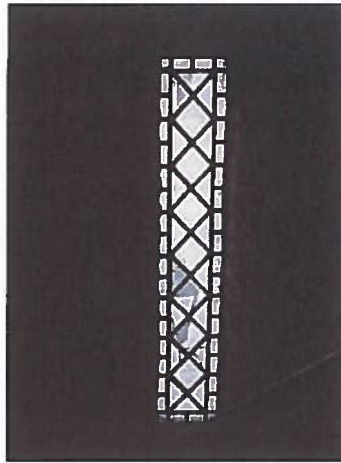
## Paneelnummer: D05

Langwerpig torenraam in diagonale verdeling met een bandje rondom.

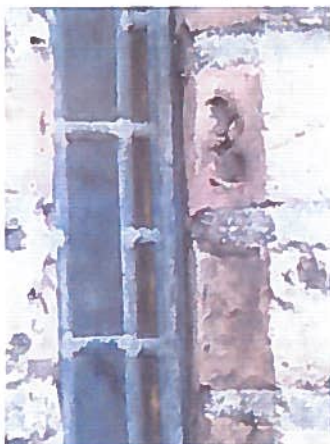
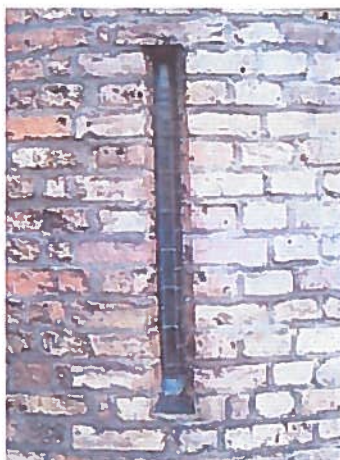
## Paneelnummer: D06

Langwerpig toerenraam in rechte verdeling met een bandje rondom.

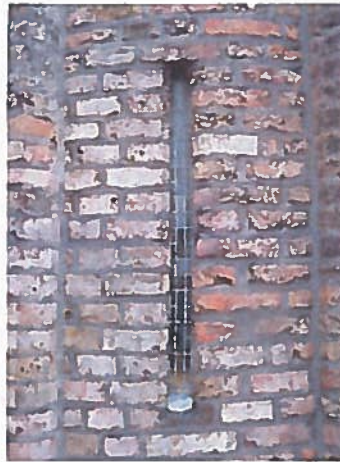
## Paneelnummer: D07

Langwerpig toendraam in rechte verdeling met een bandje rondom.

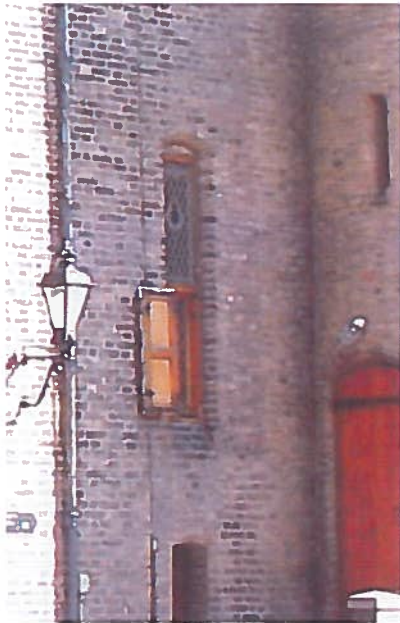
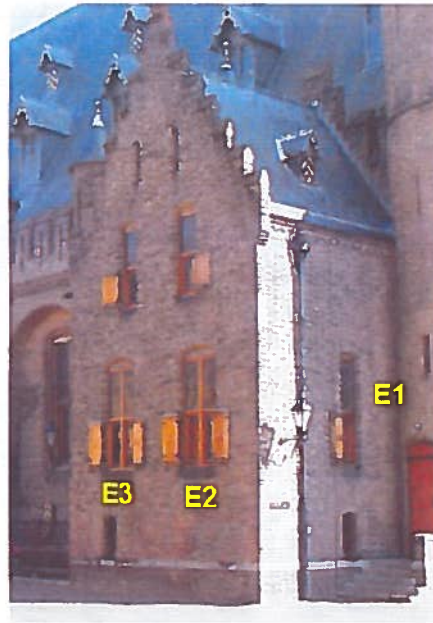
## Raamnummer: E01

Raam, bestaande uit 2 panelen met een diagonale verdeling, voorzien van een bandje met bovenin gebrandschilderde ornamenten en in het bovenpaneel het rijkswapen met de nederlandse leeuw met zwaard, pijlen en kroon.

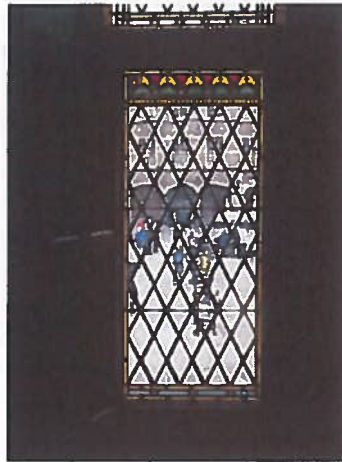
## Paneelnummer: E01-1

Paneel met diagonale verdeling, bandje rondom en boven in het paneel gebrandschilderde ornament-stukken.

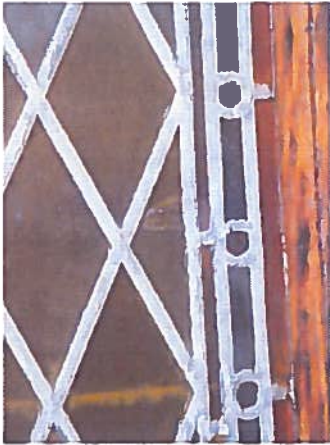
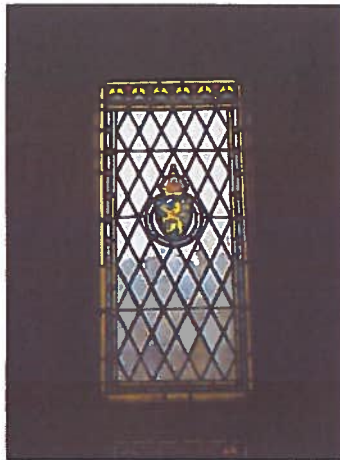
## Paneelnummer: E01-2

Paneel met diagonale verdeling, bandje rondom en boven in het paneel gebrandschilderde ornament-stukken. Iets boven het midden is een afbeelding van de rijksleeuw gebrandschilderd.

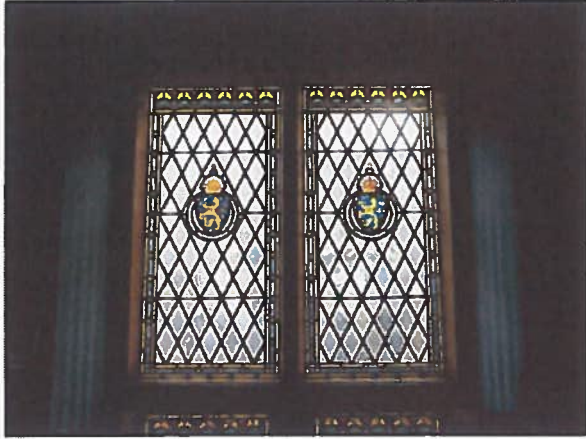
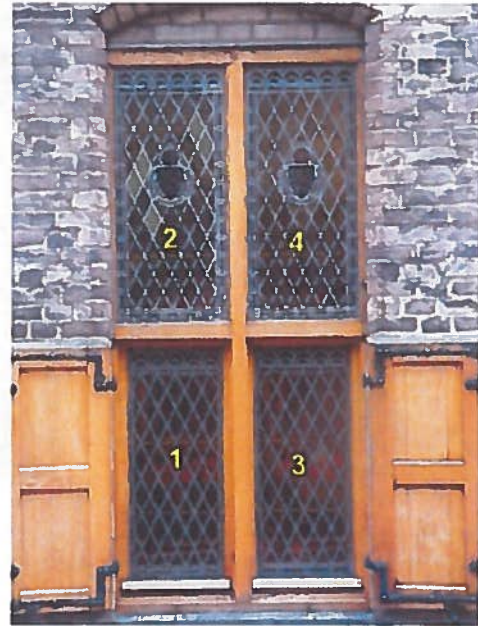
## Raamnummer: E02

Raam, bestaande uit 4 panelen met een diagonale verdeling, voorzien van een bandje met bovenin gebrandschilderde ornamenten en in de bovenpanelen het rijkswapen met de nederlandse leeuw met zwaard en pijlen en kroon.

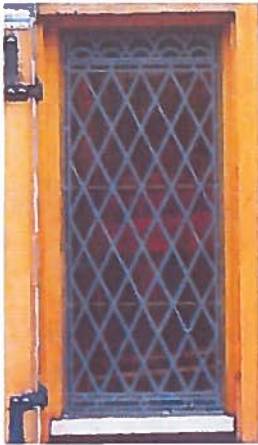
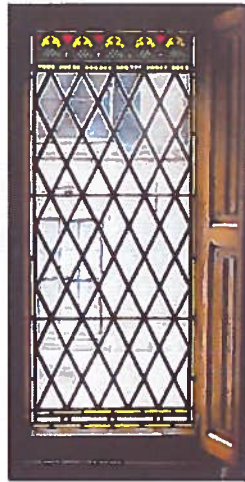
## Paneelnummer: E02-1

Paneel met diagonale verdeling, bandje rondom en boven in het paneel gebrandschilderde ornament-stukken.

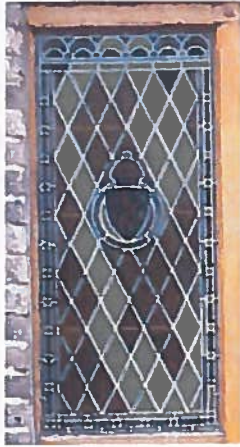
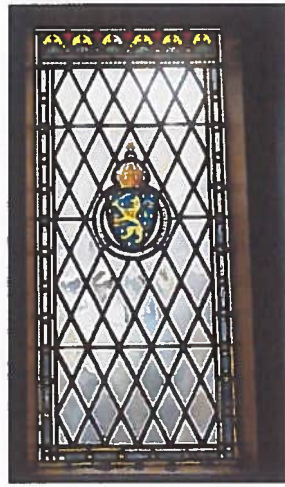
## Paneelnummer: E02-2

Paneel met diagonale verdeling, bandje rondom en boven in het paneel gebrandschilderde ornament-stukken. Iets boven het midden is een afbeelding van de rijksleeuw gebrandschilderd.

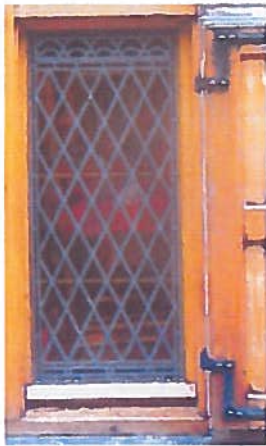
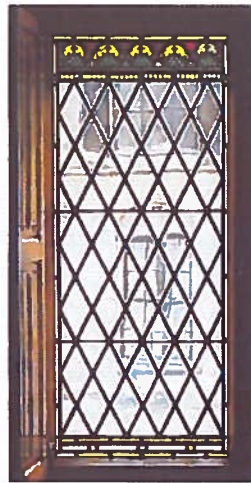
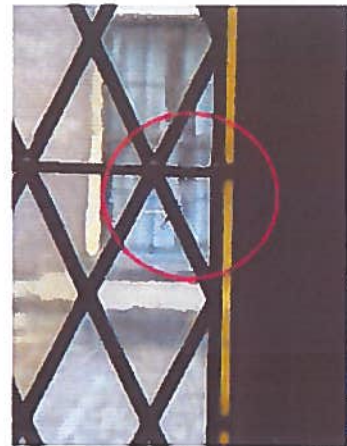
## Paneelnummer: E02-3

Paneel met diagonale verdeling, bandje rondom en boven in het paneel gebrandschilderde ornament-stukken.

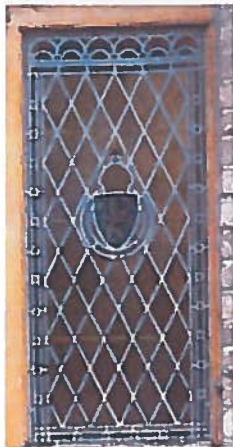
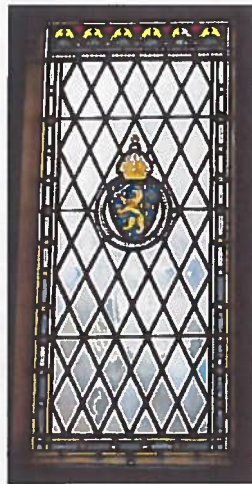
## Paneelnummer: E02-4

Paneel met diagonale verdeling, bandje rondom en boven in het paneel gebrandschilderde ornament-stukken. Iets boven het midden is een afbeelding van de rijksleeuw gebrandschilderd.

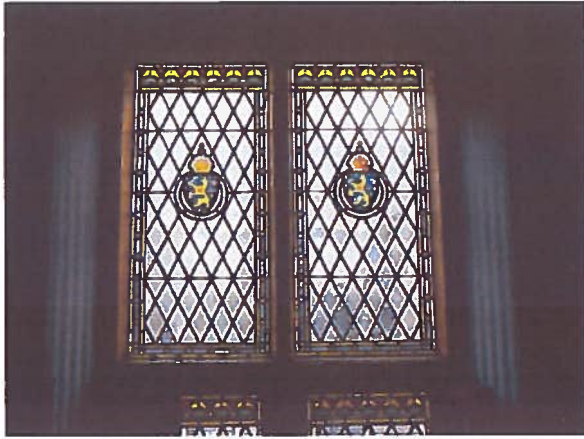
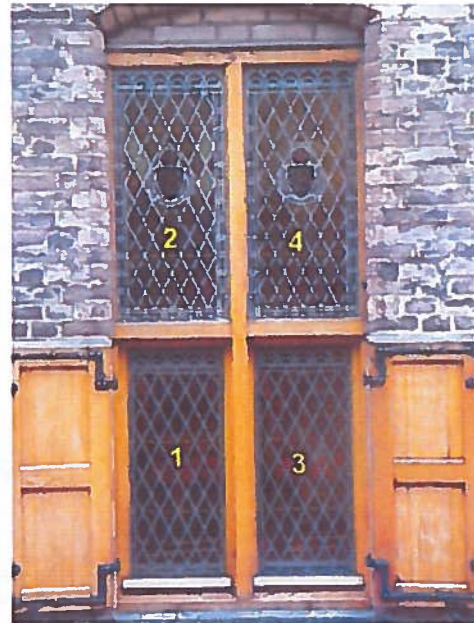
## Raamnummer: E03

Raam, bestaande uit 4 panelen met een diagonale verdeling, voorzien van een bandje met bovenin gebrandschilderde ornamenten en in de bovenpanelen het rijkswapen met de nederlandse leeuw met zwaard en pijlen en kroon.

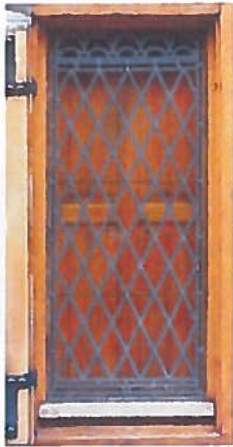
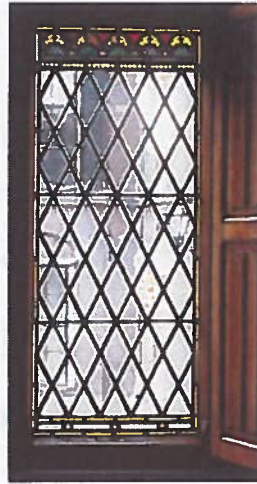
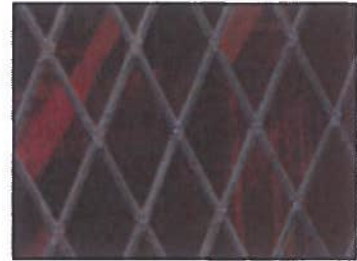
## Paneelnummer: E03-1

Paneel met diagonale verdeling, bandje rondom en boven in het paneel gebrandschilderde ornament-stukken.

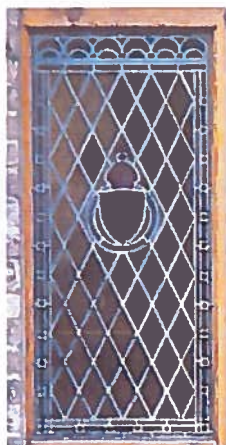
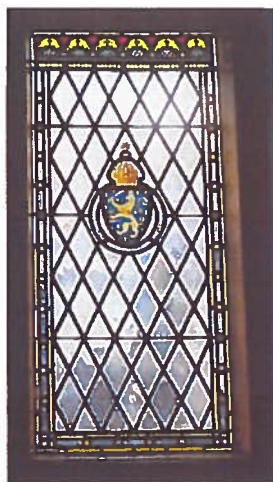
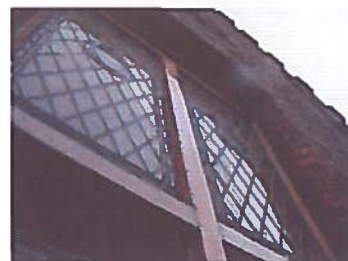
## Paneelnummer: E03-2

Paneel met diagonale verdeling, bandje rondom en boven in het paneel gebrandschilderde ornament-stukken. Iets boven het midden is een afbeelding van de rijksleeuw gebrandschilderd.

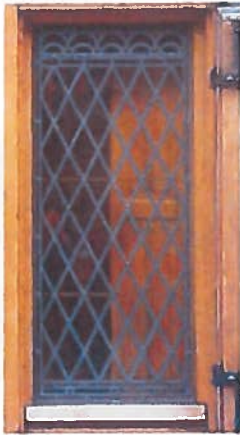
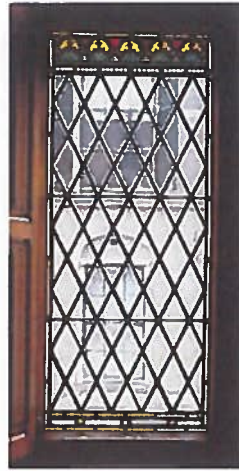
## Paneelnummer: E03-3

Paneel met diagonale verdeling, bandje rondom en boven in het paneel gebrandschilderde ornament-stukken.

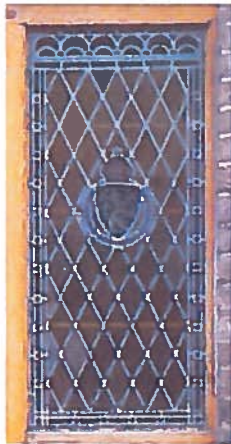
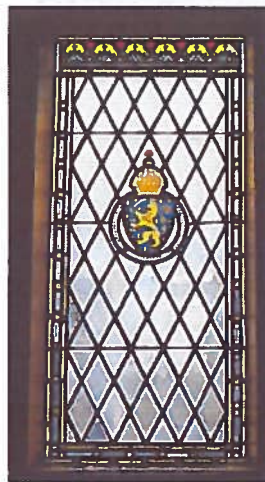
## Paneelnummer: E03-4

Paneel met diagonale verdeling, bandje rondom en boven in het paneel gebrandschilderde ornament-stukken. Iets boven het midden is een afbeelding van de rijksleeuw gebrandschilderd.

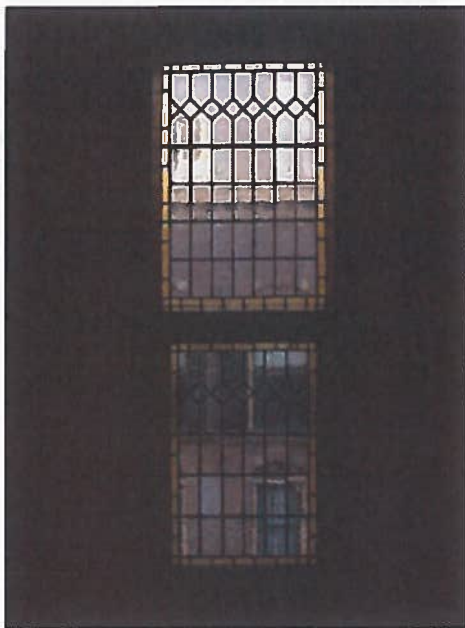
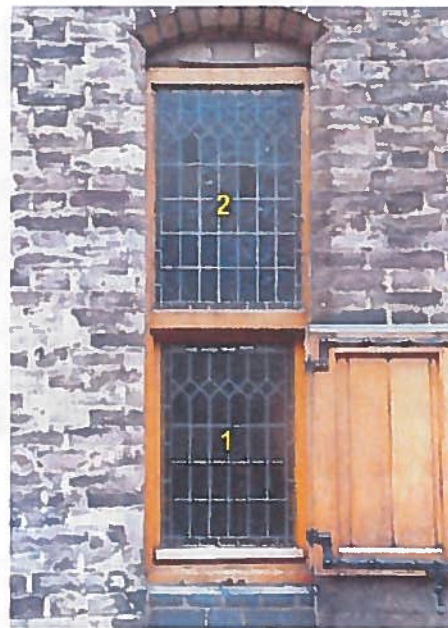
## Raamnummer: F01

Dubbel raam, waarvan het onderste paneel een klepraam betreft, uitgevoerd in rechte verdeling met bandje en ruitmotief boven in de panelen.

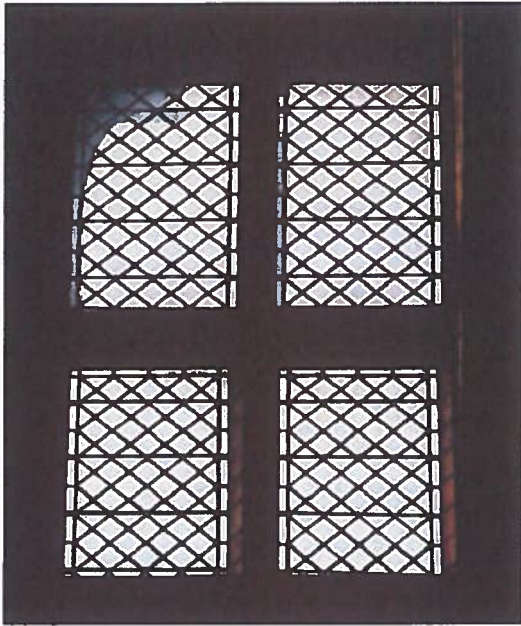
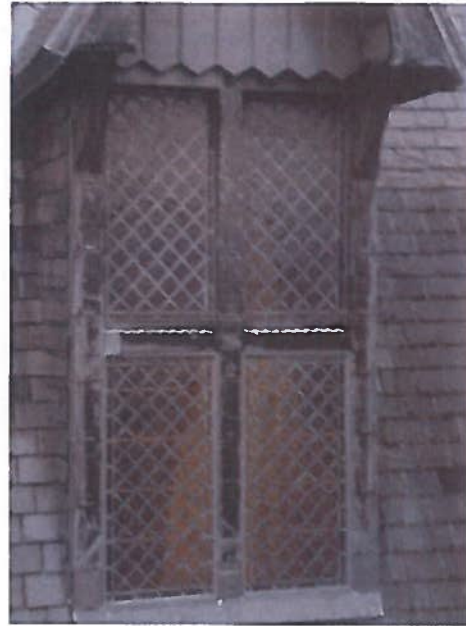
## Raamnummer: J07

Raam, bestaande uit 4 panelen met diagonale verdeling met een bandje rondom.

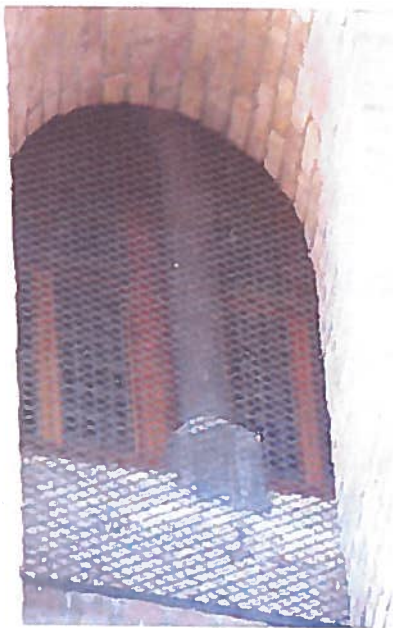
## Raamnummer: K01

Rechte verdeling. Raam zit achter gaaswerk. Tijdens de inspectie geen goede bereikbaarheid. Gebaseerd op zichtinspectie van buitenaf.

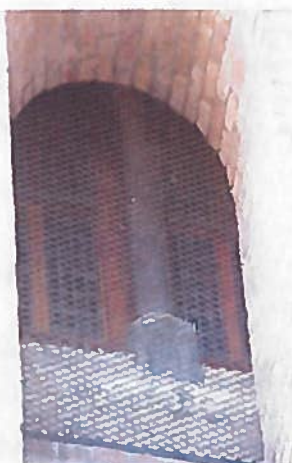
## Paneelnummer: K01-1 t/m 8

8 panelen in houten kozijnen aan de buitenzijde afgeschermd door gaaswerk.

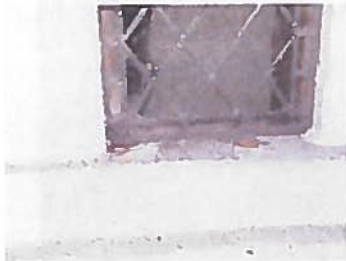
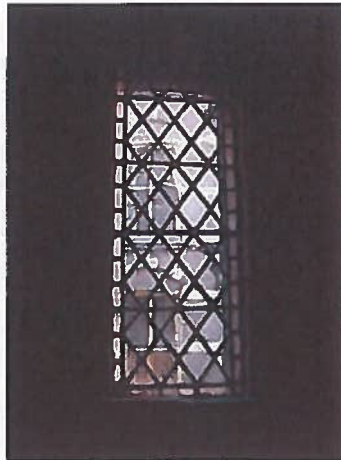
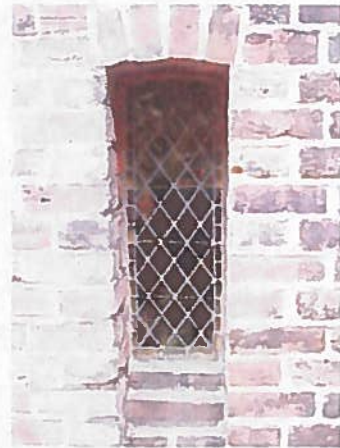
## Paneelnummer: K05

Roestvlekken

Volledige restauratie binnen 1 jaar. Roeden vervangen of ontroesten en conserveren. Ventilatie-mogelijkheid creëren voor het afvoeren van vocht aan de binnenzijde.

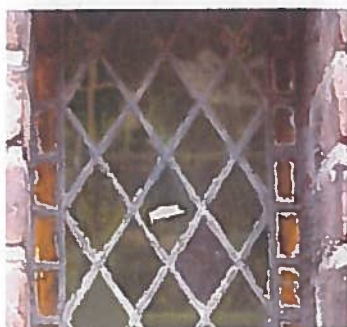
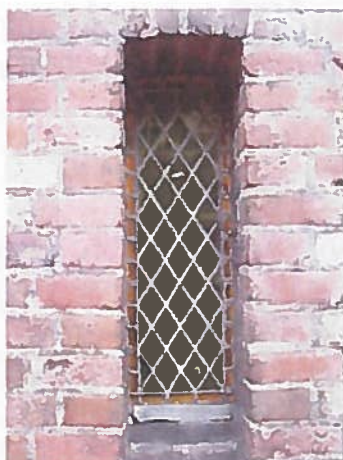
## Paneelnummer: K06

De kit is door de enorme vochtontwikkeling binnen deels naar buiten uitgetreden.

Door de leeftijd van het lood en enkele reparaties in het werk is het loodnet behoorlijk aangetast.  
Spinnewebben en aanslagvorming. De ramen zijn geheel vochtig.  
Rondom het raam zit een enorme groene schimmelaanslag. Door gebrek aan ventilatie kan het vocht niet weg.  
Hevige roestvorming op de roeden.

Roestvlekken

Volledige restauratie binnen 1 jaar. Roeden vervangen of ontroesten en conserveren. Ventilatie-mogelijkheid creëren voor het afvoeren van vocht aan de binnenzijde.

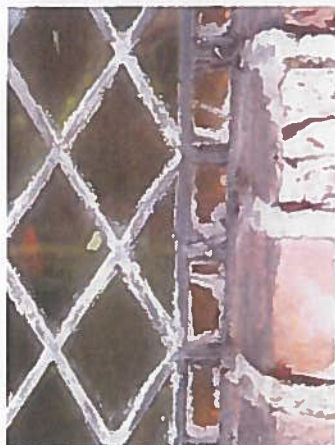
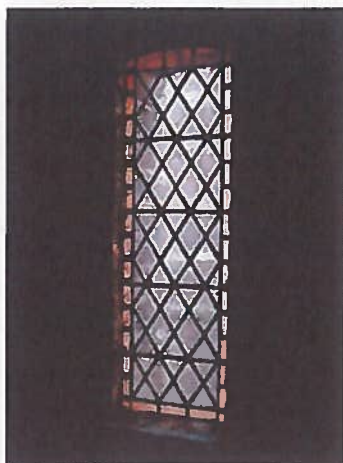
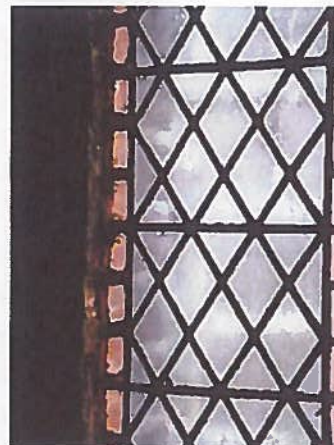
## Paneelnummer: K07

De kit is door de enorme vochtontwikkeling binnen deels naar buiten uitgetreden.

Door de leeftijd van het lood en enkele reparaties in het werk is het loodnet behoorlijk aangetast. Spinnewebben en aanslagvorming. De ramen zijn geheel vochtig. Rondom het raam zit een enorme groene schimmelaanslag. Door gebrek aan ventilatie kan het vocht niet weg. Hevige roestvorming op de roeden.

Roestvlekken

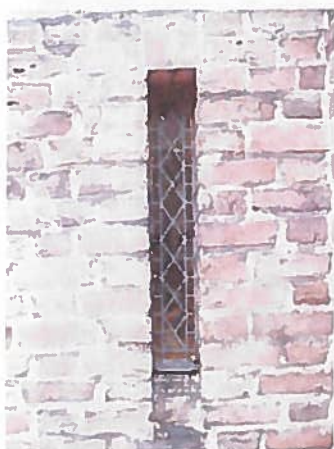
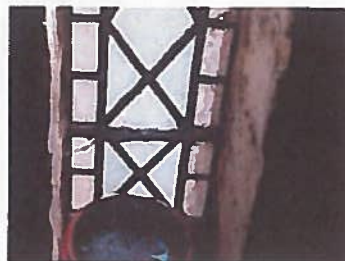
## Paneelnummer: K08

Door de leeftijd van het lood en enkele reparaties in het werk is het loodnet behoorlijk aangetast.  
 Loodslab aan de buitenzijde beslaat niet de gehele breedte.  
 Spinnewebben en aanslagvorming. De ramen zijn geheel vochtig.  
 Rondom het raam zit een enorme groene schimmelaanslag. Door gebrek aan ventilatie kan het vocht niet weg.  
 Gedeeltelijk is het voegwerk losgekomen.  
 Hevige roestvorming op de roeden.

Roestvlekken

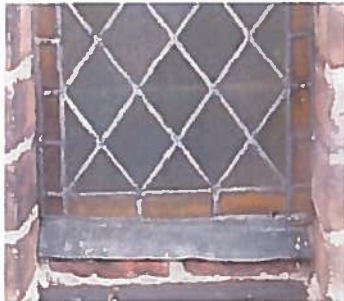
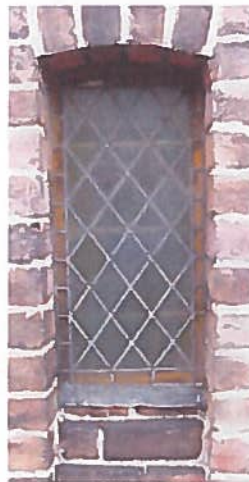
## Paneelnummer: K09

Door de leeftijd van het lood en enkele reparaties in het werk is het loodnet behoorlijk aangetast.  
Loodslab aan de buitenzijde laat aan de rechterzijde los.  
Spinnewebben en aanslagvorming. De ramen zijn geheel vochtig.  
Rondom het raam zit een enorme groene schimmelaanslag. Door gebrek aan ventilatie kan het vocht niet weg.  
Gedeeltelijk is het voegwerk losgekomen.  
Hevige roestvorming op de roeden.

Roestvlekken

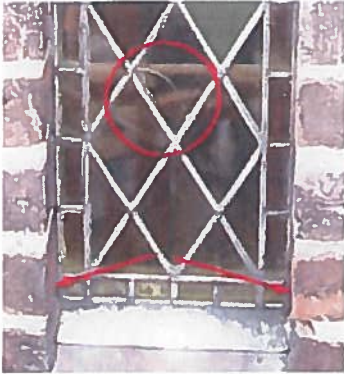
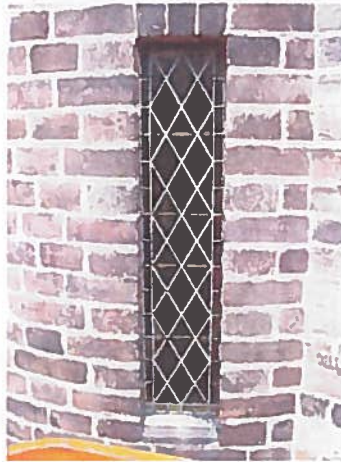
## Paneelnummer: L01

Roestvlekken

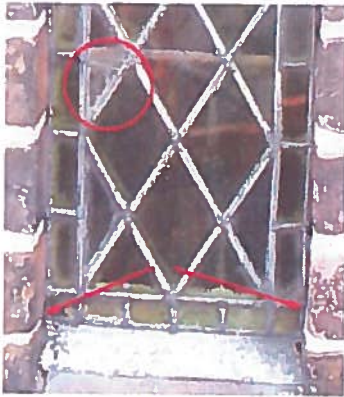
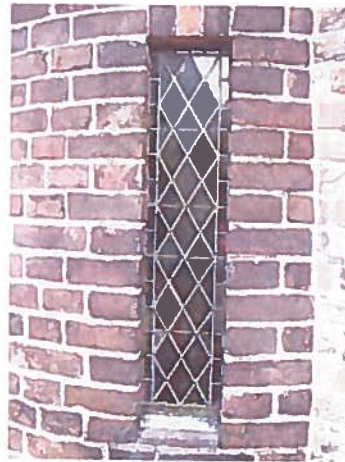
## Paneelnummer: L02

Roestvlekken

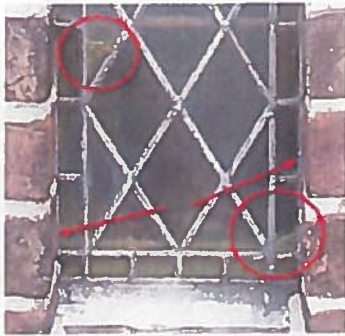
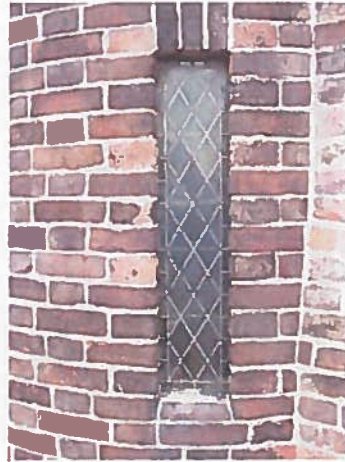
## Paneelnummer: L03

Roestvlekken

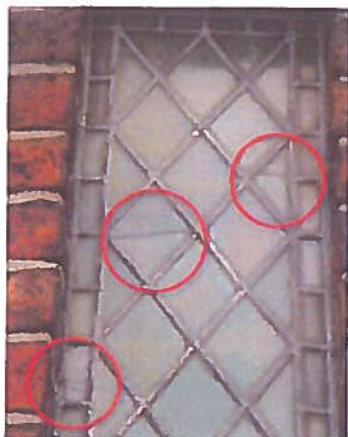
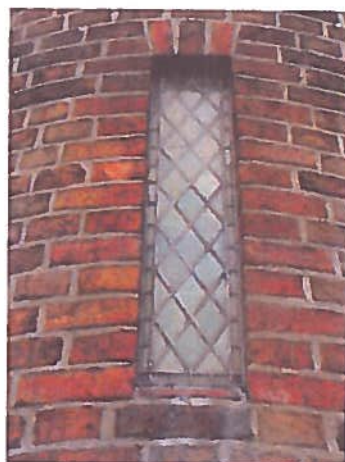
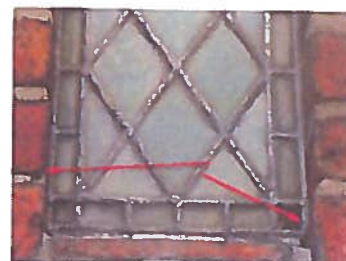
## Paneelnummer: L04

Roestvlekken

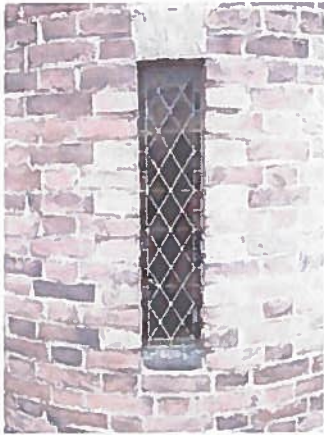
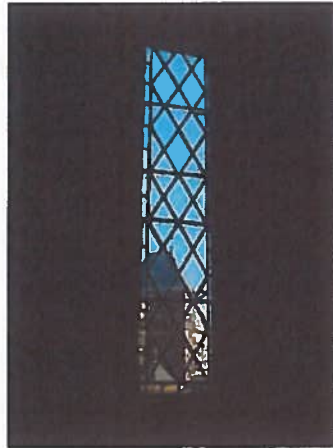
## Paneelnummer: L05

Roestvlekken

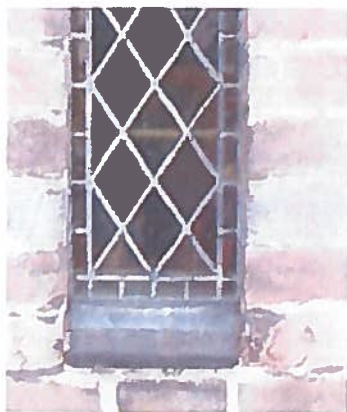
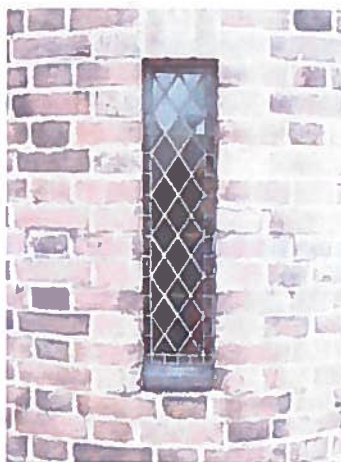
## Paneelnummer: L06

Matig  
Matig  
Laat los  
Roestvlekken

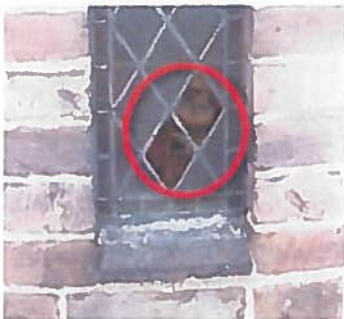
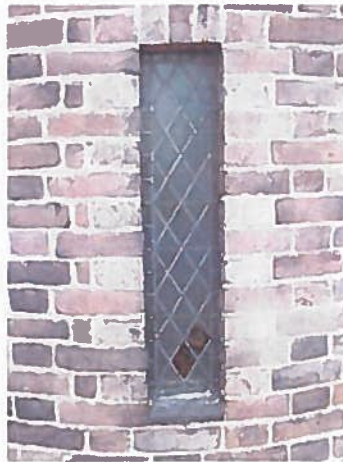
## Paneelnummer: L07

Roestvlekken

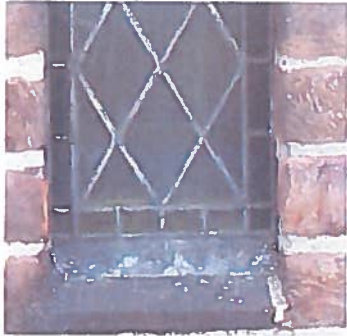
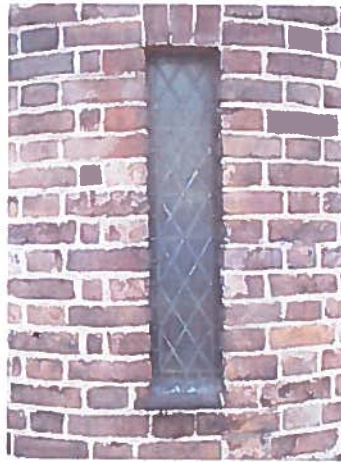
## Paneelnummer: L08

Matig  
Matig  
Laat los  
Roestvlekken

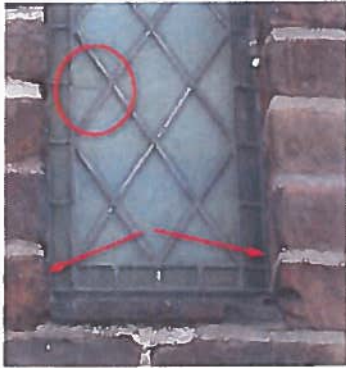
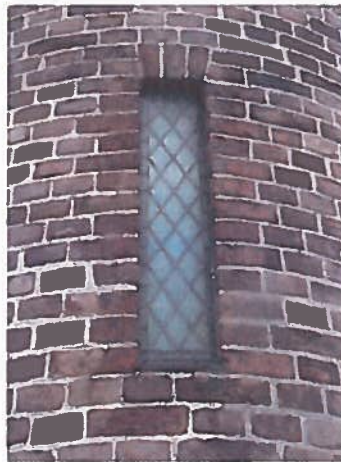
## Paneelnummer: L09

Roestvlekken

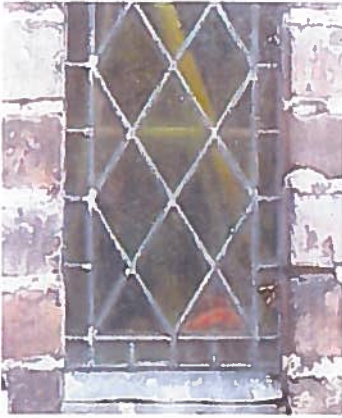
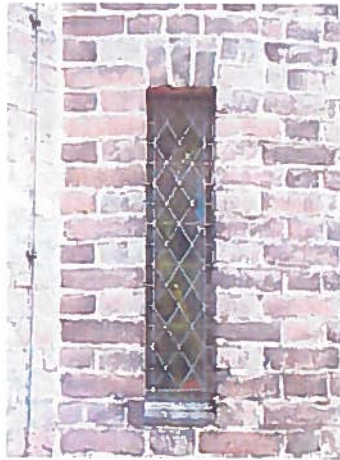
## Paneelnummer: L10

Matig  
Matig  
Laat los  
Roestvlekken

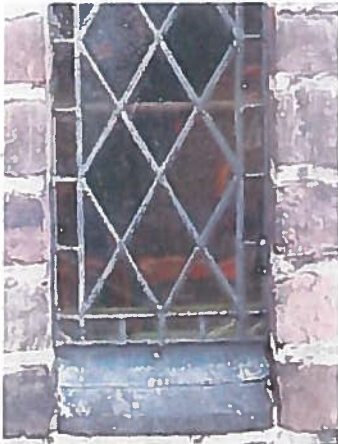
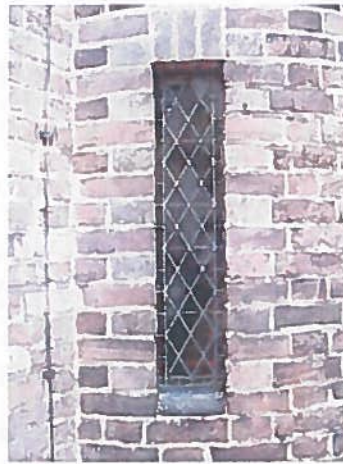
## Paneelnummer: L11

Roestvlekken

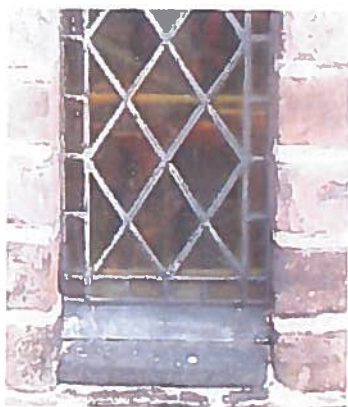
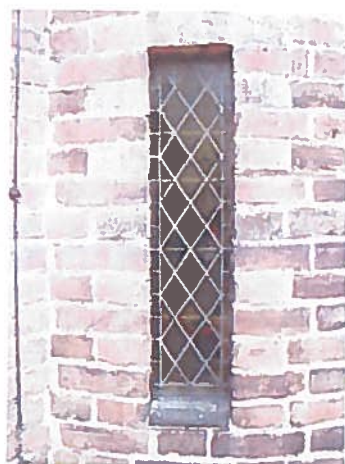
## Paneelnummer: L12

Roestvlekken

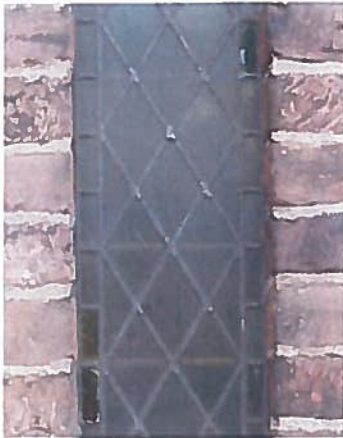
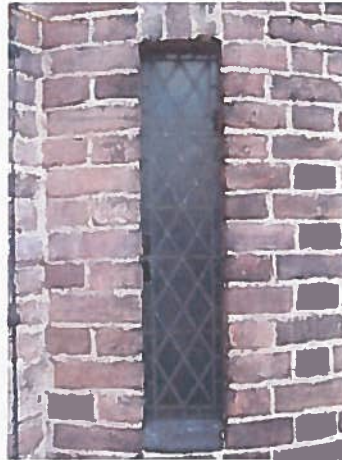
## Paneelnummer: L13

Roestvlekken

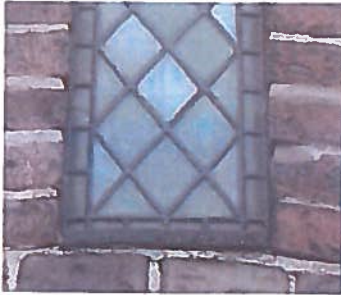
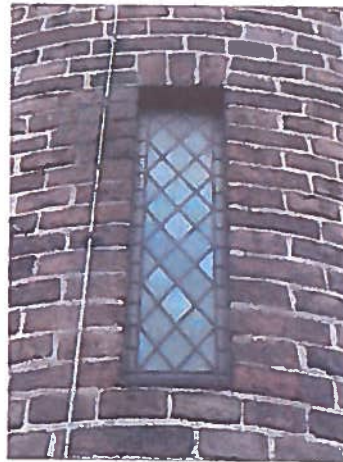
## Paneelnummer: L14

Roestvlekken

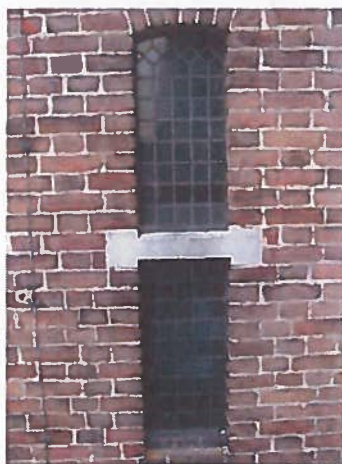
## Paneelnummer: N02-1 en 2

De bevestigingen van de roeden zijn in slechte staat en laten op sommige plekken los.

Roestvlekken

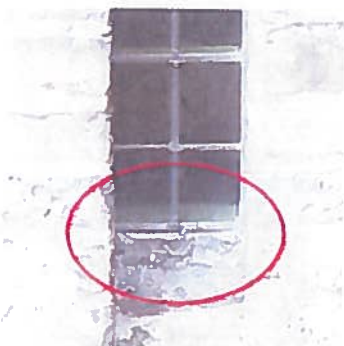
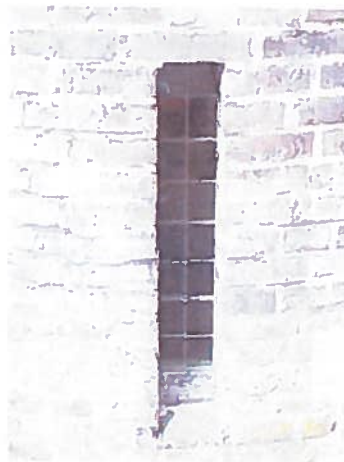
## Paneelnummer: N05

Matig  
Roestvlekken

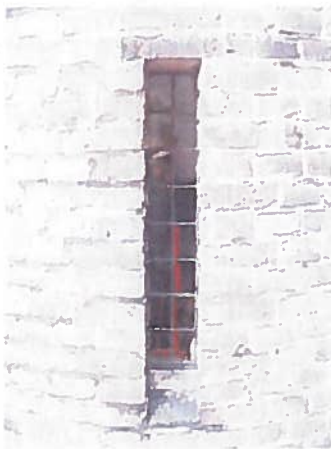
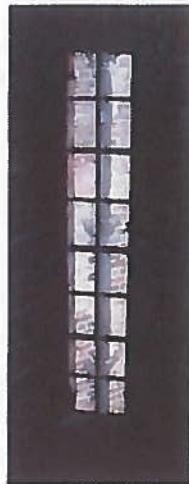
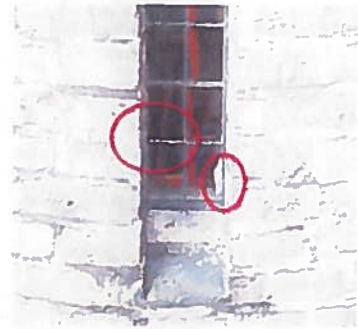
## Paneelnummer: N06

Roestvlekken

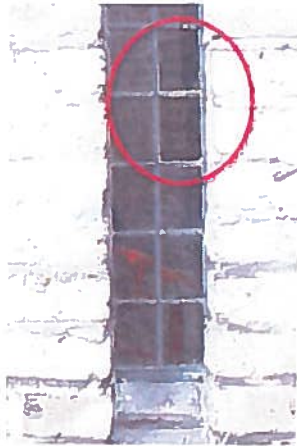
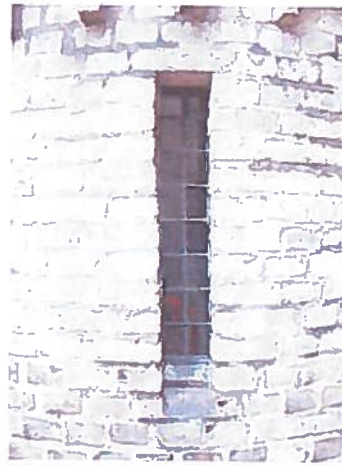
## Paneelnummer: N07

Aangetast  
Versteend  
Versteend  
Matig  
Matig  
Matig  
Matig  
Roestvlekken

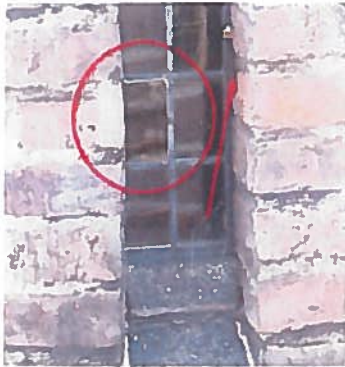
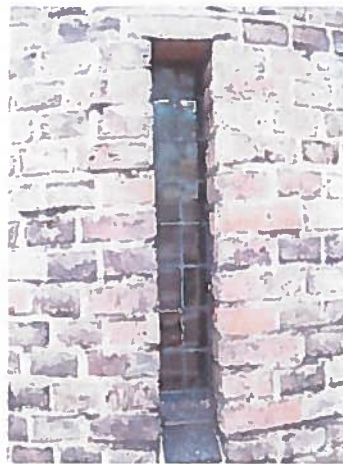
## Paneelnummer: N08

Roestvlekken

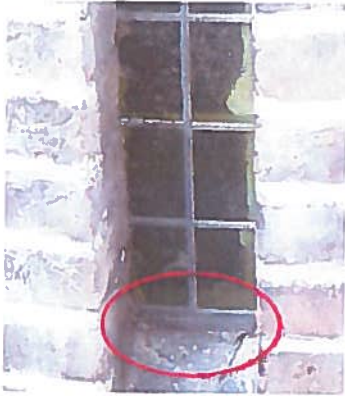
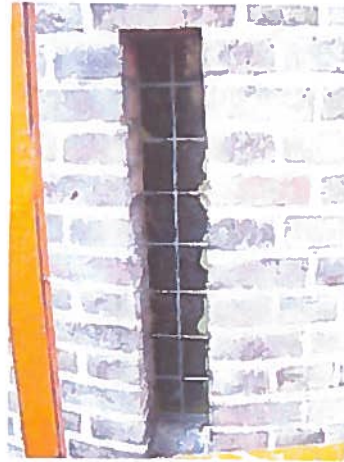
## Paneelnummer: N09

Roestvlekken

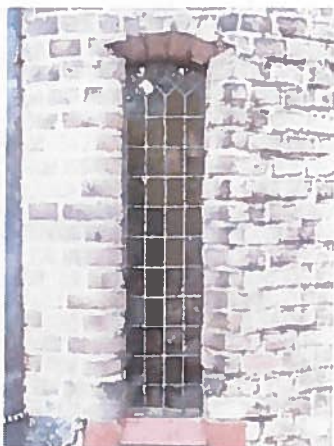
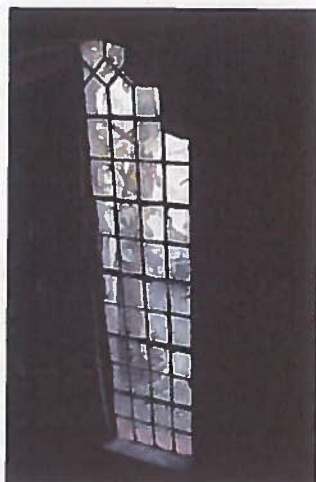
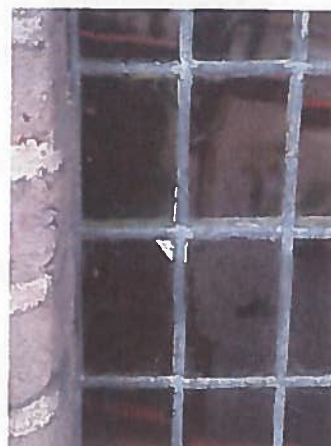
## Paneelnummer: N10

Roestvlekken

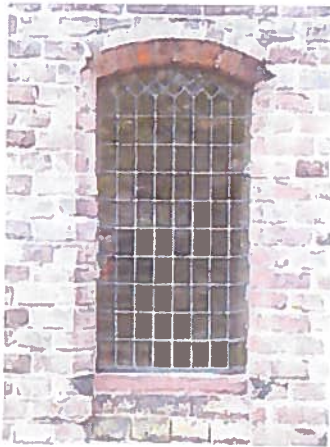
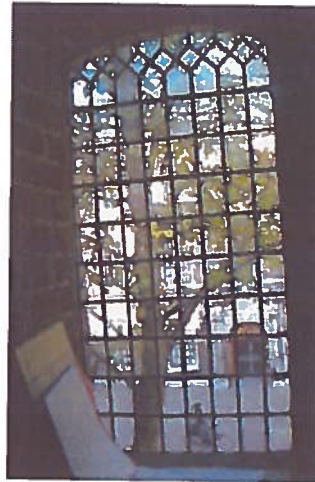
## Paneelnummer: N11

Roestvlekken

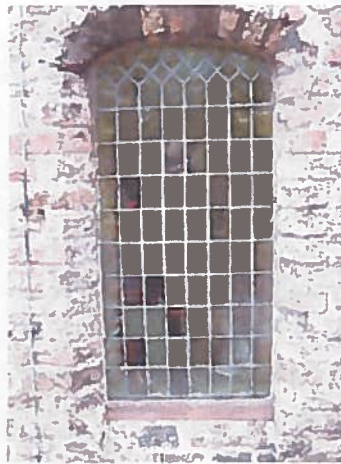
## Paneelnummer: N12

Roestvlekken

Panelen zijn op zich in goede staat, maar de roeden dienen op korte termijn behandeld te worden om verdere corrosievorming tegen te gaan.

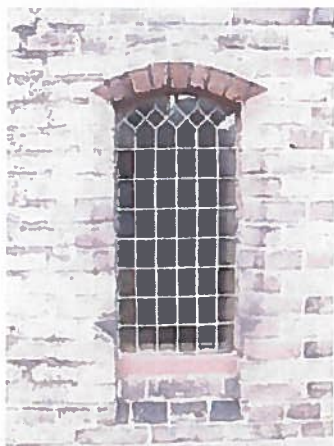
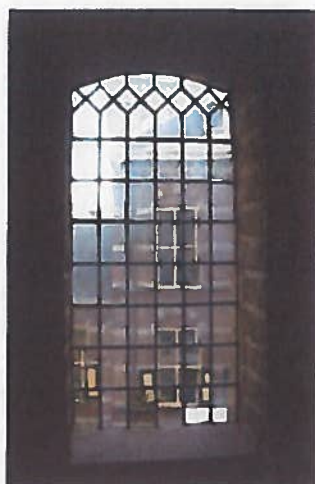
## Paneelnummer: O01

Lichte corrosie

Geen dringende actie noodzakelijk aan de ramen zelf. Wel is het raadzaam om de corrosie-vorming op de windroeden tegen te gaan.

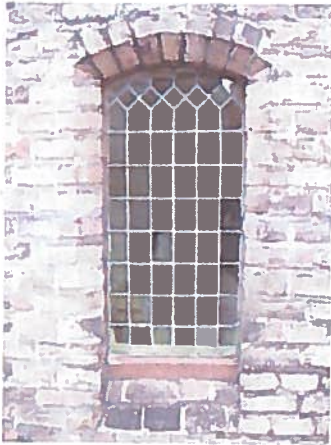
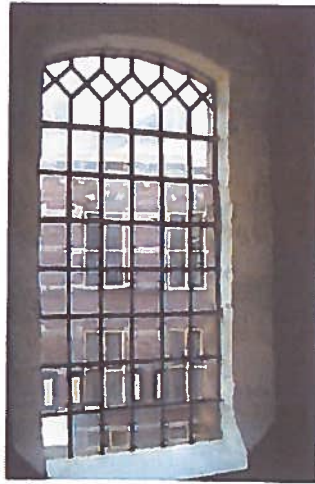
## Paneelnummer: O02

Lichte corrosie

Geen dringende actie noodzakelijk. Wel is het raadzaam om de corrosie-vorming op de windroeden tegen te gaan.

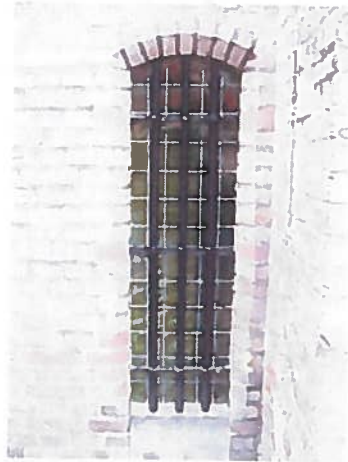
## Paneelnummer: O03

Lichte corrosie

Geen dringende actie noodzakelijk. Wel is het raadzaam om de corrosie-vorming op de windroeden tegen te gaan.

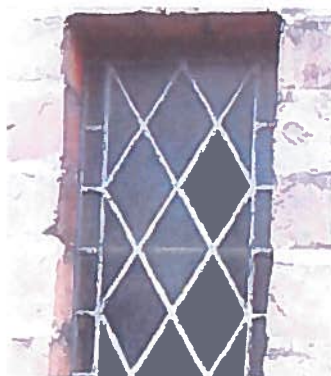
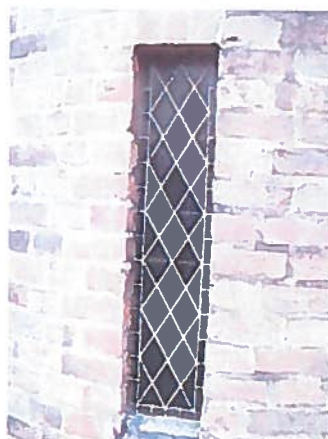
## Paneelnummer: T01

Matig  
Matig  
Laat los  
Roestvlekken

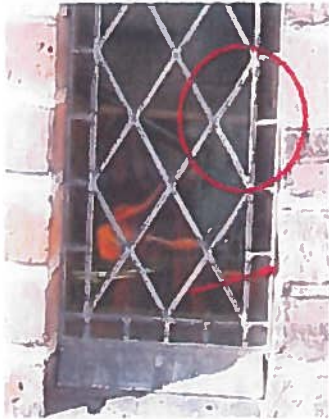
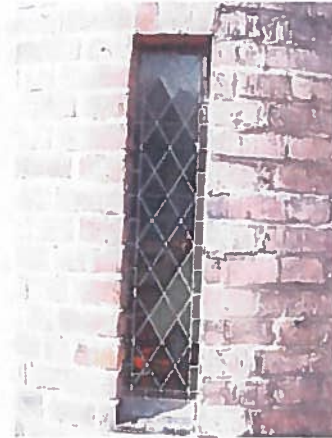
## Paneelnummer: T02

Matig  
Matig  
Laat los  
Roestvlekken

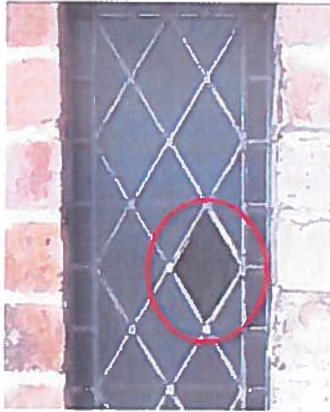
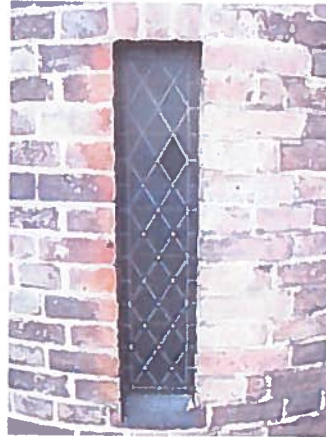
## Paneelnummer: T03

Matig  
Matig  
Laat los  
Roestvlekken

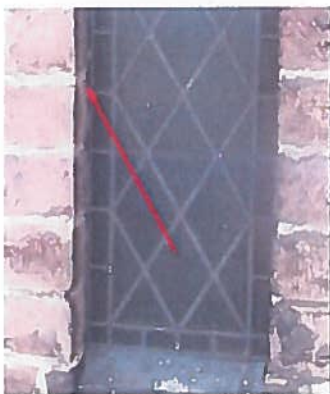
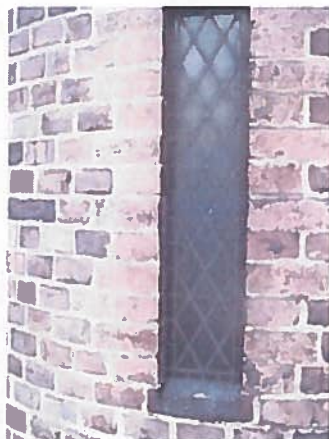
## Paneelnummer: T04

Matig  
Matig  
Laat los  
Roestvlekken

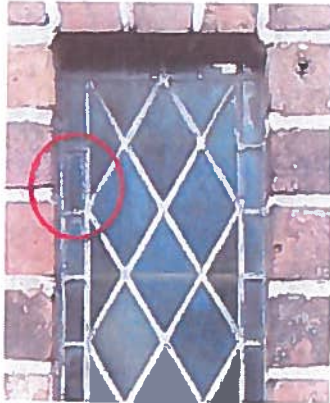
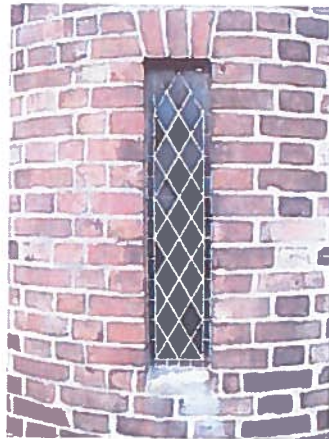
## Paneelnummer: T06

Matig  
Matig  
Laat los  
Roestvlekken
