# Rapportage centraal gebouw Binnenhof Den Haag

Hierbij stuur ik u de statusrapportage toe van de glas-in-loodramen die zich in het centraal gebouw op het Binnenhof bevinden.

Rapportage Centraal gebouw Binnenhof, Den Haag 28 09 2007  
Copyright Glas-in-Lood Wacht B.V. 2007

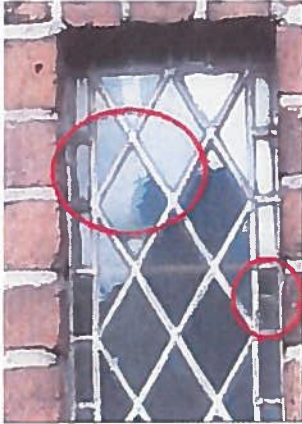
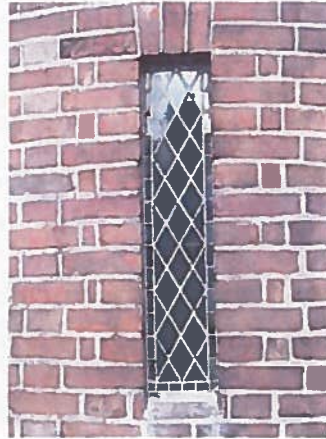
## Paneelnummer: T07

Roestvlekken

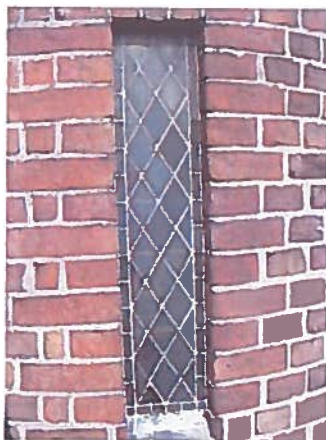
## Paneelnummer: T08

Roestvlekken

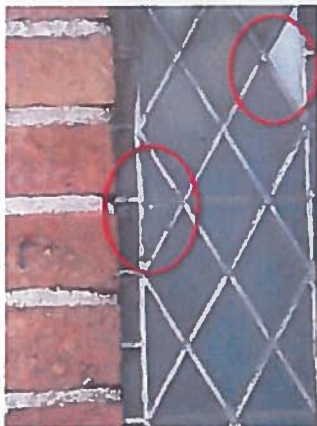
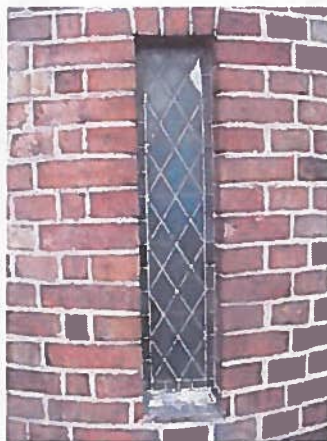
## Paneelnummer: T09 t/m 14

Roestvlekken

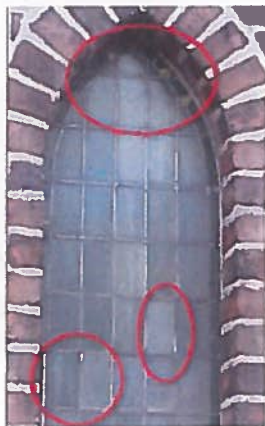
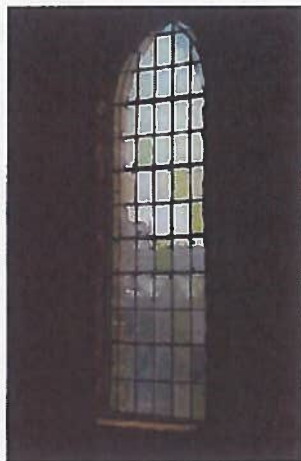
## Paneelnummer: U07

Roestvlekken

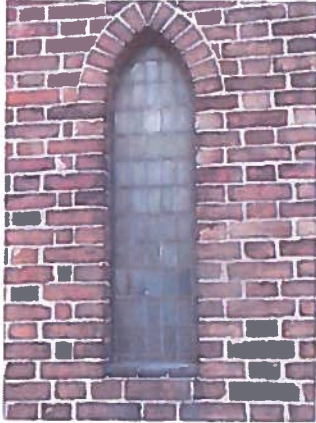
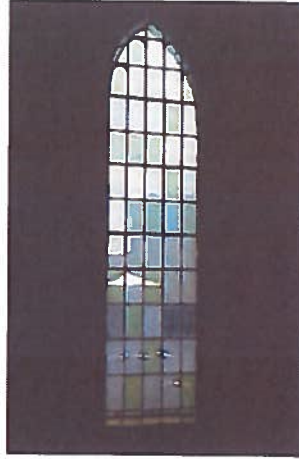
## Paneelnummer: U08

Slecht  
Versteend  
Versteend  
Slecht  
Slecht  
Matig  
Slecht  
Laat los  
Roestvlekken
